**ANALÝZA VLIVU PŘEDCHOZÍHO POŠKOZENÍ
BETONU NA POŽÁRNÍ ODOLNOST
ŽELEZOBETONOVÝCH KONSTRUKCÍ**

**ANALYSIS OF THE EFFECT OF CONCRETE DEGRADATION ON FIRE
RESISTANCE OF REINFORCED CONCRETE STRUCTURES**

Diplomová práce

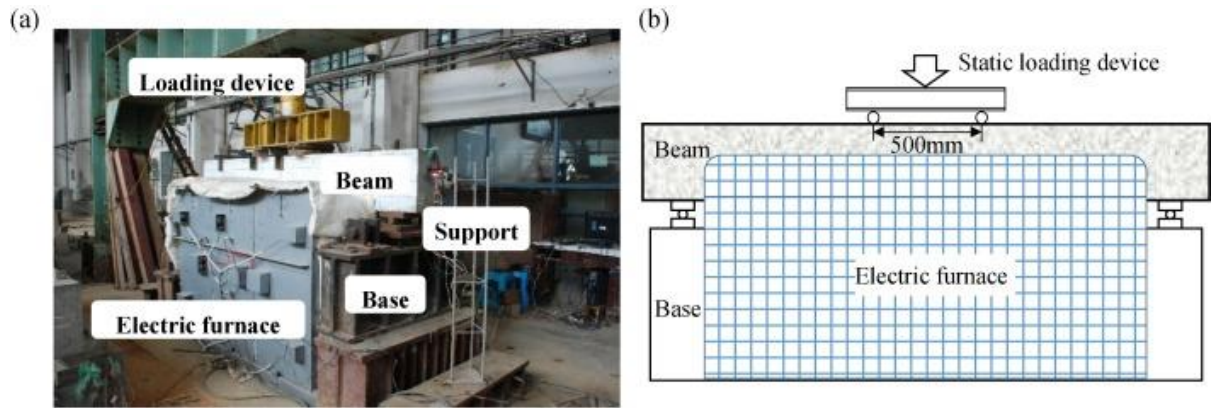
Obr. 3: Nastavení teploty: (A) Elektrická pec; (B) Schéma pece. Převzato z [10]

Po vystavení všech vzorků nárazovému zatížení byly nosníky přemístěny do zkušebního stroje ohybu, kde byla zároveň postavena montážní elektrická pec (Obr. 3). Elektrická pec se skládala ze základny, kovového pláště, izolačních materiálů, obložení, elektrického drátu, termočlánků a systému regulace teploty. Při zatížení vzorku požární zkouškou byly každých 30 minut zaznamenávány teplotní výkyvy termočlánků a průhyby ve středu rozpětí.

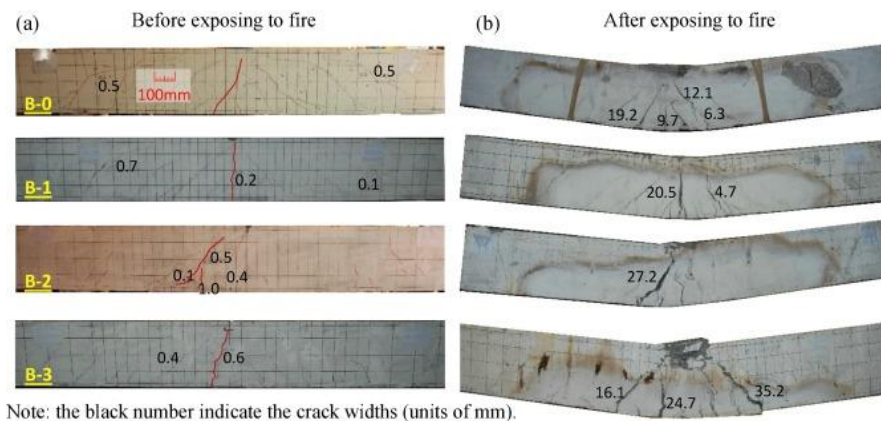
Obr. 4: (A) Prvek po nárazu; (B) Prvek po nárazu a požárním zatížením. Převzato z [10]

Výsledky experimentu zatížení vzorků nosníků nárazovým testem a následnému vystavení požárního zatížení jsou znázorněny na Obr. 4, na kterém je znázorněno i pozorování drcení betonu v bodě nárazu pro všechny čtyři testované nosníky. Trhliny nejsou u všech nosníku totožné, díky různým dávkám ocelových vláken. Většina trhlin vznikla v místě nárazu a je rozložena v klínovité oblasti bodu nárazu, pod úhlem 45° směrem ke koncům nosníků.

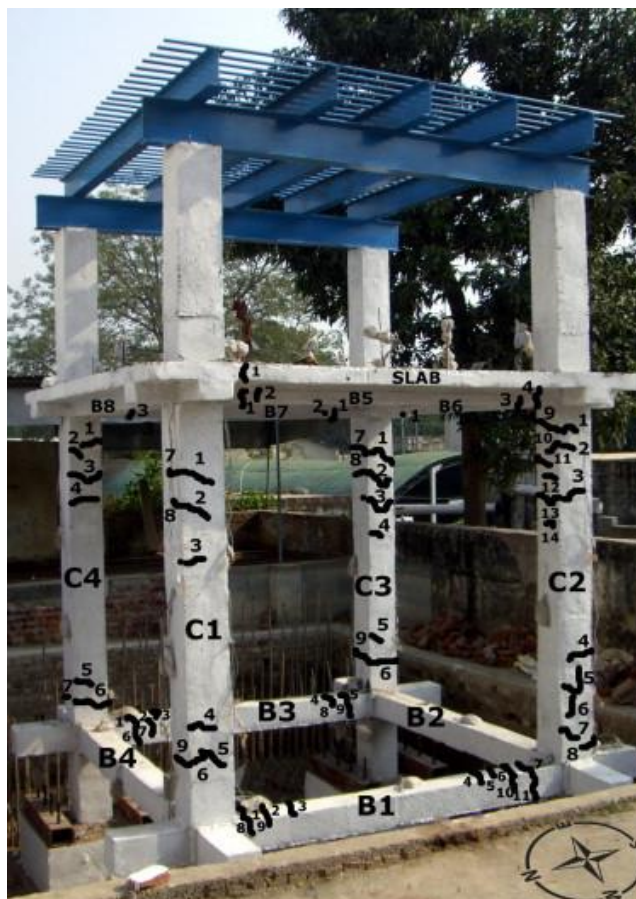
Obr. 19: Schéma trhlin způsobených seismickým zatížením. Převzato z [22]

Odborný článek [22] popisuje výsledky experimentu jednotlivých fází. V první fázi (seismické zatížení) popisuje vznik jednotlivých trhlin a jejich prohlubování, výsledky experimentu jsou doplněny fotografiemi, na kterých jsou trhliny znázorněny (Obr. 19).

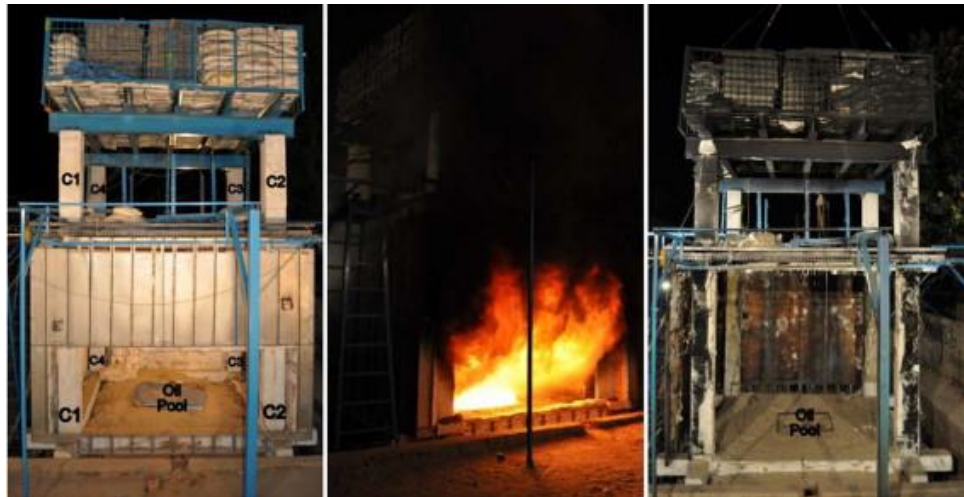
Obr. 20: a) zatížení simulovaným zemětřesením, b) požární zkouška, c) zkouška zbytkové tuhosti rámu.
Převzato z [22]

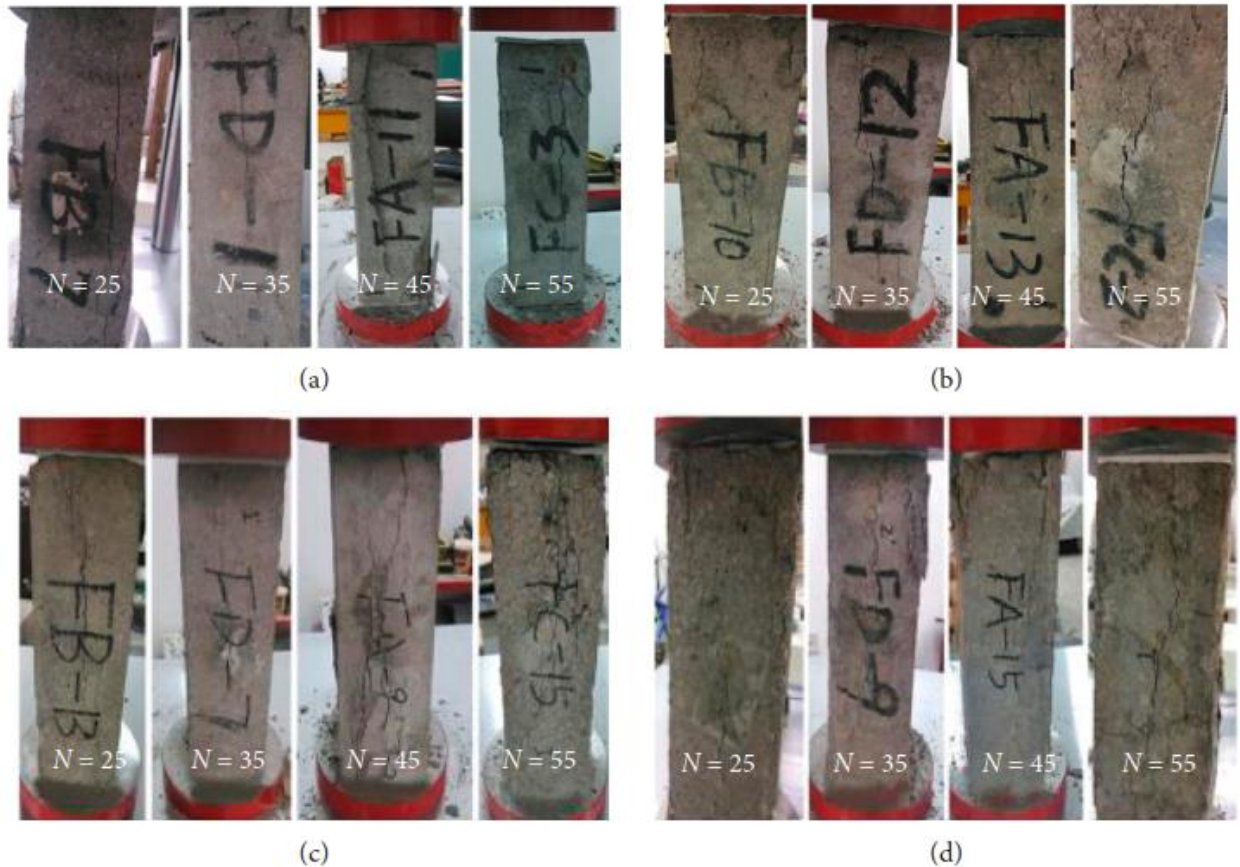
Obr. 28: Porušení betonových vzorků po různých zmrazovacích a rozmrazovacích cyklech a různých teplotách chlazených stříkající vodou: a) 20°C, b) 300°C, c) 400°C, d) 500°C. Převzato z [24]

Dále byly vzorky testovány na únosnost pomocí hydraulického lisu maximální zatěžovací silou 1000 kN. U betonových vzorků v kombinaci se zatížením nízkou teplotou a nízkou tlakovou silou bylo zaznamenáno několik trhlin. S rostoucím tlakovým zatížením byly upozorovány na betonových vzorcích narůstající šikmé trhliny, které vedly k destrukci vzorků v důsledku narůstajícího tlakového zatížení (Obr. 28 a)). U betonových vzorků vystavených vysokým teplotám s nízkým tlakovým zatížením se objevily trhliny, které se velmi rychle rozvíjely. Šikmé trhliny však na betonových vzorcích zjevné nebyly, ale za to se odštěpovala povrchová vrstva betonových vzorků (Obr. 28 b)). U vzorků, které byly vystaveny stejně vysokým teplotám lze odvodit, že čím více byly vzorky zatíženy zmrazovacími a rozmrazovacími cykly, tím větší poškození nastalo po tlakovém zatížení (Obr. 28 c)).

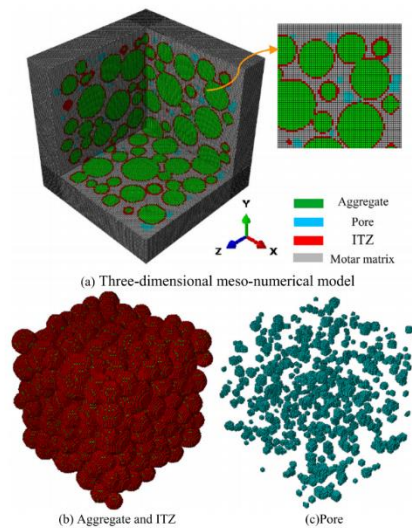
Obr. 36: Trojrozměrný mezo-numerický výpočetní model betonu. Převzato z [26]

V odborném článku [26] byl vytvořen trojrozměrný mezo-numerický výpočetní model betonu za mrazu a tání určený k dosažení simulace trhlin a jejich charakteristiky na betonu. K tomuto modelu byly analyzovány mechanické vlastnosti betonu s různým průměrem kameniva po zmrazení a rozmrazení a vliv průměru kameniva na mrazuvzdornost betonu.

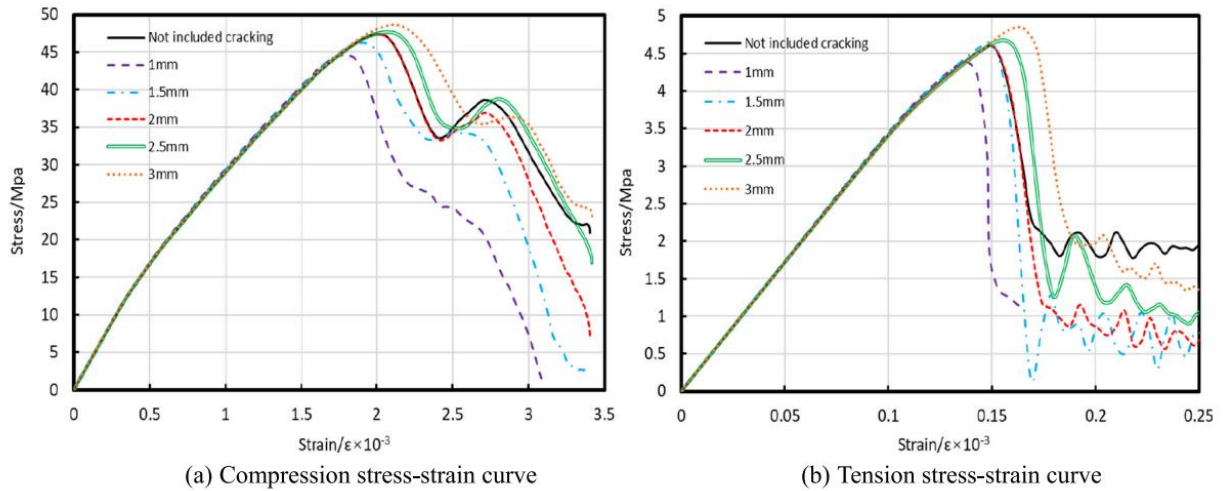
Obr. 37: Vztah napětí-deformace betonu s různými velikostmi ok sítě. Převzato z [26]

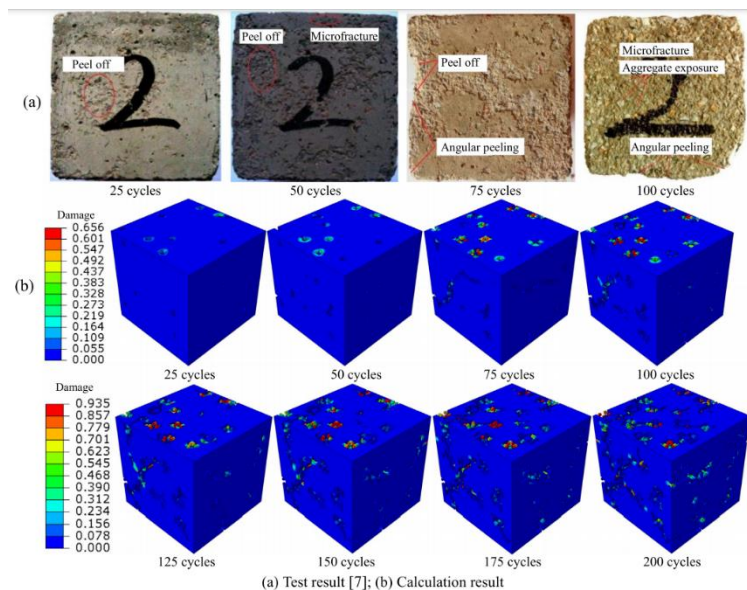
Obr. 39: Porovnání výpočetního modelu a výpočetních zkoušek.
Převzato z [26]

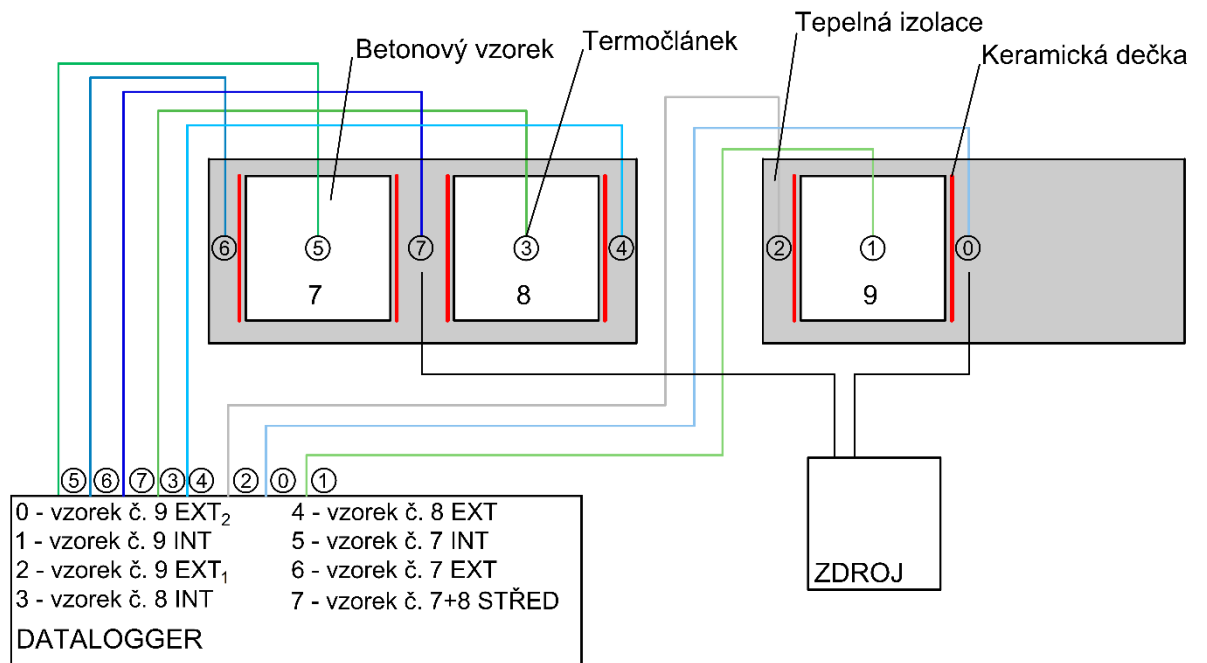
Obr. 60: Schéma uložení betonových těles (č. 7, 8, 9) a zapojení termočlánků a keramických deček

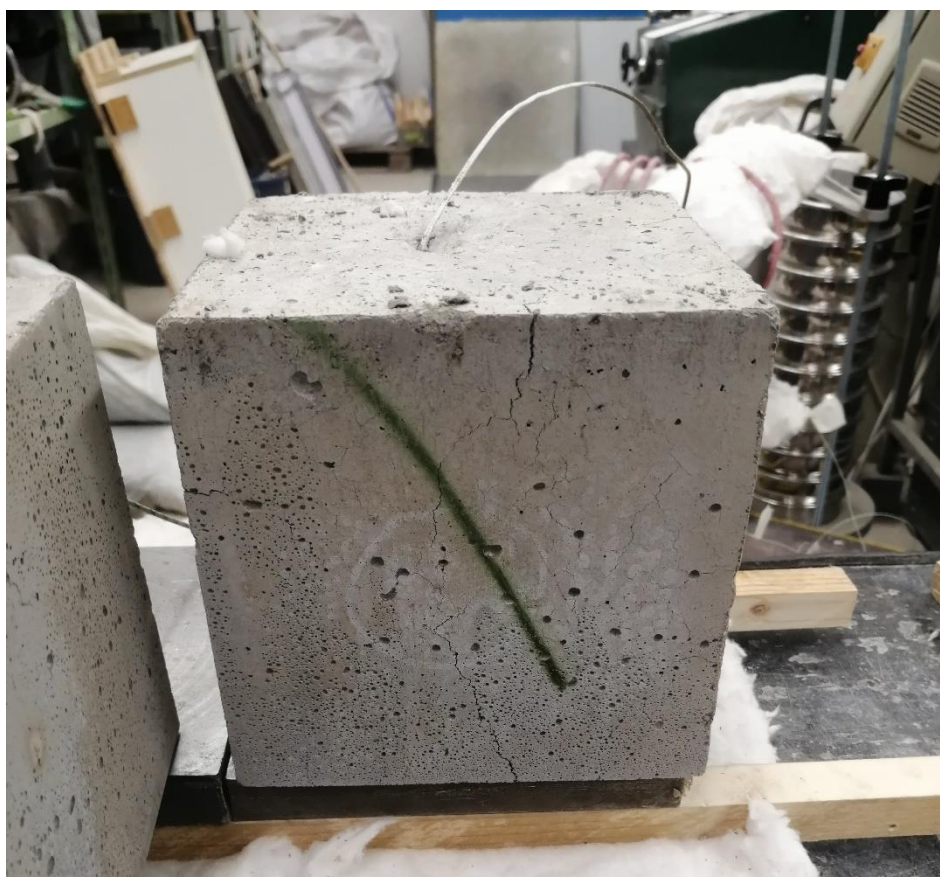
Obr. 66: Betonové těleso č. 7 – detail poškození vysokými teplotami

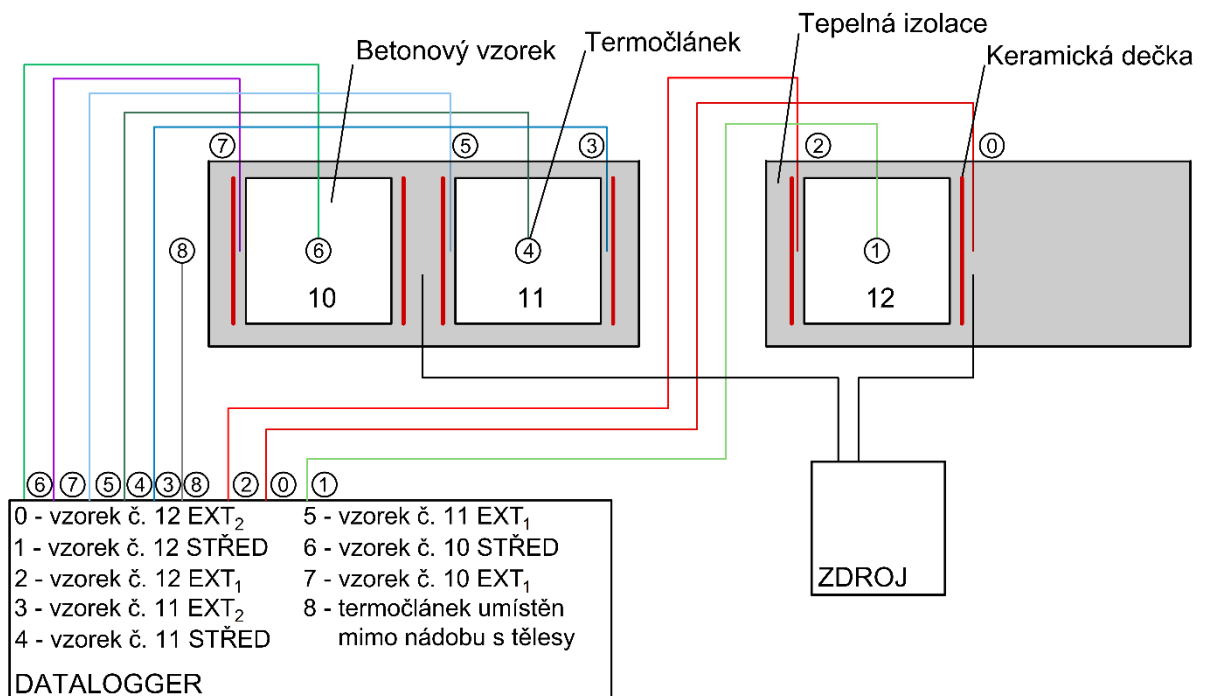
Obr. 69: Schéma uložení betonových těles (č. 10, 11, 12) a zapojení termočlánků a keramických deček
