**DIPLOMOVÁ
PRÁCE**

Fakulta stavební

POŽÁRNÍ TĚSNĚNÍ PROSTUPŮ POTRUBÍ LEHKÝM OCELOVÝM STŘEŠNÍM PLÁŠTĚM

FIRE SEALING SYSTEM OF MEP PENETRATIONS THROUGH BUILT UP ROOF WITH
TRAPEZOIDAL PROFILE SHEET SHELL

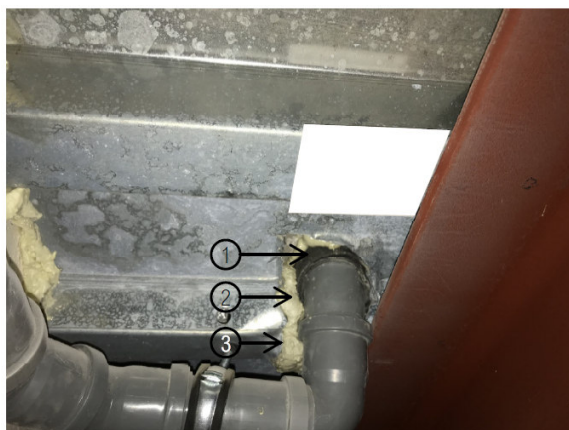
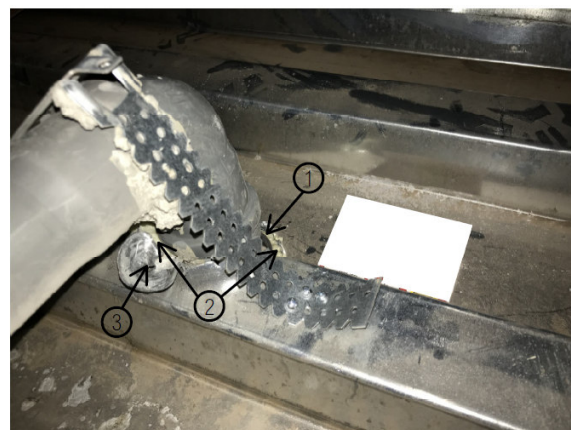
① Intumescentní pásek ② Montážní PUR pěna třídy reakce na oheň "E" ③ Rozhraní vln trapézového plechu

Shrnutí; je velice nepravděpodobné, že takto navržený prostup vydrží za požáru vykazovat mezní stavy EI po dobu 90 minut.

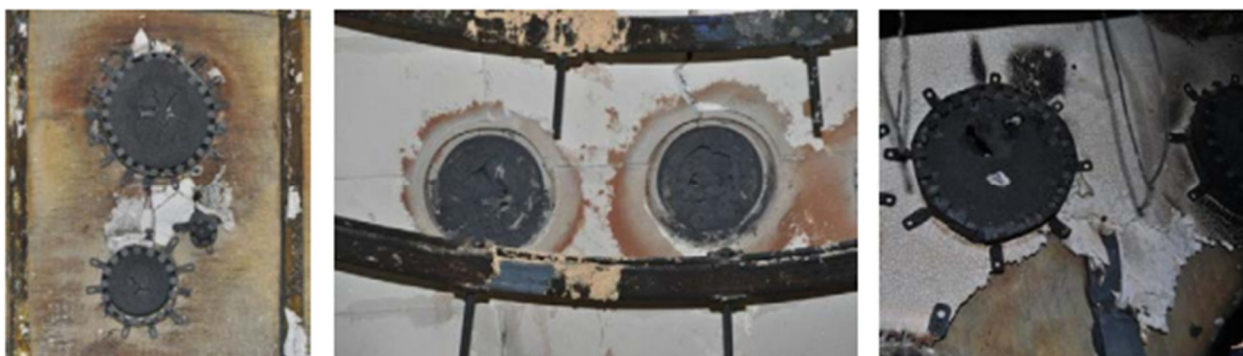
Obr. 13: Intumescentní pásek a protipožární manžeta vystavená účinkům požáru (stav po zkoušce) [14]

Hlavní složkou manžety a pásku je intumescentní materiál aktivující se za zvýšené teploty (nad 100 °C, přesná teplota se odvíjí od použitého materiálu), který ve formě uhlíkaté pěny (Obr. 13) zvětší svůj objem až padesátkrát oproti původní tloušťce pásku, a tím dostatečně izoluje v místě prostupu otvor rozvodu potrubí. Počet, délka a tloušťka použitého pásku závisí na požadované požární odolnosti systémové ucpávky a odvíjí se také (mimo dalších faktorů) na druhu a tloušťce požárně dělící konstrukce (tuhá, montovaná konstrukce) a velikosti potrubí [14].

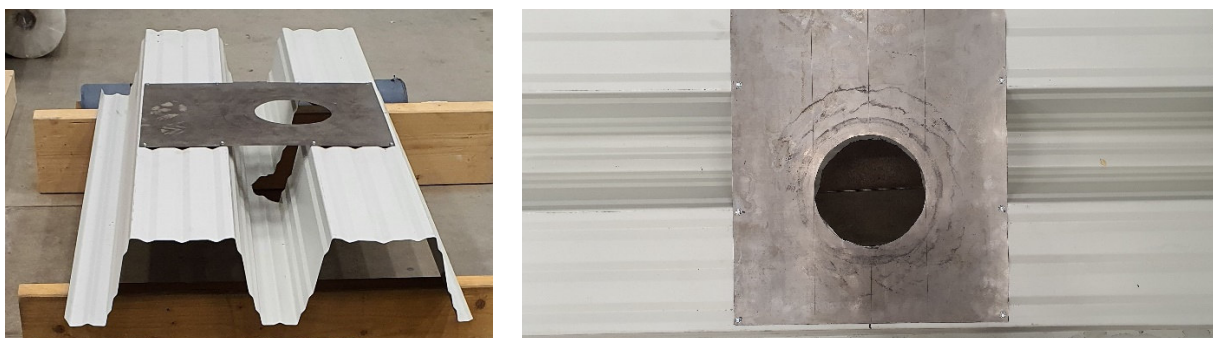
Obr. 36: trapézový plech se zakotveným podkladním plechem

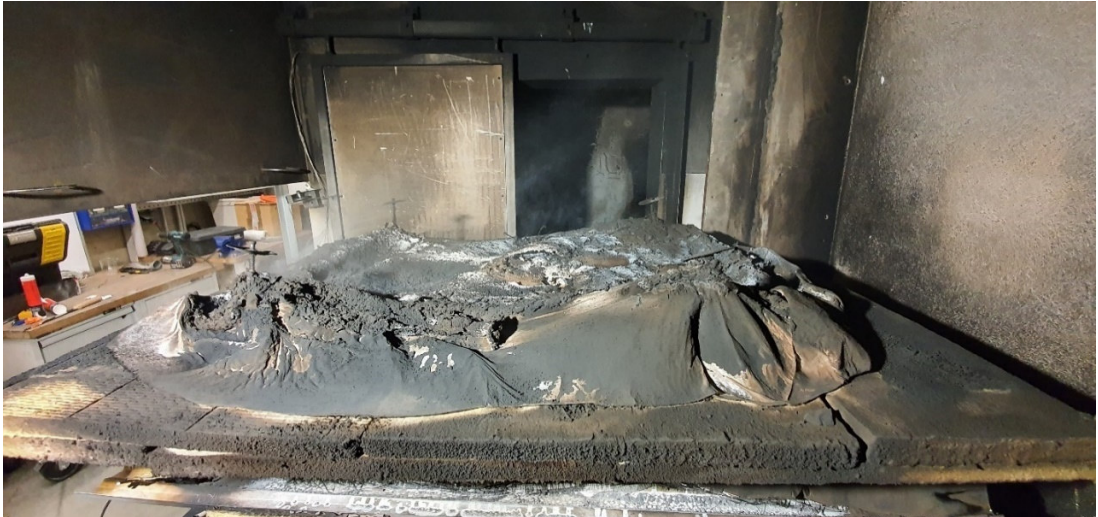
Obr. 54: zkušební vzorek č. 1 po požárním experimentu

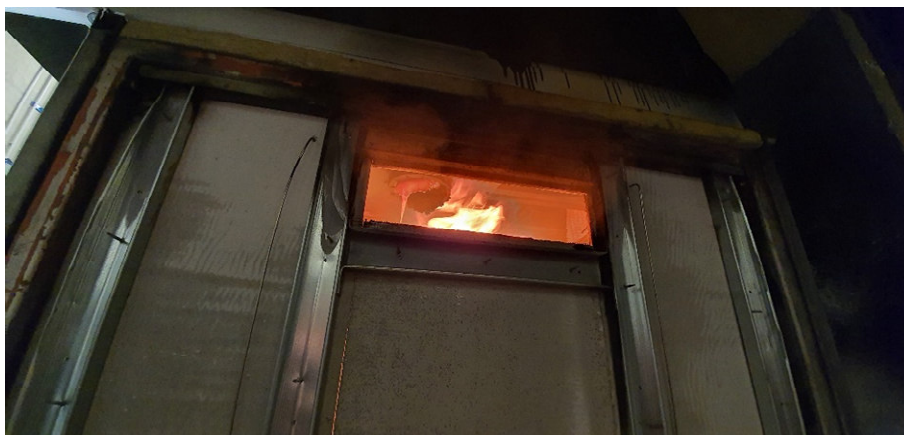
Obr. 59: aktivace protipožární manžety, na trapézovém plechu lze vidět roztavenou parotěsní fólii
