**Tepelně technické hodnocení detailů Baťovského domku**

**DIPLOMOVÁ PRÁCE**

Název diplomové práce: Tepelně technické hodnocení detailů Baťovského domkuNázev diplomové práce anglicky: Hygro-thermal assesment of details in Bata family house

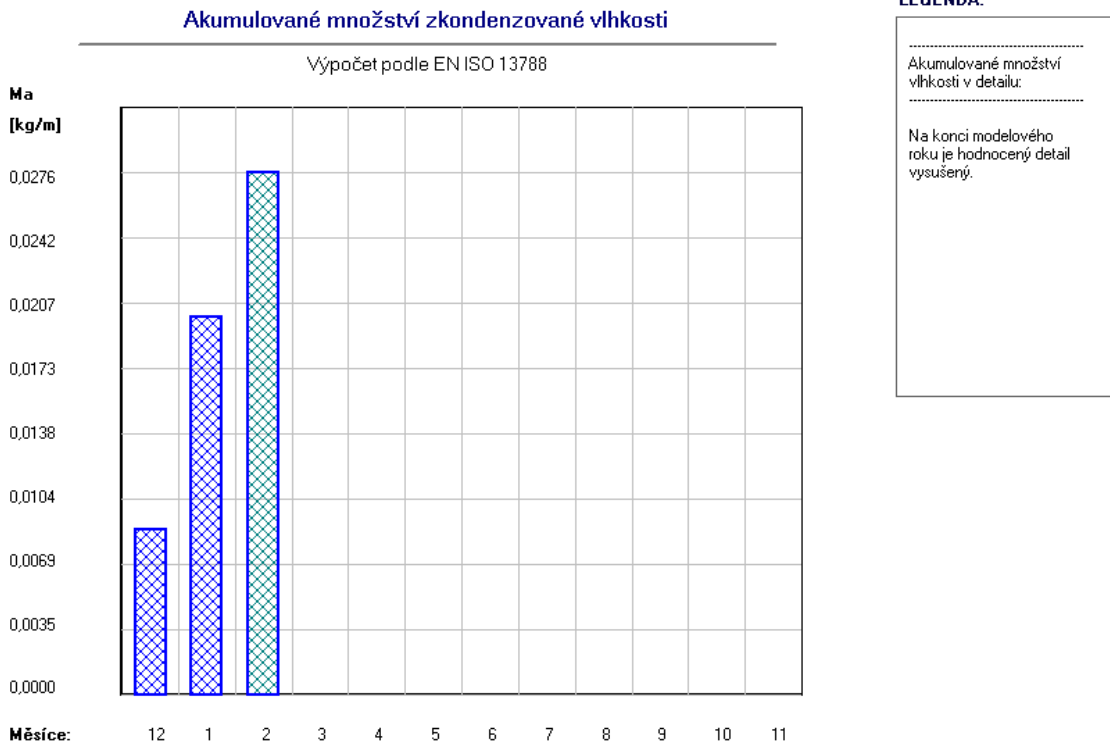
Obrázek 18 - roční bilance vlhkosti detailu koutu ve stávajícím stavu

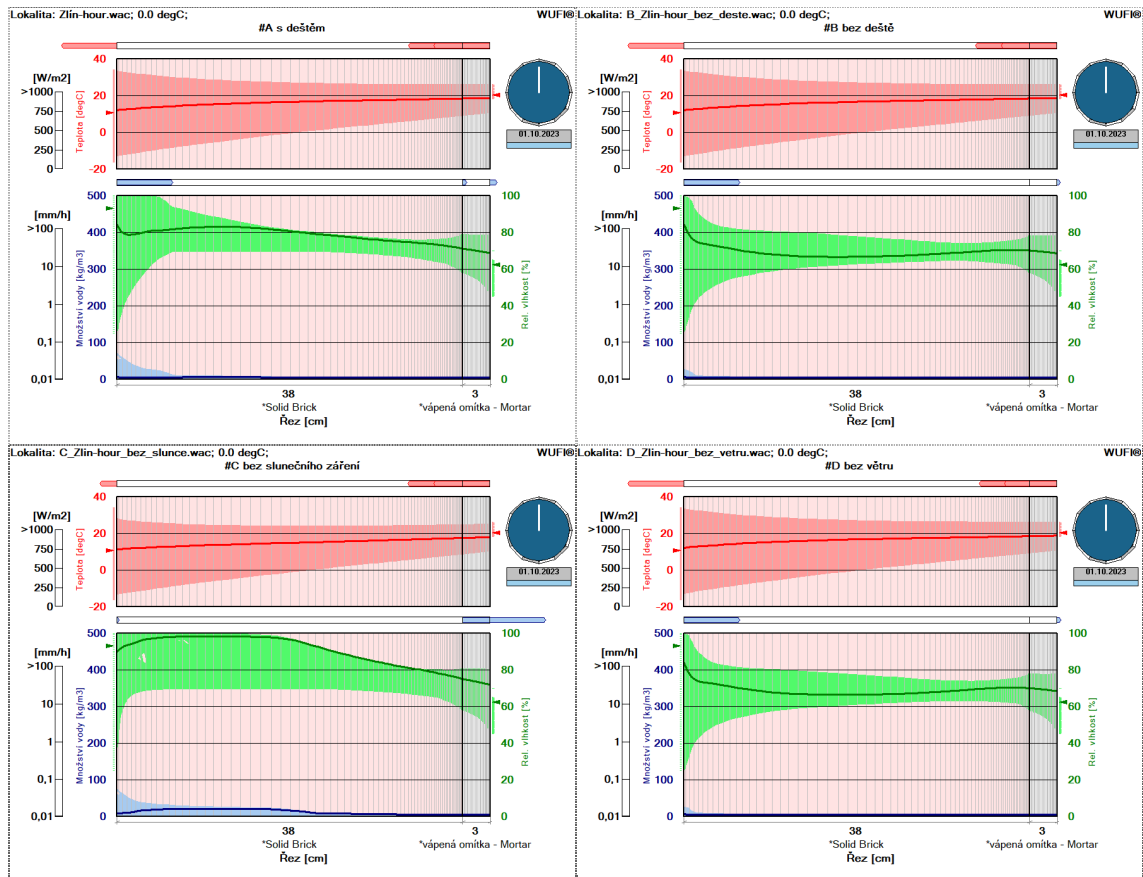
Obrázek 40 - průběhy teplot a relativních vlhkostí konstrukcí po celé období výpočtu skladby stěny ve stávajícím stavu

Pro porovnání, jaký vliv na konstrukci může mít zvolení okrajových podmínek, jsou provedeny čtyři varianty výpočtů. Každou variantu znázorňuje obrázek výše. Rozdíly mezi průběhem teplot mezi jednotlivými variantami je téměř nezatelný, až na variantu C, kde je patrný pokles nejvyšší vnější povrchové teploty z důvodu zanedbání slunečního záření. Průběhy relativních vlhkostí jsou téměř shodné u varianty B a D, kde je zanedbán vliv deště, respektive větru. Tato shoda je způsobena tím, že v případě zanedbání větru zanedbáváme ve výpočtu i vliv deště na svislou plochu. V obou případech je konstrukce u vnějšího povrchu sušší než u variant A a C. V porovnání s variantou A, která obsahuje veškeré venkovní klimatické jevy, je relativní vlhkost na vnitřním povrchu ve variantách B a D stejná. Ve variantě A na vnějším povrchu konstrukce dochází k absorpci dešťové vody, a tím ke zvýšení vlhkosti konstrukce. V případě, kdy je použita venkovní okrajová podmínka bez vlivu slunečního záření (varianta C), dochází k výraznému nárůstu relativní vlhkosti a následně i k rozsáhlé kondenzaci vodních par uvnitř konstrukce při vnějším povrchu. Zároveň si lze všimnout, že rozsah relativní vlhkosti na vnitřním povrchu je o něco málo vyšší než v případě použití okrajových podmínek bez deště. Při zanedbání slunečního záření hodnota RH na vnitřním povrchu mírně přesahuje hranici 80 %, což značí, že na vnitřním povrchu nedochází ke kondenzaci, ale může vzniknout riziko růstu plísní.

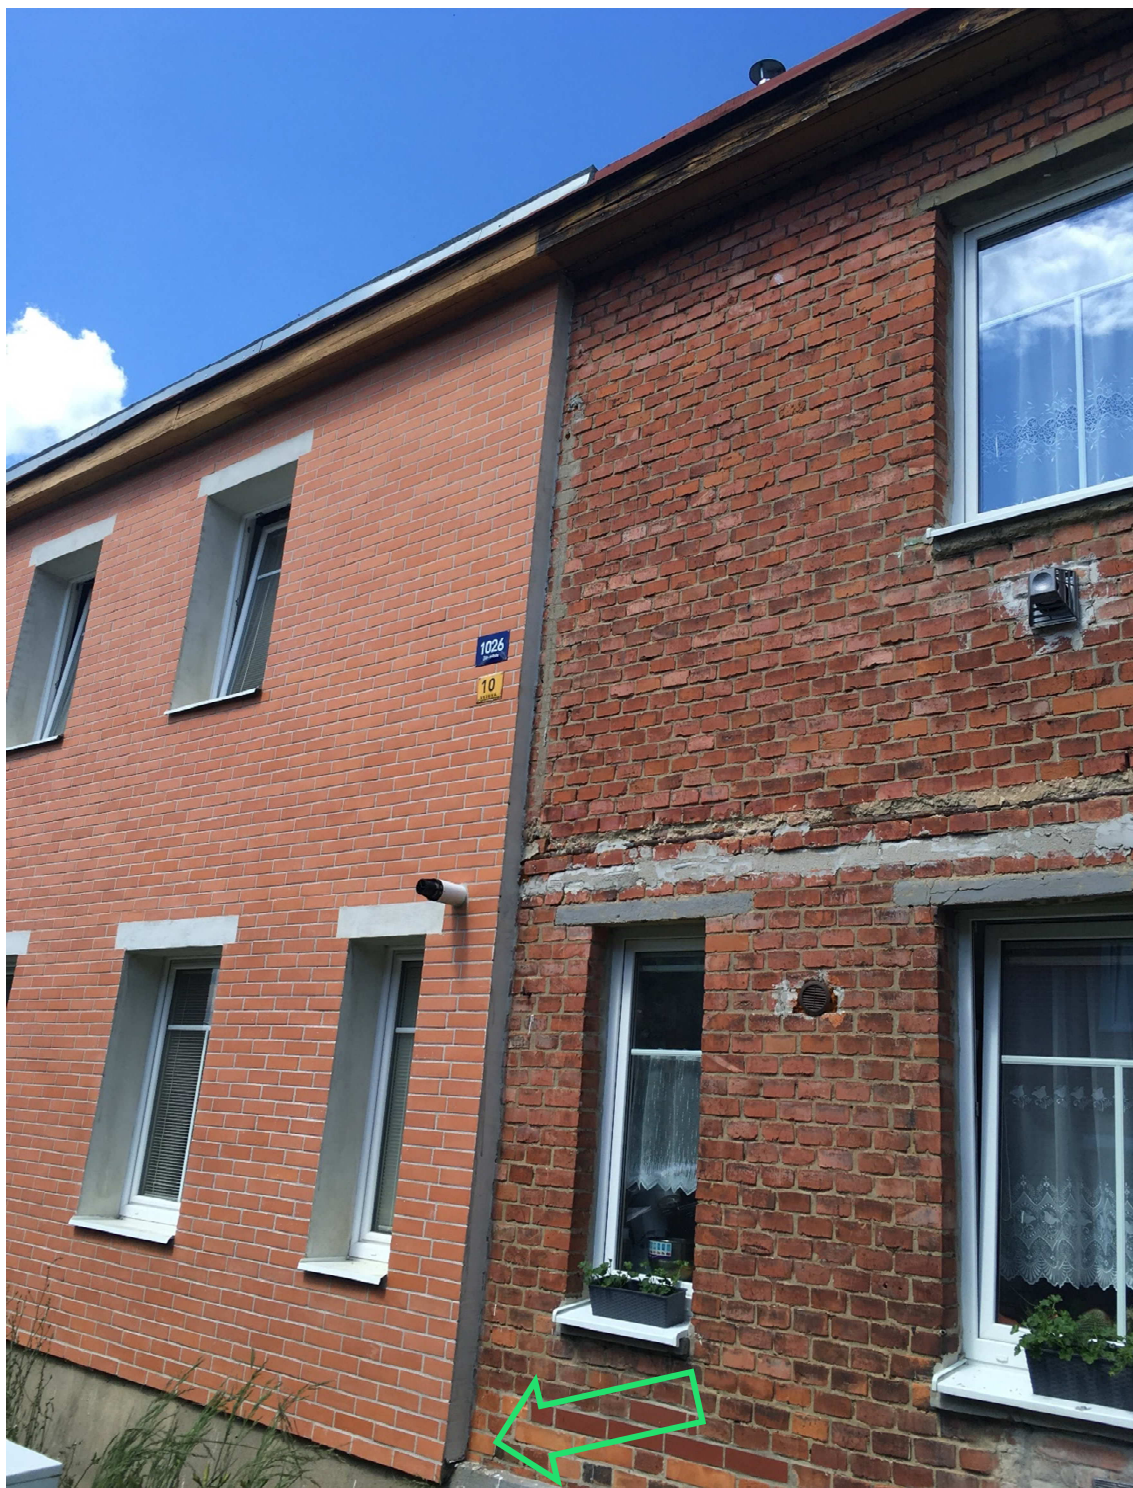
Obrázek 51 - foto částečně zatepleného Baťovského domku ve Zlíně z osobní prohlídky dne 23.6.2020

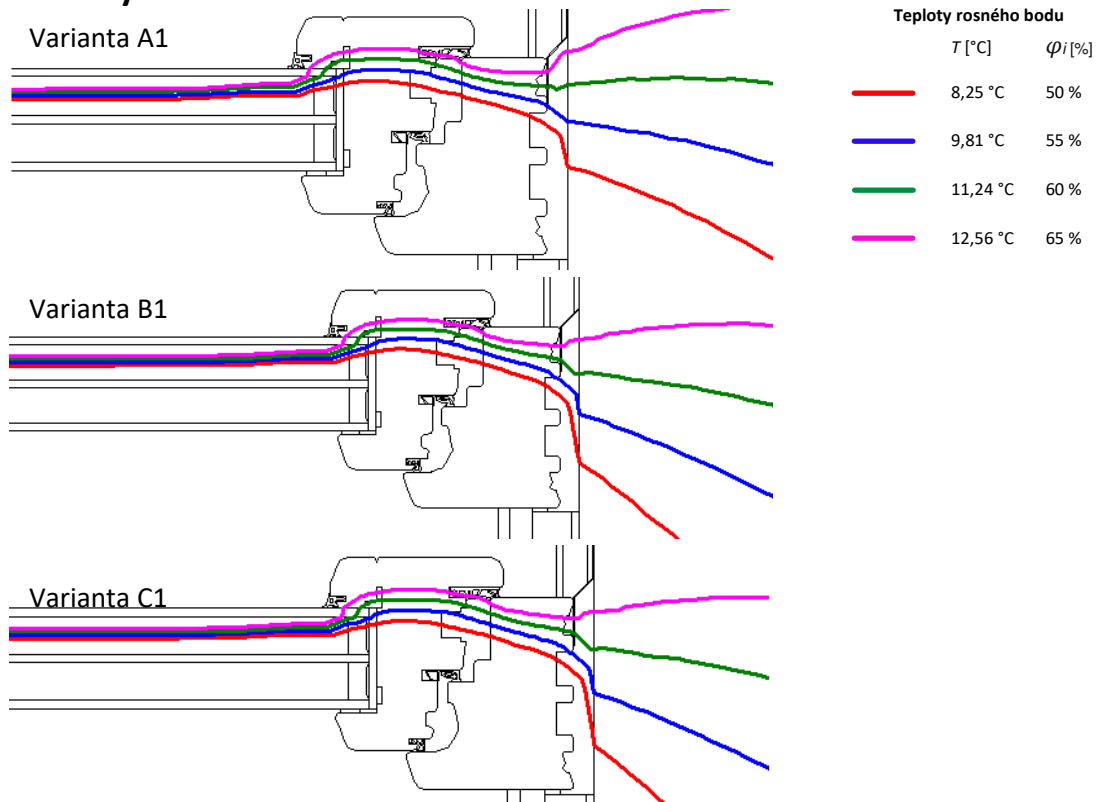
Obrázek 71 - izotermie detailu ostění v navrhovaném stavu ve variantách
