ANALÝZA ÚROVNĚ BEZPEČNOSTI V MÍSTĚ
AUTOBUSOVÝCH ZASTÁVEK V EXTRAVILÁNU

Diplomová práce

Název tématu (anglicky): Level of Safety Analysis of Bus Stops in the Extra Urban Area

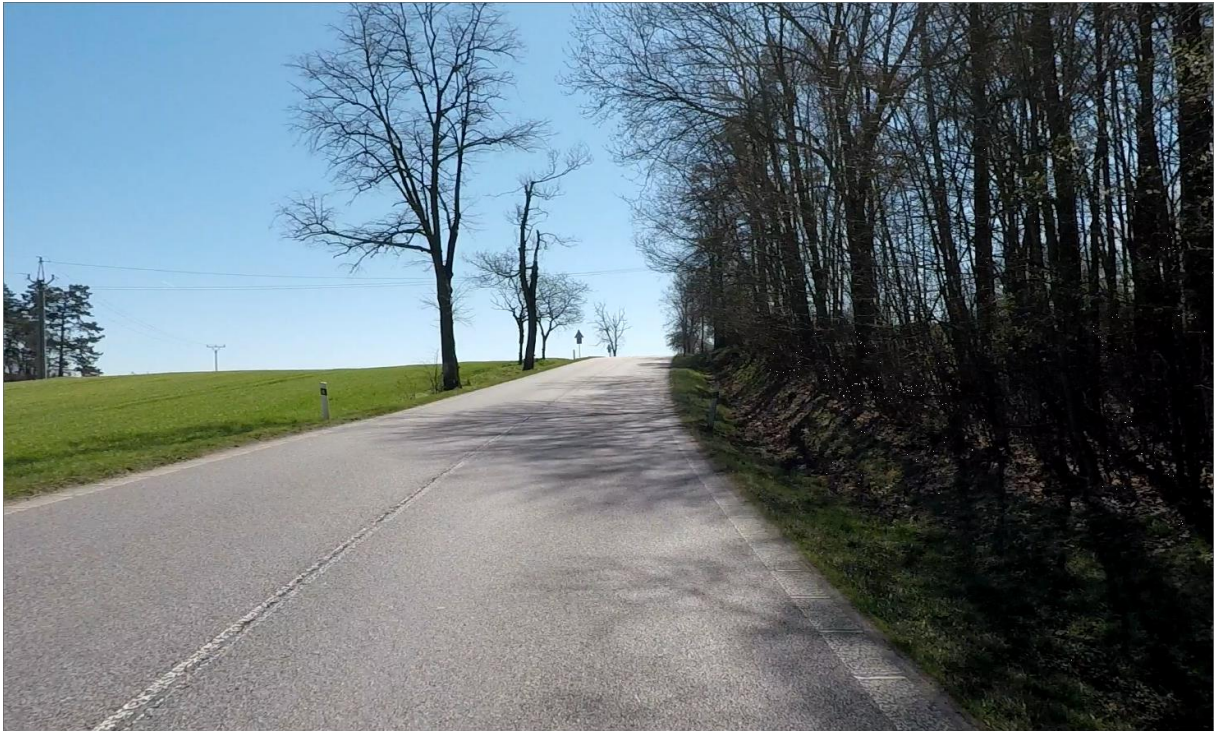
Obrázek 2 – Výškové vedení silnice I/22

Silnice je vedena převážně v přímých úsecích, nicméně se na této komunikaci nachází i několik úseků, kde směrové a výškové vedení trasy značně komplikuje rozhledová pole. Příklad takového úseku je zachycen na obrázcích 2 a 3.

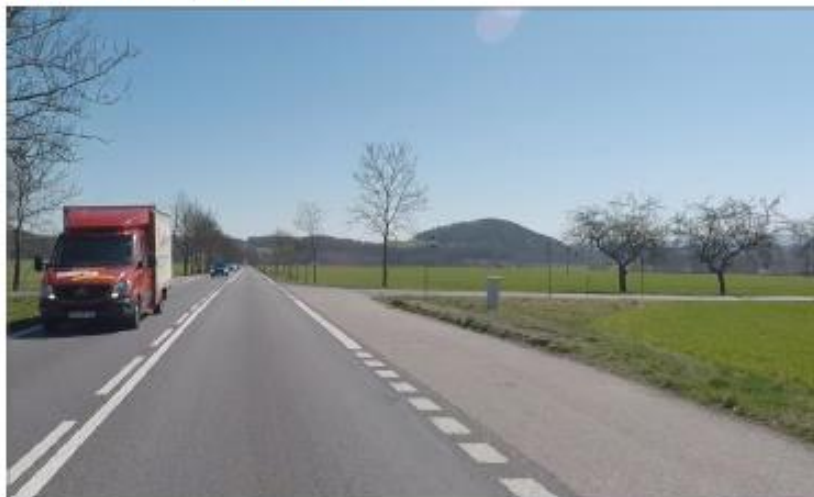
1) Horní Poříčí, Dolní Poříčí

- Absence VDZ V 11a, V 12a
- Záliv autobusové zastávky zasahuje do prostoru křižovatky.

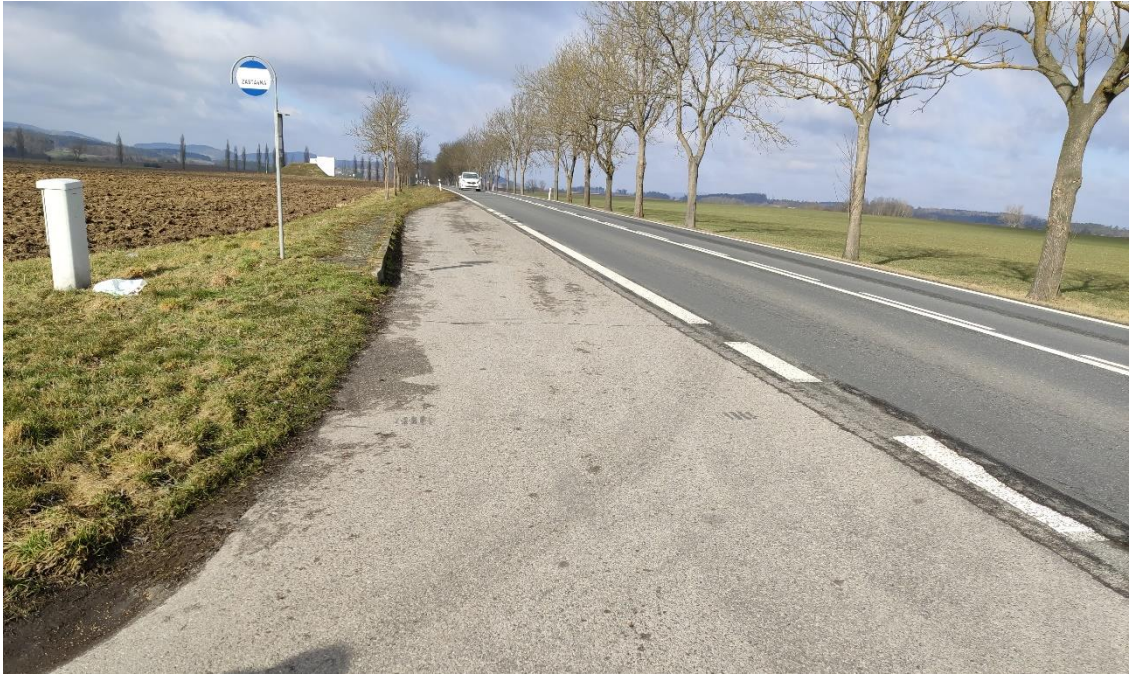
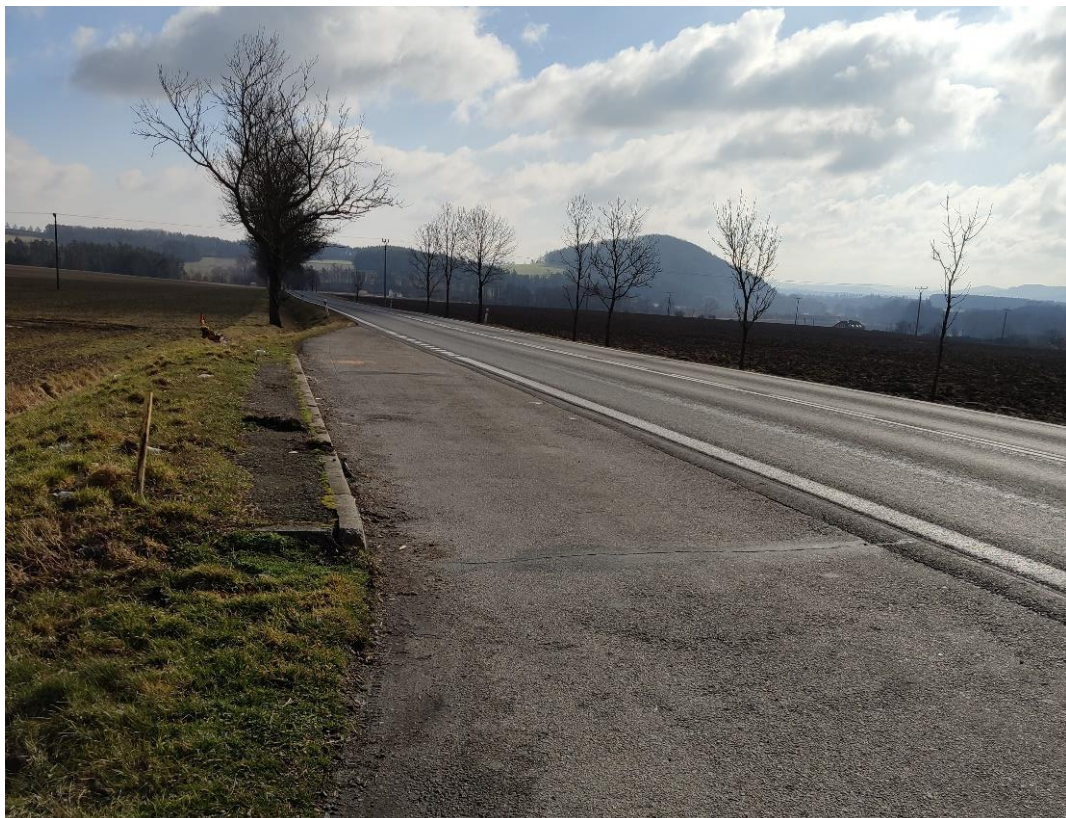
- Absence nebo opotřebované VDZ
- Neadekvátní podmínky pro pěší - krátká / neadekvátně provedená nástupní hrana
- Neadekvátní podmínky pro pěší - absence návaznosti na pěší infrastrukturu
- Nevhodné uspořádání zastávky - nedostatečná šířka nebo délka zálivu
- Absence SDZ nebo dopravního zařízení

Na obrázcích 12 a 13 je zobrazen současný stav obou zastávek „Horní Poříčí, Dolní Poříčí“.

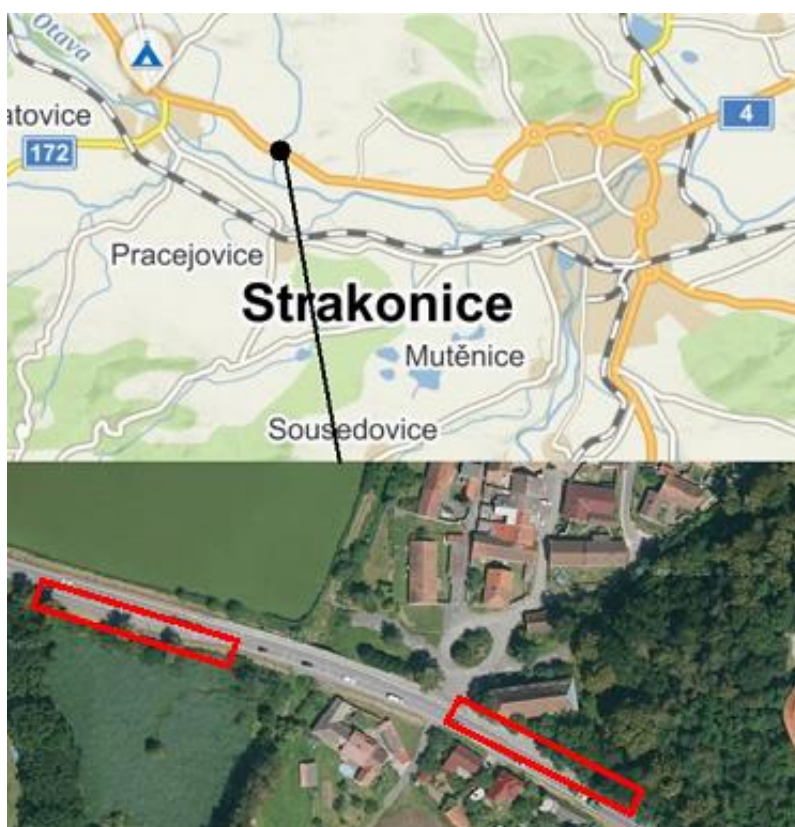
Obrázek 14 - Poloha zastávky "Strakonice, Střela" [10]

Na obrázku 14 lze vidět polohu zastávky v rámci silnice I/22.

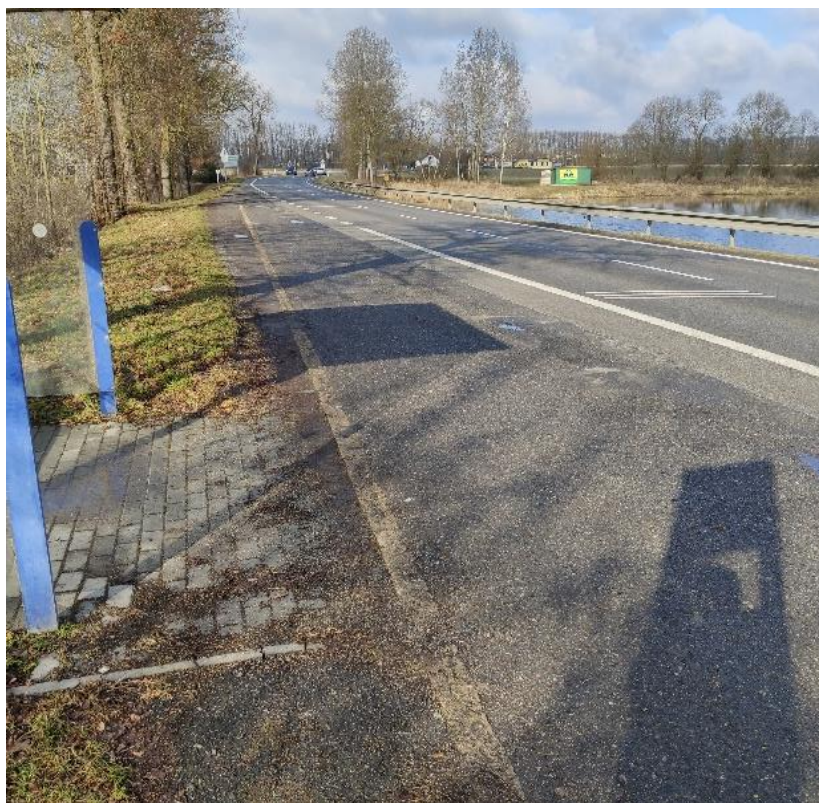
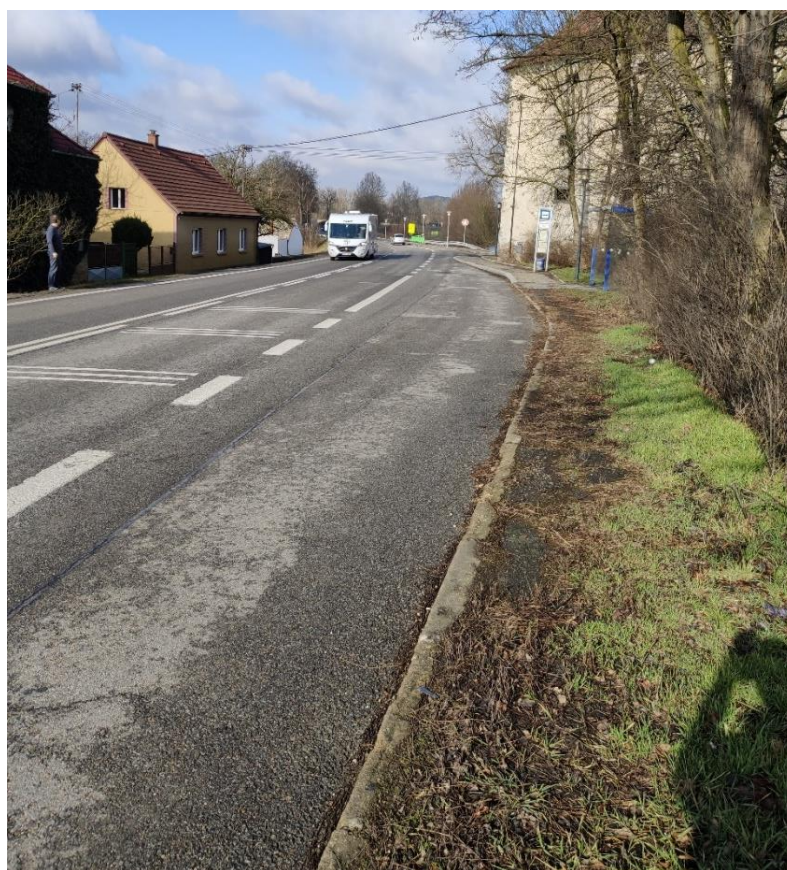
- Absence nebo opotřebované VDZ
- Neadekvátní podmínky pro pěší - krátká / neadekvátně provedená nástupní hrana
- Nevhodné uspořádání zastávky - chybí fyzické oddělení

Současný stav obou zastávek je na obrázku 15 a 16.

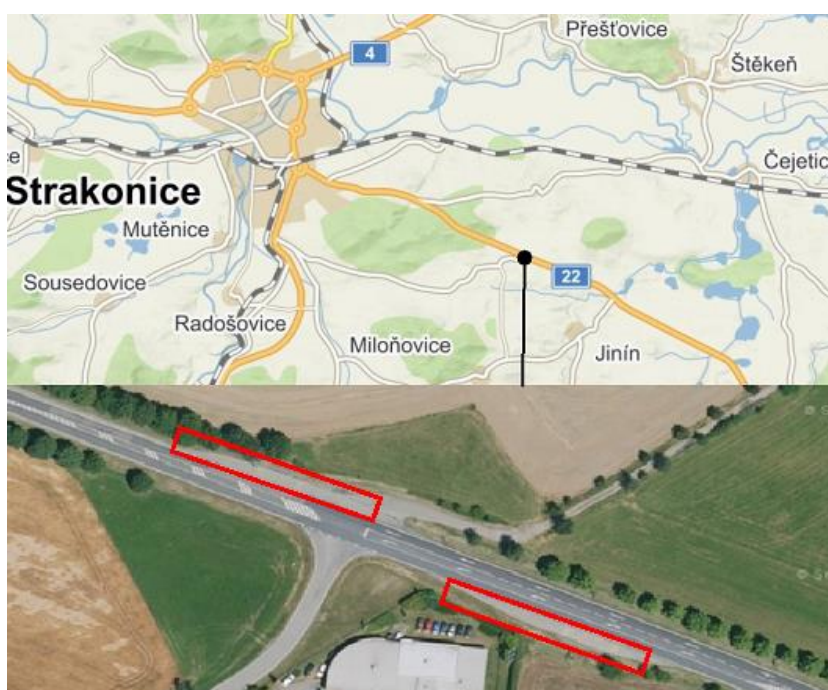
Obrázek 17 - Poloha zastávky "Strakonice, rozc. Nebřehovice" [10]

Poloha zastávek je znázorněna na obrázku 17. Ze směru staničení se zastávka nachází za kopcem. V opačném směru se nachází dlouhý rovný úsek. Hodnota ročního průměru denních intenzit je 4568 voz/den, z toho 3575 voz/den tvoří osobní automobily, což je

V rámci bezpečnostní inspekce pozemní komunikace byly v místě řešené autobusové zastávky identifikovány dohromady 3 dopravně-bezpečnostní deficity (viz příloha 1). Konkrétně se jedná o:

- Absence VDZ
- Neadekvátní podmínky pro pěší - absence návaznosti na pěší infrastrukturu
- Neadekvátní provedení VDZ

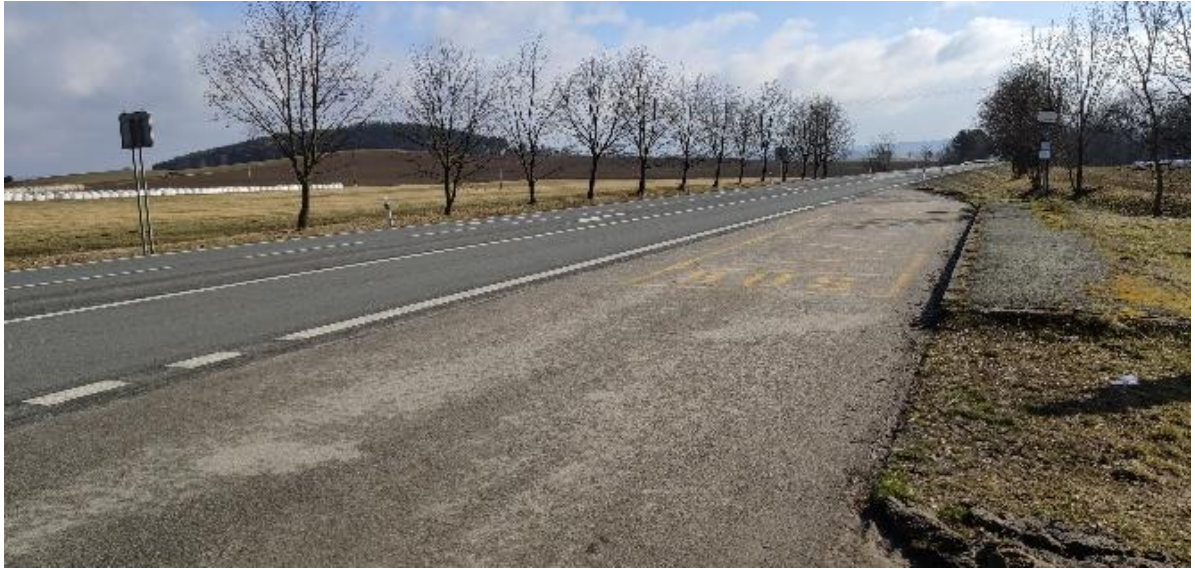
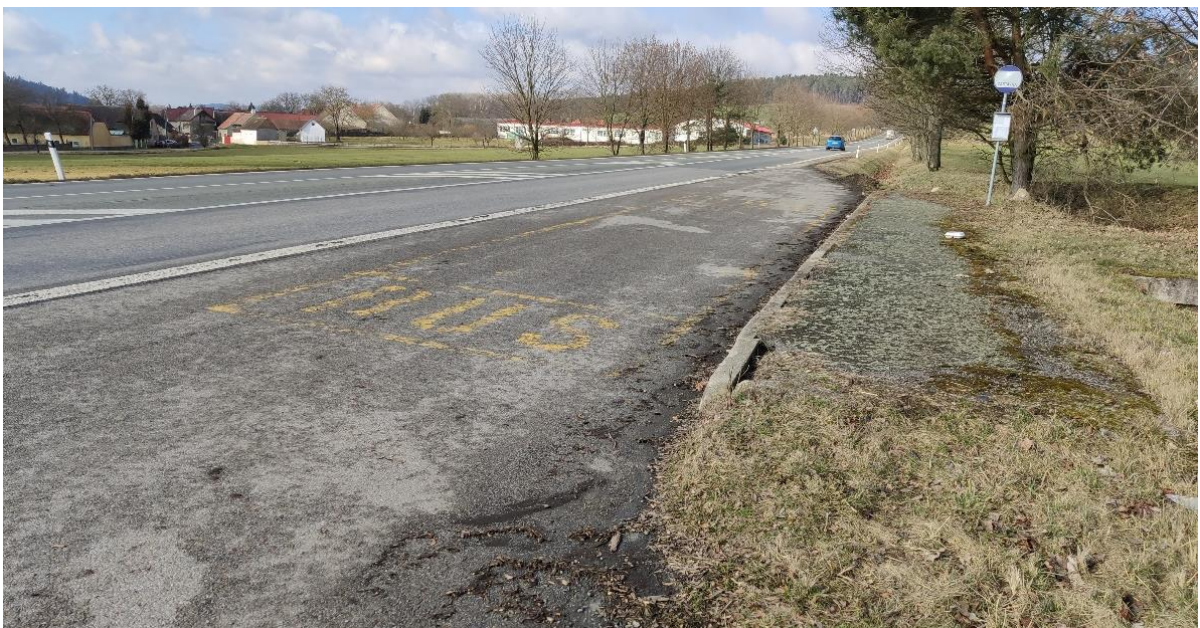
Současné stavy obou zastávek jsou zobrazeny na obrázcích 18 a 19.

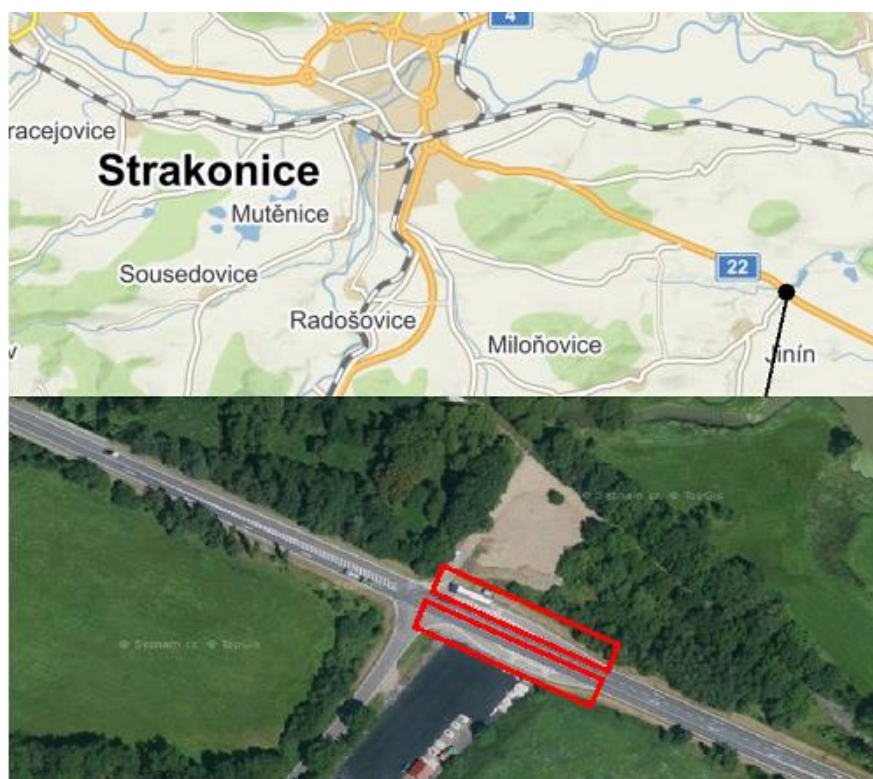
Obrázek 20 - Poloha zastávek "Jinín" [10]

Poloha zastávek je znázorněna na obrázku 20. Hodnota ročního průměru denních intenzit je 4568 voz/den, z toho 3575 voz/den tvoří osobní automobily, což činí z celkového počtu přibližně 78 % a 920 voz/den tvoří nákladní automobily, což činí přibližně 20 %, 44 voz/den tvoří autobusy, což je přibližně 1%. [12]

V rámci bezpečnostní inspekce pozemní komunikace byly v místě řešené autobusové zastávky identifikovány dohromady 2 dopravně-bezpečnostní deficity (viz příloha 1). Konkrétně se jedná o:

- Absence nebo opotřebované VDZ
- Neadekvátní podmínky pro pěší - absence návaznosti na pěší infrastrukturu

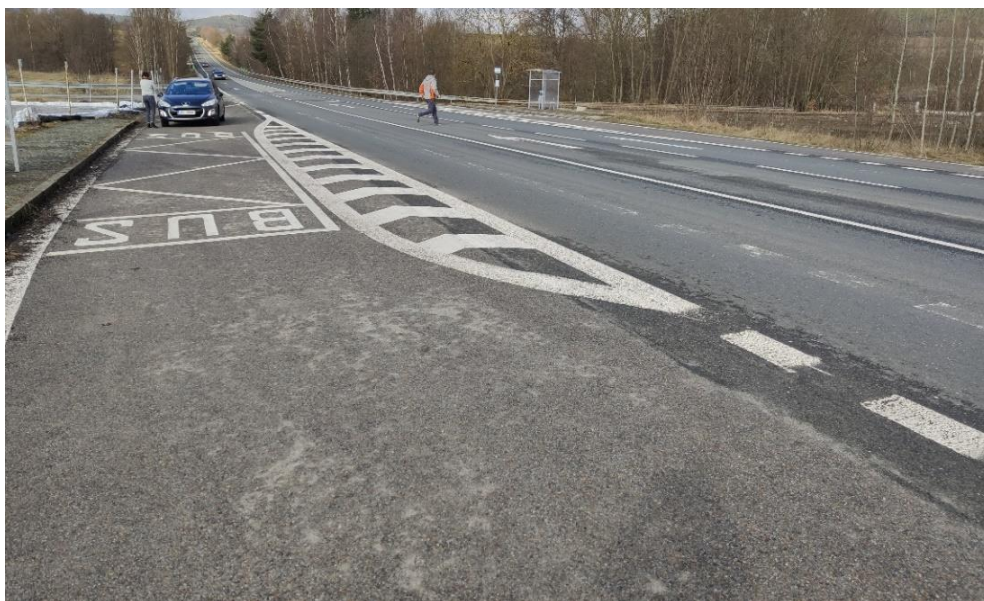
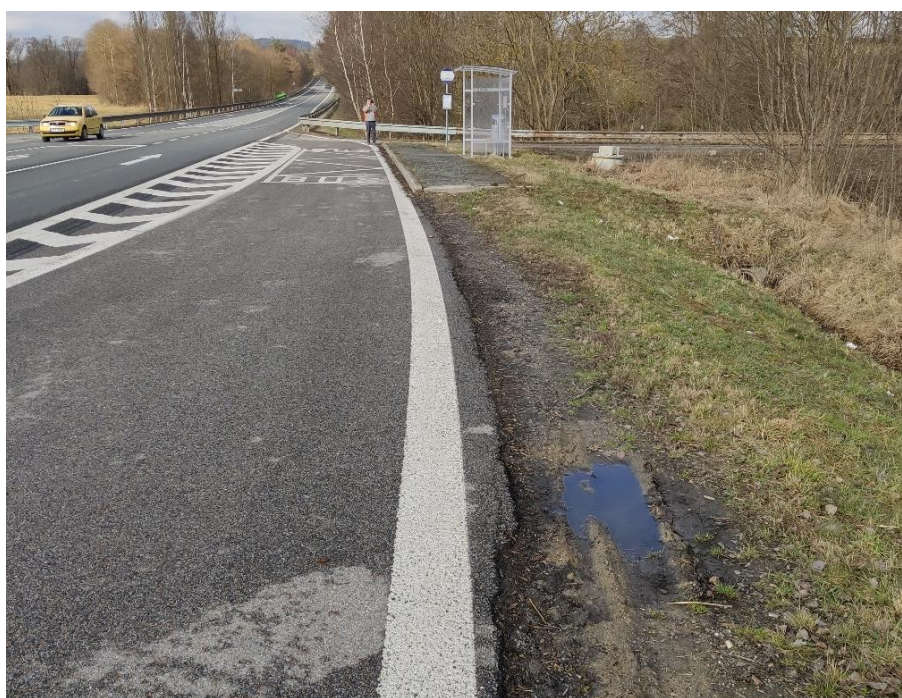
Současná podoba obou zastávek je zobrazena na obrázcích 21 a 22.

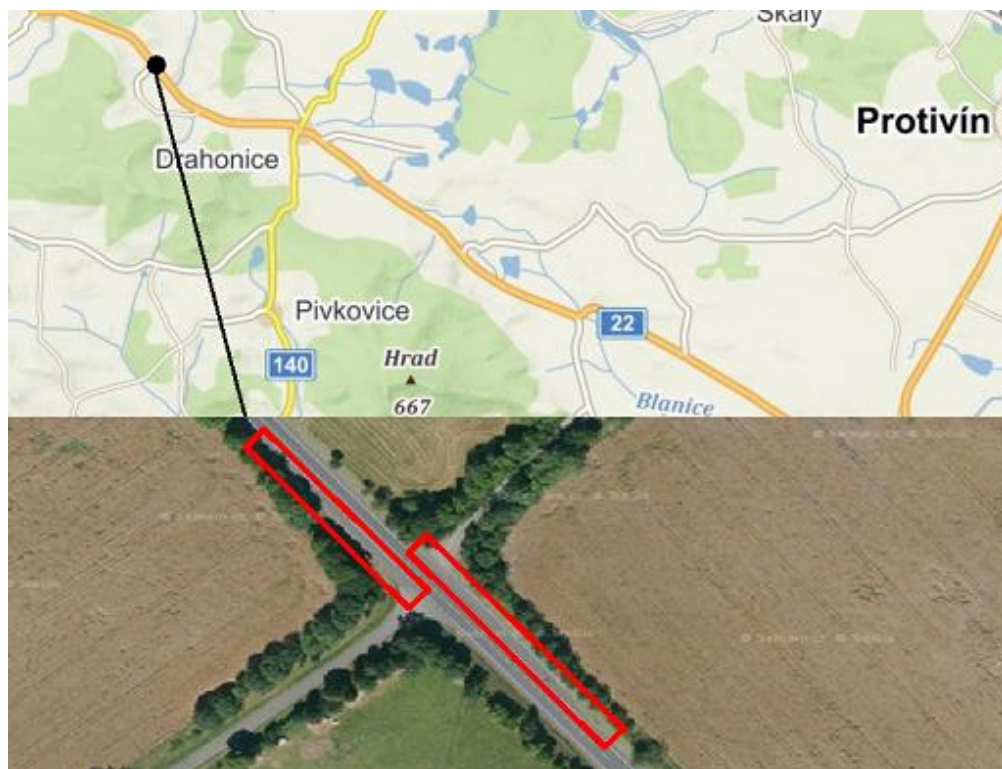
Obrázek 23 - Poloha zastávek "Cehnice, Dunovice" [10]

Poloha zastávek je znázorněna na obrázku 23. Hodnota ročního průměru denních intenzit je 4165 voz/den z toho 3575 voz/den tvoří osobní automobily, což představuje z celkového počtu asi 78 %, dále pak 910 voz/den tvoří nákladní automobily, což činí přibližně 20 % a 42 voz/den tvoří autobusy, což je přibližně 1%. [12]

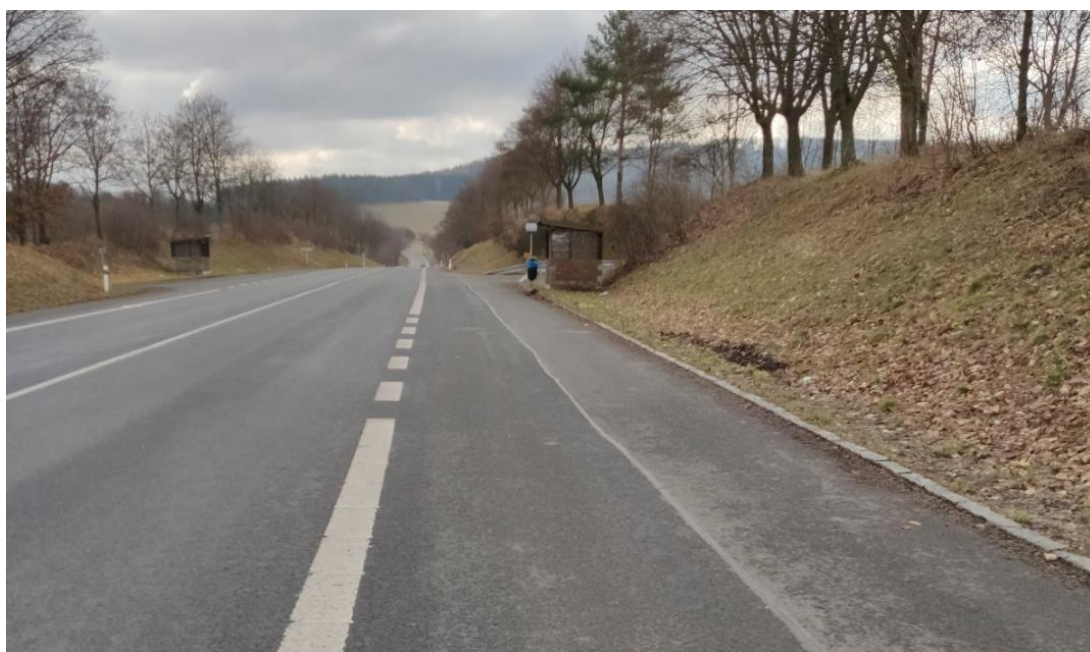
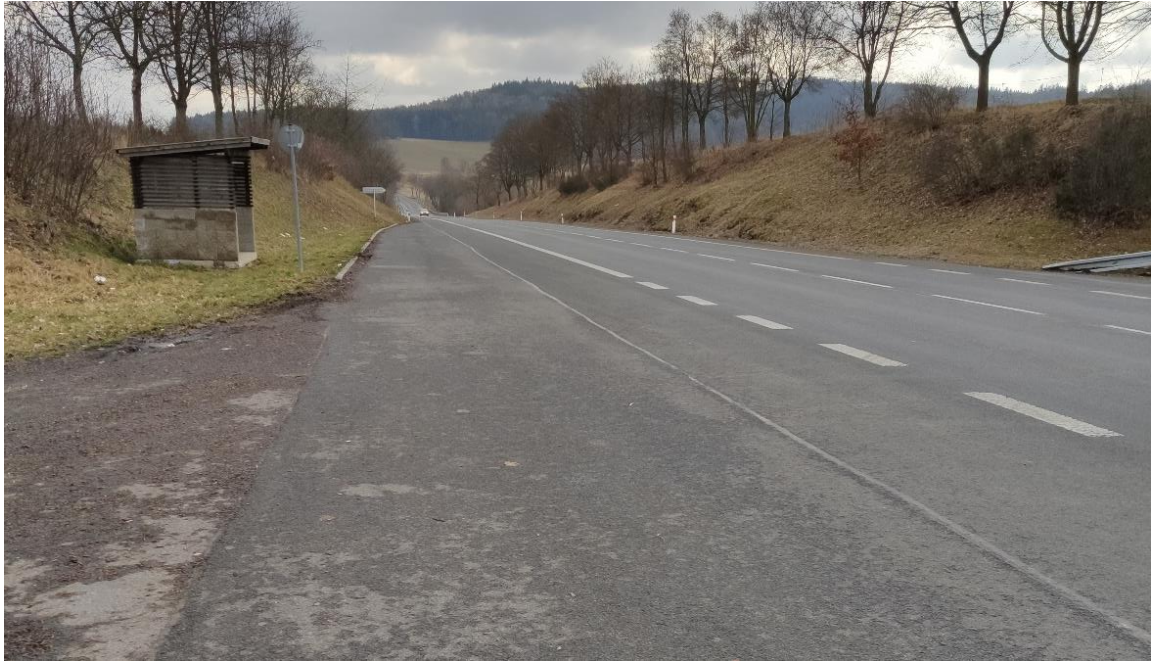
Obrázek 24 – „Cehnice, Dunovice“ - směr staničení

Aktuální stav zastávek v obou směrech je zobrazen na obrázcích 24 a 25.

Obrázek 25 – „Cehnice, Dunovice“ - směr proti staničení

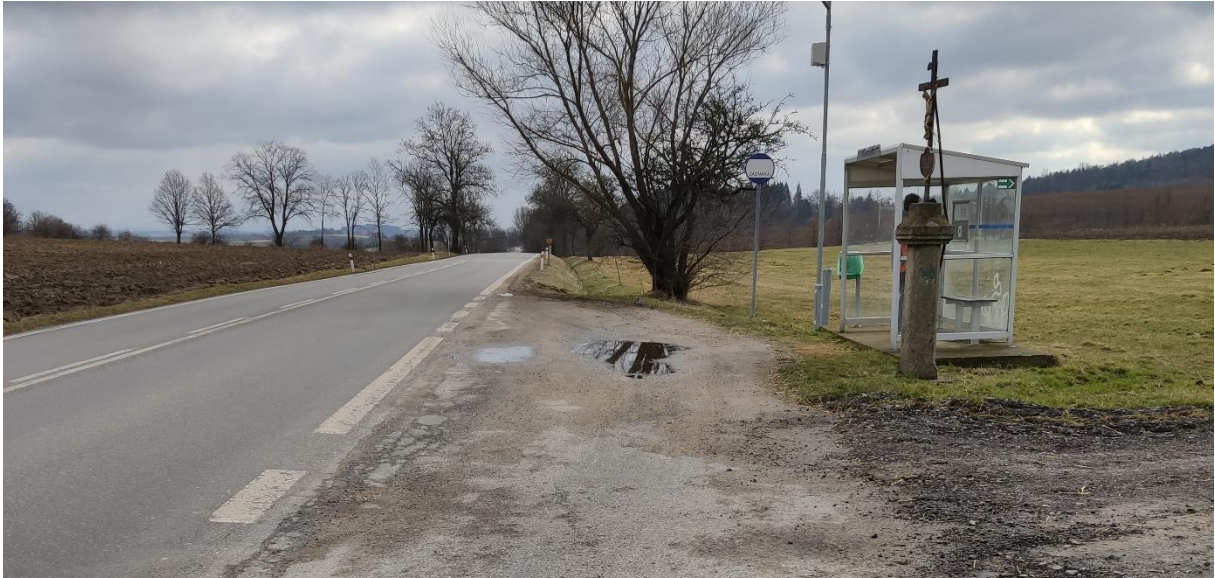
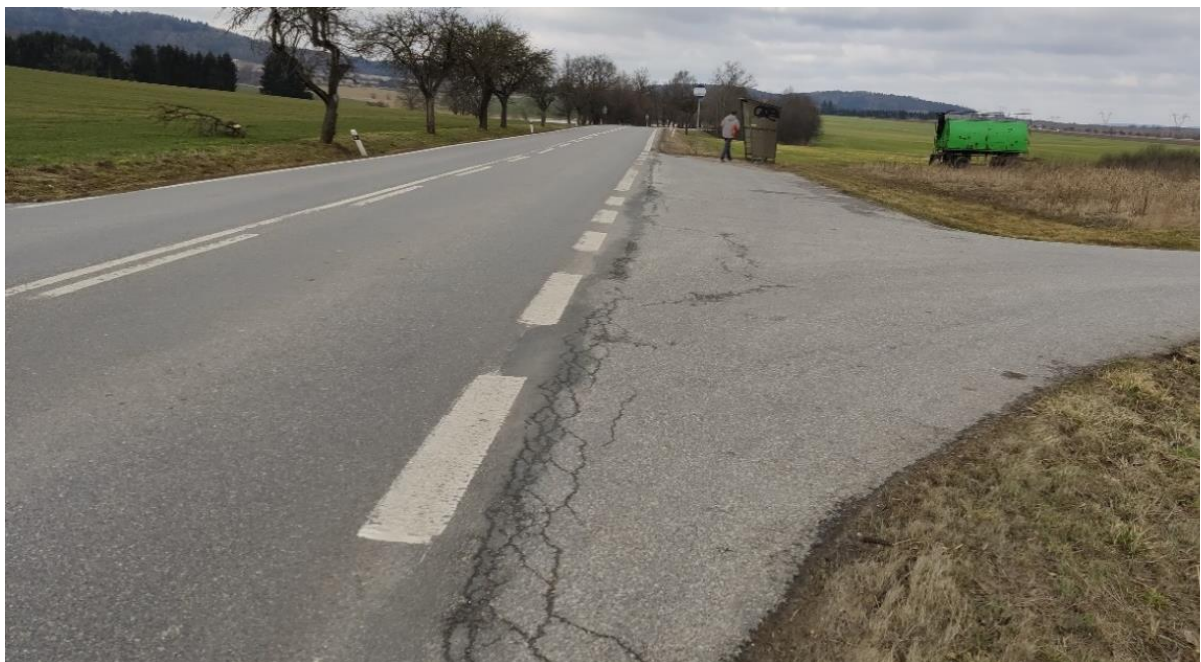
Obrázek 27 – „Drahonice, Albrechtice“ - směr staničení

Aktuální stav zastávek je zobrazen na obrázcích 27 a 28.

Obrázek 28 – „Drahonice, Albrechtice“ - směr proti staničení

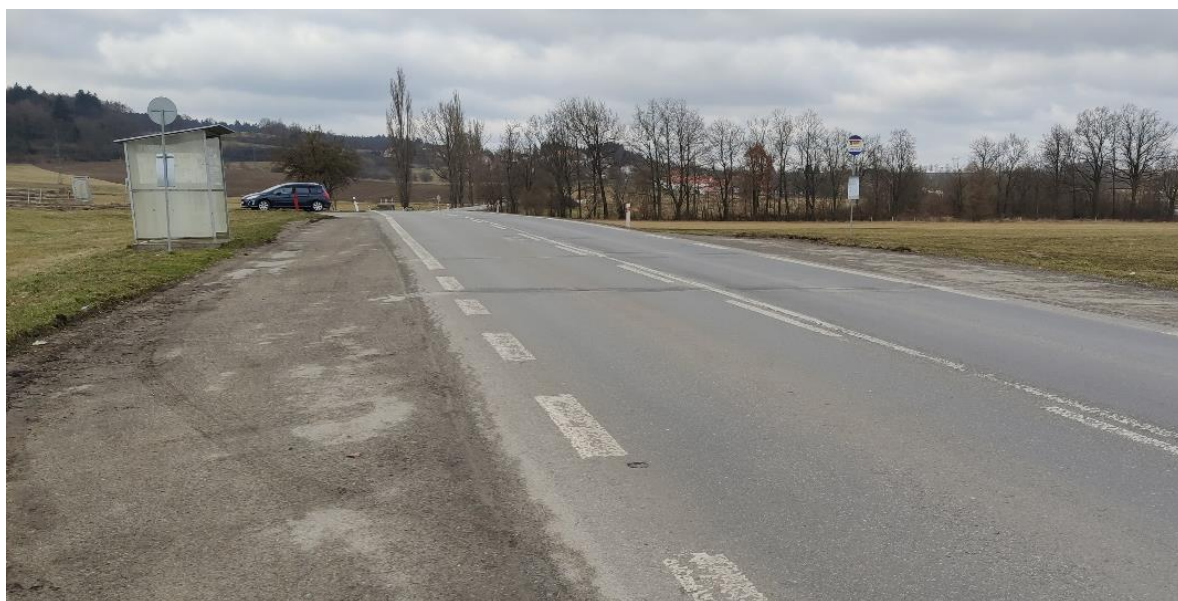
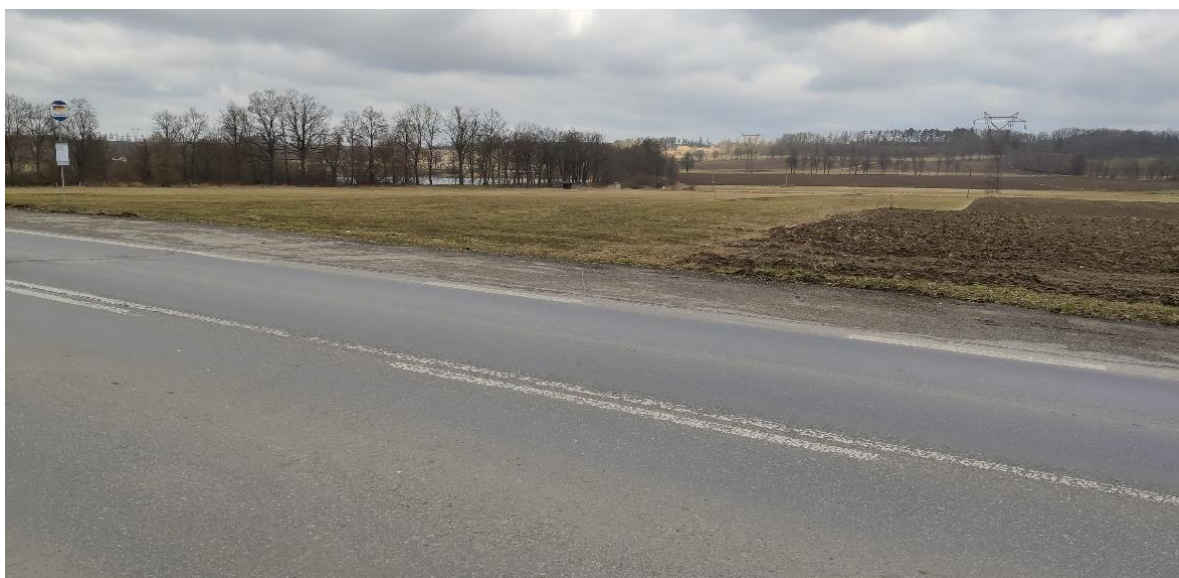
Obrázek 30 – „Skočice, Kocanda“ - směr staničení

Současný stav zastávek je zobrazen na obrázcích 30 a 31.

Obrázek 31 – „Skočice, Kocanda“ - směr proti staničení

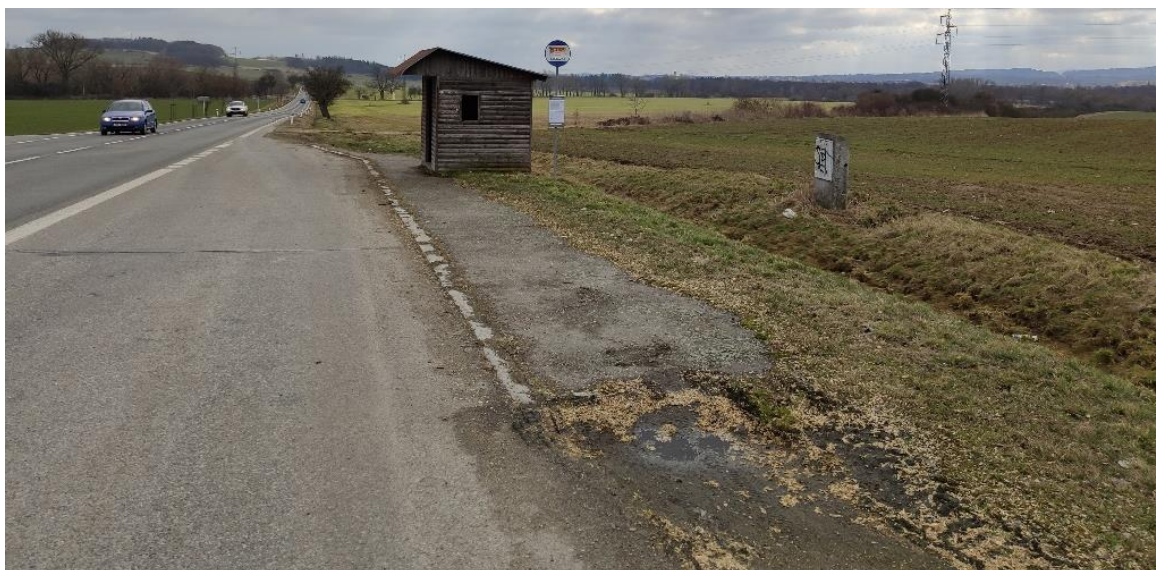
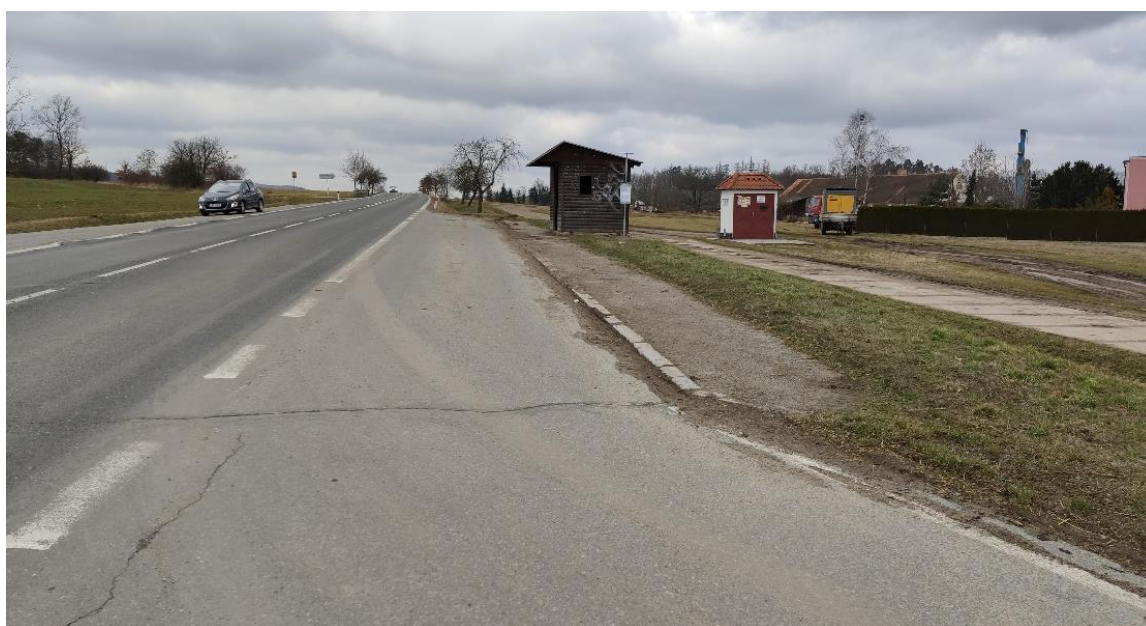
Obrázek 33 – „Vodňany, Křtětice“ - směr staničení

Aktuální stav je zachycen na obrázcích 33 a 34.

Obrázek 34 – „Vodňany, Křtětice“ - směr proti staničení

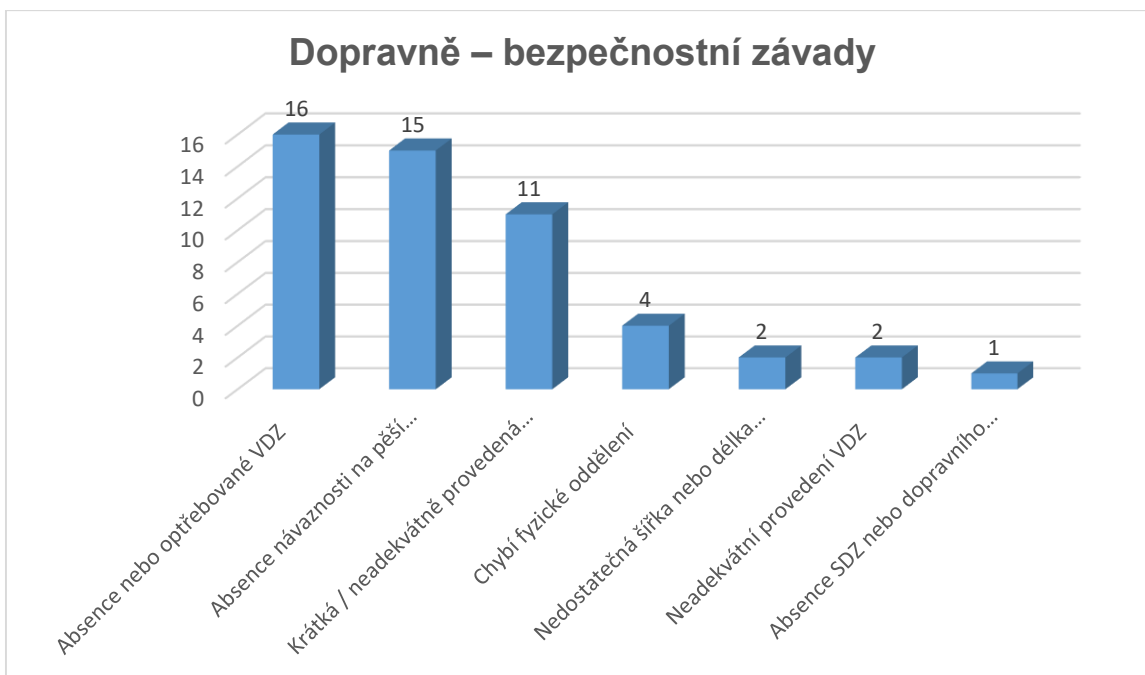
Graf 1 - Dopravně - bezpečnostní závady

V grafu 1 jsou graficky vyobrazené všechny deficity, které byly nalezeny na zastávkách v extravilánu. Z grafu je zřejmé, že absence VDZ, neadekvátně provedená nástupní hrana a nedostatečná návaznost pro pěší, je častým a společným problémem všech zastávek. Pouze jediná zastávka z obou směrů měla správně provedenou nástupní hrana. Ostatní problémy se vyskytují spíše lokálně.

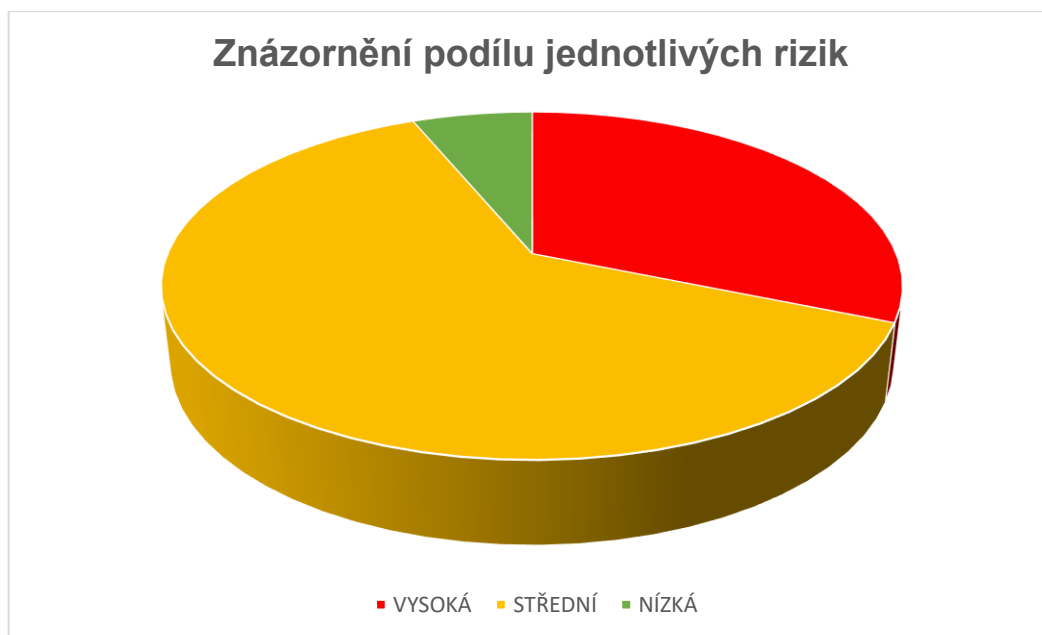
Graf 2- Znázornění podílu jednotlivých rizik

Nejvyšším rizikem „vysoká“ byly ohodnoceny ty zastávky, na kterých byly nalezeny deficity týkající se jak bezpečnosti silniční, tak bezpečnosti chodců. V daných případech se jednalo o kombinaci příliš krátkého zářívku a prakticky neexistující nástupní hrany. Celkem bylo takto ohodnoceno 5 zastávek v obou směrech. Úroveň nízká byla ohodnocena pouze jediná zastávka a to z toho důvodu, že je zde snížena rychlost z 90 km/h na 70 km/h. Zbylé zastávky byly ohodnoceny na riziko střední. V grafu 2 je znázorněn podíl jednotlivých rizik.

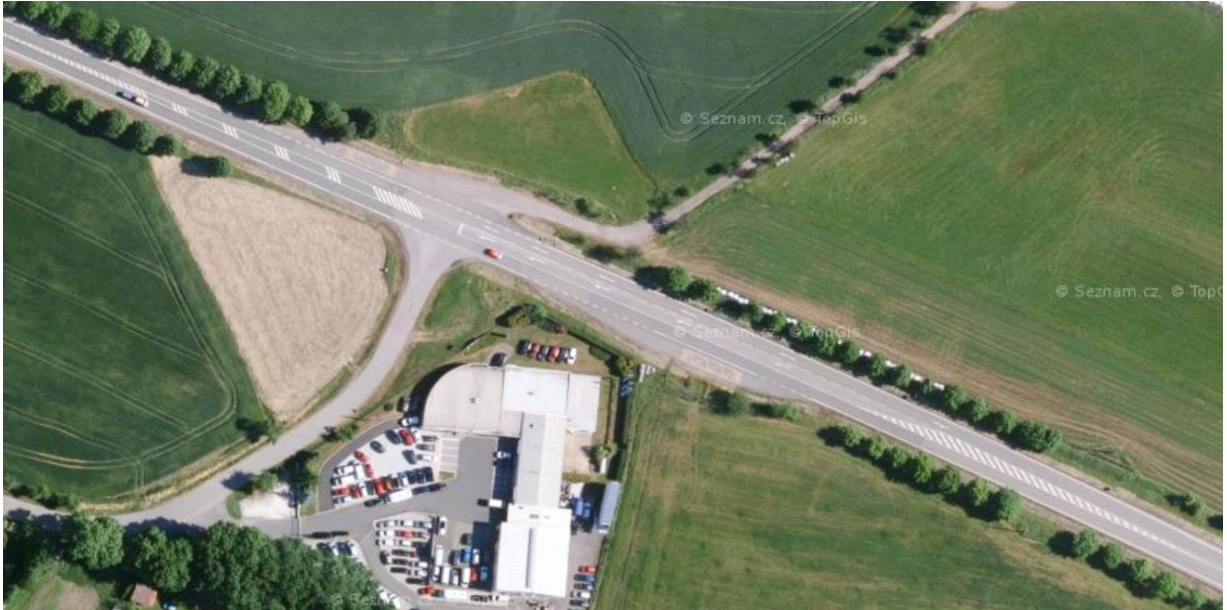
Obrázek 36 - Současný stav zastávky „Strakonice, rozsc. Nebřehovice“ [10]

Rameno stykové křižovatky vede do nejbližší obce Nebřehovice. Sjezd je určen pouze pro vozidla dopravní obsluhy, ostatní vozidla mají vjezd zakázán. Vozidla dopravní obsluhy se tímto sjezdem mohou dostat do přílehlé obce Modlešovice.

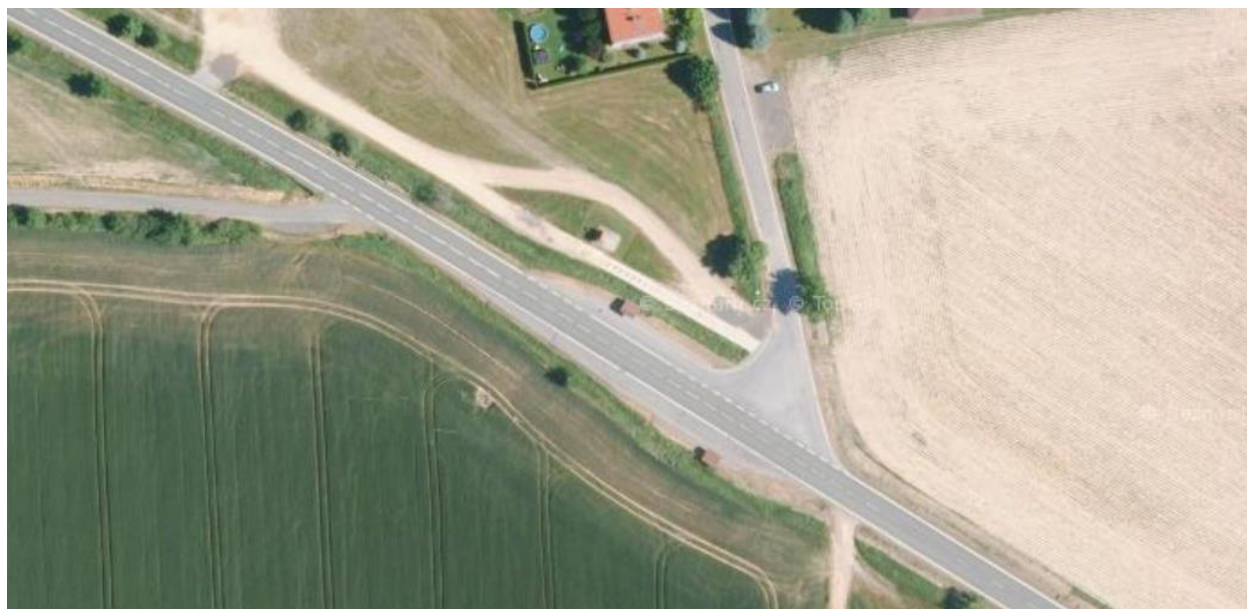
Obrázek 39 - Současný stav zastávky „Vodňany, Křtětice“ [10]

Rameno stykové křižovatky vede do obce Křtětice. Rameno sjezdu vede do vedlejší obce Krašovice.

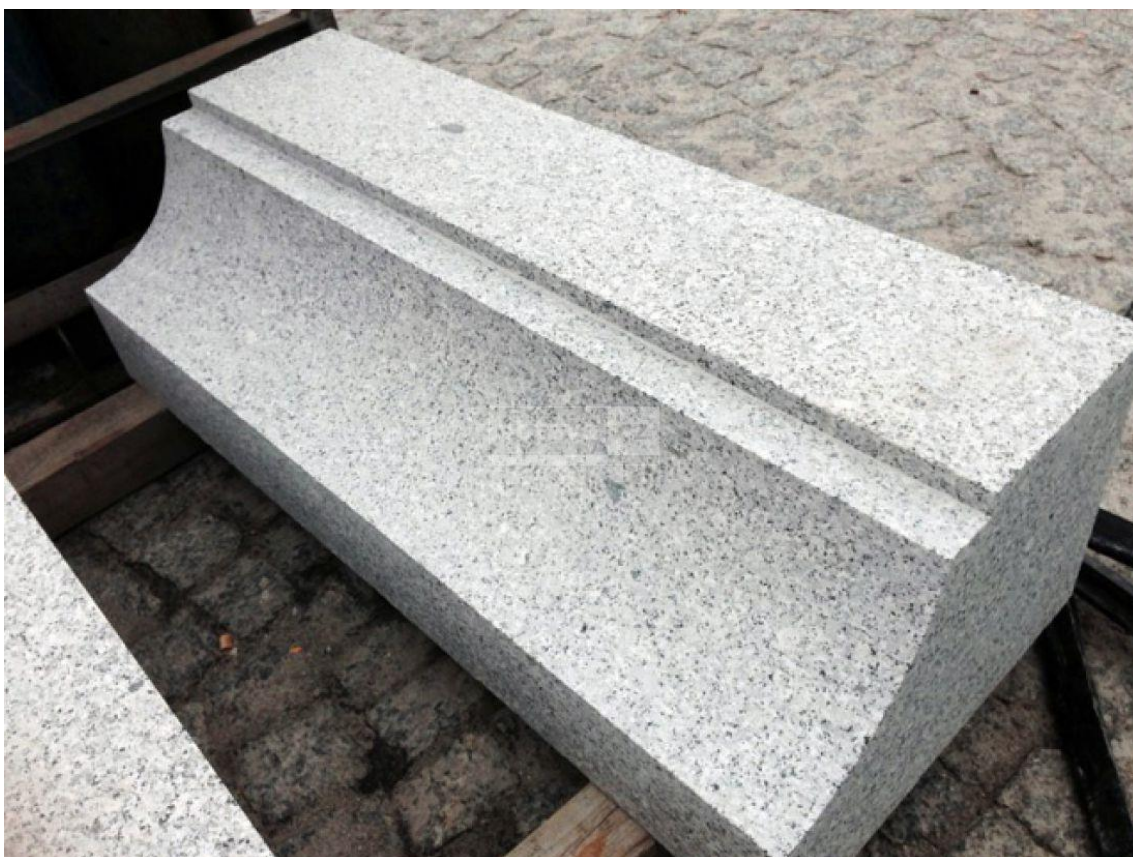
Obrázek 41 - Kasselský obrubník [24]

V této zastávce bylo navrženo daleko více změn než u zastávky předchozí. V obou směrech prakticky neexistovaly nástupní hrany. Obě nástupní hrany byly navrženy tak, aby byla nejen dodržena výška 200 mm a šířka 3 m dle normy ČSN 73 6110 „Projektování místních komunikací“, ale také aby byla zajištěna návaznost na chodník a cestující tudíž mohli v bezpečně a bezbariérově zastávku opustit, či na ni přijít. Na samotnou výstavbu nástupní hrany bylo doporučeno použít Kasselský obrubník. Tento typ obrubníku má usnadnit vjezd autobusu bezpečně co nejtěsněji k hraně nástupiště. Obrubník zároveň zajišťuje optimální výšku nástupiště, aby bylo co nejbližší úrovni podlahy nízkopodlažních autobusů. Tato úprava usnadní výstup a nástup například osobám se sníženou pohyblivostí, ale urychlí i odbavování ostatních cestujících. Ukázka obrubníku je na obrázku 41. [3] [4] [18]
