Stavebně technický průzkum
Jindřichova dvora v lázních Kyselka a
návrh sanačních metod

**Statický posudek ocelové traversy provedený
pomocí programu SCIA Engineering 20.0**

Posouzení valené klenby grafickou metodou

Schématická výkresová dokumentace

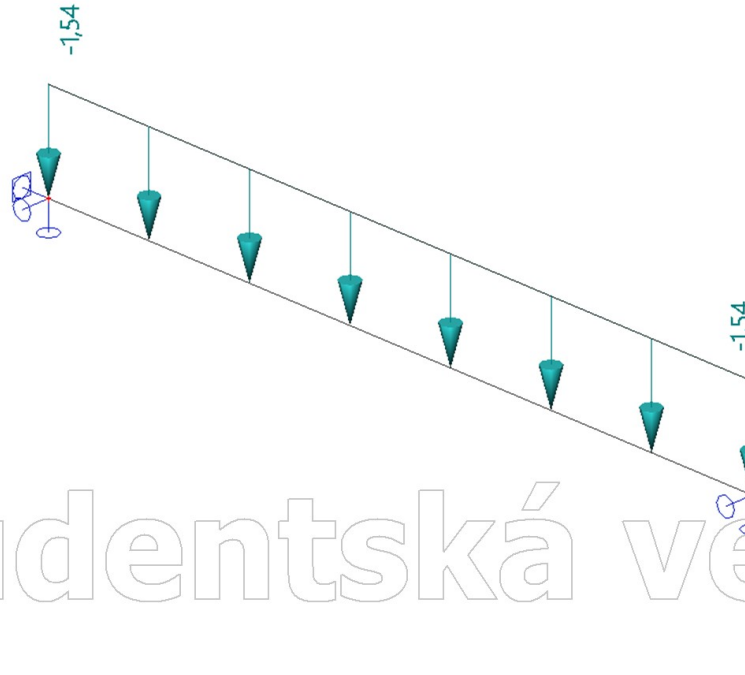
Schéma zatížení

Jméno	Popis	Typ působení	Skupina zatížení	Působení	Řídící zat. stav
	Spec	Typ zatížení			
ZS4	Proměnné - užité Standard	Proměnné Statické	SZ2	Dlouhodobé	Žádný

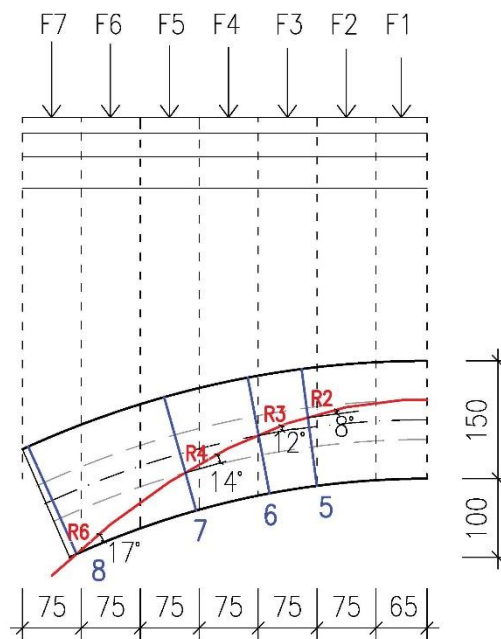
Posouzení třetí výminky bezpečné pevnosti dle vztahů 1.2, 1.3 je provedeno v průřezích 5, 6, 7 a 8 (obrázek 7).

Obrázek 7 - Grafické posouzení výminky bezpečné pevnosti

Valená klenba do travers nesplňuje podmínky první výminky rovnováhy vzhledem k pootočení, na rubové straně klenby tedy pravděpodobně dojde k otevření ložné spáry. Na druhou a třetí výminku rovnováhy klenba vyhověla, splňuje tedy požadavky vzhledem k posunutí a bezpečné pevnosti.
