Bakalářská práce

Statické posouzení a návrh sanačních opatření barokního krovu

Toskánského paláce

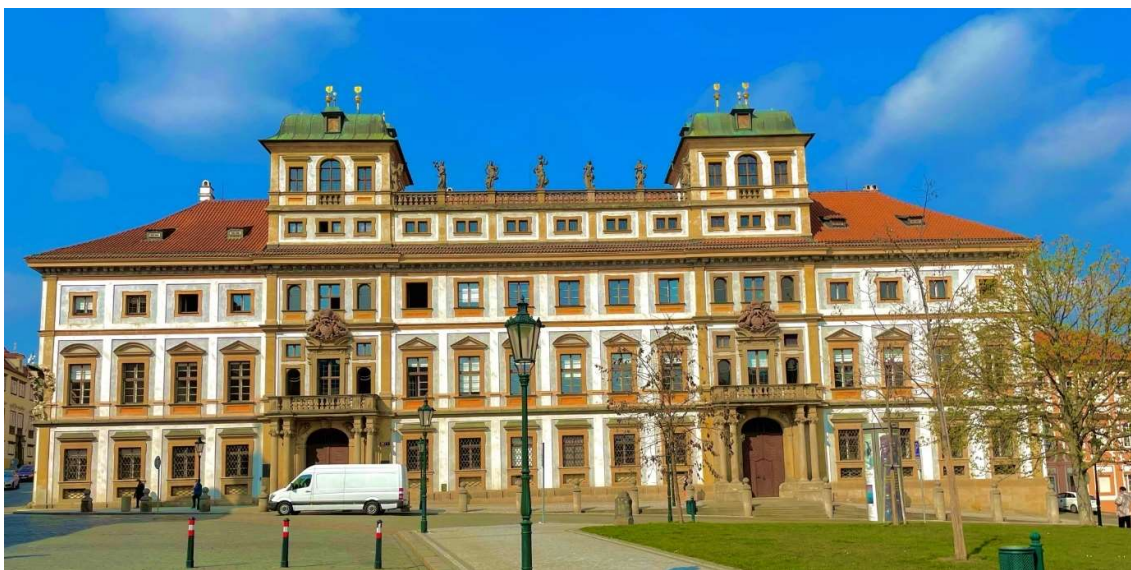
Při pohledu na fasádu jsou patrné patrové římsy a korunní římsa s konsolami. Za nejvíce zdobnou a reprezentativní lze označit fasádu východní (*Obr. 3*), která obsahuje dvě věže prostupující střechou, pavilonové belvedery, které jsou vzájemně propojené s nadstavbou balustrádou se sochami. V přízemí věží jsou vjezdy, jejichž strany jsou lemovány dvojicí iónských sloupů nesoucí balkon druhého nadzemního podlaží. Okna třetího nadzemního podlaží mají menší velikost s obíhající šambránou. Na fasádě dominují ozdobné erby.

*Obr. 3: Pohled na východní fasádu*

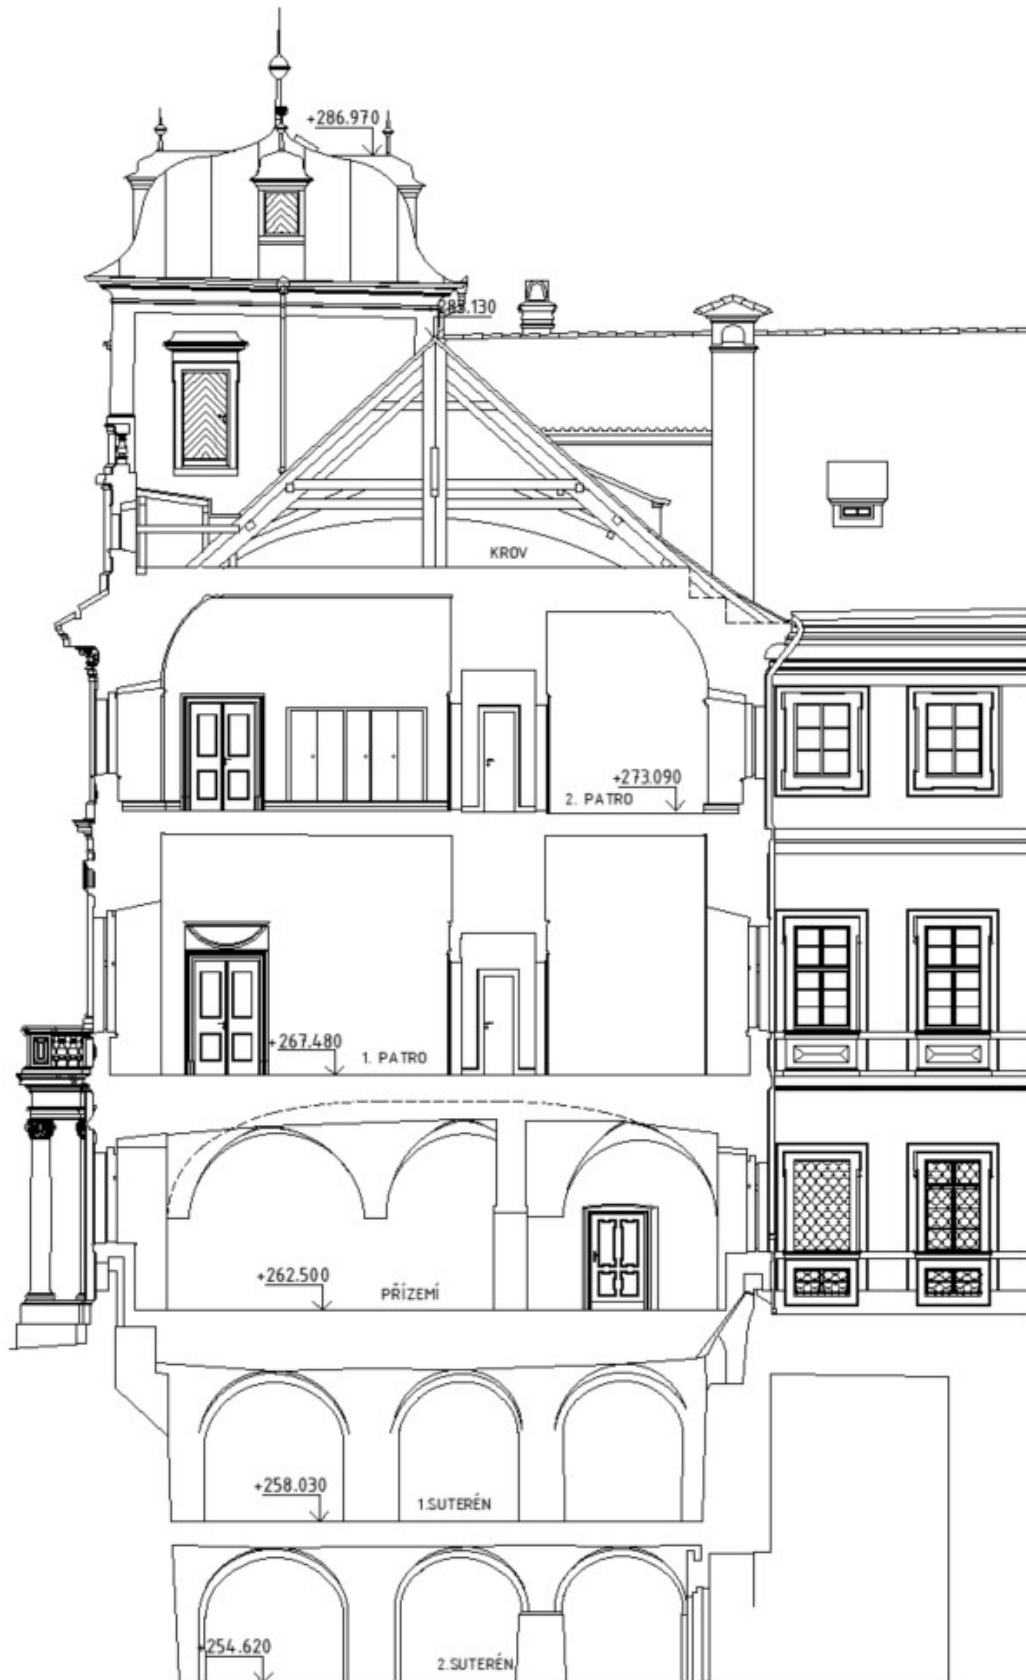
Obr. 6: Řez budovou – a) Řez A - současná dokumentace; b) Řez B - historická dokumentace

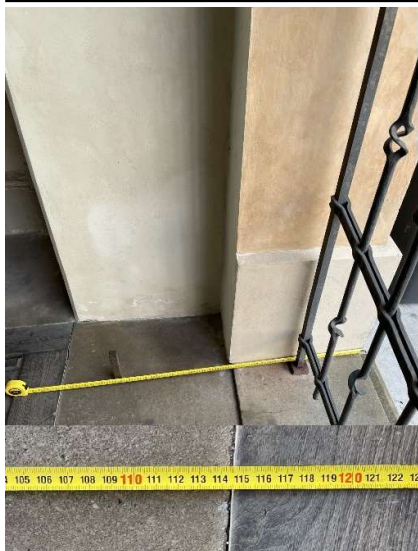
Obr. 7 Detail tloušťky zdi v průjezdu

Svislé nosné konstrukce jsou převážně zděné, tloušťky jednotlivých vnitřních nosných stěn se pohybují od 300 mm až po 900 mm (Obr. 5). Obvodové stěny dosahují do tloušťky až 1450 mm (Obr. 7). V horní části budovy, v okolí věží se vyskytují prvky hrázděných konstrukcí, které jsou součástí jak obvodových, a tak vnitřních stěn (Obr. 8).

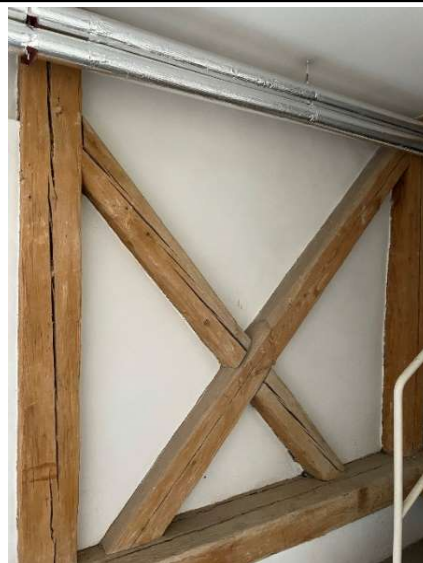
Obr. 8 Hrážděná konstrukce

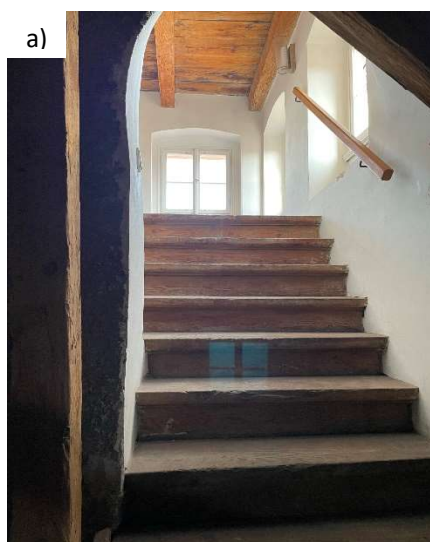
V období renesance a baroka se schodiště stávají významným architektonickým prvkem stavby. Velký pokrok přineslo rozšíření kleneb ve schodišťových konstrukcích, umožňující překlenout větší rozpětí, než umožňovaly samotné kamenné stupně [5]. Výše zmiňovaná schodiště jsou pro dobu výstavby typická, jen ocelová vřetenová schodiště vybočují.

Obr. 9: a) dřevěné schodiště; b) kamenné schodiště

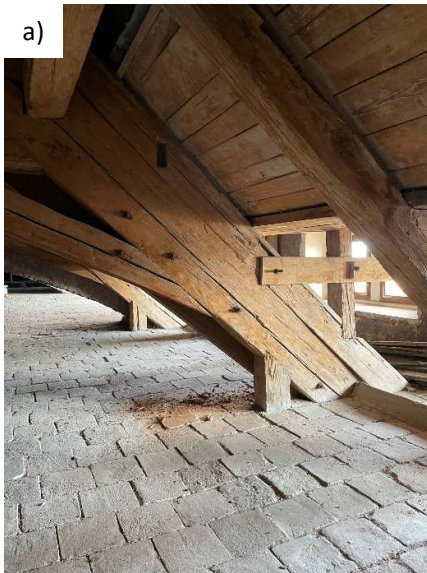
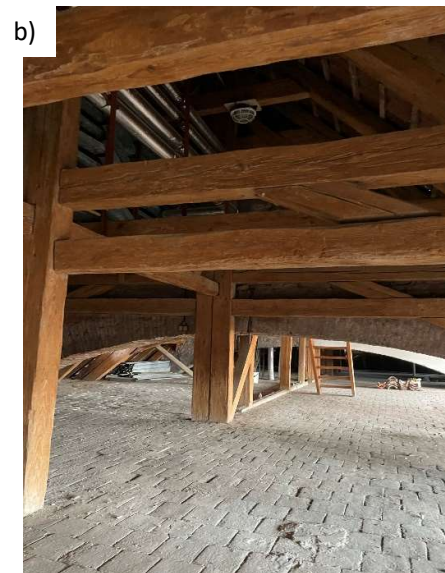
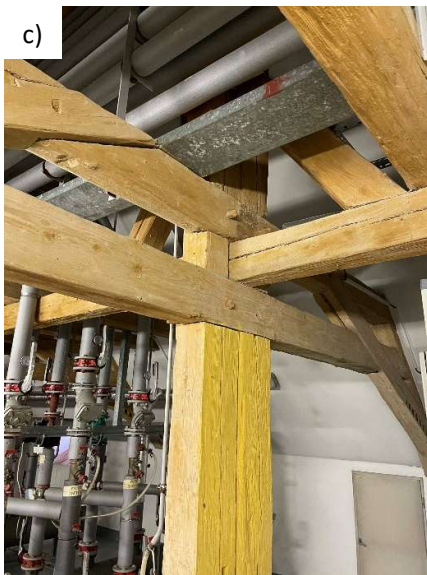
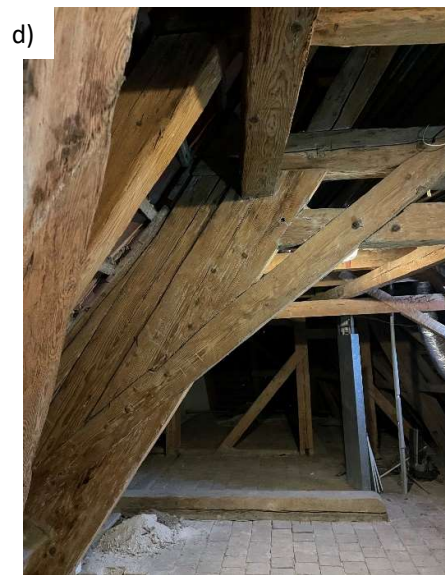
Jako další podpora pro krokve slouží středové, mezilehlé a okapové vaznice (140x140 mm, 140x180 mm, 160x160 mm, 160x190 mm, 180x180 mm), které rovněž pomáhají ke zvýšení tuhosti v podélném směru. Ztužení v tomto směru je dále zajištěno podélným roznášecím trámem (*Obr. 17: c*), do kterého jsou začepovány krátké pásky (150x160 mm, 150x200 mm) podpírající svislé středové sloupky, ale hlavně diagonálami (160x160 mm, 180x180 mm) probíhající v rovině střechy mezi plnými vazbami.

Svislé sloupky (2x150x200 mm, 2x160x220 mm, 2x170x220 mm) (*Obr. 11: b*) probíhající od vazného trámu po hřeben, plní funkci věšadla, kdy pomáhají s vynesením krovu a jsou namáhány tahem.

Šikmé sloupky (*Obr. 17: a*) (160x290 mm, 180x290 mm, 170x300 mm, 170x320 mm, 190x290) společně s hambalkem plní funkci vzpěradla, kdy přenášejí zatížení do vazných trámů v blízkosti jeho podpor, čímž dochází k výraznému zmenšení ohybových momentů, kterými by vazné trámy byly zatěžovány v případě ukotvení sloupků ve větších vzdálenostech od stěn (podpor).

ve dvou úrovních. Dolní slouží jako „pásky“ (Obr. 17: d)) pro ztužení ležaté stolice a vytvoření tuhého rámového rohu, kdežto horní podpírají sloupky a přenáší zatížení do hambalků.

Obr. 17: Barokní krov-a) šikmé sloupky; b) svislé sloupky; c) spoje-plát + kolík; d) rybinový spoj

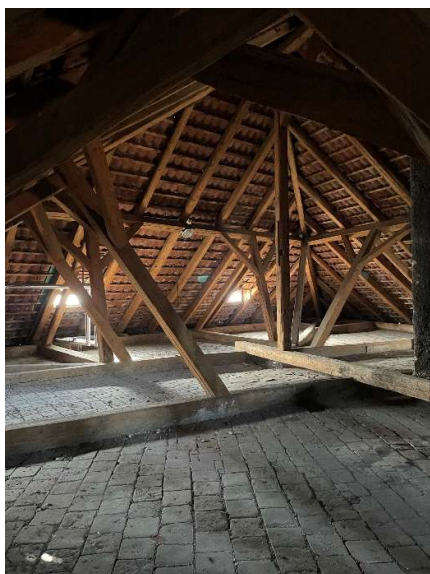
Jedná se vaznicový krov (*Obr. 21*) skládající se z plných a jalových vazeb (*Obr. 23*) zastřešující půdorys o velikosti zhruba 20,5 x 21 m, kde konstrukce krovu je zhotovena ze tří stran. Je to nejmladší krov paláce.

*Obr. 21: Prvorepublikový vaznicový krov*

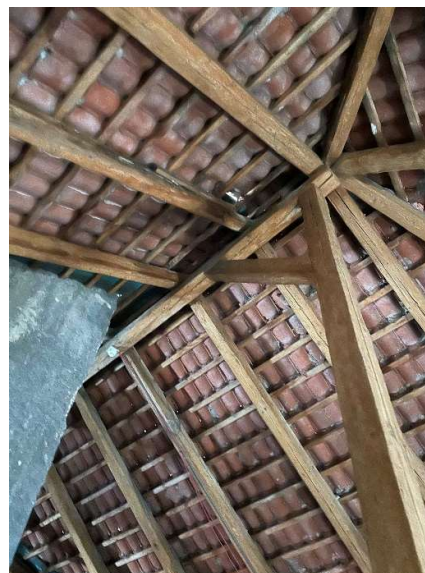
Konstrukce vaznicového krovu je tvořena vrcholovou (*Obr. 22*) a středními vaznicemi v plných vazbách podepřených na vazné trámy.

*Obr. 22: Vrcholová vaznice*

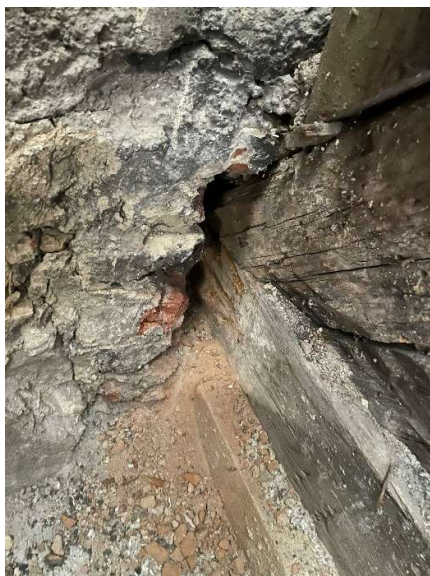
V době budování půdní vestavby v jižním a zhruba polovině východního (*Obr. 32*) a západního křídla nebyla zřejmě vyřešena nebo zkontrolována pata krovu, v současnosti jsou zde vidět nánosy holubinců, stavební suť a neodvětraná pata krovu. Holubí trus je zdrojem mikrobů, parazitů, nejružnějších alergií, v kombinaci s vlhkostí působí velmi agresivně na konstrukce a zároveň plní funkci hnojiva. Dlouhodobé působení může zapříčinit porušení statiky trámů [11]. V barokní konstrukci krovu, je pata krovu (pozednice, konce vazných trámů, částečně pětiboká vaznice) často zazděna, a tak v těchto místech, je možné najít vážná poškození jako jsou například uhnílé zhlaví vazných trámů (*Obr. 27*) a ohnilé části již více zmiňovaných prvků. Toto poškození se objevuje také v spodní části vikýřů (*Obr. 28*), a to u prvků odkrytých tak i prvků zabudovaných v podlaze (*Obr. 29*).

*Obr. 27: Foto 4 – pata krovu*

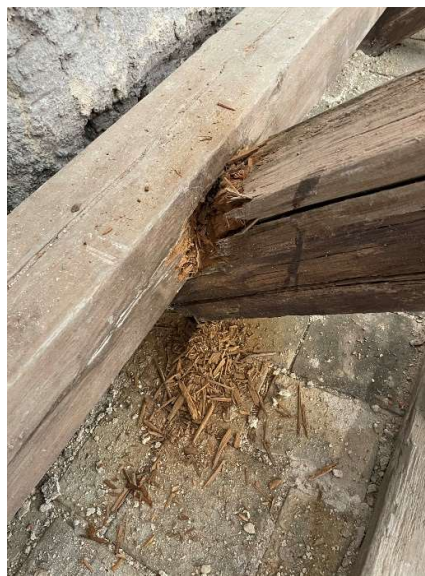
*Obr. 28: Foto 5 – pozednice ve vikýři*

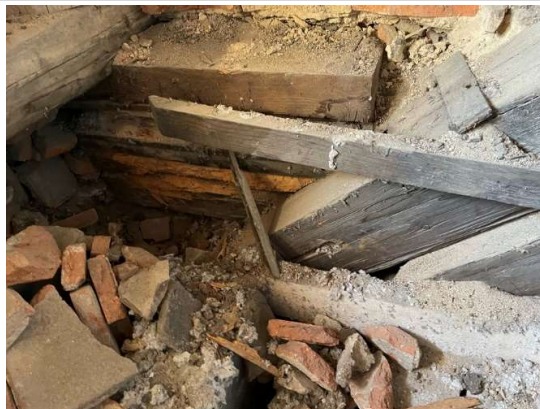
Obr. 29: Foto 7 – pata krovu ve vikýři

Horní část krovu je poškozena lokálně dřevokazným hmyzem, pravděpodobně tesaříkem, a dřevokaznými houbami. O jaký typ hmyzu se jedná se nejčastěji pozná podle tvaru a velikosti výletových otvorů, druhu dřeva, případně doby rojení [6]. Bližší informace působení hmyzu viz. kapitola 3.2. *Dřevokazní činitelé*.

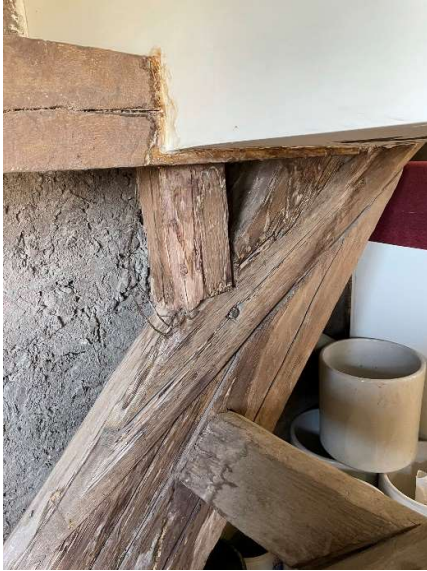
Na několika místech bylo lokalizováno poškození makroskopicky neidentifikovatelnou celulózovorní dřevokaznou houbou (Obr. 30). Tyto huby rozkládají celulózu, kdežto lignin nechává netknutý nebo jen nepatrně změněný, někdy se tento způsob destrukce nazývá také hnědou hnilobou [6]. Bližší popis o působení a typu dřevokazných hub viz. kapitola 3.2. *Dřevokazní činitelé*.

Obr. 30. Foto 3 – patrné poškození zatékáním

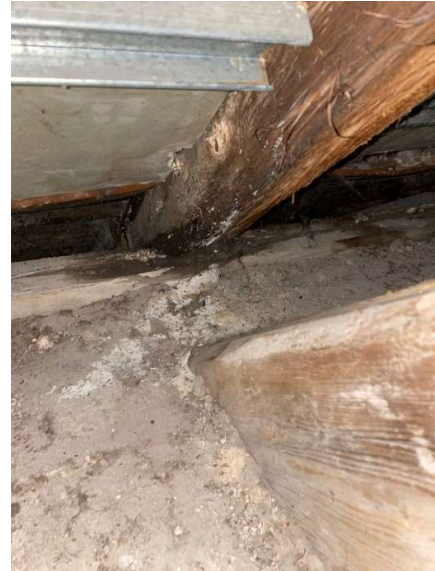
Obr. 31: Foto 2 -zatékání (srážení) vody v oblasti námětku

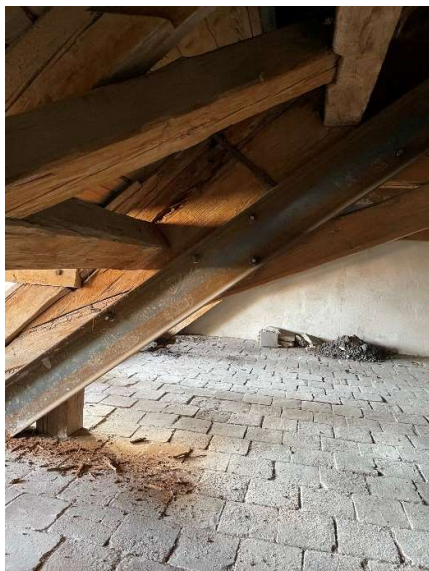
*Obr. 34: Foto 8 – oprava + další porucha*

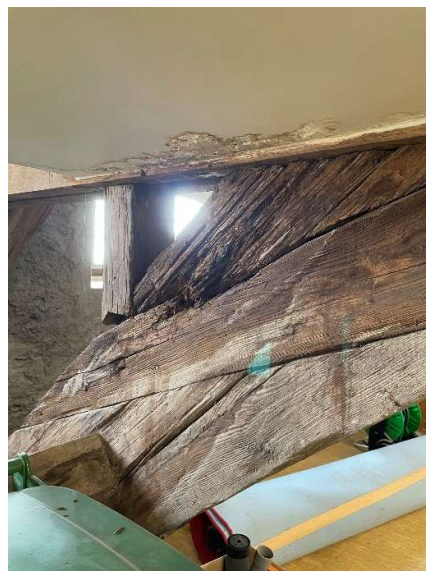
V napojení konstrukce krovu a zdi věže došlo k odstranění pásku podporujícího vaznici, důvodem tohoto nevhodného zásahu bylo nejspíše vedení instalací.

*Obr. 33: Foto 6 – zanechaná porucha*

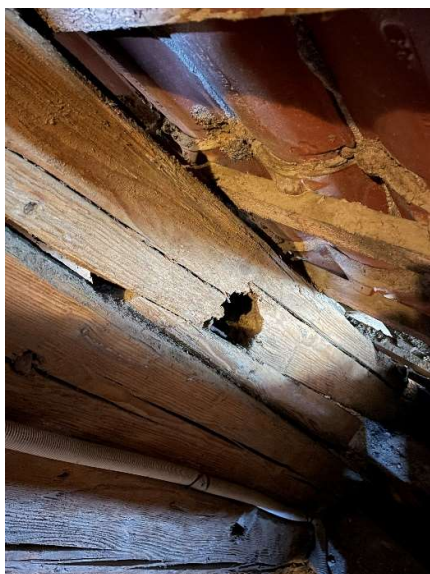
Obr. 36: Foto 9 - trámovka

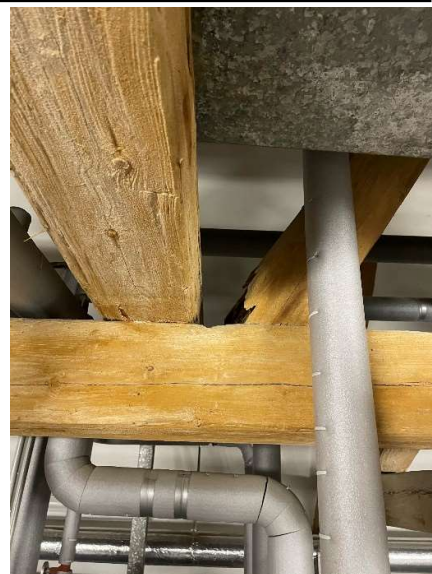
Některé „méně“ potřebné prvky museli být vyřiznuty z důvodu vedení instalací (Obr. 40). V kotelně byl proveden nešetrný zásah do prvků krovu a tím mohla být ohrožena a narušena únosnost.

Obr. 37 Foto 13 – trámovka v kotelně

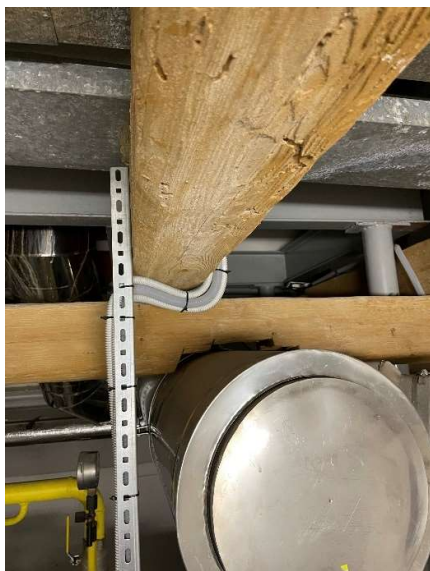
Obr. 38. Foto 11 – dřevokazný hmyz + nevhodný zásah

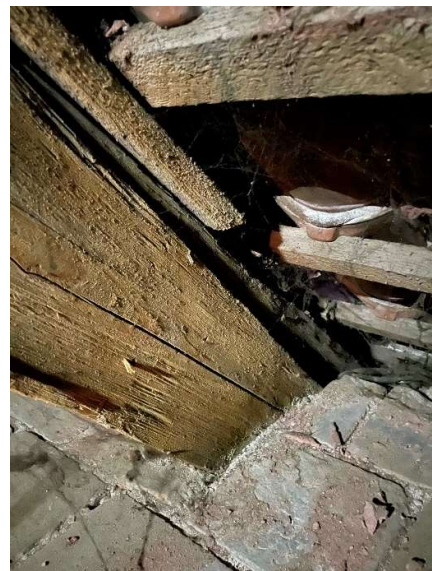
Obr. 39: Foto 9 – ohnilá krokev, námětek

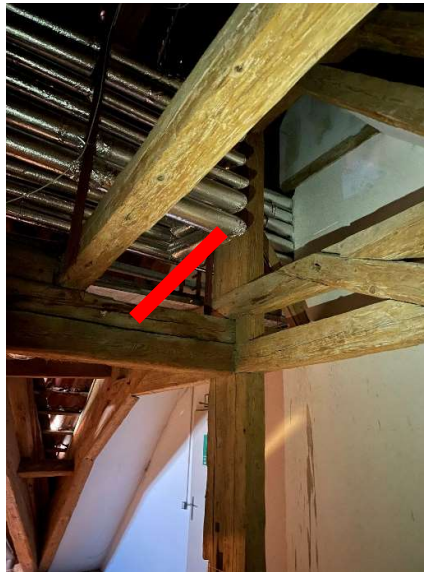
Obr. 40: Foto 12 – chybějící prvek

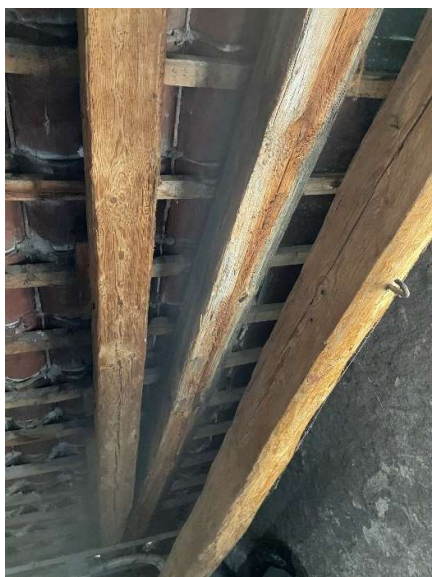
Prvorepublikový krov (*Obr. 50*) má značná poškození na několika krokvicích, způsobená nejspíše nevhodným protipožárním opatřením prostředky na bázi amonné soli, které mohou být příčinou koroze dřeva takzvanému „rozvlákněním“ (*Obr. 47*) [6]. Do půdních prostor zatéká (*Obr. 48*), a tudíž jsou patrné známky degradace dřevěných prvků (*Obr. 42*) a působení dřevokazných činitelů. Na krokvicích jsou patrné cestičky larev a výletové otvory způsobené dřevokazným hmyzem (*Obr. 43*), pravděpodobně podle velikosti se opět jedná o tesaříka krokrového a možná také o červotoče proužkovaného, který má výletové otvory kulatého tvaru o průměru 1 až 2 mm [6]. Dochází zde k poškození vazných trámů, krácat a výměn nejen v jejich v patě a zhlaví (*Obr. 44*), ale i po jejich délce působením vlhkosti (*Obr. 45*) a dřevokazných hub (*Obr. 46*), které mají na místech, kam zatéká zaručenou vlhkost vyšší jak 18 % potřebnou pro svůj rozvoj. V oblasti komína chybí výměna krokví, kdy je krokev spojitě překonzolovaná ze střední vaznice.

*Obr. 42: Foto 14 - degradace krokve*

Tato poškození lze považovat za vážná s nutností poškozené konstrukce krovu odstranit a nahradit.

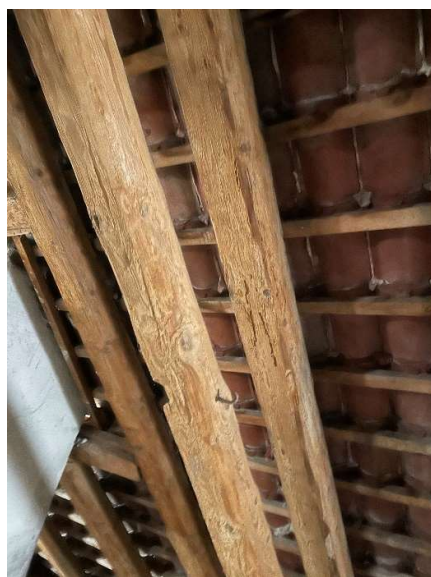
*Obr. 43: Foto 16 - dřevokazný hmyz*

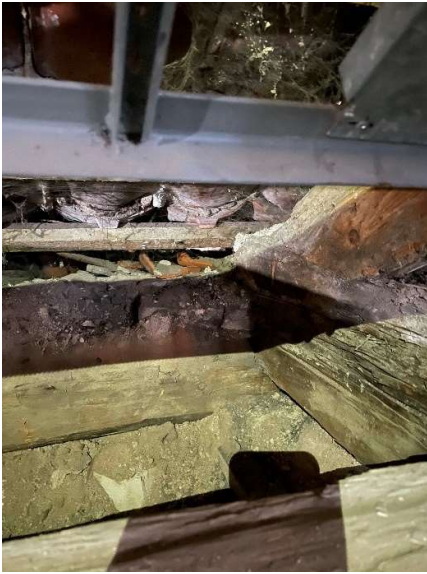
Obr. 44: Foto 18 – pata krovu

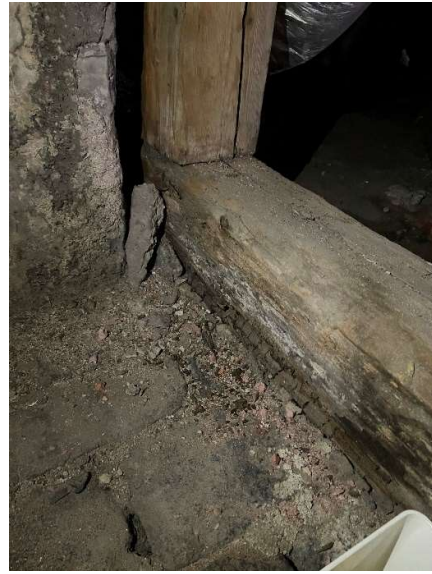
Obr. 45: Foto 19 – degradace vazného trámu

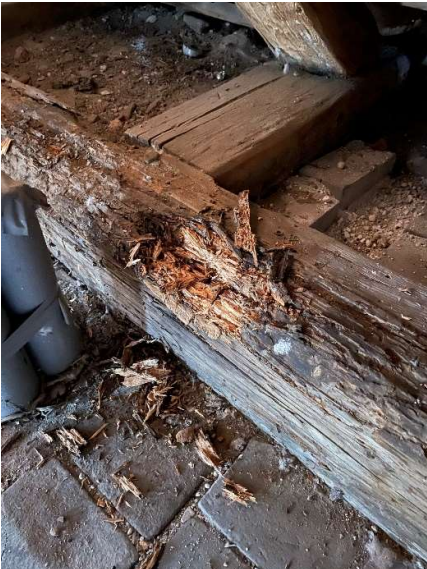
Obr. 46: Foto 17 – dřevokazné houby

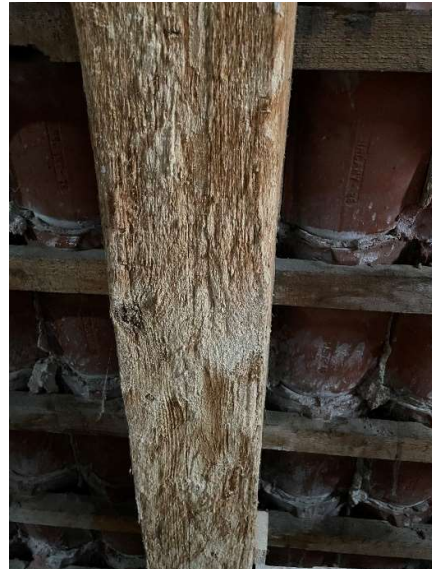
Obr. 47: Foto 15 – rozvláknění

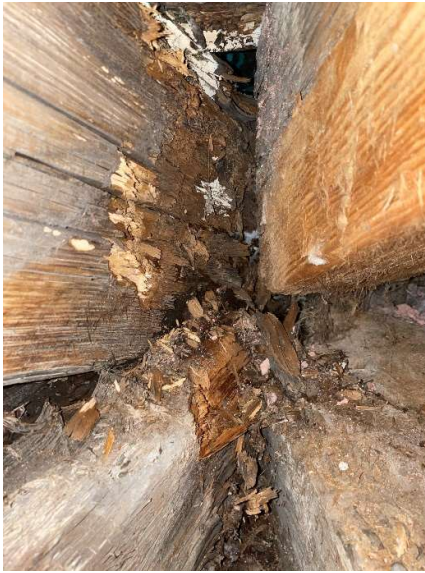
Obr. 48: Foto 20 – Degradace zatékáním

Pro laboratorní zkoušky určení biotických činitelů byly použity jiné odebrané vzorky než pro účely vlhkostní. Zkoumání bylo provedeno na čtyřech vzorcích (*Obr. 52*) odebraných v prvorepublikové části krovu z výměny kráčet vazného trámu (*viz. Obr. 46*) a zhlaví vazného trámu (*viz. Obr. 48*), kde je evidentní poškození.

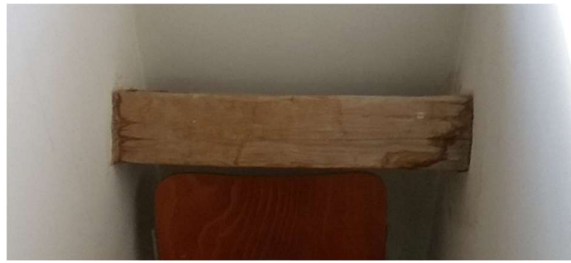
Obr. 49: Foto 1: degradace ve vikýři

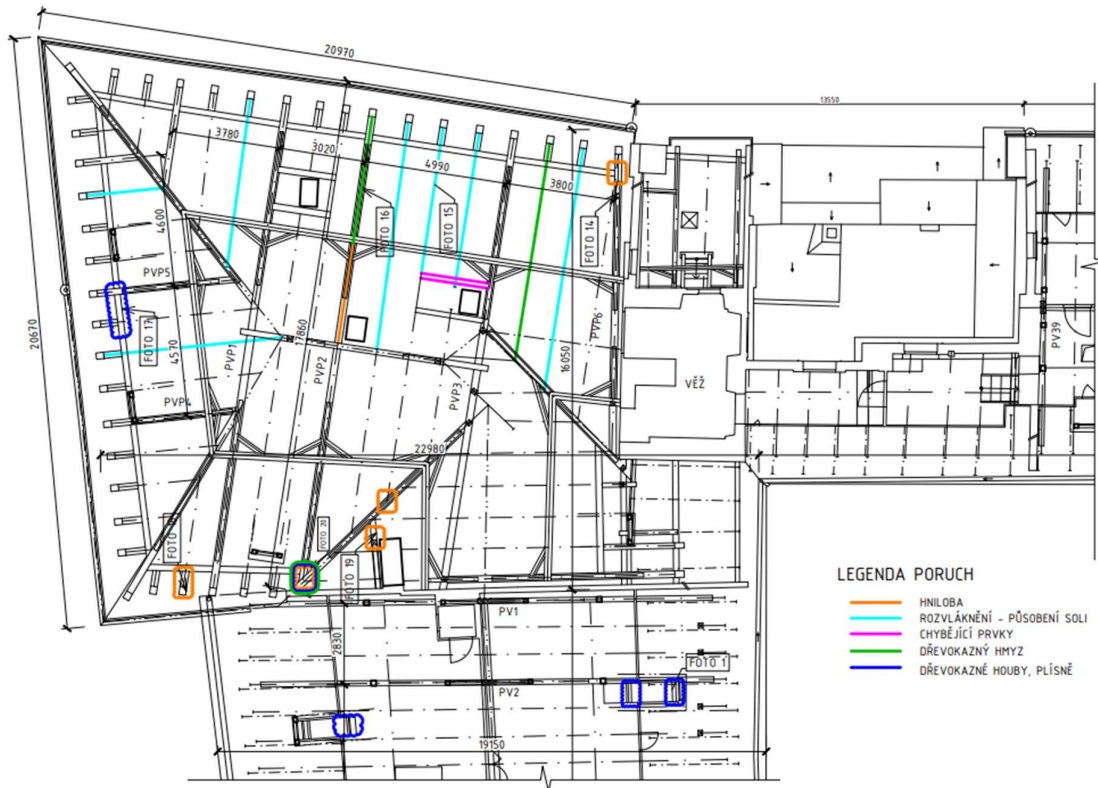
Obr. 50: Jihozápadní roh

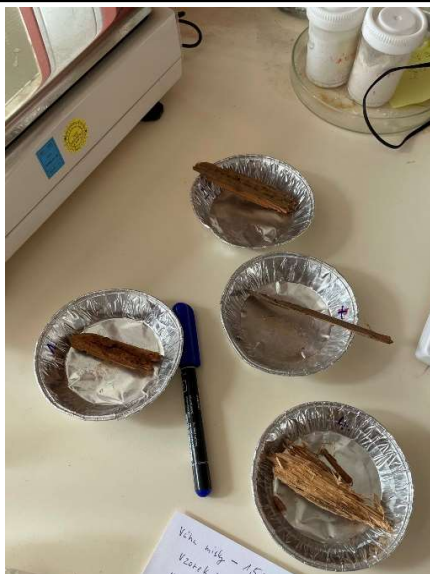
Vlhkost konstrukce krovu byla zkoumána na čtyřech vzorcích (*Obr. 51*), kdy vzorek číslo 1 a 2 patřil barokní a číslo 3 a 4 prvorepublikové části krovu. Vzorky byly odebrány z prvků viditelně nesmáčených srážkovou vodou.

Laboratorní zkouška probíhala tak, že nejprve došlo ke zvážení samostatné hliníkové misky bez přítomnosti vzorků na digitální váze, následně došlo k vložení zkoumaného materiálu do misek, kdy se provedlo vážení před sušením. Dalším krokem bylo uložení vzorků do sušičky, kde byly ponechány při teplotě 95 °C po dobu 24 hodin.

Obr. 51: 4 odebrané vzorky pro určení vlhkosti

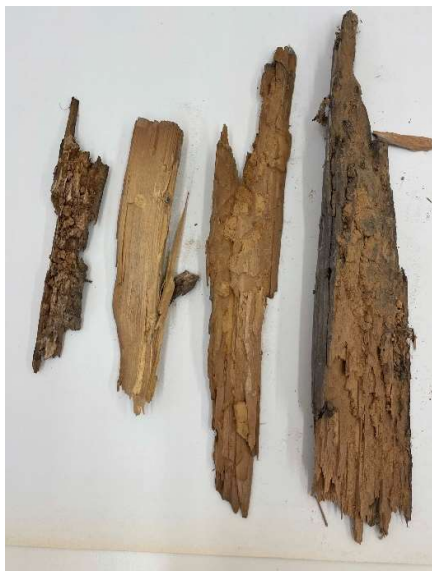
*Obr. 52: Vzorky pro určení dřeva biotických činitelů*

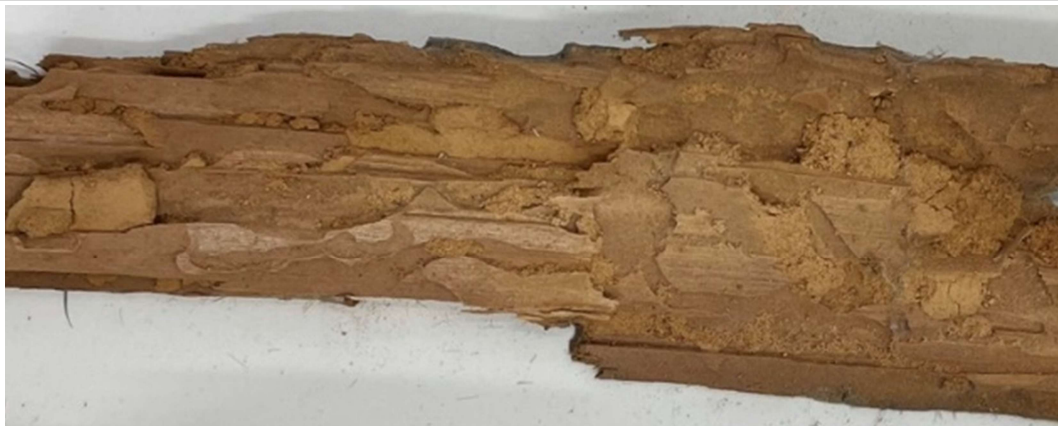
Ke zkoumání dřevokazného hmyzu byly vzorky prvotně řádně prohlédnuty a ohledány. Na základě odborných znalostí laboratorní pracovnice a patrných požerkových cestiček větší velikosti (*Obr. 52*) bylo určeno působení tesaříka. Tohoto brouka řadíme mezi závažné škůdce opracovaného dřeva. Při dlouhodobé aktivitě larev tesaříka může dojít až ke zhroucení konstrukce, další nebezpečí larev je možné zavlečení plísní a hub do narušeného dřeva, kde dochází k jejich rychlému rozvoji [17].

Obr. 53: Stopy po působení tesaříka

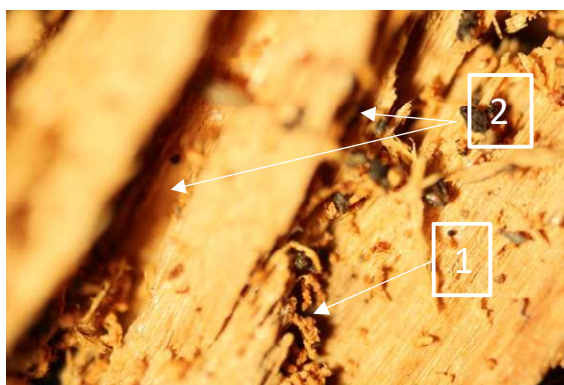
Vzorek odebraný ze zhlaví vazného trámu, kam evidentně zatéká, byl podroben bližšímu průzkumu pod mikroskopem. Po důkladném pozorování byly objeveny požerky od červotoče patrně druhu *Anobium pertinax*. Dřevo jevílo známky lístkování typické pro tohoto brouka a rovněž byly spatřeny chodbičky s „červotočinou“, směsí drobných částeczek dřeva a trusu (*Obr. 54*) [17].

Obr. 54: Stopy po působení červotoče: 1 – zbytky trusu; 2 - chodbičky

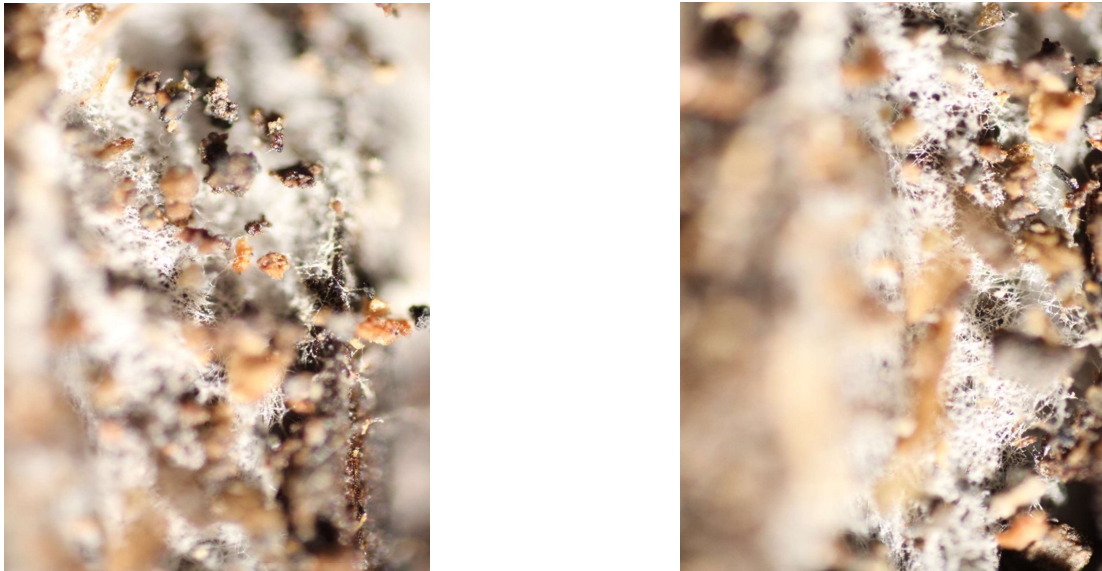
Pro další bádání byl vzorek odebraný z vlhkého místa podroben mikroskopickému zkoumání. Při několika násobném mikroskopickém zvětšení byl nádherně vidět shluk vzájemně se proplétajících vláken, tzv. mycelium (Obr. 59). Na vystupující třísce byly známky houbových zárodků a zbytky „trusu“ zanechaného dřevokazným hmyzem (Obr. 60).

Obr. 59: Mikroskopický snímek mycelia

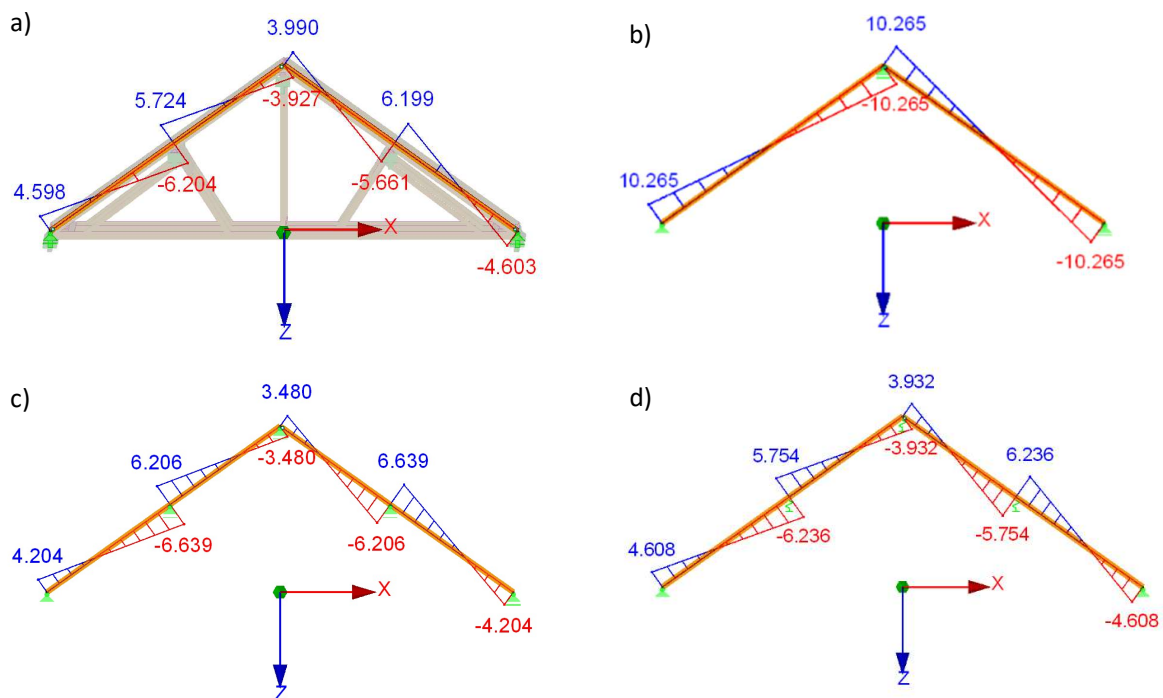
Obr. 98: Průběh posouvacích sil [kN]: a) 3D model; b) 2D model – var. 1; c) 2D model – var. 2; d) 2D model – var. 3

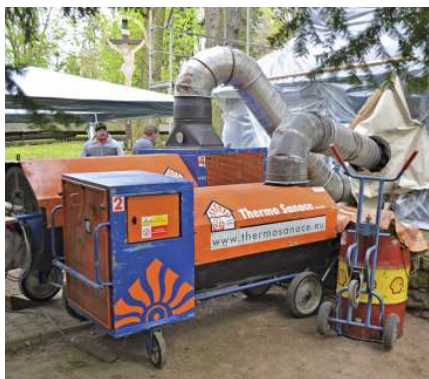
Horký vzduch o teplotě 100–120 °C je generován ve výkonných mobilních horkovzdušných agregátech Nolting o výkonu horkého vzduchu 7500 m<sup>3</sup>/h a Heimer o výkonu 22 500 m<sup>3</sup>/h (*Obr. 117*). Mobilní ohříváče jsou vybaveny ekologickými hořáky na lehké topné oleje, které jsou napojeny na třífázový proud. Prostřednictvím potrubí (*Obr. 118*) je horký vzduch vháněn do sanačního prostoru zpravidla střešními otvory nebo průniky ve střešním pláště. Střešní prostor je nutné směrem ven co nejlépe utěsnit, obvykle za použití termofólie, které uzavírají sanovaný prostor. Malé netěsnosti u dostatečně velkého množství ohřátého vzduchu zlepšují cirkulaci vzduchu a zabraňují tvorbě vzduchových polštářů s malou vodivostí [7].

Obr. 117: Mobilní generátor [12]

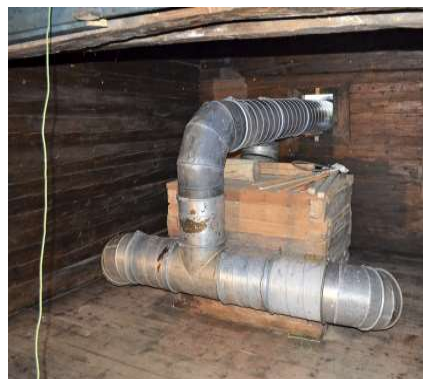
Obr. 118: Rozvod a příprava v objektu [12]

Sanace horkým vzduchem musí být doprovázena doplňkovou chemickou ochranou vhodným fungicidním nátěrem [7].

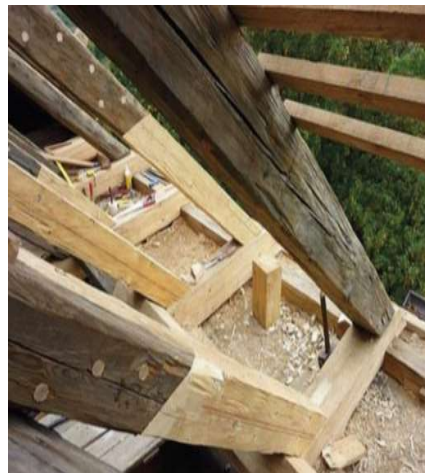
Obr. 120: Protéza krokví napojena rovným plátováním [9]

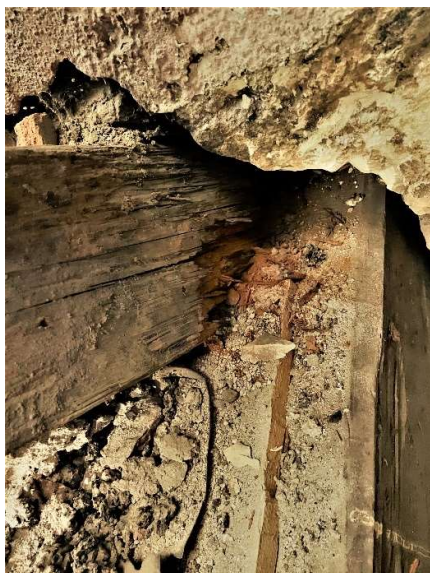
*Obr. 124: Poškozený dřevěný prvek + zdivo*

Zdivo z okolí poškozených prvků konstrukce (*Obr. 124*) je třeba očistit, v rozsahu přibližně 1-2 bm, a sanovat nasyceným vodním roztokem přípravku Bochemit QB (*Obr. 125*).

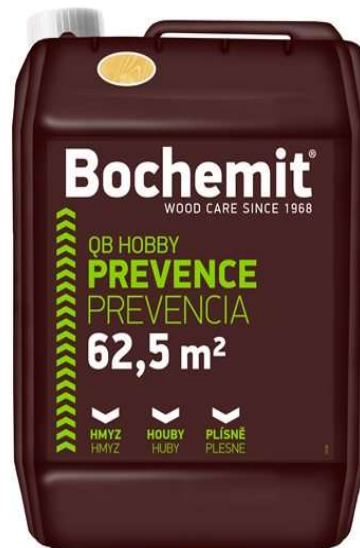
*Obr. 125: Sanační přípravek [21]*

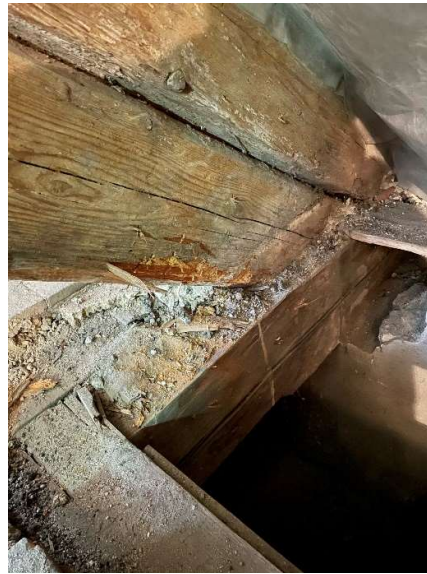
Obr. 126: Mělice poškozená dřevo

Poškozené prvky, více jak 1/3 průřezu prvku či hloubkově poškozené dřevo, je nutné z konstrukce odstranit v celém rozsahu poškození včetně přibližně 500 až 1000 milimetrů vizuálně zdravé části prvku z důvodu možného prorůstání plodnic hub. Náhradu odstraněné části provést výměnou za stejný nový prvek. V místě uložení vazných trámů ve zdivu bude potřeba upravit kapsu uložení a umožnit provětrávání pomocí vzduchové mezery cca 50 mm a chemicky ošetřit i okolní zdivo. V případě, kdy je poškození pouze lokální lze použít dřevěnou předem ošetřenou dřevěnou protězu. Při zásahu do dřevěných prvků, je nutné dostatečně podepřít zdravé nesanované konstrukce a tím předejít možné deformaci po uvolnění a vyříznutí sanované části.

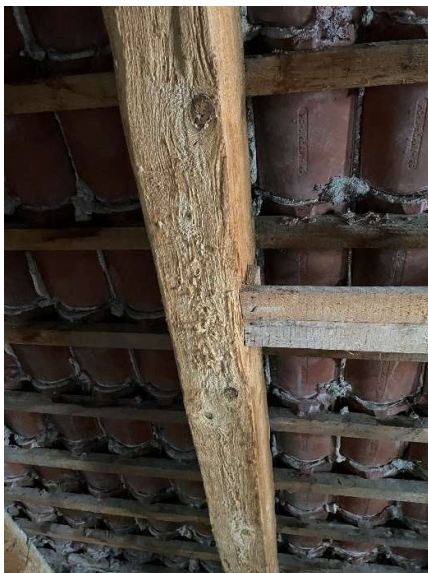
Obr. 127: Rozvlákněné dřevo

Ostatní zdravé a nepoškozené dřevěné konstrukce je potřeba důkladně na povrchu mechanicky očistit od biologických nečistot, rozvláknění (Obr. 127) pomocí silikonových a ocelových kartáčů (Obr. 128). Prvky je nutné následně omést. Tyto či nově dodávané řezivo chemicky ochránit přípravkem s účinností vůči dřevokazným houbám, hmyzu a plísním prostředkem Bochemit QB (označení dle ČSN 490600-1: F<sub>A</sub>, F<sub>B</sub>, P, I<sub>P</sub>, 1, 2, 3, D, S). Přípravek se aplikuje jako vodný roztok v minimálně 10 % koncentraci pro docílení minimálního požadovaného nánosu 20 g/m<sup>3</sup> [4].

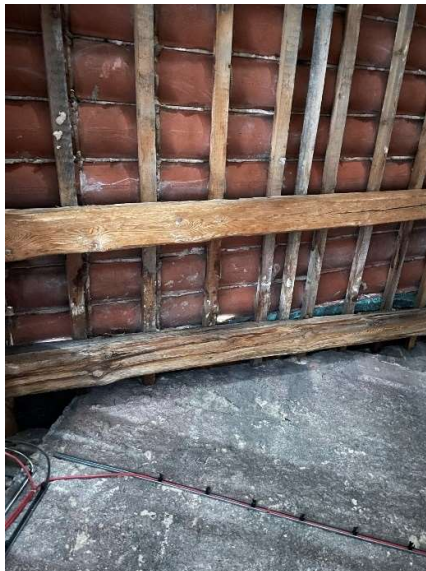
Obr. 129: Poškozené latě + krokev

Z důvodu četného zatékání bude střešní krytina sejmuta a vyměněna za novou, a to v celém rozsahu střešního pláště. Vzhledem k poloze budovy, v městské památkové rezervaci, a historické hodnotě objektu, budou znovu použity pálené tašky, takzvané prejzy. Poškozené latě (Obr. 129) je

potřeba vyměnit za nové. Skladba střešního pláště zůstane stejná jako doposud, to znamená, že do konstrukce nebude vložena žádná pojistná hydroizolační folie a bude tvořena pouze laťováním s taškami. Jen v části, kde byla v 90. letech provedena půdní vestavba, dojde k návrhu nové střešní skladby dle současných požadavků a norem, což ale není předmětem této bakalářské práce.

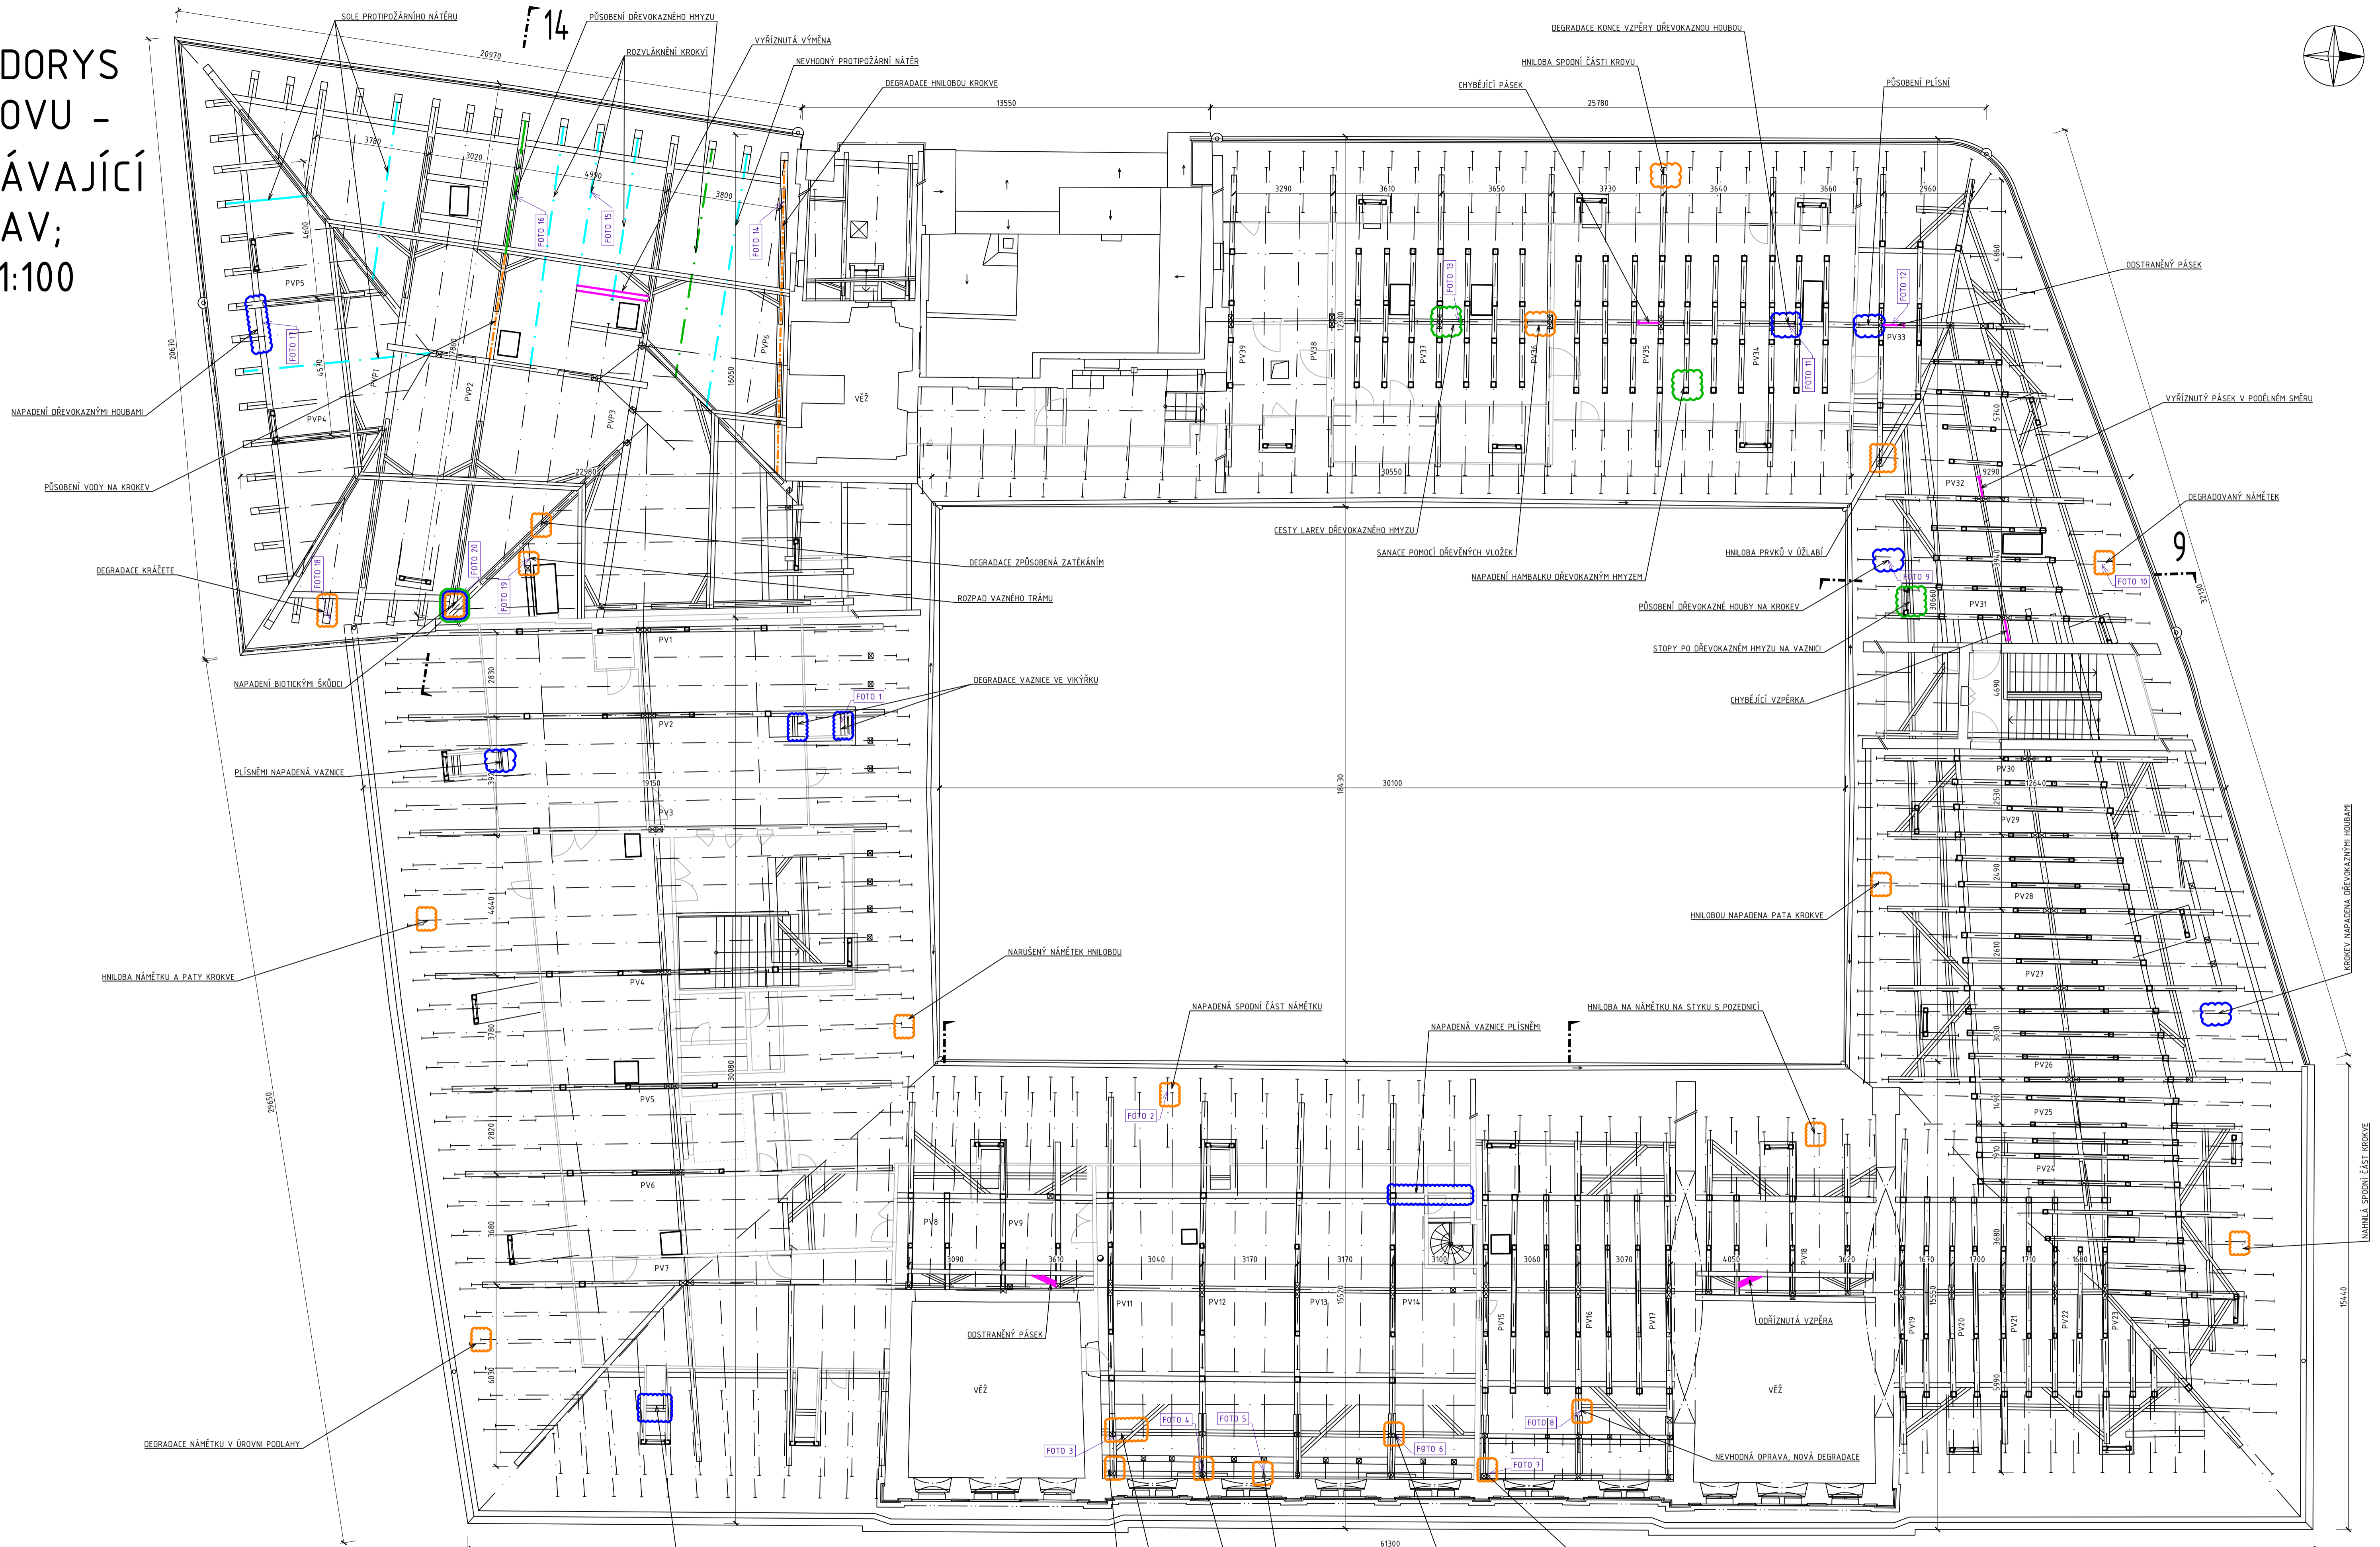
# PŮDORYS KROVU - STÁVAJÍCÍ STAV; M 1:100

- POZNÁMKY**
- VZDÁLENOST PLNÝCH VAZEB SE POHYBUJE PŘÍBLÍŽNĚ MEZI 2600 - 5000 mm
  - BAROKNÍ KROV JEVI LOKÁLNÍ ZNÁMKY NAPADENÍ DŘEVOKAZNÝMI ŠKŮDCI
  - V PRVOREPUBLIKOVÉM KROVU SE OBJEVUJE ZHRUBA U 20 % PRVKŮ ROZSAHLÉ NAPADENÍ POUVRCHU (ROZVLÁKNĚNÍ DŘEVĚNÝCH KONSTRUKCÍ V DŮSLEDKU NEVHODNÉHO PROTIPOŽÁRNÍHO NÁTĚRU)
