Fakulta stavební

Katedra konstrukcí pozemních staveb

Bakalářská práce

Vliv různých výztužných vláken na způsob porušení textilního betonu

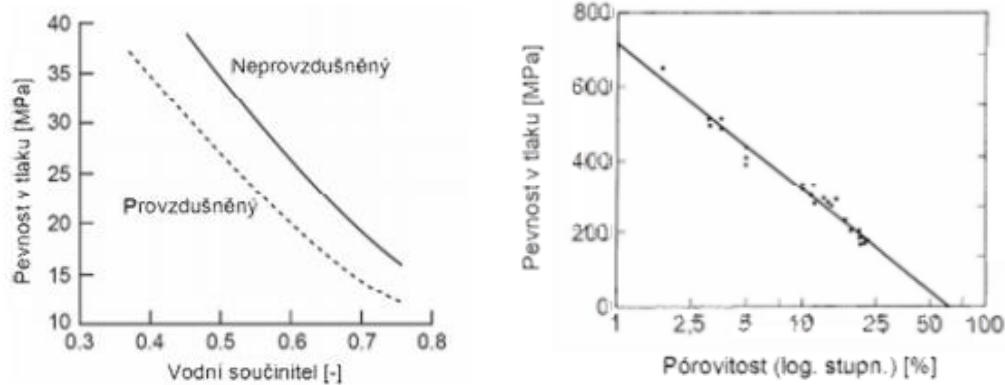
Obrázek 2.1: Vliv vodního součinitele a pórovitosti na pevnost betonu [7]

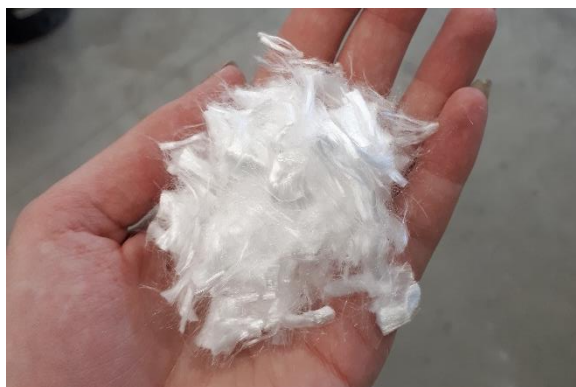
Obrázek 3.1: MasterFiber 012

Vlákno má díky své jemnosti velký měrný povrch, s čímž souvisí možná vyšší spotřeba vody. Dávkování vlákna výrobce doporučuje cca 1 kg/m³ betonu, maximálně však 3 kg/m³.

MasterFiber 012 se doporučuje používat např. klasicky na podlahy, ale díky odolnosti vůči vodě i na konstrukce zadržující vodu a v dalších oblastech. Vlákno lze použít i do klasického železobetonu, nikoliv však jako primární nosná výztuž. (informace převzaty z technického listu výrobce Master Builders Solutions CZ s.r.o.)

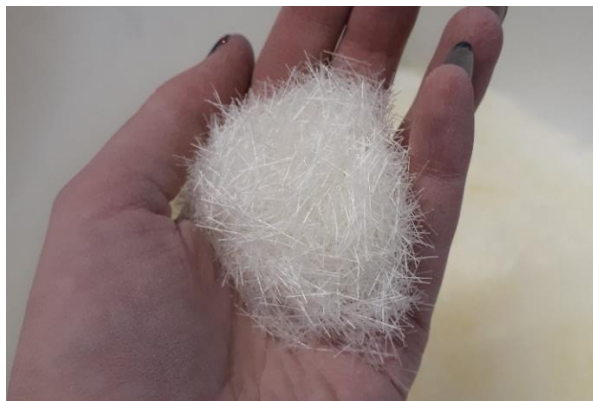
Obrázek 3.2: MasterFiber 401

Dávkování vláken výrobce doporučuje od 15 kg/m³ do cca 45 kg/m³.

MasterFiber 401 lze využít na fasádní panely či na různé prefabrikované prvky. (informace převzaty z technického listu výrobce Master Builders Solutions CZ s.r.o.)

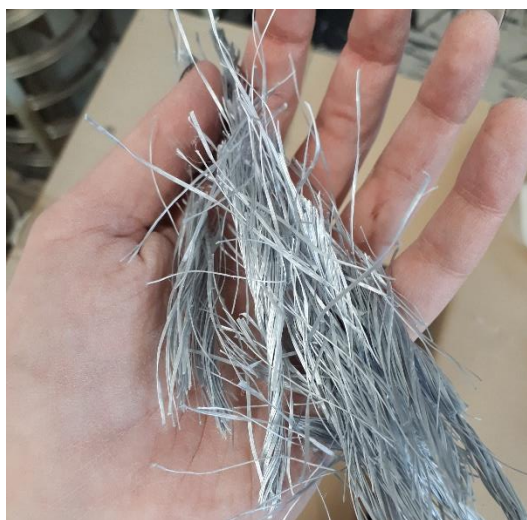
Obrázek 3.3: MasterFiber 230

Vlákno je vhodné do alkalického prostředí, tzn. disponuje vysokou odolností vůči chemikáliím a hodí se do korozivního i agresivního prostředí.

Optimální dávkování se u výrobce uvádí mezi 1,5 kg/m³ až 9 kg/m³.

Použití vláken se doporučuje do desek, průmyslových podlah či prefabrikovaných prvků. (informace převzaty z technického listu výrobce Master Builders Solutions CZ s.r.o.)

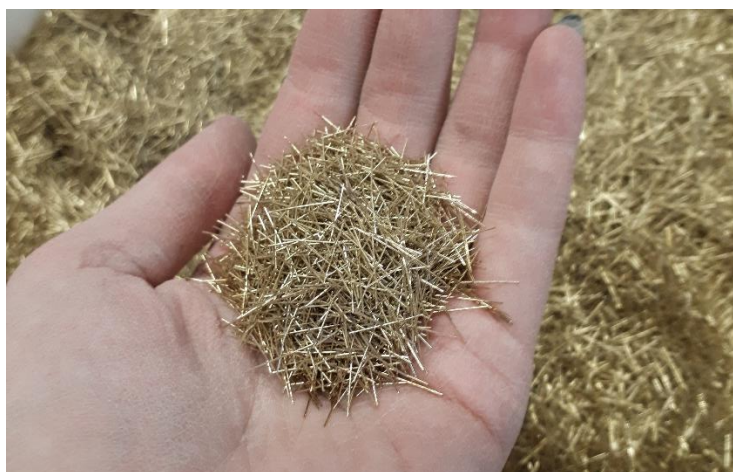
Obrázek 3.4: MasterFiber 482

Dávkování vláken je od výrobce doporučeno od 60 kg/m^3 do cca 150 kg/m^3 .

Vlákna se uplatní na sloupy, předpjaté nosníkové trámy, prefabrikované prvky jako lávky apod., či obecně jako konstrukční výztuž. (informace převzaty z technického listu výrobce Master Builders Solutions CZ s.r.o.)

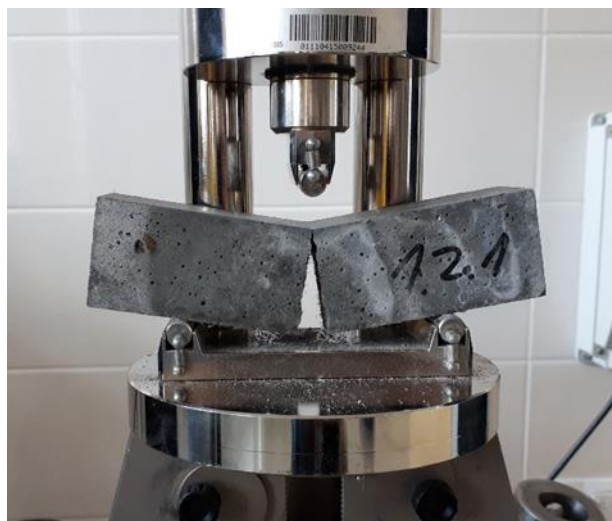
schéma zkoušky (levý obrázek), vzorek po provedení zkoušky (pravý obrázek)

Obrázek 4.1: Schéma zkoušky tříbodovým ohybem a reálná zkouška

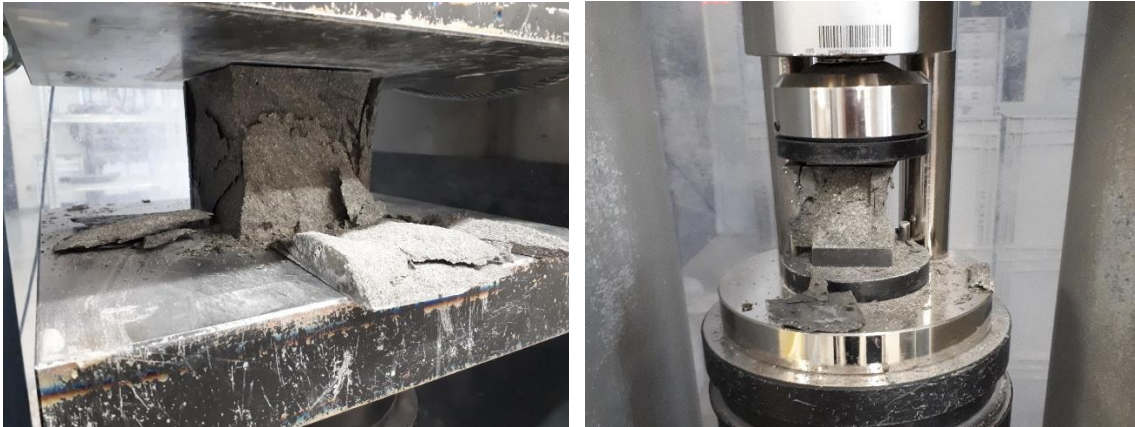
Krychle z prostého betonu po odzkoušení (levý obrázek), trámeček po odzkoušení (pravý obrázek)

Obrázek 4.2: Tlaková zkouška vzorků

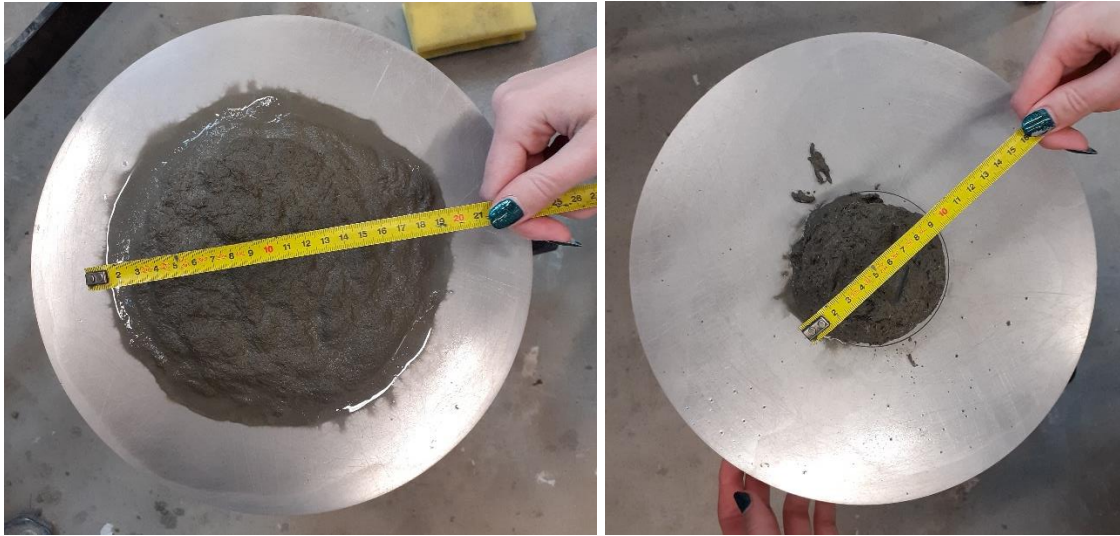
Použité množství 2 kg/m³ (levý obrázek), použité množství 6 kg/m³ (pravý obrázek)

Obrázek 4.3: Rozlití kužele MasterFiber 012

Díky tomu, jak jsou tato vlákna jemná, je zpracovatelnost i při vyšších koncentracích relativně dobrá. Při nejvyšší realizované koncentraci (6 kg/m³) už ale bylo možné po zvednutí kužele při zkoušce zpracovatelnosti pozorovat, že směs se vůbec nerozlila z původního rozměru podstavy 10 cm. Vizually bylo znatelné pouze drobné sednutí po výšce a zároveň byly vidět jednotlivé vrstvy betonu, které se při plnění kužele již nepropojily. Toto množství vláken bylo vyřazeno z důvodu potřeby zkombinování s textilní výztuží, kdy by mohl být problém s probetonováním sítě, protože směs již nebyla vůbec tekutá, natož samozhutnitelná, působila spíše plasticky.

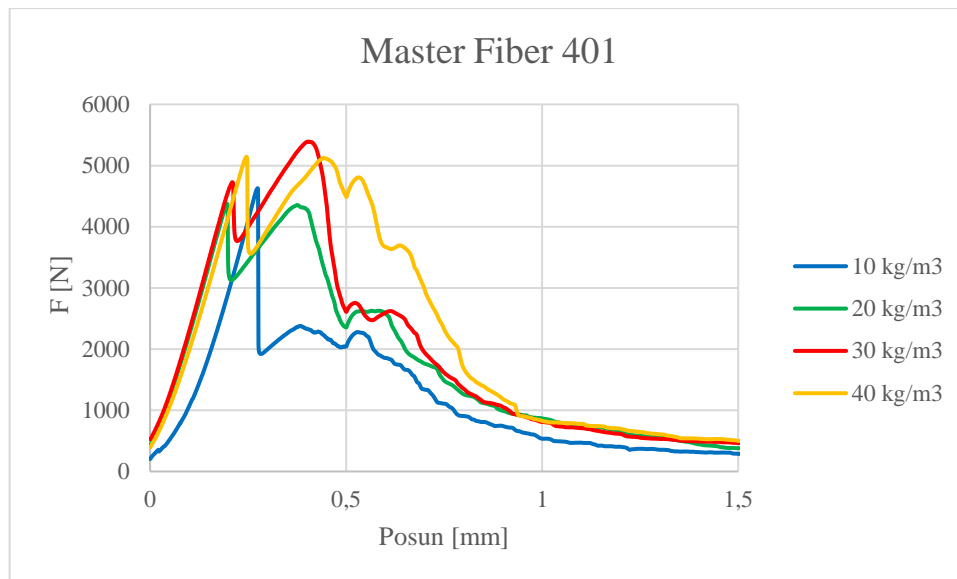
Obrázek 4.7: Graf závislosti síly na posunu MF 401

U těchto vláken lze pozorovat ve značné míře jejich účinek po první trhlině. Postupně se zde efekt navyšoval od nejnižší dávky 10 kg/m³ až do třetí, tj. 30 kg/m³. Při dalším zvýšení množství již nedošlo ke zlepšení. Mez pevnosti je zde celkově na vysokých hodnotách, což zapříčiňuje samotný materiál vláken, který je velmi pevný a odolný. O houževnatosti materiálu svědčí také koncová část diagramu těsně před postupnou ztrátou únosnosti. Zároveň je zde vidět i rychlé přemostění vláknů, kdy zatížení při porušení betonového průřezu příliš výrazně neklesne.

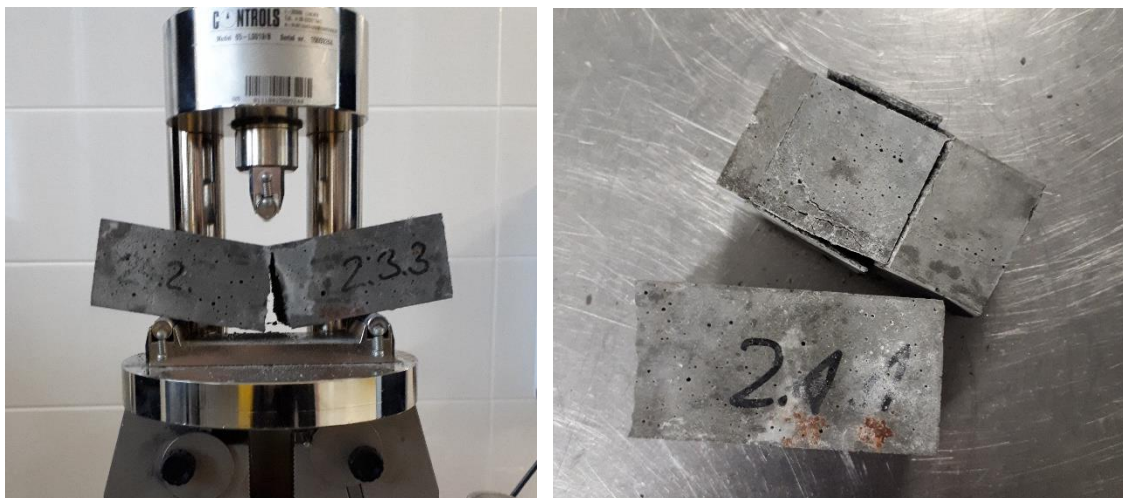
Vzorek po zkoušce v tahu za ohybu (levý obrázek), vzorek po odzkoušení tlakem (pravý obrázek)

Obrázek 4.8: Porušení vzorků MF 401

Porušení vzorků bylo při zatěžovacích zkouškách velmi podobné jako u předchozích vláken. Vzorky si držely svou celistvost i po destrukci a díky pevnosti materiálu bylo obtížné úplně manuálně oddělit části v místě porušení. Porušení je viditelné na obrázku 4.8.

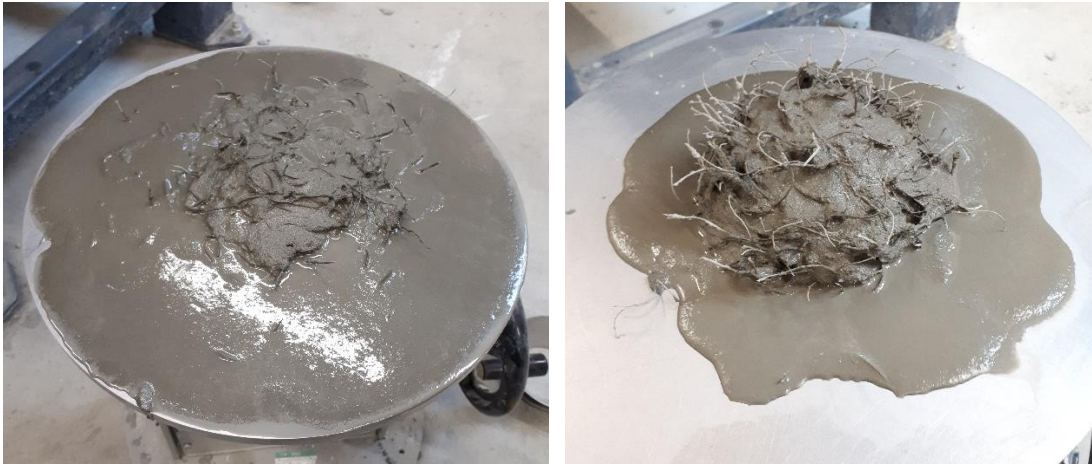
Obrázek 4.9: Zkouška rozlití kužele MF 230

Na základě posouzení zpracovatelnosti čerstvé směsi bylo nejvyšší množství 11 kg/m³ rovnou vyřazeno z výběru pro optimální množství vláken pro použití v kombinaci s textilní výztuží. Tuto směs bylo komplikované uložit do forem kvůli již viditelně nevhodně zvolenému množství vláken, lze vidět na obrázku 4.9. Je viditelné jiné chování dlouhých vláken v porovnání s ostatními, kdy jsou sice ve směsi po zamíchání rovnoměrně rozptýlena, ale na rozlívkovém stolku zůstávají ve hmotě v jeho středu.

Vlákna budou zřejmě vhodná spíše pro objemnější tělesa bez tvarových složitostí, protože by ve formě nebyla rovnoměrně rozptýlena.

Použité množství vláken 2 kg/m³ (levý obrázek), použité množství vláken 11 kg/m³ (pravý obrázek)

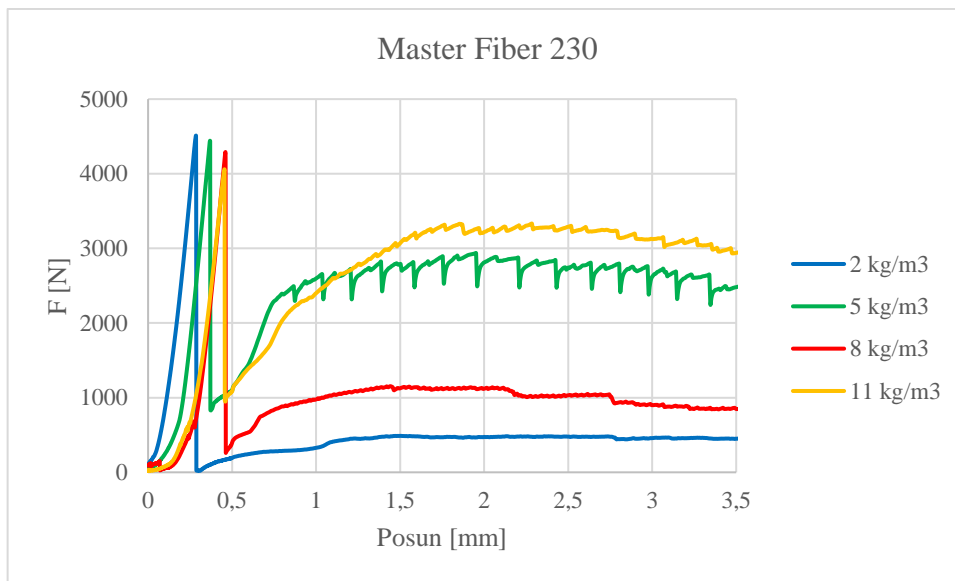
Obrázek 4.10: Graf závislosti síly na posunu MF 230

U nejnižšího aplikovaného množství nebyl výztužný efekt vláken nijak razantní, křivka je velmi podobná jako u MasterFiber 012 při zcela stejném množství vláken ve směsi. Při zvýšení množství na 5 kg/m³ dochází ve fázi otevírání trhliny k výrazně efektivnějšímu přemostění. Následně docházelo k postupnému přetrhávání vláken na průřezu.

U následného zvýšení množství na 8 kg/m³ došlo v zásadě zpět k opačnému efektu kdy efektivita vláken rapidně klesla oproti předchozímu zkoušenému množství. U nejvyššího množství (11 kg/m³) došlo sice znovu na znatelně lepší využití vláken, avšak nárůst nebyl vůči množství 5 kg/m³ poměrově příliš efektivní a směs byla velmi obtížně zpracovatelná, jak již bylo zmíněno výše.

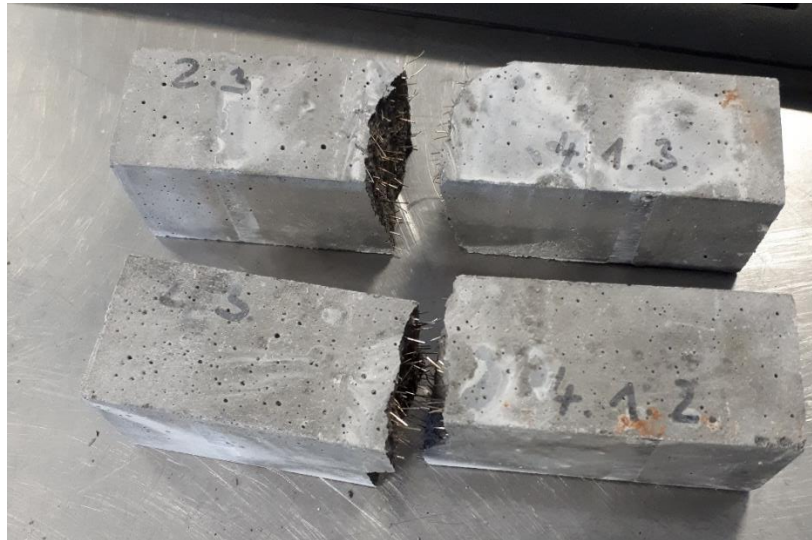
Obrázek 4.12: Úlomky trámečků po zkoušce v tahu za ohybu MF 482

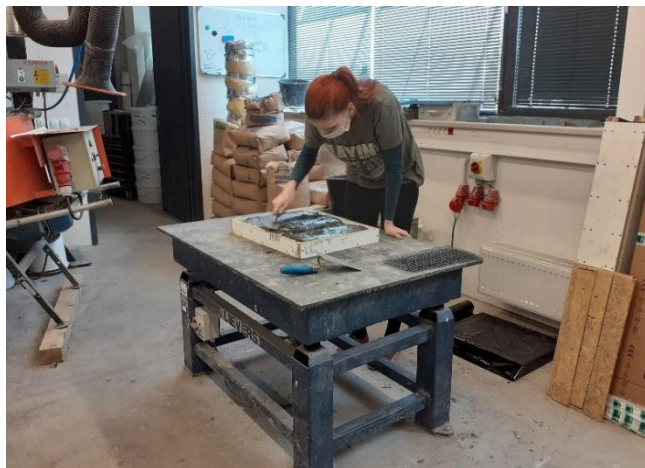
Obrázek 5.1: Betonáž destiček

Spodní vrstva výztuže byla zajištěna distančníky proti změně polohy ve vzorku. Distančníky byly zhotoveny jednoduše z kostek polystyrenu, protože zde není prioritní pohledovost vzorku jako celku.

Krycí vrstva u spodního povrchu byla vždy provedena z prostého betonu jednak kvůli pohledovosti a zároveň kvůli kombinaci s vláknennou výztuží, která by v krycí vrstvě při vyšších koncentracích mohla působit problémy ve smyslu nedostatečného probetonování vzorku či nedodržení tloušťky krycí vrstvy z důvodu malé vzdálenosti mezi jednotlivými svazky výztuže. Jednoduše řečeno, vlákna by se skrz malá oka výztuže neměla šanci dostat.

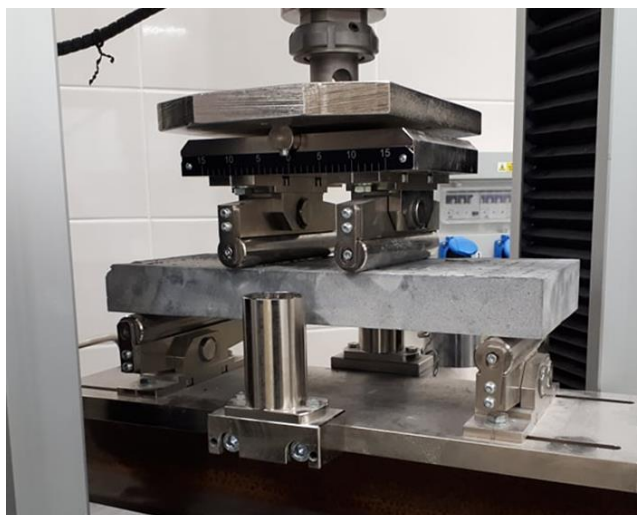
Schéma zkoušky (levý obrázek), provedení zkoušky (pravý obrázek)

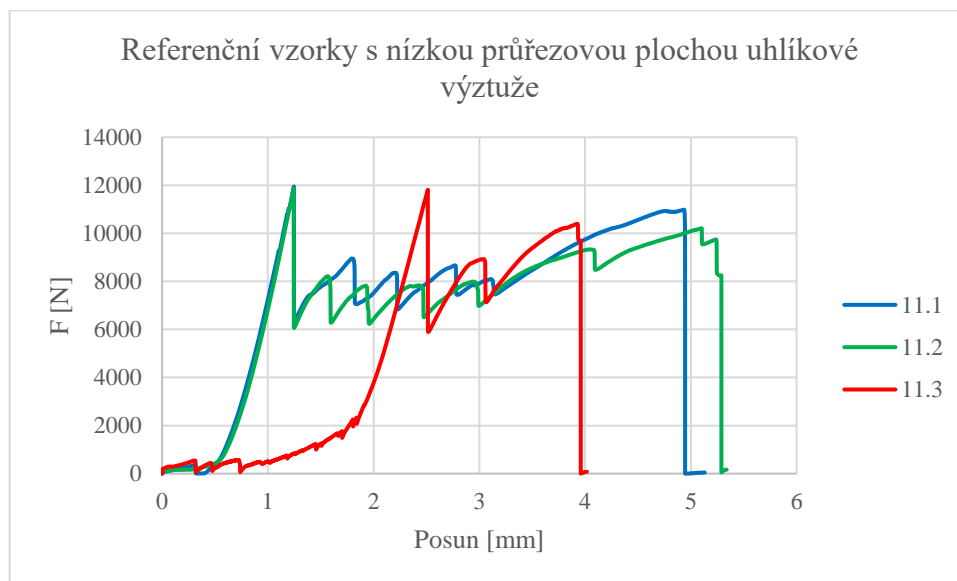
Obrázek 5.4: Graf závislosti síly na posunu pro slabě vyztužené referenční vzorky

Z grafu (obrázek 5.4) můžeme vidět postupný nárůst zatížení, kdy po vzniku první trhliny došlo k aktivaci uhlíkové textilní výztuže a následnému rozvoji trhlin. Po určité době dochází ke kolapsu vzorku a jeho okamžité ztrátě únosnosti z důvodu přetržení uhlíkové výztuže při překročení její tahové pevnosti. Toto chování je pro impregnovanou uhlíkovou textilii typické, křehkost je způsobena absencí plastické deformace uhlíkových vláken, kdy při dosažení tahové pevnosti prvek ztrácí únosnost okamžitě a nedochází již k postupné deformaci.

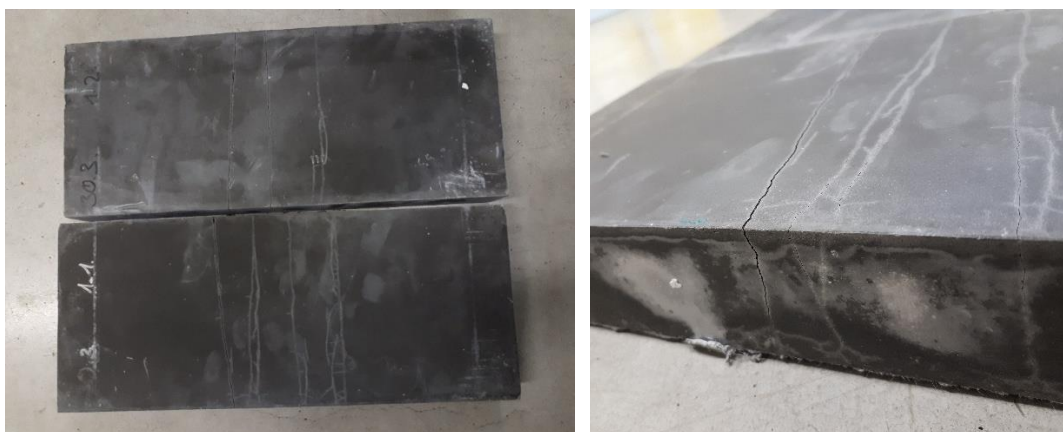
Obrázek 5.7: Způsob porušení MF 012 slabě vyztužených prvků

Co se týče způsobu porušení, došlo zde viditelně k eliminaci trhlin a porušení ohybem. Vždy byla viditelná jediná otevřená trhlina, která byla o poznání méně rozevřená než u vzorků bez vlákenné výztuže. Celkově zde pak bylo menší množství mikrotrhlin, než u referenčních vzorků, to lze vidět na obrázku 5.7. Po odtížení vzorku došlo k mírnému zavření hlavní trhliny.

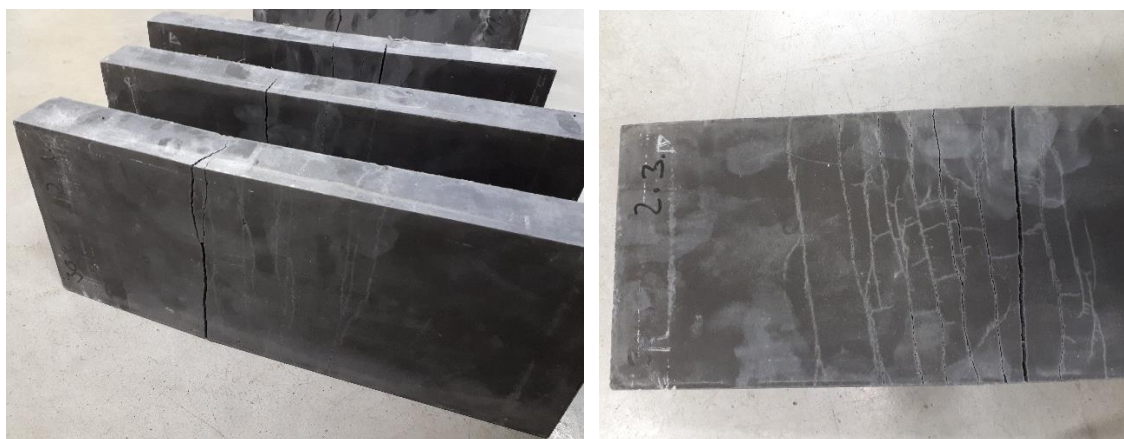
sada porušených vzorků (levý obrázek), viditelné mikrotrhliny na porušeném vzorku (pravý obrázek)

Na odzkoušených vzorcích bylo možné vidět vždy jednu rozevřenou ohybovou trhlinu v místě přetržení textilní výztuže, kdy v jejím okolí docházelo na jev tzv. multiple cracking – vznik velkého množství drobných trhlin, které jsou ale v podstatě zavřené po ukončení působení zatížení, jak lze vidět na obrázku 5.9.

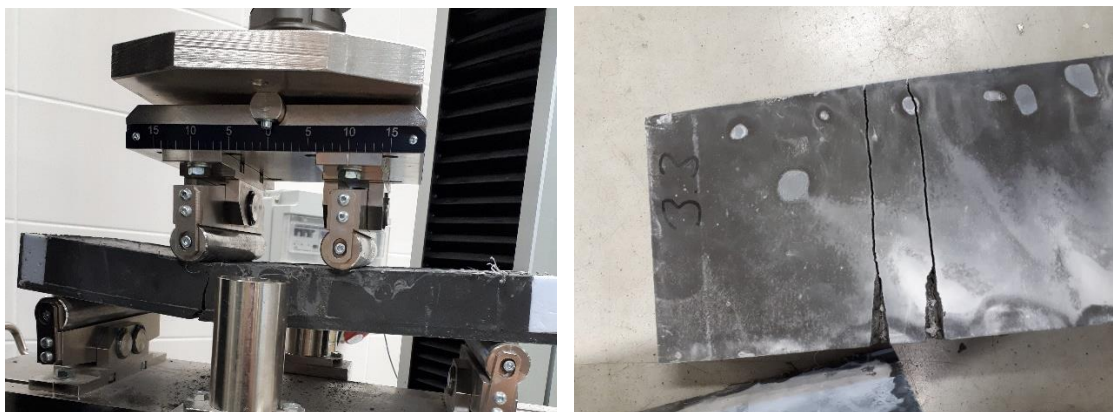
pohled na porušený vzorek při maximálním zatížení (levý obrázek), absence mikrotrhlin po porušení (pravý obrázek)

Způsob porušení se zde značně lišil vůči již dříve popsaným typům vláken. Zřejmě kvůli délce vláken, která zde nezajistila přemostění a kontrolu trhlin. Ohybové trhliny zde vznikly vždy pouze jedna či dvě, ale výrazněji otevřené. Konkrétně u vzorku 3.3, na obrázku 5.11, došlo ke vzniku dvou trhlin, které se na boční straně začínaly propojovat skrze pracovní spáru u uhlíkové výztuže a toku napětí ve výztuži. Větší rozevření trhlin mělo za následek právě i to, že v místě pracovní spáry začalo docházet k delaminaci. Vůbec se zde neprojevil efekt vláken ve smyslu kontroly trhlin a distribuce napětí.

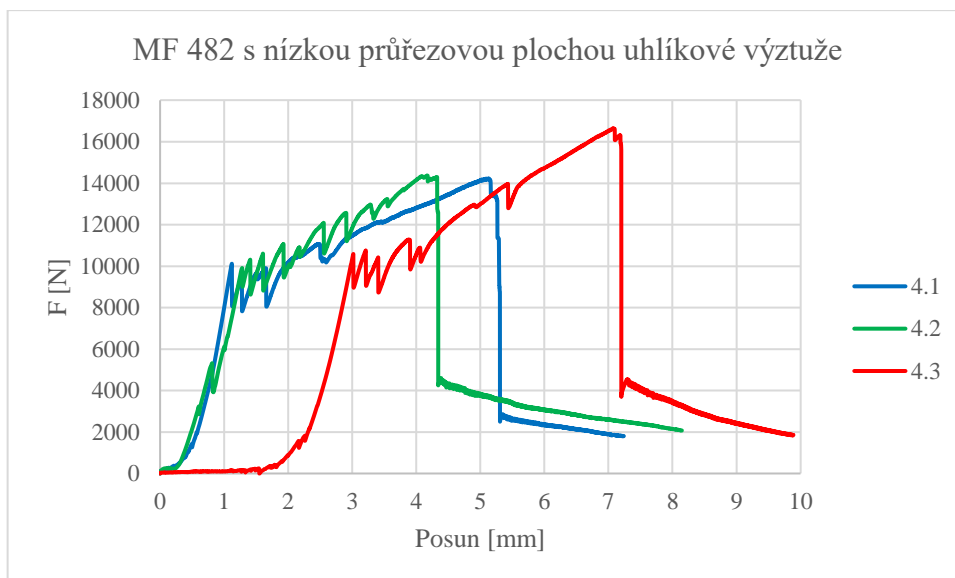
Obrázek 5.12: Graf závislosti síly na posunu MF 482 slabě vyztužených prvků

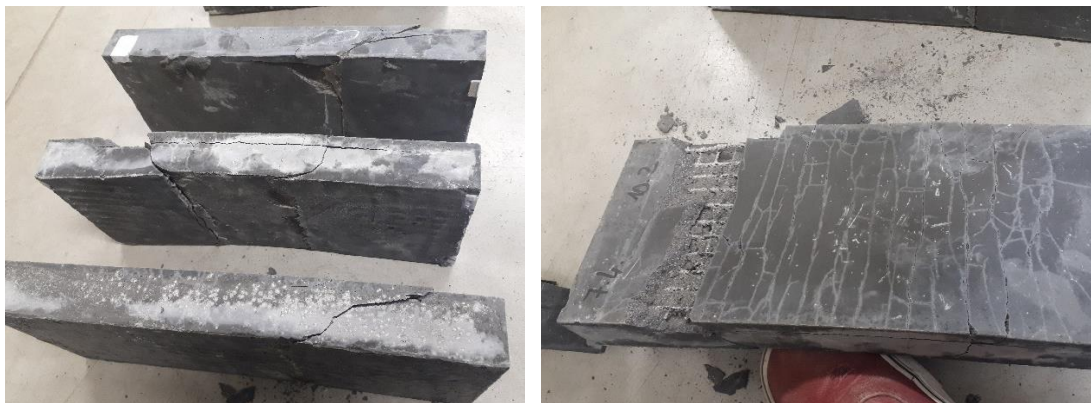
sada vzorků porušených smykem (levý obrázek), delaminace na porušeném vzorku (pravý obrázek)

Jak již bylo popsáno výše, všechny tři prvky byly porušeny smykem u podpory, což značí jejich silné ohybové vyztužení, které bylo záměrem. Účelem je oproti slabě vyztuženým vzorkům pozorovat právě vliv vláken na náhlé smykové porušení vzorku. Rozhodující zde tedy byla únosnost betonového průřezu ve smyku. Zároveň zde občas docházelo k zajímavému odštěpování betonu v tlačené oblasti vlivem velkého otevření trhliny. Také můžeme vidět, že dalším kritickým místem při již opravdu velkých deformacích zkušební destičky je pracovní spára v ploše uložení výztuže. U výše popsaného atypického prvku 10.2 došlo v tomto místě k úplné delaminaci při hodnotách zatížení blízkých kolapsu, na obrázku 5.15. Je však otázkou, jak moc je delaminace ovlivněna pracovní spárou v kombinaci s průběhem napětí ve výztuži a v betonu na rozhraní vrstev.

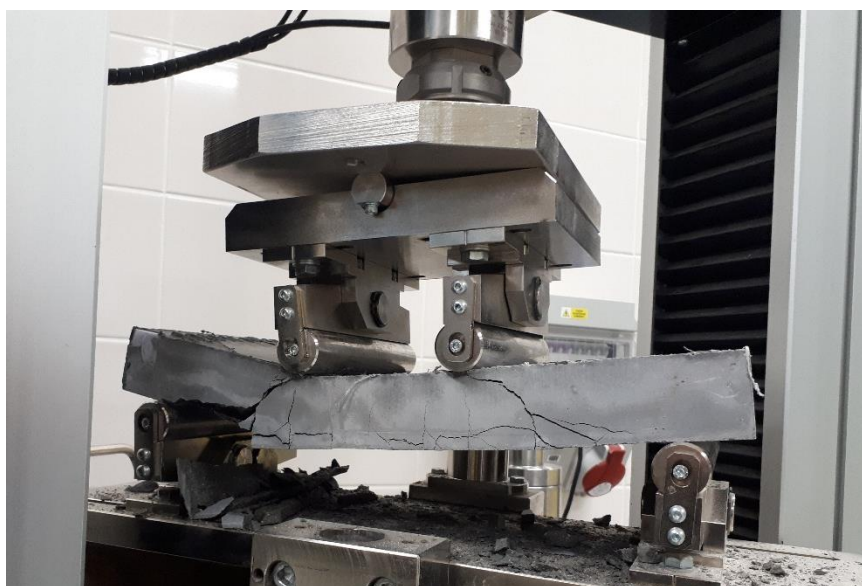
Obrázek 5.21: Smykem porušený prvek MF 230 s rozvojem trhlín v oblasti pracovní spáry

K porušení všech prvků došlo vlivem smykové trhliny. Další rozvoj trhlín probíhal v kritické oblasti podél textilní výztuže a pracovní spáry, lze vidět na obrázku 5.21.

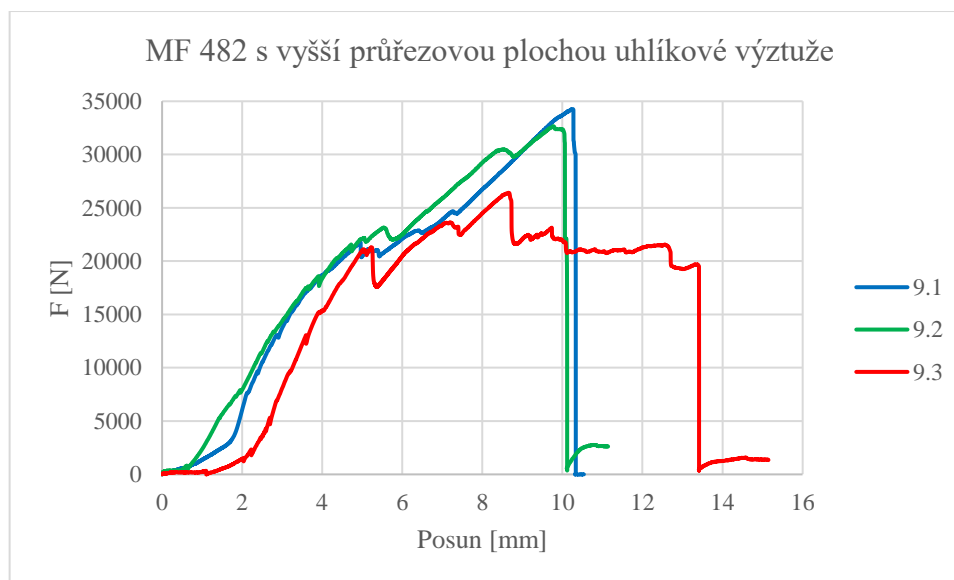
Obrázek 5.22: Graf závislosti síly na posunu MF 482 silně vyztužených prvků

Křivka MF 482 je, podobně jako u PVA vláken MF 401, bez větších výkyvů a poklesů zatížení, ukazuje graf – obrázek 5.22. Ocelová mikrovlákná jsou schopná přemostit trhlinu velmi rychle, kdy nedojde k většímu poklesu zatížení, jak bylo patrné z části optimalizace množství vláken. Zde je efekt zdokonalen kombinací s uhlíkovou textilní výztuží a ve chvíli, kdy referenční vzorek ztrácí únosnost, vzorek s MF 482 je následně ještě velmi dlouho únosný, do poslední chvíle celistvý a zatížení stále a stabilně u všech vzorků narůstá. Následně nastává náhlý kolaps, který byl opět způsoben delaminací v pracovní spáře a následným uvolněním výztuže, ztrátou kotvení, viz. obrázek 5.23. Vlákná zde tedy zjevně sehrála svou roli i jako smyková výztuž a přenesla zatížení spolehlivě k podpoře, kde došlo ke ztrátě spolupůsobení výztuže vlivem její malé kotevní délky za podporou.

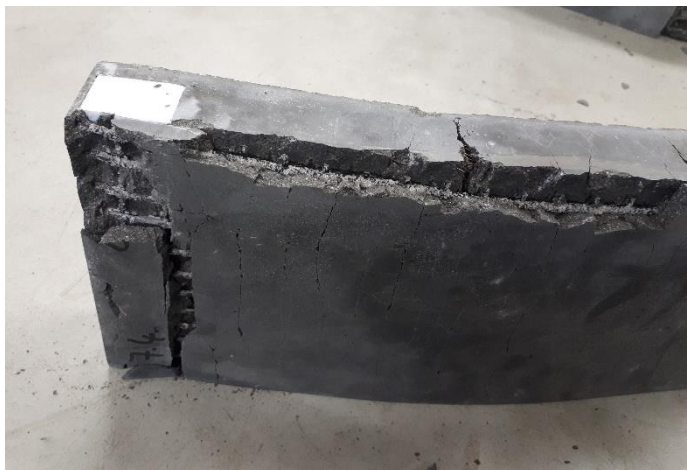
Obrázek 5.23: Ztráta kotvení porušeného prvku MF 482
