**FAKULTA DOPRAVNÍ**

**Možnost využití dat digitálních tachografů při  
analýze dopravních nehod**

Diplomová práce

**2021**

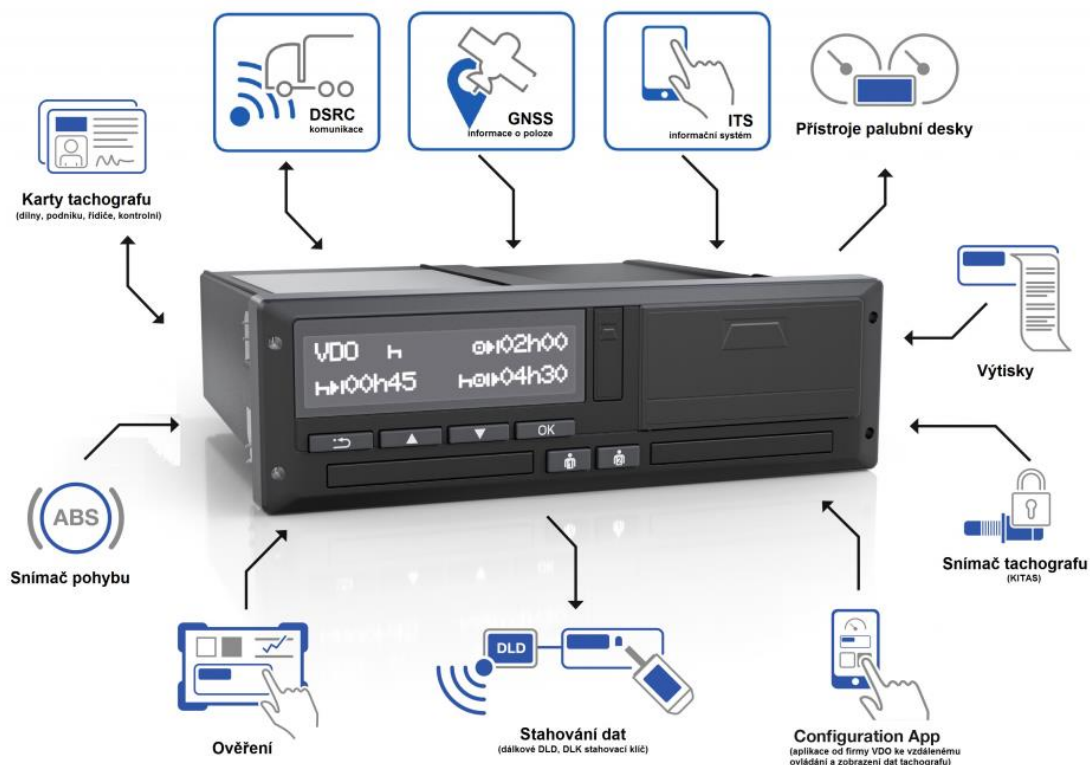
Na obrázku 2 je zobrazena jednotka digitálního tachografu II. generace výrobce VDO a všechny její funkce, kterými disponuje.

**Obrázek 2: Inteligentní tachograf VDO DTCO 4.0 a jeho funkce [6]**

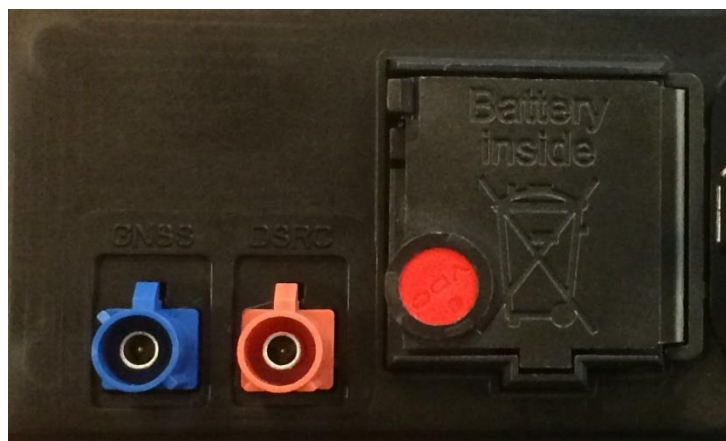
Co se týče konstrukce tachografů II. generace, tato práce se detailněji zabývá tachografy výrobce VDO. Inteligentní tachografy svou konstrukcí či maskou zůstávají podobné tachografům předchozí generace. Jediným rozdílem je přidání dvou nových výstupů vzadu u napájení tachografu, což je vidět na obrázku 3. Byly přidány dva konektory typu FAKRA pro připojení DSRC a GNSS antén. Moduly DSRC a GNSS jsou zabudovány přímo uvnitř jednotky.

Obrázek 3: Nově zavedené konektory na zadní straně VU

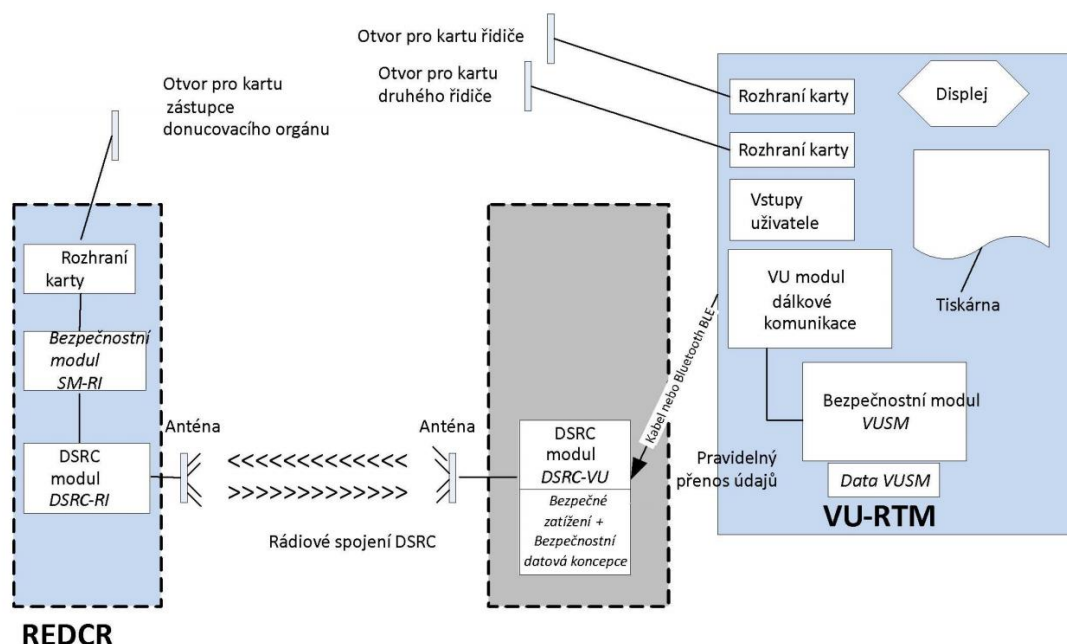
Anténa by měla být nainstalována co nejbližší středu vozidla, kde přesně ale není právně specifikováno. Musí být přilepena nebo umístěna v držáku, aby nedocházelo k její ztrátě. Zároveň by anténa měla pokrýt kužel 45° ve vzdálenosti 2–10 m před vozidlem.

Obrázek 8: Komunikace mezi VU a kontrolními orgány

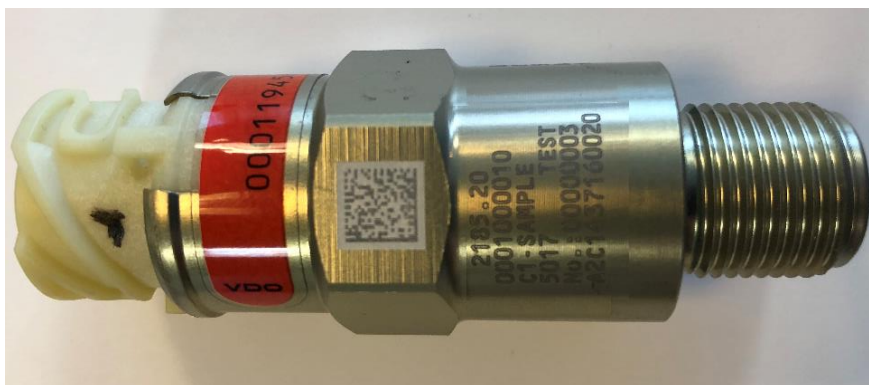
Pro digitální tachografy II. generace výrobce VDO je snímačem impulsů KITAS na obrázku 10. Nachází se na něm plombovací fólie, jedinečný QR kód snímače spárovaný s VU a výrobní číslo. Tento nový typ snímače má vylepšené zabezpečení proti manipulaci tím, že je výrobně spárovatelný pouze s jedním zařízením a permanentně zaznamenává stav komunikace s VU. Snímače jsou zaevidovány v centrální evidenci, je tedy možné zkontrolovat správnost evidenčního čísla při cejchování. Nadále snímač zapisuje veškerou podezřelou aktivitu, jako je například pokles napětí, podezření na manipulaci nebo časté odpojování. Může dojít až k internímu zablokování celého systému. Tímto vznikla nutnost výměny snímače v případě poškození VU.

**Obrázek 10: Snímač impulsů KITAS**

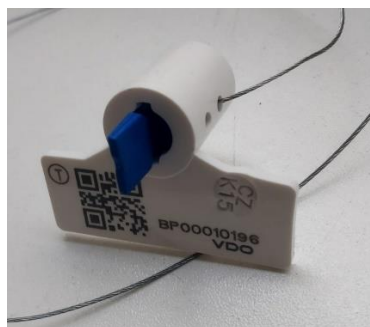
Ochranu proti manipulaci s naměřenými daty zajišťují zejména plomby. I ty prošly inovací při zavedení DTCO II. generace. Plomba snímače otáček nově obsahuje valivé těleso, které zajistí napájecí kabeláž a zabraňuje snadnému rozpojení. Každá taková plomba je opatřena unikátním QR kódem a výrobním číslem, které musí být ověřeno, zapsáno do paměti tachografu a zavedeno v evidenci plomb. Taková plomba pro DTCO výrobce VDO je na obrázku 11.

**Obrázek 11: Plomba snímače KITAS**

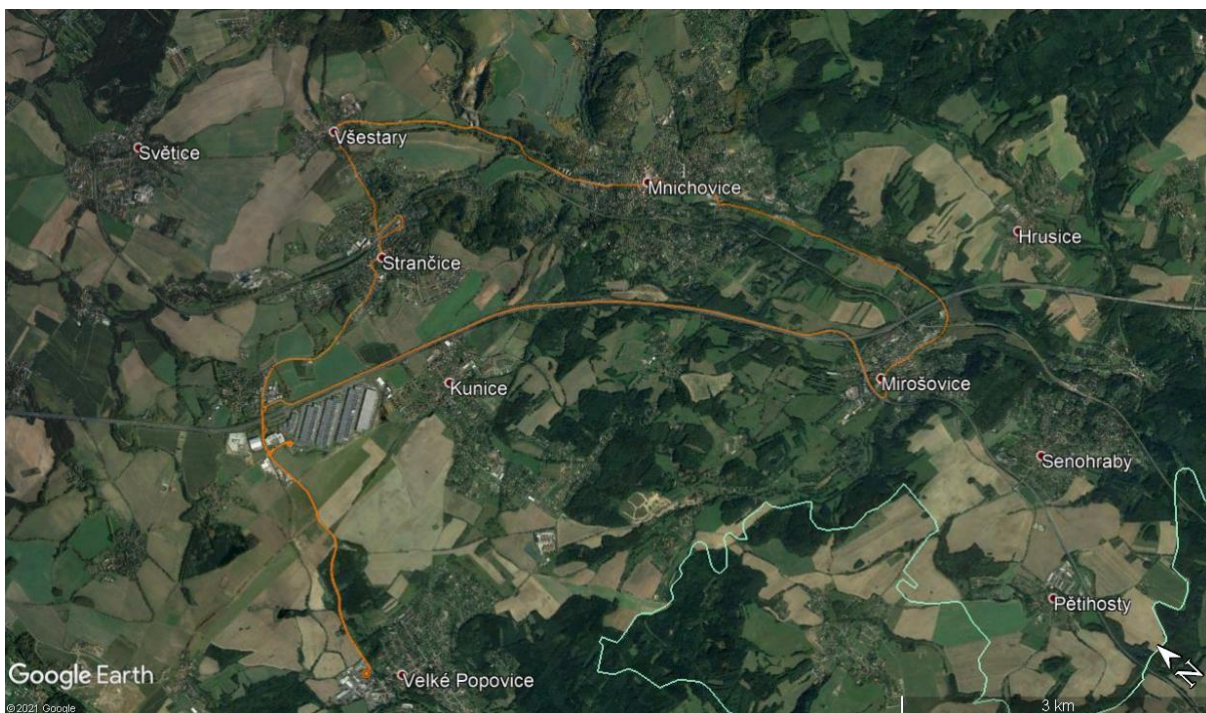
Obrázek 22: Trasa zkušební jízdy [9]

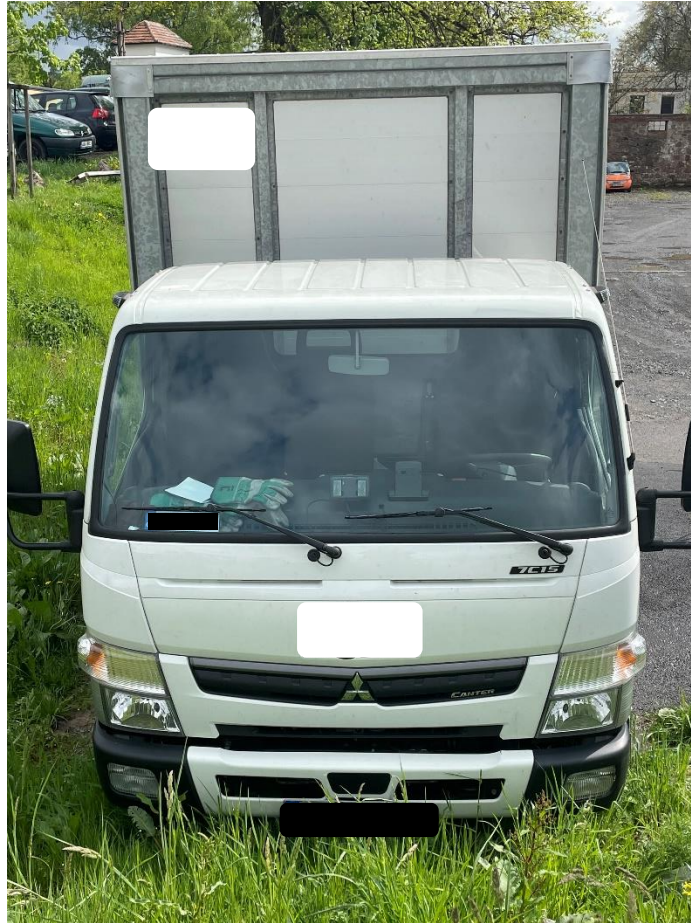
Při jízdě bylo zapůjčeno vozidlo Mitsubishi Fuso Canter, zobrazené na obrázku 23 od společnosti A.L.C.Z. Logistic s.r.o. Zkušební jízda probíhala v okolí Velkých Popovic na trase dlouhé přibližně 25 km dne 19. května 2021. Trasa byla zaznamenána pomocí GNSS signálu ze zařízení MTi-G a pomocí geodetického přístroje Leica GS18 T a je zobrazena na obrázku 22. Digitální tachograf značky VDO nainstalovaný ve vozidle byl naposledy ověřen dne 23. dubna 2020.

**Obrázek 23: Vozidlo využitě pro zkušební jízdu**

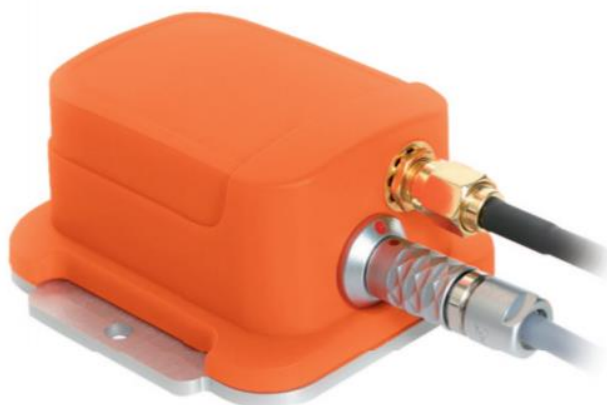
Pro provedení testovací jízdy bylo využito dvou měřících přístrojů. Prvním z nich je XSENS MTi-G na obrázku 25. Je to přístroj integrující nejen akcelerometr a GPS přijímač ale i gyroskop, 3D magnetometr a čidla statického tlaku a teploměr. Senzor je založen na technologii MEMS. [8]

Obrázek 25: XSENS MTi-G [8]

Vzhledem k citlivosti přístrojů tohoto typu na okolní vlivy jako jsou vibrace, elektromagnetické vlnění nebo teplota okolí, je nutné umístit přístroj do vhodné polohy uvnitř vozidla, nejlépe do jeho středu. Vybráno bylo místo na podlaze před prostředním sedadlem ve vozidle. Přístroj bylo nutné řádně upevnit k povrchu podlahy. Dále byla na střechu vozidla vyvedena GPS anténa pro příjem signálu k výpočtu rychlosti vozidla.

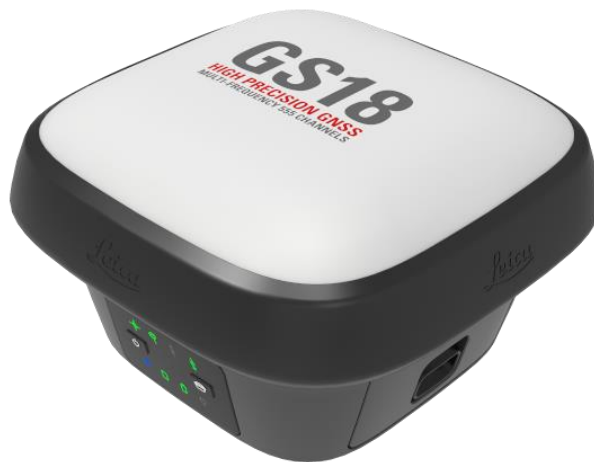
Kontrolním přístrojem pro měření rychlosti a zrychlení vozidla byl přístroj Leica GS18 T LTE s kontrolerem CS20 na obrázku 26. Jedná se o jeden z nejmodernějších GNSS přijímačů světa. Dokáže přijímat signál ze všech GNSS systémů světa (GPS, GLONASS, Galileo, BeiDou). Výhodou tohoto přístroje je jeho absence citlivosti na magnetické vlnění. Měření tedy nebylo ovlivněno kovovou konstrukcí vozidla. Díky funkci SmartLink Fill dokáže přístroj pokrýt občasné výpadky mobilní komunikace tak, že po dobu až deseti minut výpadku udrží polohovou přesnost měření na 5 cm. [10]

**Obrázek 26: Měřicí stanice Leica GS18 T [13]**

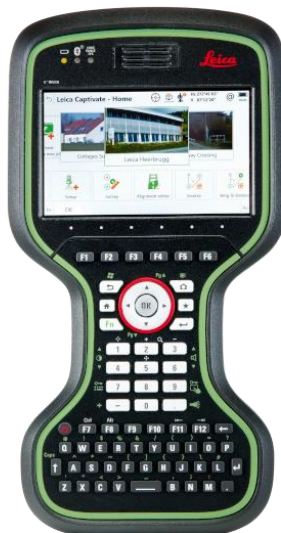
Měření tímto přístrojem s RTK probíhalo tak, že stanice byla upevněna na střechu vozidla magnetickým držákem, ovládací panel Leica byl ovládán posádkou vozidla. Tento ovládací panel je zobrazen na obrázku 27. Samotný záchyt bodů probíhal s frekvencí 1 Hz. Pro příjem korekcí pro RTK byl využit signál služby Czepos ze stanice Pecný. Umístění této stanice je zobrazeno na obrázku 28.

Obrázek 27: Kontroler CS20 [14]

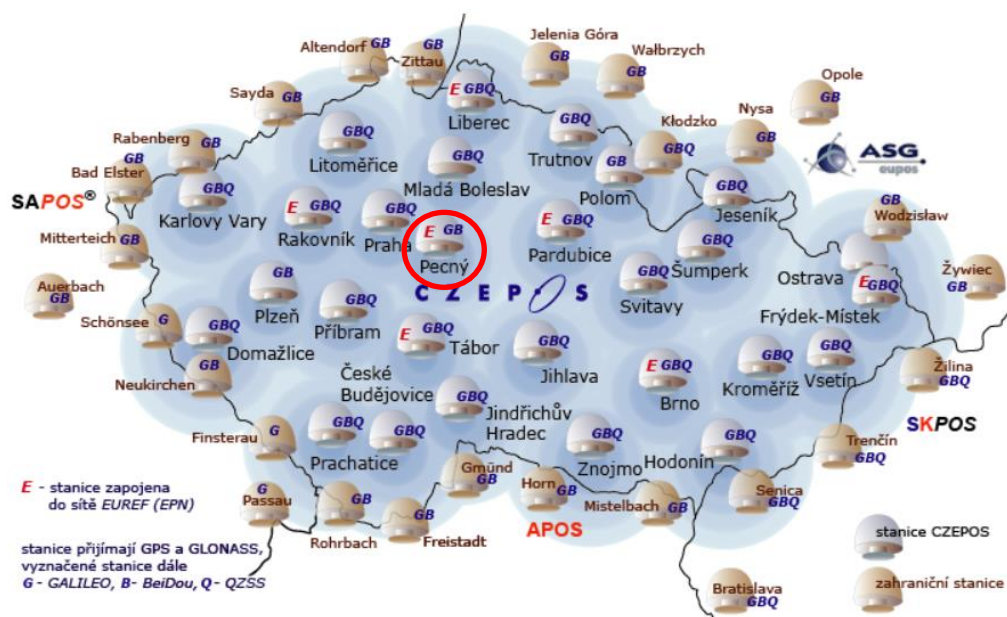
Obrázek 28: Zobrazení stanic Czepos [11]

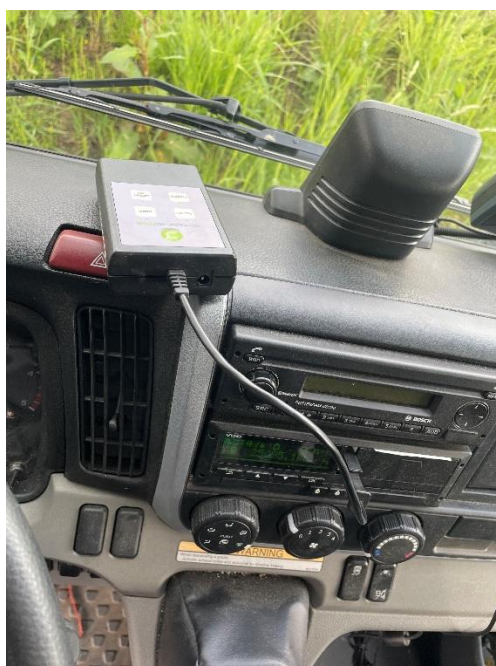
Naměřená data digitálním tachografem je nutné stáhnout pomocí karty podniku. Využívá se při tom čtečka, která se připojí do jednotky ve vozidle. Toto zapojení je na obrázku 29. Takto stažená data lze po uložení zpracovat v programu PC Crash a následně upravit, aby mohla být nahrána do prostředí NI DIAdem pro další zpracování.

Obrázek 29: Stahování dat z DT pomocí karty podniku

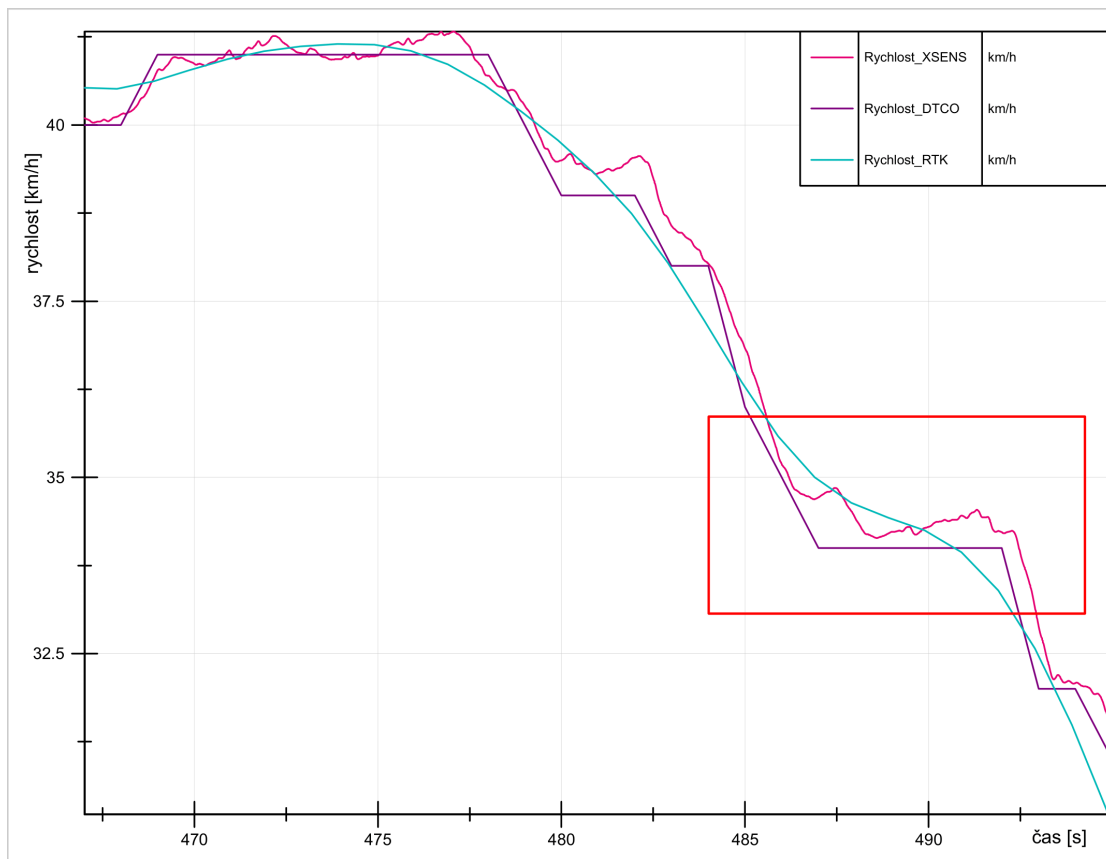
Výjimkou z předchozího příkladu jsou například data zobrazena v grafu 4. Na tomto grafu je názorně ukázáno, že tachograf nedokáže zaznamenat rychlé změny rychlosti v řádu desetin km/h. Vzhledem k tomu, že rozdíl rychlostí v tomto úseku nepřekročil 1 km/h, je jasné, že tachograf tuto změnu vyhodnotí jako konstantní rychlost.

**Graf 4: Odchyly měření rychlosti č. 3**

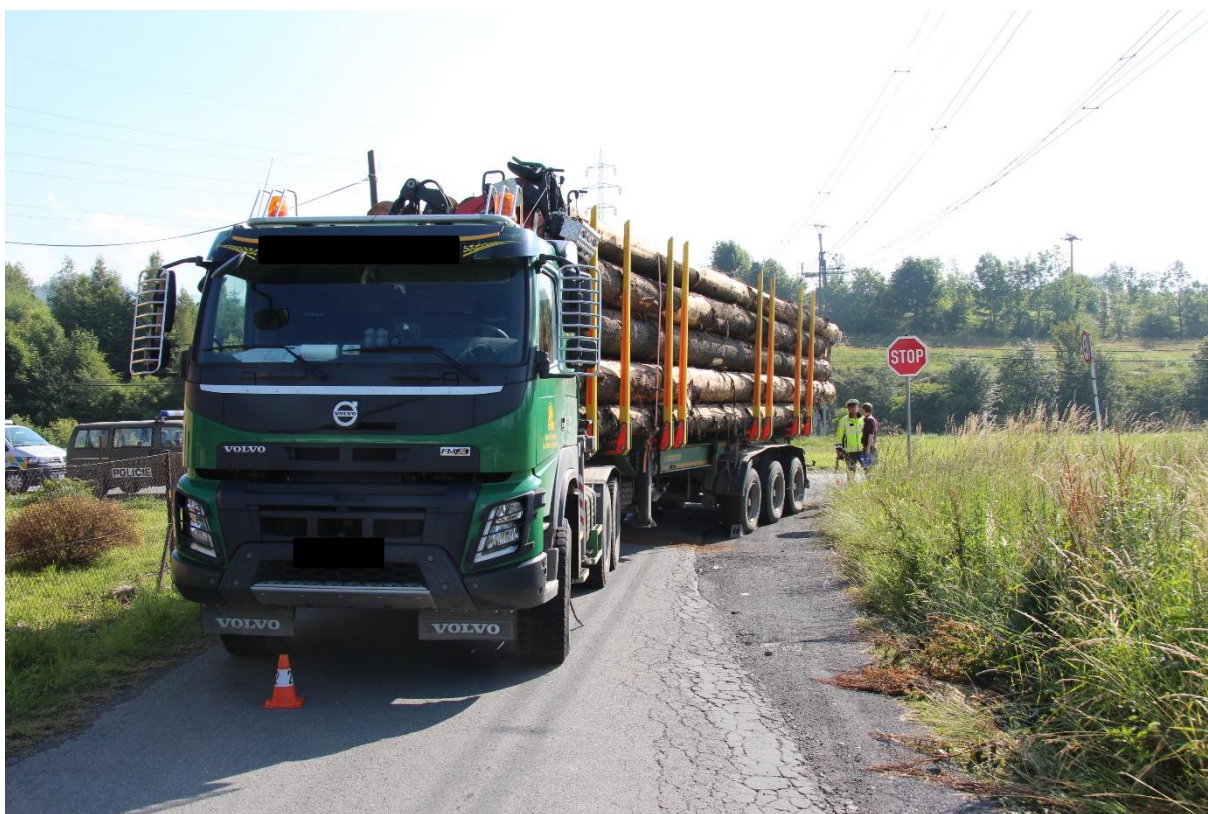
**Obrázek 32: Nákladní vozidlo s návěsem při vyšetřovacím pokusu**

Pro přezkoumání nehodového děje byly zpracovány celkem tři znalecké posudky, z nichž jeden byl revizní. Zároveň byl také proveden vyšetřovací pokus přímo v místě dané dopravní nehody. Fotografie při něm pořízená je zobrazena na obrázku 32.

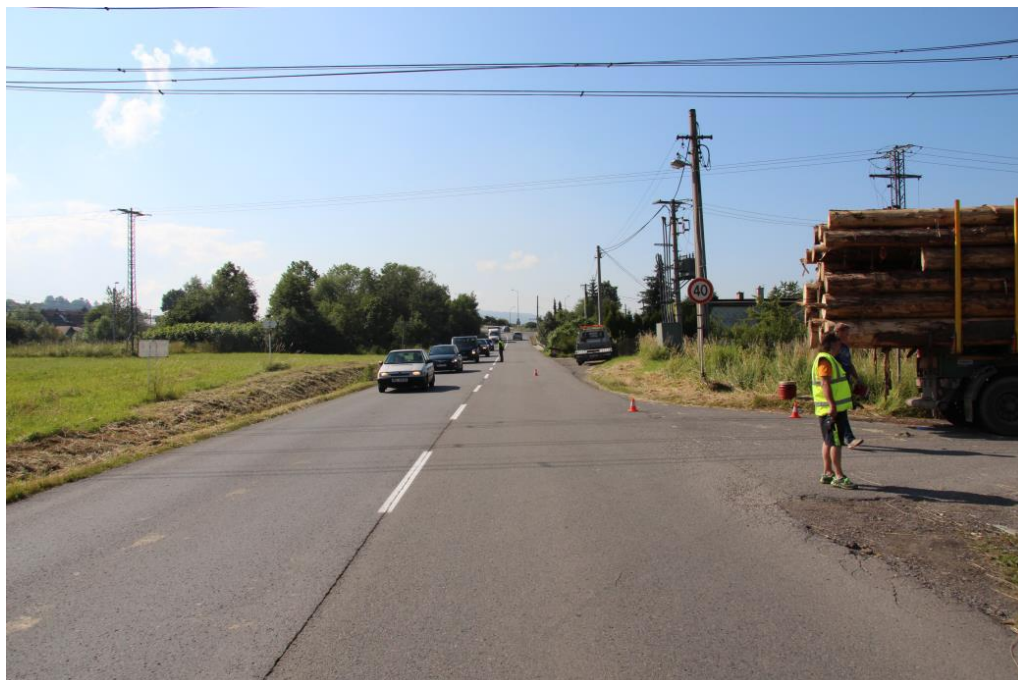
**Obrázek 34: Pohled na místo DN**

Dále byl při zkoumání této dopravní nehody proveden vyšetřovací pokus na místě DN, při kterém byla pořízena fotografie na obrázku 34 a 35.

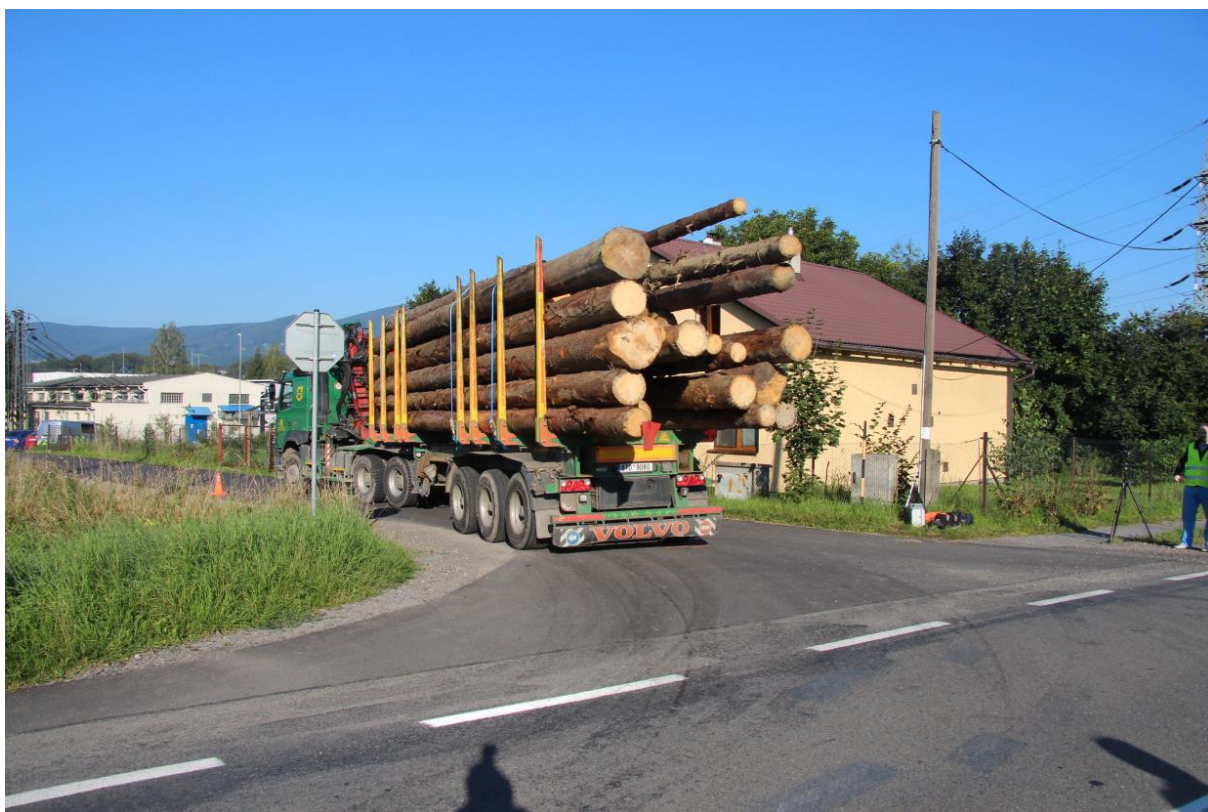
**Obrázek 35: Místo, kde souprava po střetu zastavila**

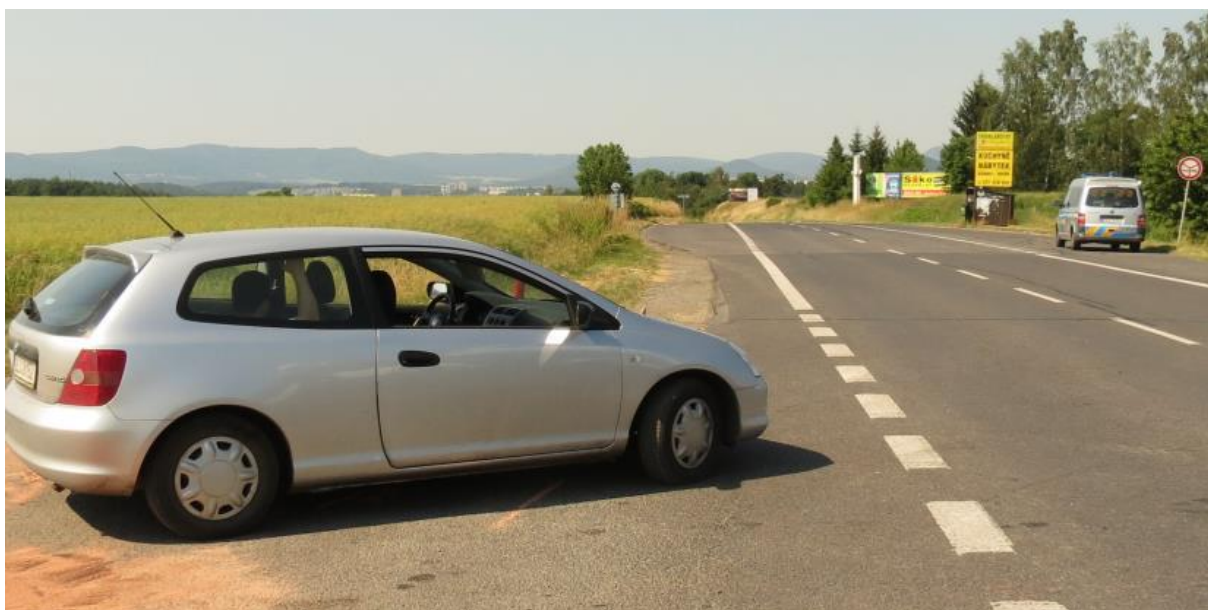
Dle výpovědi účastníků DN, řidiče a spolujezdce z vozidla B, se nehoda stala v momentě, kdy přijeli k místu křižovatky nízkou rychlostí a řidič vozidlo před křižovatkou zastavil, aby měl rozhled na místní poměry a mohl bezpečně odbočit. Zároveň dával signál o změně směru jízdy. Řidič vypověděl, že „najel tak, aby viděl na auta jedoucí po hlavní silnici. Vjel do křižovatky, aby viděl na projíždějící vozidla, tam zastavil, rozhlížel se, jestli po hlavní silnici je volno. Najednou, až byl překvapený, kolem nich projelo auto, dá se říct větší rychlostí, že si nevšiml, co je to za vozidlo. To vozidlo muselo jet hodně při kraji, protože jejich vozidlo (vozidlo B) škrtilo o nárazník.“ Tento střet byl spouštěčem událostí, které vedly ke srážce vozidla A a NV. Vozidlo A narazilo svým pravým zadním bokem do pravé přední části vozidla B, což bylo patrné ze stop na nárazníku odbočujícího vozidla. Vozidlo B nebylo po příjezdu PČR v konečné poloze po nehodě, nýbrž se nacházelo odstavené na přilehlém prostoru zastávky. Z tohoto důvodu není možné s přesností určit, kde se vozidlo B před a během dopravní nehody nacházelo, tedy jestli vjelo do trajektorie vozidla A nebo zdali jelo vozidlo A mimo vyhrazený jízdní pruh v prostoru krajnice. Možný výhled vozidla B před křižovatkou je patrný z obrázku 36.

**Obrázek 36: Možný výhled vlevo z vedlejší komunikace**

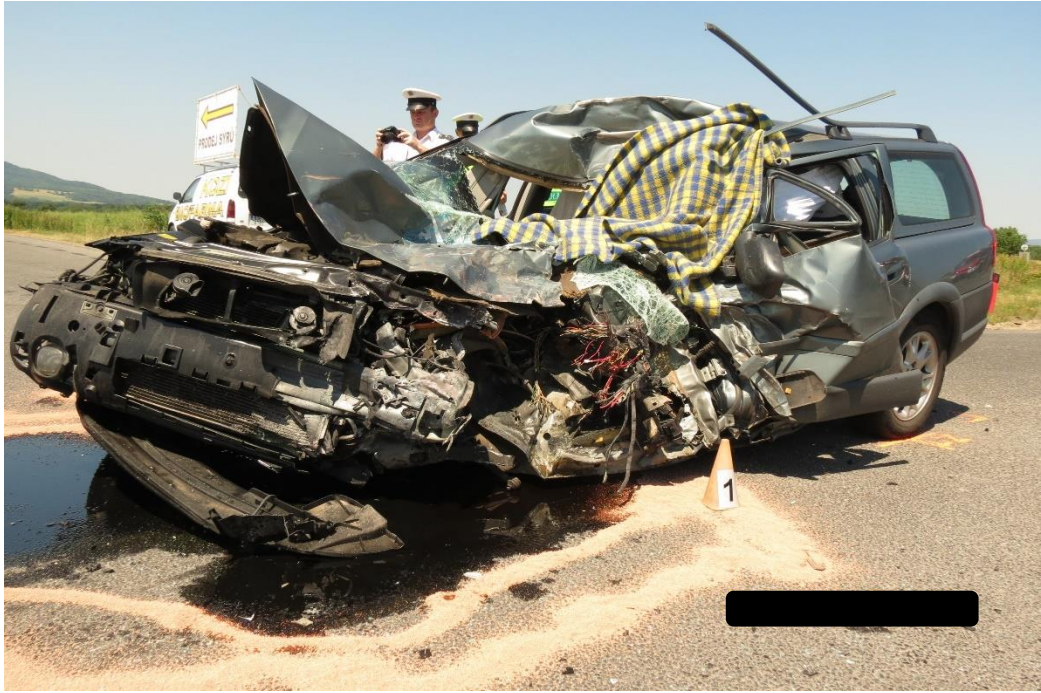
Po prvním nárazu bylo vozidlo A nasměřováno do protisměrného jízdního pruhu, kde se čelně, s přesahem okolo 25 %, střetlo s protijedoucím nákladním vozidlem. Řidič vozidla A utrpěl v důsledku dopravní nehody zranění neslučitelná se životem a na místě jim podlehl. Poškození vozidla A je patrné z obrázku 37. Poškození nákladního vozidla je vidět na obrázku 38.

**Obrázek 37: Poškození vozidla A po střetu s nákladním vozidlem**

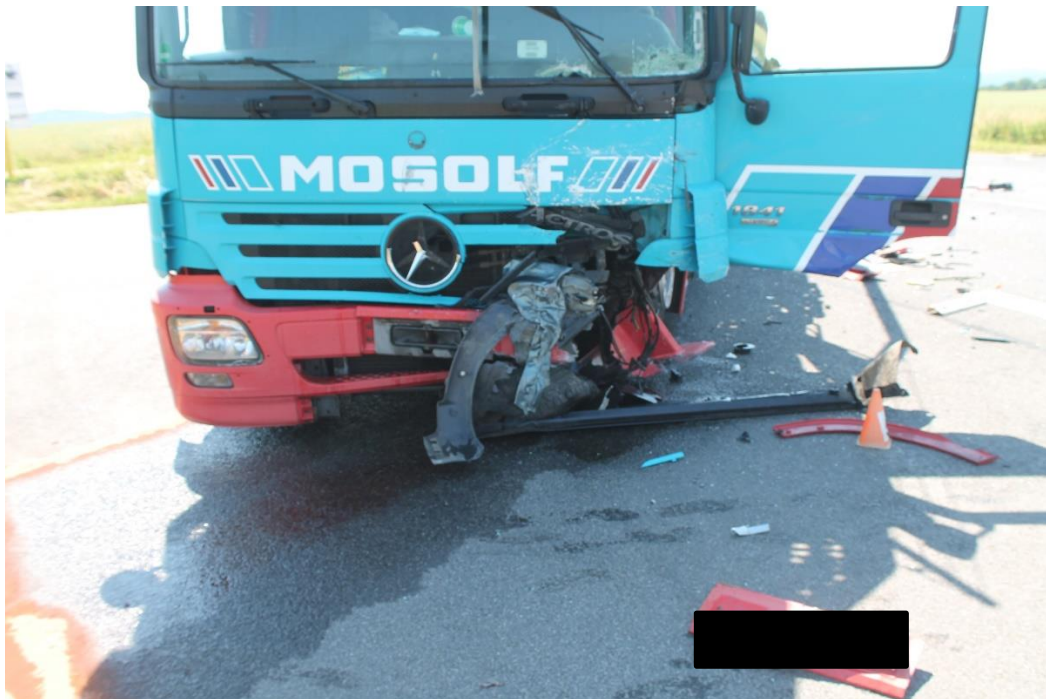
**Obrázek 38: Poškození masky nákladního vozidla**

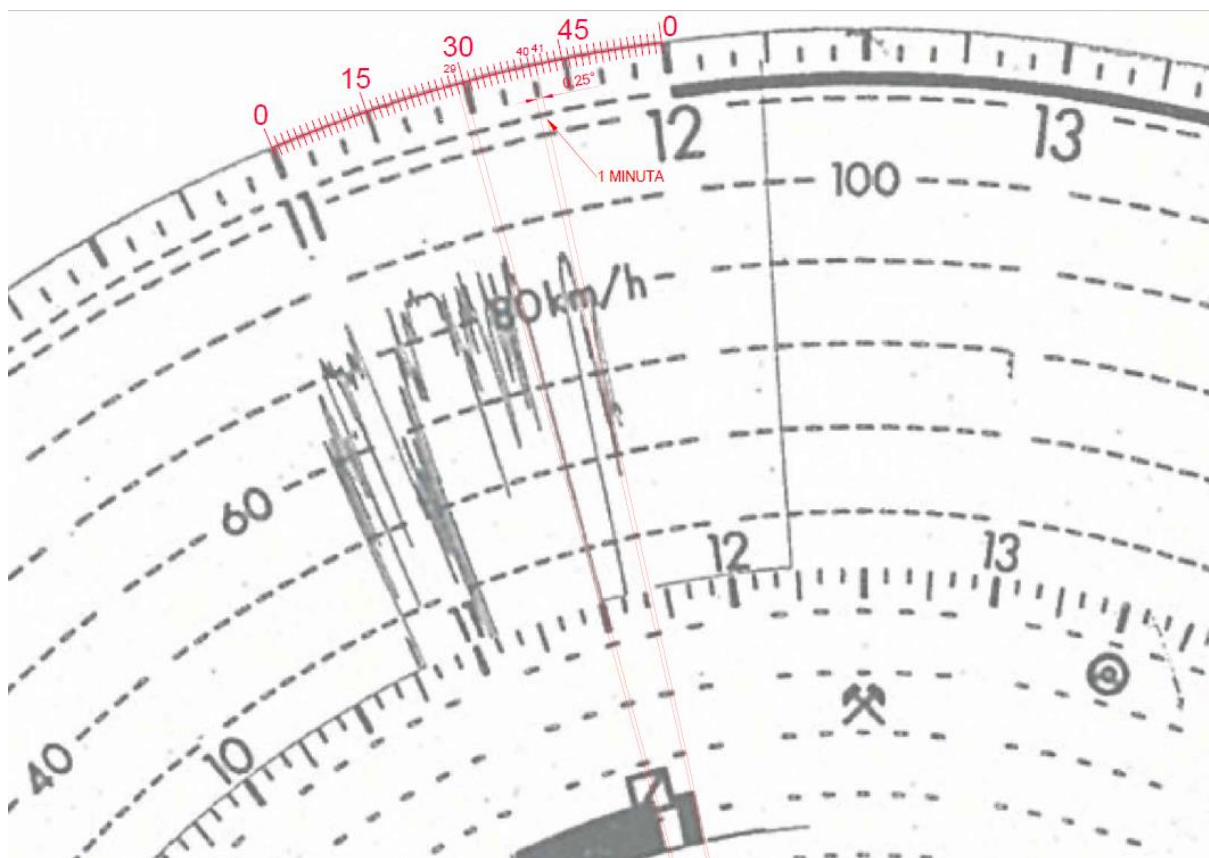
**Obrázek 44: Údaje zaznamenané z kotouče tachografu**

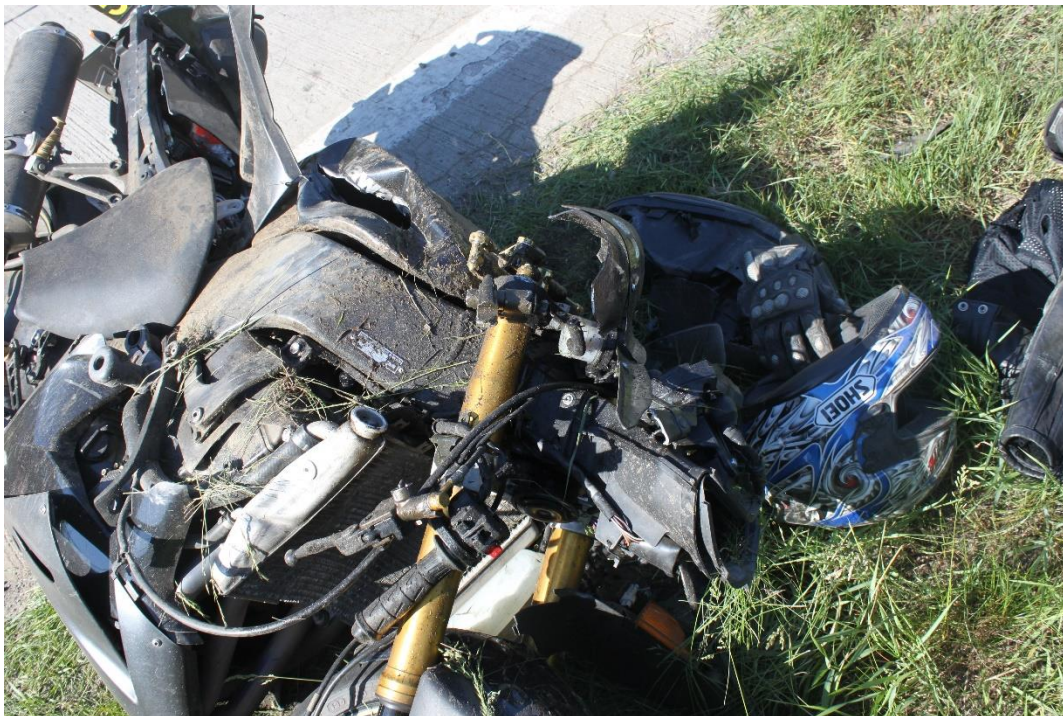
přemístění z pruhu pravého. Motocykl poté doklouzal do konečné polohy, která je vidět na obrázku 46.

**Obrázek 46: Poškození motocyklu, konečná poloha po DN**

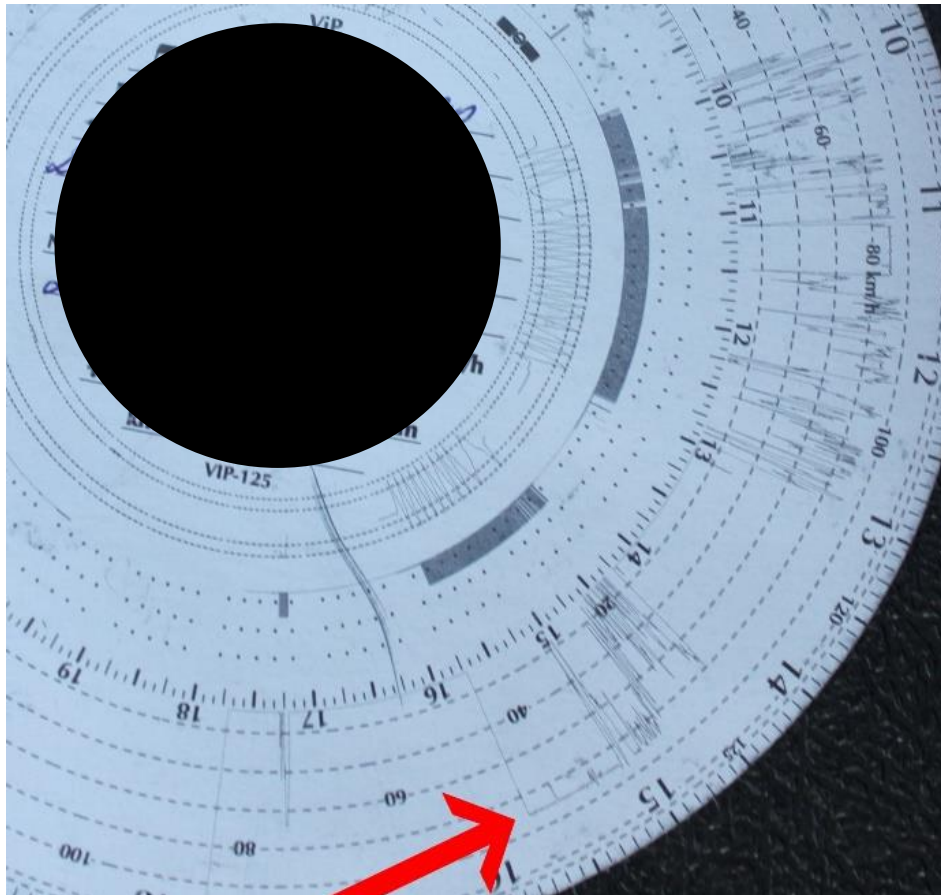
**Obrázek 47: Výřez kotouče tachografu NV**

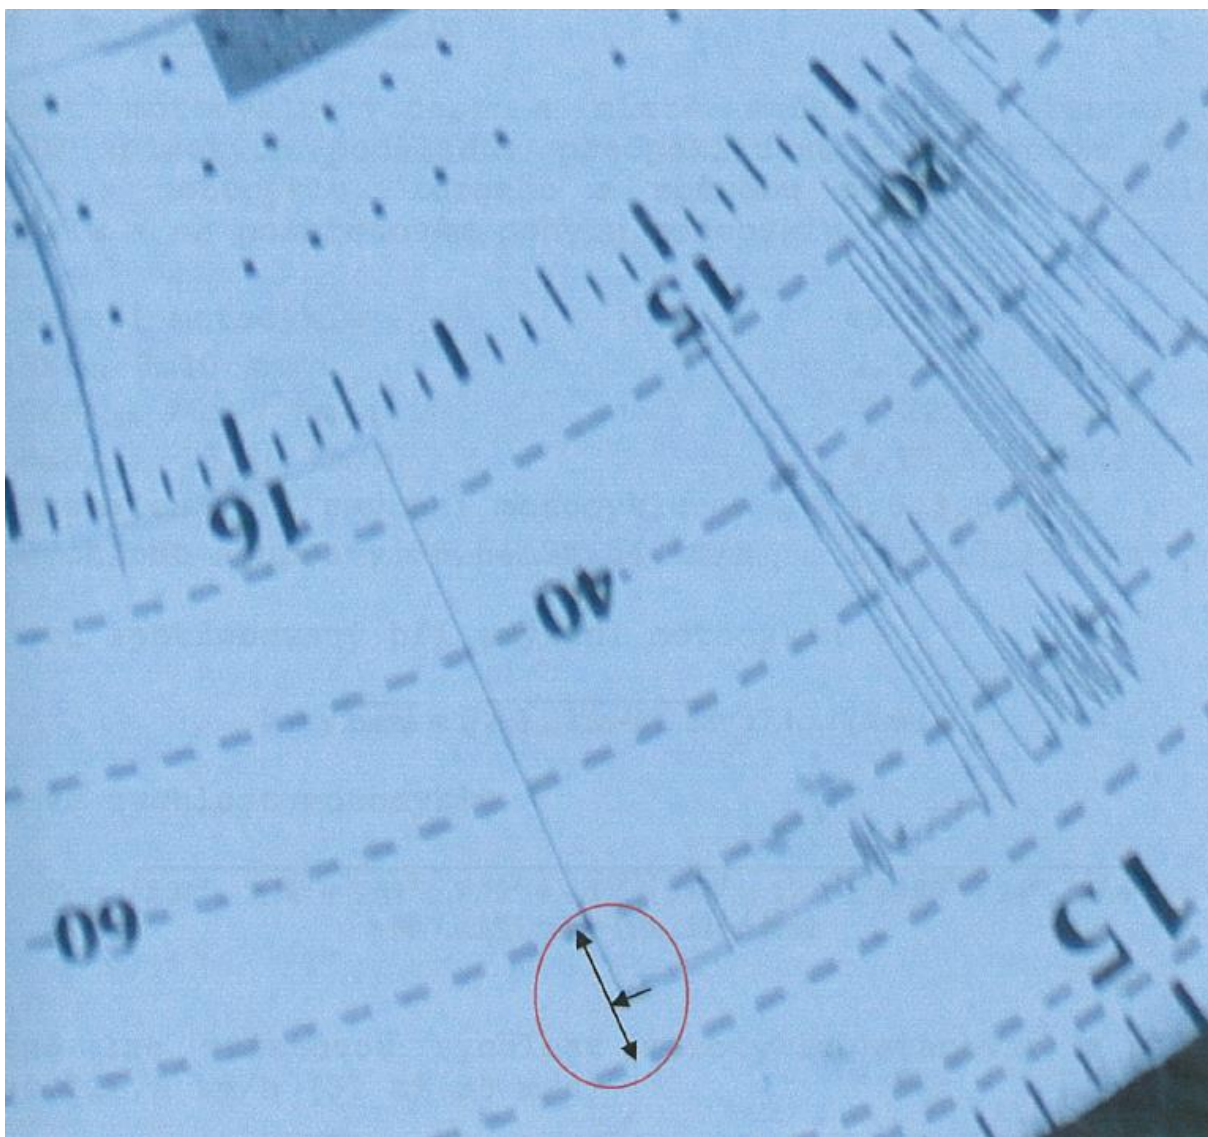
Obrázek 48: Způsob zjištění rychlosti z ATCO druhým znalcem

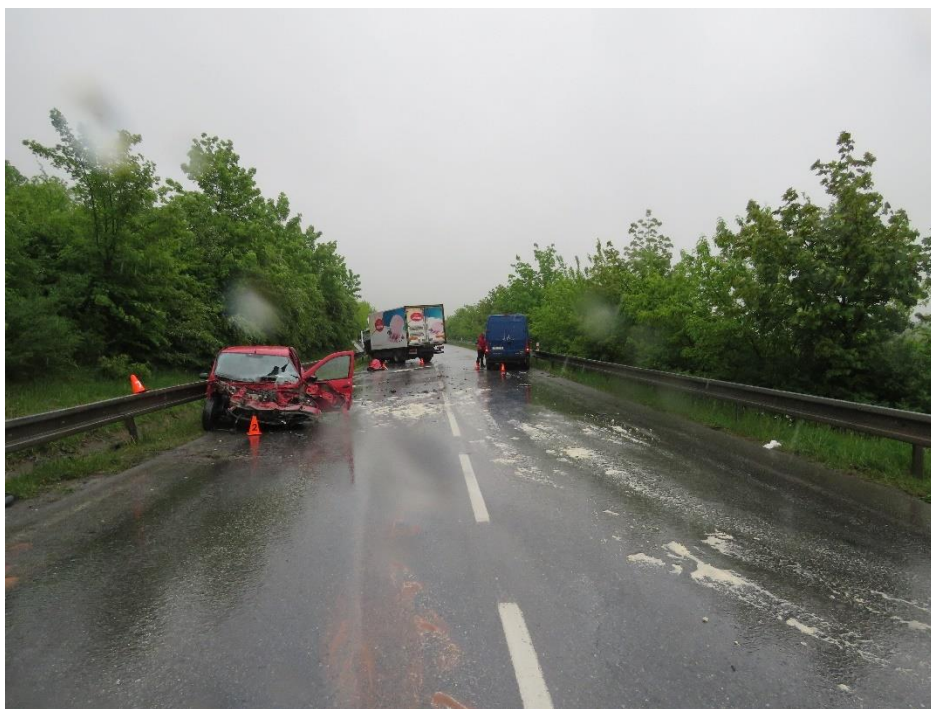
**Obrázek 51: Konečné postavení vozidel po DN**
