**Analýza povodňového zabezpečení obce
Lovosice a komparace povodňové situace
při povodních v roce 2002 a 2013**

**Lovosice's Flood Protection Analysis and
Comparison of the Flood Situation
of 2002 and 2013**

Diplomová práce

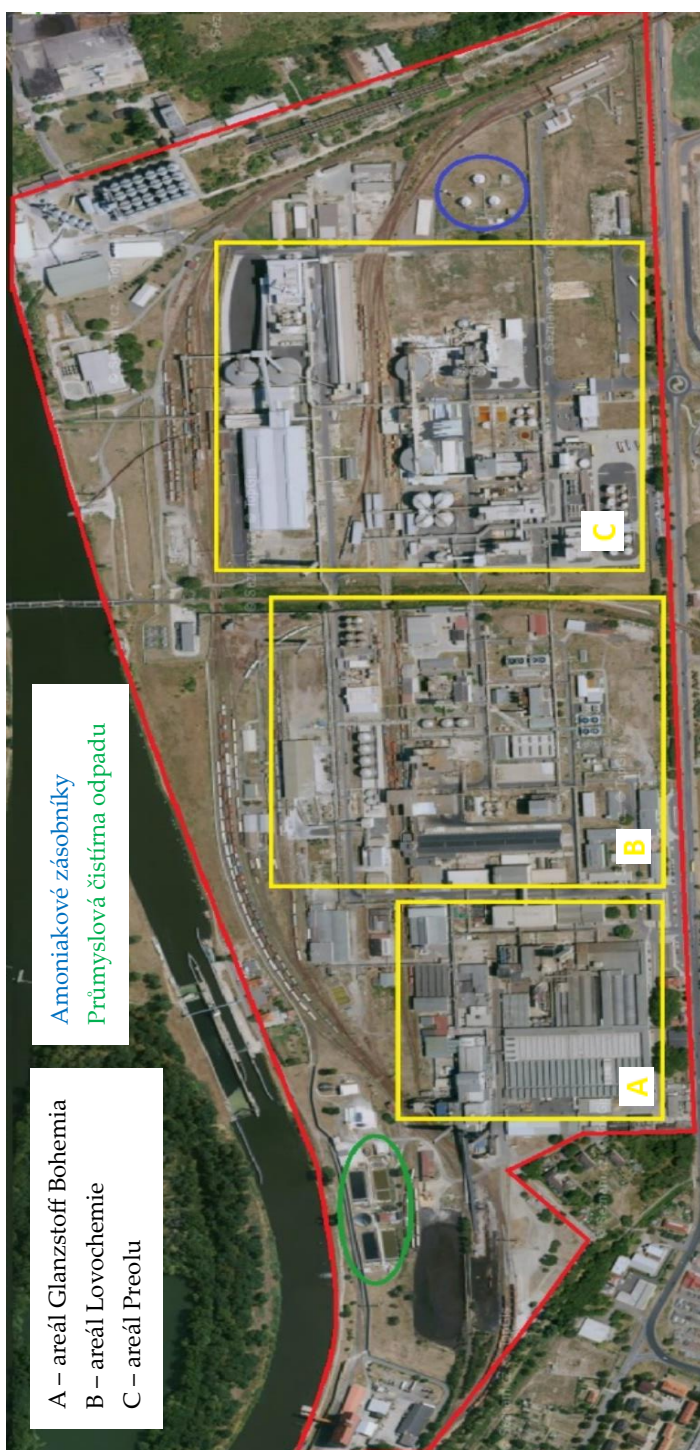
Obr. 5 – Sektor 2 (30)

Celý areál zaujímá plochu 0,62 km². Úsek ležící směrem k Labi je dlouhý 1,1 km. Nachází se zde 3 amoniakové zásobníky (obr. 5 – modré ohraničení), ale využívané jsou pouze dva. Velikost jedné nádrže činí 10 x 10 m a objem přibližně 525 tun. Pokud množství amoniaku klesne na 200 tun, je zásobník doplňován z cisteren, které jsou zde dopravovány pomocí železniční dopravy. Tudíž je zde amoniak přítomen i v cisternových vagónech odstavených na trati. Každý z nich je opatřen ochranným systémem v podobě sprchových absorbérů, které se spustí při zaznamenání úniku látky. Zásobníky jsou situované na opačném konci od Labe a současně na odvrácené straně města [30, 44, 45].

Při povodňové roce 2002 byl celý tento areál vyplaven. Před příchodem povodňové vlny byly amoniakové zásobníky dočerpány do objemu 300 tun z volně ložených cisternových vagónů. Důvodem bylo zatížení zásobníků, aby nebyly odneseny silným proudem vody a nezpůsobily tak sekundární MU v Lovochemii. Dále se z areálu odvezly cisternové vagóny na bezpečné místo mimo ohrožení záplavy. Velkým štěstím bylo, že i přes proniknutí vody do areálu nedošlo k úniku amoniaku do rozvodněné řeky. Bezpečnostní nakládání s amoniakem proběhlo v časové tísní. Ačkoli nebylo Labe v Lovosicích znečištěno chemickými polutanty, celý areál utrpěl značné škody [38, 39]

Při povodních v roce 2013 nebyl areál Lovochemie až na zanedbatelné průsaky vyplaven. Hlavním důvodem bylo ponaučení se z předchozí povodně v roce 2002 a zlepšení PPO ve formě protipovodňové stěny, která je vykonstruovaná 6 m do výšky i do hloubky. V tomto roce dosahovala vodní hladina 45 cm pod horní okraj zdi [39, 40].

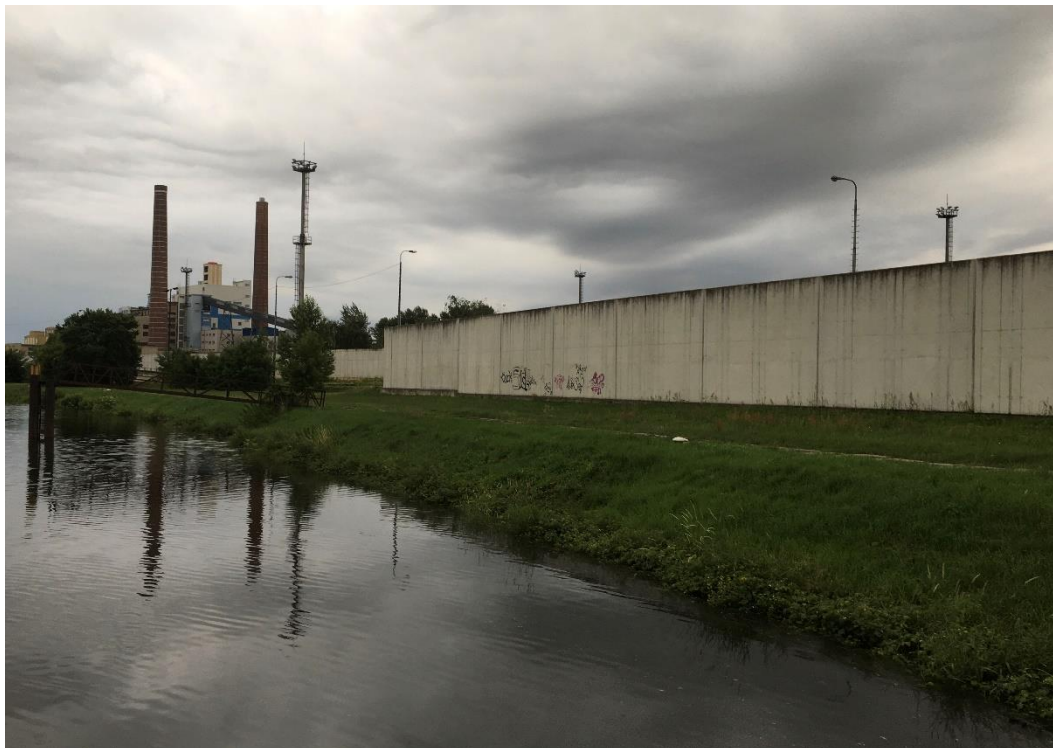
Obr. 16 – Protipovodňová zeď areálu Lovochemie (vlastní fotografie)

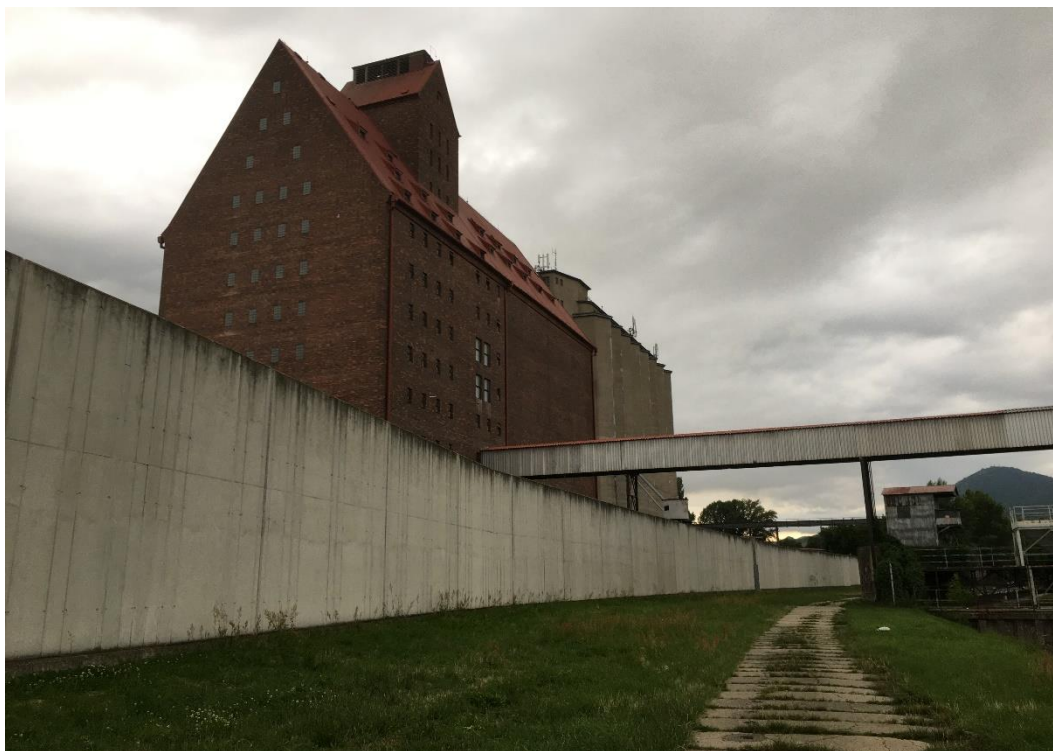
Obr. 17 – Protipovodňová zeď areálu Lovochemie a dvě zásobní sila (vlastní fotografie)

Z Rýžové společnosti se sídlem v Lovosicích unikl olej do Labe. Tato společnost byla situována přímo na břehu řeky v areálu, kde se dodnes nachází dvě obrovská sila (Viz Přílohy obr. 17). V prvním silu se skladovala rýže a ve druhém řepka olejná. Vzhledem k tomu, že v areálu dosáhla vodní hladina výšky 5 metrů, musely být skladované suroviny odvezeny na skládku. Kontaminované zásoby z rýžového sila byly odvezeny na skládku do Vrbičan. V řepkovém silu došlo k nabobtnání rostliny, k protržení konstrukce a úniku 650 tun řepky olejně do Labe. Zbytek obsahu sila byl odvezen na sanační skládku do Lukavce. Ztráta se vyčíslila na 2 600 tun. Sanace byly řešeny odbornou firmou [38, 39].

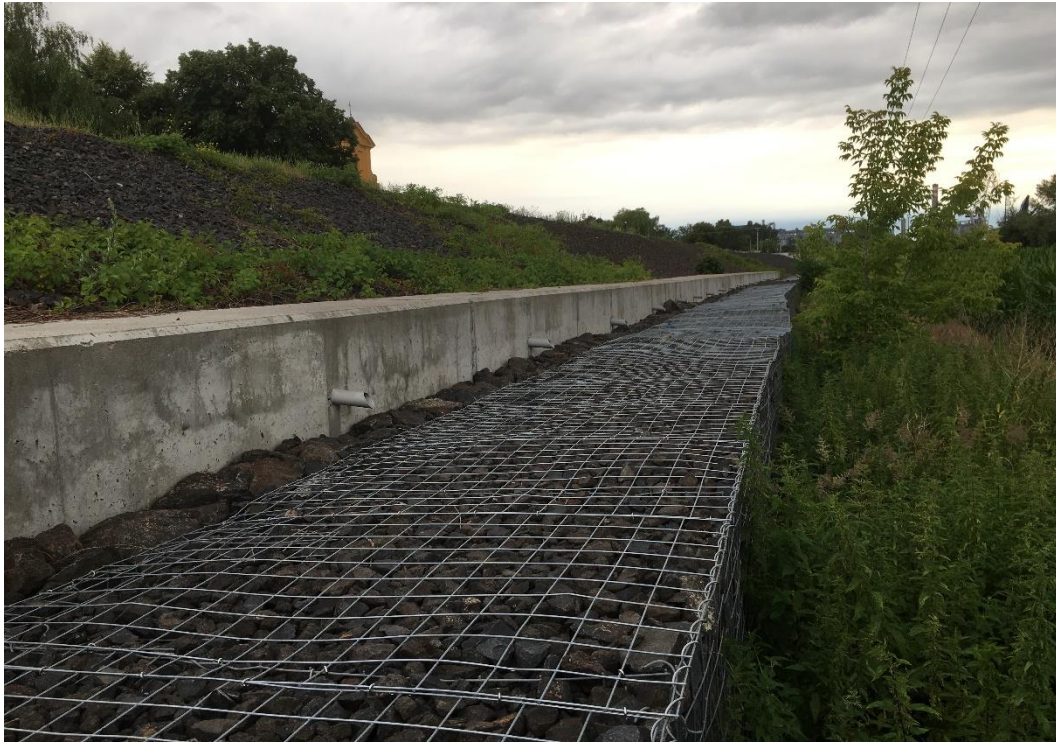
Obr. 18 – Kamenná hráz v Prosmykách (vlastní fotografie)

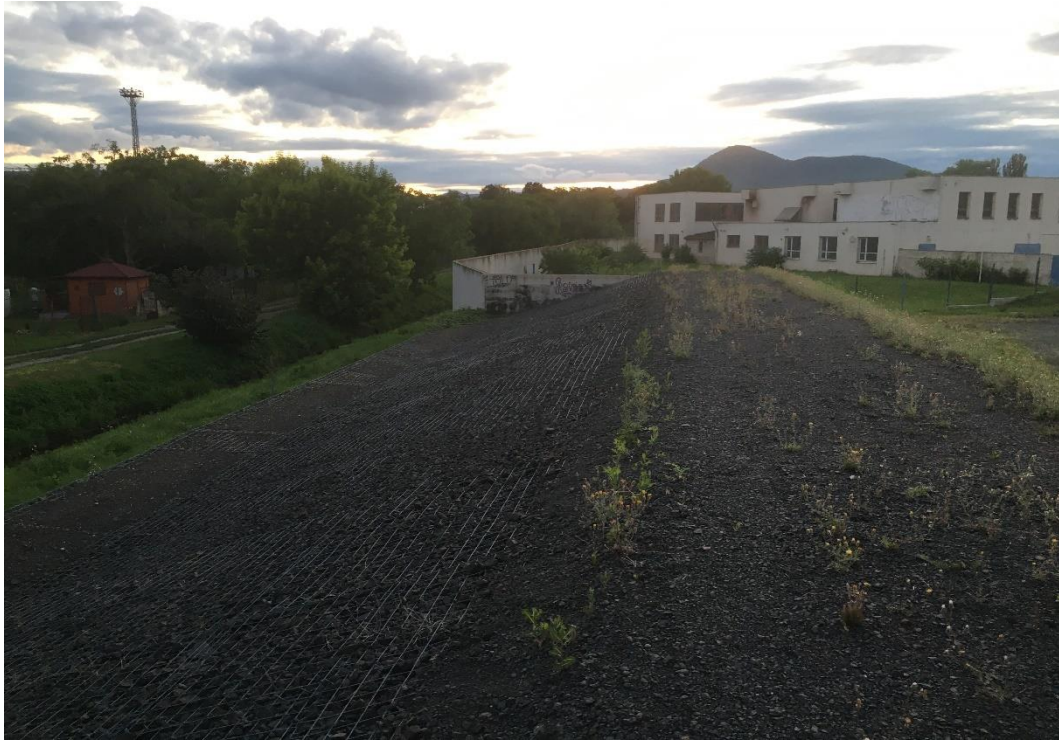
Obr. 22 – Přechod protipovodňové zdi do ochranného hráze (vlastní fotografie)

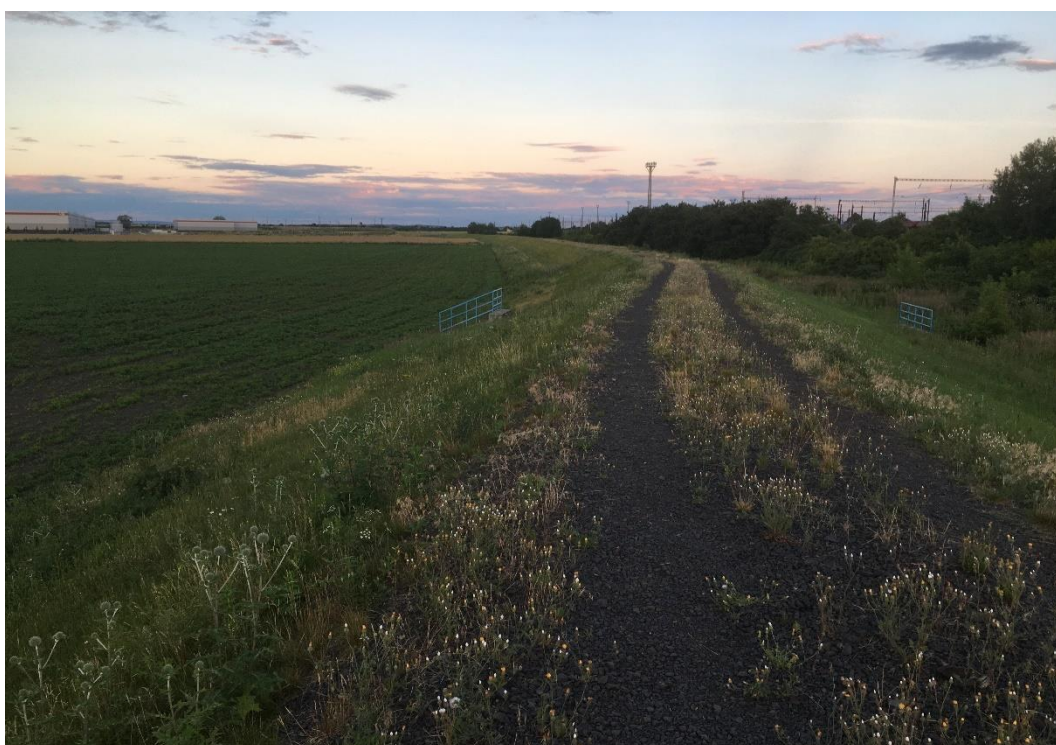
Obr. 25 - Protipovodňový val s povodňovou výpustí (vlastní fotografie)

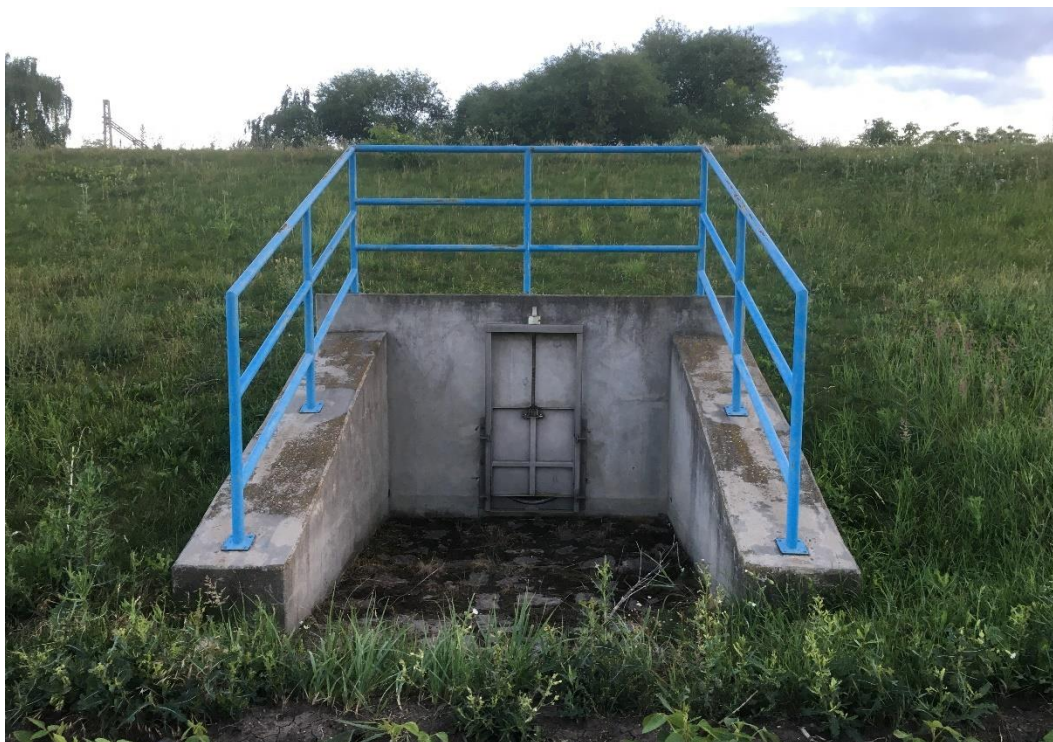
Obr. 26 – povodňová výpusť I (vlastní fotografie)

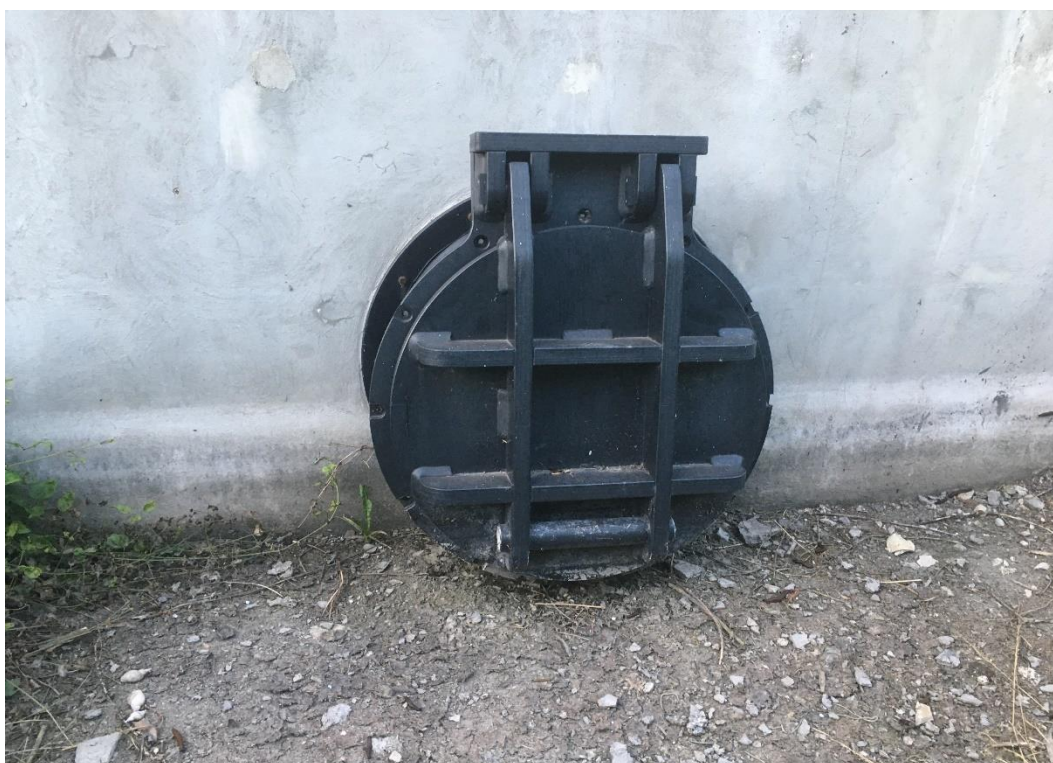
Obr. 27 – povodňová výpusť II (vlastní fotografie)

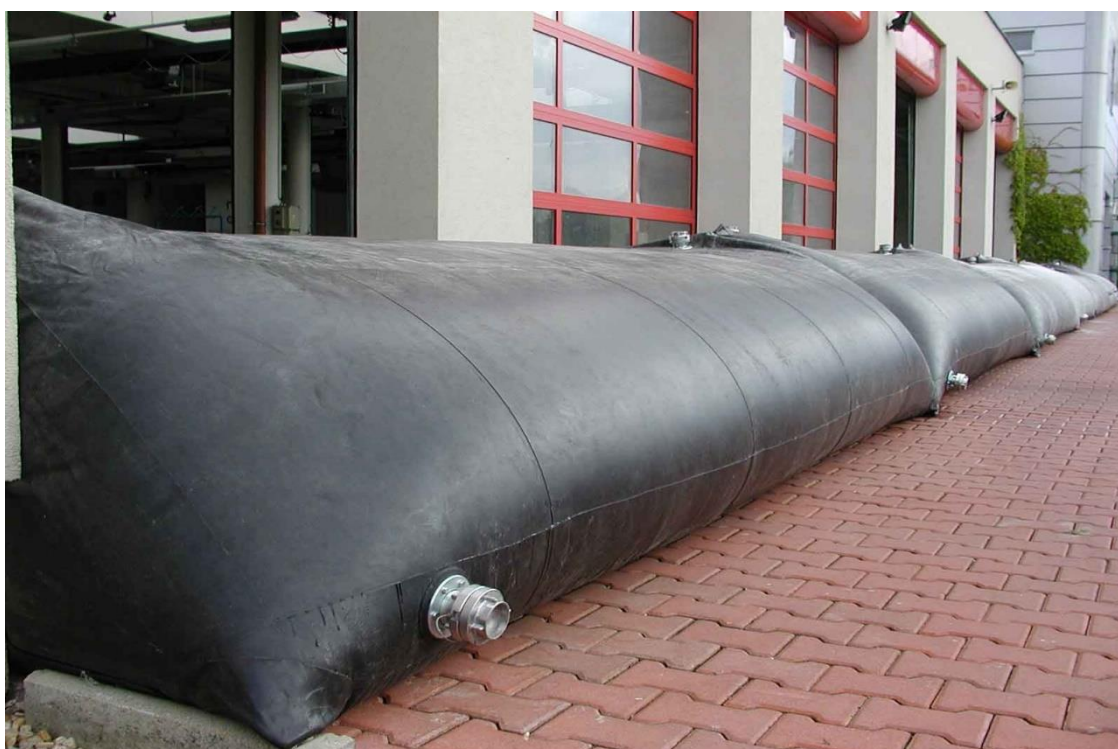
Obr. 33 – Pryžotextilní vak (52)

Pryžotextilní vaky se řadí mezi nejrozšířenější mobilní prostředek na území České republiky. Výhodou je jejich nenáročné skladování, vysoká odolnost, jednoduchý transport a snadná operativnost. Jedná se o mobilní protipovodňovou stěnu vyrobenou z textilní vysokopevnostní polyesterové tkaniny, která se rozloží na určené místo a pomocí čerpadla se dovnitř napustí voda. Výrobce dodává standartně velikosti 90 cm, 120 cm, 140 cm nebo také 230 cm i 400 cm či případně požádat o větší velikost [24].
