DIPLOMOVÁ PRÁCE

NÁVRH PODEPŘENÍ NOSNÉ KONSTRUKCE DÁLNIČNÍHO NADJEZDU

DESIGN OF TEMPORARY PROPPING OF HIGHWAY OVERPASS

Autor: Christián Kajaba

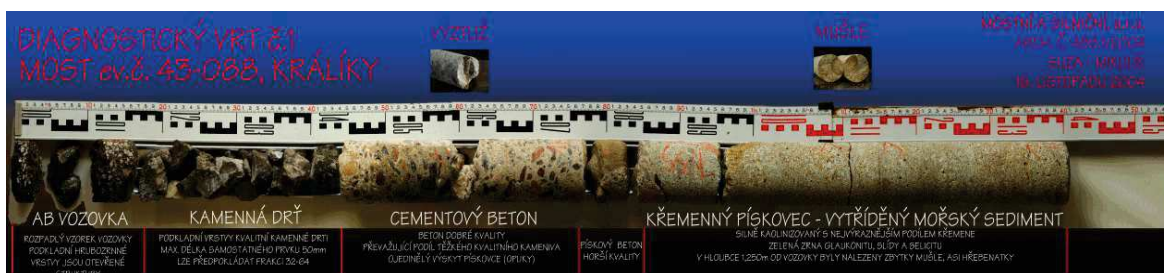
Obrázek 4 Příklad diagnostického vrtu [21]

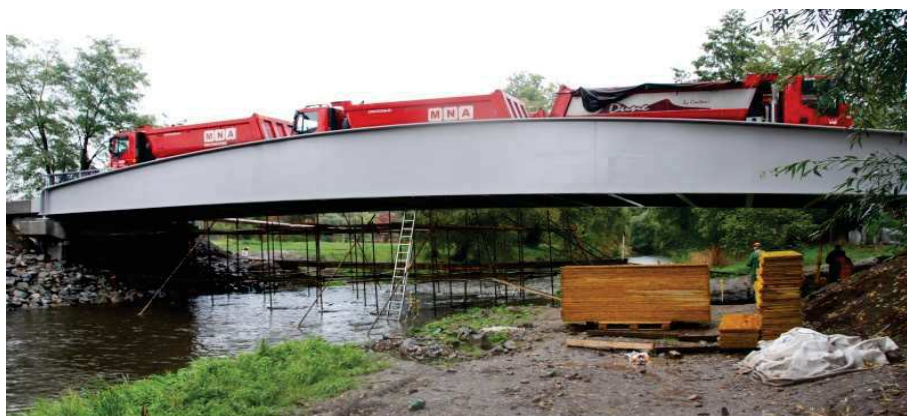
Obrázek 5 Příklad statické zatěžovací zkoušky mostu [21]

- **Statická zatěžovací zkouška** – slouží k ověření chování konstrukce a předpokladů návrhu mostu. Dále ověřuje správnost roznášení zatížení do konstrukce. Provádí se po dokončení všech měření v rámci diagnostického průzkumu v případě doplnění nebo ověření výsledků. Provádějí se zejména v případě pochybností a v případě velké degradace zkoumané konstrukce. [5]
- **Dynamická zatěžovací zkouška** – slouží k stanovení změny stavu konstrukce. Při vyhodnocení se porovnávají hodnoty naměřené s hodnotami zjištěnými výpočtem. [5]

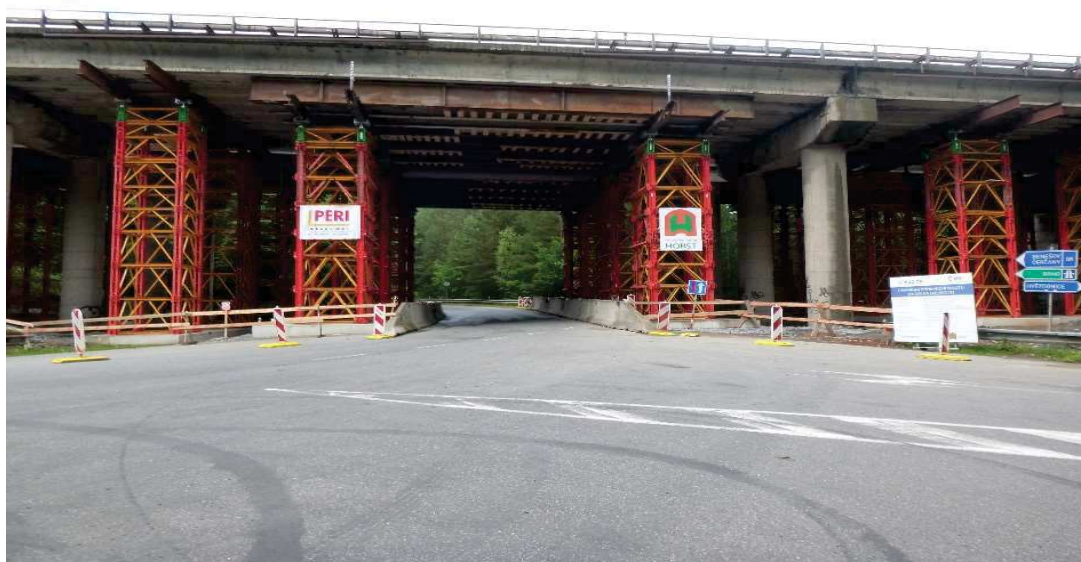
Obrázek 11 Podepření mostu D1-035 Hvězdonice [23]

Podepírání mostů se provádí zpravidla inventárními podpěrnými skružemi, které by měly cílit na zvětšení zatížitelnosti na požadovanou hodnotu danou správcem mostu, respektive na zajištění spolehlivosti mostu a bezpečnosti převáděné dopravy. Podepírat můžeme různé konstrukce mostu např. Římsy (příklad Bezpečnosti zajištění říms na mostě D1-030), nosná konstrukce (příklad podepření mostu Hvězdonice z nosníku I67), podepření spodní stavby (příklad podepření stativ pilířů na D5-016).

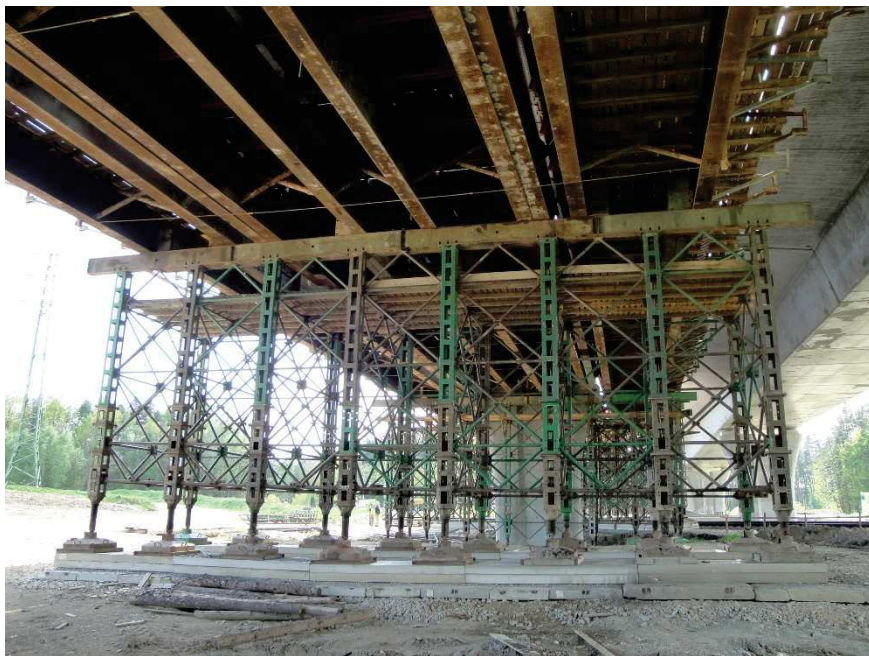
Obrázek 12 Podepření skruž PIŽMO [24]

Podpěrná konstrukce PIŽMO je ocelový, příhradový a rozebíratelný pilíř, ten je velmi snadné přizpůsobit jak zatížení, výšce tak únosnosti základové půdy. Skládá se z několika částí, ty jsou spojované šrouby. Tyto typizované mostní pilíře až do výšky 35,2 m, jejíž návrhy jsou zpracované v předpisu „Mostní pilíř PIŽMO díl II. – určovací tabulky a výkazy materiálu“ není nutno staticky posuzovat. [8]

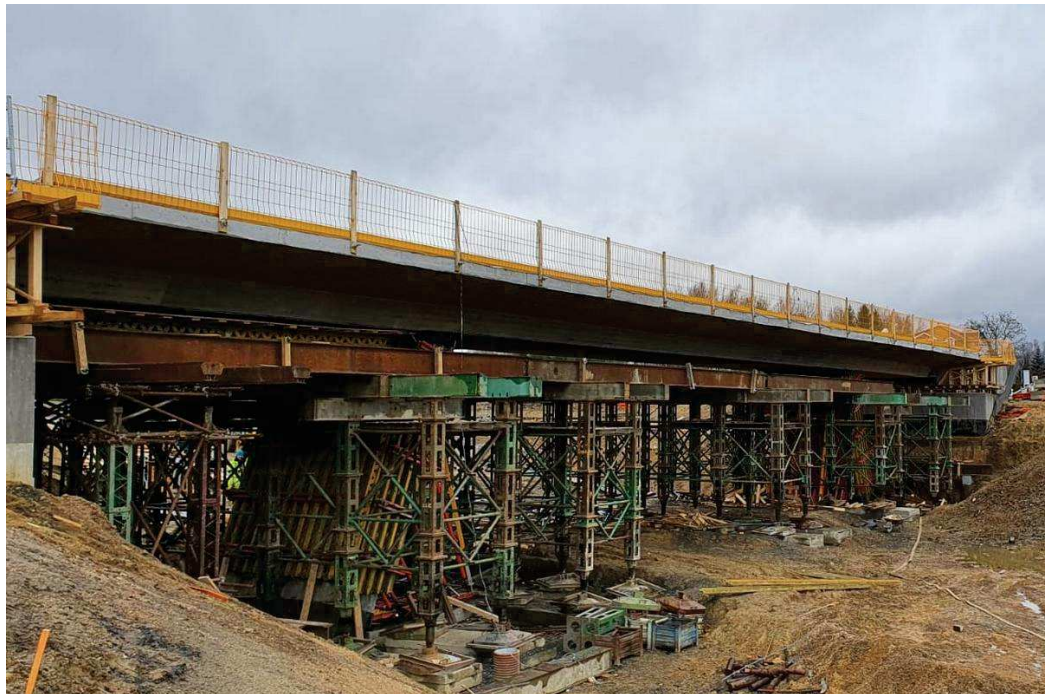
- **Hlavice** – tvoří dvouvrstvý nebo vícevrstvý rošt z roštových nosníků. Roznáší tlaky na jednotlivé sloupky dříků. Poslední vrstva roštových nosníků v hlavici se ukládá vždy v příčném směru mostu. [8]
- **Dřík** – tvoří konstrukci složenou ze sloupků a ztužidel. Základním nosným prvkem jsou sloupky a jsou navzájem propojeny ztužidly. Umožňuje stupňovat výšku pilíře po 0,4 m. Dřík se může směrem k základu postupně rozšiřovat jak v příčném tak v podélném směru. [8]
- **Patu** – roznáší tlaky sloupů dříků do základové spáry. Patu tvoří:
 - Jednovrstvový rošt z roštových nosníků
 - Soustava nánožek spojených ztužidly
 - Zahloubený základ pilíře sestavený ze zahlubovacích nánožek [8]

Obrázek 18 Podepěrná konstrukce těžké skruže PIŽMO [23]

- **Výhody** – Vysoká únosnost cca 1000 KN/stojka
 - Nízká cena cca 1,5 Kč/kg/měsíc
 - Velmi vysoká variabilita (založení, výška, terén) [9]
- **Nevýhoda** – Vysoká hmotnost – velké náklady na dopravu
 - obtížná montáž a demontáž – použití těžké techniky (jeřáby, manipulátory, kladky, řehtačkový zvedák) [9]

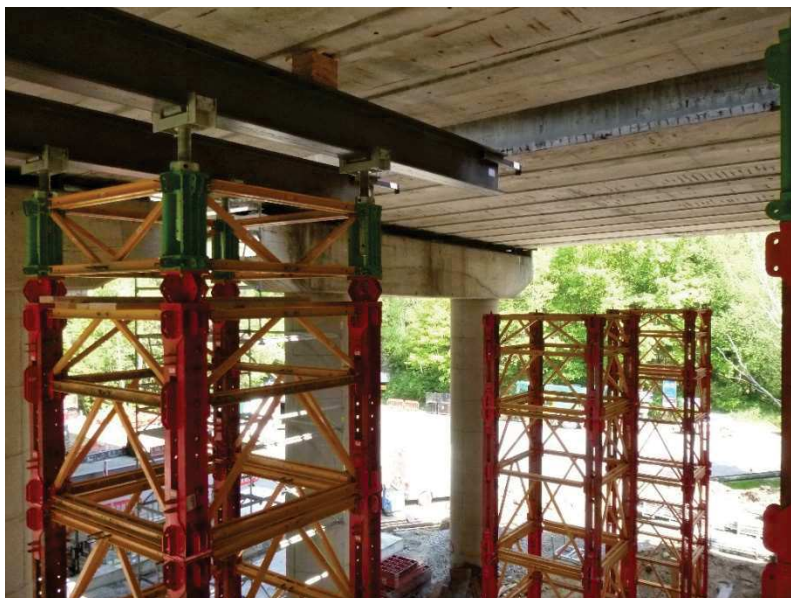
Obrázek 19 Těžká skruž s využitím vysokopevnostních věží VST

Tato podpěrná konstrukce se skládá z hlavy a modulu sloupu, který má dané moduly ve kterém jsou vyráběny. Spojení částí věže je za použití čepů se závlačkou. Systém je velice variabilní a je možné vytvořit věže různé šířky a výšky. Založení pro podpěrou věž musí být velmi přesné, rovné a únosné. Na věže je také možné upevnit pracovní plošina pro snadnější manipulace ocelových nosníků na hlavy věží. Pro aktivace skruže je u tohoto typu možno využívání hydraulické zařízení. [10] [11]

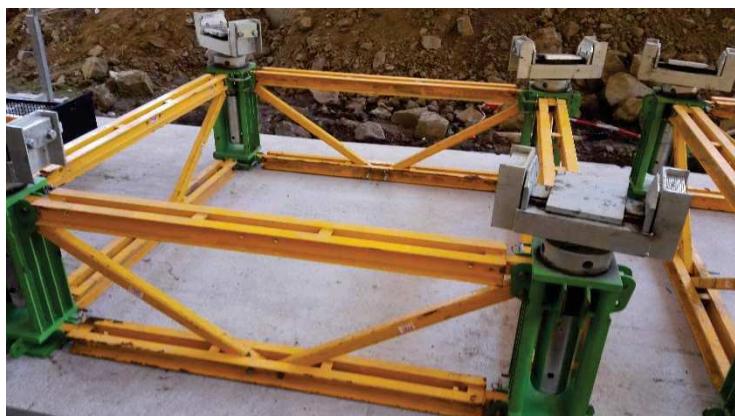
- Hlavový rám VST – Slouží pro osazení nosníku, osazeného v příčném směru mostu. Hlavu je možno za použití hydraulického lisu rektifikovat za plného zatížení. [11]

Obrázek 20 Ukázka hlavy VST [23]

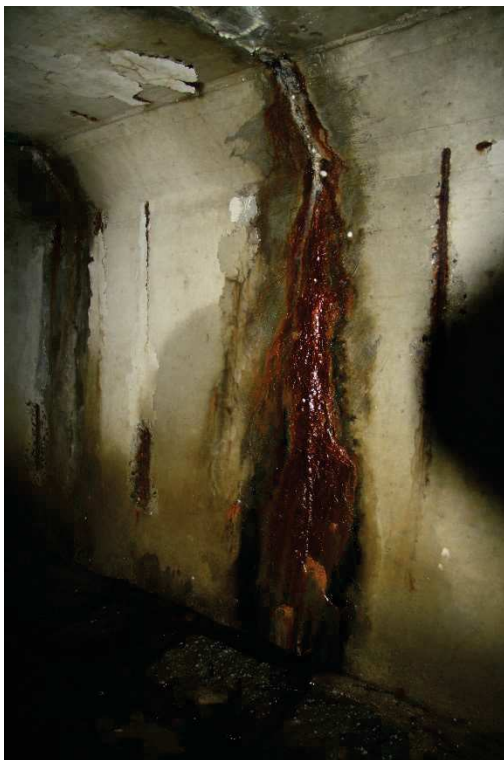
Podepření mostu D1-035 řešilo havarijní stav samotného mostu, a to zejména zkorodovanou předpínací výztuž nosníku. K podepření mostu došlo v roce 2015 a bylo navrženo tak, aby umožnilo kdykoliv zahájit rekonstrukci mostu a dopravní opatření nelimitovalo realizaci stavby D1 – úsek 3. [12]

Obrázek 24 Nosník I67 zatékání [23]

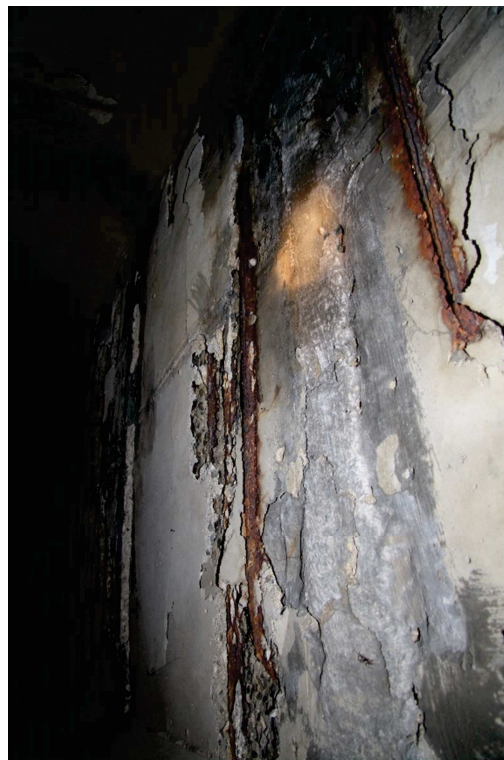
Obrázek 25 Nosníku I67 koroze výztuže [23]

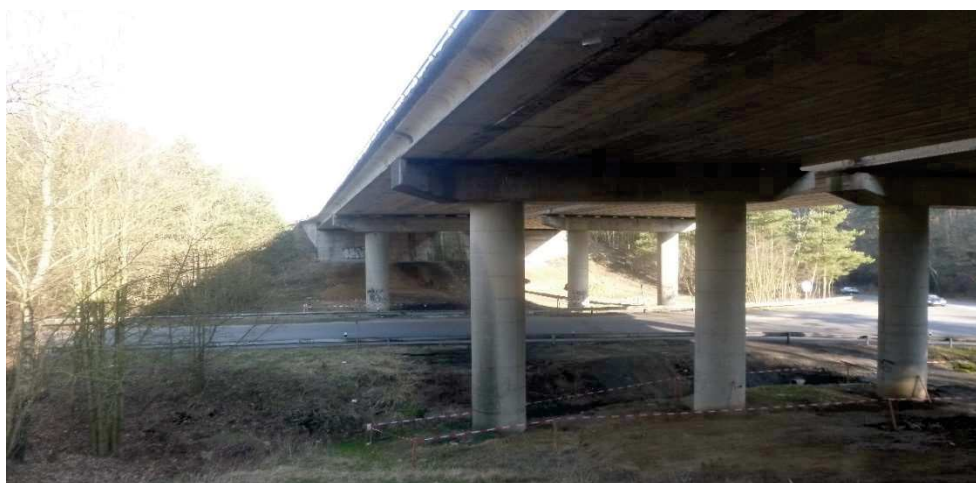
$V_r = 45 \text{ t}$

$V_e = 104 \text{ t}$

Obrázek 26 Most D1-035 před podepřením [23]

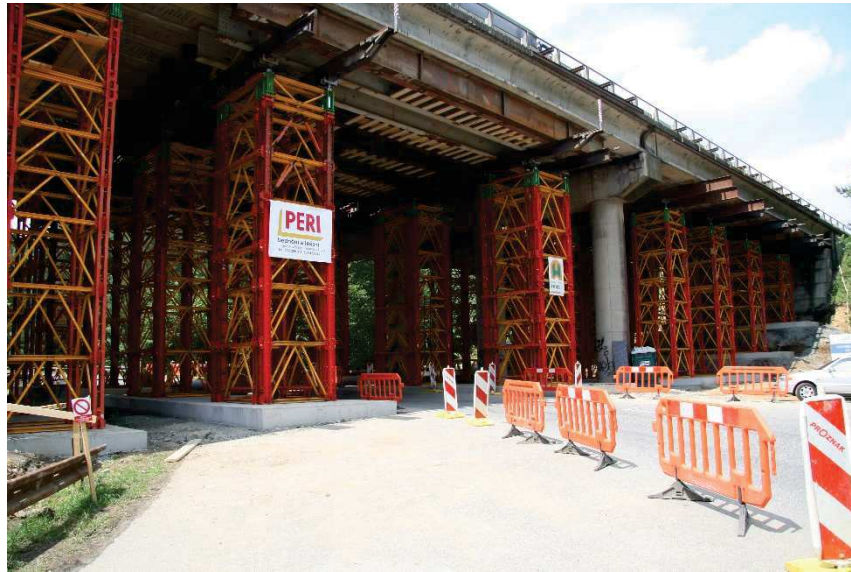
$V_r = 80 \text{ t}$

$V_e = 196 \text{ t}$

Obrázek 27 Most D1-035 po podepření [23]

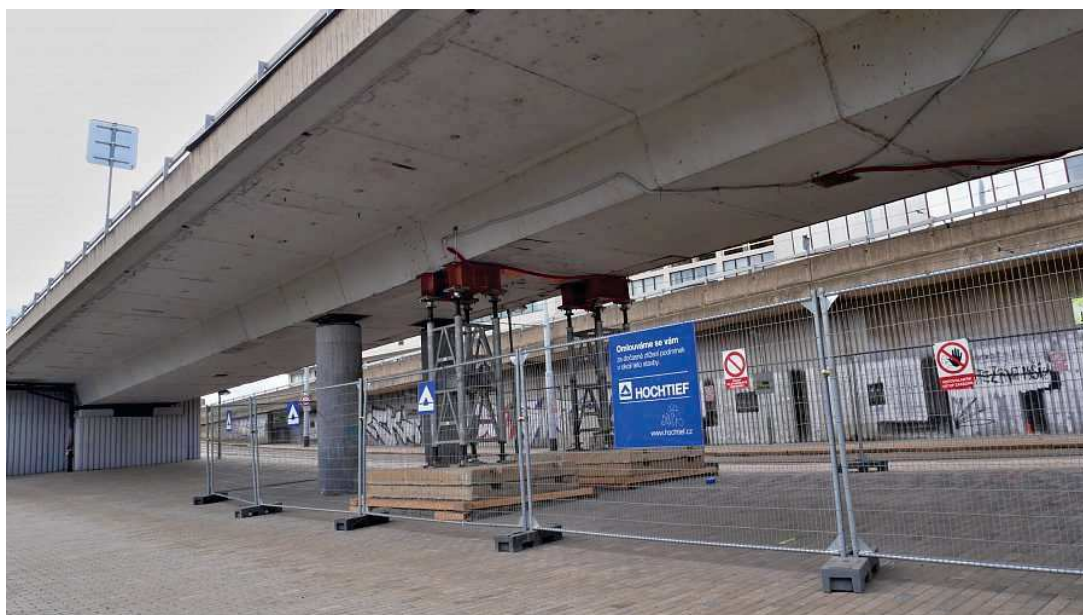
Provizorní podepření na mostě X022 (Severní předpolí Hlávkova mostu), který je v havarijním stavu. Cílem tohoto podepření je zprovoznit uzavřenou tramvajovou trať ve směru Hlávkův most. Mostní konstrukce v havarijním stavu je tvořena pětipólovou podélně předpjatou spojitou mostní konstrukcí, ze železobetonových prefabrikátů typu VS výšky 1,18m. Z důvodu špatného stavu mostovky a rozevření příčných spár v místě dobetonávky nosné konstrukce v poli č. 2 a č. 4., byla konstrukce zařazena do klasifikačního stupně č. 7. Proto došlo v roce 2019 k podepření této konstrukce v poli č. 2 a č. 4 systémem podpěrných věží ST A4. [14]

Obrázek 30 Podepření mostu X22 pomocí věží s nosníky [14]

Následně bylo provedeno definitivní podepření jak v poli č. 2 a poli č. 4 zajištěné pomocí věží a nosníku HEB650. [14]

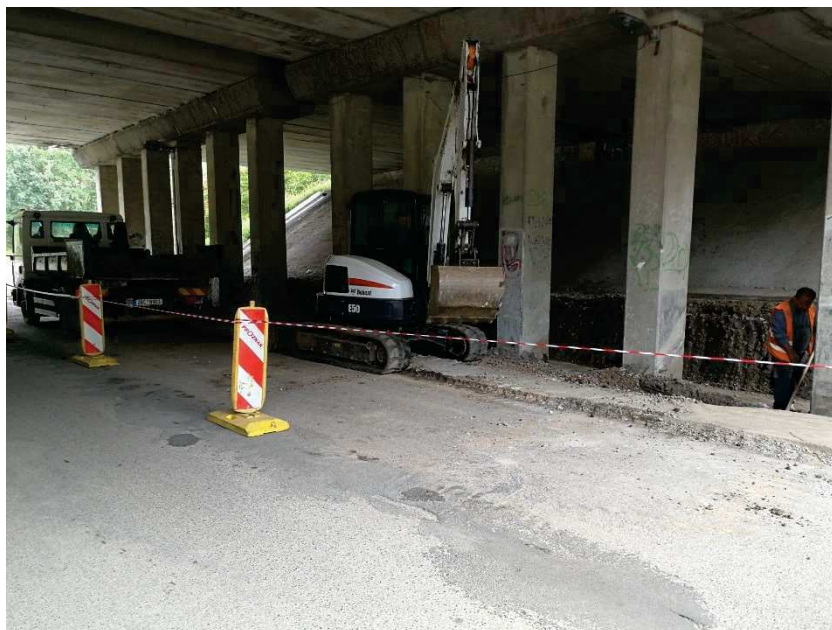
Podepření stativ mostu D5-016 je navrženo na základě nevyhovujícího stavebně-technického stavu, které omezují zatížitelnost mostu. Nosná konstrukce o třech polích je tvořena 13 nosníky KA-73 délky 12 m v každém poli. Nosná konstrukce je uložena na stativěch, které je potřeba podepřít pro zvýšení zatížitelnosti mostu D5-016. [15]

Obrázek 32 Pohled na stativa mostu D5-016 před podepřením [16]

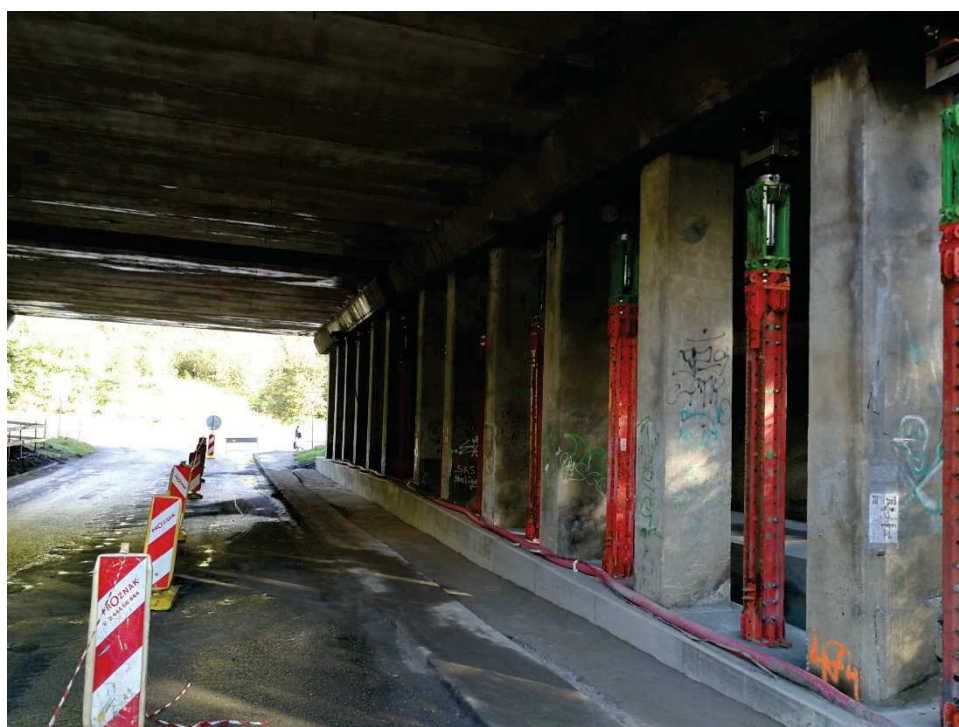
Obrázek 33 Podepření stativ na mostě D5-016 [16]

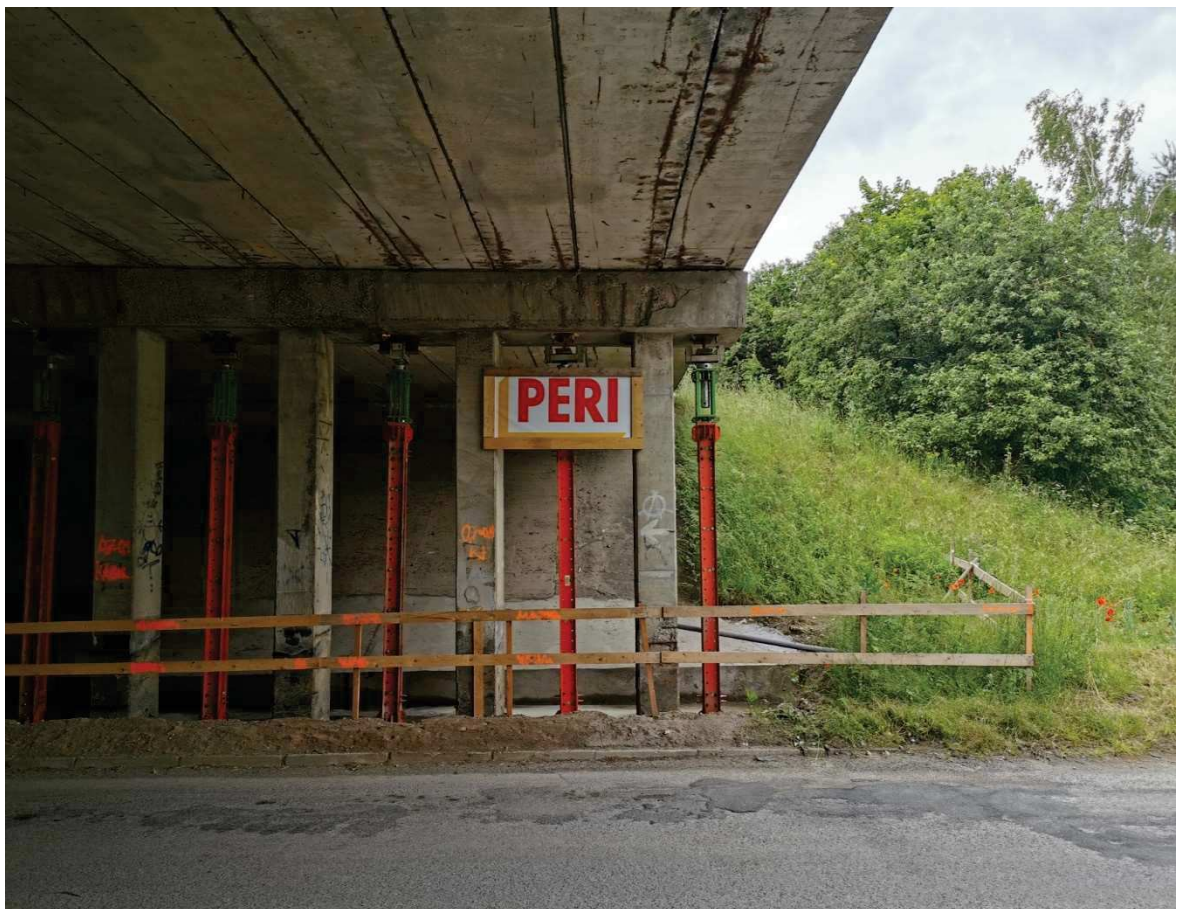
Obrázek 34 Podepření stativa v pohledu na mostě D5-016 [16]

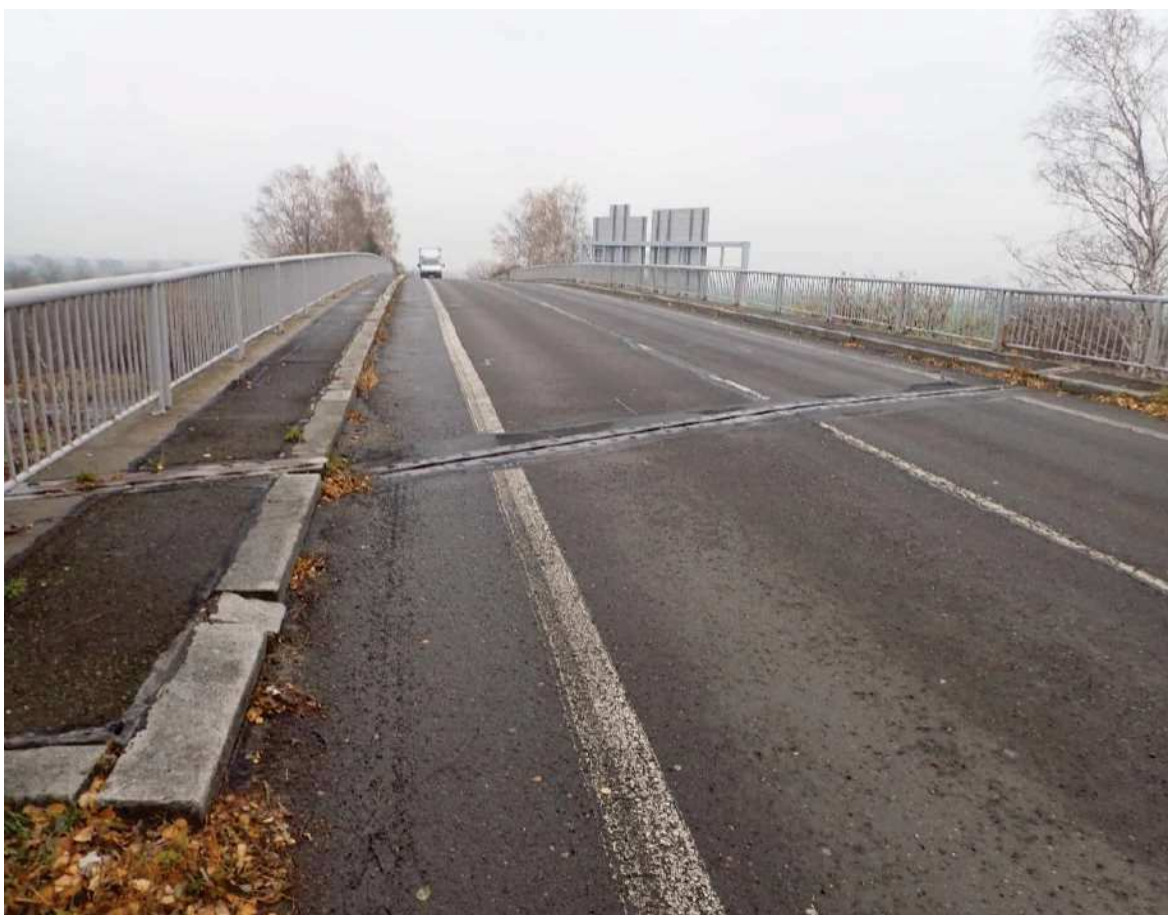
Nad opěrami OP1 a OP5 jsou osazeny mostní závěry GHH A 60, mezi vnitřními poli je umístěn bezdilatační styk táhlo-deska. Římsy jsou tvořeny ŽB monolitickou deskou, která je pokryta živičným povrchem. Na mostě je ocelové zábradlí bez svodidel. [18] [19]

Obrázek 37 Pohled ze strany Horních Počernic na mostovku a příslušenství mostu

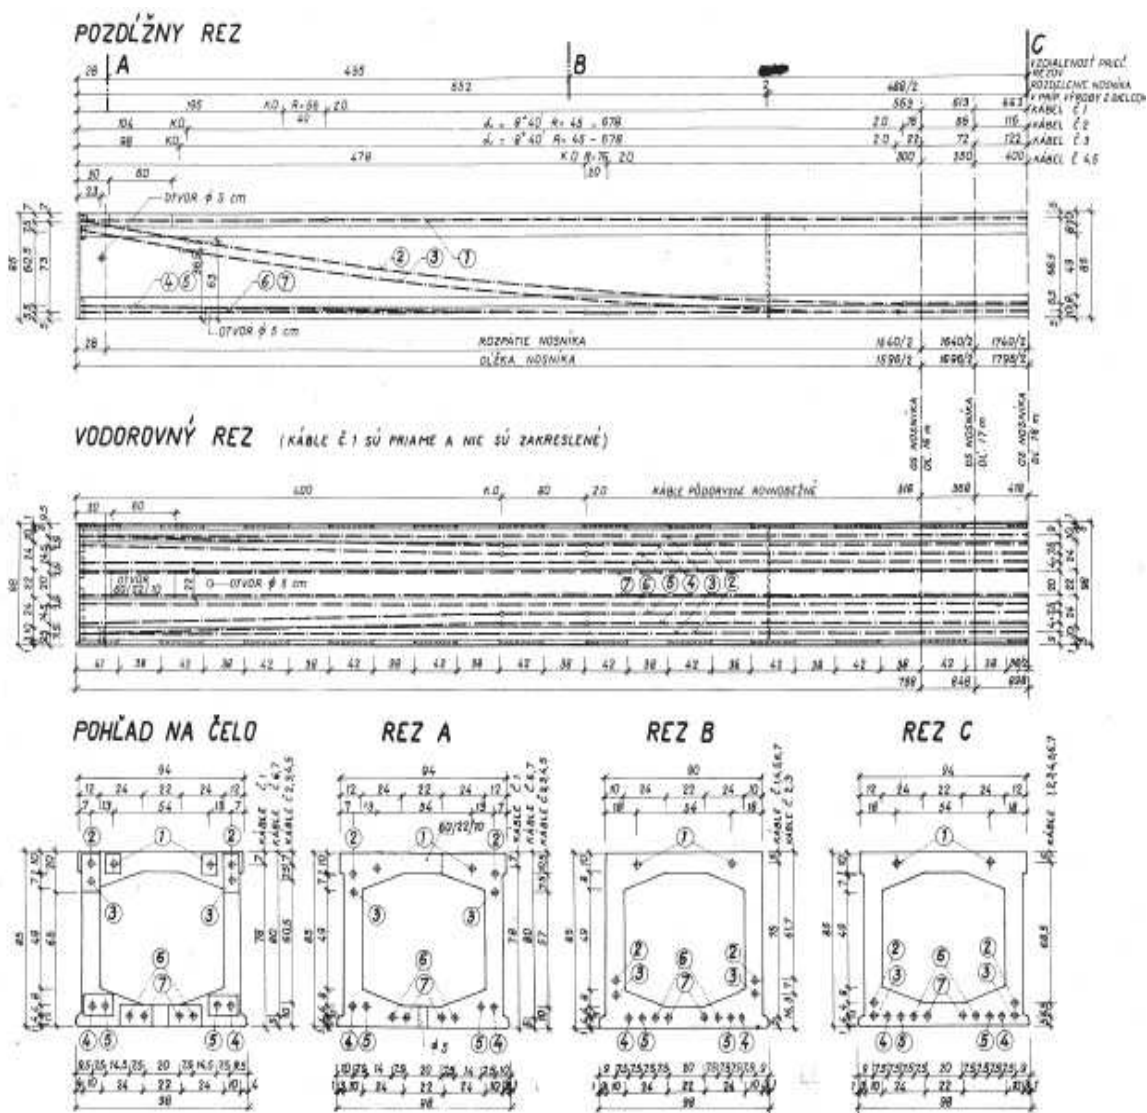
Nosníky KA-73 délky 18 m, tvoří v příčném směru komoru o výšce 850 mm a šířce 980 mm s tloušťkou stěny 100 mm. Nosníky jsou dodatečně předpjaté, předpětí je tvořeno 7 páry předpínacích lan, ty jsou umístěna v kanálku bez ocelové chráničky, a jsou vyplněna injektážní maltou. V dolní části nosníku se nachází 4 páry přímých kabelů s doplněním dvěma páry zvedaných kabelů. Lana jsou tvořena z 12 drátů o průměru 4,5 mm. V horní části nosníku je umístěn další pár lan, tvořen z 6 drátů o průměru 4,5 mm. Předpínací výztuž je doplněna příčnou konstrukční výztuží po 200 mm. [18] [19]

Obrázek 38 Předpětí nosníku KA73/18 [20]

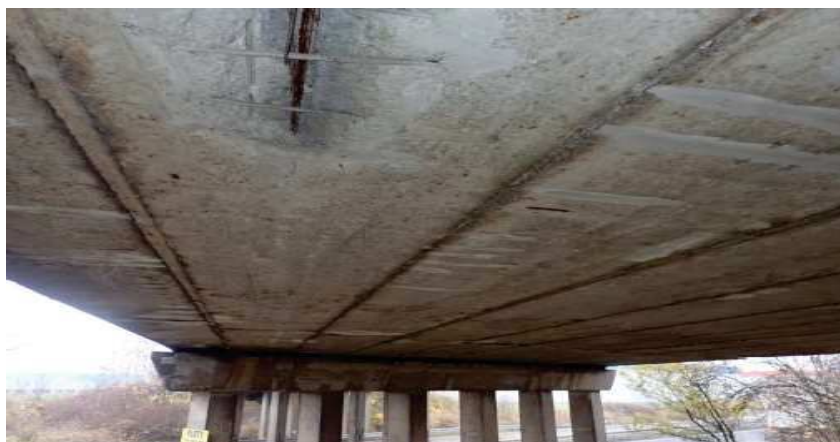
Obrázek 40 Pohled na nosnou konstrukci v poli č. 1 [18]

V poli č. 1 jsou ve velmi velké míře závady na předpínací výztuži, ta je v některých místech obnažená, místy zcela volná, zkorodovaná až přerušená. V podélném směru v ose předpínací výztuže jsou viditelné trhliny o tl. až 0,7 mm. Na některých místech se prokreslují stopy výztuže s malým krytím. Ve spárách mezi nosníky se vyskytují výluhy pojiva a viditelné zatékání do nosné konstrukce. Dále v místě odvodňovače umístěného u opěry O1 směrem na okruh D0 dochází ke značné degradaci betonu, místo v okolí odvodňovače bylo během prohlídky značně mokré. [18]

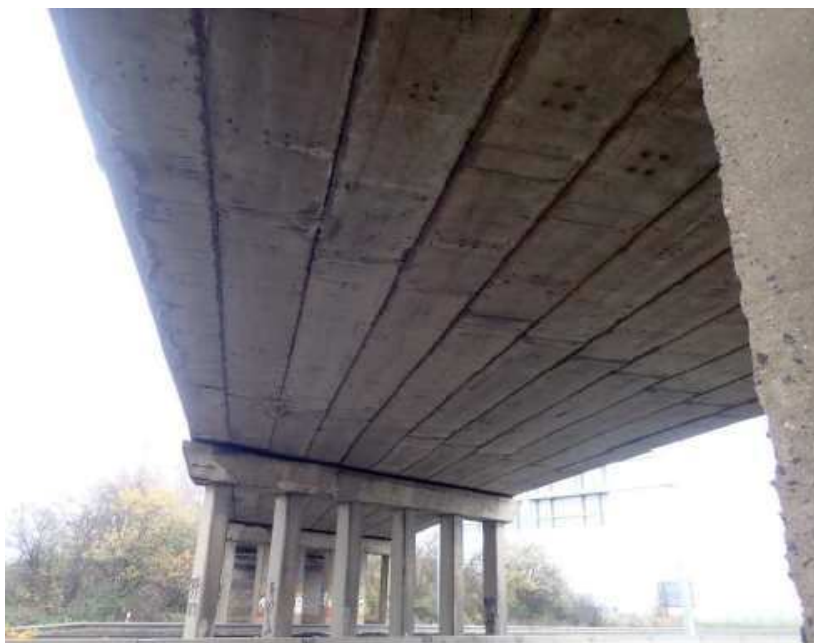
Obrázek 42 Pohled na pole č. 2 a 3 [18]

Pole č. 2 a č. 3, které se nachází nad dálnicí D10 z hlediska rozsahu závad, vypadají z vizuálního hlediska mnoho lépe než pole č. 1 a pole č. 4. To je nejspíše zapříčiněno větší výškou a menším množstvím srážkové vody. Konstrukce v poli č. 2 a č.3 nebylo možno detailněji zkontrolovat z důvodu projížděné dálnice D10.

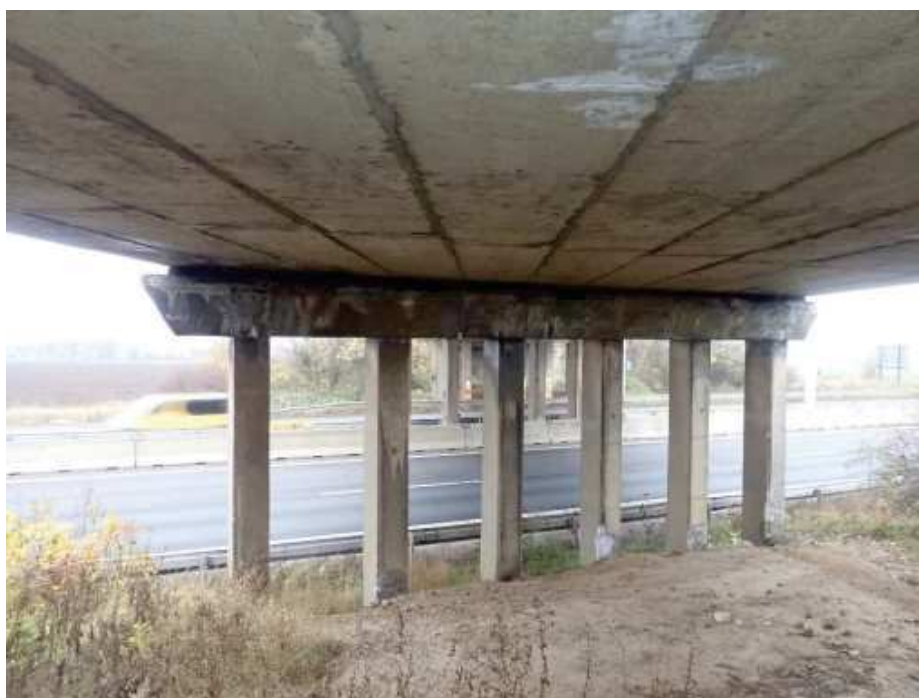
Obrázek 44 Pohled na pole č. 4 [18]

Také v poli č. 4 jsou rozsáhlé poškození předpínací výztuže, výztuže je obnažena, zkorodována a místy zcela volná případně přerušena. Místy se prokresluje výztuž z důvodu malého krytí. Ve spárách nosníků jsou viděny výluhy pojiva a zatékání do nosné konstrukce. Dále u opěry č. 2 dochází k masivnímu zatékání.

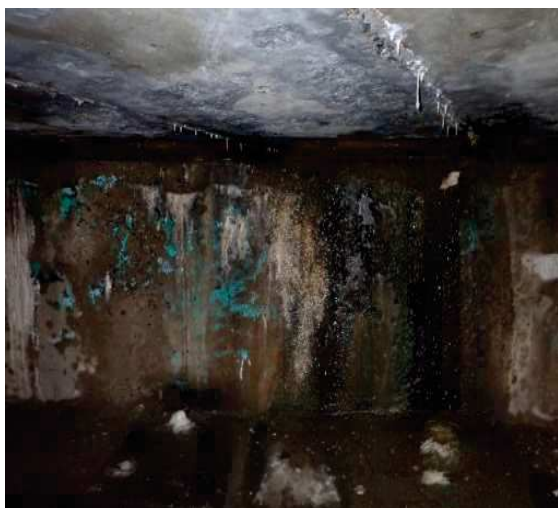
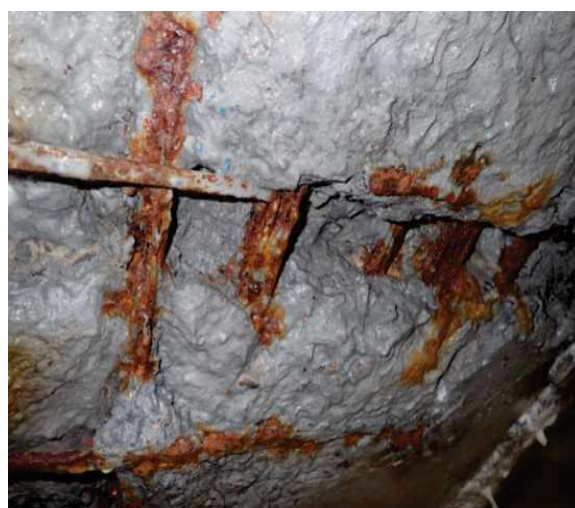
Obrázek 45 a) pohled na opěru č. 2 – zatékání vody přes MDZ, b) obnažená a degradující předpínací výztuž a konstrukční výztuž včetně degradace betonu [18]

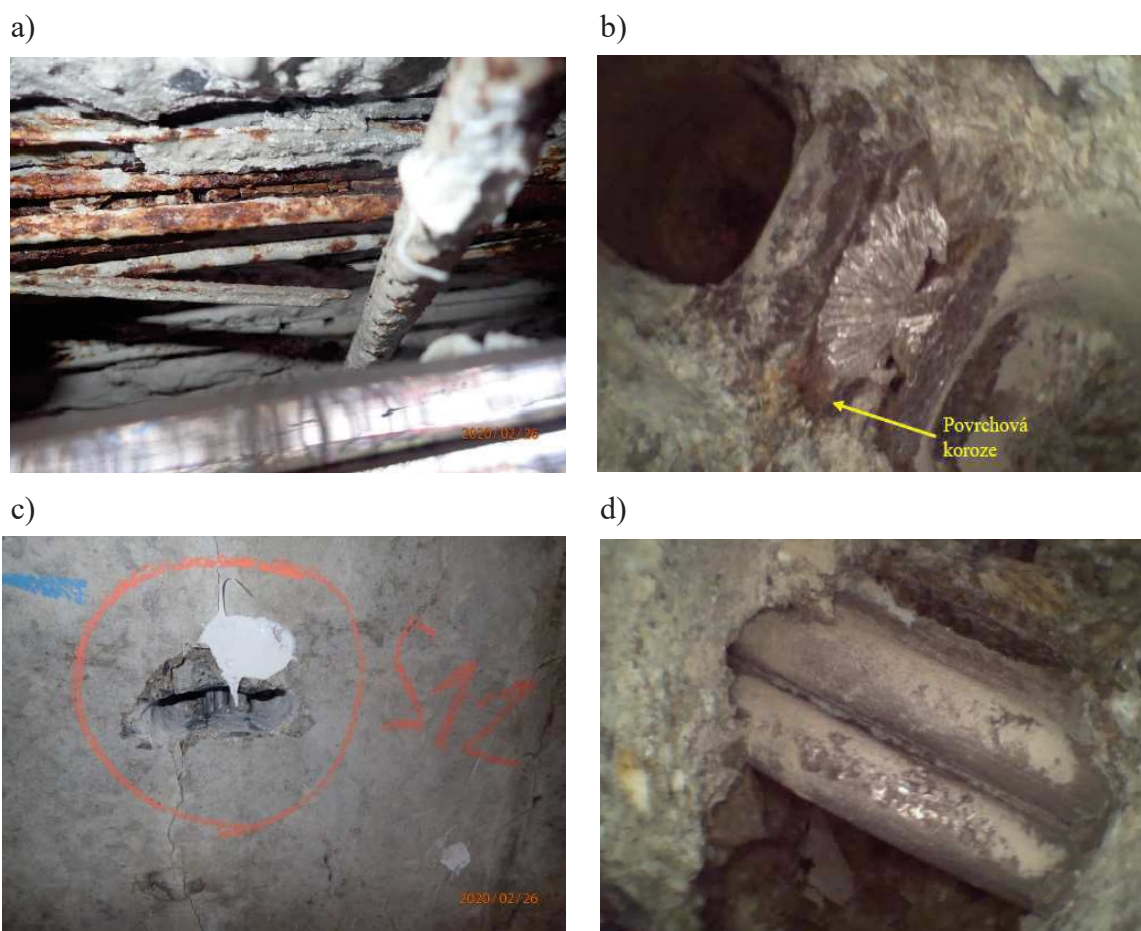
Obrázek 48 a) sonda zkorodované předpínací výztuže, b) sonda předpínací výztuže s odhalením povrchové koroze a nedokonale zainjektovaného kanálku, c) sonda S12 předpínací výztuže bez koroze d) detail sondy S12 a injektáže kanálku [18]

Na základě sondy bylo zjištěno, že na nosníku N2 jsou celkem 3 dráty předpínací výztuže zcela přerušeny. Průměr jednotlivých lan se pohybuje okolo 2,5 – 3,5 mm oproti původním 4,5 mm. Některé kanálky nejsou vůbec vyplněny injektážní maltou a většina lan je zasažena povrchovou korozí. Dále byly zjištěny ve velké míře podélné trhliny v místech předpínacích lan o tl. od 0,1 mm do 0,7 mm. [18]

Na základě měření MMM byly provedeny sondy předpínací výztuže, dále se také přidala sonda u odvodňovače v místě masivního zatékání nosníku č 10.

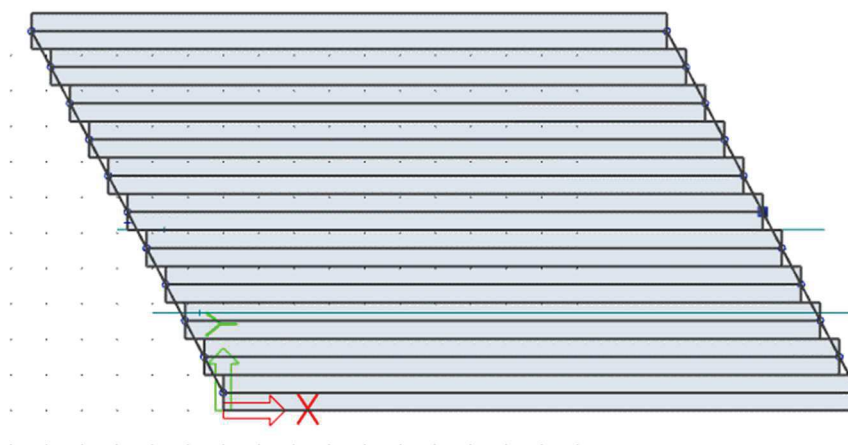
Pro přepočet zatížitelnosti byl vytvořen deskostěnový model s přepočítáním průřezového modulu nosníku jako desku o stejné ohybové tuhosti. Jednotlivé desky jsou spojeny kloubově aby došlo k roznosu zatížení. Z důvodu prostého uložení nosníku na každém poli bylo vymodelováno pro posouzení zatížitelnosti pouze jedno pole mostu X525.

Obrázek 54 Deskostěnový model pole mostu X525 bez podepření

Na základě zhodnocení diagnostické prohlídky mostu a mimořádných mostních prohlídek byly pro výpočet zatížitelnosti sníženy únosnosti nosníků v krajních polích mostu. Nejvíce je snížena únosnost nosníku č. 2 a to na 55 % a nosníku č. 10 na 65 % z důvodu přetržení části lan a odhalené koroze, kde plocha průřezu některých lan je až o 60 % menší. Únosnost krajních nosníků je snížena na 75 % z důvodu většího porušení degradovaného betonu, viditelného zatékání a předpokladu snížené plochy průřezu předpínací výztuže vlivem koroze. Střední nosníky, které jsou dle diagnostiky v nejlepšímu stavu mají únosnost snižovanou na 80 %, tato hodnota byla zvolena z důvodu předpokladu snížené plochy předpínací výztuže vlivem koroze a občasných podélných trhlin v nosnících. Spáry mají únosnost stanovenou na základě vedlejších nosníků, a to s přihlédnutím vždy k méně příznivému stavu nosníku.

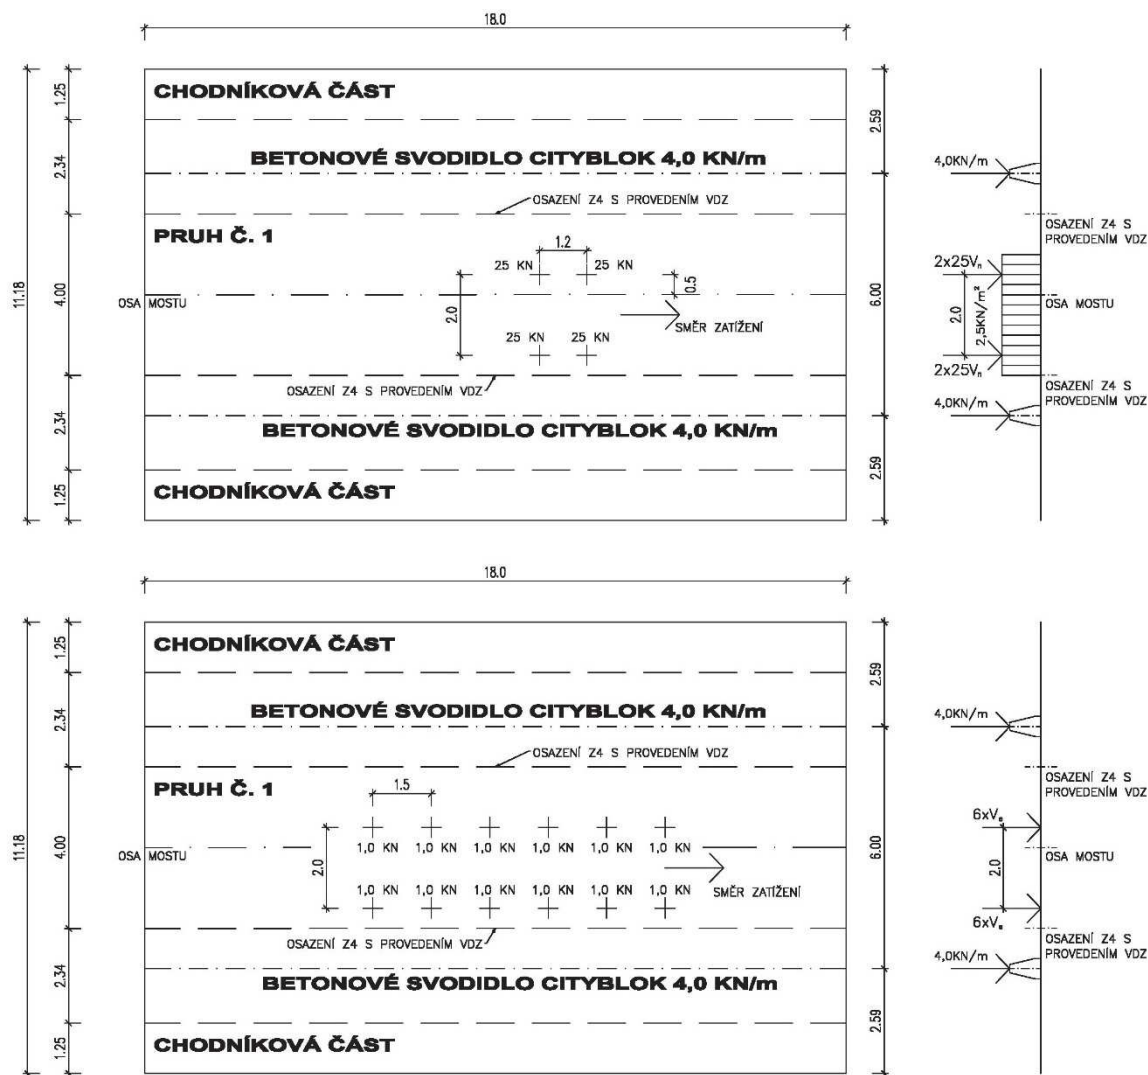
Pro zvýšení zatížitelnosti byla provedena dopravní opatření osazení světelné signalizace a provozu mostu pouze v jednom jízdním pruhu šířky 4 m, který je vymezený betonovými svodidly cityblok 4KN/m a vodorovným dopravním značením včetně značek Z4 (viz. Obrázek 56). Vozidla se pohybují ve středu vozovky s excentricitou 0,5 m. Toto opatření by mělo zvýšit normální a výhradní zatížitelnost. Vypočet byl proveden stejným způsobem jako v předešlých případech se změnou pozice zatížení vozidel pro stanovení normální a výhradní zatížitelnosti. Změna pozice vozidel do středu mostu by měla mít vliv na zvýšení zatížitelnosti mostu X525.

Obrázek 56 Schéma zatížení dopravou při provedení světelné signalizace a vytvoření 1 pruhu na mostě

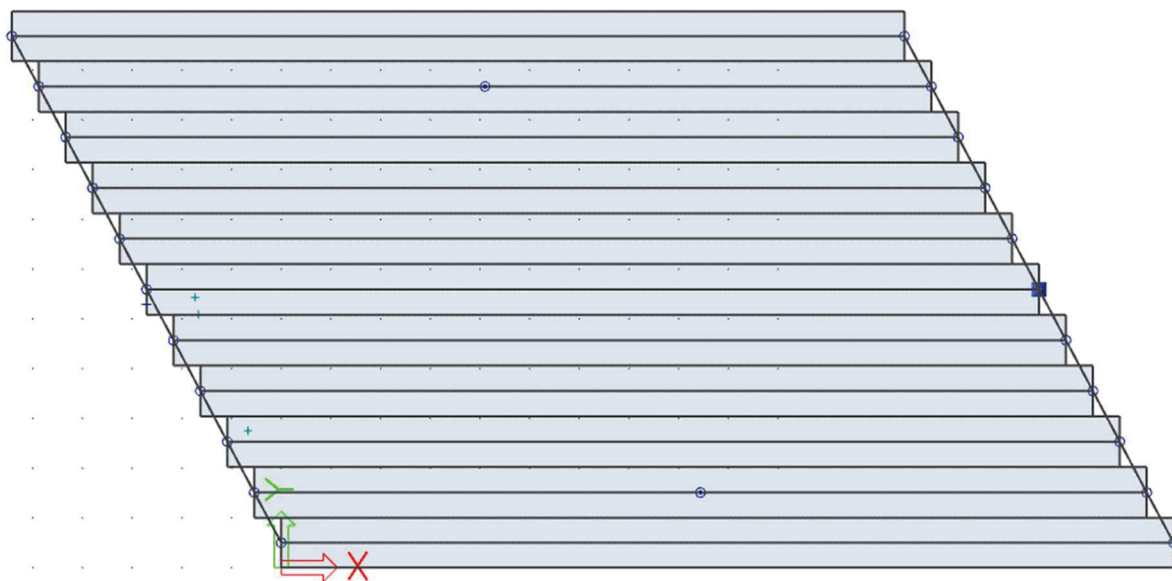
Obrázek 67 Deskostěnový model pole mostu X525 podepření v 1/2 nosníku č. 2 a 10

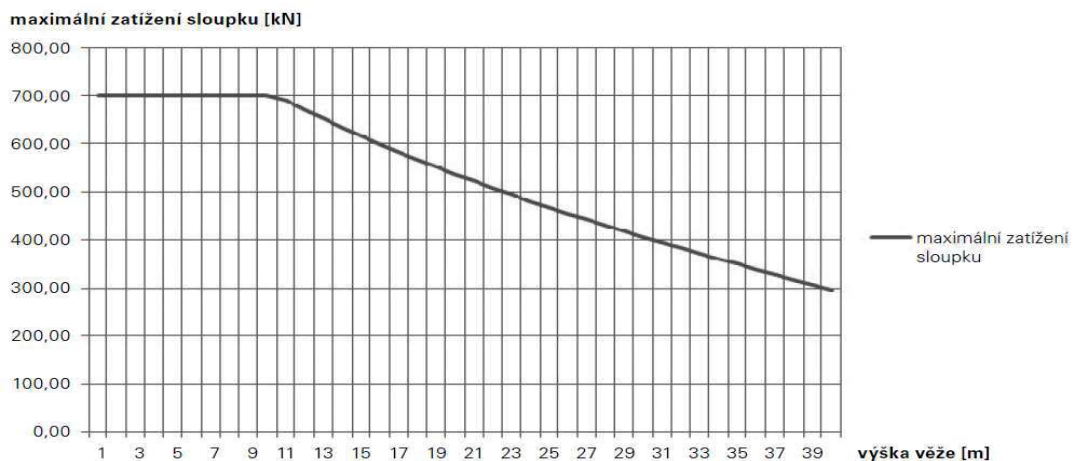
Posouzení věže PERI VST bylo provedeno na základě únosnosti věže v závislosti na výšce věže viz. obr. č.80 Výška věže $h = 3,25 \text{ m}$

Obrázek 84 Tabulka pro posouzení věže PERI VST

$$R_{výsledná} \leq R_{max}$$
