DEGRADAČNÍ CHOVÁNÍ VYBRANÝCH PLASTŮ A KOMPOZITŮ Z HLEDISKA LOMOVÉ MECHANIKY

DISERTAČNÍ PRÁCE

Autor: Vladimír Mára

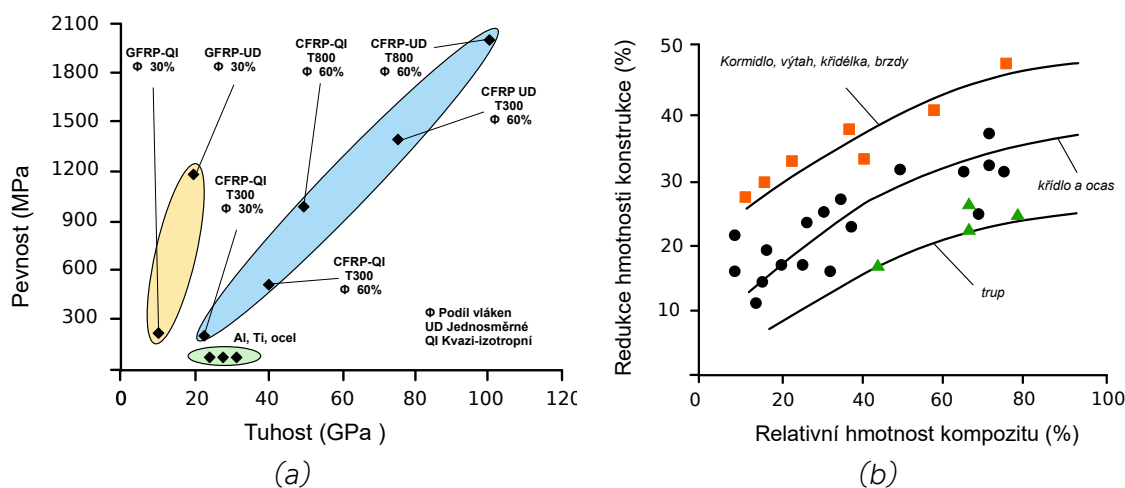
Obr. 3: Vlastnosti vláknových kompozitů: (a) Pevnost v závislosti na tuhosti [2], (b) Redukce a úspora hmotnosti leteckých součástí vyrobených z kompozitů [1]

Hlavní výhodou kompozitních materiálů je jejich vysoká pevnost a tuhost (obr. 3a), kdy součásti z nich vyrobené mohou dosahovat mnohonásobně nižší hmotnosti, než je tomu v případě použití kovů. V případě konstruování a dimenzování součásti na určitou zátěž, je teoreticky možné dosáhnout při použití sklolaminátových kompozitů až 1/4 váhy, než by tomu bylo v případě použití kovů a pokud je důležitou vlastností tuhost, tak použitím uhlíkem vyztužených kompozitů bude váha součásti činit pouze 1/10. Tak vysoké úspory však není možné v praxi dosáhnout, jelikož konstruktér musí brát v úvahu další faktory, jako je existence vrubů, nebezpečí impaktu (nárazu) a výrobních vad, velké množství mechanických spojů, opakovatelnost výroby, scatter faktor apod. Celková úspora se reálně pohybuje od 10 do 20 %. Na obr. 3b je možné vidět redukcí hmotnosti některých prvků v závislosti na relativní hmotnosti kompozitu. Největší dopad je patrný pro málo až středně namáhané součásti (oranžová), které tvoří 20% z celkové hmotnosti draku letadla. [1, 2]

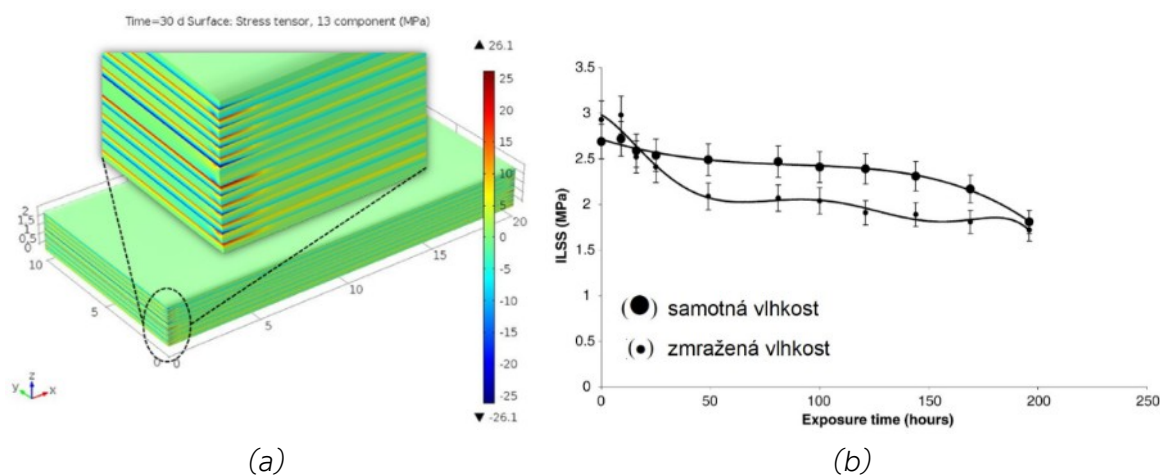
Obr. 24: Hydrotermální vliv: (a) Interlaminární smykové napětí indukované hydrotermální expanzí po 1 měsíci expozice [70], (b) Pokles ILSS vlivem nízkých teplot [73]

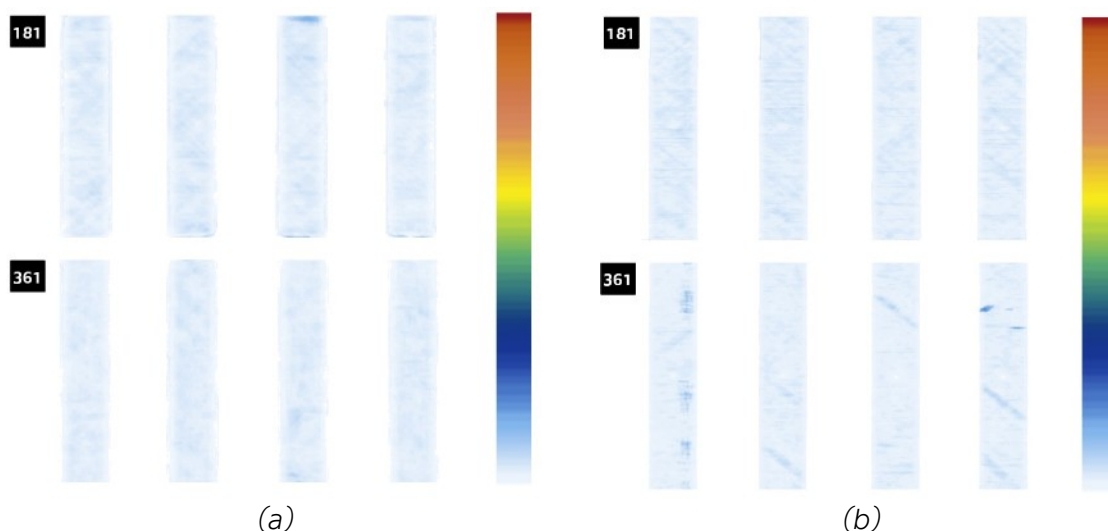
Obr. 34: C-sken pracovních částí zkušebních těles: (a) Plná a OH tělesa bez vlhkosti, (b) OH tělesa s absorbovanou vlhkostí [126, 127]

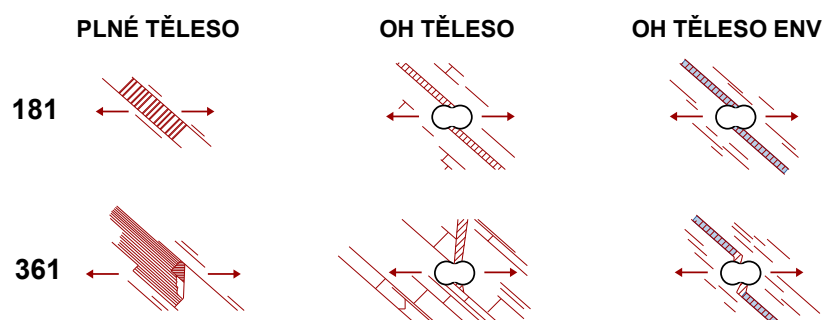
Obr. 87: Schéma systému porušení na čele zkušebních těles v RT stavu a po expozici

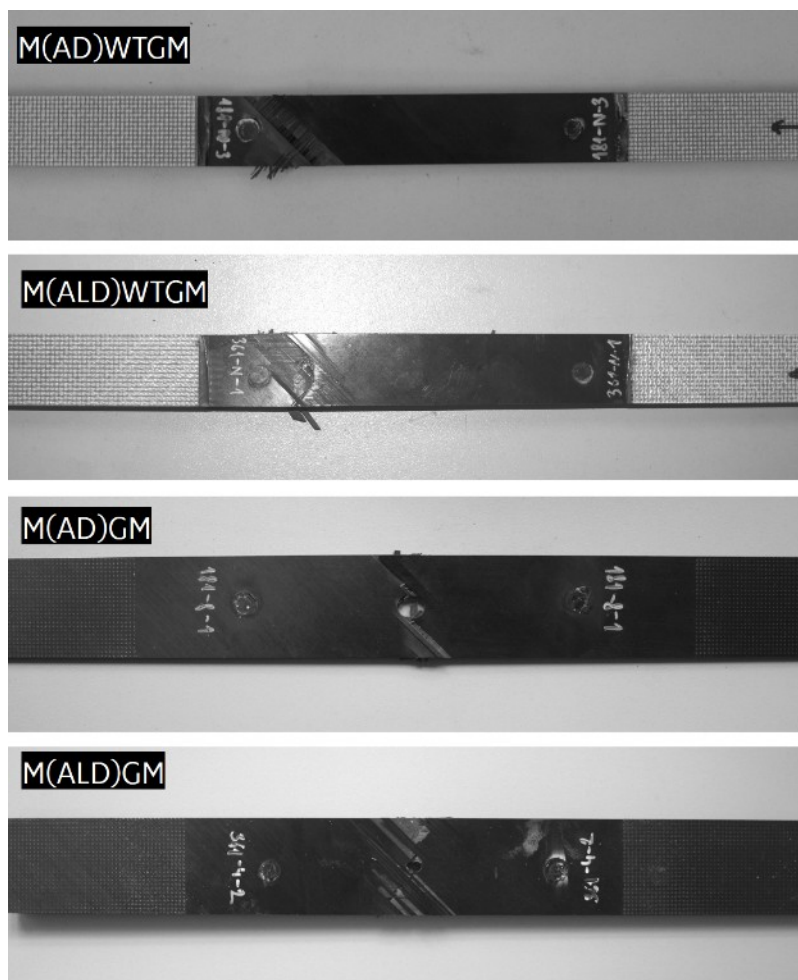
Příloha 11: Příklad hodnocení porušení po provedené zkoušce tahem u těles ve výchozím stavu
