**ČESKÉ VYSOKÉ UČENÍ TECHNICKÉ V PRAZE**

**Přenos kročejového zvuku stavebními konstrukcemi  
v bytových domech**

**Transmission of impact sound through building  
structures in apartment houses**

**DIPLOMOVÁ PRÁCE**

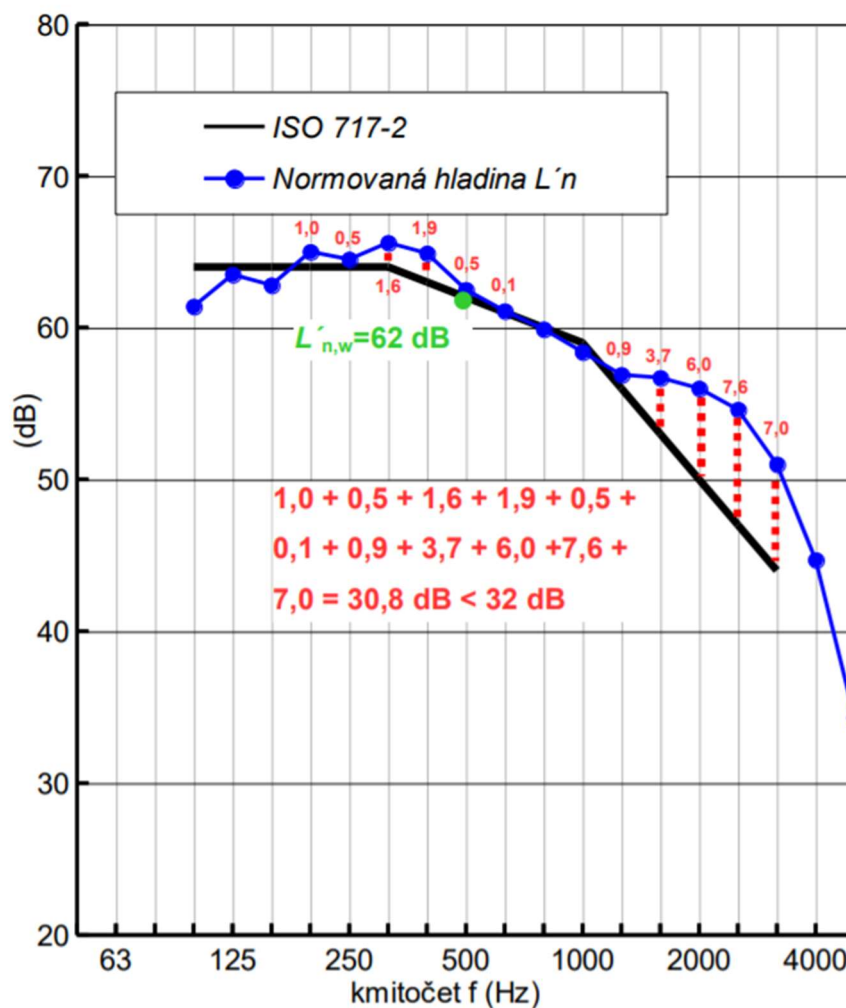
**Obrázek 2.8:** Příklad metody vážení pomocí směrné křivky [11]

Jak je patrné z tabulky 2.1, hodnoty směrné křivky jsou vždy celá čísla, vážená normovaná hladina kročejového zvuku  $L'_{n,w}$  i  $L'_{nT,w}$  má tedy také podobu celého čísla, (oproti 16 hodnotám  $L'_n$  v normalizovaném diagramu). Normou stanovená směrná křivka má své základní hodnoty uvedené pro váženou normovanou hladinu kročejového zvuku  $L'_{n,w} = 60$  dB, což odpovídá právě hodnotě směrné křivky v pásmu 500 Hz. Pro pochopení slouží obrázek 2.8. [3]

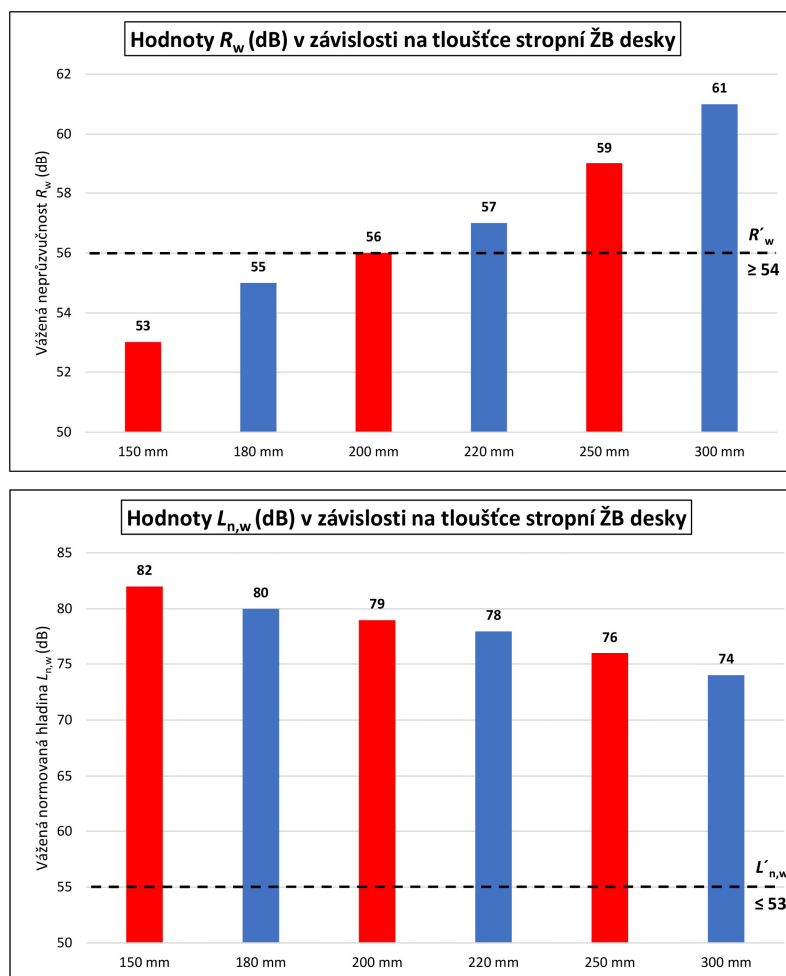
**Obrázek 2.11, 2.12:** Porovnání vzduchové, resp. kročejové neprůzvučnosti stropních ŽB desek

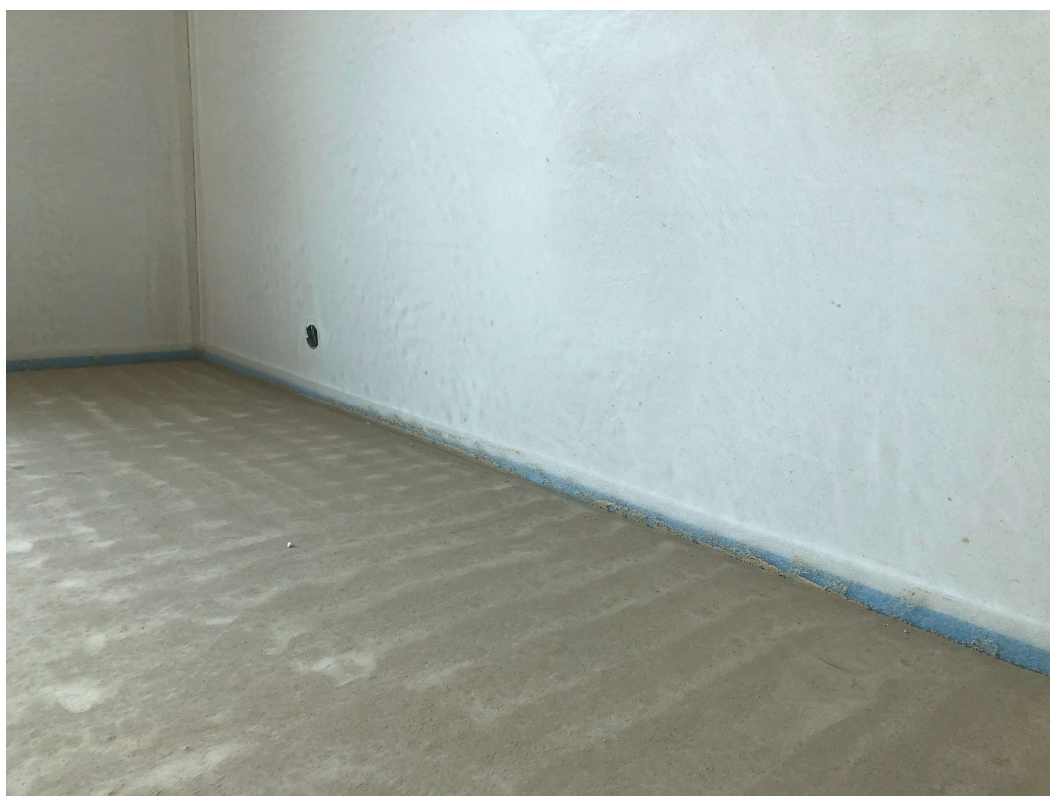
**Obrázek 3.3:** Okrajový dilatační pásek po obvodě místnosti [foto pořizeno autorem]

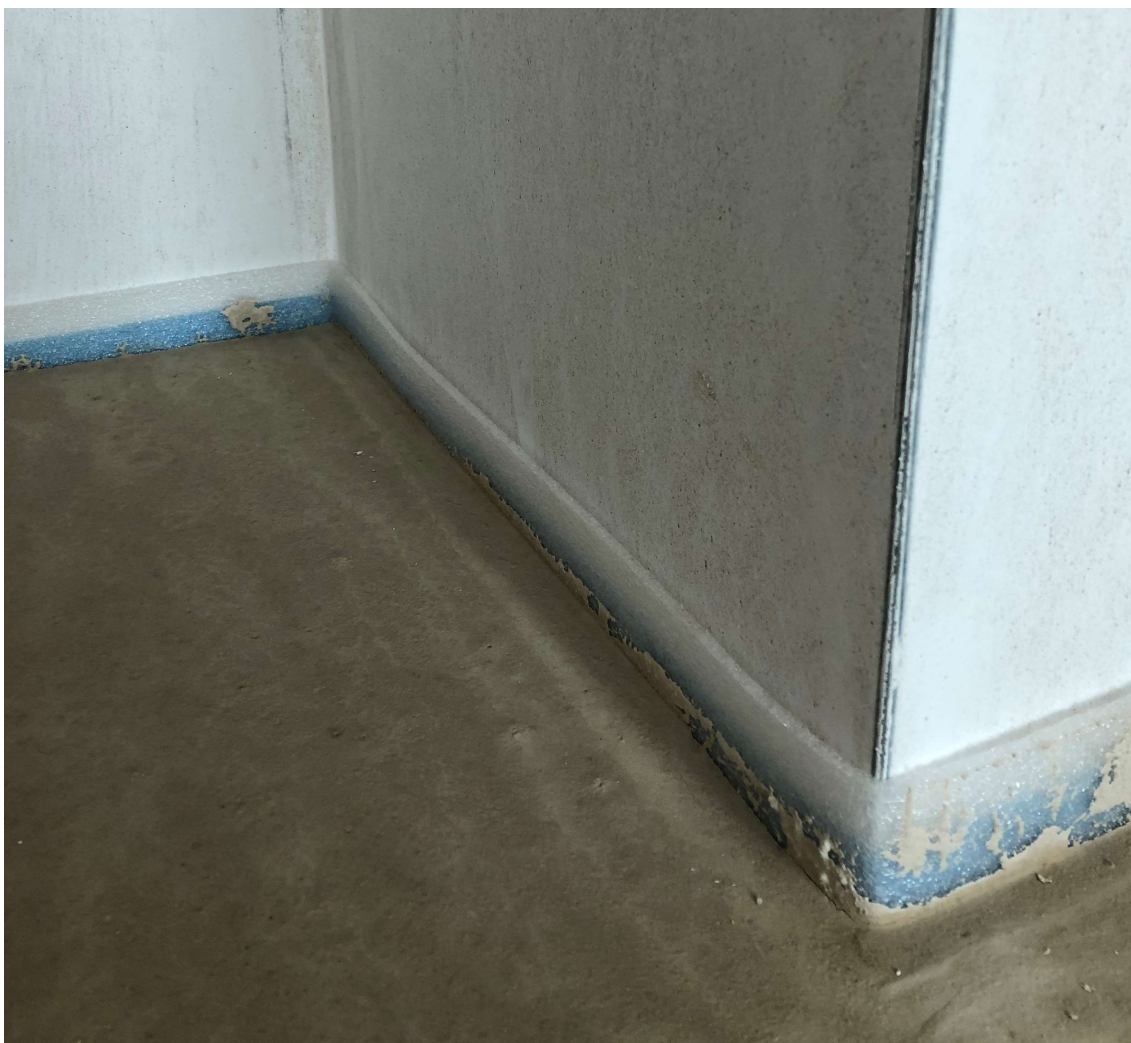
**Obrázek 3.4:** Okrajový dilatační pásek v detailu [foto pořízeno autorem]

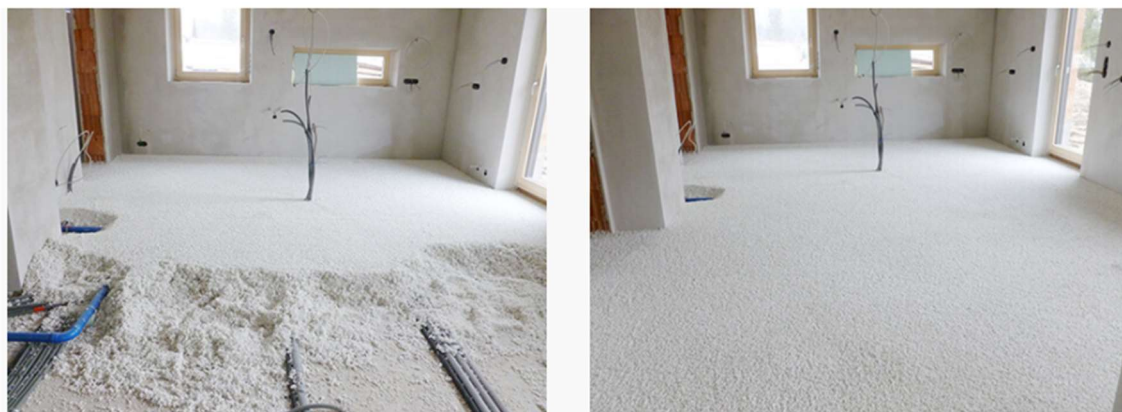
**Obrázek 6.19:** Pokládka systému a výsledná podoba izolační vrstvy po vyschnutí a zatvrdnutí [53]

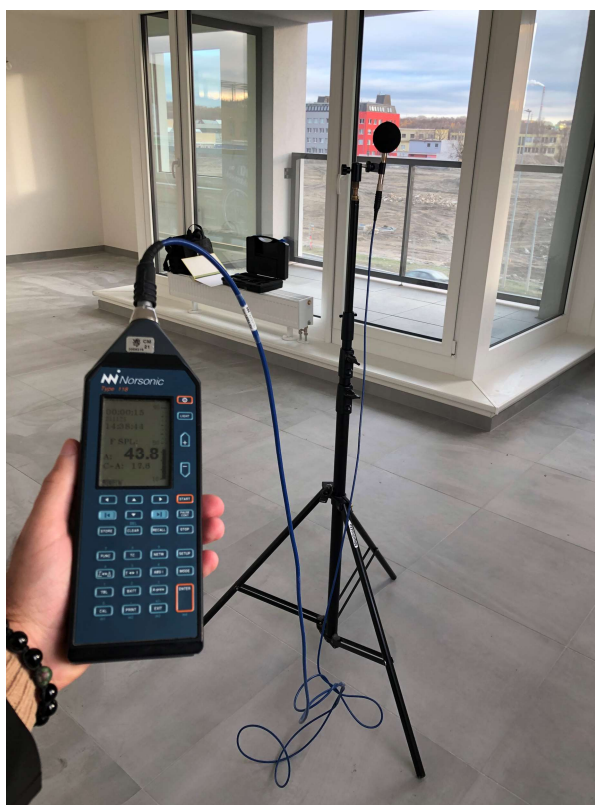
**Obrázek 7.7:** Zachycený průběh měření vč. ukázky mikrofону a zvukoměru [foto pořízeno autorem]

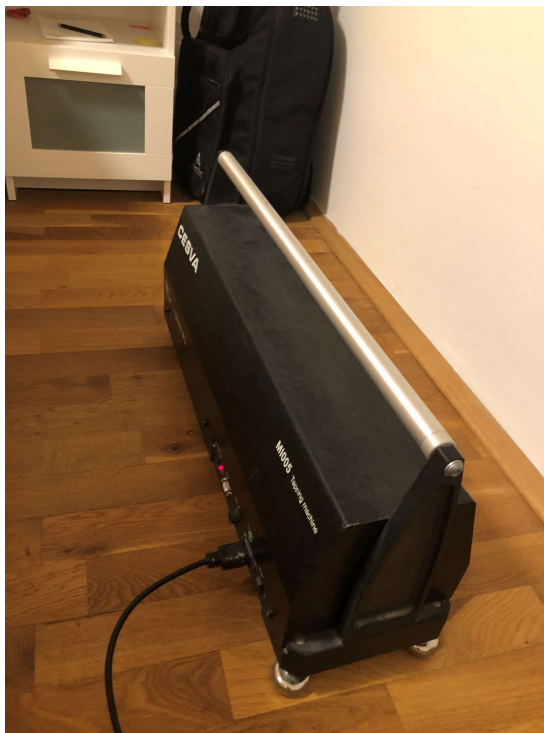
*Obrázek 7.30: Poloha klepacího zařízení v průběhu měření 12 [foto pořízeno autorem]*
