ČESKÉ VYSOKÉ UČENÍ TECHNICKÉ V PRAZE

DIPLOMOVÁ PRÁCE

**DETEKCE POŽÁRU V DŘEVĚNÝCH HISTORICKÝCH
OBJEKTECH**

FIRE DETECTION IN WOODEN HISTORICAL BUILDINGS

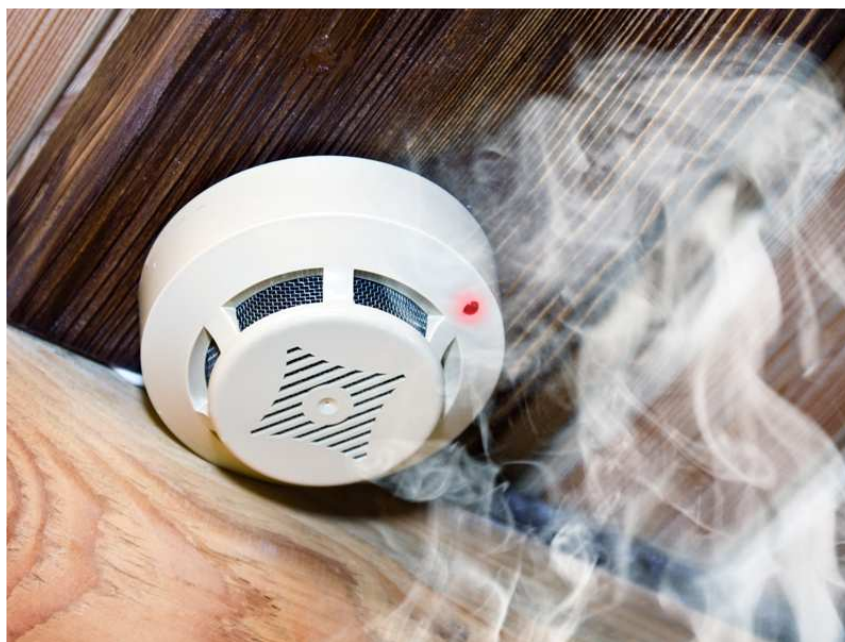
Obr. 4: Samočinný hlásič na dřevěném stropě [7]

Při instalacích EPS je třeba maximální pečlivost. V první řadě u návrhu EPS v historické budově by mělo být rozhodnutí, zda bude objekt připojen na pult centralizované ochrany HZS kraje či bude výstup přiveden na jiné místo s trvalou obsluhou. Pokud se v objektu nenachází velín s 24 hodinovým provozem, existuje i možnost posílat informační zprávu o vzniku požáru přes GSM bránu do mobilního telefonu pověřené osobě.

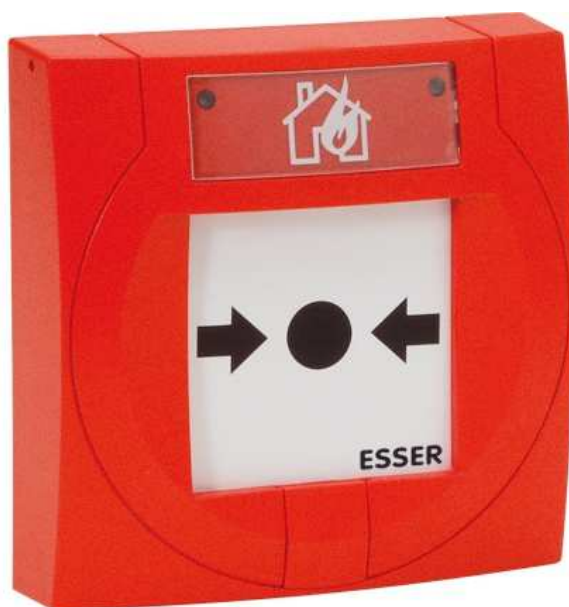
Obr. 5: Tlačítkový hlásič [10]

Dle ČSN 73 0875 se tlačítkové hlásiče umísťují na únikové cesty, u východů z nechráněných do chráněných únikových cest, u východů na volná prostranství a v místech obsluhy technologických zařízení [8].

Mezi nevýhody těchto hlásičů patří špatná integrace do prostorů (nelze měnit barevnost provedení) a mnohdy tak narušují estetiku místnosti. Je však možností tyto hlásiče částečně zapustit do stěny [9]. Dále pokud se v místnosti s požárem nebudou nacházet osoby, které by hlásič spustily, poplach není aktivován.

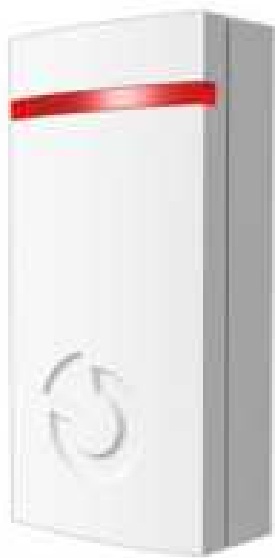
Obr. 6: Sběrníkový hlásič teplot [4]

Z tohoto důvodu jsou o něco vhodnější diferenciální hlásiče, které hlídají zvýšení teploty v hlídaném prostoru za určitý časový interval. Jsou tedy vhodné do prostorů, kde teplota kolísá pomalu [11].

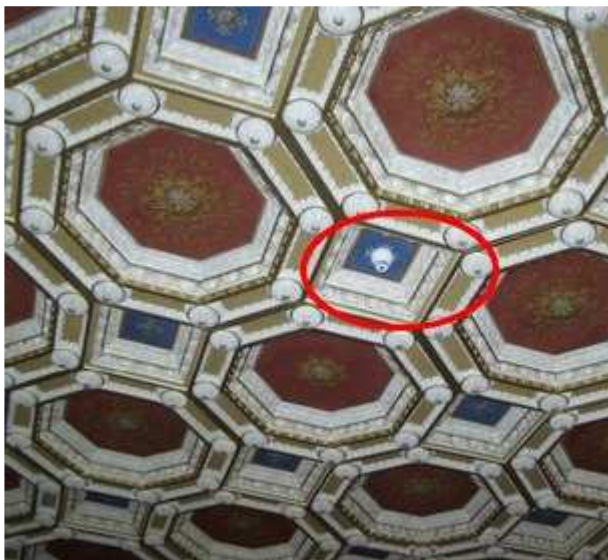
Obr. 9: Bílý bodový hlásič na stropě [14]

Tento druh detektoru reaguje v ranných fázích požáru. Důležitá je orientace jejich instalace. Instalují se tak, aby vystupovaly směrem do střeženého prostoru, z důvodu rychlého průniku kouře do optické komory detektoru. Z těchto důvodů nemohou být zapuštěny hlásiče do stropů. Dále je také hlásič citlivý na prašné provozy.

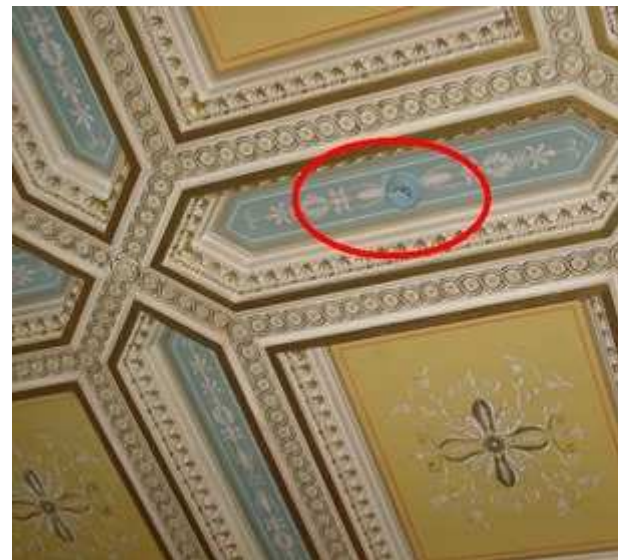
Obr. 10: Bodový hlásič na stropě v barevném provedení [14]

Pro rozvod kabelů od hlásičů je vhodné využít prostor mezi stropem a podlahou nebo vést v půdních prostorech. Výhodou je možnost zvolit barvy detektoru podle potřeby interiéru a nechat ho tak splynout s místností viz obrázek 10.

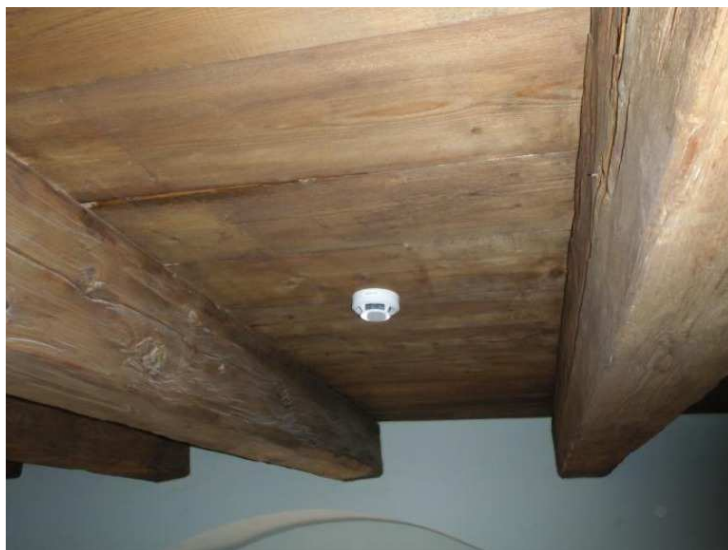
Obr. 11: Samočinný hlásič na dřevěném stropě [14]

Duální a multisenzorové hlásiče kombinují různé druhy detekce (např. kouře a teploty) a tímto velice dobře eliminují plané poplachu. Tyto detekované jevy jsou pak v zařízení kombinovány a na jejich základě se vyhodnotí jeden signál poplachu. Díky této kombinaci jsou vhodnější do různých prostředí, jak do prašných prostředí, tak i do místností s výraznými změnami vlhkosti a podobné.

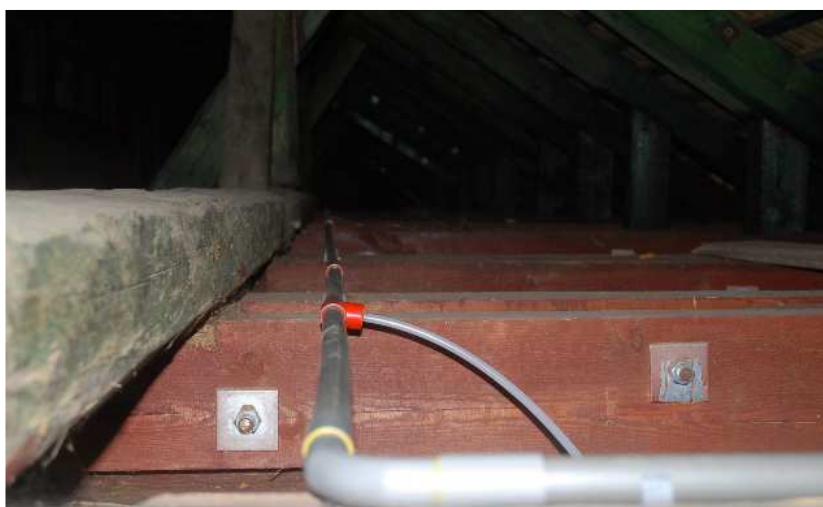
Obr. 12: Vzorkovací potrubí vedené na půdě objektu [11]

System s nasávacími detektory se používá v místech s požadavkem na vysokou citlivost. Principem je soustava sacích bodů, která odebírá vzorky vzduchu nasátím z hlídaného prostoru a průběžně jej analyzuje na přítomnost částic kouře. Tyto body jsou napojeny pomocí kapilár na společnou páteřní síť vzorkovacího potrubí. Pomocí tohoto potrubí, které bývá umístěno v podhledu, na půdě (obrázek 12) nebo v dvojitěm stropě [9], je vzduch odveden do hlásiče. Tato jednotka, která může být umístěna v jiném než hlídaném prostoru, analyzuje přítomnost částic kouře. V případě pozitivního nálezu je následně vyhlášen poplach [11].

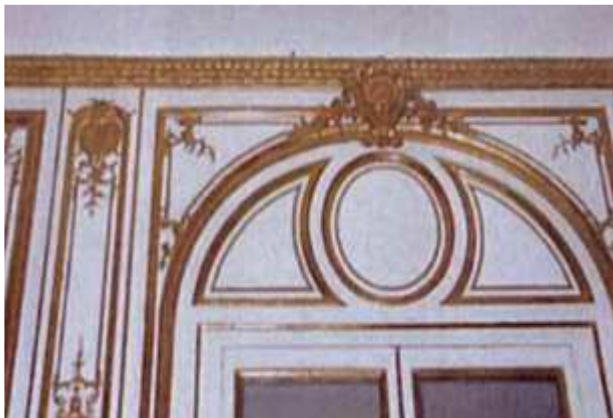
Obr. 13: Pohled na stěnu v objektu [11]

Obr. 14: Detail na sací bod ve stěně [11]

Tento typ hlásičů je vhodný pro prostory, kam je z estetického hlediska nevhodné osazovat hlásiče bodové. Vzhledem k velikosti jednotlivých sacích bodů a velikosti místnosti se pak stávají tyto sací body takřka neviditelnými (Obr. 13 a Obr. 14). Nasávací otvory je také možné barevně přizpůsobit interiéru [4].

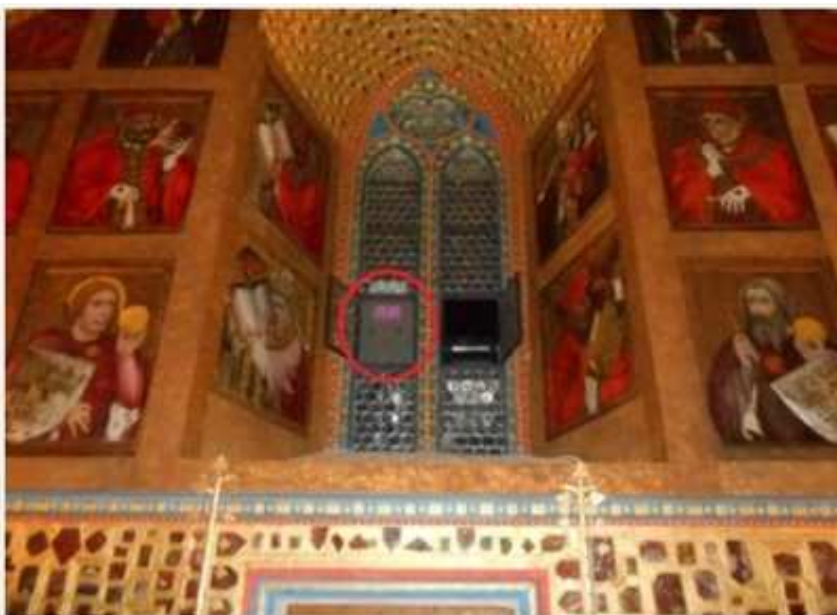
Obr. 16: Umístění dvou kamer v okně v kapli sv. Kříže [15].

Tento systém je velice citlivý. Z tohoto důvodu může často docházet k falešným poplachům, například kvůli osvětlení a stínům [16]. Na obrázku 16 výše lze pozorovat umístění kamer v okně v kapli sv. Kříže. Obrovskou výhodou požární videodetekce je schopnost střežit obrovskou plochu prostoru se schopností detekce kouře i plamene v reálném čase.

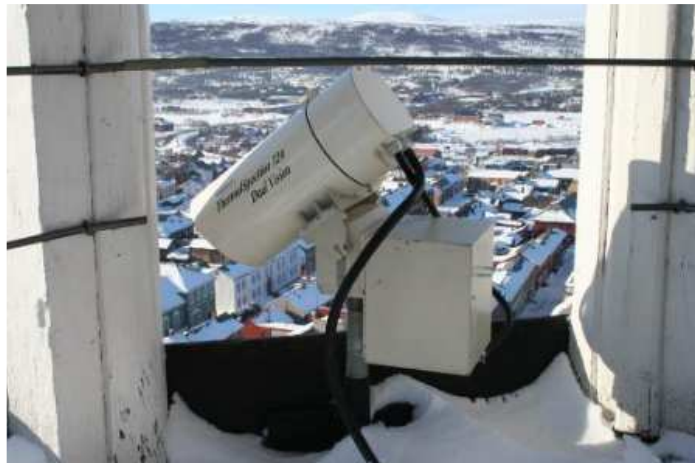
Obr. 17: Videodetekce hlídající historické centrum města Røros, Norsko [17].

Proto jsou nejen vhodné například pro historické budovy, ale třeba i celé historické vesnice, jako je vidět na obrázku 17 v centru města Røros [16].

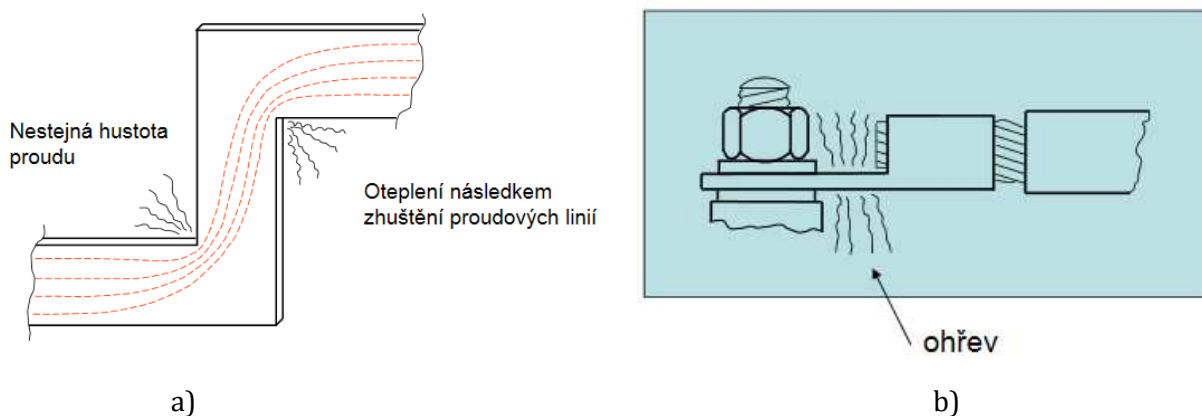
Obr. 18: Oteplení kvůli: a) zhuštění proudových linií, b) místního zmenšení průřezu vodiče [20]

Mezi technické závady, které bývají nejčastější příčinou požárů, lze považovat vady v rozvodech elektroinstalace a požár zaviněný elektrickými spotřebiči [4]. V historických budovách může být elektrická kabeláž obalena izolací, která v průběhu času popraskala. Nebezpečí ale představuje i například možnost napojení vícero spotřebičů, než počet, na který byly elektroinstalace dimenzovány.

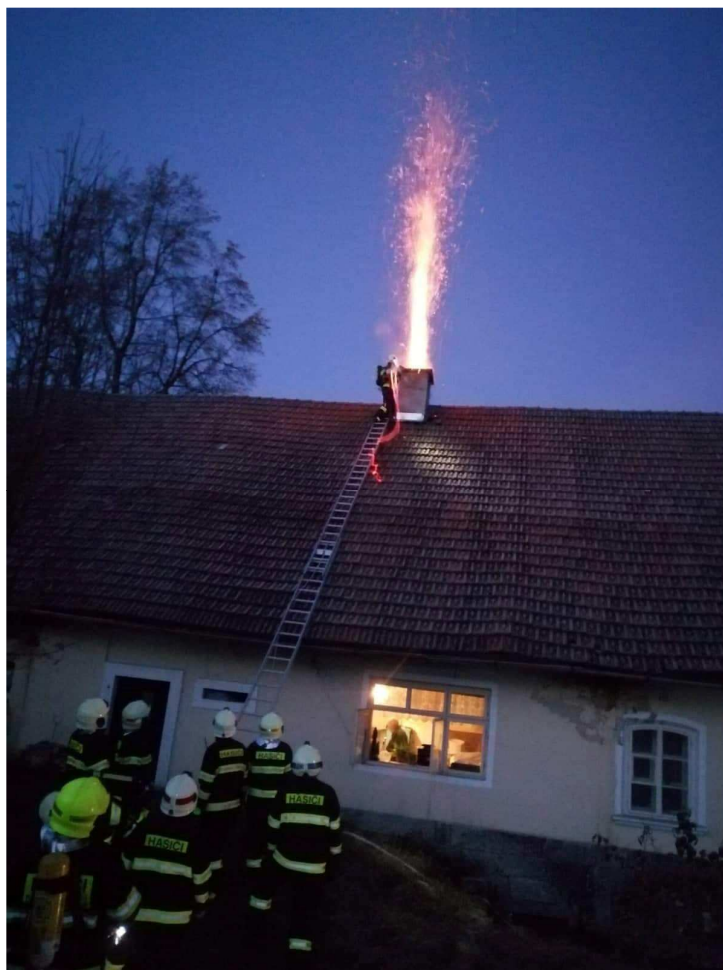
Obr. 20: Požár komína [22].

Nejvíce požárů vzniká přímo v komíně, tedy požáry způsobené vyhořením sazí. Častým důvodem bývá zanedbání pravidelných kontrol, přičemž zákon jasně stanovuje počet kontrol spalinové cesty ročně na základě výkonu napojeného kotle na spalinovou cestu [23].

Požáry vzniklé od komínů jsou čtvrtým nejčastějším důvodem požáru [4]. Z pohledu HZS jsou rozděleny na 4 kategorie:

- Nevhodná konstrukce komínu
- Spáry v komíně
- Zazděný trám v komíně
- Jiskry v komíně, vznícení sazí

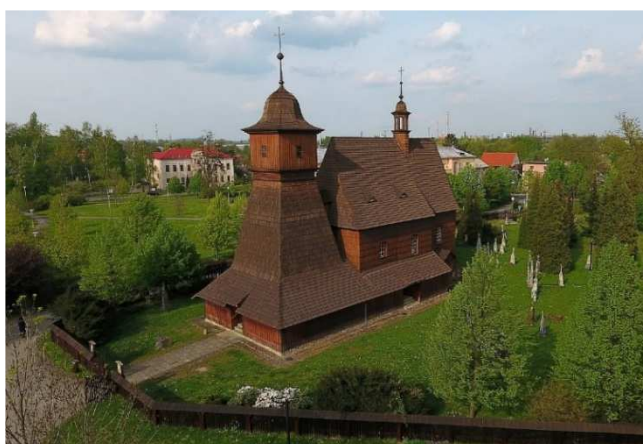
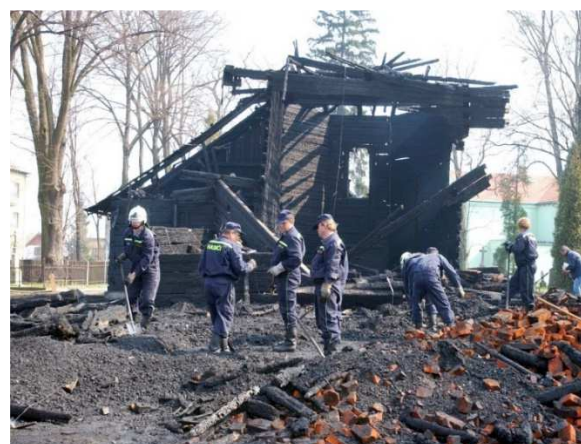
Obr. 21: a) Kostel svaté Kateřiny Alexandrijské v Ostravě: exteriér [24], b) Kostel po požáru [25]

Kostel svaté Kateřiny Alexandrijské byl dřevěný kostel v polovině 16. století v Ostravě, městském obvodu Hrabová. Kostel nesl rysy typické dřevěné architektury Moravy a Horního Slezska. Tato historicky cenná budova nebyla vybavena EPS ani SHZ. Kdyby kostel byl opatřen fungujícími systémy PBZ možná by nedošlo ke katastrofě, ke které došlo. Exteriér kostela je zobrazen na obrázku 21.

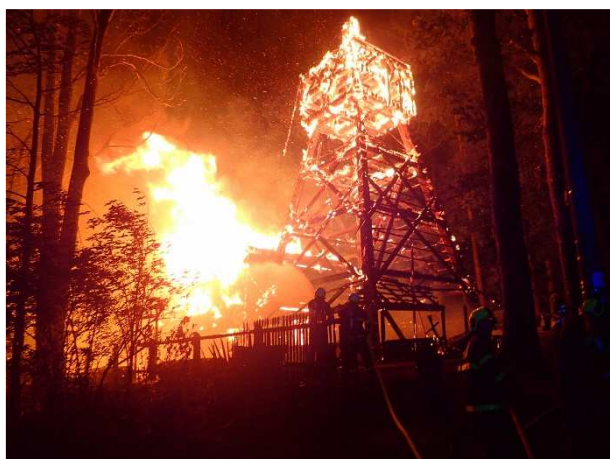
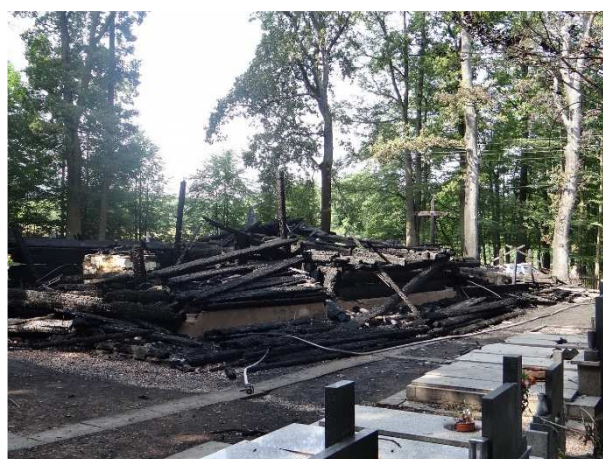
Dne 1. 8. 2017 kostel vyhořel do základů. Odhad škod se pohyboval v rámci desítek milionů korun. Ovšem historická hodnota reprezentativního kostela se štenýřovou věží, je navždy nevyčíslitelná. Na požár kostela upozornil alarm, který byl uvnitř objektu. Požár vznikl ovšem pravděpodobně vně objektu, a to zpomalilo rychlost detekce [26]. Požár kostela a stav po požáru jsou vidět na obrázcích 23 a 24.

Obr. 23: Požár kostela v Gutech [27]

Obr. 24: Trosky po požáru kostela [28]

Hned následující den v souvislosti s požárem byli zadrženi policií České republiky dva pachatelé, kteří byli obviněni z úmyslného založení požáru.

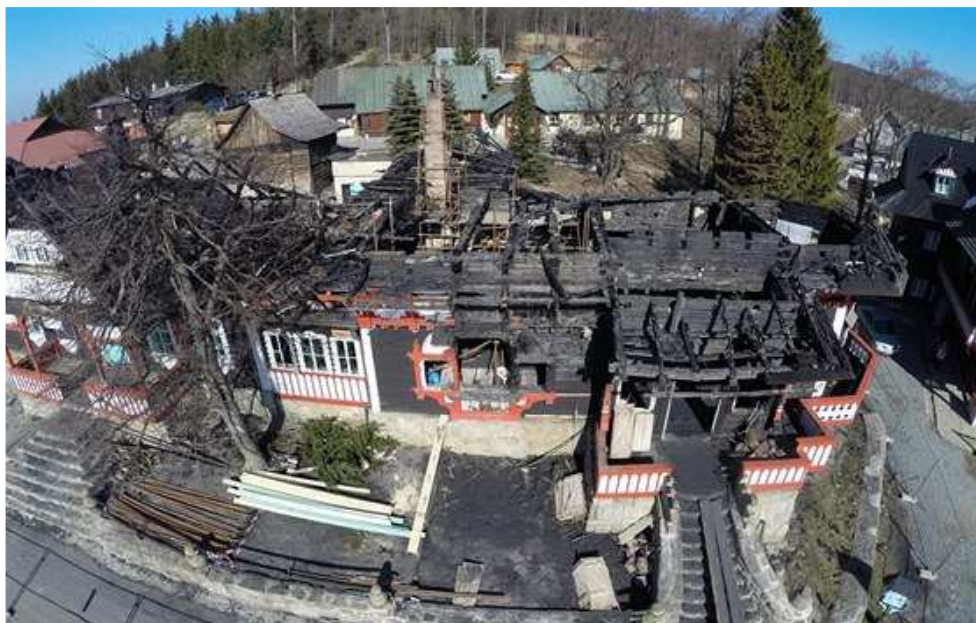
Obr. 26: Chata Libušín po požáru [31]

Dne 3.3. 2014 byl objekt zasažen požárem v brzkých ranních hodinách. V době příjezdu požárních jednotek byla již zasažena požárem střecha nad jídelnou a kuchyní. Situaci ani nepomáhal velký vítr, který pomáhal rychlému šíření požáru. Nepřenesení informace ze systému EPS na pult centrální ochrany byl fatální problém pro chatu [30].

Na základě vyšetřování bylo stanoveno, že příčinou požáru bylo nevyhovující provedení komínu a instalace kouřovodu od topidla. Škoda způsobena požárem byla vyčíslena na 80,5 milionů korun.

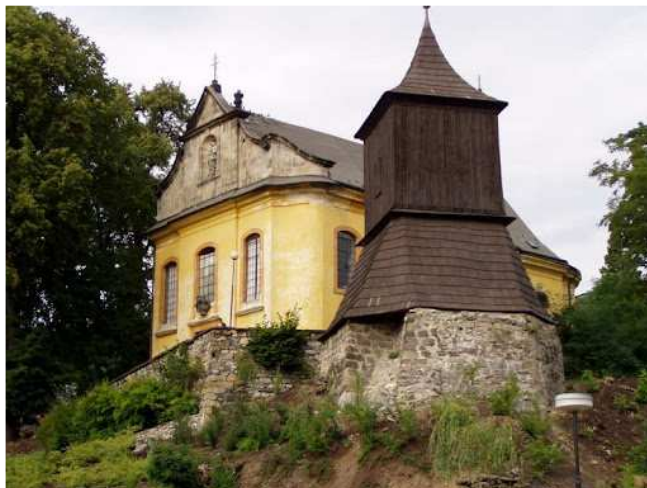
Obr. 30: Železnobrodská zvonice před požárem [38]

Železnobrodská zvonice, která byla postavena v roce 1761 se nachází v areálu kostela sv. Jakuba Většího. Tato zvonice byla na osmiboké kamenné podezdívce o průměru opsané kružnice 7,7 m, vysoké mezi 1-2 m. Její zužující se šindelový plášť, rovněž osmiboký, se sbíhal přibližně v polovině její výšky do hranolovitého bednění věže. V této hranolové části bylo v každé straně umístěno okno. Zvonice byla zastřešena pomocí stanové střechy, rovněž ze šindele. Výška zvonice po špičku střechy činila cca 12 m.

Konstrukce tohoto typu zvonice byla štenýřová, kde nosné prvky tvořily 4 rohové sloupy zpevněné křížovým zavětrováním. Unikátnost konstrukce této zvonice navržené Johannem Georgem Volkertem byla v tom, že obsahovala štenýřové konstrukce dvě. První,

Čtvercový půdorys zvonice je o rozměrech 8 × 8 m v patě zvonice a v trupu 4,4 × 4,4 m. Výška zvonice je 11 m od spodního vazného trámu po špičku věže. Uprostřed výšky zvonice byla vymodelována schodišťová podesta a nad ní ochoz. V horní části zvonice byly vymodelovány v plášti 4 okna o rozměrech 800 × 1500 mm. Rozměry některých prvků, jako například vazných trámů, byly zaokrouhleny na celá čísla z důvodu modelace.

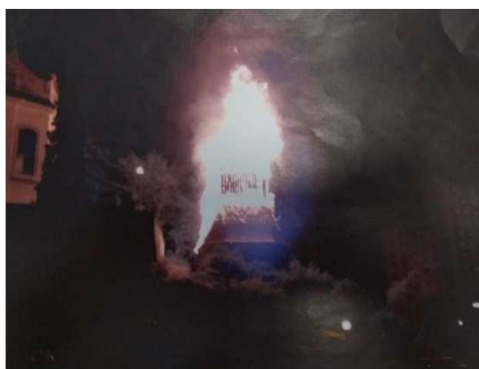
Obr. 32: Požár zvonice v Železném Brodě [42]

Jak bylo již zmíněno, původní zvonice byla zasažena požárem ze dne 12. na 13. května 2007 a téměř celá požáru podlehla. Požár začal dne 13. 5. 2007 asi ve 2:40 ráno a byl zpozorován o 14 minut později. Nahlášen byl pak ve 2:56 ráno na OPIS HZS Libereckého kraje. [39]

Jako první zasahovala na místě jednotka sboru dobrovolných hasičů Železného Brodu ve 3:11 ráno, kdy požár dřevěné zvonice byl již v plném rozsahu. Po příjezdu dalších jednotek z okolních obcí se stala prioritou ochrana kostela, který byl cca 10 m od ohniska požáru. Po zajištění bezpečnosti kostela se přesunulo hašení na torzo zvonice. Přibližně po hodinovém zásahu bylo místo předáno dobrovolným hasičům ze Železného Brodu na dohlídku požářiště a dohašení zbylých ohnisek. [39] [40]

Nejpravděpodobnější verzí je tedy, že k požáru došlo pomocí otevřeného ohně. Z několika zdrojů bylo během šetření zjištěno, že se kolem zvonice často pohybovala mládež, která zde kouřila. [39] Požár mohl tedy vzniknout i kvůli nedopalku cigarety zastrčenému mezi dřevěné prvky. Nelze ovšem vyloučit ani úmysl žhářství. V období, kdy došlo k požáru zvonice se v obci potuloval žhář, který měl na svědomí několik požárů odpadních kontejnerů. Požářiště bylo ohledáno pomocí psa na vyhledávání akcelerantů (hořlavých kapalin) s negativním výsledkem. V případě žhářství by tedy muselo dojít ke vznícení jiné hořlavé látky (například papíru). [39]

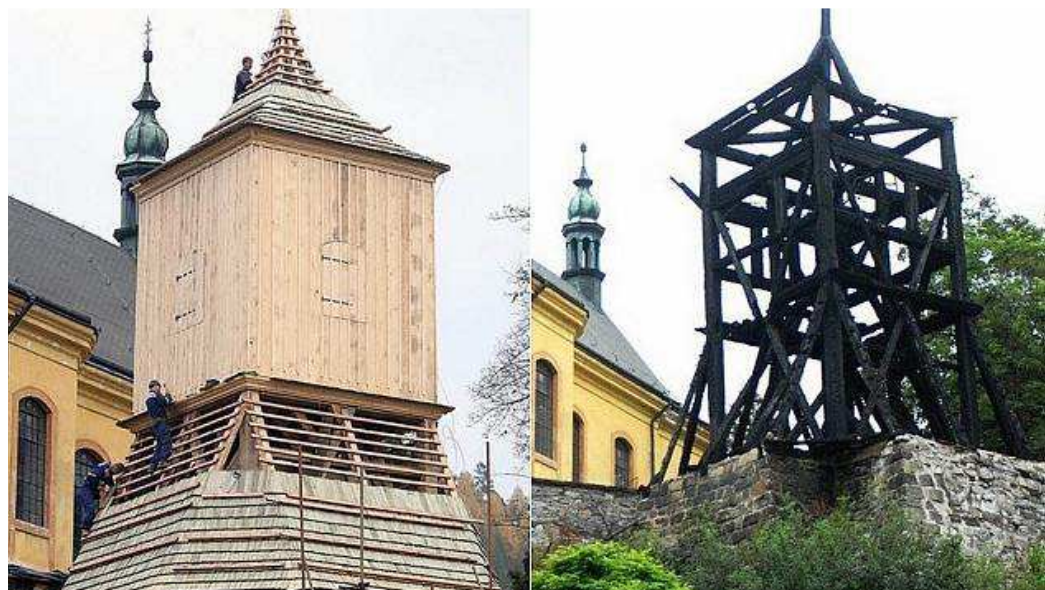
Obr. 33: Železnobrodská zvonice během rekonstrukce a po požáru [43]

Po požáru byla zvonice zrekonstruována do původní podoby. Rekonstrukce zvonice se ujala odborná firma, která rozebrala ohořelé zbytky zvonice, odvezli a očistili je, aby bylo možné zjistit míru poškození jednotlivých prvků.

Po následném vyhodnocení poškození prvků byly ty, které nebyly výrazně poničené, využity při rekonstrukci. Zrekonstruovaná věž byla pak převezena opět do Železného Brodu a během týdne složena na původním místě.

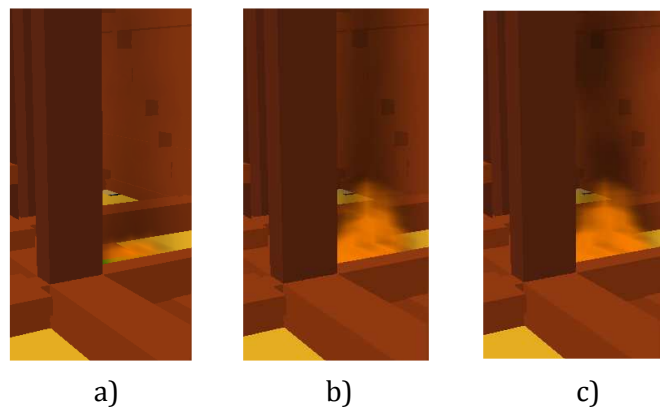
Obr. 41: Vizualizace požáru v a) 116 s, b) 126 s, c) 141 s

Výpočet byl proveden po dobu 3 minut, tedy 180 s. V této době je požár již plně rozvinut a bude nadále probíhat po dobu 540 s. Vzhledem k brzké detekci hlásičů však delší doba není

nutná modelovat. Výsledky analýzy jsou znázorněny v grafech a vizualizaci níže. Jedná se o hodnoty, které byly naměřené v bodech výše uvedených.

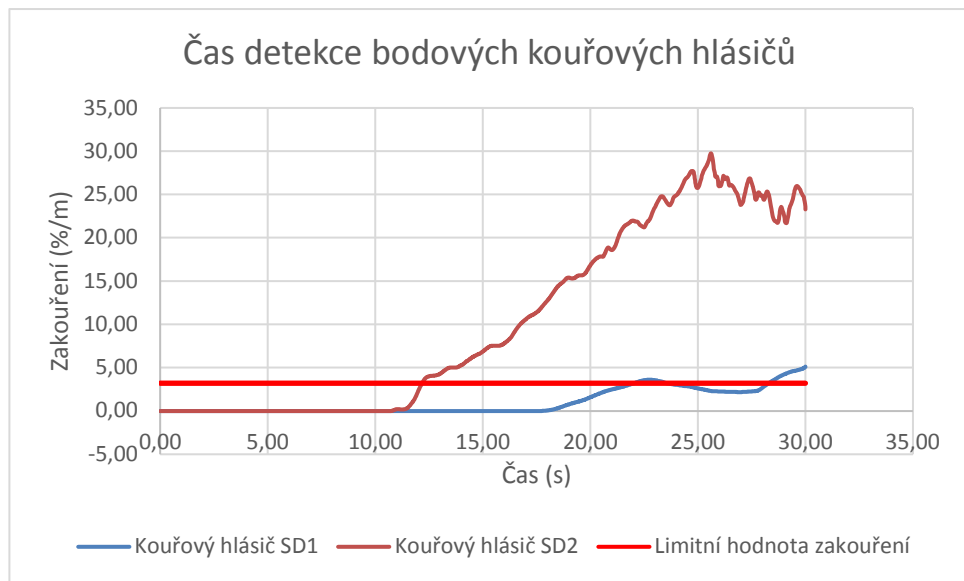
Obr. 43: Doba reakce bodových kouřových hlásičů

Nutno ale podotknout, jak již bylo zmíněno v kapitole 3.1.4, že kouřové hlásiče jsou citlivé na prašné prostředí, kterým prostor zvonice je. Bylo by vhodné tedy uvážit volbu multisenzorových hlásičů, které by měly méně často plané poplachu na úkor pořizovací ceny a dřívějšího času detekce.

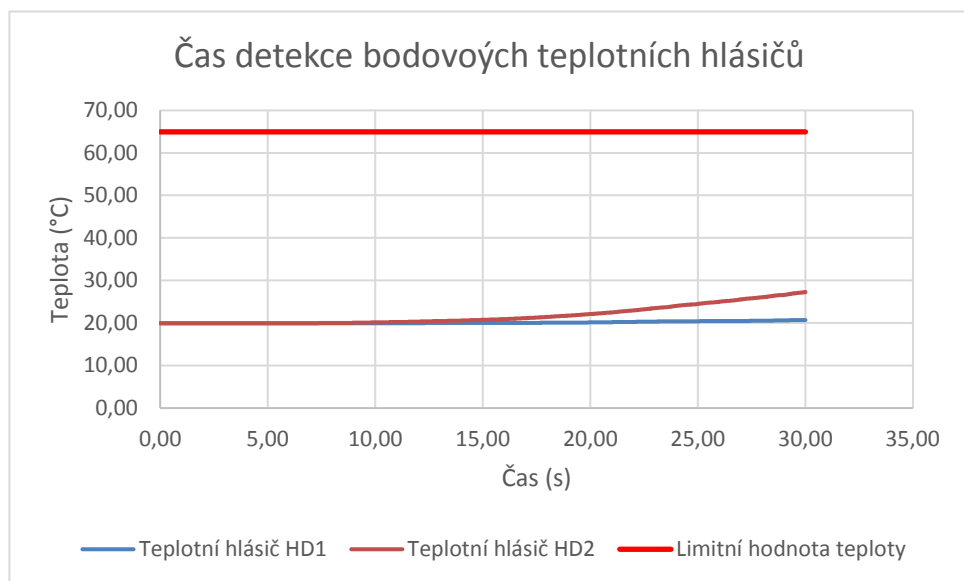
Obr. 44: Doba reakce bodových teplotních hlásičů
