# Zesílení podpor ocelových mostů pomocí UHPC

## Strengthening of steel bridge support areas with UHPC

BAKALÁŘSKÁ PRÁCE

Vypracoval: Martina Starýchfojtů  
Vedoucí práce: prof.Ing.Pavel Ryjáček, Ph.D.  
Rok: 2025

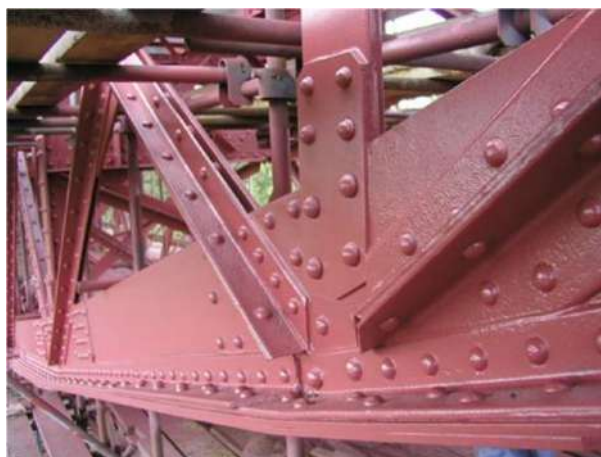
Obrázek 2.2: Příklad opraveného nýtovaného styčnicu[2]

Tento postup se velmi často praktikuje u styčniců dolní pásnice příhradových konstrukcí, jako můžeme vidět na obr.2.2 . Koróze nejvíc napadá vodorovné plechy styčniců, kde se drží vlhkost a nečistoty, ale také na krčných úhelnících jednotlivých prutů.

Tato technologie bývá technologicky náročná, zejména pokud se jedná o konstrukci nýtovanou. Využití nachází hlavně u historických konstrukcí, kde záleží na zachování rázu konstrukce, ačkoliv zásah do konstrukce je veliký a reverzibilita prakticky nezajistitelná. Dalším negativem je potřeba práce provádět za dočasného omezení provozu na mostě a současně vyšší ekonomická náročnost. [2]

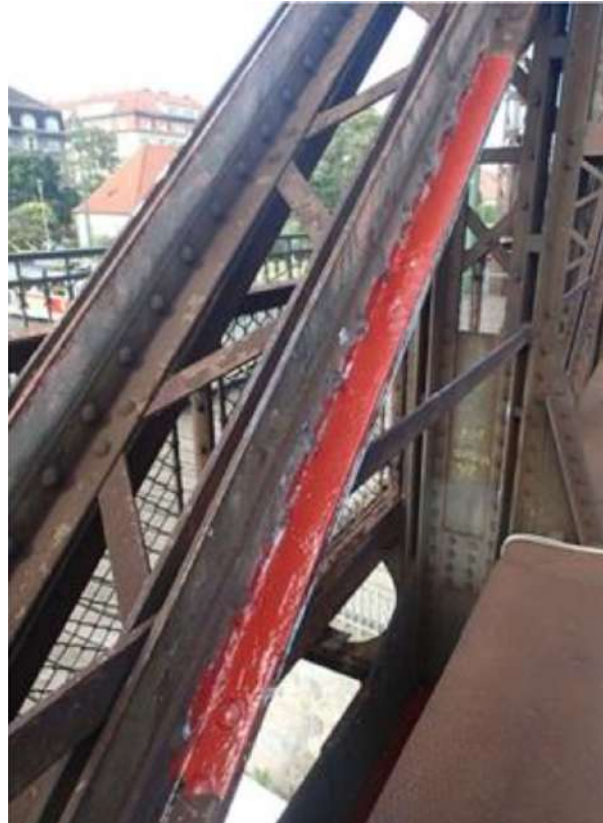
Obrázek 2.4: Detail zesílení lepenou lamelou CFRP[2]

Uhlíkové kompozity - Carbon fibre reinforced polymer - CFRP jsou materiály s velmi vysokou tahovou pevností. Můžeme je aplikovat metodou lepení nebo dodatečného předpínání. Metoda lepení je velmi tvarově variabilní, je možnost pracovat s orientací vláken, významně zvyšuje únavovou životnost prvku a může být kdykoli odstraněna a nahrazena jinou metodou zesilování. Příklad můžeme vidět na obr.2.4. Nevýhodami technologie je náročnost přípravy a správného provedení technologie, aby dosahovala požadované kvality.

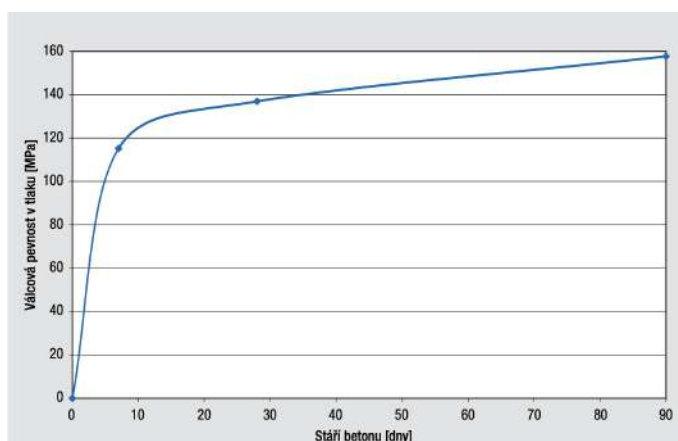
Obrázek 2.7: Graf růstu válcové pevnosti v závislosti na čase[8]

Důležitou vlastností UHPC je rychlý nárůst pevnosti a samozhutnitelnost, neboli schopnost tečení bez působení dynamických sil, což je klíčová vlastnost pro realizaci technologie vzhledem k omezenému prostoru pro provádění. Není tedy nutné využívat ponorné ani příložné vibrátory. [6] Výrazně rychlý nárůst pevnosti UHPC v prvních dnech po betonáži potvrzuje graf uvedený v publikaci Vítek a Coufal (2021), kde je zaznamenána pevnost přesahující 100 MPa již po 7 dnech a další postupný růst i v 90 dnech . V daném případě byl beton ponechán k tvrdnutí za běžných podmínek, tedy bez tepelného ošetření, přesto byl po 90 dnech dosažen pevnostní standard typu UHPC. Autoři vědecké práce dále uvádějí, že na základě zkoušek různých vzorků (trámců i válců) se modul pružnosti pohyboval v rozmezí 49–54 GPa. Tyto hodnoty nadále použijeme k porovnání s našimi naměřenými daty uvedenými v kapitole 5.5. [8]

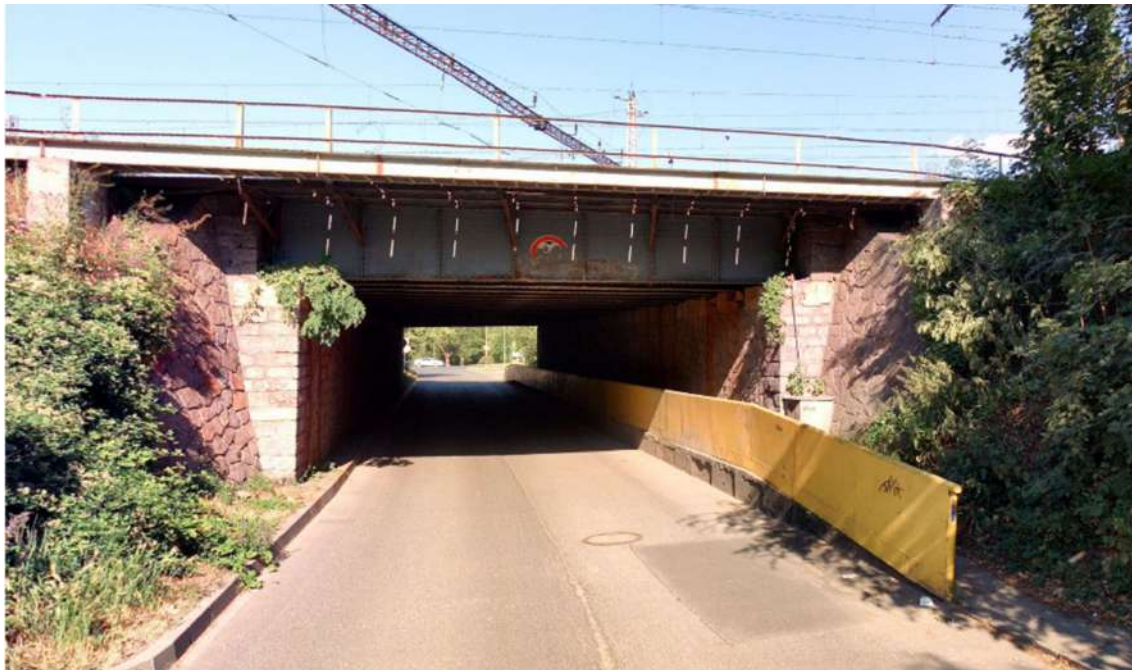
Obrázek 3.3: Pohled na most [9]

Pro lepší představu o prostoru objektu přikládám půdorysnou lokalitu mostu na obr.3.1 zároveň s ortotropním pohledem na obr.3.2. Obr.3.3 nám ukazuje podélný pohled na mostní konstrukci.

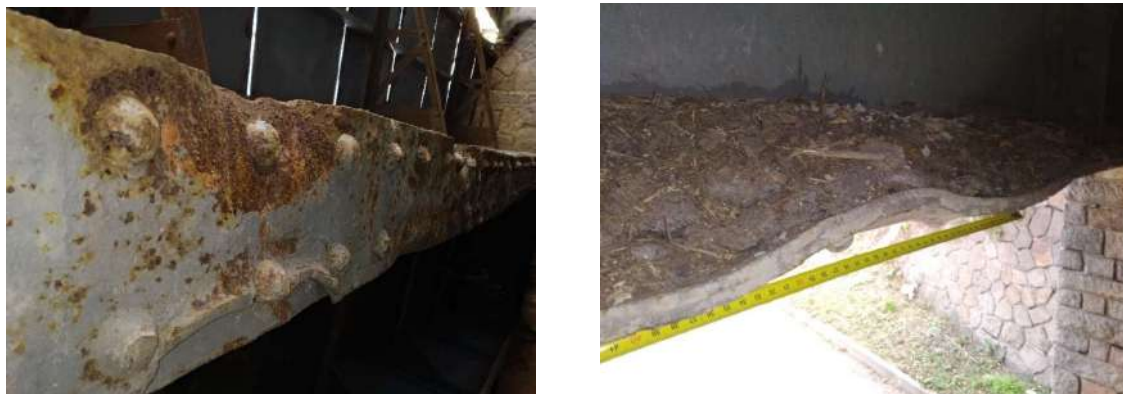
Obrázek 3.6: Degradace nosníků v poli

Nosníky v poli jsou převážně postiženy deformací dolní pásnice a korozí od zanesených nečistot (prach, zbytky betonu, uhlí, kamenů, dřeva na dolních pásnicích). Poruchy byly evidovány u 13 nosníků z 27. Místy byly zjištěny lokální poruchy, jako

jsou vytrženy části plechu pásnice, vrypy způsobené průjezdem nákladních vozidel nebo hloubková koroze odvodňovací trubičky - průřez okolo zcela zasažený korozi s výraznými korozními úbytky. Nýty lokálně nahrazené vysokopevnostními šrouby.

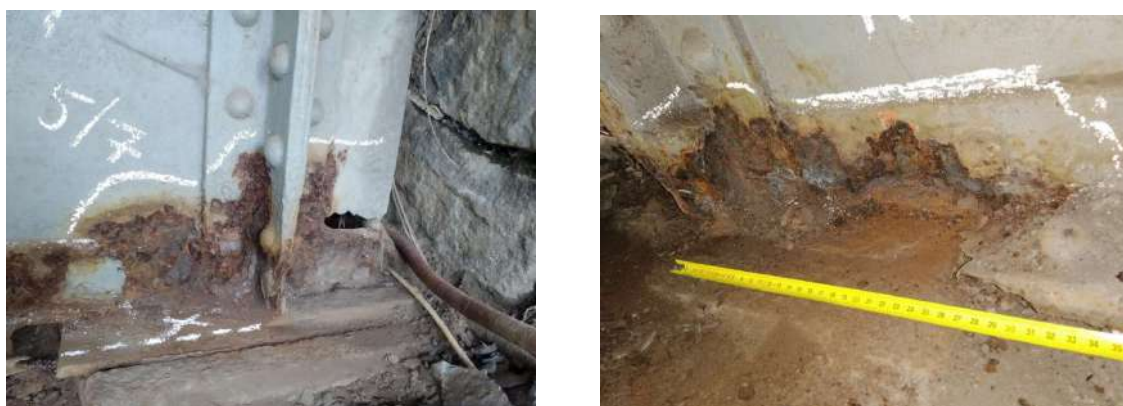
Obrázek 3.7: Degradace nosníků v podporové oblasti

Na řešeném trémovém mostě se nachází 50 nadpodporových oblastí přímých nosníků. Z toho 39 oblastí je hloubkově prokorodováno nebo vykazuje důlkovitý charakter korozního oslabení a v mnoha případech dolní pásnice naprosto chybí. Nosník je pak v kontaktu s ložiskem (betonem) pouze přes stojinu nosníku. Dále bylo evidováno korozní oslabení i na horní pásnici nosníku N2 v oblasti podpory, postižený je plech, krční úhelníky i část puklovky. Ložiska jsou obecně ve špatném technickém stavu. Jsou zasaženy hloubkovou korozi a degradací základního materiálu, ložiskové desky jsou oslabené. Poddajné části zajišťující posun jsou zcela zanesené a jejich správná funkčnost v navrženém rozsahu není pravděpodobná. Jednotlivé poruchy můžeme vidět na následujících fotografiích z vizuální prohlídky mostu.

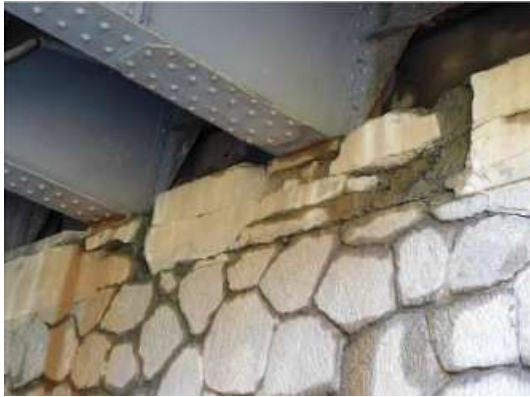
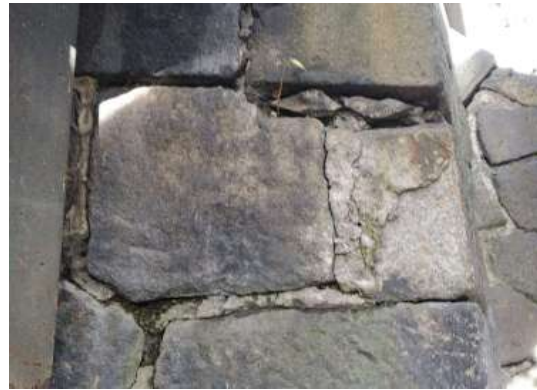
Obrázek 3.8: Degradace opěr

Spodní stavba vykazuje řadu vad a poruch související s průsakem vody konstrukcí a degradací betonu a zdiva. Jižní opěra 01 obsahuje patrné průsaky vody, spárování je místy popraskané, vypadlé nebo uvolněné. Kamenné zdivo mezi 1. a 3. nosníkem je rozvolněné. Úložný betonový práh ve stejných místech je silně degradovaný až vydrolený do hloubky 60 mm téměř po celé výšce prahu. Beton v místě ložisek 1. 2. a 3. vykazuje degradaci do hloubky 60 mm. Degradace je pravděpodobně způsobena napadaným štěrkem na horní ploše prahu. Severní opěra 02 taktéž obsahuje patrné průsaky vody, poruchy spárování a uvolněné kamenné zdivo. Nejvíce je postižena oblast mezi 2. až 4. nosníkem, kde jsou kameny vysunuty až o 100 mm. Zároveň je evidována 3 mm široká svislá trhlinka. Povrchová úprava po celé opěře je utržená díky degradaci a průsakům vody. Horní plocha prahu je také zanesená napadaným štěrkem. Dříky i křídly opěr prosakuje voda, nesou poruchy spárování a méně rozsáhlých trhlin.

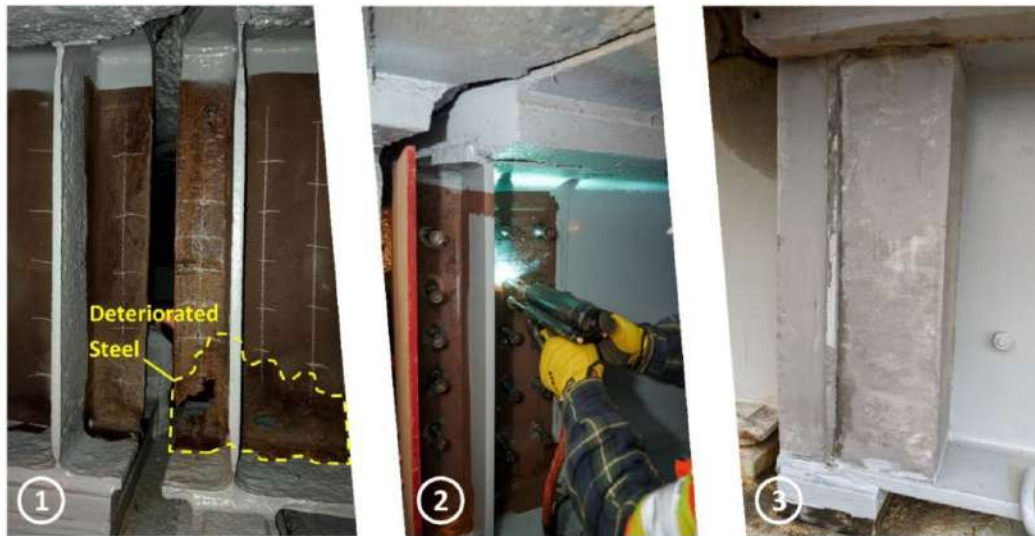
Obrázek 4.5: Příklad technologie [11]

Abychom co nejlépe přiblížili, čeho chceme při realizaci dosáhnout, přikládáme fotografii téměř identického detailu.

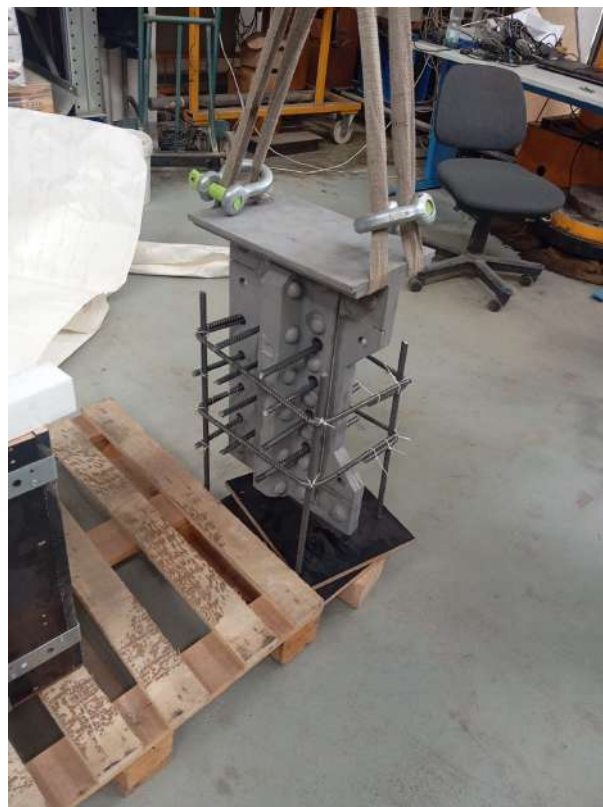
Obrázek 4.8: Hlavní vzorek s výztužnými pruty

Po vsunutí plechu vyvážíme výztužné pruty procházející stojinou nosníku a potřebnou konstrukční výztuž, viz. obr.

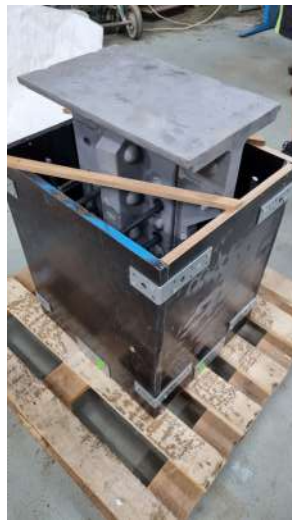
Obrázek 4.9: Bednění s hlavním vzorkem

Následně bude sestaveno bednění "objímající" nadpodporovou oblast nosníku. Je možnost zvolit bednění z ohýbaného plechu, my jsme ale zvolili tesařské bednění, které se bude dělat až na staveništi, tzv. na míru pro každý nosník. Pro ilustraci přikládám fotografii bednění s hlavním vzorkem níže. Při realizaci nebudou bednění úplně identická jako na obr.4.9, musíme si představit, že zadní hrana vzorku je v realitě průběžná strana nosníku. V tomto bodě bude bednění přerušeno a na styku se stojinou ocelového nosníku bude detail zatmelen nebo zasilikonován z důvodu zamezení protečení betonového mléka. Stejný detail musí být vyřešen na styku bednění a ocelového plechu, kde zároveň hrozí "vyplavání bednění" díky vysoké objemové hmotnosti UHPC. Daný problém je možné řešit pomocí ocelových úhelníků kotvených k ocelovému plechu a bednění.

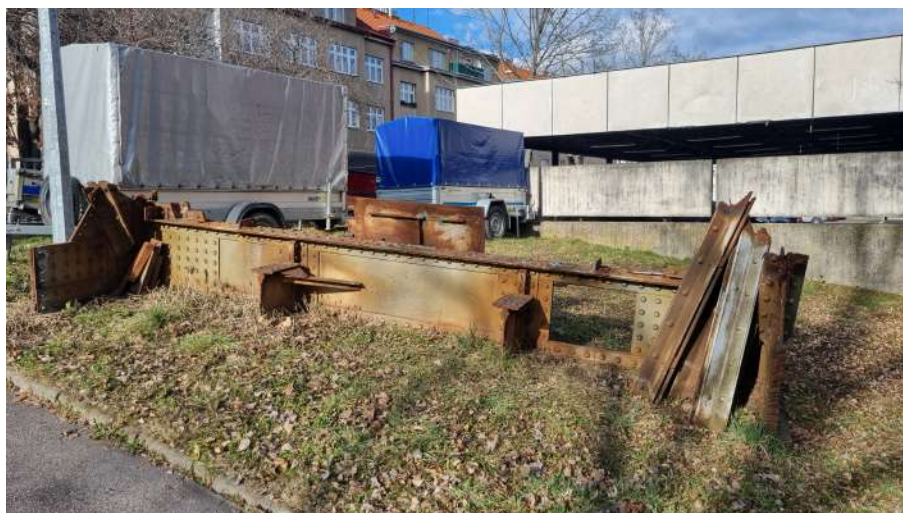
Obrázek 5.1: Dolní pásnice demontované příhradové konstrukce

Příprava vzorků je důležitá součást přípravy celého experimentu. Volba vzorků může radikálně ovlivnit výsledky experimentu a posouzení similarity vůči našemu reálnému použití. Abychom co nejlépe napodobili vlastnosti konstrukce mostu na trati Plzeň–Mladotice, zvolili jsme starou konstrukci již demontovaného mostu, ze které jsme použili dolní pásnici příhradové konstrukce. Z obrázku níže je patrné, že některé části byly již využity při předchozích zkouškách.

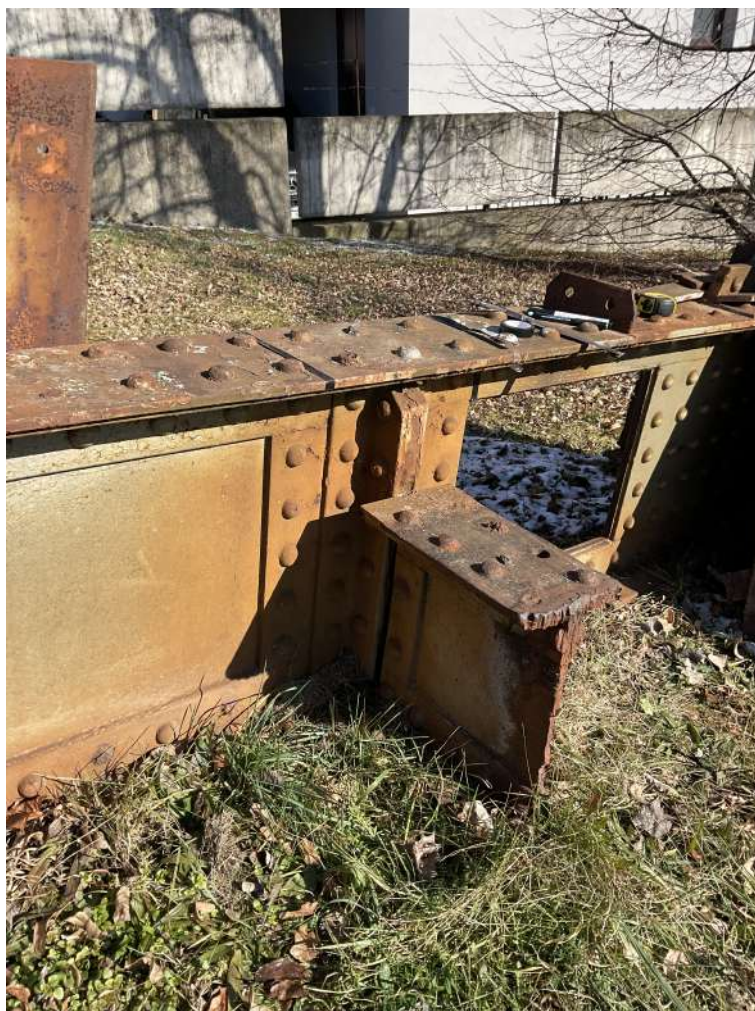
Obrázek 5.2: Část konstrukce zvolená pro vzorek typu D

Vybraná část konstrukce pro zkušební těleso typu D je znázorněna na obr. 5.2, pro malá zkušební tělesa typu A viz. obr. 5.3 a pro malá zkušební tělesa typu B a C viz. obr. 5.4

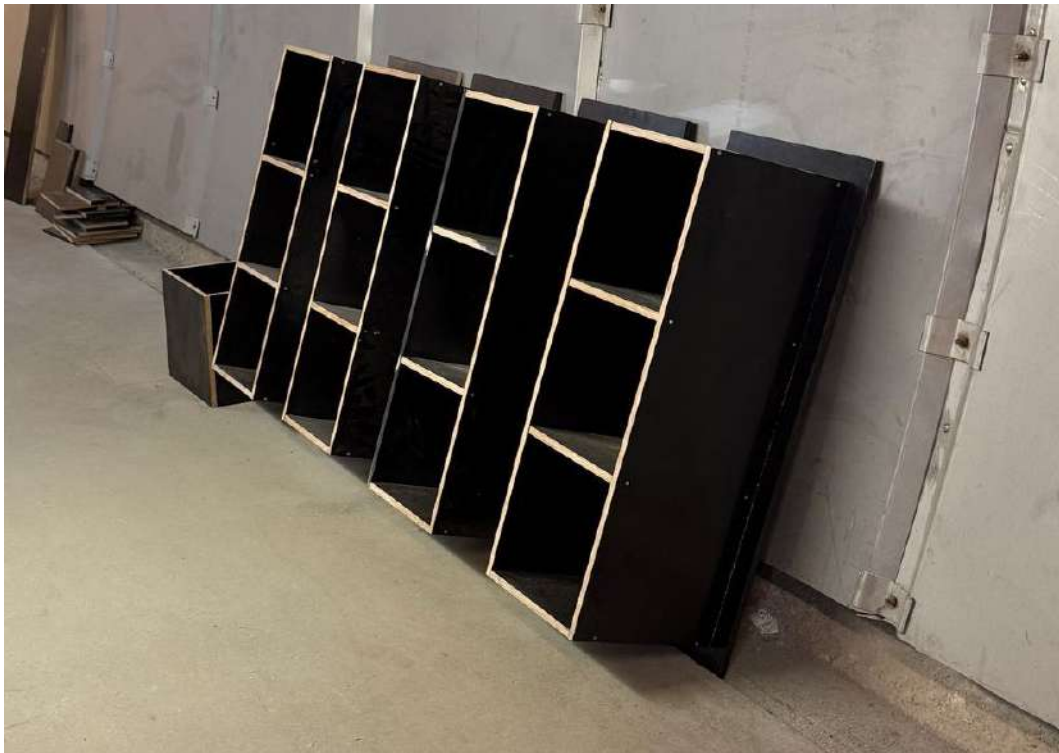
Obrázek 5.6: Připravené bednění pro zkušební tělesa

Vzorky byly nařezány, připravili jsme bednění, viz obr.5.6 a postupně jsme vyztužili vzorky výztužnými pruty  $\varnothing 12$  mm v rámci technologie PBL v ocelovém vzorku. U všech vzorků jsme zároveň navrhli konstrukční výztuž v podobě třmínek  $\varnothing 10$  mm. Výkres návrhu výztuže viz. Příloha C. Jakmile jsou všechny vzorky sestaveny, může být zahájena betonáž.

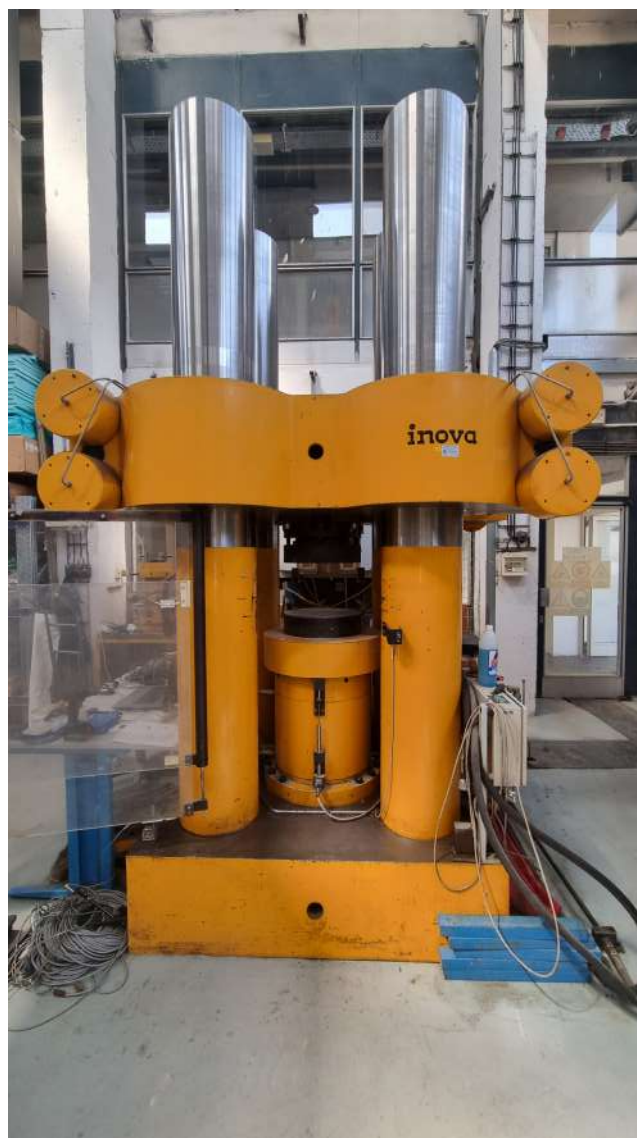
Obrázek 5.7: Hydraulický lis - 2500kN

V rámci zlepšení tuhosti průřezu při zesílení pomocí UHPC budeme provádět zkoušky na porušení tlakem, smykem a budeme měřit poměrnou deformaci vzorku. Zároveň budeme pozorovat kvalitu spřažení a jaký příspěvek na spřažení mají nýty nebo velikost děr pro výztuž vedoucí skrz stojinu průřezu. Nebudeme mít žádné referenční vzorky bez UHPC jelikož by se průřez porušil na boulení a nepřineslo by to žádné validní poznatky. Pro zkoušky budeme používat hydraulický lis, viz obr. 5.9 s kapacitou maximální síly 2500 kN. Vzorky, které přenesou toto zatížení, budeme dále zkoušet na hydraulickém lisu s kapacitou zatížení 4000 kN.

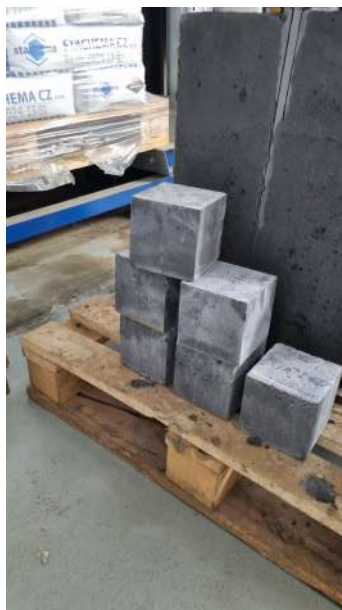
Obrázek 5.9: Krychličky pro pevnost v tlaku UHPC

Experimentální postup volíme dle normy BS EN 12390-3 [12]. Zvolíme konstantní rychlost zatěžování v rozmezí od 0,2 MPa/s ( $\text{N}/\text{mm}^2 \cdot \text{s}$ ) do 1,0 MPa/s ( $\text{N}/\text{mm}^2 \cdot \text{s}$ ). Zatížení aplikujeme na těleso bez rázů a plynule ho zvyšujeme zvolenou konstantní rychlostí s tolerancí  $\pm 10\%$ , dokud těleso není schopné dále nést vyšší zatížení. Při použití ručně ovládaného zkušebního stroje případně upravujeme ovládání tak, aby nedocházelo k poklesu zvolené rychlosti zatěžování v okamžiku blížícího se porušení tělesa. Zaznamenejme maximální zatížení a zaneseme do připravené tabulky níže.

Současně byl proveden výpočet predikované pevnosti UHPC ve stáří 18 dní, který slouží k porovnání analyticky stanovených hodnot s reálně naměřenými výsledky, viz kapitola 5.4.1. Na obrázku níže jsou zobrazeny hotové zkušební krychle určené pro měření tlakové pevnosti betonu.

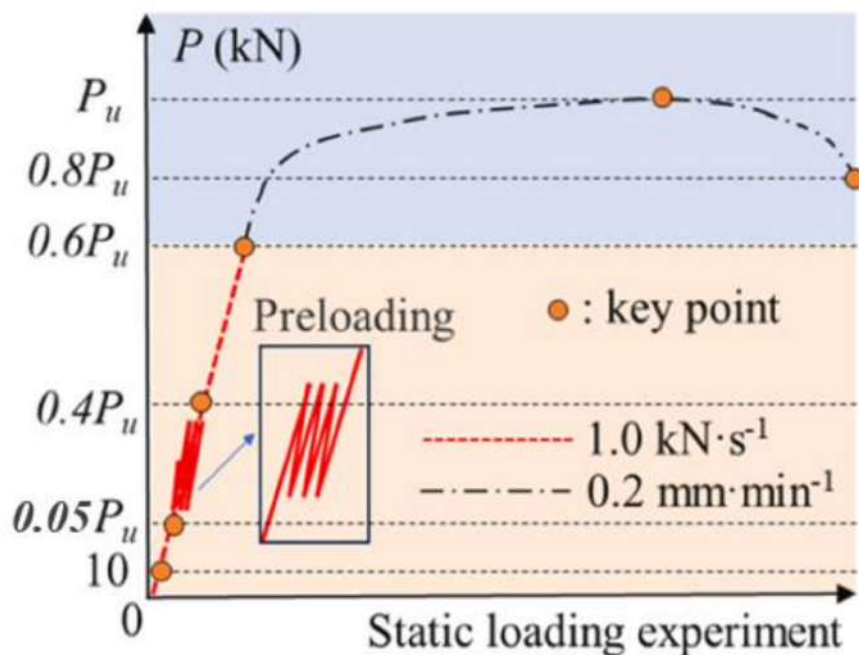
Obrázek 5.12: Průběh zatěžování pro zkoušku smykové pevnosti

Metodu zatěžování volíme podle vědecké práce ZHONG a HUANG[15], která se zaměřuje právě na problematiku smykové únosnosti technologie PBL v kontaktu s vysokopevnostními materiály. Postup zatěžování prochází 25 cykly v rozmezí 5 % až 40 % z predikovaného mezního zatížení, stejně tak jako u Eurokodu 4. Cyklická zatížení jsou aplikována rychlostí 1 kN/s. Rozdíl nastává u dosažení přibližně 60 % predikovaného mezního zatížení, kdy se testovací protokol přepne do režimu řízeného svislým posunem. Svislý posun se poté navyšuje rychlostí 0,2 mm/min. Zkoušku ukončíme v případě dosažení 20 mm ve svislém posunu nebo pokud zatěžovací síla klesne pod 20 % z predikovaného mezního zatížení. Celý testovací protokol je znázorněn na grafu, viz.5.12.

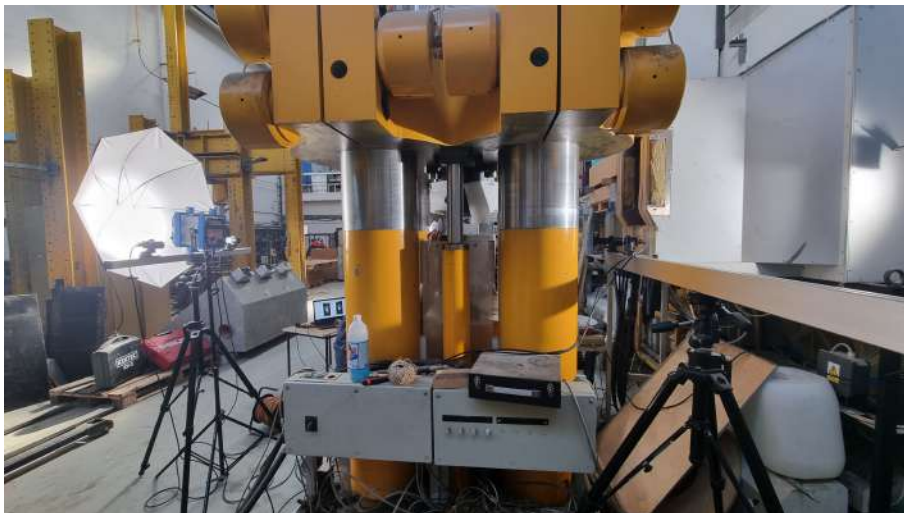
Obrázek 5.13: Setup DIC

Díky rychlému rozvoji digitálních fotoaparátů s vysokým rozlišením došlo k výraznému rozšíření využití měřicí metody DIC, neboli digitální korelace obrazu. Metodu lze aplikovat jak ve 2D, tak ve 3D zobrazení, přičemž umožňuje nedestruktivním způsobem sledovat a lokalizovat deformace vznikající při zatížení. Měření deformací pomocí metody DIC se ukázalo jako flexibilní a efektivní nástroj pro analýzu deformací.[16] Příprava technologie je však poněkud náročná, je nutné mít dostatek prostoru a dobrý výhled na klíčové oblasti vzorku. Pro správné měření by měly být použity minimálně dvě kamery, které umístíme v různých úhlech vůči vzorku. To umožňuje zachytit 3D deformace a posuny povrchu vzorku. Kamery by měly být stabilní a umístěny tak, aby pokryly celou oblast zájmu. Je nutné zajistit rovnoměrné a dostatečné osvětlení, aby kamery mohly jasně zachytit skvrnitý vzor(viz níže). Osvětlení by mělo být difuzní, aby se předešlo stínům a odrazům, které by mohly ovlivnit výsledky měření. Nastavení technologie DIC našeho experimentu vidíme na přiložené fotografii.

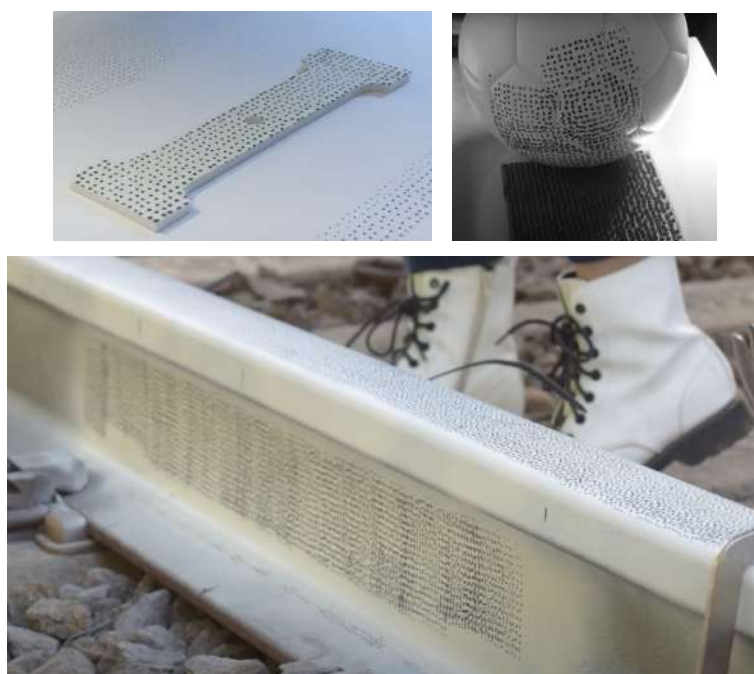
Obrázek 5.16: Aplikace vzoru na zkušební tělesa

Podklad pro provedení vzoru musí být čistý a suchý. Podle typu povrchu je často potřeba aplikovat základní vrstvu – obvykle bílou barvu v několika lehkých vrstvách matného spreje. Když je základní vrstva zcela zaschlá, můžeme přistoupit k nanesení vzoru. Nanesení vzoru je možné provést sprejovou barvou, černým fixem, tiskem nebo různými válečky a razítky. Každá metoda má své uplatnění, černý fix, ačkoliv bude metoda poměrně zdlouhavá, uplatňujeme v případě složité geometrie vzorku, naopak tisk používáme u vzorků nadměrné velikosti, např. potisk auta. Pro představu aplikace vzoru na zkušební tělesa přikládáme snímky níže.[17]

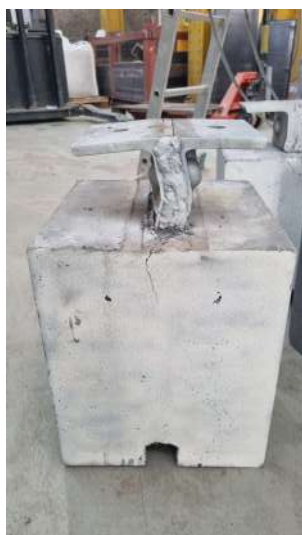
Obrázek 5.28: Fotografie vzorku C3 – po provedení zkoušky

Při zhodnocení provedených protlačovacích zkoušek na vzorcích typu C je třeba zdůraznit, že síla potřebná k protlačení ocelového prvku skrz obetonování a k porušení technologie PBL spolu s nýty musela být vyšší, než byla síla, při níž došlo k porušení vzorku vzpěrem stojiny. Použité technologie (PBL a nýty) se ukázaly být natolik únosné, že nedošlo k očekávanému porušení spoje. Na základě těchto výsledků lze objektivně konstatovat, že spřažení realizované technologií PBL spolu s příspěvkem nýtů k smykové pevnosti vykazuje vyšší únosnost, než byla původně predikována.

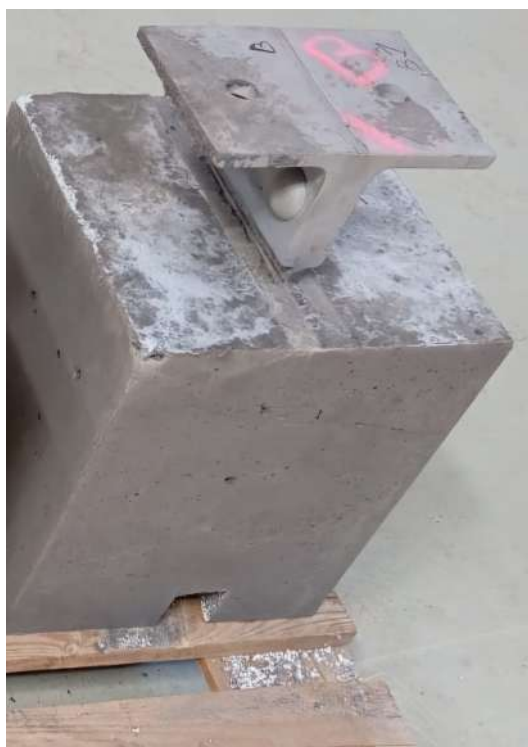
Obrázek 5.29: Fotografie vzorku B1 – před provedením zkoušky

U vzorku B1 nedošlo k vybočení stojiny nosníku, avšak objevil se jiný problém. Z fotografie na obr.5.33 pořízené před zkouškou je zřejmé, že mezera mezi horním povrchem betonu a úhelníky připevněnými nýty činila přibližně pouze 1 cm.

Při posunu o tuto vzdálenost se úhelníky začnou opírat přímo o beton, čímž dochází k přenosu zatížení jiným mechanismem – místo smykové pevnosti vzorku se začíná projevovat drcení betonu pod úhelníky. Tento jev nastal přibližně při zatížení 900 kN, kdy – jak ukazuje graf níže – došlo k náhlému nárůstu přenášené síly.

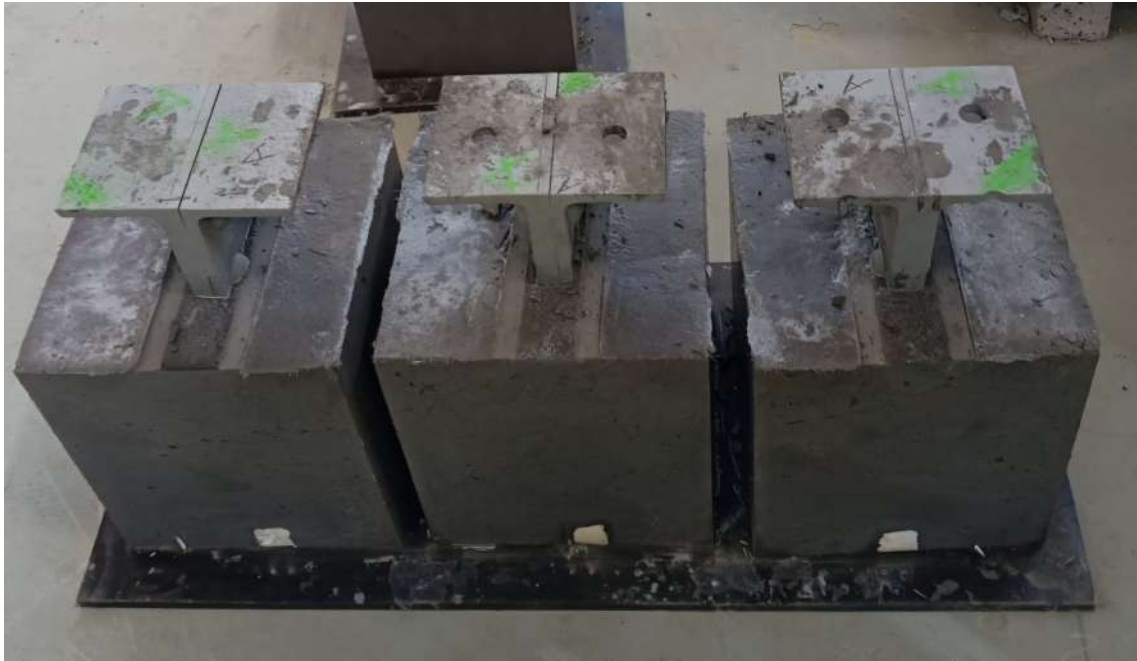
Obrázek 5.38: Fotografie vzorků typu A – před provedením zkoušky

Zkušební vzorky typu A jsou charakteristické tím, že jejich stojina nosníku je tvořena třemi ocelovými plechy, které jsou pevně spojeny osmi nýty. Nýty jsou rozmístěny symetricky vzhledem k ose nosníku tak, aby bylo dosaženo rovnoměrného přenosu smykových sil. Na obrázku níže můžeme vidět fotografii vzorků typu A (A1, A2, A3).

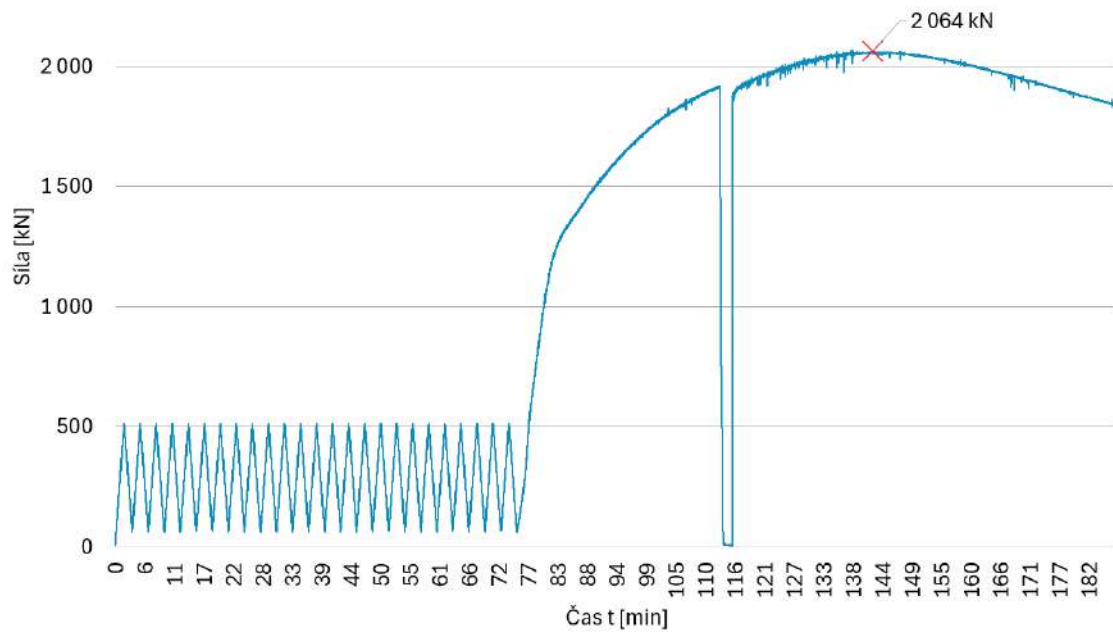
Obrázek 5.41: Zatěžovací křivka vzorku A2 – závislost síly na čase

odolal maximální síle 2064 kN, ale jak je patrné z obr.5.42, vzorek selhal v důsledku ztráty stability na vzpěr stojiny nosníku nad horním povrchem betonu.

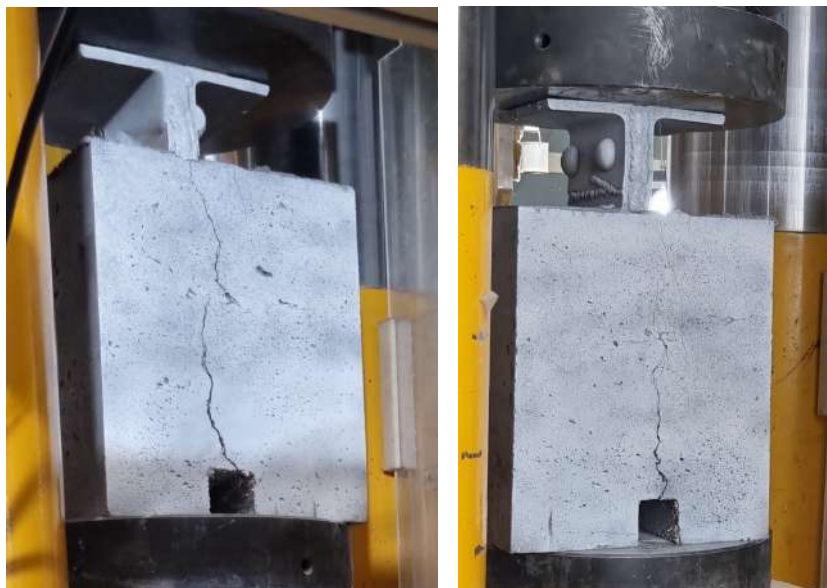
Obrázek 5.44: Fotografie vzorku A3 – po provedení zkoušky

uvedeném níže v přilehlé době po ukončení cyklického zatěžování. Po odstranění poruchy jsme lis znovu nastavili na hodnotu zatěžovací síly, při které k výpadku došlo, a ve zkoušce jsme pokračovali. Vzorek A2 nakonec odolal maximální síle 2038 kN. Na obr.5.44 jsou zřetelné trhliny indikující smykové porušení v oblasti spřažení. Jejich poloha a směr potvrzují, že zkouška proběhla správně a selhání nastalo očekávaným způsobem.

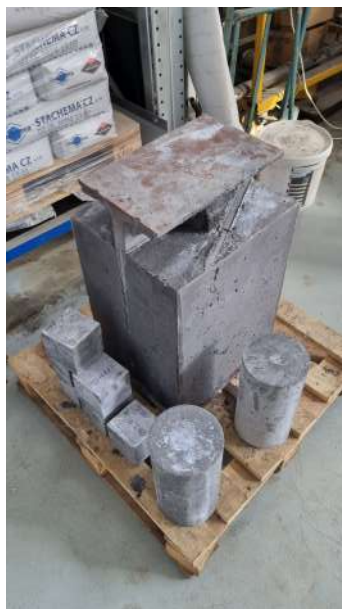
Obrázek 5.45: Zkušební vzorek typu D - před provedení zkoušky

Zkušební vzorek D byl navržen tak, aby co nejvěrněji odpovídal geometrii a charakteru nadpodporových oblastí železničního mostu na trati Plzeň–Mladotice. Skládá se z hlavního nosníku profilu I a příčného ztužení stojiny pomocí ocelových úhelníků. Dolní pásnice nosníku byla odstraněna. Na vzorku D se nachází 25 nýtů podporujících smykovou pevnost a spřažení. Dále bylo do stojiny provedeno 8 prostupů pro použití technologie PBL a zadní část stojiny byla vyříznuta pro osazení konstrukční výztuže ve formě třmínků. Všechny komponenty přispívají na smykové únosnosti a celkovému spřažení technologie. Na obrázku níže můžeme vidět odbedněný vzorek D před provedením zatěžovací zkoušky.

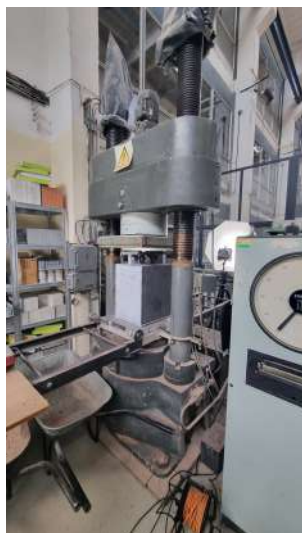
Obrázek 5.47: Mechanický lis s uloženým vzorkem D

Zkouška však nebyla prováděna na hydraulickém lisu s kapacitou 2500 kN, který byl použit při testování malých vzorků typu A, B a C, ale na mechanickém lisu s vyšší maximální kapacitou 4000 kN. Tento lis je nicméně starší konstrukce a neumožňuje přesné řízení zatěžování prostřednictvím počítače. Nastavení rychlosti zatěžování bylo do značné míry improvizované – pro cyklické zatěžování se podařilo nastavit konstantní rychlost přibližně 12 kN/s, nižší hodnoty však nebylo možné dosáhnout. Vzhledem k potřebě pomalejšího zatěžování ve zbylém průběhu testu byl lis přepnut do manuálního režimu, ve kterém bylo zatížení postupně zvyšováno až na maximální hodnotu 4000 kN a následně plynule odlehčováno.

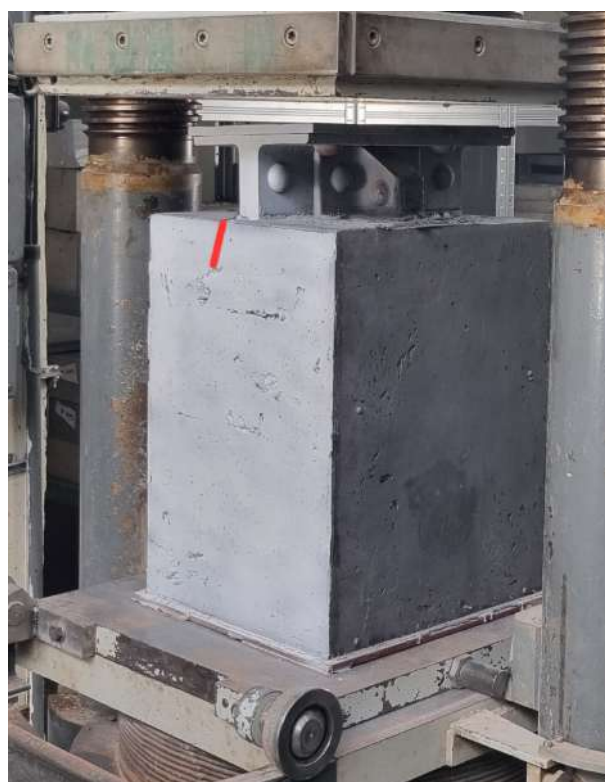
Obrázek 5.48: Vzorek D po zatěžovací zkoušce

Po provedení zkoušky nebyla na vzorku patrná žádná výrazná poškození, s výjimkou jedné trhliny v oblasti vyznačené na obr.5.48. Trhlina se viditelně projevila již v počáteční fázi zatěžování, což s vysokou pravděpodobností nasvědčuje tomu, že vznikla v důsledku tenké vrstvy UHPC za stojinou, případně v důsledku technologických nedostatků při betonáži – například nedostatečného ošetřování nebo objemových změn způsobených smršťováním.

Vzorek D odolal maximálnímu zatížení 4000 kN, což však nepředstavuje jeho mezní únosnost, ale pouze maximální hodnotu, kterou bylo možné dosáhnout s použitým mechanickým lisem. Pro porovnání dosažených výsledků se skutečným namáháním konstrukce je níže uveden výstup z 3D modelu mostu, který ilustruje reakci v podpoře nosníku mostu.

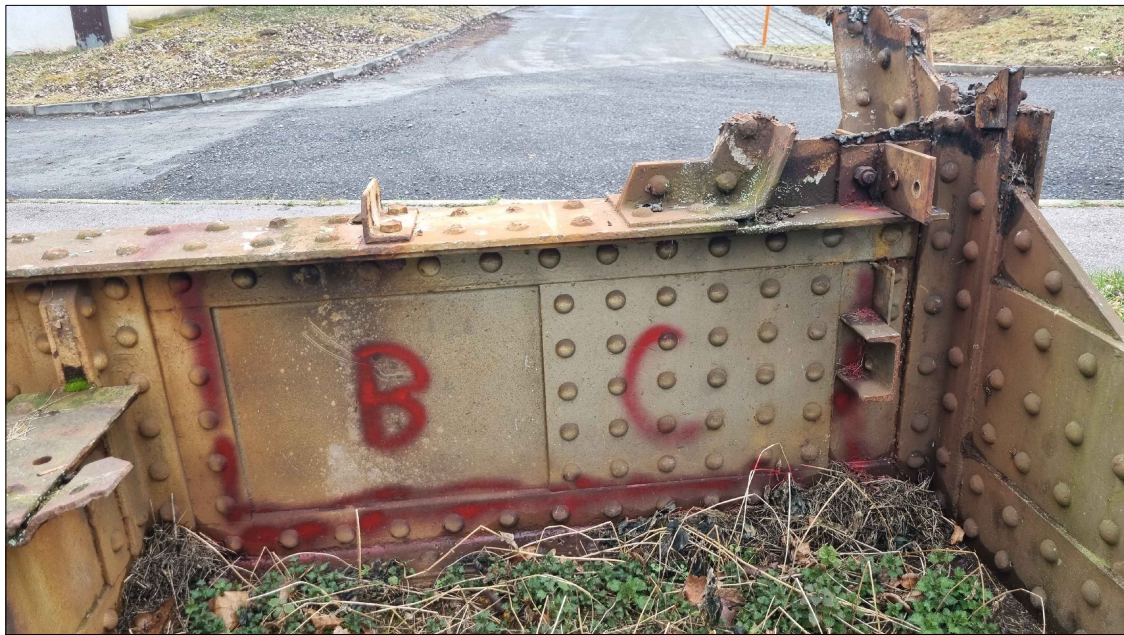
# Vzorek B

prostup 20/25 mm  
lze zvolit dle možností výroby
