**ČESKÉ VYSOKÉ
UČENÍ TECHNICKÉ
V PRAZE**

BAKALÁŘSKÁ PRÁCE

**MĚŘENÍ DRSNOSTI
A VLNKOVITOSTI U MĚSTSKÝCH
KOLEJOVÝCH DRAH**

2022

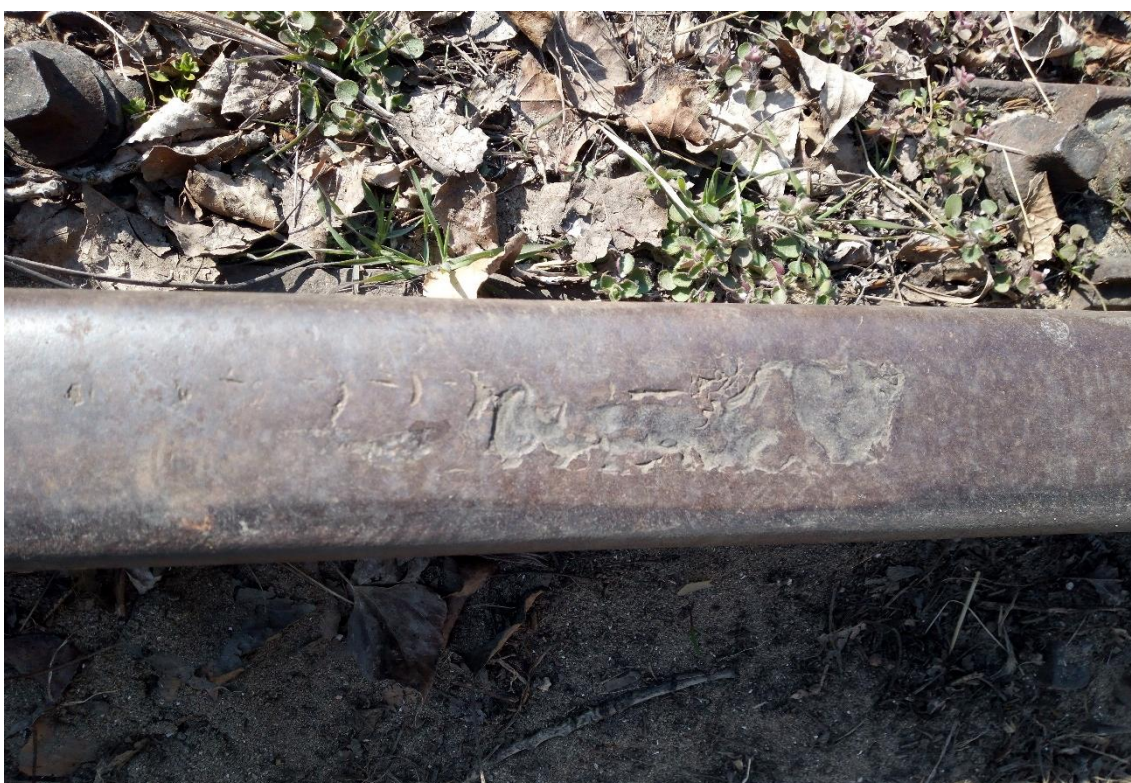
Obr. 1: Miskovitě výlomy, bývalá vlečka přístavu Holešovice [Zdroj: Autor]

Identifikaci vady dle Katalogu vad a lomů [2] si lze ukázat na následujícím příkladu z Obr. 1, který byl pořízen při osobní obchůzce na bývalé vlečce přístavu Holešovice.

Porovnáním s Katalogem vad a lomů [2] byla vada následně identifikována jako *miskovitě výlomy*, tedy vada č. 112.1/221.1 spadající do kategorie D (viz Obr. 2). Podle prvních číslic kódů přiřazených této vadě je možné určit, že k jejímu vzniku dochází ve střední části kolejnice či v případě stykové koleje i na jejích koncích. V tomto případě tento poznatek může sloužit k potvrzení správné identifikace, jelikož není v rozporu s lokalizací vady ve skutečnosti. [2]

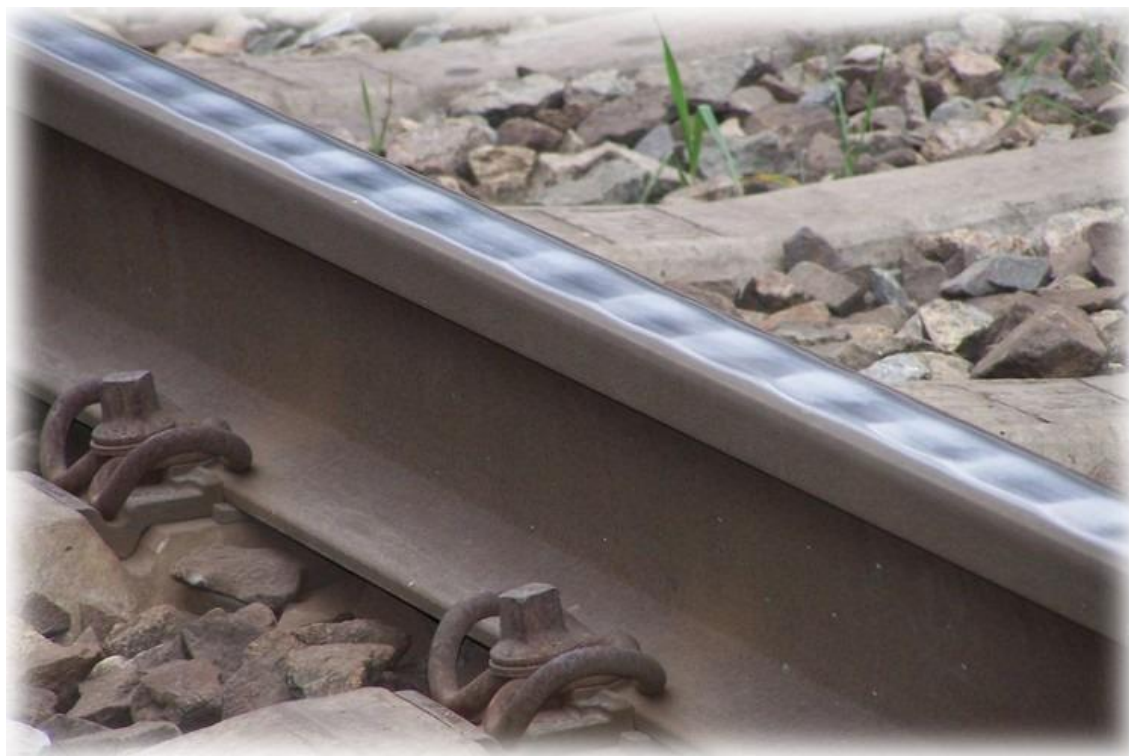
Obr. 3: Vlnkovitost [11]

V některých případech, zejména při krátké vlnové délce, může být vlnkovitost rozlišena pohledem na kolejnicový pás. Vlnkovitost se vyznačuje periodickou změnou výškového opotřebení hlavy kolejnice a v případě krátkých vlnových délek ji lze identifikovat podle střídajících se lesklých (světlých) a hrubších (tmavých) plošek. [12] Tento způsob monitoringu ale není zcela vhodný, jelikož pouhým pozorováním nelze stanovit její přesnou amplitudu ani periodu a při delší vlnové délce by ji nebylo možné rozeznat vůbec. Z tohoto důvodu se vlnkovitost detekuje měřicími zařízeními, které jsou popsány dále v této práci.

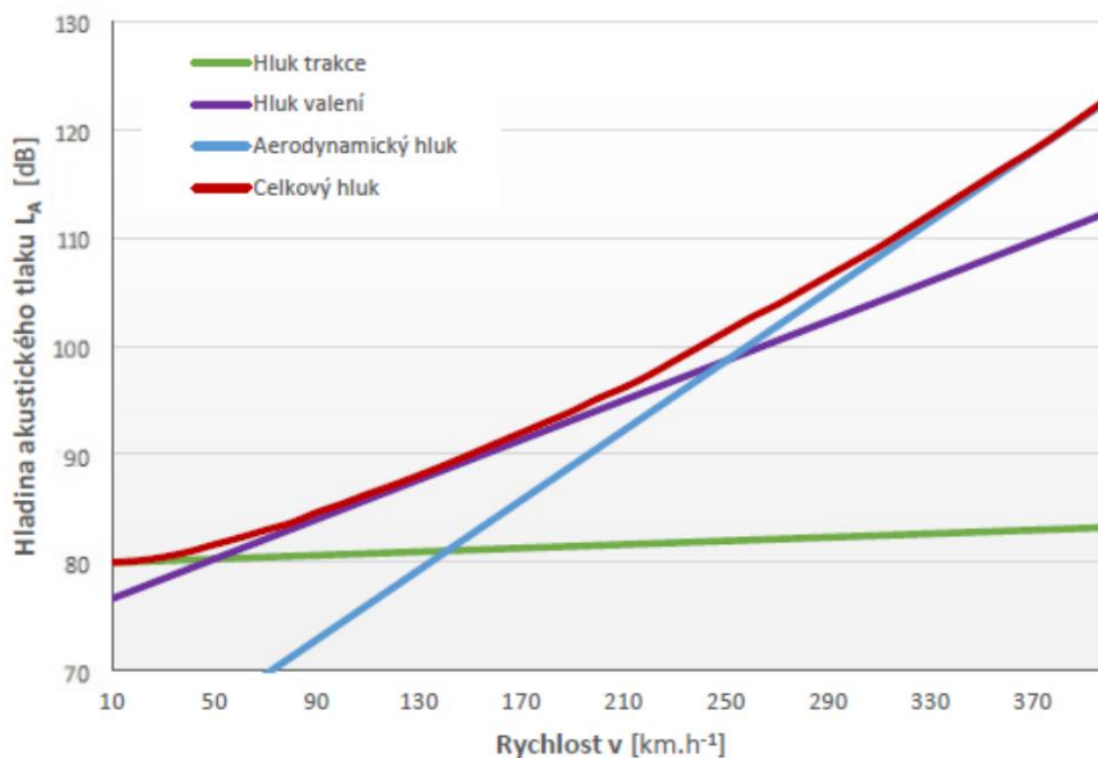
Graf 1: Závislost hluku ze železniční dopravy na rychlosti jízdy vozidla [17]

Důvodem k monitorování a zmírňování či odstraňování drsnosti kolejnice jsou její dynamické účinky při pojezdu vozidla, které mají za následek vznik valivého hluku. Valivý hluk je jednou ze tří základních složek hluku ze železniční dopavy. Dominance jednotlivých složek hluku závisí na rychlosti pohybu vozidla po koleji. Při rychlostech do 60 km/h tvoří hlavní složku hluku od železniční dopavy hluk jízdní, který závisí zejména na způsobu pohonu vozidla. V intervalu rychlosti 60 km/h až cca 200 km/h dominuje hluk valivý, vznikající na kontaktu kola a kolejnice. Po překročení rychlosti 200 km/h přebírá dominantní podíl zpravidla hluk aerodynamický, který je důsledkem proudění a turbulencí vzduchu v okolí pohybujícího se vozidla. [17] Hluk ze železniční dopavy bývá při vyšších intenzitách nežádoucí jak v městském prostředí, kde negativně působí na zdraví obyvatel, tak i v extravilánu, kde může ovlivňovat chování nejrůznějších druhů živých organismů. [18]

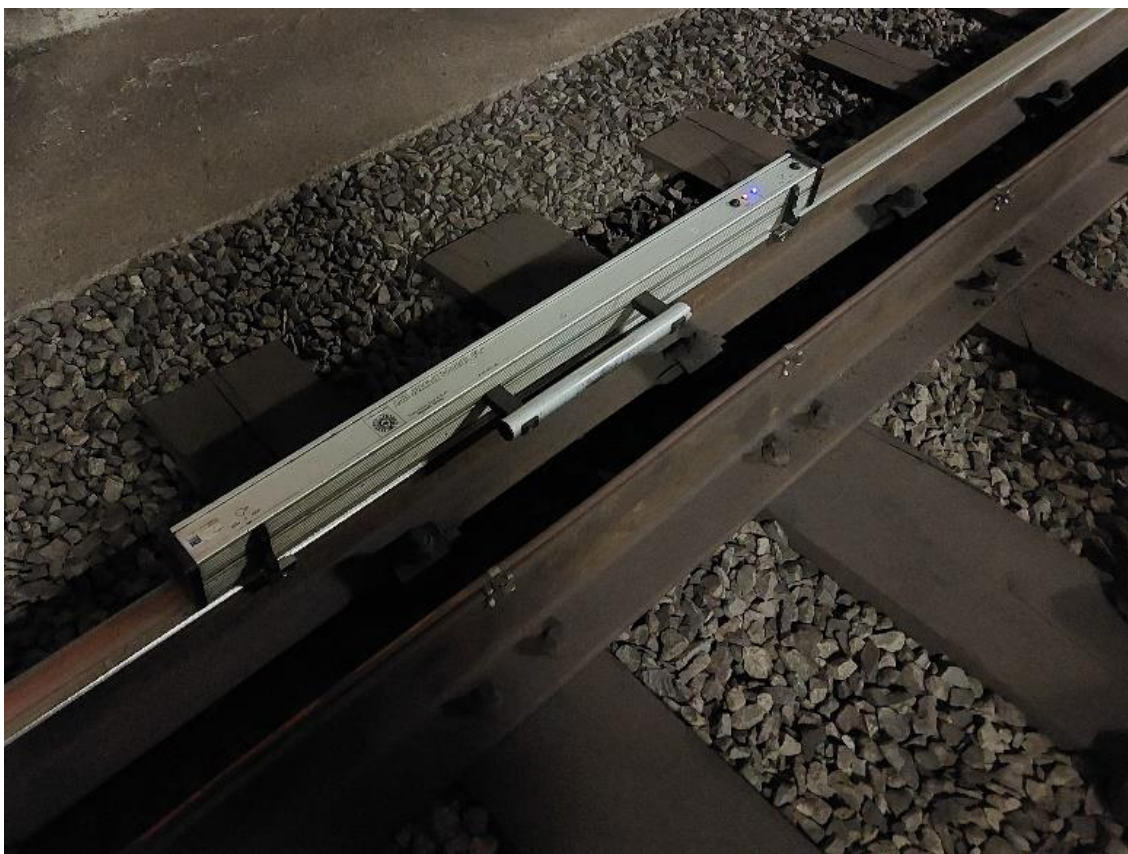
Obr. 5: Elektronická měřicí lať [Zdroj: Autor]

Novodobou alternativou tohoto postupu je měření s využitím elektronické měřicí lati. Tato metoda zpravidla vyžaduje kromě speciální elektronické lati pro kontrolu podélného profilu také elektronické zařízení pro záznam dat (PDA). Nezbytností je, aby software a operační systém tohoto zařízení

Výhodou měření pomocí elektronické latě je, že se jedná o metodu poměrně rychlou, která umožňuje okamžité vyhodnocení výškového profilu kolejnice přímo na místě. Výsledek naměřených dat se okamžitě po provedení měření zobrazí na monitoru PDA. Nevýhodou zůstává, že se nejedná o vhodný prostředek pro monitorování delších úseků, protože při použití latě dochází k monitoringu na délce omezené délkou dráhy snímače integrovaného do latě.

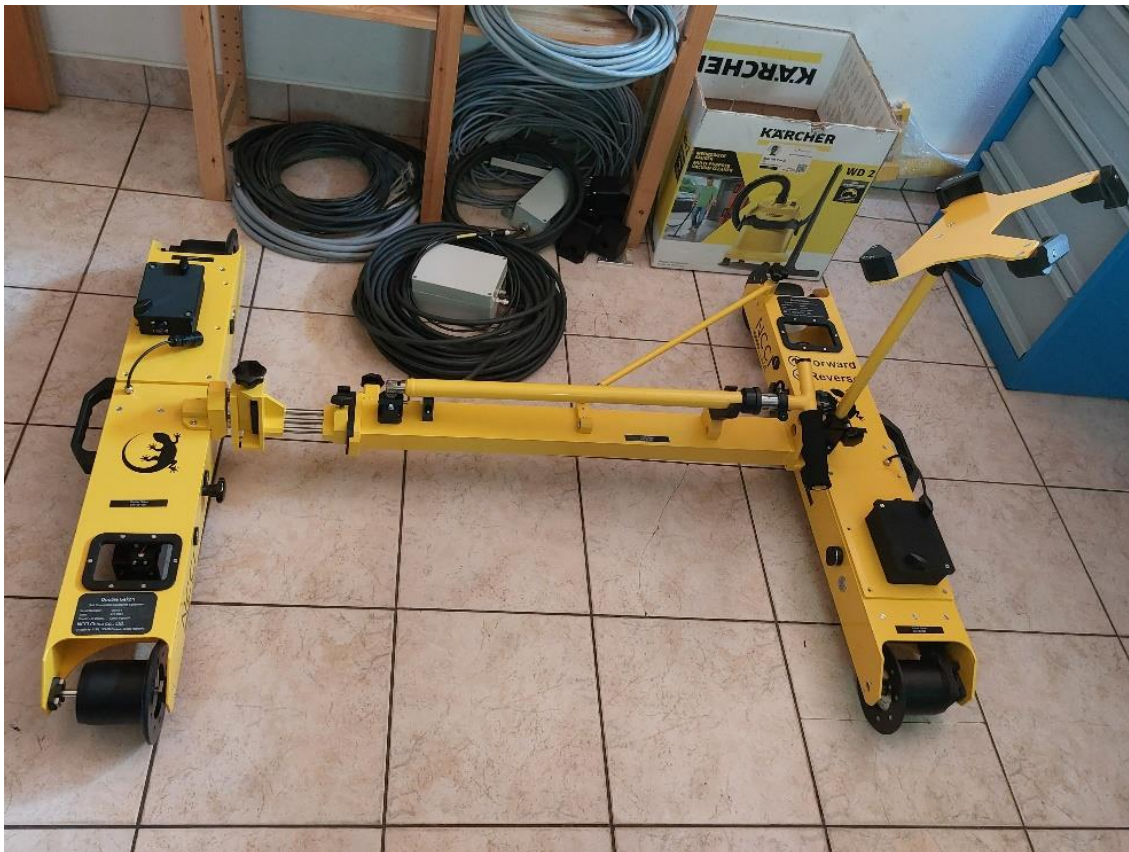
Obr. 7: Double Gekon (výrobce KŽV s.r.o.) [Zdroj: Autor]

K variantě Double Gekon existuje model rozšířený o 3D kameru, díky které je možné kontinuálně snímat celý profil koleje v kroku 0,25 m. [27]

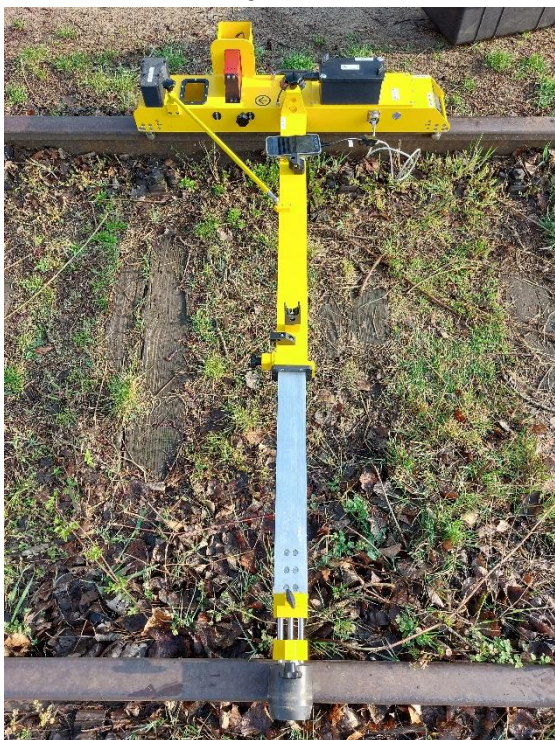
Obr. 8: Salamander (výrobce KŽV s.r.o.) [Zdroj: Autor]

Při měření přístrojem Salamander dochází ke snímání temene kolejnice lasery. Jedná se tedy o bezkontaktní přímou metodu. Přístroj obsahuje celkem 3 laserové snímače s rozlišením 0,0002 mm. [30] Při měření dochází k ukládání primárních dat z jednotlivých snímačů ve formě signálů qR1, qR2 a qR3. Signály jsou nosičem informací o vzdálenosti mezi snímačem a temenem kolejnice v závislosti na staničení.

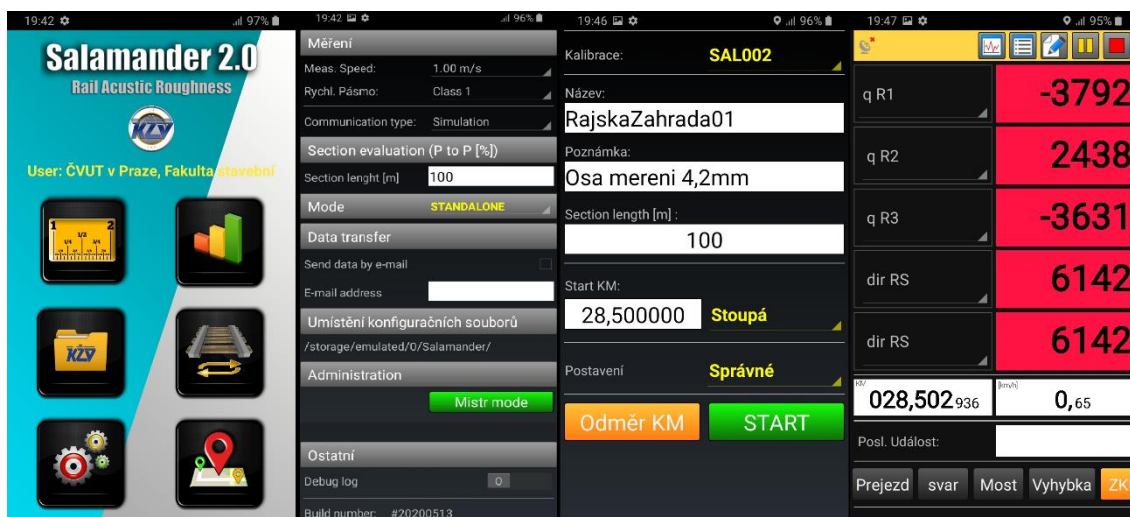
Obr. 12: Mobilní aplikace Salamander 2.0 [Zdroj: Autor]

Nezbytným komponentem pro měření je PDA. V případě přístroje vlastněného katedrou se jedná o smartphone s operačním systémem Android. V tomto elektronickém zařízení musí být nainstalována aplikace Salamander 2.0. Skrze tuto aplikaci následně probíhá komunikace mezi přístrojem a PDA, což je pro průběh měření klíčové. Zvolit lze mezi dvěma způsoby propojení – datovým kabelem nebo technologií Bluetooth. K přenosu informací dochází při měření okamžitě a přerušení signálu mezi přístrojem a PDA vede k nenávratné ztrátě dat. Z tohoto důvodu je výrobcem upřednostňován přenos dat prostřednictvím kabelu, jelikož se jedná o rychlejší, a tedy i bezpečnější variantu.

Po propojení PDA s vozíkem je možné prostřednictvím aplikace udávat pokyny k samostatnému pohybu vozíku, zaznamenávat naměřená data, zadávat významné body (tzv. *markery*), a případně i provádět změny v nastavení. Po propojení PDA s přístrojem a spuštění aplikace je vhodné nejdříve zkontrolovat nastavení, zvolit osu snímání dle normy [16] a provést očištění kolejnice. Dalším krokem může být dle potřeby spuštění autokalibrace vozíku.

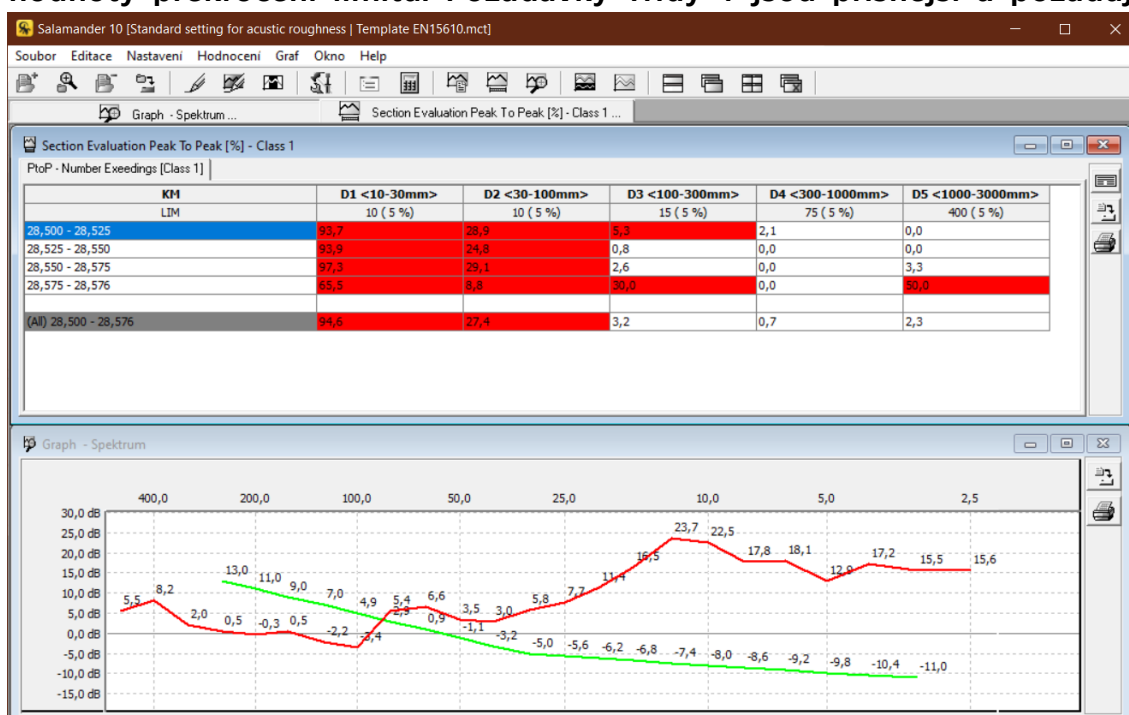
Obr. 14: Salamander 10, program pro vyhodnocení naměřených dat [Zdroj: Autor]

Pro posouzení je nutné stanovit procentuální překročení limitů daných normou [10]. Pro posouzení je nutné určit, zda úsek bude posuzován dle kritérií Třídy 1 nebo Třídy 2. Požadavek na nulové překročení limitů byl nevhodný, a proto jsou normou [10] stanoveny maximální procentuální hodnoty překročení limitů. Požadavky Třídy 1 jsou přísnější a požadují

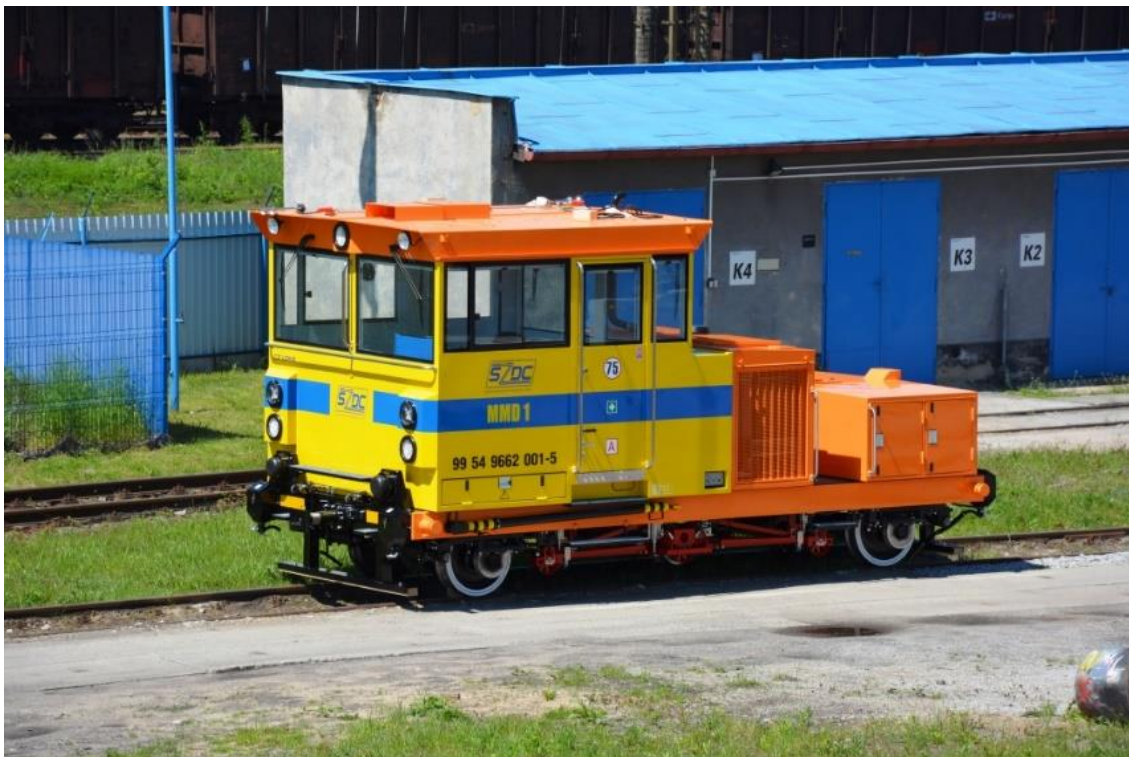
Obr. 15: Malá měřicí drezína [36]

měření je nutné zajistit odstínění hluku pocházejících z jiných zdrojů – např. hluk produkovaný technickým vybavením vozu či hluk způsobený prouděním vzduchu v blízkosti akustických senzorů. [35]

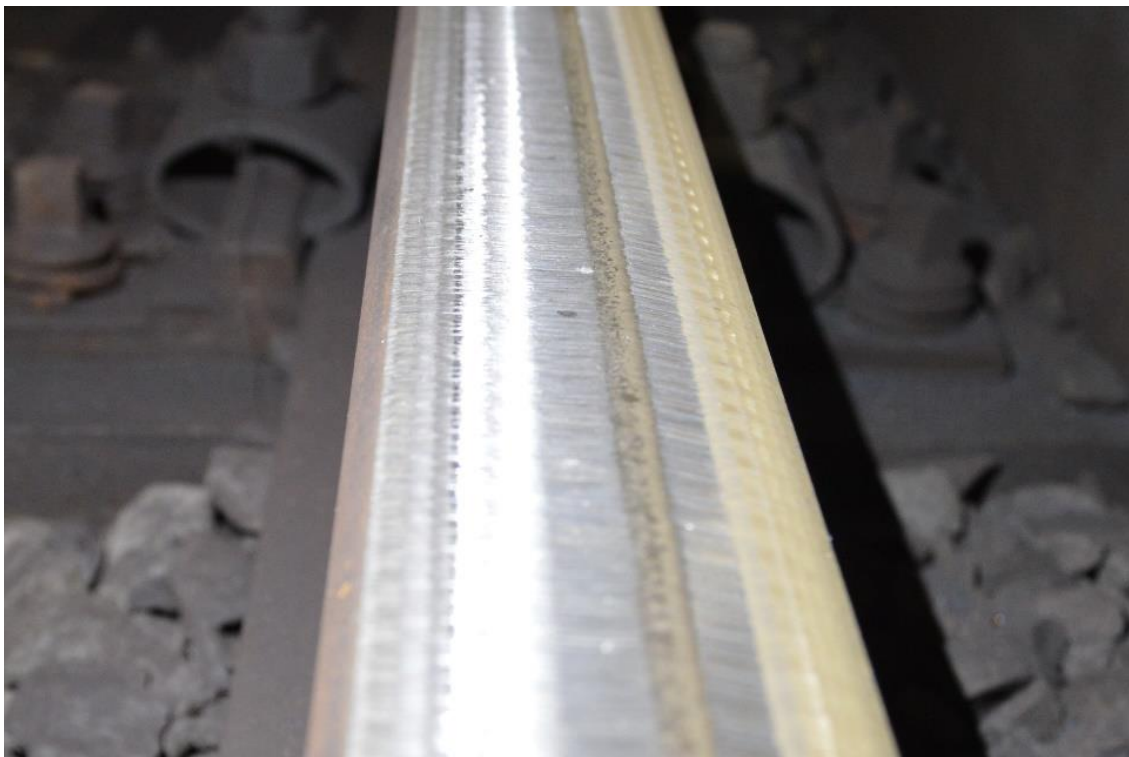
Obr. 16: Detail hlavy kolejnice po úpravě rotačním broušením [Zdroj: Autor]

pro úpravy při výskytu lokálních vad či v konstrukčně složitějších částech kolejové trati jako jsou například výhybky. Pro úpravy na delších úsecích je vhodné využití brusného vozidla.

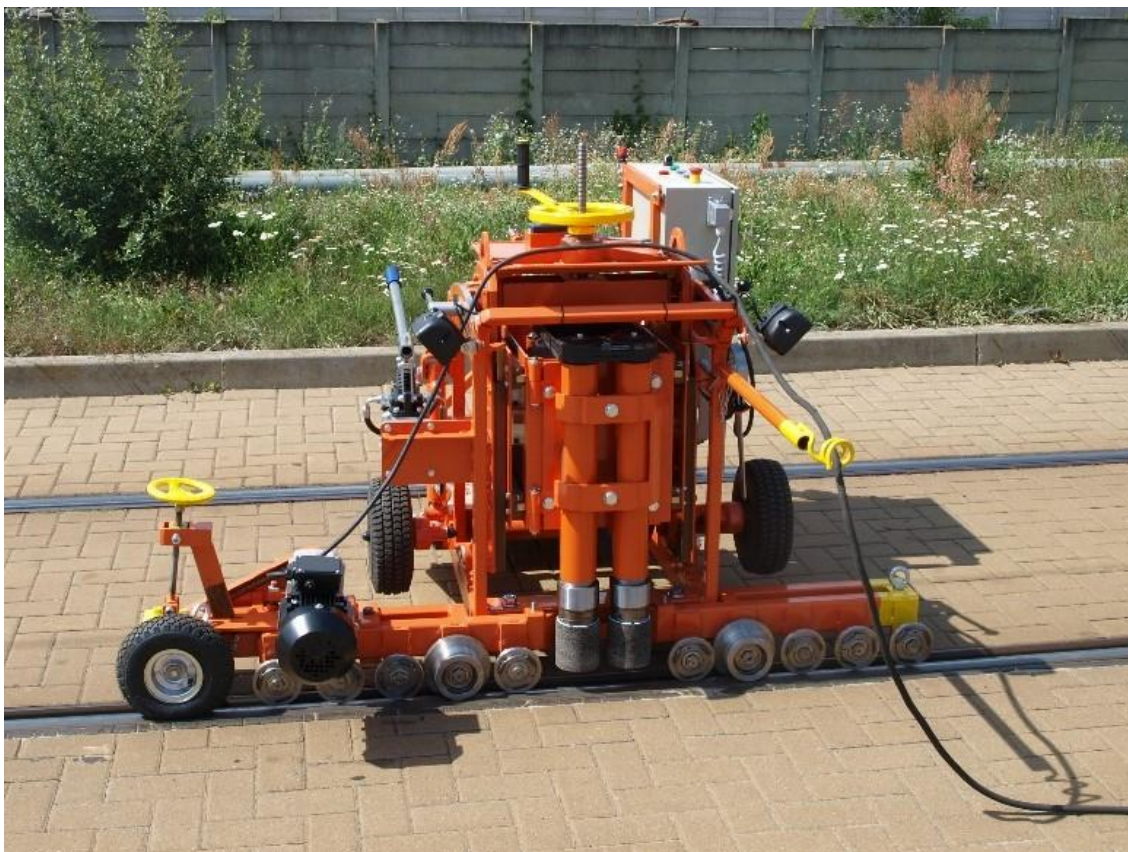
Obr. 17: Malý ruční brusný stroj BS2 [14]

Posledním způsobem odstraňování deformací podélného profilu je vysokorychlostní broušení (*high speed grinding*). Principem této metody je tažení brusných kotoučů po kolejnici. Osa brusných kotoučů není rovnoběžná ani kolmá ke směru pohybu vozidla, ale je tangenciální. Tato skutečnost vede k relativnímu pohybu brusných kotoučů příčně po hlavě kolejnice, což je podstatou této technologie. Výhodou vysokorychlostního broušení je možnost provádění údržbových prací při rychlostech až 80 km/h. Tato metoda umožňuje odebrání jen omezeného množství materiálu a z tohoto důvodu se jedná o metodu vhodnou zpravidla pro preventivní úpravy tratí. [6]

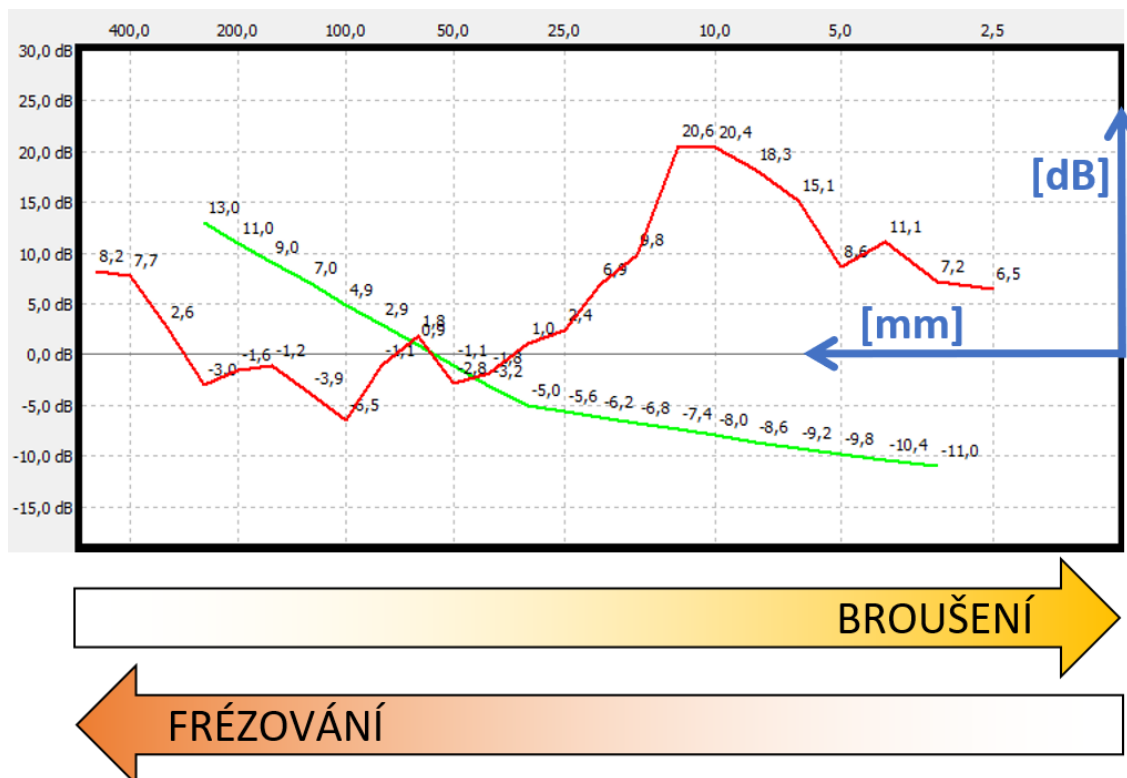
Obr. 18: Uplatnění technologií údržby v závislosti na vlnové délce deformací [Zdroj: Autor]

Z podstaty těchto způsobů údržby vyplývá také skutečnost, že různé technologie nejsou při odstraňování periodických výškových vad hlavy kolejnice plně zaměnitelné. V České republice se v současnosti nejčastěji setkáme s údržbovými pracemi využívající technologie rotačního broušení či frézování. Z těchto dvou metod je pro odstranění periodických výškových vad hlavy kolejnice o kratší vlnové délce vhodnější broušení, zatímco pro delší vlnové délky je účinnější zvolit frézování. Uplatnění metod

v závislosti na vlnové délce periodických výškových vad hlavy kolejnice je schematicky zakresleno na Obr..

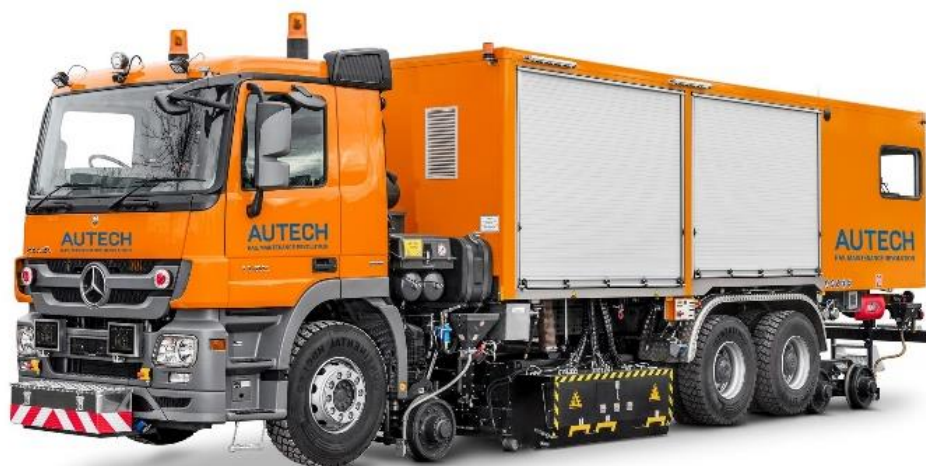
Obr. 19: Brusné vozidlo AT2200 [41]

Toto broušící vozidlo je vybaveno 12 brusnými kotouči, tedy 6 pro jeden kolejnicový pás. Při každém pojezdu vozidla jsou na jednom kolejnicovém páse obroušeny 3 podélné plochy o šířce cca 10 mm. Pro kompletní zbroušení kolejnice jsou potřeba minimálně 3 pojezdy, tedy 9 linií, přičemž pořadí broušení linií není přesně stanoveno a je plně v režii pověřeného pracovníka. Výsledný příčný profil kolejnice má tvar polygonu. Tímto brusným vozidlem je v metru možné během jedné noční dopravní a napěťové výluky zbrousit až 450m. [Zdroj: Rozhovor s pracovníkem Pražské strojírny a.s.]

Součástí brusného vozidla je také nádrž na vodu o objemu 1000 litrů. Voda z nádrže slouží ke zkropení kolejiště před a po provedení údržbových prací. Vozidlo je možné při jízdě po kolejích řídit z kabiny či dálkově. Při dálkovém řízení je rychlost pohybu vozidla omezena na 5 km/h, zatímco při řízení z kabiny je maximální možná rychlost vozidla při jízdě po kolejích 45 km/h a při jízdě po silnici 90 km/h. Vozidlo obsahuje dvě řídicí kabiny (jednu vpředu a jednu vzadu) pro lepší komfort a bezpečnost při řízení v průběhu broušení, během kterého se vozidlo pohybuje po koleji v obou směrech. [40]

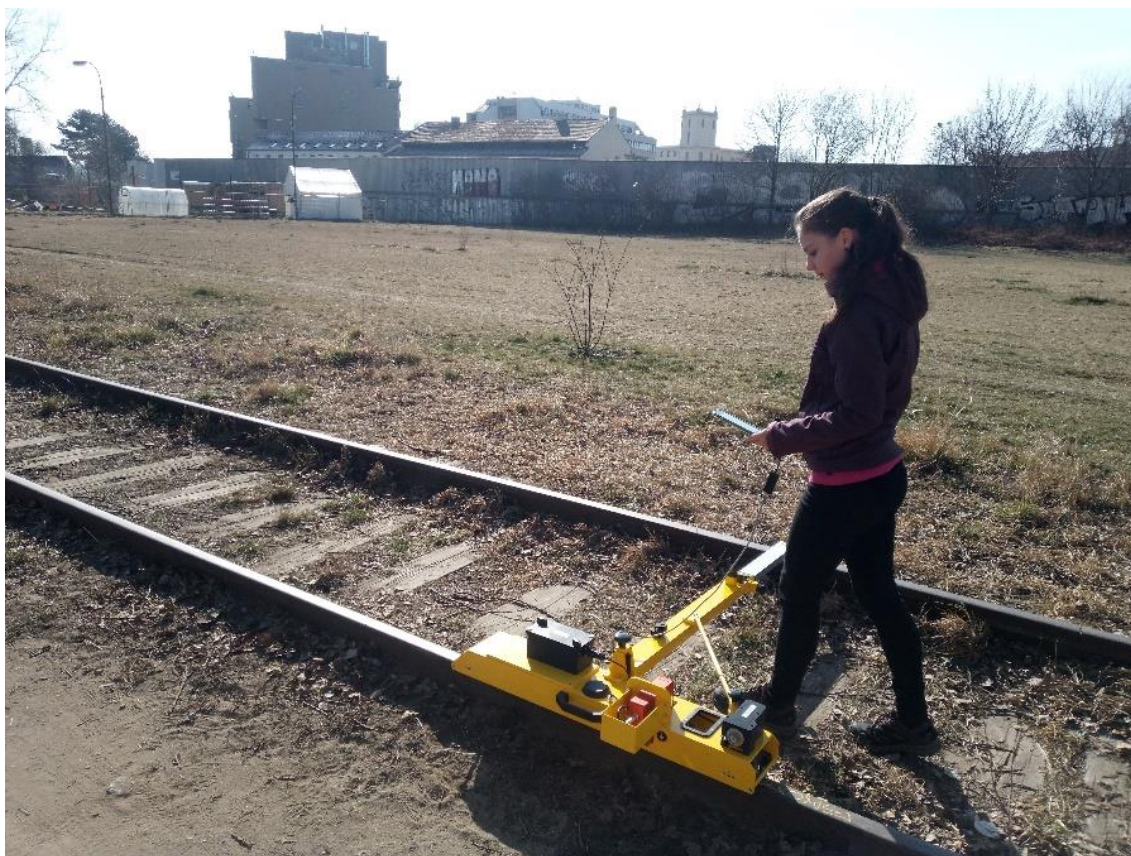
Obr. 20: Druhé zkušební měření (15.4.2022) [Zdroj: Autor]

Jelikož s tímto přístrojem nejsou na Katedře železničních staveb dosud hlubší praktické zkušenosti, bylo nutné v předstihu před měřením, které je předmětem této práce, provést měření zkušební. Zkušební měření bylo provedeno na bývalé vlečce přístavu Holešovice. Během tohoto měření jsem se seznámila s principem měření s přístrojem Salamander. Důležitým bodem tohoto zkušebního měření bylo ověření funkčnosti vozíku.

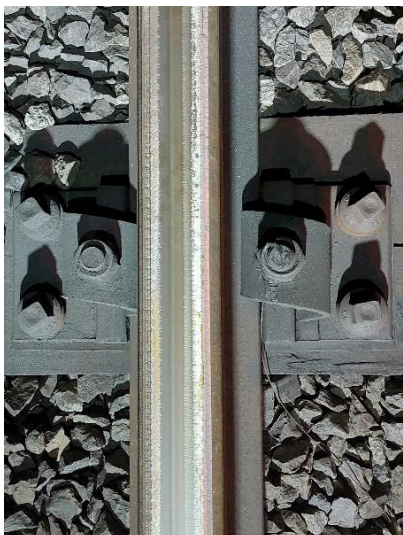
Obr. 22: Detail kolejnice po broušení [Zdroj: Autor]

se k měření přistoupilo až po konečném očištění vodou, musely by být kolejnice osušeny. Přítomnost kapek vody na temenech kolejnicového pásu by měla za následek zkreslené výsledky měření.

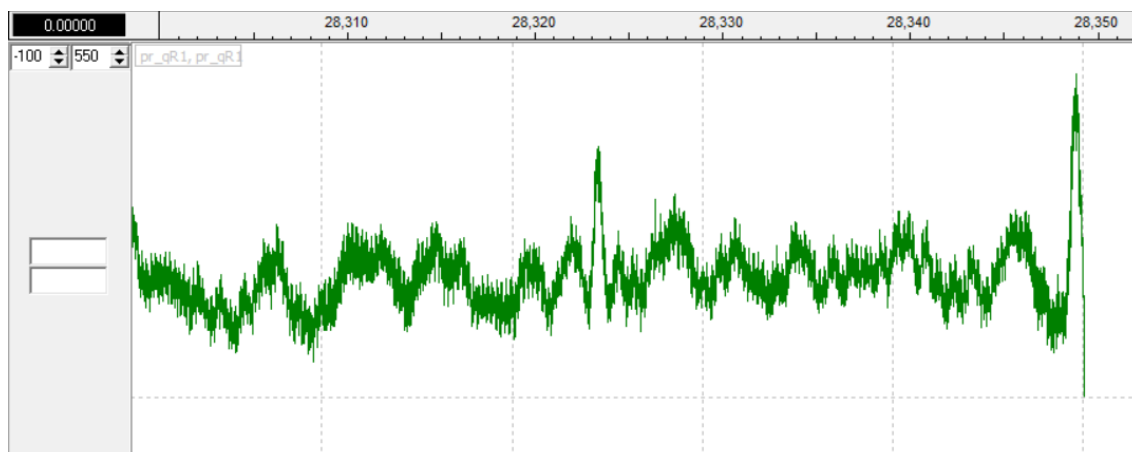
Graf 2: Signál qR1 [Zdroj: Autor]

Nejdříve bylo jednotlivě pro oba soubory zkontrolováno grafické zobrazení primárních dat, tedy signálů qR1, qR2 a qR3. Typický úsek průběhu těchto signálů zachycuje Graf 2. Průběhy signálů nevykazovaly žádné znaky poškození dat či chybného postupu při měření, a tak bylo přistoupeno k provedení výpočtu.

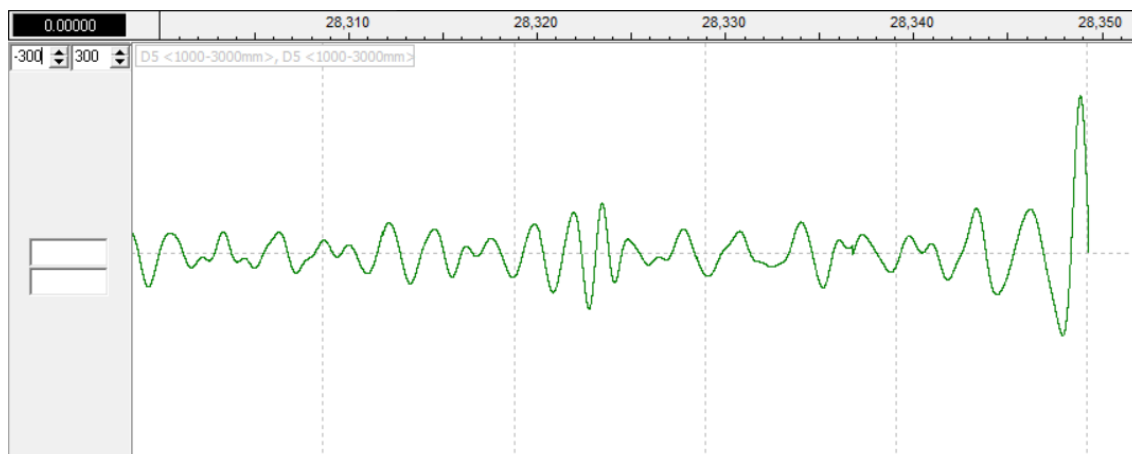
Graf 3: Vykreslení výsledného signálu D1 [Zdroj: Autor]

Pro oba soubory zvlášť byl pomocí softwaru vykreslen průběh funkcí deformací dle jednotlivých vlnových pásem D1 – D5 získaných metodou Peak to Peak. Ukázkou typického průběhu těchto funkcí je Graf 3.

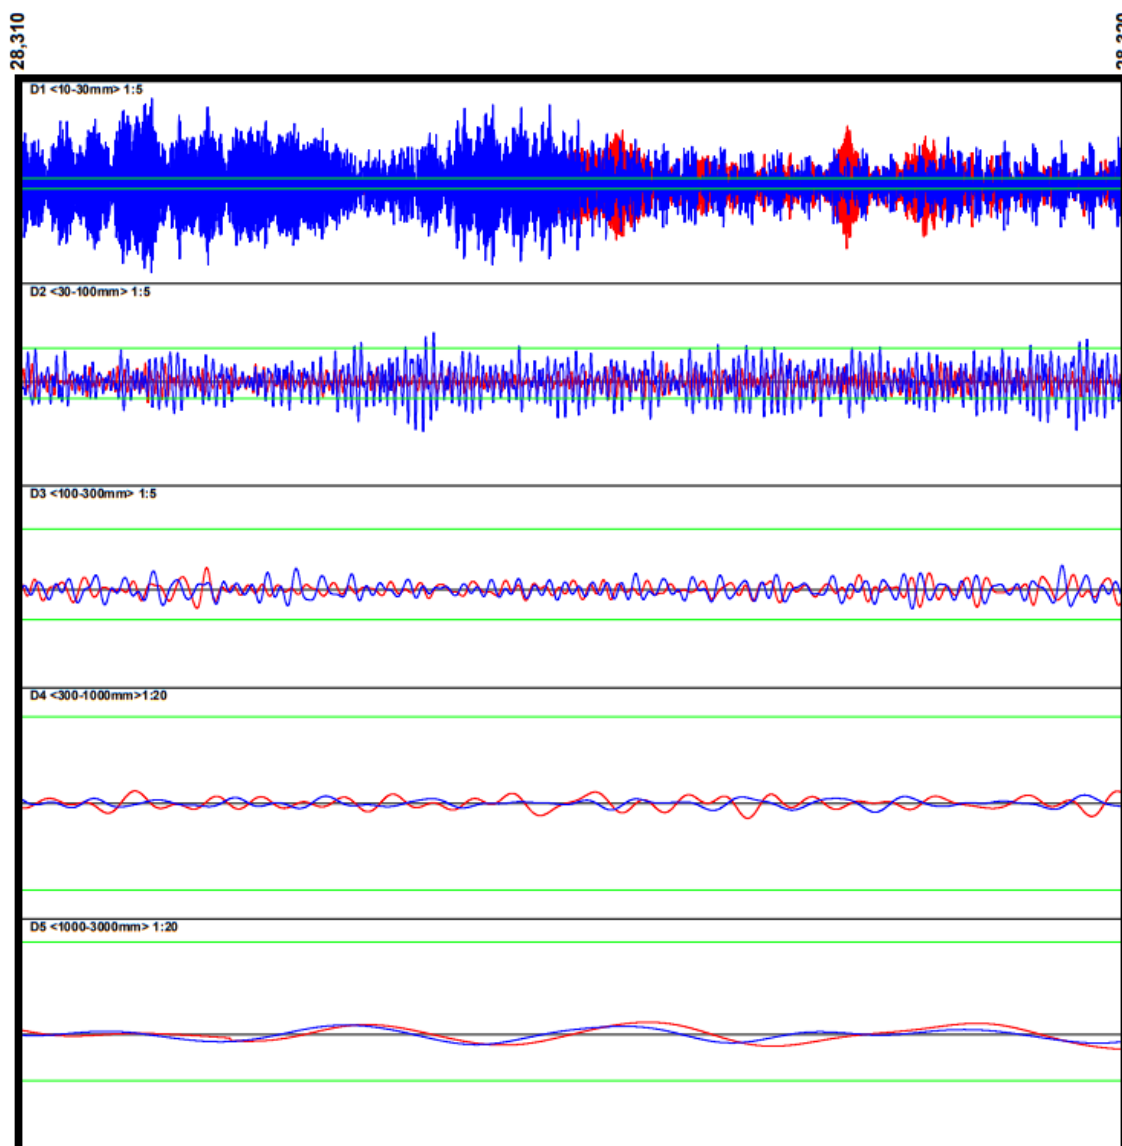
Graf 4: Výřez z porovnání stavů před a po broušení [Zdroj: Autor]

Poté bylo provedeno porovnání stavů před a po broušení v tomto grafickém zobrazení. Analýza tohoto zobrazení není pro posouzení vlivu broušení nezbytná, ale umožňuje vytvoření předběžného odhadu konečných výsledků a později také přibližnou kontrolu tabulkového výstupu. Grafické porovnání stavů je prezentováno vybraným úsekem v Grafu 4. Stav před broušením je zde značen červeně a stav po broušení je označen modře.

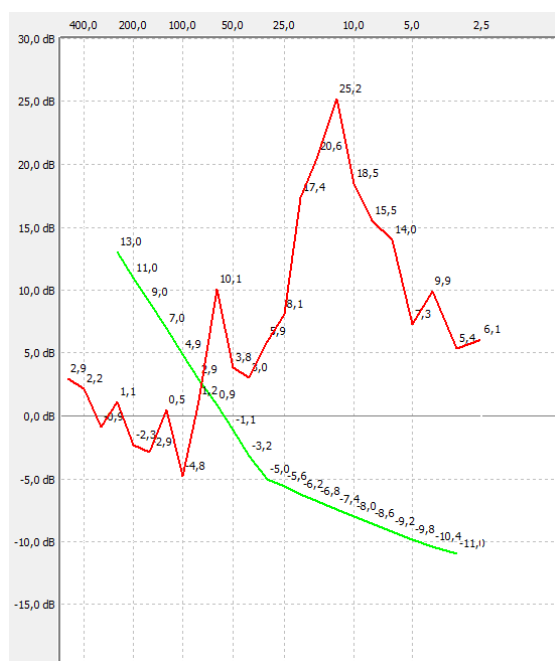
Graf 6: Třetinooktávková analýza před broušením [Zdroj: Autor]

Graf 6 zobrazuje původní stav akustické drsnosti zvoleného úseku kolejnicového pásu a Graf 7 zobrazuje stav akustické drsnosti tohoto kolejnicového pásu po provedení údržby brusným vozidlem. Tyto grafy jsou zde uvedeny především za účelem porovnání průběhu křivky akustické drsnosti kolejnic. Plné rozlišení těchto grafů je součástí protokolů v přílohách této práce.

Ze zmíněných grafů lze usoudit, že broušením došlo ke změně akustické drsnosti na měřeném úseku. Původní stav kolejnicového pásu před provedením údržby vykazoval nejzávažnější stav z hlediska drsnosti kolejnic v pásmu vlnové délky D1 a D2, cca od vlnové délky 80 mm.
