Fakulta stavební

Diplomová práce

**POŽÁRNÍ RIZIKO HOŘLAVÝCH PŘEDMĚTŮ  
PONECHANÝCH NA ÚNIKOVÝCH CESTÁCH**

FIRE RISK OF COMBUSTIBLE OBJECTS LEFT ON ESCAPE ROUTES

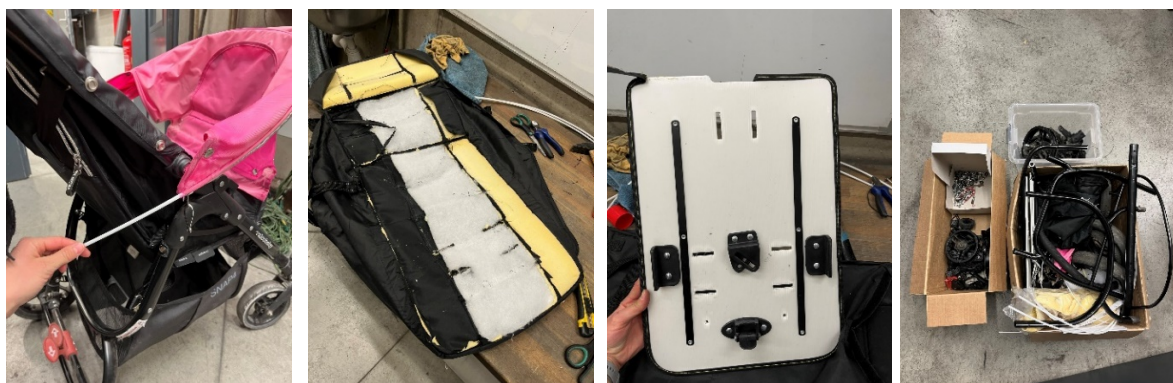
a) Valco Snap 4

Pro požární experiment je vybrán kočárek Valco SNAP 4 ve sportovní variantě. Aby bylo možné validovat počítačový model požáru, provedla jsem demontáž kočárku viz Obr. 3–1, která umožnila váhově vyčíslit jednotlivé materiálové zastoupení. Přehled materiálů a jejich jednotlivé hmotnosti, které obsahuje vybraný kočárek, jsou zpracované v Tab. 3–1. Jako nehořlavé materiály uvažuji kovové spojovací prvky a nosnou konstrukci kočárku, z čehož vychází hmotnost hořlavých materiálů přibližně 4,1 kg pro kočárek bez dečky a 4,3 kg pro kočárek s dečkou.

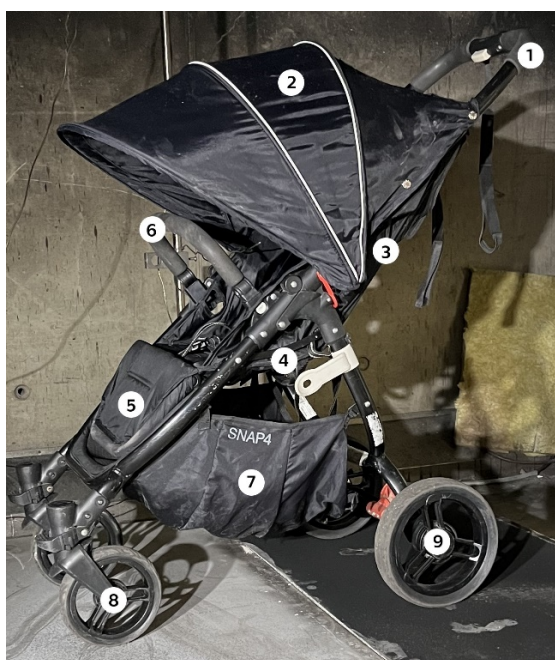
Obrázek 3–2 Části kočárku

Pro sjednocení názvů jednotlivých částí kočárku jsem zavedla názvosloví, které se bude v práci nadále vyskytovat. Jednotlivé části odpovídají číselnému označení na Obr. 3–2

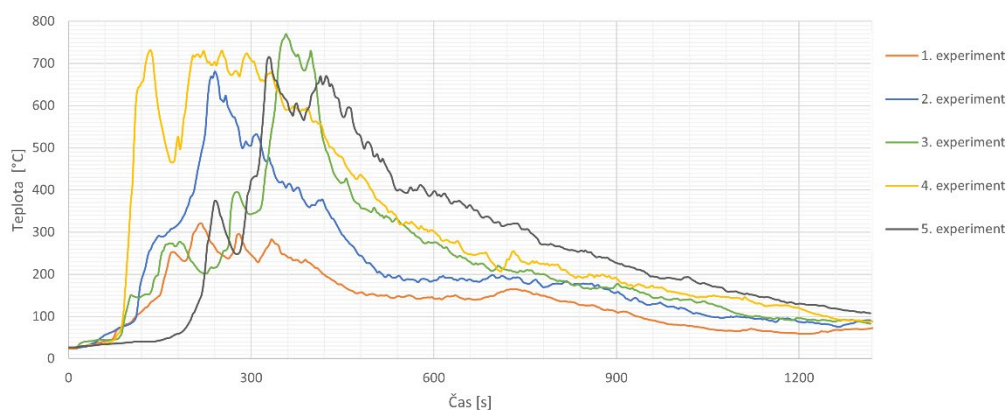
Obrázek 4–2 Průběh teplot naměřený termočlánkem T1

Maximální teploty nastaly v různých časech a trvaly po rozdílně dlouhé časové intervaly. Časy dosažení nejvyšší teploty, její hodnoty a okolnosti průběhu zkoušky při dosažení maximálních teplot (naměřené termočlánkem T1), jsou zaznamenány v Tab. 4–6.

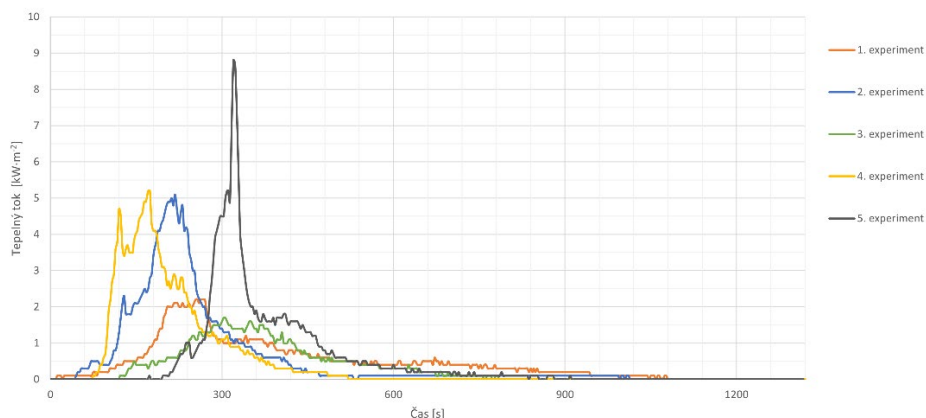
Obrázek 4–3 Průběh tepelného toku

Pro žádnou z těchto kritických hodnot nedošlo k výpočtu odpovídajícího nebezpečného prostoru. Lze tvrdit, že žádná z těchto hodnot v experimentu nebyla dosažena a kočárky z hlediska působení tepelného toku nepředstavují nebezpečí.
