**STUDIE ÚPRAV PRŮTAHU III/26223 OBCÍ DOLNÍ**  
**HABARTICE**

Diplomová práce

Název tématu (anglicky): The Study of Treatments Trough Road III/26223 in Dolní  
Habartice

## **Studie úprav průtahu III/26223 obcí Dolní Habartice**

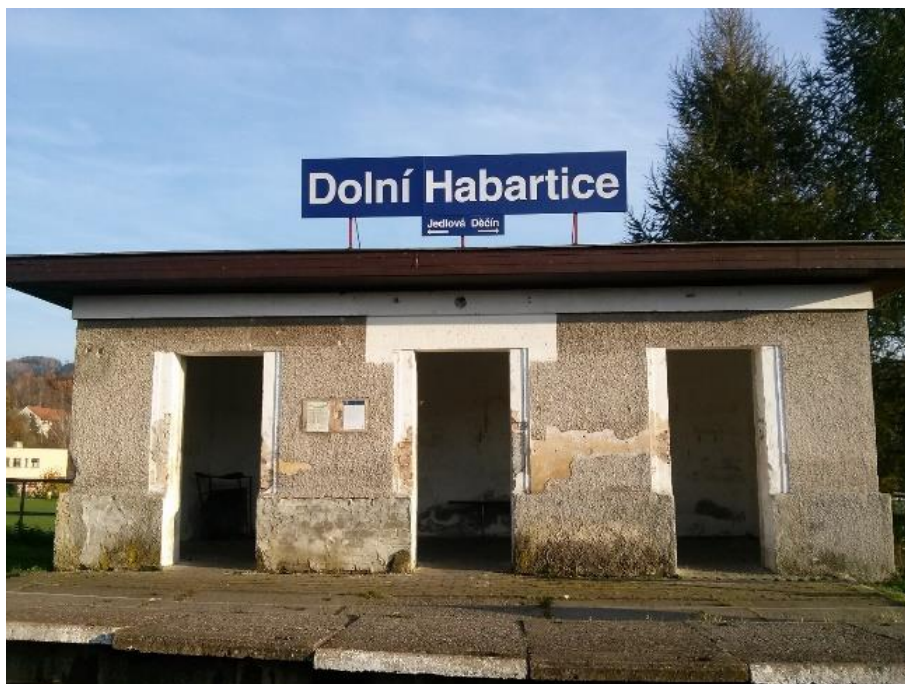
Obr. 9: Železniční zastávka

Na obr. 9 je zchátralá železniční zastávka.

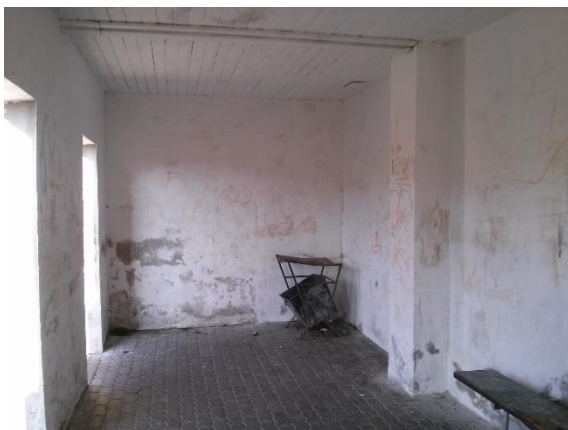
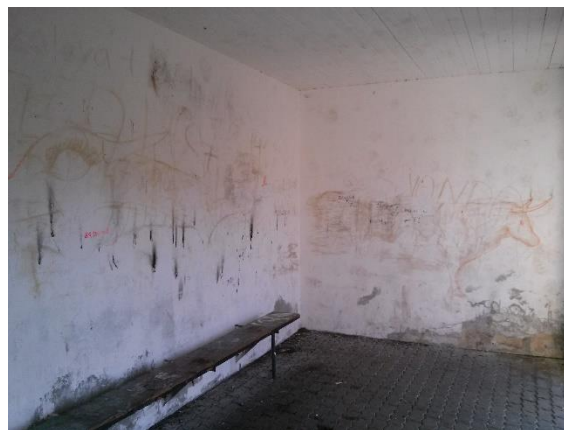
Samotná železniční zastávka by zasloužila lepší zacházení z řad občanů, jak je patrné na obr. 10 a obr. 11.

Obr. 10: Poničená železniční zastávka

Obr. 11: Poničená železniční zastávka

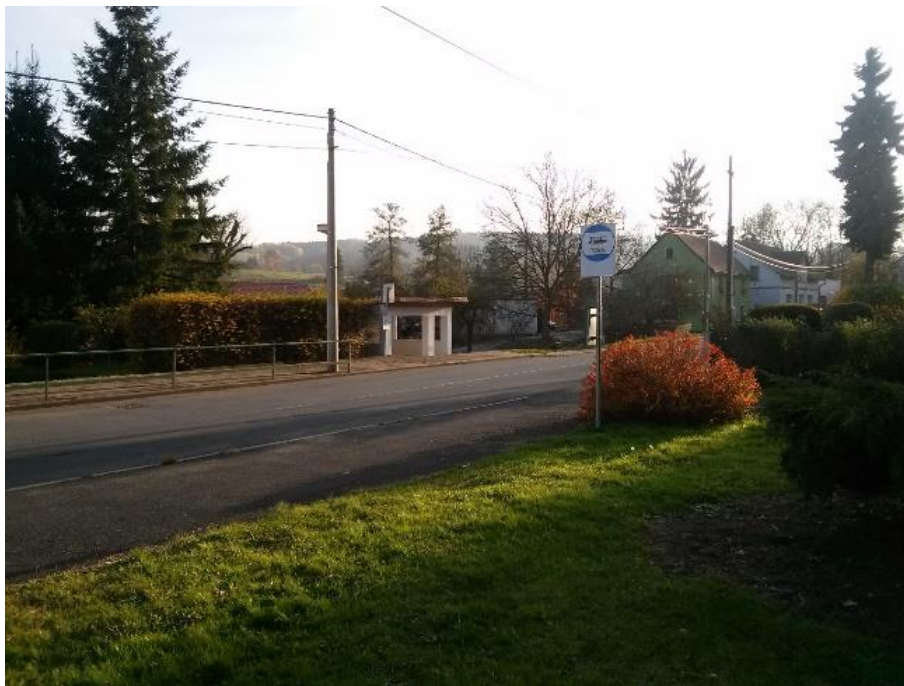
Obr. 12: Autobusové zastávky

Vybavení zastávek je v žalostném stavu. Chybí zde většina vybavenosti zastávky a je vybavena pouze označníkem.

Na obr. 12 lze spatřit autobusové zastávky u obecního úřadu.

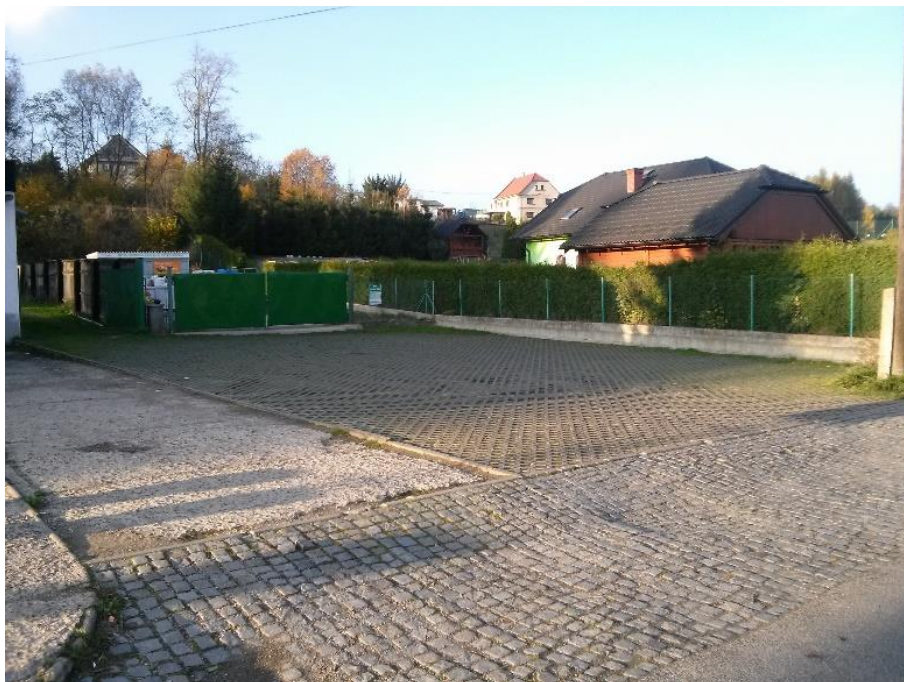
Obr. 13: Plocha před obecním úřadem

Doprava v klidu začíná být v posledních letech velmi palčivým problémem. V Dolních Habarticích není ani jedno vyznačené místo k parkování. Jediná plocha, která je upravena k parkování, avšak není takto označena, je plocha před obecním úřadem.

Tuto plochu lze vidět na obr. 13.

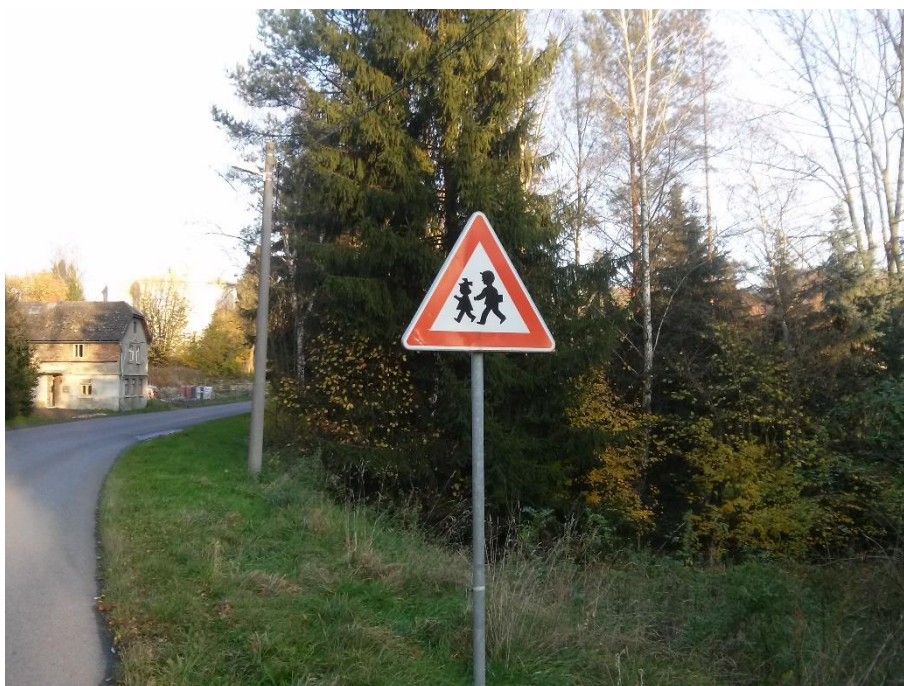
Obr. 17: Pohled na dopravní výstražnou značku č. A12

Ve sledované oblasti se nachází značky svislého dopravního značení. Jednou takovou je i výstražná značka č. A12 „Děti“, která se v oblasti nachází 1 x ve vzdálenosti zhruba 150 m od základní školy ve směru jízdy od Benešova nad Ploučnicí. Z opačného tato dopravní značka chybí.

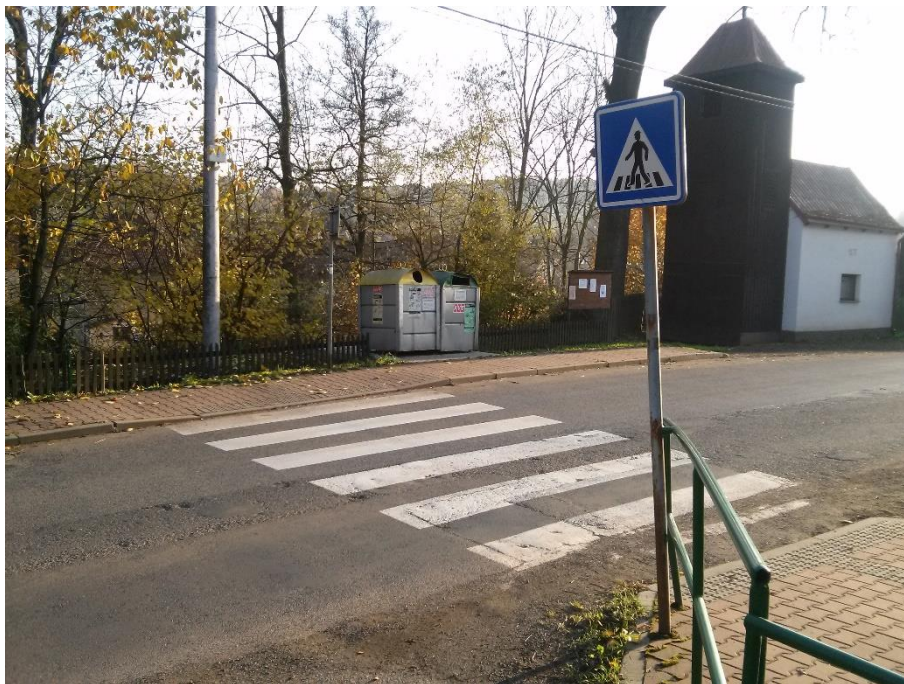
**Obr. 18: Pohled na informativní provozní dopravní značku č. IP06**

Dále je zde 2x i značka č. IP06 „Přechod pro chodce“ u přechodu pro chodce u základní školy.

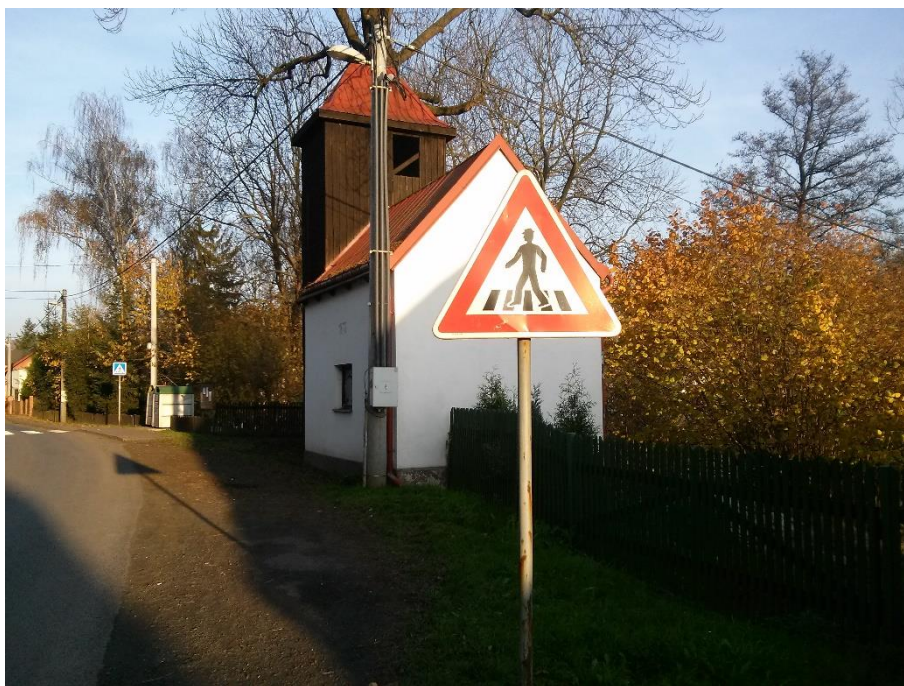
**Obr. 19: Pohled na výstražnou dopravní značku č. A11**

Těmto dvěma dopravním značkám č. IP06 předchází i dvě výstražné dopravní značky č. A11 „Pozor, přechod pro chodce“.

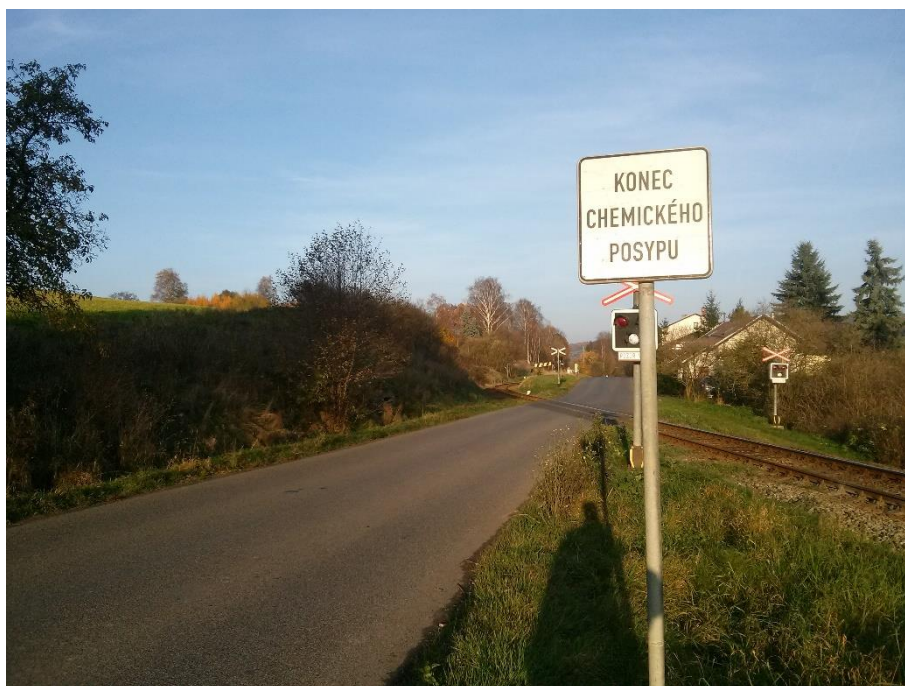
**Obr. 20: Dopravní značka č. E13**

Mezi další dopravní značky patří i dvě značky č. E13 „Text“ s textem „KONEC CHEMICKÉHO POSYPU“. Jedna z nich je na obr. 20.

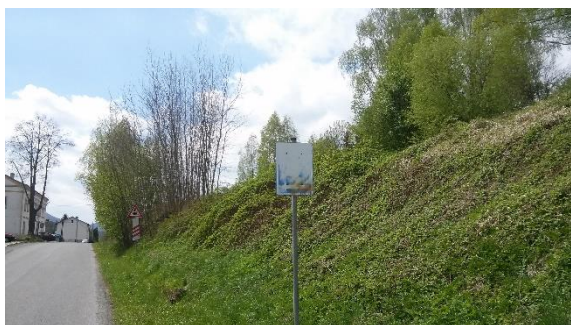
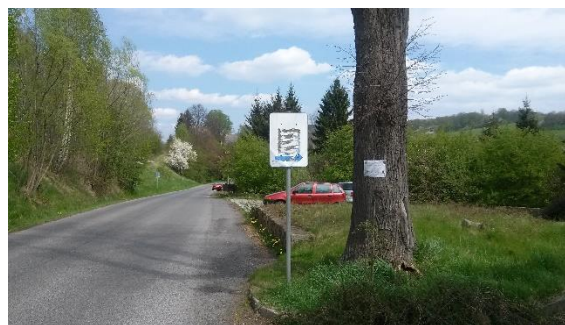
Jsou zde i svislé dopravní značky, které již neplní svůj účel. Těmito značkami jsou dvě dopravní značky č. IP11a „Parkoviště“, které odkazují na dnes již neexistující parkoviště u místní restaurace.

Na obr. 21 a obr. 22 lze vidět v jakém stavu tyto nadbytečné dopravní značky jsou.

**Obr. 21: Nepoužívaná dopravní značka**

**Obr. 22: Nepoužívaná dopravní značka**

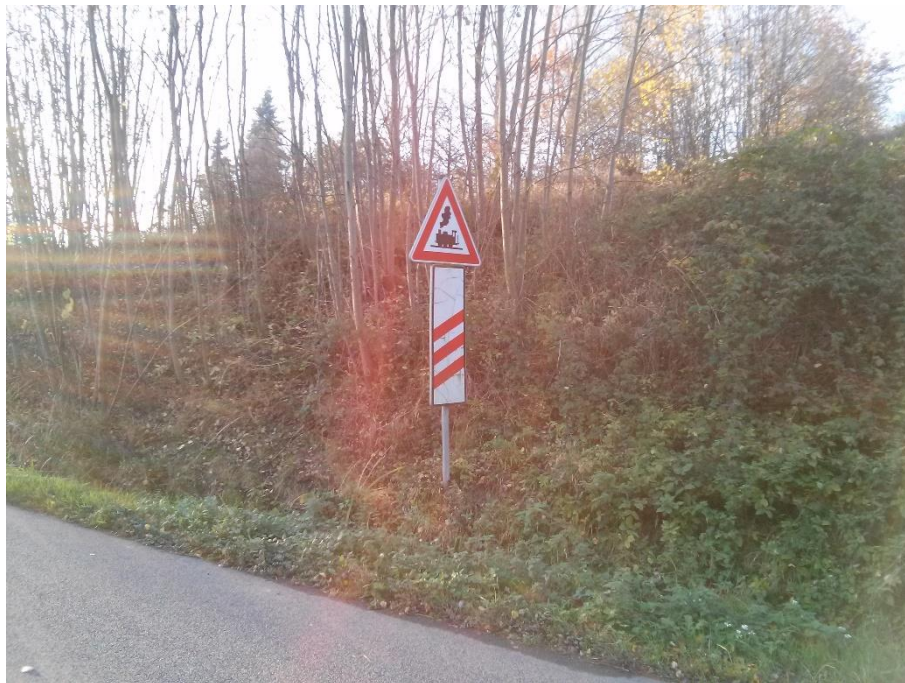
Obr. 23: Výstražná značka č. A31a

Výstražná značka č. A31a „Návěstní deska (240 m)“ na obr. 23.

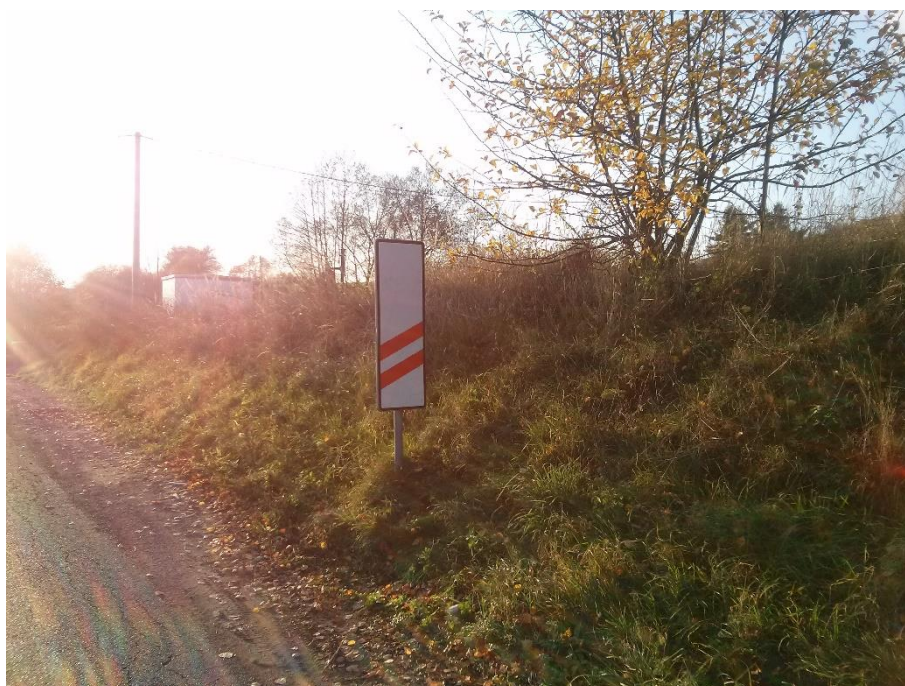
Obr. 24: Výstražná značka č. A31b

Výstražná značka č. A31b „Návěstní deska (160 m)“ na obr. 24.

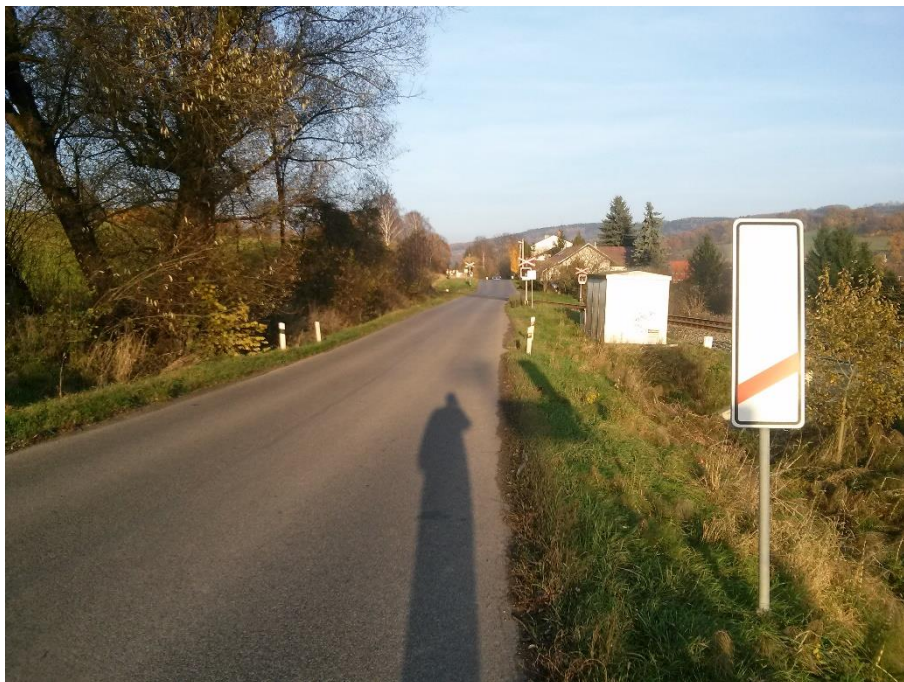
**Obr. 25: Výstražná značka č. A31c**

Výstražná značka č. A31c „Návěstní deska (80 m)“ na obr. 25.

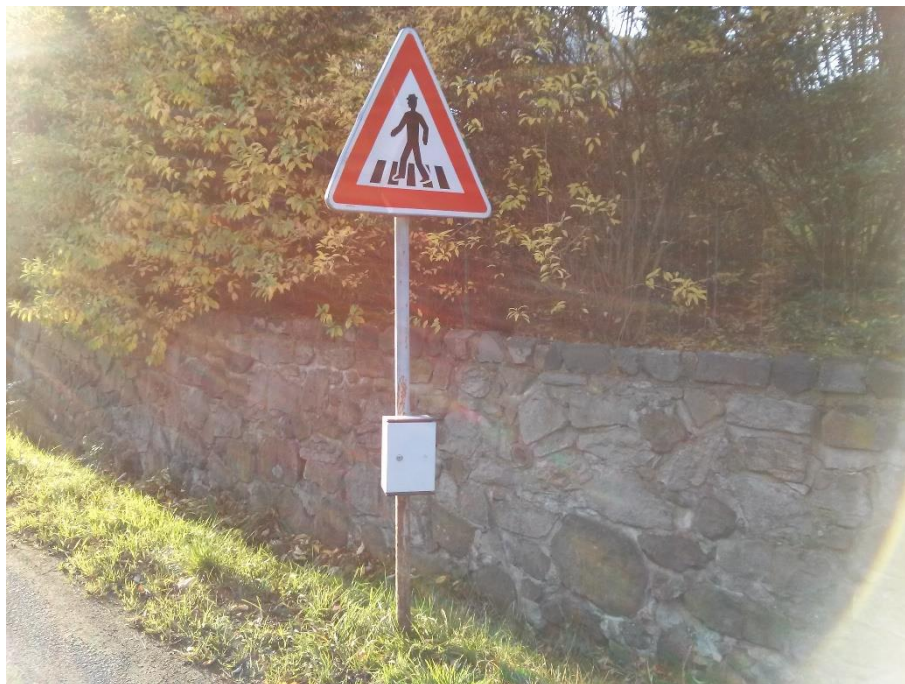
Obr. 29: Umístění radaru

Vyfocený radar na výstražné dopravní značce č. A11 „Pozor, přechod pro chodce“ lze prohlédnout na obr. 29.

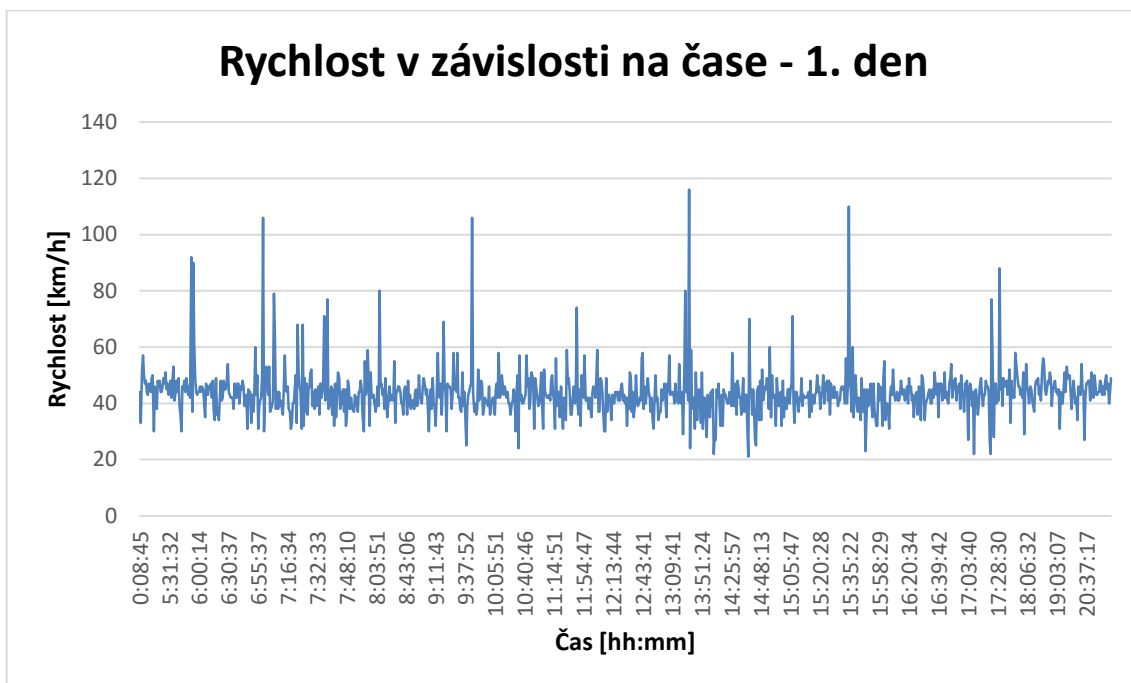
Obr. 32: Graf rychlosti v závislosti na čase z 1. dne měření

Na obr. 32 jsou rychlosti z prvního dne měření.

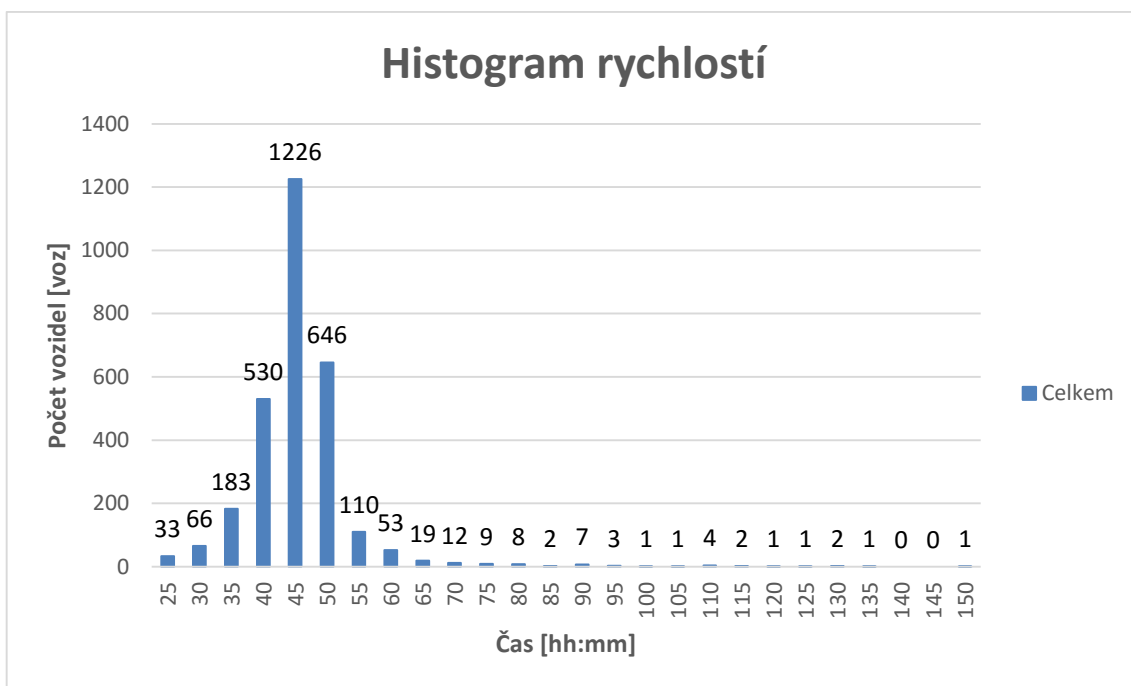
Obr. 35: Histogram rychlostí po dobu měření 3 dnů

Histogramy rychlostí ukazují, které rychlosti mají nejvyšší zastoupení. Na obr. 35 je zastoupení rychlostí po celou dobu měření.

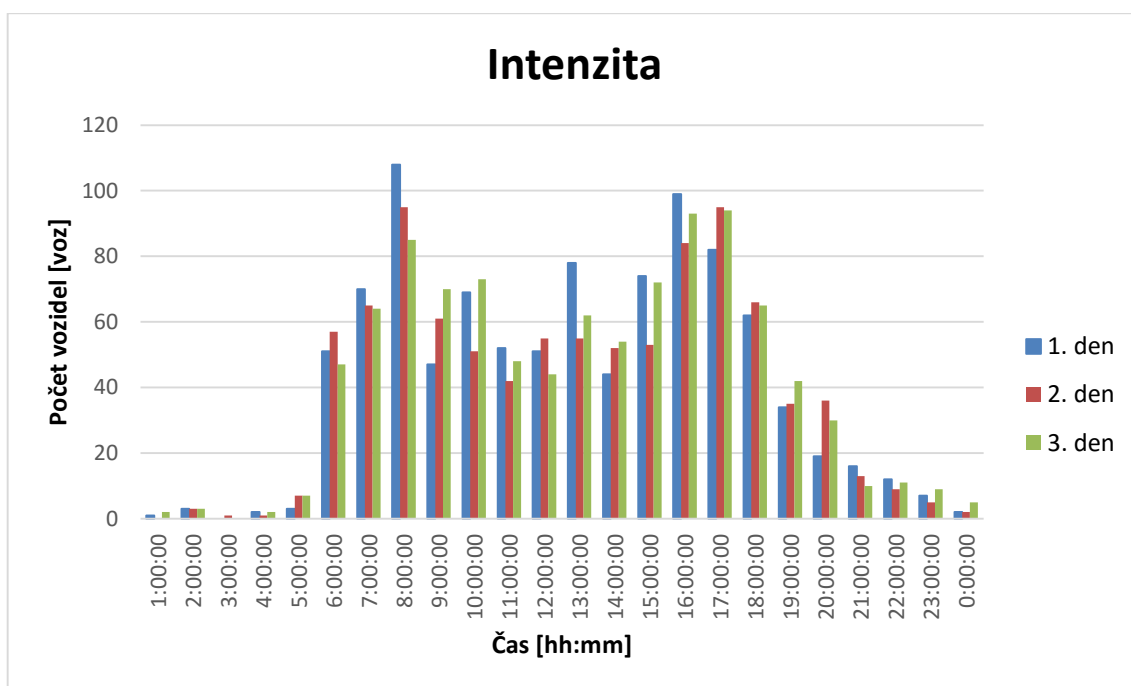
Obr. 39: Graf intenzit

Graf znázorňující situaci intenzit všech 3 dnů je na obr. 38. Nejvytíženějším dnem je den třetí s 992 projetými vozidly. Pozadu není ani den první s 986 zaznamenanými vozidly. Nejméně vozidel projelo druhý den měření, kdy radar zaznamenal 943 vozidel.

Při pohledu na graf na obr. 39 je patrné, že v ranních a odpoledních hodinách dominují intenzity z prvního dne, konkrétně kolem 8. hodiny ranní a dále ve 13 a 16 hodin. Oproti tomu ve večerních hodinách radar zaznamenal první den méně vozidel než v ostatních dnech.

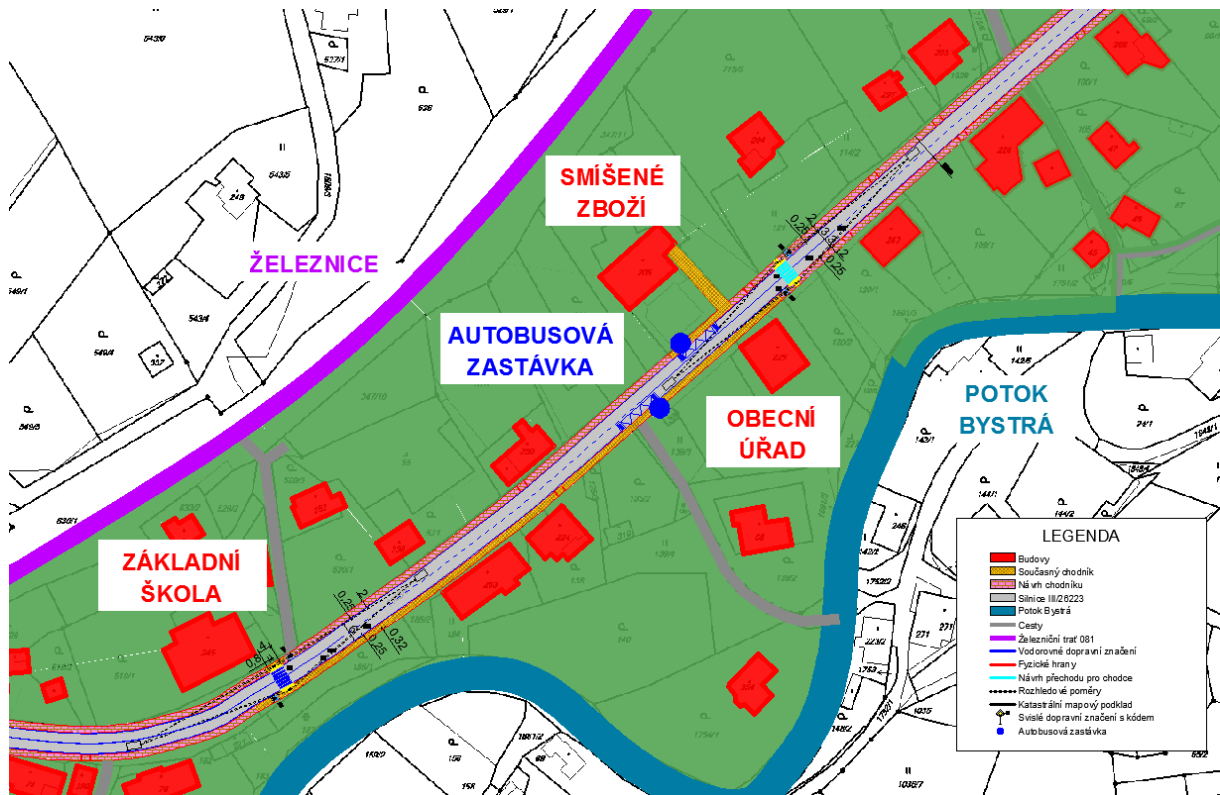
Obr. 56: Jižní část - návrh

Jak by takové úpravy vypadaly lze vidět na obr. 56. Podrobněji v příloze 1.1.
