**Analýza bezpečnosti dopravy a návrh optimalizace
na vybraných křižovatkách v Děčíně**

Diplomová práce

Název tématu (anglicky): Traffic Safety Analysis and Proposal of Optimalization of the Selected Intersections in the City of Děčín

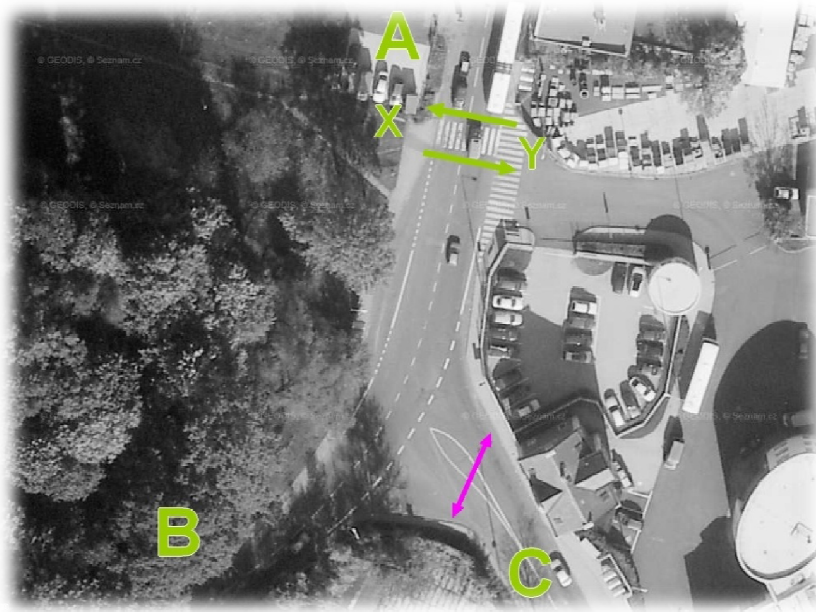
Obrázek 3 Křižovatka „Zelená“ (2)

Již z uvedeného mapového výřezu je možné si bez jakéhokoli upřesnění všimnout, že křižovatka není zrovna „ideální.“ První, co nás asi na první pohled praští do očí, je rozsáhlá asfaltová plocha v místě napojení větve C a dále kolmé zaústění přechodu pro chodce do přechodu pro chodce. K těmto nedostatkům dále můžeme připočít celkový špatný stav krytu PK a chodníků způsobený různými výtluky, propadlými poklopy, vyjetými koleje a nevhodnými záplatami. V poslední řadě je ještě nutnost zmínit nevyhovující stav VDZ, který je oproti mapovému snímku v aktuální době reprezentován jen zašlou „zebrou“ na přechodu a špatně viditelnou „slzičkou“ dopravního stínu větve C. Všechny zde objevené nedostatky jsou názorně zobrazené na následujících fotografiích.

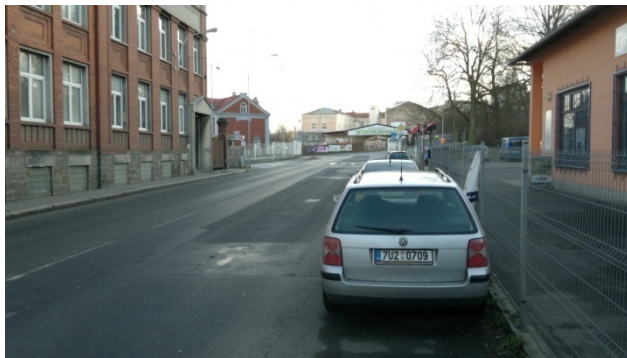
Obrázek 4 Dělnická ul. pohled do křižovatky

Zmíněný chodník v těchto místech nedosahuje normou stanovené minimální šířky, přičemž samotná šířka PK je v těchto místech přibližně 9 metrů. Dále je tu napojen výjezd z přilehlého podniku *HUSQVARNA*. Kolem výjezdu parkují podél plotu automobily a protože tu není parkování nijak vyznačeno, vozidla často zakrývají výhled při vyjíždění. Samotná plocha podél plotu je také ve špatném stavu a řidiči musí často prudce zpomalit, když tu chtějí zaparkovat.

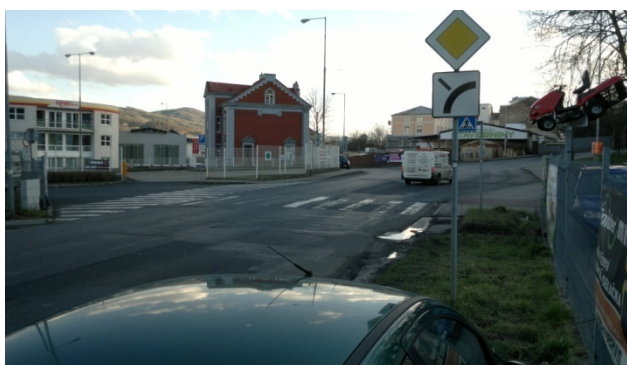
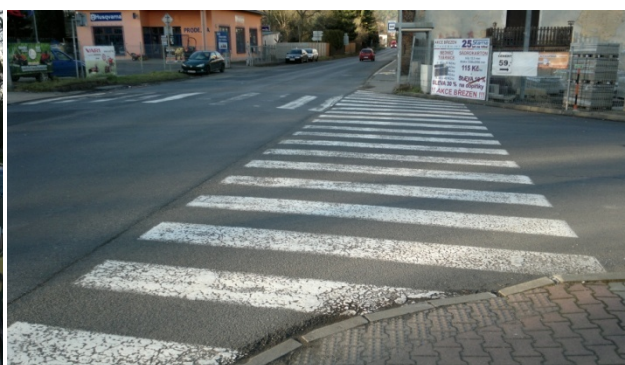
Následující pár fotografií je věnován soustavě dvou přechodů pro chodce, které jsou vzájemně kolmo napojené. Na levém snímku, který zachycuje směr do křižovatky, je opět vidět žalostný stav VDZ vyznačujícího přechod a špatný stav vozovky s hlubokými výtluky, ve kterých se drží voda. Přechod přes hlavní PK vedoucí k zastávce MHD je ukončen mimo plochu chodníku a kolmo napojen na druhý přechod. To je způsobeno zbytečně komfortní šířkou výjezdu ze staviv, kvůli které druhý přechod dosahuje skoro 18 metrů délky, přičemž jeho poloha těsně u napojení výjezdu na hlavní PK je také nevhodná. K celkové zbytečnosti tohoto přechodu také přispívá fakt, že ho chodci často nevyužívají.

Obrázek 6 Dvojice přechodů pohled do křižovatky

Obrázek 7 Dvojice přechodů pohled z křižovatky

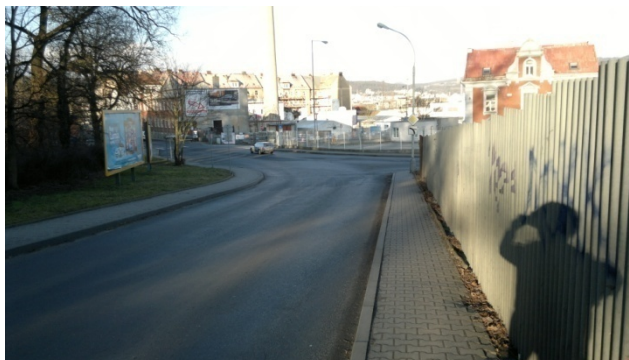
Obrázek 8 Želenická ul. pohled do křižovatky

Další snímky jsou pořízeny na větvi B a oba směřují pohledem do křižovatky. Na levém snímku je vyfocena hlavní PK opět bez VDZ, jejíž šířka 6,5 metrů je oproti šířce větve A znatelně užší. Chodník po pravé straně měří něco málo přes jeden metr. Snímek pořízený z tohoto místa navíc evokuje psychologickou přednost vozidel jedoucích dole „jakoby“ zleva doprava a naopak. Tudiž řidič, který to tu nezná, má pocit jakoby jel po vedlejší PK, což je zřejmě dáno právě tvarem křižovatky, chybějícím VDZ a šířkou PK. Na pravém snímku lze spatřit celou plochu křižovatky. Tato velká asfaltová plocha trpí absencí VDZ ať už u zastávky

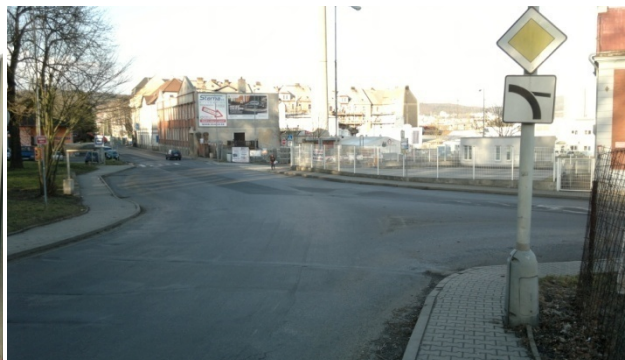
Obrázek 9 Pohled na plochu křižovatky

MHD nebo u napojení vedlejší PK, což je jeden z nejzávažnějších problémů této lokality, protože díky tomu nedochází k řádnému usměrňování křižovatkových pohybů.

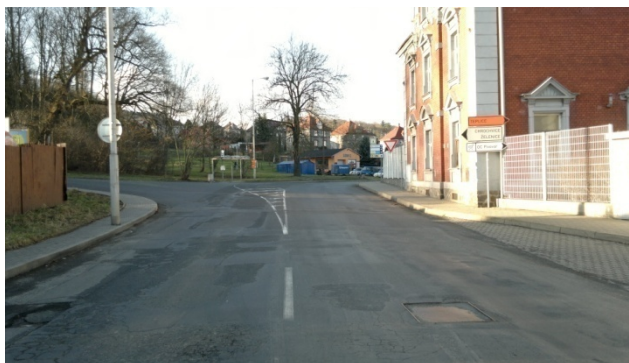
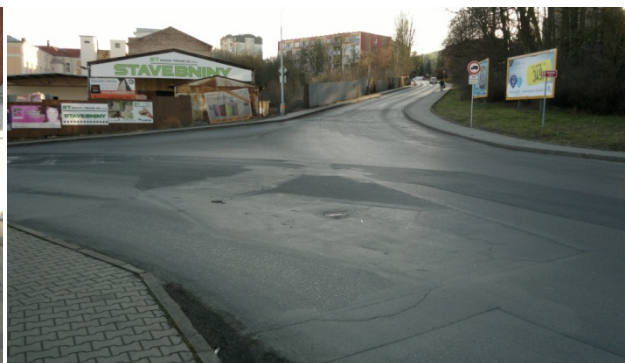
Poslední dvojice snímků zachycuje větev C a její napojení na samotnou křižovatku. Na levé fotografii je opět vidět špatný stav krytu PK a úzký levý chodník se šířkou okolo 1,1 metru, který ale není chodci v tomto směru příliš využíván. Vedlejší PK má v těchto místech komfortní šířku okolo 9 metrů, což je stejně jako hlavní PK na větví A. Můžeme si zde všimnout VDZ ve formě „slzičky“ dopravního stínu, které je sice zašlé, ale alespoň částečně upozorňuje, že se z tohoto směru jedná o vedlejší PK. Pravý snímek znovu ukazuje celou plochu křižovatky a zoufalou absenci VDZ. Chybí tu jakékoli přerušované čáry, které by naznačovaly kde má řidič zastavit, když dává přednost v jízdě vozidlům na hlavní PK. Snadno se tedy může stát, že řidiči zastaví v místě, kde již překáží nadřazeným dopravním proudům.

Obrázek 10 Dělnická ul. pohled do křižovatky

Obrázek 11 Pohled na napojení vedlejší PK

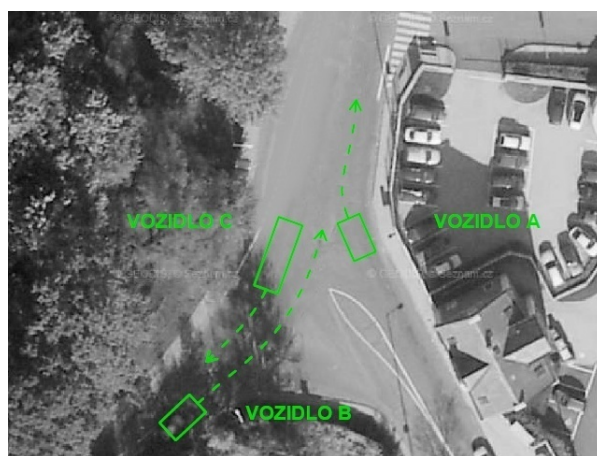
Obrázek 13 Příklady dopravních konfliktů (2)

² Dopravní konflikt je situace, ve které se dva či více účastníků provozu k sobě v jeden okamžik přiblíží natolik, že hrozí bezprostřední vznik dopravní nehody, pokud jejich pohyby zůstanou nezměněny.

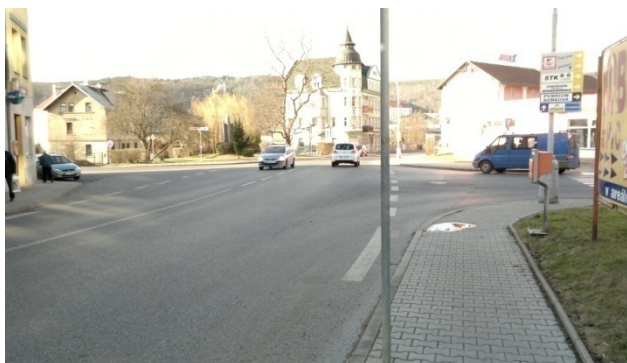
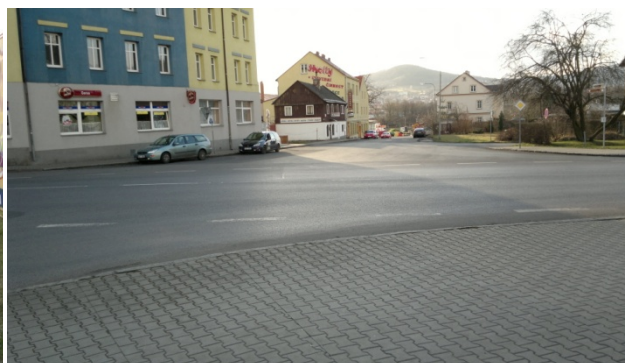
Následující dvě fotografie názorně zobrazují zmíněnou rozsáhlost křižovatky. Snímek vlevo je pořízen při pohledu z větve označené písmenem D. V místě vyfocení dosahuje PK v řezu šířky necelých 10 metrů, což je patrné i při porovnání šířky bílého vozidla a vzdálenosti dvou přerušovaných čar VDZ. Chodník v těchto místech měří 1,6 metru a to je méně, než doporučují normy pro nestísněné poměry. Snímek vpravo zobrazuje napojení větve A a je důkazem o tom, že tato vedlejší PK je širší, než předchozí hlavní. Šířka mezi začátky zaoblení, neboli v místě, kde začíná a končí přerušovaná čára VDZ vyznačující hlavní PK, dosahuje hodnoty kolem 35 metrů bez jakéhokoli dopravního stínu či ostrůvku vysvětlujícího odbočení.

Obrázek 15 Litoměřická ul. pohled do křižovatky

Obrázek 16 Pohled na plochu křižovatky

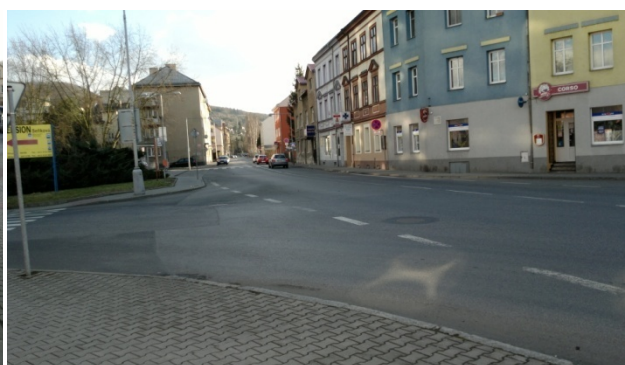
Další dvojice snímků zachycuje větev B a její napojení na hlavní PK. Na levé fotografii je opět zachycena komfortní šířka vedlejší PK, která v místě přechodu pro chodce dosahuje 11 metrů a je tedy opět širší v porovnání s hlavní PK. Přechod pro chodce je samozřejmě svou délkou také nevyhovující. Pravá fotografie směřující pohledem do větve D dále zachycuje velkou šířku mezi začátky zaoblení, která zde má ale kvůli autobusům MHD částečné opodstatnění. Problémem zde však je absence vysvětlení či oddělení křižovatkových pohybů. Takto velká plocha bez jakéhokoli rozdělení (ať fyzického či optického) je matoucí. Není tu jasné, jestli se řidiči odbočující vpravo nebo vlevo mohou řadit vedle sebe, aniž by překáželi vozidlům odbočujícím vlevo z hlavní PK.

Obrázek 17 Březová ul. pohled do křižovatky

Obrázek 18 Pohled na napojení větve B

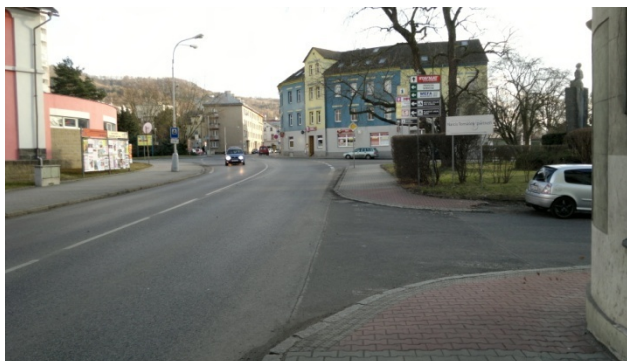
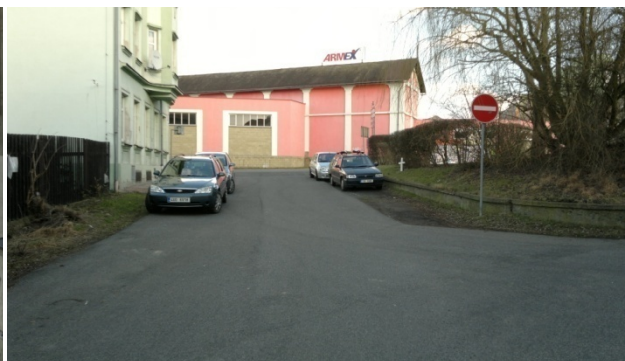
Na těchto dvou snímcích je zobrazena větev křižovatky s označením C. Vlevo je pohled směrem do křižovatky, na kterém je patrné směrové vychýlení hlavní PK. Šířka v řezu PK dosahuje v tomto místě 8 metrů, což je nejméně ze všech paprsků křižovatky. Jednosměrná PK ležící po pravé straně je vzdálena 30 metrů od napojení větve A. V místě napojení této „jednosměrky“ jsou vidět stopy po VDZ vyznačujícím přechod pro chodce, který je v současné době zrušený. Snímek vpravo zachycuje opačný pohled do „jednosměrky“ na vozidla, která parkují po obou stranách jak na pevném krytu, tak na trávě. Tato jednosměrná PK tvoří napojení na větev A v blízkosti křižovatky „zelenou“ plochu s názvem *Náměstí 5. května*.

Obrázek 19 Litoměřická ul. pohled do křižovatky

Obrázek 20 Jednosměrná ul. Náměstí 5. května

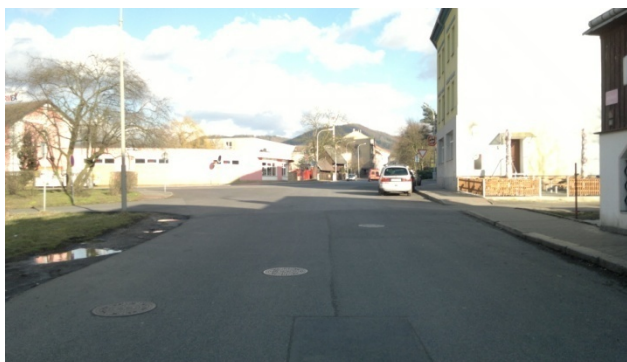
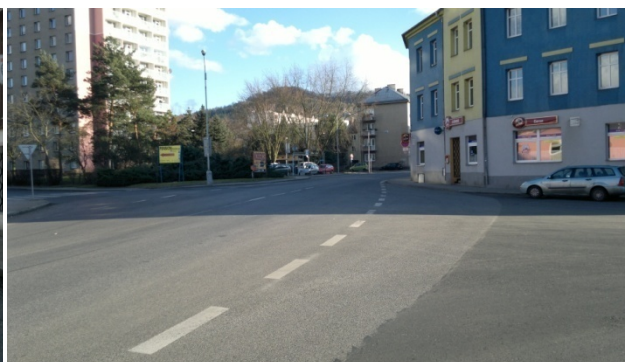
Předposlední dvojice snímků zachycuje větev A s napojením na křižovatku. Vlevo je pohled na celou šíři vedlejší PK větve A s výjezdem z *Náměstí 5. května* (levá strana). Šířka PK v místě fotky dosahuje 8 metrů. Mezi vyústěním náměstí a napojením na hlavní PK je šíře větve rovna zhruba 15 metrům. Chodníku na pravé straně o šířce 1,8 metrů opět do normované šířky část chybí. Zbytečně komfortní šířka na takto málo vytíženou PK je tu na úkor parkování, které řidiči uskutečňují na hliněném povrchu plném výmolů a které by blízko restaurací více ocenili. Na pravé fotografii můžeme opět vidět zbytečně široké napojení větve A bez jakéhokoli usměrnění dopravních proudů pomocí ostrůvků či VDZ. Další zásadní problém je v zakrytém výhledu, který tu vzniká díky rohovému bloku domů při odbočování vlevo na hlavní PK. Ke špatnému rozhledu ještě přispívají zde často parkující automobily v těsné blízkosti napojení, jak je také možné vidět na pravém snímku.

Obrázek 21 Rytířská ul. pohled do křižovatky

Obrázek 22 Pohled na napojení větve A

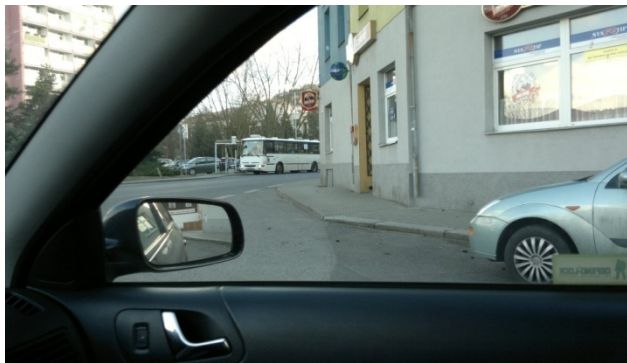
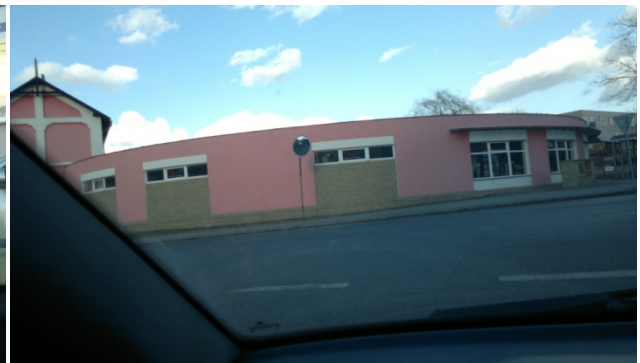
Jako poslední dvojici snímků uvádím fotografie přímo z pohledu řidiče, které jsem vyfotil při vyjíždění po ukončení průzkumu. Odbočení vlevo z této vedlejší PK je opravdu nebezpečný manévr, protože řidič vůbec nevidí, kdo mu po pravé straně vyřítí. Když ještě někdo zaparkuje (jako že se to tady často stává) před vozidlo, jehož předek lze vidět na snímku vlevo, výhled je pak nulový. Na snímku vpravo je možné spatřit zrcadlo, podle kterého bychom se měli orientovat. V zrcadle lze akorát vidět rozsvícené světlomety, ale vůbec nepoznáme jak je vozidlo daleko. S tak vysokou intenzitou se pak tento odbočovací manévr značně prodlužuje a já osobně jsem zde byl účastníkem dopravního konfliktu, když jsem se řídil podle zrcadla a přesto mě zprava překvapil závodník v golfu. Dodržování dovolené rychlosti řidiči na hlavní PK je tu také častým problémem

Obrázek 23 Zakrytí výhledu rohovou budovou

Obrázek 24 Zrcadlo pro bezpečné napojení

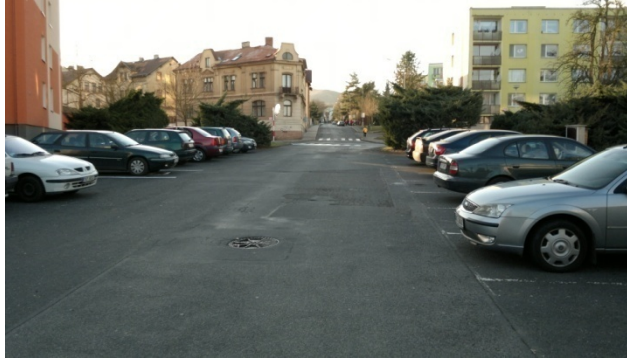
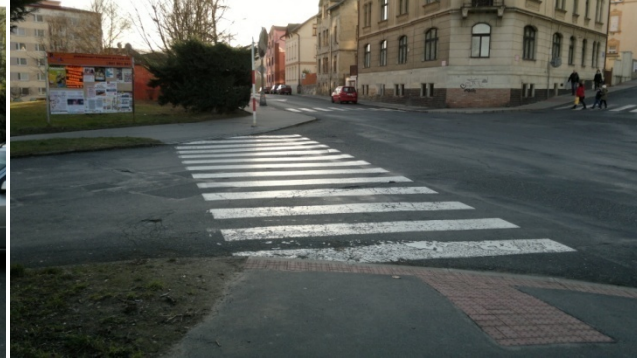
přechod pro chodce v místě napojení na hlavní PK, který je nedostatečně odsazen od samotného místa napojení. Díky komfortní šířce napojení vedlejší PK přechod dosahuje nepovolené délky přes 10 metrů. Jako poslední bych zmínil nedotažené hmatové prvky pro nevidomé a slabozraké.

Obrázek 28 Krásnostudenecká ul. pohled do křiž.

Obrázek 29 Pohled na napojení větve B

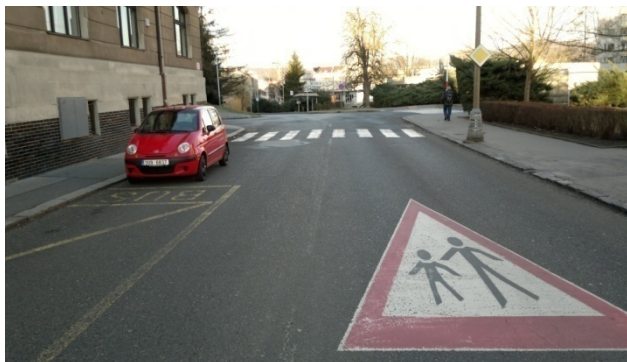
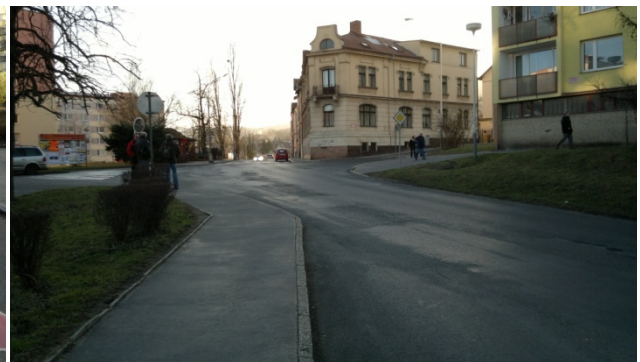
Na následujících snímcích je pohled z hlavní PK vždy směrem do křižovatky. Vlevo je vyfocena větev C. Komunikace má v místě fotky šířku v řezu necelých 8 metrů a zastávka MHD má na tomto místě charakter zastavení přímo v jízdním pruhu. Přechod tu opět přesahuje normou povolenou délku a dále si můžeme všimnout zbytků po dělicí čáře VDZ. Chodník po levé straně měří 1,8 metru, což je šířka menší, než normou povolená. Na pravém snímku je zobrazena větev A. Zde si můžeme všimnout úplné absence VDZ jak v podobě dělení jízdních pruhů, tak také v podobě oddělení zastávkového pruhu (začátek vjezdového klínu). Na krytu PK je možné si všimnout již několika záplat na vozovce.

Obrázek 30 Želenická ul. (C) pohled do křižovatky

Obrázek 31 Želenická ul. (A) pohled do křižovatky

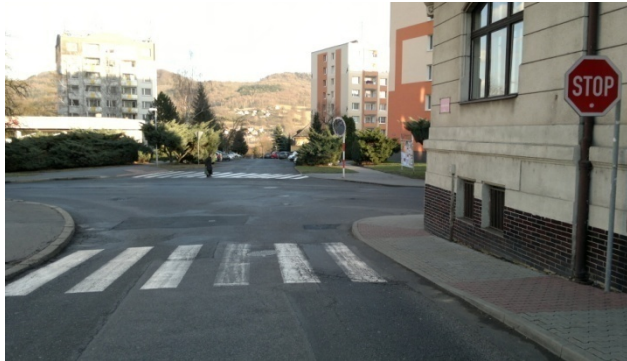
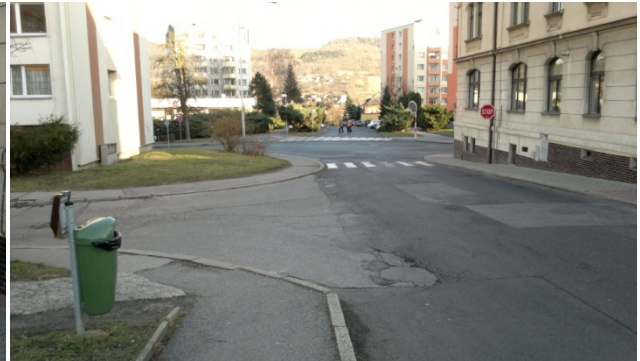
zachycen výjezd od panelového domu zasahující do vedlejší PK, který má zbytečně vysoké poloměry zaoblení a dosahuje velké šířky v samotném napojení.

Obrázek 32 Krásnostudenecká ul. pohled do křiž.

Obrázek 33 Napojení výjezdu na větev D

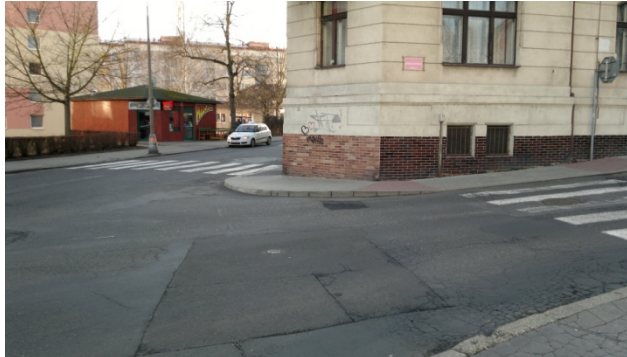
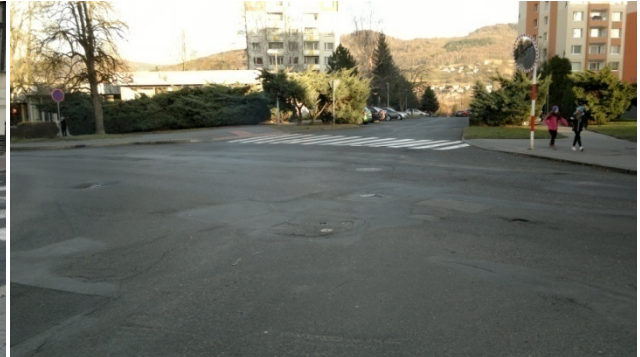
Na levém snímku z poslední dvojice fotografií je ještě pro upřesnění vyfocen pohled, jak rohový dům zakrývá výhled vpravo. Při dostatečném odsazení přechodu se tu však nenachází žádné VDZ v podobě přerušované čáry, které by označovalo hranici, kde řidič může ještě zastavit, aniž by ohrozil řidiče na hlavní PK. Na pravém snímku je pohled na samotnou plochu křižovatky. Zde je již patrná přítomnost nerovností jako jsou výtluky či propadlé kanály. Na obou těchto fotografiích si lze všimnout absence čar VDZ, které se tu dle mapového výřezu dříve nacházely. Na křižovatce takovýchto rozměrů nemá cenu hovořit o dopravních stínech, ale přerušované čáry by jednoznačně vymezyly hranici mezi vedlejší a hlavní PK.

Obrázek 34 Zakrytí výhledu rohovou budovou

Obrázek 35 Plocha křižovatky „Oranžová“

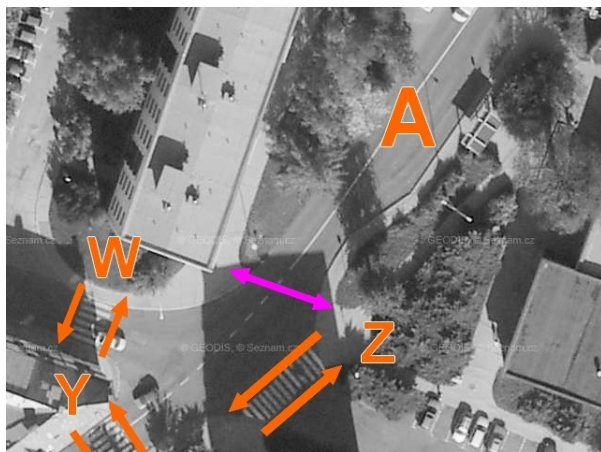
Obrázek 38 Přecházení přes větev A (2)

Stejně jako tomu bylo u předchozích dvou řešených lokalit, tak i zde se setkáváme s neukázněným přecházením mimo vyznačený přechod. Konkrétně se jedná o přebíhání větve A, jak znázorňuje fialová šipka v mapovém výřezu. Důvodem k tomu bude samotná poloha přechodu na větvi A, který je příliš vzdálen křižovatce a výsledné přeběhnutí je rychlejší, než „legální“ chůze přes ostatní tři přechody. Konflikt zaznamenaný na této křižovatce souvisí se zakrytým výhledem. Řidič odbočující vlevo z vedlejší PK (vozidlo D) již překáží v jízdě vozidlu A, když teprve uvidí, že mu zprava nikdo nejede a on může bezpečně odbočit.

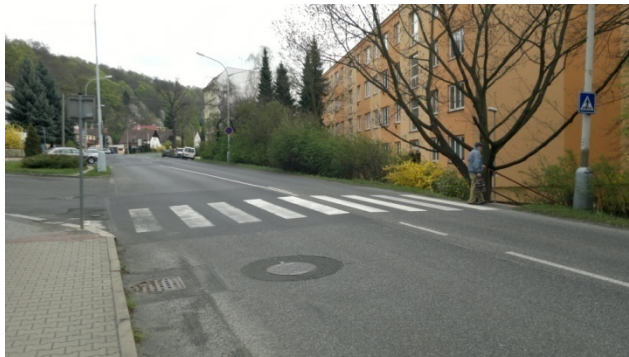
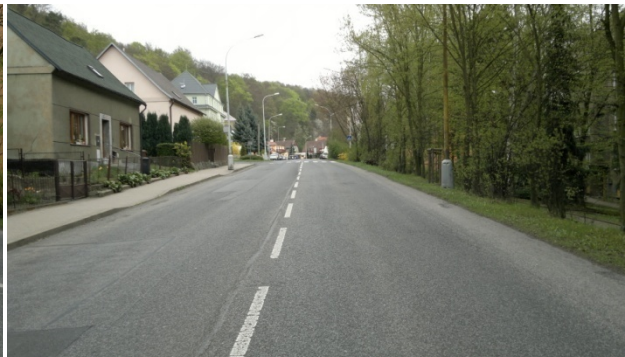
snímek je pořízen níže na ulici *Kamenická*. Zde je patrná komfortní šířka jízdních pruhů, která činí přibližně 4,5 metru. Nutné je však upozornit na souvislý zelený pás, který již zakrývá výhled na chodce navzdory tomu, že stromy teprve začínají obrůstat listím. Dále je možné si všimnout, jak již z tohoto pohledu „zebra“ přechodu splývá ze vzdálenými budovami.

Obrázek 41 Přechod pro chodce Kamenická ul.

Obrázek 42 Kamenická ul. pohled do křiž.

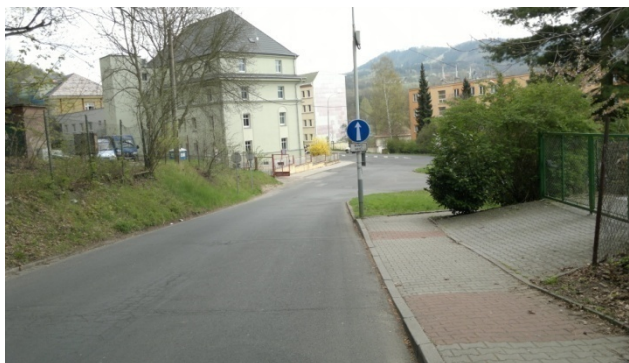
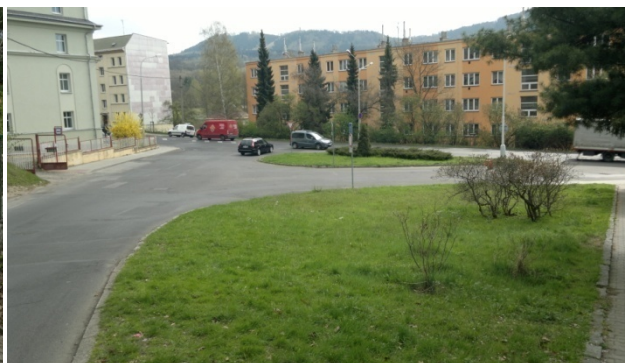
Následující fotografie zobrazují větev C a její napojení na hlavní PK. Levý snímek zachycuje ulici *Lužická*, která v těchto místech dosahuje šířky necelých 6 metrů. Pravý snímek je pořízen o pár metrů blíže ke křižovatce a zachycuje rozdělení větve C v místech napojení na hlavní PK. Na celé této větvi je patrná naprostá absence VDZ. Nejen, že chybí jakékoli značení v místech, kde má řidič skutečně zastavit a dávat přednosti vozidlům na hlavní PK. Žádné značení také nenajdeme v místě rozdělení větve a už vůbec v místě zastávky MHD po levé straně (za otevřenou bránou), která leží těsně za směrovým obloukem.

Obrázek 43 Lužická ul. pohled do křiž.

Obrázek 44 Pohled na napojení větve C

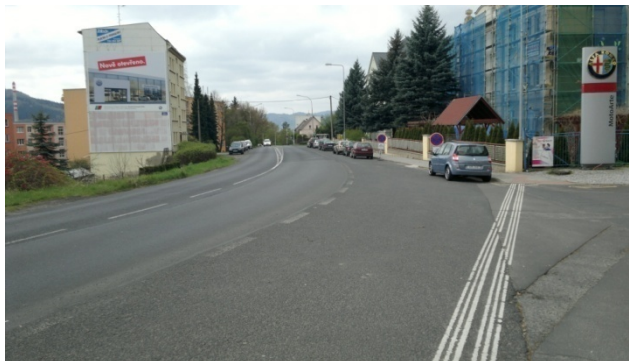
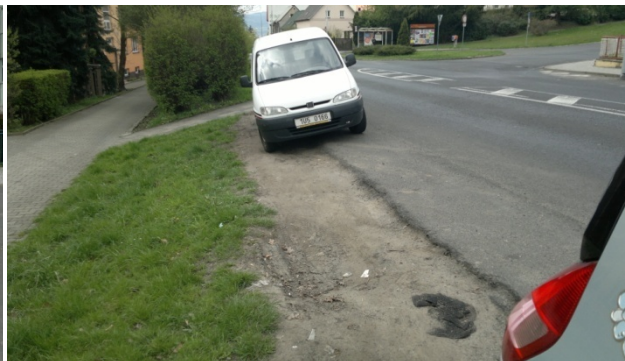
parkování. Parkuje se tu prakticky na trávě a myslím, že při pohledu na kvalitu krajnice a polohu bílého vozu je asi jasné, jak moc kvalitně. Za bílým vozem si lze ještě všimnout chodníku zavedeného přímo do PK. Toto je totiž časté místo, kde chodci přecházejí vozovku mimo vyznačený přechod a aktuální přerušení dopravního stínu v šířce tří metrů k samotnému přecházení vesměs nabádá.

Obrázek 45 Kamenická ul. pohled z větve A

Obrázek 46 Parkování na okraji PK

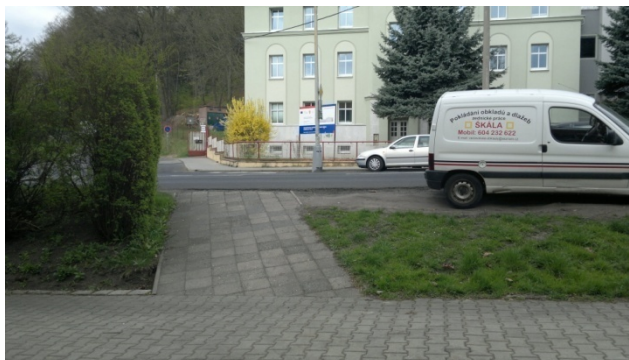
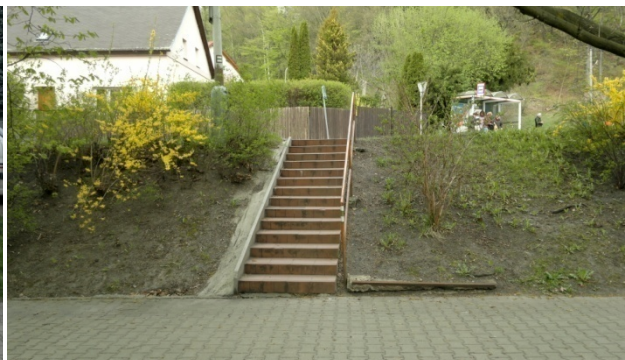
Další dvojice fotografií je pouze doplňkového charakteru. Levý snímek zachycuje místo přecházení mimo vyznačený přechod z jiného úhlu. Je možné si všimnout, že chodník je přímo mezi vzrostlým keřem a parkujícím automobilem, takže problém s vbíháním chodců zpoza keřů je totožný jako u přechodu pro chodce, dokonce je i umocněn tím, že parkující automobil zakrývá chodce i řidičům jedoucím zprava. Pravá fotografie zachycuje schody vedoucí od přechodu zmíněného na začátku této podkapitoly. Schody jsou mnohem užší, než samotný přechod a i na této fotografii je vidět, že poslední schod končí přímo na okraji PK bez jakékoli čekací plochy. Jako poslední bych upozornil na keř po levé straně, který se již pomalu probouzí k životu a začíná se „nebezpečně“ obalovat listím.

Obrázek 47 Místo častého přecházení mimo přechod

Obrázek 48 Schody vedoucí k přechodu pro chodce

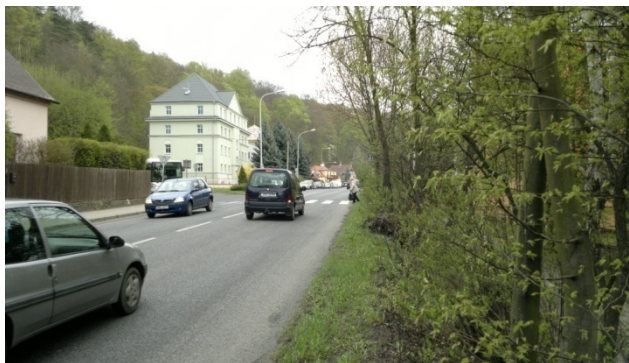
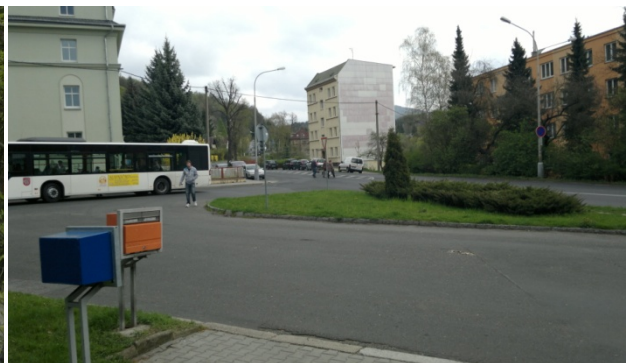
Poslední dvojice snímků se již týká jen samotného přecházení vozovky na obou zmíněných místech. Levý snímek zobrazuje klasickou situaci na přechodu pro chodce. Chodec není za keřem vidět a neustále vykročuje a nakukuje zpoza keře do vozovky. V určitý okamžik ho řidič spatří a začne prudce brzdit. Chodec si do poslední chvíle není jistý, zdali ho řidič skutečně pouští a nedůvěřivě vstoupí do vozovky. Pravý snímek dokazuje přecházení chodců mimo přechod v místech s přerušeným VDZ.

Obrázek 49 Přecházení po přechodu

Obrázek 50 Přecházení mimo přechod

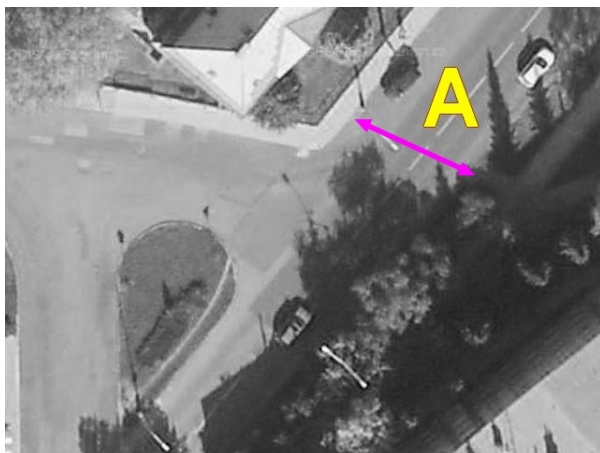
Obrázek 51 Přecházení přes větev A (2)

Jako na všech předchozích křižovatkách, tak i zde se setkáváme s přecházením mimo vyznačený přechod ve směru, jak naznačuje fialová šipka. Místo, kde k tomu dochází, jsem již popsal a jako důvod bych jednoduše viděl to, že nejbližší přechod je prostě pro lidi daleko. Jako jediný konflikt, který jsem tu pozoroval a dokonce i jednou zažil, bylo již zmíněné prudké brzdění před přechodem po zpozorování vykloněného chodce. Řidič vozidla B stíhá jen tak zareagovat na prudké brzdění řidiče vozidla A, který se snaží vyhnout případné srážce s chodcem vstupujícím do vozovky.

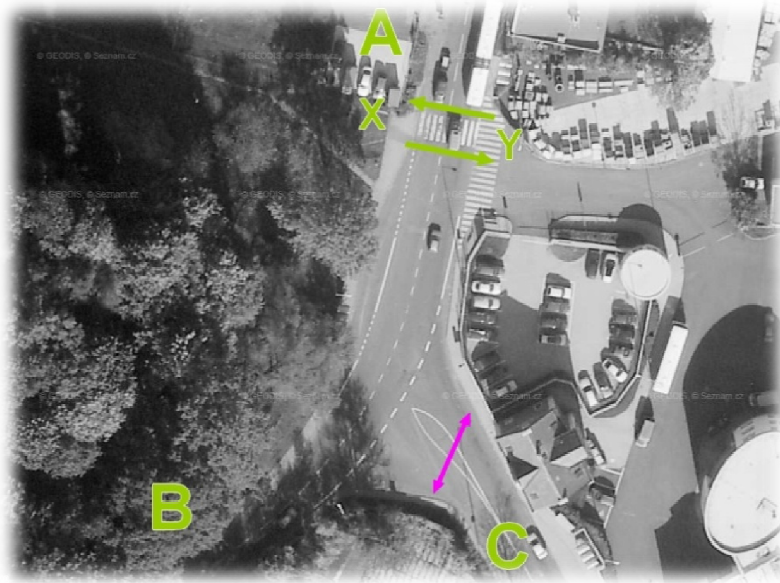
Obrázek 57 Křižovatka „Zelená“ (2)

Jedná se o stykovou tříramennou křižovatku s nezalomenou předností v jízdě, kde hlavní pozemní komunikace vede do výškového a mírného směrového oblouku. Na následujícím výřezu mapy je vysvětlené označení směrů, použité během provádění průzkumu. Hlavní PK je tedy pro upřesnění označena směry AB a BA.

Tabulka uvedená níže zobrazuje naměřená data motorové dopravy a cyklistů za celou dobu průzkumu. Je zde možné vyčíst pro každý křižovatkový pohyb (jemuž odpovídá značení dle uvedeného obrázku) skladbu dopravního proudu.

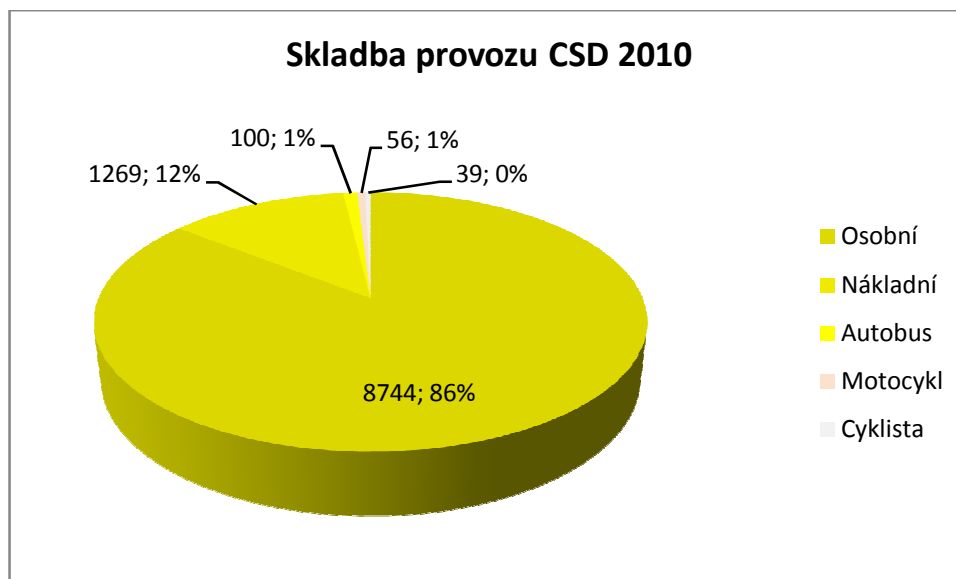
Obrázek 64 Skladba provozu křižovatky „Žlutá“

Pro znázornění skladby dopravního proudu na ulici *Kamenická* jsem i pro tento případ vytvořil koláčový graf z dostupných údajů o měřicím profilu v jednotkách [voz/den].
