Fotografický pasport cyklistické trasy A23

Příloha A.2

Značení cyklotrasy: A23

Fotografický pasport úseku Napojení na A2 - vjezd na ul. Křesomilova včetně

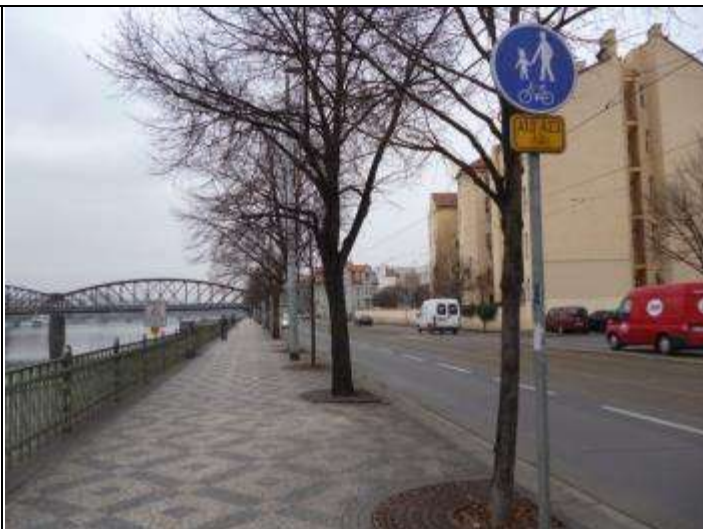
Obrázek č. 1

Cyklotrasa se nejprve odpojuje na nábřeží od cyklotrasy A2 a pokračuje společně s cyklotrasou A13 k železničnímu mostu. Před železničním mostem se cyklotrasa odpojuje od A13.

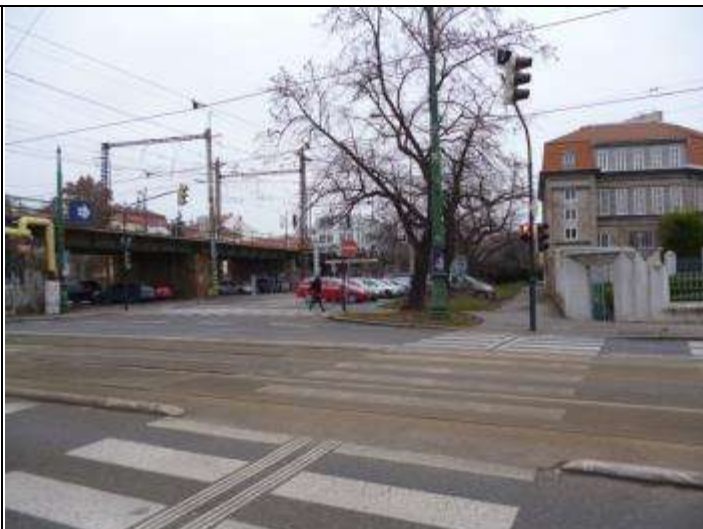
Obrázek č. 3

Popis problému č 1

Cyklotrasa se odpojuje od cyklotrasy A13 a pro dosažení ulice Vratislavova překonává dva přechody pro chodce.

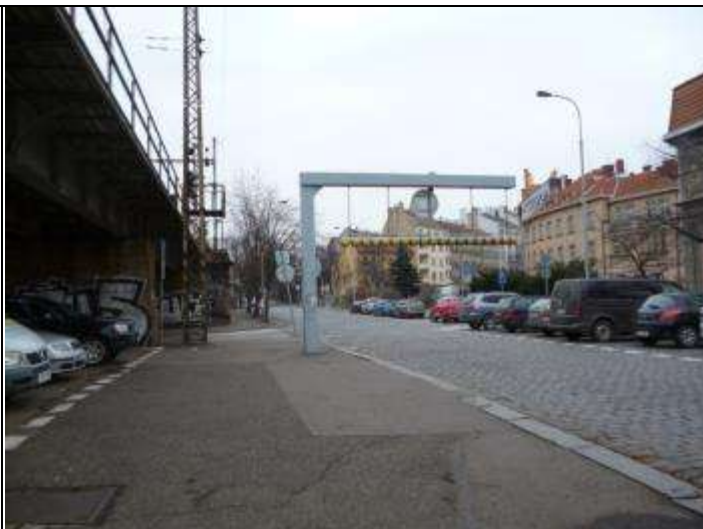
Obrázek č. 5

V ulici Vratislavova se může cyklista zařadit do dopravního proudu nebo využít chodníkovou plochu dostatečně širokou pro provoz cyklistů a chodců. Tato chodníková plocha ovšem není označena značením povolujícím jízdu cyklistů, takže se jedná spíše o hypotetickou možnost. Na jejím konci však musí cyklista překonat přechod pro chodce a odbočit do ulice Neklanova na protější straně, což tento způsob jízdy poměrně značně komplikuje.

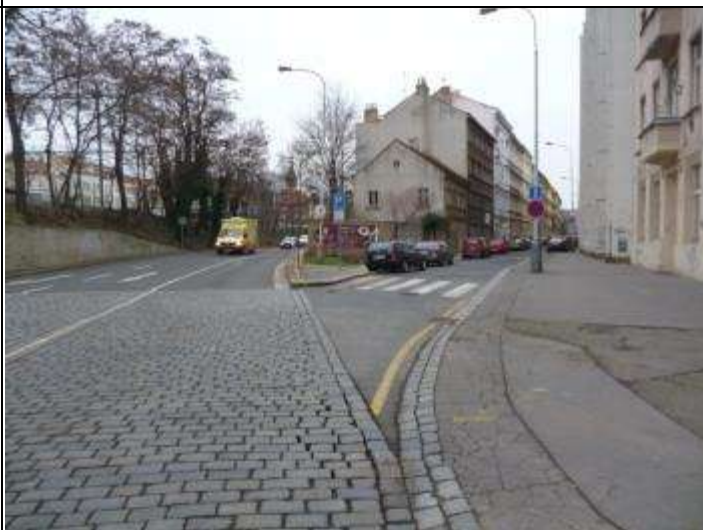
Obrázek č. 6

Odbočení do ulice Neklanova se nachází na protější straně chodníkové plochy využitelné pro provoz chodců v ulici Vratislavova.

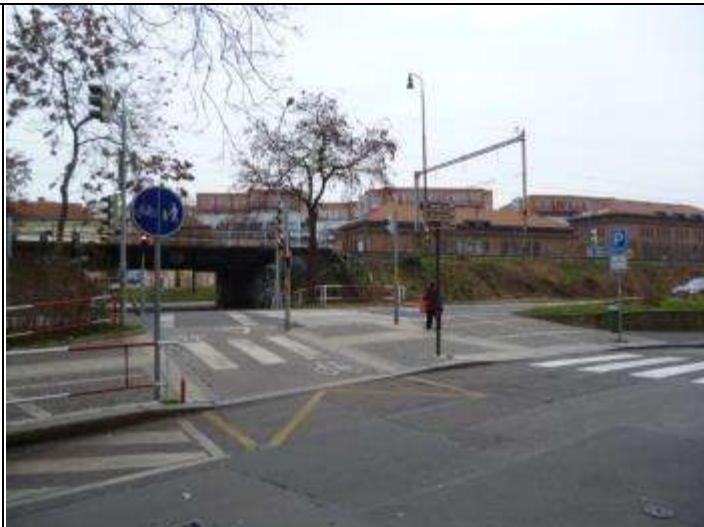
Obrázek č. 7

Opětovné překonání ulice Vratislavova je stavebně vyřešeno jako přejezd pro cyklisty se světelným signalizačním zařízením s tlačítkovou výzvou.

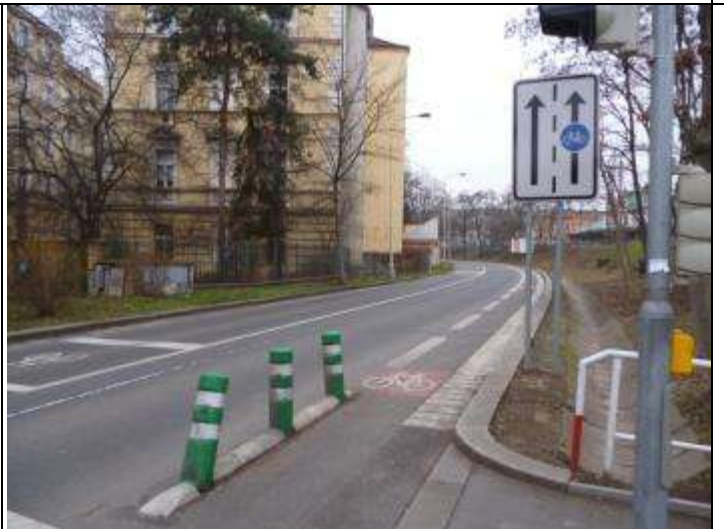
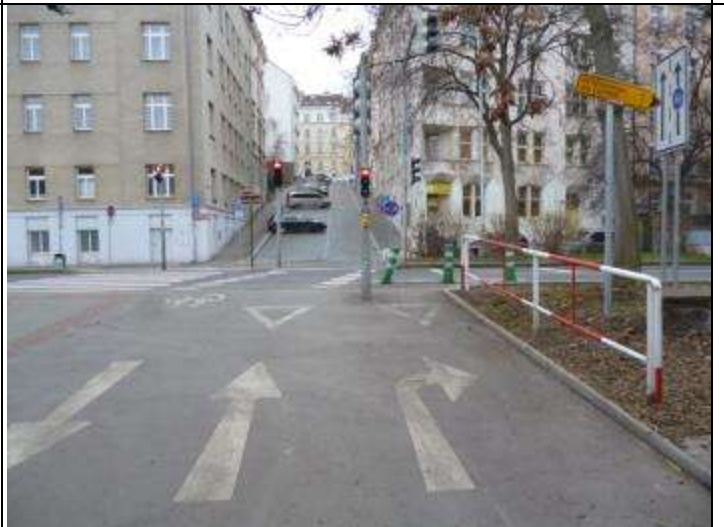
Opětovné překonání ulice Vratislavova je stavebně vyřešeno jako přejezd pro cyklisty se světelným signalizačním zařízením s tlačítkovou výzvou. Na obrázku č. 9 je zachyceno řešení pravého odbočení protisměrných cyklistů do ulice Vratislavova. Obrázek č. 10 zachycuje zpětný pohled na přejezd pro cyklisty a vodorovné dopravní upravující řazení cyklistů čekajících před přejezdem.

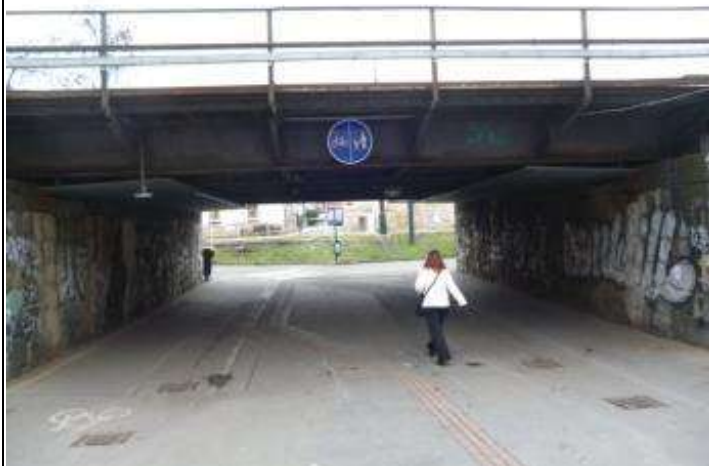
Obrázek č. 11

Cyklotrasa dále pokračuje do osvětleného podjezdu, za nímž se stáčí nahoru k ulici Na Slupi. Pohyb chodců je zde z bezpečnostních důvodů veden jako oddělený.

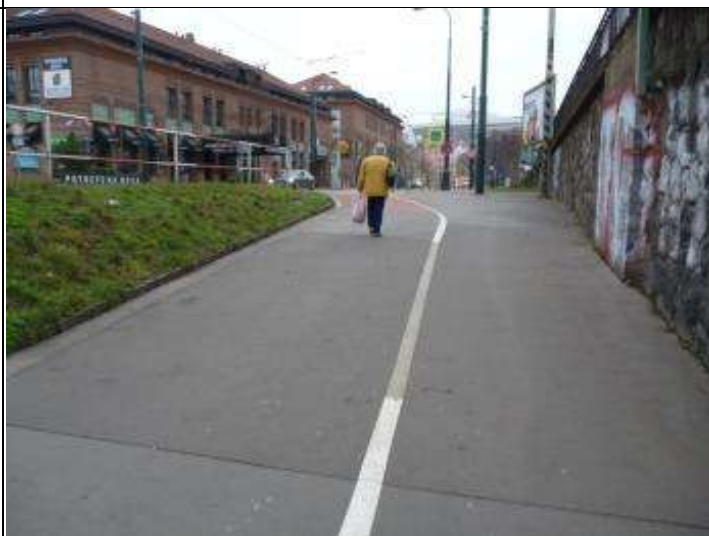
Obrázek č. 12

Výjezd z podjezdu směrem do ulice Na Slupi.

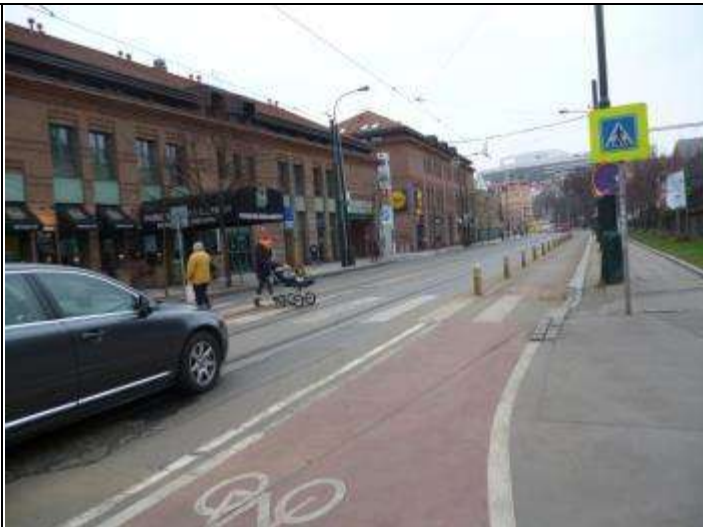
Obrázek č. 13 zachycuje vyhrazený pruh pro cyklisty v ulici Na Slupi. Vyhrazený pruh fyzicky odděluje cyklisty od okolního provozu plastovými sloupky. Po 200 metrech je cyklostezka převedena na druhou stranu ulice pomocí barevně zvýrazněného přejezdu pro cyklisty.

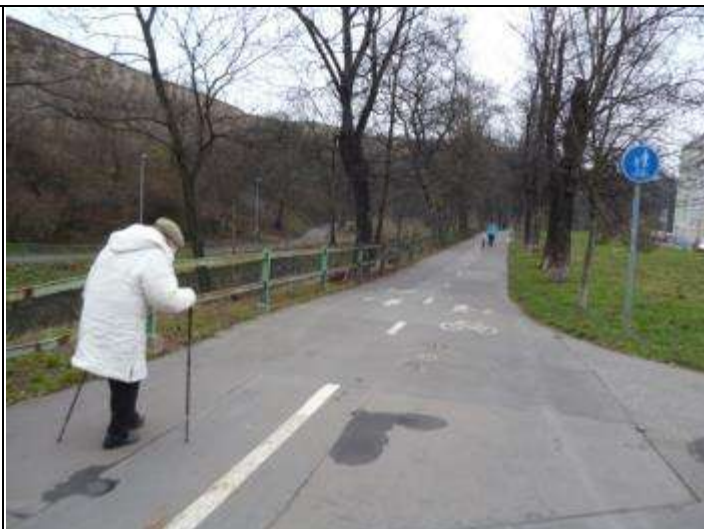
Obrázek č. 15

Popis problému č 2:

Cyklotrasa se odklání z ulice Na Slupi a pokračuje stezkou pro chodce a cyklisty se smíšeným provozem kolem potoka Botiče. Cyklostezka je dostatečně široká, jsou na ní ale umístěny lavičky, které zužují její průjezdný profil. Na mnoha místech k tomu lavičky chybí a zbyly po nich pouze hluboké díry v asfaltovém povrchu, které zvyšují potenciální riziko úrazu.

Náprava: Rekonstrukce asfaltového povrchu v místech chybějících laviček.

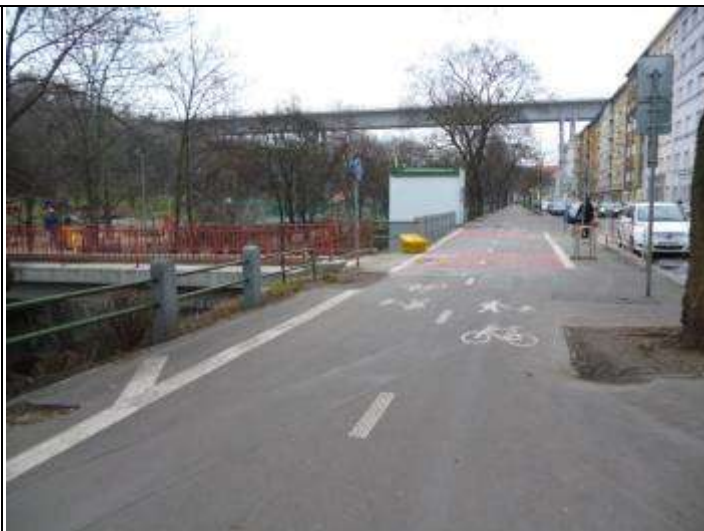
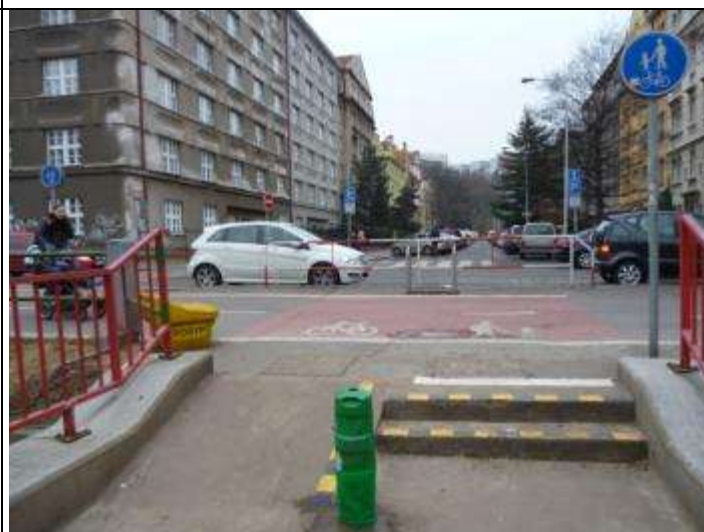
Propojení páteřních cyklotras A23 a A410 je provedeno za lávkou, jejíž výška není shodná s výškou cyklostezky A23. Přechod mezi úrovní lávky a stezky je vyřešen děleně dvěma schody a rampou, mezi kterými je umístěn zelený plastový sloupek. Rampa je k tomu poměrně prudká a úzká, takže nedovoluje míjení cyklistů. Po stezce se navíc pohybuje velké množství chodců (např. maminek s kočárky), které taktéž využívají více rampu, nežli schody, a proto nevidím jasný důvod, proč zde byly schody zřízeny.

Náprava: rozšířit nájezdovou rampu zrušením schodů.

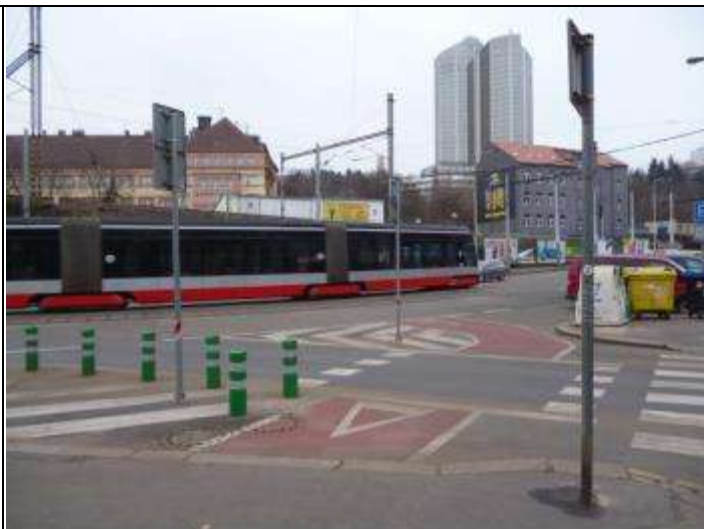
Obrázek č. 19

Při vjezdu do ulice Křesomilova cyklisté nejprve překonají ulici Sekaninova pomocí přejezdu pro cyklisty, ve vyčkávacím prostoru počkají na vhodný okamžik a přejedou na druhou stranu ulice Křesomilova. V opačném směru je pro cyklisty zřízen pohodlný nájezd na cyklistickou stezku. Vyznačení přejezdů je doprovázeno výrazným červeným nátěrem a piktogramovým koridorem pro cyklisty.

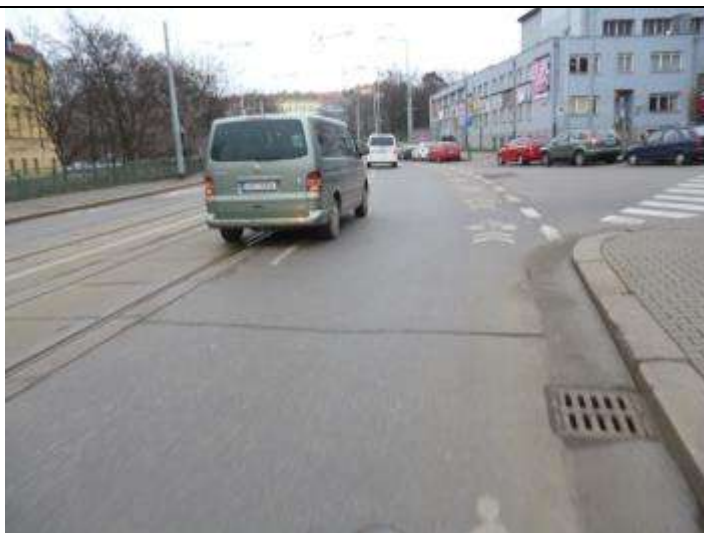
Obrázek č. 21

V ulici Křesomilova je cyklista veden po piktogramovém koridoru v prostoru společném s ostatní motorovou dopravou.

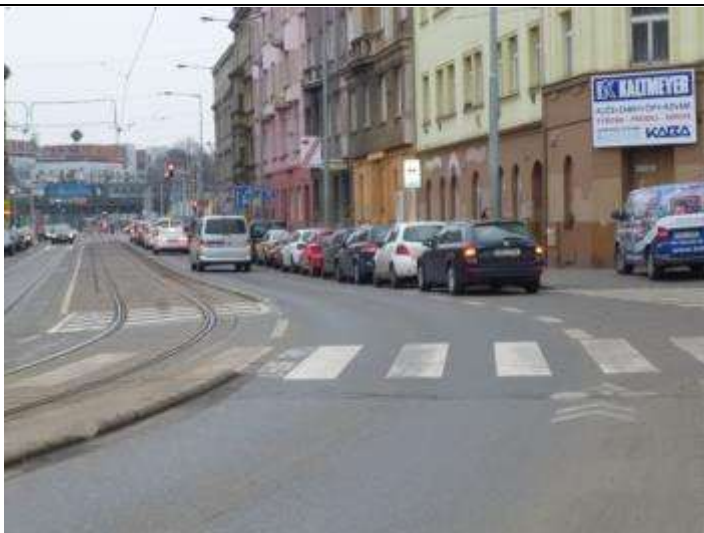
Obrázek č. 22

Konec ulice Křesomilova je před křižovatkou s ulicí Bělehradská zúžen podélně parkujícími vozidly, čímž nezbývá prostor pro zachování piktogramového koridoru pro cyklisty. Ve špičkových hodinách se zde řadí velké množství vozidel čekajících před světelnou signalizací křižovatky a šířkové poměry neumožňují cyklistům tuto řadu vozidel objet, tak aby se dostali k prostoru pro cyklisty, který je umístěn před stopčárou. Proto zde dochází k velkému zdržení a křižovatka vytváří výraznou bariéru.

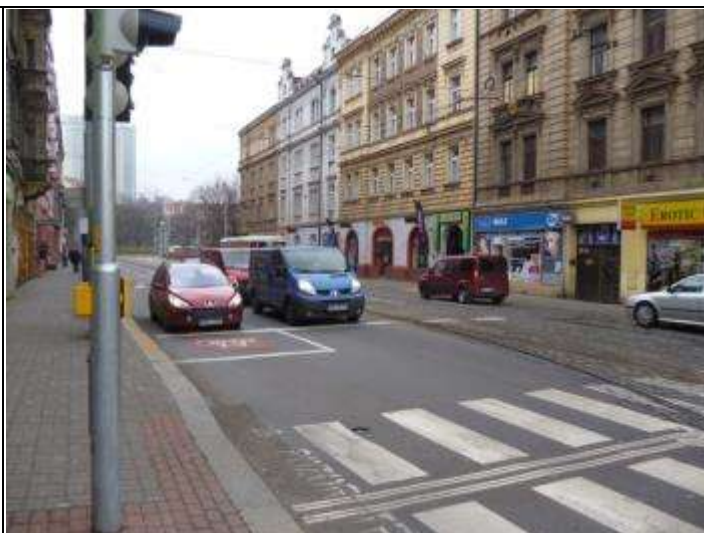
Obrázek č. 23

Pohled na prostor pro cyklisty v ulici Křesomilova na křižovatce s ulicí Bělehradská.

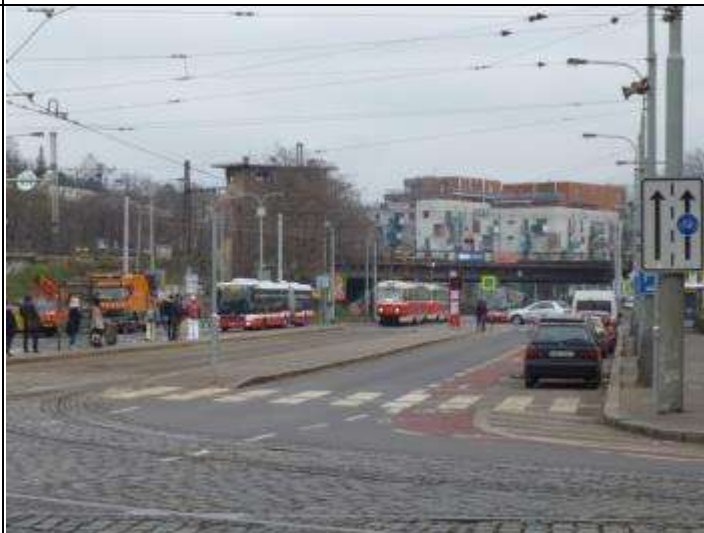
Obrázek č. 24

Cyklotrasa dále pokračuje ulicí Otakarova ve vyhrazeném pruhu pro cyklisty.

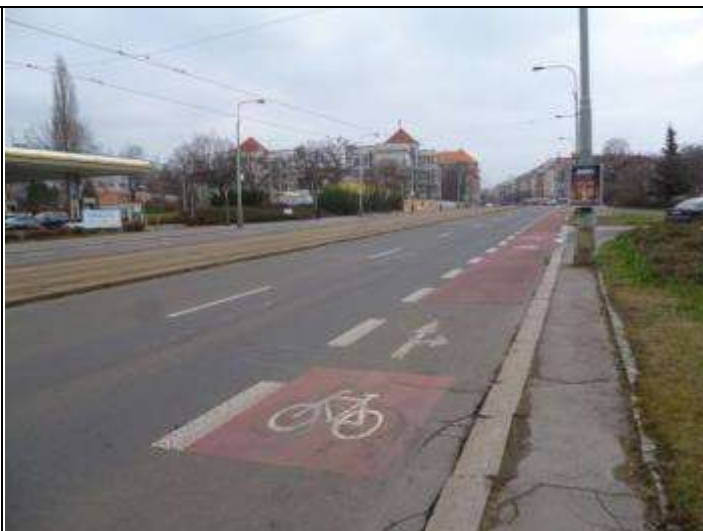
Obrázek č. 25

Vedení trasy v ulici Vršovická ve vyhrazeném pruhu pro cyklisty a piktogramovém koridoru pro cyklisty.

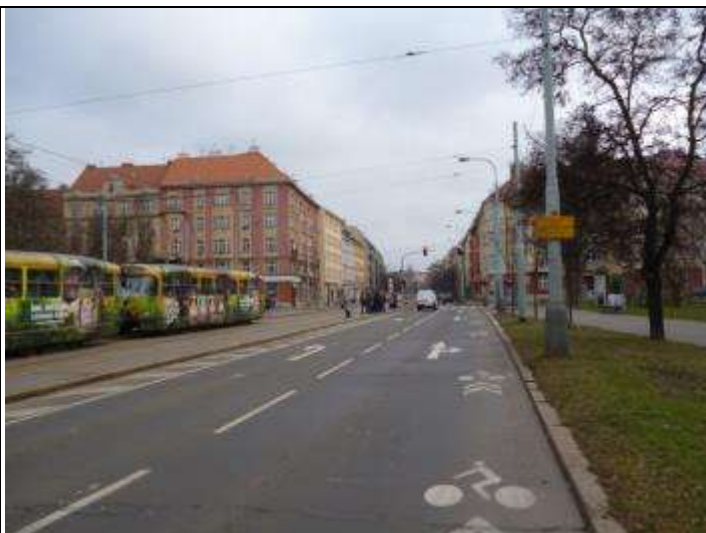
Obrázek č. 27

Trasa je v ulici Vršovická vedena převážně v piktogramovém koridoru pro cyklisty. Na světelně řízené křižovatce s ulicí U Vršovického nádraží je zřízen prostor pro cyklisty.

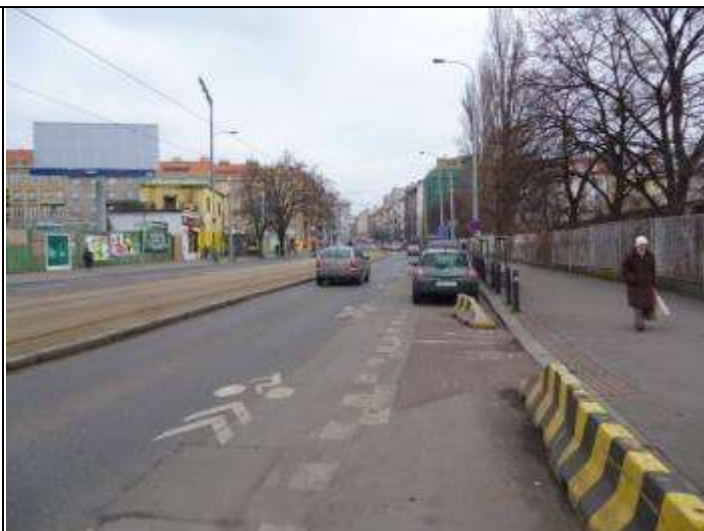
Obrázek č. 29

Trasa se odpojuje od ulice Vršovická v místě toku potoku Botiče. Odpojení probíhá ve vyznačeném místě, které je chráněno proti parkování automobilů betonovými zábranami. Cyklista musí překonat chodník, aby se mohl napojit na pokračující stezku pro cyklisty.

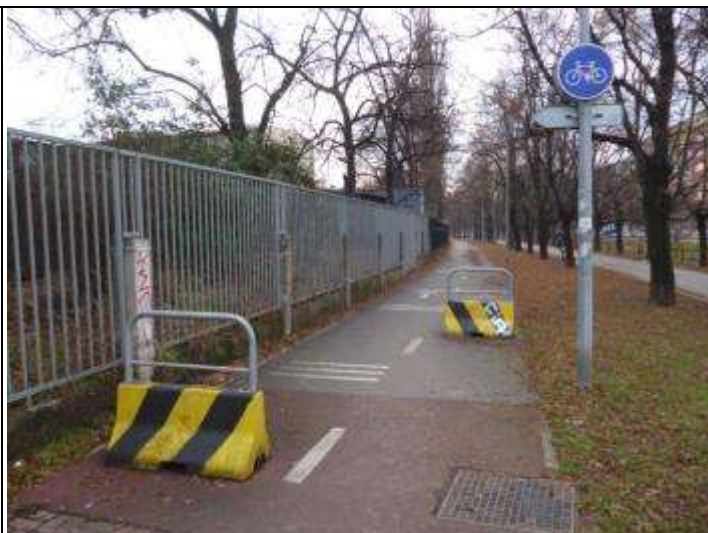
Obrázek č. 31

Trasa se odpojuje od ulice Vršovická v místě toku potoku Botiče. Odpojení probíhá ve vyznačeném místě, které je chráněno proti parkování automobilů betonovými zábranami. Cyklista musí překonat chodník, aby se mohl napojit na pokračující stezku pro cyklisty.

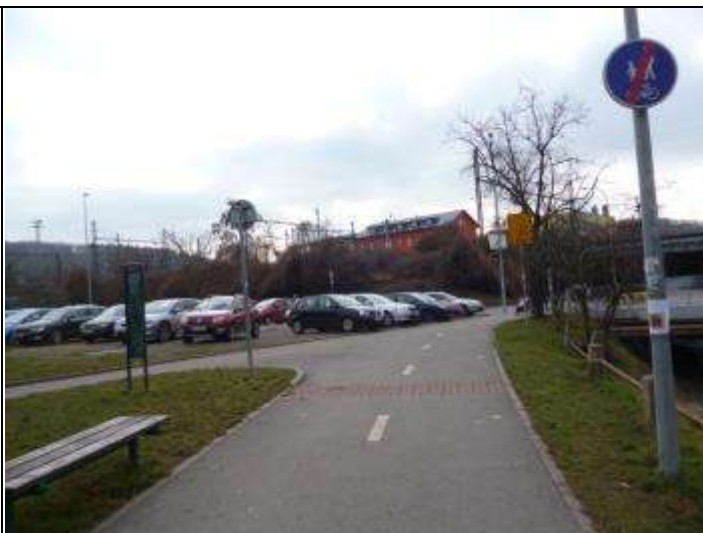
Obrázek č. 33

Stezka pro chodce a cyklisty je ukončena před přechodem pro chodce přes ulici U Seřadiště. Na přechod pro chodce ihned navazuje podjezd pod železniční tratí. Průjezd je zde vcelku složitý, a proto je místo opatřeno vysvětlujícím značením.

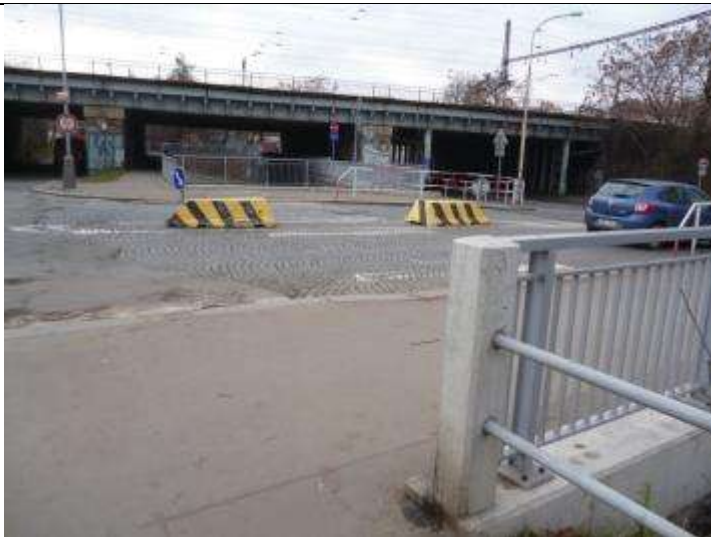
Obrázek č. 35

Přes ulici U seřadiště je veden pouze přechod pro chodce, přejezd pro cyklisty chybí. Přechod pro chodce je umístěn na mostě přes potok Botič. Prostorové poměry jsou stísněné a manévry vyžadují prudké změna směru. Na přechod navazuje podjezd pod železniční tratí. Celkový pohled je zachycen na obrázku č. 35. Vzhledem k tomu, že stezka pro cyklisty je kolem potoka Botiče vedena pro každý směr zvlášť po dvou březích, je toto místo důležitým místem křížení obou směrů. Zároveň se křížení odehrává na chodníku, tedy mezi pěšími.

Náprava: Celková rekonstrukce daného místa a změna organizace provozu.

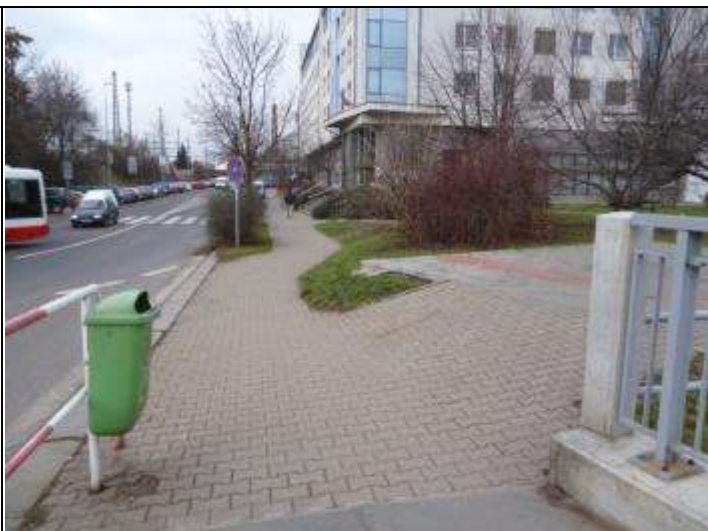
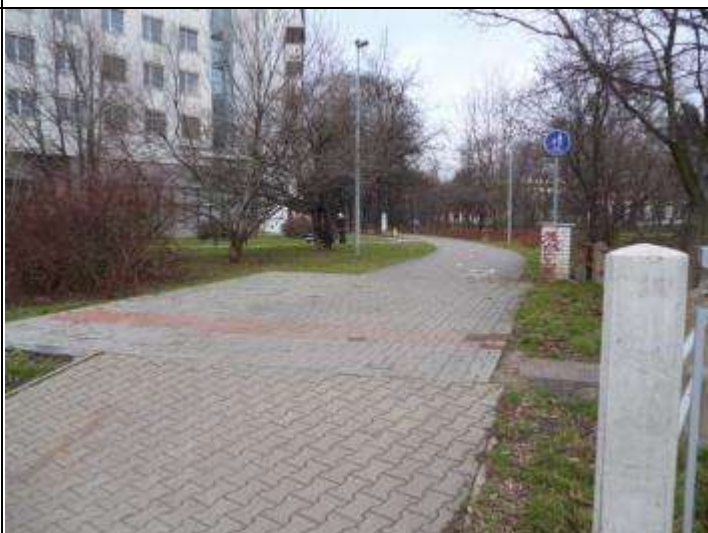
Na obrázcích č. 37 a 38 je zachycen nájezd na stezku pro chodce a cyklisty, která je vedena po druhém břehu Botiče a určena pro cyklisty jedoucí v opačném směru. V místě odpojení stezky je výškový nesoulad, který je řešen nájezdem, jehož délka je vzhledem k prostorovým možnostem velmi krátká a nájezd je tedy poměrně příkrý. Problém ještě umocňuje nutnost předchozí prudké změny směru po průjezdu přes přechod a po mostu.

Náprava: Celková rozsáhlá rekonstrukce daného místa, v nejbližší době terénní úprava nájezdu.

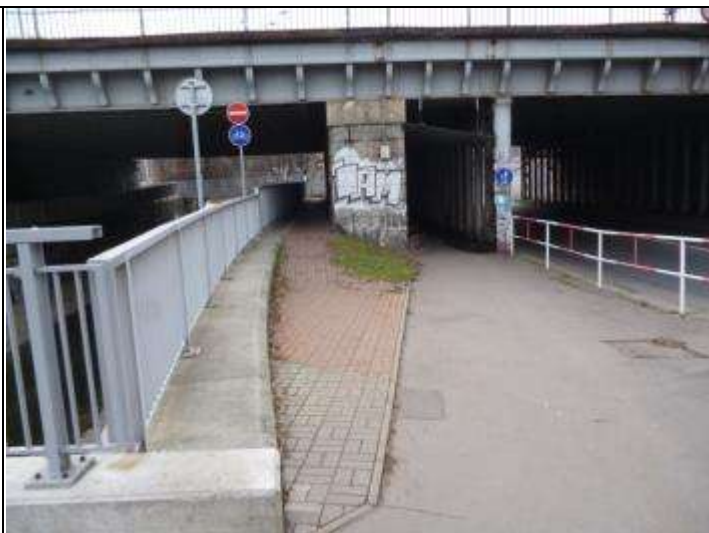
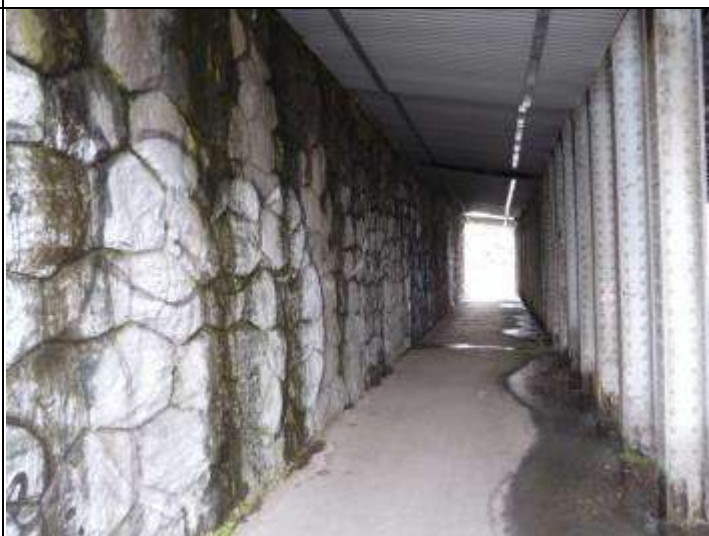
Průjezd pod železničním mostem je především pro opačný směr velmi úzký a dochází zde také k výškové změně během průjezdu. Ani jeden směr v podjezdu není osvětlen.

Náprava: Místa vyžaduje rozsáhlou rekonstrukci zasahující i mostní objekty. V první řadě zlepšit osvětlení a zlepšit organizaci cyklistického provozu.

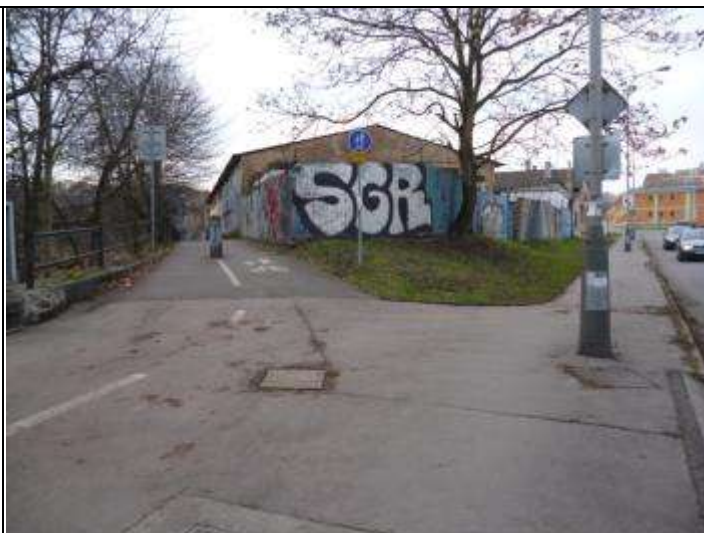
Obrázek č. 41

Po projetí pod železničním mostem trasa opět pokračuje stezkou pro chodce a cyklisty.

Pohled na podjezd železničního směru z opačné strany.

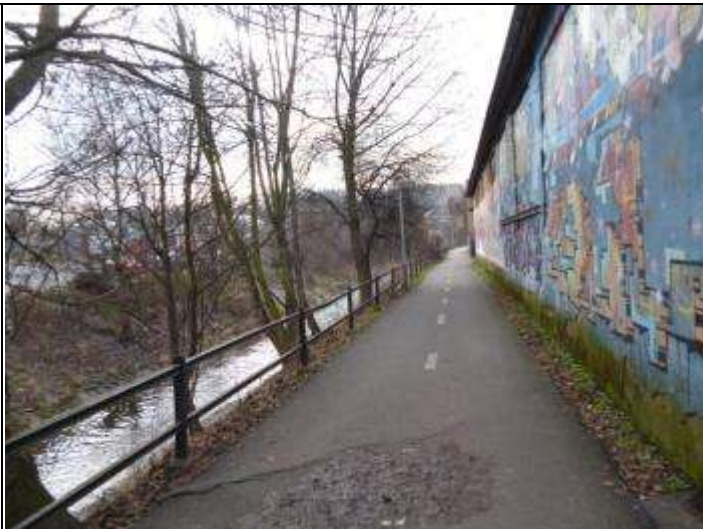
Obrázek č. 43

Trasa je nadále vedena podél potoka Botiče po stezce pro chodce a cyklisty se smíšeným provozem.

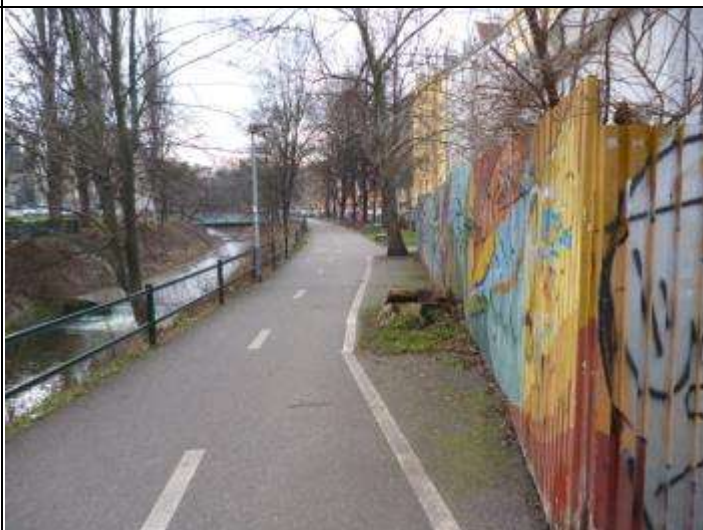
Obrázek č. 44

Popis problému č 8:

Cca 300 m od podjezdu se nachází zúžené místo, které bylo způsobeno pravděpodobně nesouhlasem s pokácením dvou stromů. Dnes však jeden ze stromů již nestojí, přesto trasu hyzdí a stále zužuje pařez.

Náprava: Odstranění pařezu a zpevnění povrchu.

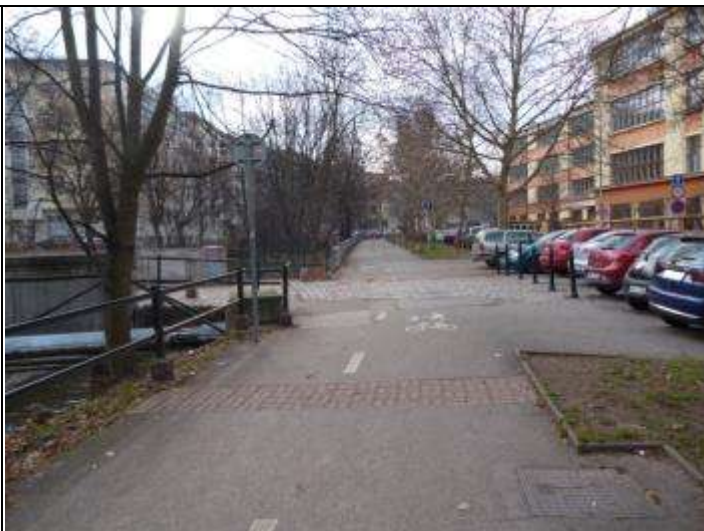
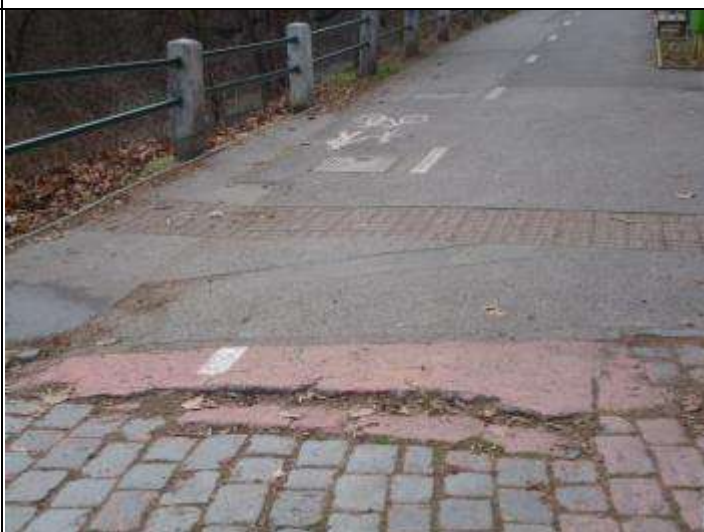
V místě napojení lávky na ulici Mendíků se stýká více potenciálních směrů cyklistické a pěší dopravy. Proto je místo zdůrazněno piktogramy a změnou povrchu. Bohužel v tomto místě došlo k obnažení povrchu a to až na původní dlážděný povrch. Ten byl pravděpodobně překryt vrstvou nabarveného asfaltu, který k dlažbě nepřilnul a postupně zmizel. Jeho zbytky jsou viditelné na obrázku č. 46. Dále je v tomto vidět parkující vozidla, která znemožňují sjezd cyklistů do uliční sítě.

Náprava: Oprava asfaltového povrchu a změna organizace parkování.

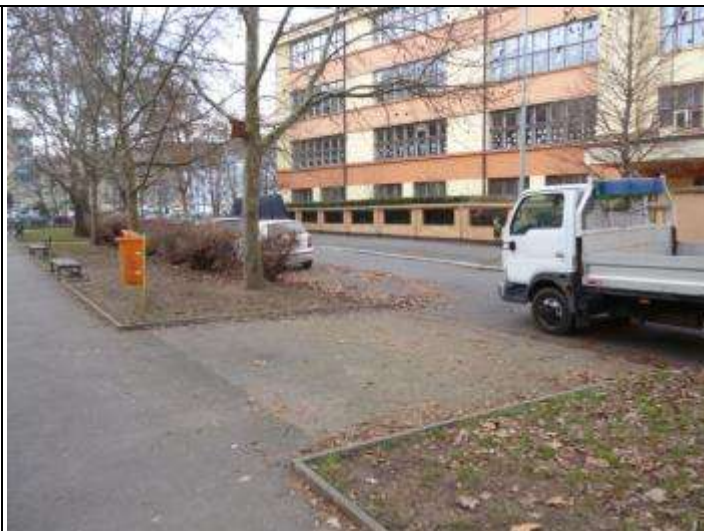
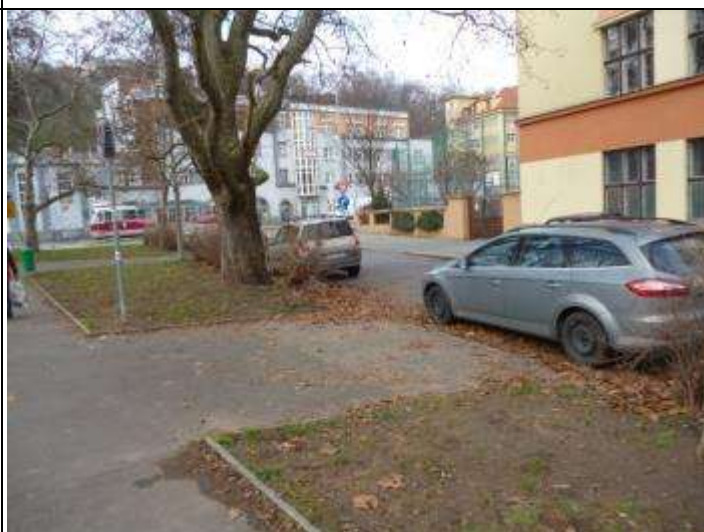
Problém s parkujícími vozidly, která znemožňují sjezd do uliční sítě, je viditelný prakticky podél celé stezky kolem Botiče.

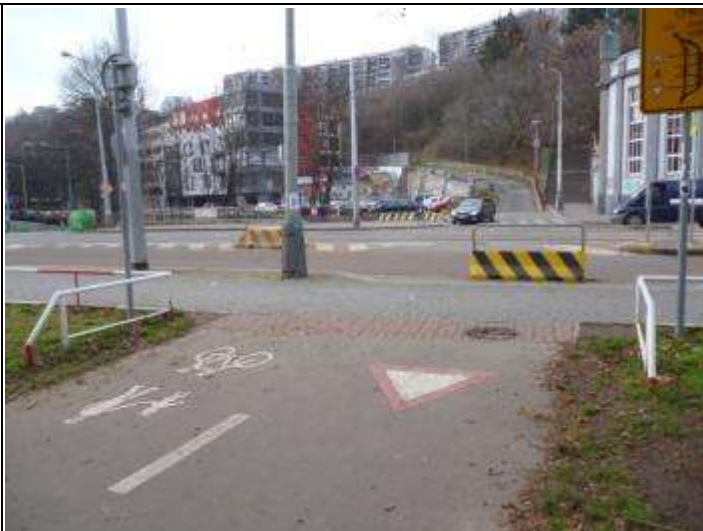
Obrázek č. 49

Popis problému č 10:

Ulici Nuselská lze překonat přímým průjezdem na druhou stranu (bohužel aniž by zde byl umístěn přejezd pro cyklisty), nebo pomocí přechodu pro chodce, který je opatřen ochranným ostrůvkem. Obě tyto varianty jsou zobrazeny na svislém dopravním značení. Přesto byl do cesty přímého průjezdu posazen betonový panel, který tuto variantu komplikuje.

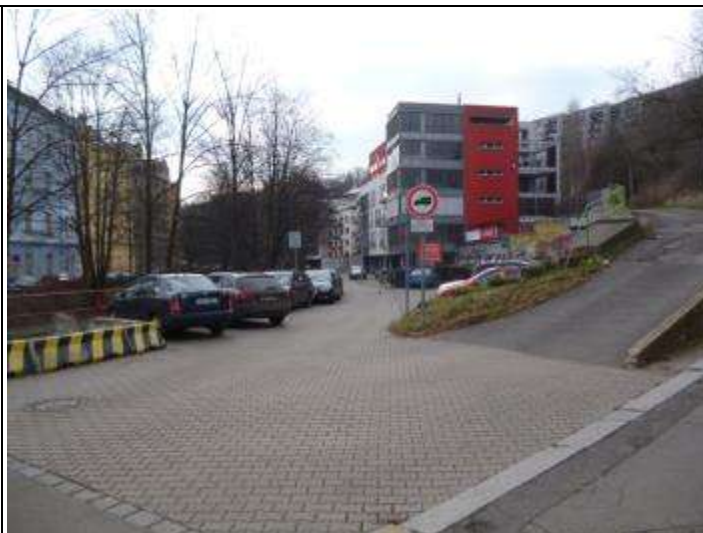
Obrázek č. 51

Po přejezdu ulice Nuselská chybí označení vedení trasy. Cyklista může jen odhadovat, kterou ulicí se má vydat.

Náprava: Umístění značení cyklotrasy.

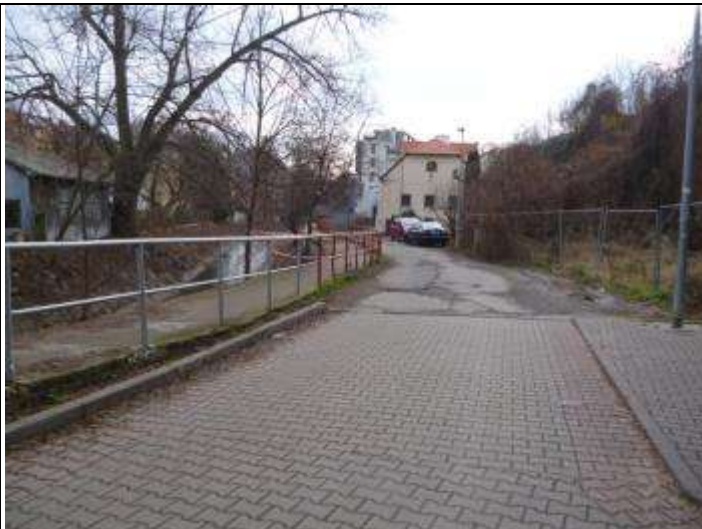
Obrázek č. 53

Průjezd ulicí U Michelského mlýna je znázorněn na obrázcích č. 53 a 54.

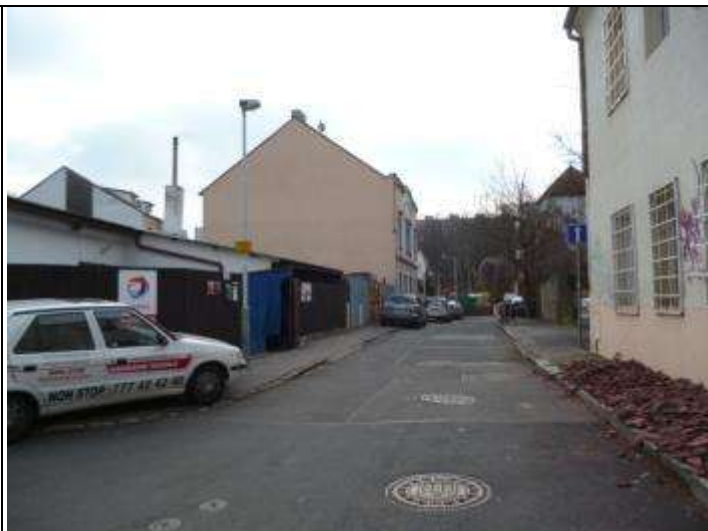
Obrázek č. 55

Ulice U Michelského mlýna je klidnou rezidenční ulicí. Na obrázku č. 56 je vidět vodní pumpa zasahující do uliční sítě.

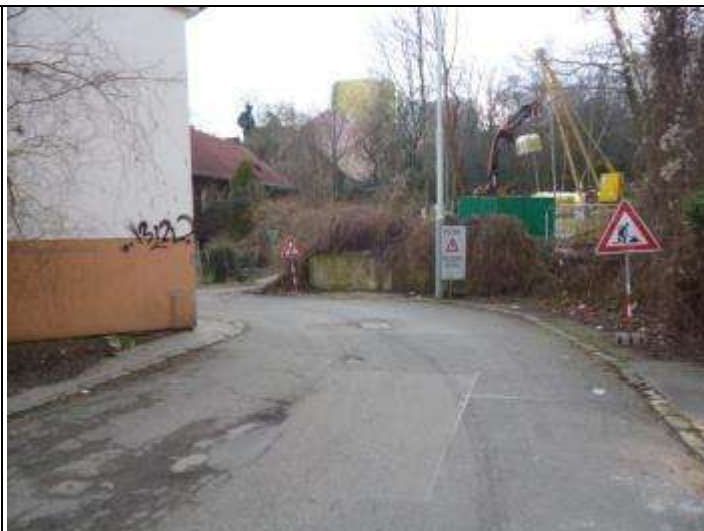
Obrázek č. 57

Na konci ulice U Michelského mlýna se nachází nepřehledná ostrá zatáčka. V opačném směru by bylo vhodné umístit varovné značení ke zvýšenému výskytu cyklistů.

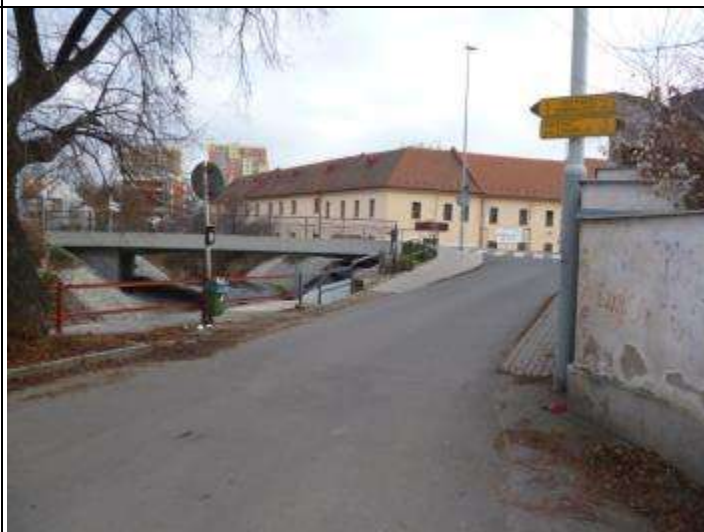
Obrázek č. 58

Popis problému č 12:

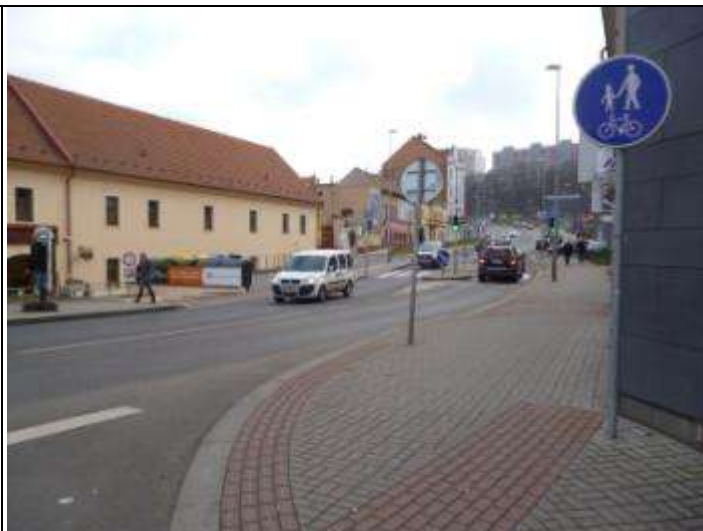
Obrázek č. 59

Na obrázcích č. 59 a 60 jsou zobrazeny pohledy do ulice Michelská.
