Příloha 1: Bezpečnostní inspekce PK		
Praha 3 - Žižkov	MK ulice Jana Želivského	<ul style="list-style-type: none"> ■ Složitě řešení ■ Administrativa ■ Jednoduché řešení
Analýza		
1. problémové místo: Svislé dopravní značení v 1. úseku - RIZIKO: NÍZKÉ		
Foto 1: Dopravní značení	Obr. 1: Umístění v rámci mapy

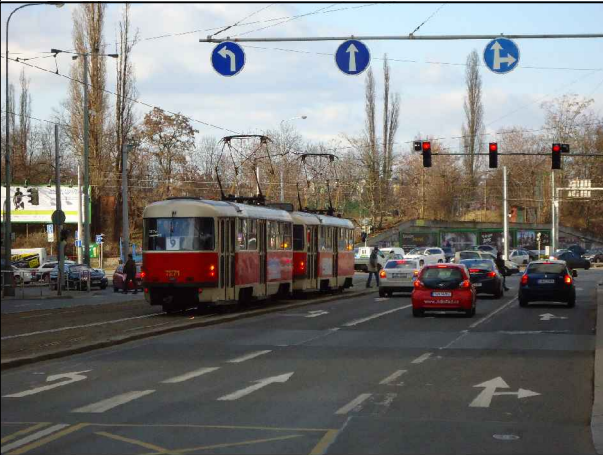
Popis problému		
<p>Problém je s rozdělením pruhů ve směru ke křižovatce s ulicí Koněvova. Před křižovatkou s ulicí Biskupcova je komunikace vedena pouze ve dvou pruzích a za touto křižovatkou přibývá pruh pro pravé odbočení a přímý směr jízdy. Z levého pruhu se stává pruh pro levé odbočení. Právě avizování pruhů před křižovatkou je problémem.</p>		
Možnosti řešení	■ Administrativa	
<p>Řešením by mohlo být předsazené svislého dopravní značení, které by zlepšilo pochopení situace.</p>

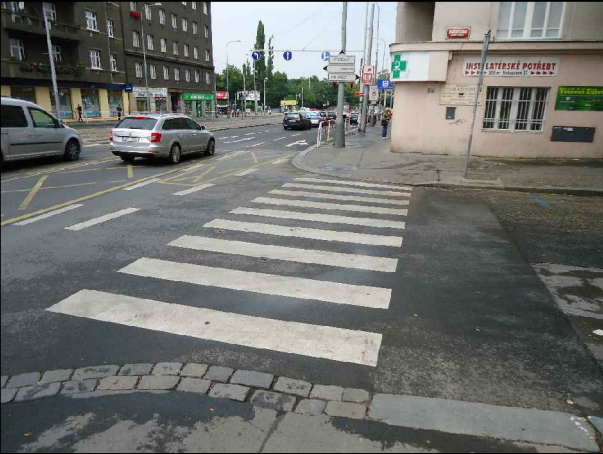
Foto 2: Místo začátku pruhu

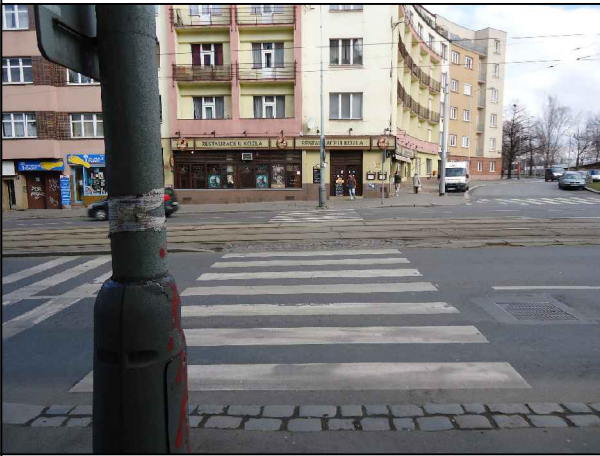
2. problémové místo: Basilejské náměstí - dlouhý přechod pro chodce - RIZIKO: VYSOKÉ	
Foto 1: Přechod (pohled na východ)	Obr. 1: Umístění v rámci mapy

Popis problému	
Jedná se o velký neřízený přechod pro chodce, který je dlouhý 21 m.	
Možnosti řešení	■ Složitě řešení
Řešením by mohlo být vytvoření dělicího ostrůvku.	
3. problémové místo: Basilejské náměstí - kumulace SDZ - RIZIKO: NÍZKÉ	
Foto 1: SDZ na hlavní komunikaci (pohled ve směru jízdy na jih)	Obr. 1: Umístění v rámci mapy

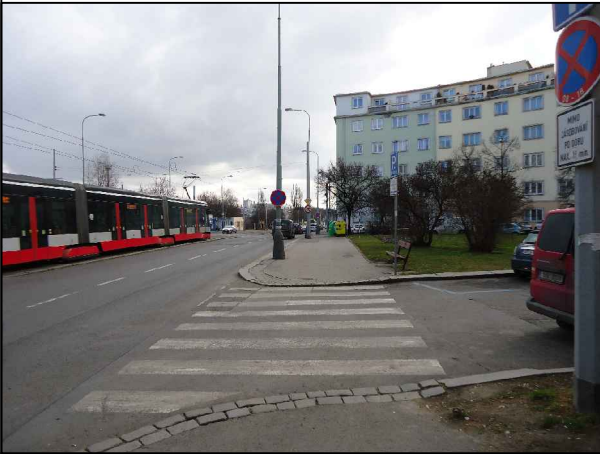
<p>Popis problému</p>	
<p>Tento problém souvisí s netypickým tvarem křižovatky (odsazené vjezdy a výjezdy), který vyžaduje dopravní značky typu zákaz odbočení apod.</p>	
<p>Možnosti řešení</p>	<p>■ Složitě řešení</p>
<p>Řešením by mohla být změna uspořádání křižovatky.</p>	
<p>4. problémové místo: Basilejské náměstí - rozhled na vedlejší komunikaci - RIZIKO: STŘEDNÍ</p>	
<p>Foto 1: Rozhled na vedlejší komunikaci - výjezd ze západního ramene křižovatky</p>	<p>Obr. 1: Umístění v rámci mapy</p>

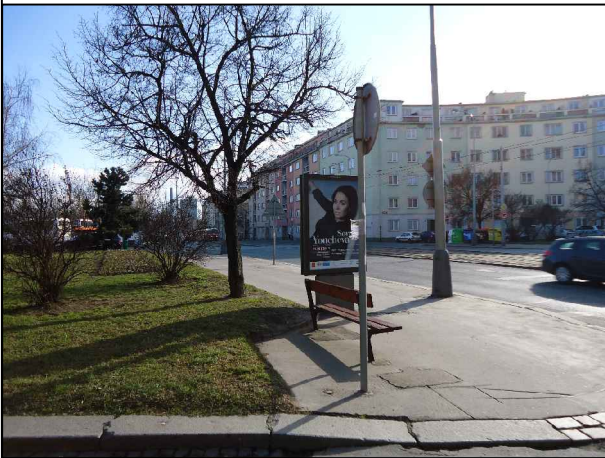
<p>Foto 2: Rozhled na vedlejší komunikaci - výjezd ze východního ramene křižovatky</p>	<p>Obr. 2: Umístění v rámci mapy</p>

<p>Popis problému</p>	
<p>Hlavním problémem jsou objekty, které brání rozhledu na vedlejší komunikaci. V případě východního ramene se jedná o kontejnery na odpady. V případě západního ramene se jedná o reklamní poutač.</p>	
<p>Možnosti řešení</p>	<p>■ Složitě řešení</p>
<p>Řešením by mohla být změna uspořádání křižovatky.</p>	
<p>5. problémové místo: tramvajová zastávka Nákladové nádraží Žižkov- vedení osob se sníženou schopností pohybu na zastávku - RIZIKO: NÍZKÉ</p>	
<p>Foto 1: Signální pás (pohled ve směru na sever)</p>	<p>Obr. 1: Umístění v rámci mapy</p>

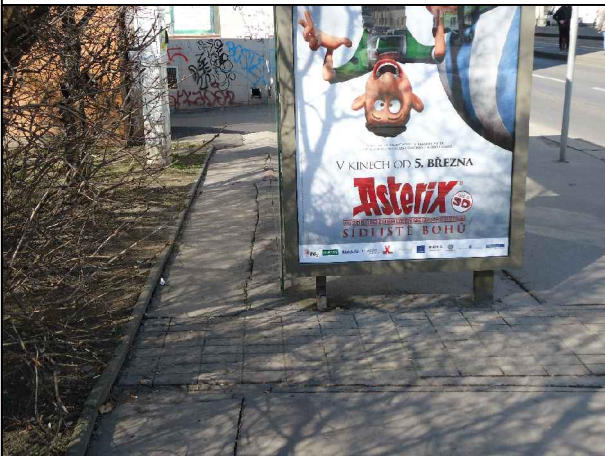
<p>Popis problému</p>	
<p>Na chodníku u přechodu je přístřešek (čekárna), který znemožňuje navedení osoby se sníženou schopností orientace na přechod. Samotný signální a varovný pás jsou za přístřeškem ve směru ke křižovatce. Ve směru od Basilejského náměstí tvoří vodící linii hrana budov, které končí kousek před přístřeškem. Z této strany je přístřešek označen pomocí varovného pásu, ale chybí navedení chodce na vodící linii. Dalším problémem je, že samotný varovný a signální pás jsou hmatově odlišné od ostatní dlažby, ale chybí barevné odlišení.</p>	
<p>Možnosti řešení</p>	<p>■ Administrativa</p>
<p>Řešením by mohlo být upravení stávajícího varovného a signálního plánu.</p>	
<p>6. problémové místo: křižovatka ulice Jana Želivského a ulice Olšanská- dlouhý přechod pro chodce přes vedlejší komunikaci - RIZIKO: NÍZKÉ</p>

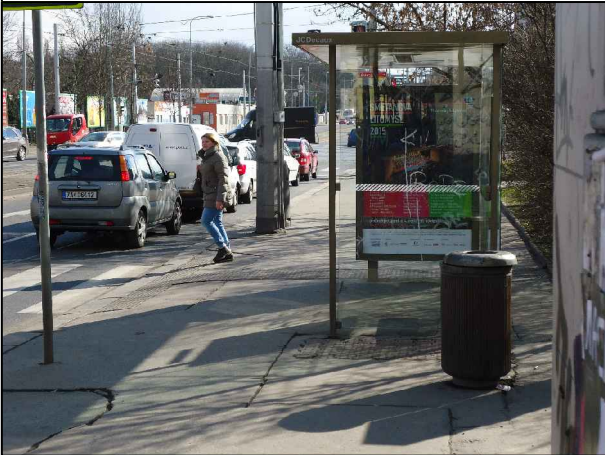
<p>Foto 2: Vedení osob se sníženou schopností pohybu (pohled směr jih)</p>	<p>Obr. 2: Umístění v rámci mapy</p>

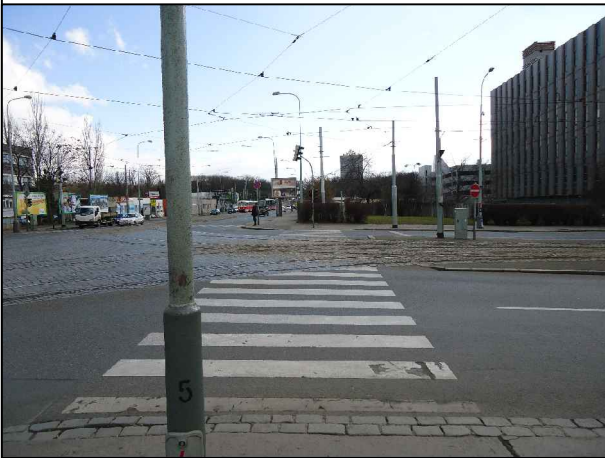
<p>Foto 1: Přechod pro chodce (pohled ve směru na jih)</p>	<p>Obr. 1: Umístění v rámci mapy</p>

Popis problému	
Jedná se o velký řízený přechod pro chodce, který je dlouhý 30 m.	
Možnosti řešení	■ Složitě řešení
Řešení by mohlo být rozdělení přechodu pomocí dělicího ostrůvku.	
7. problémové místo: 5. úsek - vedení osob se sníženou schopností orientace - RIZIKO: NÍZKÉ	
Foto 1: Přechod pro chodce u benzínové pumpy (pohled na jih)	Obr. 1: Umístění v rámci mapy

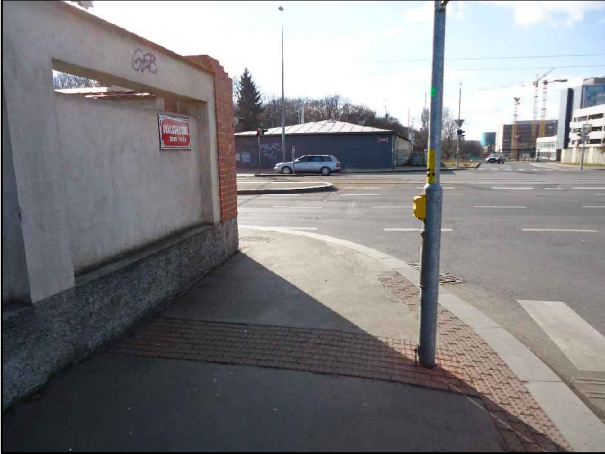
8. problémové místo: křižovatka ulice Jana Želivského a ulice U nákladového nádraží - přechod pro chodce na vedlejší komunikaci - RIZIKO: STŘEDNÍ	
Foto 1: Přechod pro chodce na vedlejší komunikaci (pohled na západ)	Obr. 1: Umístění v rámci mapy

Popis problému	
Chodec, který chce přejít přechod, není pro vozidla, která odbočují vpravo z hlavní komunikace do ulice U nákladového nádraží, v části přechodu vidět. Rozhled při zmíněném pravém odbočení z hlavní komunikace je omezen rohem Olšanských hřbitovů.	
Možnosti řešení	■ Složitě řešení
Řešením by mohlo být přidání blikajícího návěstidla ve tvaru chodce.	
9. problémové místo: 6. úsek - přechod pro chodce mezi částmi hřbitova - RIZIKO: STŘEDNÍ	
Foto 1: Přechod pro chodce (pohled na východ)	Obr. 1: Umístění v rámci mapy

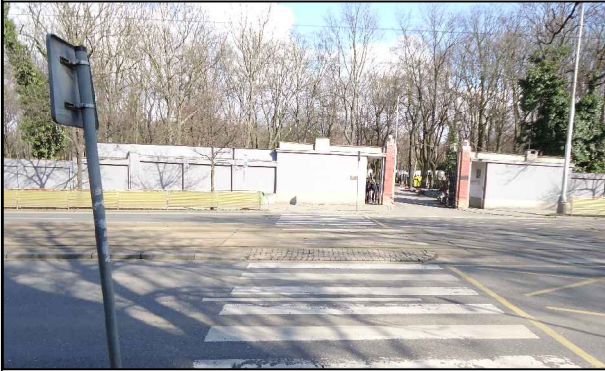
Popis problému	
Jedná se o velký neřízený přechod pro chodce, který je dlouhý přibližně 20 m.

Možnosti řešení	■ Složitě řešení
Řešením by mohlo být zúžení jízdních pruhů (Stejně zúžení jako u komunikace v prostoru tramvajové zastávky Mezi Hřbitovy), které by bylo prováděno pouze 2. listopadu na Svátek zesnulých.	
Poznámky k formuláři	
<ul style="list-style-type: none">• Formulář nalezených rizik neobsahuje detailní informace o návrhu nápravných opatření, z důvodu toho, že změny v oblasti jsou navrženy v samostatné kapitole a jsou u nich zohledněny i ostatní průzkumy.• Pořadí rizikových míst bylo zvoleno tak, aby odpovídalo popisu území. Pořadí provedení nápravných opatření je uveden v textové části.
