FAKULTA DOPRAVNÍ

Požární bezpečnost osobních motorových vozidel

Fire Safety of Personal Motor Vehicles

Diplomová práce

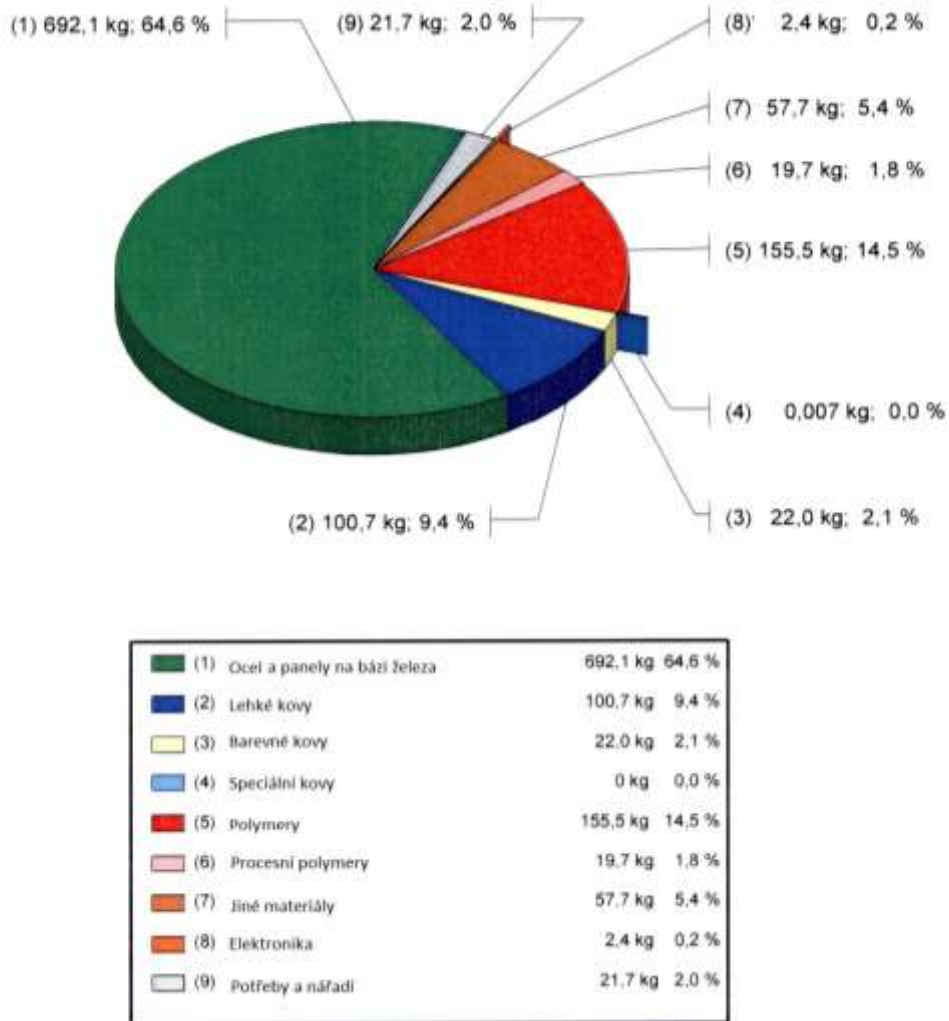
Obrázek č. 10 – materiálové složení škoda Fabia 1.2 Tdi

Materiálové složení zkušebního vozidla škoda Fabia 1.2 Tdi (obr. č. 10)

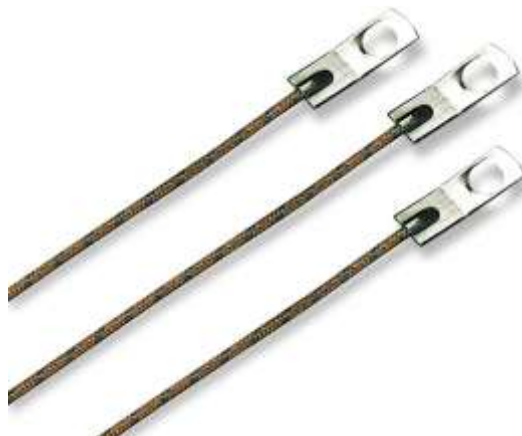
Obrázek č. 12 – termočlánky typ K [3]

Teplota byla snímána jak v interiéru, tak i v exteriéru vozidla na předem vytipovaných místech (obr. č. 11) pomocí termočlánků typu WTK-8-12 = typ K, na přišroubování šroubem M4, délka termočlánku s vedením byla 30cm a měla skleněnou izolaci. (obr. č. 12). Teplotní odolnost je výrobcem Omega Engineering garantována do 480°C. Napojení termočlánků k měřicímu zařízení bylo zajištěno za pomoci tepelně odolných kabelů typu GG-K-24S se skleněnou izolací, které mají stejnou tepelnou garanci jako termočlánky.

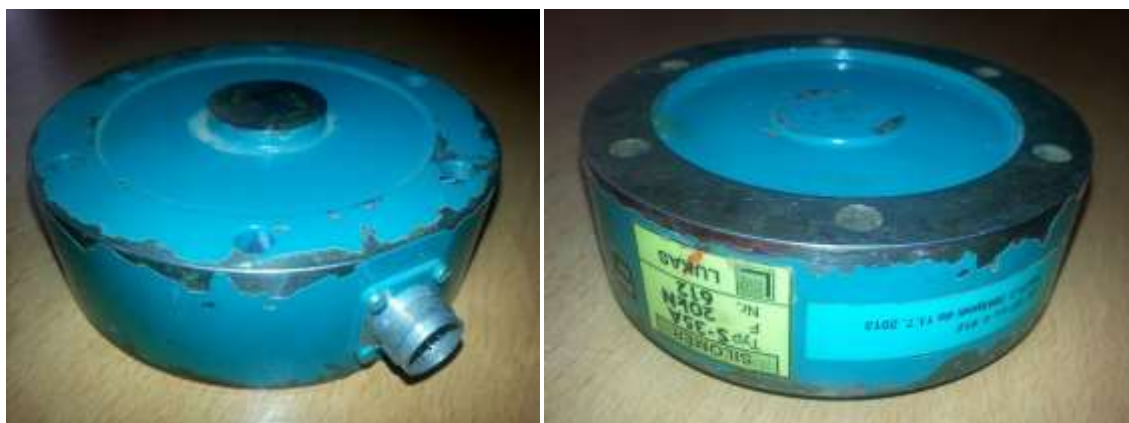
Obrázek č. 18 – siloměr o průměru 150mm a výšce 35mm [1]

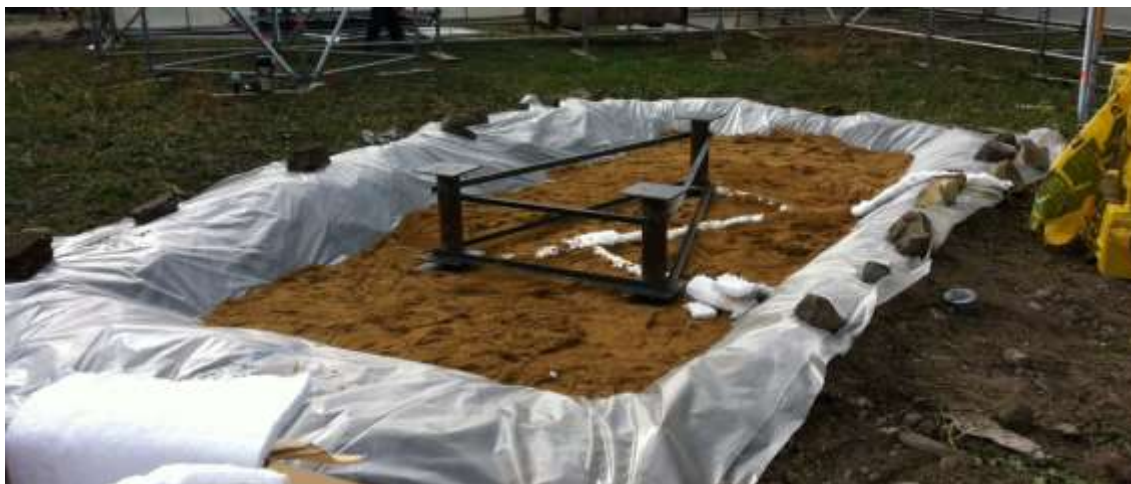
Full scale test měl za úkol simulovat požár osobního automobilu v důsledku úniku paliva z jeho palivové nádrže a vznícení par pod automobilem od výfuku. Uniklé palivo bylo při testu reprezentováno 15 litry automobilového benzínu ve čtvercové železné nádobě o rozměrech 90 cm x 90 cm x 15 cm umístěné pod automobilem před zadními koly. K iniciaci paliva došlo zapálením hořící pochodní příslušníkem jednotky požární ochrany v ochranném oděvu (obr. č. 20). Z důvodu ochrany životního prostředí je pod automobil instalována záchytná vana: část terénu přesahující obrys vozidla je zpevněna a opatřena dvojitou vrstvou polyethylenové folie, pískového podsypu a tuhých desek z minerálních vláken (2x 30 mm), k ochraně kabelů měřících zařízení (obr. č. 19). [1]

Obrázek č. 19 – záchytná jímka s rámem vah [1]

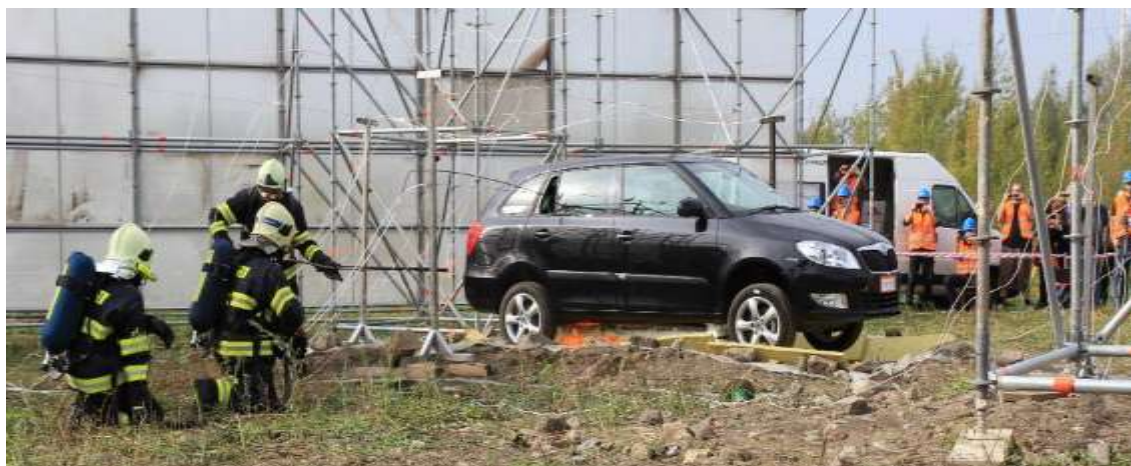
Obrázek č. 20 - Pohled na zkušební automobil v záchytné jímce těsně po zapálení [1]

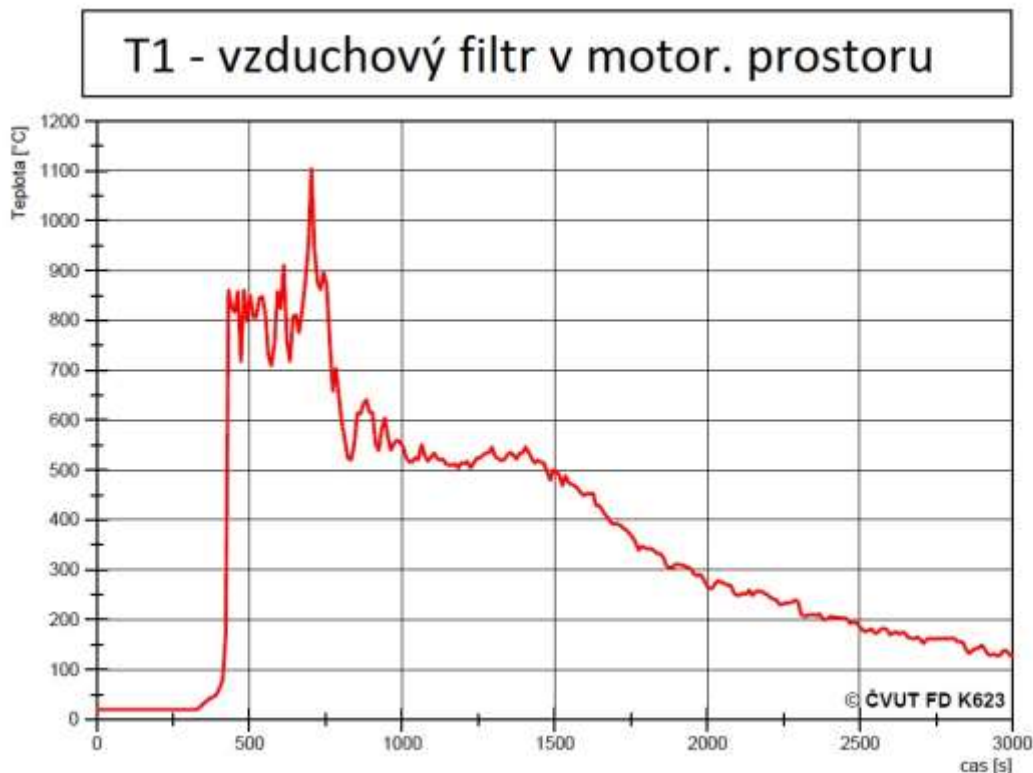
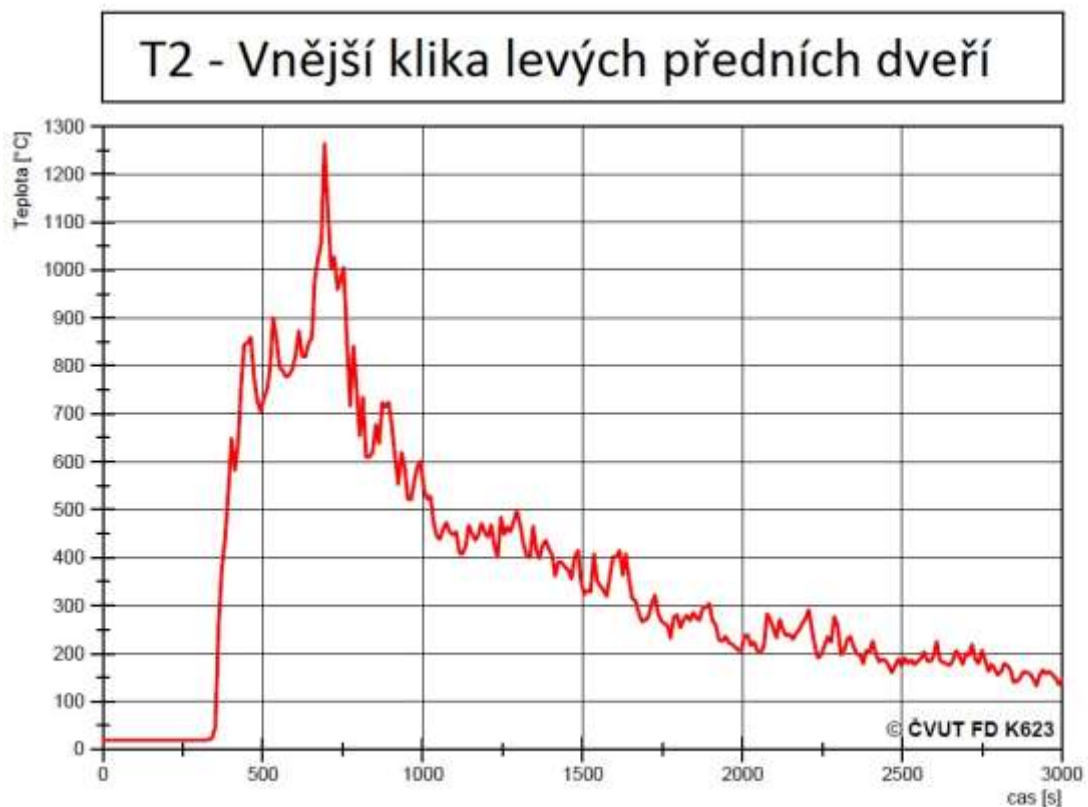
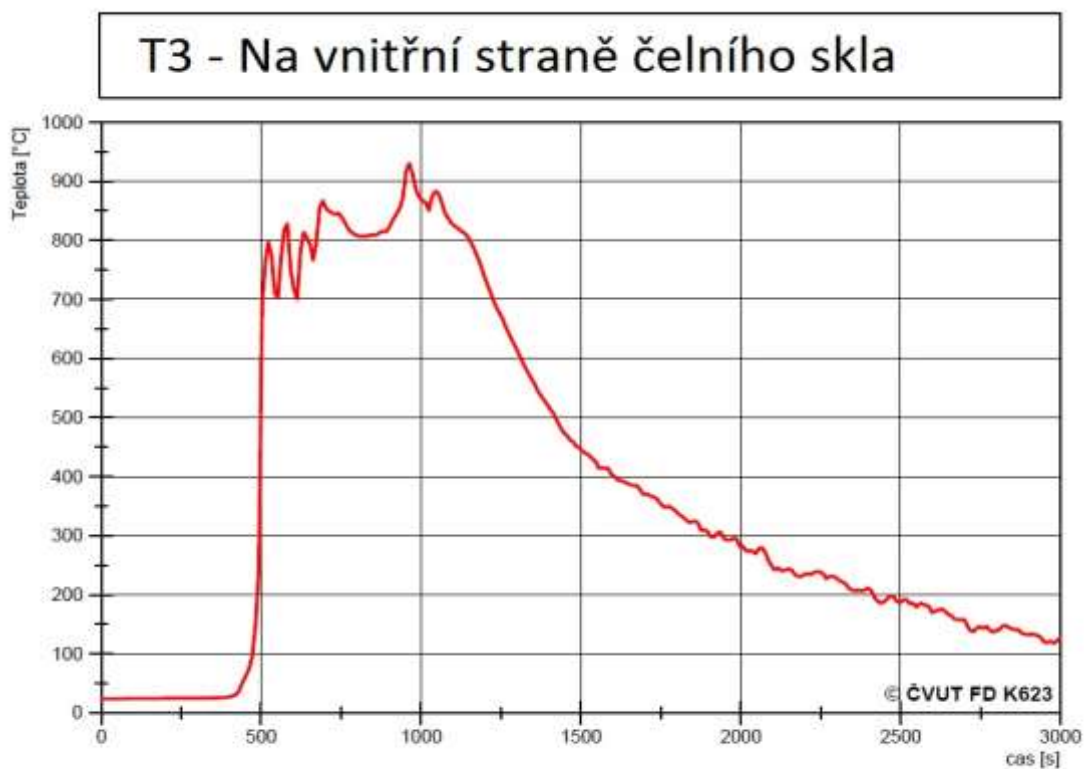
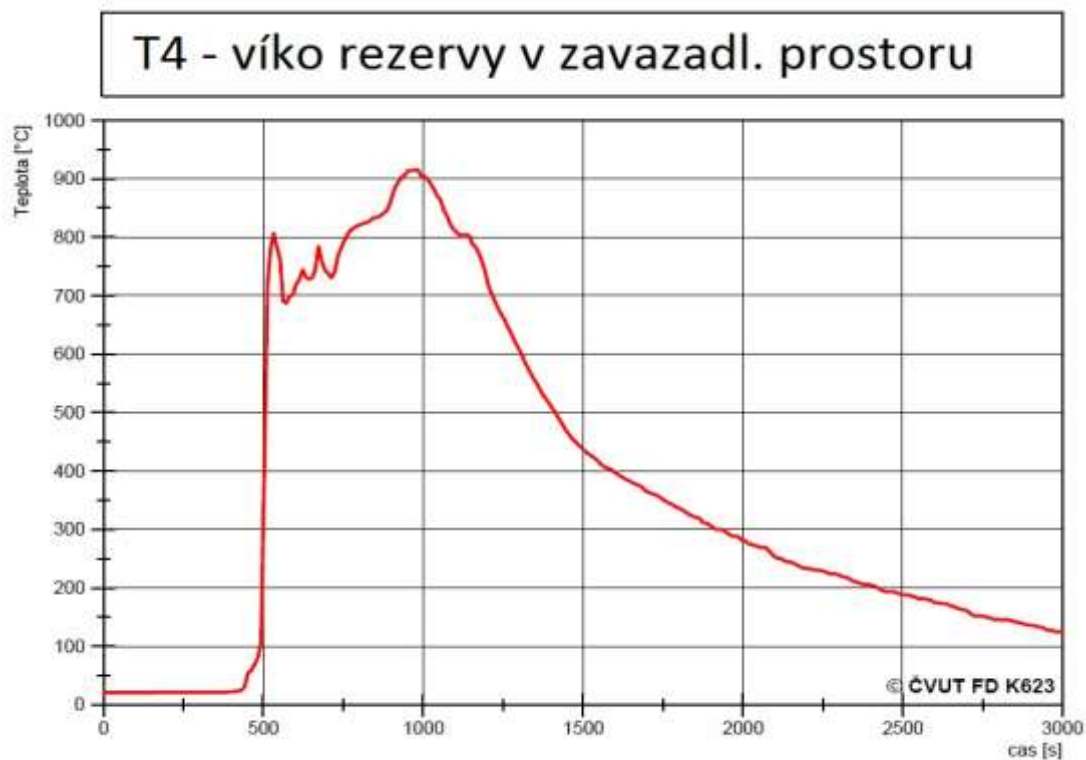
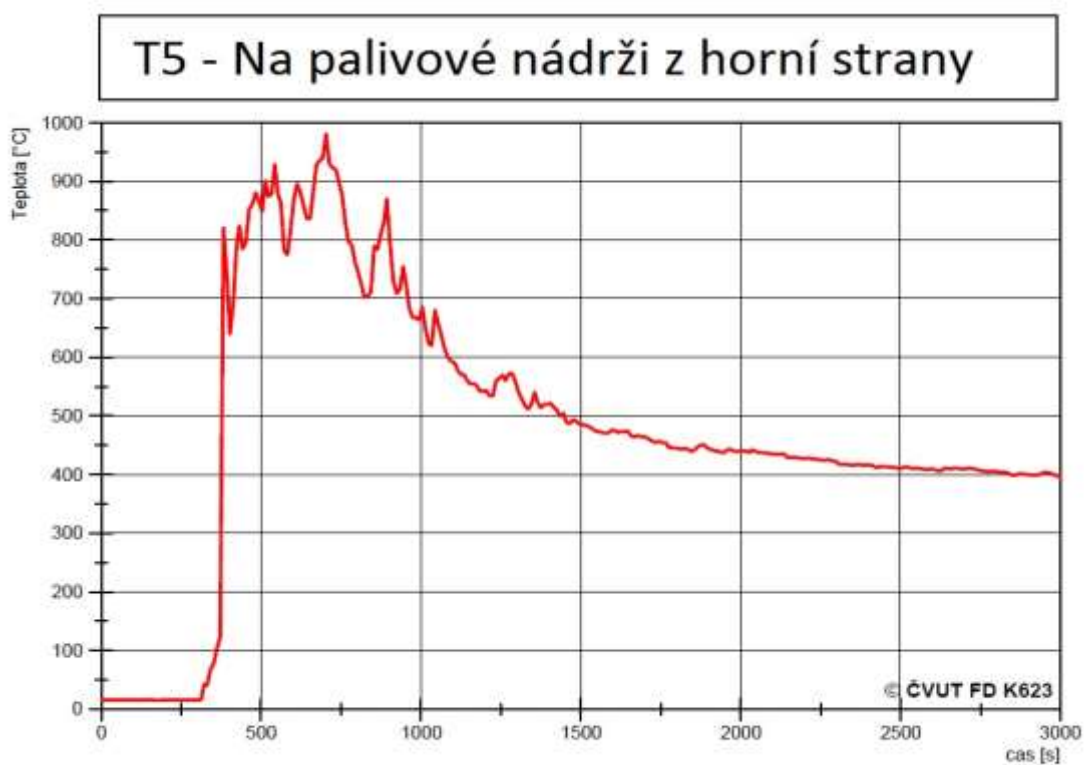
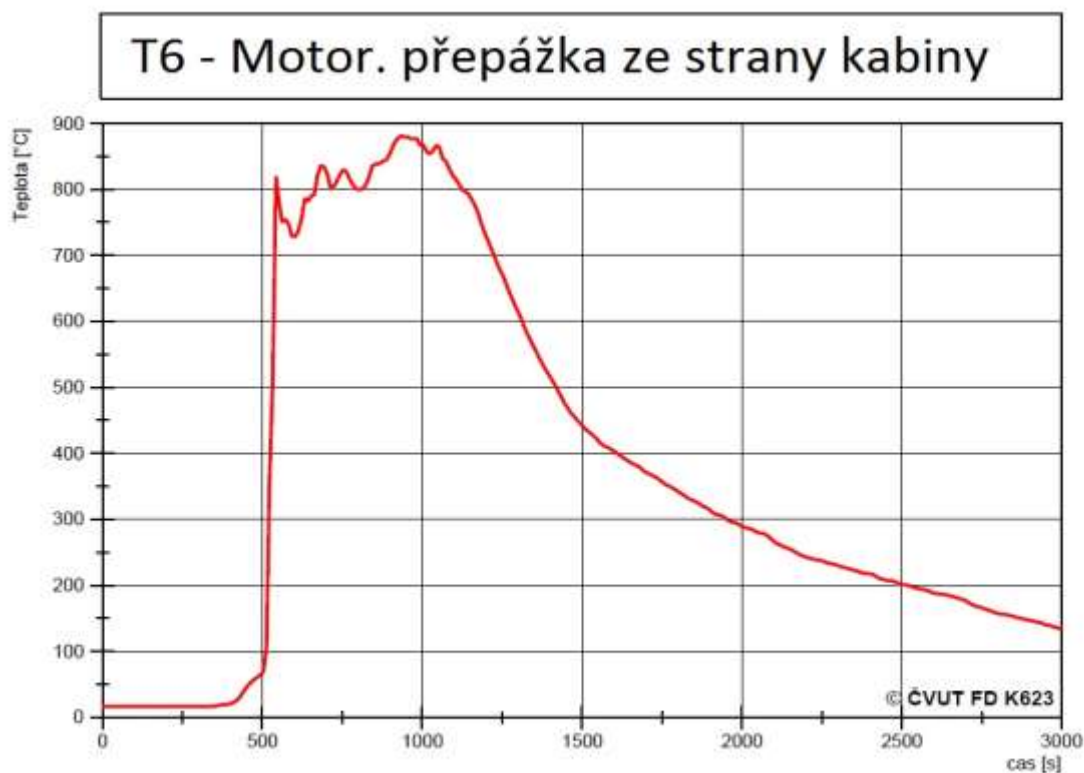
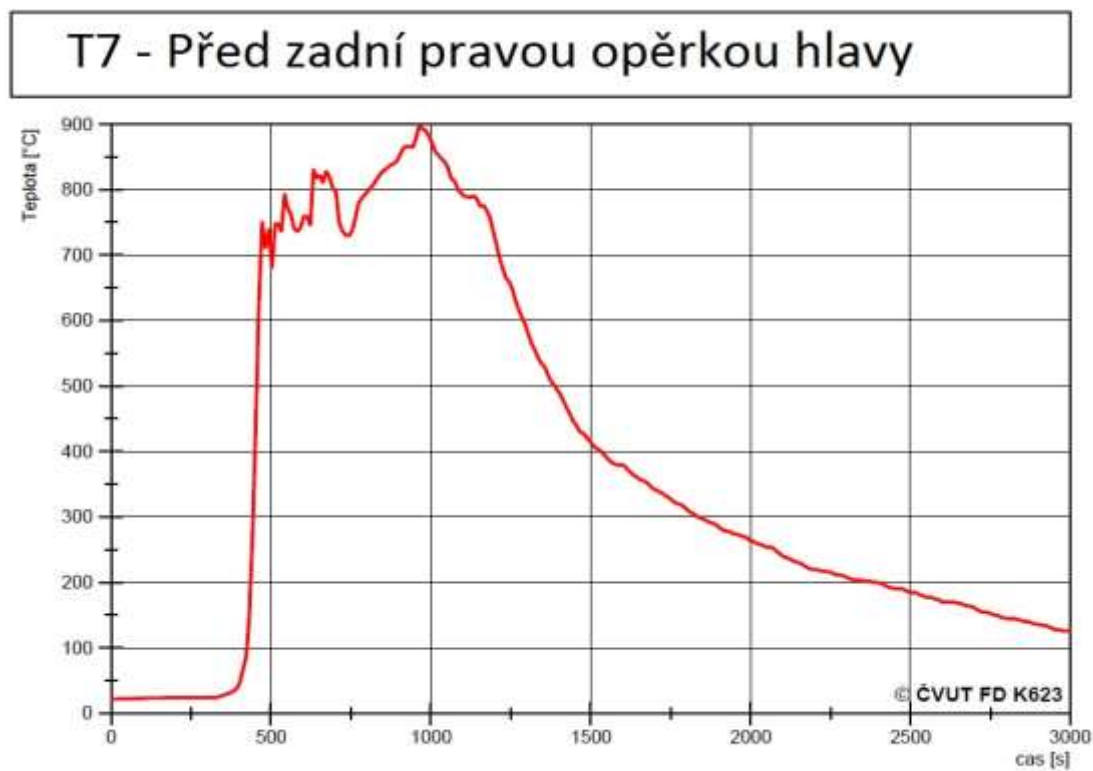
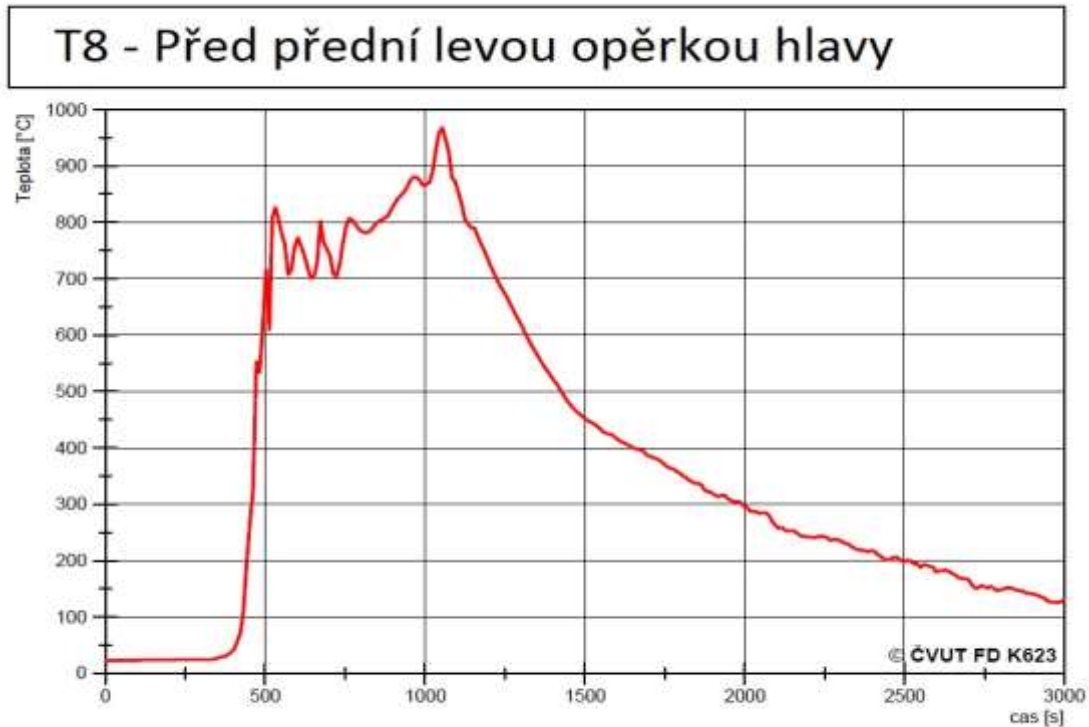
V následujících grafech (č. 3 – 10) je znázorněn průběh teploty ve specifikovaných pozicích T1 – T8.

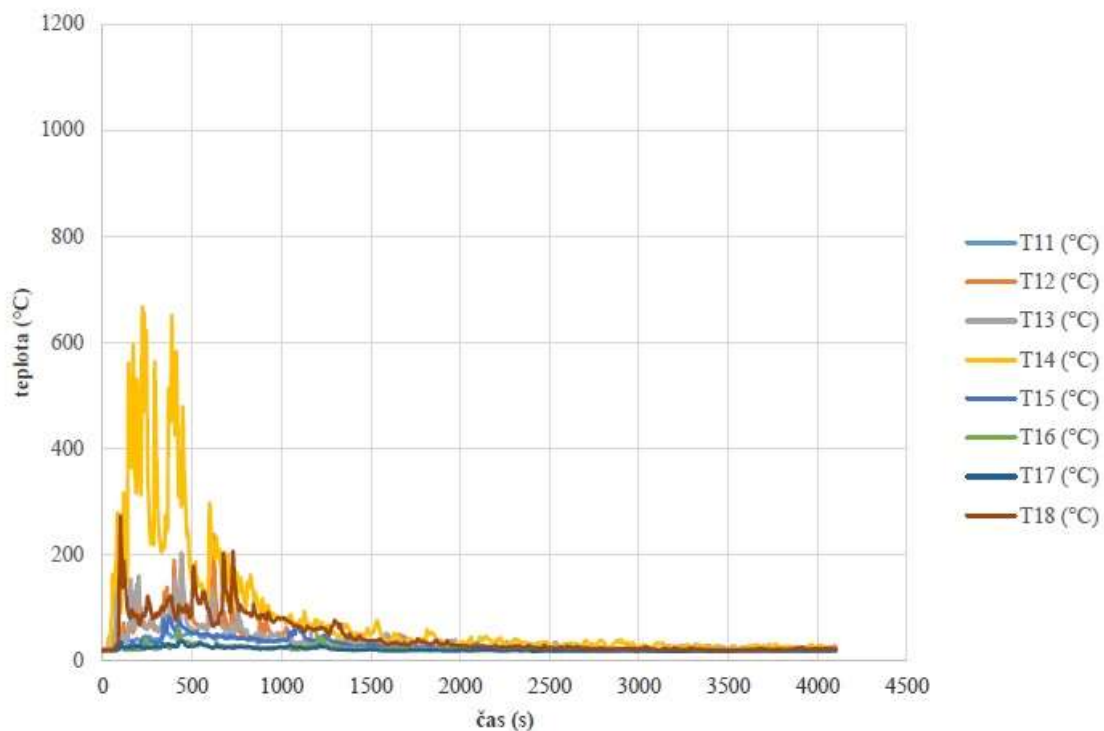
Graf č. 12 - Průběh teplot v čase požární zkoušky v pozicích T11 – T18, výška 3,0 m [1]

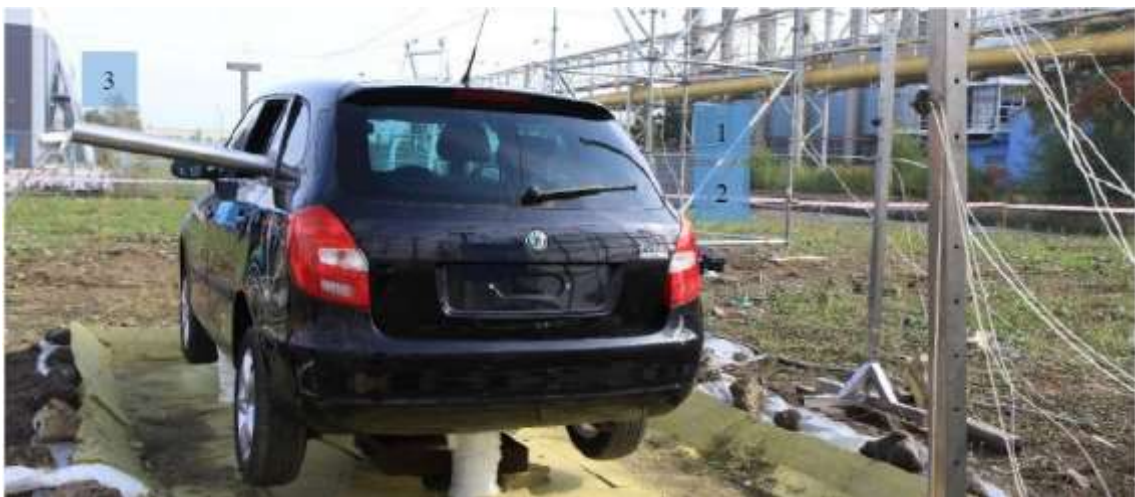
Technický ústav požární ochrany měl natažené vzorkovací vedení (obr. č. 21) z boku vozidla skrze trojúhelníkové okénko v pravých zadních dveřích, které bylo vyjmuté, před hlavovou opěrkou zadního sedadla.

Obrázek č. 21 - Pozice vzorkovacích sond TÚPO (1 a 2) a FD (3), 1 - vzorkovací kovová sonda pro analyzátor plynů TESTO 350 L, 2 - vzorkovací kovová sonda pro ORBO, 3 – ochranná trubice pro termočláanky a kompenzační vedení detektoru CO [1]

Na opačném konci vzorkovacího vedení, které je na obrázku č. 21 označeno čísly 1 a 2, ve vzdálenosti cca 2,0 m od automobilu, byly na něj připojeny silikonové hadice, cca 10 m dlouhé, vedené za ochrannou stěnu, kde se napojily přes filtry a vymrazovací jednotku do analyzátoru Testo 350 L a přes hmotnostní průtokoměr, jehlicový ventil, plováчковý průtokoměr na vzorkovací ORBO trubice. [1]

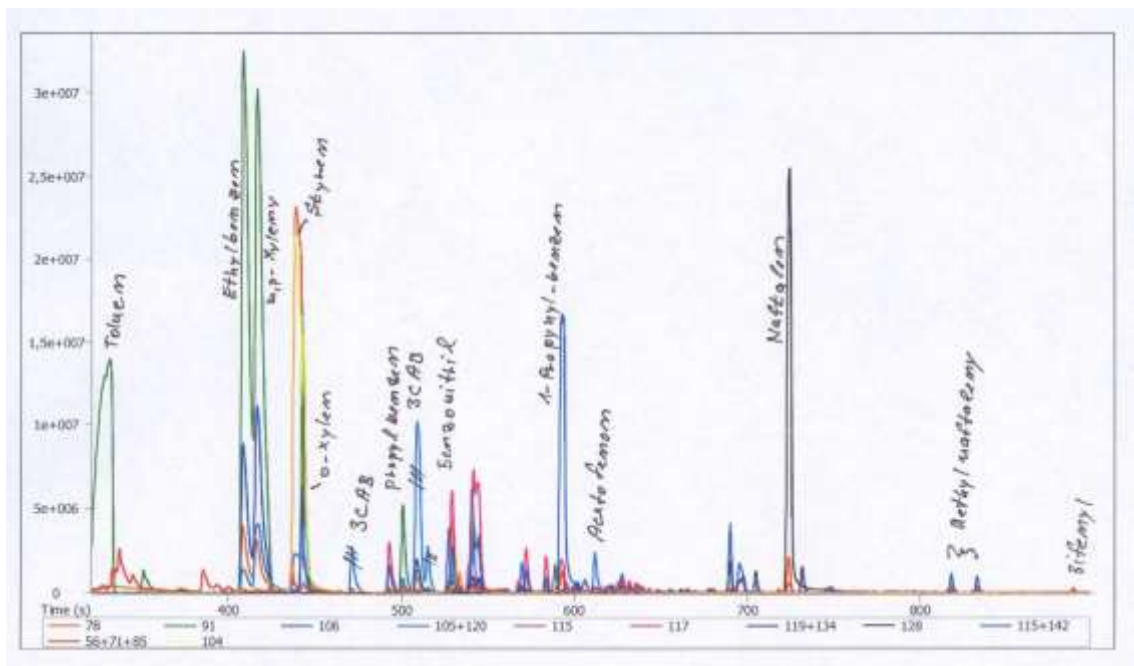
Vyhodnocení přes ORBO trubičky proběhlo v laboratoři. Výsledky popisují grafy č. 17 – 20 a tabulka č. 10.

Graf č. 17 – Chromatogram chemických analýz ovzduší uvnitř interiéru zkušebního vozidla při jeho požáru na obsah těkavých organických sloučenin a polyaromatické uhlovodíky, trubička ORBO 1 (5-7 min) [1]

Graf č. 18 – Chromatogram chemických analýz ovzduší uvnitř interiéru zkušebního vozidla při jeho požáru na obsah těkavých organických sloučenin a polyaromatické uhlovodíky, trubička ORBO 2 (8-11 min) [1]

Graf č. 19 – Chromatogram chemických analýz ovzduší uvnitř interiéru zkušebního vozidla při jeho požáru na obsah těkavých organických sloučenin a polyaromatické uhlovodíky, trubička ORBO 3 (15 - 18 min) [1]

Graf č. 20 – Chromatogram chemických analýz ovzduší uvnitř interiéru zkušebního vozidla při jeho požáru na obsah těkavých organických sloučenin a polyaromatické uhlovodíky, trubička

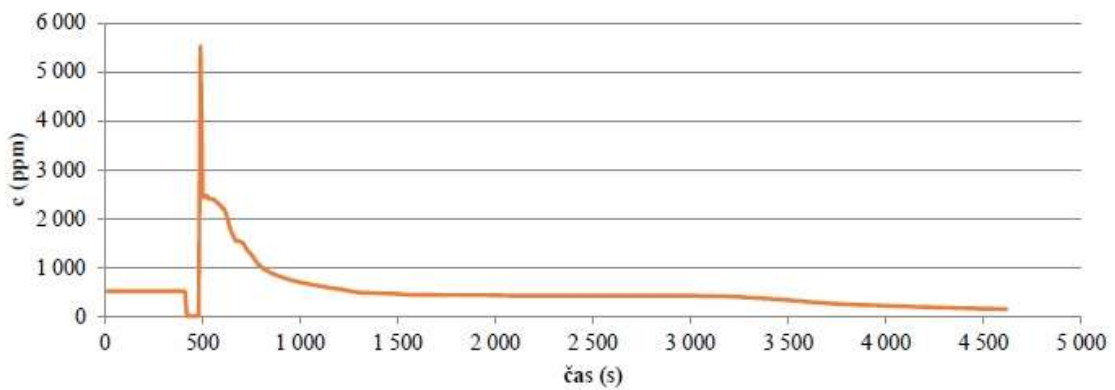
Detektor CO snímal data koncentrace v jednotkách μA při požární zkoušce v 10s intervalech. Všechna data uložená v měřicí ústředně byla pomocí korekčního faktoru ($\text{ppm}/\mu\text{A}$) transformována na koncentrace v jednotkách ppm. Z nich byl sestrojen graf průběhu koncentrací CO uvnitř vozidla v čase zkoušky (graf č. 21 a 22). [1]

Graf č. 21 - Průběh koncentrace CO v interiéru zkušebního vozidla, pozice CO-1 [1]

V průběhu měření CO došlo k výpadku ve snímání dat u obou detektorů v intervalu od 430 s do 480 s. V grafech byl výpadek doplněn pravděpodobným průběhem koncentrační křivky v dotčeném intervalu. Nejvyšší koncentrace CO byly naměřeny na pozici CO-1 ve výši 5331,68 ppm a na pozici CO-2 ve výši 2742,6 ppm ve 490. s. Výsledky měření jsou pouze orientační, neboť elektrochemické čidlo TGS 5042 je výrobcem určeno pro měření obsahu CO v ovzduší při teplotách od $-40\text{ }^{\circ}\text{C}$ do $+70\text{ }^{\circ}\text{C}$, kdy při koncentracích CO do 500 ppm výrobce uvádí odchylky od správných hodnot ve výši $\pm 5\%$ naměřené hodnoty. [1]

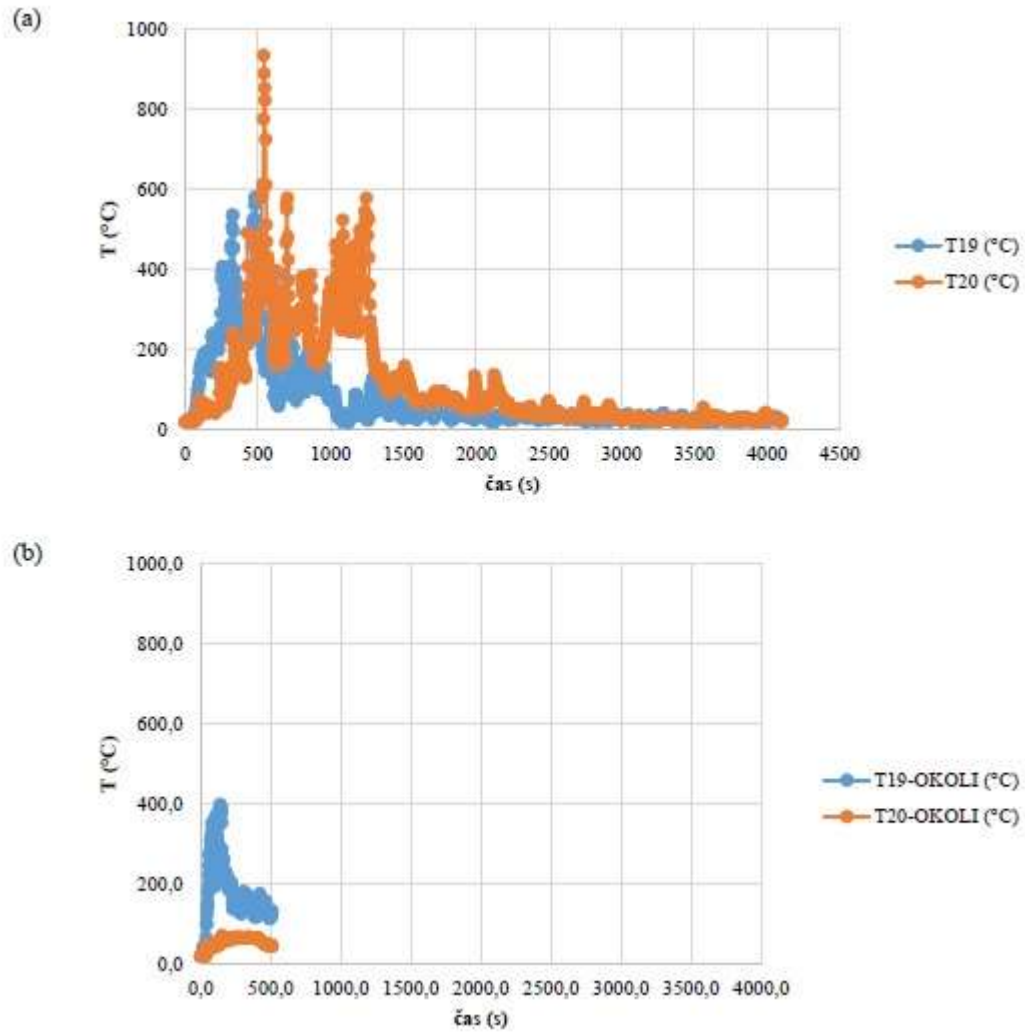
Následující grafy porovnávají naměřené hodnoty teplotního pole v exteriéru vozidla během reálné zkoušky a data, která byla získána počítačovým modelem. Z grafů je zřejmé, že počítačový model byl dopočítán pouze do 510. sekundy, pak software oznámil numerickou nestabilitu. Důvod této chyby nebyl zjištěn.

Graf č. 26 – Porovnání naměřených teplot (a) a modelových teplot (b) v definovaných pozicích termočlánky T 19 a T20 [1]

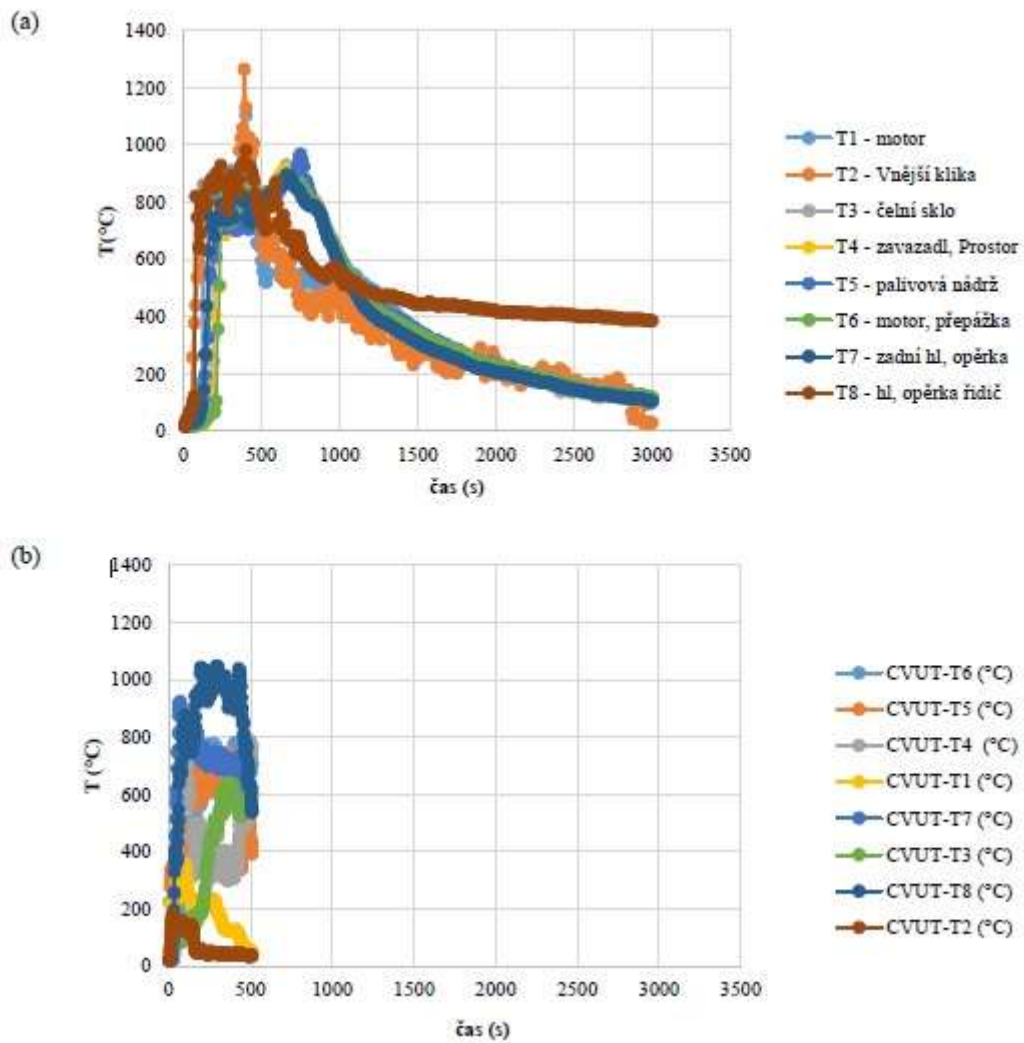
Následující grafy a tabulka porovnávají naměřené hodnoty teplotního pole v interiéru vozidla v definovaných pozicích, které měřila Fakulta dopravní.

Graf č. 27 - Průběh naměřených teplot (a) a modelovaných teplot (b) uvnitř zkušebního vozidla v pozicích T1 – T8 [1]

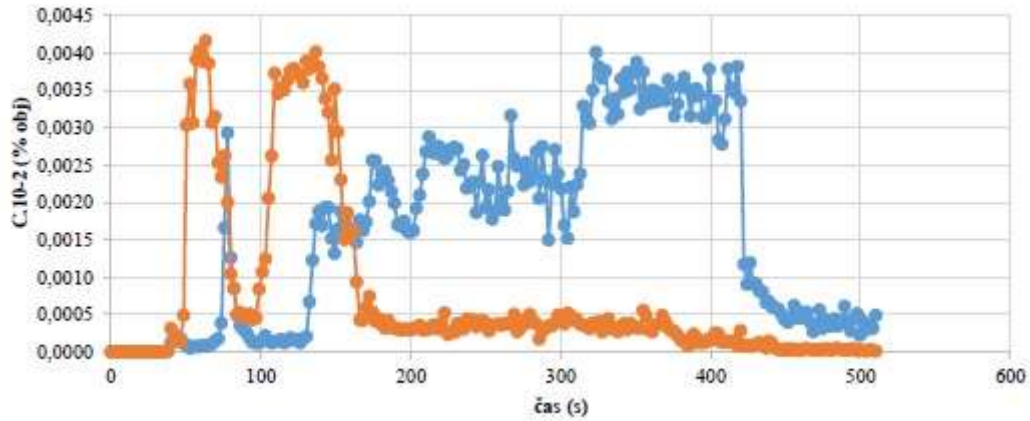
Graf č. 29 – Průběh objemové koncentrace oxidu uhelnatého v měřících bodech CO-1 a CO-2 uvnitř zkušebního vozidla [1]

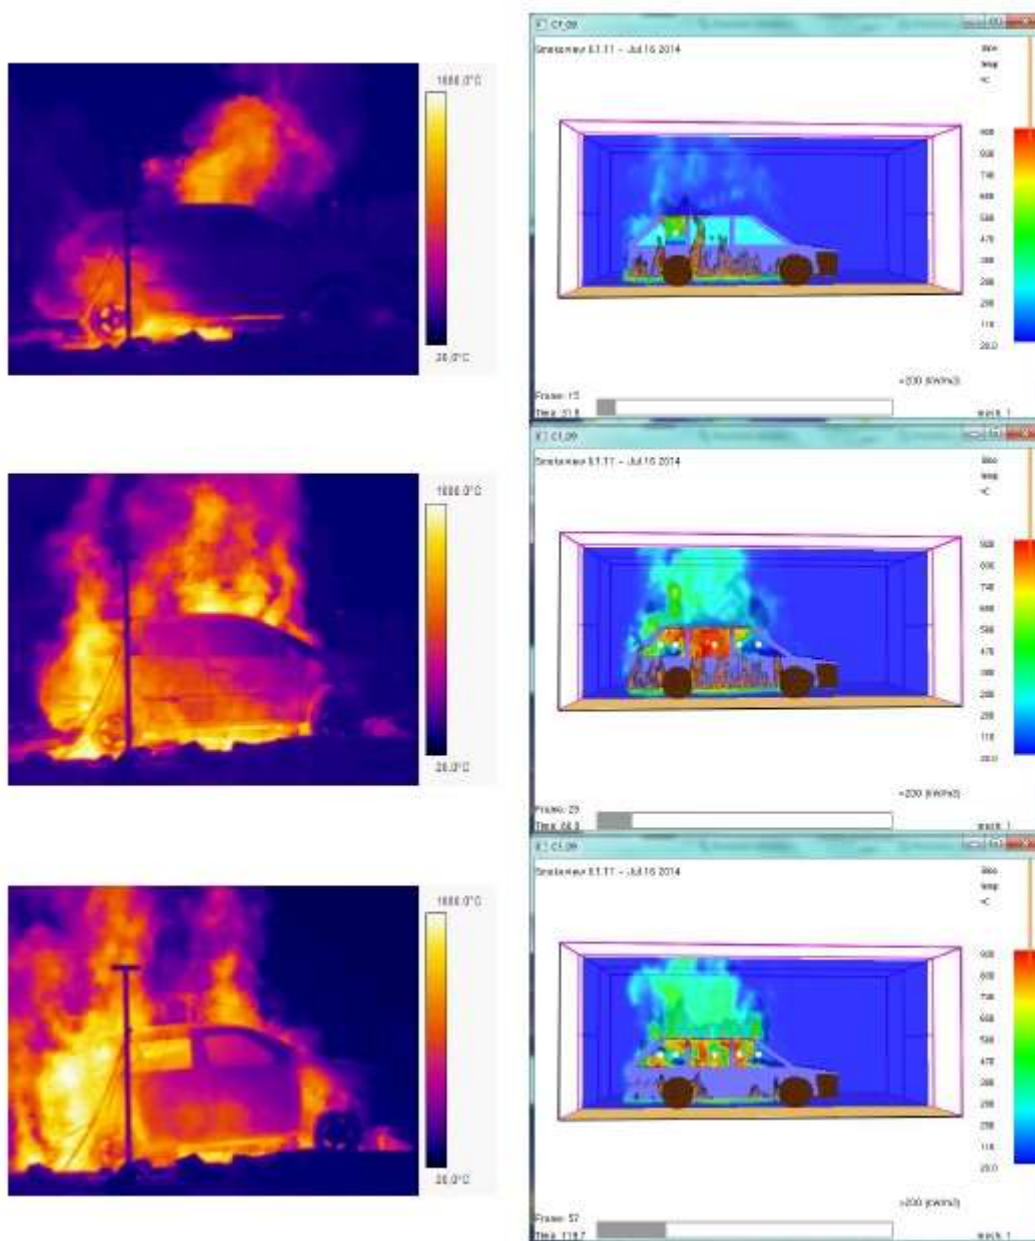
Obrázek č. 22 - Porovnání záběrů z termovizní kamery a řezu teplotního pole modelovaného scénáře v 30. s., 60. s., 120. s., 240. s. a 360. s. [1]

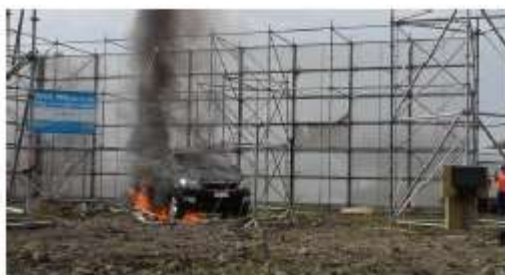
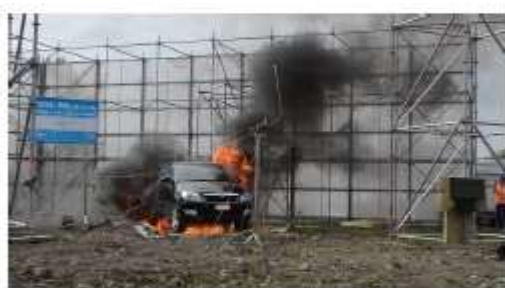
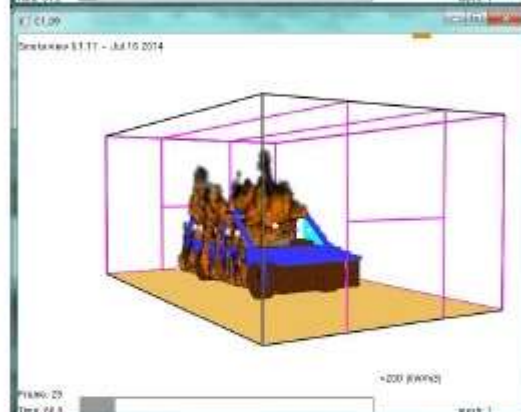
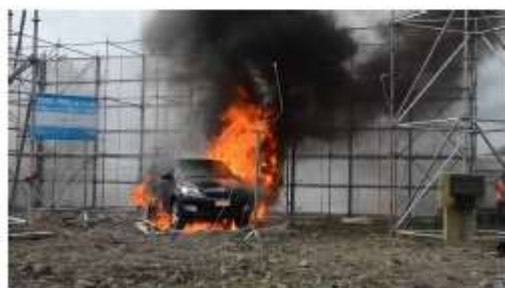
Obrázek č. 23 - Vizuelní porovnání průběhu požární zkoušky a modelu v 30. vteřině, 60. s, 120. s, 240. s. a 360. s. [1]
