Úpravy pro zvýšení bezpečnosti I/13 – Klášterec nad

Ohří

Diplomová práce

červen 2015

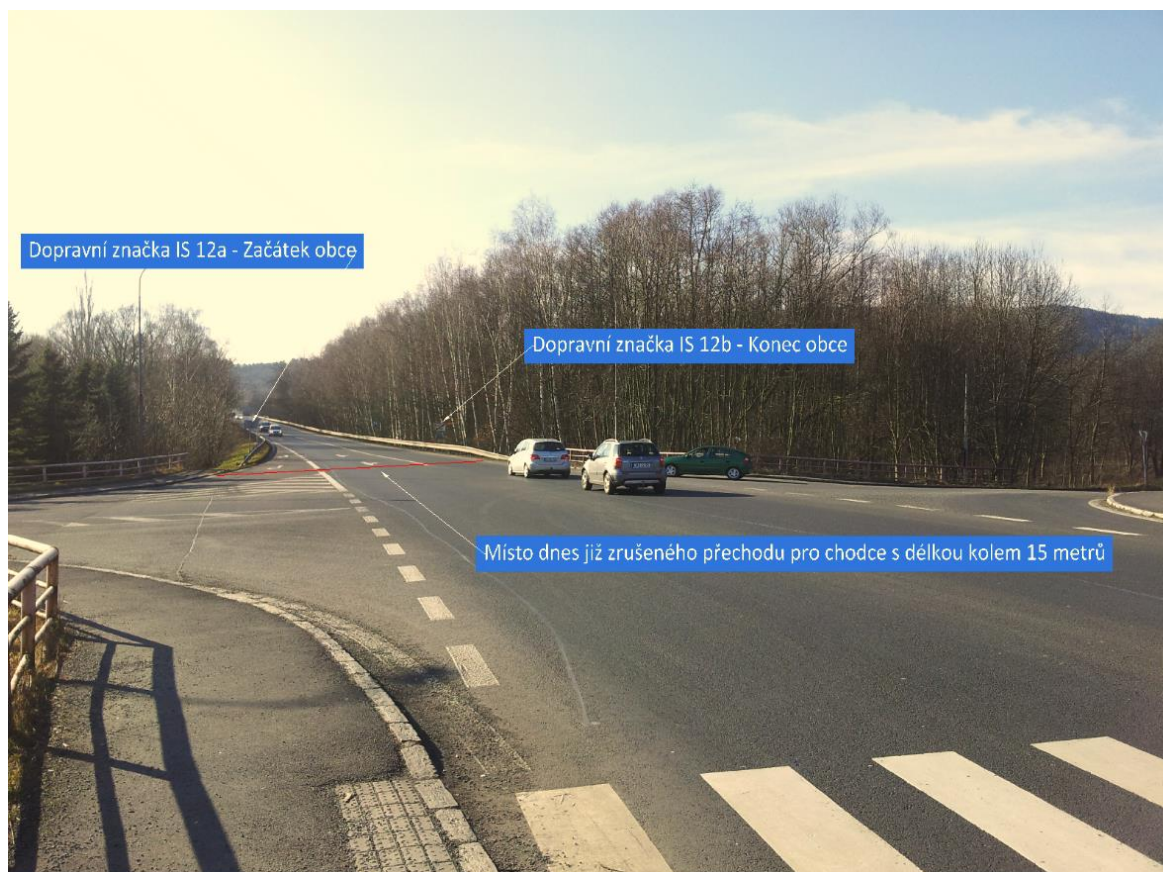
Obrázek č. 2 - Současná situace na křižovatce Chomutovská – Třebízského.

intenzity dopravy na křižovatce. Na obrázku č. 2 je zachycena současná situace na křižovatce. Z obrázku jsou patrné výše popsané nedostatky. Červenou čarou je označen již dnes zrušený přechod pro chodce, který byl chodci zcela nevyužíván. Umístění svíslé dopravní značky IS 12a – „Začátek obce“ v blízkosti křižovatky je nevhodné z toho důvodu, že vozidla mohou v těchto místech jet 90 km/h.

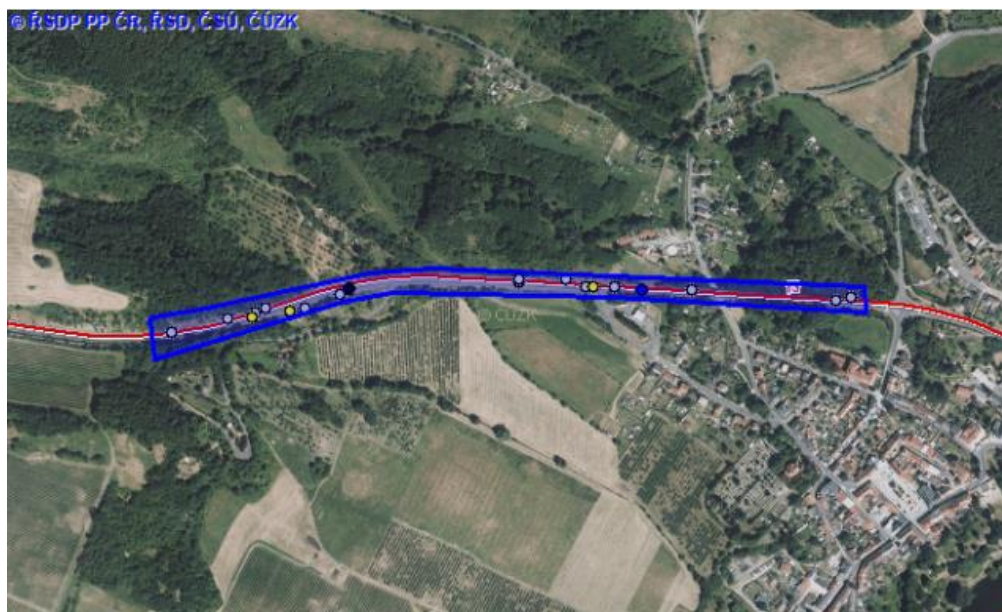
Obrázek č. 6 – Nehodovost směrem od Karlových Varů.

Všeobecný přehled o nehodách v zadané lokalitě	
Počet nehod celkem	22
Počet nehod s následky na zdraví	5
Počet usmrcených osob (stav do 24 hod.)	1
Počet těžce zraněných osob (stav do 24 hod.)	1
Počet lehce zraněných osob (stav do 24 hod.)	11

Jak směrem od Karlových Varů, tak i od Chomutova je silnice I/13 přivedena do města v podélném sklonu s poměrně komfortním šířkovým uspořádáním. Nevyskytují se zde žádná stavební opatření, která by nutila řidiče ke snížení rychlosti. Obrázek č. 6 ukazuje přehled všech nehod, které se v dané oblasti staly. Směrem od Karlových Varů je celkový počet nehod 22, z toho 5 nehod bylo s následkem na zdraví. Během 7 let zde vyhasly 3 lidské životy a 1 osoba byla těžce zraněna. Nejčastější příčinou dopravních nehod v této lokalitě byla nepřiměřená rychlost vozidla a srážka se zvířeti. U všech nehod, jejichž příčinou byla nepřiměřená rychlost, byli vždy zraněni lidé. Vyhodnocení nehodovosti směrem od Chomutova je, co se týče újmy na zdraví, o poznání lepší. Jak znázorňuje obrázek č. 7, tak v průběhu 7 let se zde stalo 22 nehod, při nichž nebyla žádná osoba usmrcena ani těžce raněna. Nejčastější příčinou dopravních nehod je nedodržení bezpečné vzdálenosti za vozidlem a nevěnování se plně řízení vozidla.

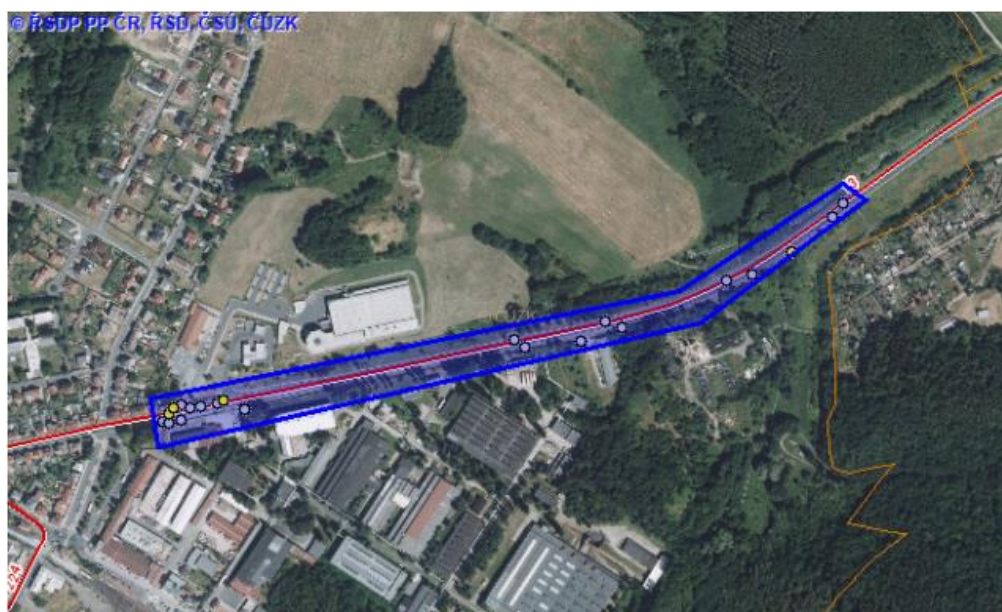
Obrázek č. 7 – Nehodovost směrem od Chomutova.

Všeobecný přehled o nehodách v zadané lokalitě	
Počet nehod celkem	22
Počet nehod s následky na zdraví	4
Počet usmrcených osob (stav do 24 hod.)	0
Počet těžce zraněných osob (stav do 24 hod.)	0
Počet lehce zraněných osob (stav do 24 hod.)	4

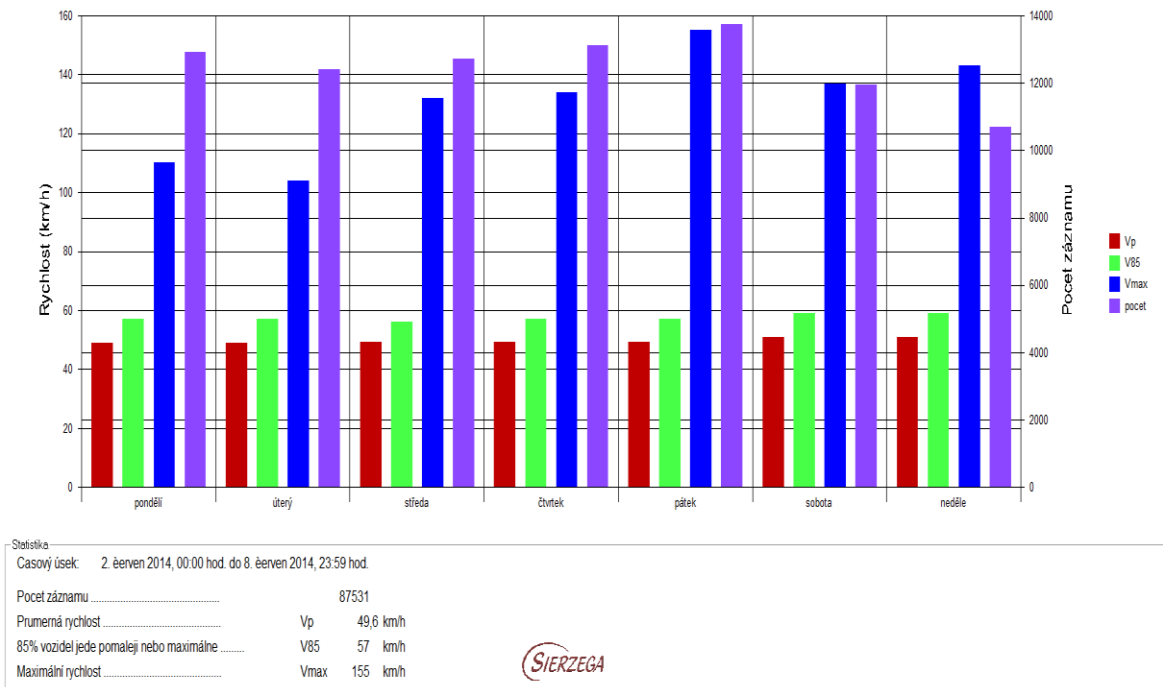
Obrázek č. 13 - Vývoj intenzit dopravního proudu ve vybraném týdnu.

Jelikož v posledních 5 uplynulých letech nebyla v okolí postavena žádná významná stavba, která by generovala větší množství dopravy, nebo by nějakým způsobem dopravu odklonila, není nutné provádět podrobnou analýzu dat ze statických radarů. Data ze statických radarů slouží spíše k ověření správnosti celostátního sčítání v roce 2010 a dopravního průzkumu v rámci bakalářské práce. Nicméně analýze byla podrobena veškerá poskytnutá data a během zpracování nebyly zjištěny výraznější odchylky od předem očekávané intenzity dopravního proudu. Obrázek č. 13 slouží jako ukázka vývoje intenzit dopravy ve vybraném týdnu v měsíci květnu v roce 2014. Z obrázku je patrné, že týdenní intenzity pro oba směry na průtahu I/13 se pohybují kolem 12-13 tisíc vozidel za den. O víkendu jsou intenzity pochopitelně nižší. Intenzita je na obrázku zobrazena fialovým pruhem. Obrázek č. 14 ukazuje závislost intenzity dopravy a její vývoj v průběhu dne 4. června 2014. Je velice zajímavé, že v tento den není příliš parné odpolední sedlo, naopak doprava na průtahu I/13 vykazuje v době mezi špičkami spíše konstantní intenzity s minimálními odchylkami.

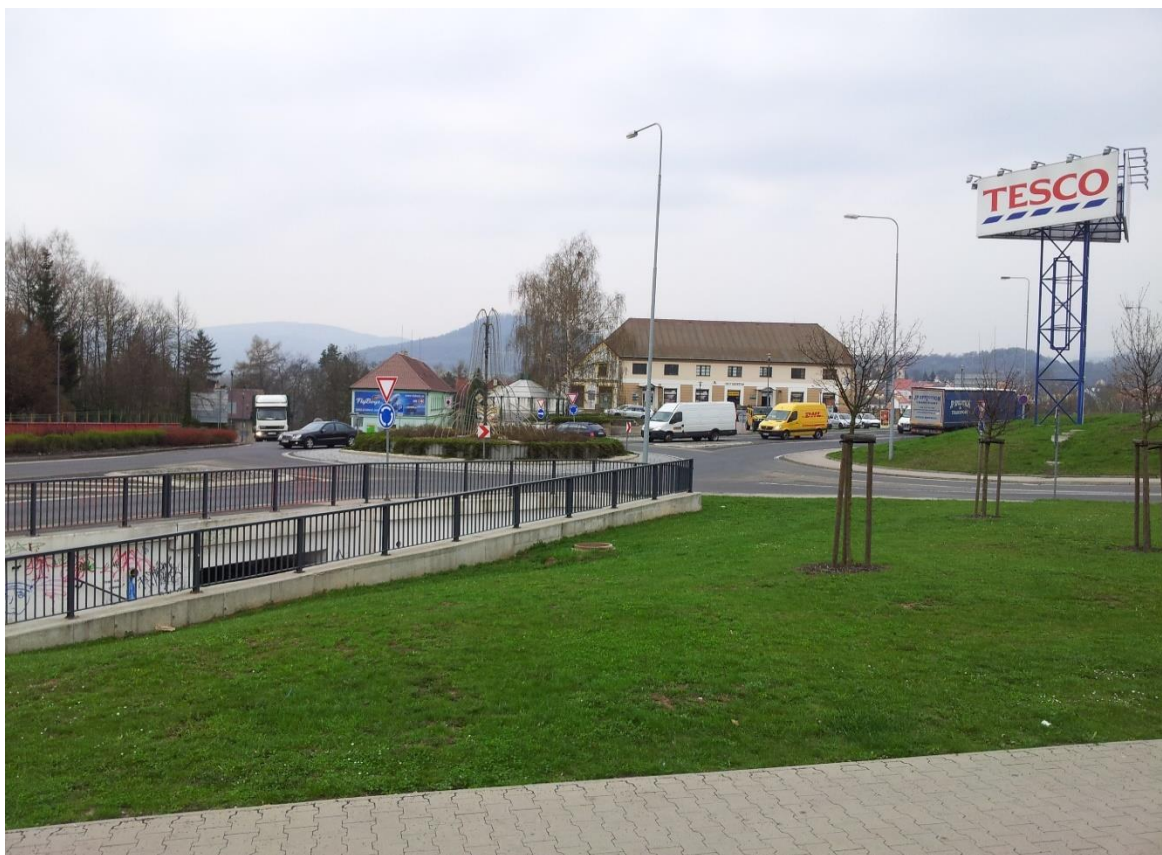
Obrázek č. 15 – Místo dopravního průzkumu v Klášterci nad Ohří.

Dopravní průzkum na silnici I/13 byl proveden dne 22. dubna 2013 na vytipovaném frekventovaném místě v Klášterci nad Ohří. Místem pro provedení dopravního průzkumu bylo vybráno okolí okružní křižovatky u obchodního řetězce Tesco a Lidl. Dopravní průzkum probíhal v době předpokládané ranní špičky od 7:00 do 11:00. Během měření se nestala na pozorovaném úseku žádná vážná událost, jako například dopravní nehoda, která by narušila průběh dopravního průzkumu. Veškerý průběh dopravního průzkumu byl prováděn dle metodiky TP 189 Stanovení intenzit dopravy na pozemních komunikacích. Výsledky sčítání dopravního průzkumu byly za pomoci koeficientů přečítány na denní intenzity dopravy. Výsledná hodnota denní intenzity se dle očekávání příliš nelišila od hodnoty naměřené během Celostátního sčítání dopravy v roce 2010. Denní intenzita byla tedy stanovena jako 10 032 vozidel. Je nutno podotknout, že 4 hodinový dopravní průzkum neodpovídá skutečné realitě a dle TP 189 dosahuje odchylky až 14%. Pro přesnější výsledek by musel být proveden delší průzkum v řádech několika dnů za pomoci více sčítačů. Obrázek č. 15 ukazuje pohled z místa měření dopravního průzkumu.

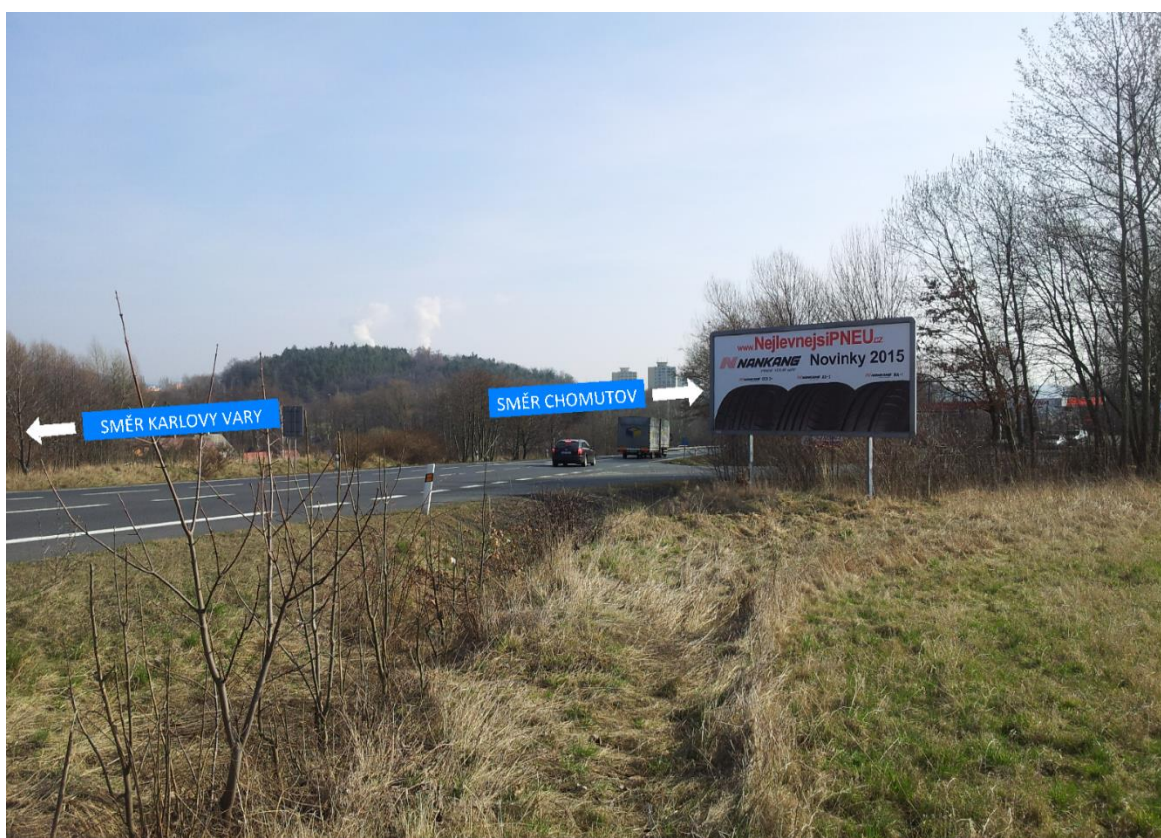
Obrázek č. 16 – Pohled z místa měření rychlosti.

V České Republice se používají 2 druhy měřících přístrojů, jsou to laserové a mikrovlnné přístroje. Pro průzkum měření rychlosti byl použit ruční radar RIEGL FG21 – P, který byl zapůjčen z Ústavu dopravního systémů K612 Fakulty dopravní v Praze. Dopravní průzkum byl proveden na průtahu I/13 v pondělí dne 23. března 2015 od 8:30 do 11:30. Místo měření bylo určeno na vjezdu do města směrem od Karlových Varů nedaleko čerpací stanice Benzina, viz obrázek č. 16. Při měření byl kladen především důraz na to, aby přijíždějící řidiči směrem od Karlových Varů nezpozorovali, že rychlost jejich vozidel je měřena. V drtivé většině byl tento záměr úspěšný a výsledky tak nebyly ovlivněny tím, že by řidiči záměrně brzdili. Pomohl tomu také fakt, že osoba provádějící průzkum rychlosti, byla k přijíždějícím řidičům otočena zády a zároveň schována za nízkými keři, které se nacházejí kolem pozemní komunikace.

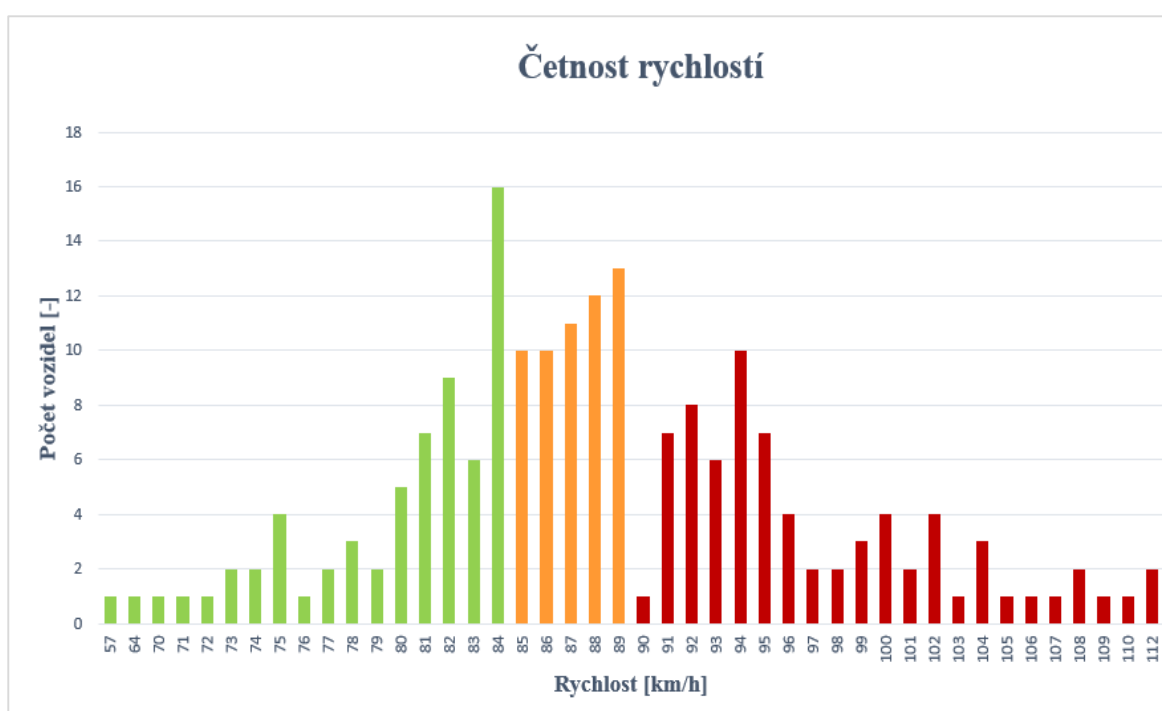
Obrázek č. 17 – Rozdělení naměřených rychlostí během průzkumu.

Některé laserové radary dovolují pracovat až do vzdálenosti do 1000 metrů, ovšem pro potřeby tohoto měření bylo zapotřebí maximálně 200 metrů. Principem laserového radaru je to, že infračervené impulzy se odrážejí od vozidla a rychlost je následně vypočtena na základě odražených impulzů. Nejvhodnější místo zaměření vozidla je na jeho SPZ nebo světlomety, jelikož se paprsky lépe odrážejí, než při zaměření tmavších míst. V průběhu průzkumu bylo častým problémem především zaměřit nákladní vozidla a velmi rychle jedoucí vozidla. Celkový počet změřených vozidel během 3 hodinového průzkumu byl kolem 200. Jednotlivé změřené rychlosti musely být z radaru ručně odečteny a zapsány do poznámkového bloku. Data byla poté zpracována v programu Microsoft Excel a následně z nich byl vyhotoven graf, který je zobrazen na obrázku č. 17.

Měřením a následným vyhodnocením průzkumu bylo zjištěno, že téměř 37% řidičů při vjezdu do města směrem od Karlových Varů nedodrží maximální povolenou rychlost 90 km/h (na obrázku č. 17 jsou to rychlosti označeny rudě). 29% řidičů jelo rychlostí, která se blížila maximální povolené rychlosti na sledované pozemní komunikaci (tolerance byla zvolena 5 km/h).

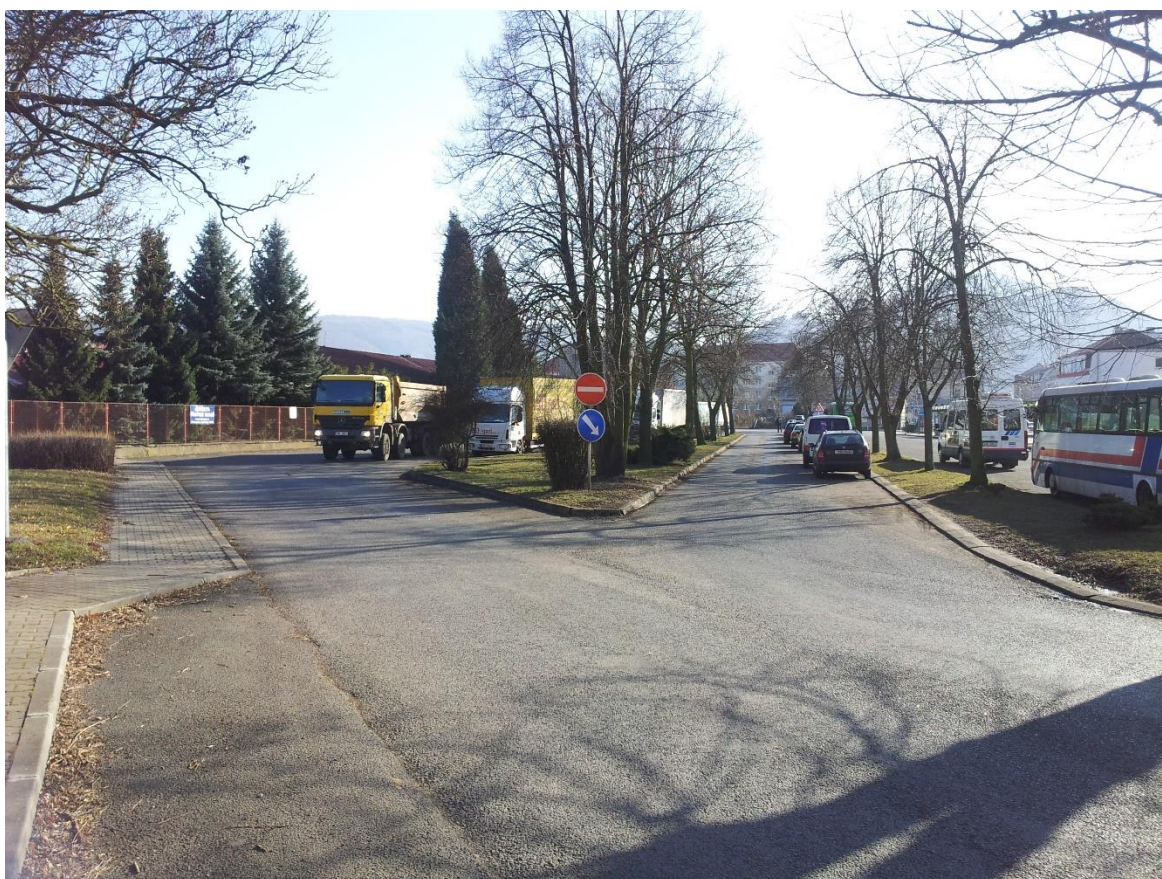
Obrázek č. 21 – Pohled na křižovatku u autobusového nádraží.

Řešení křižovatky u výjezdu z autobusového nádraží bylo nejobtížnější částí návrhu. Nakonec jako nejvhodnější varianta byla vybrána ta, která počítá se zrušením 2 větví křižovatky, viz obrázek č. 21. Problémem přítomnosti těchto větví byla dost značná.

Je jím například nepřehlednost křižovatky, výskyt dopravních nehod způsobených nepozorností řidičů nebo dopravních nehod při levém odbočení. Díky zrušení dvou větví křižovatky vznikl prostor pro vložení levého odbočovacího pruhu se šířkou 3,25 metru, který byl navržen pomocí vlečných křivek dálkového autobusu o celkové délce 15 metrů. Další použité vlečné křivky byly pro nákladní vozy s přívěsem o délce 22 metrů a osobní

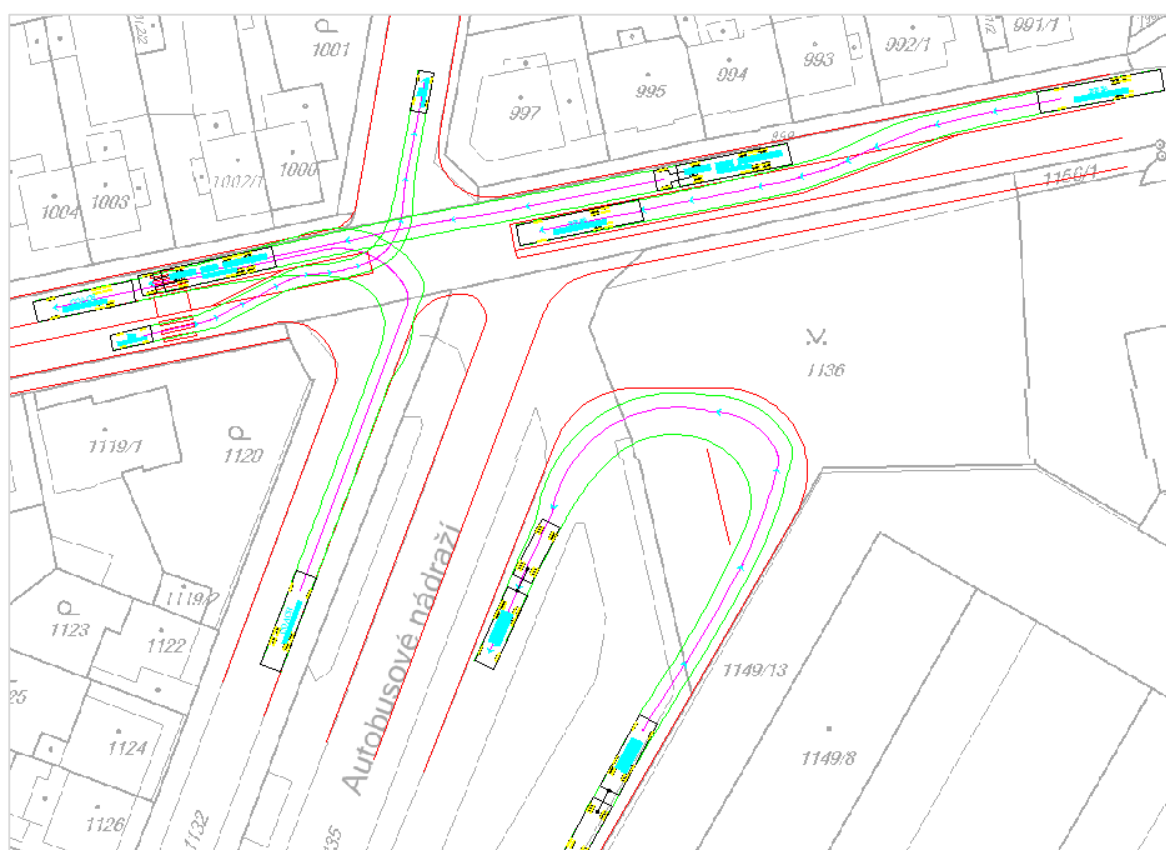
Obrázek č. 22 – Zkouška vlečných křivek.

vozidla o standardní délce, které byly testovány na levém odbočovacím pruhu a obratišti, viz obrázek č. 22. Navržený levý odbočovací pruh směrem od Karlových Varů na první pohled nevyhovuje normám ČSN, ovšem díky nízké intenzitě levého odbočení a zákazu vjezdu nákladních vozidel do příslušného ramena křižovatky, byl tento odbočovací pruh navržen v minimální šíři 2,5 metrů. Jeho primární funkcí je především převedení čekajících vozidel mimo prostor hlavní pozemní komunikaci, tak aby nezdržovala ostatní vozidla v hlavním dopravním proudu. V ulici Ciboušovská byla navržena podélná parkovací stání pro osobní a užitková vozidla dle normy ČSN 73 6056, která jsou opticky chráněna vysazeným vodorovným dopravním značením. Nicméně vodorovné dopravní značení může být též nahrazeno vysazenou chodníkovou plochou či nízkou zelení s maximální výškou 0,6 metrů.

Obě větve křižovatky byly nahrazeny obratištěm, které bylo navrženo dle vlečných křivek nákladního vozidla s přívěsem o délce 22 metrů. V této oblasti bylo umožno navrhnout takto velké obratiště, jelikož je zde pouze městská zeleň a nevyskytují se žádné řadové domy nebo jiná městská zástavba. Z obrázku č. 21 je rovněž patrné, že osobní a nákladní vozidla využívala zdejší prostor k parkování. Z toho důvodu zde bylo navrženo

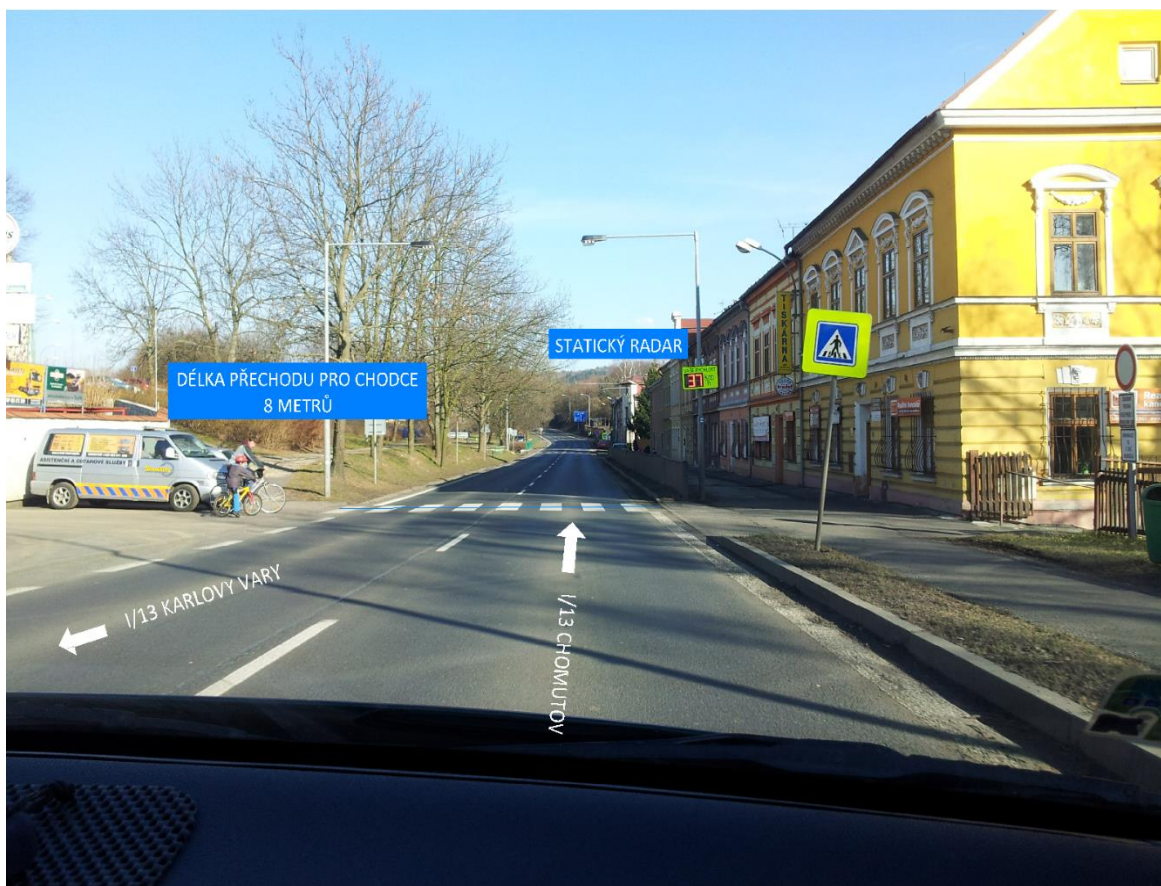
Obrázek č. 23 – Přechod pro chodce v ulici Chomutovská.

ostrůvek o minimální šíři 2,50 metrů. V těchto místech je proto doporučeno zajištění dobré viditelnosti přechodů za pomoci vodorovných a svislých dopravních značek. Přechody pro chodce musí být viditelné i v noci, proto je nezbytné nutné zabezpečit jejich kvalitní osvětlení v nočních hodinách. Při vysoké poptávce po přecházení je možno přechod pro chodce doplnit o výstražnou signalizaci, které bude fungovat na bázi dvou střídavě svítících světel vedle sebe. Na obrázku č. 23 je zachycen přechod pro chodce v ulici Chomutovská z pohledu spolujezdce. Z obrázku je patrné, že šíře 8 metrů je nedostačující k úpravě stávajícího přechodu pro chodce. Problém představuje především napravo stojící obytný dům s přilehlým chodníkem pro chodce. Jako doporučené řešení se jeví doplnit přechod pro chodce o již zmíněnou výstražnou blikající signalizaci v době velké poptávky po přecházení, nejspíše v ranních a odpoledních hodinách (*denní doba, by záležela na provedeném průzkumu*). Další nezbytnou nutností pro zajištění bezpečnosti na přechodu, je včasná a dostatečná viditelnost přechodu pro chodce v nočních hodinách či zhoršených viditelnostních podmínkách.

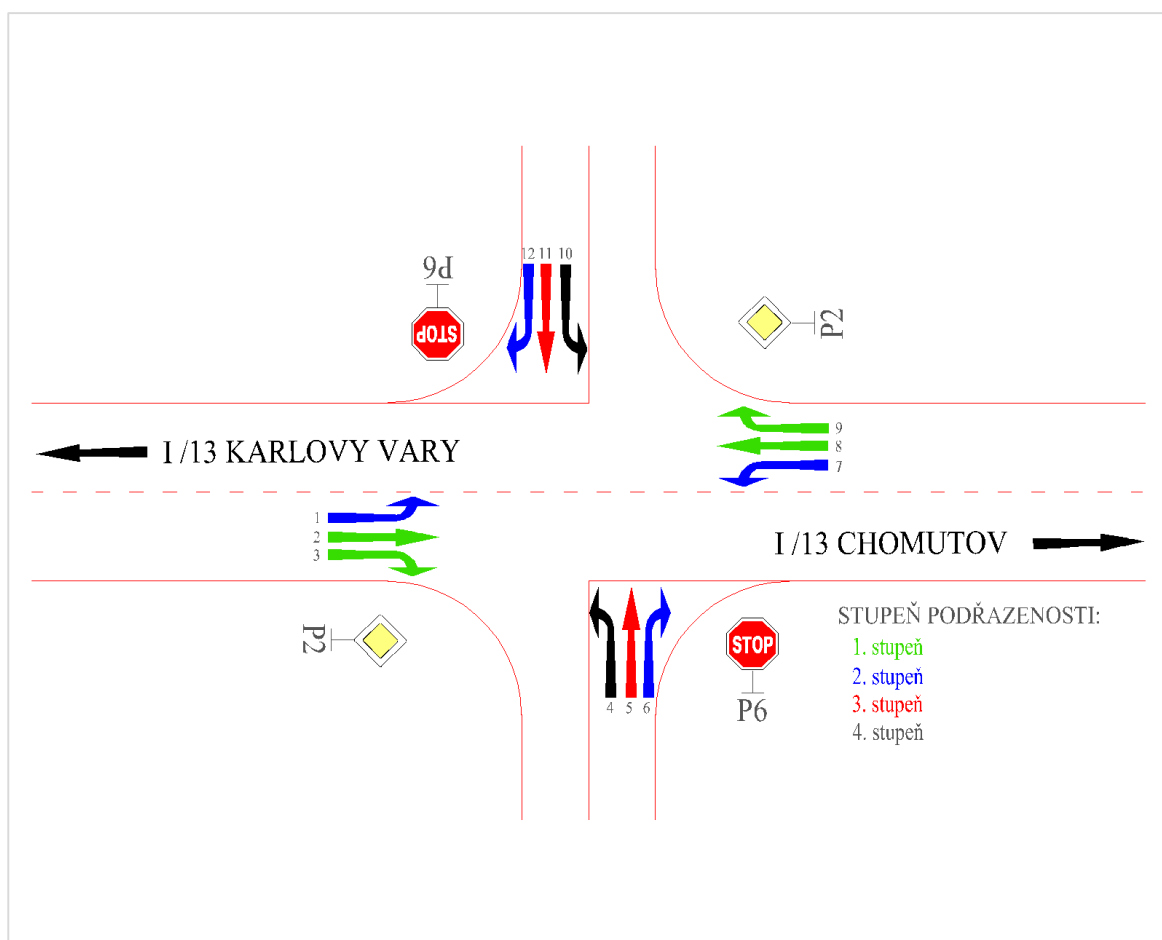
Obrázek č. 28 – Číslování dopravních proudů.

Průsečná křižovatka ulic Chomutovská – Třebízského se nachází mimo zastavěnou oblast na hranici města Klášterce nad Ohří. Dle výkresu č. 6 je celkový počet vozidel přijíždějících ve špičkové hodině 738. Z výkresu lze dále vyčíst, že zde dominantně převažují vysoké intenzity v hlavních dopravních proudech 2 a 8 (*přímé směry na hlavní pozemní komunikaci*). V těchto dopravních proudech byl také zjištěn vyšší podíl nákladní dopravy. Podíl cyklistů a motocyklistů byl velmi malý. Na křižovatce je umístěn přechod pro chodce, ovšem chodci provoz na křižovatce žádným způsobem neovlivňovali.

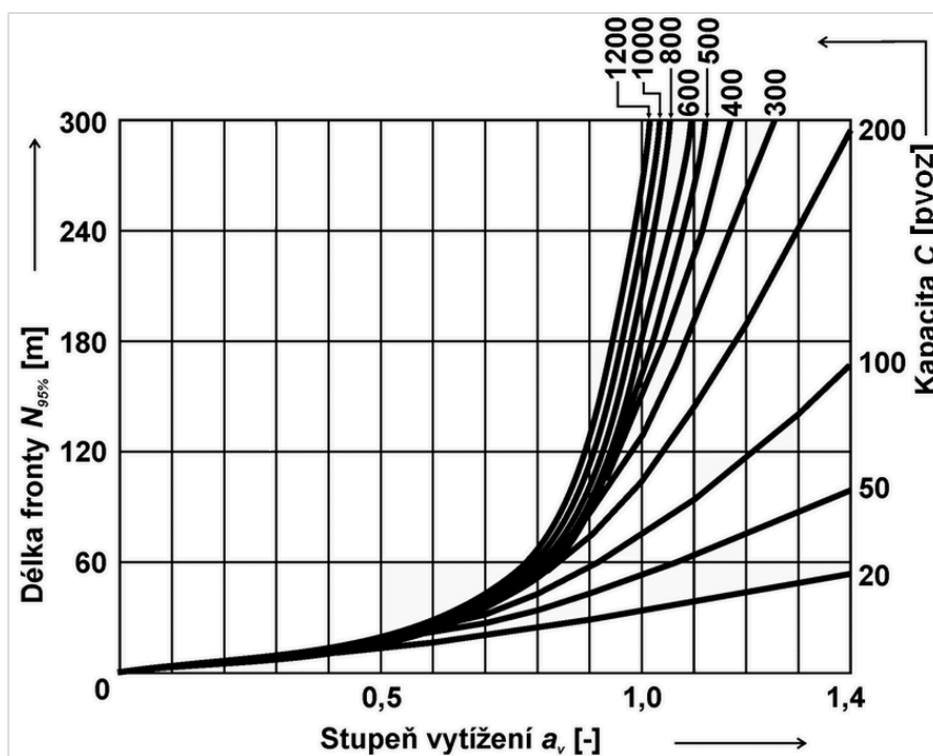
Obrázek č. 30 – Křivky určující délku fronty v závislosti na a_v a C_n .

Stanovení **délky fronty** na vjezdech do neřízené křižovatky se dimenzuje na 95% pravděpodobnost uvažované délky fronty. To znamená, že v 95% času během špičkové hodiny je fronta kratší než udává vypočtená hodnota. Ve zbývajících 5% času se připouští fronta vozidel delší. Pro délku fronty platí následující vztah:

Křižovatka Chomutovská – Třebízského byla posuzována na intenzity dopravy v současném stavu. Nicméně veškeré výpočty kapacity byly prováděny na navrhované uspořádání křižovatky s přidánými odbočovacemi pruhy pro levé odbočení a zredukovanou plochou křižovatky. Výpočtem bylo zjištěno, že křižovatka dle TP 188 **kapacitně vyhoví** a vykazuje dostatečnou rezervu kapacity.
