OBOR	C	KATEDRA	124 KPS	JMÉNO STUDENTA	MALÝ MICHAL	
ROČNÍK	4.	VYUČUJÍCÍ	ING. ZIGLER			
AKCE :	BAKALÁŘSKÁ PRÁCE PRŮZKUM A NÁVRH REKONSTRUKCE BÝVALÉHO MLÝNU V OBCI DOLNÍ BOLÍKOV

FORMÁT		A3
				MĚŘÍTKO	1:100	
				DATUM	3/2016	
OBSAH :	PŘÍLOHA D3- STAVEBNĚ TECHNICKÝ PRŮZKUM PŮDORYS 1. NP				Č. VÝKR.	1

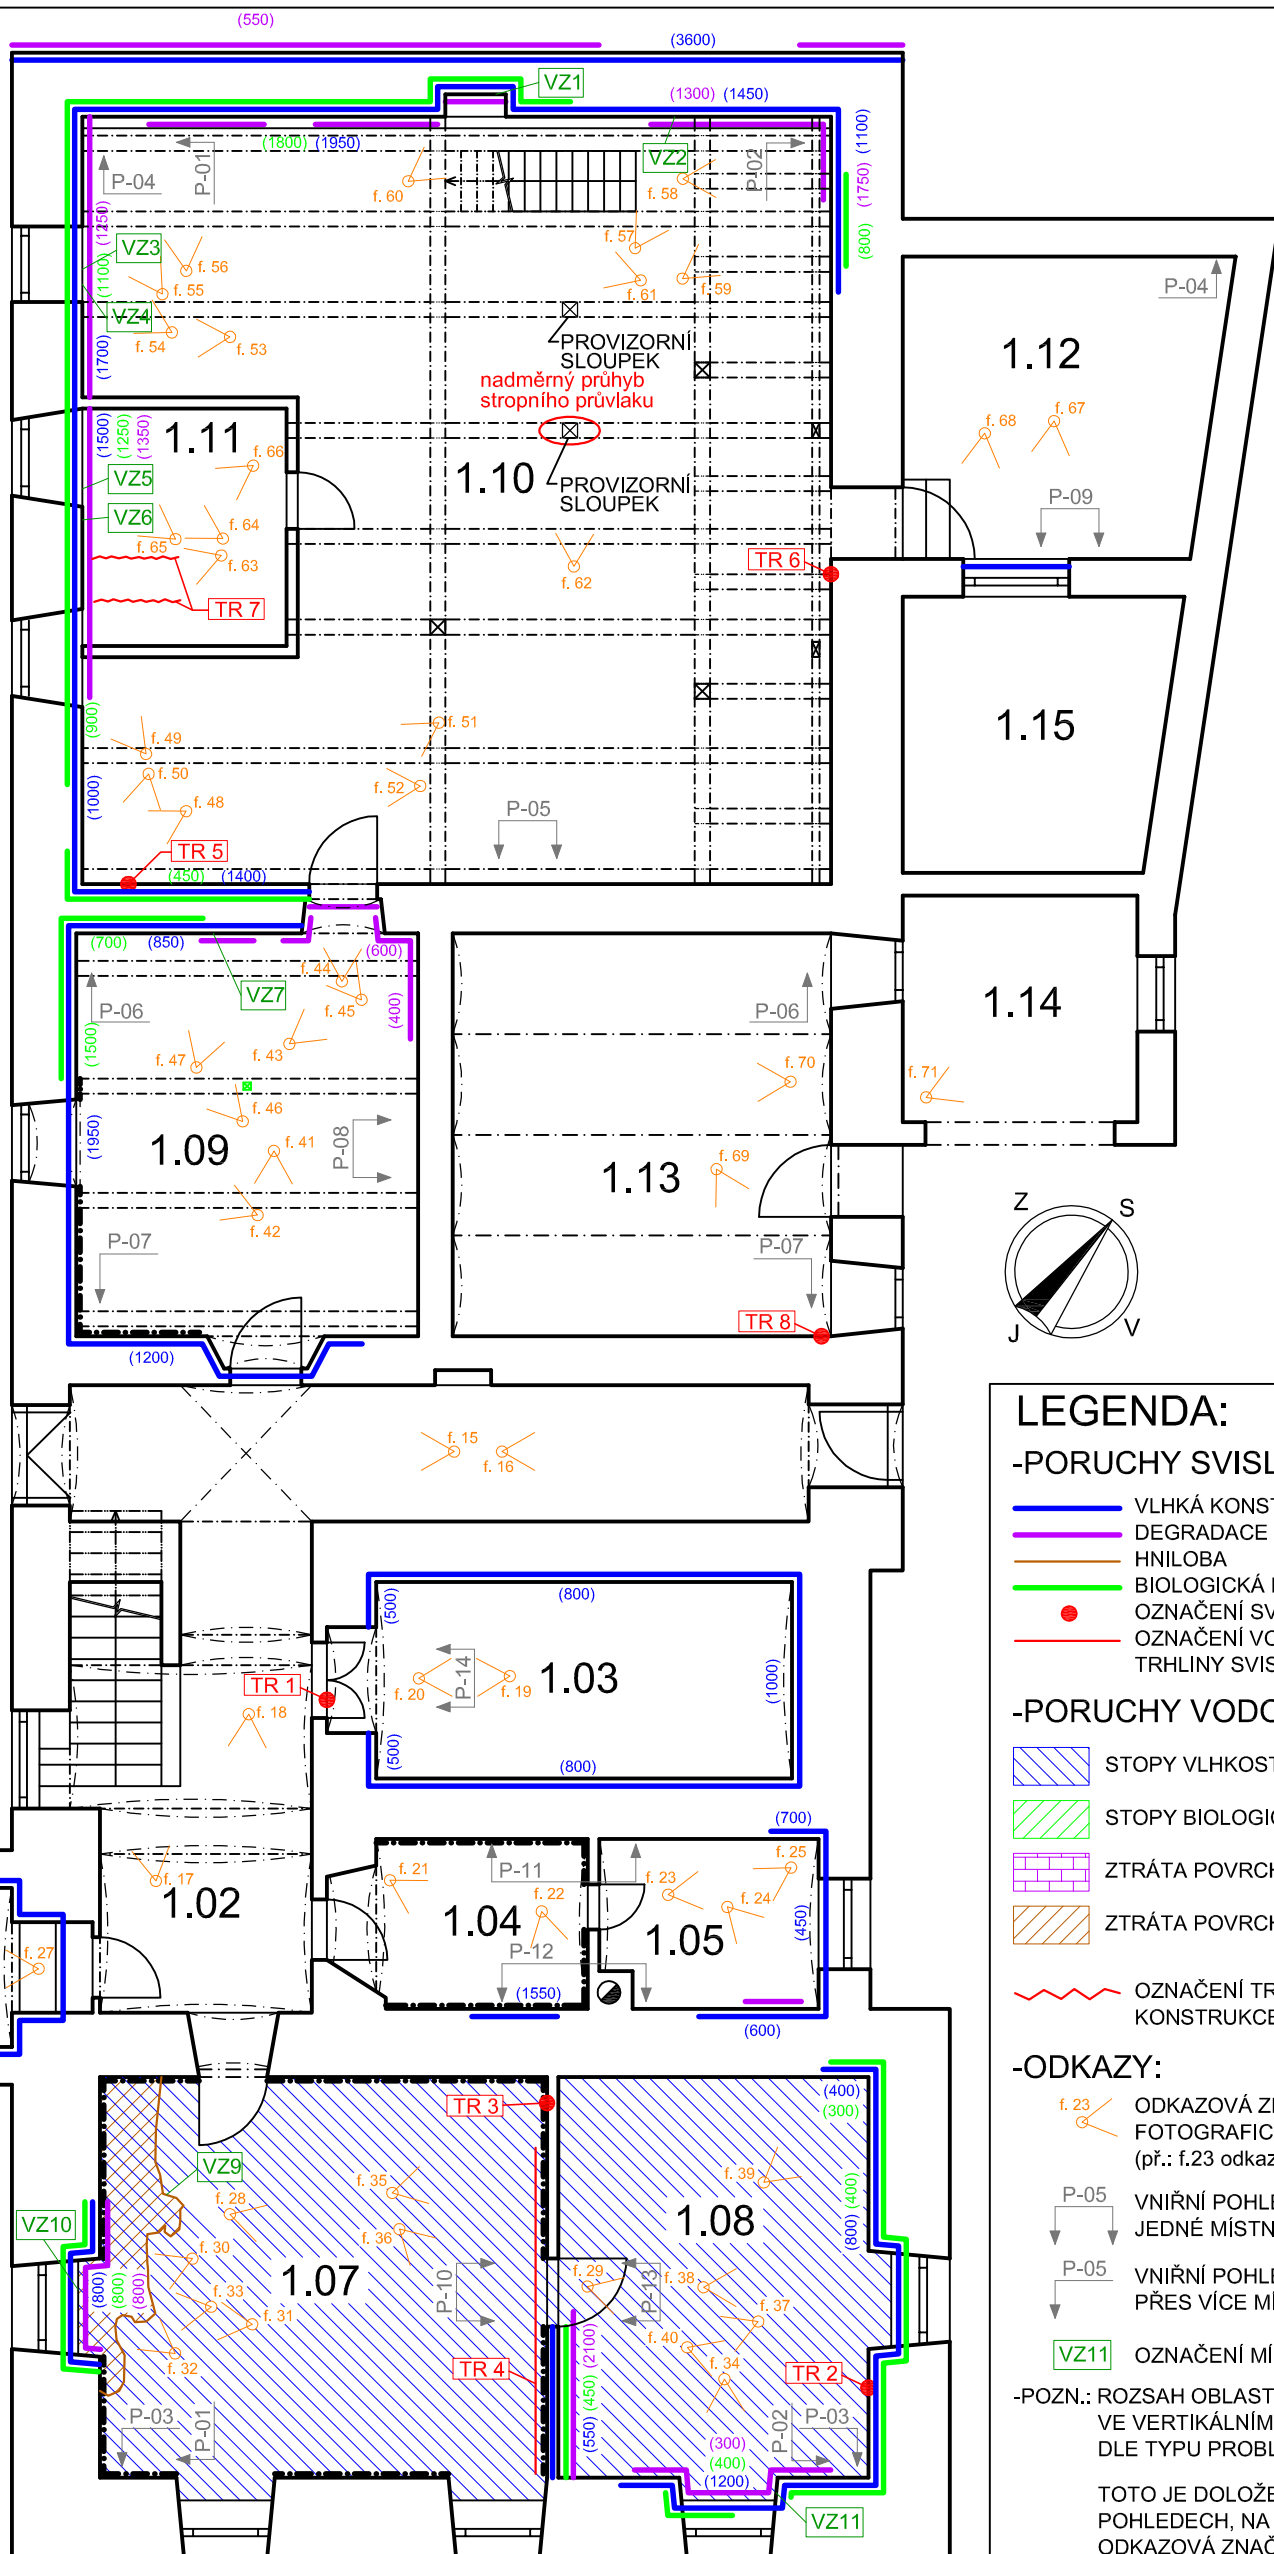
-POZN.: ROZSAH OBLASTÍ VYKAZUJÍCÍ ZNÁMKY DEGRADACE VE VERTIKÁLNÍM SMĚRU JE OZNAČEN ČÍSLEM (BARVY DLE TYPU PROBLÉMU) V ZÁVORCE U TĚ DANÉ OBLASTI.

TOTO JE DOLOŽENO V PŘÍLOŽENÝCH VNIŘNÍCH POHLEDECH, NA KTERÉ ODKAZUJE PŘÍSLUŠNÁ ODKAZOVÁ ZNAČKA.
