ČESKÉ VYSOKÉ UČENÍ TECHNICKÉ V PRAZE
FAKULTA STROJNÍ

**Experimentální studium zbytkové životnosti
vysokotlakých plynovodních potrubí**

Zadaní diplomové práce

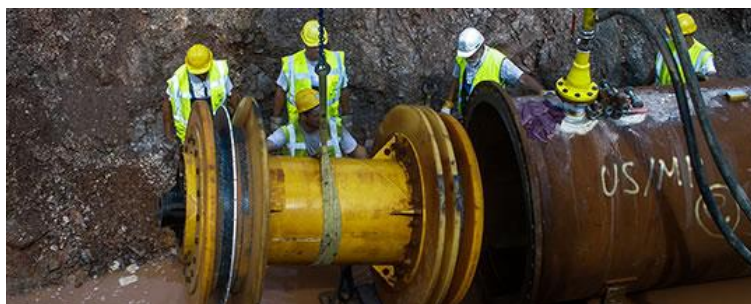
Obr. 1.1 Ilustrativní foto nejmodernějšího plynovodu v ČR – Gazela s DN 1400 a PN84 [2]

Další rozvoj soustavy vedl k připojení jižní větve o stejné tlakové úrovni a zvýšení na DN 1400 (ilustrativně zobrazeno na obr. 1.1). S tím přišla nutnost připojení dalších kompresorových stanic. Koncem osmdesátých let dosahoval výkon téměř 1000 MW. Soustava, vybudovaná původně pro přepravu svítiplynu, byla postupně napojována na vnitrostátní plynovod, který je větví právě zmiňovaného transitního plynovodu (Obr. 1.2). Tuto velice rozsáhlou síť plynovodů je nutné udržovat v nejvyšší možné bezpečnosti, a je proto nutné velmi pečlivě kontrolovat a zaznamenávat vliv všech faktorů snižující životnost potrubí [4].

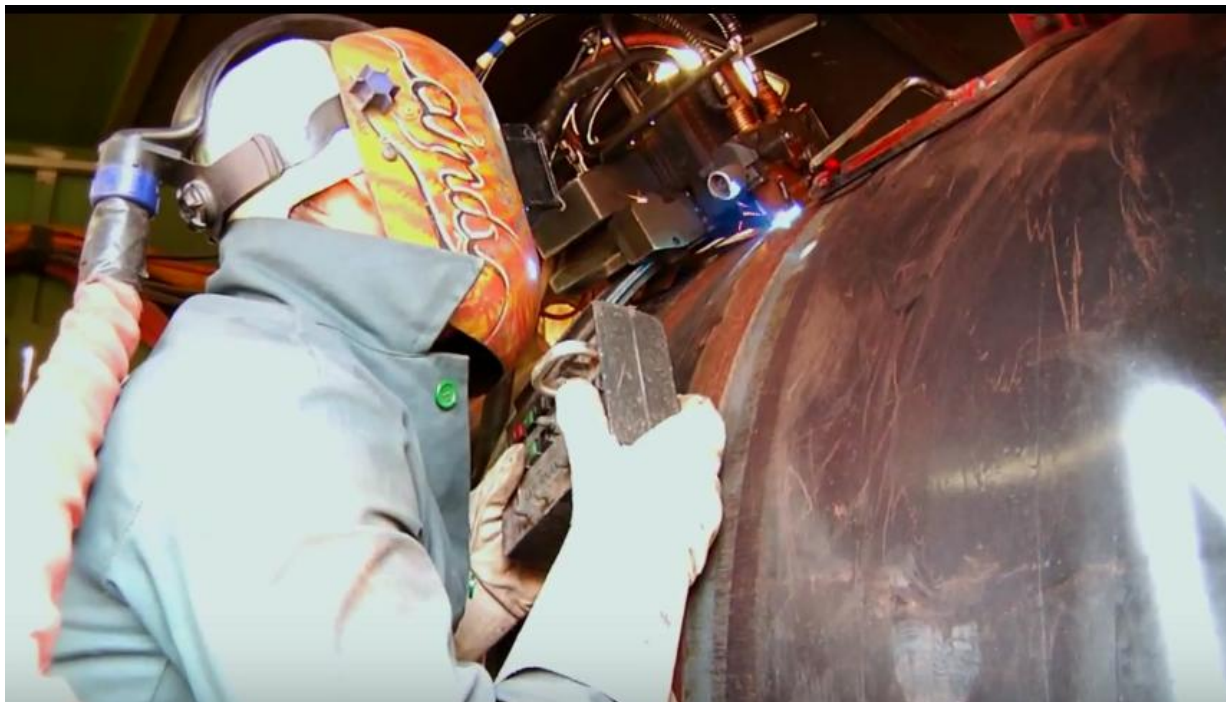
Při výstavbě nejnovějšího plynovodu v České republice - Gazela byl zde poprvé použit speciální robot obr. 3.3, který svařuje trubky pod tavidlem (SAW). Svařovány jím byly 18 metrů dlouhé kusy trubky k sobě a ty byly následně převezeny před výkop, kde byly svařeny obloukově obalenou elektrodou. Takže byla vytvořena soustava, v níž se střídá jedna svarová housenka vařena ručně a jedna pod tavidlem, a to je u nás zatím unikátní. Svařovací rychlost robota je při správném sesazení konců zhruba 28 mm/s na obvodovém svaru. Ve srovnání s ručním svařováním je to naprosto nesrovnatelné, jak z hlediska kvality, tak i rychlosti [17].

Obr. 3.3 Speciální svařovací robot pro tvorbu svarů pod tavidlem metodou SAW [18]

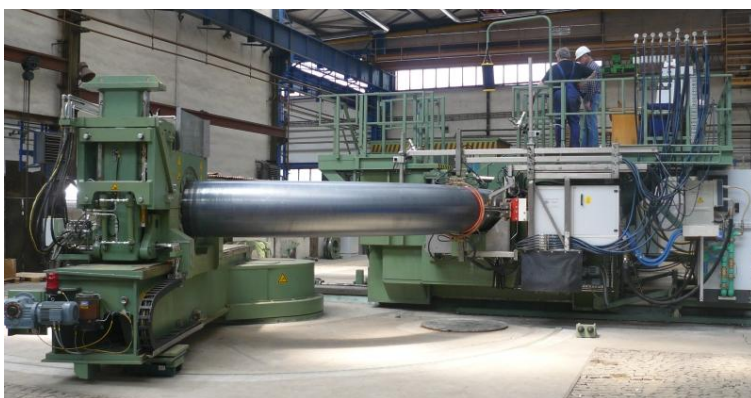
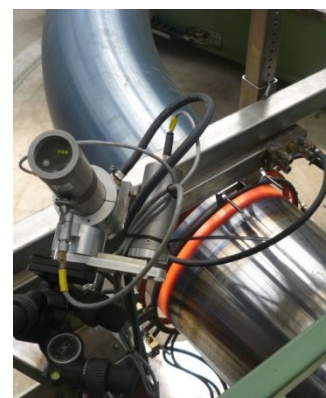
Plynovodní systémy jsou složeny ze dvou základních tvarově odlišných částí přímých úseků a z úseků kruhově zakřivených. Ohyby je možné provádět za tepla s poloměrem ohybu $R = 5 - 10D$ a nebo za studena s poloměrem ohybu $R = 50D$, kde D je průměr potrubí a R je poloměr ohybu trubky. Různou kombinací těchto částí dochází k vytvoření tvarově složitých plynovodních systémů zajišťujících bezpečnou dopravu plynu ze vzdálených i blízkých těžebních ložisek [1]. Při ohýbání trubek za tepla se využívá indukčního ohřevu viz obr. 3.5 [19].

Obr. 3.5 Ohýbání trubek za tepla [19]

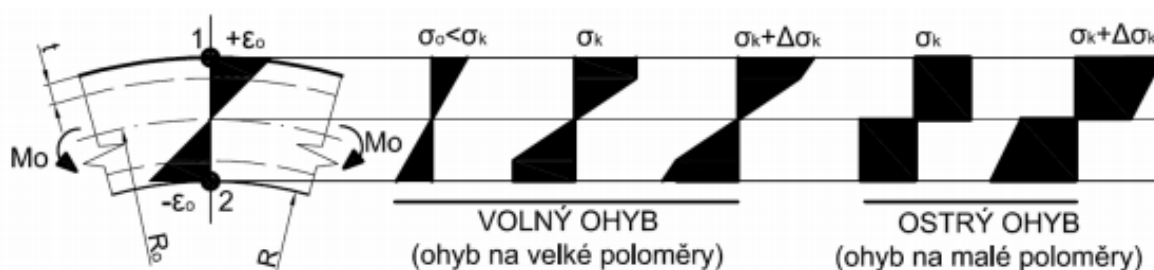
Ohyb rovných úseků na části anuloidů je uskutečňován působením ohybové síly, která vyvozuje vnější ohybový moment M_o . Ohybový moment M_o je kromě ohybové síly ovlivňován také technologií ohýbání a vlastnostmi trubky. Při ohybu dochází k vyvolání napětí, které v trubce způsobují deformace. Průběh těchto napětí v závislosti na druhu ohybu jsou zobrazeny na obr. 3.6.

Obr. 3.6 Průběh napětí při ohybu [15]

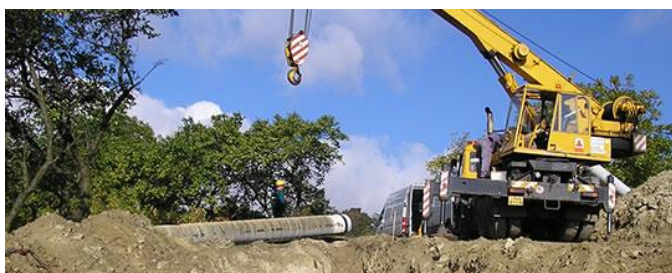
Obr. 5.1 Odběr vyříznutého vzorku pro tlakovou zkoušku [38]

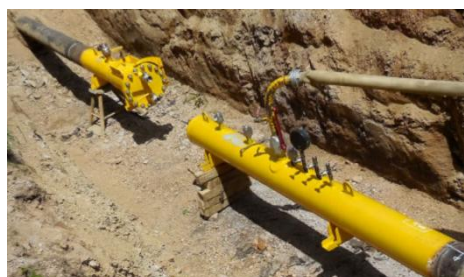
Obr. 5.2 Přivaření zaslepovacích den na volné konce po vyříznutí vzorku pro tlakovou zkoušku [39]

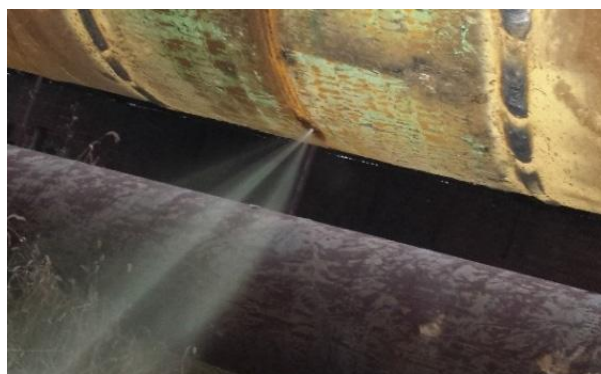
Obr. 5.4 Tlaková zkouška únosnosti obvodových svarů [43]

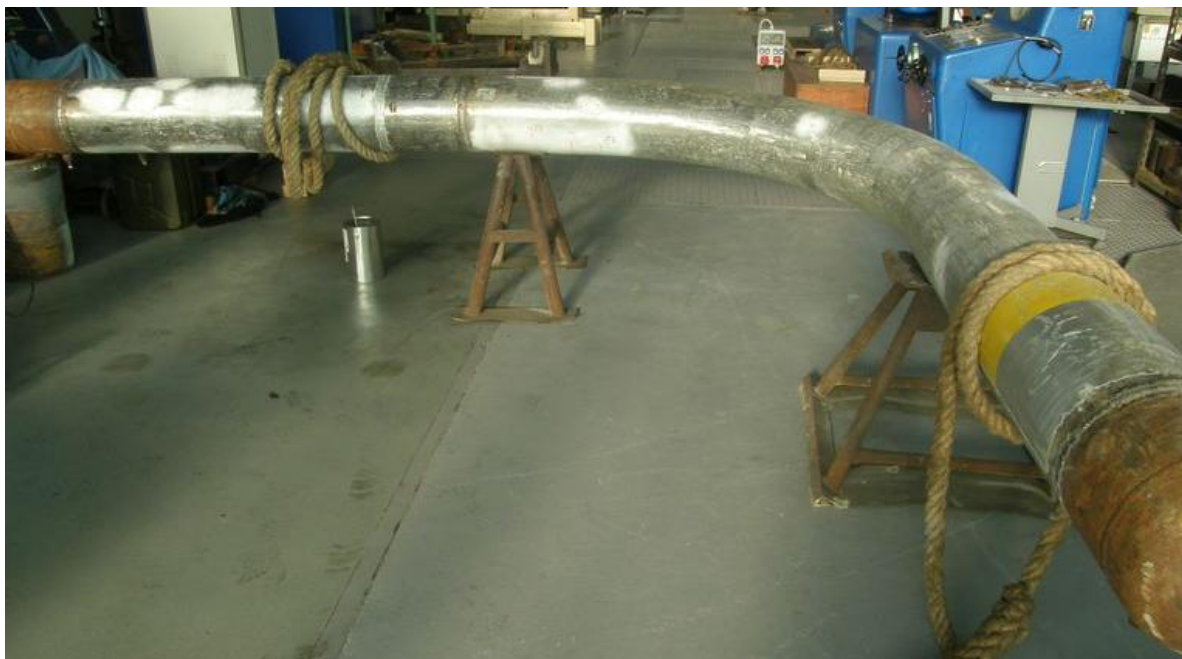
Tyto dva segmenty byly zkušebními svářeči z provozovatelské společnosti svařeny ručním elektrickým obloukovým svařováním k sobě a také opatřeny zaslepovacími dny. Tak byla celá soustava připravená k proměření geometrie tělesa, tloušťky stěny a následné tlakové zkoušce (Obr. 6.3).

Obr. 6.3 Dva svařené segmenty DN300 se dny pro tlakovou zkoušku

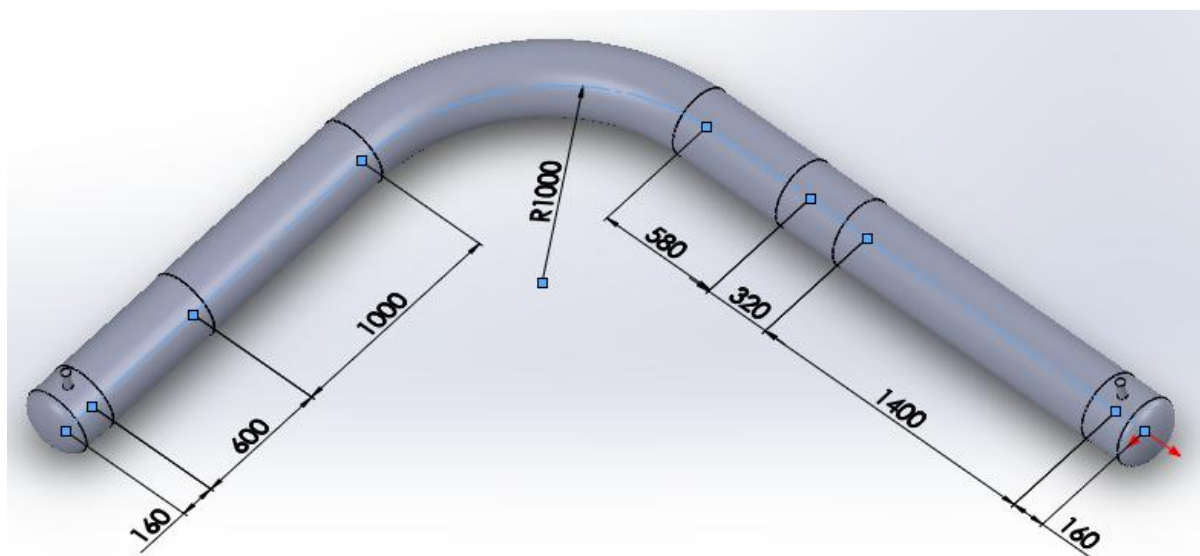
Těleso bylo podrobena proměření základní geometrie (základní délkové rozměry jsou okótovány na obr. 6.4), dále těleso bylo podrobena vizuální kontrole vnějšího povrchu. Vizuálně povrch tělesa nevykazoval žádné necelistvosti povrchu, místa s výraznou odchylkou od kruhového průměru a ani boule nebo jiné projevy způsobené třetí stranou.

Obr. 6.4 Rozměry základní geometrie tělesa

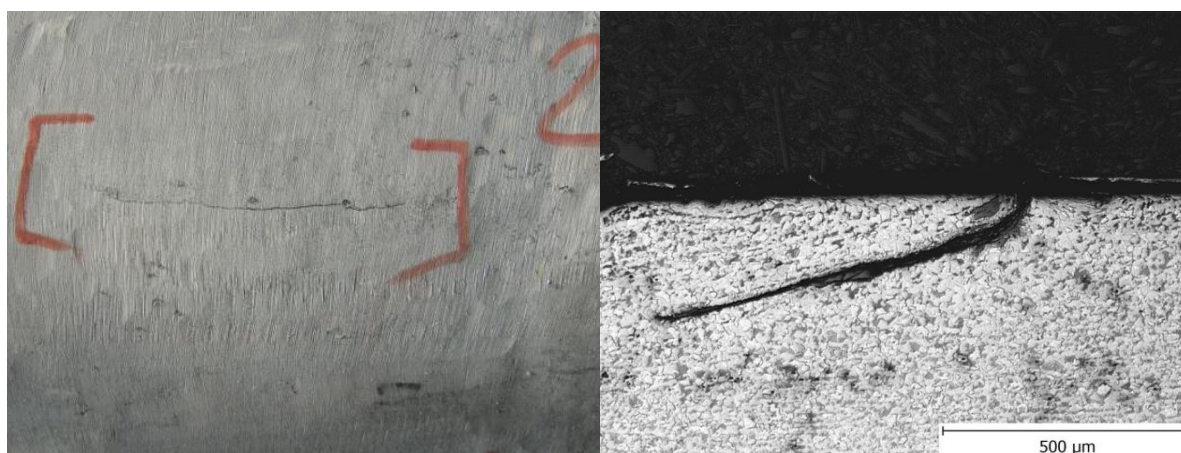
Obr. 6.7 Indikace č. 2

V oblasti indikace č. 2 byla nalezena jedna trhlina levá část obr. 6.7, která zasahovala do hloubky 252 μm zobrazena na pravé části obr. 6.7 (zvětšeno 51,2x, leptáno 4% Nitalem). Uvnitř trhliny není pozorováno oduhličení ani přítomnost sulfidů, pouze zbytky korozních produktů z provozu. Směr trhliny se stáčí směrem k povrchu.

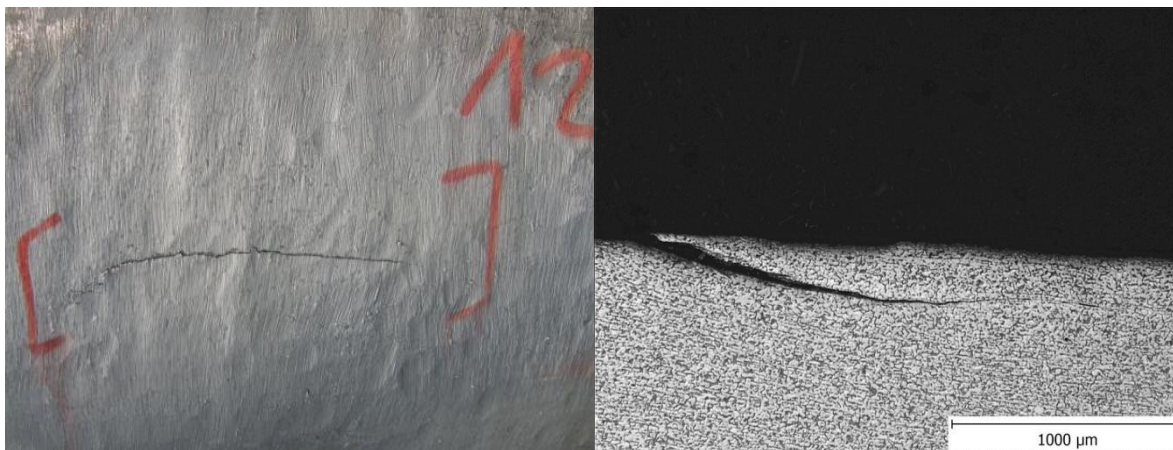
Obr. 6.10 Indikace č. 12

V oblasti indikace č. 12 byla nalezena jedna trhлина levá část obr. 6.10, které zasahovala do hloubky 259 µm zobrazena na pravé části obr. 6.10 (zvětšeno 25,6x, leptáno 4% Nitalem). Uvnitř trhliny není pozorováno oduhličení ani přítomnost sulfidů či oxidů. Směr trhliny se stáčí rovnoběžně k povrchu.

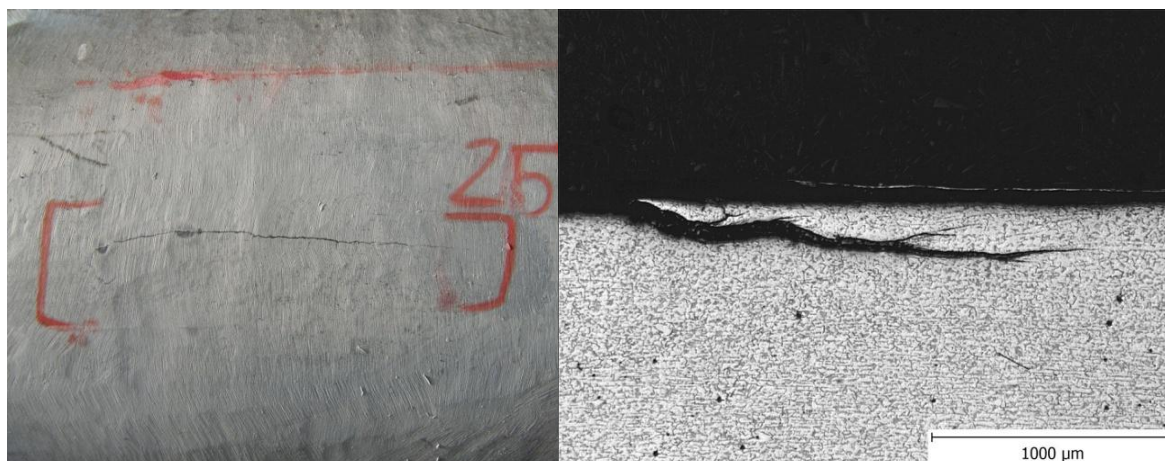
Obr. 6.13 Indikace č. 25

V oblasti indikace č. 25 byla nalezena jedna trhлина levá část obr. 6.13, které zasahovala do hloubky 262 μm zobrazena na pravé části obr. 6.13 (zvětšeno 25,6x, leptáno 4% Nitalem). Uvnitř trhliny není pozorováno oduhličení ani přítomnost sulfidů či oxidů. Směr trhliny je rovnoběžný s povrchem.

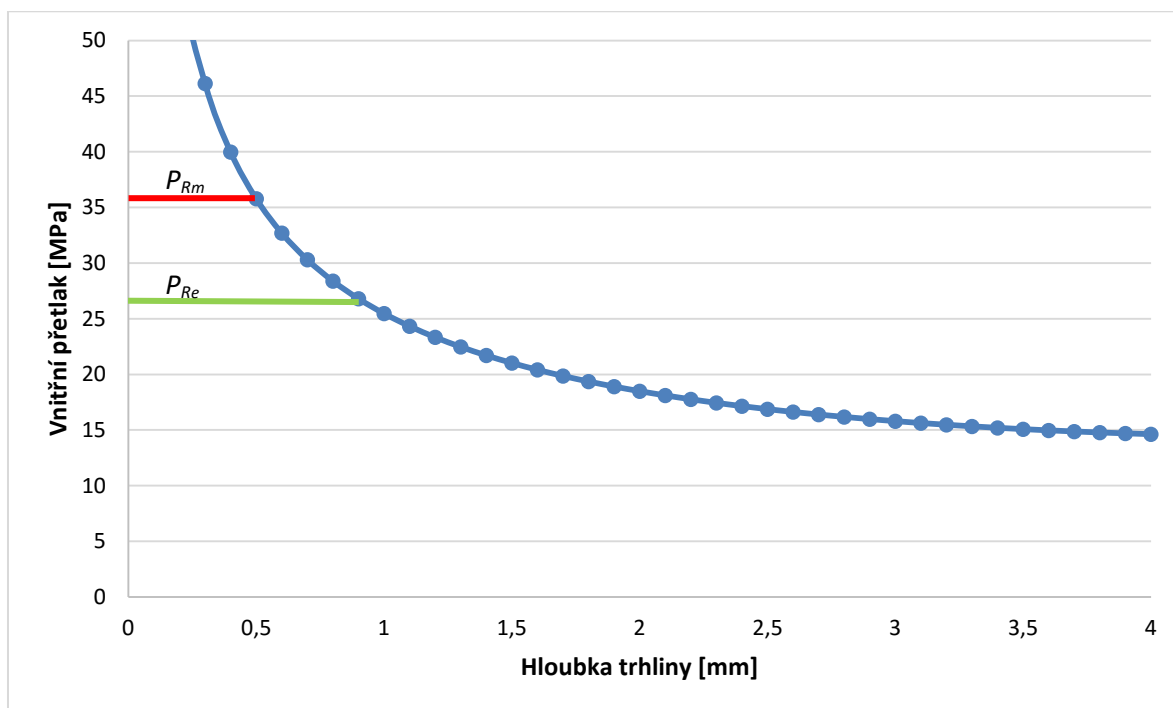
Obr. 6.15 Závislost velikosti hloubky trhliny na vnitřním přetlaku

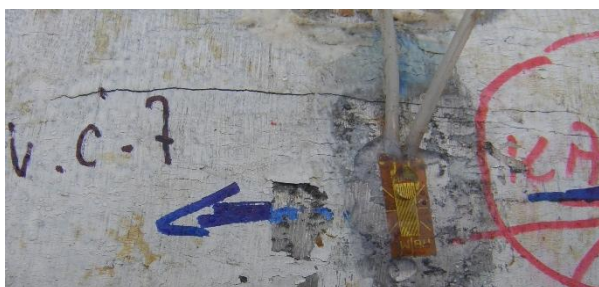
Obr. 7.1 Ilustrativní obrázek umístění tenzometru na indikované vadě č. 7

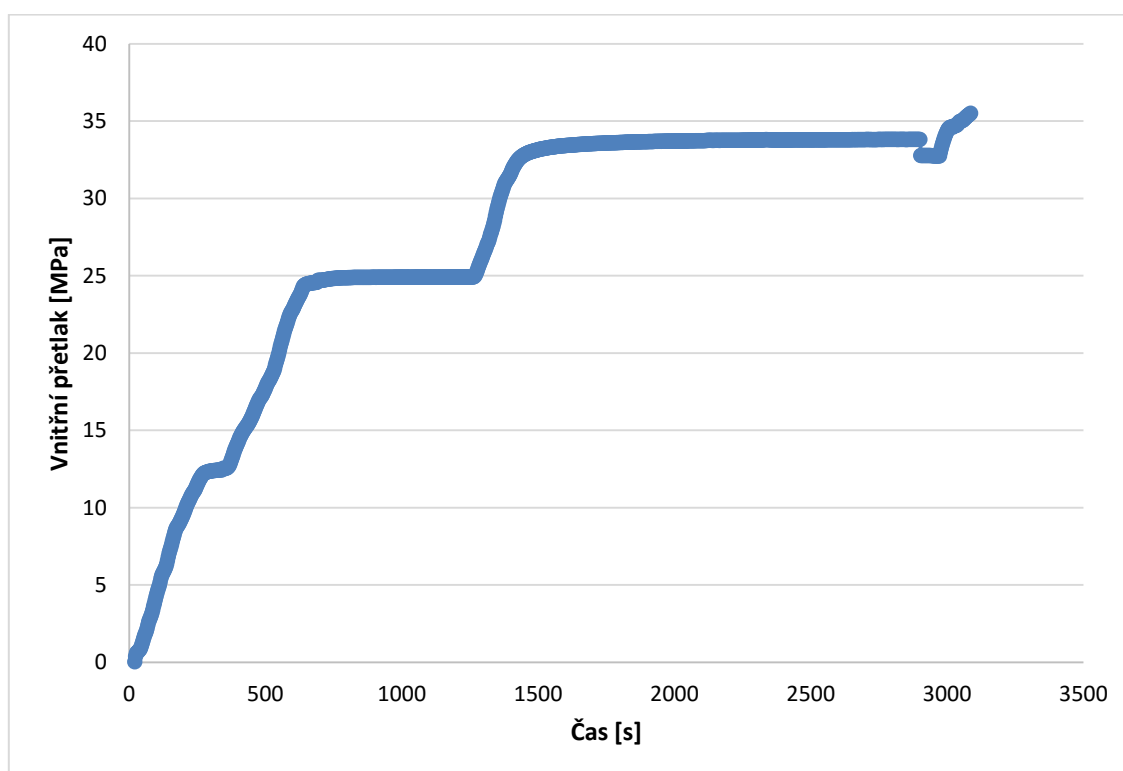
Obr. 7.8 Časový průběh zvyšování tlaku do destrukce

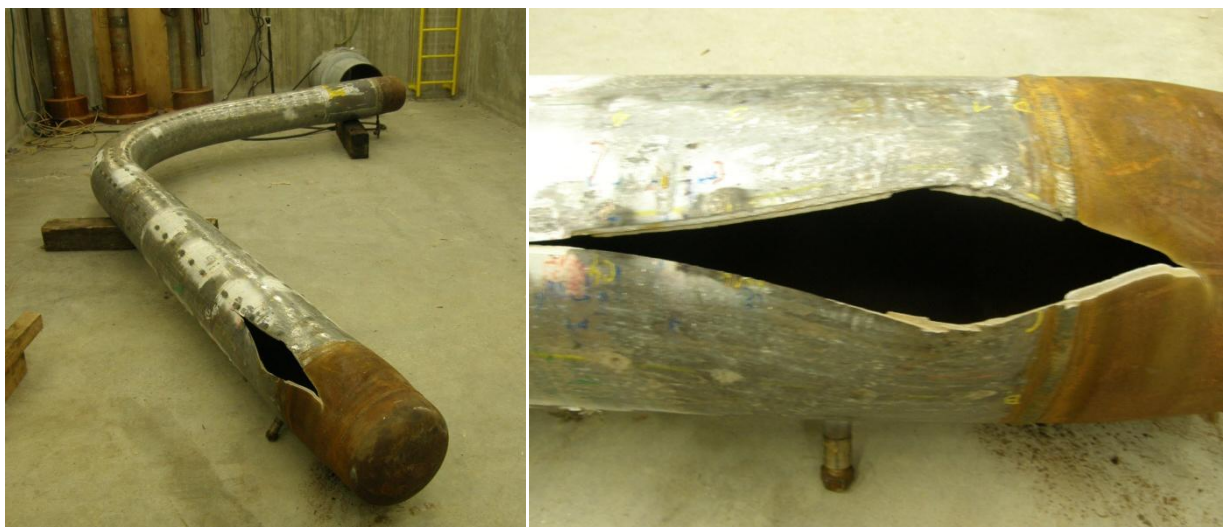
Obr. 8.1 Trubka DN300 po destrukci

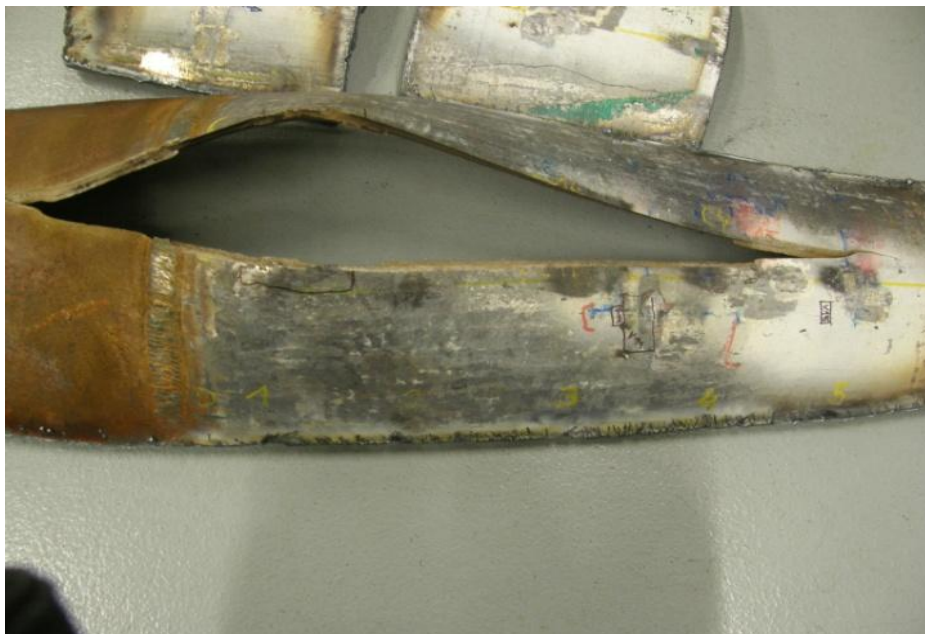
Obr. 8.2 Oblast iniciace trhliny a nejbližší trhlina č. 14

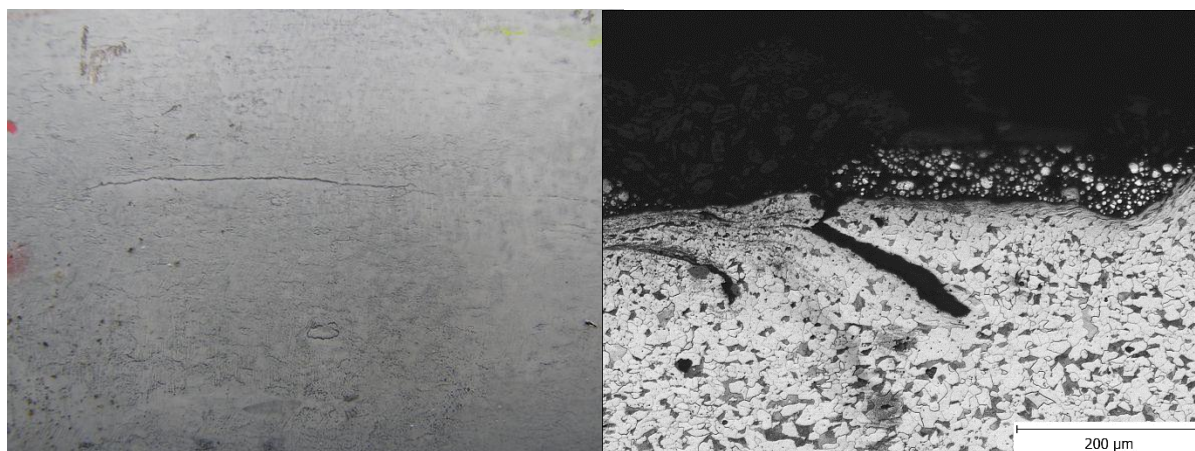
Obr. 9.2 Indikace č. 10

V oblasti indikace č. 10 bylo nalezeno sedm trhlin levá část obr. 9.2, které zasahovaly do hloubek 52, 77, 83, 91, 93, 108, 141 a 166 μm (zvětšeno 100 x, leptáno 4% Nitalem), největší z těchto trhlin je na obr. 9.2 vpravo. V trhlíně není pozorováno oduhličení ani přítomnost sulfidů a oxidů.

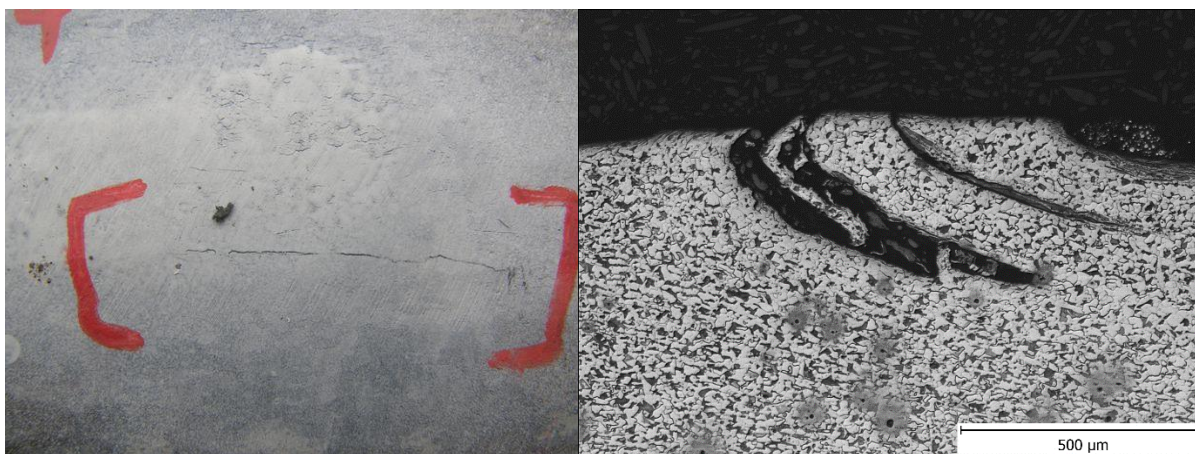
Obr. 9.4 Indikace č. 14

V oblasti indikace č. 14 byla nalezena jedna trhлина levá část obr. 9.4, které zasahovala do hloubky 570 μm (zvětšeno 51,2x, leptáno 4% Nitalem), zobrazena na pravé části obr. 9.4. Uvnitř trhliny není pozorováno oduhličení ani přítomnost sulfidů, pouze zbytky korozních produktů z provozu.
