**Analýza vlhkostních poruch pěchotních srubů (1937 - 38) a návrh  
jejich sanace**

**Moisture-related Failures of Historic Concrete Bunkers (1937-38)  
and its Repairing**

Diplomová práce

**Bc. Magdalena Purkrťová**

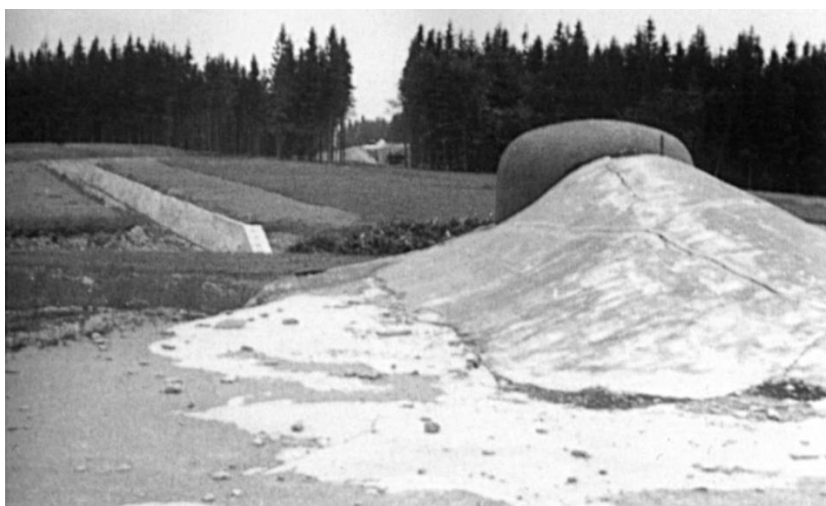
Exteriérovou poruchou jsou lokálně odpadávající části skrývkového betonu na oblině mezi svislou a vodorovnou konstrukcí (Obrázek 30). Tato místa nefungují konstrukčně dobře ze stejného důvodu jako celá plocha střechy. V původním návrhu byl natažen asfaltový pás pod betonovou skrývkou. Povrchová vrstva betonu vlivem přírodních vlivů zdegradovala již ve velmi brzy po aplikaci. Poničení střechy je zaznamenáno na historických fotografiích (Obrázek 12). Již v roce 1960 byla skrývka z povrchu hydroizolace téměř odstraněna. Střecha je v současnosti bez jakékoli hydroizolační vrstvy.

Obrázek 12:, její Degradace nabetonávky na asf. pásech 1960 (archiv Jana Škody)

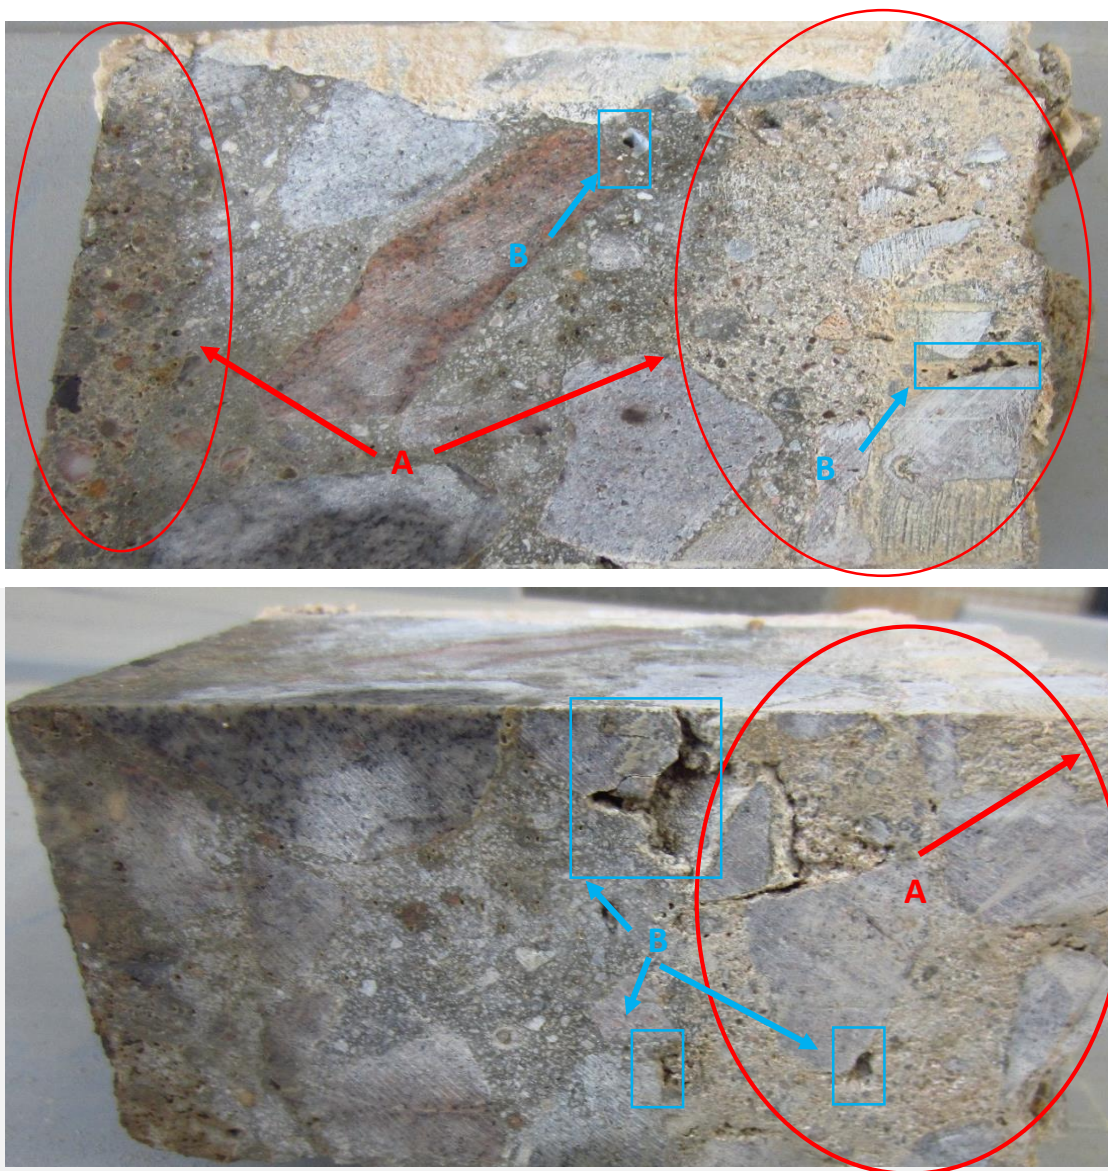
Na řezu vzorkem jsou rozeznatelné dvě homogenity (Obrázek 34). Světlejší je méně hutná, nekvalitnější a tmavá, kvalitnější. Dobře viditelné je kamenivo vysoké frakce z různorodých hornin, nejspíše se jedná o žulu. Na řezu jsou četné drobné póry, které se častěji projevují v nekvalitnější směsi. Na hranici hutné směsi a nekvalitnější směsi vznikla pod kamenivem velká dutina, která potvrzuje nedostatečné promísení směsi při lití betonu do bednění.

Obrázek 34: Nehomogenita hutnosti betonu na řezu části betonové konstrukce z objektu RS-73 (foto autorka 24. 4. 2016)

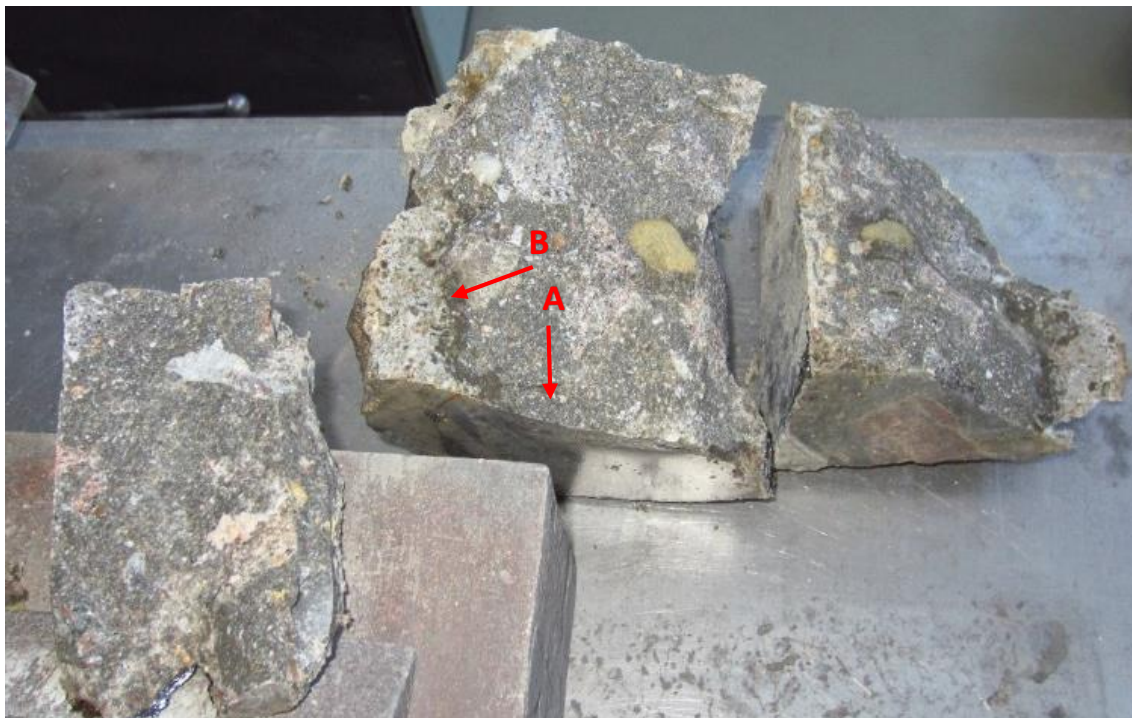
Další vzorek byl testován tlakovou vodou na vodonepropustnost, poté rozdělen zkušebním lisem na dvě části (Obrázek 35). Po zkoušce je viditelný průsak vody kolem hranice obou směsí. Zbylá část betonu složená z hutné směsi vodu vůbec nepropustí, kvalitní beton je sám o sobě pro vodu nepropustný, ale složení struktury konstrukce bohužel není homogenní.

Obrázek 35: Vzorek části betonové konstrukce z objektu RS-73 (foto autorka 11. 4. 2014)

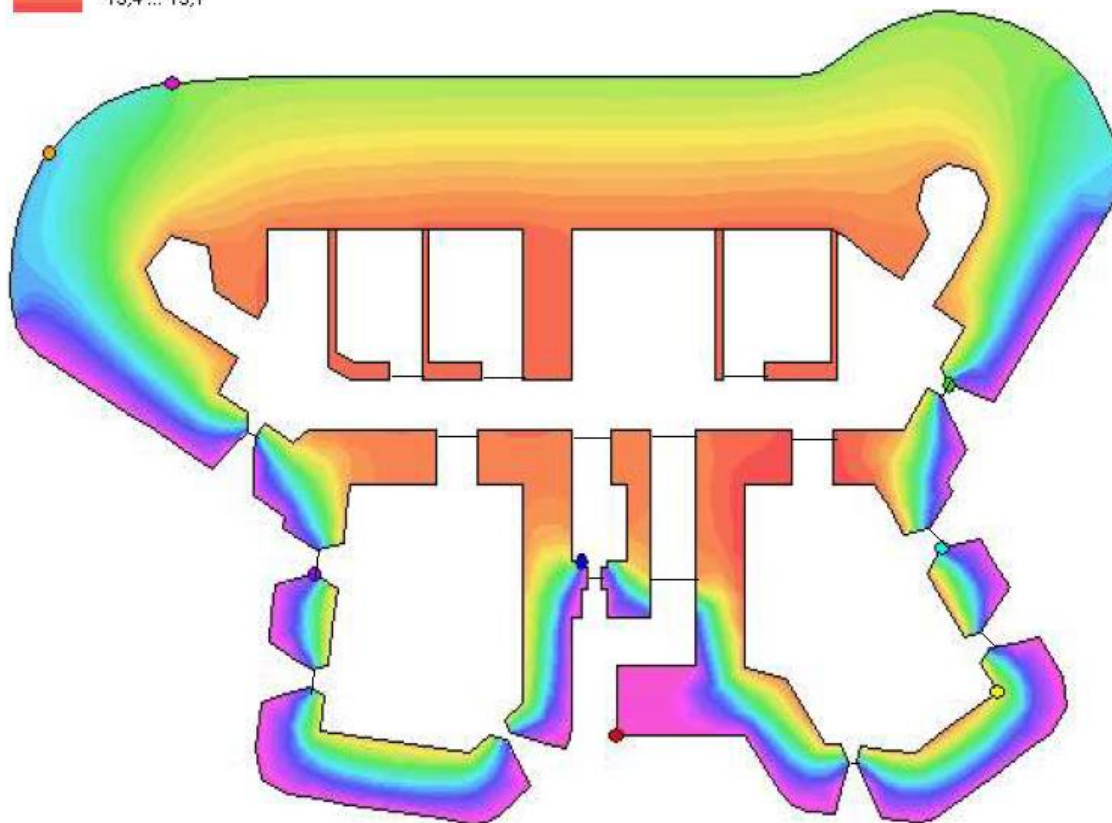
Obrázek 65: Model 2D teplotního pole v 1. NP (*Area 2015.1*)

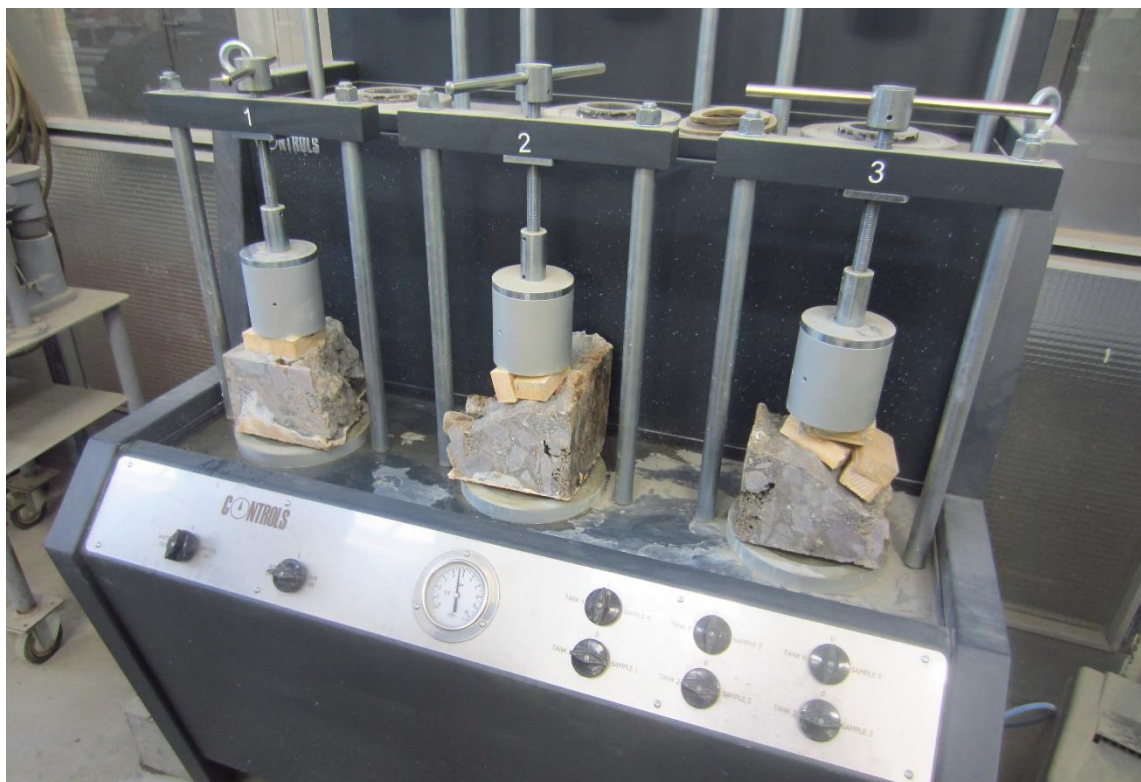
Obrázek 78: Vodotlačná stolice s měřenými vzorky, zleva dva s nátěrem a poslední referenční bez nátěru (foto autorka 25. 4. 2016)

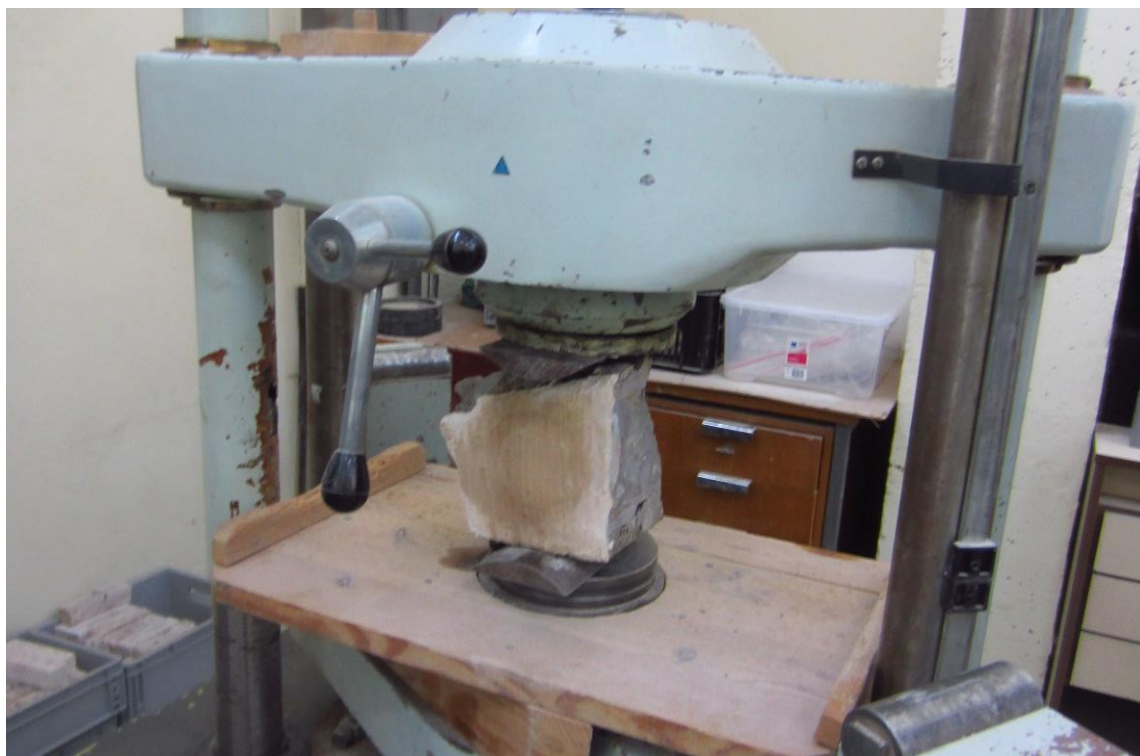
Obrázek 79: Rozdělení vzorku s nátěrem pro posouzení hloubky průsaku (foto autorka 28. 4. 2016)

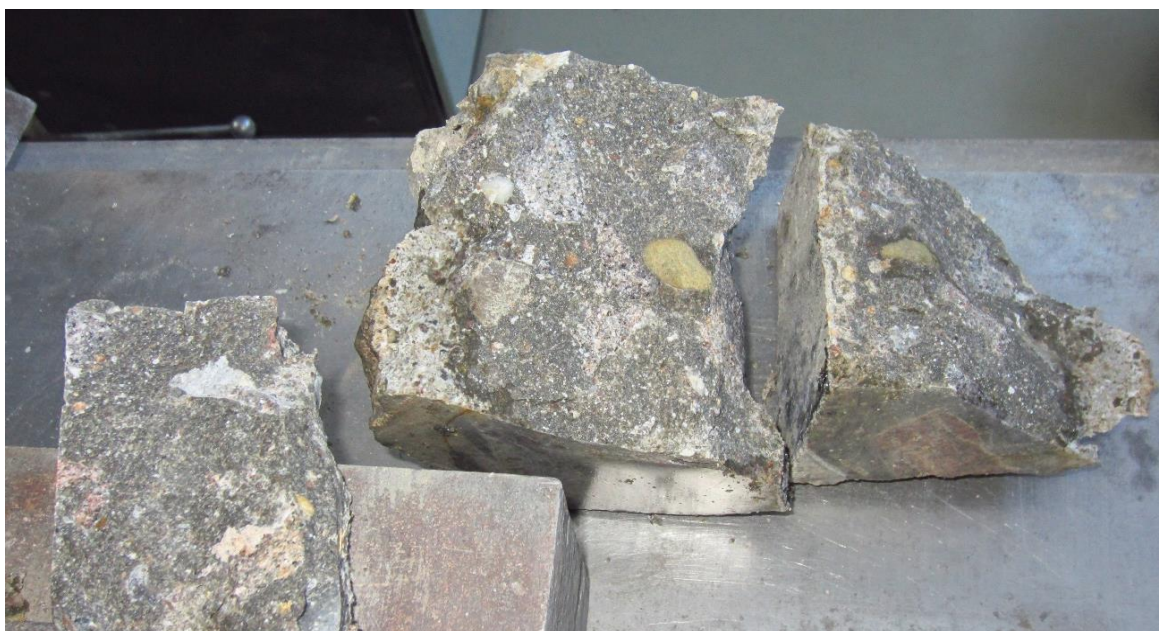
Obrázek 80: Rozštípnutý referenční vzorek bez nátěru (foto autorka 28. 4. 2016)

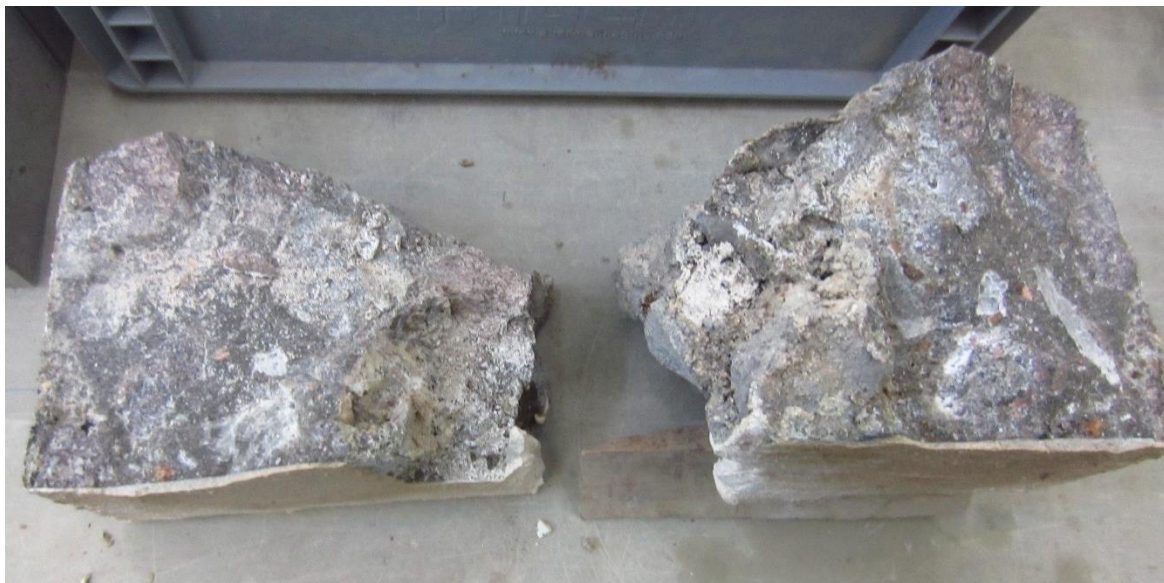
Obrázek 81: Vzorek s nátěrem po 72 hodinách ve vodotlačné stolici (foto autorka 28. 4. 2016)

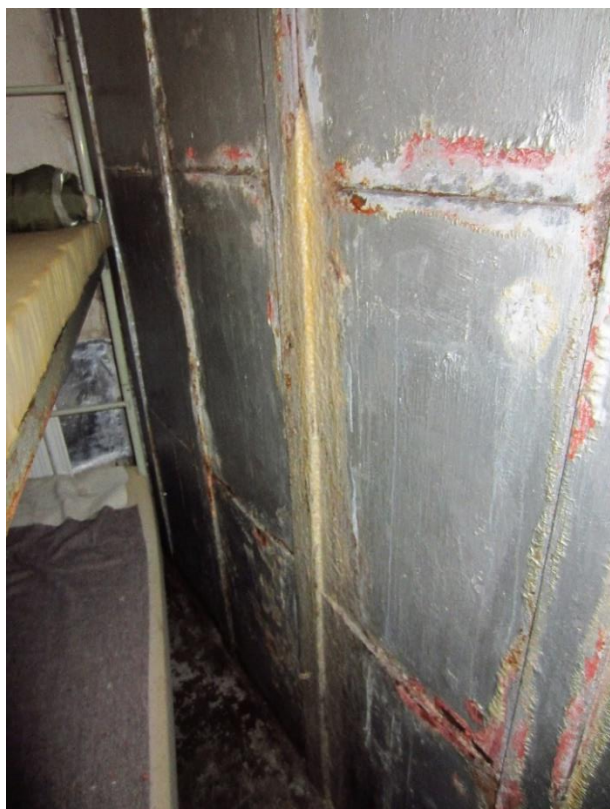
Obrázek 82: Vápenný výkvět na jižní suterénní stěně (foto autorka 4. 8. 2015)

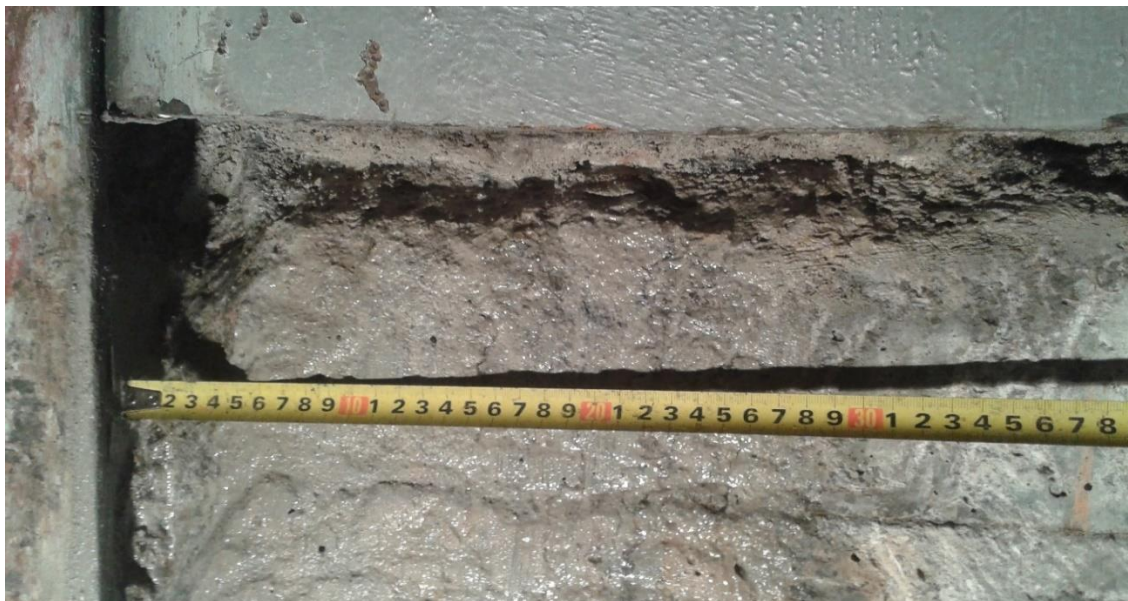
Obrázek 85: Místo kudy voda proniká do interiéru v největším množství (foto autorka 4. 8. 2015)

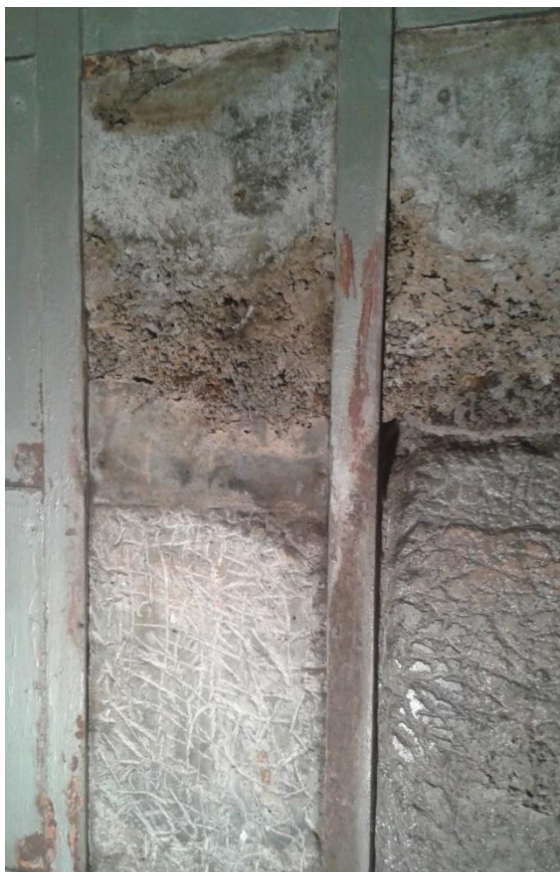
Obrázek 86: Odhalená stěna, spodní část je již zdrsňena pro aplikaci nátěru (foto autorka 4. 8. 2015)

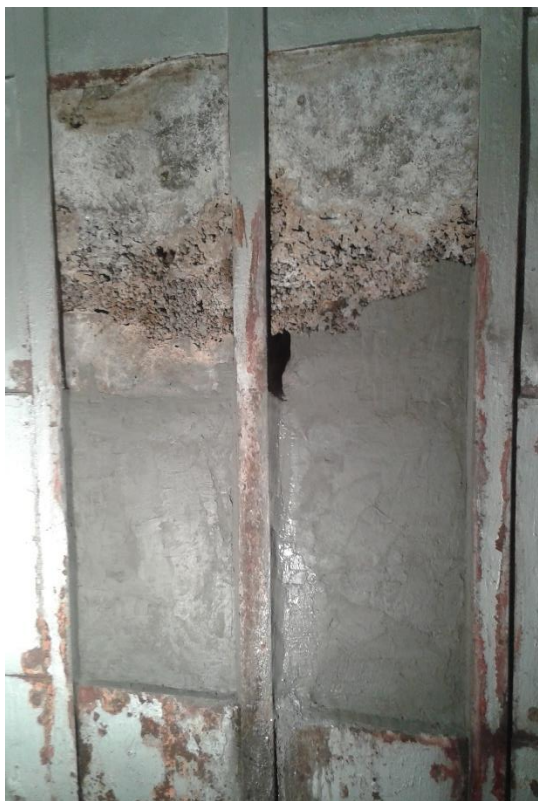
Obrázek 87: Krystalizační nátěr aplikovaný na sanovanou stěnu (foto autorka 5. 8. 2015)

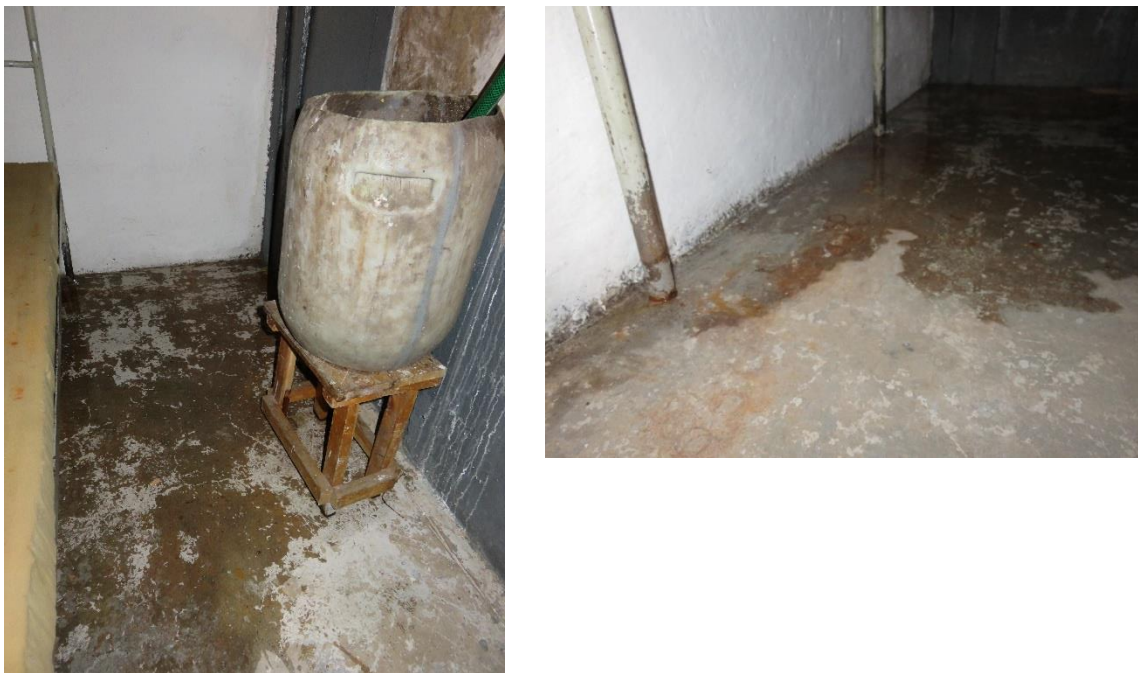
Obrázek 88: První známka protékání vody mimo odvodnou trubku (foto autorka 4. 12. 2015)
