ČESKÉ VYSOKÉ UČENÍ TECHNICKÉ V PRAZE
FAKULTA DOPRAVNÍ

OPTIMALIZACE BEZBARIÉROVÉ DOPRAVY
A BEZBARIÉROVÝCH TRAS V MOSTĚ

Diplomová práce

Název tématu (anglicky): Optimization of Barrierless Transport and Barrierless
Routes in Most

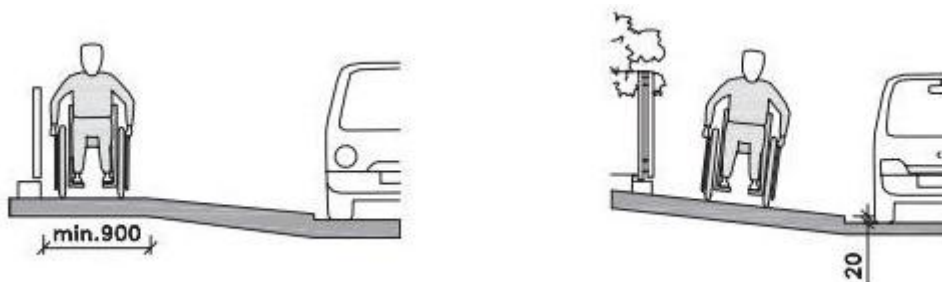
Obrázek 4 - Správné a špatného provedení příčného sklonu.

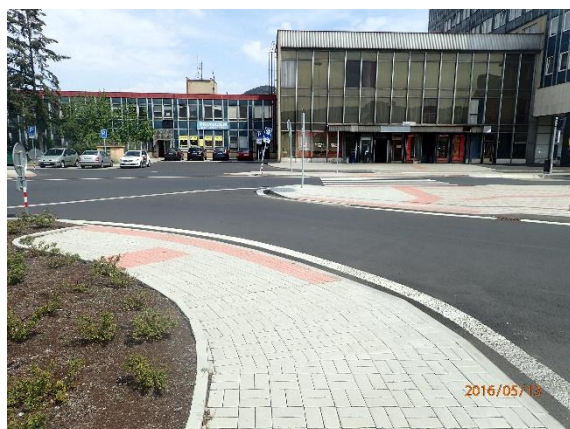
Obrázek 31 – Konfliktní místo (číslo 2)

Toto konfliktní místo lze označit jako místo pro přecházení. Nachází se v přednádražní prostoru přímo před výpravní budovou. Jeho hlavním úkolem je propojení chodníkových ploch, které přímo obsluhují přidružená parkoviště a autobusové zastávky. Veškeré prvky, které jsou zde aplikovány pro vedení OOSPO jsou správně a v celém rozsahu umožňují bezbariérový pohyb všem jedincům.

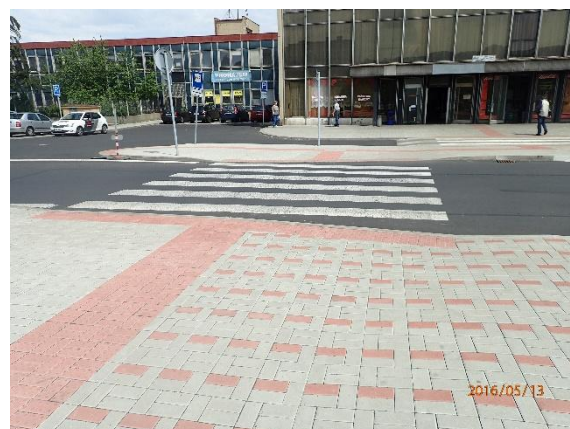
Obrázek 32 – Přechod pro chodce (číslo 4)

Tento přechod se nachází v přednádražním prostoru přímo před výpravní budovou. Jeho hlavním úkolem je propojení chodníkových ploch, které přímo obsluhují přidružená parkoviště a autobusové zastávky. Veškeré prvky, které jsou zde aplikovány pro vedení OOSPO jsou správně a v celém rozsahu umožňují bezbariérový pohyb všem jedincům.

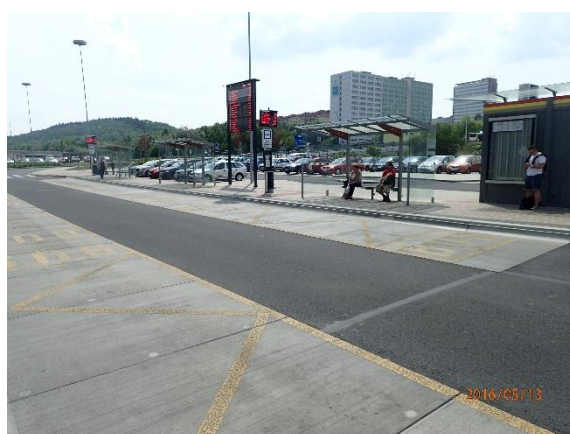
Obrázek 33 – Zastávka autobusu (číslo 5)

Tato autobusová zastávka se nachází v přednádražním prostoru přímo před výpravní budovou. Jejím hlavním úkolem je obsluha vlakového nádraží, které se nachází v její blízkosti. Veškeré prvky, které podporují pohyb OOSPO jsou zde provedeny správně. Zastávku lze označit za plně bezbariérovou.
