ČESKÉ VYSOKÉ UČENÍ TECHNICKÉ V PRAZE

Studie řešení dopravy v centru městské části

Praha - Řeporyje

Diplomová práce

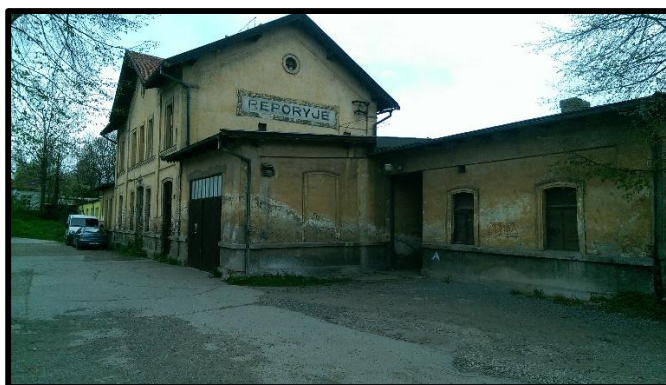
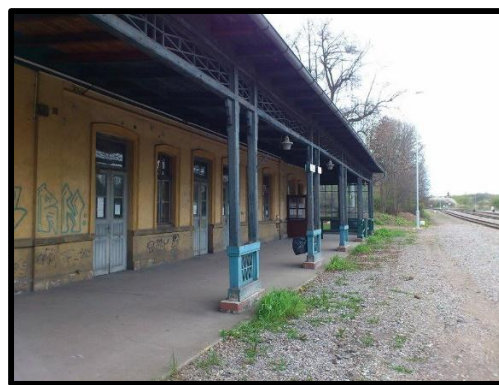
označení, pouze na bocích jsou umístěny velmi sešlé nápisy Řeporyje. Železniční stanice má tři dopravní koleje a jednu vlečku („současný stav zchátralé výpravní budovy je zobrazen na obrázku 4 a 5“).

Obrázek 4 Železniční stanice MČ Praha-Řeporyje 1a

Obrázek 5 Železniční stanice MČ Praha-Řeporyje 1b

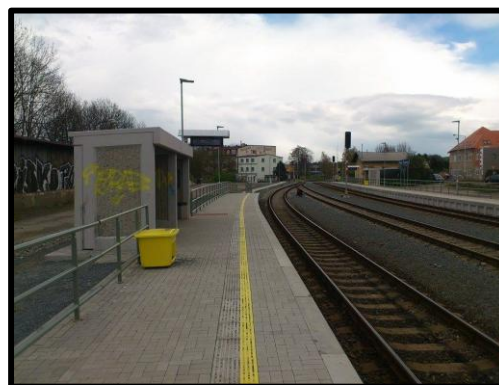
Obrázek 7 Železniční stanice MČ Praha-Řeporyje 2b

Železniční stanice Praha-Řeporyje je umístěna na jednokolejné trati číslo 173 Praha-Smíchov – Rudná u Prahy-Beroun a je zároveň poslední zastávkou vlaků na území hl. m Prahy. Část stanice je v současné době zrekonstruována, a to konkrétně původní úrovněvé nástupiště je zrenovováno na úrovněvé vnější nástupiště a to v obou směrech. Okolí je zchátralé, neudržované, působí venkovským charakterem („nové vnější úrovněvé nástupiště je zobrazeno na obrázku 6 a 7“).

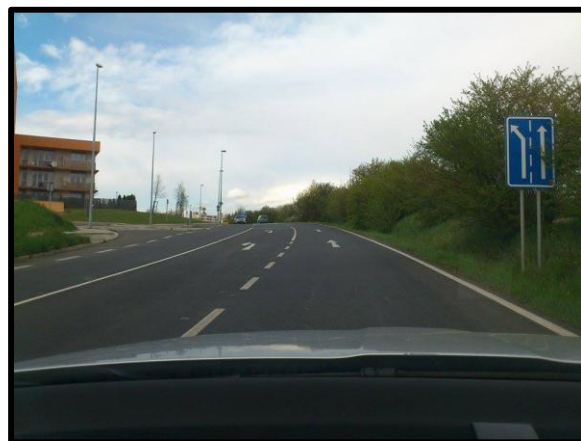
Obrázek 9 Komunikace Jáchymovská 1b

V těsné blízkosti této komunikace je v současné době v územním plánu hlavního města Prahy navržena nedopravní plocha pro výstavbu obytné zástavby. To bude mít za důsledek vzniku nových migračních tras a zřízení bezpečnostních prvků pro pohyb chodců, což bude mít za následek snížení rychlosti a prodloužení cestovní doby („*komunikace jáchymovská je zobrazena na obrázku 8 a 9*“).

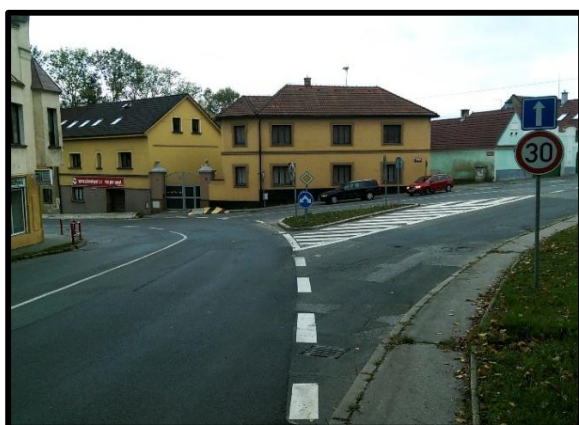
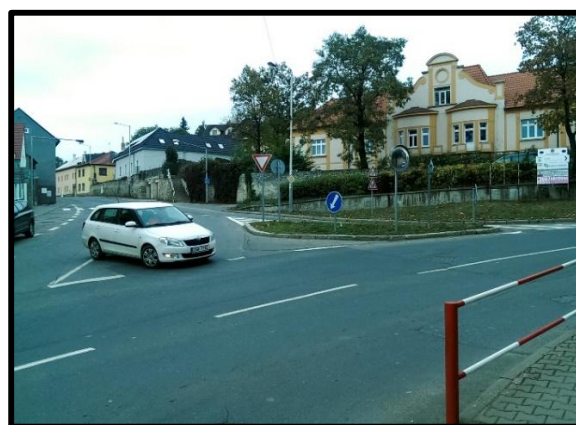
Obrázek 10 Řeporyjské náměstí - severní křižovatka 1a

Obrázek 11 Řeporyjské náměstí - severní křižovatka 1b

Obrázek 12 Řeporyjské náměstí - severní křižovatka 2a

ostrůvku by mělo být zpřehlednění křižovatkové plochy a hlavně zvýšení bezpečnosti provozu. Bohužel toto řešení je více chaotické než samo vysvětlující a odpouštějící. Již zmíněný ostrůvek zastává jinou činnost, než ke které byl původně navržen. Slouží jako „skládk“ pro svislé dopravní značení, které v běžném provozu řidiče dovádí do stavu zmatenosti z celé situace. Ve výsledku se zde na středovém dělicím ostrůvku nachází šest SDZ na ploše o rozloze cca 36 m². Kolem této stavby nalezneme naprosto zbytečný dopravní stín, který nejspíš tvoří druhou polovinu ostrova.

Díky předimenzování dopravních ploch v prostoru křižovatky a ulice Smíchovská dochází k nerespektování maximální dovolené rychlosti. Tento fakt sebou nese následek vzniku častých skoronehod, zejména v hodinách s největší zátěží dopravy během dne. Vezmeme-li v potaz situaci, kdy trasa řidiče vede ulicemi Smíchovská - K Třebonicům a řidič nedodrží předepsanou rychlost, tak následně po odbočení z hlavní pozemní komunikace na vedlejší se řidič motorového vozidla dostane do situace, kde se nachází přechod pro chodce, který je ještě k tomu velmi špatně viditelně označen SDZ. Účastník provozu není schopen řádně reagovat na výskyt chodců ve vozovce a tím dojde k zbytečnému dopravnímu excesu.

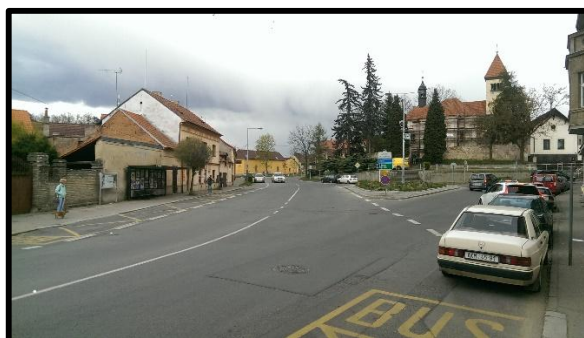
Obrázek 13 Řeporyjské náměstí - náměstí 1a

Dvě stykové křižovatky ulic Řeporyjské náměstí - Nad náměstím - Dalejská, která je jako předchozí křižovatka doplněna o střední dělicí ostrov, se řadí mezi další důležité stavby v zájmové oblasti. Kolem středového ostrova se nachází dlážděný prstenec, který má za úkol usnadnit přecházení chodců přes tuto nadměrnou křižovatkovou plochu. Toto řešení absolutně nerespektuje pohyb osob se sníženou schopností pohybu a orientace, respektive jim nikterak nenapomáhá zdolávat každodenní úskalí. Ve finále tento prstenec není užíván ani běžnými chodci. Podíl asphaltové plochy je enormní. Řeporyjské náměstí je jedna velká křižovatka bez jiného než dopravního využití. (současný stav náměstí je zobrazen na obrázku 13 a 14“).

V místě odbočné větve do ulice Nad náměstím se vyskytují podélně parkující vozidla. Odstavené automobily se vyskytují i v ostatních ramenech křižovatky, kde nejen zhoršují rozhledové poměry, ale i zamezují bezpečnému opuštění křižovatky, a to zejména v době dopravní špičky.

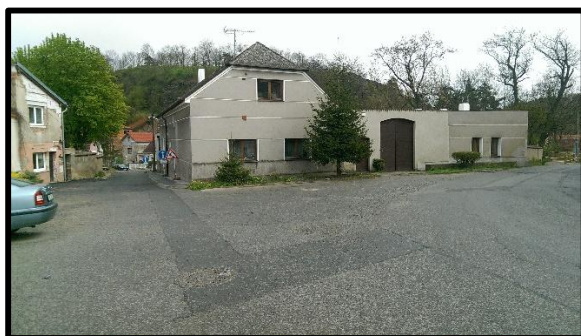
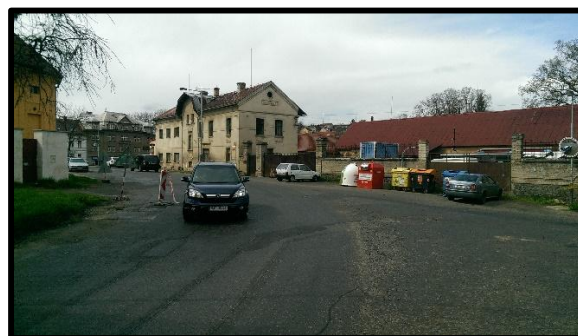
Obrázek 15 Křižovatka ulic Dalejská - K Chaloupce 1a

Obrázek 16 Křižovatka ulic Dalejská - K Chaloupce 1b

Popisovaná styková křižovatka se nachází jižně od Řeporyjského náměstí. Prostor křižovatkové plochy je nadbytečně předimenzovaný. Rameno vedlejší komunikace je umístěno na vnější straně směrového oblouku, nejsou zde dodrženy rozhledové poměry. Dalším deficitem je velmi špatná kanalizace dopravy, absolutně bez jakýchkoli prvků (dělicí ostrůvky, dopravní stíny). Toto vede ke zmatení řidiče a následné nehodě.

Řidiči zde odstavují svá vozidla a z odbočné větve se stává odstavná plocha. V tomto křižovatkovém prostoru se nacházejí vjezdy do obytných zástaveb, což ještě více celou situaci komplikuje. Dále zde v onom prostoru nalezneme kontejnery určené nejen pro třídění odpadu, ale i textilu. („současný stav křižovatky Dalejská – K Chaloupce je zobrazen na obrázku 15 a 16“).

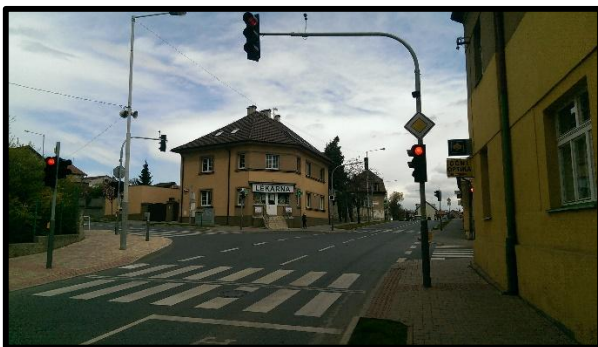
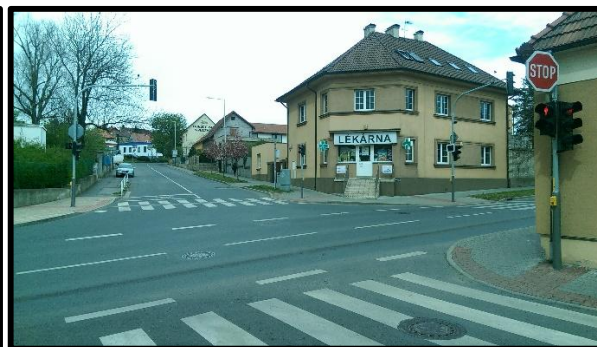
Průsečná křižovatka ulic Smíchovská, Jáchymovská a Ke Zdravotnímu středisku se nachází na severu MČ Řeporyje. Jedná se o světelně řízenou křižovatku, která je zároveň prvním bodem zlomu, neb v právě v onom místě můžeme prvně pozorovat kumulaci dopravy nejen v časech dopravní špičky. Na žádném rameni nenalezneme vyhrazené řadící pruhy například pro levé odbočení, šířkové poměry to ani nedovolují. Proto je již zmíněné levé odbočení z jakéhokoli směru pro tuto situaci nadměru komplikující. Každé rameno je taktéž doplněno o přechod pro chodce, které jsou též světelně řízeny. Během dopravní špičky můžeme pozorovat růst kongesce. Stojící auta lze v extrémních případech registrovat až v oblasti Řeporyjského náměstí. („SSZ křižovatka ulic Smíchovská – Jáchymovská – Ke Zdravotnímu středisku je zobrazena na obrázku 17 a 18“).

Obrázek 17 SSZ křižovatka Smíchovská - Jáchymovská - Ke Zdravotnímu středisku 1a

Obrázek 18 SSZ křižovatka Smíchovská - Jáchymovská - Ke Zdravotnímu středisku 1b

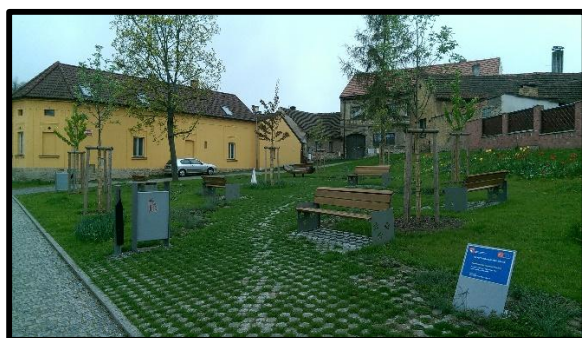
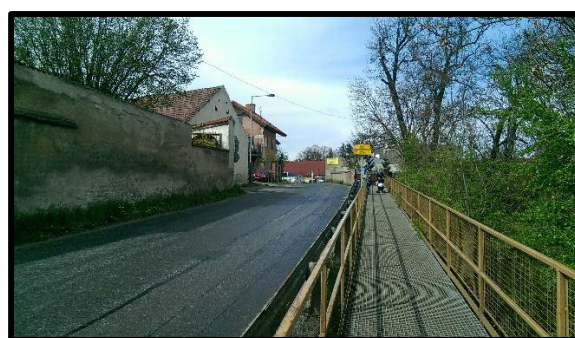
Obrázek 19 Místo pro odpočinek (park)

Obrázek 20 Lávka pro pěší v ulici Dalejská

MČ Řeporyje není v soudobém stavu přizpůsobena pro pohyb OSSPaO. Městská část Řeporyje nedisponuje umělými vodícími liniemi ani jinými prvky, které by upozorňovaly na důležité bariéry či nebezpečné vstupy do vozovky. Informace, které jsou nutné pro osoby s postižením poskytnout, zde nalezneme velice zřídka. („místo pro odpočinek a pěší komunikace jsou zobrazeny na obrázku 19 a 20“).

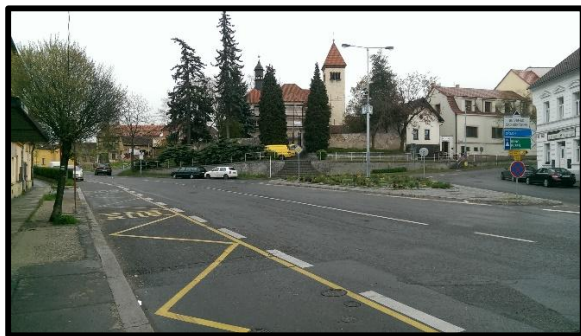
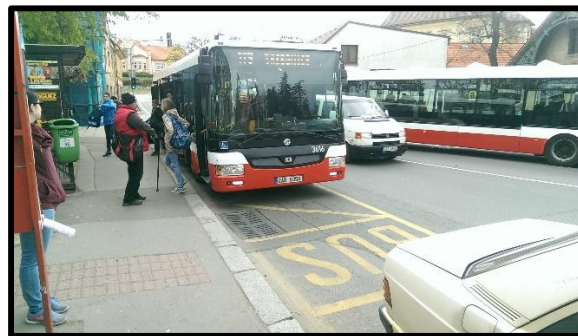
Obrázek 21 Zastávka MHD na Řeporyjském náměstí - náměstí 1a

Obrázek 22 Zastávka MHD na Řeporyjském náměstí - náměstí 1b

Zastávka Řeporyjské náměstí (typ záliv) ve směru k Dalejskému potoku neodpovídá technickým specifikacím, jako jsou nedostatečná výška nástupní hrany, absence prvků pro OSSPaO (kontrastní pás po celé délce nástupní hrany, signální pás pro navedení k řídicovým dveřím) a nedostatečná šíře průchozího prostoru. Zastávka je umístěna před vjezdem do obytné zástavby. Vjezd není označen prvky pro OSSPaO. Toto řešení je nešťastné, ale situace nedovoluje umístit zastávku do jiných míst v prostoru náměstí („současný stav zastávek MHD na náměstí jsou zobrazena na obrázku 21 a 22“).

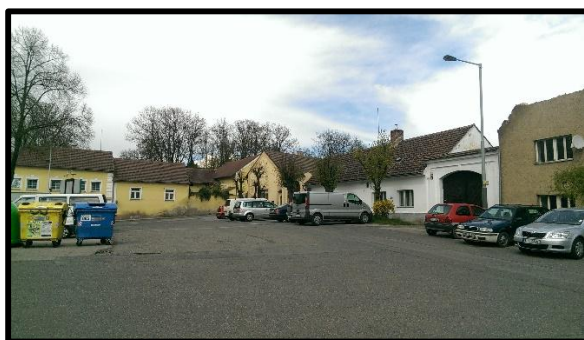
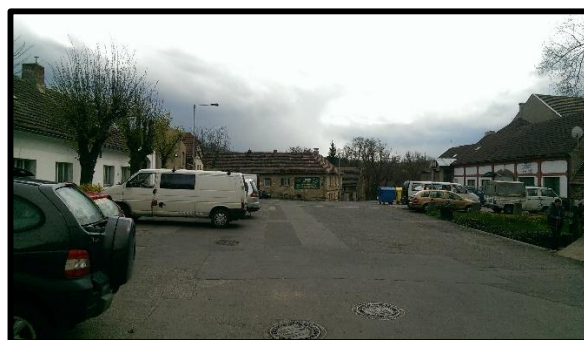
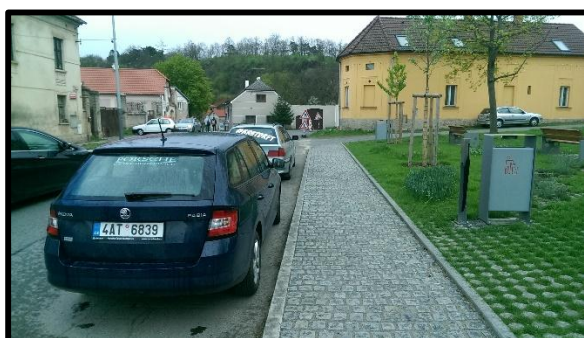
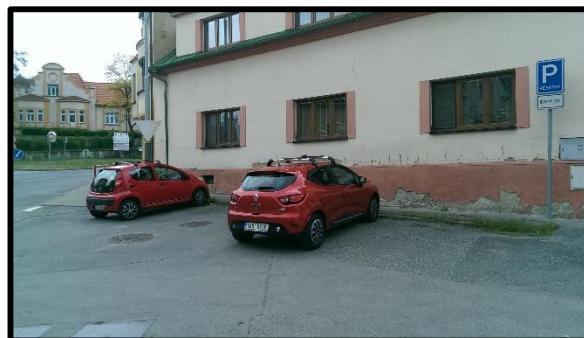
Obrázek 23 Odstavná plocha v ulici Na Tržišti 1a

Obrázek 24 Odstavná plocha v ulici Na Tržišti 1b

Obrázek 25 Podélné parkování v ulici Dalejská v blízkosti parku

Obrázek 26 Parkovací místa v ulici K Tržišti

Prostor v ulici Na Tržišti je v současné době využíván jako velká odstavná plocha. Kapacita činí přibližně 20 parkovacích míst. Na tomto místě se nachází rodinné domy a malé obchody, jako prodejna tepelných čerpadel, náradí a nástrojů. Obyvatelé nízkopodlažní zástavby odstavují svá vozidla na vlastním pozemku. Tato parkovací plocha převážně slouží pro návštěvníky základní umělecké školy, pizzerie a již zmíněných technicky zaměřených obchodů. Prostor je předimenzovaný a není využíván ve svém maximálním možném rozsahu („současný stav parkovacích a odstavných ploch v MČ Řeporyje je zobrazen na obrázcích 23 -26“).

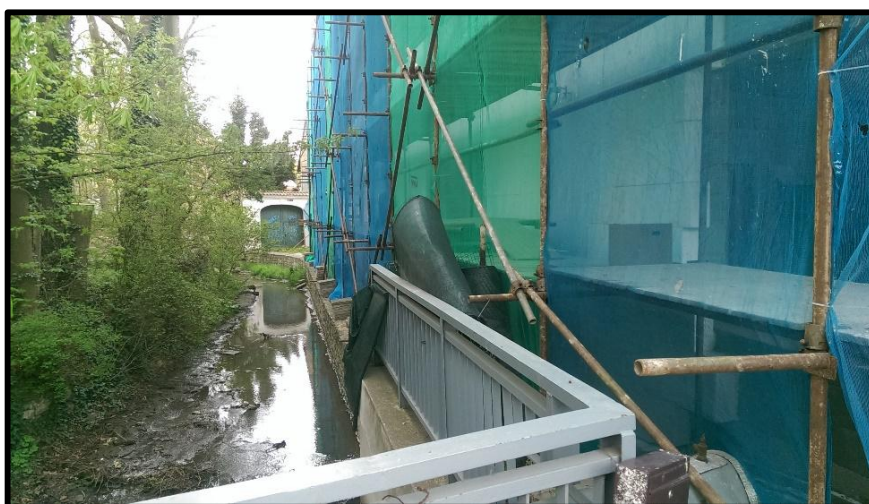
Obrázek 27 Vedení cyklistické trasy do slepé úzké uličky, v současnosti zastavené, dle územního plánu

Při náhledu do územního plánu předmětné oblasti zjistíme, že jedna z cest vede do slepé úzké uličky podél Dalejského potoka ve směru železniční stanice Řeporyje. Na konci uličky se nachází vjezd do garáže. Svislé dopravní značení naštěstí tuto chybu nenásleduje. Většina označených cyklotras v územním plánu popisované oblasti nekoresponduje s realitou. Trasy nejsou označeny pomocí VDZ ani zde nenalezneme vyhrazený jízdní pruh pro cyklisty. Šířkové poměry nedovolují vyhradit cyklistický pruh na delší vzdálenost. Ve výsledku by uspořádání jízdních pruhů na komunikaci bylo více matoucí („vedení cyklistické trasy do slepé uličky je zobrazeno na obrázku 27“).

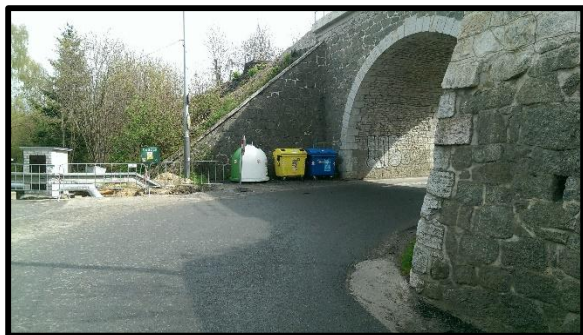
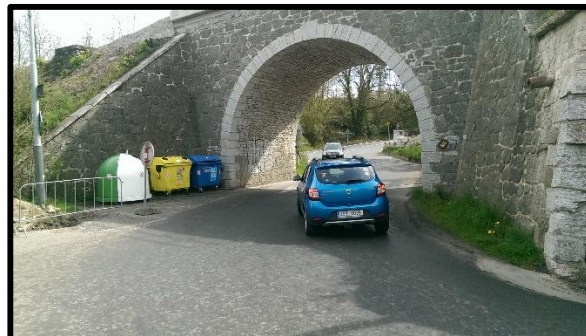
Obrázek 28 Komunální kontejnery ve směrovém oblouku v ulici Dalejská 1a

Obrázek 29 Komunální kontejnery ve směrovém oblouku v ulici Dalejská 1a

(„nevhodné umístění komunálních kontejnerů tříděného odpadu je zobrazen na obrázku 28 a 29“).

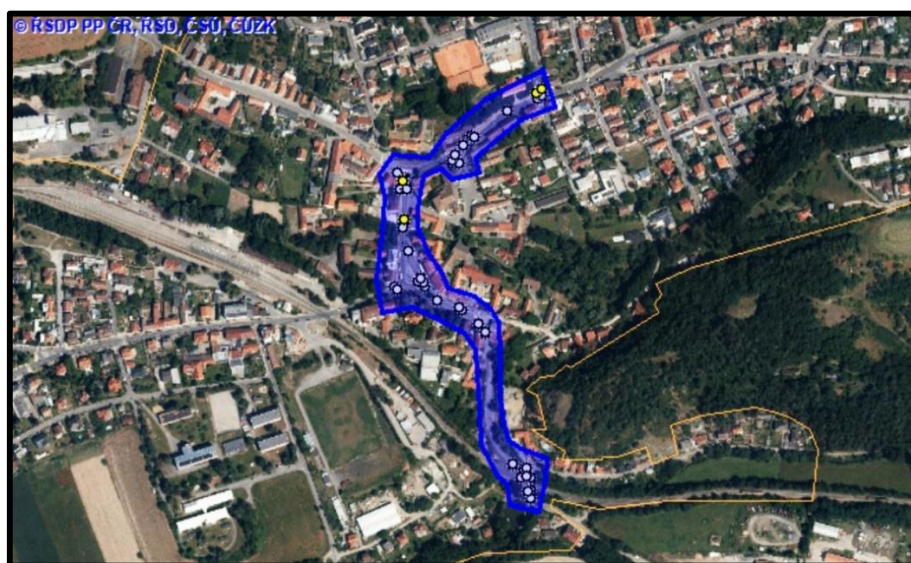
Obrázek 30 Nehodová lokalita v MČ Praha-Řeporyje⁴

V zájmové oblasti bylo celkem zaregistrováno 51 dopravních nehod v letech 2007 - 2016. Nejčtenější příčinou nehod bylo nedodržení bezpečné vzdálenosti (14x). Počet nehod s následky na zdraví (stav do 24h) bylo zaregistrováno 5 osob. Dalšími četnými příčinami nehody byly: proti příkazu dopravní značky dej přednost (8x), odbočování vlevo (7x) a řidič se plně nevěnoval řízení vozidla (6x). Ve 41 případech se jednalo o srážku s jedoucím nekolejovým vozidlem. Většina excesů se odehrála ve dne, kde viditelnost nebyl zhoršena vlivem povětrnostních podmínek. Ve třech případech byla naměřena přítomnost alkoholu u viníka nehody („vymezení analyzované nehodové lokality je zobrazeno na obrázku 30“).

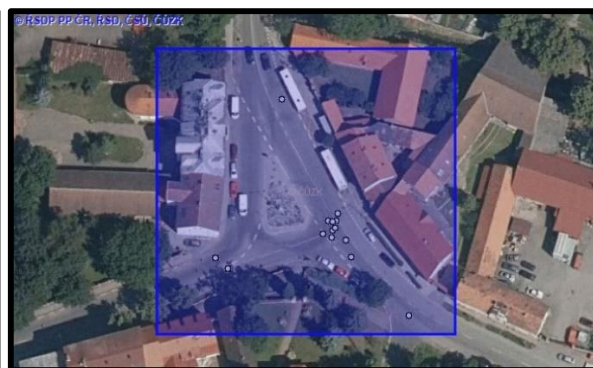
Obrázek 32 Dopravní nehody v prostoru Řeporyjského náměstí – náměstí⁶

V křižovatce ulic Řeporyjské náměstí, Nad Náměstím a Dalejská bylo zjištěno 14 dopravních nehod. Nejčastější příčinou způsobení excesu bylo porušení dopravní značky DEJ PŘEDNOST. Všechny nehody se obešly bez ublížení na zdraví. V třinácti případech šlo o srážku s jedoucím nekolejovým vozidlem. Poslední případ dopravní nehody byla srážka s pevnou překážkou. Ve všech případech byl viníkem řidič vozidla. 12 nehod se stalo ve dne, kde viditelnost nebyla zhoršena vlivem povětrnostních podmínek. V žádné ze zjištěných nehod nebyla naměřena hladina alkoholu u viníka nehody („vymezení nehodové lokality na náměstí je zobrazeno na obrázku 32“).

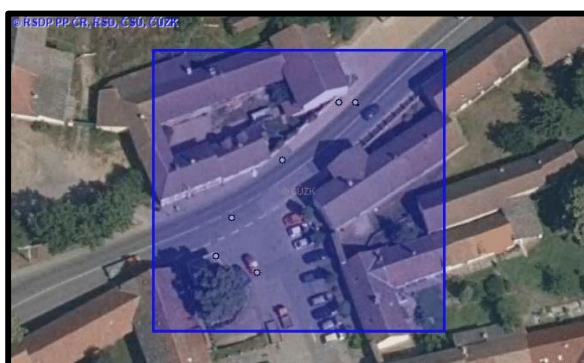
Obrázek 33 Dopravní nehody v prostoru křižovatky ulic Smíchovská - Na Tržišti⁷

V křižovatce ulic Smíchovská a Na Tržišti a v jejím bezprostředním okolí bylo registrováno 7 dopravních nehod. Nejčastější příčinou dopravní nehody bylo nedodržení bezpečné vzdálenosti za vozidlem. Ani v jednom případě nedošlo ke zranění osob. Ve všech případech byl viníkem řidič motorového vozidla. 6 nehod se odehrálo ve dne, kde viditelnost nebyla zhoršena vlivem povětrnostních podmínek. Jedna z nehod byla způsobena řidičem, u kterého byla zjištěna hladina alkoholu v krvi („vymezení nehodové lokality v ulici Na Tržišti je zobrazeno na obrázku 33“).

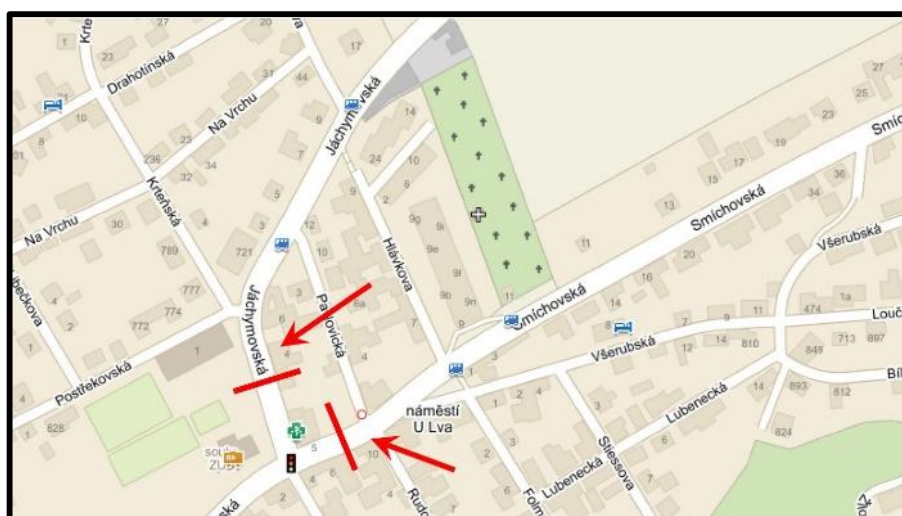
Obrázek 37 Označení místa profilového dopravního průzkumu ve SSZ křižovatce¹¹

Ve světelně řízené křižovatce ulic Jáchymovská – Smíchovská – Ke Zdravotnímu středisku byl pořízen profilový dopravní průzkum, kde objednavatelem byla firma MFA s.r.o. a dodavatelem České vysoké učení technické v Praze Fakulta dopravní, která byla zastoupena děkanem fakulty Prof. Dr. Ing. Miroslavem Svítkem spolu s odpovědným řešitelem Ing. Bc. Petrem Kumpoštem, Ph.D. („profil pro průzkum intenzit je zobrazen na obrázku 37“).

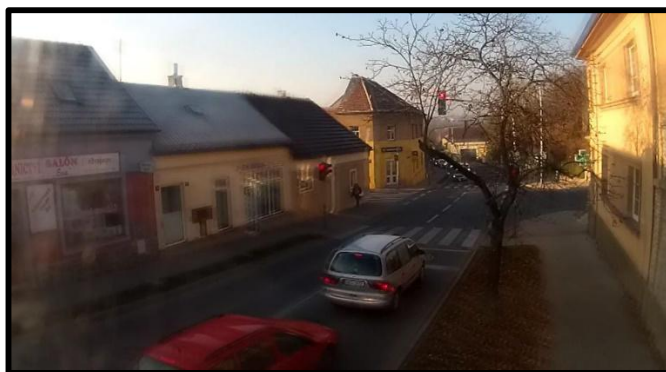
Obrázek 38 Ukázka pořízených záběrů z profilového dopravního průzkumu (ulice Smíchovská)

Průzkum byl zaměřen na stanovení objemu dopravy v ulicích Jáchymovská a Smíchovská. Sledovanými veličinami byly: intenzita dopravního proudu, skladba dopravního proudu a směr jízdy. Během průzkumu byla použita záznamová zařízení, která jsou vybavena kapacitní externí baterií umožňující pořízení záběru v požadovaném rozsahu. Kamery byly umístěny na sloup veřejného osvětlení (ve výšce cca 4m nad vozovkou). Následně došlo ke zpracování pořízeného záběru proškolenými studenty FD („ukázka pořízených záběrů z profilového dopravního průzkumu je zobrazena na obrázku 38“).

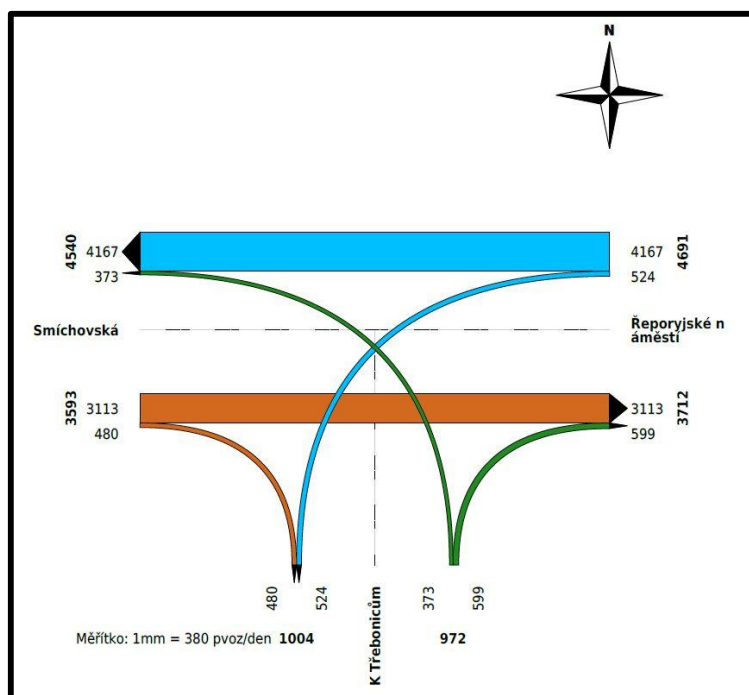
Obrázek 44 Zátěžový diagram intenzit (severní křižovatka)

Zátěžový diagram je zobrazen pod tabulkami profilového měření intenzit a zároveň je součástí přílohy č. D.2 („*zátěžový diagram intenzit je zobrazen na obrázku 44*“).

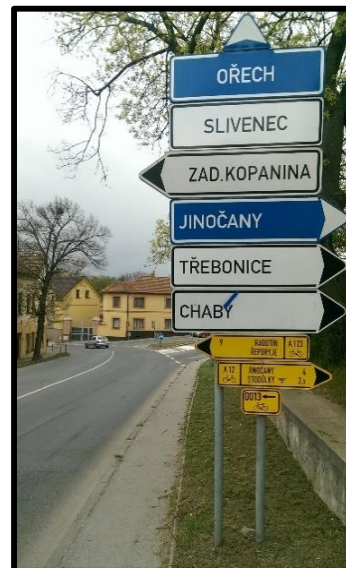
Obrázek 50 Deficit přehlednosti (ulice Smíchovská)

Řešením je odstranění přebytečné informace („deficit přehlednosti j zobrazen na obrázku 50“).

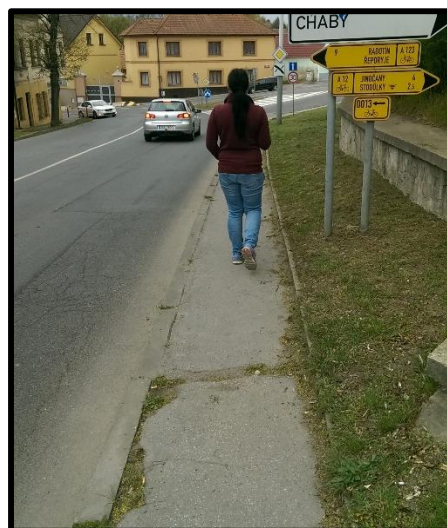
Obrázek 51 Nedostačující šířka chodníkové plochy (ulice Smíchovská)

Řešením je rozšíření chodníkové plochy společně s doplněním o prvky pro OSSPaO (varovný pás) dle ČSN 73 6110 (Projektování místních komunikací), (nevhodná šíře chodníkové plochy je zobrazena na obrázku 51“).

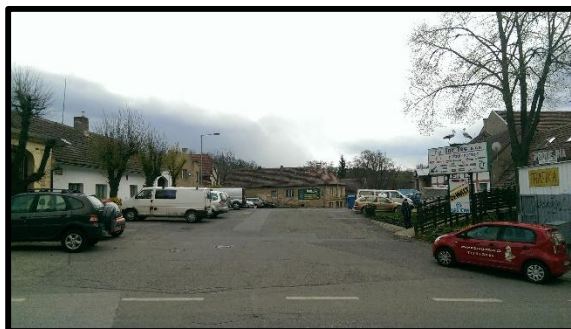
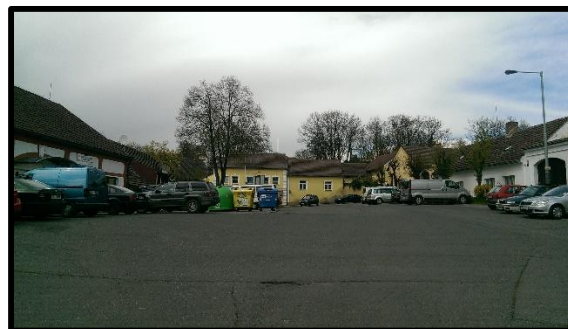
Obrázek 52 Odstavná plocha a vozidla parkující v ústí křižovatky ulic Smíchovská - Na Tržišti

Obrázek 53 Odstavná plocha (ulice Na Tržišti)

Řešením je úprava odstavné plochy dle ČSN 73 6056 (Odstavné a parkovací plochy silničních vozidel) spolu s úpravou napojení na ulici Smíchovská dle ČSN 73 6110 (Projektování místních komunikací), (*soudobý stav ulice Na tržišti je zobrazen na obrázcích 52 a 53*“).

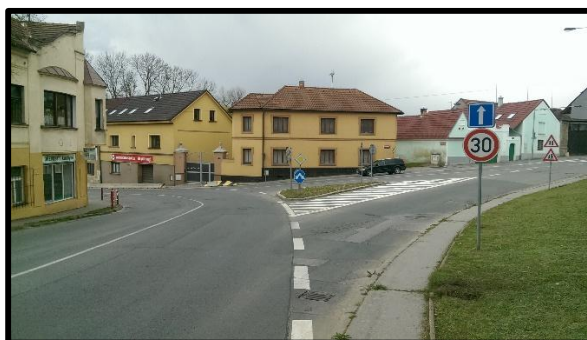
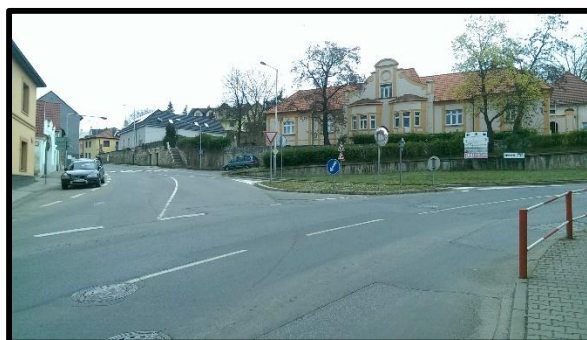
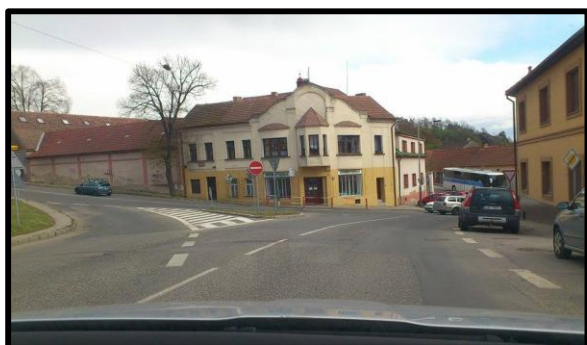
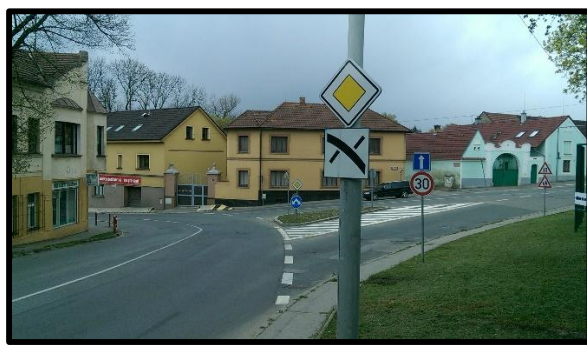
Rizikem je celá oblast křižovatky ulic Smíchovská – K Třebonicům – Řeporyjské náměstí. Předimenzovaná asfaltová plocha evokuje řidiče k vyšším rychlostem. Nevhodné poloměry odbočení v ústí křižovatky z ulice K Třebonicům. Zbytečný střední dělicí ostrůvek doplněný nerespektovaným dopravním stínem. Ostrůvek slouží jako „skládka“ svislého dopravního značení. Podélné parkování umístěné v rameni křižovatky. Přebytek SDZ daný nevhodným řešením popisované křižovatky (*„soudobý stav severní křižovatky je zobrazen na obrázcích 54 -57“*).

Řešením je rekonstrukce celé popisované oblasti dle ČSN 73 6110 (Projektování místních komunikací) spolu s dodržáním rozhledových poměrů. Zredukování asfaltové plochy, změna vedení hlavní komunikace. Doplnění přechodů pro chodce či míst pro přecházení spolu s prvky pro OSSPaO. Vytvoření prostoru pro pěší. Propojit pěší vazby.

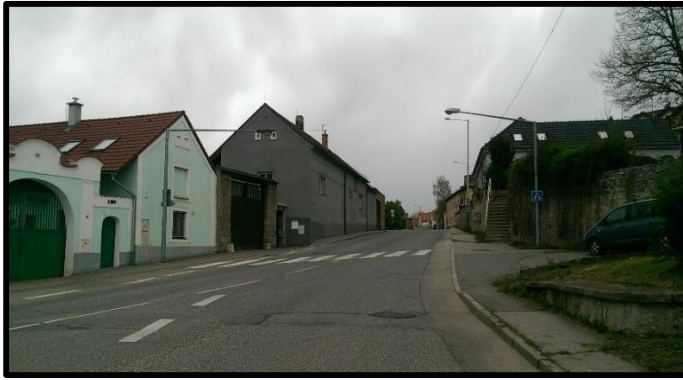
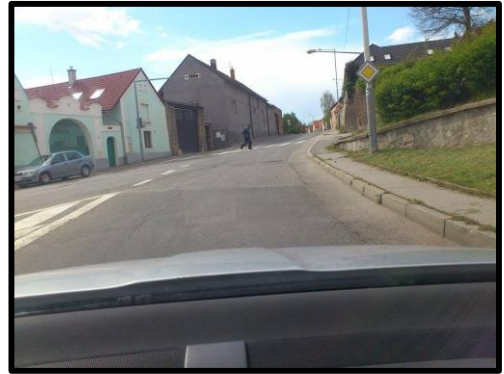
Zjištěným rizikem je umístění a označení přechodu pro chodce v ulici K Třebonicům. Přechod je delší než 8 m. Absence prvků pro OSSPaO (signální, varovný pás a přechod pro chodce doplněný umělou vodící linií), („přechod pro chodce je zobrazen na obrázku 58 a 59“).

Obrázek 58 Přechod pro chodce v ulici K Třebonicům za severní křižovatkou 1a

Obrázek 59 Přechod pro chodce v ulici K Třebonicům za severní křižovatkou 1b

Řešením je umístit přechod na vhodnějším místě, a to ve směru migračních tras. Dále doplnit o prvky pro OSSPaO dle ČSN 73 6110 (Projektování místních komunikací).

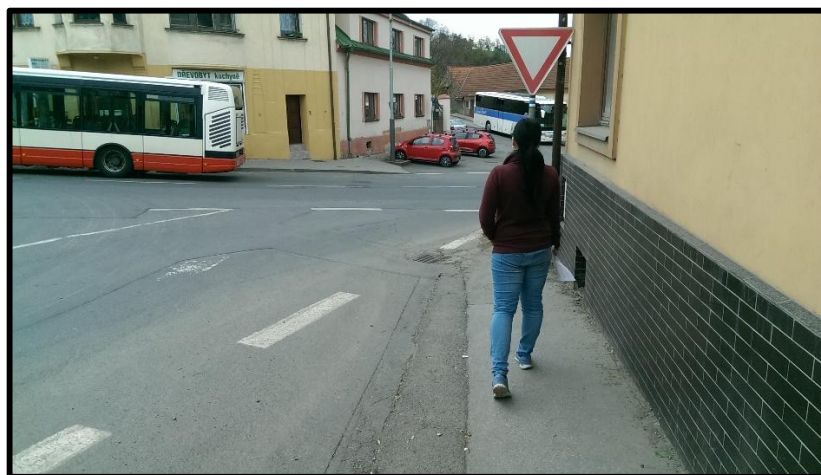
Zjištěným rizikem je nedostatečná šíře chodníkové plochy v prostoru severní křižovatky Řeporyjského náměstí.

Obrázek 60 Nedostatečná šíře chodníkové plochy v prostoru severní křižovatky

Řešením je úprava chodníkové plochy spolu s kompletní rekonstrukcí této křižovatky (viz. Riziko 6), („nedostatečná šíře pásu pro pěší je zobrazena na obrázku 60“).

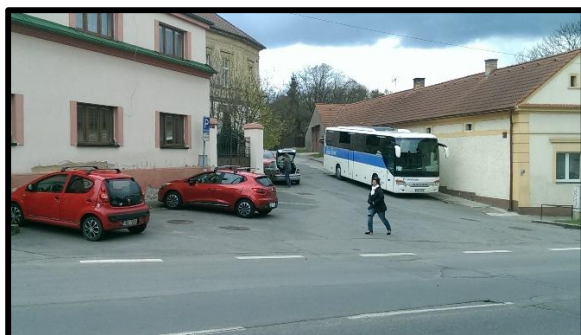
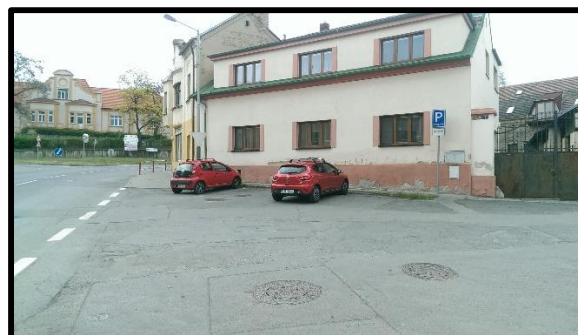
komunikaci. Parkovací pruhy nejsou označeny pomocí VDZ. Nevhodné propojení pěších tras („vyústění ulice K Tržišti je zobrazeno na obrázku 61 a 62“).

Obrázek 61 Vůstění ulice K Tržišti

Obrázek 62 Parkovací místa (ulice K Tržišti)

Řešením je redukce asfaltové plochy a jiného využití prostoru nežli odstavné plochy. Rekonstrukce kanalizace křižovatky. Propojení pěších tras spolu s prvky pro OSSPaO. A to vše provést dle ČSN 73 6110 (Projektování místních komunikací)

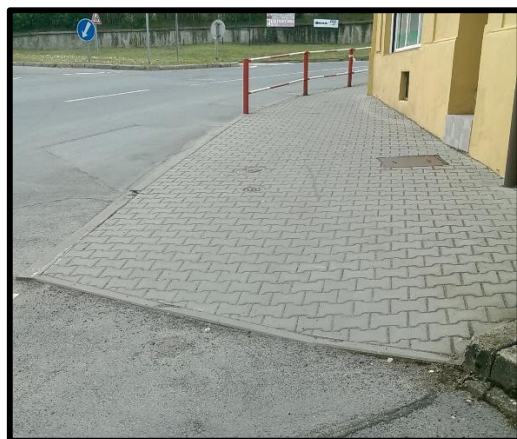
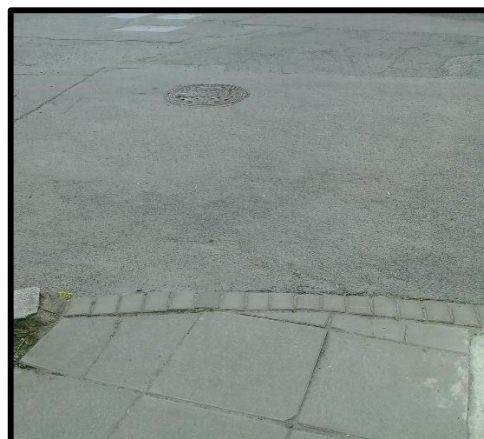
Zjištěným nedostatkem jsou neoznačené vstupy do vozovky prvky pro OSSPaO (varovný pás), („neoznačené vstupy do vozovky prvky pro OSSPaO jsou zobrazeny na obrázku 63 a 64“).

Obrázek 63 Absence prvků pro OSSPaO 1a

Obrázek 64 Absence prvků pro OSSPaO 1b

Řešením je označit vstupy do vozovky prvky pro OSSPaO dle ČSN 73 6110 (Projektování místních komunikací).

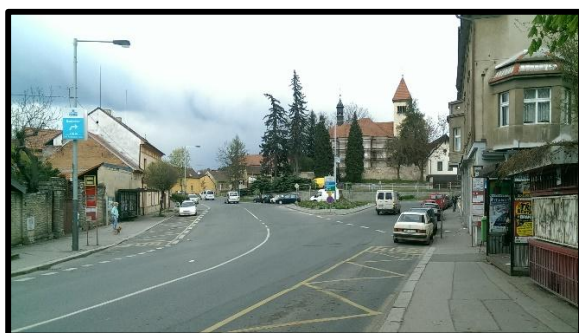
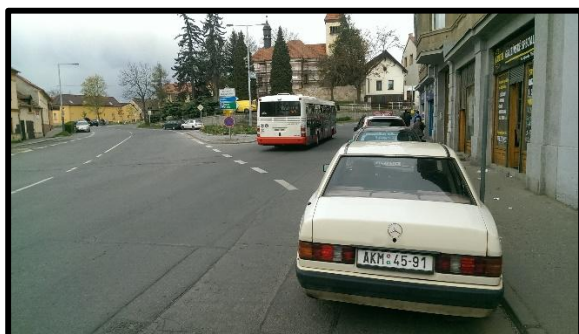
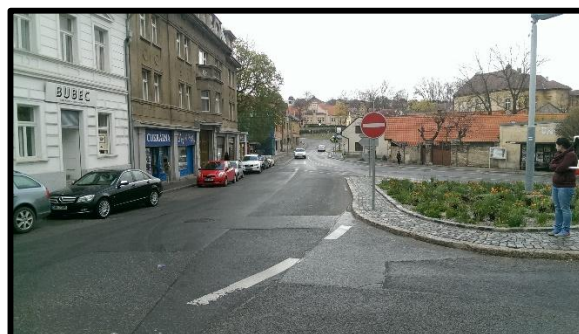
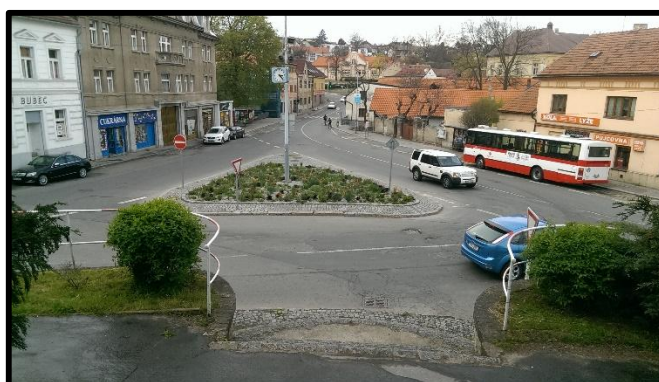
Zjištěným nedostatkem je celé Řeporyjské náměstí, které je ve skutečnosti jedna velká křižovatková plocha. Zastaralý koncept dopravní situace. Předimenzované křižovatkové plochy. Křižovatka slouží jako točna koncových linek MHD. Nevhodné řešení zastávek MHD s vekou absencí mobiliáře a prvků pro OSSPaO (signální, varovný, kontrastní pás, tabulky s jízdním řádem). V místě vjezdu do obytné zástavby, která není označena prvky pro OSSPaO, je umístěna zastávka MHD. Parkovací stání v ramenech křižovatky, Vozidla parkující v místě zastávek MHD. Navedení pěší trasy od kostela přímo do vozovky. Absence prostoru pro pěší („současný stav náměstí je zobrazen na obrázcích 65 -69“).

Obrázek 65 Řeporyjské náměstí - náměstí 1a

Obrázek 67 Řeporyjské náměstí - náměstí 2a

Obrázek 68 Řeporyjské náměstí - náměstí 2b

Obrázek 69 Pohled na Řeporyjské náměstí od kostela sv. Petra a Pavla

Vytvoření nové koncepce náměstí dle ČSN 73 6110 (Projektování místních komunikací) spolu s dodržением rozhledových poměrů a prvků pro OSSPaO. Přemístění autobusového nádraží k vlakovému (přestup hrana / hrana). Rekonstrukce zastávek MHD. Vytvoření moderního prostoru pro pěší. Zviditelnění dominanty náměstí (kostel sv. Petra a Pavla). Vhodné propojení pěších vazeb.

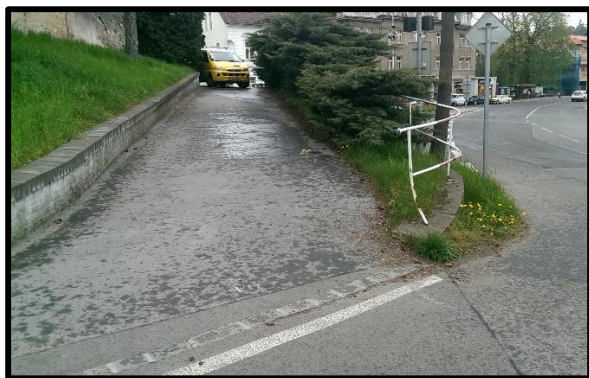
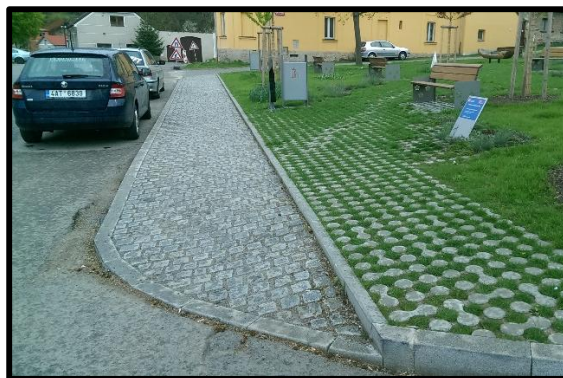
Zjištěným nedostatkem je absence prvků pro OSSPaO (varovný pás) při vstupu do vozovky v ulici Dalejská („neoznačené vstupy do vozky prvky pro OSSPaO jsou zobrazeny na obrázku 70 a 71“).

Obrázek 70 Absence prvků pro OSSPaO (ulice Dalejská) 1a

Obrázek 71 Absence prvků pro OSSPaO (ulice Dalejská) 1b

Řešením je označení vstupů do vozovky prvky pro OSSPaO dle ČSN 73 6110 (Projektování místních komunikací).

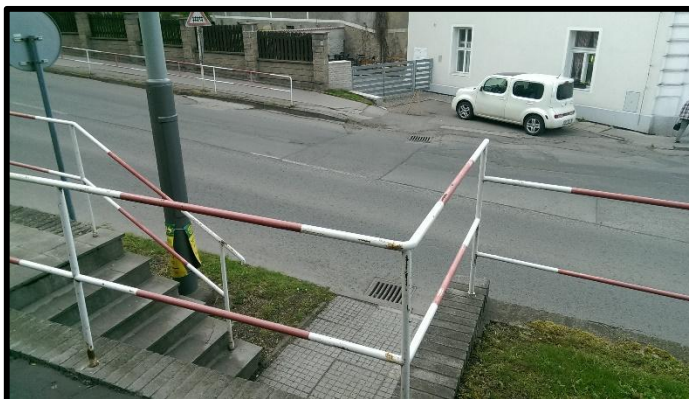
Zjištěným rizikem je mizerné místo pro přecházení pěší v ulici Nad Náměstím. Prostor není označen SDZ (IP6) ani VDZ (V7).

Obrázek 72 Nevhodný přechod pro chodce (ulice Nad Náměstím)

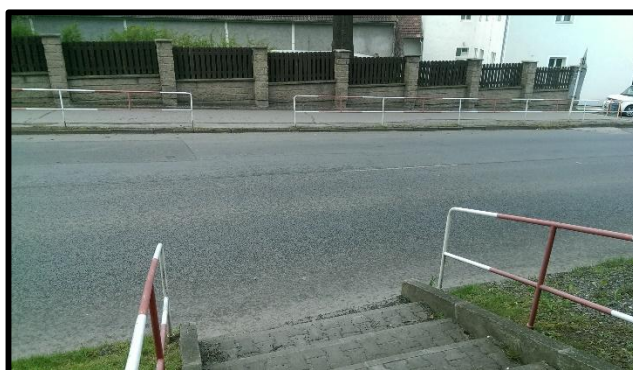
Zjištěným deficitem je neoznačený přechod pro chodce v ulici Nad Náměstím. Absence SDZ (IP6) a VDZ (V7), („nevhodné řešení přechodu pro chodce je zobrazeno na obrázku 73“).

Obrázek 73 Přechod pro chodce mimo migrační trasy (ulice Nad Náměstím)

Řešením je zrušení přechodu z důvodu umístění mimo migrační trasy chodců.

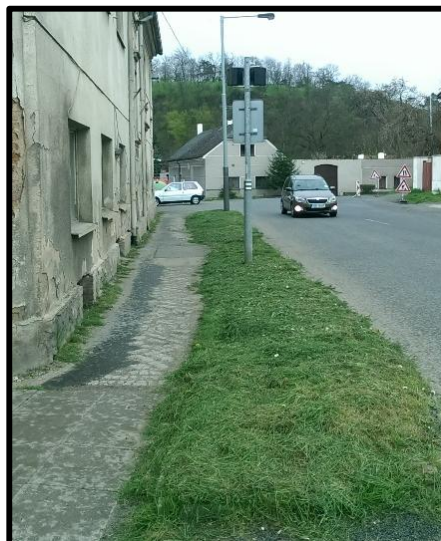
Zjištěným deficitem je nedostatečná šíře chodníkové plochy v ulici Dalejská, která umožňuje pouze jednosměrný pohyb chodců („nevhodná šíře chodníkové plochy je zobrazena na obrázku 74“).

Obrázek 74 Nedostatečná šířka chodníkové plochy (ulice Dalejská)

Řešením je rozšíření pásu pro pěší na obousměrný pohyb chodců dle ČSN 73 6110 (projektování místních komunikací).

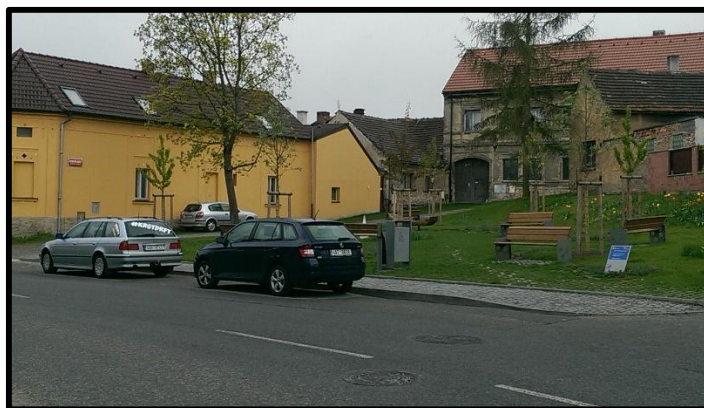
Zjištěným deficitem je absence označení podélného stání v ulici Dalejská. Absence SDZ i VDZ („neoznačené místo podélného stání je zobrazené na obrázku 75“).

Obrázek 75 Neoznačené podélné parkování (ulice Dalejská)

Řešením je označit podélné stání v ulici Dalejská pomocí SDZ a VDZ dle ČSN 73 6110 (Projektování místních komunikací).

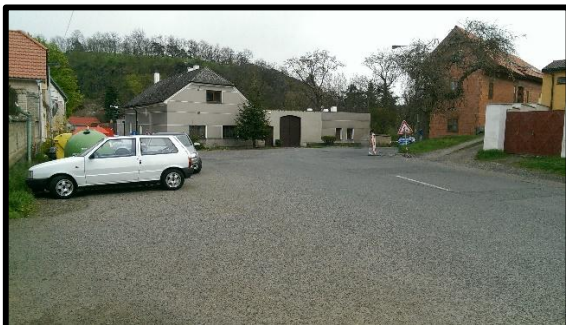
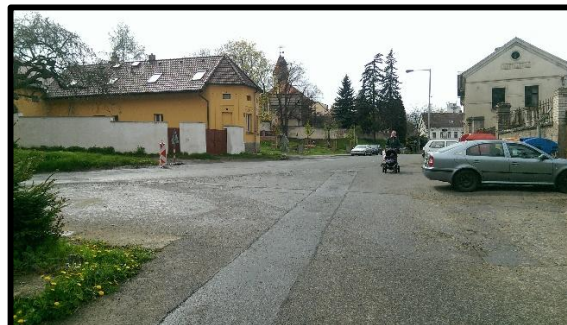
Zjištěným rizikem je napojení vedlejší komunikace K Chaloupce na hlavní komunikaci Dalejská. Křižovatková plocha je nadměru předimenzovaná. Absolutně bez náznaku kanalizace dopravy. V onom prostoru se nacházejí vjezdy do nízkopodlažních zástaveb s absencí chodníkové plochy a prvků pro OSSPaO. Dále je zde umístěno sběrné místo komunálního tříděného odpadu („současný stav křižovatky ulic K Chaloupce – Dalejská je zobrazen na obrázku 76 a 77“).

Obrázek 76 Křižovatka ulic Dalejská - K Chaloupce 1a

Obrázek 77 Křižovatka ulic Dalejská - K Chaloupce 1b

Řešením je rekonstrukce celého prostoru vedlejšího ramene křižovatky. Vyřešení napojení vjezdů s ohledem na rozhledové poměry. Navržení kanalizace křižovatky. Přesunutí sběrného místa komunálního tříděného odpadu. Vytvoření prostoru pro pěší spolu s prvky pro OSSPaO. Propojení pěších tras. A to vše provést dle ČSN 73 6110 (Projektování místních komunikací).

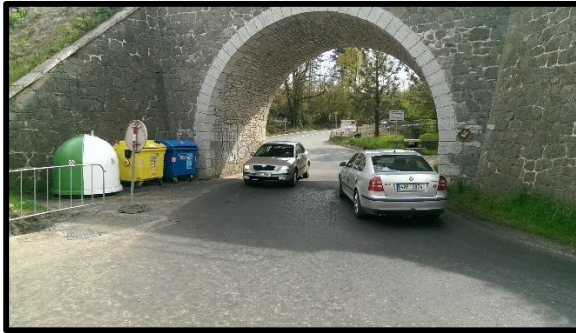
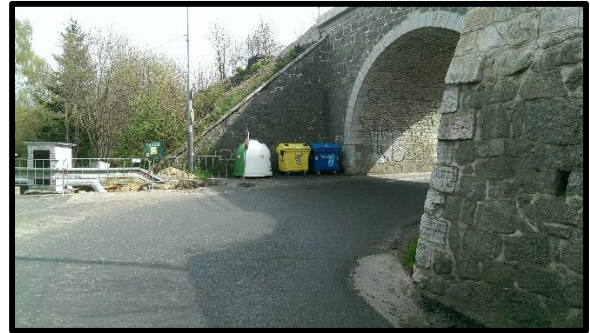
Zjištěným deficitem je umístění komunálního tříděného odpadu ve směrovém oblouku v ulici Dalejská, které se nachází v blízkosti přemostění železniční tratě (*nevhodné umístění komunálního tříděného odpadu je zobrazeno na obrázku 78 a 79*“).

Obrázek 78 Umístění komunálních kontejnerů tříděného odpadu (ulice Dalejská) 1a

Obrázek 79 Umístění komunálních kontejnerů tříděného odpadu (ulice Dalejská) 1b

Řešením je přemístění komunálního tříděného odpadu na pěší přístupné a hlavně bezpečné místo.

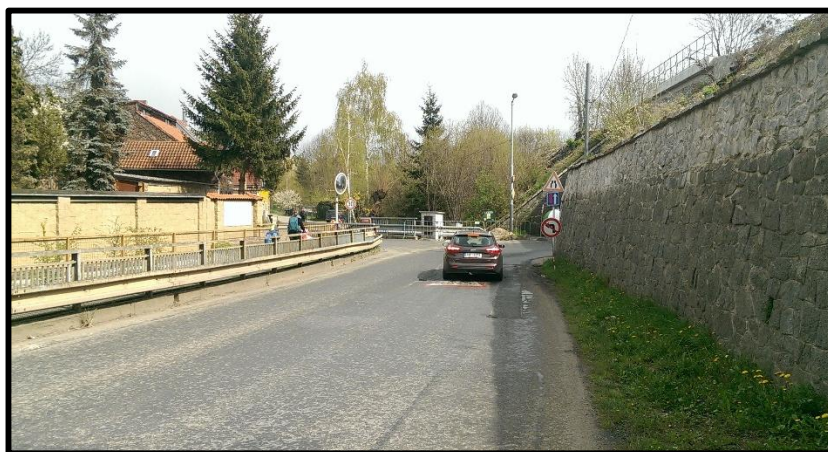
Obrázek 80 Nedostatečné upozornění na cyklistickou dopravu pomocí SDZ

Zjištěným rizikem je nedostatečné upozornění na výskyt cyklistů v ulici Dalejská před směrovým obloukem o malém poloměru, kde se cyklisté napojují na cyklotrasu vedenou do Dalejského profilu („nedostatečné upozornění na cyklistickou dopravu je zobrazeno na obrázku 80“).

Řešením je včasné upozornění řidiče pomocí SDZ (A19) a uplatnění této značky jako VDZ pro zdůraznění pohybu cyklistů spolu se snížením rychlosti na 20 km/h dle ČSN 73 6110 (Projektování místních komunikací).

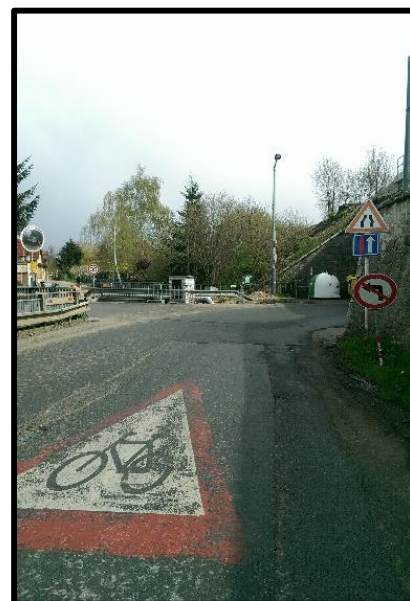
Obrázek 81 Neupravené VDZ zdůrazňující zvýšený pohyb cyklistů (ulice Dalejská)

V druhé polovině předmětné oblasti je již VDZ na konci životnosti, ba i zde již vůbec není. Nejvíce postrádané vodorovné dopravní značení je v místě stykové křižovatky ulic Dalejská a mládkova jižně od Řeporyjského náměstí, kde upozorňuje na výskyt cyklistů. Ulice Mládkova je zároveň cyklotrasou vedenou do Dalejského profilu. Zde je očekáván četnější výskyt cyklistů, a proto je toto místo

potřeba řádně označit, neb se ulice nachází v nepřehledné dopravní situaci a to na vnější straně směrového oblouku. Směrový oblouk je veden pod viadukt, kde je vozovka zúžena a to je další důvod k vyšší bezpečnosti provozu na komunikaci.

Řešením je obnova VDZ v celé šíři MČ Řeporyje dle ČSN 73 6110 (Projektování místních komunikací), („neobnovované VDZ je zobrazeno na obrázku 81“).
