**ČESKÉ VYSOKÉ UČENÍ TECHNICKÉ
V PRAZE**

BAKALÁŘSKÁ PRÁCE

**Vady a rizika při výstavbě
montovaných dřevostaveb**

Construction defects and risks of prefabricated wooden structures

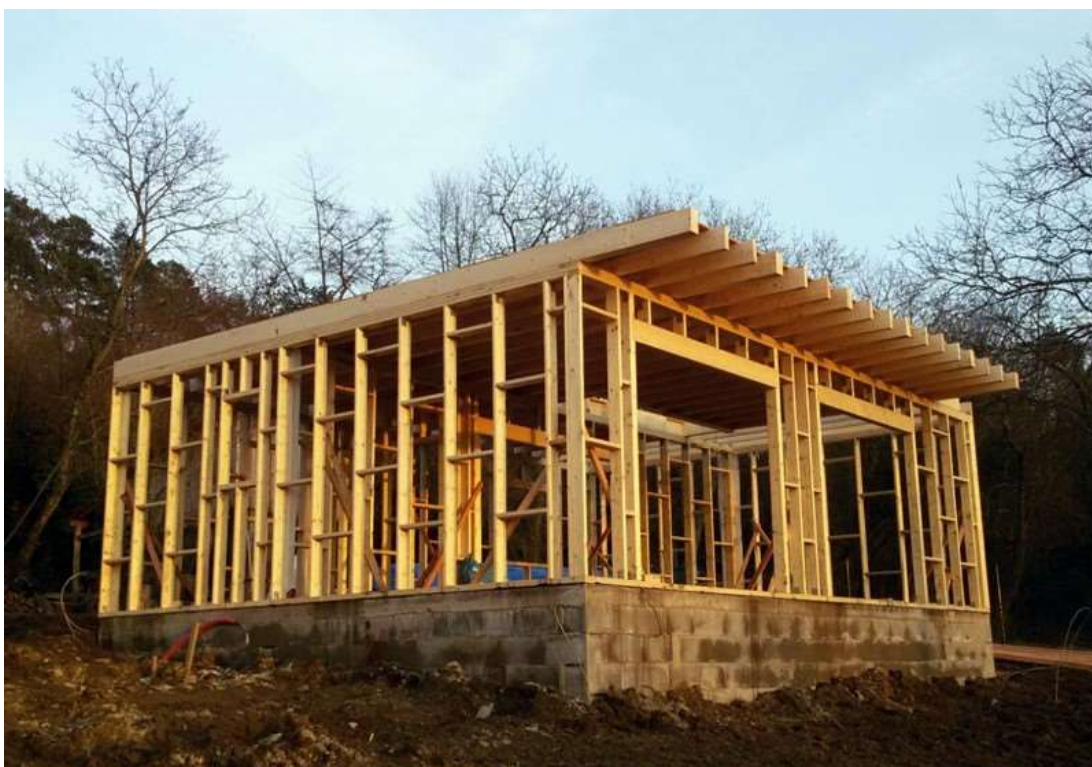
Obr. 1: Příklad realizace systémem Two by Four [Vytvořeno autorem]

Jedná se o rámový způsob výstavby, při kterém byly původně používány sloupky o průřezu 2 x 4 palce, což v metrických jednotkách odpovídá přibližně rozměrům 50 x 100 mm. V dnešní době jsou však tyto rozměry sloupků dřevostaveb ovlivněny spíše tepelně technickými a statickými

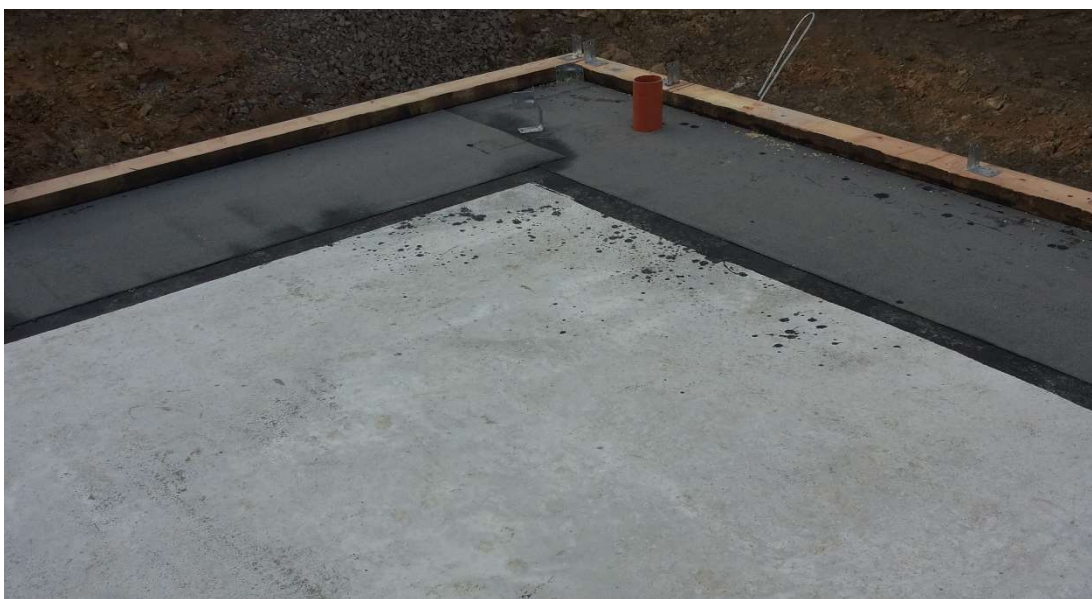
Obr. 12: Osazení zakládacích prahů na podkladní betonovou konstrukci [Vytvořeno autorem]

Před zahájením montáže základových prahů vnitřních stěn se do všech míst, kde se napojuje vnitřní stěna na obvodovou stěnu, vložil přířez parotěsnicí fólie Dekfol N110 Standard v délce rovnající se výšce stěn s ponecháním přesahů min. 150 mm pro pozdější napojování parotěsnicí fólie v ploše stěny. Dále se montáž prováděla shodně s montáží obvodových zakládacích prahů.

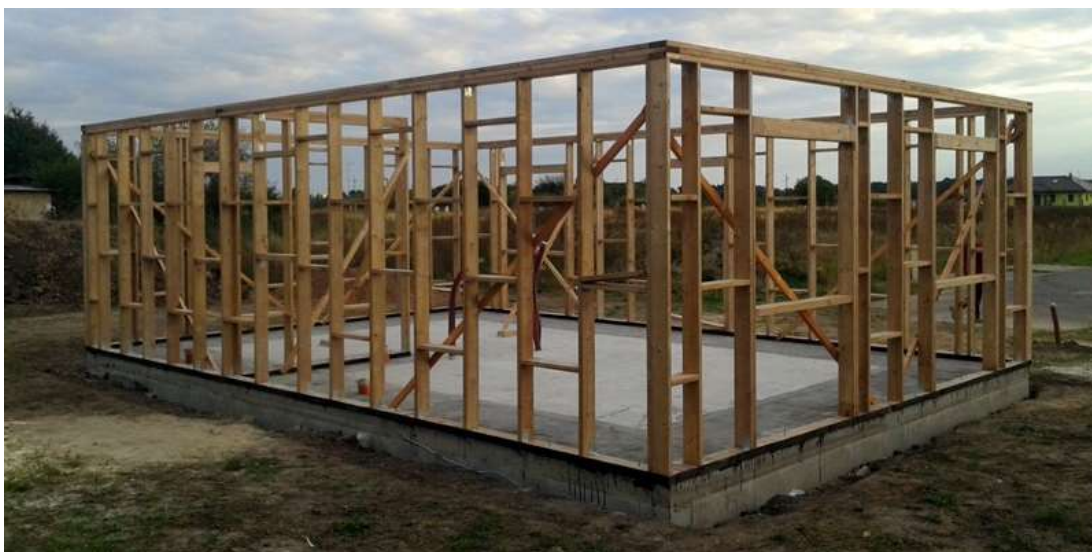
Obr. 14: Příklad provedení nosné konstrukce 1.NP [Vytvořeno autorem]

Po montáži svislých sloupků bylo třeba realizovat pozední věnec, aby došlo ke správnému převázání a ztužení svislých sloupků a zároveň byl vytvořen maximálně rovný a pevný podklad pro osazení nosné konstrukce střechy – příhradových vazníků. Celý věnec byl tvořen soustavou tří na sobě položených a vzájemně prokotvených KVH hranolů o průřezu 40x140 mm, které z důvodu nižší ceny a snadnější dopravy nahradily nákladnější prefabrikovaný vazník typu Trio.

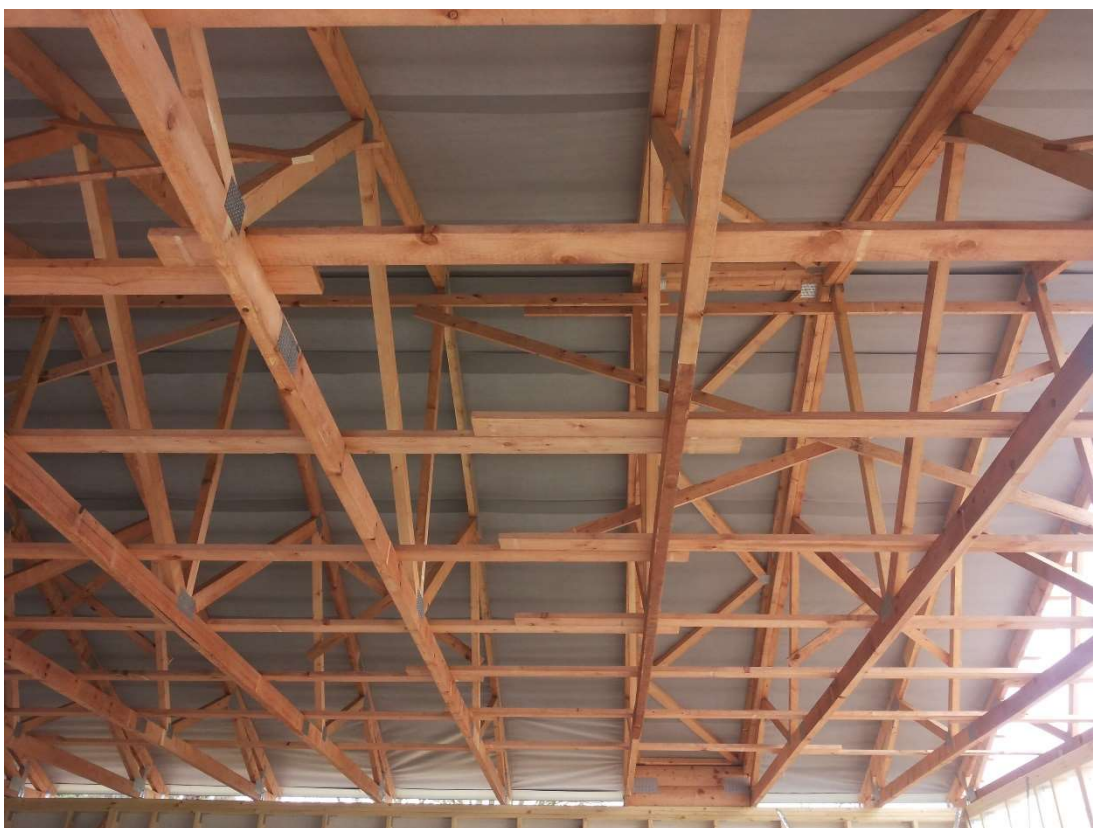
Obr. 17: Nosná konstrukce střechy z příhradových vazníků [Vytvořeno autorem]

riziko uvolnění zavětrovacího dílce a ztráta stability ostatních prvků. V místě budoucí podpory vazníků byly v zavětrovacím poli vloženy nízké svislé vazníky zajišťující přenos sil do podpor, kotvené stejným způsobem jako předešlé. Následně bylo provedeno ještě ztužení spodních pásnic vazníků pomocí nehoblovaných fošen o průřezu 32x120 mm, přikotvených poblíž místa styčnicku pomocí min. 2 kusů hřebíků délky 100 mm. Dále pak došlo k podélnému ztužení diagonál sousedních vazníků opět pomocí nehoblovaných fošen 32x120 mm stejným způsobem jako u dolní pásnice.

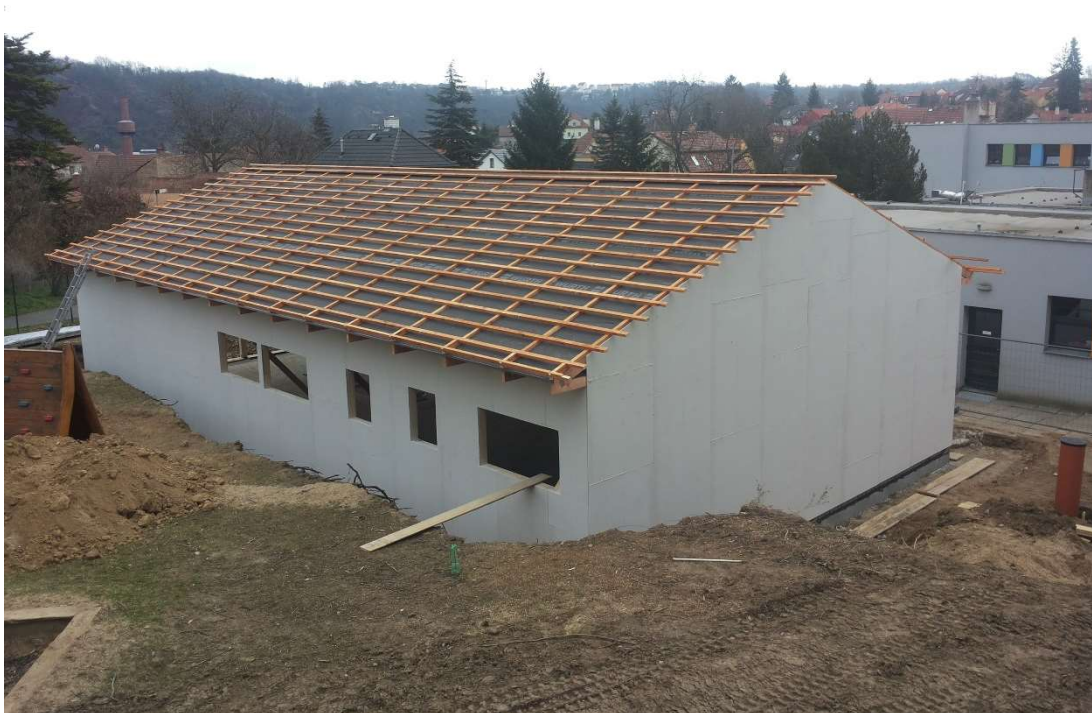
Obr. 18: Provedení střešního pláště – laťování [Vytvořeno autorem]

vazníků a přikotveny ke kontralatím pomocí minimálně 2 kotevních vrutů délky 120 mm. Finálním krokem před osazením krytiny se stala montáž větrací mřížky s černého polyethylenu, sloužící jako zábrana před hnízděním ptáků v provětrávané mezeře. Tato mřížka byla připevněna pomocí vrutů do dřeva (délka 30 mm) z vnitřní strany okapní latě v roztečích 500 mm.

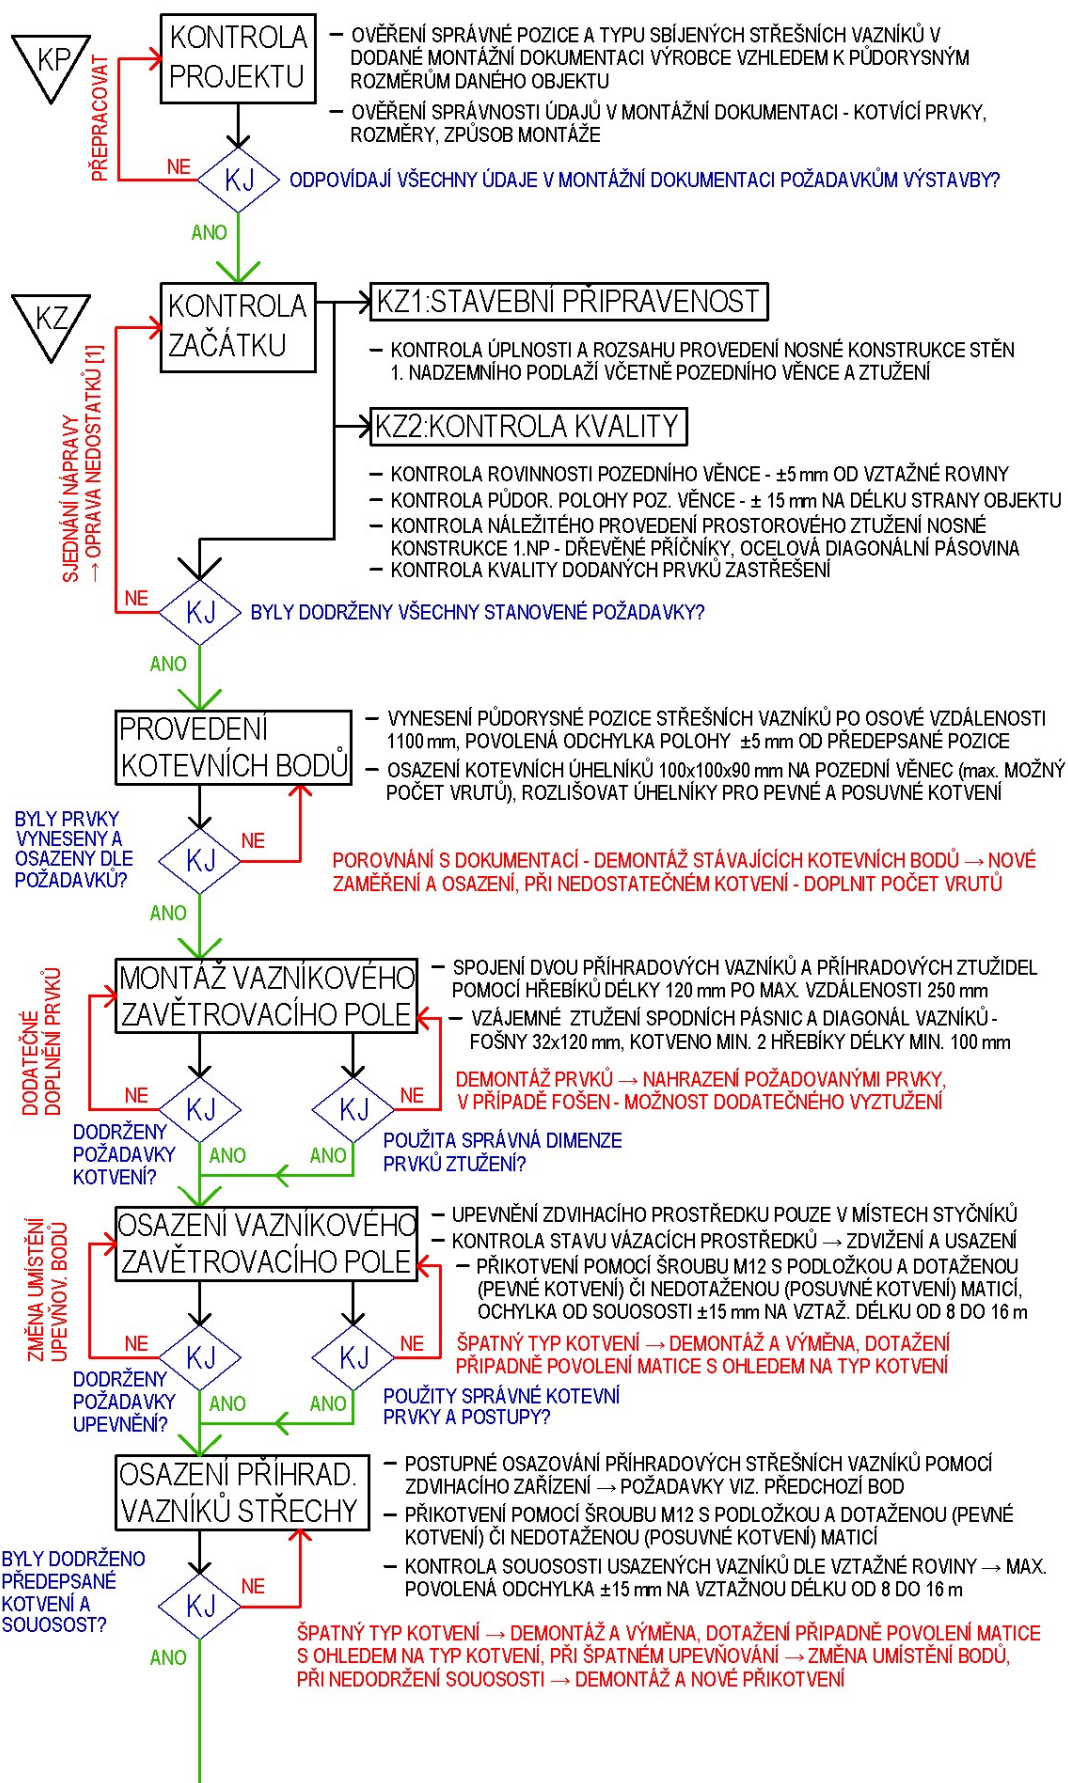
- [1] - PŘI NEDODRŽENÍ ÚPLNOSTI A ROZSAHU → BEZPODMÍNEČNĚ DODATEČNĚ PROVEDENÍ
 - PŘI NEDODRŽENÍ ROVINNOSTI A PŮDORYSNÉ POLOHY → ZBROUŠENÍ POVrchU DO PŘIJATELNÉ ROVINNOSTI → POKUD NE, NÁSLEDUJE DEMONTÁŽ A NOVÉ PROVEDENÍ
 - V PŘÍPADĚ NEKOMPLETNOSTI PROSTOROVÉHO ZTUŽENÍ → BEZPODMÍNEČNĚ DODATEČNĚ ZHOTOVENÍ PROSTOROVÉHO ZTUŽENÍ PŘED ZAHÁJENÍM PRACÍ
 - NESPLNĚNÍ POŽADAVKŮ NA MATERIÁL → VYŘAZENÍ MATERIÁLU Z PROCESU VÝSTAVBY A POUŽITÍ KVALITNÍHO MATERIÁLU

Obr. 19: Postupový diagram pro etapu - Realizace zastřešení [Vytvořeno autorem]

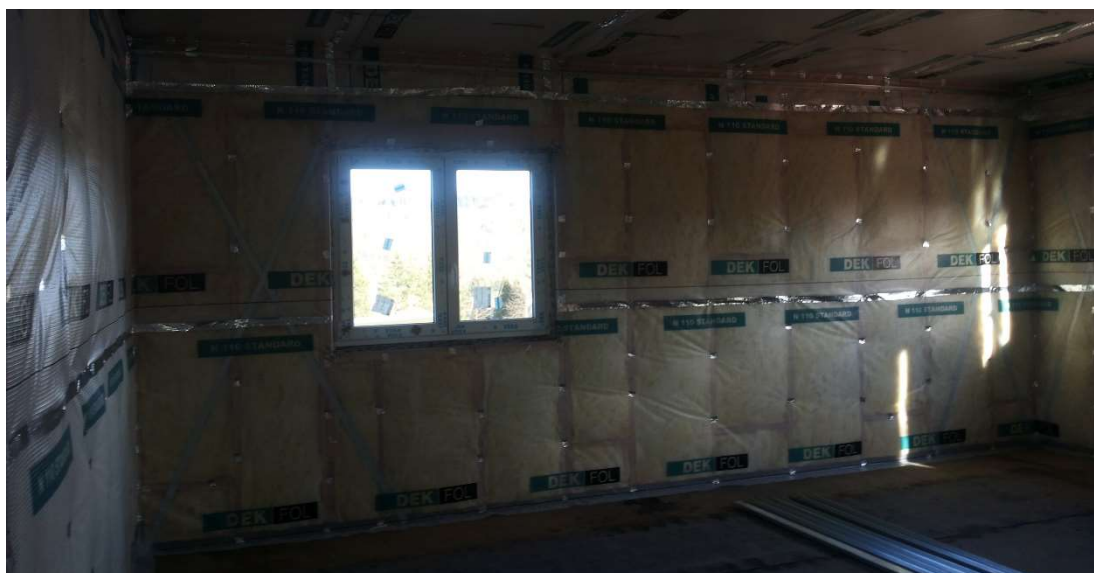
Obr. 20: Finální podoba obvodové nosné stěny [Vytvořeno autorem]

konstrukce a zapříčinit tak například hnilobu, která by mohla v dlouhodobém důsledku znamenat znehodnocení tepelné izolace a v horším případě i narušení dřevěného rastru a tím i statiky celého objektu. Proto byla co nejbližší interiérové straně, tj. na vnitřní povrch dřevěného rastru vyplněného vatou realizována neprodyšná vrstva z parotěsnicí fólie Dekfol N 110 Standard.

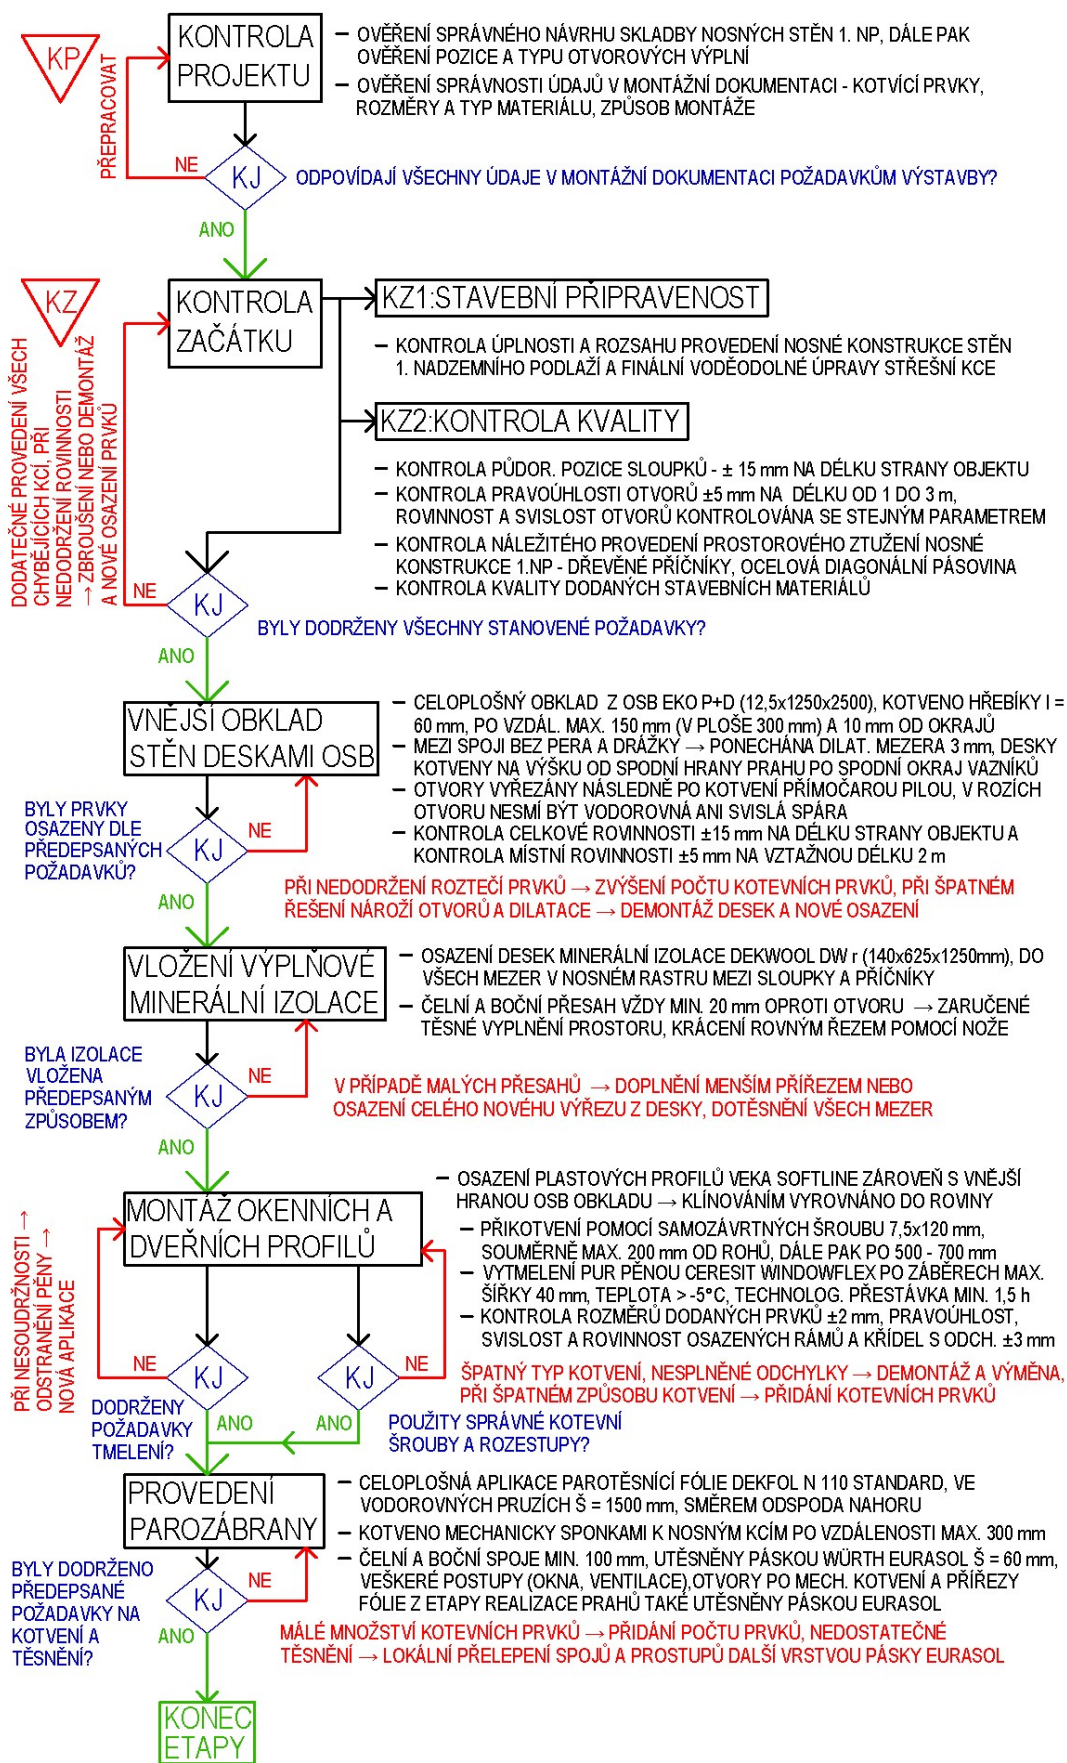
Obr. 21: Postupový diagram pro etapu - Kompletace svislých nosných konstrukcí 1.NP [Vytvořeno autorem]
