Posouzení stávající konstrukce uhelny

STAVEBNĚ-TECHNICKÝ PRŮZKUM

STAVBA:	Podzemní objekt – bývalá uhelna
MÍSTO:	Malinová 15, 17, 19, Praha 10 k.ú.: Záběhlice [732117], parc. č. 1855/3
VYPRACOVAL:	Bc. Jaroslav Koblunický
DATUM:	listopad 2016

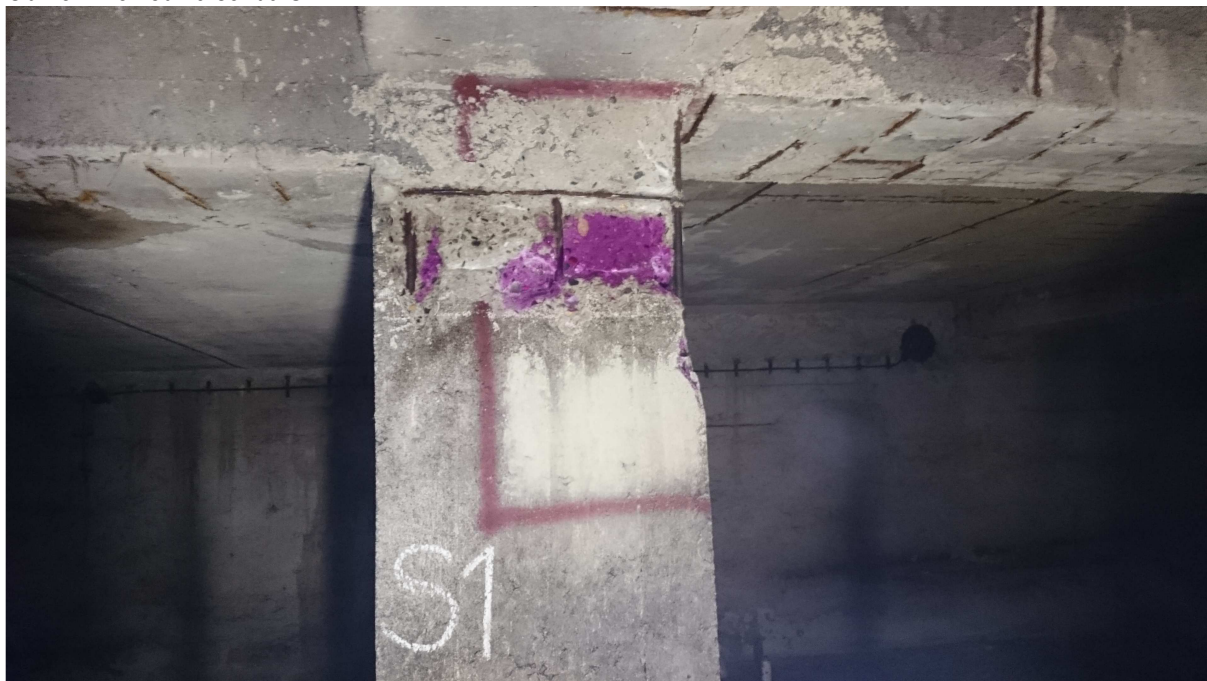
Obr. 5 Pohled na sondu S1

hlavní výztuž: $8 \times \varnothing 19$ mm, (hlazenka), zkorodovaný profil, původně $\varnothing 20$ mm

třmínky: $\varnothing 7$ mm, $a = 300$ mm (hlazenka), zkorodovaný profil, původně $\varnothing 8$ mm

krytí: hl. výztuž: 27-35 mm

karbonatáce: hloubka 35-45 mm → povrch betonu ztratil zásadité pH prostředí, výztuž není dostatečně chráněna proti korozi.

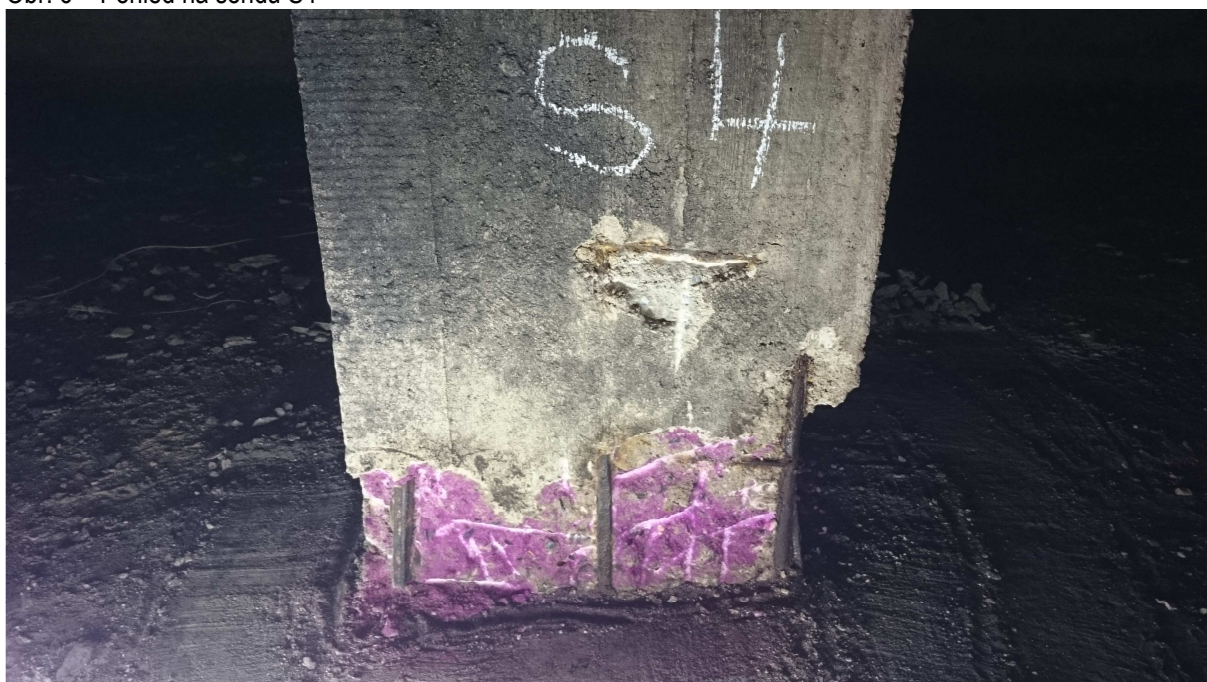
Obr. 6 Pohled na sondu S4

hlavní výztuž: 8x R 19 mm (roxor), zkorodovaný profil

třmínky: R 7 mm, $a = 300$ mm, (roxor), zkorodovaný profil, původně Rox 8 mm

krytí: hl. výztuž: 10-20 mm

karbonatace: hloubka 30-40 mm → výztuž není dostatečně chráněna proti korozi.

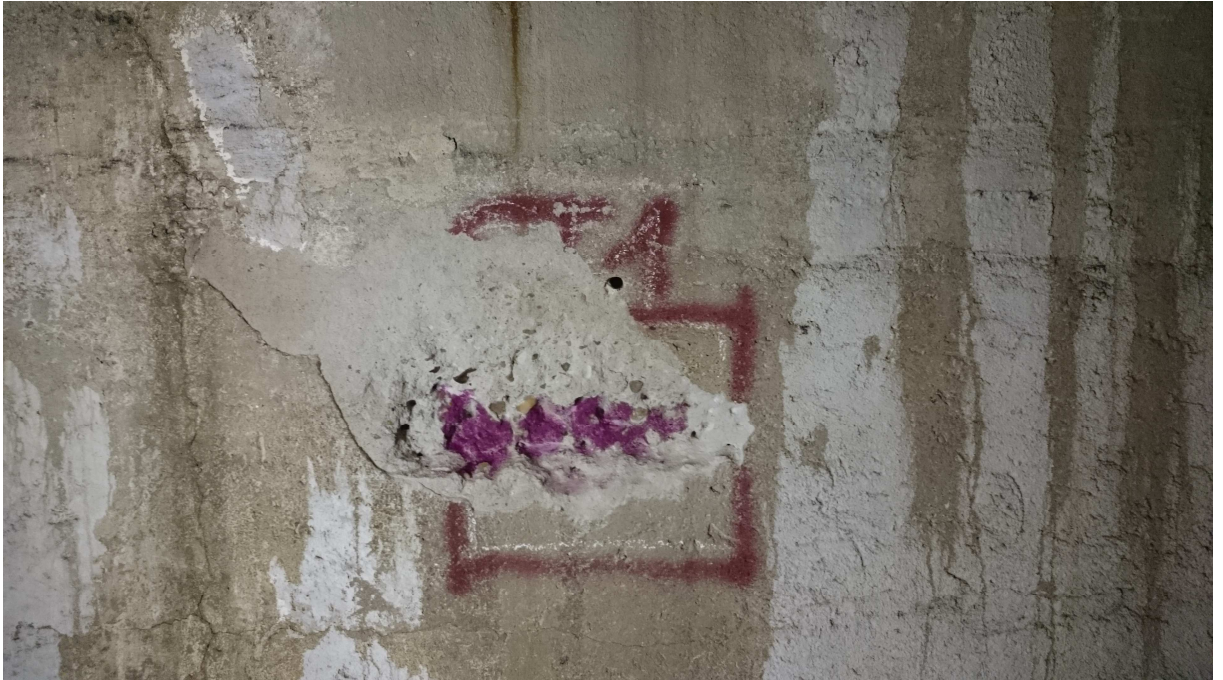
Obr.7 Pohled na sondu ST1

vrt $\varnothing 20$ mm, hloubka vrtu 420 mm, stěna provrtaná skrz (naražena přízdívka z CP)

karbonatace: hloubka 76 mm! To představuje cca $\frac{1}{4}$ šířky nominálního průřezu!

stěna z prostého betonu bez výztuže!

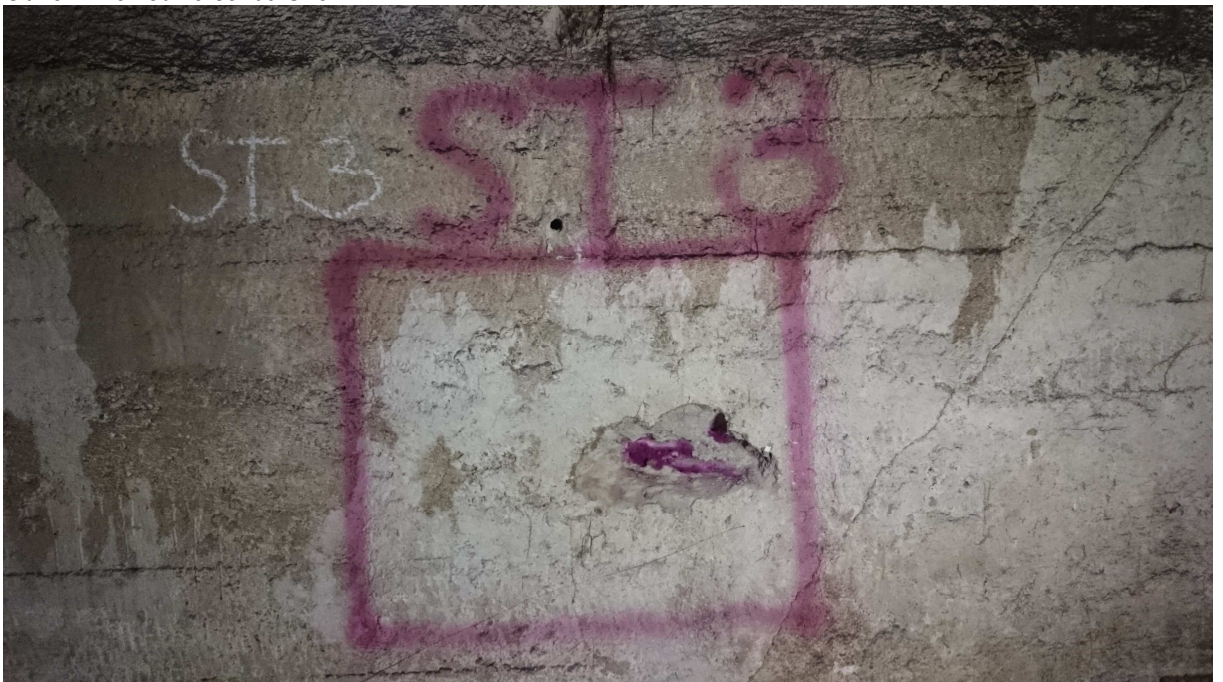
Obr.8 Pohled na sondu ST3

vrt $\varnothing 20$ mm, hloubka vrtu 420 mm, stěna provrtaná skrz (naražena přizdívka z CP)

karbonatace: hloubka 80 mm

stěna z prostého betonu bez výztuže

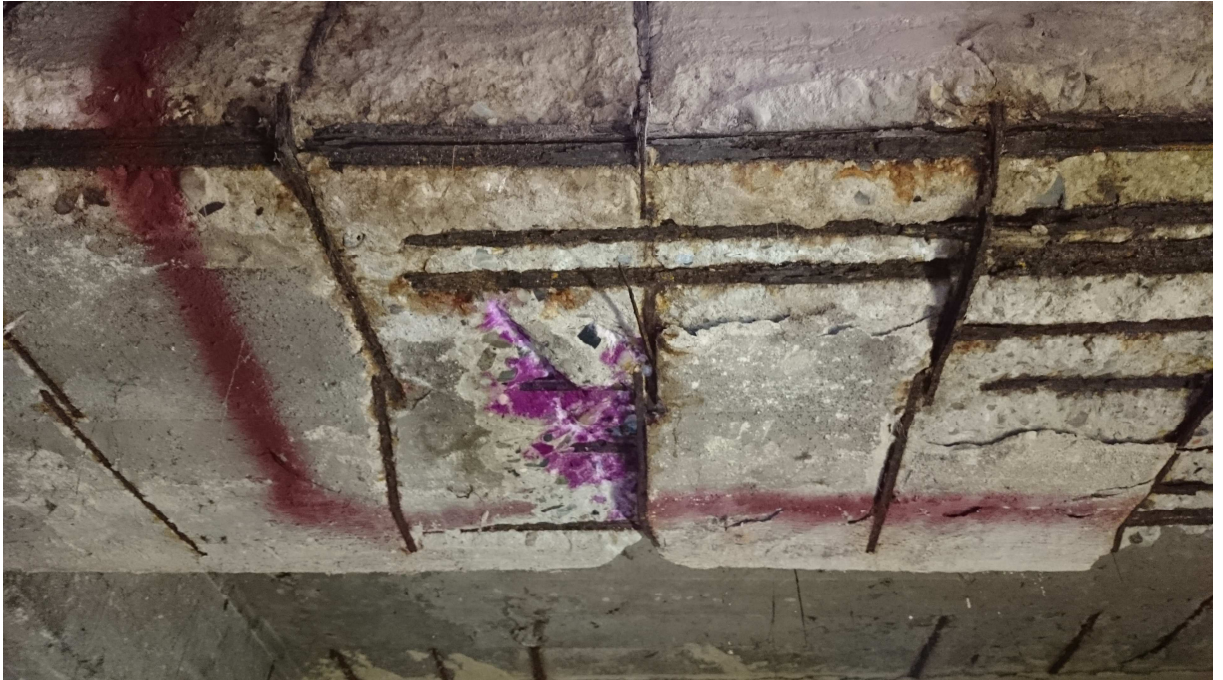
Obr.9 Pohled na sondu T1

dolní hlavní výztuž: 6x R 15-16 mm (roxor), zkorodovaný profil

třmínky: R 7-8 mm, $\acute{a} = 270$ mm, (roxor), 4-střížné třmínky, v důsledku koroze třmínky po bocích trámu porušené, tj. zcela přerušeny → neplní původní statickou funkci.

karbonatace: hloubka 35 mm → výztuž není dostatečně chráněna proti korozi.

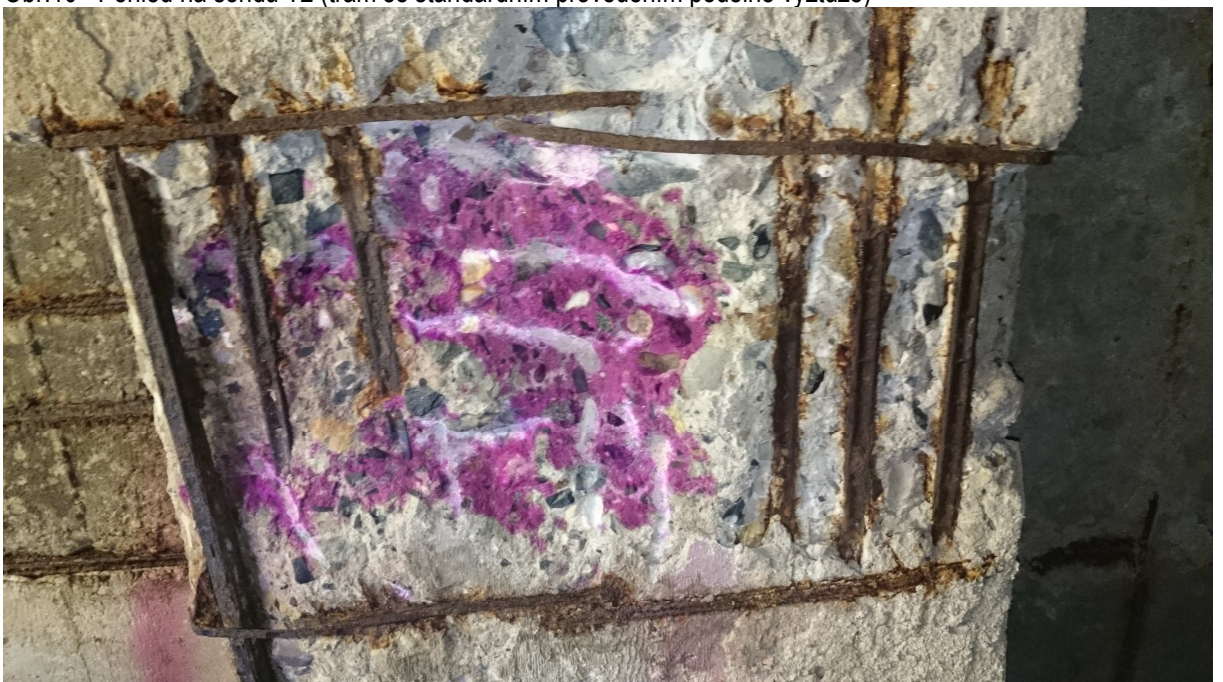
Obr.10 Pohled na sondu T2 (trám se standardním provedením podélné výztuže)

dolní hlavní výztuž: 6x R 14-16 mm (roxor), zkorodovaný profil

třmínky: R 7 mm, $\acute{a} = 270$ mm, (roxor), 4-střížné třmínky, zkorodovaný profil, původně ROX 8 mm, v důsledku koroze třmínky po bocích trámu porušené (zcela přerušeny → neplní původní statickou funkci).

krytí: hl. výztuž: 10-15 mm

třmínky: 0-5 mm

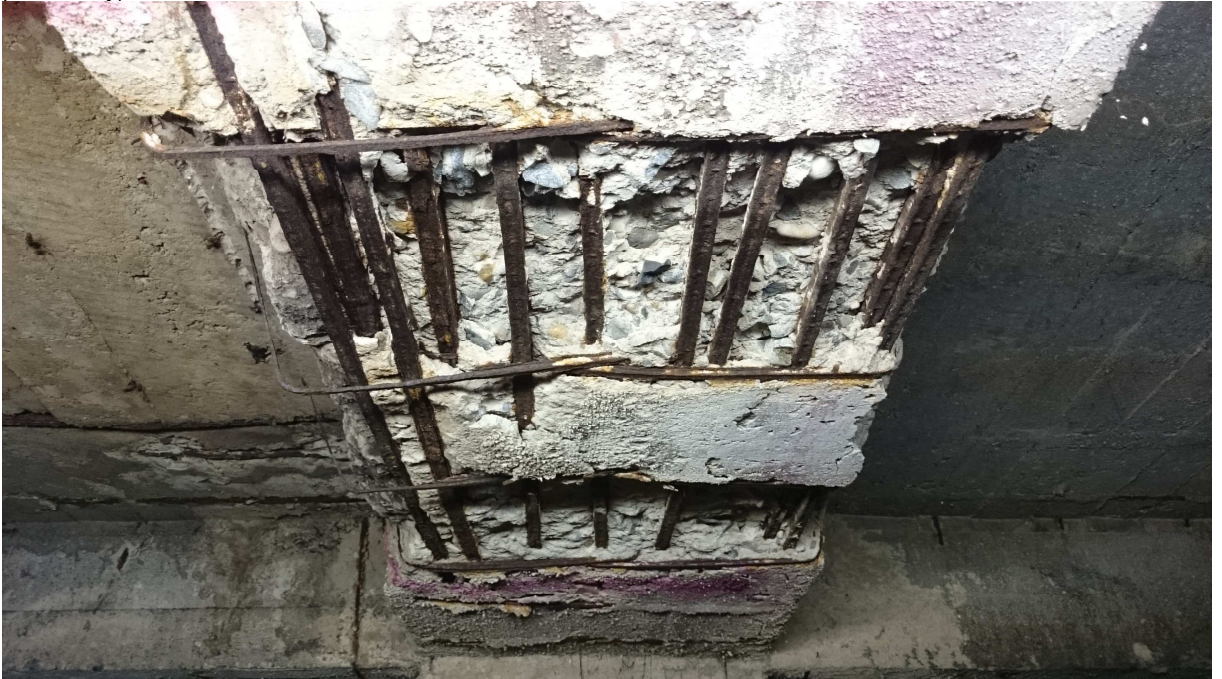
Obr.11 Pohled na sondu T3 (trám v místě stykování podélné výztuže; vybrané tříminky jsou zcela poškozeny)

dolní hlavní výztuž: 6x R 15-16 mm (roxor), zkorodovaný profil

třmínky: R 7-8 mm, $\acute{a} = 270$ mm, (roxor), 4-střížné třmínky, v důsledku koroze třmínky po bocích trámu porušené

karbonatace: hloubka > 50 mm (výztuž v nealkalickém prostředí) → výztuž není dostatečně chráněna proti korozi.

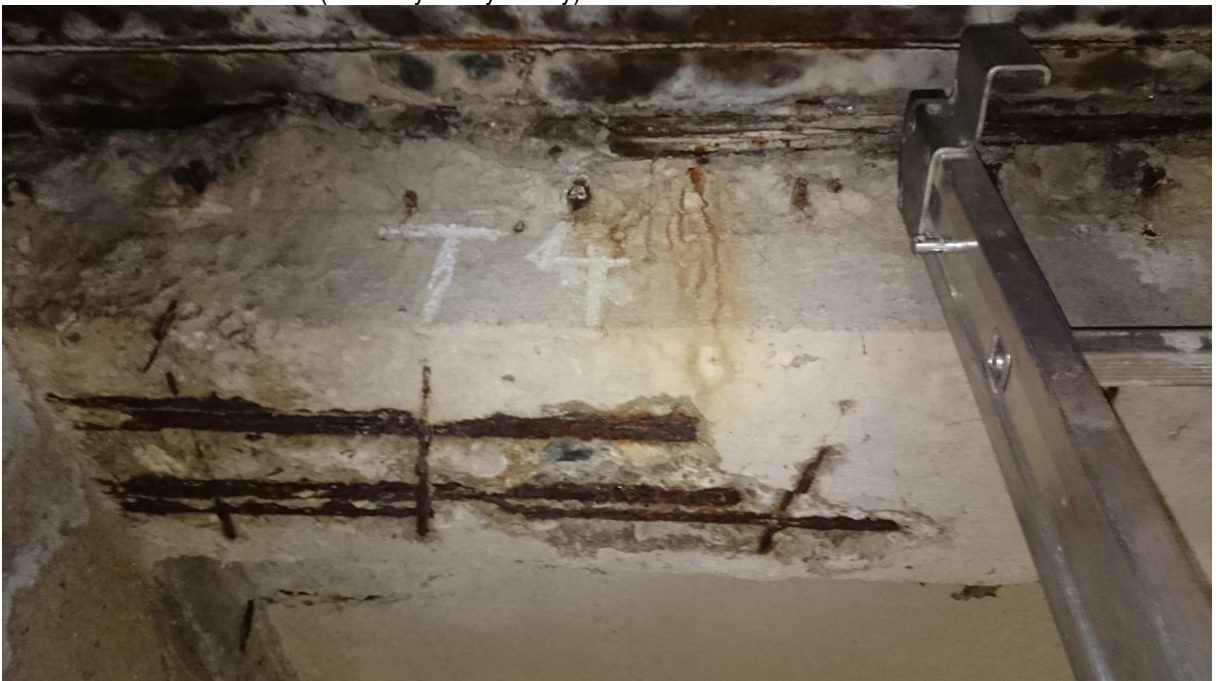
Obr.12 Pohled na sondu T4 (trám u výtahový šachty)

profil trámu: 300 x 300 mm

dolní hlavní výztuž: 4x R 11-12 mm (roxor), zkorodovaný profil

třmínky: R 7-8 mm, $\acute{a} = 300$ mm, (roxor), 2-střížné třmínky, zkorodovaný profil

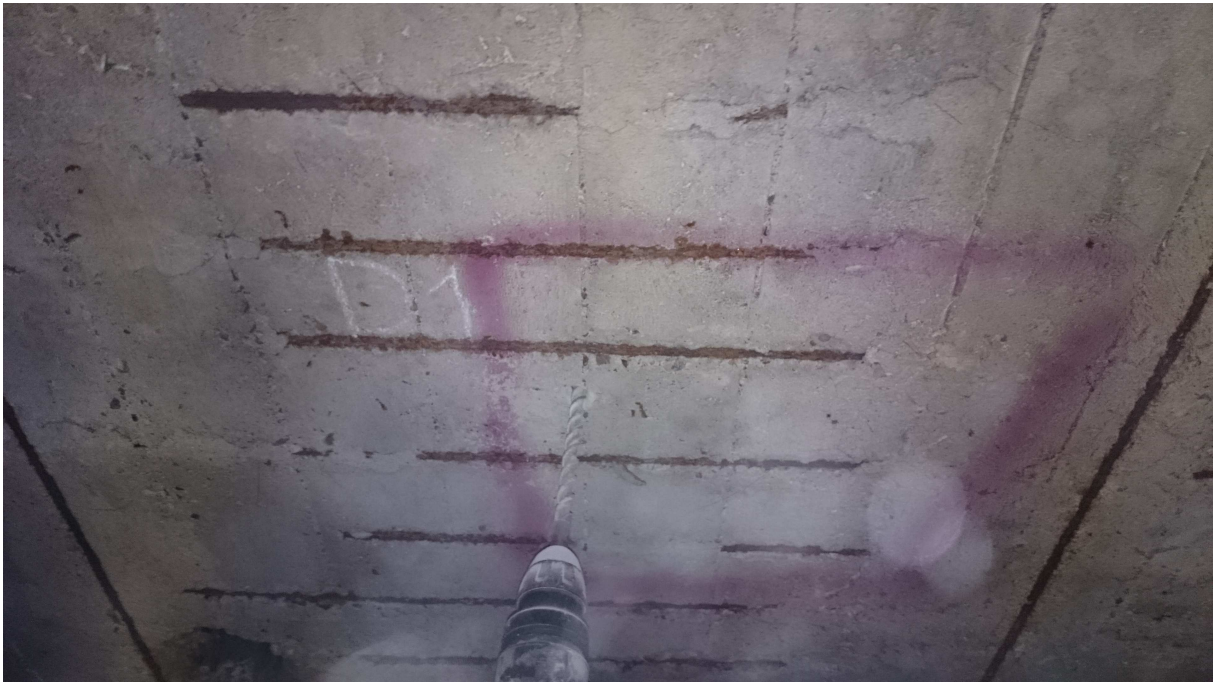
Obr.13 Pohled na sondu D1

vrt $\varnothing 20$ mm, hloubka vrtu 210 mm, porézní beton, při vrtu objevena dutina v hl. cca 150 mm,

dolní výztuž (1. vrstva): 6x R 11-12 mm / m', (roxor), zkorodovaný profil

dolní výztuž (2. vrstva): 6x R 11-12 mm / m', (roxor), zkorodovaný profil

karbonatice: hloubka > 50 mm → výztuž není dostatečně chráněna proti korozi.

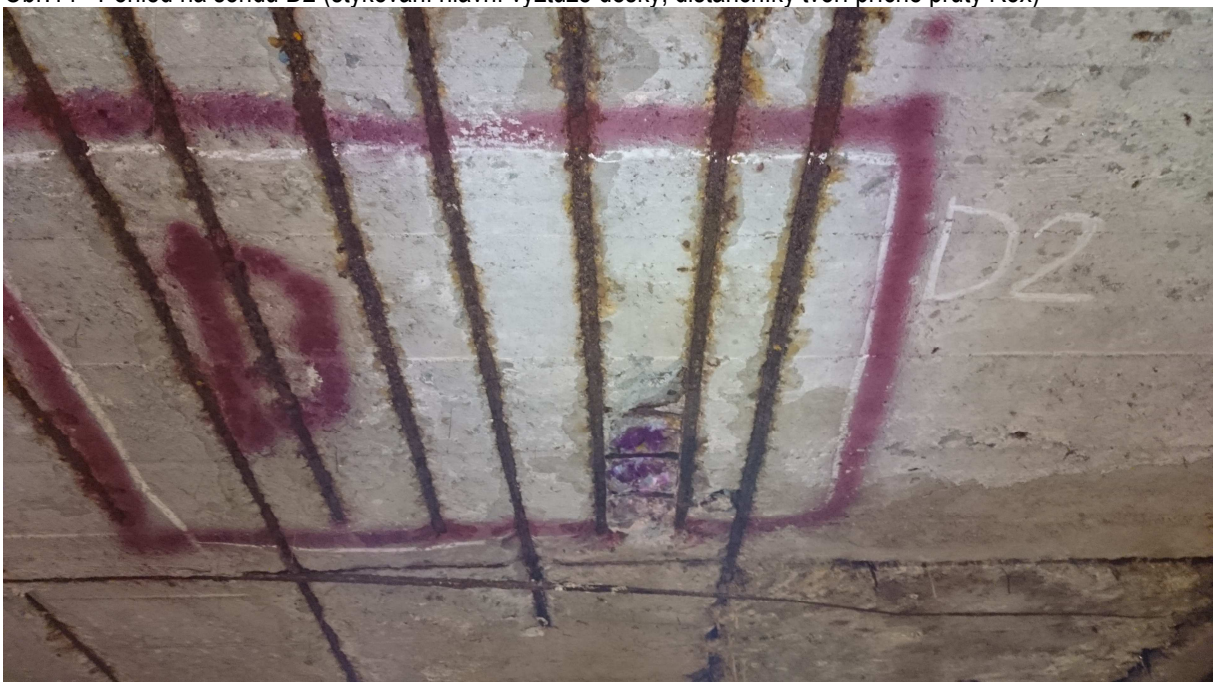
Obr.14 Pohled na sondu D2 (stykování hlavní výztuže desky; distančníky tvoří příčné pruty Rox)

dolní výztuž (1. vrstva): 6x R 10-12 mm / m', (roxor), zkorodovaný profil,

dolní výztuž (2. vrstva): 6x R 11-12 mm / m', (roxor), zkorodovaný profil,

karbonatice: hloubka 29 mm → výztuž není dostatečně chráněna proti korozi.

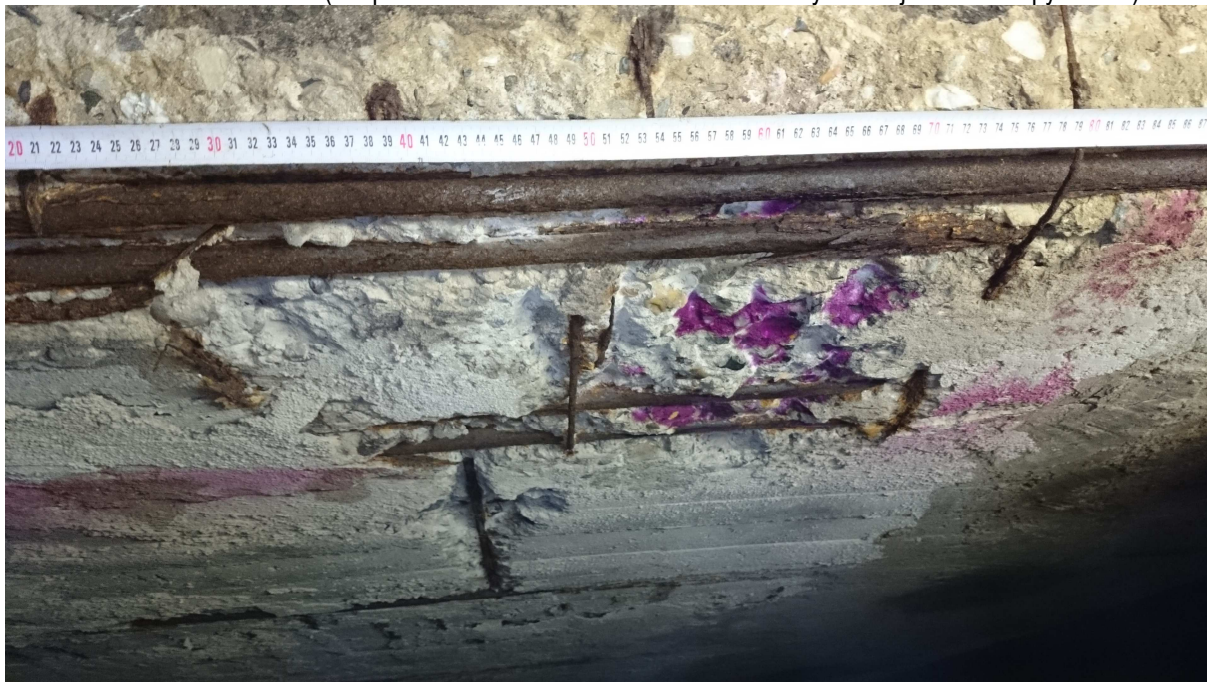
Obr.15 Pohled na sondu D3 (stropní deska s lokálním zesílením – oblast bývalé nájezdové rampy z ulice)

dolní výztuž (1. vrstva): R 11-12 mm, $\acute{a} = 300$ mm (roxor), zkorodovaný profil

dolní výztuž (2. vrstva): R 11-12 mm, $\acute{a} = 300$ mm (roxor), zkorodovaný profil

dolní hlavní výztuž: 4 \varnothing 20 mm + ohyby 2 \varnothing 20 mm, (hlazenka), zkorodovaný profil, původně \varnothing 22, 25 mm
třmínky: R 7-8 mm, $a = 270$ mm (roxor), velmi zkorodovaný profil, v důsledku koroze třmínky po bocích trámu porušené (již neplní původní statickou funkci)

karbonatace trámu desky: hloubka 52 mm \rightarrow výztuž není dostatečně chráněna proti korozi.

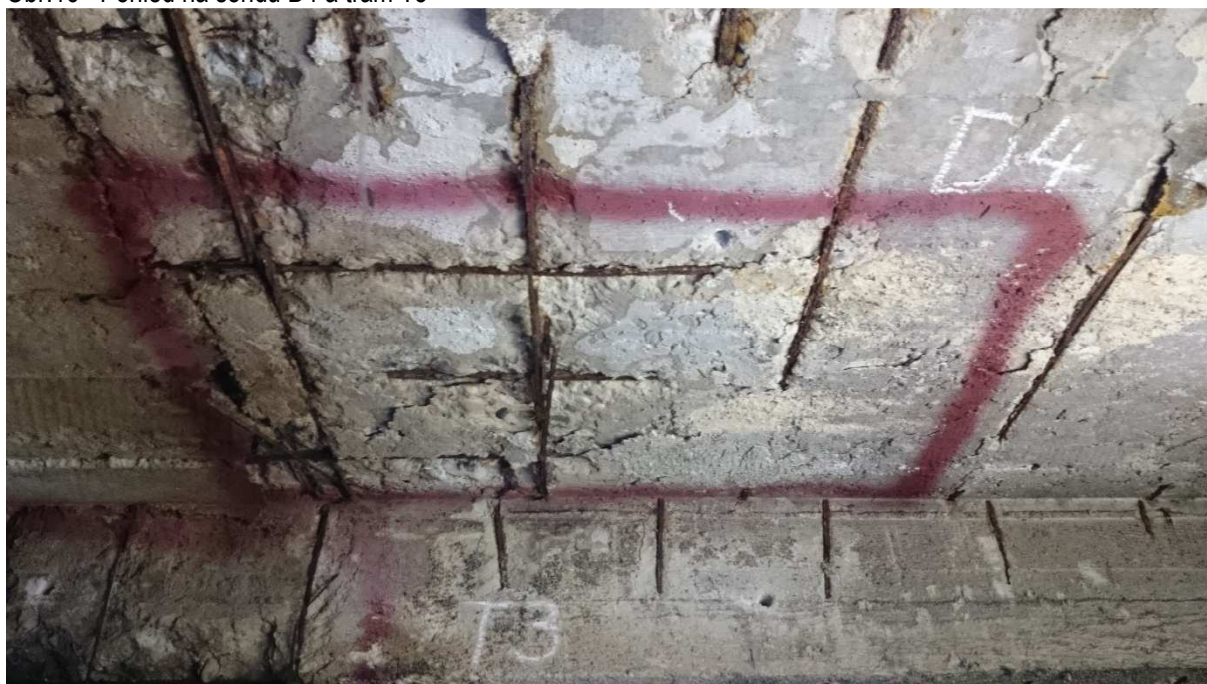
Obr.16 Pohled na sondu D4 a trám T3

dolní výztuž (1. vrstva): 3x R 6-8 mm / m', (roxor) krytí: 0-5 mm

dolní výztuž (2. vrstva): 3x R 6-8 mm / m', (roxor) krytí: 10-13 mm

karbonatace: hloubka 27 mm \rightarrow výztuž není dostatečně chráněna proti korozi.
