**Fakulta stavební
Katedra mechaniky**

Experimentální zjišťování poruchy sádrokartonových desek

Experimental investigation of the cracks of gypsum wallboard

Diplomová práce

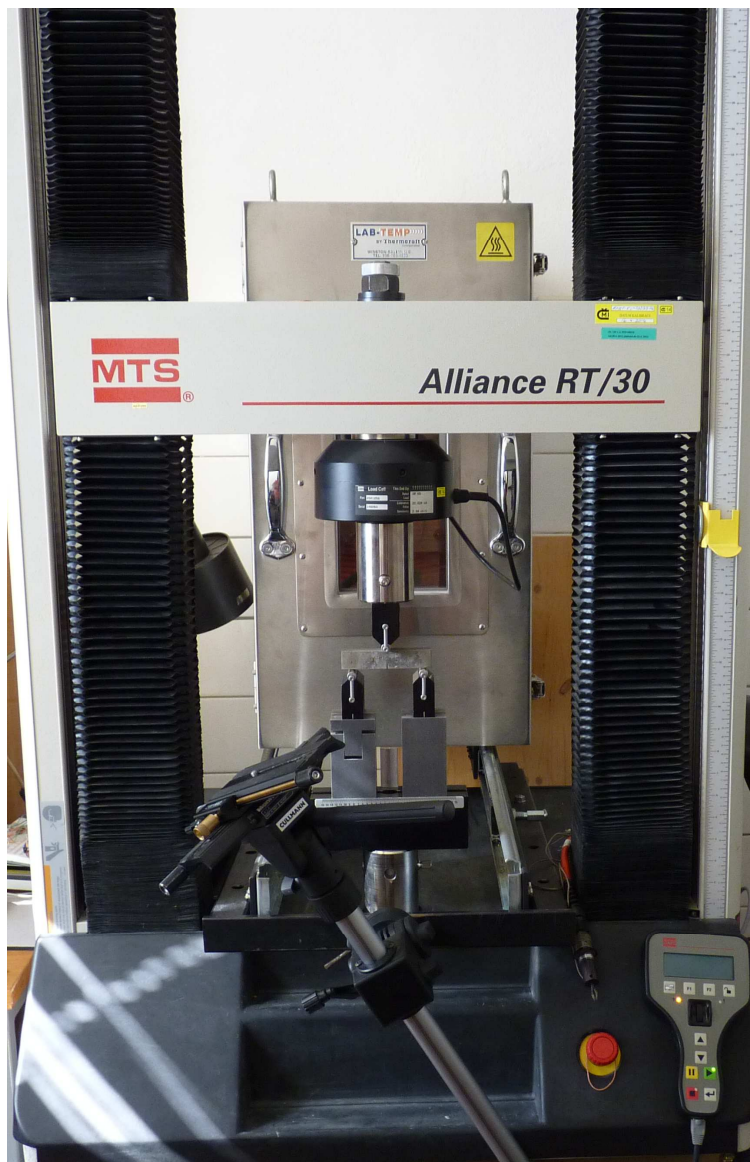
Obr. č. 1 – Fotografie zkušebního přístroje MTS ALLIANCE RT 30 kN.

Všechny vzorky sádrokartonových desek jsou zkoušeny na přístroji MTS ALLIANCE RT 30 kN.

Na obr. č. 1 je fotografie zkoušecího přístroje a na obr. č. 2 je fotografie uložení vzorku sádrokartonové desky na podpory. Také je zde jasně vidět, jak je síla, kterou přístroj působí, rovnoměrně rozdělena na dvě působišť. Gumičkové úchyty jsou ve funkci jen do doby, než se vrchní díl stroje pevně opře do zkoušeného vzorku, jelikož v tuto chvíli už nejsou potřeba, a tedy nejsou využity. V tlačícím kvádru jsou udělány zářezy, do kterých přesně padne vršek stroje, přes který působí síla (modré upevnění) a spodní dva válečky (růžové upevnění), které tuto sílu přenášejí na zkoušený vzorek sádrokartonové desky. Tyto gumičky pouze přidrží jednotlivé části pohromadě, dokud je stroj ve volném prostoru nad vzorkem.

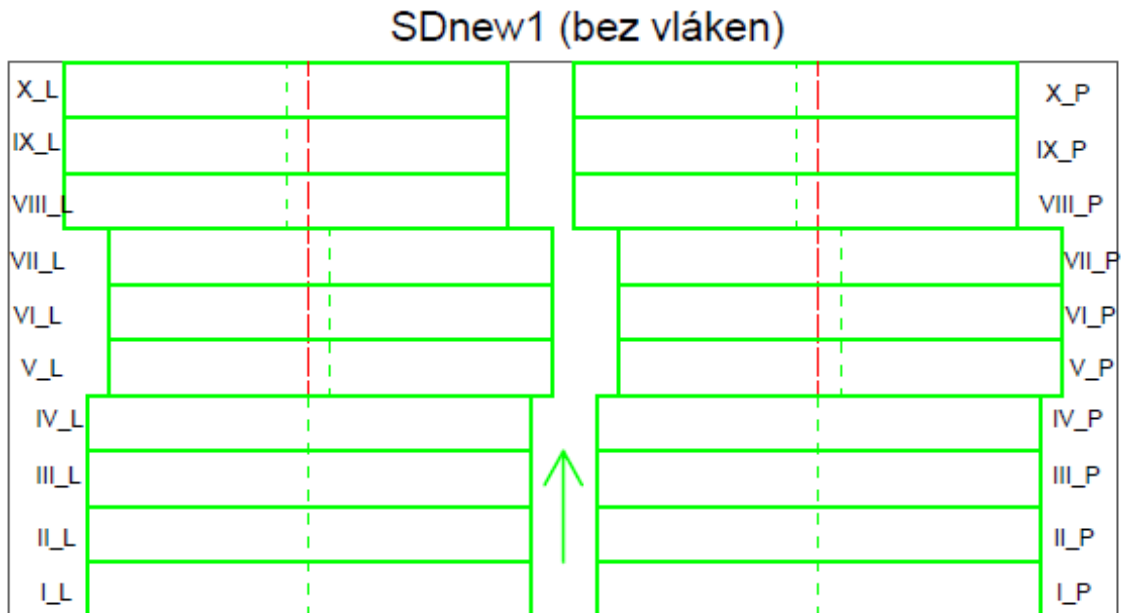
Obr. č. 10 - Rozkreslení vzorků na desce SDnew1 (rok výroby 2015)

Na obrázku pod textem (obr. č. 10) je půdorys desky s rozkresleným plánem řezání. Místo předpokládaného porušení je vyznačeno červenou čárkovanou čarou. První čtyři vzorky na levé (I_L, II_L, III_L a IV_L) i pravé (I_P, II_P, III_P a IV_P) straně desky jsou svou osou umístěny na místě předpokládaného porušení. Další tři vzorky na levé straně desky (V_L, VI_L a VII_L) jsou posunuty o 2 cm do středu desky. Na pravé straně jsou další tři vzorky (V_P, VI_P a VII_P) posunuty o 2 cm ke kraji desky. Poslední tři vzorky na levé straně desky (VIII_L, IX_L a X_L) jsou svou osou posunuty o 2 cm ke kraji desky a poslední tři vzorky na pravé straně desky (VIII_P, IX_P a X_P) jsou posunuty o 2 cm do středu desky. Číslování vzorků je ve směru lití sádrokartonové desky ve výrobě. Šipka ukazuje směr lití. Deska má tloušťku 15 mm. I když je deska značená červenou barvou, přímo je sádrokartonová deska v červeném kartonu, v řezu je jasně vidět, že v sobě nemá vlákna.

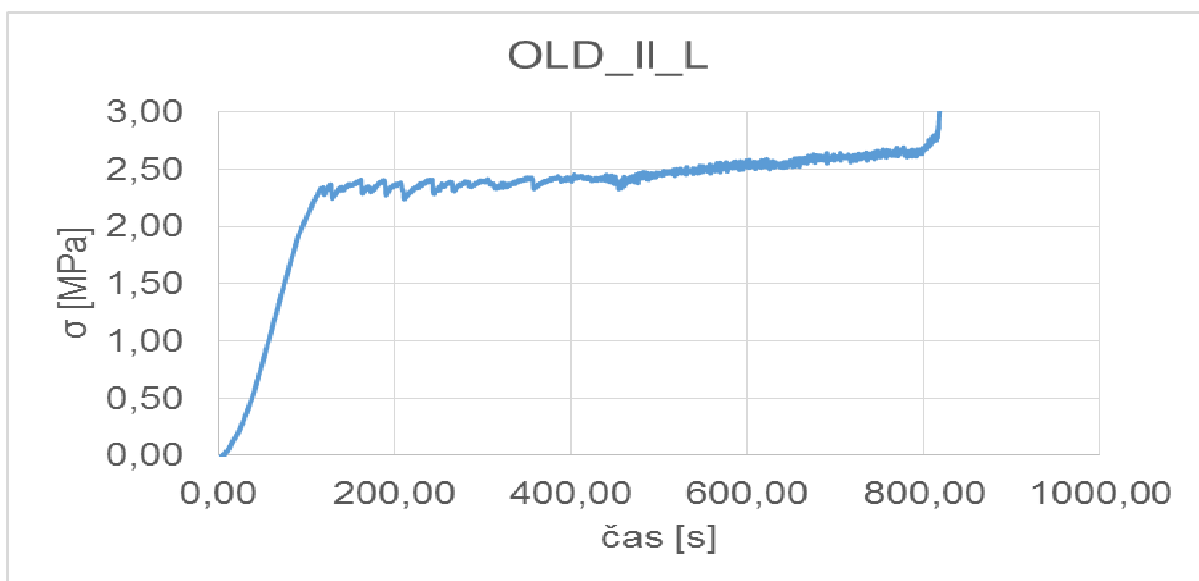
Druhý vzorek z levé strany desky má také osu v předpokládaném místě porušení. Rozměry vzorku jsou $d = 49,02$ mm, $\delta = 12,37$ mm. Po provedené zkoušce čtyřbodovým ohybem nevznikla ve vzorku hlavní trhлина. Bylo slyšet postupné praskání vláken, ale došlo k průhybu celého vzorku, nikoliv k jeho úplnému porušení. Každé slyšené prasknutí vláken odpovídá jednomu zubu v grafu. Průběh celé zkoušky je znázorněn na grafu (Graf č. 2) pod textem. Graf je pracovním diagramem vzorku, na ose y je vyneseno napětí σ [MPa] a na ose x je vyneseno čas [s], po který celá zkouška probíhala. Je zde vidět, jak docházelo k postupnému praskání vláken ve vzorku, ale nedošlo k úplnému porušení vzorku (to by odpovídalo téměř svislé čáře směrem k 0,00 MPa). Maximální naměřená síla je $F_{\max} = 135,347$ N a vypočítané maximální napětí je $\sigma_{\max} = 4,331$ MPa.

Graf č. 2 - Průběh zkoušky vzorku SD1_OLD_L_II

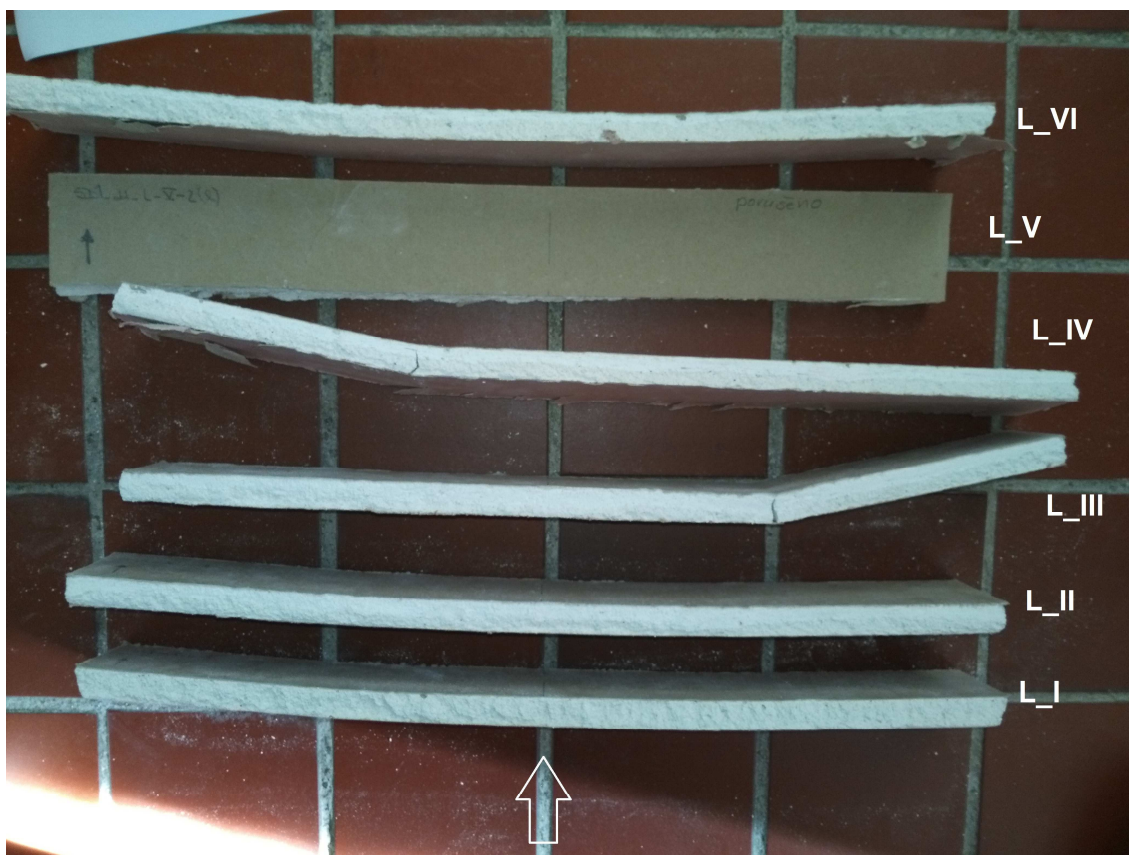
Na fotografii pod grafem č. 6 (Obr. č. 14) jsou vyfoceny vzorky po zkouškách. I zde je vidět, že k úplnému porušení, tedy k hlavní trhlině došlo pouze ve dvou případech z pěti. Tři vzorky jsou prohnuté a jeden nebyl zkoušen, protože byl porušen už před zkoušením. Šipka na fotografii ukazuje jak směr lití desky ve výrobě, tak předpokládanou osu porušení. Vzorky před focením byly vyskládány do spáry na dlaždicích tak, aby osa předpokládaného porušení byla v ose spáry dlaždic, na kterou ukazuje šipka.

Obr. č. 14 - Fotografie odzkoušených vzorků SD1_OLD_L

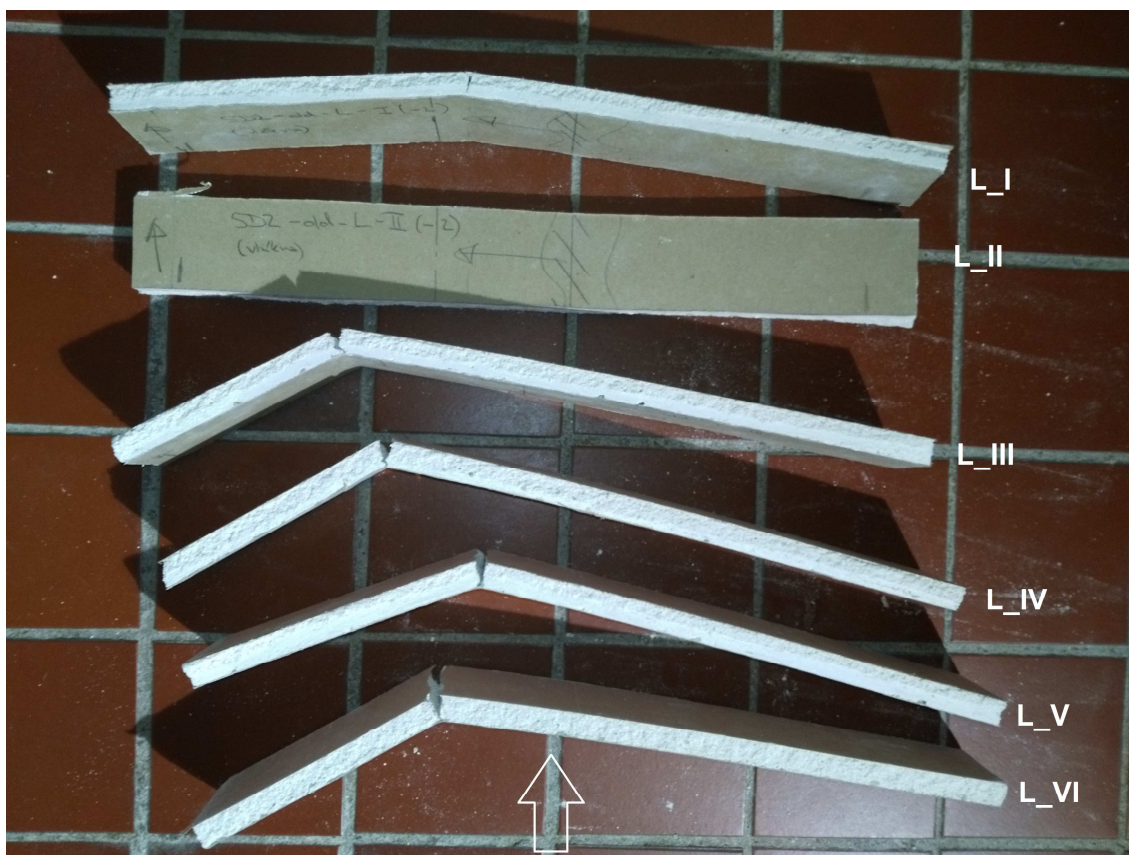
Jak je z obrázku jasné, u pěti vzorků se objevila v průběhu zkoušky hlavní trhlinka, jen u jednoho vzorku ne (vzorek č. II). Tento vzorek se pouze prohнул. Všechny hlavní trhliny se objevily v místě konstantního ohybového momentu a vznikly na levé straně od místa předpokládaného vzniku trhliny.

Šipka na obrázku opět ukazuje na spáru, na kterou byly vyskládány odzkoušené vzorky sádrokartonových desek vyznačeným místem předpokládaného porušení.

Obr. č. 16 - Fotografie odzkoušených vzorků SD2_OLD_L

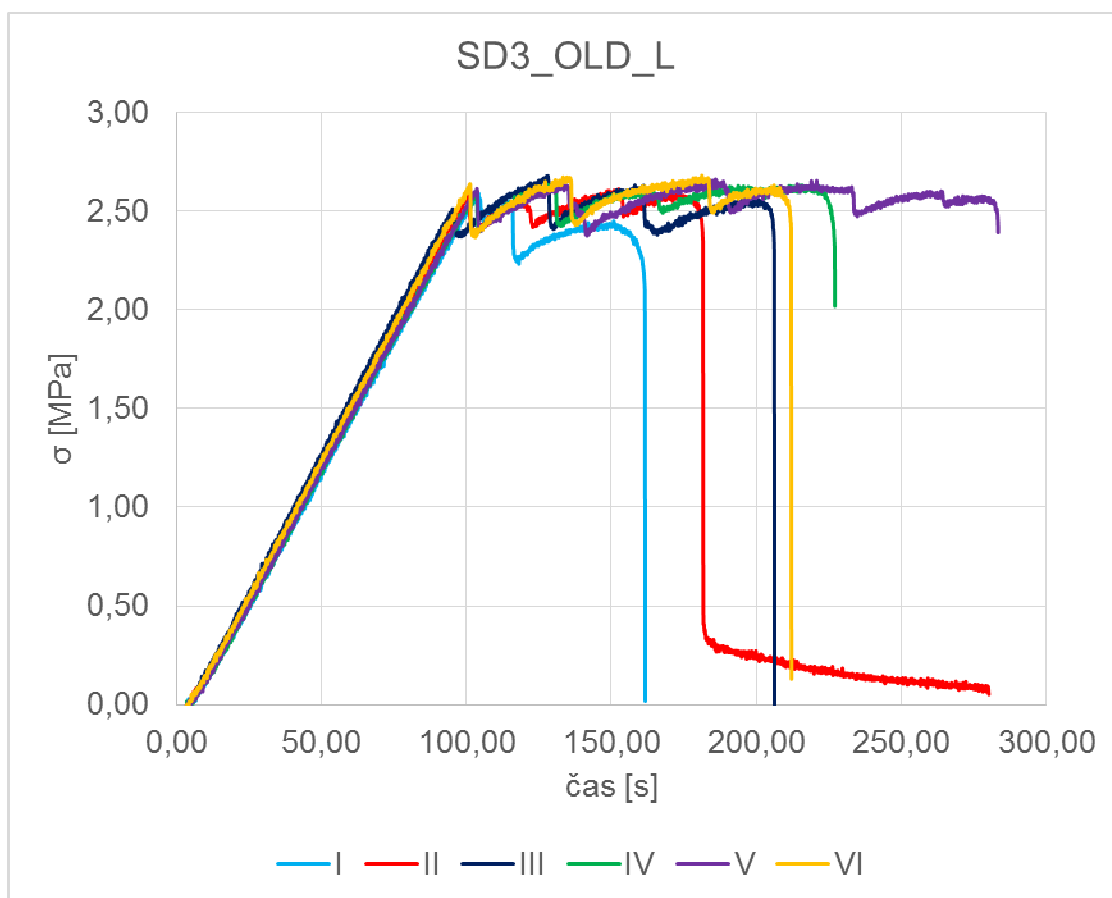
k prokreslení hlavní trhliny přes celou tloušťku desky, a tím byla zkouška ukončena.

U vzorků č. I a č. II, které jsou na desce umístěny svou osou přesně v místě předpokládaného porušení, došlo při zkoušce k třem až čtyřem jednotlivým prasknutím, které se neprokreslily přes celou tloušťku desky, a poté se okamžitě objevila trhlina přes celou tloušťku vzorku. U vzorku č. I bylo toto prokreslení ukončujícím faktorem zkoušky, jelikož vzorek byl úplně porušen a napětí po tomto prasknutí kleslo na nulu. U vzorku č. II po hlavním prasknutí desky napětí ale na nulu nekleslo, sice je zde velký propad, ale v této trhlíně bylo pravděpodobně ještě velké množství neporušených vláken, které byly schopny dál přenášet napětí a postupně napětí snižovat k nule. To je vidět na červené křivce, kde je tedy velký propad a pak ještě mírné zubaté dopraskávání vláken směrem k nulovému napětí.

Poslední vzorek z této sady, vzorek č. V, vydržel zatěžování nejdelší dobu. Nárůst zatěžovací síly probíhal plynule, poté docházelo k postupnému praskání vláken, kdy se objevovali menší trhliny, které se ale neprokreslily přes celou tloušťku desky. To značí větší zuby ve vrchu grafu, až nakonec došlo k trhlíně, která se prokreslila přes celou tloušťku vzorku.

Graf č. 10 - Průběh všech zkoušek vzorků z SD3_OLD_L

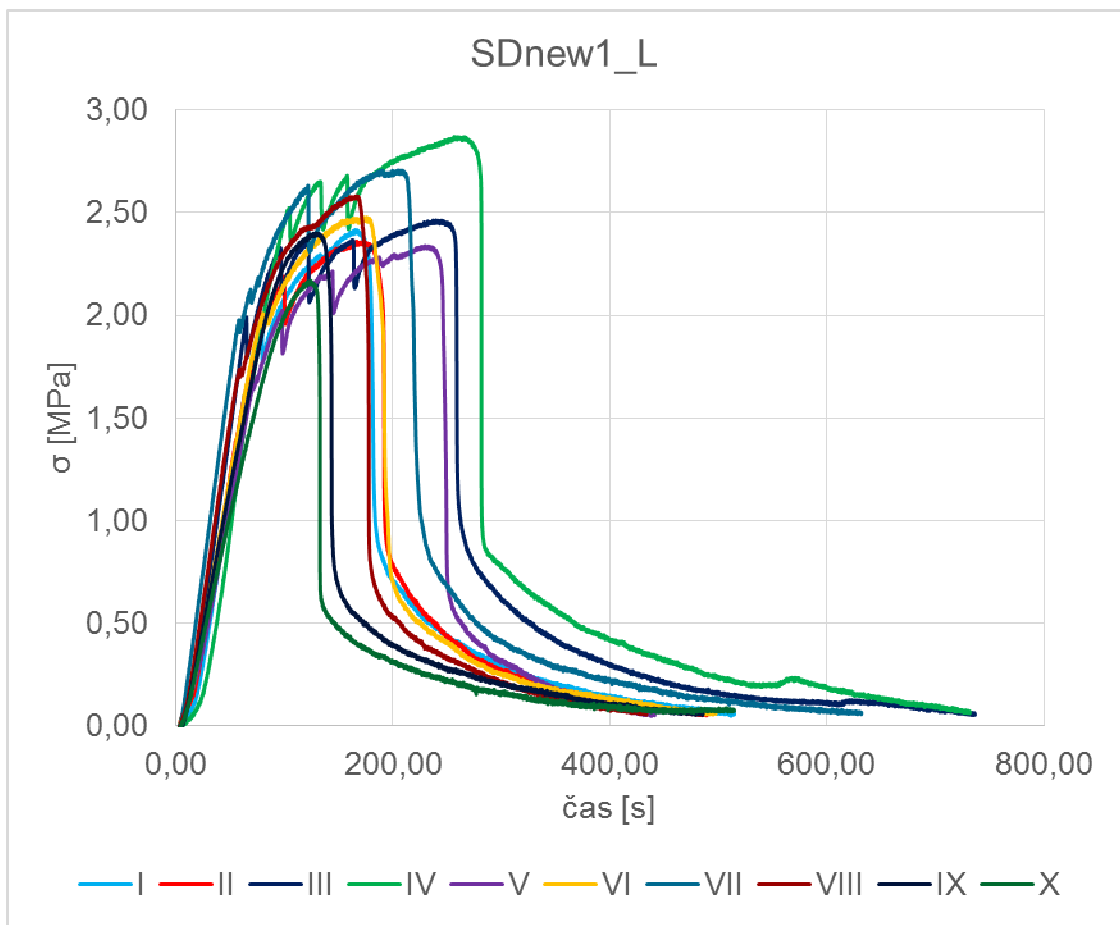
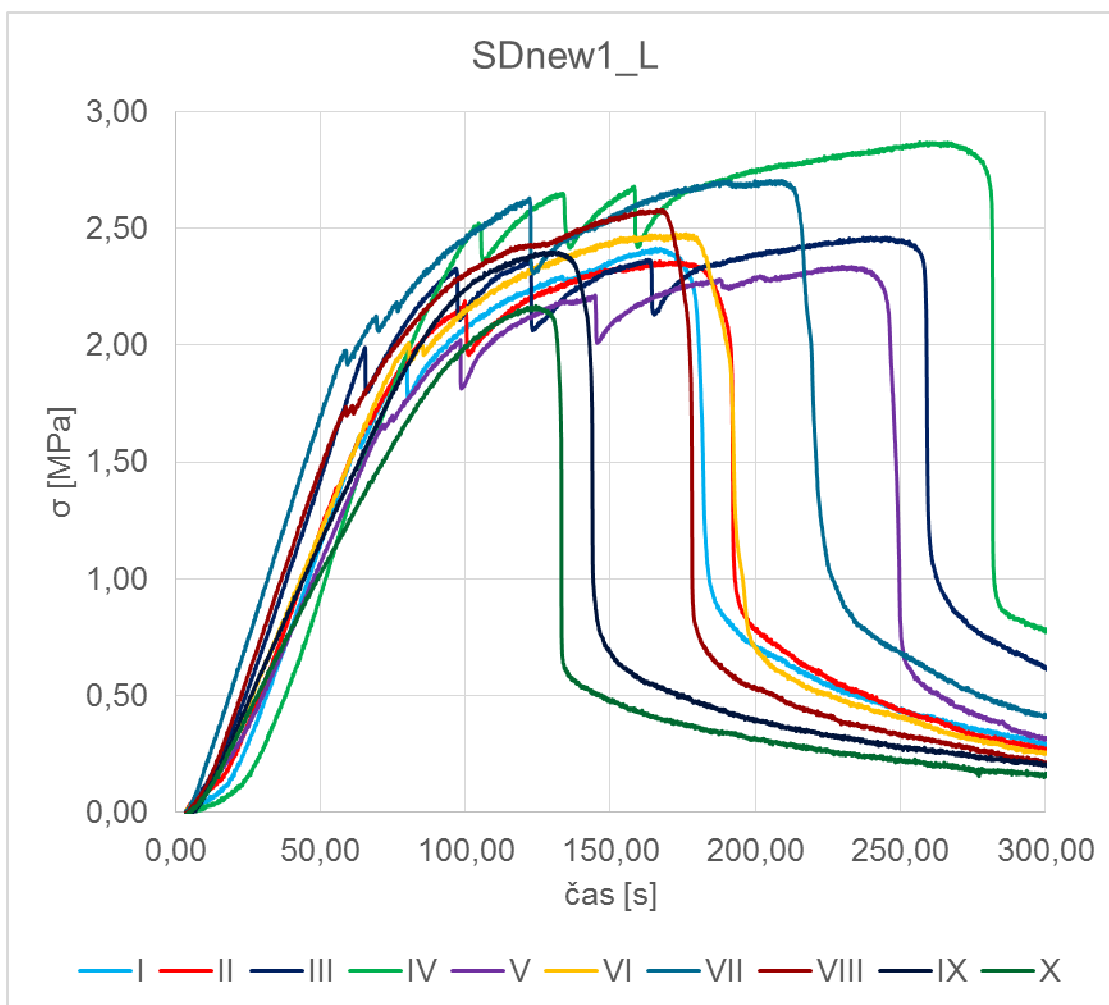
U vzorků č. I, č. II, č. VI a č. VIII došlo k jedné až dvěma trhlinám, které se neprokreslily přes celou tloušťku vzorku. Poté už se objevila trhlina, která se prokreslila přes celou tloušťku vzorku, ale pomalé dobíhání diagramu k nule značí, že papír ještě zdolával nějakému zatížení.

Vzorky č. III, č. IV, č. V a č. VII popraskaly vícekrát, než se objevila hlavní trhlina. Ve všech případech došlo minimálně ke třem trhlinám, které se neprokreslily přes celou tloušťku desky. To zobrazují zuby na jednotlivých diagramech. Poté se objevila trhlina přes celou tloušťku desky, ale jako u ostatních vzorků v této sadě ke konci zkoušky docházelo k postupné ztrátě napětí. U vzorku č. IV dokonce u konce zkoušky došlo ještě k mírnému nárůstu napětí, což značí hrbolek v místě konce zkoušky.

Vzorky č. IX a č. X byly porušeny hlavní trhlinou, přes celou tloušťku desky, okamžitě. V těchto dvou zkouškách nedošlo k žádné malé trhlině. V obou případech nepřesáhlo maximální vypočítané napětí 2,50 MPa a porušení se objevilo již po necelých 150s od začátku zkoušky. Toto porušení je velmi nebezpečné, pokud by se mělo jednat o protipožární desku, jelikož by požár okamžitě pronikl, přes desku touto trhlinou. V ostatních případech došlo k porušení až po 150s (i mnohem déle) od začátku zkoušky a docházelo k varovnému praskání desek. V grafu se toto praskání zobrazuje jako zuby, ale každé prasknutí je i slyšet.

Graf č. 12 - Průběh všech zkoušek vzorků z SDnew1_L

Graf č. 13 - Průběh všech zkoušek vzorků z SDnew1_L v detailu

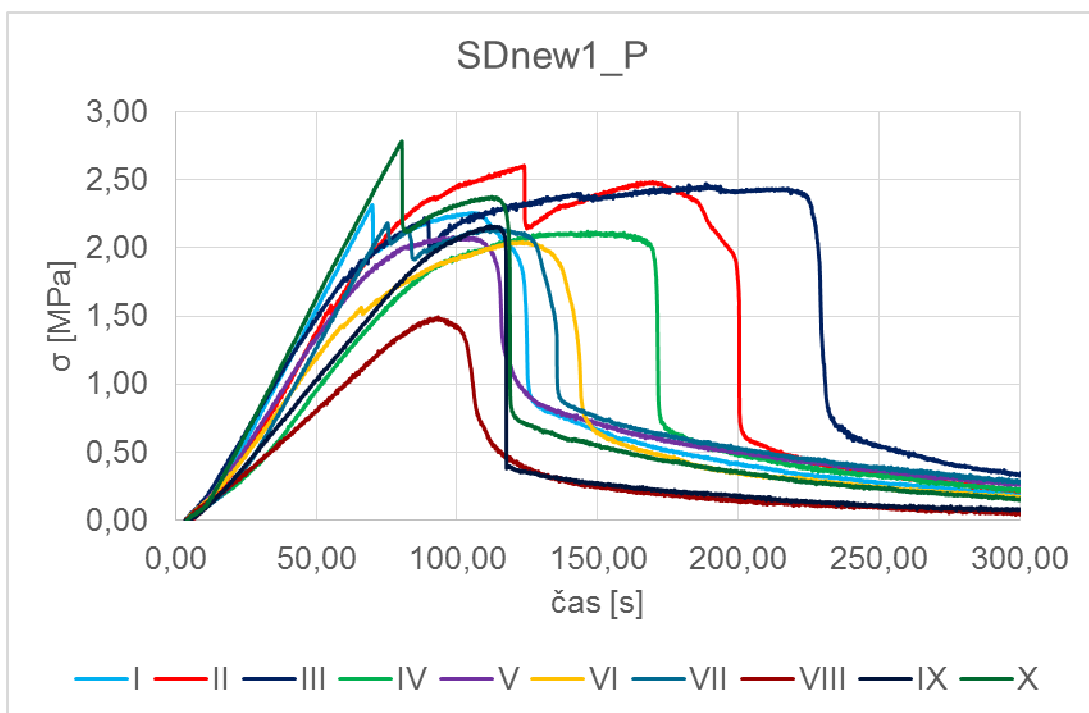
Pravá strana desky SDnew1, která byla vyrobena v roce 2015, a je označena červeným kartonem, tedy by se mělo jednat o protipožární desku, absolutně svým chováním při zkoušce čtyřbodovým ohybem neodpovídá cíli svého určení. Neobsahuje vlákna, dochází k celkovému porušení desky po velmi krátkém čase zkoušení a u některých vzorků došlo k celkovému kolapsu při velmi nízkém napětí. Např. vzorek č. VIII se porušil v čase necelých 100s a vydržel napětí jen 1,49 MPa.

Graf č. 14 - Průběh všech zkoušek vzorků z SDnew1_P

Graf č. 15 - Průběh všech zkoušek vzorků z SDnew1_P v detailu

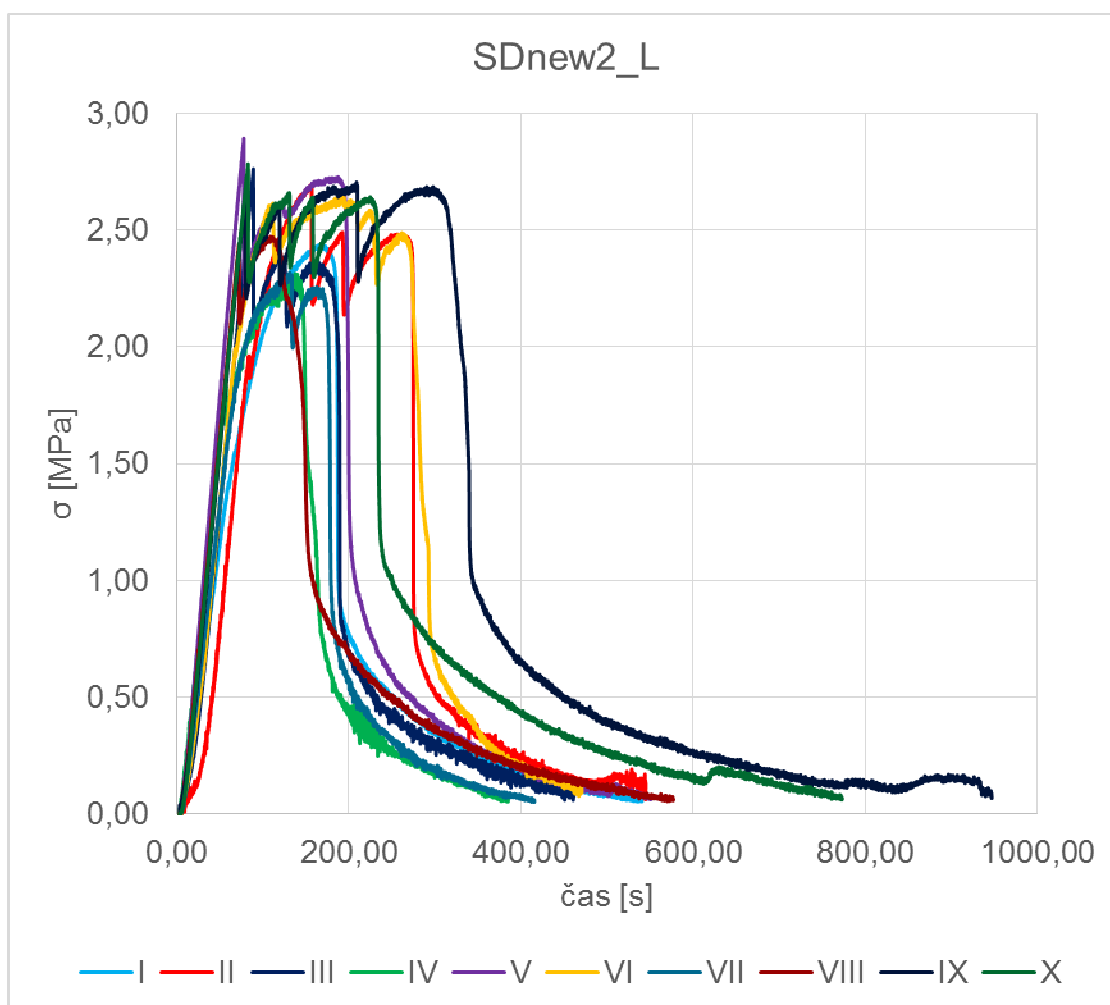
Všechny vzorky mají velmi podobný začátek zkoušky, kde plynule nabíhalo napětí. Poté docházelo k žádné, jedné nebo více trhlinám, které se neprokreslily přes celou tloušťku desky. Ve všech případech se ale nakonec objevila jedna trhli-
na, která se prokreslila přes celou tloušťku desky. Jednotlivé malé zuby v diagramu na křivce zobrazují jednotlivé prasknutí vlákn, nebo došlo k vytržení tohoto vlákna ze sádrové směsi.

Graf č. 16 - Průběh všech zkoušek vzorků z SDnew2_L

Ve vzorku č. 1, jako v jediném, došlo při vytvoření první trhliny rovnou k porušení celého vzorku.

Ve vzorcích č. VII a č. VIII došlo k jedné trhlině, která se neprokreslila přes celou tloušťku vzorku. Druhá trhlina se už prokreslila přes celou tloušťku.

Ve vzorku č. IV došlo jen k jedné menší trhlině, která se neprokreslila přes celou tloušťku desky. Poté docházelo k praskání či vytrhnutí jednotlivých vláken. Nakonec se objevila jedna hlavní trhlina přes celou tloušťku desky. Velmi podobný průběh zkoušky měl i vzorek č. V, u kterého se objevila trhlina, která se neprokreslila přes celou tloušťku desky, poté napětí ve vzorku dále rostlo, ale docházelo k jednotlivému porušení vláken v sádrové směsi, až se objevila poslední trhlina přes celou tloušťku desky.

Graf č. 17 - Průběh všech zkoušek vzorků z SDnew2_L v detailu

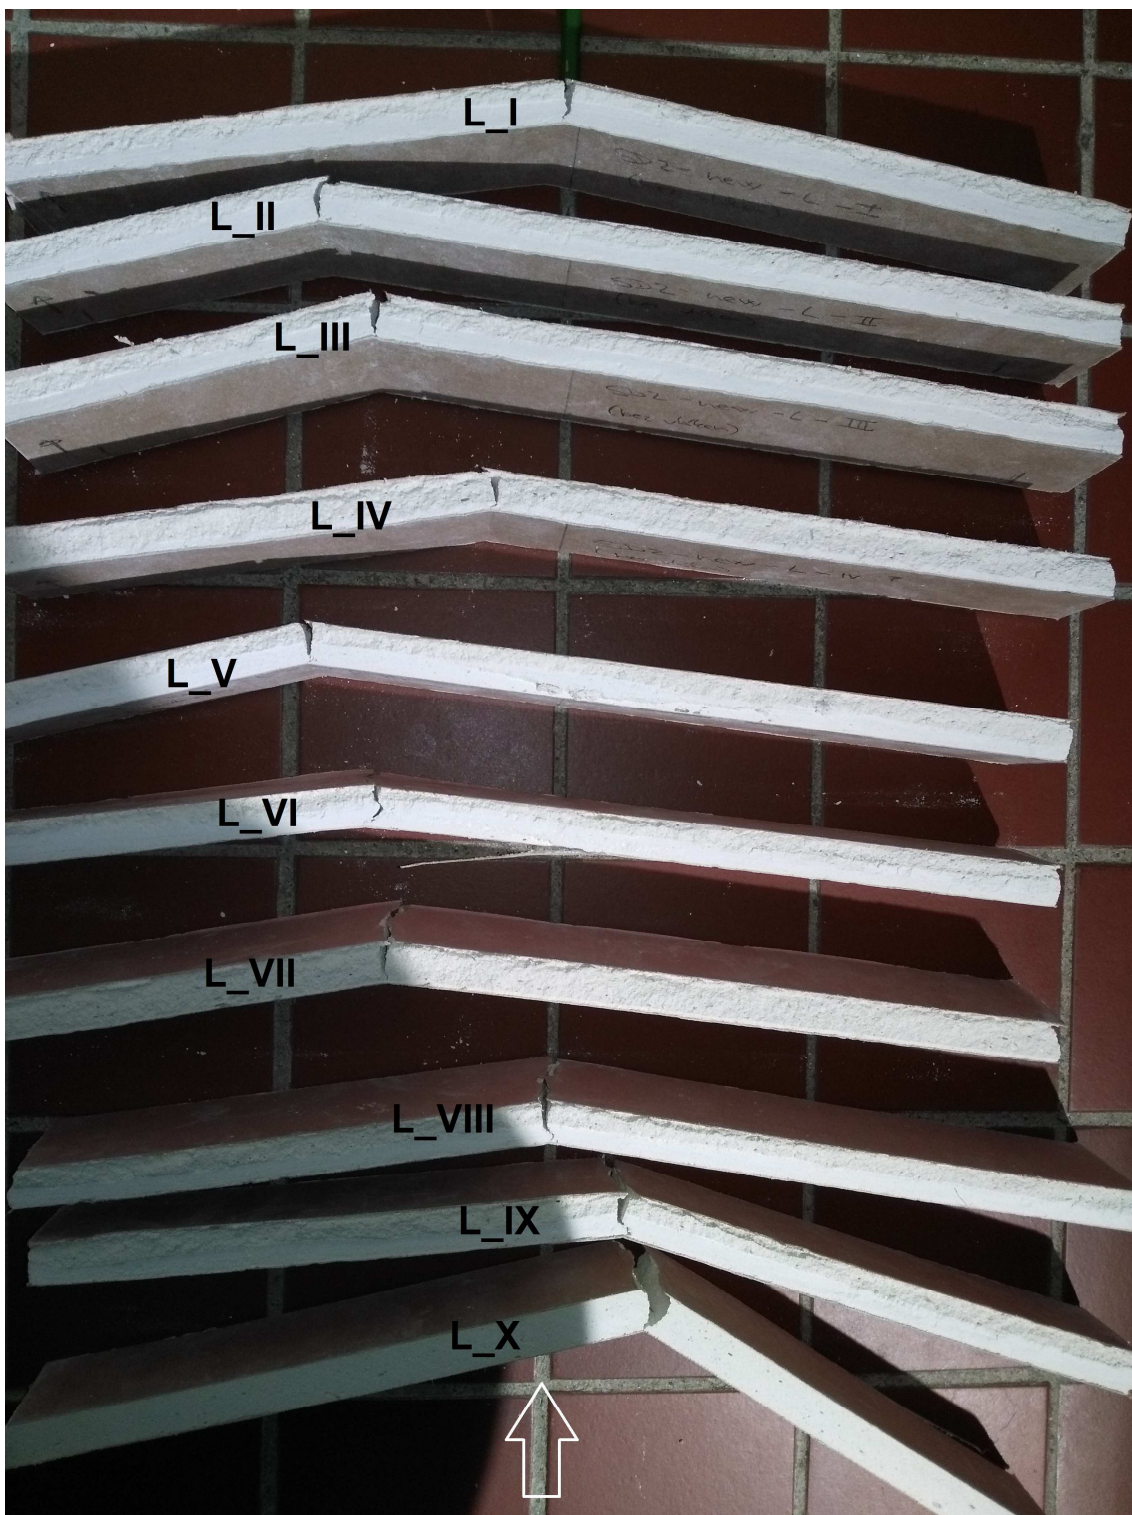
Na obr. č. 22 pod grafem č. 17 jsou vyfoceny odzkoušené vzorky. Všechny vzorky jsou vyrovnány místem předpokládaného porušení na spáru, na kterou ukazuje šipka. Vzorky jsou vyskládány obráceně, než je směr lití směsi na karton, ale jsou popsány. Ve všech vzorcích je vidět hlavní trhlina, která se prokreslila vždy v oblasti konstantního momentu.

Obr. č. 22 - Fotografie odzkoušených vzorků SDnew2_L

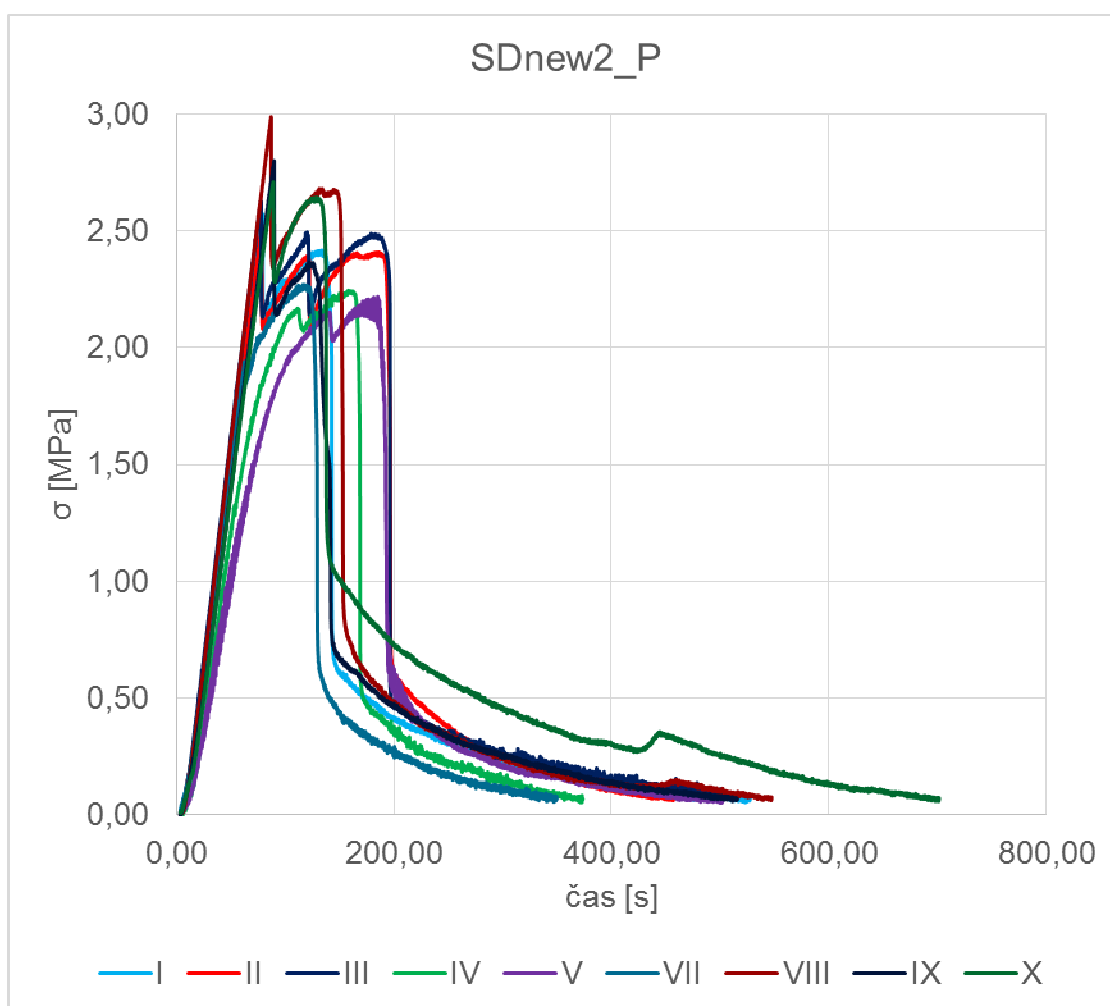
Na grafech č. 18 a č 19 jsou vykresleny všechny pracovní diagramy, které vznikly ze zkoušek vzorků z desky SDnew2 z pravé strany. Všechny tyto vzorky byly porušeny hlavní trhlinou ve velmi krátkém čase od začátku zkoušky, a to do 200s od začátku zkoušky.

Graf č. 18 - Průběh všech zkoušek vzorků z SDnew2_P

Graf č. 19 - Průběh všech zkoušek vzorků z SDnew2_P v detailu

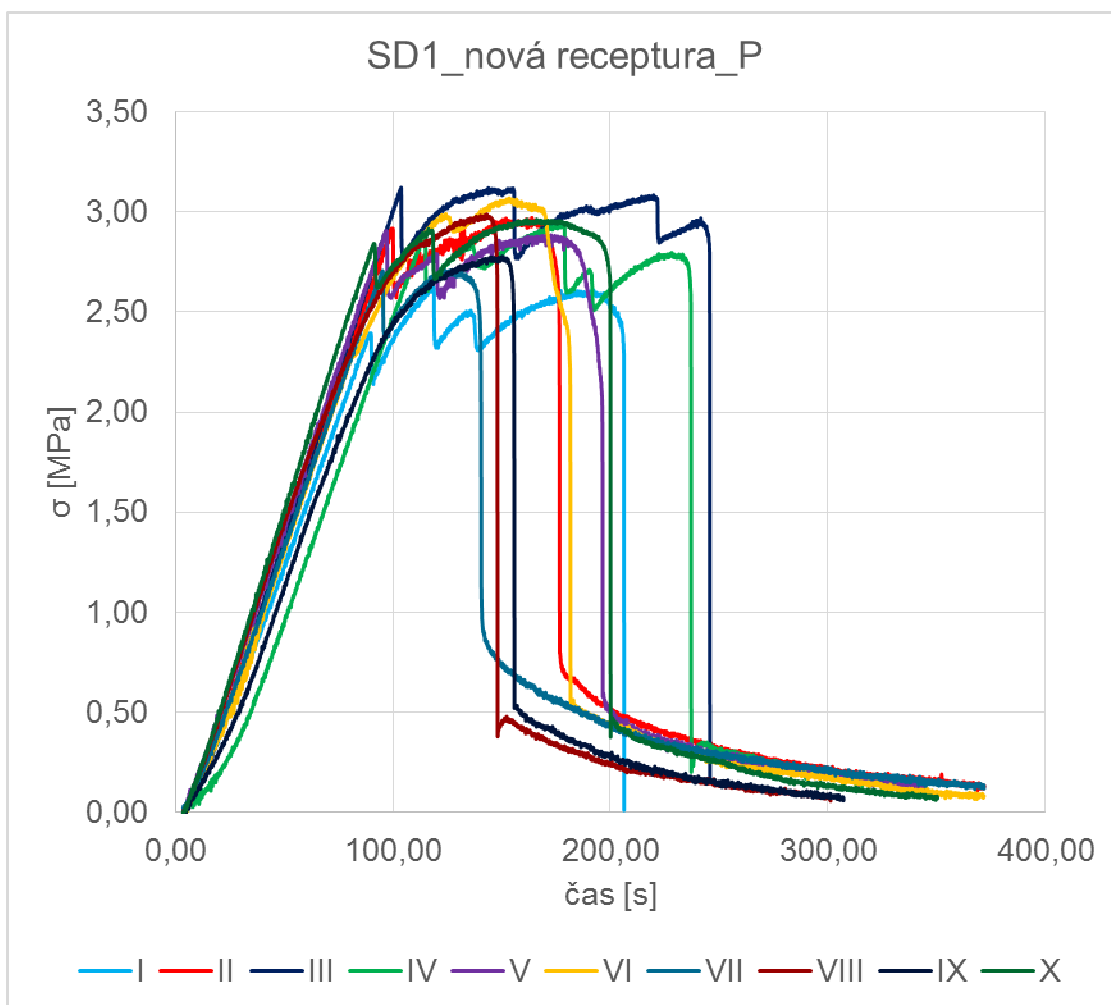
Graf č. 21 - Průběh všech zkoušek vzorků z SD1_nová receptura_P

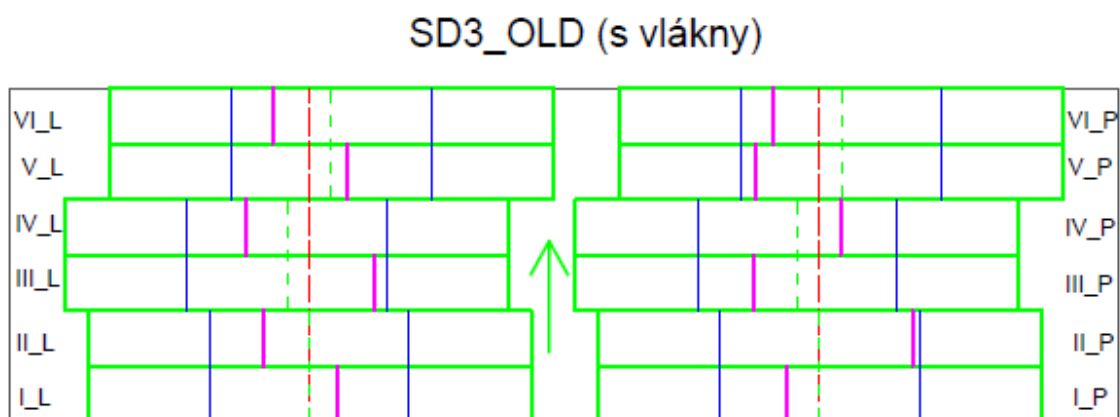
Obr. č. 31 - Grafické znázornění trhlin v celé ploše desky SD3_OLD

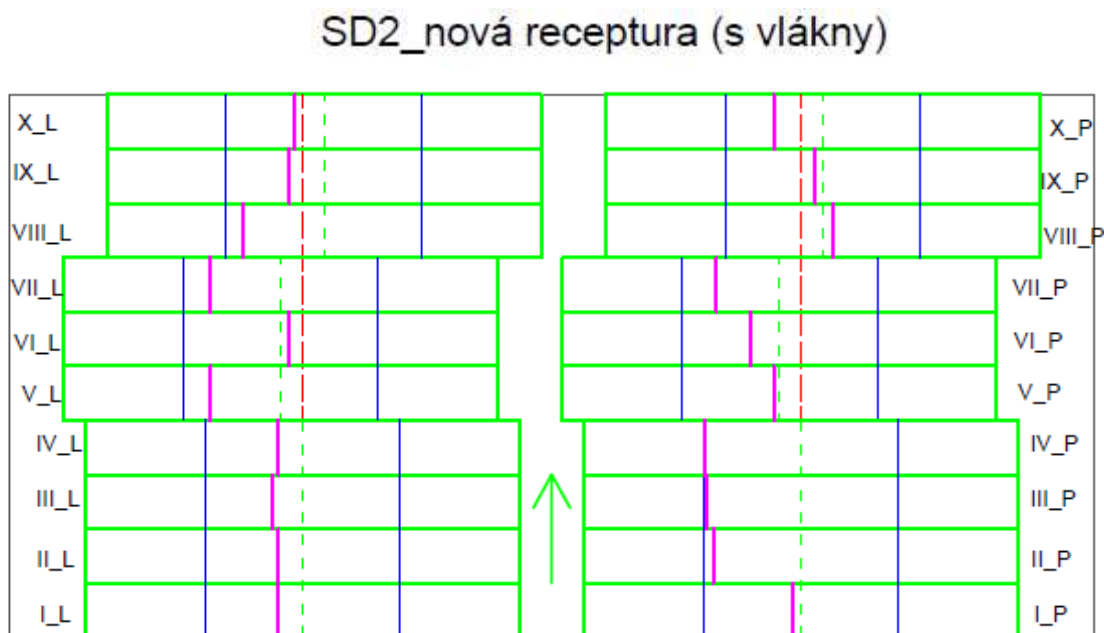
Obr. č. 35 - Grafické znázornění trhlín v ploše desky SD2_nová receptura
