**Zhodnocení nových trendů na SSZ v Praze**

**Evaluation of new trends at the traffic lights in Prague**

Diplomová práce

**Bc. Ondřej Svoboda**

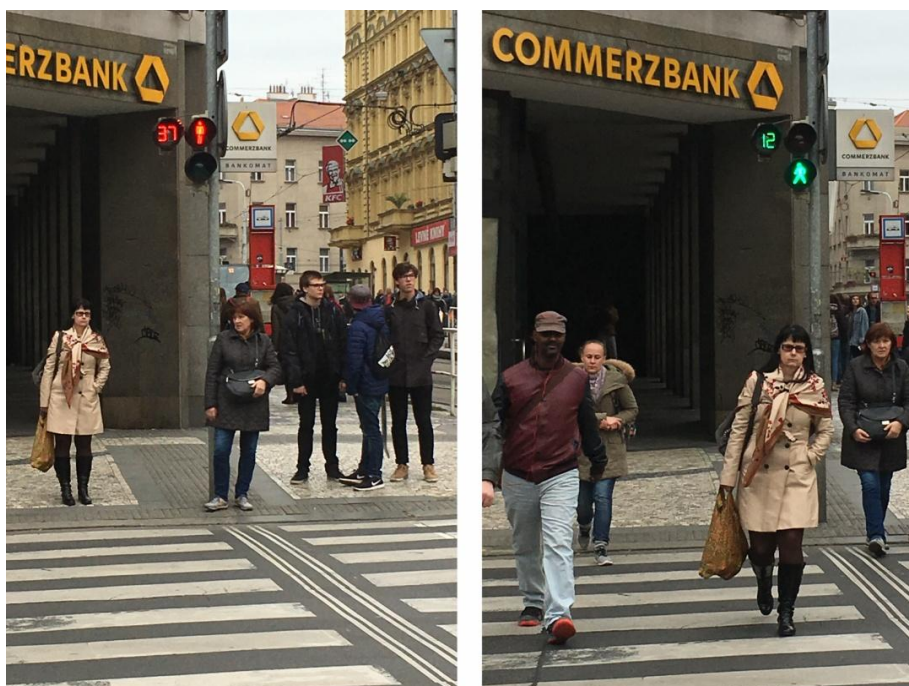
První typ odpočítává délku obou dvou signálů - „Stůj!“ i „Volno“ (pracovní název pro diplomovou práci – typ A). Toto odpočtové návěstidlo by mělo být v každém okamžiku funkční, kromě zmíněné kalibrace. Toto odpočtové zařízení není možné využít na křižovatkách s preferencí MHD a v dynamickém řízení dopravy a nemusí být spuštěno 24 hodin denně, záleží na časovém nastavení programů v radiči.

Obr. 1 Odpočtové zařízení z nám. I. P. Pavlova – typ A

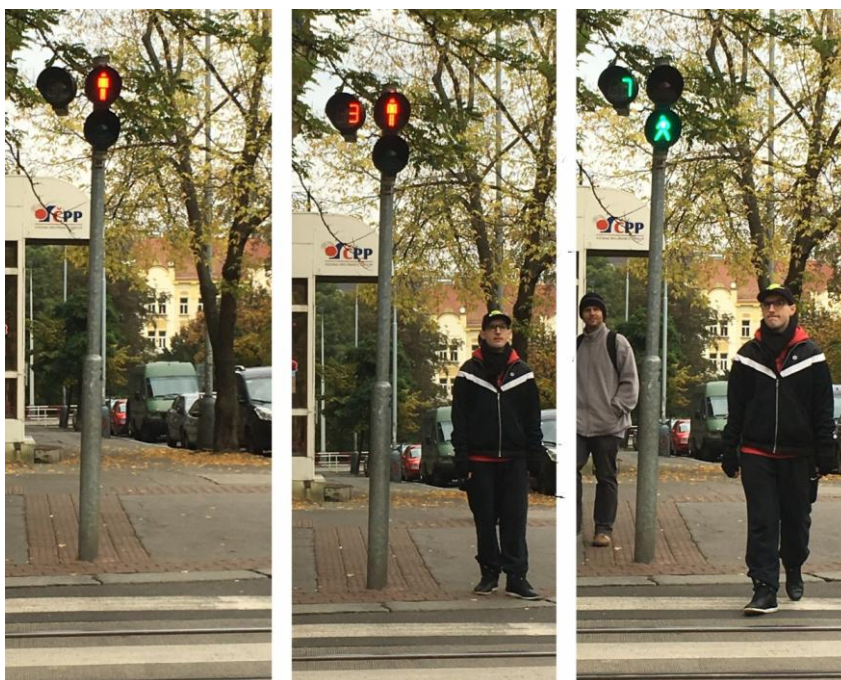
Druhý typ odpočítává poslední čtyři sekundy signálu „Stůj!“ a následně celou délku signálu „Volno“ (pracovní název pro diplomovou práci – typ B). V ostatních případech je odpočtové zařízení zhaslé. Toto odpočtové zařízení je možné využít jak na křižovatkách s pevným cyklem řízení, s preferencí MHD, dynamickým řízením dopravy a v neposlední řadě i na přechodu s výzvou pro chodce. Informace pro chodce u tohoto typu je poskytována pouze po krátký časový úsek v cyklu. Odpočet signálu „Volno“ je možné využít pouze u přechodů s konstantní délkou signálu „Volno“. Nelze jej použít na přechodech, které jsou souběžné s hlavními směry, kde může být různě dlouhý signál „Volno“ v závislosti na prodlužování fáze pro hlavní směr. Všechna použitá zařízení tohoto typu zobrazují informace v číselné podobě, pouze zařízení v Křížové ulici zobrazuje informace graficky.

Obr. 2 Odpočtové zařízení z Korunní ulice – typ B

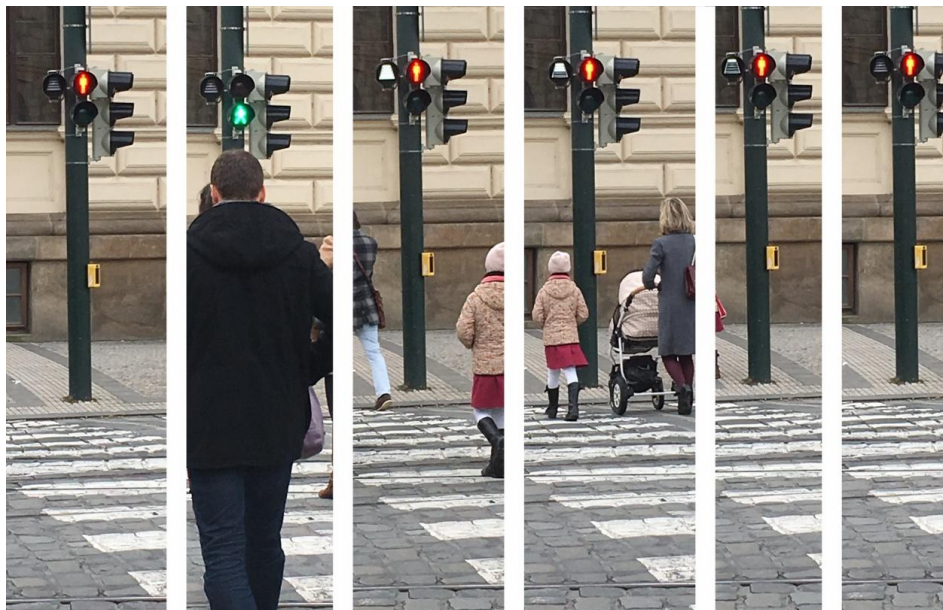
Čtvrtý typ zebra (pracovní název pro diplomovou práci – typ Z). Odpočítává pouze vyklizovací čas přechodu formou bílých pruhů ve tvaru přechodu, které postupně na návěstidle mizí, až do posledního. Toto návěstidlo neposkytuje jiné informace pro chodce. Lze použít kdekoliv, protože je závislé jen na délce přechodu.

Obr. 3 Odpočtové zařízení Zebra z náměstí Jana Palacha – typ Z

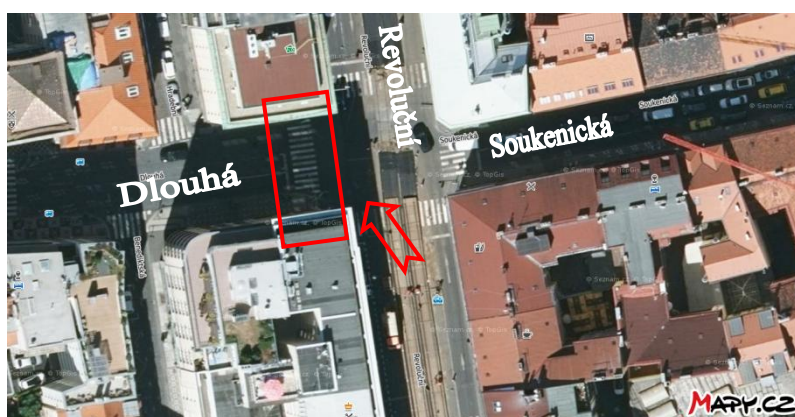
Obr. 5 Umístění přechodu v křižovatce na ulici Dlouhá (5)

- přechod přes západní rameno (ulice Dlouhá)
- délka přechodu cca 12 metrů
- obousměrná komunikace, dva jízdní pruhy na vjezdu, jeden na výjezdu
- v době průzkumu dne 26. 9. 2016 v čase od 15:50 do 17:01 byl na přechodu zobrazován signál „Stůj!“ v délce 55 sekund a signál „Volno“ v délce 25 sekund, celý cyklus trval 80 sekund

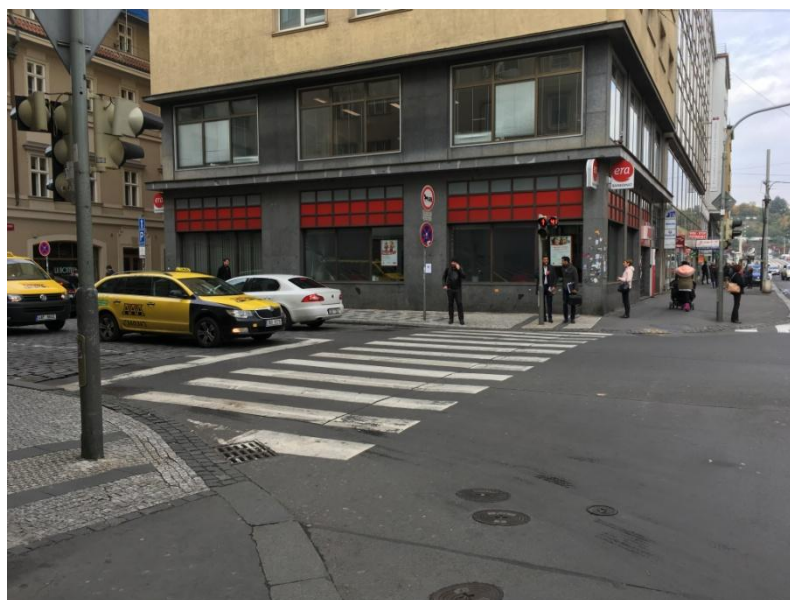
Obr. 6 Pohled na přechod v ulici Dlouhá

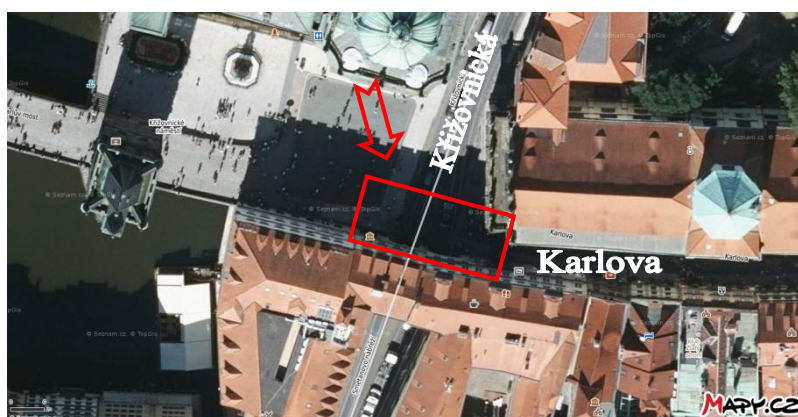
Obr. 7 Umístění přechodu na ulici Křižovnická (5)

- přechod přes ulici Křižovnická
- samostatný přechod
- délka přechodu cca 10 metrů
- obousměrná komunikace, na pojížděném tramvajovém pásu
- velké množství chodců směřující na Karlův most nebo do Starého Města
- v době průzkumu dne 26. 9. 2016 v čase od 9:58 do 10:58 byl na přechodu zobrazován signál „Stůj!“ v délce 53 sekund a signál „Volno“ v délce 12 sekund, celý cyklus trval 65 sekund

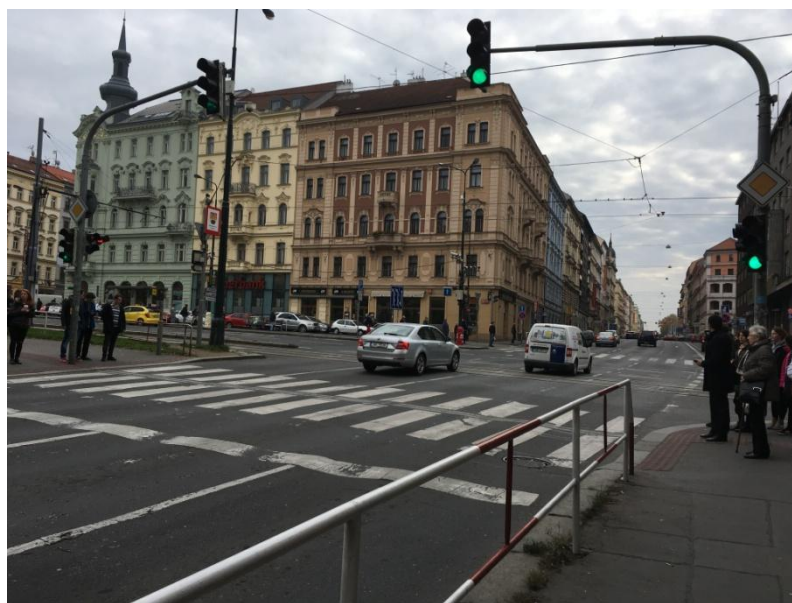
Obr. 10 Pohled na přechod v ulici Sokolská

- křižovatka Sokolská – Ječná
- přechod přes severní rameno (ulice Sokolské, SZ)
- délka přechodu cca 12 metrů
- jednosměrná komunikace, přes čtyři jízdní pruhy
- v době průzkumu dne 26. 9. 2016 v čase od 12:43 do 13:48 byl na přechodu zobrazován signál „Stůj!“ v délce 67 sekund a signál „Volno“ v délce 33 sekund, celý cyklus trval 100 sekund

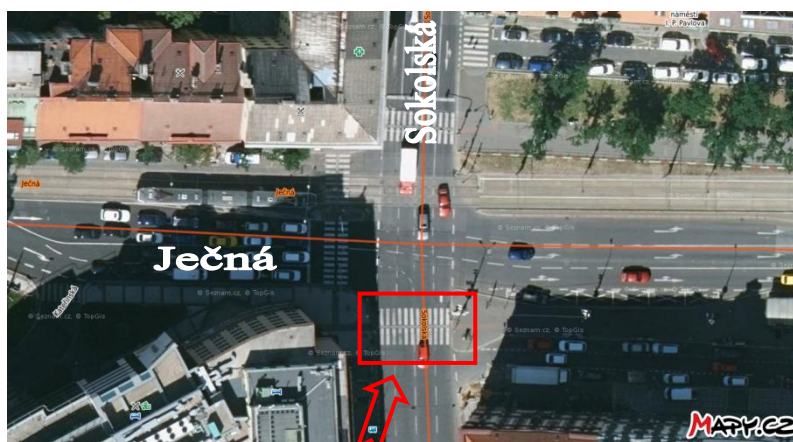
Obr. 11 Umístění přechodu v křižovatce na ulici Sokolská (5)

- křižovatka Sokolská – Ječná
- přechod přes jižní rameno (ulice Sokolské, JZ)
- délka přechodu cca 12 metrů
- jednosměrná komunikace, přes čtyři jízdní pruhy
- v době průzkumu dne 26. 9. 2016 v čase od 13:50 do 15:13 byl na přechodu zobrazován signál „Stůj!“ v délce 93 sekund a signál „Volno“ v délce 7 sekund, celý cyklus trval 100 sekund

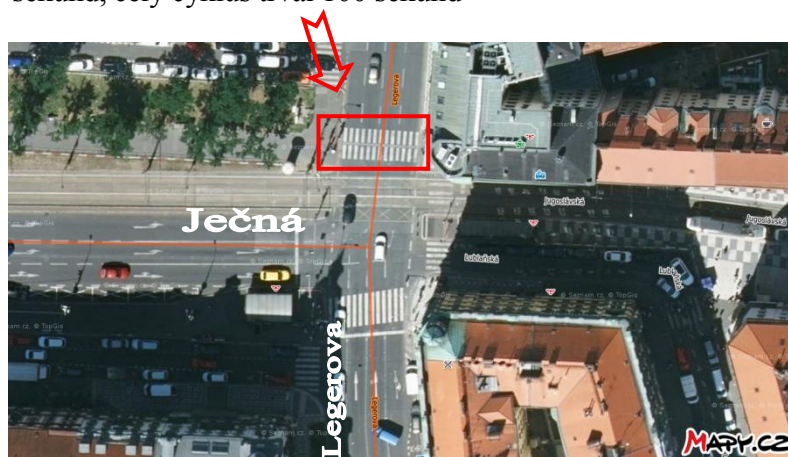
Obr. 13 Umístění přechodu v křižovatce na ulici Legerova (5)

- křižovatka Legerova – Ječná
- přechod přes severní rameno (ulice Legerova, SV)
- délka přechodu cca 13 metrů
- jednosměrná komunikace, přes čtyři jízdní pruhy
- v době průzkumu dne 26. 9. 2016 v čase od 11:32 do 12:32 byl na přechodu zobrazován signál „Stůj!“ v délce 87 sekund a signál „Volno“ v délce 13 sekund, celý cyklus trval 100 sekund

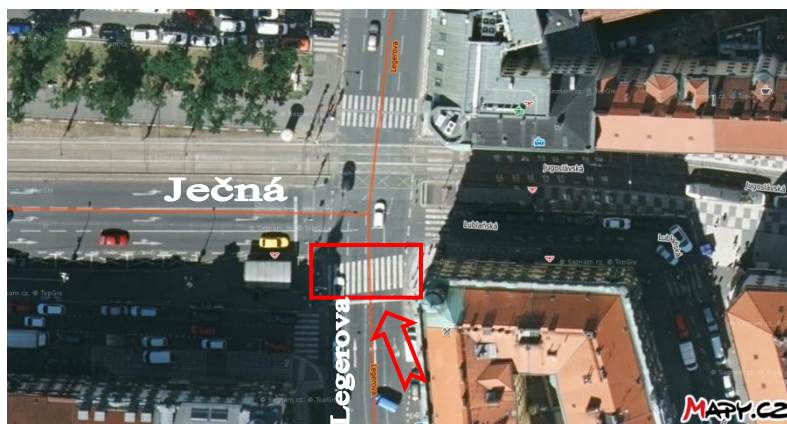
Obr. 15 Umístění přechodu v křižovatce na ulici Legerova (5)

- křižovatka Legerova – Ječná
- přechod přes jižní rameno (ulice Legerova, JV)
- délka přechodu cca 13 metrů
- jednosměrná komunikace, přes čtyři jízdní pruhy
- v době průzkumu dne 23. 9. 2016 v čase od 12:43 do 13:53 byl na přechodu zobrazován signál „Stůj!“ v délce 60 sekund a signál „Volno“ v délce 40 sekund, celý cyklus trval 100 sekund

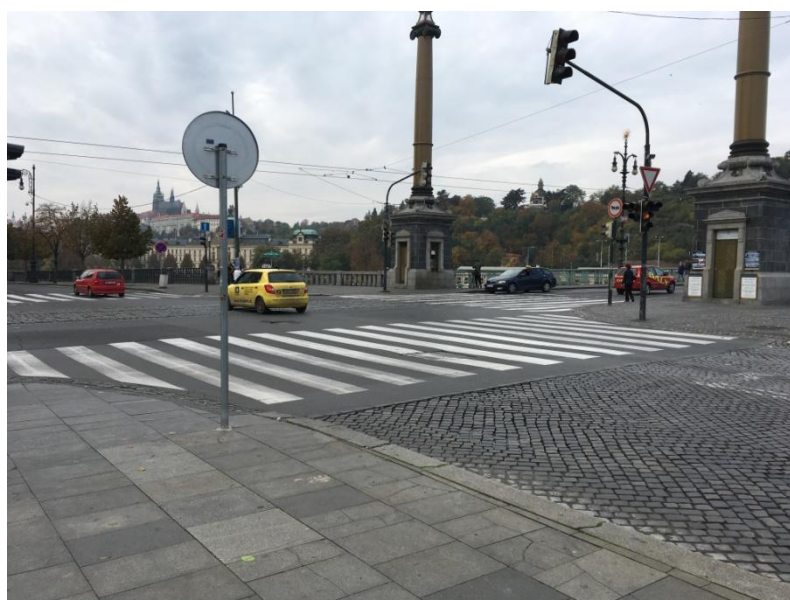
Obr. 18 Pohled na přechod na ulici Dvořákovo nábřeží

- křižovatka 17. listopadu – Dvořákovo nábřeží
- přechod přes východní rameno (ulice Dvořákovo nábřeží)
- délka přechodu cca 13 metrů
- obousměrná komunikace, dva jízdní pruhy na vjezdu, jeden na výjezdu
- v době průzkumu dne 27. 9. 2016 v čase od 11:14 do 12:14 byl na přechodu zobrazován konec signálu „Stůj!“ v délce 4 sekund a signál „Volno“ v délce 8 sekund

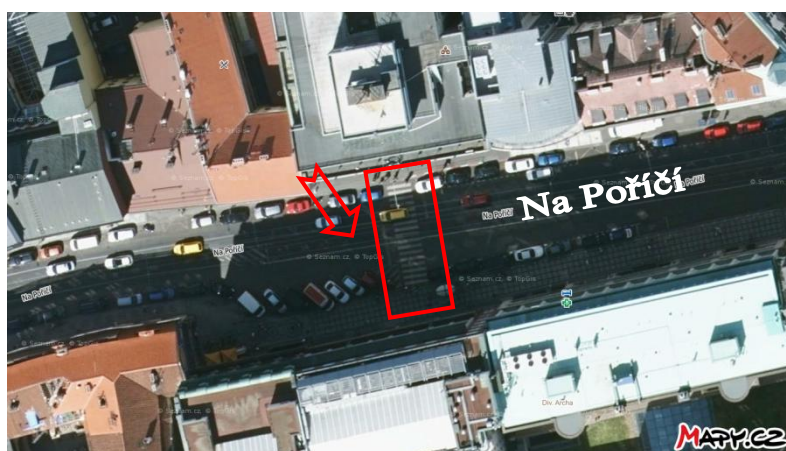
Obr. 19 Umístění přechodu na ulici Na Poříčí (5)

- přechod přes ulici Na Poříčí
- samostatný přechod
- délka přechodu cca 18 metrů
- obousměrná komunikace, na částečně pojížděném tramvajovém pásu
- parkovací pruh (pás) pro vozidla po obou stranách
- v době průzkumu dne 27. 9. 2016 v čase od 8:38 do 9:38 byl na přechodu zobrazován konec signálu „Stůj!“ v délce 4 sekund a signál „Volno“ v délce 7 sekund

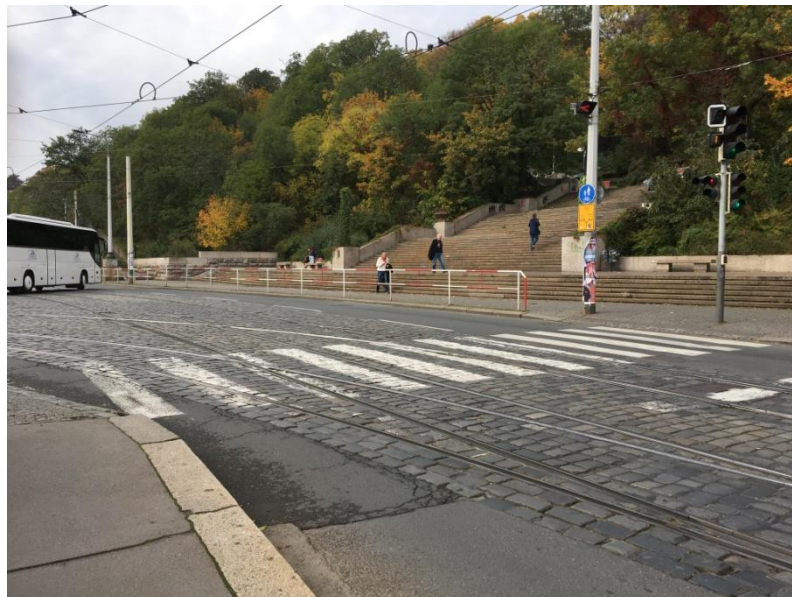
Obr. 22 Pohled na přechod na ulici nábřeží E. Beneše

- přechod přes východní rameno (ulice nábřeží E. Beneše)
- délka přechodu cca 13 metrů
- obousměrná komunikace, na částečně pojížděném tramvajovém pásu
- v době průzkumu dne 27. 9. 2016 v čase od 10:08 do 11:08 byl na přechodu zobrazován konec signálu „Stůj!“ v délce 4 sekund a signál „Volno“ v délce 5 sekund

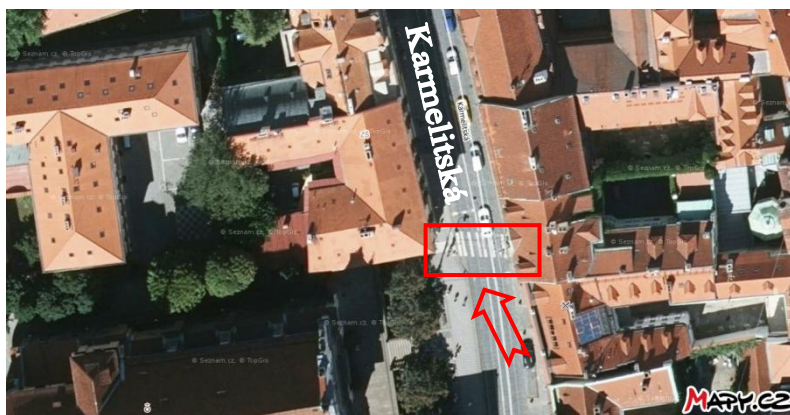
Obr. 23 Umístění přechodu v ulici Karmelitská (5)

- přechod přes ulici Karmelitská
- samostatný přechod
- délka přechodu cca 8 metrů
- obousměrná komunikace, na pojížděném tramvajovém pásu
- v době průzkumu dne 27. 9. 2016 v čase od 12:42 do 13:42 byl na přechodu zobrazován konec signálu „Stůj!“ v délce 4 sekund a signál „Volno“ v délce 8 sekund

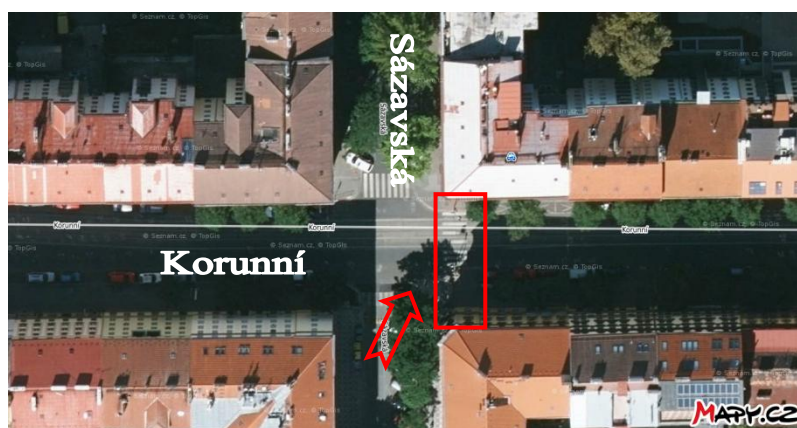
Obr. 25 Umístění přechodu v křižovatce na ulici Korunní (5)

- přechod přes východní rameno (ulice Korunní)
- délka přechodu cca 10 metrů
- obousměrná komunikace, na částečně pojížděném tramvajovém pásu
- v době průzkumu dne 27. 9. 2016 v čase od 14:31 do 15:31 byl na přechodu zobrazován konec signálu „Stůj!“ v délce 4 sekund a signál „Volno“ v délce 5 sekund

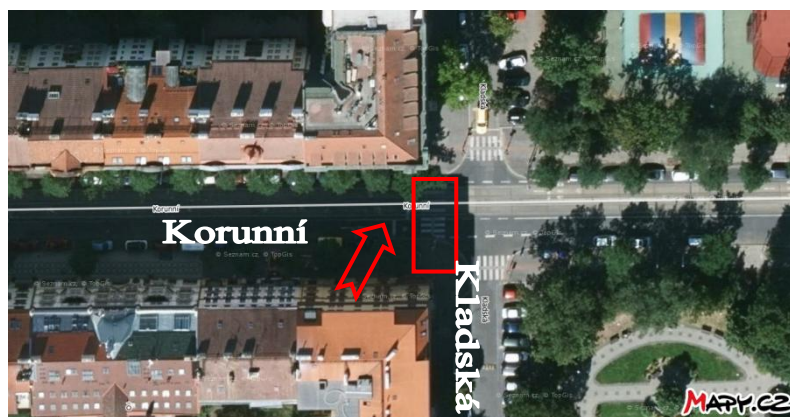
Obr. 27 Umístění přechodu v křižovatce na ulici Korunní (5)

- přechod přes západní rameno (ulice Korunní)
- délka přechodu cca 10 metrů
- obousměrná komunikace, na částečně pojížděném tramvajovém pásu
- v době průzkumu dne 27. 9. 2016 v čase od 15:37 do 16:37 byl na přechodu zobrazován konec signálu „Stůj!“ v délce 4 sekund a signál „Volno“ v délce 8 sekund

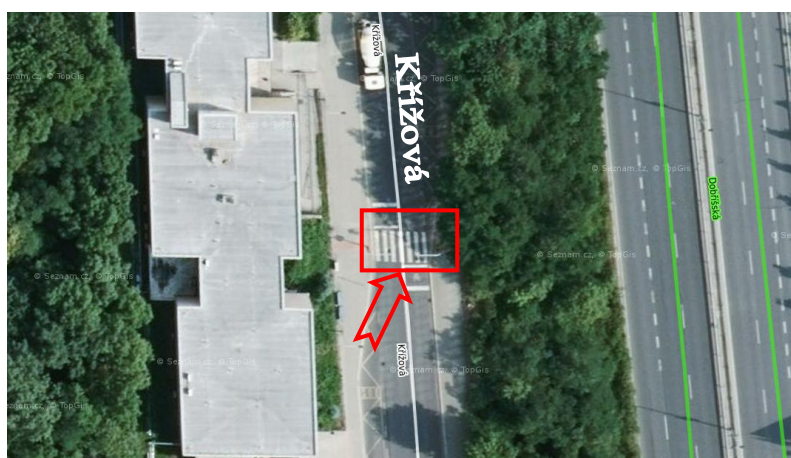
Obr. 29 Umístění přechodu na ulici Křížová (5)

- přechod přes ulici Křížová
- samostatný přechod
- délka přechodu cca 7,5 metrů
- obousměrná komunikace, jeden pruh v každém směru
- v době průzkumu dne 8. 11. 2016 v čase od 13:54 do 14:54 byl na přechodu zobrazován konec signálu „Stůj!“ v délce cca 4 sekund a signál „Volno“ v délce cca 8 sekund
- návěstidlo neodpočítává číslice, ale pouze zelený či červený kruh

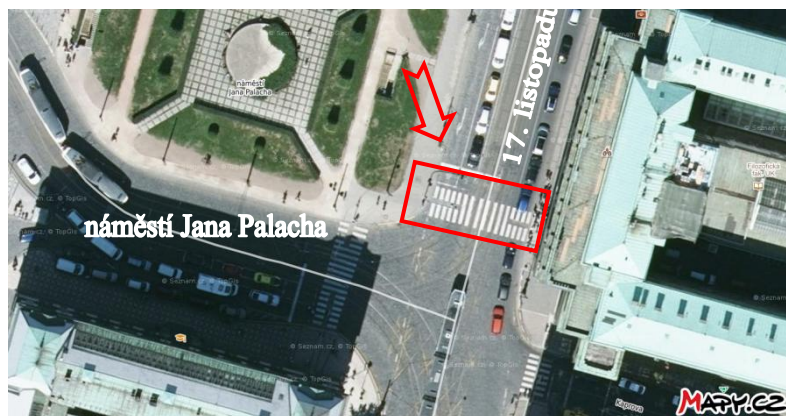
Obr. 31 Umístění přechodu v křižovatce na ulici 17. listopadu (5)

- přechod přes severní rameno (ulice 17. listopadu)
- délka přechodu cca 17 metrů
- obousměrná komunikace, dva jízdní pruhy na vjezdu, jeden na výjezdu
- tramvajový pás
- zobrazení vyklizovacího času v podobě ubíhajících bílých pruhů

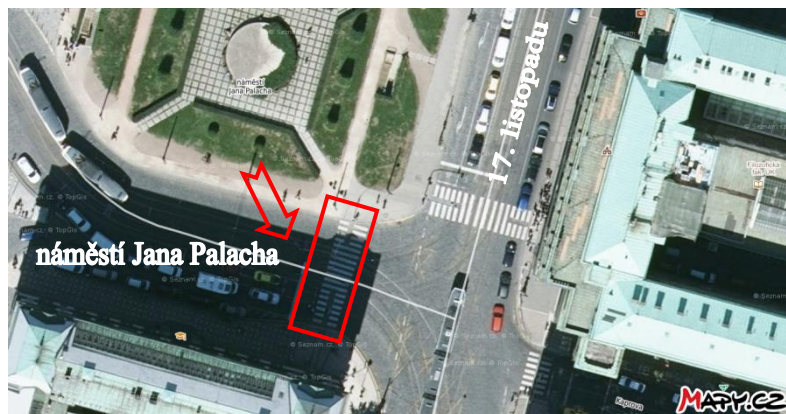
Obr. 33 Umístění přechodu v křižovatce na náměstí Jana Palacha (5)

- přechod přes západní rameno (rameno od Mánesova mostu)
- délka přechodu cca 18 metrů
- obousměrná komunikace, dva jízdní pruhy na vjezdu, jeden na výjezdu
- tramvajový pás
- zobrazení vyklizovacího času v podobě ubíhajících bílých pruhů

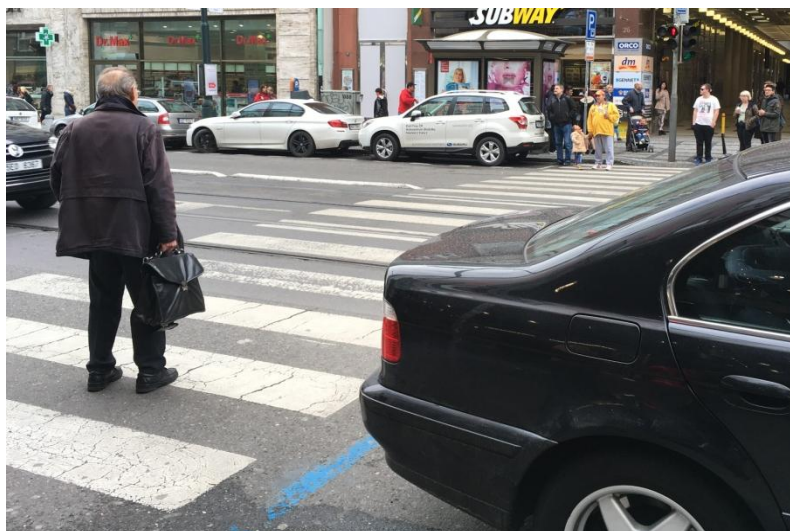
Obr. 35 Chodci ve vozovce u Bílé labutě

Nejdelší **přechod u Bílé labutě** a naopak nejkratší **u zastávky Hellichova** či **přechod Křížová** se potýkají s největší neukázněností chodců (pokud vynecháme **přechod Korunní – Sázavská**). U **Bílé labutě**, jak již bylo uvedeno, si chodci chtějí zkrátit délku přechodu a vstupují do vozovky dříve. U **zastávky Hellichova** přejdou přechod velmi rychle díky jeho délce. Na přechodu **v ulici Křížová** s velmi malou intenzitou dopravy chodci nevyužívají ani tento přechod a přecházejí i mimo něj. Na vině může být zmíněná intenzita nebo šířka vozovky. Na ostatních přechodech, délky 10 až 13 metrů, není vyzorována jiná souvislost. **Délka přechodu nemá na chování chodců pozorovatelný vliv.**

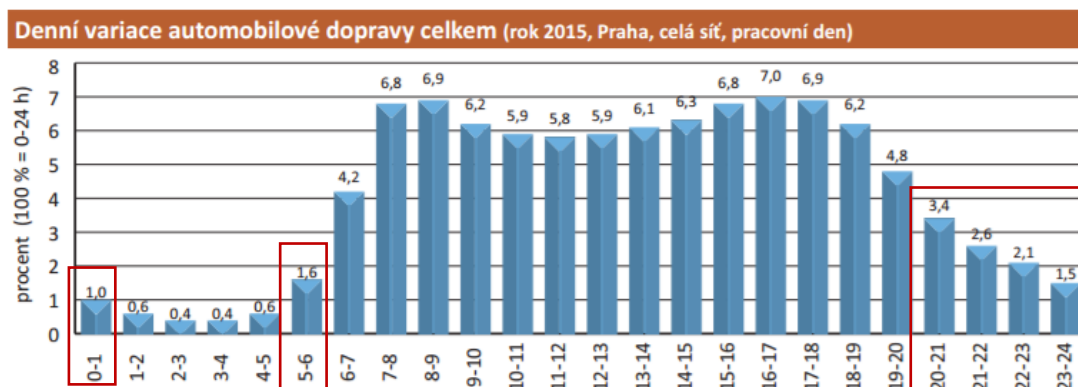
Obr. 37 Denní variace automobilové dopravy, zvýrazněny časy speciálních průzkumů (7)

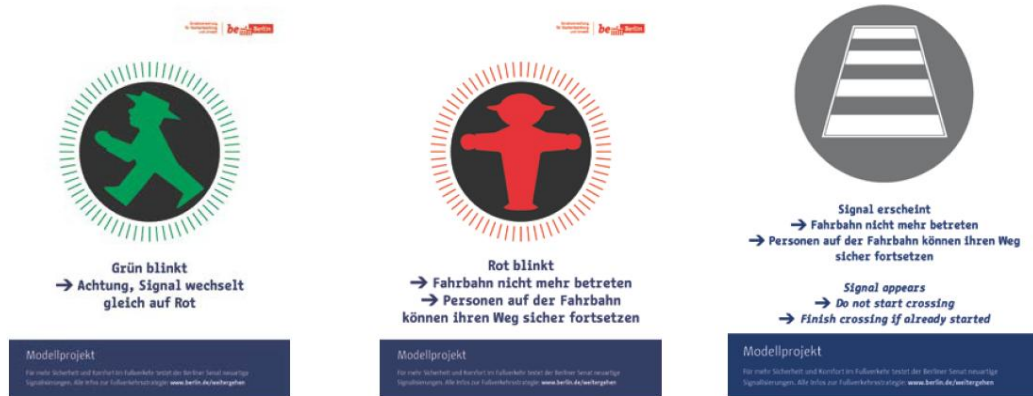
Obr. 45 Samolepky osazované na sloupky SSZ

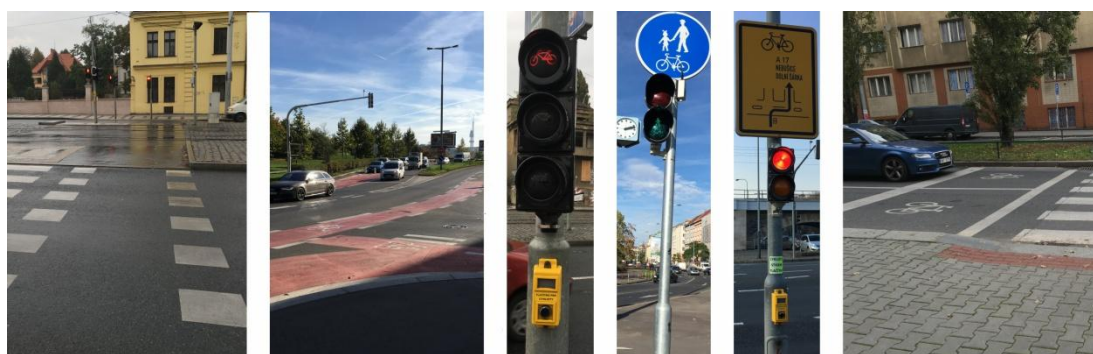
V Praze se nachází velké množství křižovatek s úpravami pro cyklisty. Úpravy mají zajistit pohodlné a hlavně bezpečné projetí křižovatkou. Každá křižovatka vybavená úpravami pro cyklisty je řešena různě, s ohledem na cyklistickou a automobilovou dopravu. Proto se tyto úpravy nedají přesně specifikovat na konkrétní typy, avšak nějaké prvky se opakují, jako například (Obr. 47): cyklistický přejezd, vyhrazený jízdní pruh pro cyklisty, samostatné návěstidlo pro cyklisty či sdružené s chodci, výzva pro cyklisty s bezkolizním průjezdem křižovatkou či předsunutá stopčára.

Obr. 47 Prvky cyklistických úprav v Praze

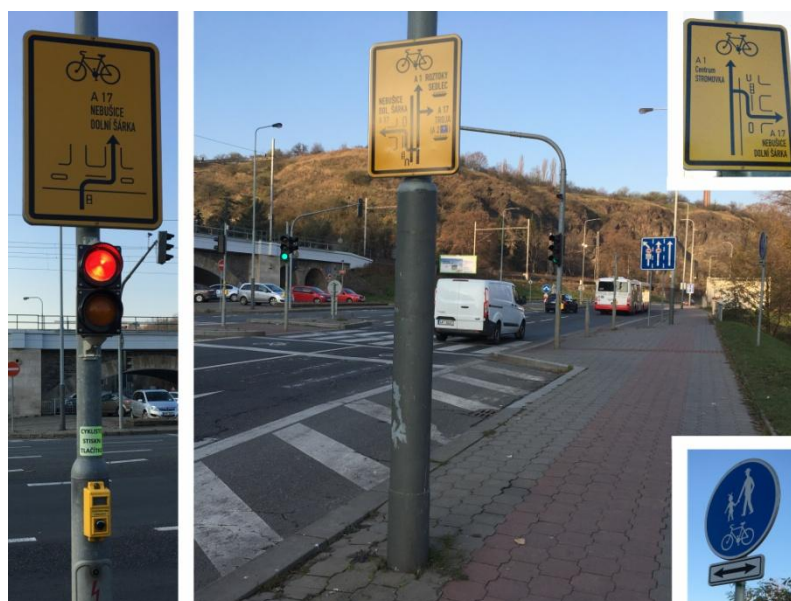
- návěstidlo s výzvou pro cyklisty
- samostatná fáze, bezkolizní průjezd křižovatkou
- vjezd do křižovatky z chodníku
- návěstidlo cca 10 metrů od přechodu pro chodce, pro levé odbočení
- obousměrná komunikace, dva jízdní pruhy v každém směru, v křižovatce rozšíření o odbočovací pruh

Obr. 49 Pohled na křižovatku v Podbabě (5)

Obr. 50 Fotografie z Podbabské ulice

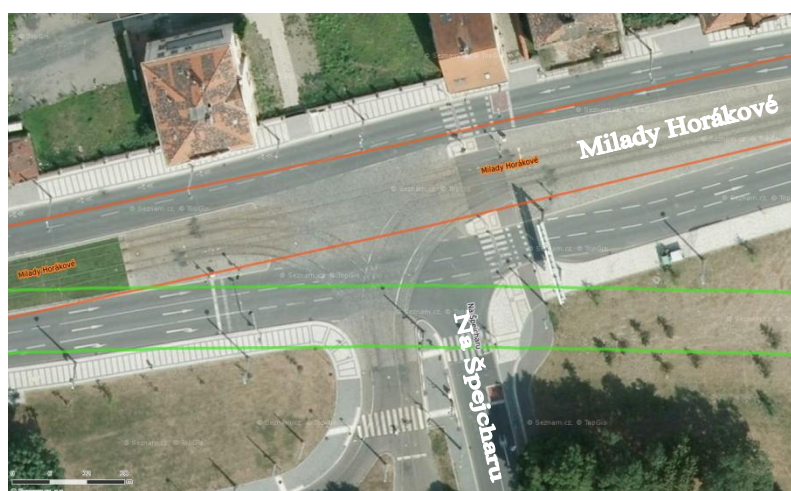
Obr. 53 Pohled na křižovatku Špejchar (5)

- východní rameno křižovatky
- obousměrný cyklistický přejezd, vedle přechodu pro chodce
- výjezd z ulice Na Špejcharu, nebo cyklostezka navazující na přejezd pro cyklisty
- cyklostezka po obou stranách komunikace
- dopravní značka (IS 20) – pro cyklisty, zajištěn pohyb ve všech směrech
- návěstidlo s výzvou pro cyklisty
- obousměrná komunikace, dva jízdní pruhy v každém směru, tramvajový pás

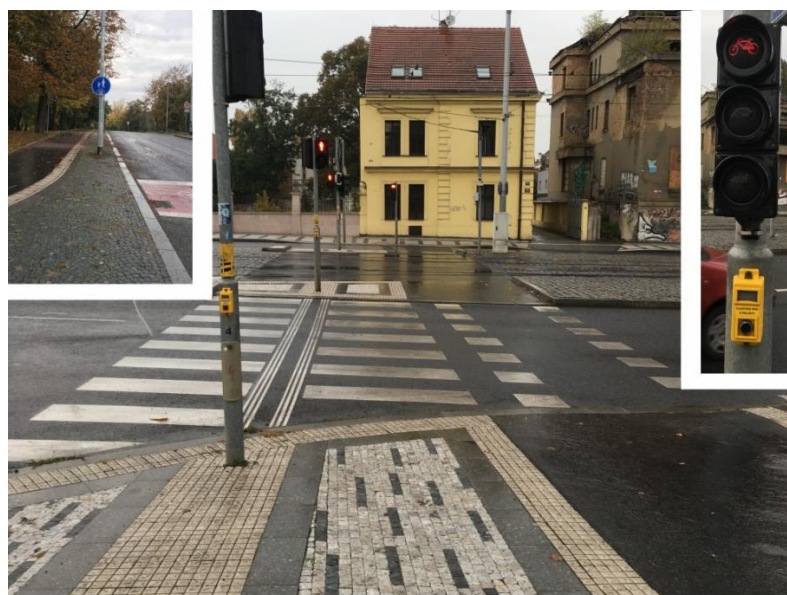
Obr. 54 Fotografie přechodu a cyklistického přejezdu přes ulici M. Horákové

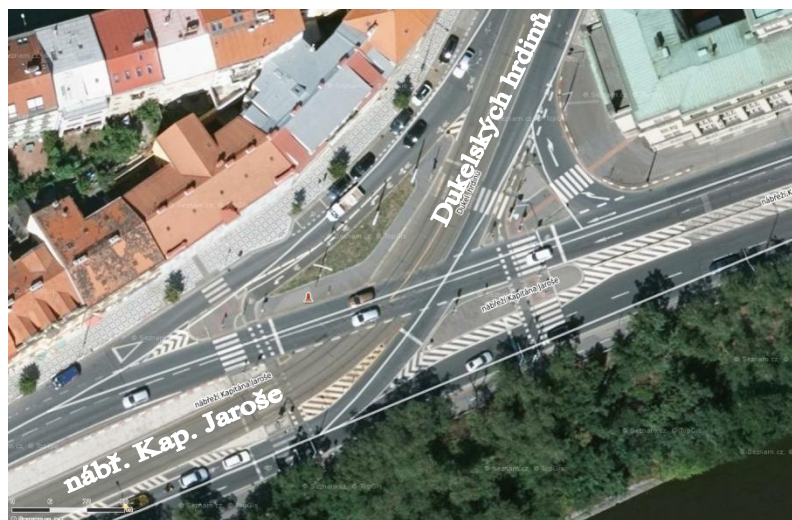
- dva jednosměrné cyklistické přejezdy
- směry přejezdů z nábřeží K. Jaroše do ulice Dukelských hrdinů a naopak
- cyklisté vedeni v hlavním dopravním prostoru, následně převedeni do přidruženého prostoru (platí jen pro směr n. K. Jaroše → Dukelských hrdinů), znázorněno dopravní značkou (IS20)
- návěstidlo s výzvou pro cyklisty u obou vjezdů

Obr. 55 Pohled na křižovatku nábř. Kap. Jaroše (5)

Obr. 56 Fotografie cyklistických prvků na nábř. Kap. Jaroše

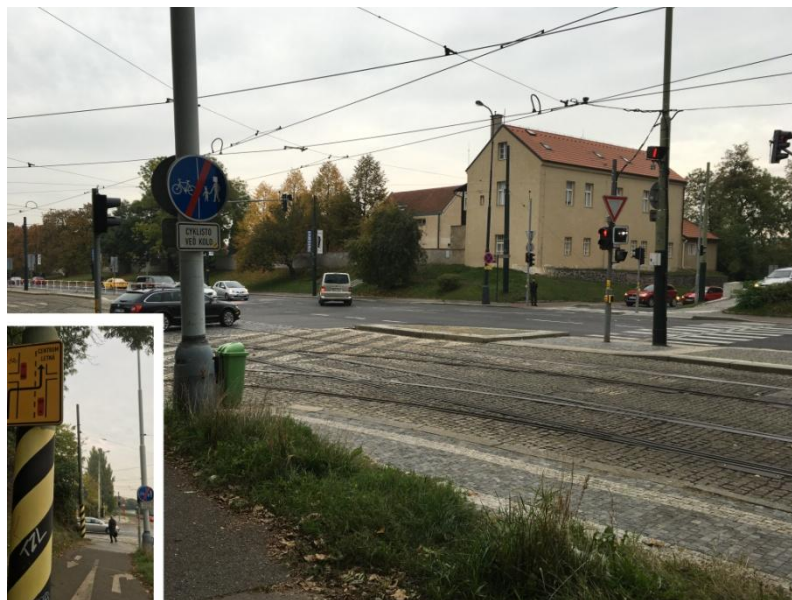
- při obnově křižovatky nebylo možné umístit přejezdy pro cyklisty (prostorové důvody)
- ukončení cyklostezky na nároží křižovatky, následuje dopravní značka konec cyklostezky a dodatková tabulka „Cyklisto, veď kolo“
- převedení kola po přechodu pro chodce přes západní rameno křižovatky

Obr. 57 Pohled na křižovatku v ulici Jelení (5)

Obr. 58 Fotografie skutečného stavu na ulici Jelení

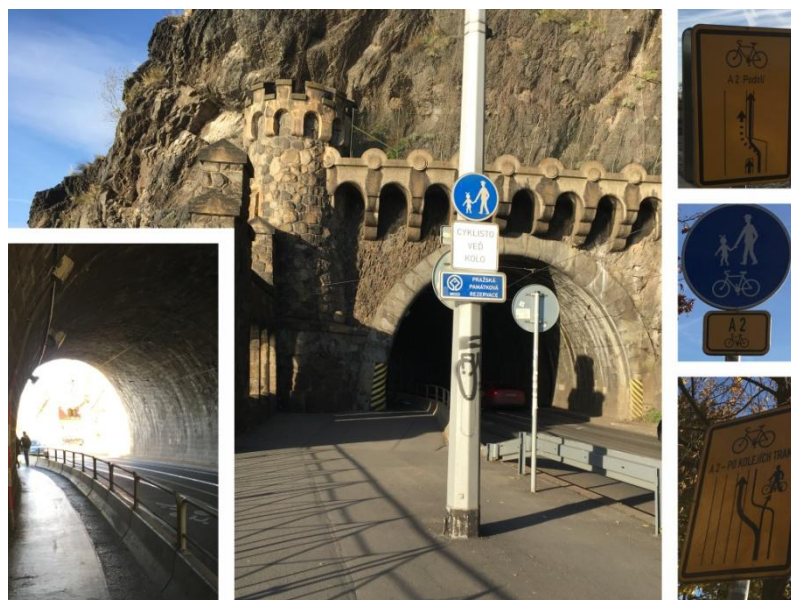
- překážka v plynulém pohybu po nábřeží Vltavy v Praze
- šířkové možnosti neumožňují pohyb cyklistů a současně chodců v tunelu
- na vjezdu do tunelu je umístěna dopravní značka stezka pro chodce (C 7a) a dodatková tabulka „Cyklisto, ved' kolo“
- alternativa pro cyklisty je přejet ze stezky pro chodce do vozovky a projet tunel společně s motorovými vozidly, označeno dopravní značkou (IS20)

Obr. 61 Pohled na Vyšehradský tunel (5)

Obr. 62 Fotografie od Vyšehradského tunelu s dopravními značkami pro cyklisty

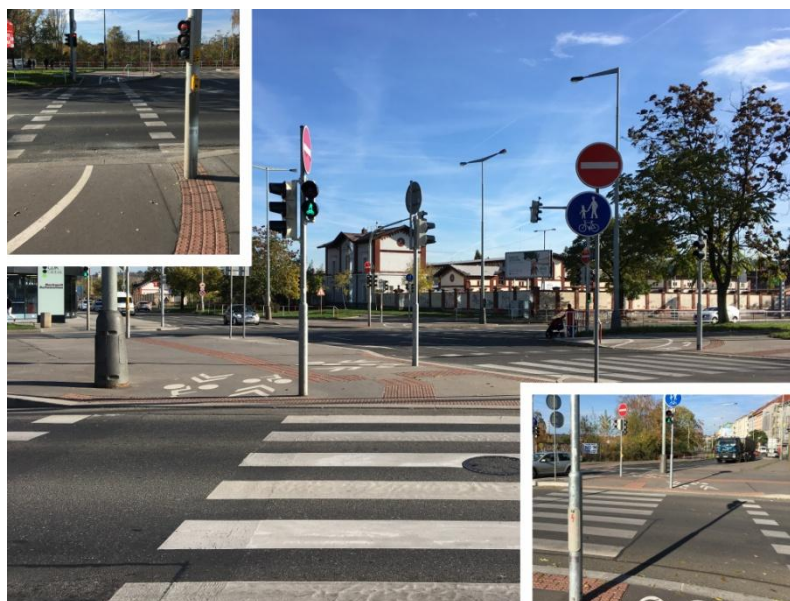
- úprava pro cyklisty z Argentinské do Jateční ulice
- celkem čtyři cyklistické přejezdy
- návěstidla společná s chodci

Obr. 65 Pohled na cyklistické prvky na křižovatce Jateční – Argentinská (5)

Obr. 66 Fotografie cyklistických přejezdů na ulici Argentinská

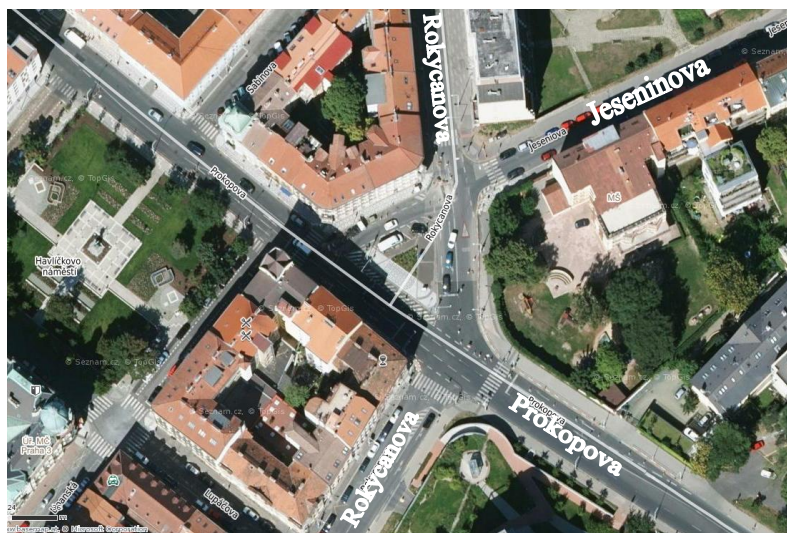
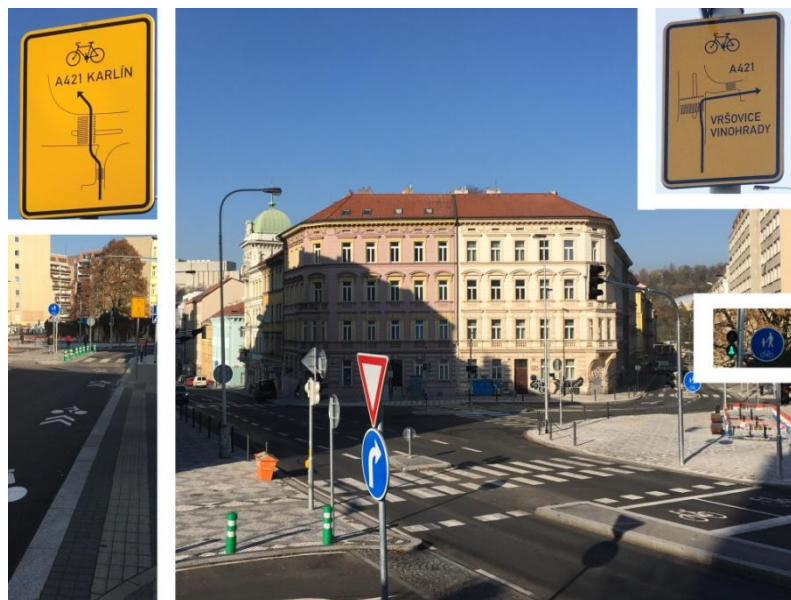
- celá křižovatka po rekonstrukci upravena pro cyklisty
- jeden přejezd pro cyklisty se společným návěstidlem pro chodce
- dopravní značky pro cyklisty s označením směru jízdy (IS 20)
- návěstidlo se společnou výzvou pro chodce a cyklisty

Obr. 67 Pohled na křižovatku Prokopova – Rokycanova před rekonstrukcí (5)

Obr. 68 Fotografie křižovatky Prokopova - Rokycanova

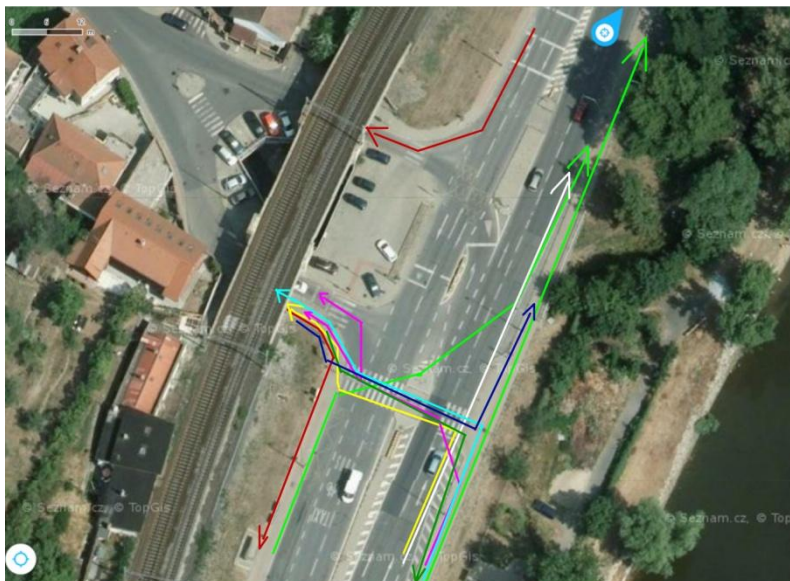
Obr. 69 Situační schéma Podbabská – V podbabě (5)

**Analýza porušování PSP:** Cyklisté porušovali PSP pravděpodobně kvůli nízké intenzitě vozidel, která byla v době průzkumu. Využívali odstupy vozidel pro přejetí komunikace a projížděli po přechodu. Jednou z možností je také to, že nevědí o návěstidle s výzvou a jeho funkci. Lze uvažovat i s kombinací těchto možností.

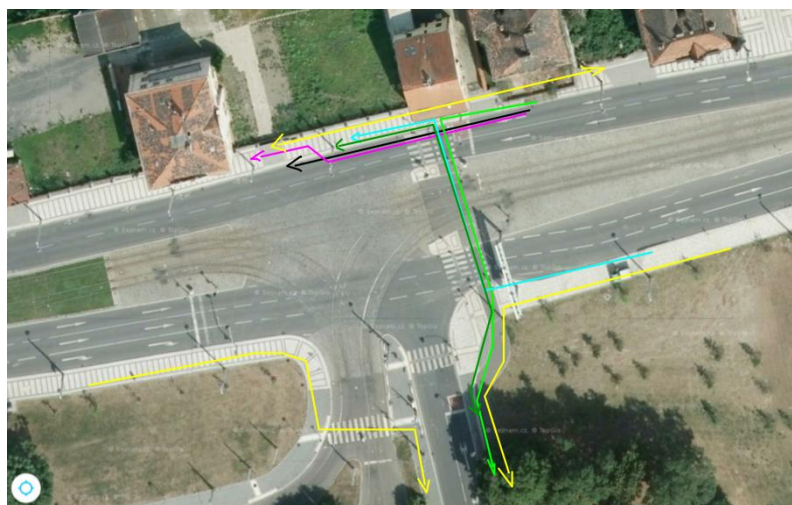
Obr. 71 Situační schéma Milady Horákové – smyčka Špejchar (5)

**Analýza porušování PSP:** Ve směru od Letenského náměstí byla dopravní kongesce, která mohla pomoci k porušování PSP. Kvůli této kongesci cyklisté najížděli na chodník, místo jízdy vedle stojících vozidel. V době průzkumu byla minimální intenzita chodců na širokém chodníku. Tato skutečnost mohla mít také vliv. Další pozorovanou situací bylo, když cyklisté využívali prostor časových mezer mezi vlnami vozidel (díky SSZ) a jezdili na signál „Stůj!“ (v druhém směru byla zmiňovaná kongesce).

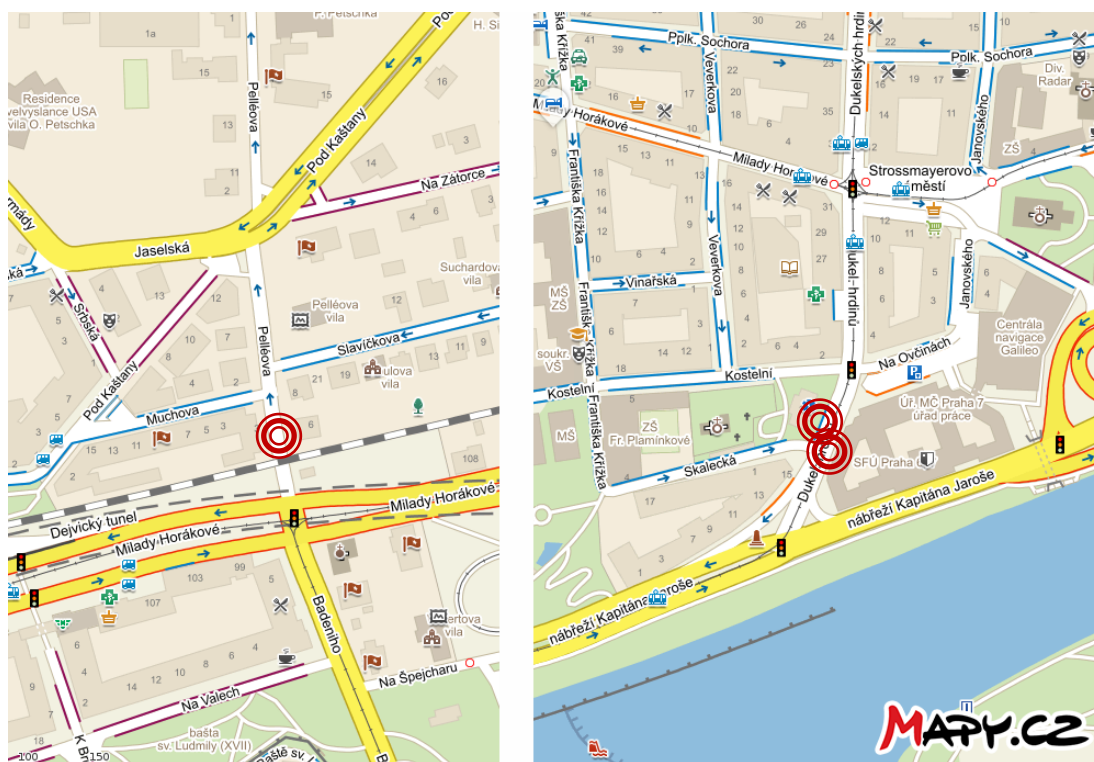
K sestavení analýzy byla využita stránka BikeCounter (12), která eviduje statistiku projetých cyklistů ve 27 cyklisticky využívaných lokalitách v Praze. Z toho byly vybrány dvě lokality a vypracovány tři typy grafů, roční, měsíční a denní. Z ročního grafu byl vybrán měsíc, který je dále více popsán. Z měsíčního grafu byly vybrány čtyři za sebou jdoucí dny. Pokaždé je zastoupen pracovní den i víkend. Některá data nejsou k dispozici kvůli výpadku měřicí techniky či z jiného autorovi neznámého důvodu. Tato skutečnost je zmíněna v grafech. Na Obr. 78 je označeno umístění sčítačů.

Obr. 78 Umístění sčítačů ve vybraných lokalitách (5)
