FAKULTA STAVEBNÍ

ZADÁNÍ DIPLOMOVÉ PRÁCE

Návrh rekonstrukce vilového domu

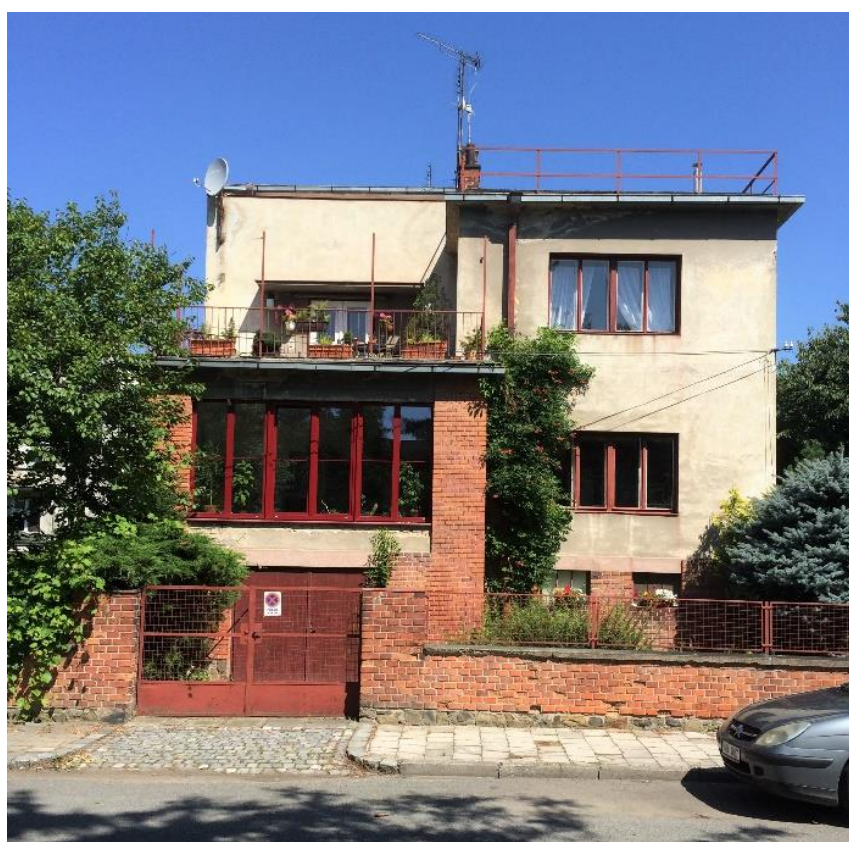
Obrázek 1 - Vilový dům, Brožíkova ulice, Olomouc, (foto autor)

Na obrázku 1 je vidět pohled na přední jižní stranu do ulice. Tato část domu je rozdělena na dvě části. Na levé straně se nachází vjezd do garáže, nad ním jsou velká prosklená okna zimní zahrady, která patří bytu 3+1 v prvním nadzemním podlaží. Režné zdivo lemuje vjezd do garáže a prosklená okna v prvním podlaží až po hranu terasy. V druhém nadzemním podlaží, nad zimní zahradou, je terasa k bytu 2+1 s kovovým zábradlím v tmavě červené barvě a stříškou nad dveřmi. Pravá část je jednodušší pouze se dvěma sklepními okýnky, dvěma okny pro byty 3+1 a 2+1 v prvním a druhém nadzemním podlaží. Přes obě dvě části se pak rozkládá terasa k půdnímu prostoru ve třetím nadzemním podlaží.

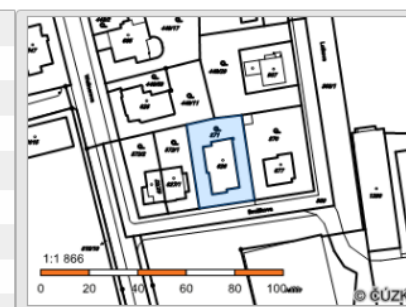
Obrázek 2 - Náhled z katastru nemovitostí (1)

Na obrázku 2, náhled z katastru nemovitostí jsou základní údaje o nemovitosti a pozemku. Parcelní číslo nemovitosti je st. 626, číslo pozemku je 871, nacházející se ve městě Olomouc. Katastrální území: Nová ulice, číslo LV je 417. Dále je pak uvedena plocha nemovitosti 248 m², výměra pozemku 573 m², mapový list DKM, a typ pozemku: zastavěná plocha, nádvoří a zahrada. Dům se nachází v Brožíkové ulici čísla popisného 556/9. Výpis jednotlivých vlastníků vzhledem k osobním informacím nebudou zveřejněny, podíly jsou rozděleny na 7/20, 7/20 a 3/10. Dále pak je uvedeno, že stavba se nachází v památkovém ochranném území. Ke stavbě a pozemku nejsou evidovány žádná omezení ani nejsou uvedeny žádné jiné zápisy.

Na obrázku 19 je vidět výřez z katastrální mapy daného pozemku. Bližší informace jsou uvedeny v obrázku 2 a v kapitole 1.1.

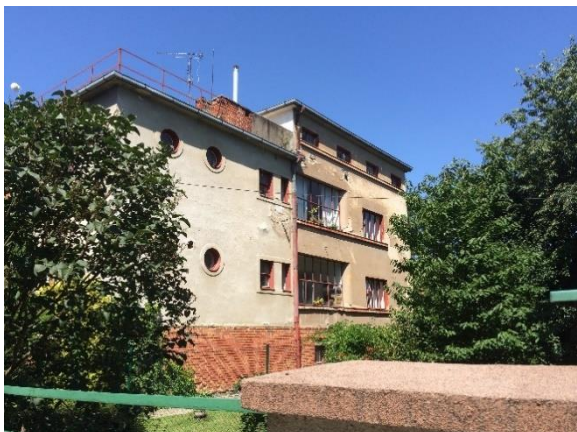
Na obrázku 3 je pohled na východní stranu řešeného objektu. Tato strana je architektonicky více zajímavější než strana západní. V přední části se nachází dvě kruhová okna o průměru 450 mm pro první a druhé nadzemní podlaží. Třetí nadzemní podlaží tvoří terasa. Zadní část má tři podlaží, kde zajímavý úsek tvoří zasklené lodžie. V třetím podlaží se nachází půdní prostor, proto jeho okna nejsou nijak veliká a propracovaná. Režné zdivo ve spodní části domu taktéž dodává na poutavosti stavby.

Obrázek 3 - Pohled z východní strany, (foto autor)

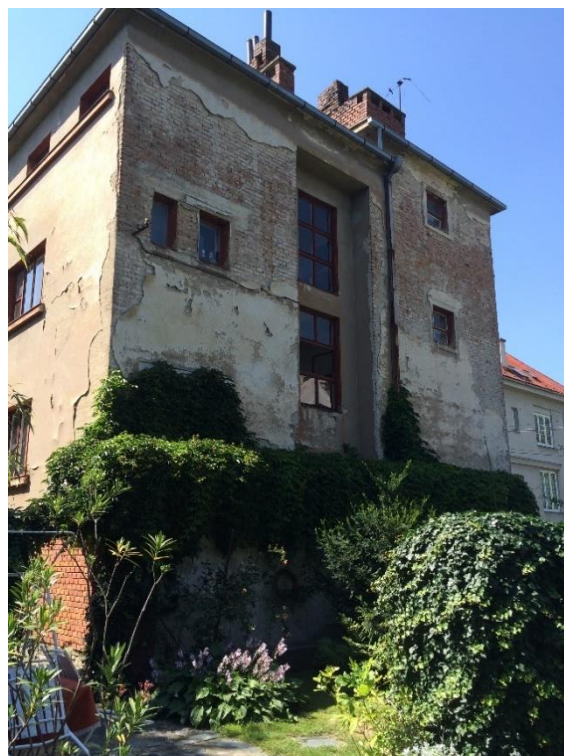
Obrázek 4 - Pohled zadní severní strana, (foto autor)

Severní zadní strana domu, na obrázku 4, je tvořena přístavbou, ve které je hlavní vchod. Ve vyšších patrech se nachází okýnka od šatny, spíže a koupelen. Dvě velká prosklená okna ve výklenku prosvětlují hlavní schodiště domu.

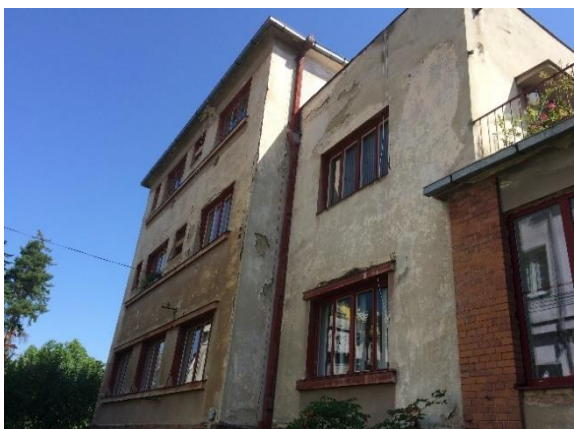
Obrázek 5 - Pohled ze západní strany, (foto autor)

Na obrázku 5 je vidět pohled ze západní strany. Přední část této strany, na obrázku 6, navazuje na jižní stranu z ulice. Je zdobena režným zdivem po obou stranách okenních výplní zimní zahrady, střechu tvoří terasa pro byt ve druhém nadzemním podlaží. Prostřední vyšší část a nejvyšší zadní část je jako západní strana tvořena od spodu režným zdivem do výšky 2 metrů a hladkou omítkou ve vyšších patrech. Zdobným prvkem jsou vystouplé parapetní římsy u většiny oken odlišné barevnosti.

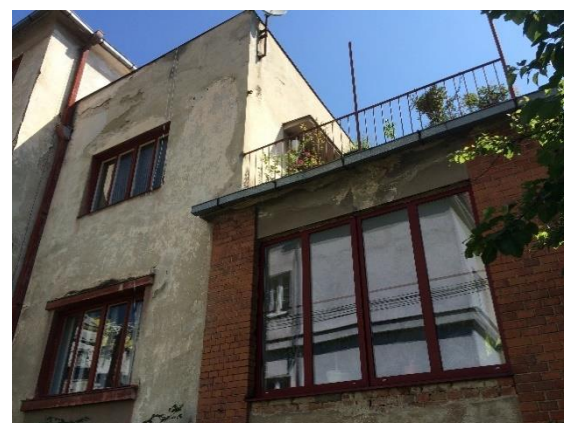
Obrázek 6 - Přední část západní strany, (foto autor)

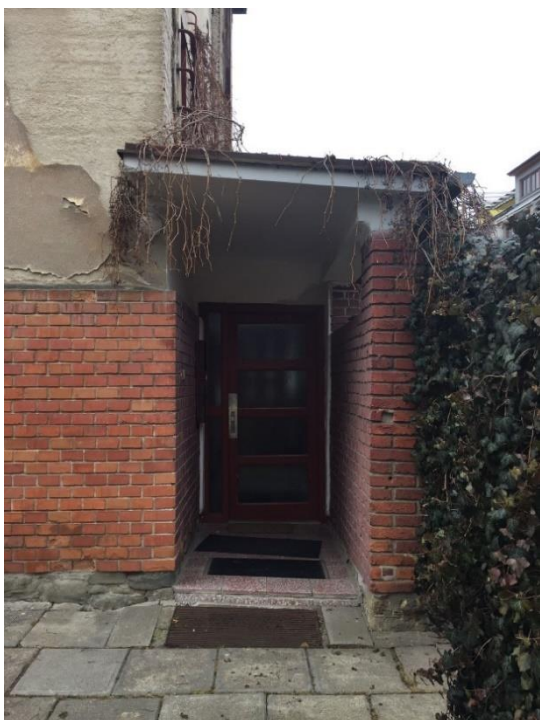
Obrázek 7 - Půdorys hlavního vchodu, (foto autor) Obrázek 8 - Hlavní vchod, (nákres autor)

Hlavní vchod se nachází v nízké přístavbě v zadní části domu, na obrázku 7. Přístavba je tvořena plochou železobetonovou střešou, svislé konstrukce jsou opět z pálených cihel a z venku fasáda tvořena režným zdivem. Hlavními prosklenými dveřmi se vchází do budovy. Za hlavními dveřmi pokračuje chodba se dvěma vyrovnávacími stupni. Hlavní budovu od této vstupní chodby dělí další prosklené dveře. V této přístavbě se ještě nachází sklad na drobné zahradní vybavení, viz obrázek 8. V přístavbě je jeden okenní otvor o velikosti 2100x1000 mm. Vnitřní podlahy jsou tvořeny z keramických dlaždic. Dva vyrovnávací stupně jsou žulové. Před hlavním vchodem je v chodníku zabudovaný kovový rošt sloužící jako čistící rohož, dále pak ve vchodu před dveřmi je v podlaze zabudovaná kartáčová rohož.

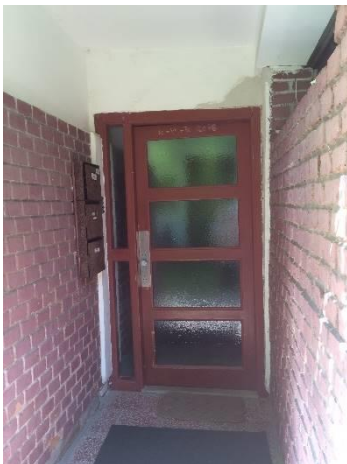
Obrázek 10 - Vchod do domu
(všechny fotografie autor)

V úrovni s vnějším terénem se nachází hlavní vchod v přístavbě, na obrázku 10, následují prosklené dveře vedoucí do hlavní chodby. Odtud vede hlavní schodiště jak do suterénu, tak do zvýšeného prvního podlaží, viz obrázek 11. Rozdíl úrovní mezi hlavním vchodem do budovy a prvním nadzemním podlažím je deset schodišťových stupňů. Schodiště je tvořeno hlavními podestami a mezipodestami, schodiště vedoucí na mezipodestu na obrázku 12. Na hlavních podestách se vchází do jednotlivých bytů, mezipodesty jsou v mezipatrech. Na tyto podesty je uloženo žulové dvouramenné schodiště s kovovým zábradlím a dřevěným madlem. V jednotlivých mezipatrech jsou velká okna o rozměrech 1200x5000 mm.

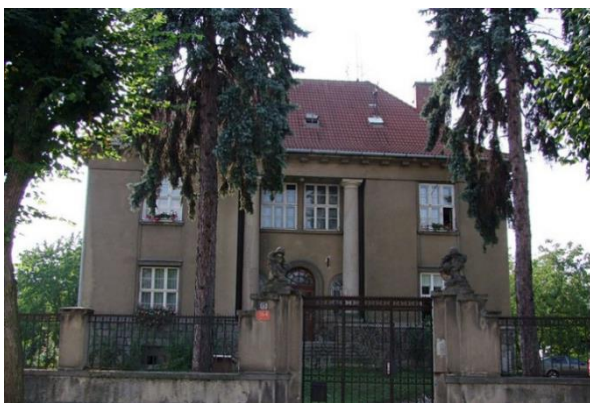
Obrázek 20 - Vila 1, (7)

První vila na obrázku 20, s označením Vila 1 se nachází v ulici Wellnerova, která je kolmá k ulici Brožíkova. Ve vile se nachází čtyři bytové jednotky o velikosti 2+kk, 2+1, 2+1 a 5+1. Ve vile nebyla provedena kompletní rekonstrukce, byly pouze vyměněny dlažby a repasovány dveře, zárubně a schodiště. Vnější fasáda a oplocení je původní. Dům má zastavěnou plochu 251 m², plocha pozemku je 1831 m² (7).

Už na první pohled u obou obrázků je zřejmé, že Vila 1 je v původním stavu, fasáda a oplocení nebyly rekonstruovány. Z textu k Vile 1 vyplývá, že ani vnitřní prostory neprošly rozsáhlou rekonstrukcí. Došlo pouze k výměně podlah a repase dveří a schodiště. Naopak u Vily 2 je zřejmé, že vila prošla rekonstrukcí fasády, oken a oplocení. Střešní krytina a oplechování také vypadá nově. V textu je zmíněno, že dům prošel kompletní rekonstrukcí, naznačuje to i zabezpečovací systém a brána na dálkové ovládání. Z porovnání obrázků tedy plyne, že Vila 2 prošla kompletní rekonstrukcí a je zařízena v mnohem vyšším standartu než Vila 1, která kompletní rekonstrukcí zatím neprošla.

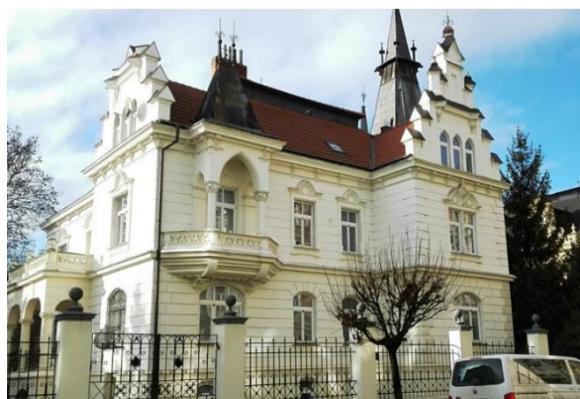
Obrázek 21 - Vila 2, (8)

Druhá vila na obrázku 21, s označením Vila 2 se nachází 15 minut pěší chůzí ve vzdálenosti 1 km od Brožíkové ulice. Vila je postavena v neogotickém stylu, kde dominantou je schodišťová věž. Ve vile se nachází tři bytové jednotky o velikosti 2+kk, 2+kk a 4+1, dále pak dvě garážová stání a sklepní prostory. Celá vila je napojena na elektrický zabezpečovací systém. Dům prošel kompletní rekonstrukcí. Parcela umožňuje patnáct parkovacích míst, na pozemek je zpřístupněn vjezd dvěma bránami na dálkové ovládání. Dům má zastavěnou plochu 500 m², plocha pozemku je 1181 m² (8).
