## ZADÁNÍ DIPLOMOVÉ PRÁCE

Název diplomové práce: Optimalizace návrhu revitalizačních opatření malých a středních vodních toků na základě způsobu hodnocení jejich hydromorfologického stavu dle požadavků Rámcové směrnice o vodách.

Název diplomové práce anglicky: Optimization of principles of design of small and medium streams restoration using hydromorphological assessment in accordance with the Water Framework Directive requirements.

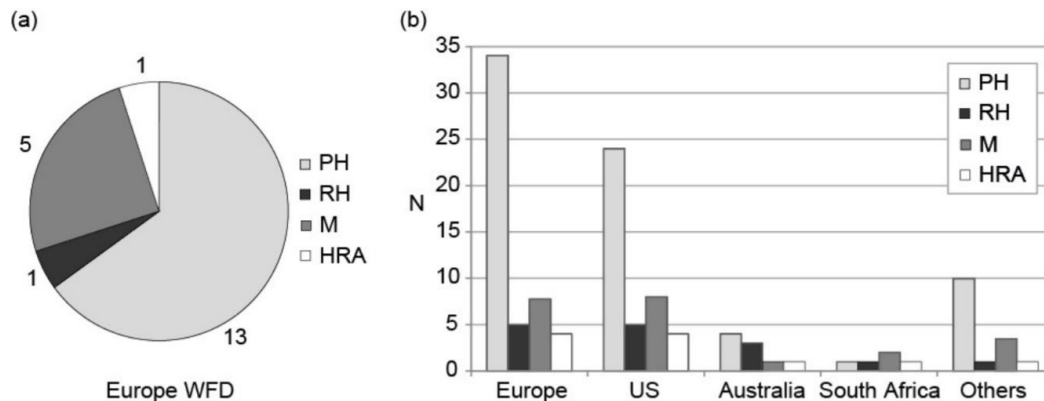
Obrázek 2. Shrnující grafické výstupy z analýzy metod hodnocení hydromorfologie ve světě (Rinaldi a kol., 2013)

Z grafu naprosto jasně vyplývá, že absolutní většina hodnocení v Evropě je vytvořena na základě mapování fyzického habitatu.

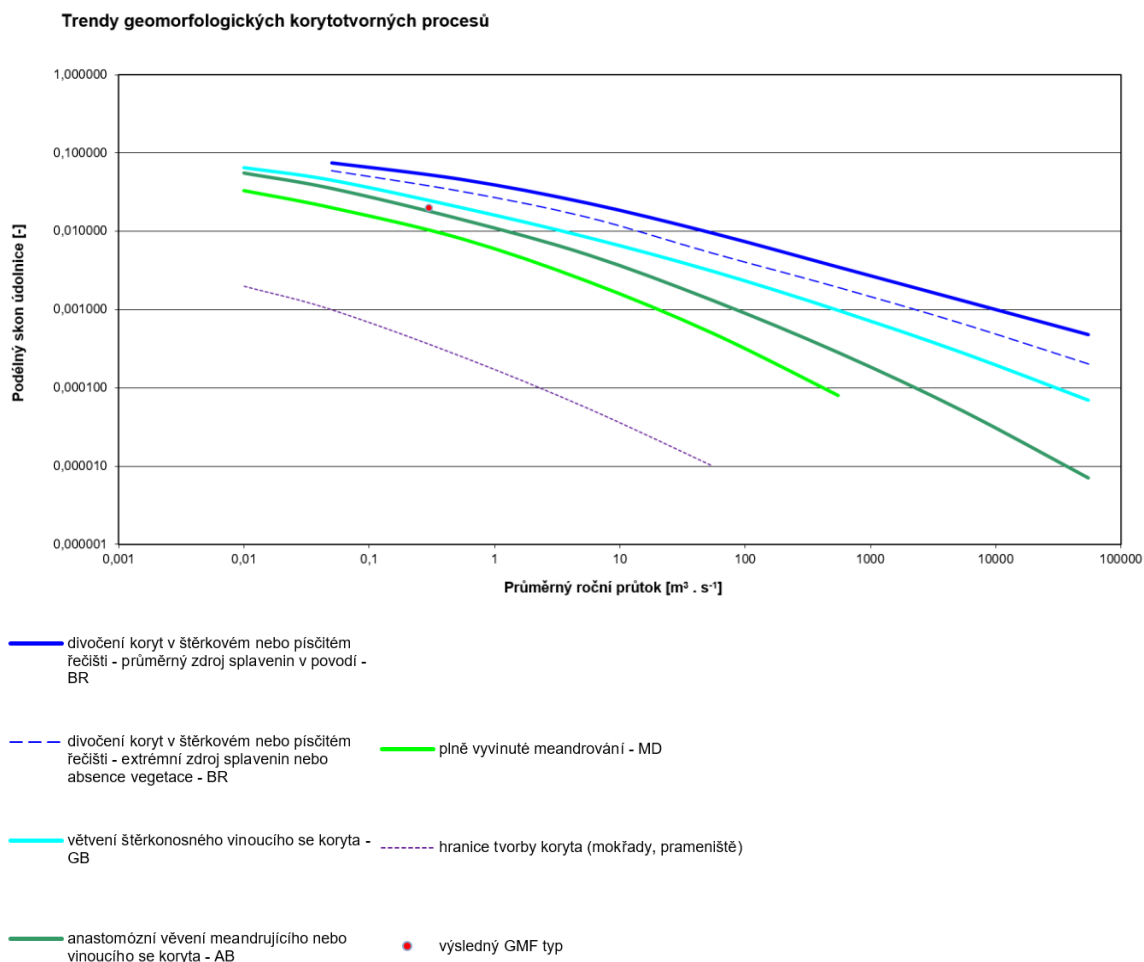
Graf 1. Určení referenčního stavu zjednodušeno geomorfologickou analýzou dle Šindlar a kol., 2012a

Nejdříve je nutné určit, zda nejde o tok v přirozené hloubkové erozi, která je charakterizována „údolím tvaru V bez nivy, svahy v dlouhodobém vývoji, eroze dna je dlouhodobým charakteristickým znakem, skalní podloží udržuje relativní stabilitu podélného profilu.“ (2008a, 2012b, str. 12). Pokud se nejedná o hloubkovou erozi, pro určení geomorfologického typu (dále jen GMF typu) ve sledované lokalitě použijeme graf pro určení GMF typu dle Šindlar a kol. (2012). V prvním listu excelového souboru pro hodnocení zjednodušené metodiky HMF zadáme vstupní data, kterými jsou dlouhodobý průměrný průtok ( $Q_a$ ) a sklon údolnice ( $S$ ). V grafu poté určíme GMF typ nejbližší linií k červenému bodu. Např. v Grafu 1 bychom jako referenční stav zvolili anastomozní větvení.

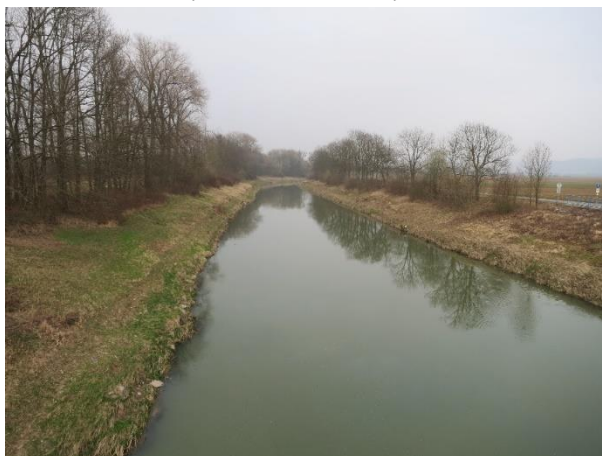
Obrázek 12. Bečva 22,867 ř. km fotografie proti vodě, datum 27.3.2017

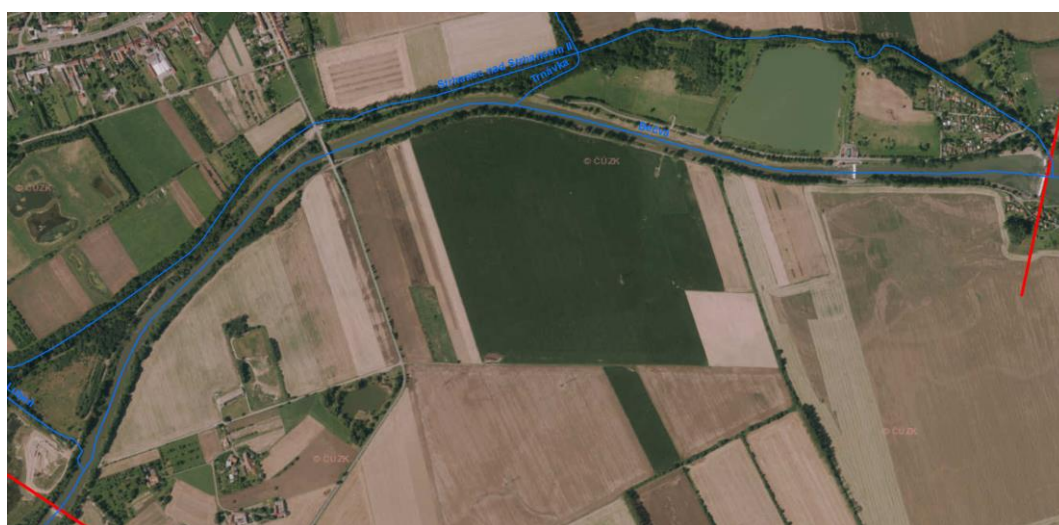
Obrázek 13. Regulovaná lokalita Spojené Bečvy 21,71 ř. km – 24,7 ř. km na podkladu ortofotomapy (ČÚZK, 2017)

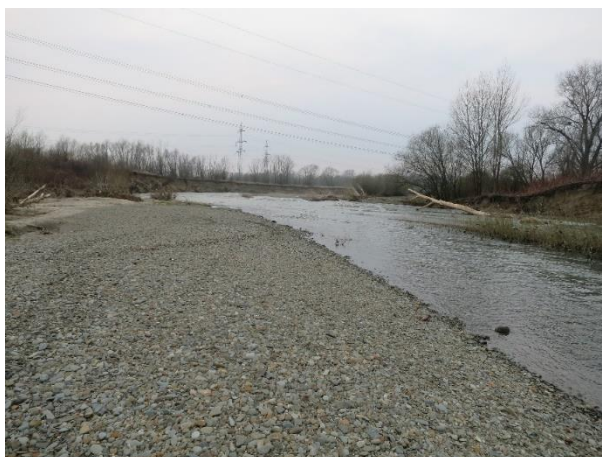
Obrázek 14. Bečva 20,669 ř. km fotografie po toku, datum 27.3.2017

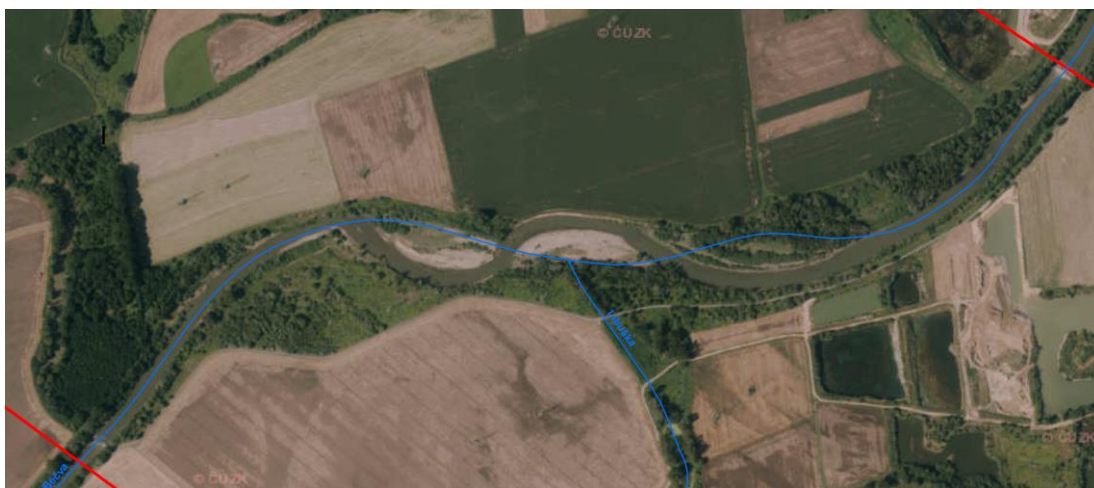
Obrázek 15. Spojená Bečva zpřírodněná lokalita 19,73 ř. km – 21,71 ř. km na podkladu ortofotomapy (ČÚZK, 2017)

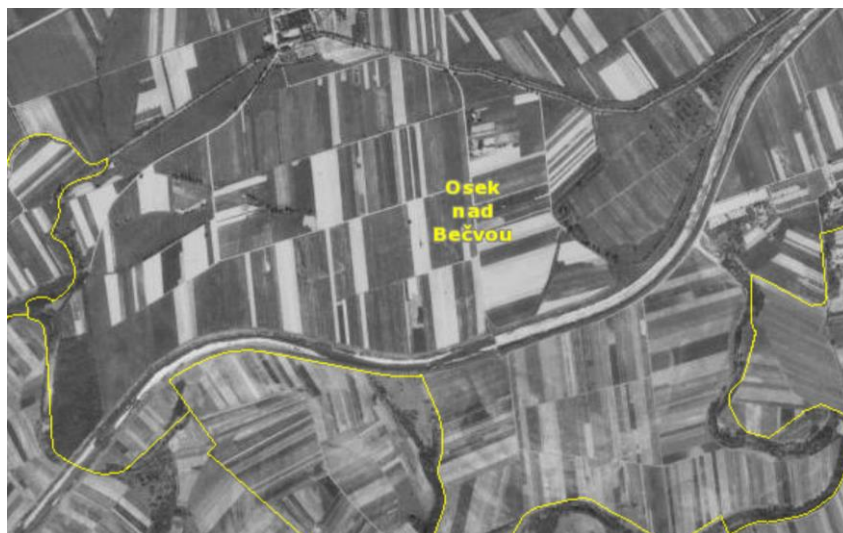
Obrázek 16. Spojená Bečva lokalita 19,73 ř. km – 21,71 ř. km na podkladu mapy z 50. let (CENIA, 2010)

Pro porovnání hodnocení je hodnocen i zpřírodněná lokalita před renaturací. Data pro výpočet dílčích parametrů převzata z *Restoring rivers for effective catchment Management, Deliverable: D6.2 Part 5* (Rinaldi, a kol., 2015b).

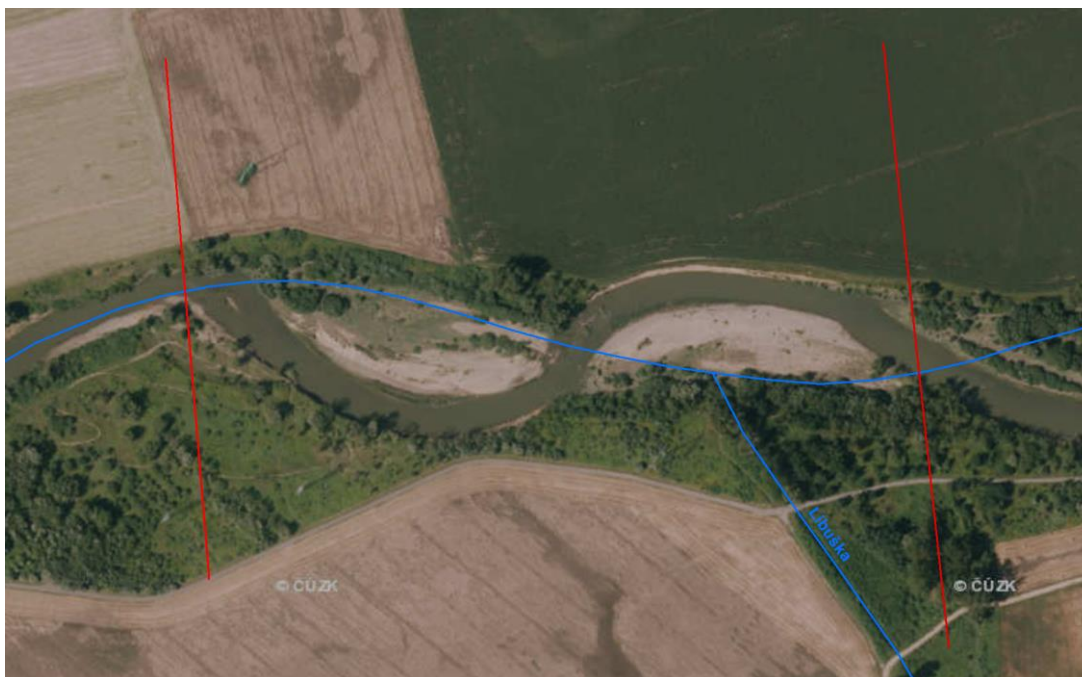
Obrázek 17. Lokalita spojené Bečvy po posunu hranic pouze na zpřírodněnou lokalitu na podkladu ortofotomapy (ČÚZK, 2017c)

Pro potřeby metodiky MQI vymezený zpřírodněný úsek nebyl dostatečně homogenní pro posouzení metodikou HMF, proto jsem zpřírodněný úsek znovu vymežila a znovu ohodnocuji úsek zkrácený oběma metodikami HMF a MQI.

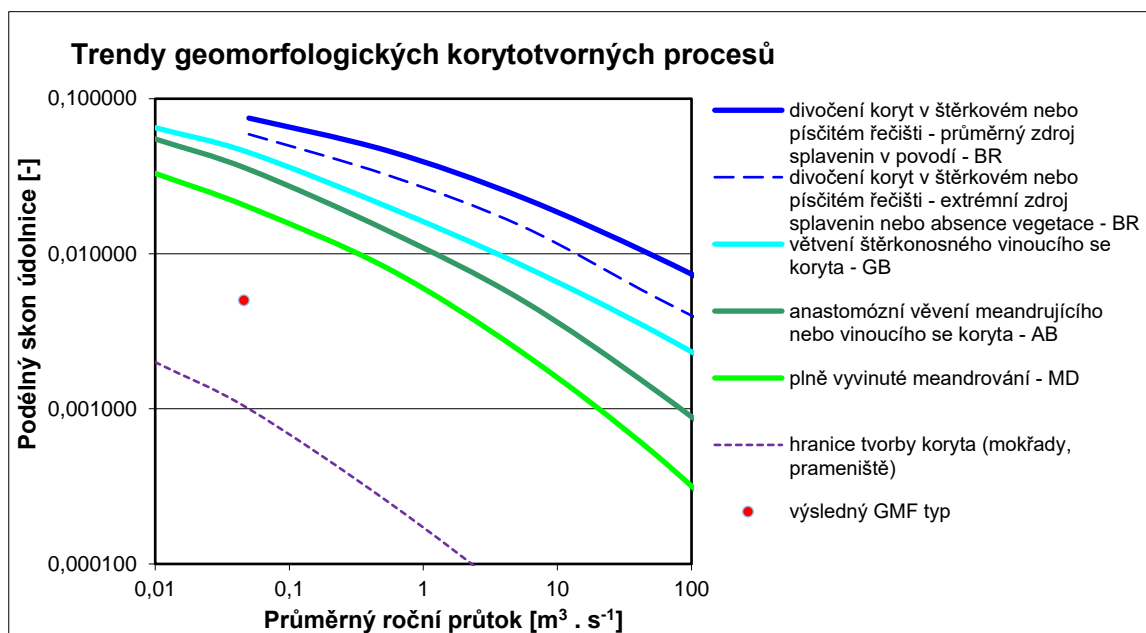
Graf 3. Analýza geomorfologického trendu Blahovského potoka dle Šindlara (Šindlar a kol., 2012b)

Dle analýzy průměrného dlouhodobého průtoku:  $Q_a = 0,046 \text{ m}^3/\text{s}$  a průměrného sklonu údolní nivy  $S = 0,004 - 0,013$  Blahovský potok spadá do geomorfologického typu plně rozvinuté meandrování v celém sledovaném úseku.

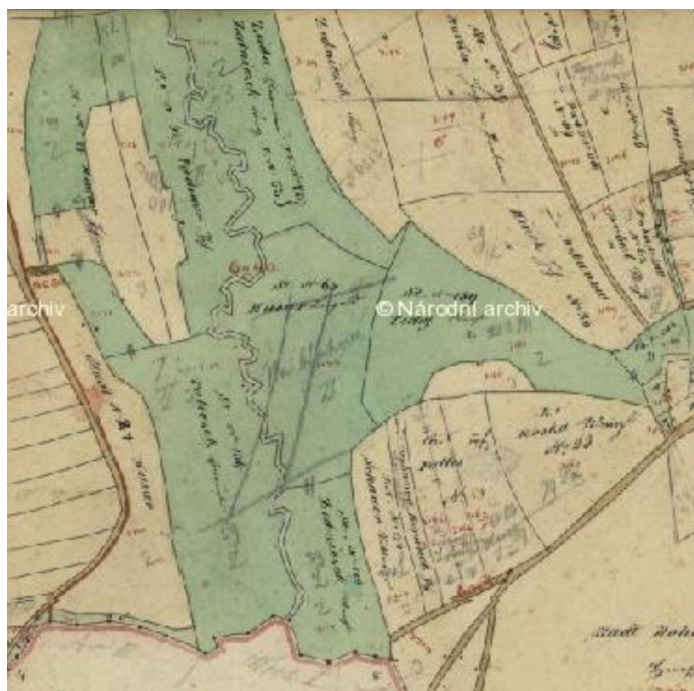
Obrázek 20. Indikační skici Národního archivu z roku 1839 v lokalitě 6. (ČÚZK, 2011)

Tomu odpovídají i historické záznamy původní trasy koryta zaznamenané ve stabilním katastru Národního archivu z roku 1839 v lokalitě 6 na Obrázek 20, kde naměřené vinutí toku bylo 1,53.

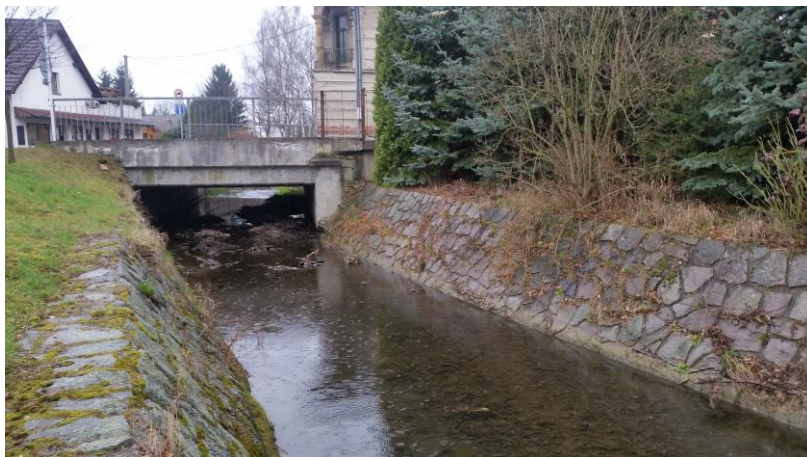
Obrázek 21. Blahovský potok ř. km 0,00 ústí do náhonu Loučné, fotografie proti proudu, 19.3.2017

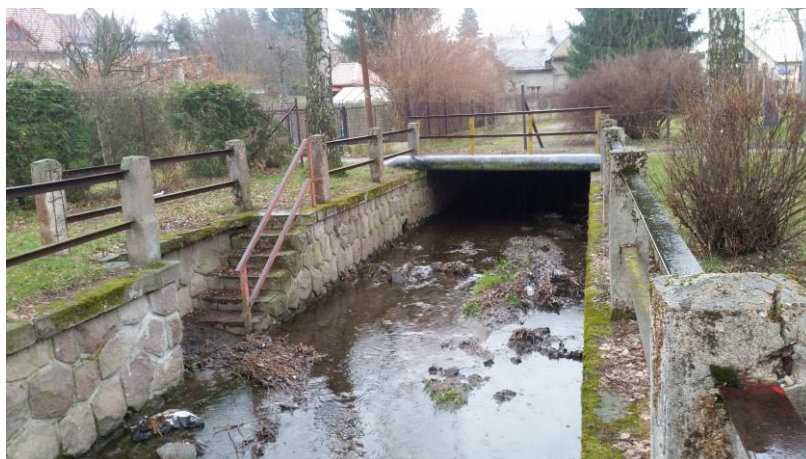
Obrázek 22. Blahovský potok ř. km 0,133 v místě zakrytí toku, fotografie proti proudu, 19.3.2017

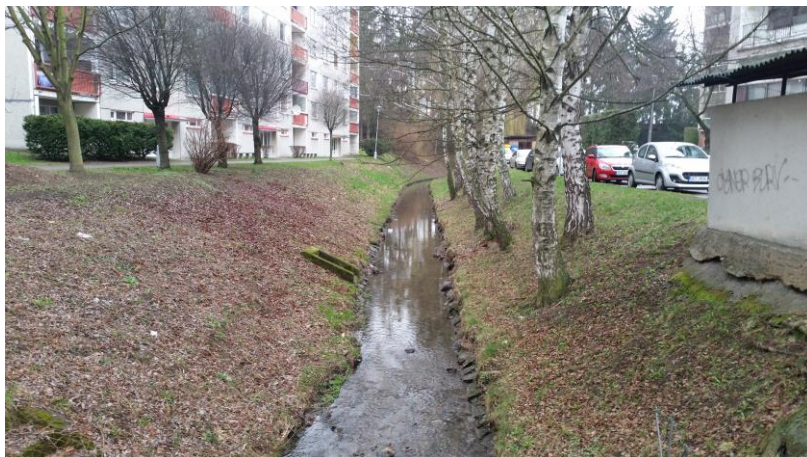
Obrázek 23. ř. km 0,870, fotografie po toku, 19.3.2017

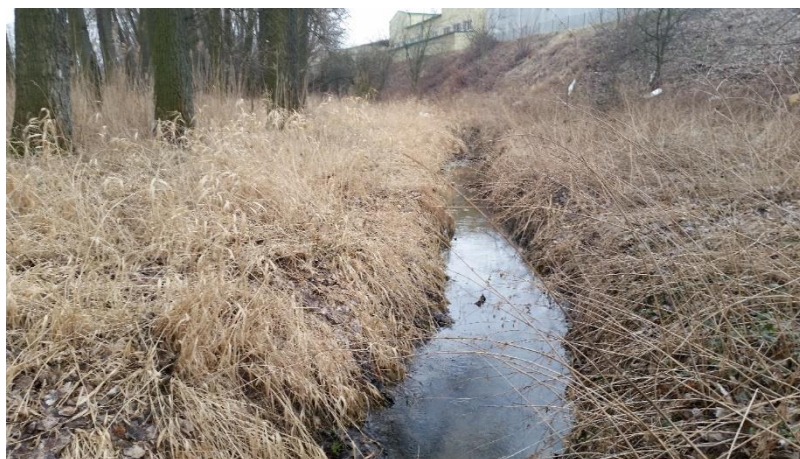
Obrázek 24. Blahovský potok ř. km 1,853 v lokalitě 4, fotografie proti proudu, 19.3.2017

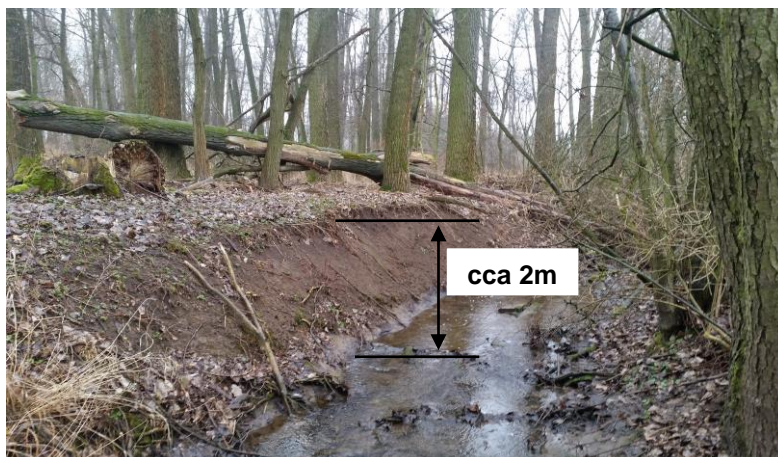
Obrázek 25. Blahovský potok ř. km 2,230 Vyznačení břehové eroze, fotografie proti proudu, 19.3.2017

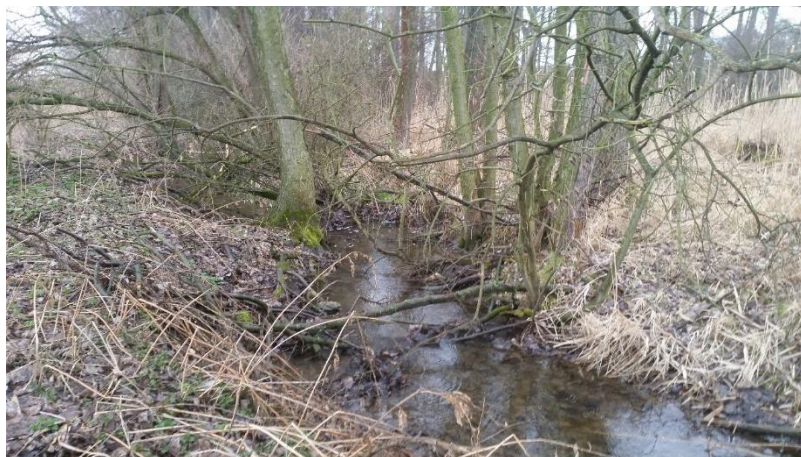
Obrázek 26. Blahovský potok, ř. km 2,650, charakteristická fotografie lokality 6, fotografie po proudu, 19.3.2017

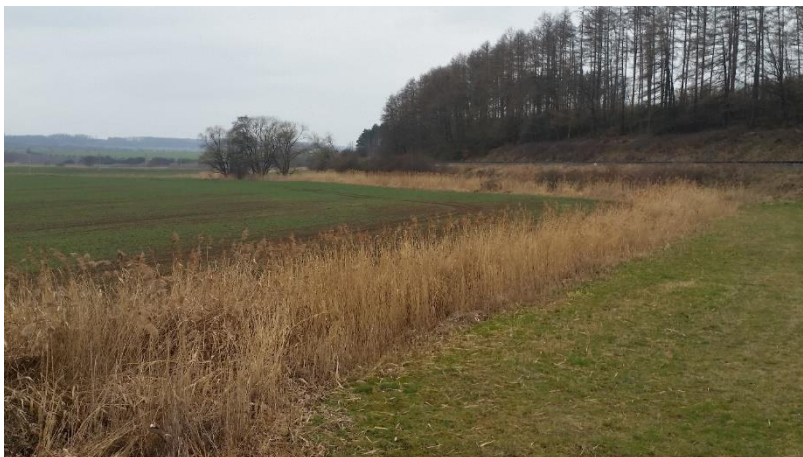
Obrázek 27. Blahovský potok ř. km 3,865, charakteristický pohled lokality 7, fotografie po proudu, 19.3.2017

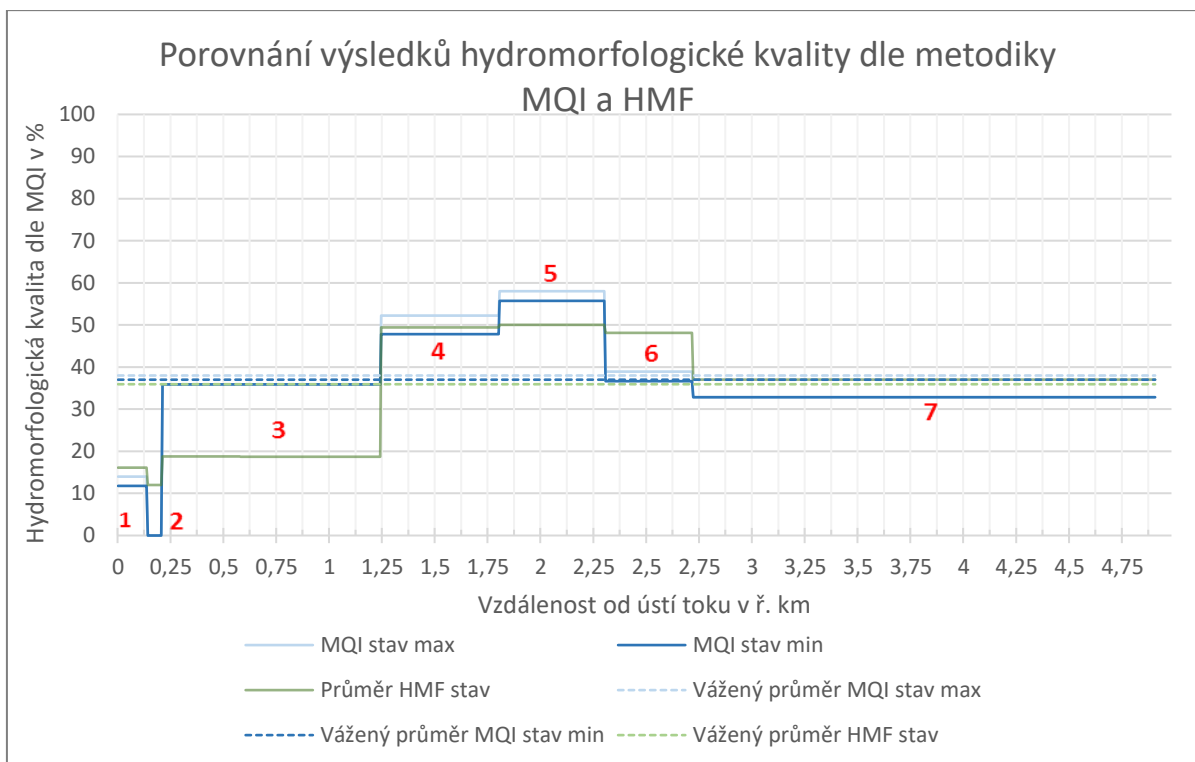
Graf 4. Porovnání výsledků hydromorfologické kvality současného stavu Blahovského potoka dle metodik MQI a HMF

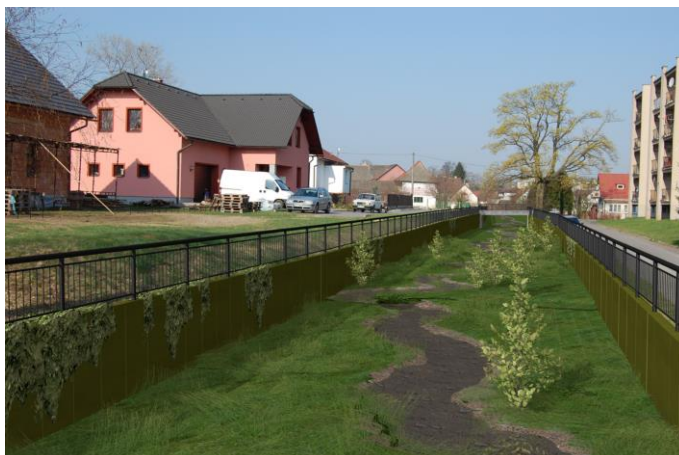
Obrázek 30. Ilustrativní vyobrazení způsobu návrhu rozšíření poříční zóny v intravilánu se zachováním protipovodňové ochrany. Ilustrace z Dokumentace k územnímu řízení Bílého potoka ve městě Polička. (Šindlar s.r.o., 2012)
