**ČESKÉ VYSOKÉ UČENÍ TECHNICKÉ V PRAZE**  
**FAKULTA DOPRAVNÍ**

**Studie dopravy na průtahu města Hostinné**

**Diplomová práce**

**2017**

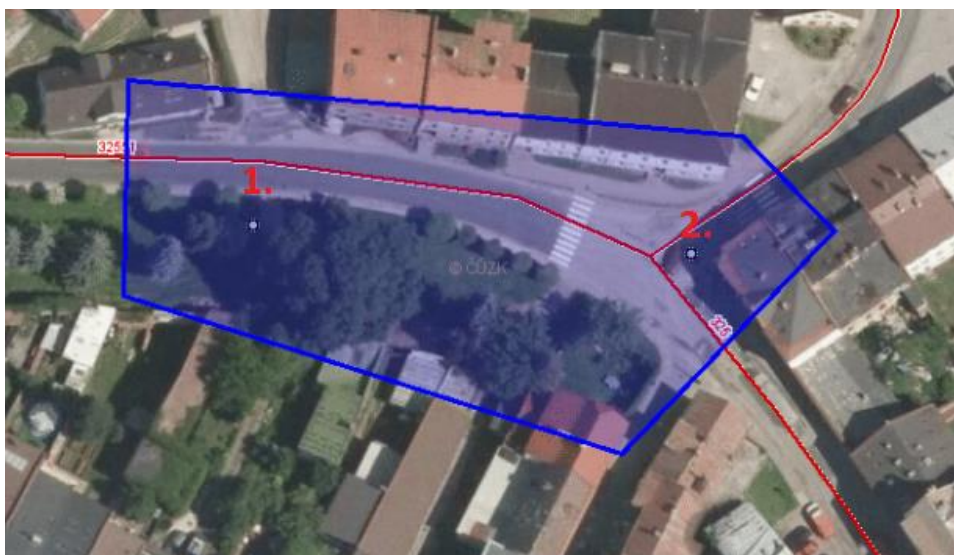
Obrázek 4 - Schématické znázornění evidovaných DN [11]

Z výše uvedeného schématu je patrná poloha 2 zaznamenaných nehod, které se prostoru křižovatky staly od 1.1.2010. V rámci předmětných nehodových událostí byly zaznamenány dvě nehody, při nichž došlo pouze ke hmotné škodě.

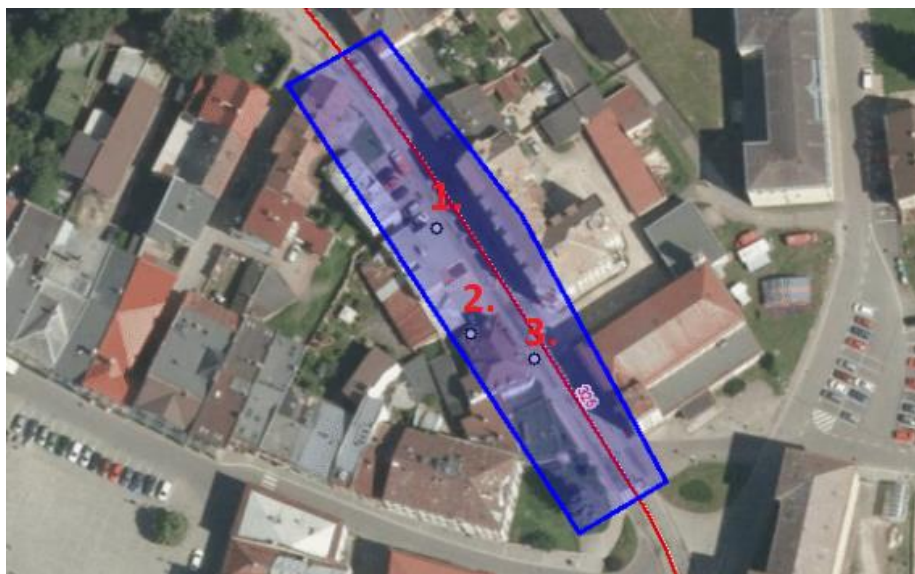
Obrázek 5- Schématické znázornění evidovaných DN na druhém úseku [11]

Z výše patrného schématu je patrná poloha tří zaznamenaných nehod, které se v tomto úseku staly od 1.1.2010.

Na sledovaném úseku nedošlo od roku 2010 k žádné nehodě s následkem na zdraví. Dvě ze tří nehod se staly zřejmě při parkování na parkovišti u pošty, kde jsou v současnosti nevyhovující rozhledové poměry.

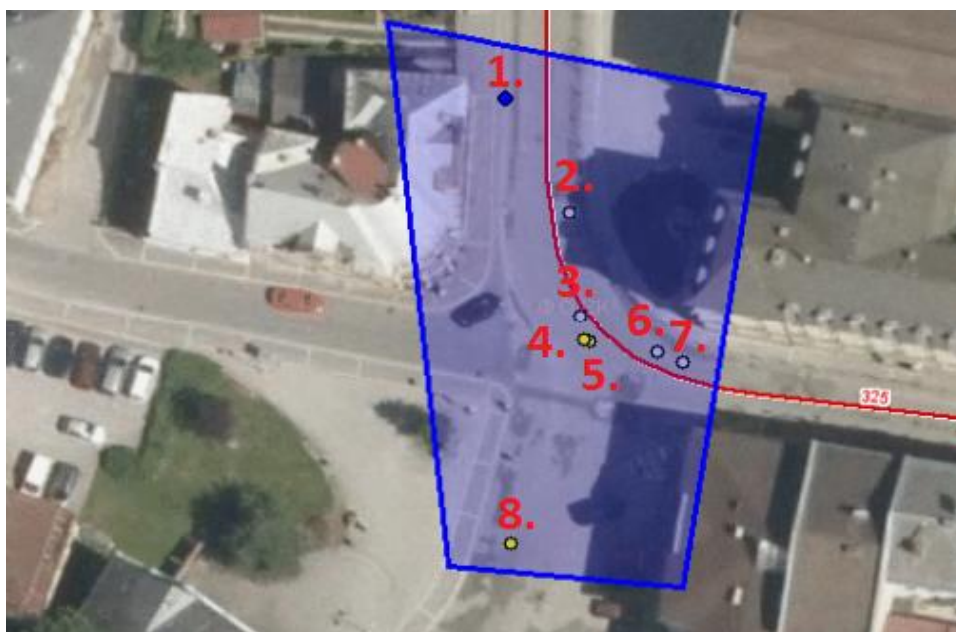
Obrázek 7 - Schématické znázornění evidovaných DN na čtvrtém úseku [11]

Z výše patrného schématu je patrná poloha osmi nehod, které se zde staly od 1.1.2010. Nehody mají za následek jednu těžce zraněnou osobu a tři lehce zraněné.

V tomto úseku došlo k nejvážnějším nehodám v rámci sledovaného úseku průtahu. V dubnu roku 2016 zde byla zraněná dívka, která přebíhala přes silnici a byla sražena projíždějícím vozem značky Land Rover. Zbytek nehod se stal přímo v prostoru křižovatky, zejména při odbočování, kdy nebyly dodrženy přednosti v jízdě.

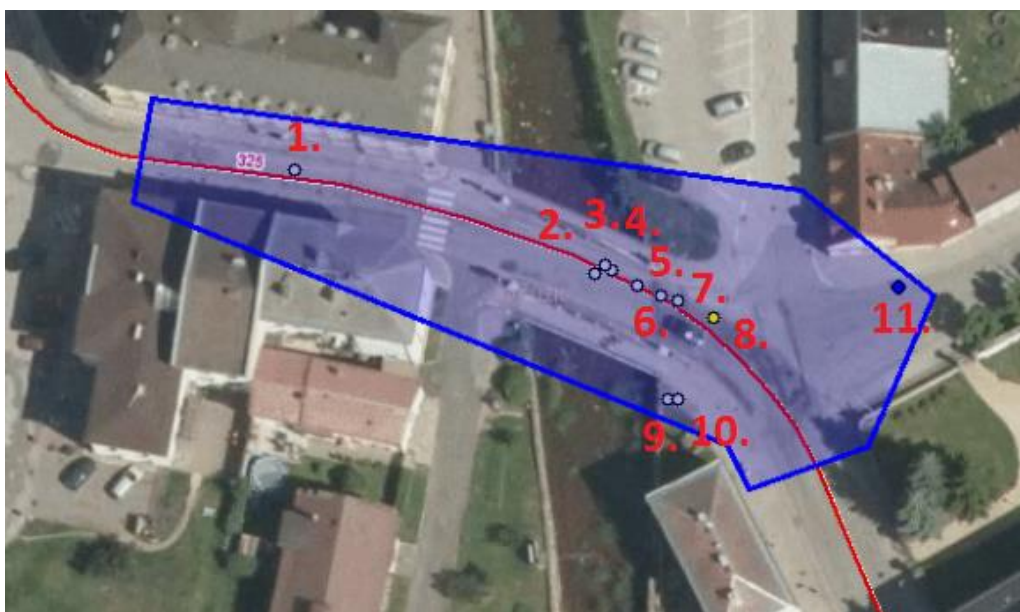
Obrázek 8 - Schématické znázornění evidovaných DN na pátém úseku [11]

Z výše patrného schématu je patrná poloha jedenácti nehod, které se zde staly od 1.1.2010. Nehody mají za následek jednu lehce zraněnou osobu a jednu těžce zraněnou osobu.

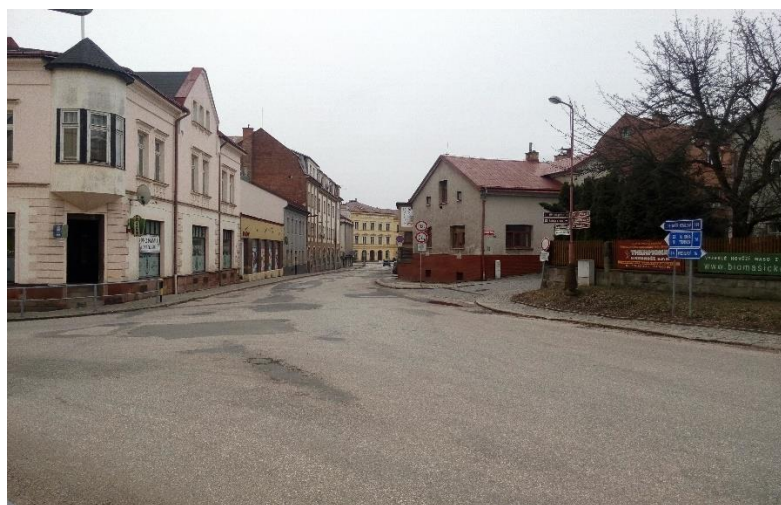
Na stykové křižovatce Horská x Hostivínská se setkávají silnice II/325, která pokračuje dále směrem na Rudník a silnice III/32551, která pokračuje směrem na Vrchlabí. Křižovatka je v přímém směru v mírném oblouku. Křižovatka je ze směru Rudník opatřena svislým dopravním značením P6 „Stůj, dej přednost v jízdě“ avšak zcela chybí vodorovné značení (V5), tak aby byl jasně vymezen prostor, kde mají vozidla zastavit. Dochází tak k situacím, kdy je bráněno stojícími vozidly na fiktivní stop čáře, odbočení z ostatních ramen směrem na Rudník. Rameno směrem na Vrchlabí je charakteristické svým komfortním šířkovým uspořádáním, přes které vede přechod pro chodce o délce 11 m. Současně velká plocha napojení větve nemá jednoznačně vymezené oddělení jízdních směrů, buď střední dělicí čarou, nebo dopravním stínem zajišťující vymezení pohybu vozidel při průjezdu křižovatkou. Rameno křižovatky ve směru do centra je tvořeno prostorem místní komunikace o šířce cca. 10-11 m. Důvodem tohoto stavu je špatně nastavená dopravní politika v minulém století a zároveň historický vývoj města. Současný stav křižovatky je vidět na obrázku č. 9.

Obrázek 9 - Současný stav - křižovatka Horská x Hostivínská

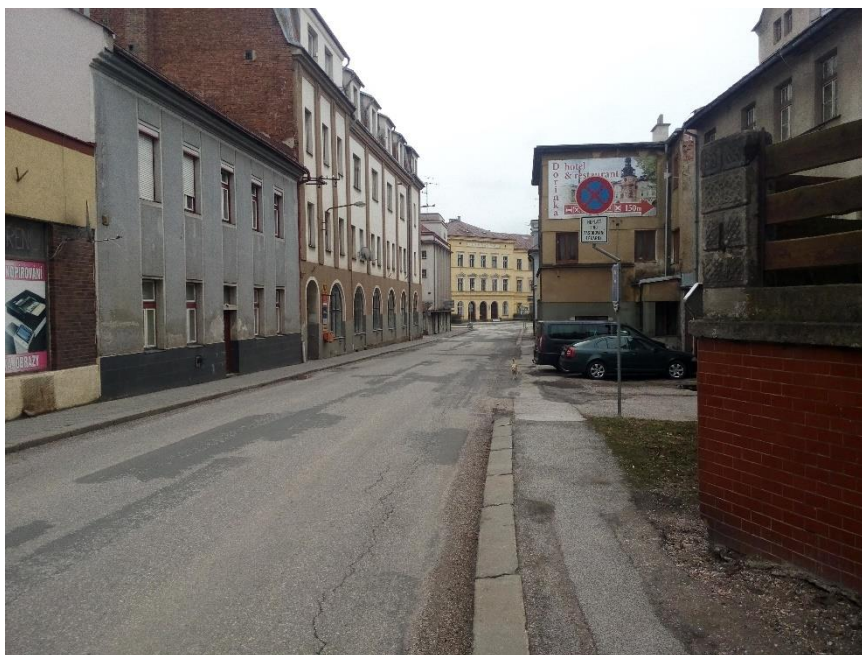
Stávající šířkové uspořádání dvoupruhové komunikace odpovídá požadavku na kvalitu vzhledem k intenzitě provozu. Okolní zástavba je ve velmi těsné blízkosti samotné vozovky. V oblasti pošty dochází k parkování vozidel naproti poště na nevyhovujícím parkovišti, dochází tak k přebíhání vozovky. Zároveň při výjezdu z parkoviště jsou velmi špatné rozhledové poměry. Po obou stranách ulice jsou umístěny chodníky různé šířky. Tento úsek zároveň neplní téměř žádnou pobytovou funkci. Zcela chybí zeleň a další estetické prvky. Zároveň v celém úseku chybí vodorovné dopravní značení. Současný stav obrub v celé délce úseku je ve špatném stavu stejně tak jako asfaltobetonový kryt vozovky včetně odvodnění.

Obrázek 10 - Současný stav ulice Horská - oblast pošty

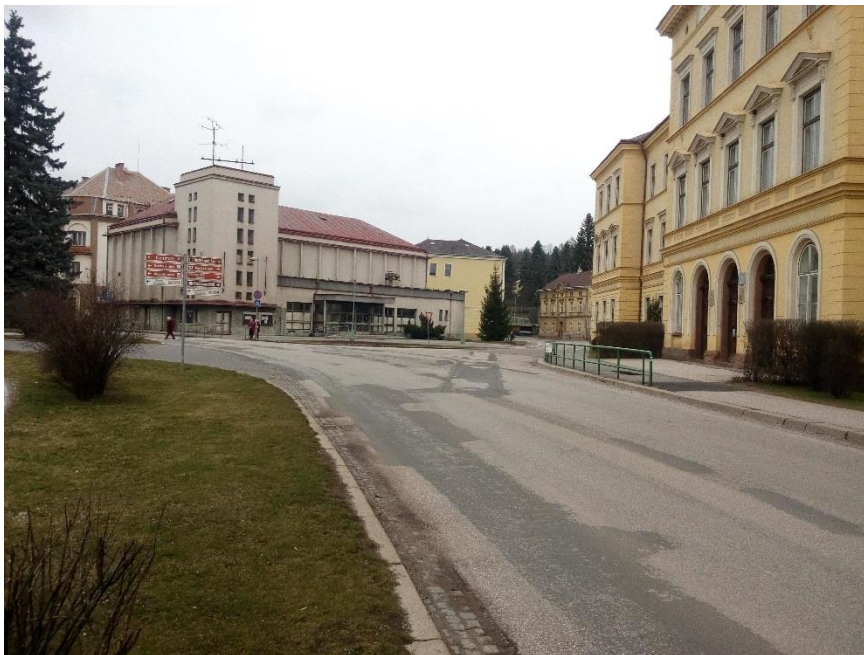
Křižovatka při prvním pohledu zaujme plochou, kterou zaujímá. Zejména napojení místní komunikace z ulice Školní je svým šířkovým uspořádáním až příliš komfortní. Díky tomu je přechod pro chodce umístěn příliš blízko nároží křižovatky. Vjezd do ulice Poštovní je zároveň také velmi komfortní. V tomto úseku zároveň chybí vodorovné značení, které jednoznačně vymezovalo křižovatkové pohyby. Prostor křižovatky je vymezen pomocí zvýšené obruby a dvouřádku z žulových kostek. Tento prostor by v budoucnu měl plnit funkci kulturního centra. Důvodem je přítomnost kina, které je v současnosti díky povodním mimo provoz. V budoucnu by však mělo projít nákladnou rekonstrukcí, kdy se přemění v moderní multifunkční centrum. Tomu by měl odpovídat veřejný prostor v okolí kina. Při plánování rekonstrukce této části je nutné brát ohled na tuto skutečnost. Na tuto část průtahu byla v listopadu 2013 zpracována urbanistická studie okolí kina a městského parteru v Hostinném.

Obrázek 11 - Současný stav křižovatka Horská x Školní x Poštovní

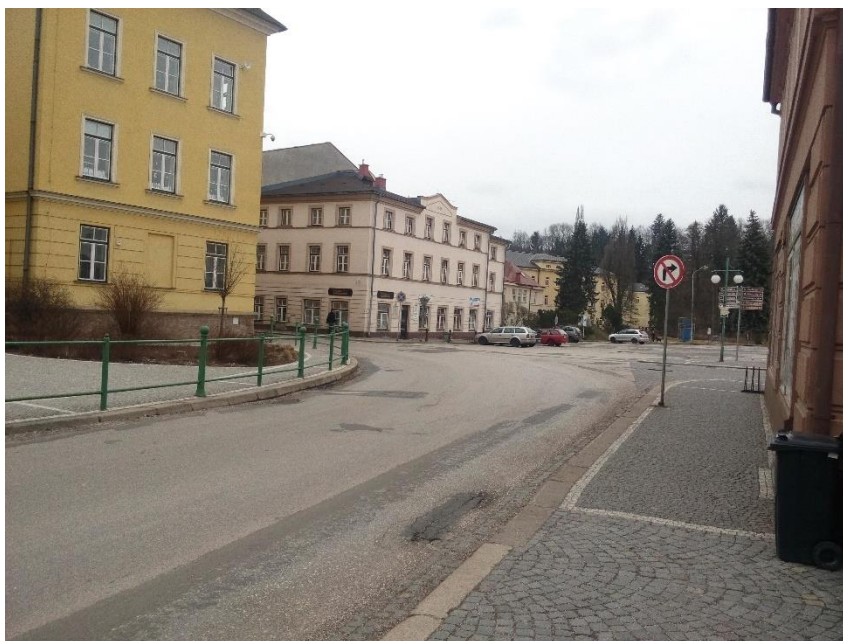
Prostor křižovatky je vymezen zvýšenou obrubou, zábradlím ve směru hlavní komunikace a dvouřádku z žulových kostek.

Obrázek 12-Prostor křižovatky Horská x Nádražní x Na Valech x Dolní brána

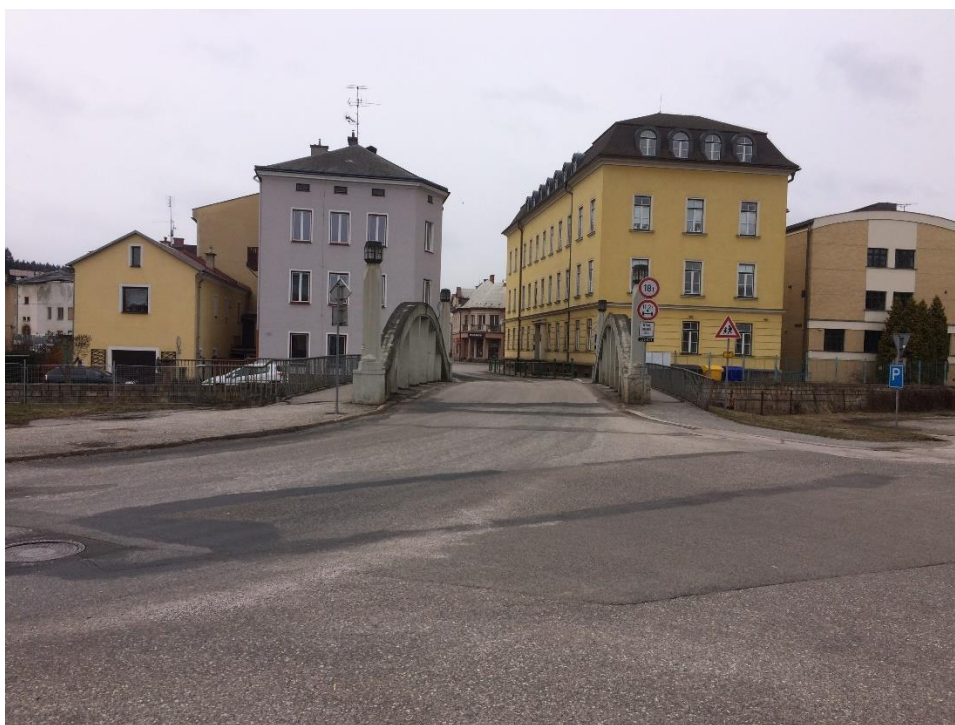
Poslední úsek se skládá z přímého úseku mezi budovou základní školy a soukromého objektu. Šířka prostoru místní komunikace je zde velmi omezena (9-10 m). Šířka chodníků je menší než 1 metr.

Nutno podotknout, že řešení mostu není součástí DP. Most bude rekonstruován mezi lety 2017–2018. V současnosti je průjezd omezen na 30 t. pro jediné vozidlo. Po rekonstrukci mostu se počítá s opětovným navýšením na 40 tun pro jediné vozidlo. Poslední části úseku je vyústění z mostu a prostor křižovatky Nádražní x K.V.Raise x B.Němcové. Tento prostor je využíván zejména při cestách do školy, avšak ani na jednom ramenu křižovatky není přechod pro chodce. Na této křižovatce je opět zalomená přednost. Ramena mimo hlavní komunikaci mají velmi komfortní šířkové uspořádání. Opět v celém úseku i v křižovatce chybí vodorovné značení.

**Obrázek 13 - Prostor křižovatky a historického mostu z roku 1926**

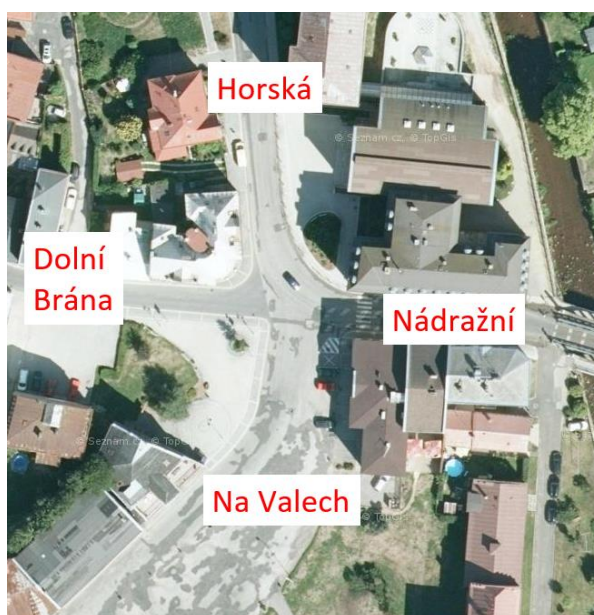
Obrázek 15 - Ortofoto snímek zkoumané křižovatky [3]

Dopravní průzkum v centru města probíhal na konci října 2016, konkrétně 31.10.2016 ráno od 7.00 do 9.00 h a v odpolední špičce mezi 14.00 a 16.00 h. Průzkum byl prováděn jako směrový na křižovatce Horská x Nádražní x Na Valech x Dolní brána, za účelem zjištění intenzit v jednotlivých směrech a stanovení celkového objemu dopravy v centru města. Zvláštností této křižovatky je zalomená přednost. Směr Horská → Nádražní je hlavní komunikací a zároveň po ní proudí většina dopravního proudu. Z ulice Na Valech vyúsťuje zároveň výjezd z autobusového nádraží, který je společný jak pro autobusovou dopravu, tak pro ostatní dopravu z ulice Na Valech. Ulice Dolní brána je vedena z prostoru náměstí.

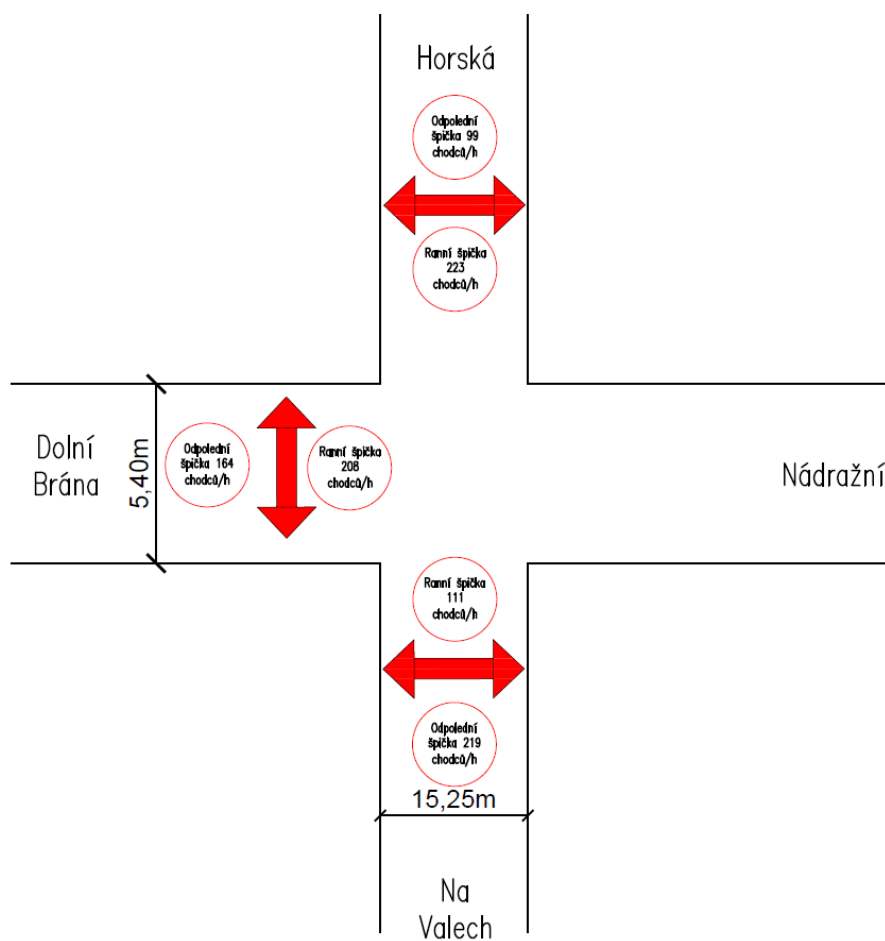
V současnosti se chodci v prostoru křižovatky mezi jednotlivými rameny pohybují volně, nejsou zde žádné omezující prvky typu zábradlí apod. Pouze mezi rameny Horská a Nádražní se nachází dosluhující kovové zábradlí. Na rameni Dolní brána a Na Valech nejsou vybudovány ani přechody pro chodce a chodci zde překonávají ulici „nelegálně“. V současnosti se přechod pro chodce nachází pouze v ulici Horská. Přechod je zde přes silnici II/325 a spojuje budovu základní školy s prostorem autobusového nádraží. Na přechodu v ulici Horská je při ranní špičce umístěn dohled příslušných osob, tak aby se zvýšila bezpečnost pohybu chodců na přechodu pro chodce.

Obrázek 17 - Intenzity chodců na jednotlivých ramenech křižovatky

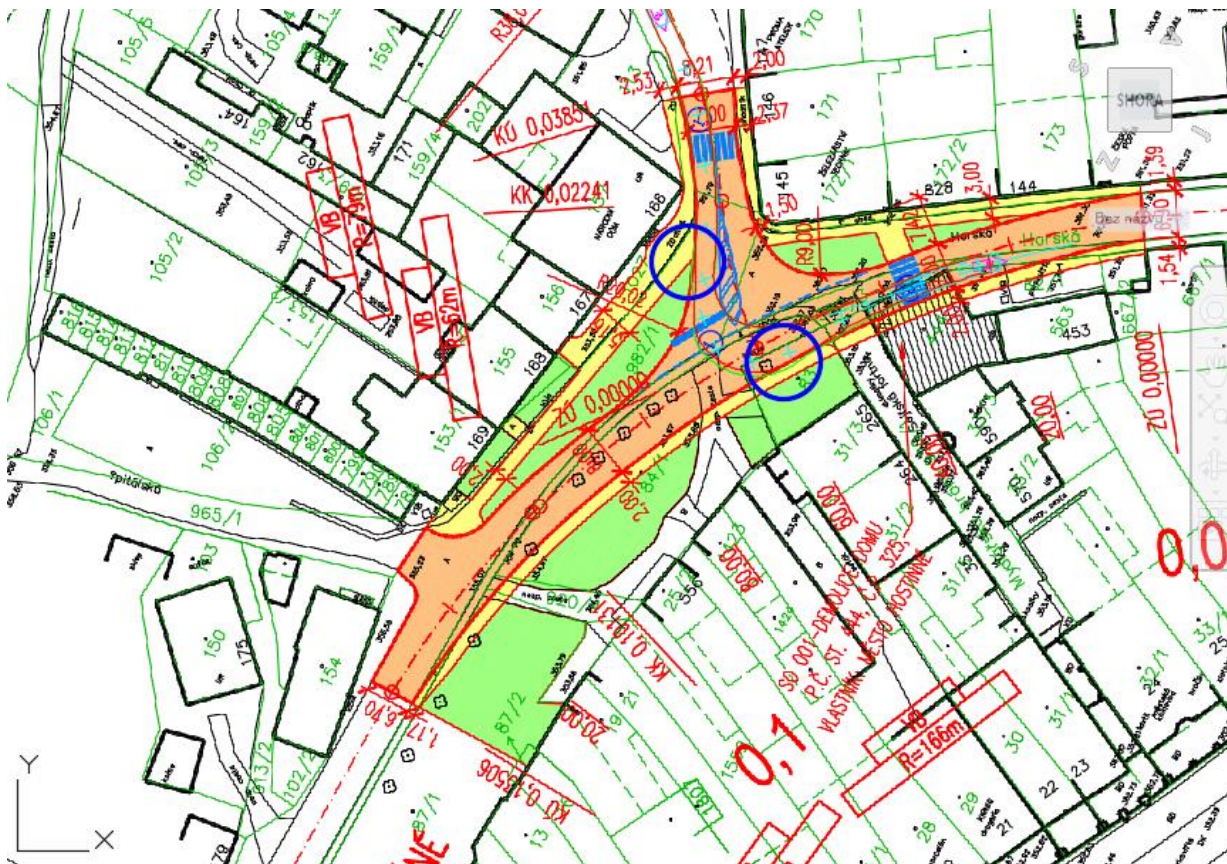
Varianta č.1 řeší pouze prostor jedné křižovatky, zbytek průtahu města, by zůstal ve stávající podobě. Celý návrh křižovatky je prověřen pomocí vlečných křivek. Křižovatka je k dispozici ve formátu PDF a byla převedena, tak aby mohla být prověřena vlečnými křivkami doplňkové funkce VehicleTracking v rámci aplikace Autocad 2016. Jako vzorové vozidlo byla použita návěsová souprava o šířce 2,5 m a délce 16,5 m dle TP 171. Při prověřování vlečnými křivkami, byly nalezeny nedostatky při levém odbočení ze směru Rudník – Hostinné centrum. Vnější obrys vozidla při průjezdu křižovatkou zasahuje do prostoru chodníku viz. obrázek 18, kde jsou krizová místa označena v modrém kruhu (dle ČSN 73 6102 je však nutný bezpečnostní odstup 0,5 m (0,25 m) od hrany obruby směrem do vozovky). Tato situace nastane, pokud není pojížděn středový ostrůvek, zhotovený pouze z dopravního stínu. Pokud

je středový ostrůvek pojížděn, průjezd křižovatkou je v pořádku. Ostatní průjezdy křižovatkou nezasahují mimo komunikaci.

Obrázek 18 - Situace varianty č.1 + obalová křivka [15]

Dalším nedostatkem je usměrnění proudu na hlavní komunikaci, kdy pro odbočení na vedlejší komunikaci je nutné zajistit bezpečné odbočení, to se provádí jak je v tomto případě naznačeno, rozšířením jízdního pruhu nebo zpevněné krajnice. Rozšíření jízdního pruhu je však v tomto případě, pokud budeme počítat osu komunikace jako střední dělicí čáru, nevyhovující. Šířka jízdního pásu i přes rozšíření je 4,0 m. To je pro vyřazení odbočujícího vozidla vlevo a jeho vyčkání na volnou mezeru v protisměru a současně průjezd vozidla v přímém směru nedostatečné. Řešením by bylo buď jízdní pruh rozšířit více nebo naopak pruh zúžit a zamezit tak objíždění vozidel úplně, to ale v tomto případě není vhodným řešením zejména z důvodu výraznějšího klesání komunikace.

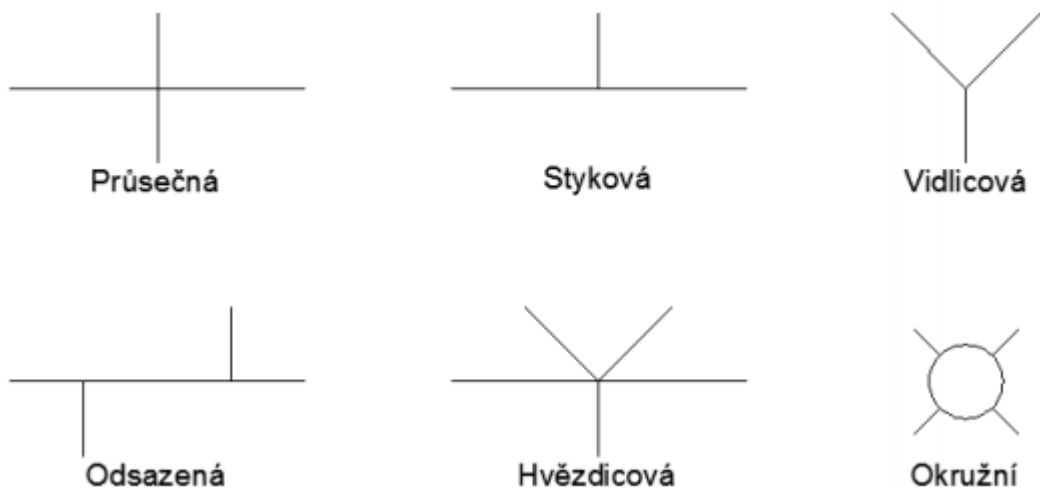
Pro návrhy nových křižovatek se používají pouze průsečné nebo stykové křižovatky. Existující křižovatky ostatních typů je nutno při rekonstrukci přestavět.

Obrázek 20 - Přehled typů úrovnňových křiřovatek [16]
