# Stávající stav průtahu v centru města Hostinné

K.Ú: HOSTINNÉ		souřadnicový systém: S-JTSK	
ČESKÉ VYSOKÉ UČENÍ TECHNICKÉ V PRAZE – FAKULTA DOPRAVNÍ		výškový systém: B.p.v	
NÁZEV		DIPLOMOVÁ PRÁCE	
PRÍLOHA		STUDIE DOPRAVY NA PRŮTAHU MĚSTA HOSTINNÉ	
ČÍSLO PRÍLOHY		Stávající stav průtahu v centru města Hostinné	
B.1	MĚŘÍTKO	1:750	POČET FORMÁTŮ M
	DATA	4/2017	5

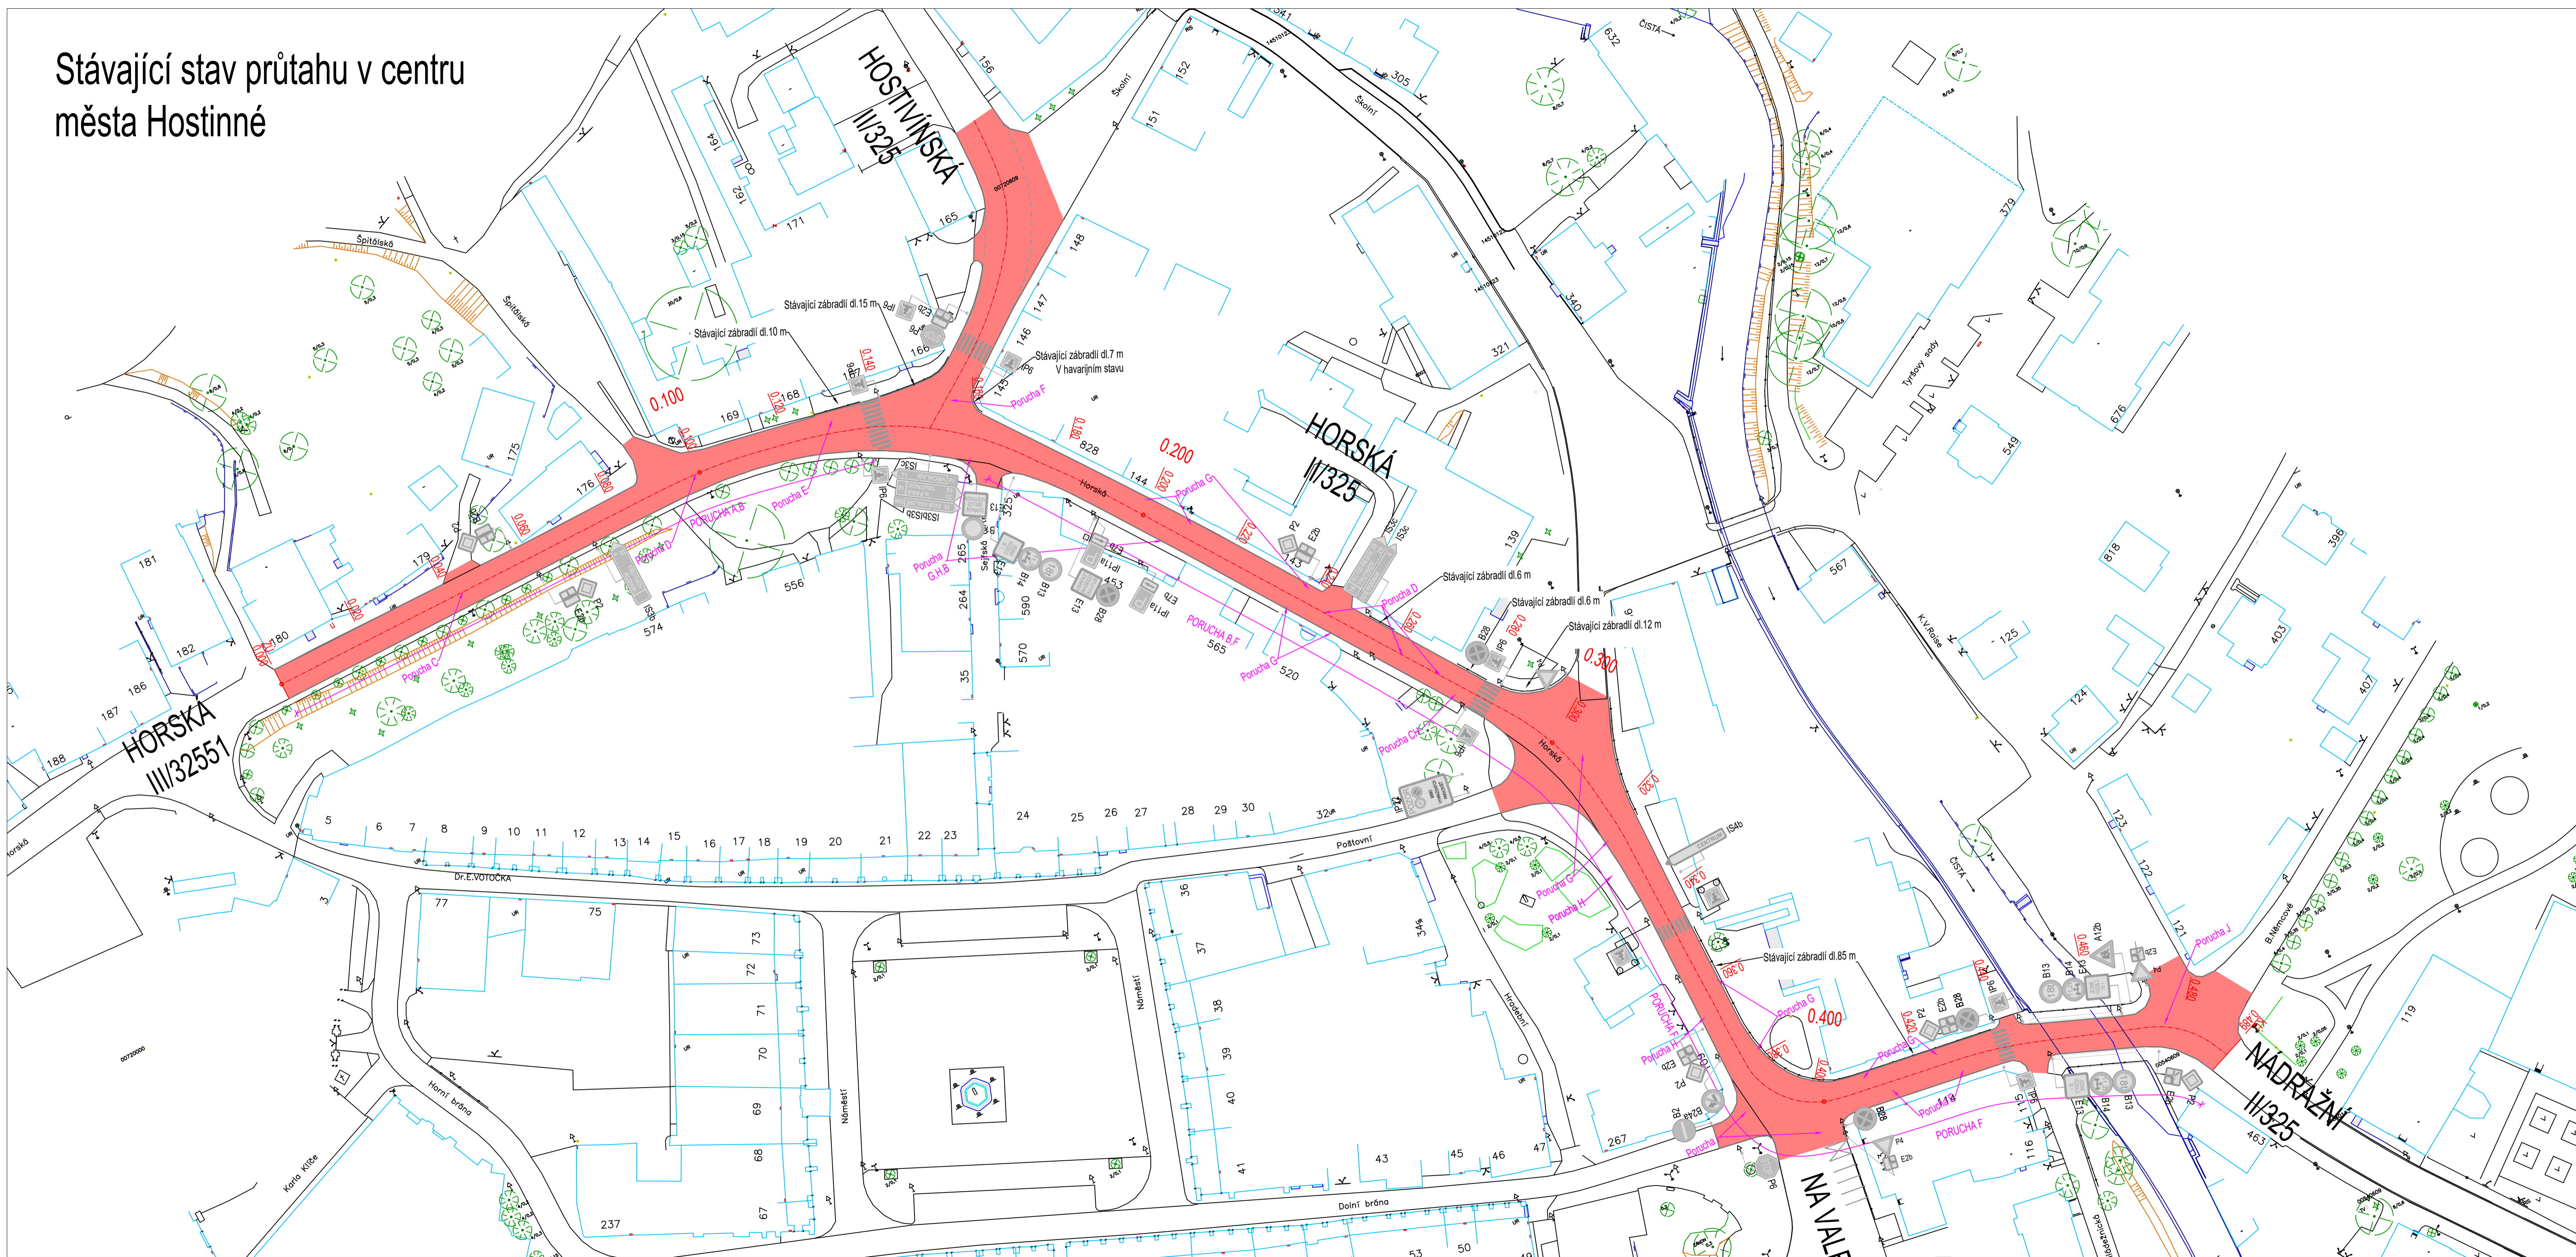
Označení	Č.poruchy dle TP 82	Popis poruchy
Porucha A	02	Ztráta makrotextury
Porucha B	18	Olamování okrajů vozovky
Porucha C	15	Trhlina rozevřená podélná
Porucha D	11	Trhlina úzká podélná
Porucha E	26	Plošné deformace vozovky
Porucha F	01	Ztráta mikrotextury
Porucha G	24	Místní pokles
Porucha H	17	Sítové trhliny
Porucha CH	09	Vysrávky
Porucha I	08	Výtluk
Porucha J	23	Podélný hrbol
