## Diplomová práce

**Moderní možnosti zpracování historických fotografických  
dat ze syrského Aleppa**

Bc. Jan Zachariáš

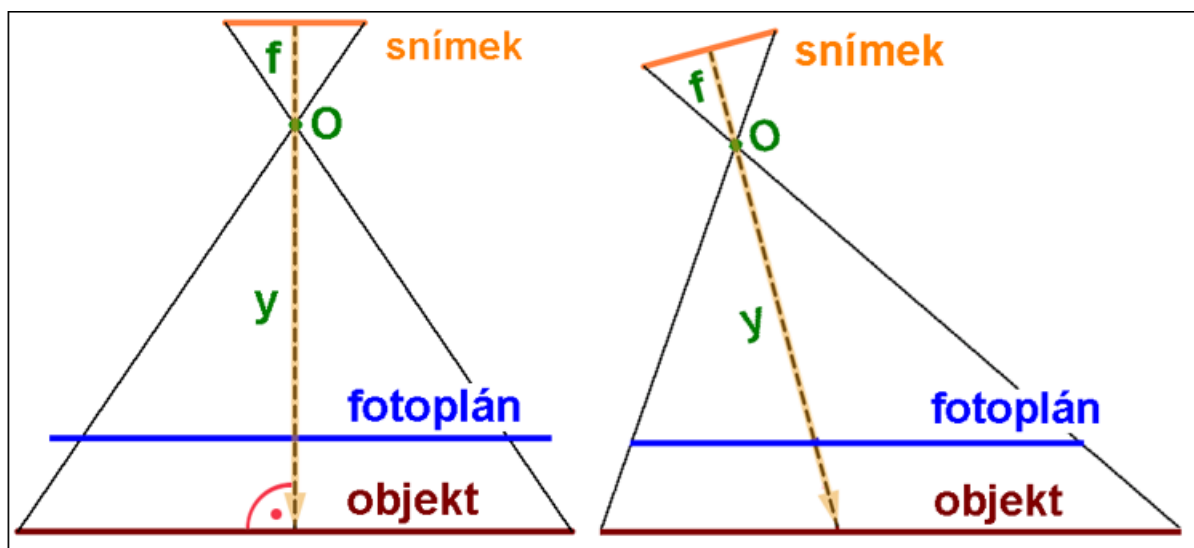
obr. 1 Případy jednosnósnímkové fotogrammetrie [1]

Když je osa záběru kolmá na objekt, pak jsou měřítka podrobných bodů rovinné části objektu na snímku přibližně konstantní a plán se od snímku liší pouze měřítkem. V případě, že osa záběru na objekt kolmá není, lze fotoplán pro rovinnou část objektu vypočítat kolineární transformací, přičemž jsou k výpočtu potřeba minimálně 4 identické body ležící v základní rovině fotoplánu.

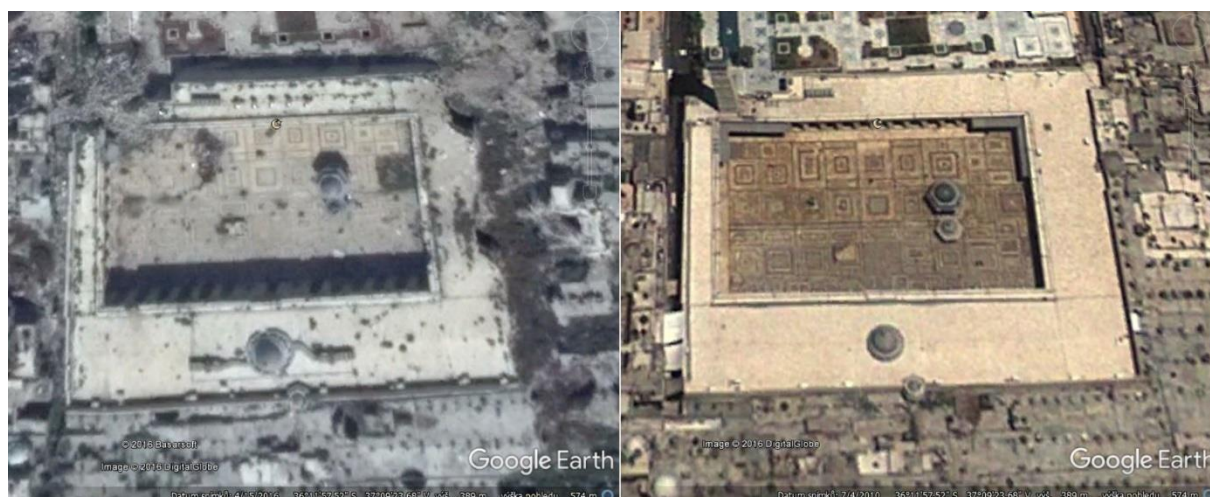
obr. 6 Stav mešity v Aleppu na satelitních snímcích v letech 2016 a 2010 (Google Earth)

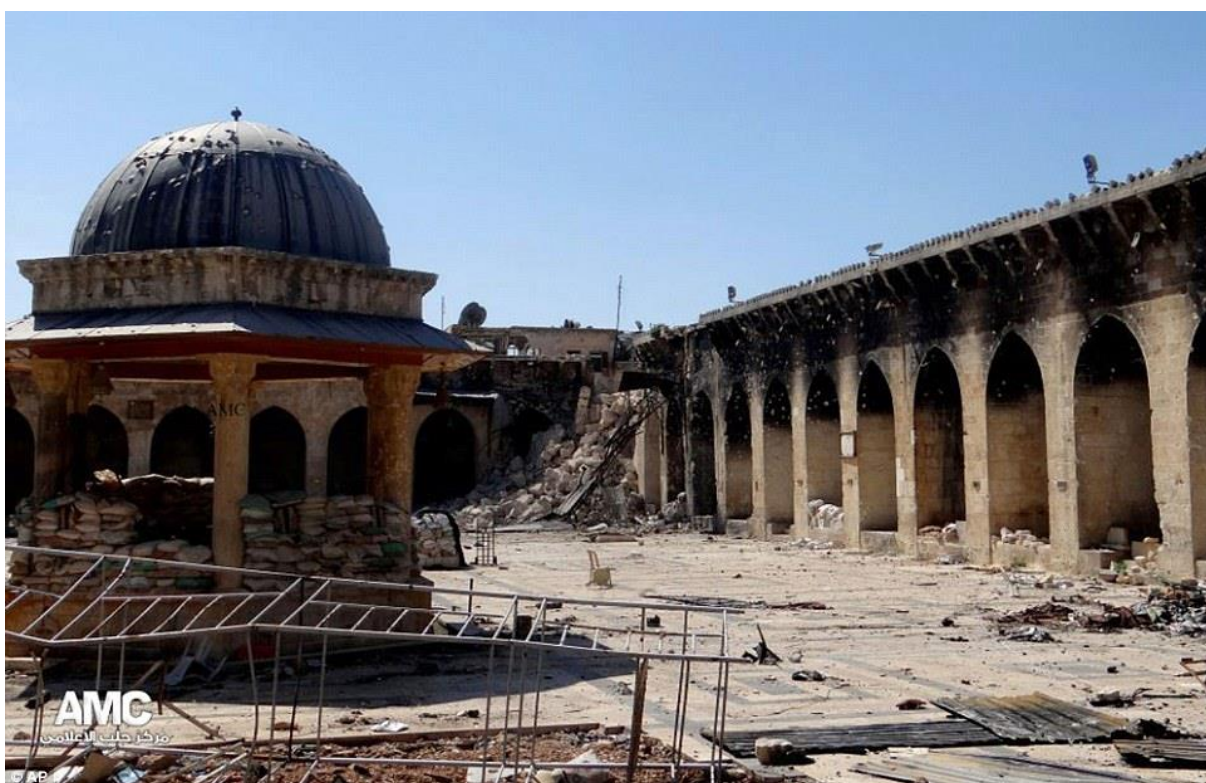
obr. 8 Pohled na poničenou mešitu bez minaretu [8]

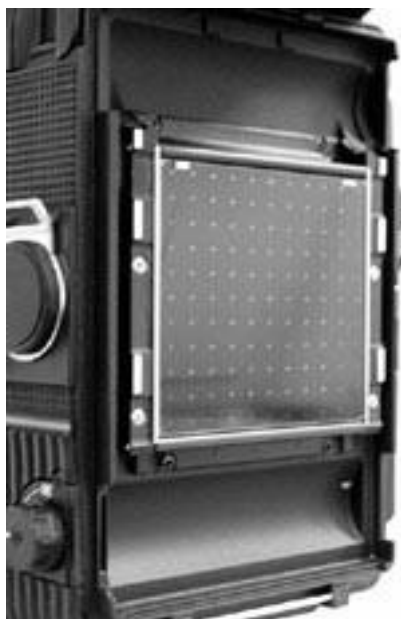
obr. 9 Réseau mřížka

Mřížka je tvořena pravoúhloú sítí křížů, která je pravidelná, jak je názorné z obr. 9. Křížky jsou určeny s velkou přesností a slouží k definici souřadnicového systému snímku a pro určení deformace filmového materiálu. Při expozici jsou křížky přeneseny na film a po vyvolání jsou viditelné na snímku. Deformace (nerovnost filmu, srážka papíru a negativu, zkreslení) se určí proměřením křížků a při vyhodnocování je lze následně automaticky odstranit.

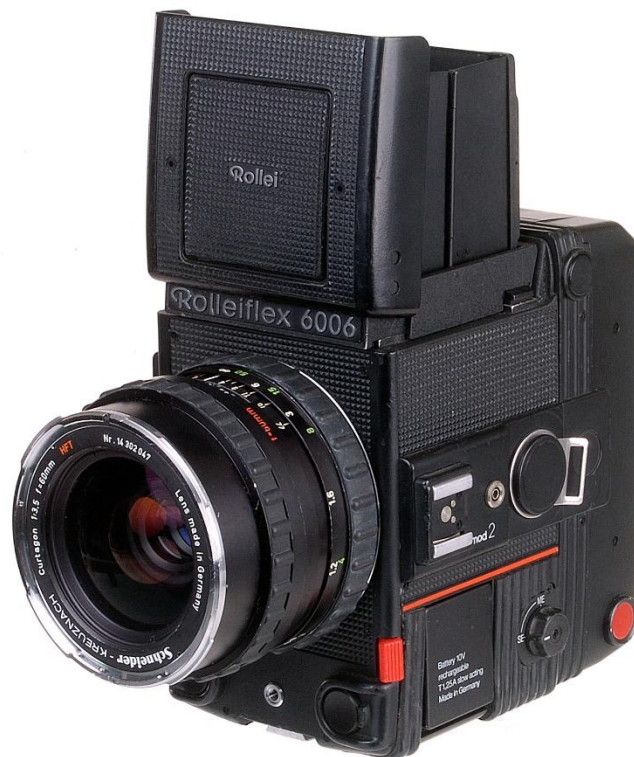
obr. 10 Komora Rolleiflex 6006

Komora Rolleiflex 6006 byla vyráběna firmou RolleiMetric. Pracuje se svitkovým filmem o velikosti snímků 6x6 cm. Jedná se o plně automatickou komoru s mřížkou 11x11 křížků o vzájemné vzdálenosti 5 mm a možností výměny objektivů.

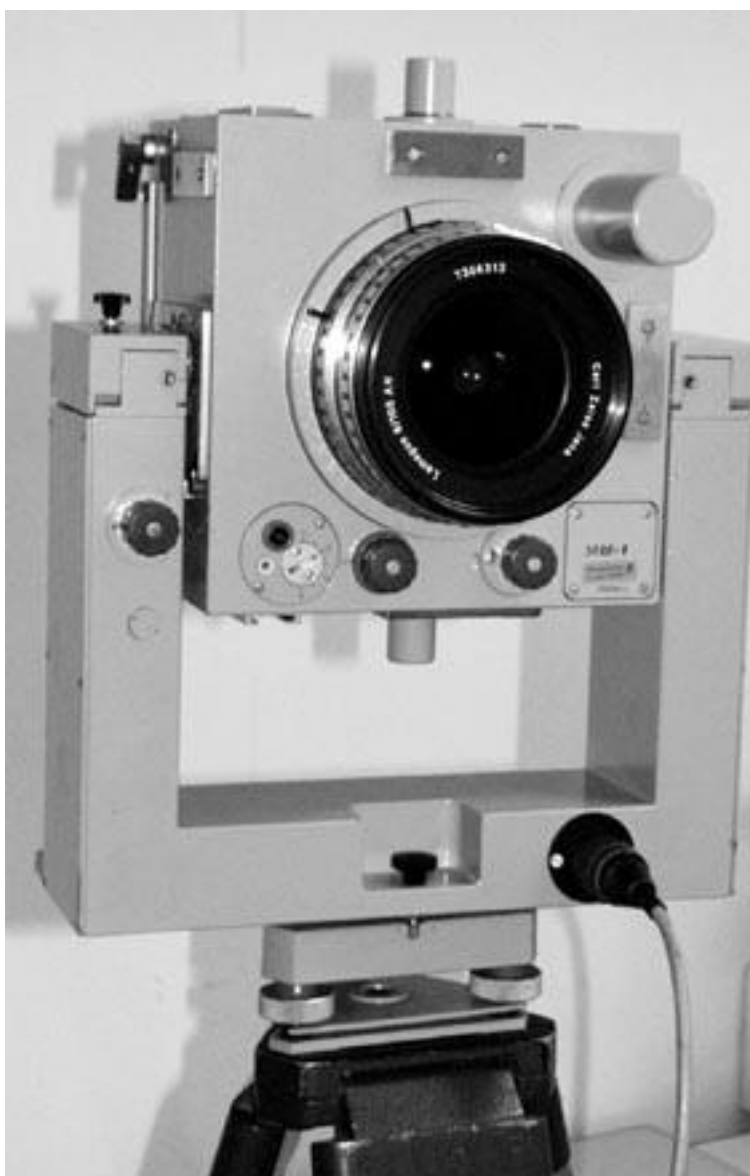
obr. 11 Měřičská komora UMK 10/1318

Komory systému UMK byly na území Československa velmi rozšířené a známé pro svou optickou kvalitu. Univerzální měřičskou komoru UMK 10 uvedla na trh v roce 1969 firma Zeiss Jena jako přístroj určený pro oblast inženýrské a průmyslové fotogrammetrie.

Při konstrukci této komory bylo použito v té době několik nových principů, díky nimž měla komora UMK 10 předpoklady pro široké využití. Orientační dalekohled byl oddělen od fotografické komory, dále bylo možné fotografickou komoru zavěsit do vidlice nosiče, a to jak na výšku, tak i na šířku. Tím bylo možné dosáhnout stejného zorného úhlu ve vodorovném i svislém směru.

Komora je konstruována pro skleněné desky, které jsou v dnešní době příliš drahé a prakticky nejsou ani vyráběné. Technická konstrukce však dovoluje na skleněné desky přilepit černobílý planfilm, jehož cena je výrazně nižší.

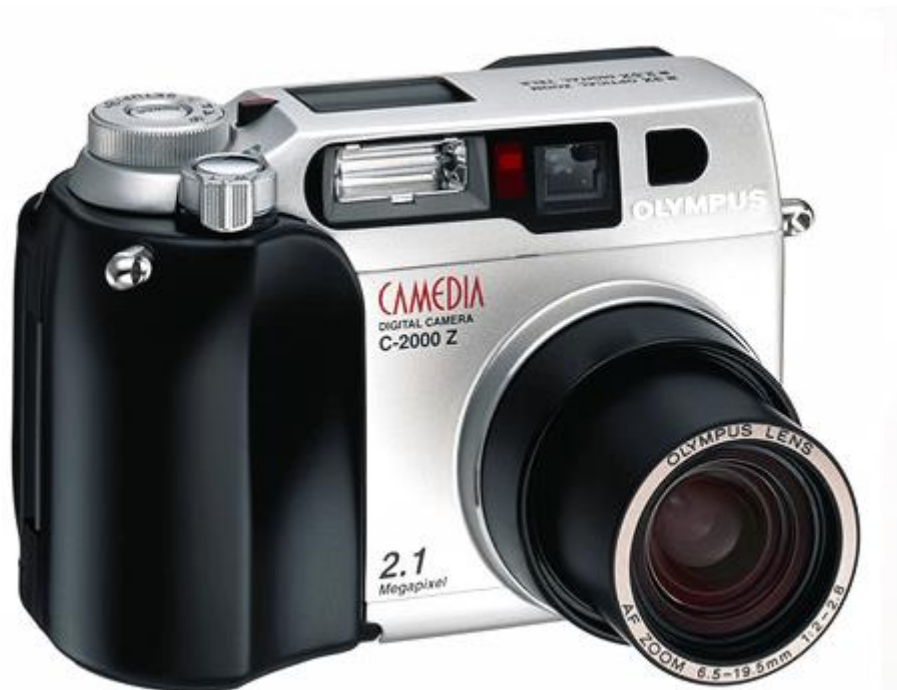
obr. 12 Digitální fotoaparát Olympus C-2000 Z

Pro pořízení dokumentačních snímků byl použit digitální fotoaparát Olympus C-2000 Zoom. Fotoaparát disponuje velikostí snímače 6,4 x 4,8 mm a pořizuje snímky o rozlišení 1600 x 1200 pixelů (2 Mpx). Rozteč pixelů je 4  $\mu$ m. Díky nastavitelnému objektivu je možné využít trojnásobného optického zoomu.

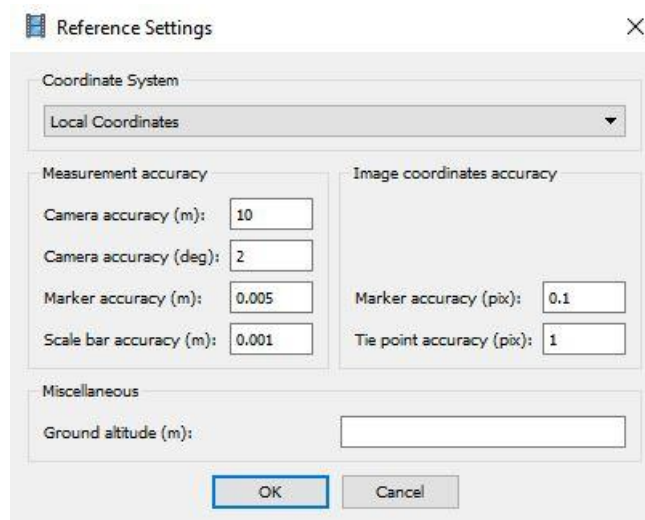
obr. 20 Nastavení parametrů svazkového vyrovnání

Po určení vřícovacích bodů k jednotlivým částem byl nastaven souřadnicový systém a parametry svazkového vyrovnání. Dialog pro nastavení se vyvolal pomocí ikony v kartě *Reference*. Jak je patrné z obr. 20, byl nastaven místní souřadnicový systém a jelikož není

známá informace, s jakou přesností byly měřeny vlíčovací body, byla ponechána výchozí přesnost bodu (*Marker accuracy*) 5 mm.

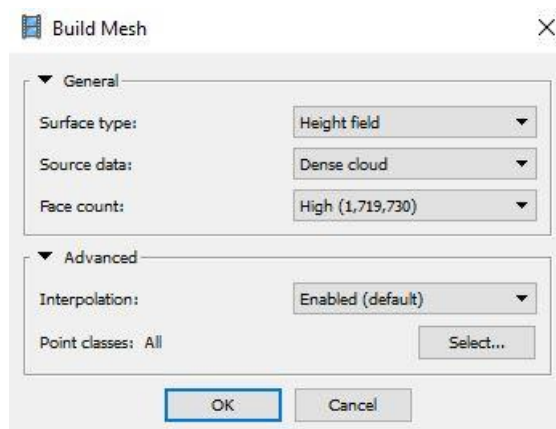
obr. 24 Nastavení výpočtu polygonové sítě

Když bylo mračno bodů upraveno, přišel na řadu výpočet polygonové sítě neboli model *mesh*. Tuto funkci lze spustit ve *Workflow/Build Mesh*, kde byla v dialogovém okně možnost nastavení několika parametrů výpočtu (viz obr. 24).

Klíčové je nastavení položky *Surface type*, zde byly na výběr dvě možnosti. Možnosti *Arbitrary* slouží pro modely, které jsou uzavřené nebo výrazně členité. Touto metodou byl počítán *mesh* model vstupní brány. Druhá možnost *Height field* je vhodná pro zpracování leteckých snímků, a protože zpracování fasády vnitřních zdí a podlahy nádvoří je velmi podobné, byla použita právě druhá možnost. Ukázka plastického *mesh* modelu je na obr. 25.

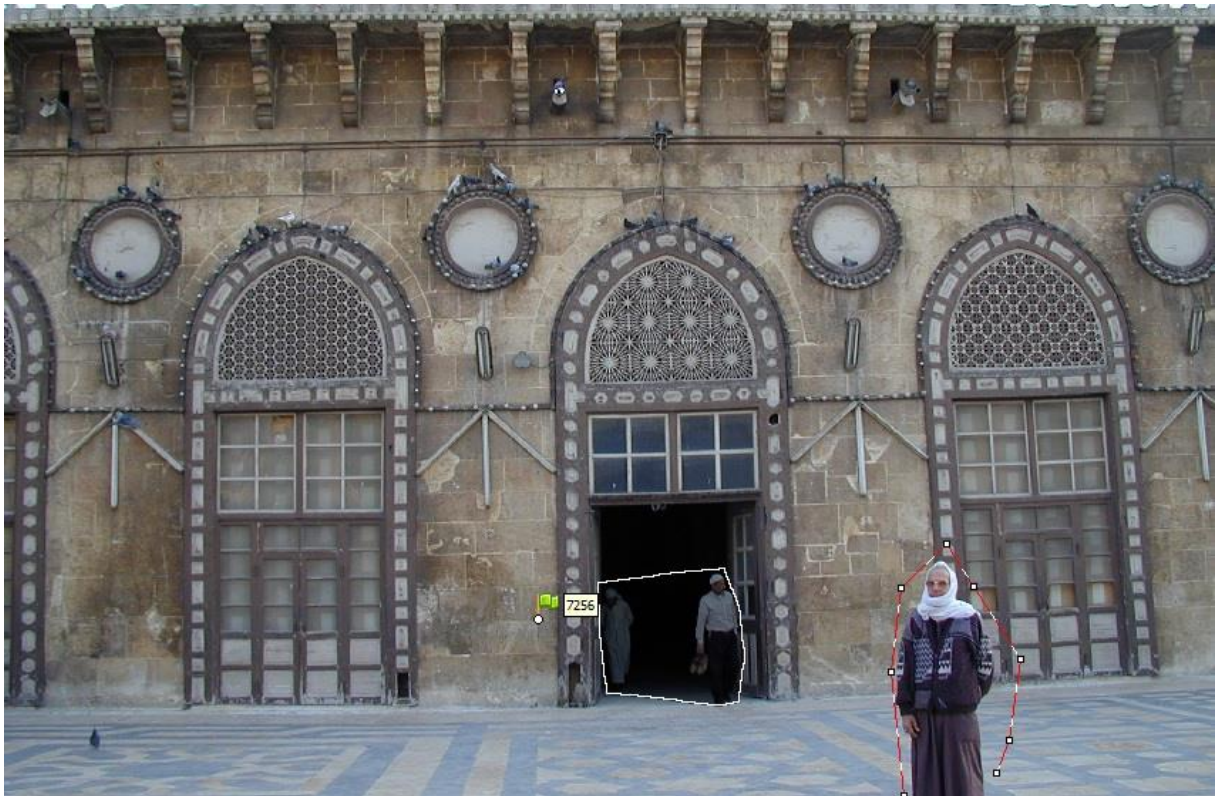
obr. 27 Tvorba masky snímku

Na mnoha snímcích se nacházeli lidé, různá lešení či jiné předměty. Aby na výsledném ortofotu tyto prvky nebyly, bylo možné některé snímky vypnout, tak, aby se do výpočtu ortofota nezahrnovaly, nebo použít masku (obr. 27) a ze snímku vyříznout pouze nežádoucí prvky.

Po přidání masky a vypnutí některých snímků se znovu pustil výpočet ortofota. Tímto způsobem se vytvořilo několik různých ortofoto, a nakonec bylo ponecháno to, které po vizuální stránce vypadalo nejlépe.

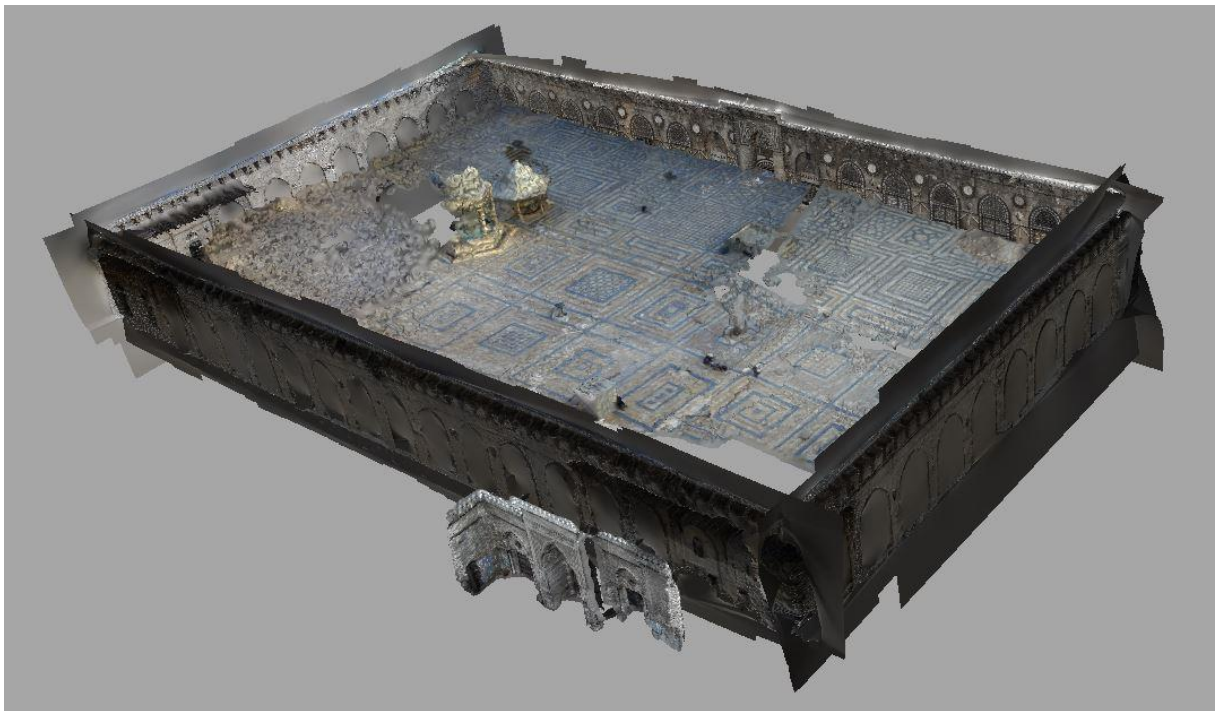
obr. 29 Ukázka spojených částí modelu v jeden celek

V Agisoftu PhotoScan je také možnost spojení jednotlivých částí (*chunk*) dohromady a vytvoření celkového prostorového modelu. Texturovaný model celé mešity ze spojených částí je na obr. 29.
