Název DP: SSZ v Praze s potenciálem demontáže			Datum	12/2017
Křížovatka: SSZ 1.067 Těšnov x Na Poříčí			Měřítko	-
			Příloha	1

- SSZ 1.067 Těšnov x Na Poříčí

SSZ 1.067 Těšnov x Na Poříčí

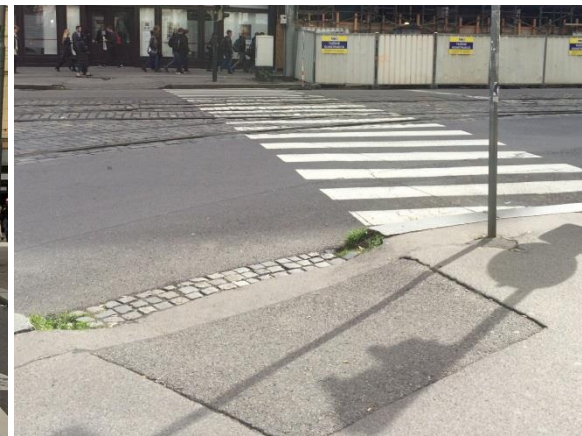
Obr. D4 – Přejíchod pro chodce, západní rameno, snížený obrubník mimo přechod

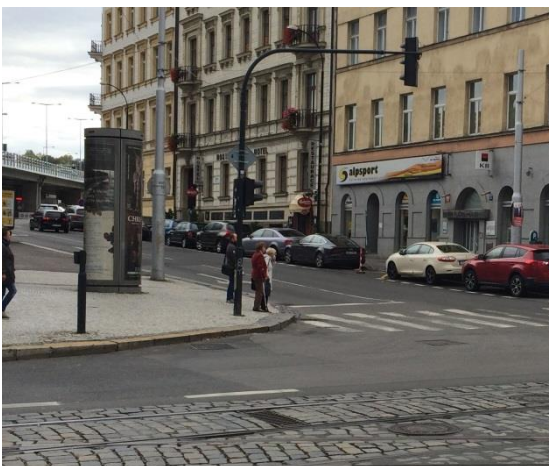
Východ: Na Poříčí	Popis	Posouzení
počet jízdnic pruhů	1+1+1par+Tram	
rozhled chodec - vozidlo:	Neposuzováno - není přechod pro chodce	
rozhled vozidlo - vozidlo:	Nevyhovuje	X
délka přechodu	Není	
soulad s Vyhláškou č. 398/2009 Sb.:	Není přechod	
Poznámka: - Rozhledu vozidlo - vozidlo brání reklamní poutač na JV nároží

Obr. D5 – Reklamní poutač na JV nároží
