REVITALIZACE
ZÁMKU
V PŘÍČOVECH

ANEŽKA FOREJTOVÁ
diplomní projekt

téma diplomové práce: Revitalizace zámku v Příčovech (modul památkové péče)

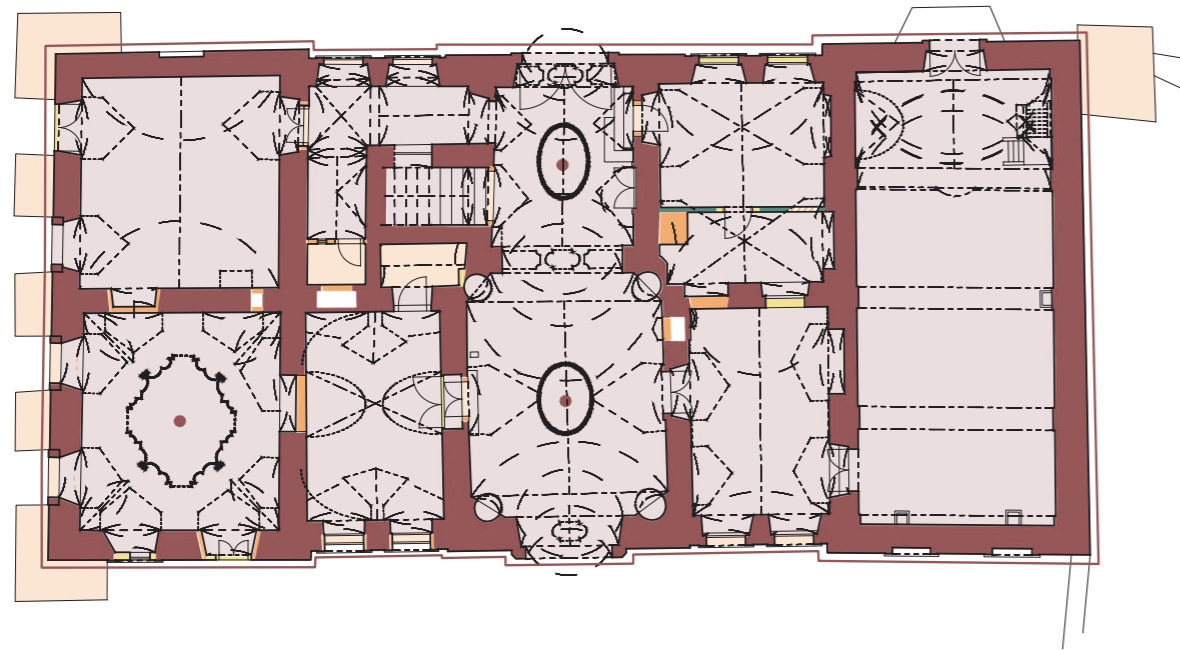
analytické plány SHP - přízemí
vyhotovil Mgr. M. Kovář (2016). digitalizováno (autor, 2017)

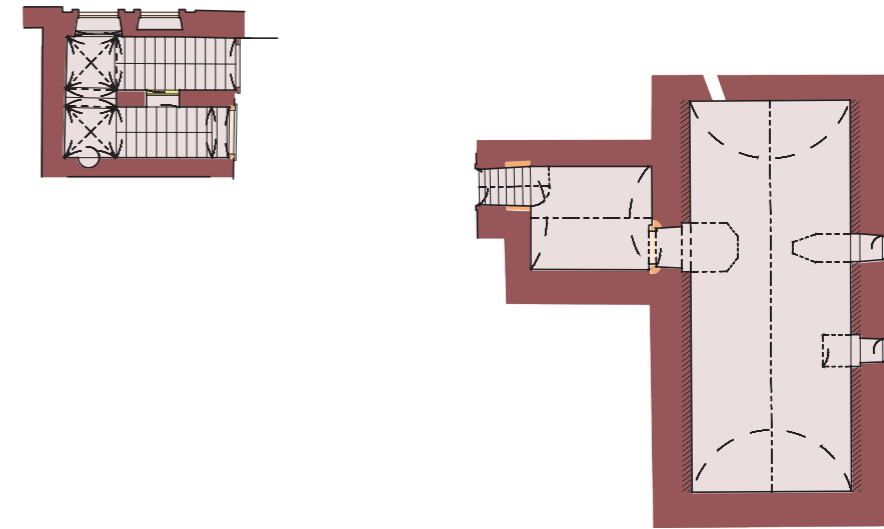
analytické plány SHP - krov
vyhotovil Mgr. M. Kovář (2016). digitalizováno (autor, 2017)

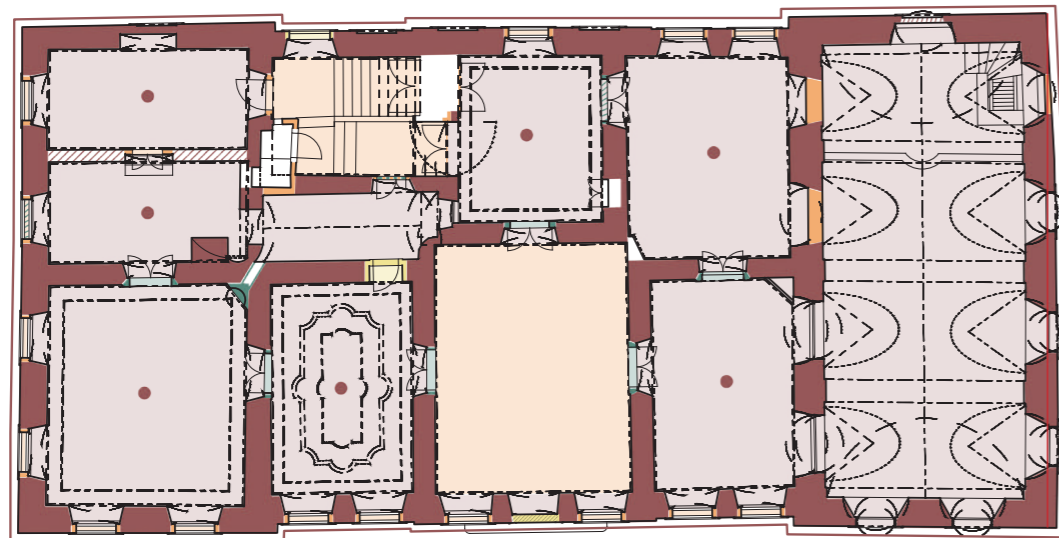
analytické plány SHP - patro
vyhotovil Mgr. M. Kovář (2016). digitalizováno (autor, 2017)

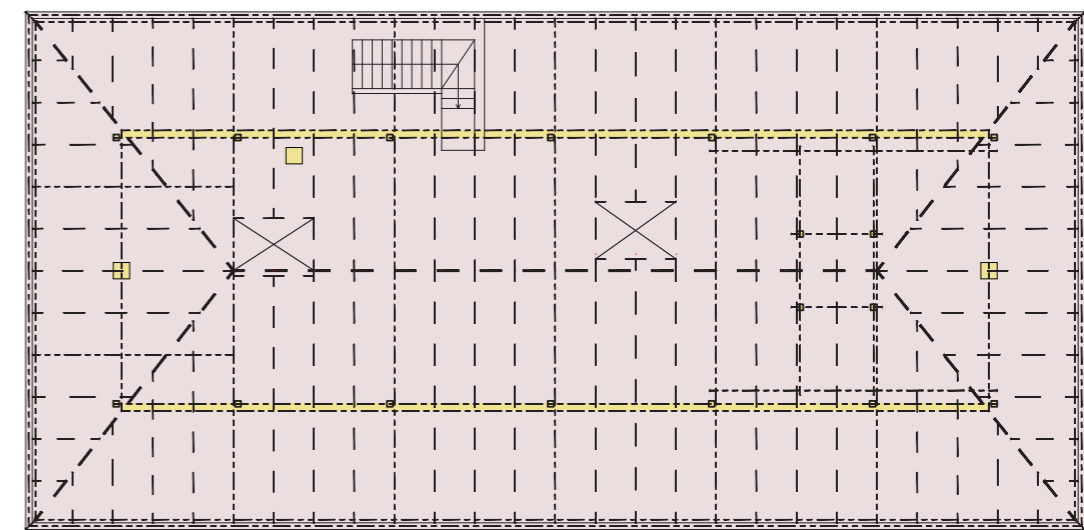
analytické plány SHP - krov
vyhotovil Mgr. M. Kovář (2016). digitalizováno (autor, 2017)

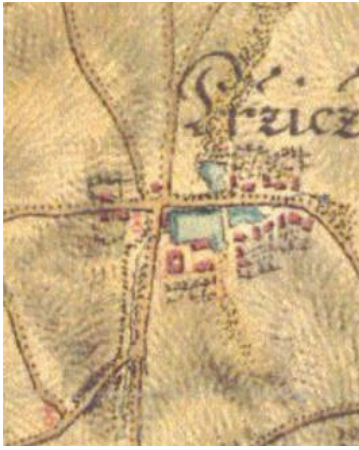
| název | mapa | areál | obec | poznámka |
|---|---|--|--|--|
| 1. vojenské mapování (1764-1768) | | - kompozice čtyř objektů | - o ostatních objektech ve vesnici nám z tohoto zobrazení není nic známo | - v obci se nacházejí tři rybníky - jeden z nich se nachází v bezprostřední blízkosti areálu |

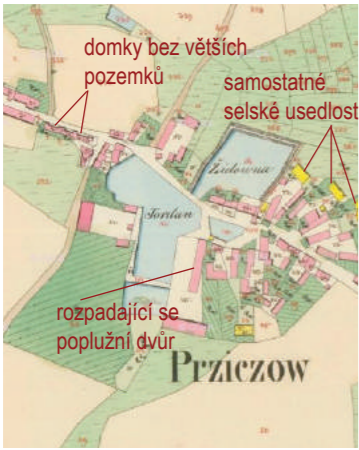
| název | mapa | areál | obec | poznámka |
|---|---|--|--|--|
| stabilní katastr (1840) | | - osová kompozici čtyř objektů - v čele budova zámku, přiléhající osově komponované objekty hospodářského charakteru - původní zahradní úpravy byly již pravděpodobně zasaženy | - patrná struktura obce - v SV části samostatné selské usedlosti s polnostmi - menší domky bez pozemků (obydlí pro služebnictvo, zaměstnance poplužního dvora) | - patrné jsou čtyři rybníky v obci - jeden těsně přiléhající k poplužnímu dvoru a zámeckému areálu - spodní rybník, postupně zarůstající |

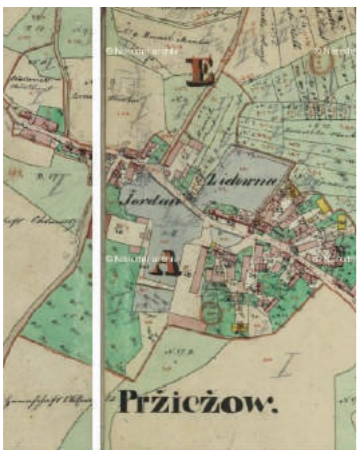
| název | mapa | areál | obec | poznámka |
|---|---|--|--|--|
| indikační skica změny (1840-1860) | | - pozemky přiléhající k zámku z jižní strany – role parku / ovocného sadu, zahrady | - rozpadající se poplužní dvůr | - z indikační skici lze rozeznat komu v obci náležely jednotlivé pozemky - lze stanovit, jak velké panství v té době bylo |

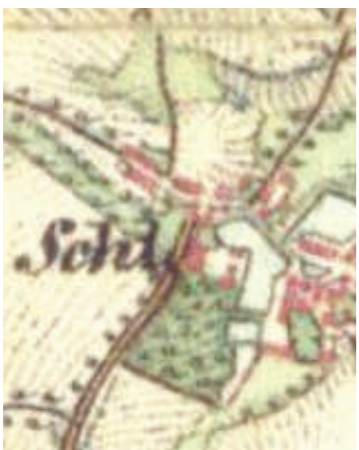
| název | mapa | areál | obec | poznámka |
|---|---|--|--|--|
| 2. vojenské mapování (1836-1852) | | - kompozice čtyř objektů | - struktura zástavby se nijak radikálně nemění | - mapování už může být pouze parafrází předchozích map |

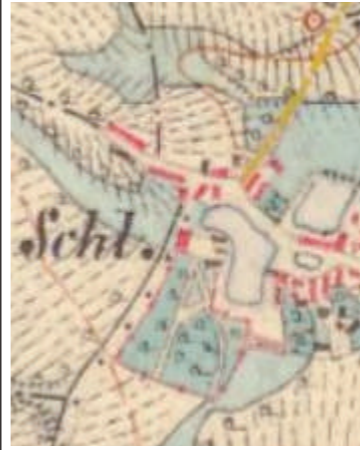
| název | mapa | areál | obec | poznámka |
|---|---|---|---|---|
| 3. vojenské mapování (1877-1880) | | - stála osová kompozice čtyř objektů | - struktura vsi beze změny | - mapování už může být pouze parafrází předchozích map - vymizel zarůstající rybník |

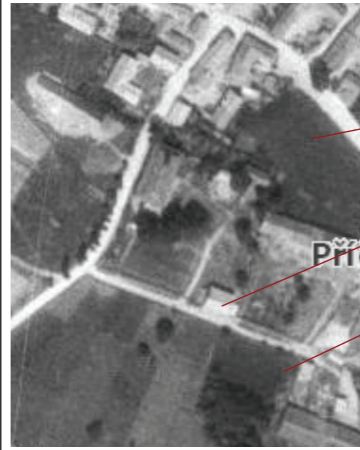
| název | mapa | areál | obec | poznámka |
|---|---|---|---|---|
| letecká mapa (rok 1953) | | - osová kompozice areálu zničena – pouze ústřední zámecká budova a sýpka na severní straně pozemku - novodobá garáže/stodoly - pozemky dříve plnící funkci vnočního sadu rozprodány – jednotlivá pole | - zástavba v obci se rozvíjí, postupuje podél hlavních komunikačních tahů - poplužní dvůr zcela rozprodán a rozparcelován - znatelné jsou dvě podélné budovy bývalého dvora | - rybník přiléhající přímo k zámecké zdi – značně zmenšená rozloha, na původním rybníce postaveny nové domy (neznáme domu vzniku) |

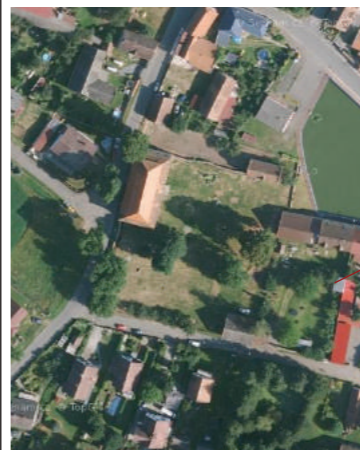
| název | mapa | areál | obec | poznámka |
|---|---|---|---|---|
| letecká mapa (rok 2016) | | - areál ve stejném stavu jako na letecké mapě z roku 1953 - jednotlivá pole vzniklá ve 20. století na ploše původního parku rozdělena na stavební parcely – výstavba | - zástavba v obci se neustále zahušťuje - podélné budovy patřící k poplužnímu dvoru jsou stále čitelné – proběhlo mnoho přestaveb (rozděleno na několik objektů) | - rybníky, kromě malého rybníku na návsi obce zůstaly dochovány |

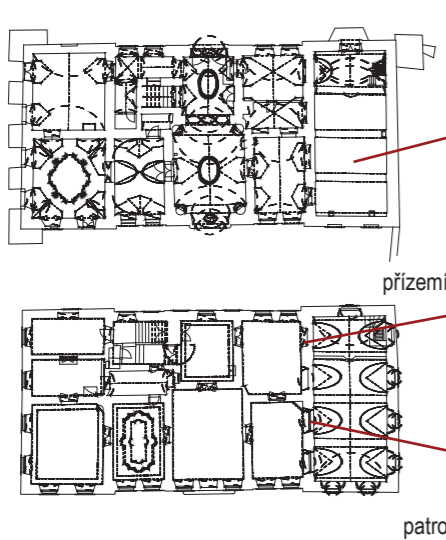
| název, rok | půdorys | popis | pozn. |
|---|---|---|--|
| <u>Příčov</u> 1712 | | <ul style="list-style-type: none"> - důraz na symetrii – rozložení dispozic, rozložení otvorů - rojtrakt s průjezdem uprostřed, s přiléhajícími obytnými pokoji v jedné straně a s kaplí na straně druhé, prostřední trakt sloužil jako průjezd - na průjezd přímo navazuje schodiště do patra, pravděpodobně přestavěné, původně velkolepé barokní otevřené schodiště (řešeno v kapitole F.) - pokoje v patře na sebe přímo navazují (parádní pokoje, ložnice), původně průchozí dispozice | <ul style="list-style-type: none"> - ze systému symetrie se vymyká kaple, v půdoryse i na fasádě je čitelná - kaple je přístupná přímo z ulice a z přiléhající sakristie, v minulosti byl zpřístupněna i kruchta otvorem v patře přímo do panských pokojů - kaple je propojena s panskými pokoji v patře okny po celé stěně – neobvykle velkolepé |

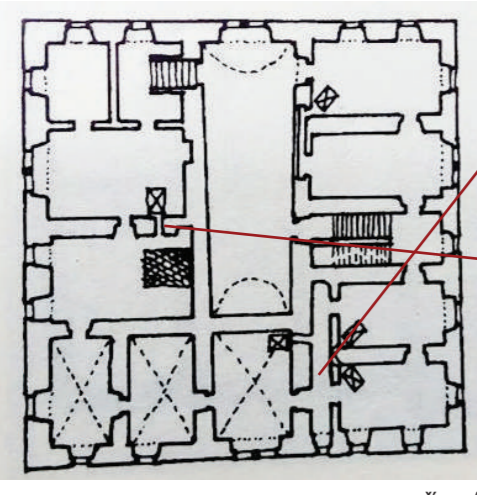
| název, rok | půdorys | popis | pozn. |
|---|---|---|--|
| <u>Újezd u sv. Kříže</u> renesance | | <ul style="list-style-type: none"> - renesanční zámek s četnými barokními přestavbami - v zámku jsou patrné chodby minimálních rozměrů pro obsluhu topenišť - kuchyně propojená s topeništěm v sousední místnosti | <ul style="list-style-type: none"> - podobnost obsluhy topenišť s Příčovským zámekem? - vytápění místnosti sousedící s černou kuchyní v Příčovském zámku? |

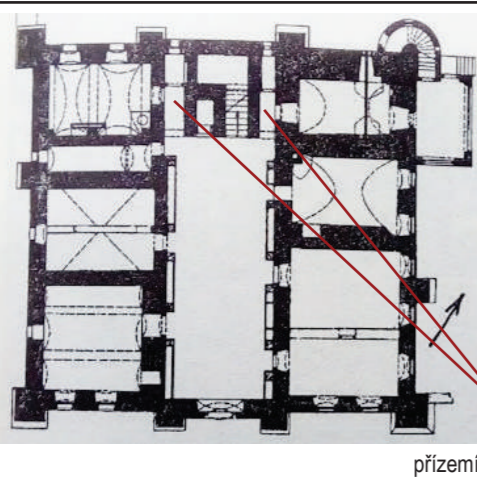
| název, rok | půdorys | popis | pozn. |
|---|---|---|--|
| <u>barokní novostavba</u> nedatováno | | <ul style="list-style-type: none"> - přestavba ze starší tvrze na zámek - stavba rozdělena na trojtrakt, ve střední partii převyšuje o patro ostatní dispozice - na střední komunikační trakt navazuje přímo schodiště do patra objektu - na schodiště přiléhají obslužné prostory – umístěním při fasádě mohly sloužit jako hygienické prostory zámku | <ul style="list-style-type: none"> - otázka hygieny na Příčovském zámku, máme obdobné prostory? |

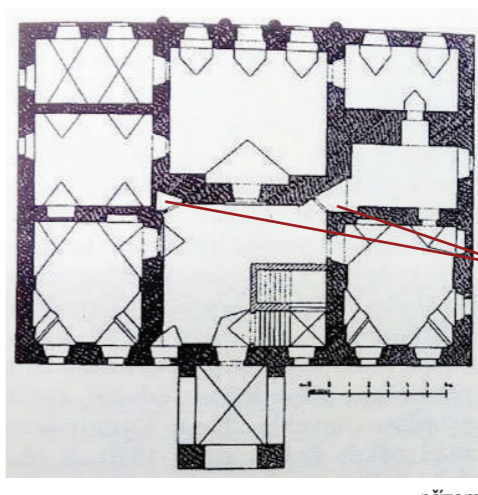
| název, rok | půdorys | popis | pozn. |
|---|---|---|--|
| <u>Uhrov</u> poč. 18. století | | <ul style="list-style-type: none"> - stavba vznikla jednotně na počátku 18. století - stavba řešena jako trojtrakt se schodištěm přiléhajícím na hlavní prostory - obslužné otvory pro topeniště, jeden pravděpodobně později probourán pro zpřístupnění místnosti (původně celá dispozice průchozí) | <ul style="list-style-type: none"> - obsluha topenišť v Příčovském zámku v rozích průjezdu přiléhajících k obytným místnostem? |

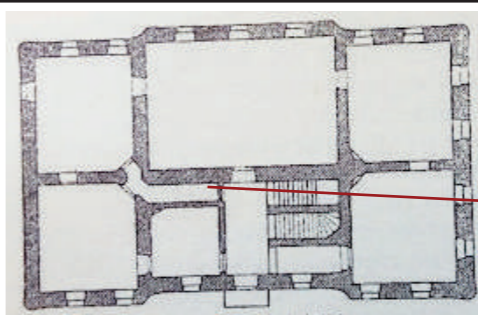
| název, rok | půdorys | popis | pozn. |
|---|---|---|--|
| <u>Těřešov</u> 1723 | | <ul style="list-style-type: none"> - barokní novostavba - dispozice komponováno do osové symetrie, trojtrakt - výrazná obslužná chodbička minimální šířky – obsluha topenišť | |

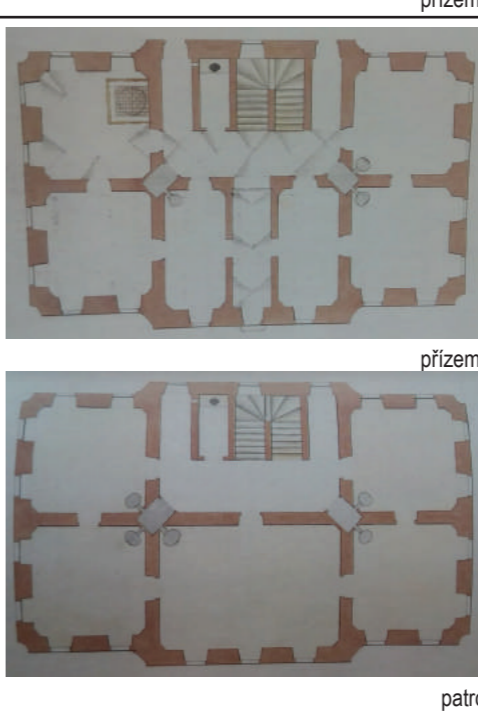
| název, rok | půdorys | popis | pozn. |
|---|---|---|--|
| <u>barokní novostavba</u> nedatováno | | <ul style="list-style-type: none"> - obsluha topenišť skrz obslužné otvory z hlavní chodby - toaleta v komůrce vedle schodiště, při vnější stěně - větrání | <ul style="list-style-type: none"> - otázka hygieny v Příčovském zámku? - při vnější stěně se nenacházejí žádné malé obslužné prostory, které by nasvědčovaly této funkci |

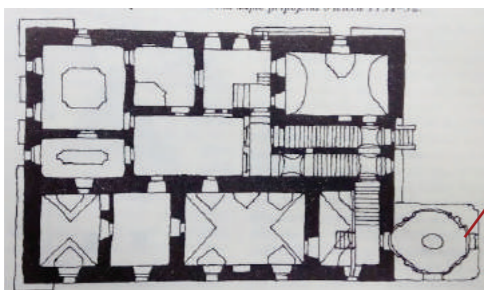
| název, rok | púdorys | popis | pozn. |
|---|---|---|---|
| <u>Hostovice u Prahy</u> 18. století | přízemí | <ul style="list-style-type: none"> - barokní novostavba, četné přestavby - v 2. pol. 18. století přistavěna kaple | <ul style="list-style-type: none"> - k objektu připojena kaple, za povšimnutí stojí rozloha zámku vůči kapli, poukazuje na to, že velikost Příčovské kaple není obvyklá |

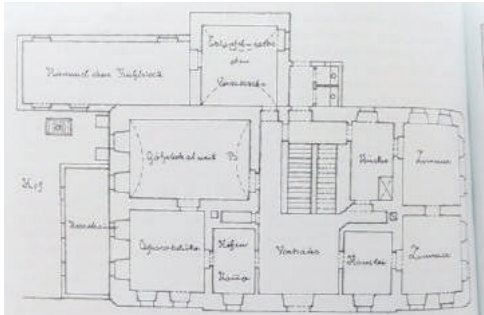
| název, rok | púdorys | popis | pozn. |
|---|---|---|---|
| <u>Vlkava</u> 1736 | přízemí | <ul style="list-style-type: none"> - barokní novostavba, zasažena početnými přestavbami - symetrická kompozice původní stavby je čitelná - obslužné chodby – obsluha topeniště – přímo navazují na komíny | |

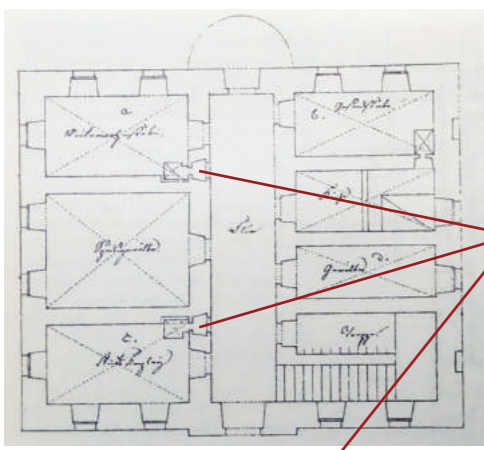
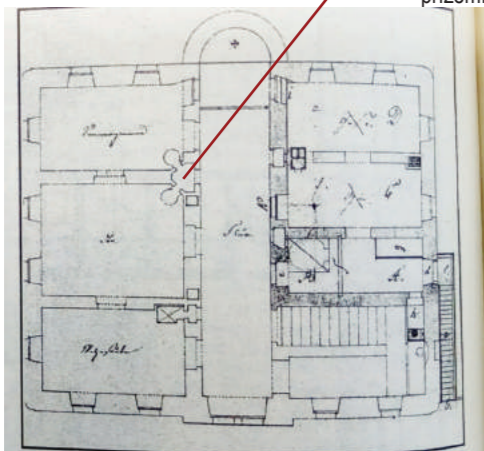
| název, rok | púdorys | popis | pozn. |
|---|---|---|---|
| <u>Hlízov</u> 1737 | přízemí patro | <ul style="list-style-type: none"> - malý zámek, spíše panský dům - v klenutém přízemí se nacházela kancelář, zimní pokoj a kuchyně - obsluha topenišť z hlavní chodby - později přistavěna v patře kaple | <ul style="list-style-type: none"> - malý zámek, spíše panský dům - v klenutém přízemí se nacházela kancelář, zimní pokoj a kuchyně - obsluha topenišť z hlavní chodby - později přistavěna v patře kaple |

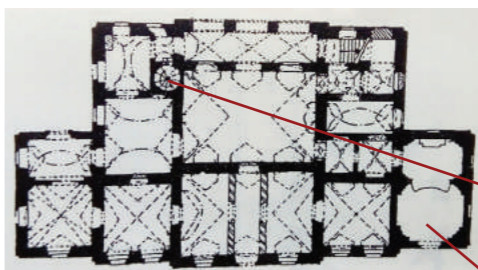
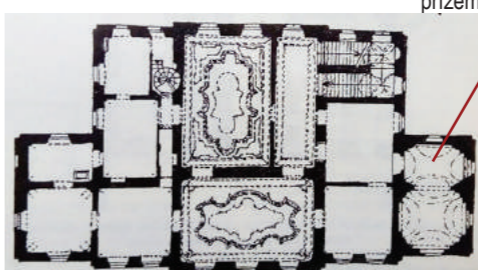
| název, rok | púdorys | popis | pozn. |
|---|--|---|--|
| <u>Barchov</u> 1737 | přízemí patro | <ul style="list-style-type: none"> - barokní zámek z roku 1737 - osově komponovaná symetrická stavba - samostatné schodiště pro zámecké služebnictvo - z jedné strany přiléhá k zámku zámecká kaple sv. Jana Nepomuckého, v patře je kaple propojena s obytnými prostory pouze jedním otvorem (okno do oratoře) | <ul style="list-style-type: none"> - poměr velikosti zámecké kaple a vlastní budovy zámku – opět velikost Příčovské kaple nemá obdoby |

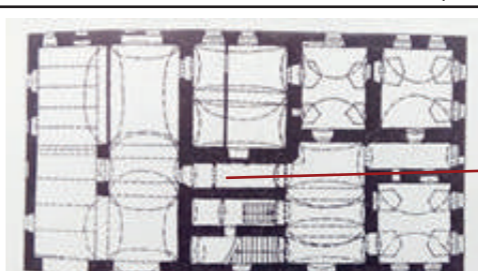
| název, rok | púdorys | popis | pozn. |
|---|--|---|--|
| <u>Bačkov</u> 1787 | přízemí | <ul style="list-style-type: none"> - barokní novostavba, symetrická kompozice narušena dostavbou hospodářského objektu - úzké podélné místnosti v objektu mohly sloužit jako obslužné chodby nebo jako hygienické prostory | <ul style="list-style-type: none"> - otázka hygieny v Příčovském zámku? |

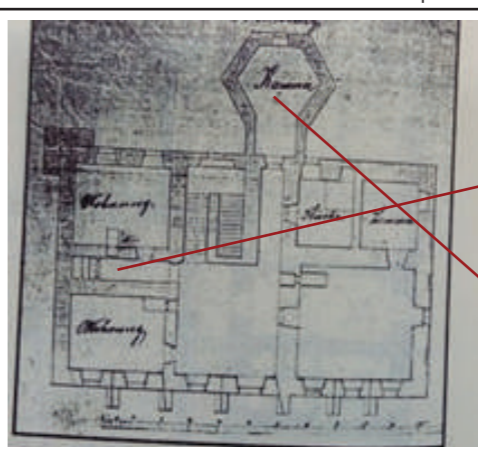
| název, rok | púdorys | popis | pozn. |
|---|--|---|--|
| <u>Ježovy</u> 19. st | přízemí | <ul style="list-style-type: none"> - zámek o velikosti zhruba jako měšťanský dům – stavba nemohla sloužit k trvalému pobytu - obdélná místnost při fasádě objektu – pravděpodobně hygienická prostora - k objektu přiléhá kaple | <ul style="list-style-type: none"> - rozměry kaple versus rozměry vlastního zámku - otázka hygieny v Příčovském zámku? |

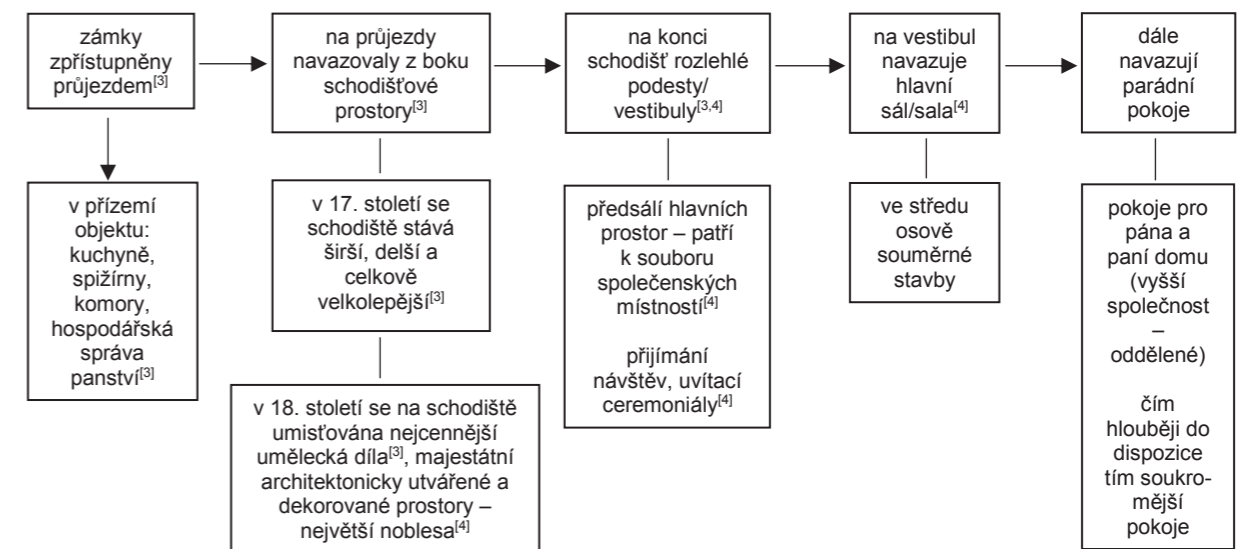
Dispozice byly mimo provozní obslužné soubory dále doplňovány o hygienické prostory, místnosti garderoby, ostatní úložné prostory a případné ubytování služebnictva. Ve vyšší společnosti byly prostory pro pána a paní domu oddělovány. Jak tomu bylo v nižší třídě, by odhalilo prostudování dispozic tohoto typu bydlení.

Poznání fungování zámeckých barokních dispozic bylo podkladem pro vytvoření funkční analýzy – hypotetické účely místností. Na základě poznání barokních dispozic vznikla v průzkumu nová otázka – co se stalo se schodišti? (viz kapitola F)

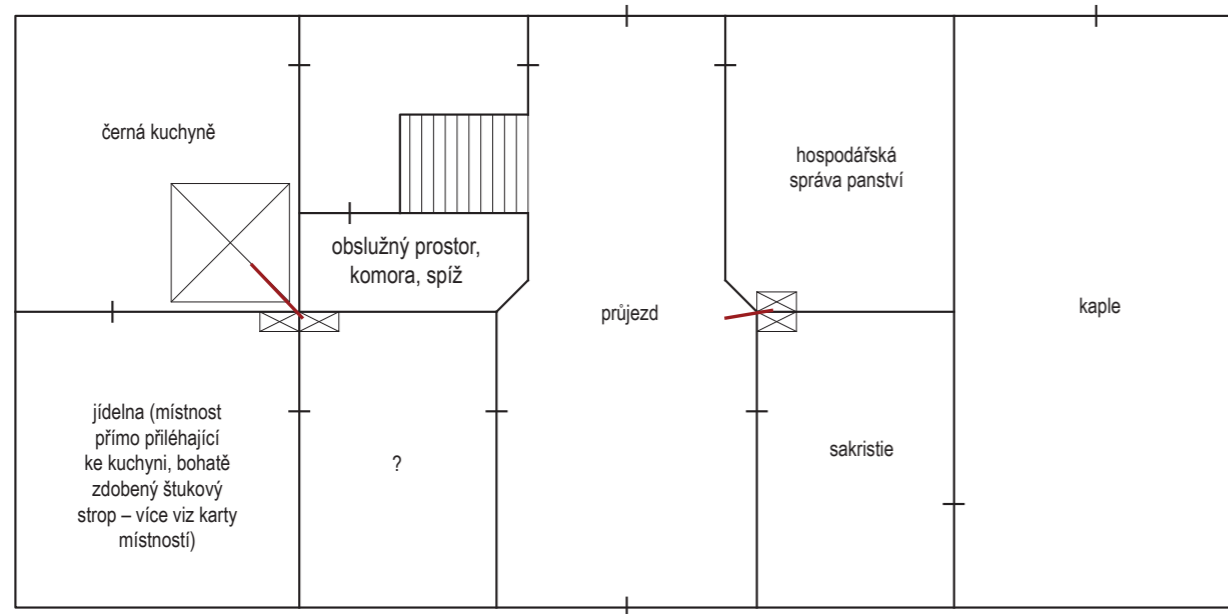
Příčovy, přízemí - původní stav

Fungování přízemí zámecké budovy bylo užíváno hlavně k provozním účelům (mimo přiléhajících prostorů kaple a sakristie). Černé kuchyni přímo sousedila místnost (dodnes dochována jako nejzdobenější v celém zámku) – pravděpodobně sloužila jako noblesní jídelna.

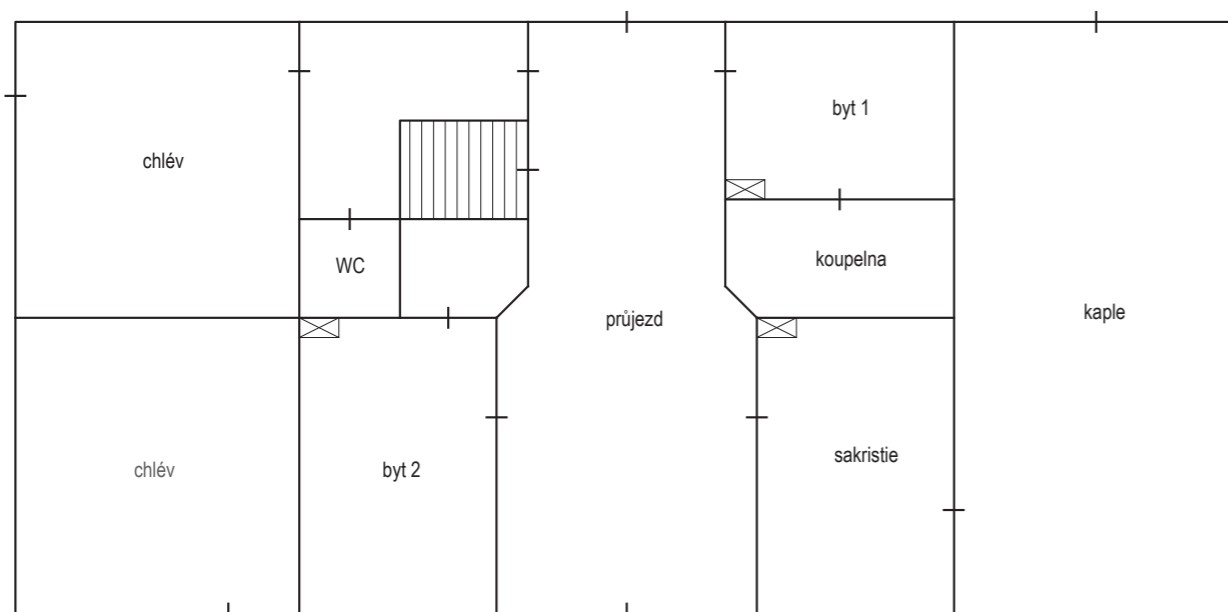
Příčovy, přízemí - přestavěno na

Novodobé zásahy přepřičkovaly místnosti a vsadily do dispozice nové hygienické jednotky. Černá kuchyně s jídelnou byly proměněny na chlévy). Základní struktura původní dispozice je čitelná a byla bez radikálnějších zásahů zachována.

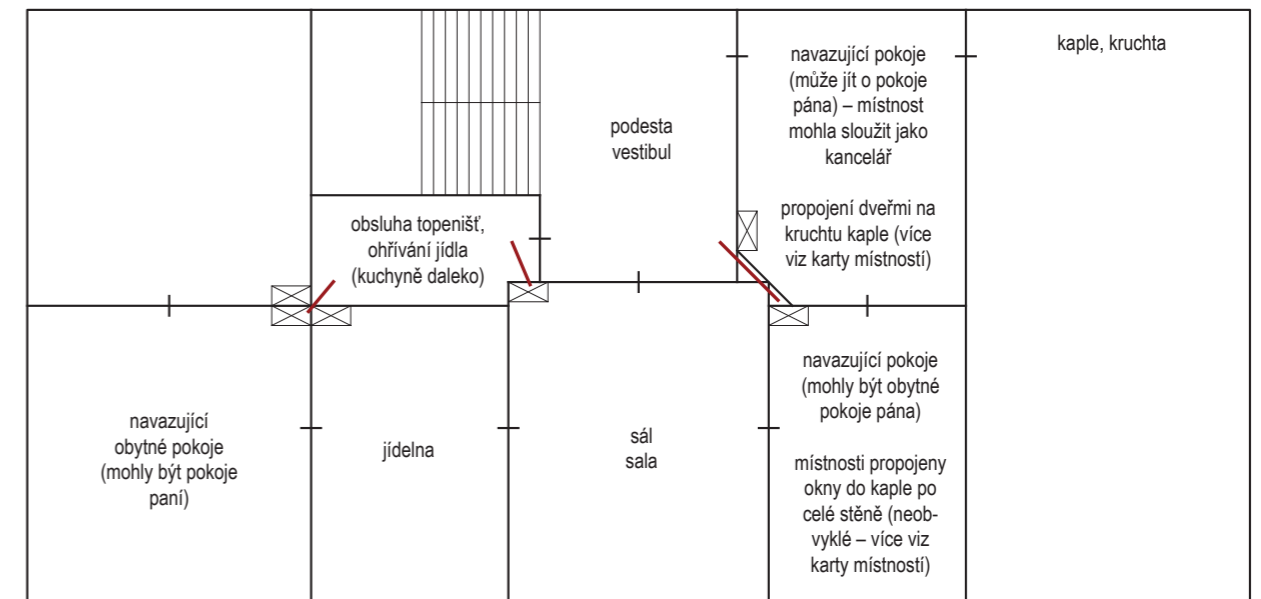
Příčovy, patro - původní stav

V patře zámecké budovy jsou místnosti pravidelně rozloženy kolem hlavní místnosti ve středu symetrické dispozice – odpovídá barokním dispozicím. Vymykají se místnosti sousedící s kaplí. Stěna mezi kaplí a soukromými prostory byla prolomena pravděpodobně čtyřmi otvory – sakrální tak moc vstupuje do soukromé obytné funkce? Neznáme důvody, byl stavebník tak věřící člověk?

Novodobé zásahy jsou čitelné hlavně v okolí schodiště, které bylo pravděpodobně přestavěno (podrobněji viz kapitola F a dokumentační část práce). Došlo ke zpřístupnění dříve se schodištěm přímo nepropojených místností a patro zámecké budovy bylo rozděleno na několik bytů (asi 3). Otvory do kaple byly zazděny.

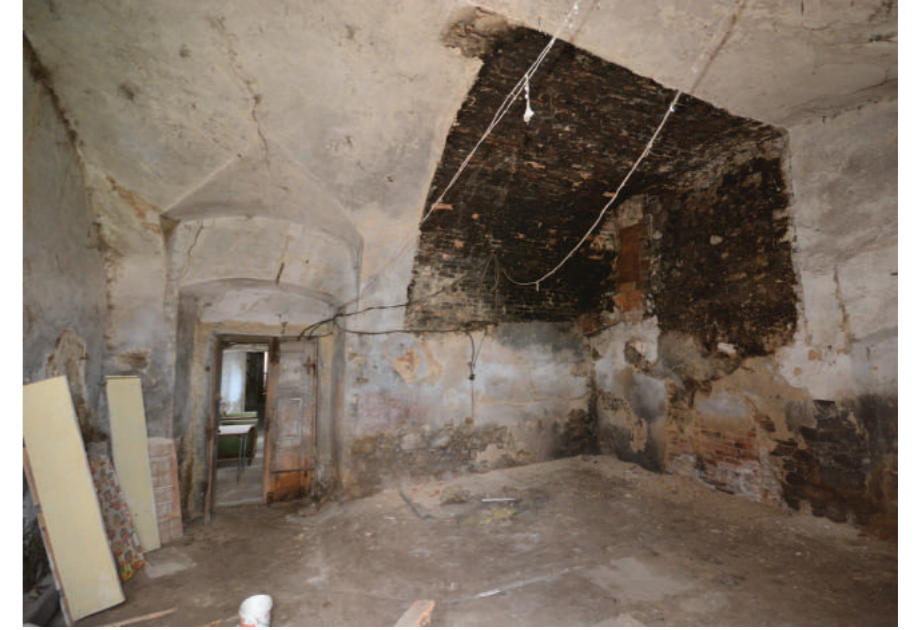
pozůstatky černé kuchyně
Příčovy, 1712

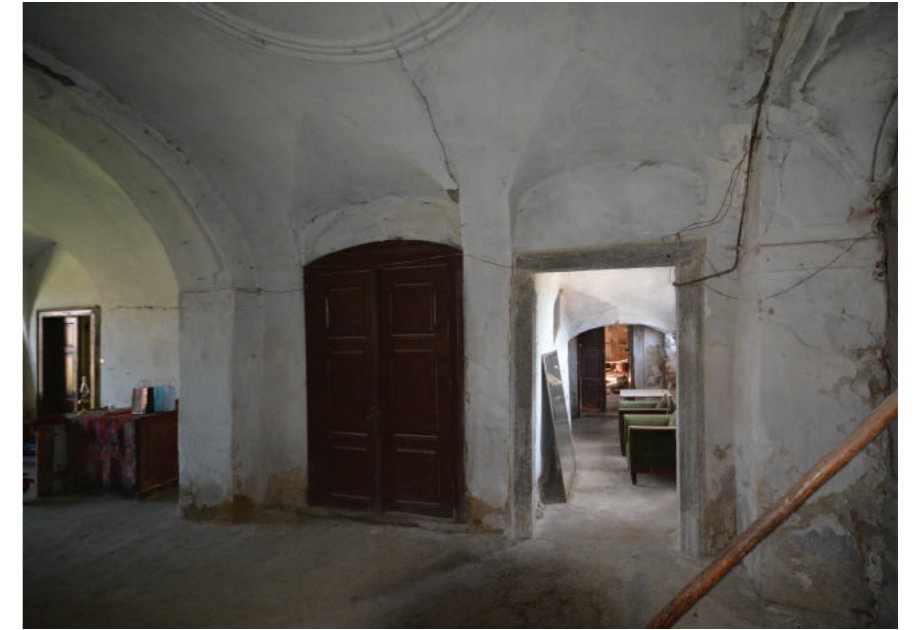
nástupní část schodiště
zámek Příčovy (1712, změna - ?)

Schodiště byly otevřené, majestátní, reprezentativní prostory. (viz kapitola E) Příčovské schodiště je klenuty temný prostor. Šířka schodiště by odpovídala rozměrům zámeckých schodišť, do výšky je ale prostora schodiště minimálních rozměrů. Situace pod schodišťovými prostory v přízemí vypadá, že do ní bylo zasaženo. Vchod do černé je kuchyně utopen v mezipodestě schodiště. Nika na schodišťové mezipodestě by měla být zakončena konchou – není, má podivný tvar.

Ve stávajících analytických plánech je schodiště označeno jako barokní konstrukce. Po porovnání stávajícího Příčovského schodiště a schodišťových prostor jiných barokních objektů je patrné, že je situace podivná. Není důvod vyvracet baroko ve schodišťových konstrukcích, přestavba mohla proběhnout jako druhá barokní vlna, nebo mohlo dojít ke změně plánů při výstavbě, hlavně z klimatických důvodů – prostora otevřeného barokního schodiště přímo navazující na průjezd nebyla pro zachování příjemné teploty v objektu vhodná. Dá se uvažovat také nad tím, že schodiště mohlo být celé dřevěné. Půdorysy zámku Radlík ukazují prostor schodiště velký a otevřený přes dvě patra. V současnosti se zde nachází dřevěné nepůvodní schodiště. Přítomnost dřevěného schodiště v Příčovském zámku by vyřešila určité rozměrové problémy, které se při pokusu o rekonstrukci hypotetické podoby objevily (kamenné ostění při vstupu do černé kuchyně).

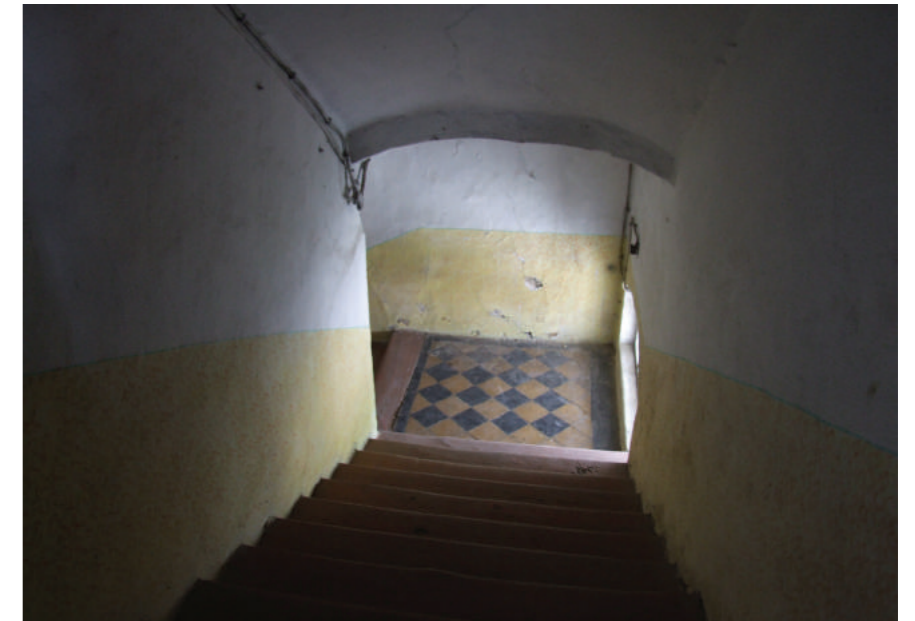
zaklenutý schodišťový prostor
zámek Příčovy (1712, změna - ?)

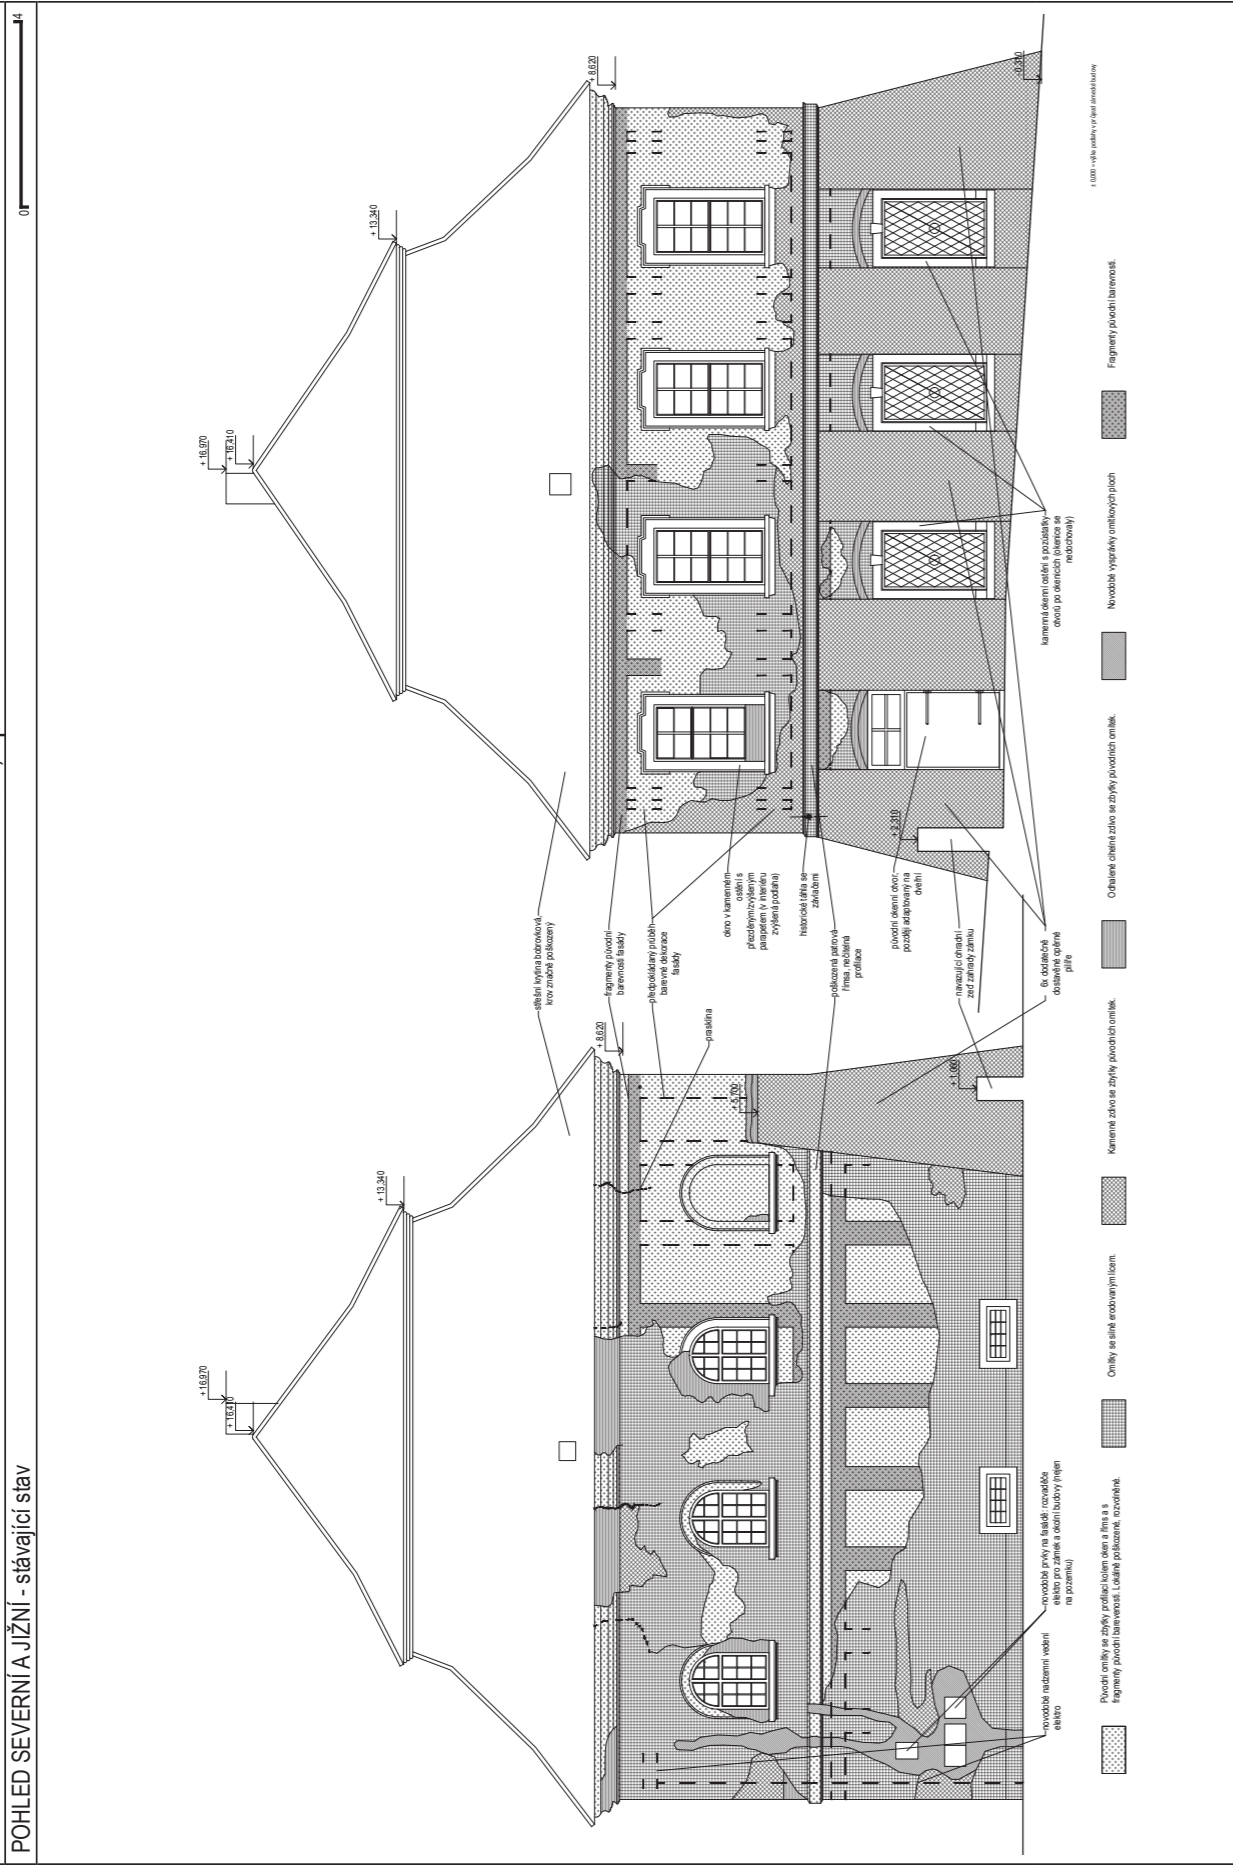
POHLED SEVERNÍ A JIŽNÍ - stávající stav

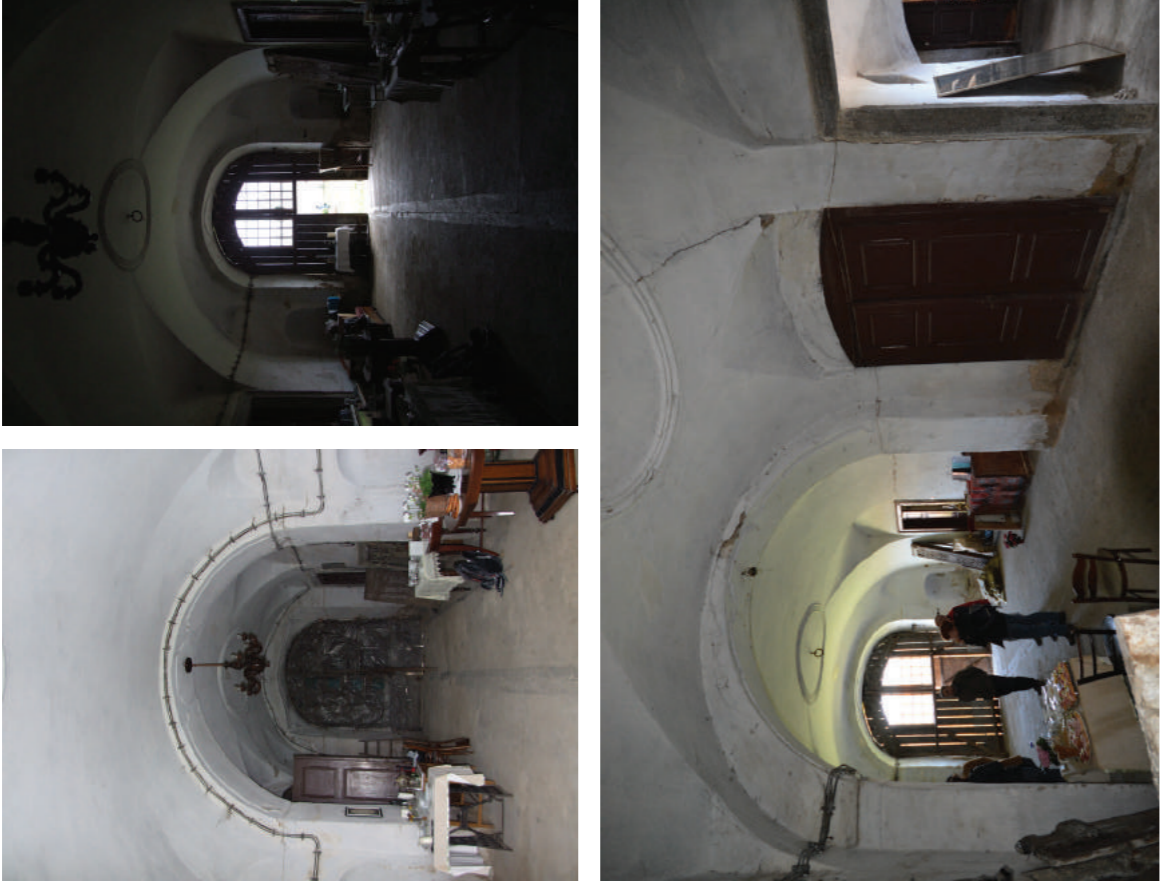
| KARTA MÍSTNOSTI | | ZÁMECKÝ AREÁL V PŘÍČOVECH, čp. 16 | |
|---|---|---|---|
| popis: | <p>Dvě obdélné místnosti průjezdu ve střední části trojtraktové budovy. Hlavní prostor pro přístup do zámecké budovy, dále přístup do přiléhajících místností zámku.</p> <p>Prostory zaklenuty valenou klenbou s pětibokými výsečemi nad otvory do přiléhajících místností. Stropy bohatě štukové zdobené - reprezentativní prostor.</p> <p>V koutech větší ze dvou částí jsou vyzděny půlválcové niky zaklenuté konchou.</p> | | 1.01 |
| hodnotné prvky a náleзовé situace | <p>Místnosti jsou bohatě zdobené (jedny z nejvíce zdobených místností zámecké budovy) - štuková zrcadla ve vrších valené klenby.</p> <p>Niky vyzděné v koutech prostory - paralela na schodišti, které zprístupňuje patro. Nika na schodišti nemá standardní tvar, pravděpodobně byla zasáhnutá při přestavbě schodiště. Prvek niky v průjezdu = pravděpodobná podoba niky na schodišti.</p> | | |

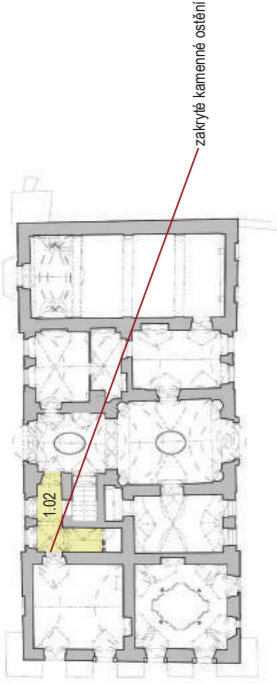
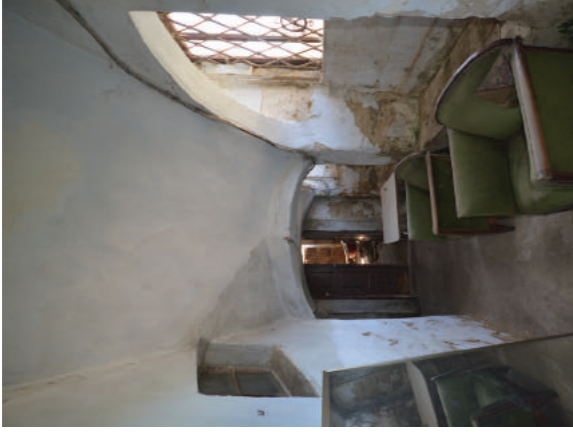
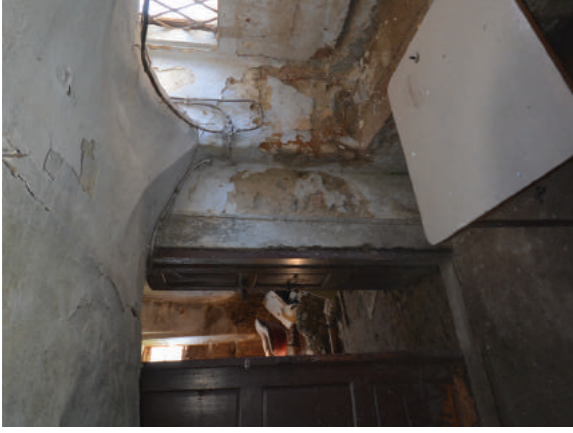
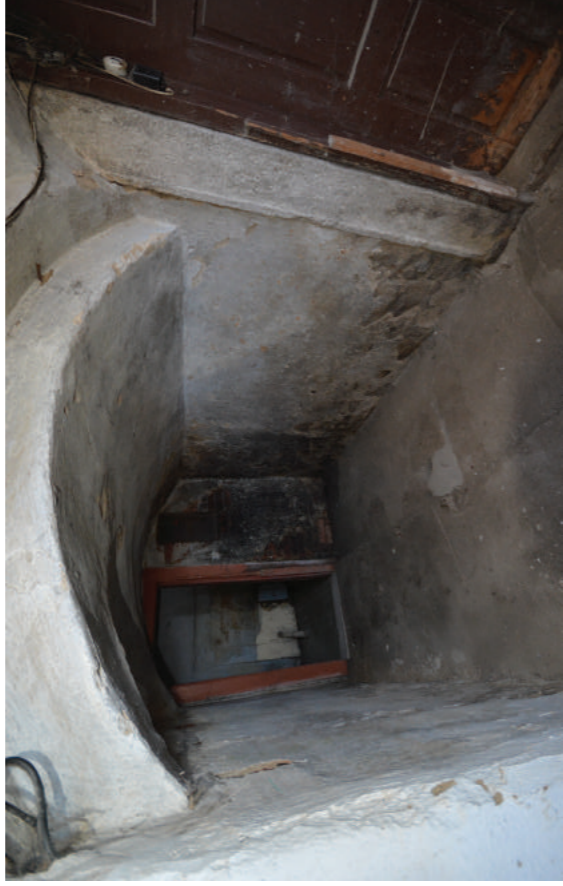
| KARTA MÍSTNOSTI | | 1.02 | 1.02 |
|---|---|--|---|
| popis: | <p>Prostor tvaru L slouží jako spojovací chodba mezi barokní kuchyní a prostorem průjezdu a zároveň hlavního vstupu do objektu. Větší část prostoru se nachází pod výstupním ramenem schodiště, které zpřístupňuje patro objektu. Část pod mezipodestou schodiště je zaklenuta segmentovou klenbou, v této části není dostatečná podchodná výška. V otvoru do bývalé barokní kuchyně je osazeno kamenné ostění, které je z části zakryto klenbou vynášející mezipodestu.</p> <p>Při bližším zkoumání je patrná pravděpodobná přestavba schodiště a přílehlých prostor. Původní podoba jiná. (rozebráno v části SHP)</p> | | |
| hodnotné prvky a náleзовé situace | z části zakrytý kamenný portál (překryto mezipodestou schodiště - mikrofáze výstavby) | | |

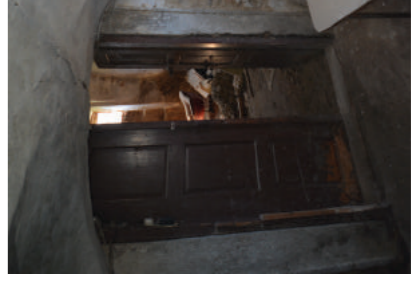
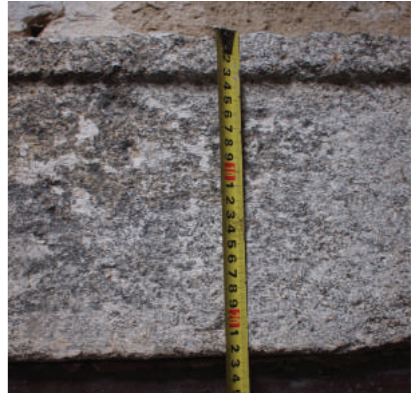
| KARTA NÁLEZOVÉ SITUACE/PRVKU | | 2_1.02 |

| KARTA NÁLEZOVÉ SITUACE/PRVKU | | 2_1.02 |
|---|---|---|
| popis: | <p>Kamenný portál zakryt mezipodestou schodiště. Proběhla změna - přestavba schodiště, nebo změna při výstavbě. Původně byl portál viditelný celý. (viz část SHP)</p> | |

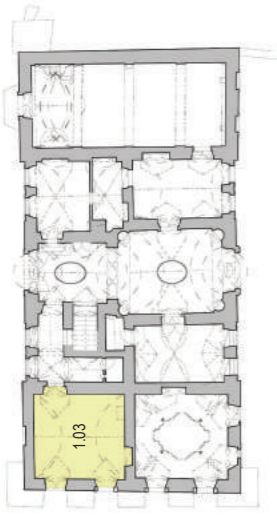
| ZÁMECKÝ AREÁL V PŘÍČOVECH, čp. 16 | |
|---|---|
| popis: | <p>Téměř čtvercový prostor barokní kuchyně zaklenut valenou klenbou s pětibokými výsečemi nad otvory. Na stěnách místnosti jsou znatelné otisky po prvcích kuchyňského provozu. Otisky ve valené klenbě jsou stopy po sbrací kuchyňských zplodin, přímo navazovalo na komínové těleso.</p> <p>Místnost byla ve své východní stěně propojena s vedlejší přílehlou místností (jidelnou) otvory. Zazděný dveřní otvor - dnes nika a obslužné prostory pro obsluhu topeniště.</p> |
| účel: | barokní kuchyně později sloužila jako chlév (vybourán nový vstup v jižní stěně) |

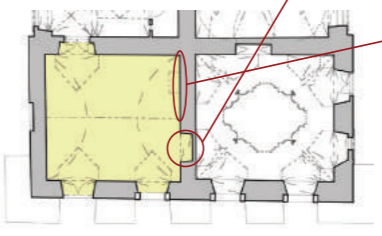
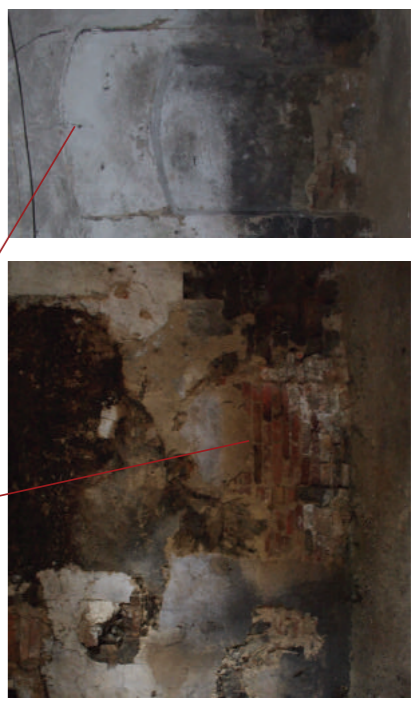
| ZÁMECKÝ AREÁL V PŘÍČOVECH, čp. 16 | |
|---|---|
| KARTA NÁLEZOVÉ SITUACE/PRVKU | 3_1.03, 4_1.03 |

| ZÁMECKÝ AREÁL V PŘÍČOVECH, čp. 16 | |
|---|---|
| popis: | <p>Zazdivky otvorů/propojení s přílehlající jídelnou.</p> <p>3_1.03 - stávající nika, zazděný dřívější dveřní otvor. Propojení kuchyně a přílehlající jídelny. Znatelná prasklina v poloze původního otvoru.</p> <p>4_1.03 - zazděné obslužné otvory. Zazděno novodobými cihlami.</p> |

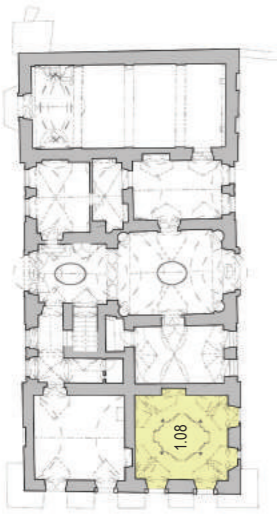
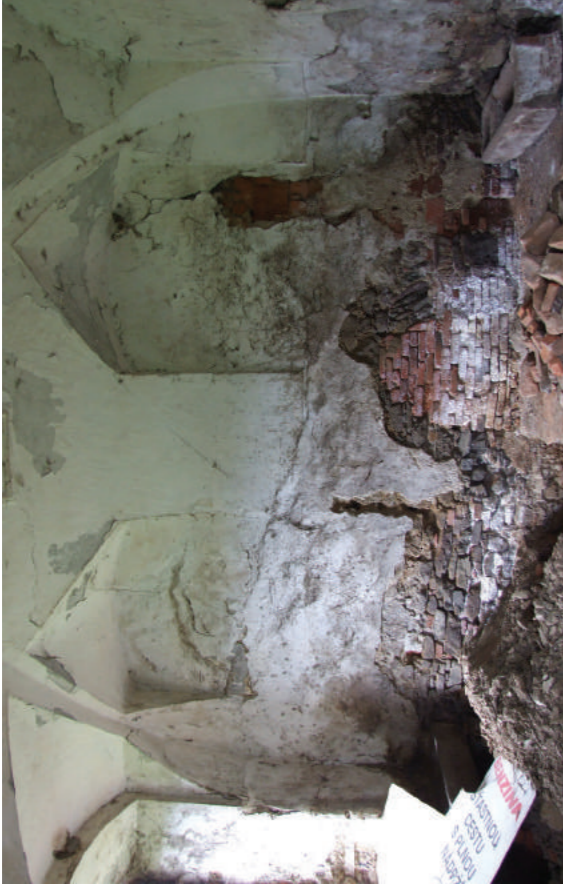
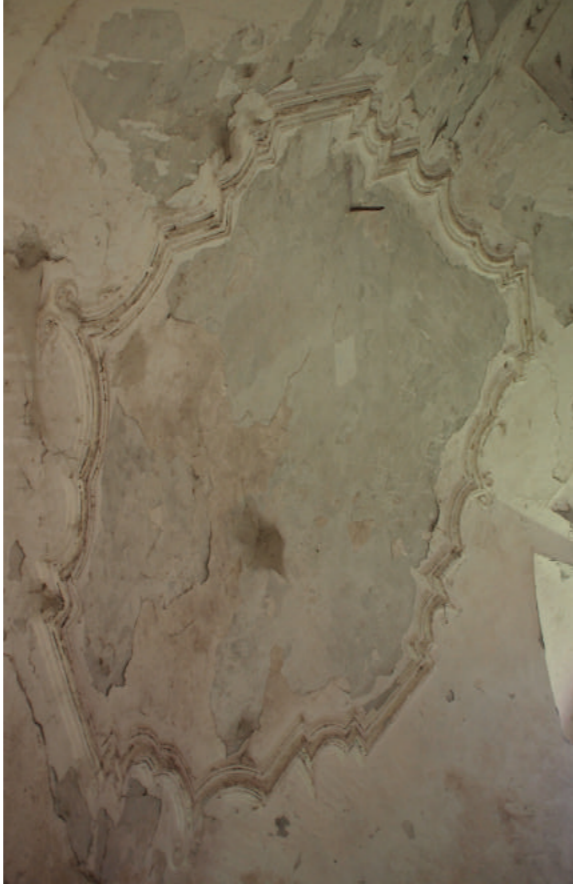
| ZÁMECKÝ AREÁL V PŘÍČOVECH, čp. 16 | | 1.08 |
|---|--|---|
| popis: | <p>Bohatě zdobený prostor jídelny. Prostoru dříve propojena s černou barokní kuchyní. Zřetelné zazdívký v západní stěně - zazdívká dveří, zezdívká oblužných otvorů.</p> <p>Místnost je bohatě zdobena - nejzdobnější místnost v zámku. Zaklenuto valenou klenbou se štukovým zrcadlem.</p> <p>Později byla místnost přeměněna na chlév a byl vybourán nový dveřní otvor přímo do zahrady.</p> | |
| účel: | jídelna (hypotéza) - výzdoba prostoru a jeho návaznost na černou kuchyní) později sloužila jako chlév (vybourán dveřní otvor ve východní stěně) | |
| hodnotné prvky a nálezové situace | bohatě zdobený strop - štukové zrcadlo prostor jídelny dříve propojen s prostorem barokní kuchyně - stopy zazdívek oblužných otvorů a otvoru dveří | |

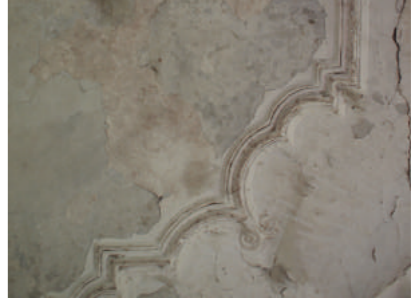
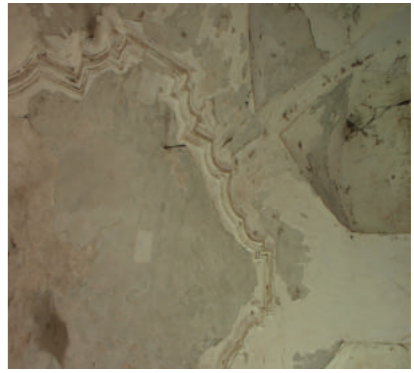
| ZÁMECKÝ AREÁL V PŘÍČOVECH, čp. 16 | | 7_1.08 |
|---|---|---|
| popis: | <p>Štukové zrcadlo ve vrcholu valené klenby.</p> <p>Podle napojení na prostor černé kuchyně a podle štukové výzdoby klenby se můžeme domnívat, že prostor sloužil jako honosná jídelna.</p> | |

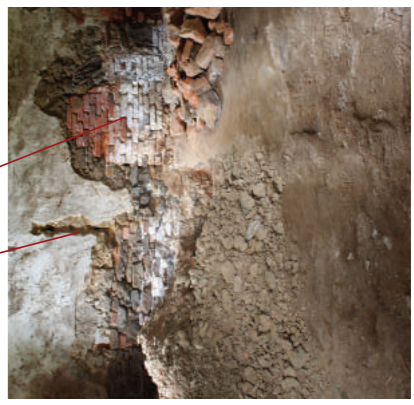
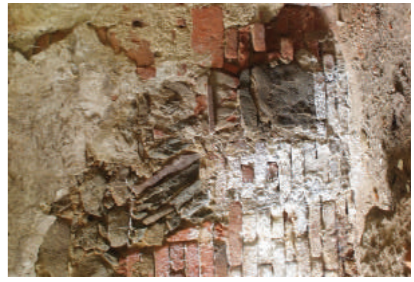
| ZÁMECKÝ AREÁL V PŘÍČOVECH, čp. 16 | | 5_1.08, 6_1.08 |
|---|---|---|
| KARTA NÁLEZOVÉ SITUACE/PRVKU | | SITUACE/PRVKU |

| ZÁMECKÝ AREÁL V PŘÍČOVECH, čp. 16 | | 5_1.08, 6_1.08 |
|---|---|---|
| popis: | <p>Zazdívký otvorů/propojení s přílehlající černou kuchyní - oblužné otvory, dveřní otvor.</p> <p>5_1.08 - zazděný dřívější dveřní otvor. Probíhající sondy odhalily hranu zděva zazdívký. Zazděný otvor čitelný také v místnosti 1.03 (černá kuchyně).</p> <p>6_1.08 - zazděné oblužné otvory. Zazděno novodobými cihlami.</p> | |
