REVITALIZACE
ZÁMKU
V PŘÍČOVECH

ANEŽKA FOREJTOVÁ
diplomní projekt

téma diplomové práce: Revitalizace zámku v Příčovech (modul památkové péče)

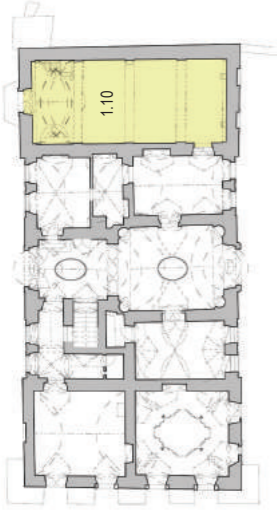
| ZÁMECKÝ AREÁL V PŘÍČOVECH, čp. 16 | |
|---|---|
| popis: | <p>Prostor kaple, na výšku přes dvě podlaží, zabírá větší část jednoho traktu dispozice zámku. Kaple je přístupna z ulice a z přiléhajících sakristie.</p> <p>Poměr velikosti kaple a velikosti zámku je neobyčklý.</p> <p>Kaple je v západní části naproti oltáři opatřena kruhovou. Přístup na kruhlu je strmým dřevěným schodištěm přímo z kaple. Dříve vedl na kruhlu dveřní otvor i z přiléhajících prostor v paře (místnosti pána).</p> |

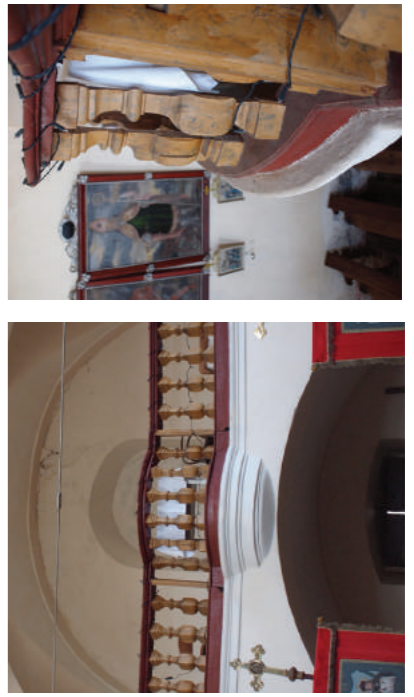
| ZÁMECKÝ AREÁL V PŘÍČOVECH, čp. 16 | |
|---|--|
| popis: | Dřevěné balustrádové zábradlí na kruhltě - hypotéza, že podobné zábradlí bylo použito v situaci původního schodiště. (podrobnější rozbor viz část SHP) |

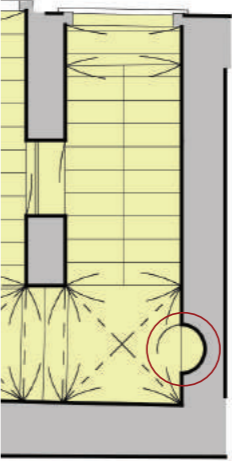
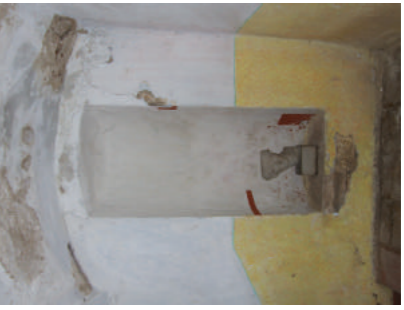
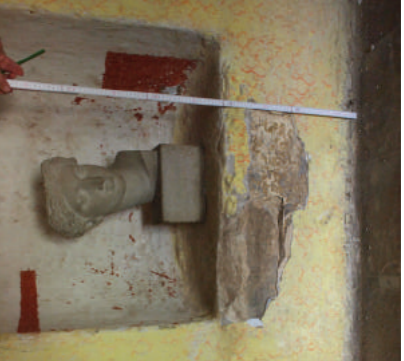
| ZÁMECKÝ AREÁL V PŘÍČOVECH, čp. 16 | | 9_1.05 | |
|---|--|---|--|
| popis: | <p>Nika - neobvyklá podoba. Nika původně mohla být původně zakončena krouhou jako půlválcové niky (1_1.01) v prostoru průjezdu (1.01). Narušeno při předpokládané přestavbě schodiště. (podrobně viz část SHP)</p> | | |

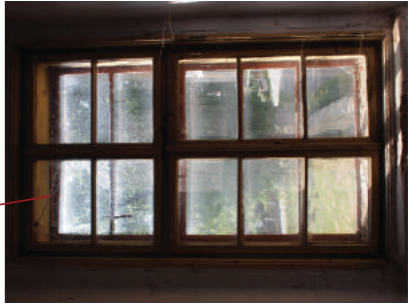
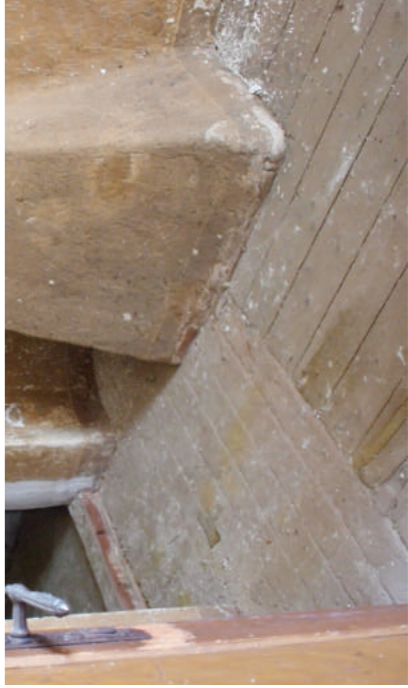
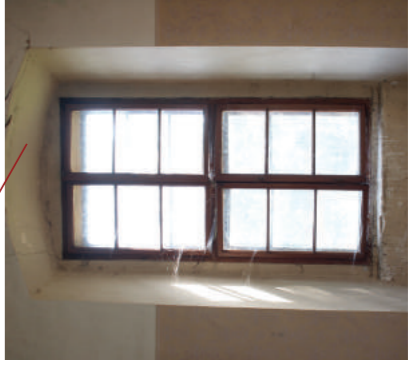
| ZÁMECKÝ AREÁL V PŘÍČOVECH, čp. 16 | | FOTOGRAFIE MÍSTNOSTI | |
|---|--|--|---|
| KARTA NÁLEZOVÉ SITUACE/PRVKU | 11_2.04, 12_2.05 | 13_2.05 | 13_2.05 |

| ZÁMECKÝ AREÁL V PŘÍČOVECH, čp. 16 | | FOTOGRAFIE MÍSTNOSTI | |
|---|--|--|---|
| popis: | 11_2.04 a 12_2.05 - dřevěná špaletová čtyřkřídla okna s poucem v nice. Okno v místnosti 2.04 se od ostatních oken v patře (12_2.05) - okno je nižší než ostatní exempláře, otvor v nice je dozděn. Důvodem pro osazení nového okna bylo zpřístupnění pokoje chodbou přímo z vestibulu při schodišti a s tím související navýšení podlahy. Souvisí se změnou barokního otevřeného schodiště na zaklenuté - bylo potřeba dosáhnout na mezipodestě podchodné výšky. Zpřístupnění pokoje doprovází tedy zvýšení podlahy a doplnění 2 schodišťových stupňů mezi místnostmi 2.04 a 2.05. | Změna materiálu podlahy v místnosti 2.05. V části přiléhající ke komínovým tělesům a navazující na obslužný prostor cihelná dlažba - nespalný materiál. Mohla být umístěna kamna/ohřívač/později kuchyně. | |

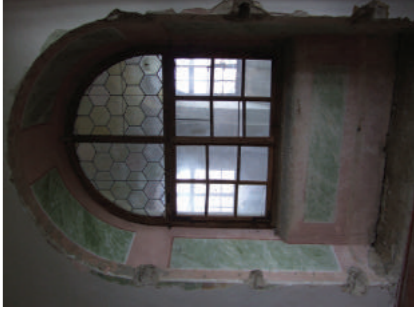
| ZÁMECKÝ AREÁL V PŘÍČOVECH, čp. 16 | | 17_2.10 | |
|--|--|---|--|
| KARTA NÁLEZOVÉ SITUACE/PRVKU popis: | Dvoukřídlé dřevěné dveře v kamenném ostění kaisiciistního původu. Bohatě zdobené závěsy. | 17_2.10 | Dvojice okenních nik s ustupujícím parapetem. V nice umístěny okna do kaple. Barokní okna v dřevěném rámu. |

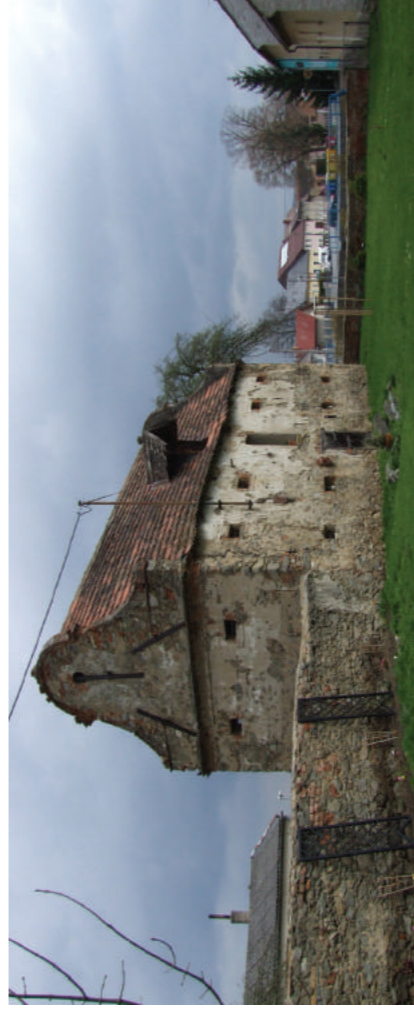
Objekt špýcharu

Součástí původní barokní osové kompozice byly dva hospodářské objekty. Sýpka a pravděpodobně objekt kočárovny, nebo stáje. Dodnes se dochoval pouze jeden z těchto objektů, barokní sýpka.

Objekt původní sýpky je dvoupodlažní obdélná budova vyzděna z lomového kamene. Do objektu se vstupuje otvorem v jižním průčelí. Přízemí objektu je obdélná prostory zastropena plochým trámovým stropem s fošnovým záklopem. Stávající podlaha v přízemí je fošnová. Zdivo je v interiéru omítané. Z přízemí vede do patra dřevěné schodiště. Patro objektu je rovněž obdélná prostory zastropena plochým trámovým stropem s fošnovým záklopem. Podlaha fošnová. Po obvodu stěn je novodobý dřevěný sokl. Sýpka je zastřešena sedlovou střechou. Krov je jednoduchý hambálkový.

Západní a výchoní průčelí objektu je zakončeno zděnným štítem s malým okénkem. Štítů byly pravděpodobně zdobené - ve střední části štít zakončen korunovou římsou půlkruhového tvaru, ramena štítu konkávně prohnutá, pilířky z cihel, na kterých byly původně nepochybně osazeny ozdobné prvky. Severní a jižní průčelí je řešeno jako pětiosé. V jižním průčelí se nachází vstup do objektu. Při koruně zdiva je zřetelný pozůstatek římsy. Na fasádě lze vidět pozůstatky omítkových vrstev.

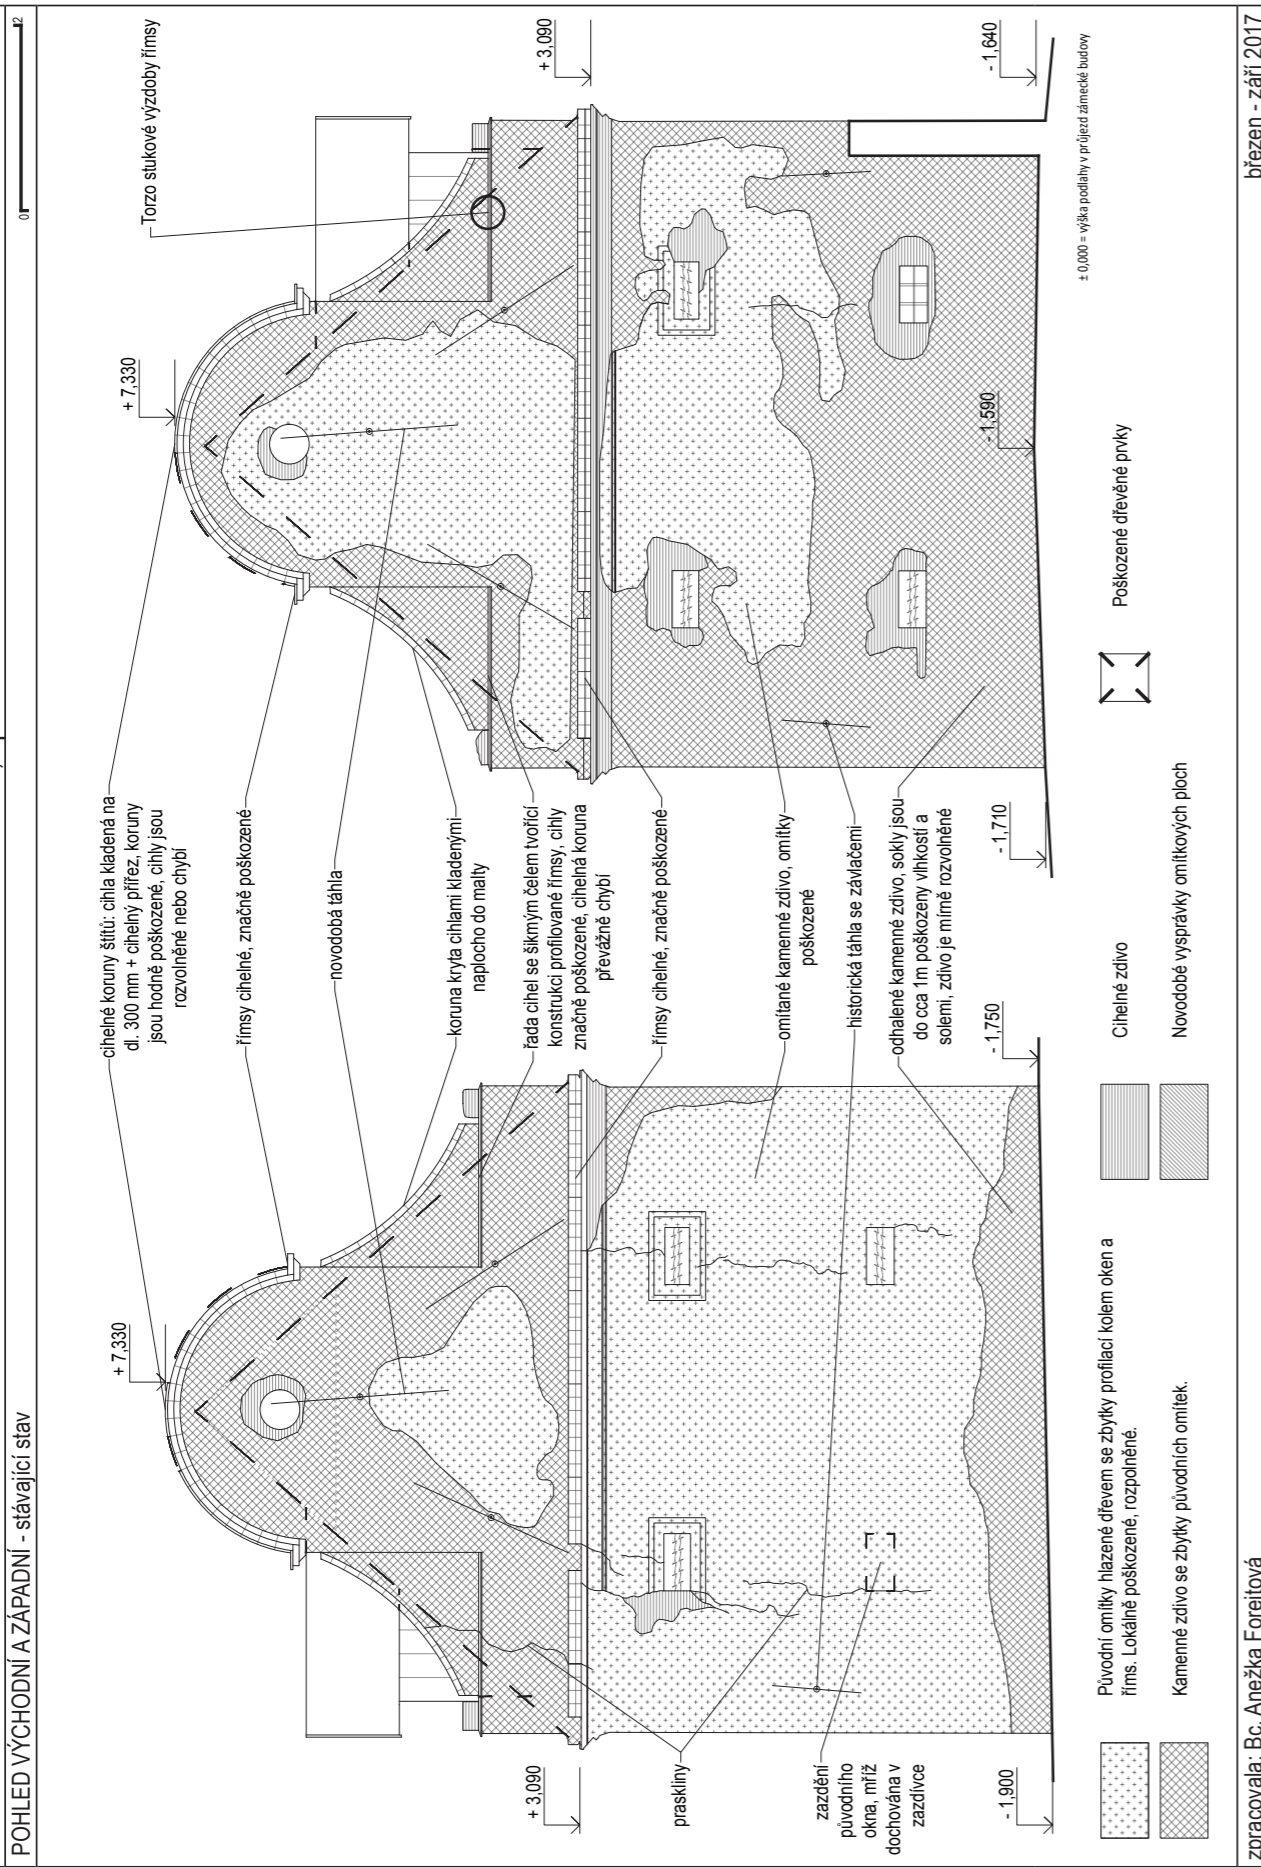
POHLED VÝCHODNÍ A ZÁPADNÍ - stávající stav

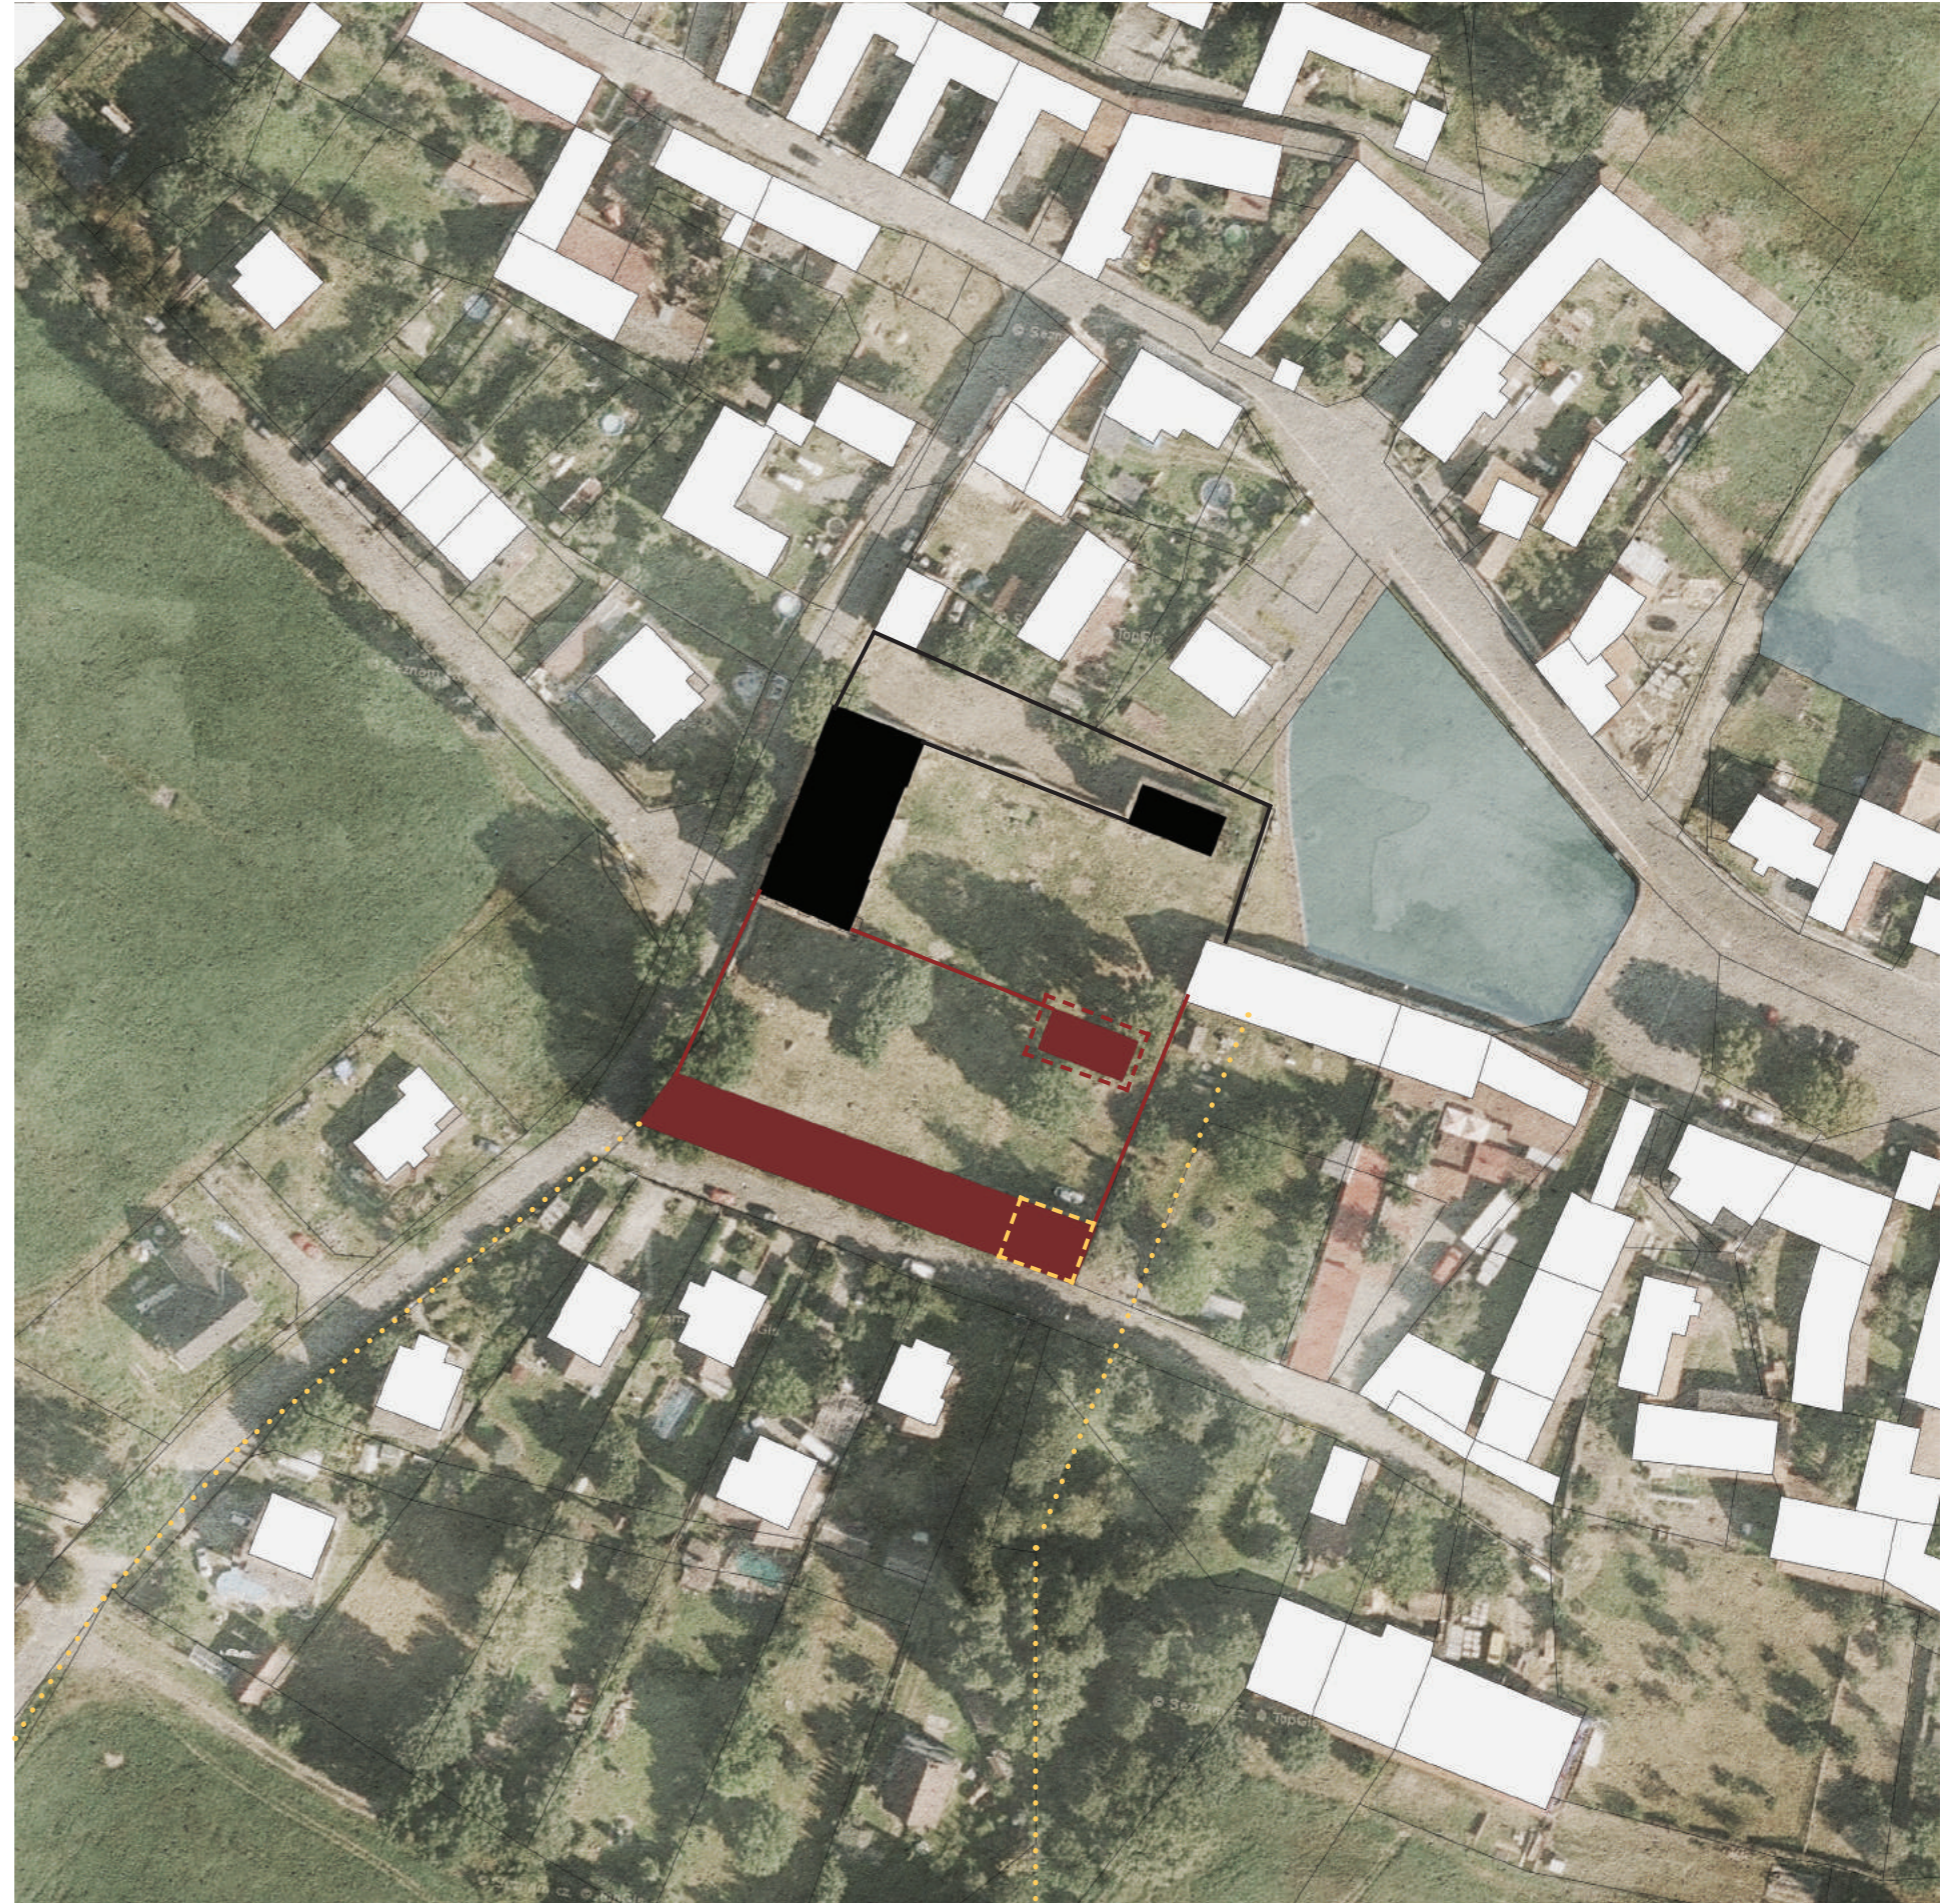
situace vývoje areálu

- 1 budova zámku, r. 1712
- 2 budova špýcharu, r. 1712
- 3 zahradní altán, návrh
- 4 ubytování, návrh
- 5 garáž, poč. 20. století

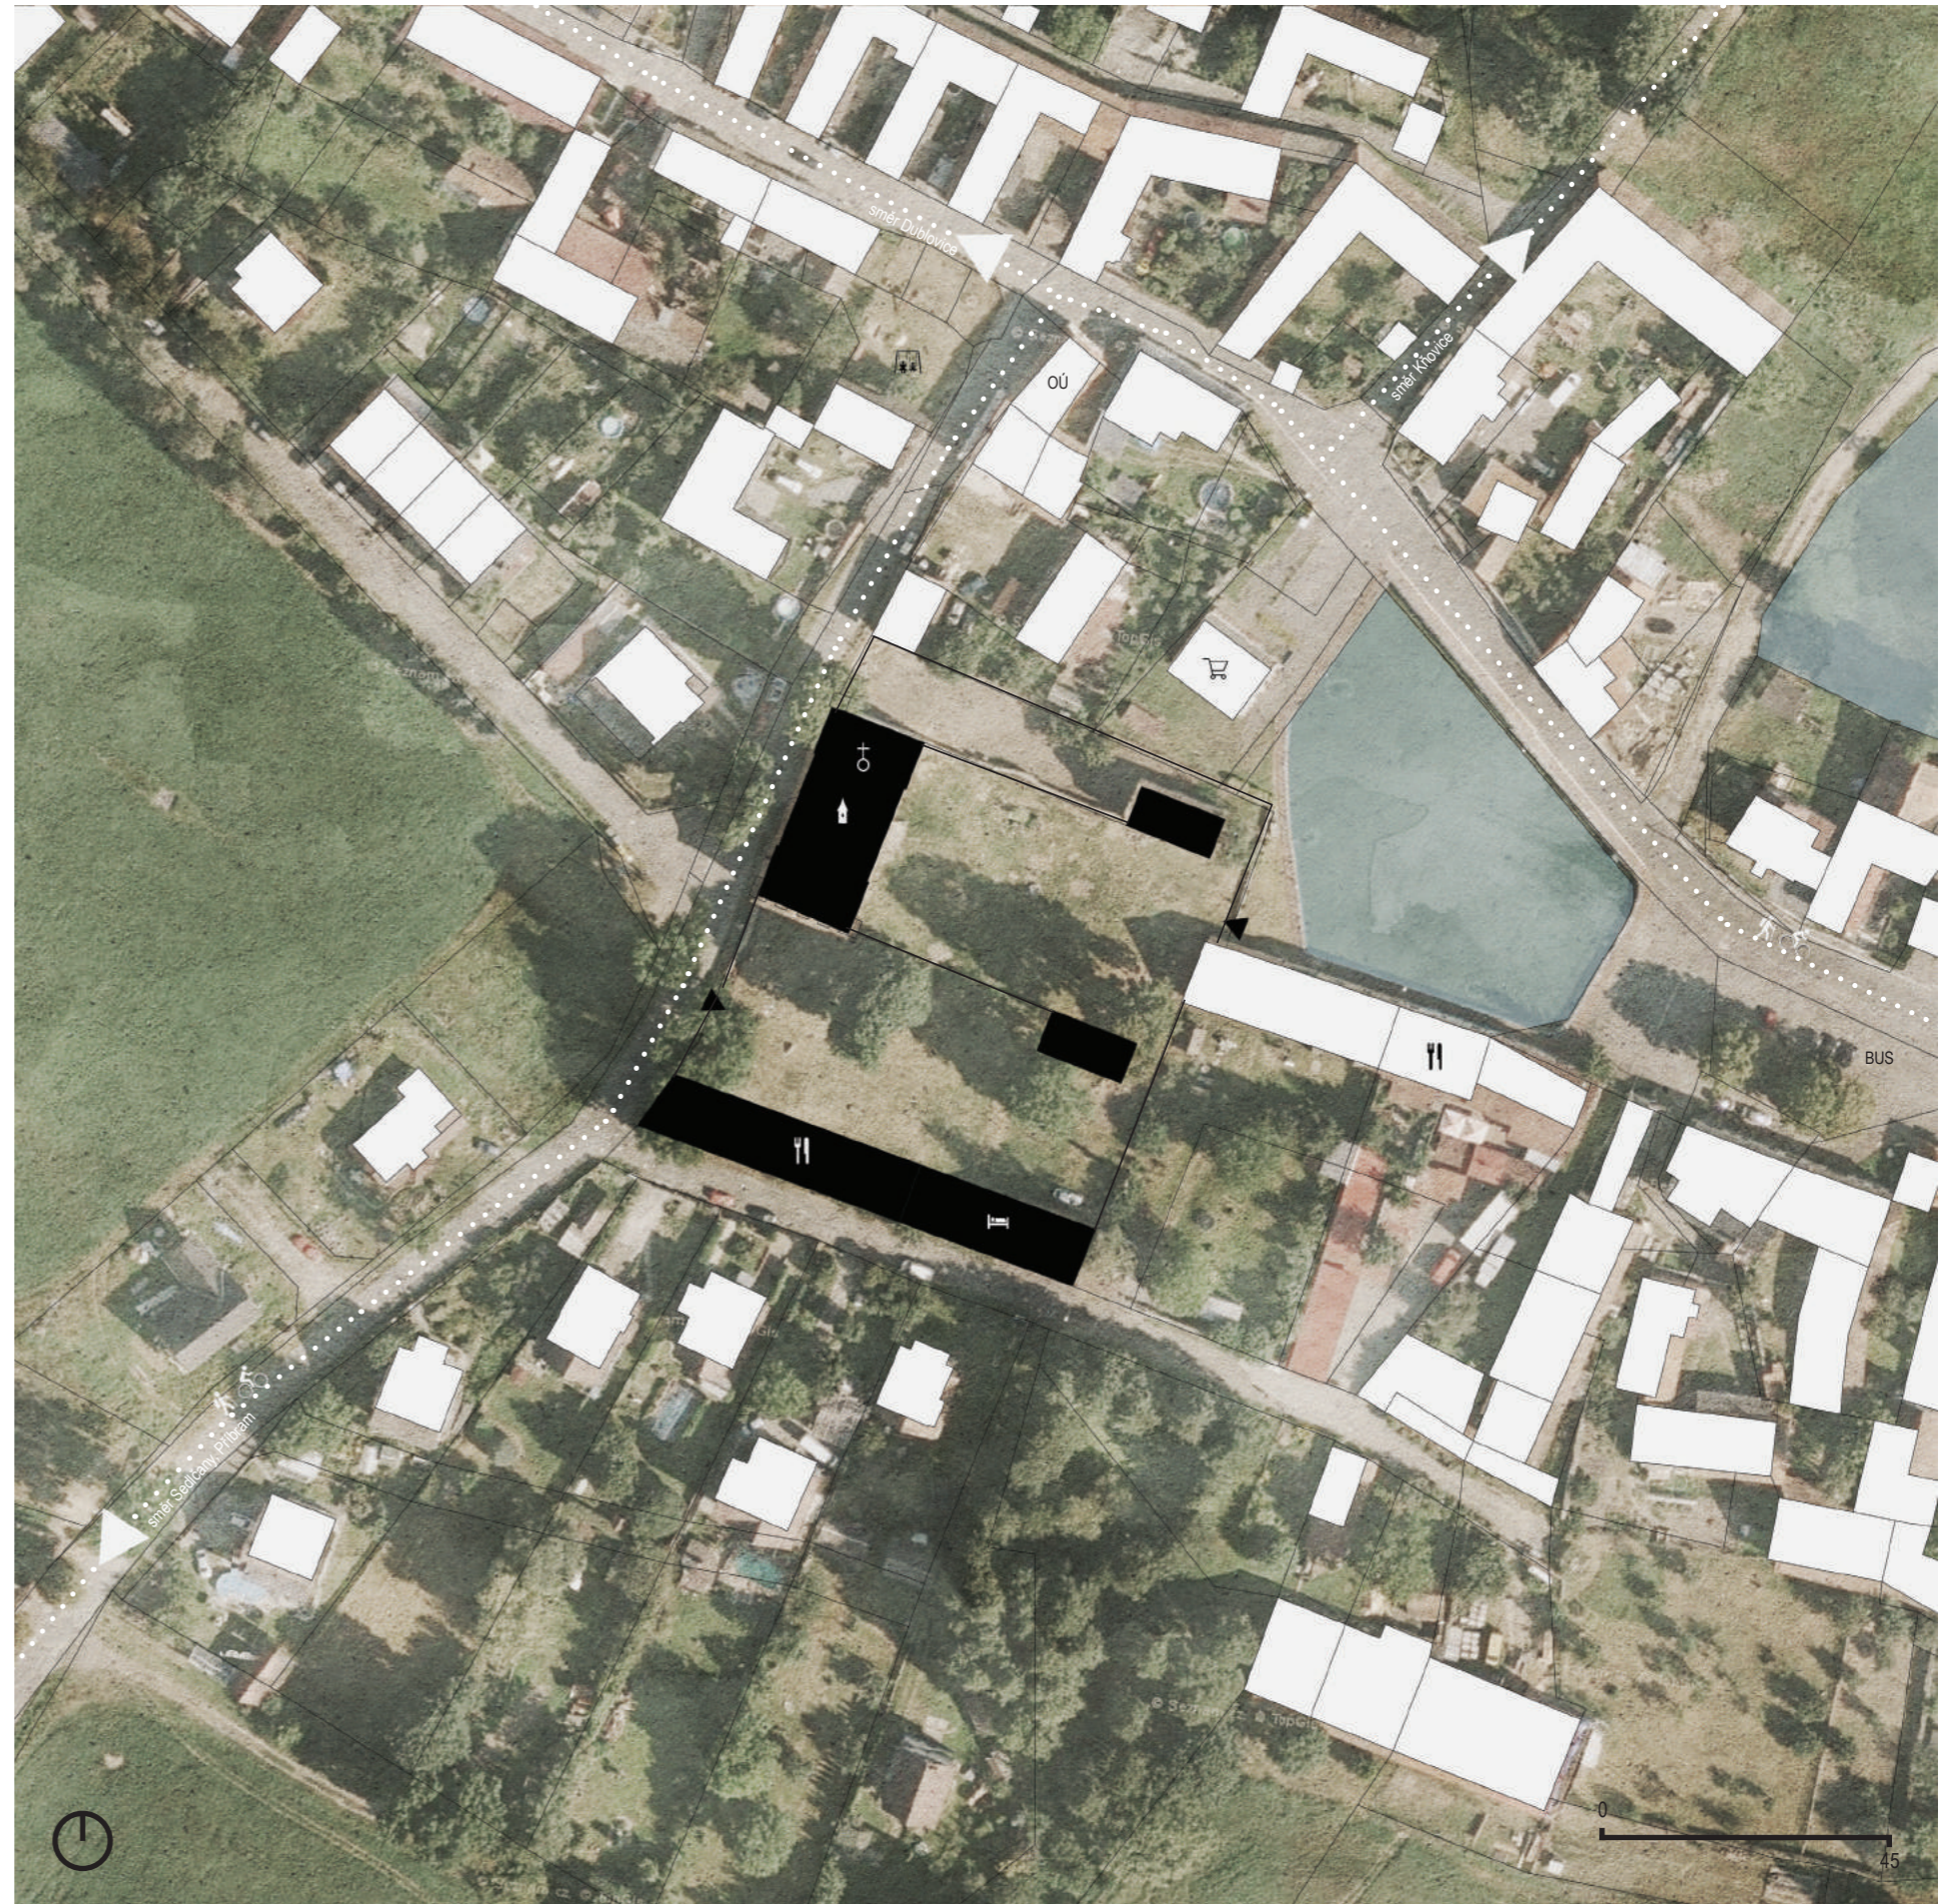
-   ubytování
-   kaple sv. Vojtěcha
-   jídelna
-   zámek, expozice

- zahradní domek
- zámecká budova (expoziční, kaple, byt, společenský sál)
- jídlna s kuchyní
- užitková zahrada
- krytá terasa
- ubytování
- ovocný sad, klidová zóna
- zahradní altán
- sýpka (multifunkční prostor, expoziční)

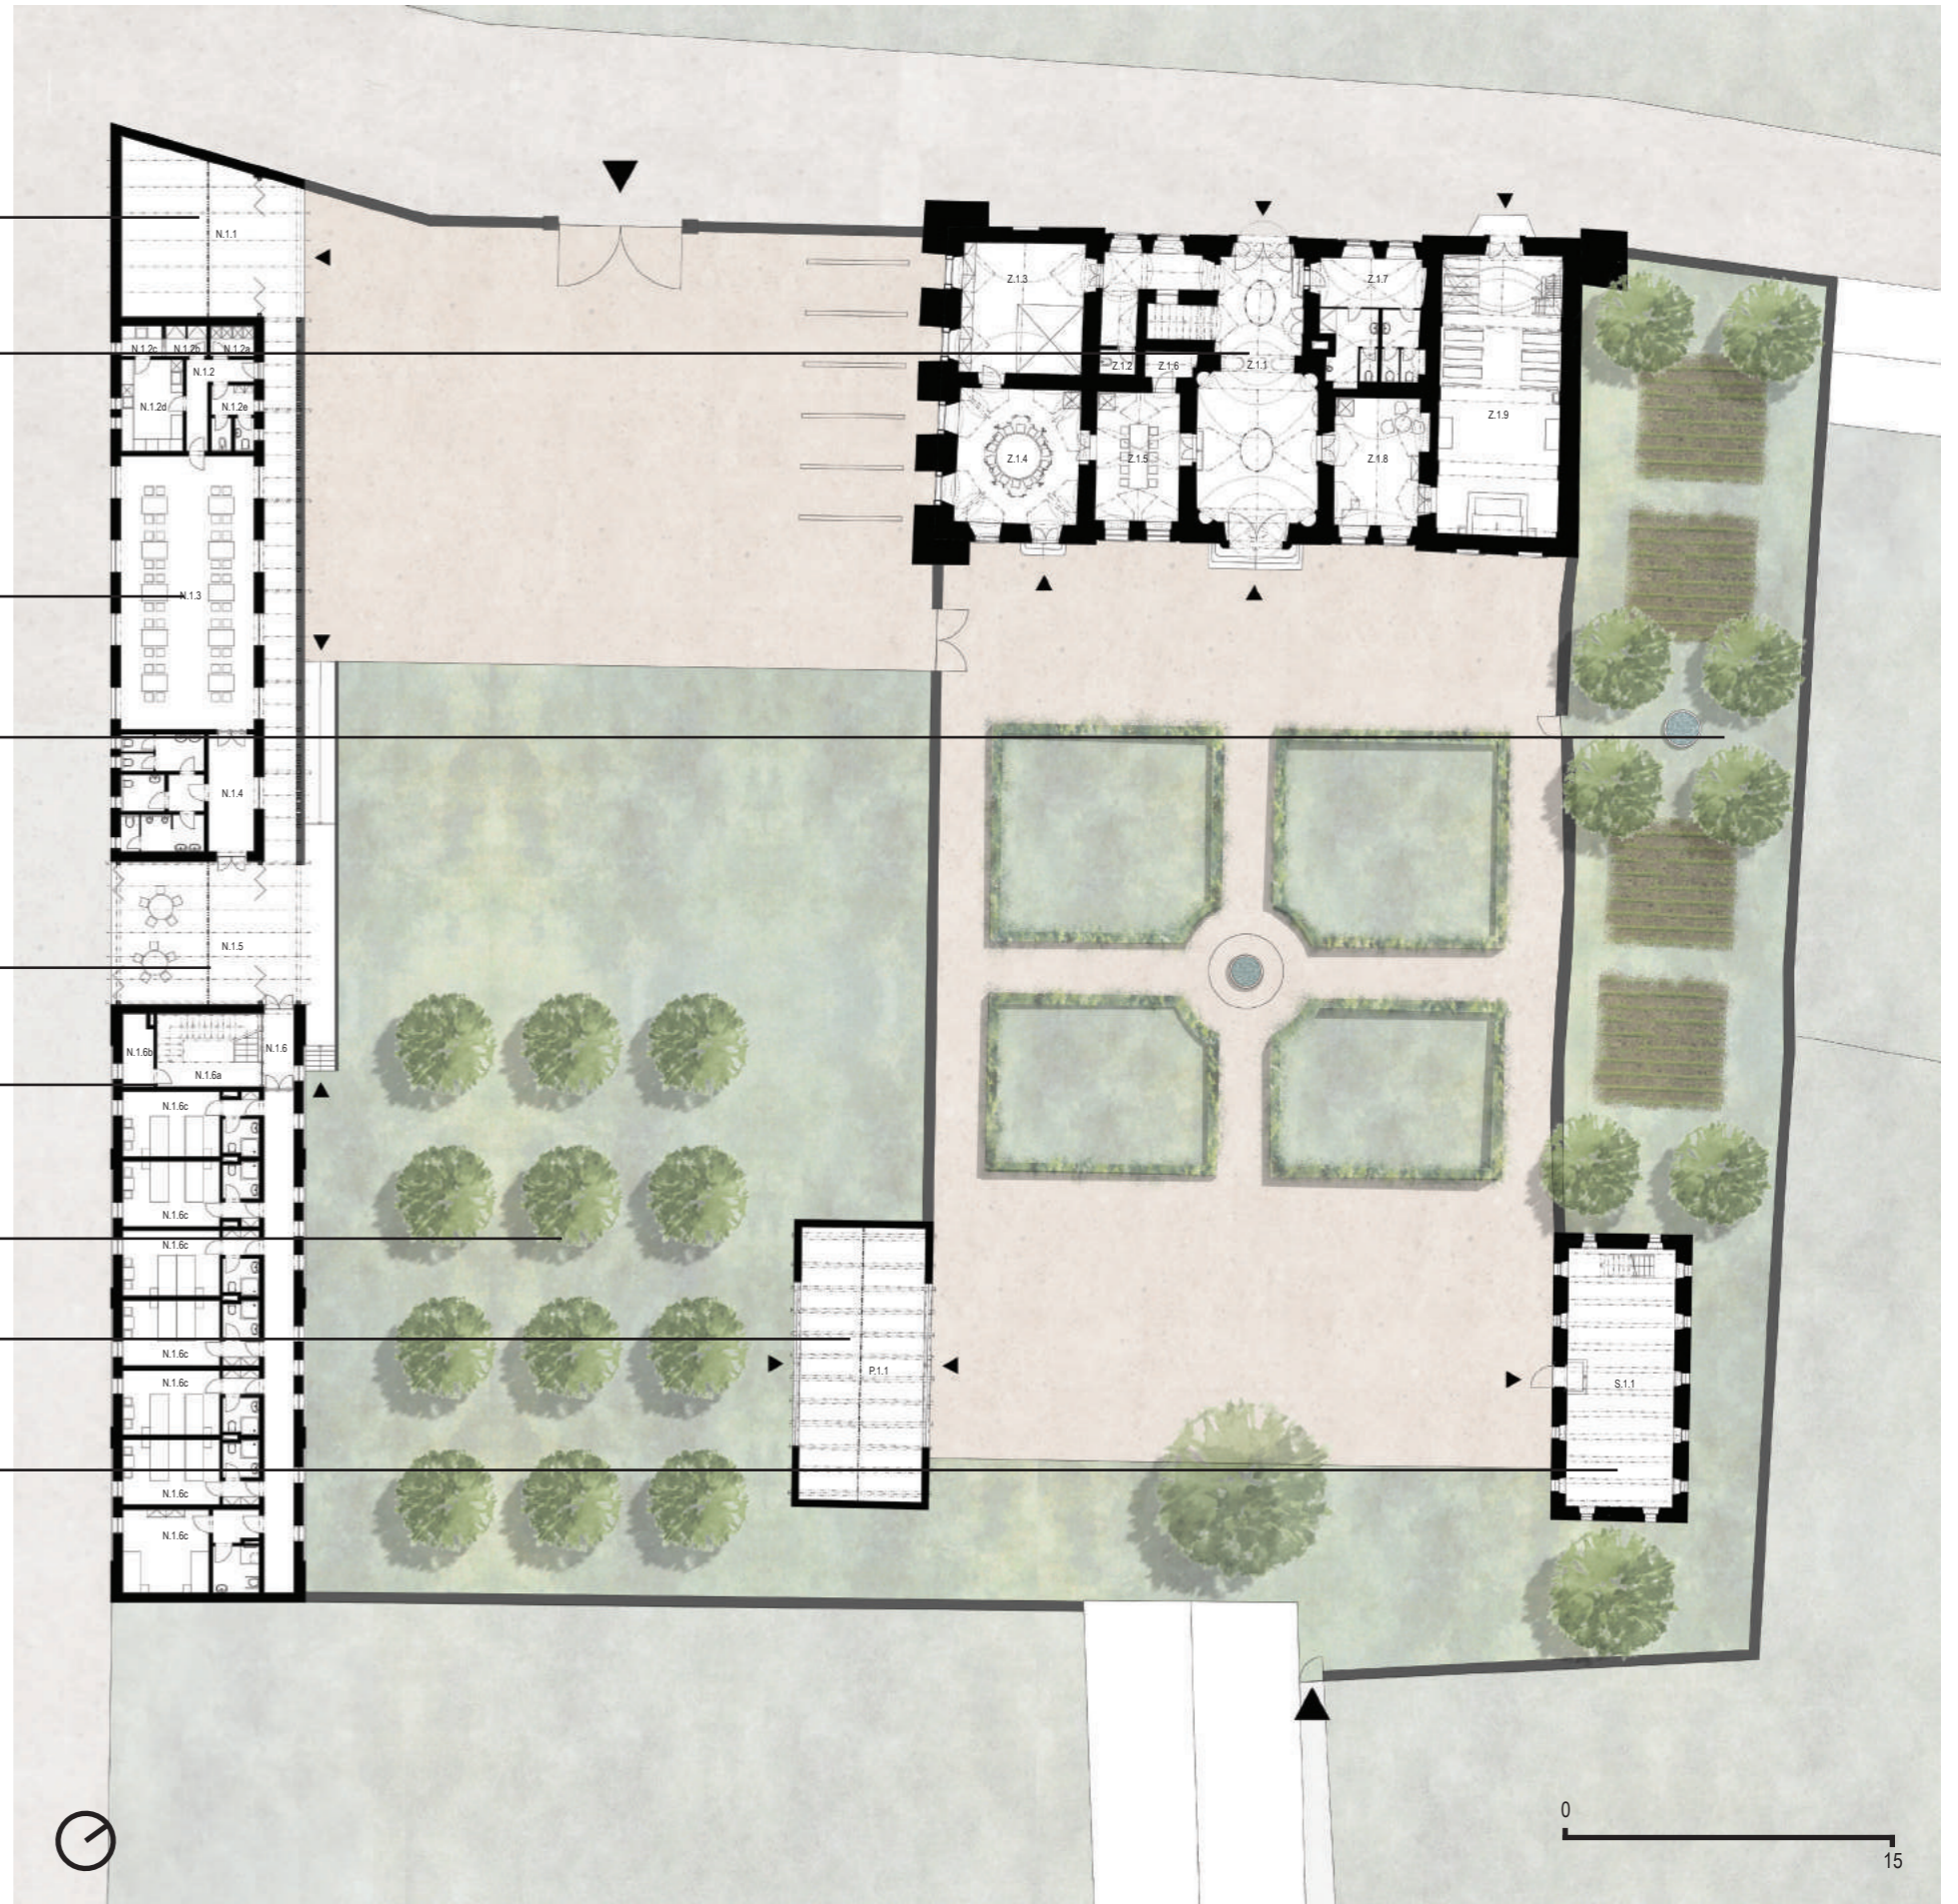
funkční rozložení v areálu, návrh

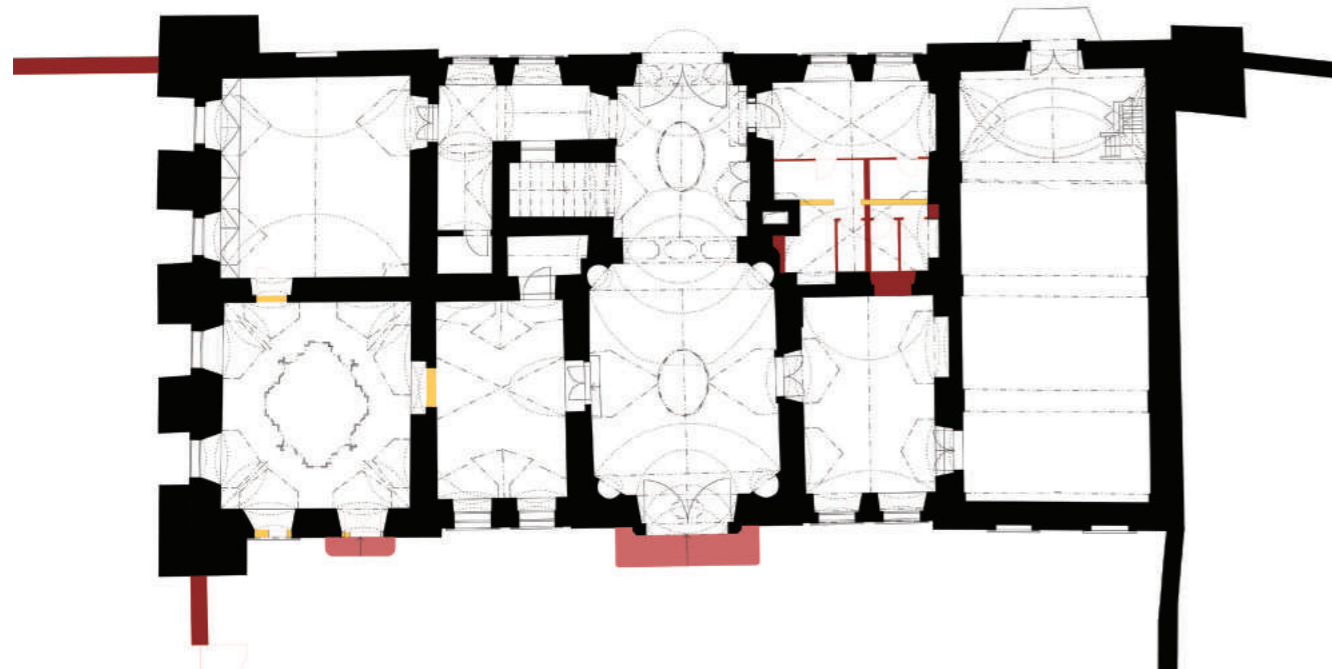
půdorys přízemí zámku - stavební změny

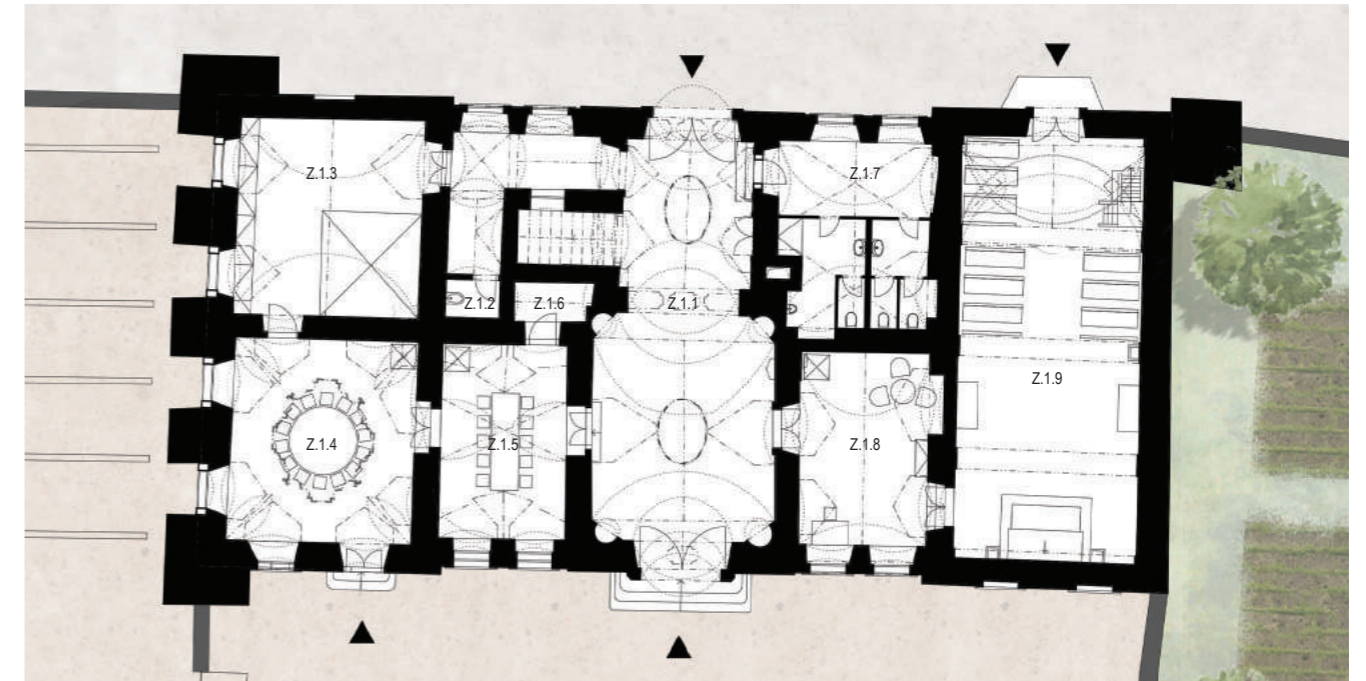
půdorys přízemí zámku - návrh

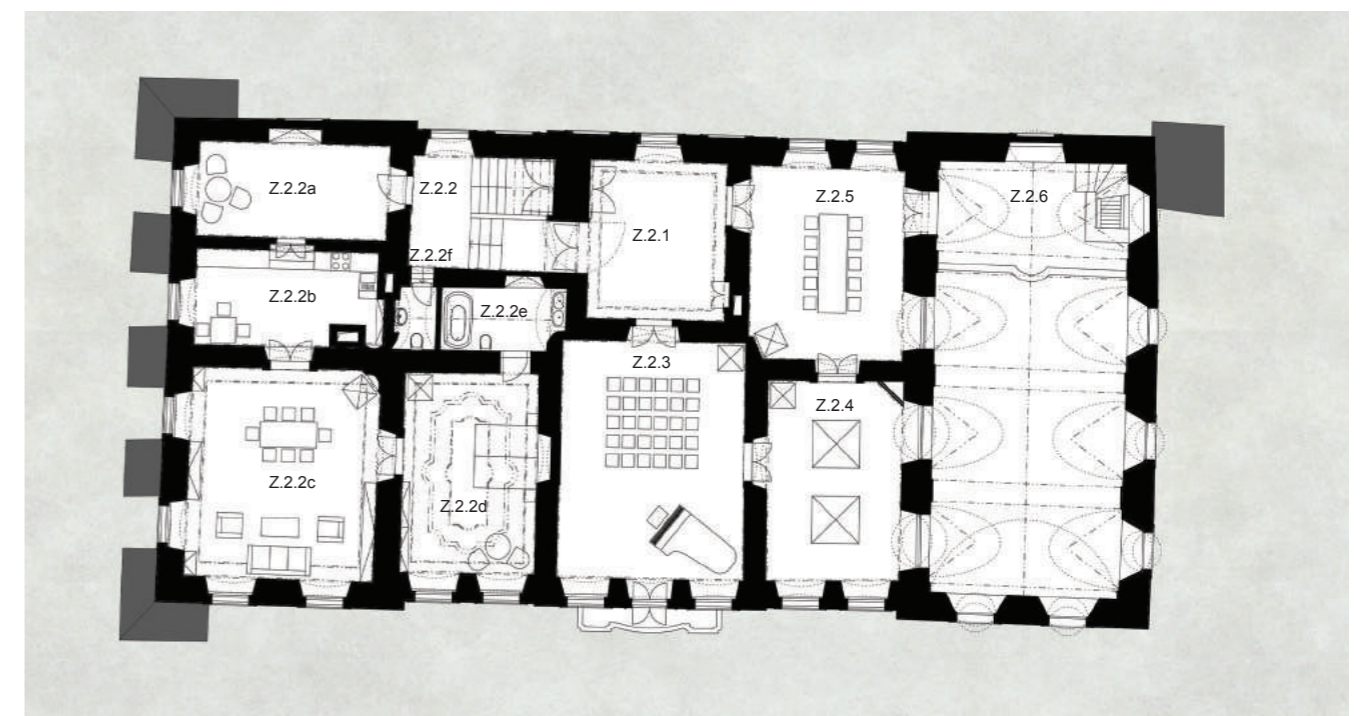
půdorys patra zámku - stavební změny

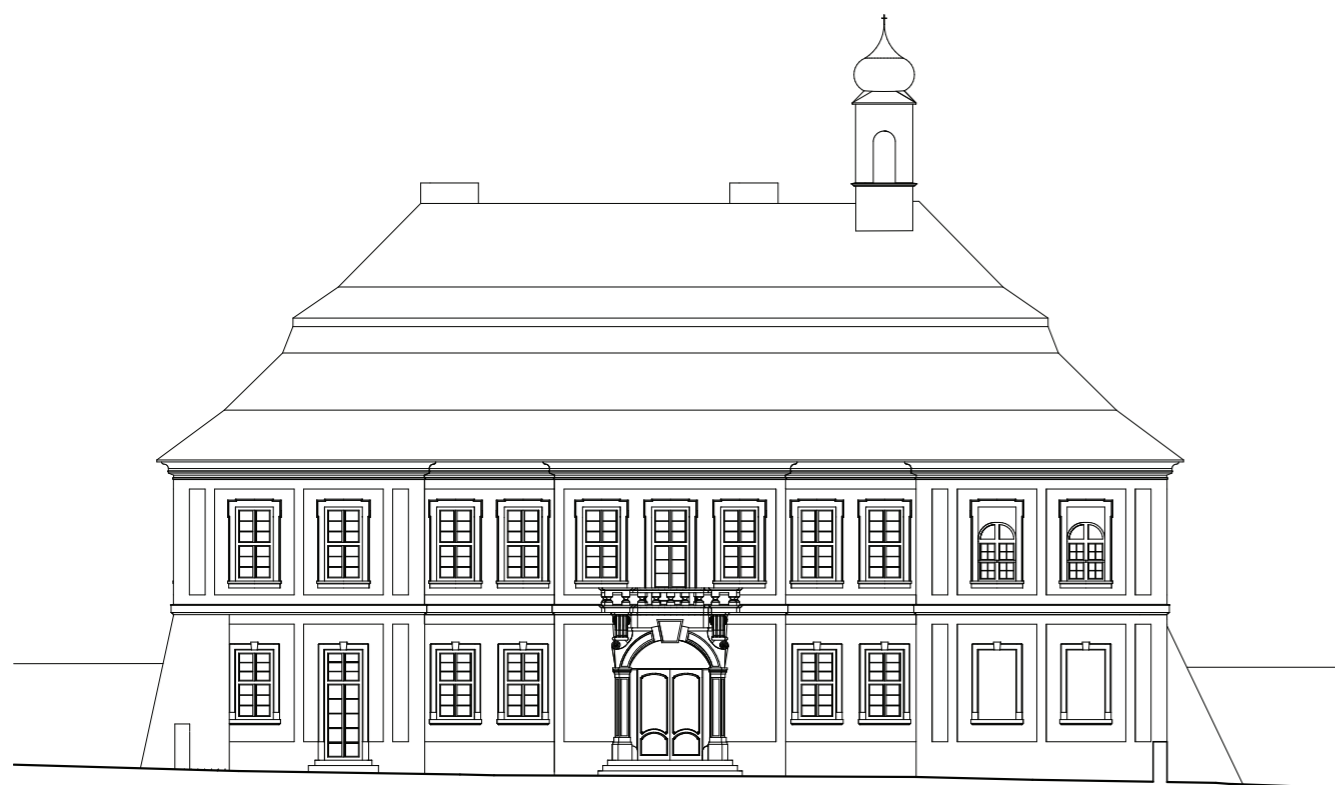
pohled na zámek - východní průčelí - návrh

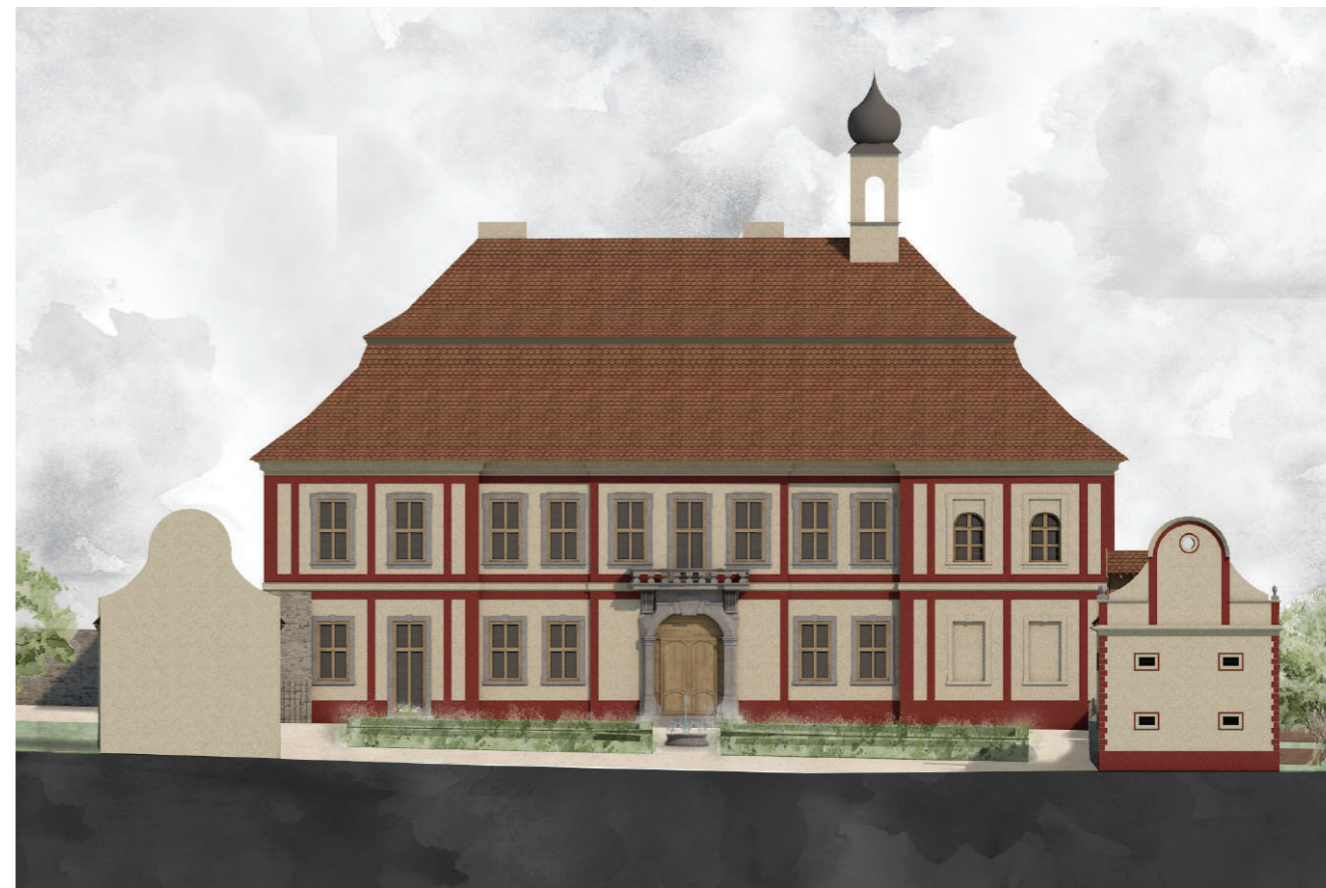
pohled na zámek - východní průčelí - návrh

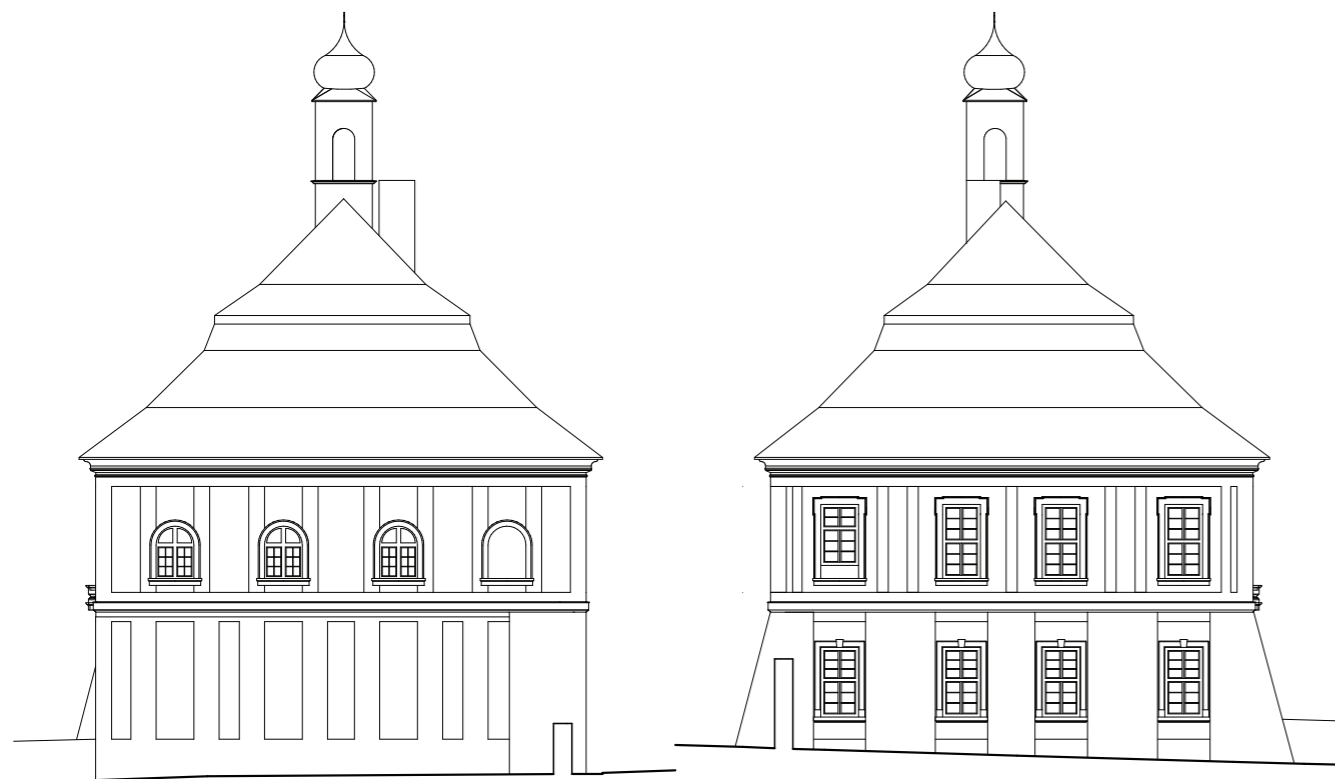
pohled na zámek - severní a jižní průčelí - návrh
