REVITALIZACE
ZÁMKU
V PŘÍČOVECH

ANEŽKA FOREJTOVÁ
diplomní projekt

téma diplomové práce: Revitalizace zámku v Příčovech (modul památkové péče)

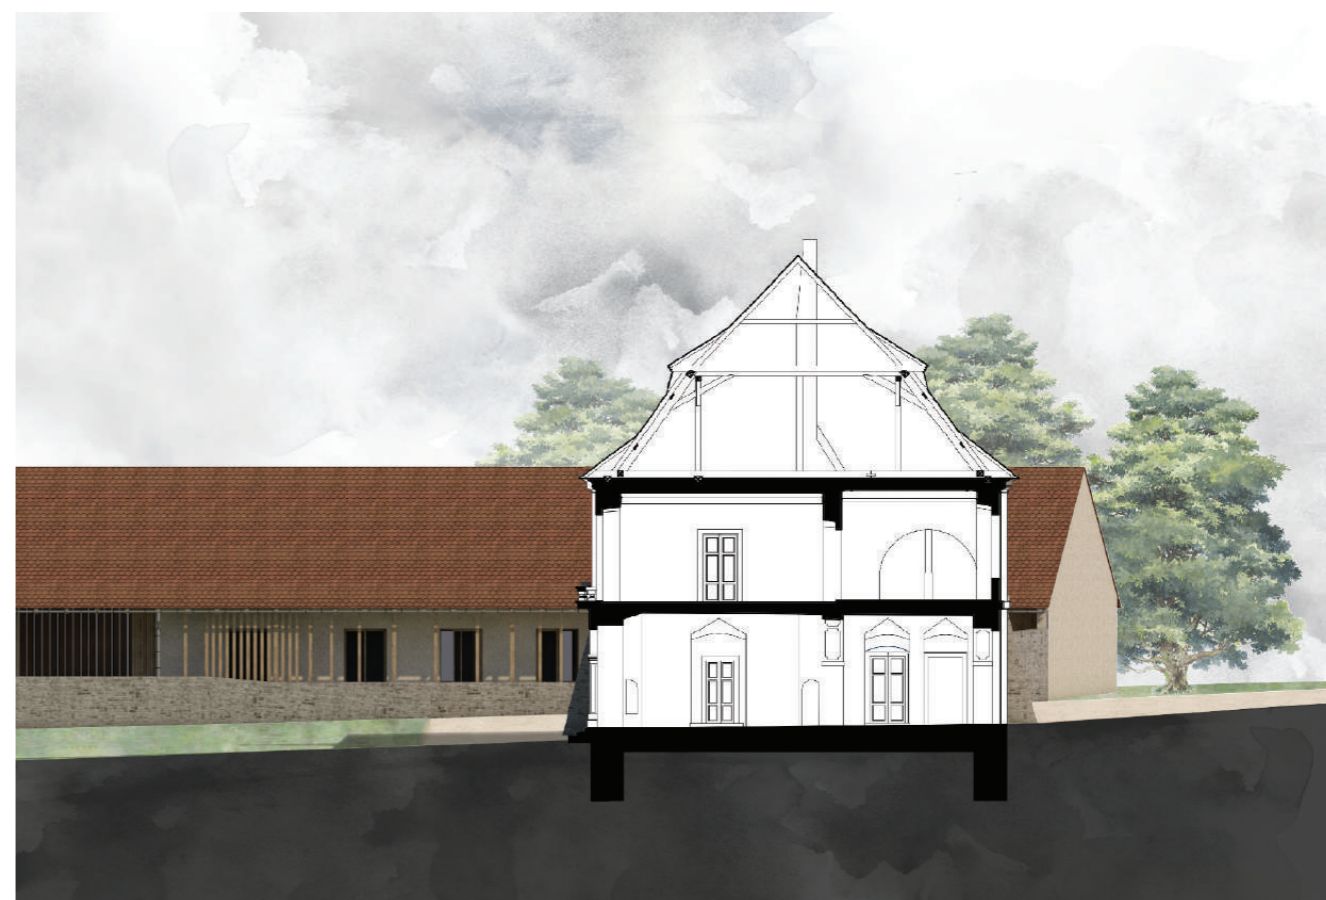
příčný řez zámek - návrh

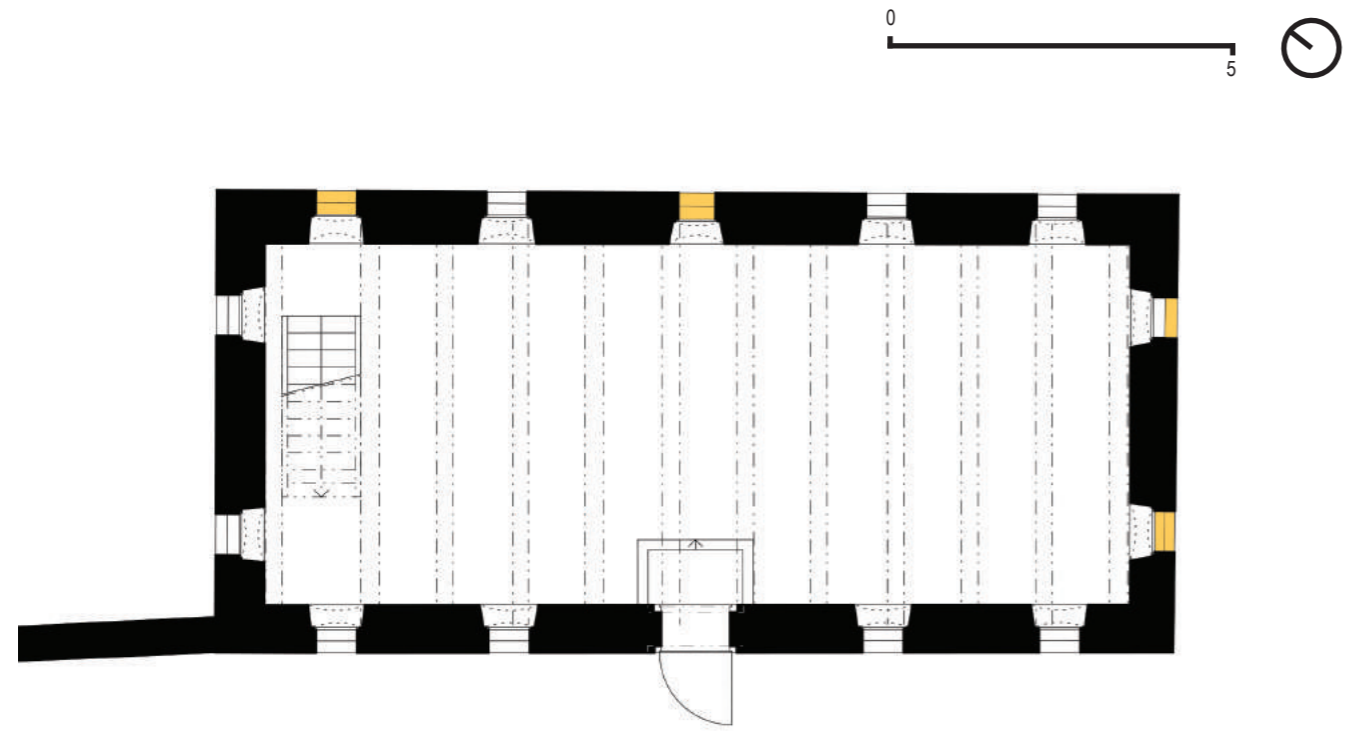
půdorys přízemí sýpky - stavební změny

Objekt původní sýpky je dvoupodlažní obdélná budova vyzděna z lomového kamene. Do objektu se vstupuje otvorem v jižním průčelí. Přízemí objektu je obdélná prostory zastropena plochým trámovým stropem s fošnovým záklopem. Stávající podlaha v přízemí je fošnová. Zdivo je v interiéru omítané. Z přízemí vede do patra dřevěné schodiště. Patro objektu je rovněž obdélná prostory zastropena plochým trámovým stropem s fošnovým záklopem. Podlaha fošnová. Po obvodu stěn je novodobý dřevěný sokl. Sýpka je zastřešena sedlovou střechou. Krov je jednoduchý hambálkový.

Nosný systém zůstává neměnný, jedná se o kamennou stavbu s tloušťkou obvodového zdiva 0,7 m. V interiéru objektu se nachází pouze jedna prostora ve které je umístěno dřevěné schodiště vedoucí až do krovu.

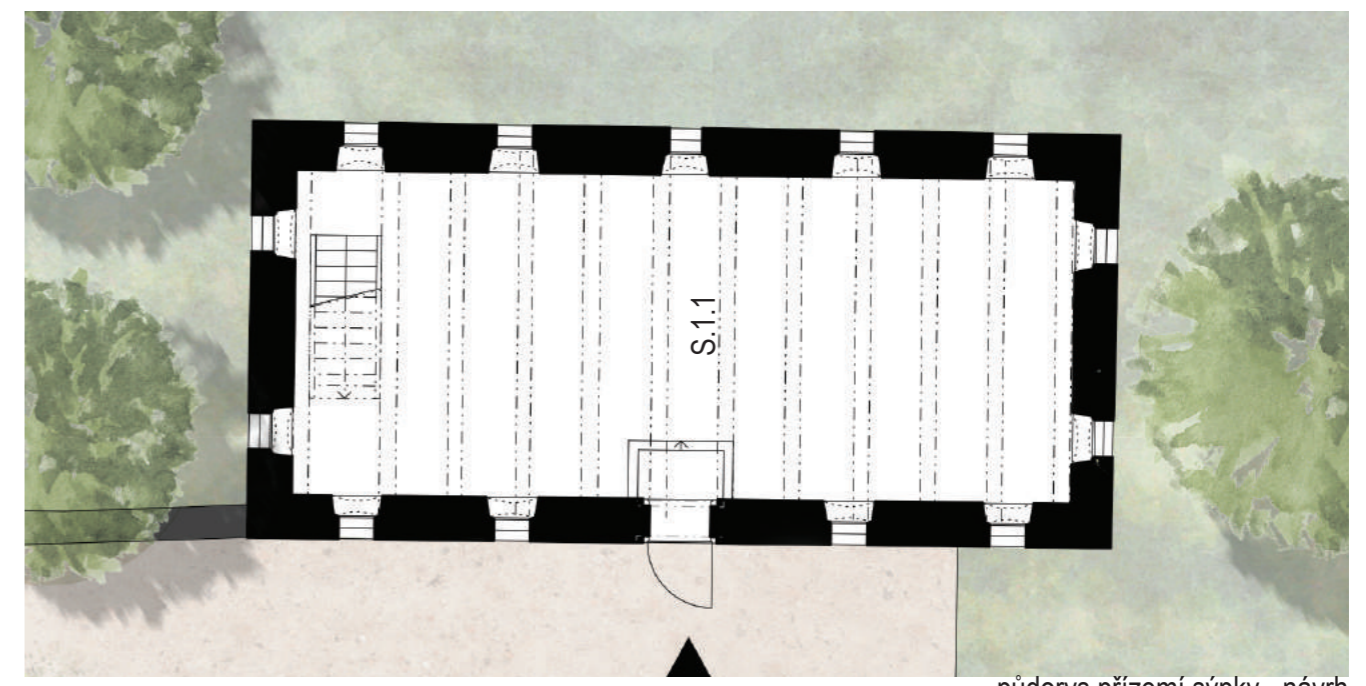
půdorys přízemí sýpky - návrh

Cílem je tento nenarušený prostor ponechat v jeho čistém stavu. Sýpka bude sloužit jako multifunkční prostor či společenská místnost pro konané aktivity v areálu. Jak pro akce konané obcí ale i pro akce konané komunitním centrem.

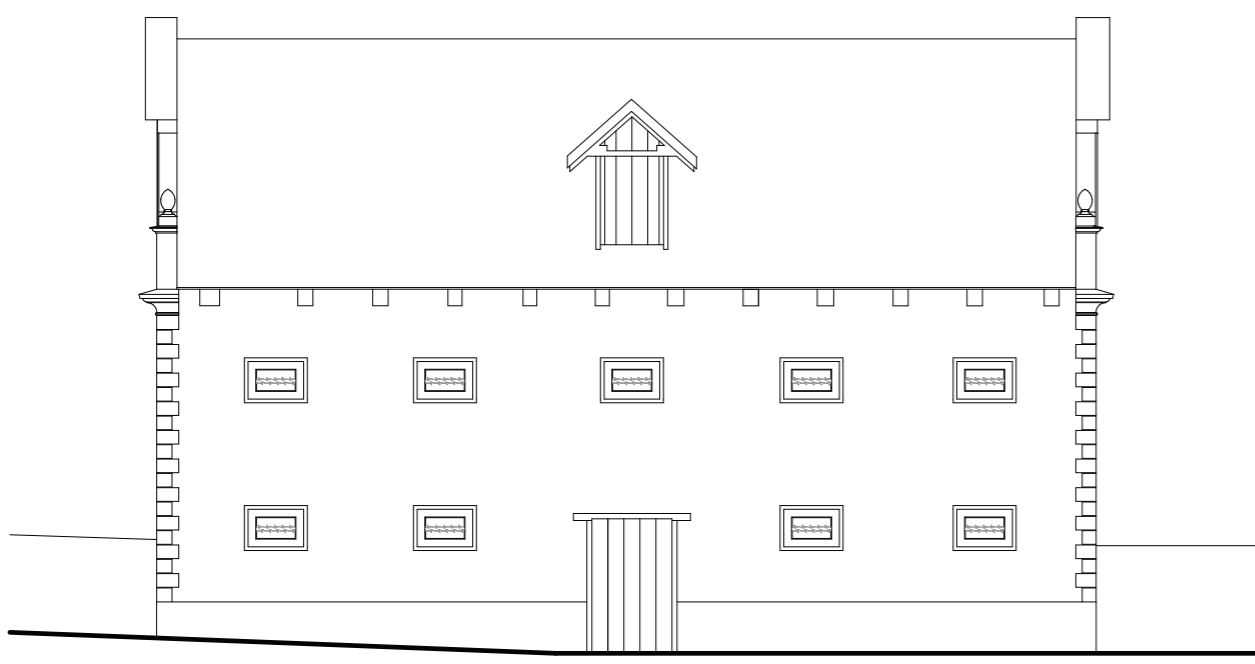
pohled na sýpku - jižní průčelí

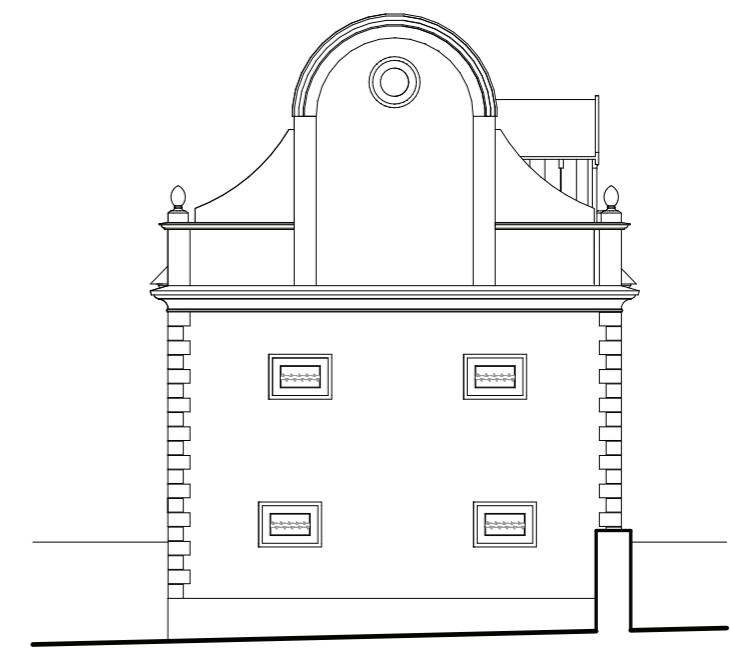
pohled na sýpku - západní průčelí

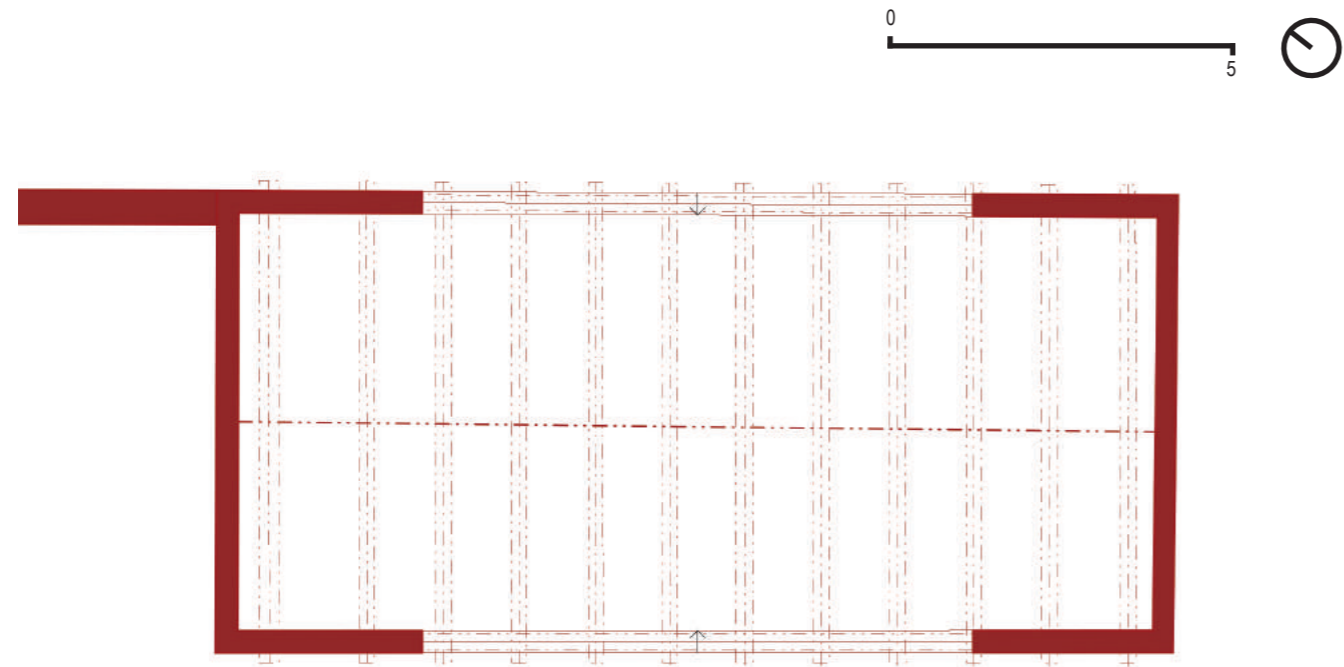
půdorys přízemí zahradního altánu - celý objekt je novostavba

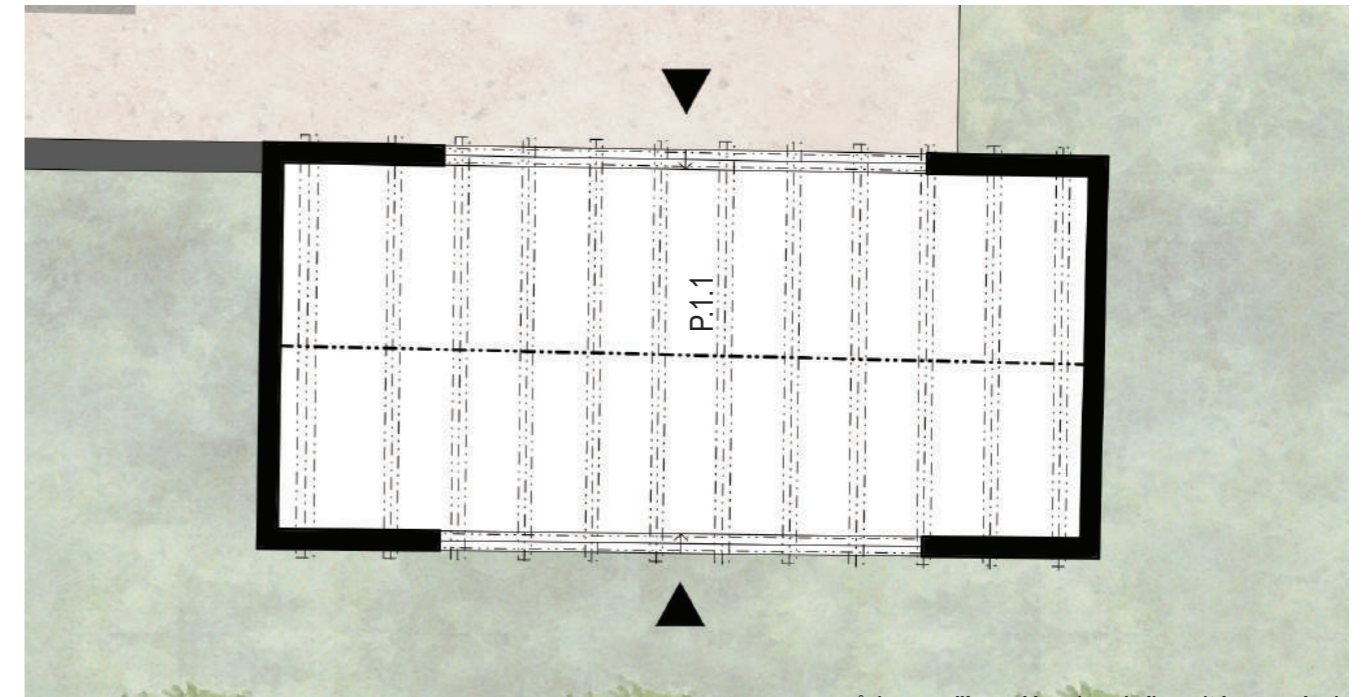
půdorys přízemí zahradního altánu - návrh

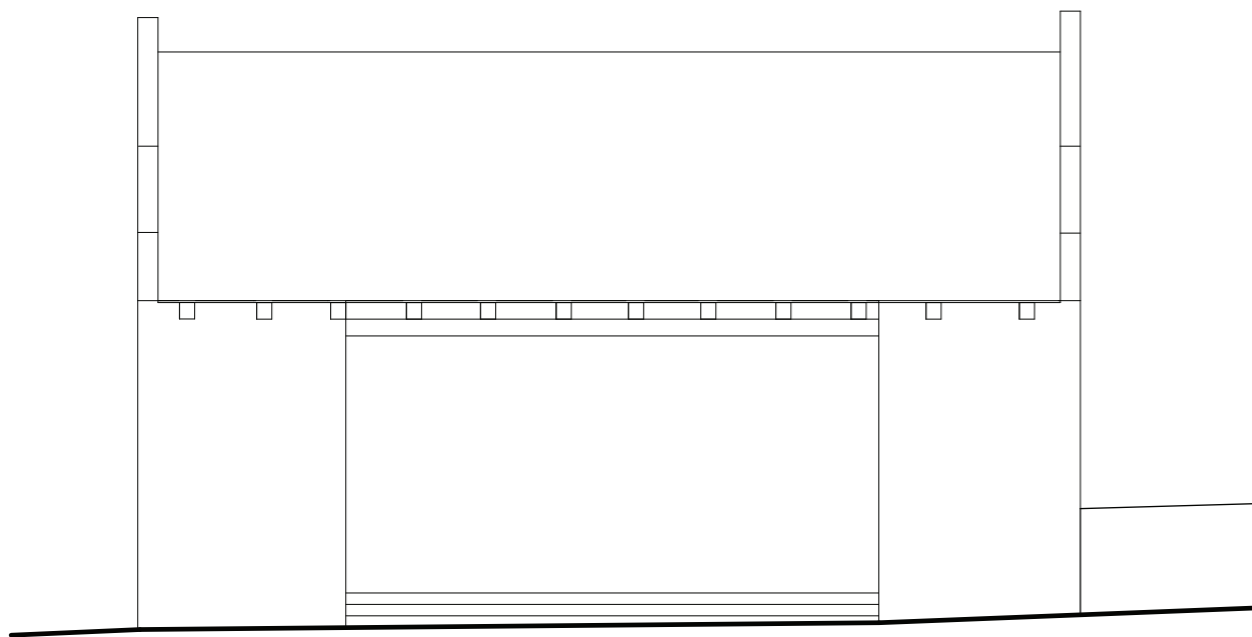
pohled na zahradní altán - severní průčelí

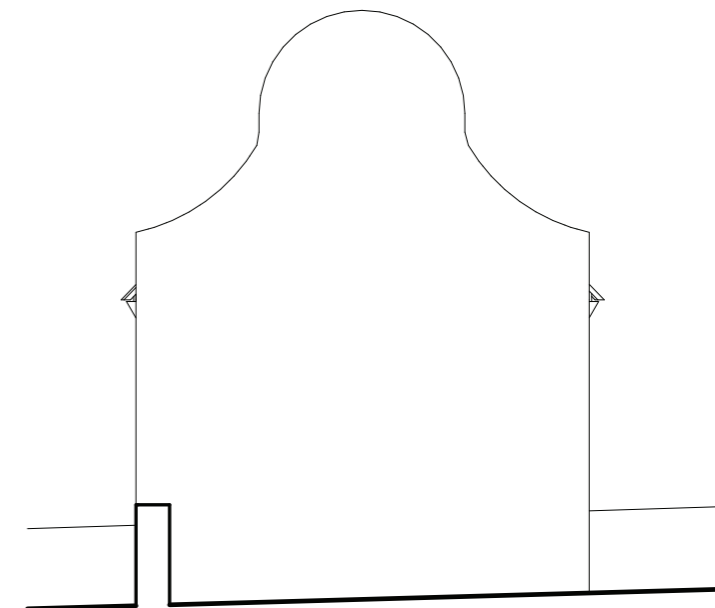
pohled na zahradní altán -západní průčelí

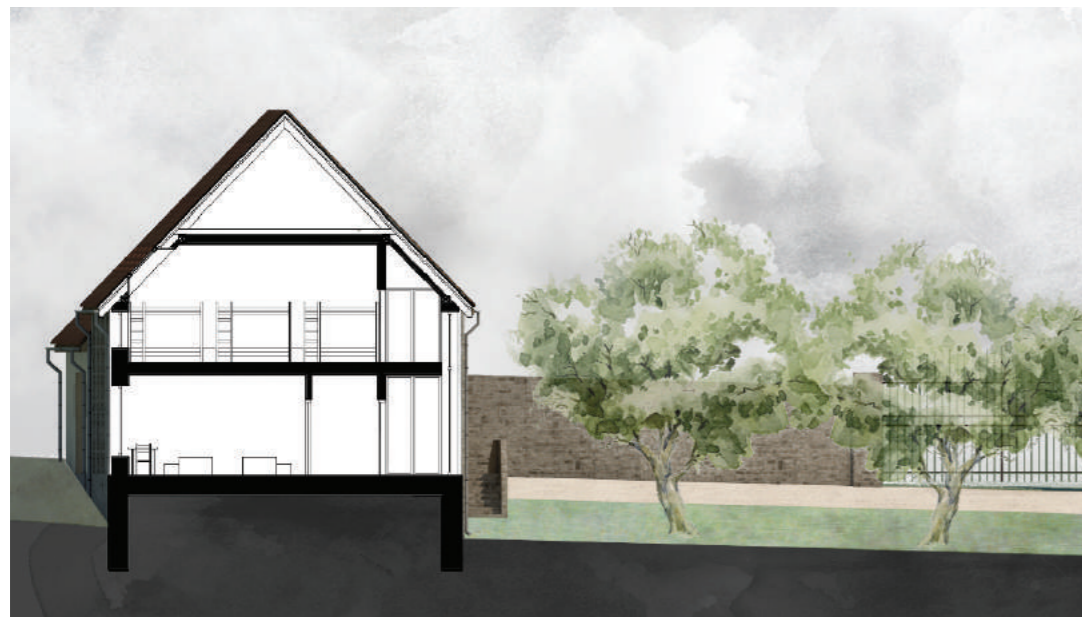
příčný rez bytovací části

Konstrukční systém budovy je stěnový zděný, nosné zdi v podélném směru podpírají železobetonové monolitické stropy. Vnitřní dělicí konstrukce jsou zděné. Objekt je zastřešen vaznicovým krovem s keramickou krytinou. Objekt je vybaven centrálním železobetonovým schodištěm. Fasáda budovy je omítané zdivo v barvách okru kombinovaná s kamenným obložím a dřevěnými vertikálními prvky. Krov v ubytovací části objektu je dřevěný vaznicový. V části nad jídelnou, kde prostor není využíván, je krov tvořen dřevěnými příhradovými vazníky.

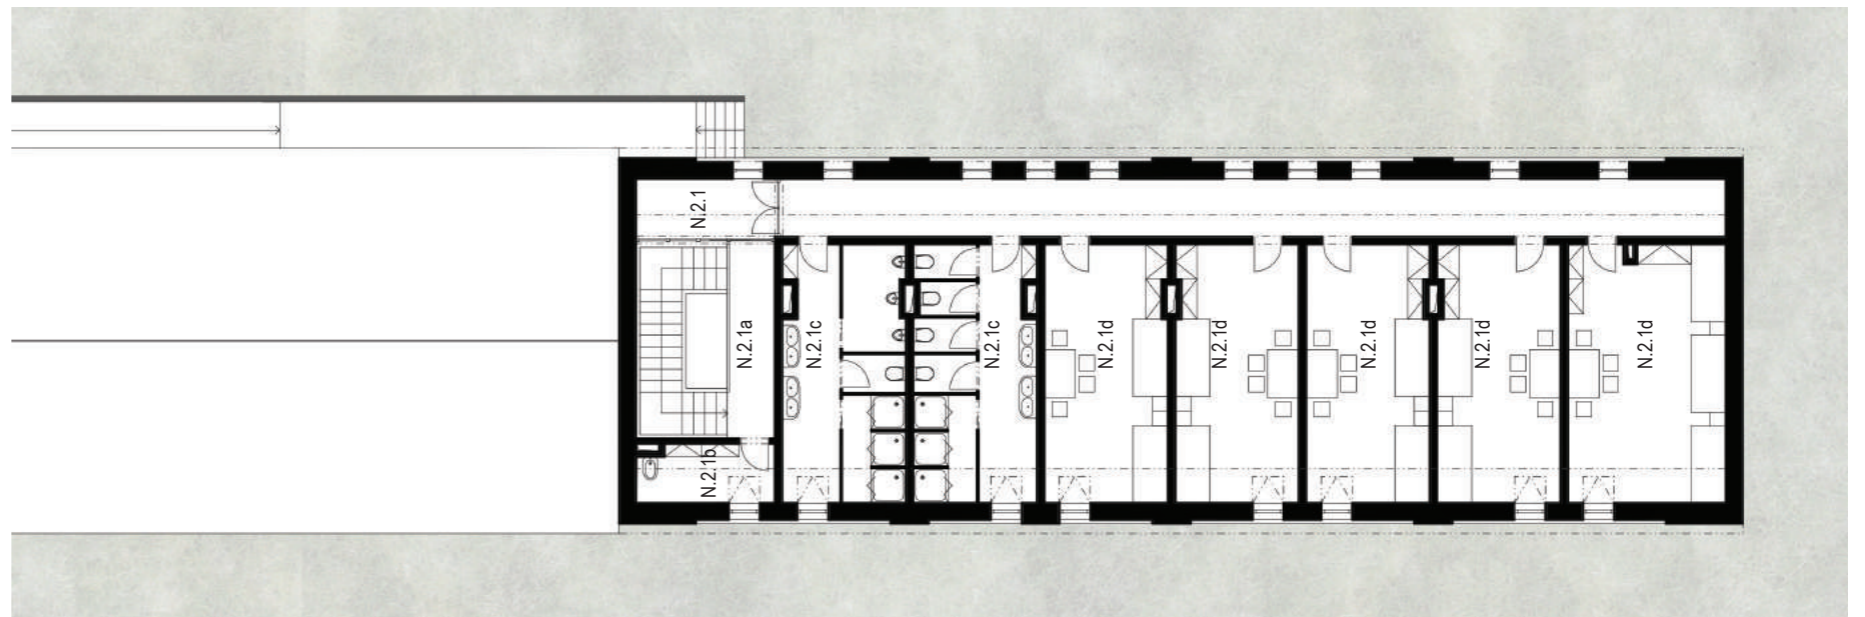
půdorys patra novostavby - návrh

Ubytovací část je patrová stavba, část jídelny je pouze přízemní. Prostor nad jídelnou slouží nyní jako půda, v budoucnu může být potenciálem pro další rozvoj. Jednotlivé byty jsou navrženy v přízemí jako dvojlůžkové se samostatným hygienickým zázemím. V patře pak jako společné pokoje s patrovými posteli a se společným hygienickým zázemím na patře.

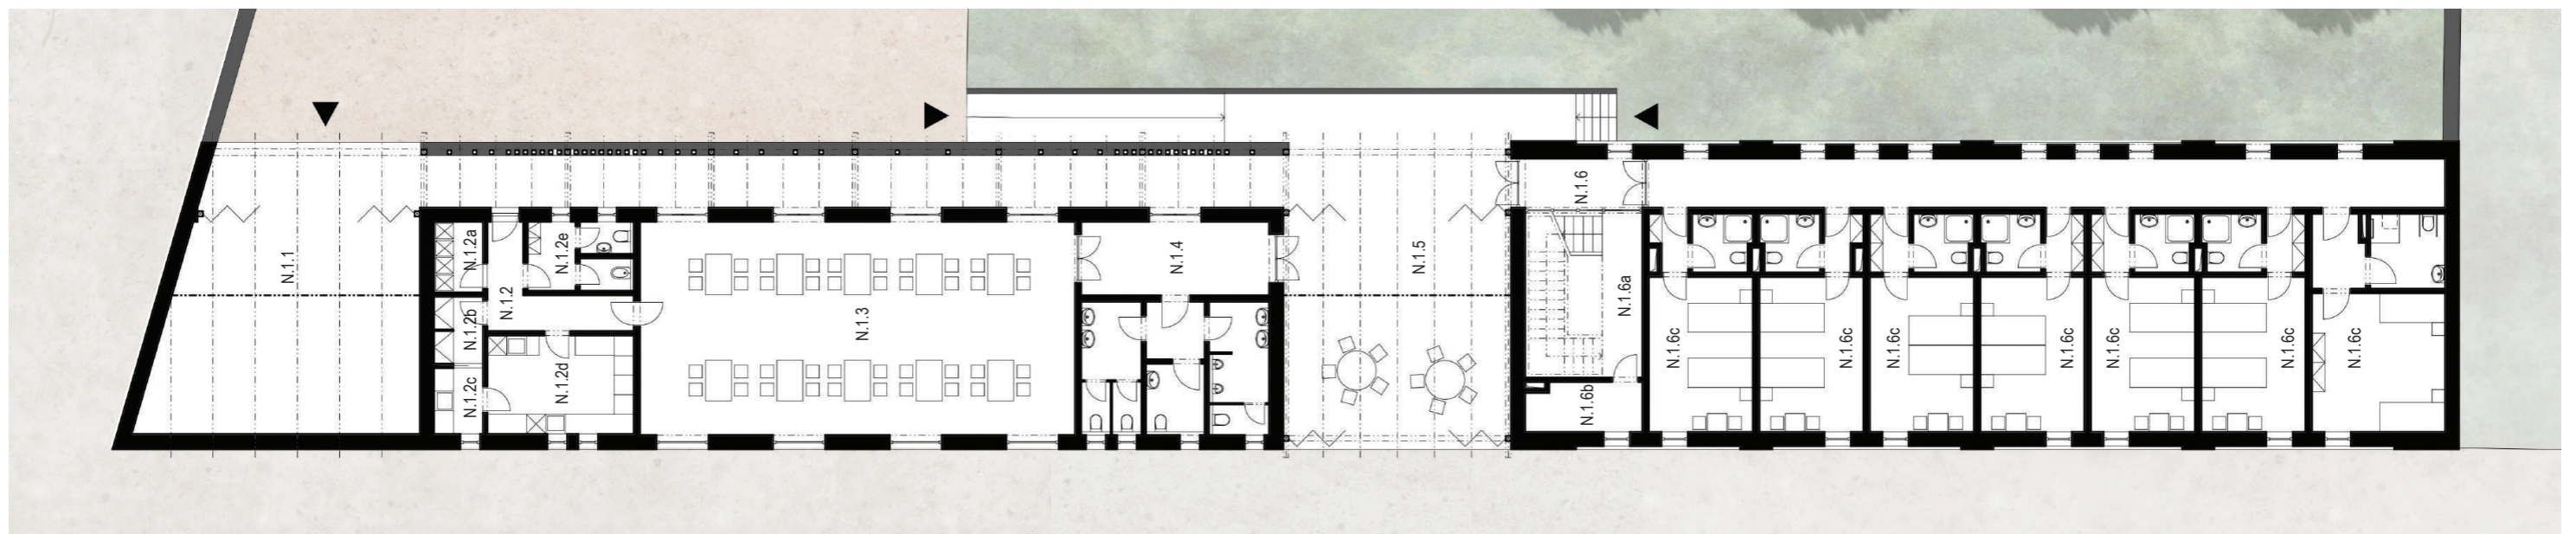
půdorys přízemí novostavby - návrh

V rámci konceptu funkčního využití areálu je stávající zástavba doplněna novostavbou, která bude sloužit pro funkce s většími nároky na provoz. Jsou tím ubytovací kapacity a prostor kuchyně s jídelnou.

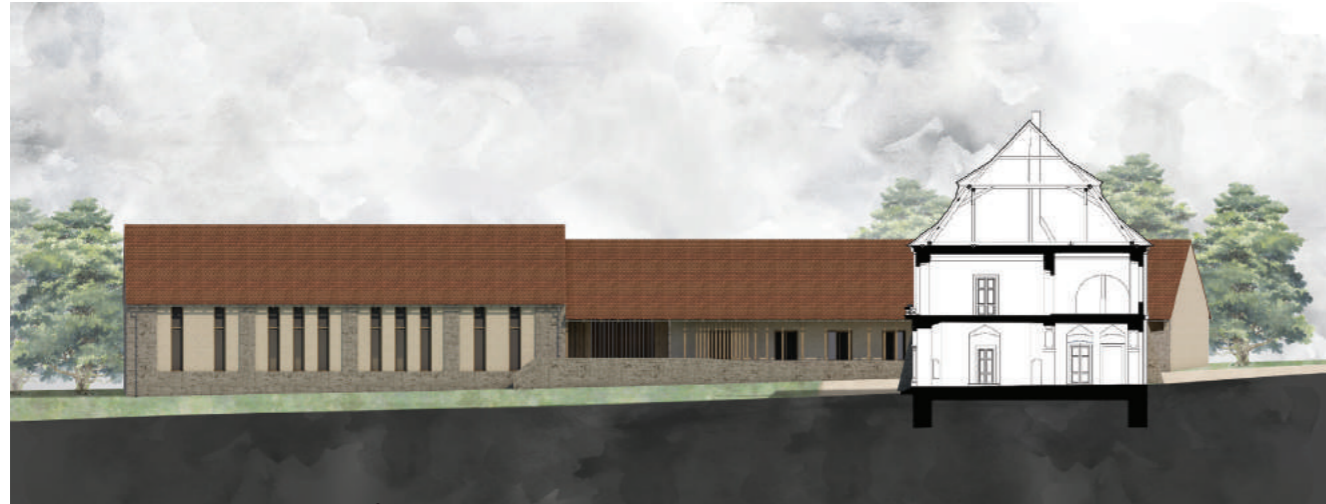
pohled novostavbu - severní průčelí

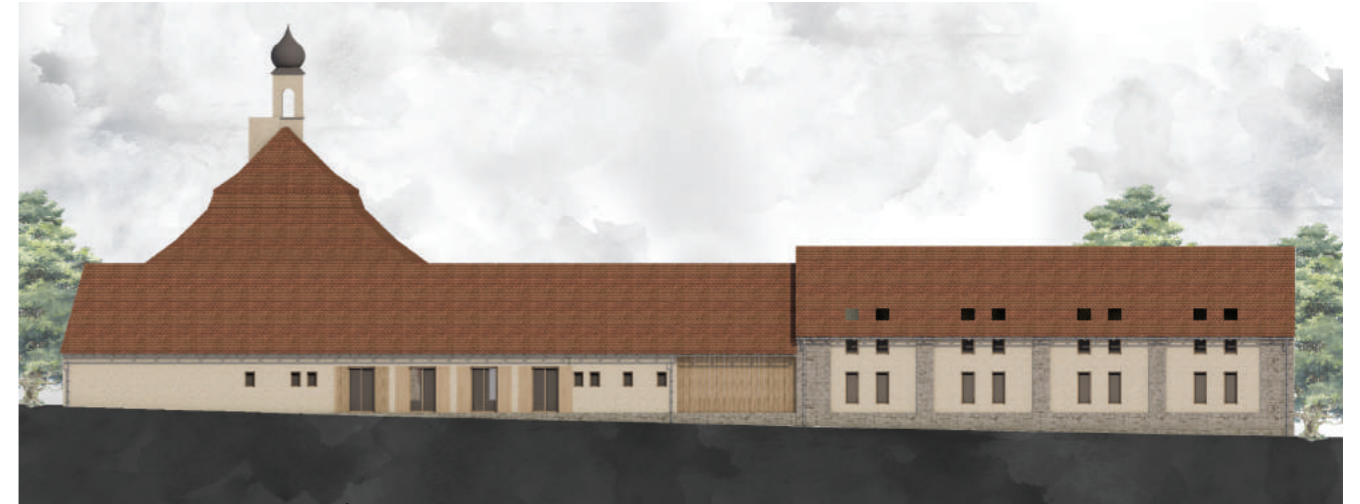
pohled novostavbu - jižní průčelí

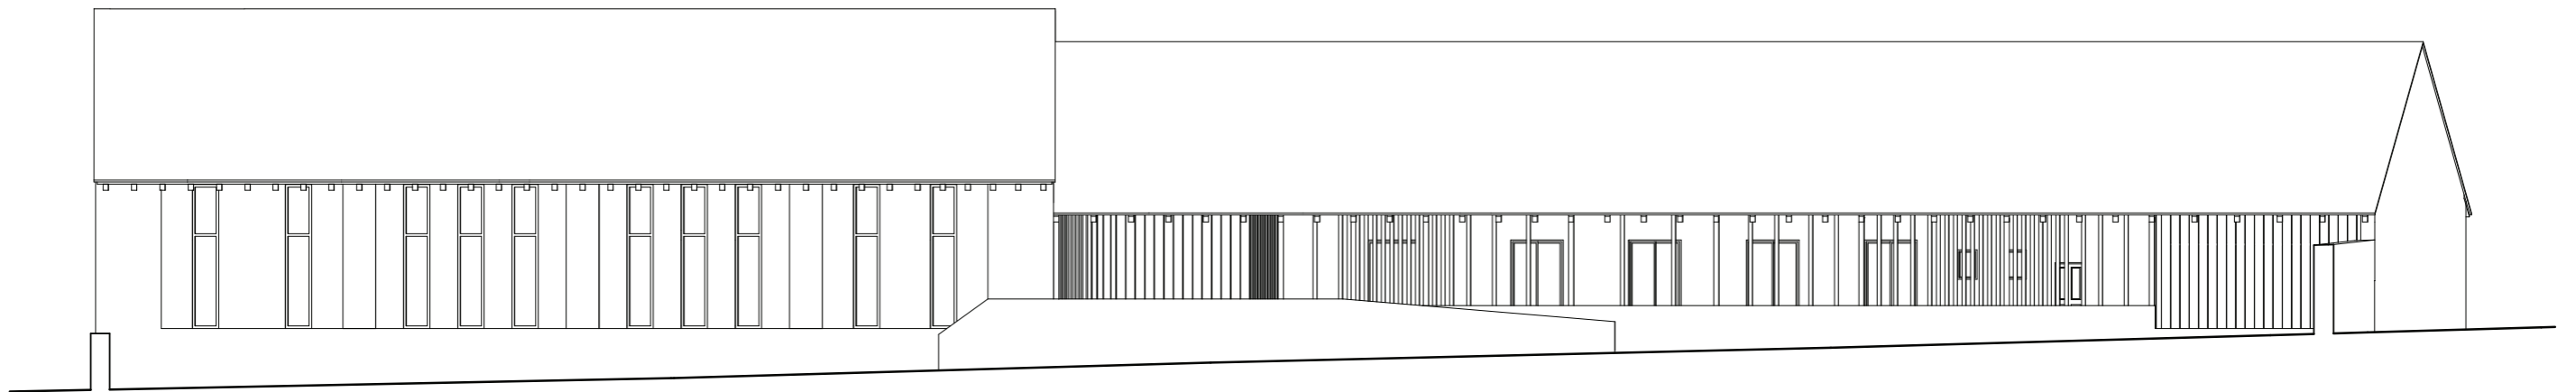
pohled novostavbu - severní průčelí

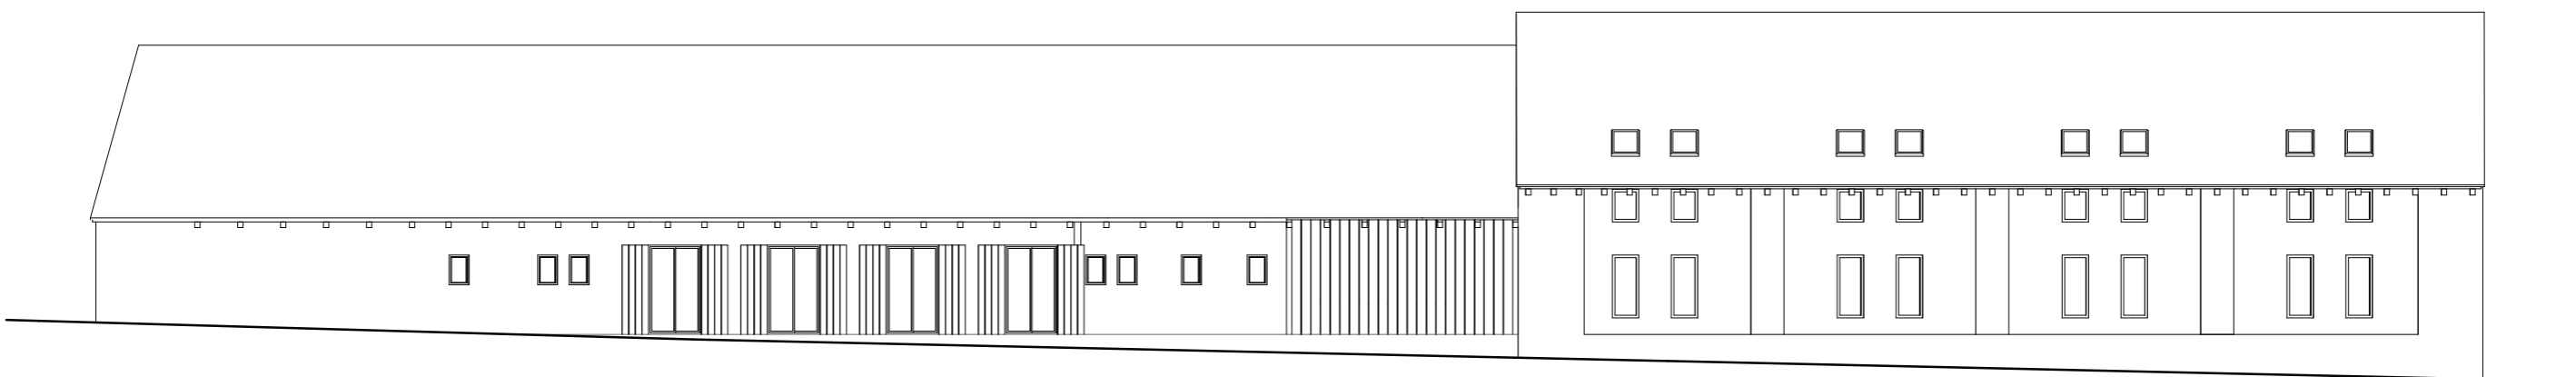
pohled novostavbu - jižní průčelí

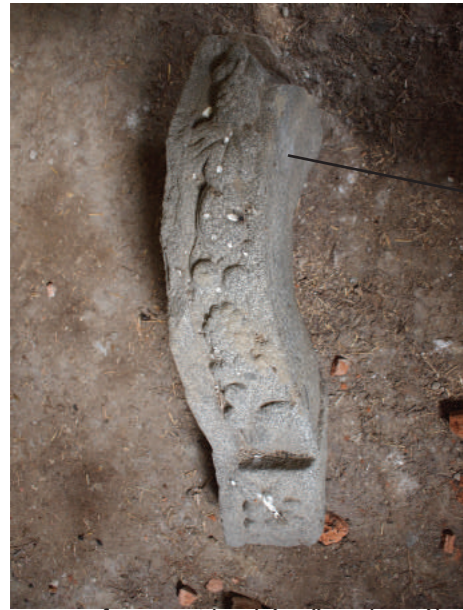
fragment konkávně prohnutého kamenného zábradlí - nalezeno v areálu (dokumentace autor, viz SHP část)

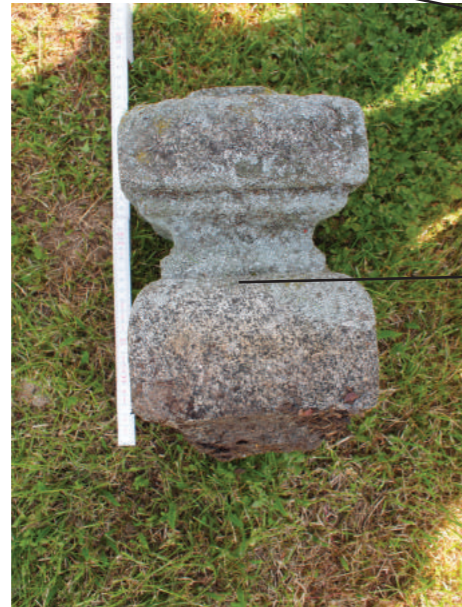
fragment kamenné balustrády, zábradlí balkonu - nalezeno v areálu (dokumentace autor, viz SHP část)

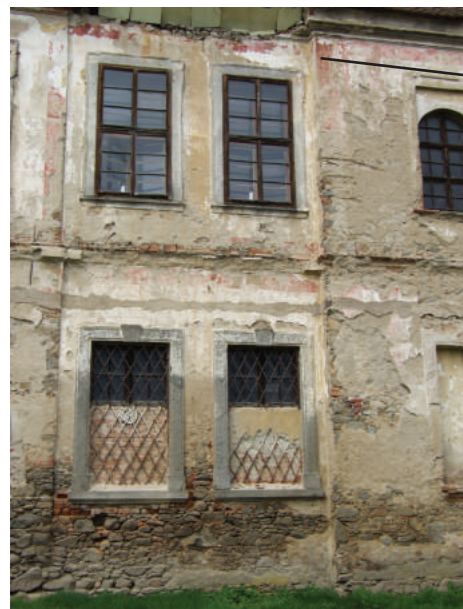
viditelnost původní barevnosti

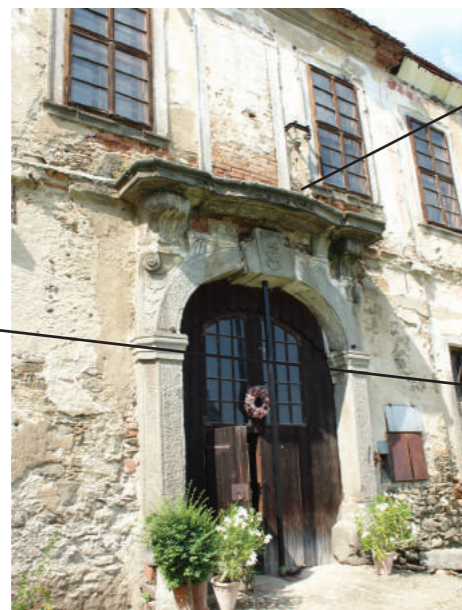
kamenný portál

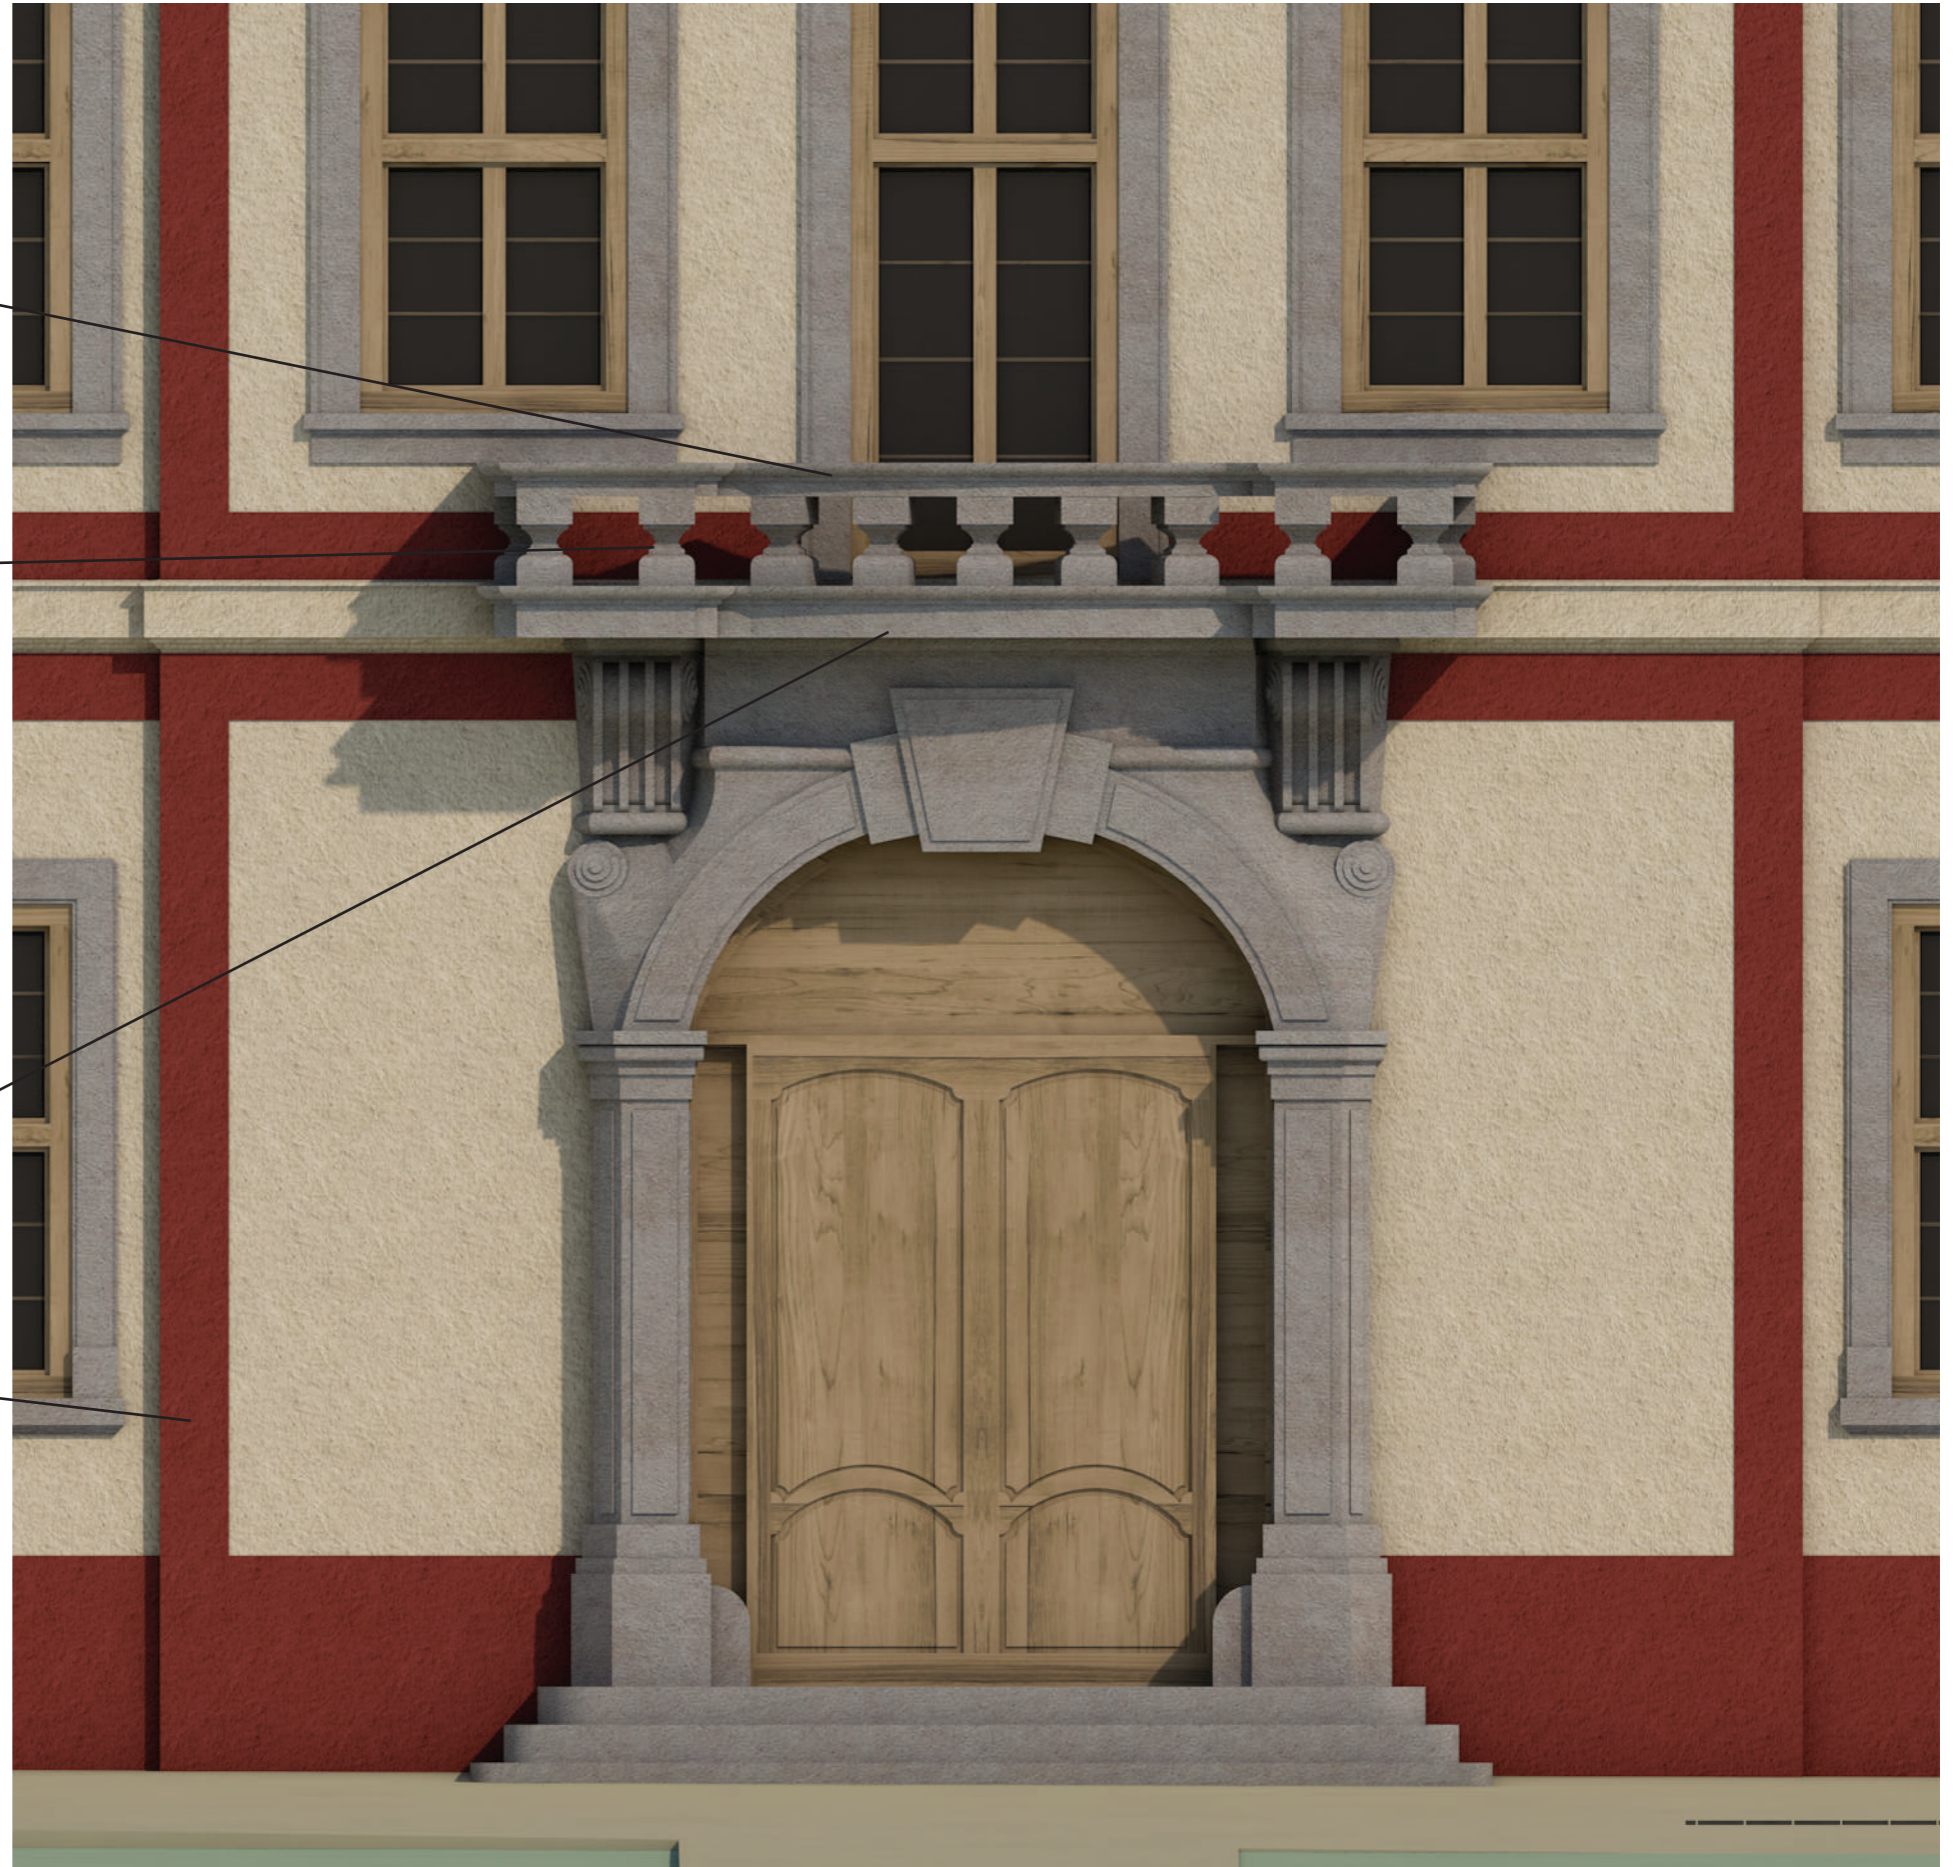
architektonický detail rekonstrukce dochovaného portálu s navazujícím kamenným balkonem, rekonstrukce původní barevnosti fasád (dle nálezových situací)
