Fakulta stavební
Katedra konstrukcí pozemních staveb

**DŘEVĚNÁ TRÁMOVÁ ZHLAVÍ V CIHELNÉM ZDIVU
S VNITŘNÍ TEPELNOU IZOLACÍ**

„WOODEN BEAM ENDS IN MASONRY WITH INTERNAL INSULATION“

Diplomová práce

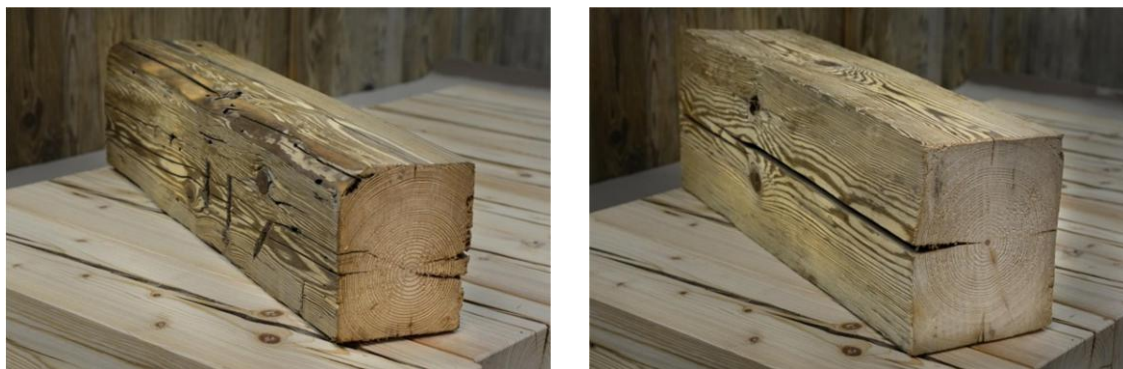
obr. 8 – Výsušné trhliny ve dřevěných hranolech, zdroj [4]

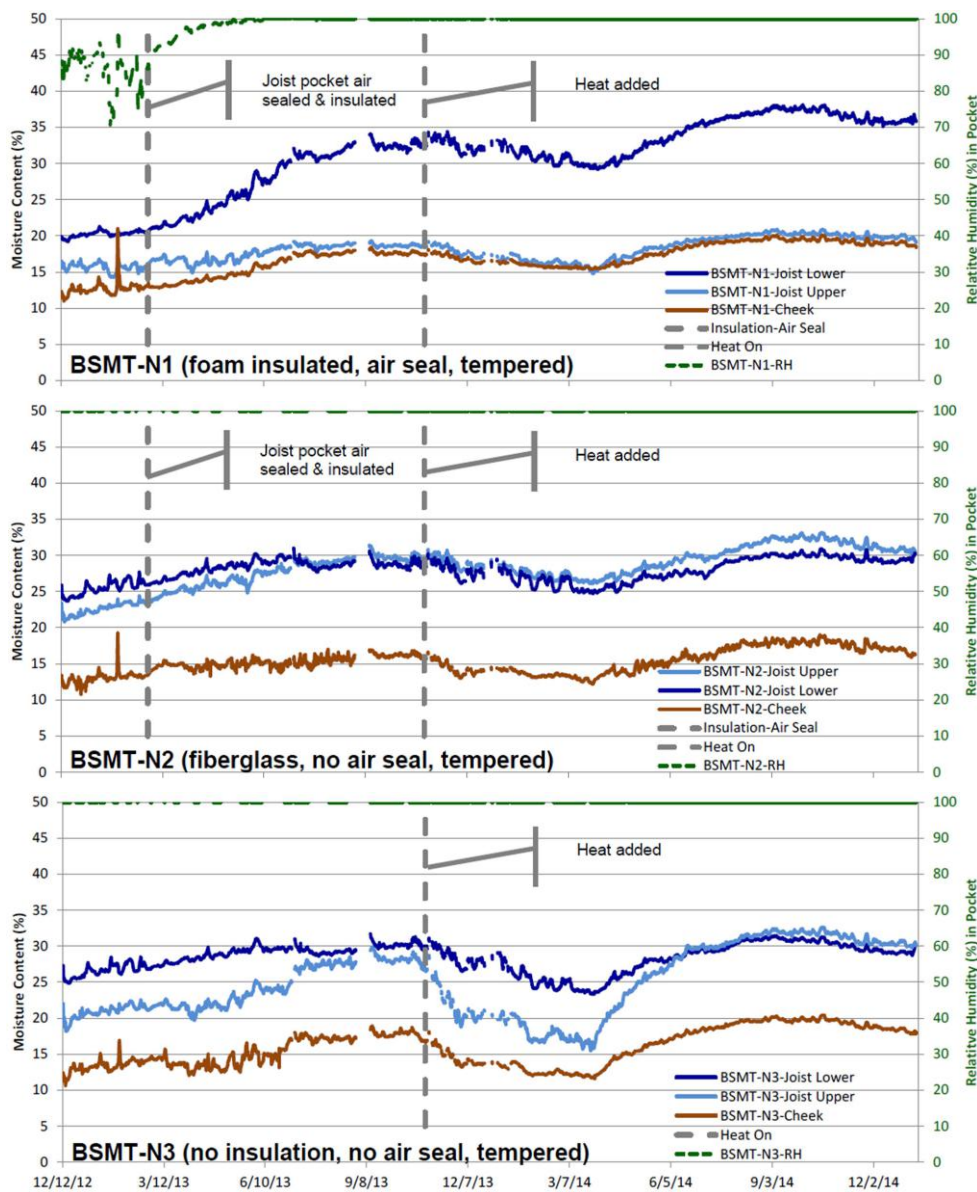
Situace v oblasti trámových zhlaví umístěných v severní stěně objektu je patrná na obr. 17.

obr. 17 – Vlhkostní situace u zhlaví v severní stěně suterénu – relativní vlhkost na čele zhlaví a hmotnostní vlhkost v konci trámu, zdroj [12]

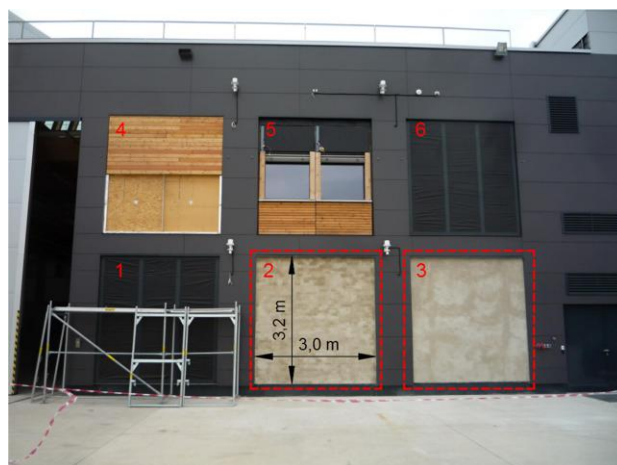
obr. 24 - Poloha experimentální fasády UCEEB, vyznačení dvou testovacích polí vyhrazených pro experiment, zdroj [15]

Na UCEEBu je realizován dlouhodobý experiment zabývající se tepelně vlhkostrním chováním trámových zhlaví při použití systému vnitřního zateplení. Monitorování probíhá od jara 2015. Pro účely experimentu ve skutečném měřítku byla využita 2 ze 6 testovacích polí experimentální fasády (obr. 24).

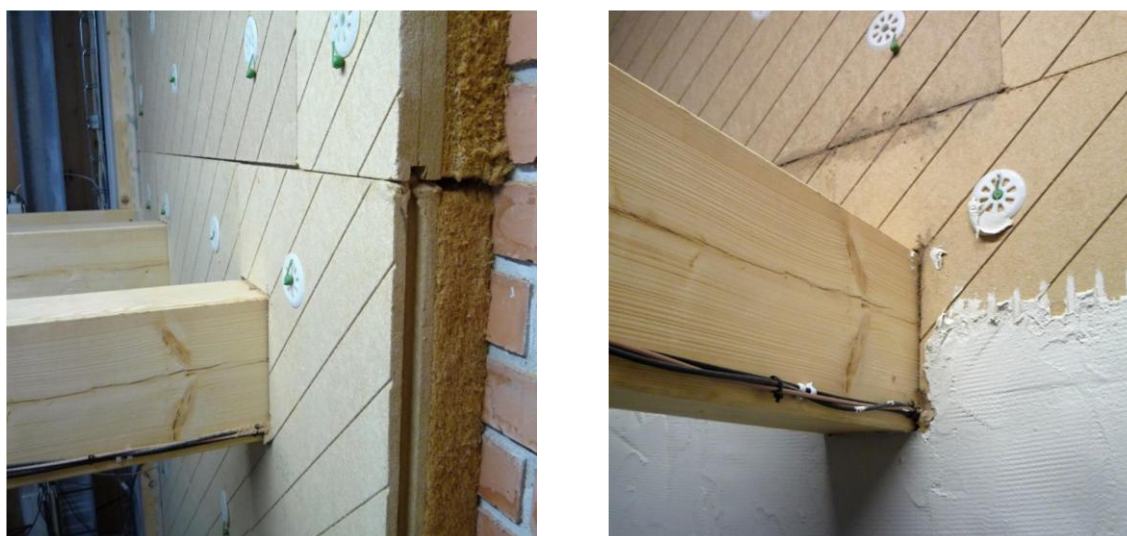
obr. 25 – Systém zateplení dřevovláknitými deskami UdiIN RECO (skladba S1), zdroj [15]

Na zateplení pole číslo 2 byl aplikován difuzně otevřený kapilárně aktivní systém. Jako izolant jsou použity dřevovláknité desky UdiIN RECO mechanicky kotvené talířovými hmoždinkami. Na jedné polovině pole je použita tloušťka izolace 80 mm (**skladba S1a**) a na druhé polovině tloušťka 140 mm (**skladba S1b**). Povrchovou úpravu tvoří speciální systémová stěrka Udi MULTIGRUND, která má regulovat prostup vodní páry. Foto z realizace systému viz obr. 25.

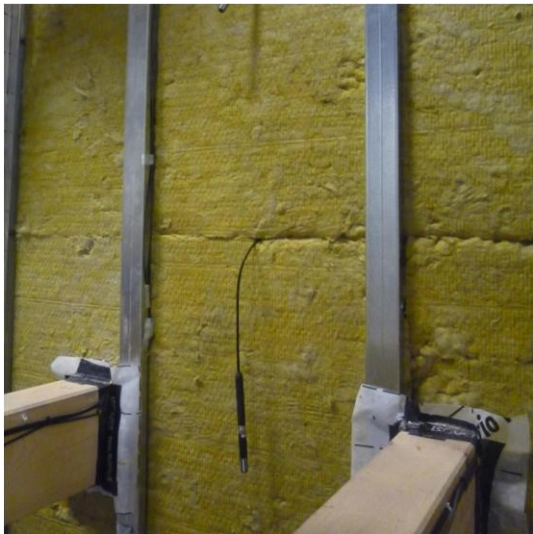
obr. 26 - Systém zateplení deskami z minerální vlny Isover AKU + „inteligentní“ fóliová parozábrana (skladba S2), zdroj [15]

V testovacím poli číslo 3 je na jedné polovině použito zateplení deskami z minerální vlny Isover Aku tl. 90 mm ukládaných za předsazený rastr ze sádrokartonářských ocelových pozinkovaných profilů. Přes profily je napnuta „inteligentní“ parotěsná fólie Isover VARIO KM DUPLEX s proměnným difuzním odporem. Následně je proveden záklop SDK deskami. Realizace této skladby je zachycena na obr. 26.

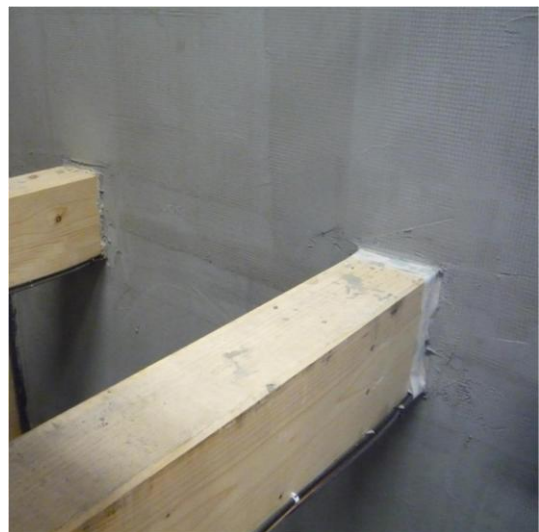
obr. 27 – Systém zateplení vakuovými deskami Va-Q-VIP F-EPS (skladba S3), zdroj [15]

Druhá polovina pole č. 3 je izolována vakuovými deskami Va-Q-VIP F-EPS tloušťky 40 mm (10 mm EPS gray + 20 mm vakuová izolační deska + 10 mm EPS gray) lepenými na zdivo cementovým lepidlem. Povrchová úprava je provedena cementovou stěrkovou hmotou. Tento systém je zobrazen na obr. 27.

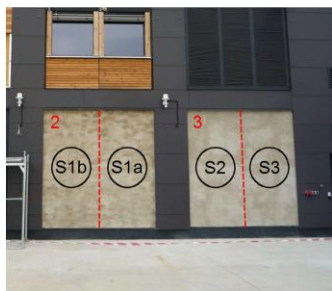
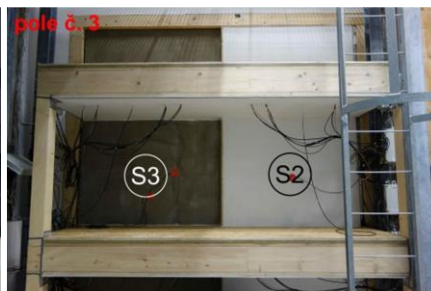
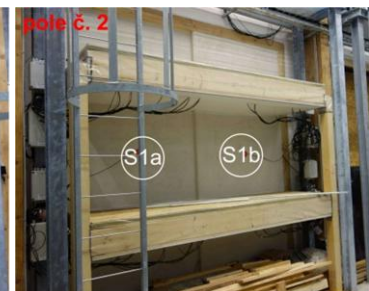
obr. 28 – Rozdělení testovacích polí s označením skladeb zateplovacích systémů, zdroj [15]

Rozdělení testovacích polí je znázorněno na obr. 28. Schémata skladeb včetně popisu jednotlivých vrstev a jejich tloušťek jsou uvedena v tabulce 1.

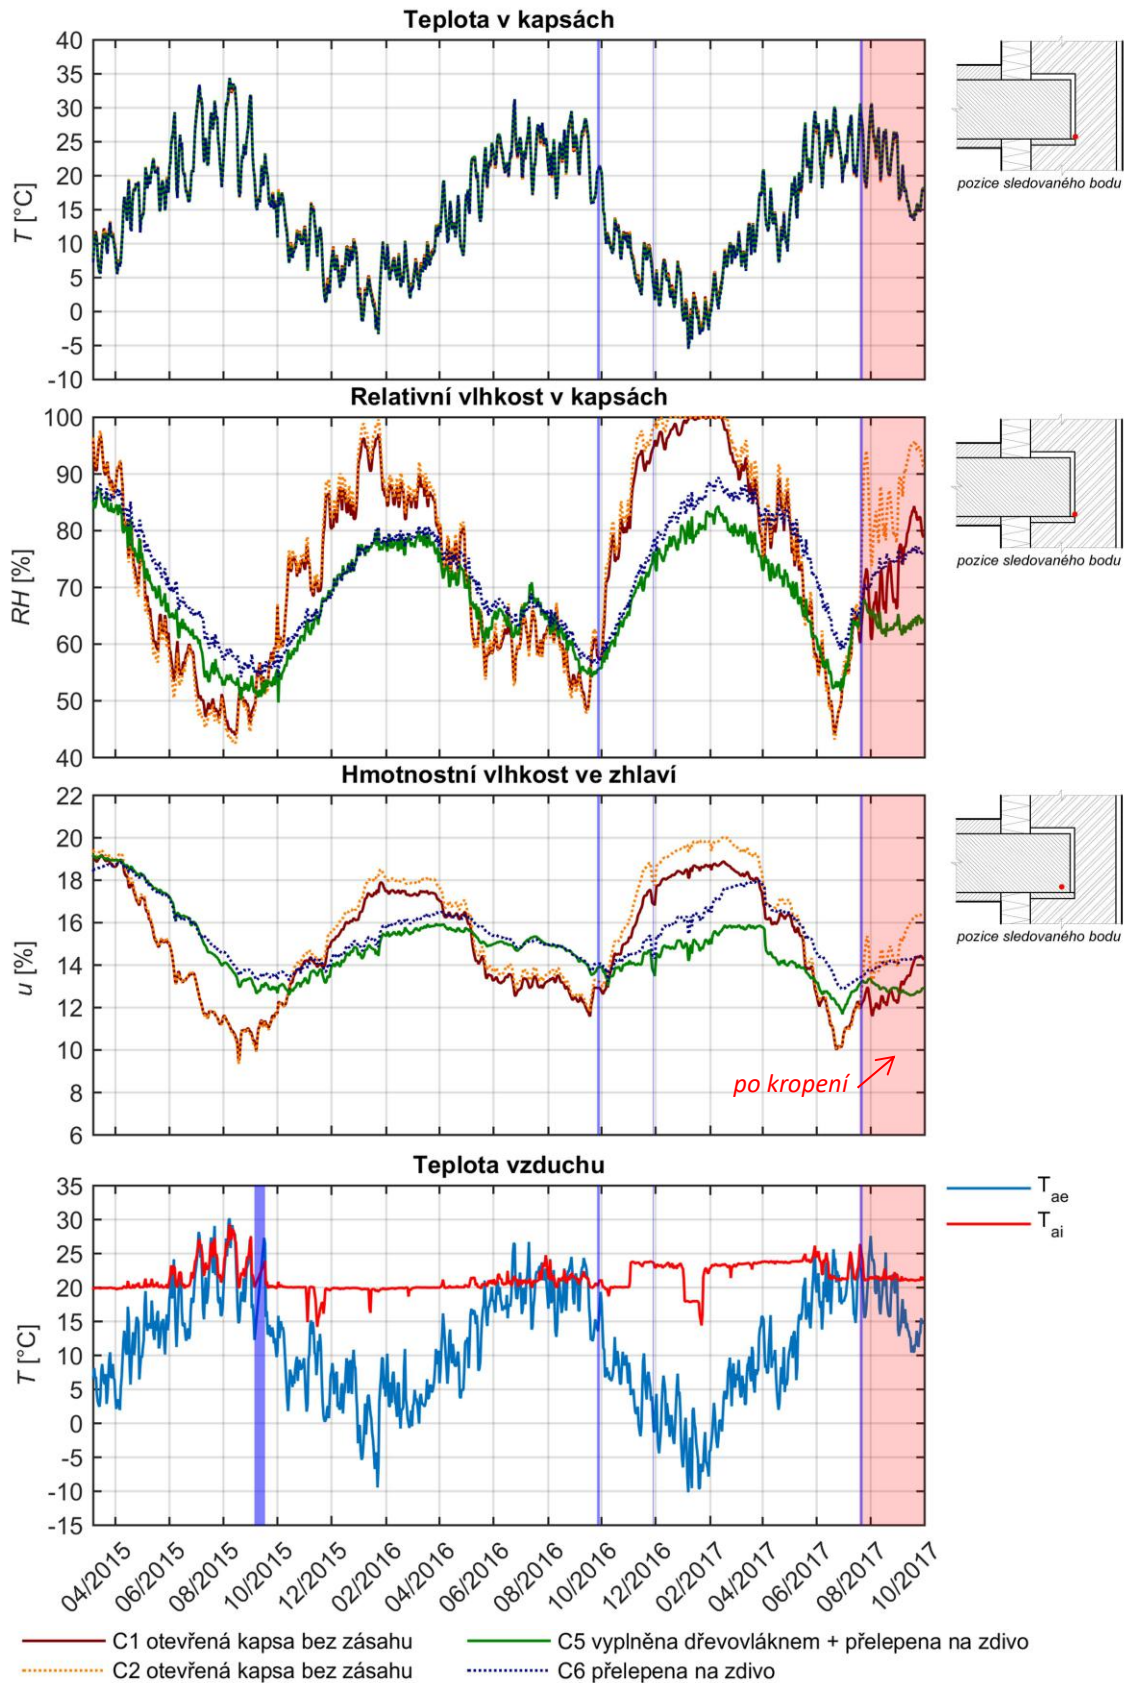
obr. 34 – Denní průměrné hodnoty teplot a relativních vlhkostí v oblasti trémových kapes a hmotnostní vlhkost ve zhlavích – systém S1a Ciur 80 mm

Utěsněné kapsy C_5 a C_6 ve stropní konstrukci s průběžným zateplením se z vlhkostního hlediska chovají mnohem příznivěji. Průběh relativní vlhkosti je zde vlivem utěsnění výrazně plošší a hladší. Zároveň je zde dobře patrná celkově pomalejší reakce na změnu podmínek okolního prostředí. V létě nedochází k tak výraznému poklesu RH jako v případě otevřených kapes, ale naopak v chladném období jsou relativní vlhkosti výrazně nižší. Mimo počátečního období experimentu zde byla hranice 80% relativní vlhkosti překročena až v chladném období 2016/2017 s méně příznivými podmínkami v interiéru i v exteriéru. Zároveň si lze všimnout, že právě zvýšením teploty a relativní vlhkosti v interiéru došlo k výraznějšímu odlišení průběhů RH mezi utěsněnými kapsami. Zatímco kapsa C_5 vyplněná dřevovláknitou izolací a přelepená Airstop páskou, překročila 80% hranici RH jen krátkodobě, tak pouze přelepená kapsa C_6 si udržela relativní vlhkost nad 80 % po dobu 5 měsíců.

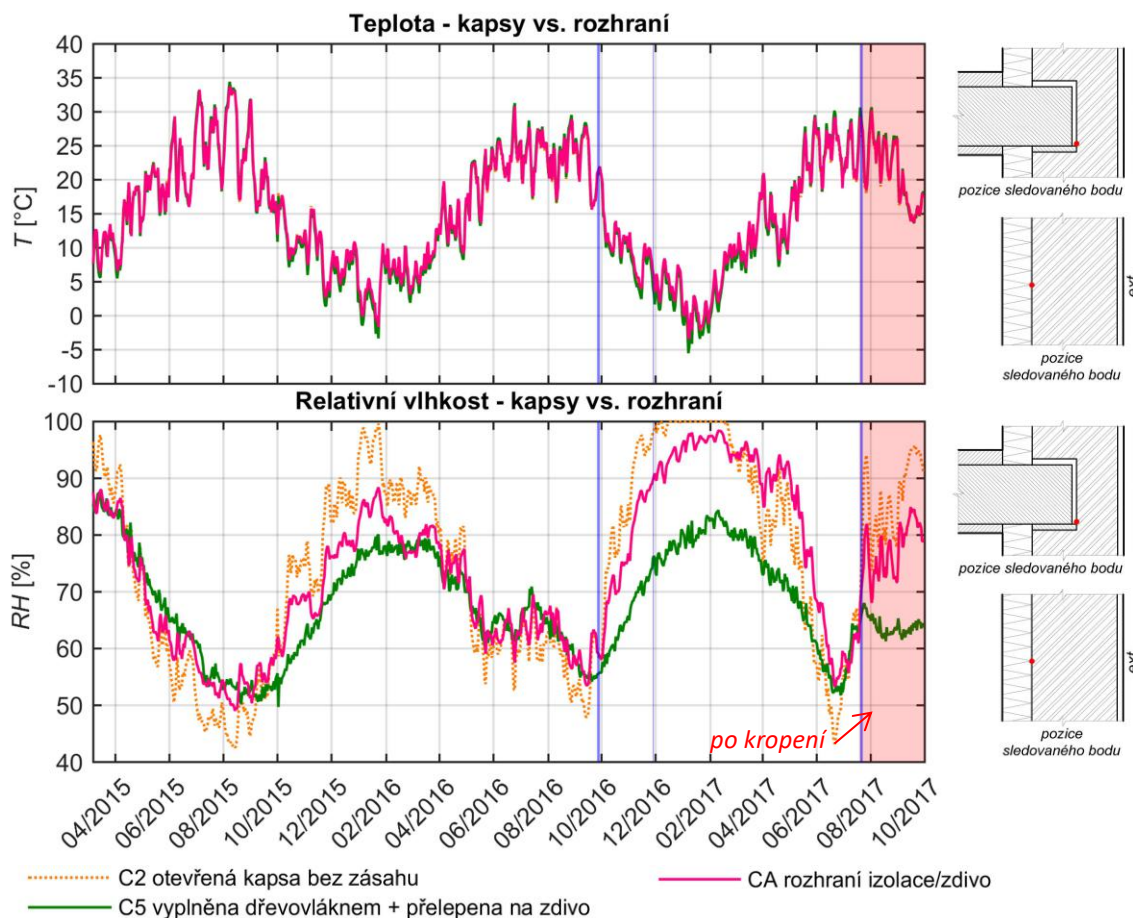
obr. 35 – Porovnání denních průměrných hodnot teplot a relativních vlhkostí v oblasti trámových kapes a na rozhraní izolace/zdivo – systém S1a Ciur 80 mm

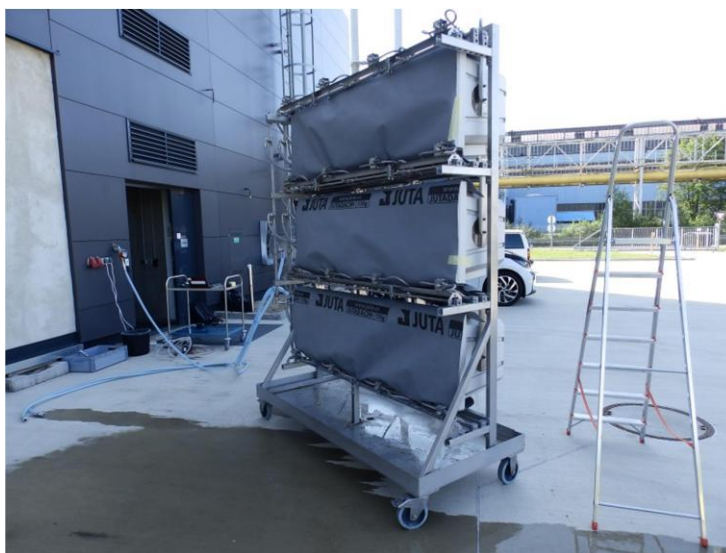
obr. 72 – Kropící zařízení

Pro skrápění bylo použito zařízení vypůjčené z klimatické dvojkomory (obr. 72). Reflektory nebyly pro experiment potřebné, a pro ochranu před vodou byly zakryty střešní fólií. Skrápěcí stěna obsahuje 9 nízkotlakých trysek, které byly použity pro simulaci deště. Dalších 16 vysokotlakých trysek pro tvorbu vodní mlhy nebylo použito. Pomocí vysokozdvížného vozíku bylo kropící zařízení přistaveno nejdříve k testovacímu poli č. 3 a vyzvednuto do potřebné výšky. Poloha skrápěcího zařízení a aktivních trysek vůči testovacímu poli viz obr. 73.

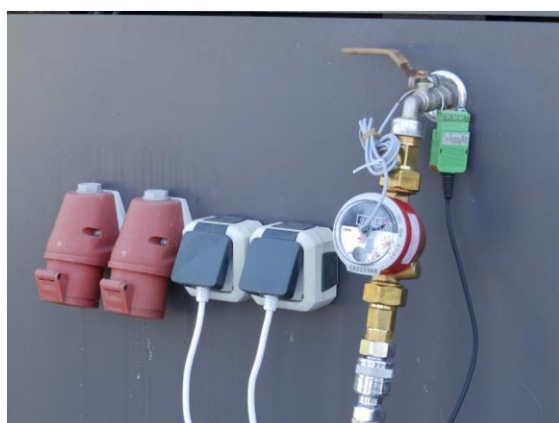
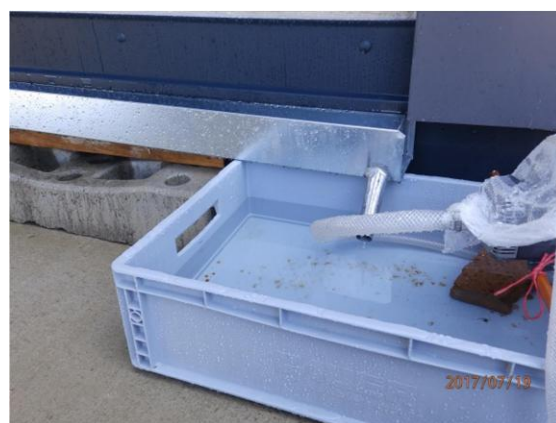
obr. 74 – Osazení vodoměru s impulzním výstupem na přívodu vody (vlevo), opatření pro zachycení odtékající vody z testovacího pole (vpravo)

Na přítok vody byl osazen lopatkový vodoměr s možností impulzního měření viz obr. 74 vlevo. Množství vytryskané vody bylo v průběhu experimentu zaznamenáváno impulzním měřičem a pro kontrolu byl prováděn i ruční odečet z vodoměru. Voda odtékající z plochy fasády byla zachycena sběrným žlabem osazeným pod okapnicí testovacího pole a byla svedena do sběrné nádoby (obr. 74 vpravo). Z nádoby bylo odčerpáváno vždy cca konstantní množství vody (10 litrů), které v nádobě vymezovaly dvě rysky. Proměnné časy jednotlivých cyklů byly ručně zapisovány, aby následně mohla být vynesena přibližná křivka odtoku. Ztráty vody odkapáváním z trysek, a dopadem vody mimo testovací pole byly v průběhu experimentu pozorovány a stanoveny na cca 8% z celkového množství přitékající vody.

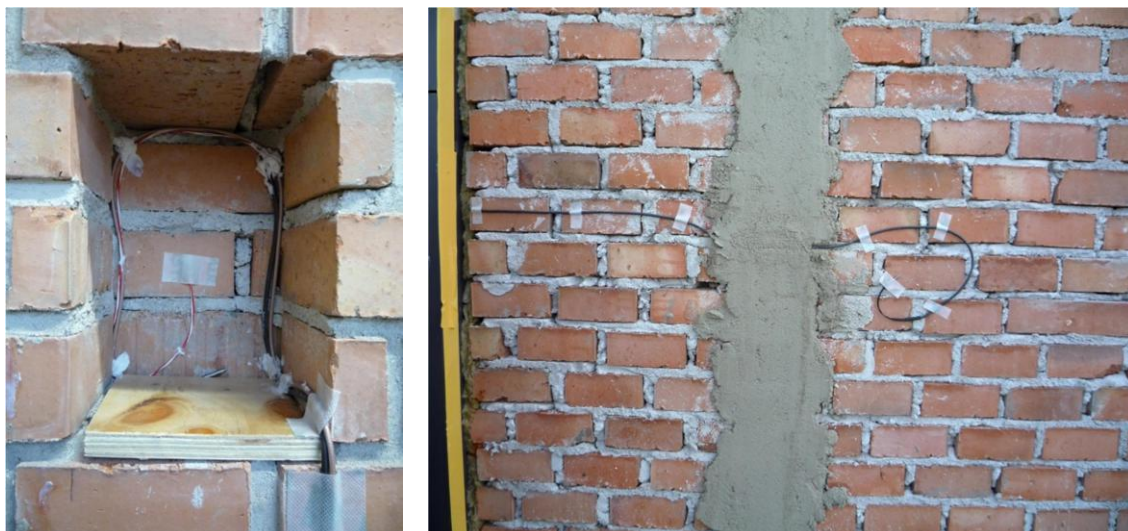
obr. 93 – Pohled do prázdné trámové kapsy (vlevo) a na neomítnuté zdivo testovacího pole ze strany exteriéru (vpravo), zdroj [15]

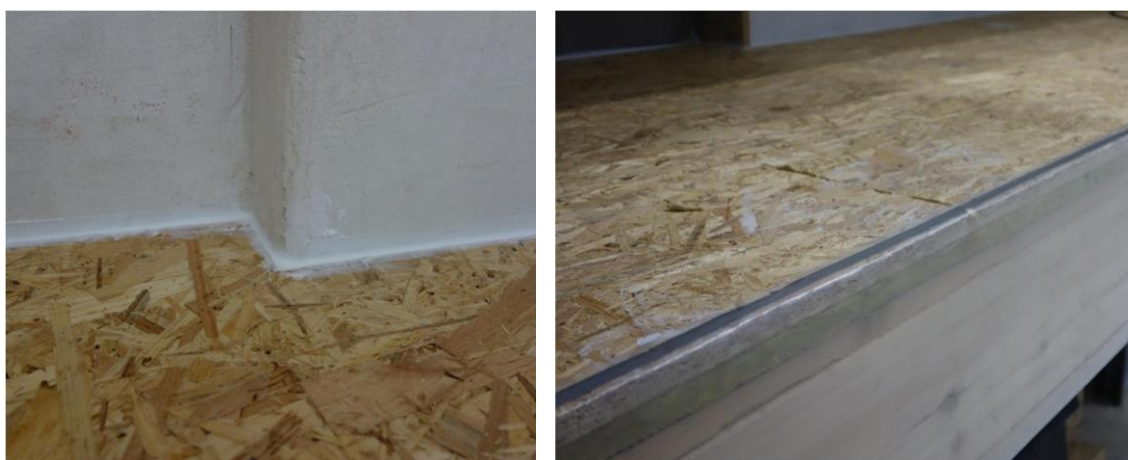
obr. 94 – Utěsnění stropní konstrukce v rámci experimentu na UCEEBu, zdroj [15]

Další vysvětlení může být následující. Pro účely experimentu je ze strany interiéru zřízena pouze malá část stropní konstrukce (viz kapitola 3 - Popis experimentu). Ta je následně řádně utěsněna (viz obr. 94). Z horní strany konstrukci podlahy uzavírá OSB deska, ze spodní strany je na prkenném záklopu proveden podhled ze sádkokartonových desek a v ukončení stropu je konstrukce utěsněna PE fólií. Spára mezi konstrukcí stropu a přiléhajícím zateplovacím systémem je utěsněna akrylátovým tmelem.

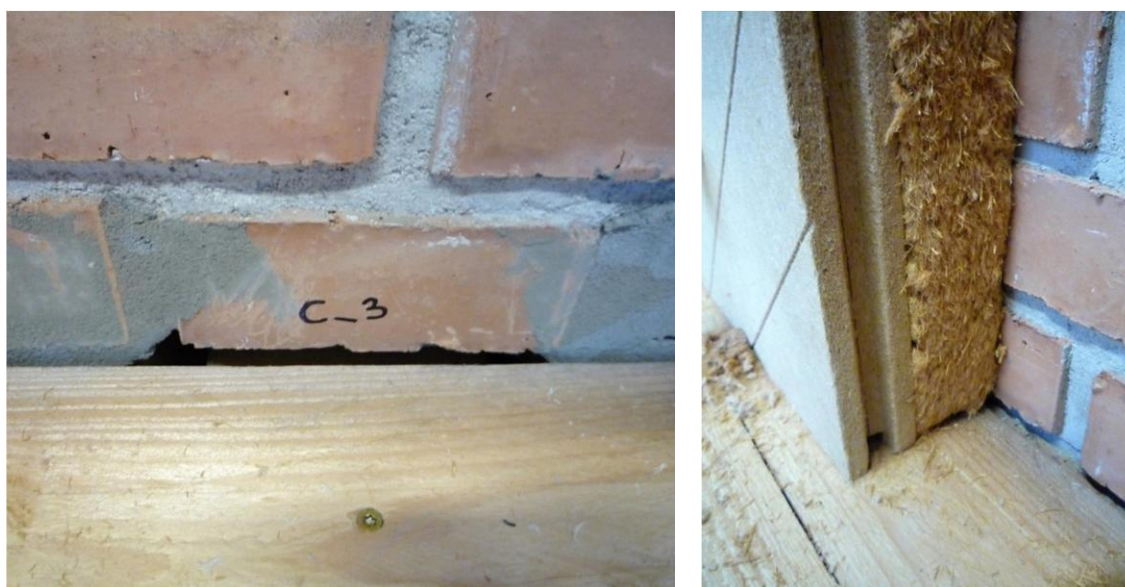
obr. 97 – Strop bez zásahu – situace u trémových kapes (vlevo), aplikace zateplovacího systému Ciur 80 mm (vpravo), zdroj [15]
