ČESKÉ VYSOKÉ UČENÍ TECHNICKÉ

Katedra technologie staveb

BAKALÁŘSKÁ PRÁCE

**Vliv realizace na únosnost mechanického
kotvení**

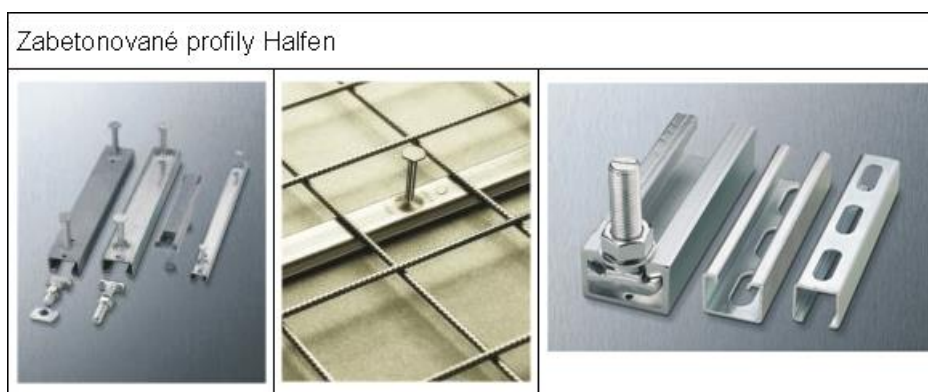
Kotevní kolejnice jsou tenkostěnné profily většinou průřezu „C“. Jsou vhodné pro rychlé, spolehlivé a flexibilní kotvení různých konstrukčních prvků. Do drážky se umísťují speciální šrouby s obdélníkovou hlavou, pomocí nichž se upevňují potřebné konstrukce. Kotevní kolejnice jsou s betonem spřaženy pomocí trnů či třmenů.

Obrázek 4 Příklady zabetonovaných kotevních kolejnic [4]

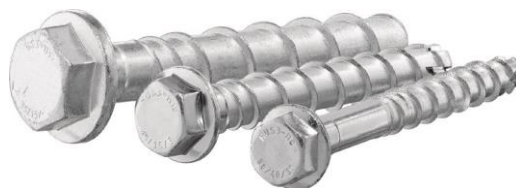
Upevňovací kotevní šroub se šestihrannou hlavou HUS3-H M10x90 pro použití do betonu s trhlinami i bez trhlin. Tento typ kotvy je zajímavý díky certifikaci abZ (DiBt) pro opětovné použití u dočasných aplikací v čerstvém betonu. Upevňovací

šroub HUS3-H se používá pro kotvení bednění, zábradlí, nosné ocelové konstrukce nebo kotevních patních desek [5].

Obrázek 17 upevňovací kotevní šroub HUS3-H [8]

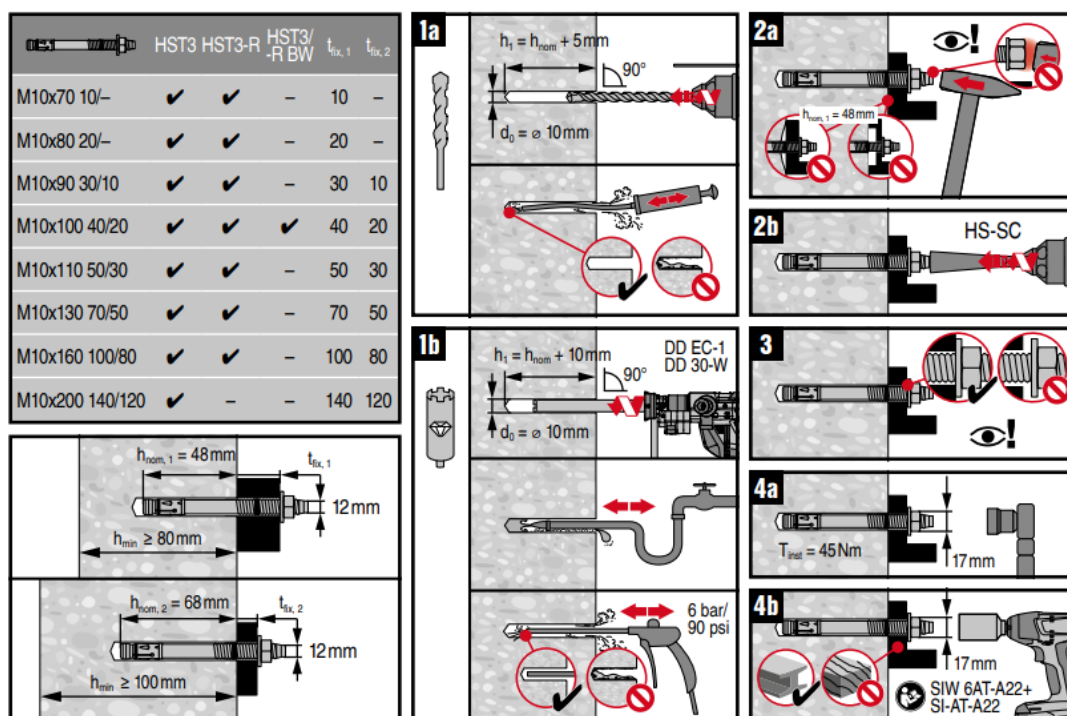
Následný technologický postup je doporučený výrobcem pro správnou aplikaci této kotvy.

Obrázek 23 Technologický postup kotvy HST3 M10x100 [7]

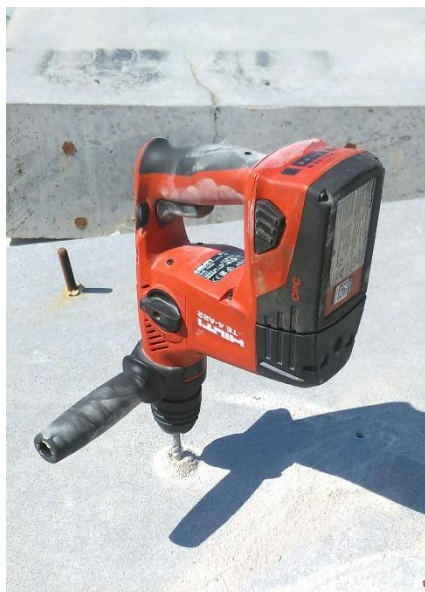
Nejprve jsem pomocí akumulátorového vrtacího kladiva TE–4 A22 vyvrtal otvor, viz. obr. 27. V případě expanzní kotvy HST3 M10 x 100 to byl otvor o průměru 10 mm a hloubce 73 mm, pro upevňovací kotevní šroub HUS3-H M10x90 o průměru 10 mm a hloubce 85 mm a pro úderovou kotvu s vnitřním závitem HKD M10x30 o průměru 12 mm a hloubce 33 mm. Před samotným osazením kotvy je potřeba vyvrtaný otvor vyčistit. Při svých experimentech jsem pro čištění použil vzduchovou pumpičku, viz. obr. 28.

Obrázek 27 Vrtání otvoru pomocí akumulátorového vrtacího kladiva TE - 4 A22

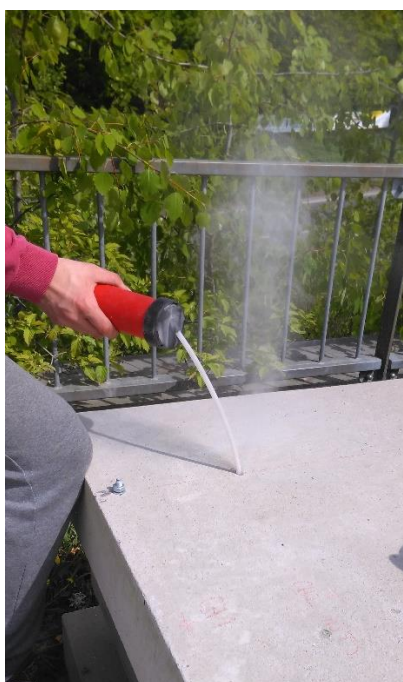
Obrázek 28 Čištění otvoru pomocí vzduchové pumpičky

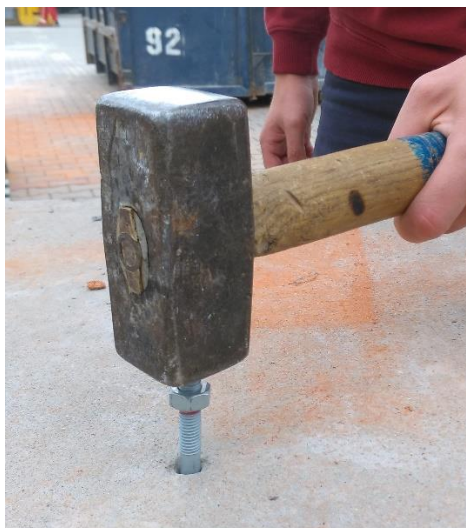
Do vyčištěného otvoru jsem osadil kotvu a zatloukl ji kladivem do požadované kotevní hloubky, viz. obr. 29. Poté jsem nastavil momentový klíč na utahovací moment 45 Nm a kotvu aktivoval, viz. obr. 30.

Obrázek 29 Osazení kotvy pomocí kladiva

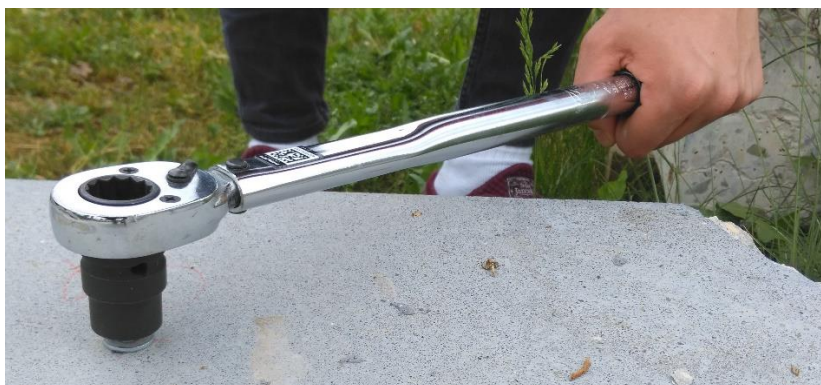
Obrázek 30 Utahování momentovým klíčem

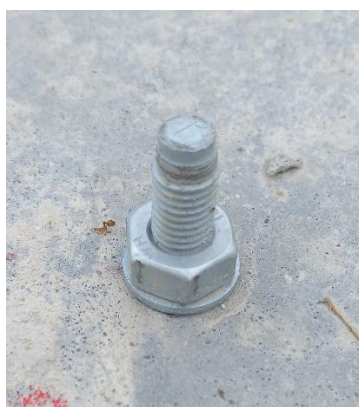
Obrázek 31 Hotová expanzní kotva HST3

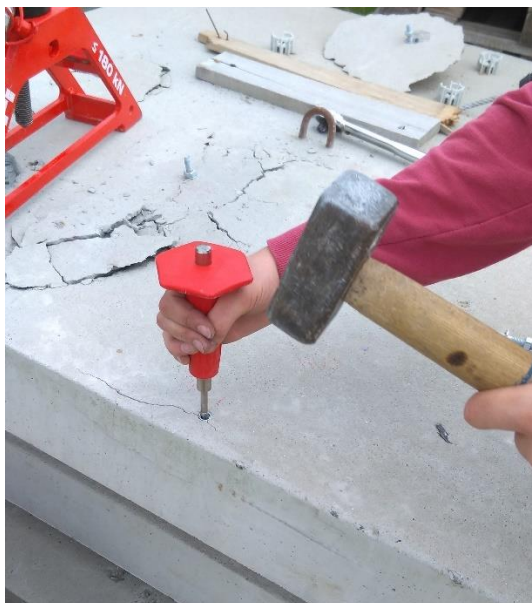
Po vyčištění se do otvoru vloží kotva. Následně se pomocí osazovacího nástroje a kladiva aktivuje, viz. obr. 32.

Obrázek 32 Aktivace pomocí osazovacího nástroje HSD-G M10 3/8 X30 a kladiva

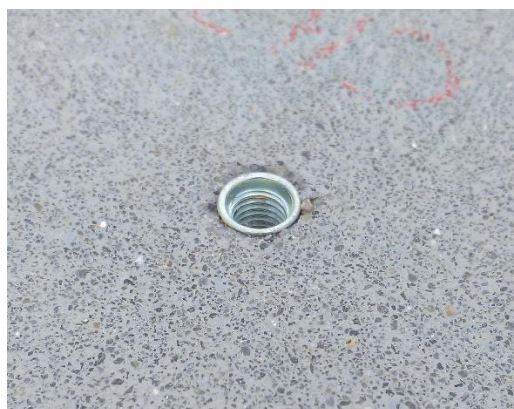
Obrázek 33 Hotová úderová kotva HKD

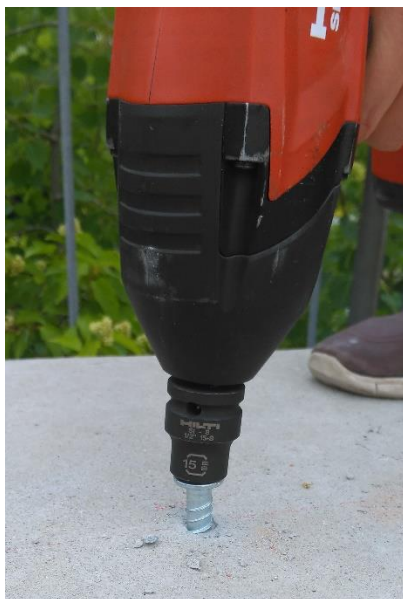
Do takto připraveného otvoru jsem osadil upevňovací kotevní šroub HUS3-H M10x90 a pomocí akumulátorového rázového utahováku šroub aktivoval, viz. obr. 34.

Obrázek 34 Utahování pomocí rázového utahováku

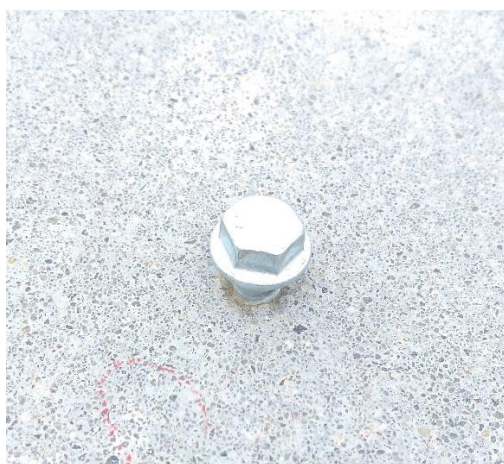
Obrázek 35 Hotový upevňovací kotevní šroub HUS3-H

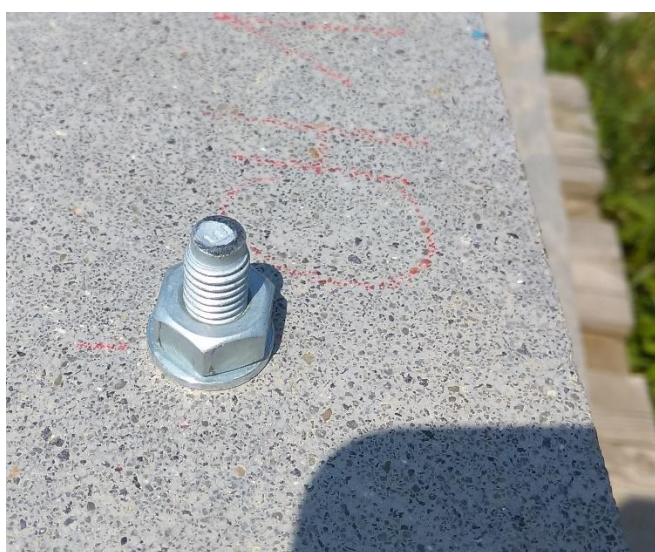
Pět vzorků jsem vytvořil s nedodržením minimálních okrajových vzdáleností. Tato chyba se vyskytuje téměř na každé stavbě, proto jsem se rozhodl otestovat, jaký vliv má na snížení maximální únosnosti kotvy. Všechny body technologického postupu byly dodrženy, jen minimální vzdálenost od okraje podkladního materiálu byla snížena na polovinu. Expanzní kotva HST3 a upevňovací kotevní šroub HUS3-H byly aplikovány v okrajové vzdálenosti 45 mm, viz. obr. 36 a 37.

Obrázek 36 Expanzní kotva HST3 M10x100 příliš blízko od kraje podkladního materiálu

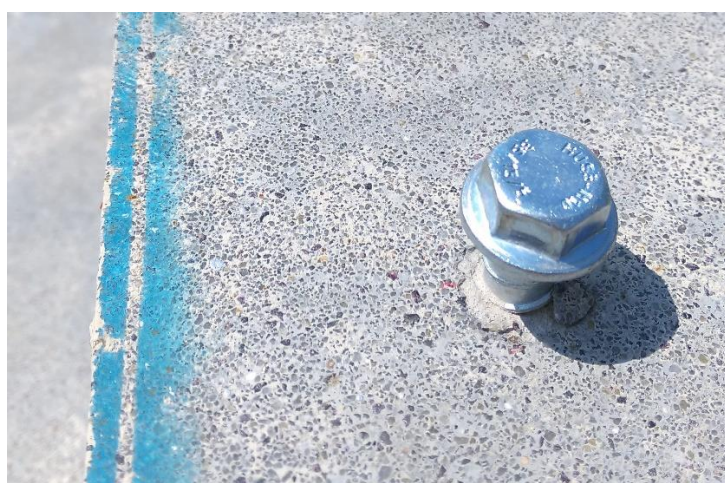
Obrázek 37 Upevňovací kotevní šroub HUS3-H M10x90 příliš blízko od kraje podkladního materiálu

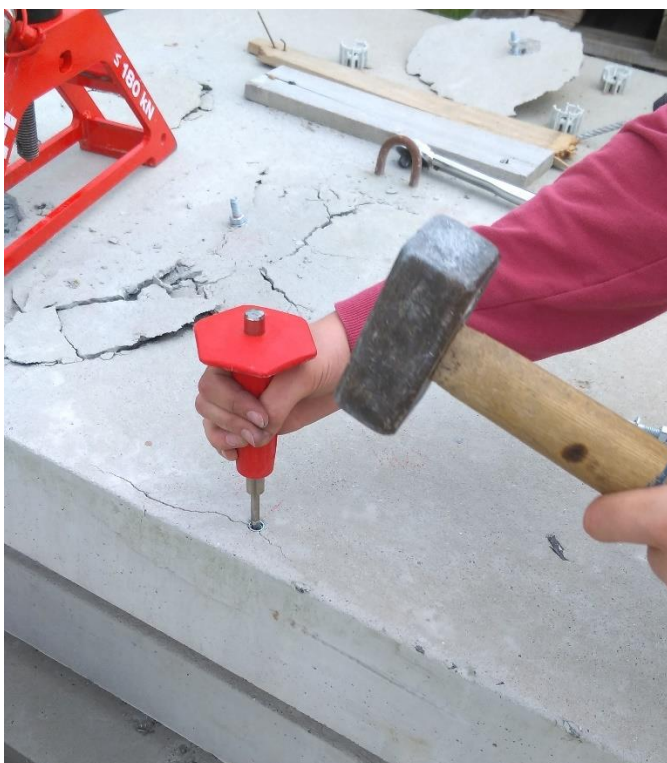
aktivaci roztrhla podkladní materiál. V tomto případě se chyba projevila již před samotným zatížením kotvy. Takto zhotovená kotva by se vůbec neměla zatěžovat.

Obrázek 38 Vznik prasklin při aktivaci kotvy

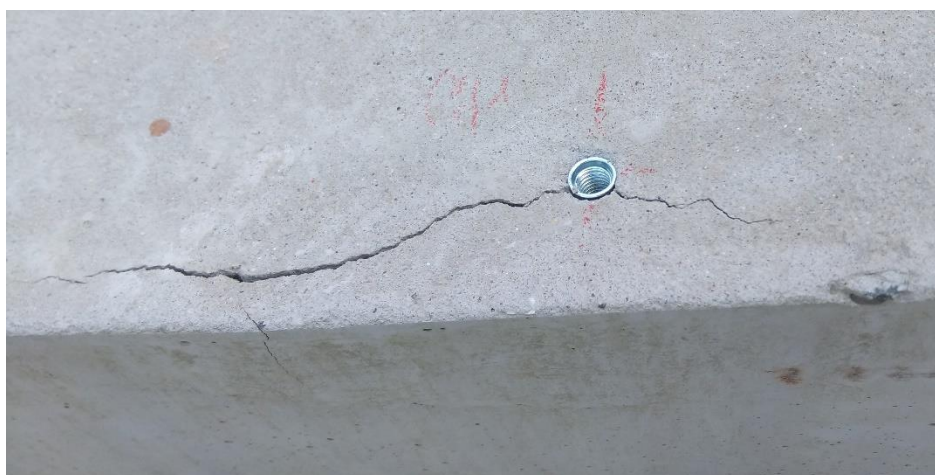
Kotva s vnitřním závitem HKD byla realizována ve vzdálenosti 52 mm od okraje podkladního materiálu. Na následujícím obrázku 38 je vidět, jak kotva při

Obrázek 39 Chybně zrealizovaná úderová kotva HKD

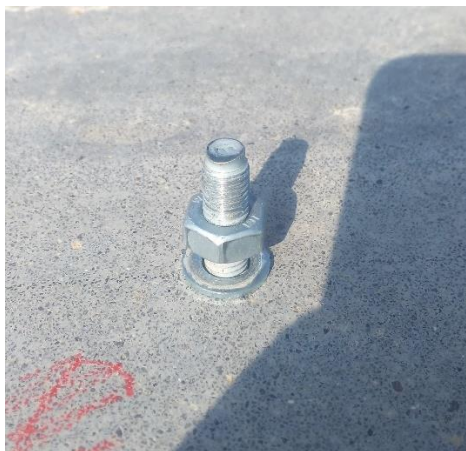
neaktivoval, viz. obr. 40. Nevyčištění vrtaného otvoru mělo za následek obtížné osazení kotvy do požadované kotevní hloubky.

Obrázek 40 Neaktivovaná expanzní kotva HST3 M10x100

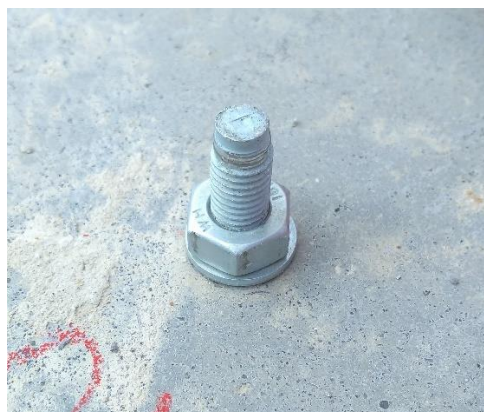
Obrázek 41 Přetažená expanzní kotva HST3 M10x100

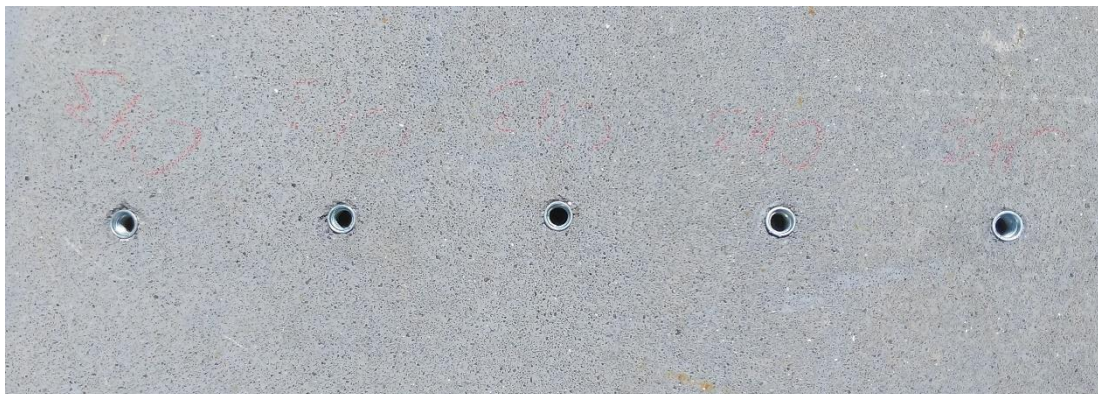
Obrázek 42 Nedodržení min. osových vzdáleností mezi kotvami HKD

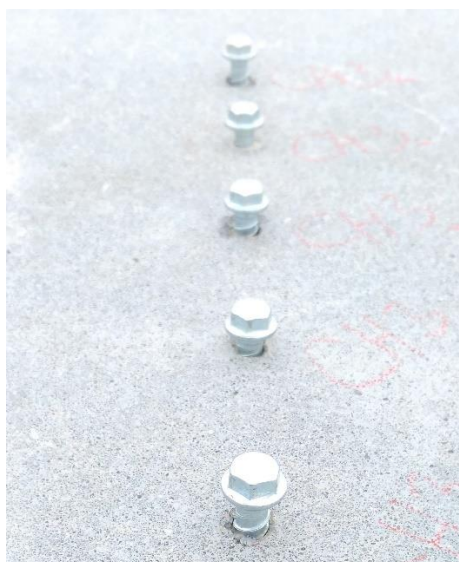
kotevních šroubů HUS3-H zabraňoval odpad z vrtání dosažení optimální kotevní hloubky.

Obrázek 43 Nedodržení min. osových vzdáleností mezi šrouby HUS3-H M10x90

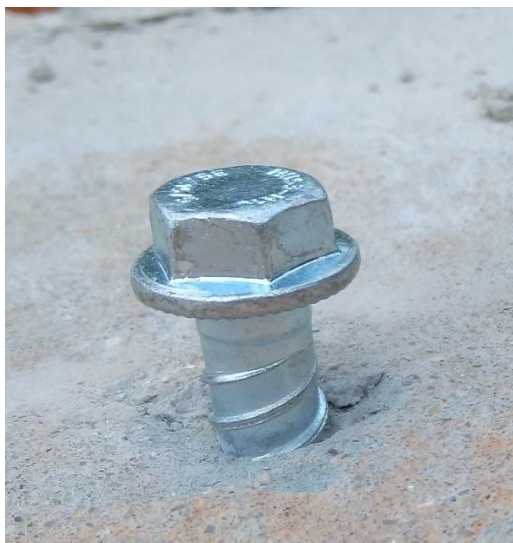
Nedodržení minimální kotevní hloubky vzniká v případě, kdy pracovníci k vyvrtání kotevního otvoru nepoužívají žádný ukazatel hloubky vrtání. Tuto realizační chybu jsem aplikoval na pět vzorků kotvy HUS3-H. Minimální kotevní hloubku jsem snížil o 15 mm na 70 mm, viz. obr. 44.

Obrázek 44 Nedodržení minimální kotevní hloubky HUS3-H M10x90

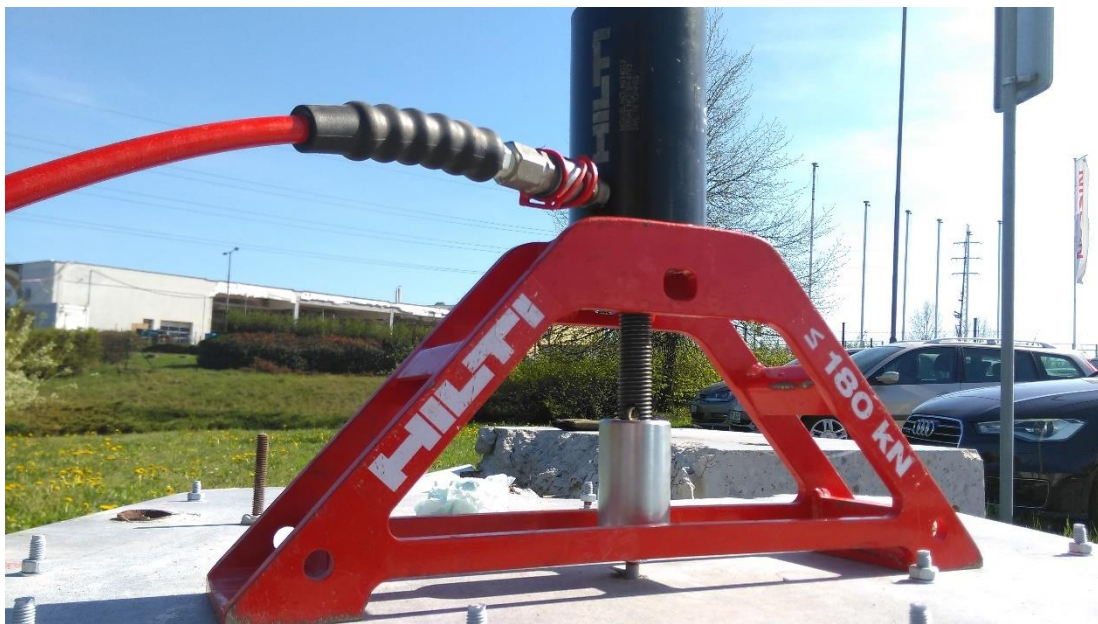
Na začátku každého měření se na kotvu umístila trojúhelníková roznášecí konstrukce. Konstrukce se podkladního materiálu dotýkala pouze na dvou místech. Mezi podporami byl prostor pro to, aby bylo možné vytáhnout betonový kužel. Na roznášecí konstrukci jsem umístil hydraulický píst, který vyvíjí samotnou zkušební sílu. Hydraulický píst jsem připojil přes tlakoměr do ovládacího zařízení, pomocí něho jsem ovládal sílu, kterou píst zatěžuje kotvu.

Obrázek 45 Roznášecí konstrukce s pístem

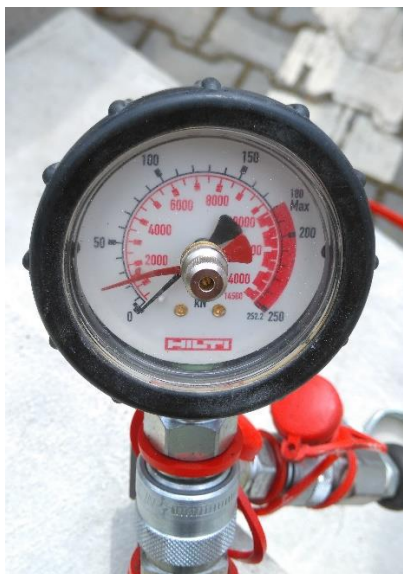
Na čtyřech z pěti testovaných vzorků bylo dosaženo velice podobných hodnot. Naměřená průměrná maximální únosnost v tahu expanzní kotvy HST3 M10x100 vyšla 22 kN.

Obrázek 46 Tlakoměr s maximální dosaženou silou při porušení spoje

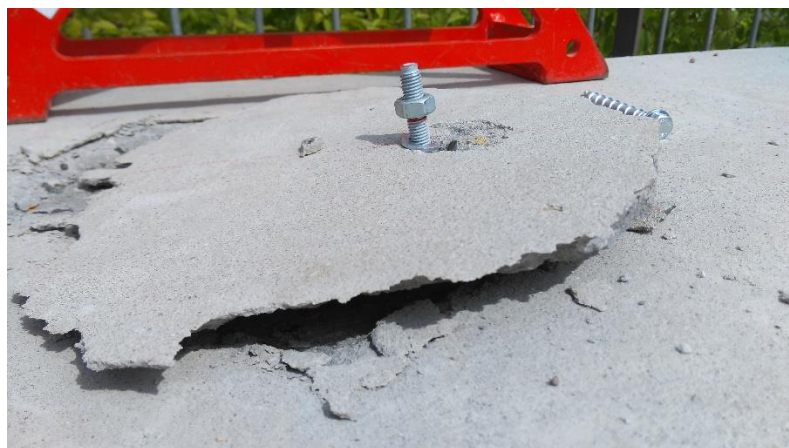
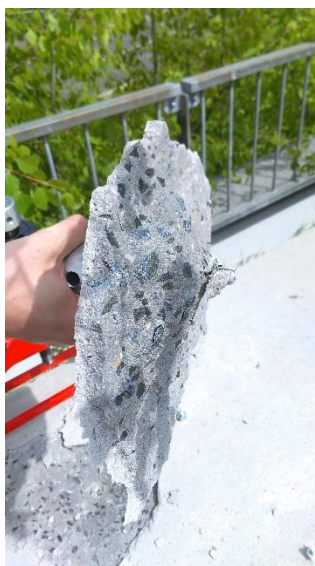
U všech vytažených vzorků došlo ke kolapsu kotevního spoje na základě vytržení betonového kužele z betonového kvádrů, viz. obr. 47.

Obrázek 47 Vytržený betonový kužel

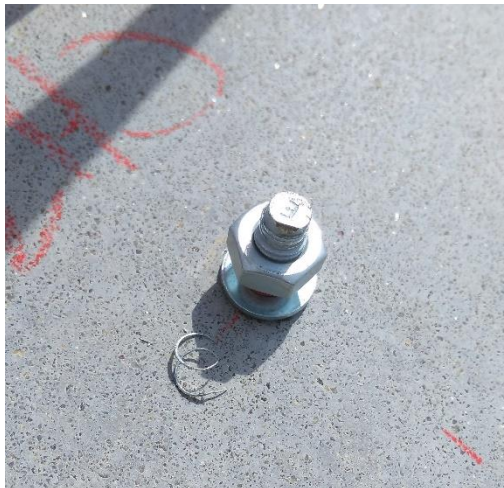
Jedna z testovaných kotev měla vadný závit. Po zahájení tahové zkoušky došlo k destrukci závitu při 21 kN. I tato kotva by splnila únosnosti uváděné v katalogu pro kotvu HST3 M10x100. Katalog uvádí maximální únosnost v betonu C20/25 9,5 kN.

Obrázek 48 Vadná kotva HST3 s vytrženým závitem

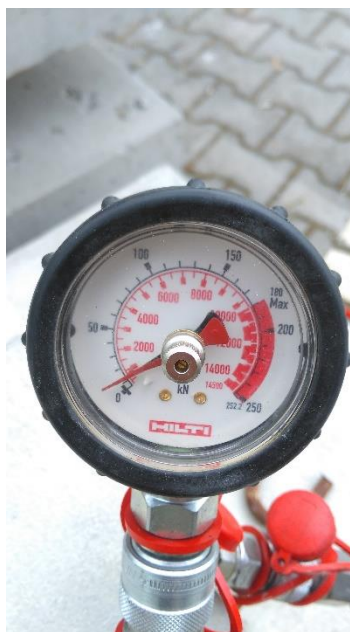
U pěti testovaných vzorků bylo dosaženo průměrné maximální síly 10 kN. Jedná se o zhruba 2,5 násobek katalogové únosnosti, která činí 3,9 kN.

Obrázek 49 Tlakoměr s dosaženou maximální silou kolapsu kotevního spoje

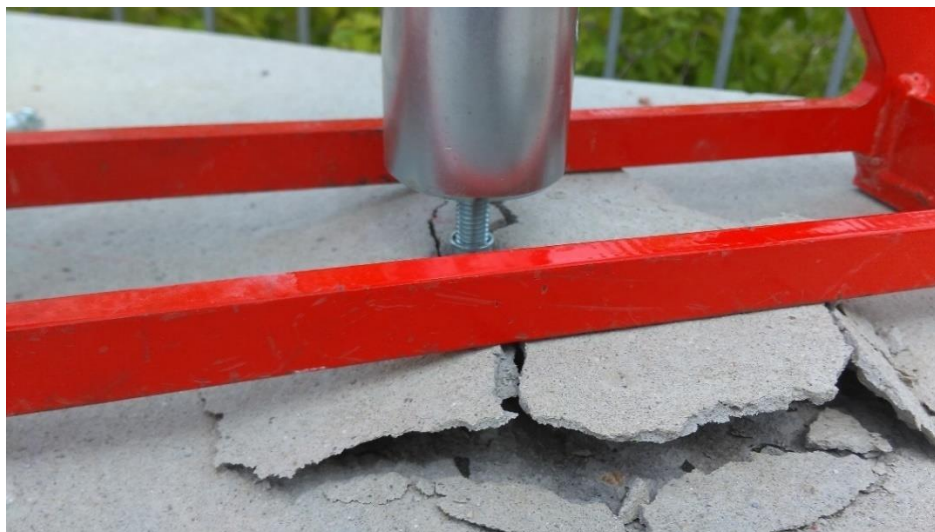
Všechny testované vzorky kolabovaly vinou podkladního materiálu. Opět se jednalo o vytažení betonového kužele. V důsledku malé kotevní hloubky nebyl vytažen celý jako v předchozím případě, ale rozpadl se, viz. obr. 50.

Obrázek 50 Úderová kotva HKD s vytrženým betonovým kuželem

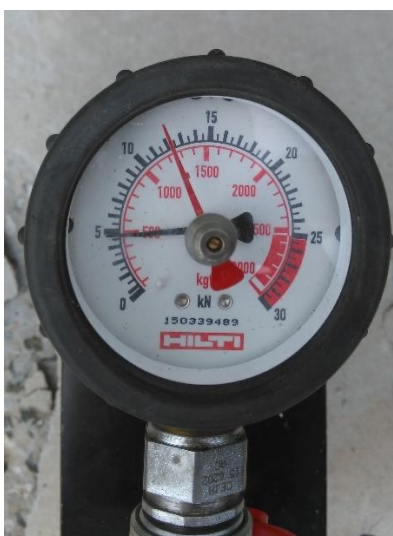
Z testovaných vzorků vyšla maximální tahová únosnost u upevňovacích kotevních šroubů HUS3-H M10x90 13,5 kN. Jedná se o zhruba 1,5 násobek hodnoty uvedené v katalogu pro projektanty, která je 9,5 kN. Příklad maximální tahové únosnosti spoje, viz. obr. 51.

Obrázek 51 Tlakoměr s dosaženou maximální silou kolapsu kotevního spoje

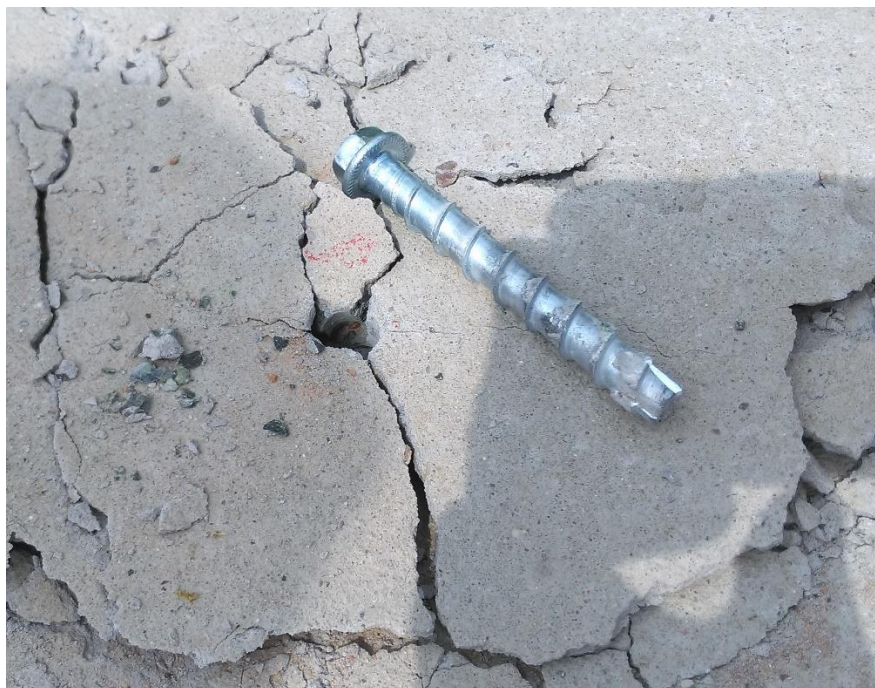
Kolaps kotevního spoje byl zapříčiněn selháním podkladního materiálu. Při zatížení spoje se z podkladního betonu vytrhl betonový kužel, který se následně rozpadl, viz. obr. 52.

Obrázek 52 Upevňovací šroub HUS3-H s rozpadlým betonovým kuželem

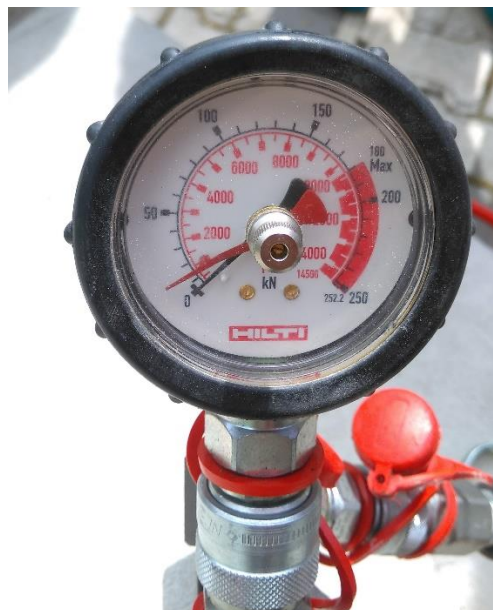
V případě chybně řešených expanzních kotev HST3 došlo ke snížení únosnosti zhruba o polovinu. Toto snížení je velice dramatické a vzniklo pouze na základně nedodržení minimální vzdálenosti od okraje podkladního materiálu. Průměrná maximální hodnota únosnosti v tahu je stále vyšší než hodnota uvedená v katalogu pro projektanty, a to zhruba 12 kN. Hodnota uváděná v katalogu pro projektanty je 9,5 kN. Příklad maximální únosnosti, viz. obr. 53.

Obrázek 53 Naměřená maximální únosnost v tahu při nedodržení min. okrajových vzdáleností u expanzní kotvy HST3 M10x100

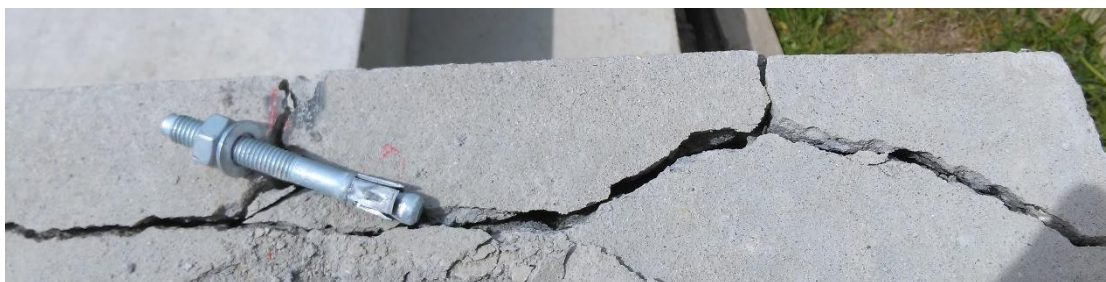
Obrázek 54 Expanzní kotva HST3 s poškozeným podkladním materiálem

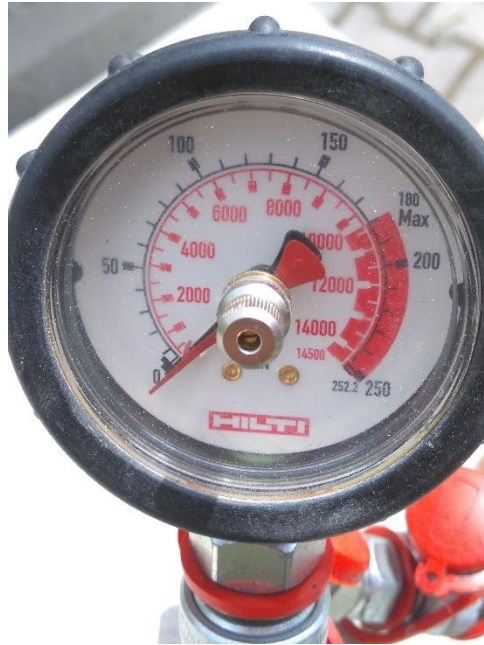
Obrázek 55 Naměřená maximální únosnost v tahu při nedodržení min. okrajových vzdáleností u úderové kotvy HKD M10x30

Takto aktivované kotvy před kolapsem neunesli nic, respektive mnou použité měřící zařízení nebylo dostatečně citlivé na to, aby zaregistrovalo nějaké tahové napětí, viz. obr. 55. Toto zjištění je velice alarmující. Pokud si pracovník při aktivaci kotvy nevšimne vzniklých trhlin v podkladním materiálu a kotvu zatíží, hrozí zhroucení konstrukce a destrukce okraje podkladního materiálu.

Toto zjištění je velice závažné. Pokud pracovník při aplikaci kotvy nedodrží minimální vzdálenost od okraje podkladního materiálu a při aktivaci si nevšimne vzniklých trhlin, hrozí bezprostřední pád konstrukce ihned po zatížení kotvy.

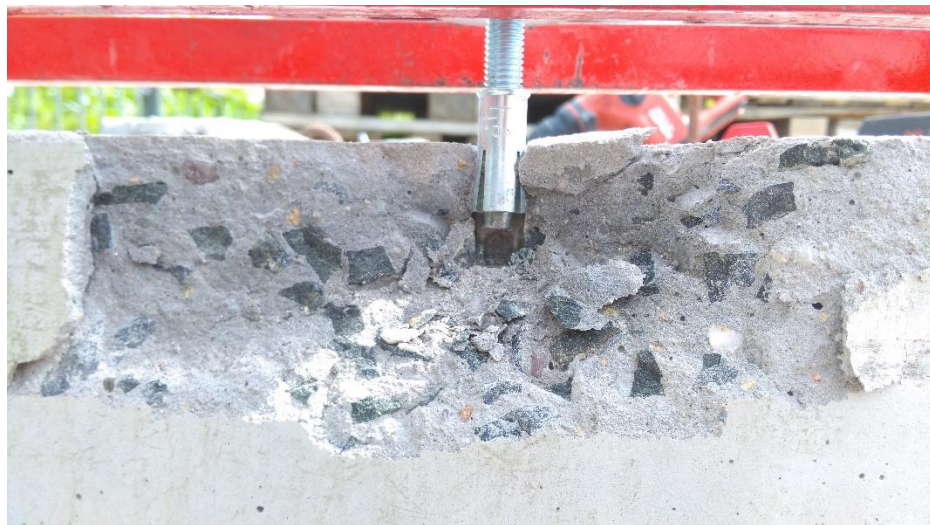
Všech pět testovaných vzorků při aktivaci v poloviční minimální vzdálenosti od okraje podkladního materiálu podkladní materiál viditelně poškodilo. Došlo k vzniku trhlin od kotvy směrem k okraji materiálu, viz. 4.1.2.

Obrázek 56 Poškození podkladního materiálu při vytažení kotvy

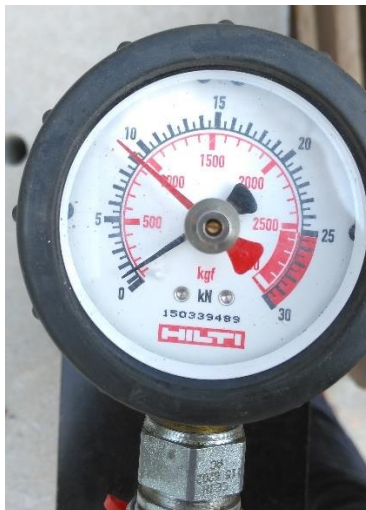
Obrázek 57 Naměřená maximální únosnost v tahu při nedodržení min. okrajových vzdáleností u kotevního šroubu HUS3-H M10x95

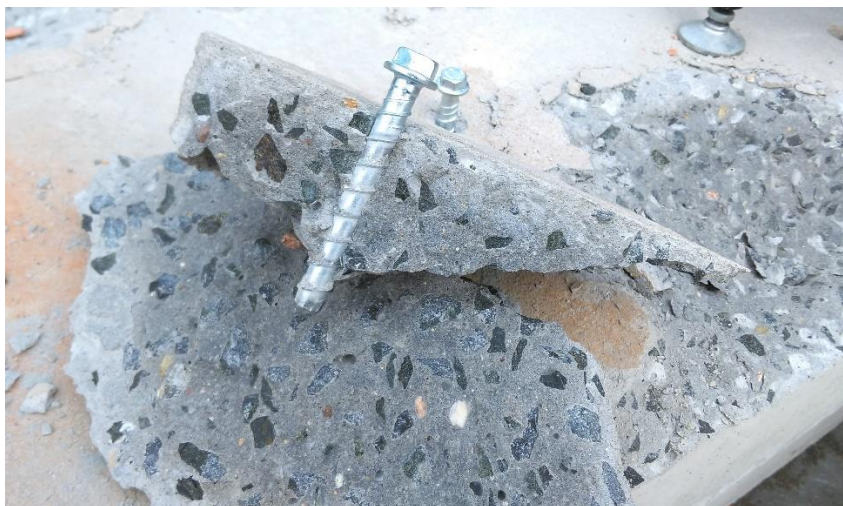
Spoj zkolaboval na základě vytrhnutí betonového kužele z podkladního materiálu.

Obrázek 58 Upevňovací kotevní šroub HUS3-H s vytrženým betonovým kuželem

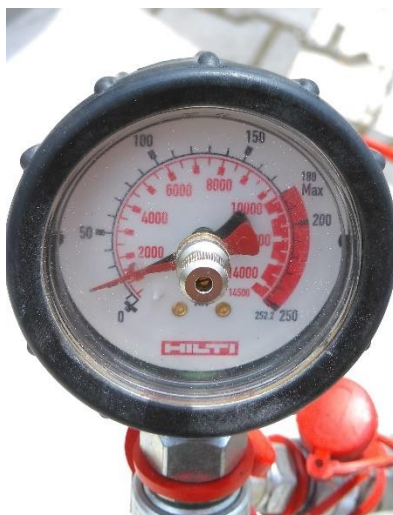
Pro tuto chybnou kombinaci bylo vytvořeno opět pět vzorků. Oproti správně aktivovaným vzorkům nedošlo k výraznějšímu snížení maximální únosnosti kotevního spoje. Průměrná maximální únosnost expanzní kotvy HST3 M10x100 klesla na 20 kN. Pořád je to více než dvojnásobek oproti hodnotě uváděné v katalogu, která činí 9,5 kN.

Obrázek 59 Tlakoměr s maximální tahovou únosností kotvy HST3 M10x100

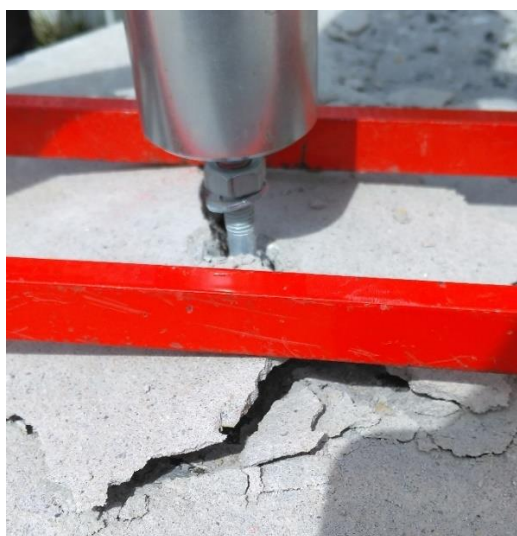
Obrázek 60 Poškození podkladního materiálu vlivem vytažení expanzní kotvy HST3 M10x100

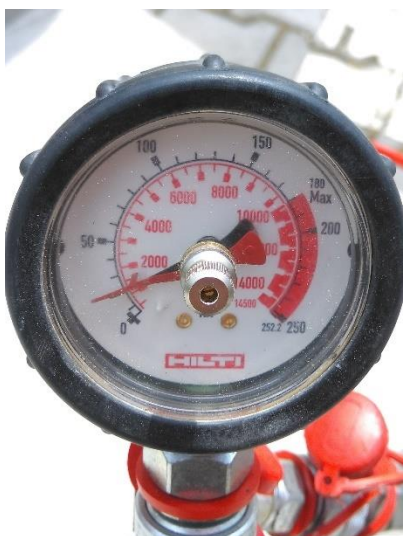
Výsledná průměrná maximální hodnota naměřená na referenčních vzorcích je 10 kN. Porušení kotevního spoje opět nastalo na základě porušení podkladního materiálu, nikoliv na přetržení kotvy. Kvůli malé kotevní hloubce úderové kotvy HKD M10x30 jsem nevytáhl kužel v celku, ale rozpadl se na menší části.

Obrázek 61 Naměřená maximální únosnost v tahu při nedodržení minimálních vzdáleností a nevyčištění kotevního otvoru

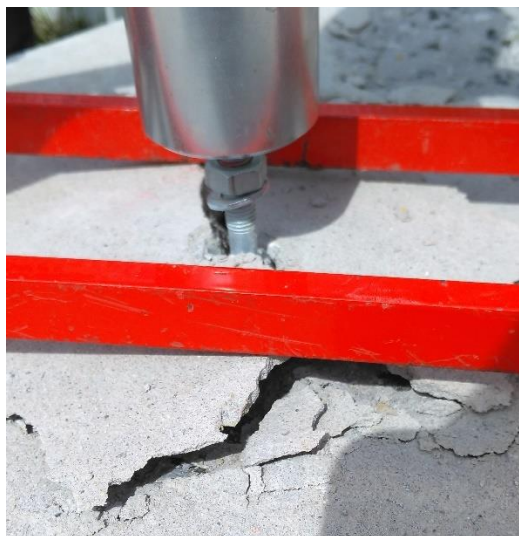
Obrázek 62 Poškození podkladního materiálu vlivem vytažení expanzní kotvy HST3 M10x100

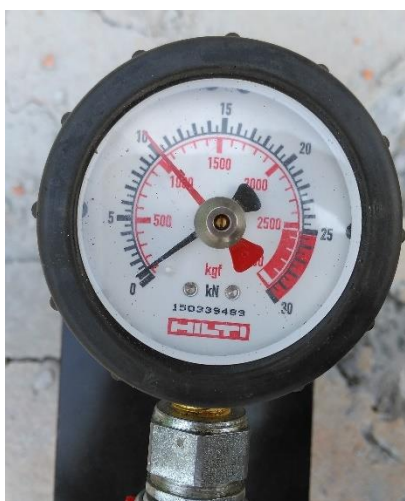
Obrázek 63 Naměřená maximální únosnost v tahu při nedodržení min. osových vzdáleností a nevyčištění kotevního otvoru u expanzní kotvy HST3 M10x100

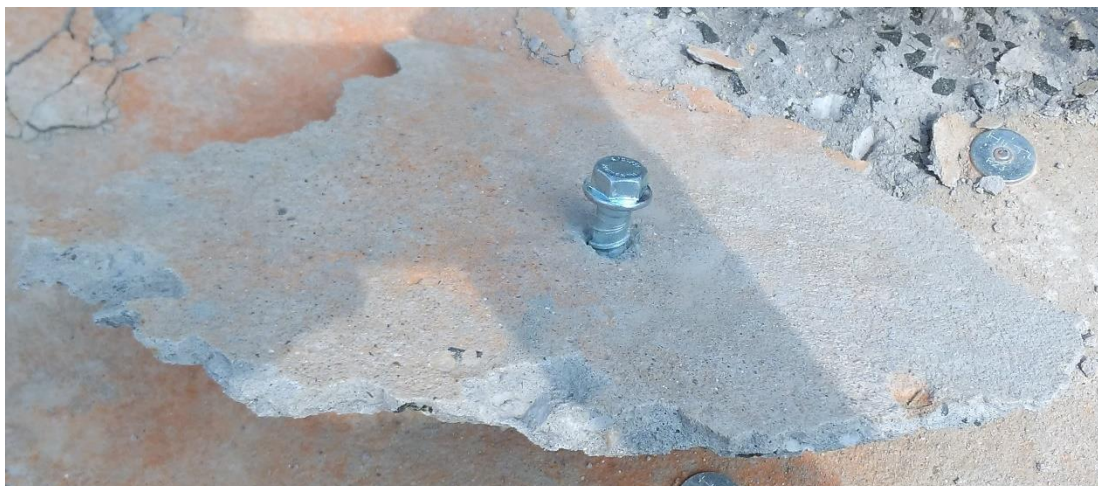
Kotevní spoj zkolaboval vytažením betonového kužele z podkladního materiálu.

Obrázek 64 Vytržený betonový kužel při nedodržení min. osových vzdáleností a nevyčištění kotevního otvoru

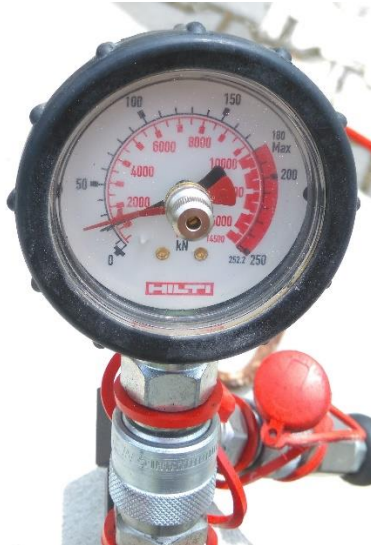
Obrázek 65 Naměřená maximální únosnost v tahu při nedodržení min. osových vzdáleností a nevyčištění kotevního otvoru u expanzní kotvy HST3 M10x100

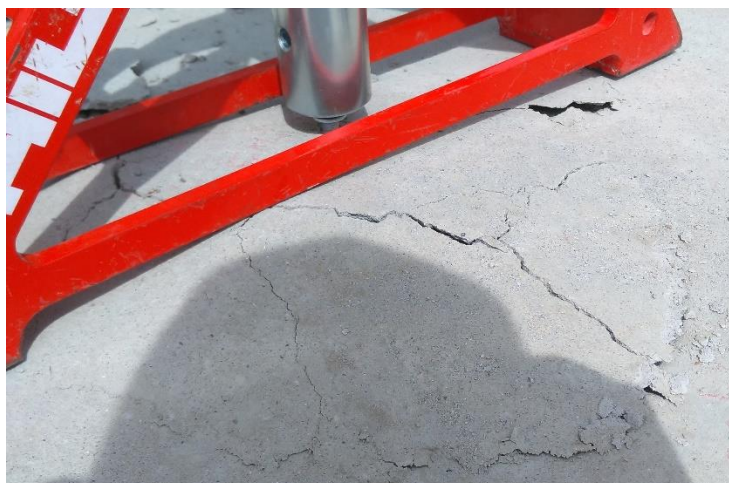
Porušení kotevního spoje bylo způsobeno selháním podkladního materiálu. Z podkladního materiálu byl vytržen betonový kužel, viz. obr. 66.

Obrázek 66 Porušení betonu při vytahování přetažené expanzní kotvy HST3 M10x100

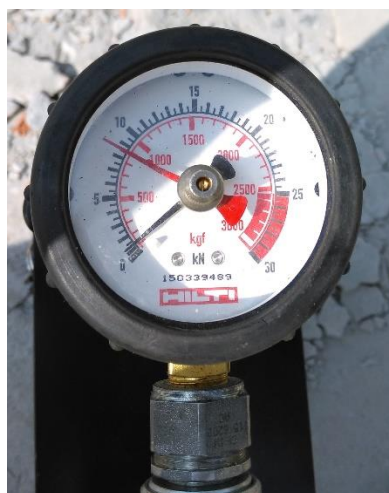
Obrázek 67 Naměřená maximální únosnost v tahu při nedodržení kotevní hloubky upevňovacího kotevního šroubu HUS3-H

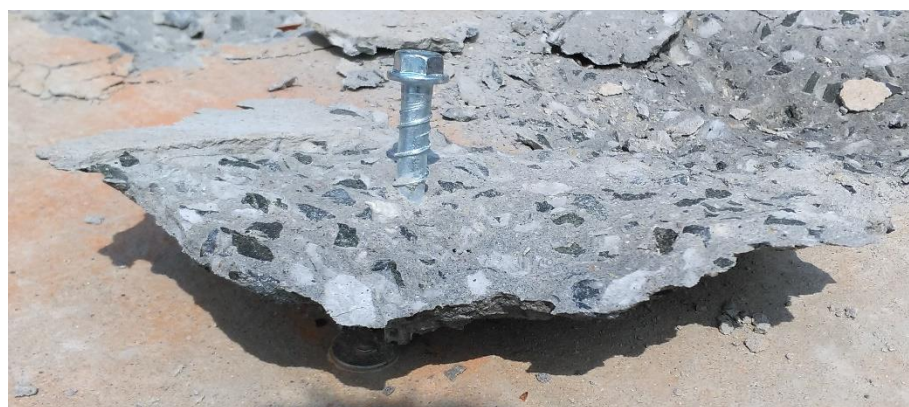
Obrázek 68 Upevňovací kotevní šroub HUS3-H s vytrženým betonovým kuželem
