ČVUT-FSV, THÁKUROVA PRAHA 6, KATEDRA POZEMNÍCH STAVEB
(K124)

PŘEDMĚT:
BAKALÁŘSKÁ PRÁCE

NÁZEV: Kostel svatého Mikuláše
POHLED PORUCH- VÝCHOD

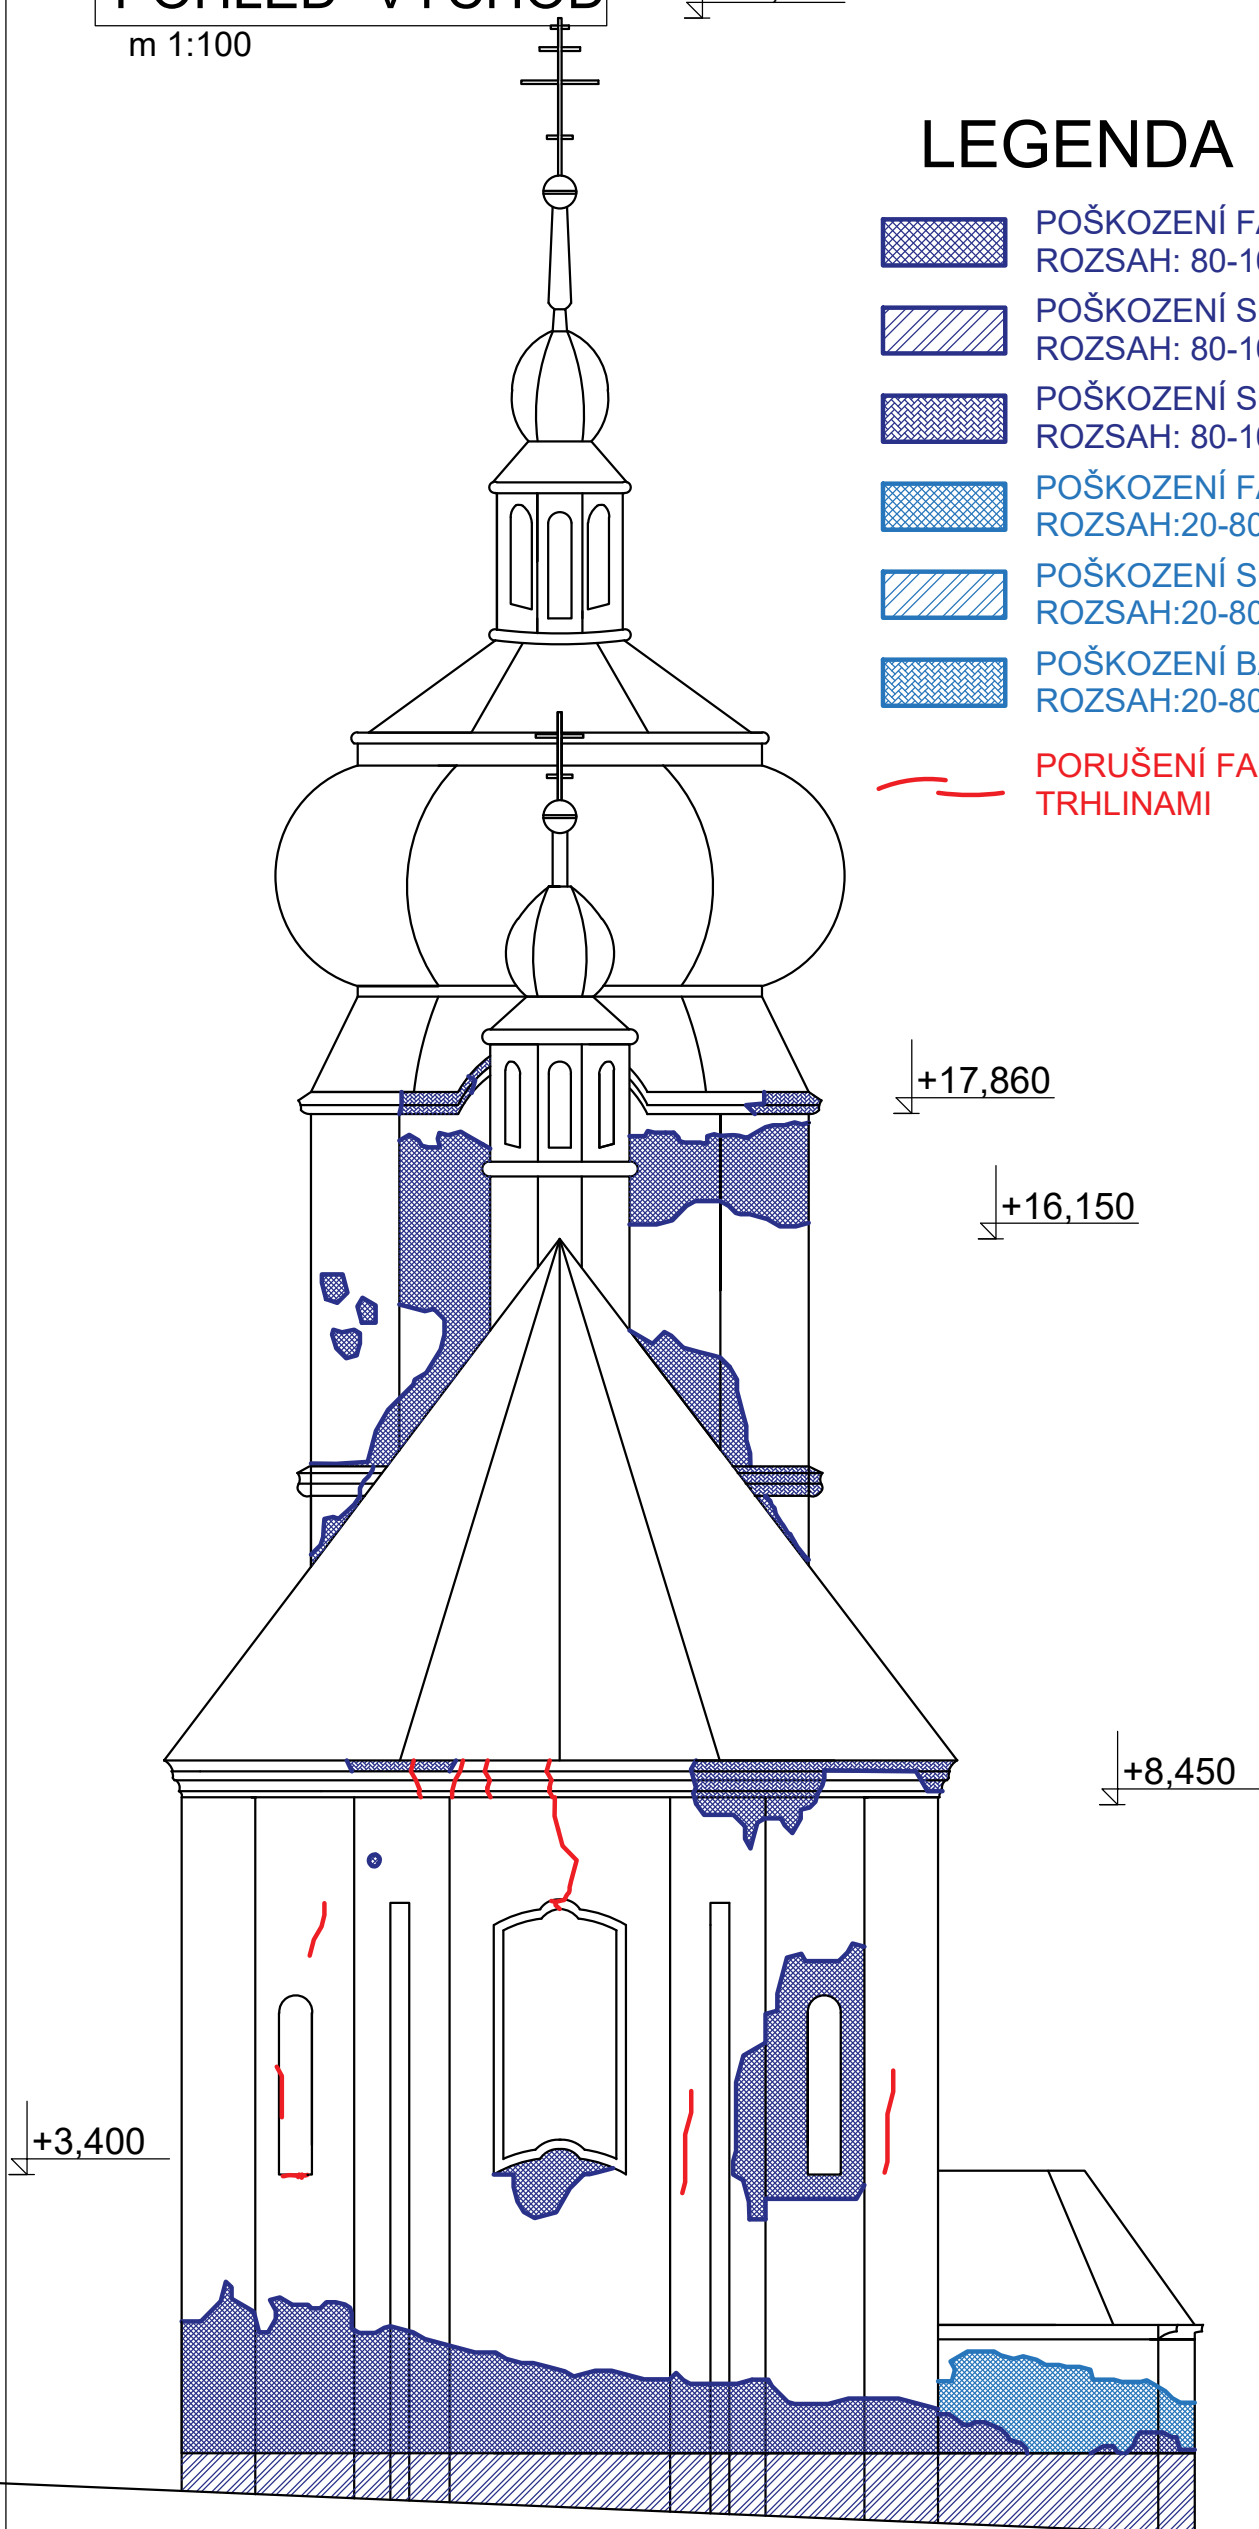
POHLED- VÝCHOD

-   POŠKOZENÍ FASÁDY, HLADKÉHO ŠTUKU Z 20. STOL
ROZSAH: 80-100%, V NĚKTERÝCH MÍSTECH ZCELA CHYBÍ
-   POŠKOZENÍ SOKLU, KAMENIVO 3 mm ŠTUK Z 20. STOL.
ROZSAH: 80-100%, V NĚKTERÝCH MÍSTECH ZCELA CHYBÍ
-   POŠKOZENÍ SOKLU, KAMENIVO 3 mm ŠTUK Z 20. STOL.
ROZSAH: 80-100%, V NĚKTERÝCH MÍSTECH ZCELA CHYBÍ
-   POŠKOZENÍ FASÁDY, HLADKÉHO ŠTUKU Z 20. STOL
ROZSAH: 20-80%, PŘÍPADNĚ ČÁSTEČNÝ ROZPAD
-   POŠKOZENÍ SOKLU, KAMENIVO 3 mm ŠTUK Z 20. STOL.
ROZSAH: 20-80%, PŘÍPADNĚ ČÁSTEČNÝ ROZPAD
-   POŠKOZENÍ BAROKNÍ ŘÍMSY
ROZSAH: 20-80%, PŘÍPADNĚ ČÁSTEČNÝ ROZPAD
-   PORUŠENÍ FASÁDNÍHO SYSTÉMU
TRHLINAMI
