**POHLED- SEVER**

ČVUT-FSV, THÁKUROVA PRAHA 6, KATEDRA POZEMNÍCH STAVEB (K124)		
ZPRACOVAL: LUKÁŠ DEJDAR	VEDOUCÍ PROJEKTU: Ing. Aneta Maroušková	
PŘEDMĚT: BAKALÁŘSKÁ PRÁCE	NÁZEV: Kostel svatého Mikuláše POHLED PORUCH- SEVER	ČÍSLO <span style="font-size: 2em;">B12</span>

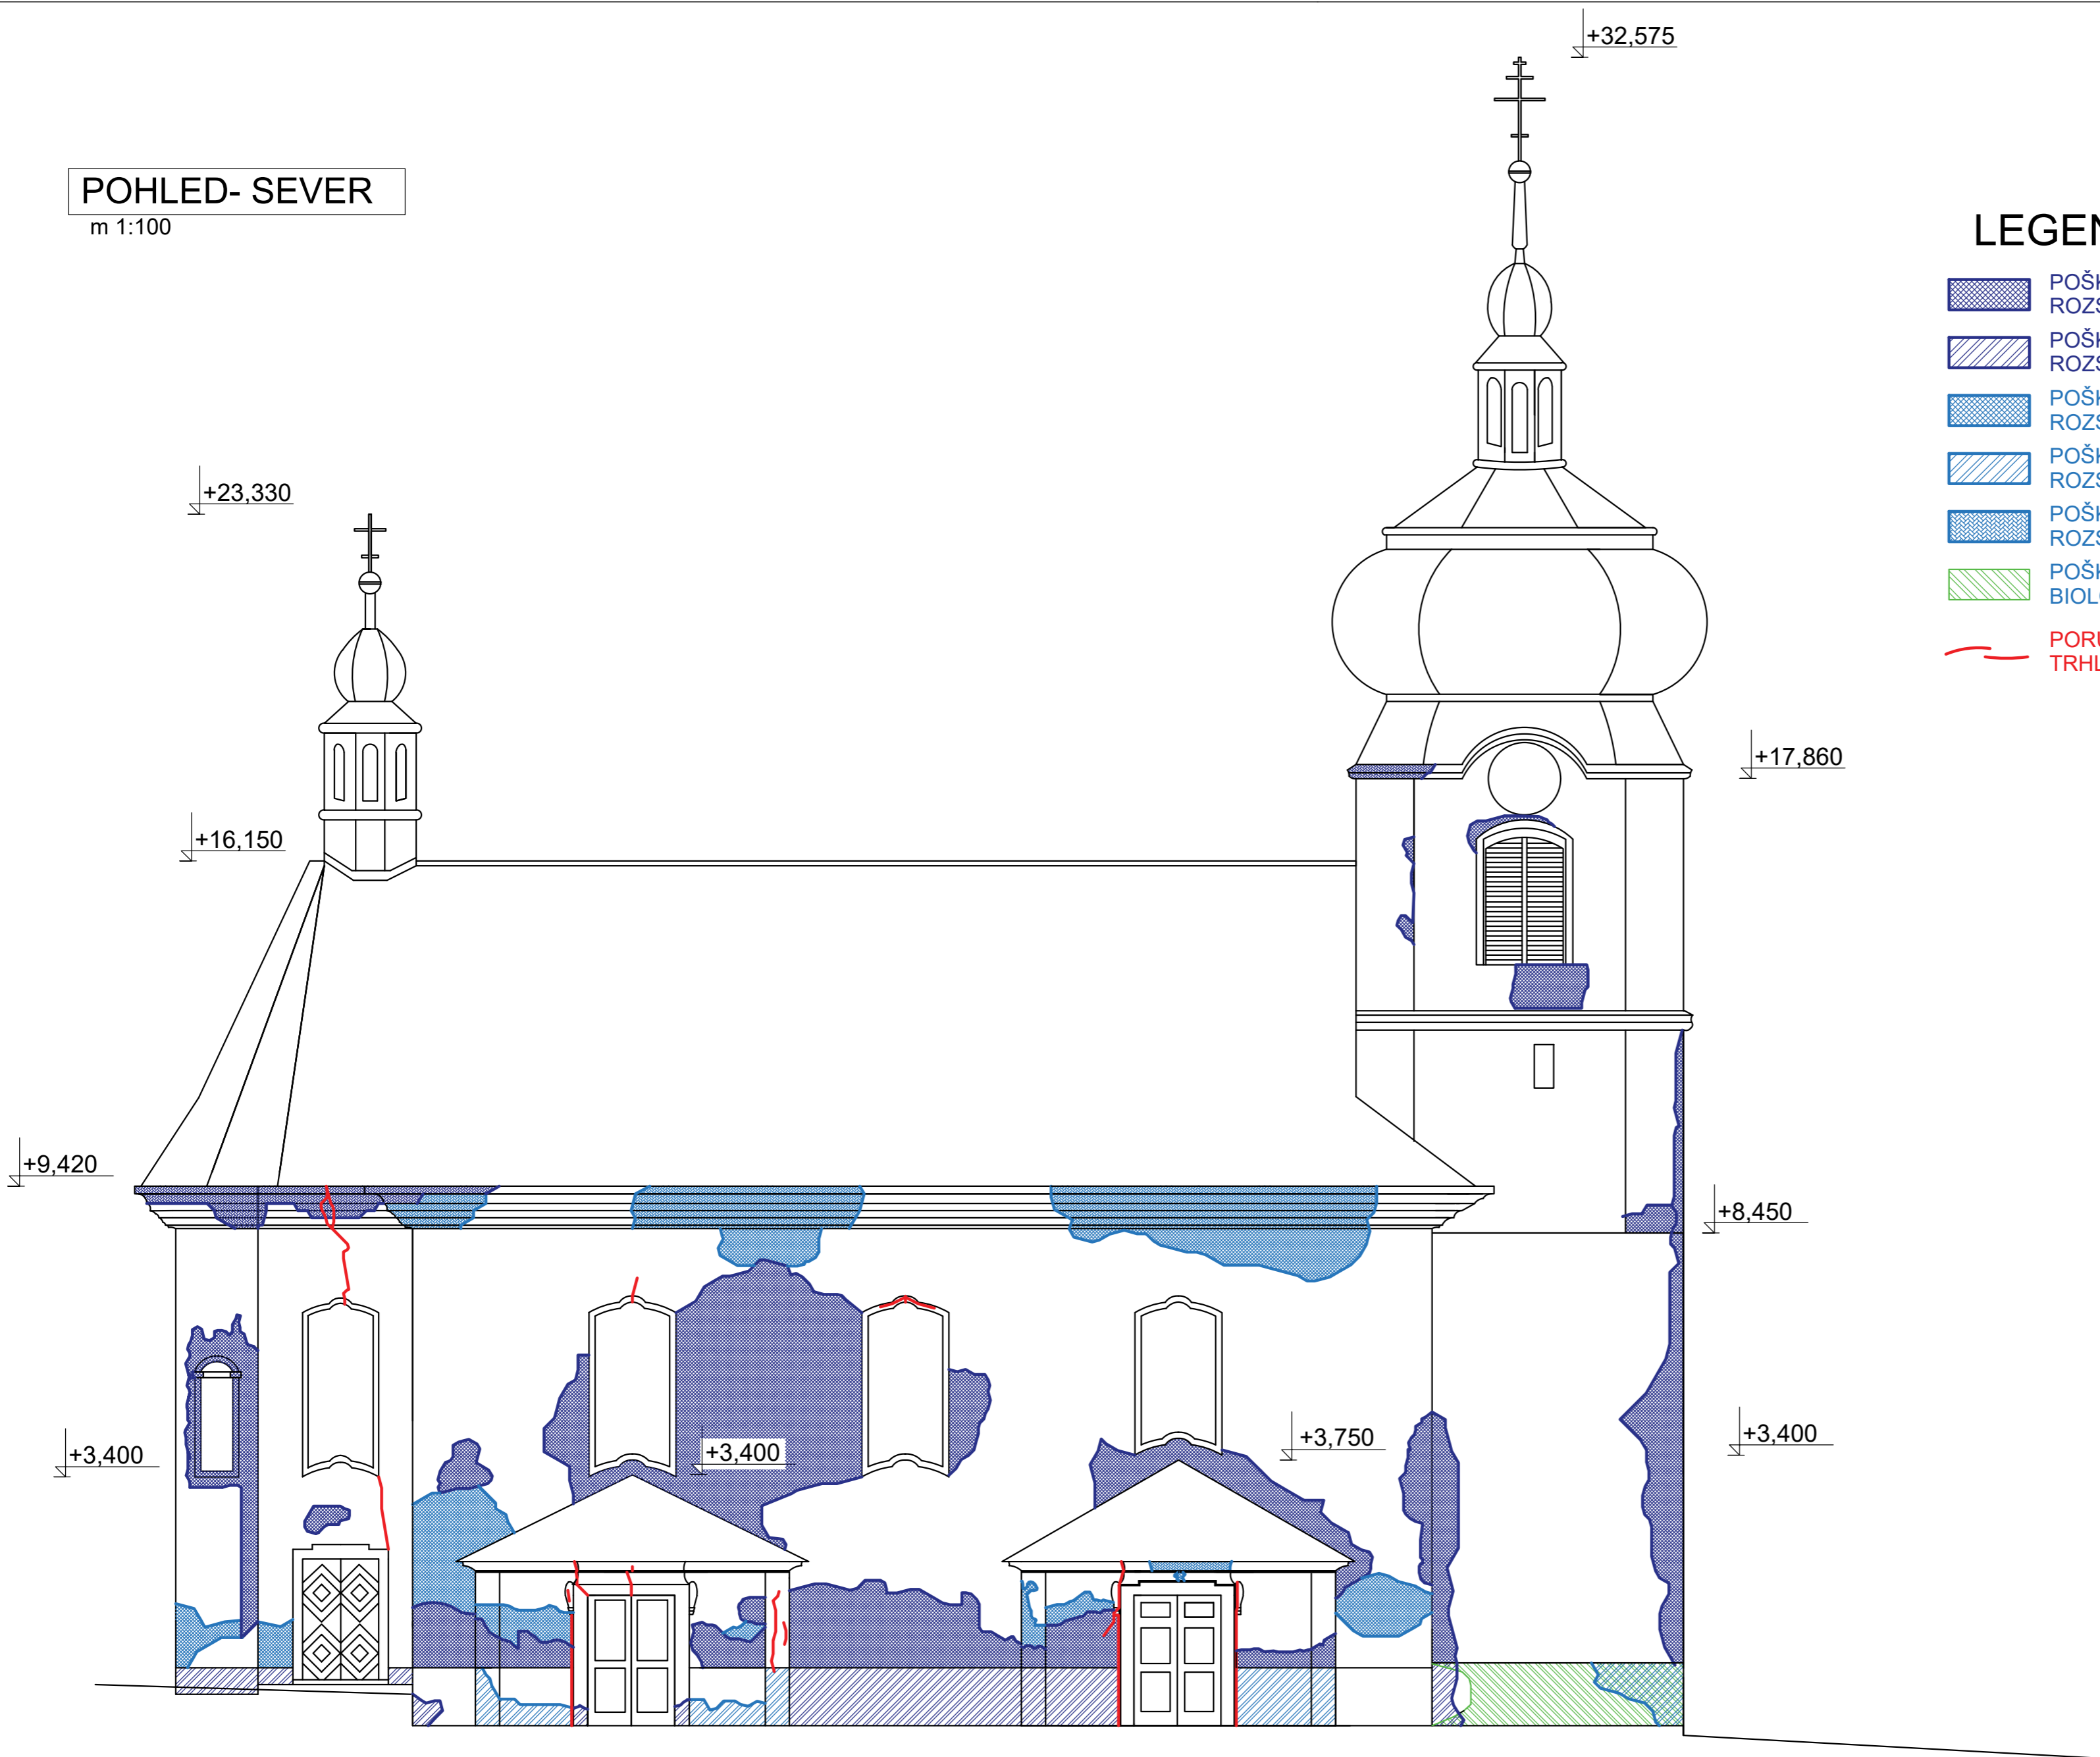
- POŠKOZENÍ FASÁDY, HLADKÉHO ŠTUKU Z 20. STOL.  
ROZSAH: 80-100%, V NĚKTERÝCH MÍSTECH ZCELA CHYBÍ
- POŠKOZENÍ SOKLU, KAMENIVO 3 mm ŠTUK Z 20. STOL.  
ROZSAH: 80-100%, V NĚKTERÝCH MÍSTECH ZCELA CHYBÍ
- POŠKOZENÍ FASÁDY, HLADKÉHO ŠTUKU Z 20. STOL.  
ROZSAH: 20-80%, PŘÍPADNĚ ČÁSTEČNÝ ROZPAD
- POŠKOZENÍ SOKLU, KAMENIVO 3 mm ŠTUK Z 20. STOL.  
ROZSAH: 20-80%, PŘÍPADNĚ ČÁSTEČNÝ ROZPAD
- POŠKOZENÍ BAROKNÍ ŘÍMSY  
ROZSAH: 20-80%, PŘÍPADNĚ ČÁSTEČNÝ ROZPAD
- POŠKOZENÍ SOKLU, KAMENIVO 3 mm ŠTUK Z 20. STOL.  
BIOLOGICKÉ NAPADENÍ
- PORUŠENÍ FASÁDNÍHO SYSTÉMU  
TRHLINAMI
