**ČESKÉ VYSOKÉ UČENÍ TECHNICKÉ
FAKULTA STAVEBNÍ
Katedra technologie staveb**

**DIPLOMOVÁ PRÁCE
Vliv stínění na tepelnou stabilitu
ekologických domů**

**Šárka Čálková
2018**

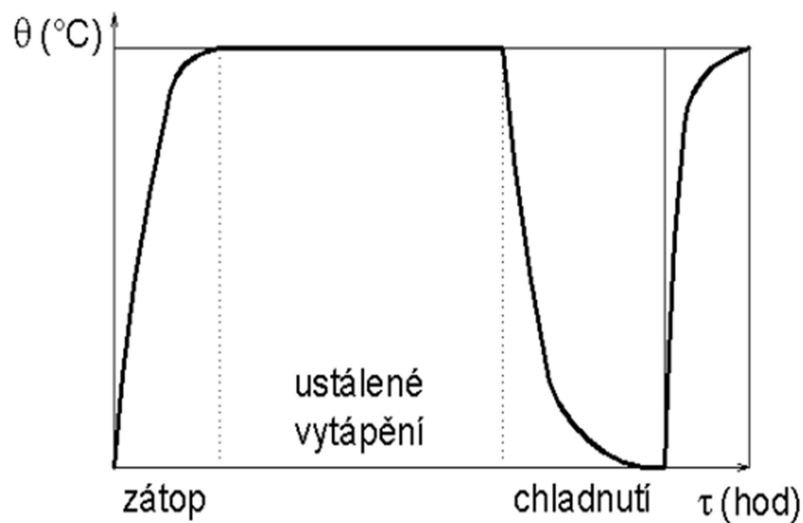
Obr. č. 6 Cyklus průběhu teplot v místnosti při přerušovaném vytápění [5]

Pro zvýšení tepelné stability v období zimním jsou na místě stejná opatření, jako jsou u letní tepelné stability. Oproti těmto opatřením je nutný také návrh ideálního vytápění daného objektu. Jde především o ustálené vytápění bez dlouhých časových období chladnutí. Čím delší je doba chladnutí, tím déle trvá akumulace vychladlé konstrukce. [5]

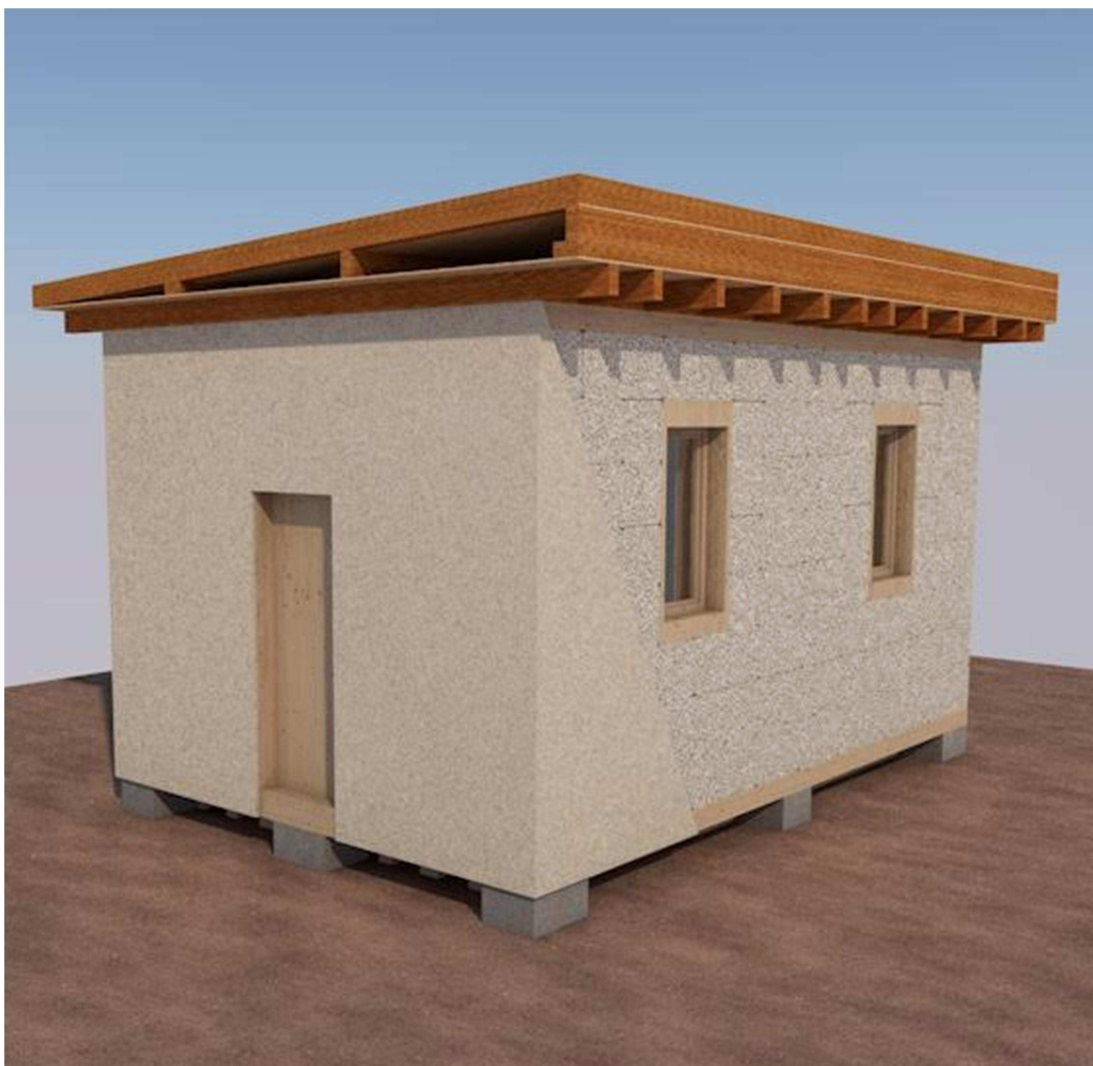
Obr. č. 8 Prvotní návrh vzhledu experimentálního objektu

Vznikla jednostupňová dokumentace, která sloužila rovnou k samotné realizaci. Objekt byl navržen jako jednopodlažní budova. Půdorysné rozměry byly, na základě modulu slaměných balíků, určeny na délku 6m a šířku 4m. Uprostřed délky byla navržena příčka, která rozdělovala experimentální objekt na dvě shodně velké místnosti. V každé z místností bylo navrženo okno o velikosti 120x80cm, které bylo orientováno na jižní stranu. Dveře z obou místností směřovaly na východ a západ.

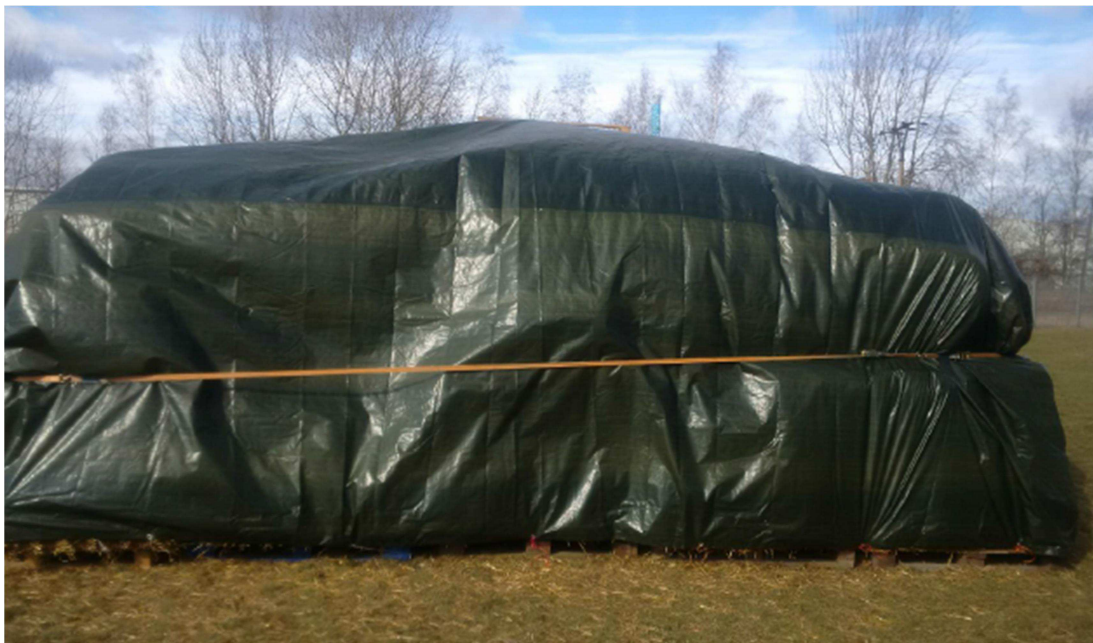
Obr. č. 10 Uskladněné balíky v areálu UCEEB

Po dovezení balíků na místo výstavby, tedy do areálu Univerzitního centra energeticky efektivních budov (UCEEB) ČVUT, byly uskladněny na dřevěných paletách pod plachtou, aby se k nim nedostala nežádoucí vlhkost.

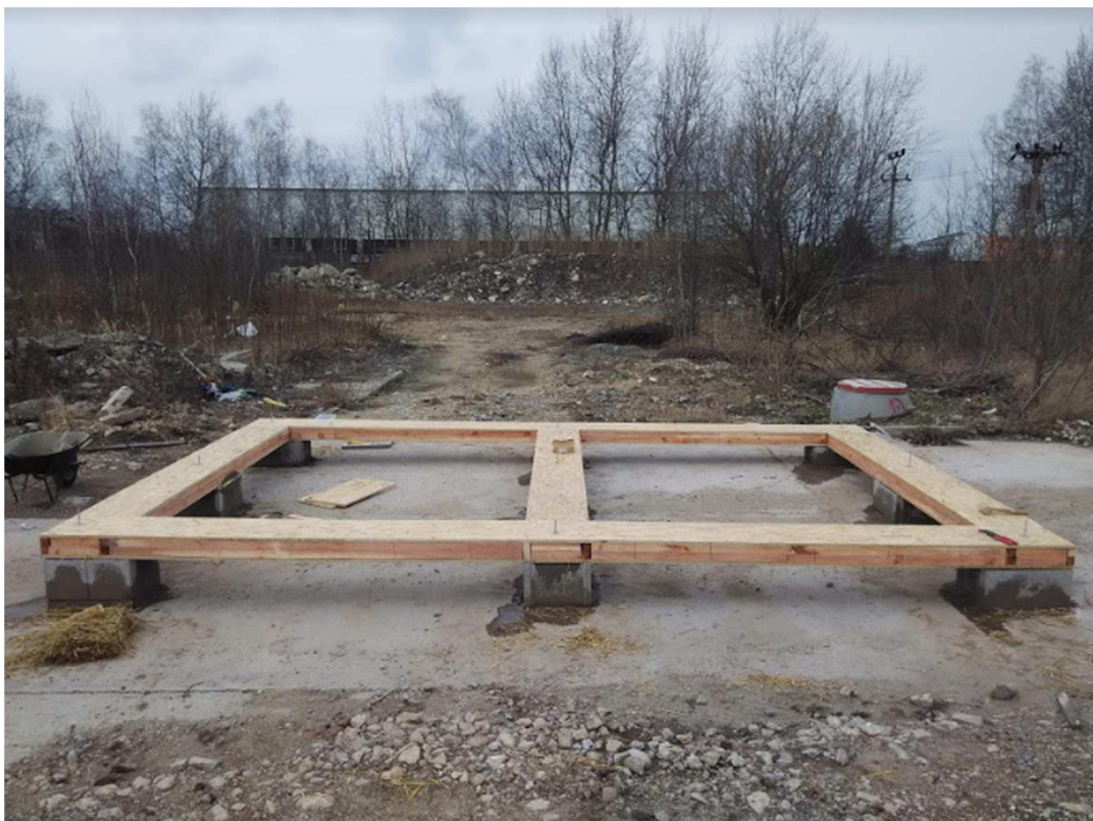
Obr. č. 11 Osazené betonové tvarovky spolu se spodním nosným věncem

Dne 10. 3. byly započaty stavební práce. Členové celé pracovní skupiny byly rozděleny na dvě skupiny, přičemž jedna skupina lidí osazovala základové patky, které byly, z důvodu nevelkého zatížení, navrženy jako betonové tvarovky o rozměrech 500 x 400 x 250mm, které byly osazovány na stávající betonovou plochu, která se nachází v experimentálních prostorách UCEEB ČVUT. Ještě za čerstvého stavu betonu byl osazen spodní dřevěný nosný věnec, který spolupůsobil s betonovými patkami díky závitovým tyčím, které tyto dva nosné prvky spojovaly. Nosný dřevěný věnec byl tvořen OSB deskami tloušťky 18mm a latěmi o rozměrech 50 x 40mm. Pro dosažení co nejvyššího spolupůsobení těchto dvou nosných prvků a zároveň pro dostatečnou pevnost betonu, byla výstavba na 14 dní zastavena.

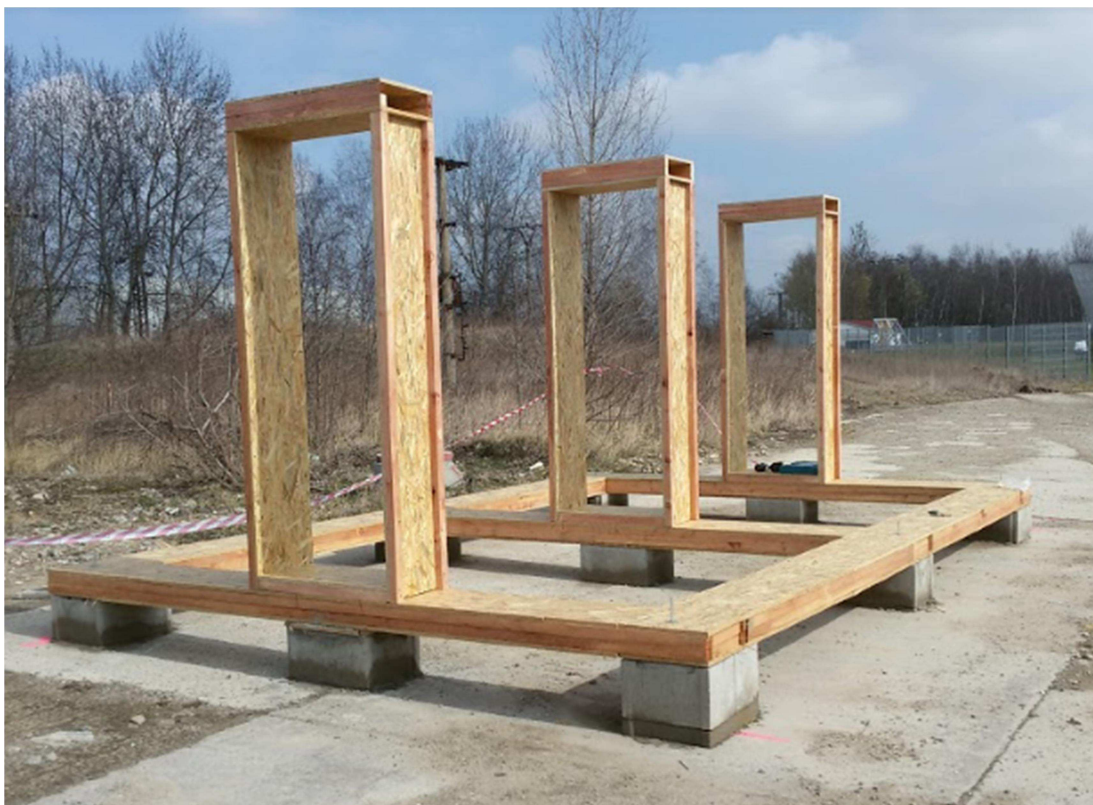
Obr. č. 12 Osazené dřevěné kastlíky pro dveře

Po uplynutí této doby byla zaručena přibližně 70% pevnost betonu, což ale prozatím pro účely další výstavby stačilo. Během následujících dní nebyl beton namáhán žádným značným zatížením, tudíž se mohlo ve výstavbě pokračovat. Po této čtrnáctidenní pauze se do připraveného spodního dřevěného věnce instalovala betonářská výztuž průměru 14mm, která měla za úkol zajistit soudržnost slaměných balíků a již zmíněného nosného dřevěného věnce. Zároveň s instalováním betonářské výztuže byly osazovány kastlíky, které byly určeny jako kastlíky pro osazení dveří. Tyto kastlíky měly podobnou konstrukci jako nosné dřevěné věnce, byly tedy tvořeny z OSB desek tloušťky 18mm a dřevěnými latěmi o rozměrech 50 x 40mm.

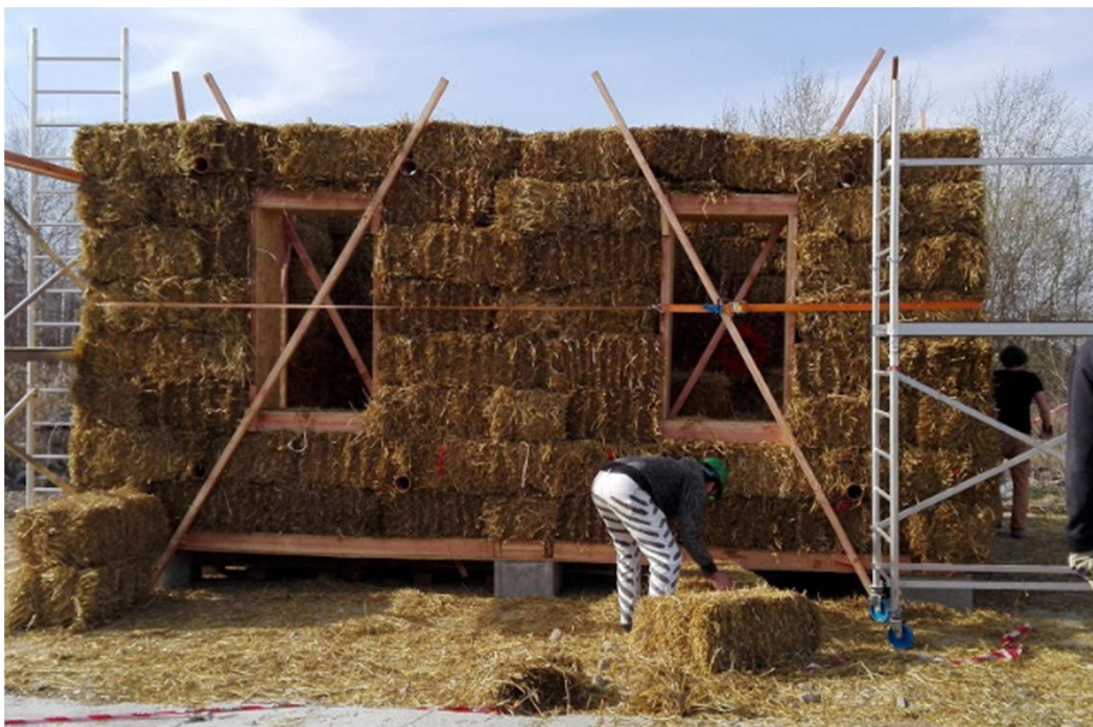
Obr. č. 13 Navrstvené slaměné balíky

Po této přípravě se mohlo začít s budováním kompletních svislých slaměných stěn. První řada těchto balíků byla napichována na již připravenou betonářskou výztuž, tudíž byla zajištěna stabilita. Následně byly kladeny další řady slaměných balíků, které byly dále propichovány mezi sebou další betonářskou výztuží, dokud nebylo dosaženo požadované výšky dle návrhu v projektové dokumentaci. Samozřejmě byly vynechány otvory pro okna, do kterých se instalovaly speciální kastlíky, které měly stejnou konstrukci jako kastlíky pro osazení dveří.

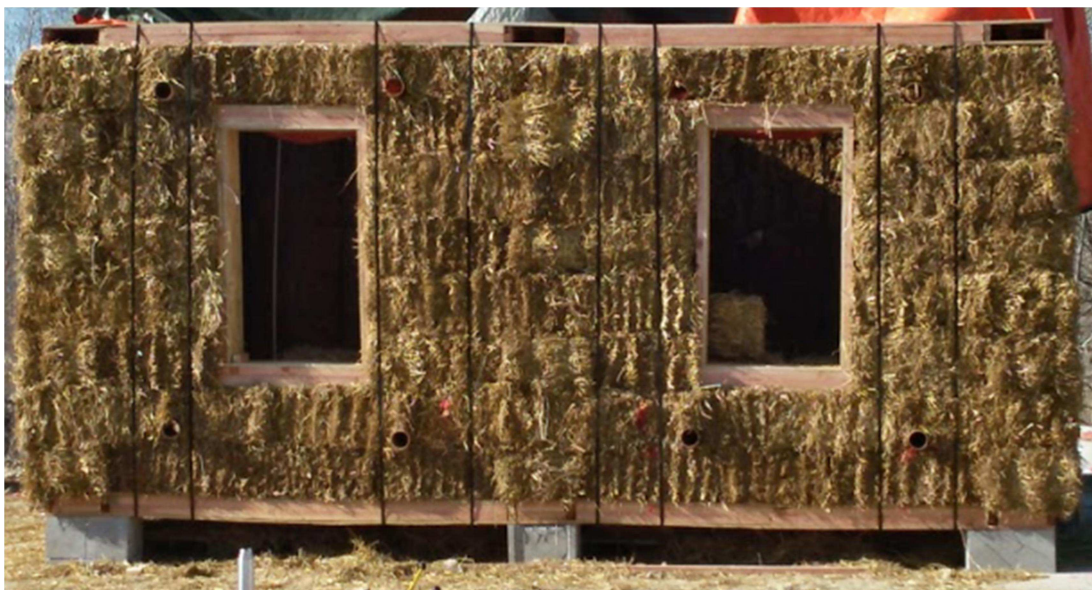
Obr. č. 14 Konstrukce stabilizována ocelovými páskami

Důležitým a zároveň nejrizikovějším momentem celé výstavby objektu bylo osazení horního nosného dřevěného věnce. Po obvodu objektu bylo postaveno lešení, ze kterého byly vyzdvihovány jednotlivé dílce nosného ztužujícího věnce a byly ukládány na slaměné stěny, které ještě v tomto okamžiku neměly velkou stabilitu. Po osazení jednotlivých dílců, byl celý věnec kompletně zpevněn vruty, aby fungoval jako celistvý. Aby celá konstrukce objektu fungovala stabilně, bylo nutné páskování stěn. Z důvodu požadavků účastníků z oboru Integrovaná bezpečnost staveb byly zvoleny pásy ocelové, jelikož pásy PE by odolaly účinkům požáru pouze několik minut a poté by došlo ke kolapsu celé konstrukce. Ocelové pásy mají značně lepší požární odolnost. Jednotlivé pásy se napínaly pomocí manuálního páskovacího přístroje. Po instalaci těchto pásků byla již konstrukce připravena pro další realizaci.

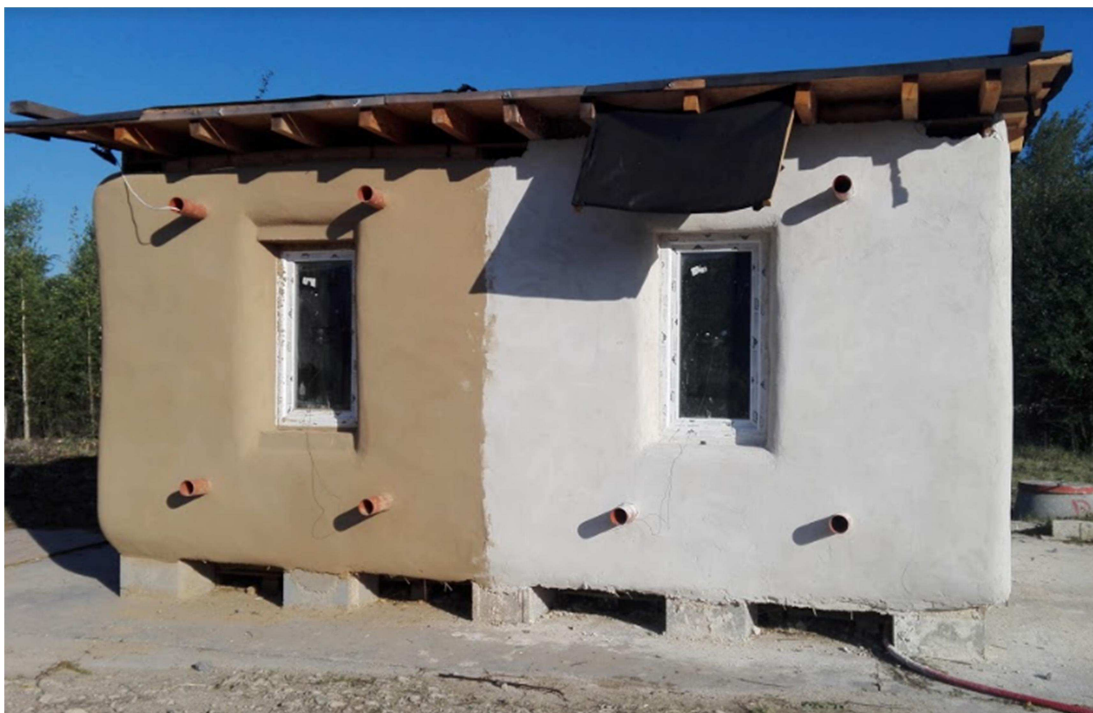
Obr. č. 17 Finální podoba experimentálního objektu

Omítky se řešily klasicky ve třech vrstvách, a to špic, vyrovnávací vrstva a vrchní štuková vrstva. Materiálové zdroje omítek byly různé. Jednak šlo o míchanou směs, která byla doručena od společnosti Picaso a jednak byla použita směs míchaná přímo na staveništi z místních zdrojů, tedy z jílu, písku a vody. Omítky použité na vnějších stranách stěn byly ještě obohaceny o polymer, který zajišťoval nenasákavost všech vrstev.

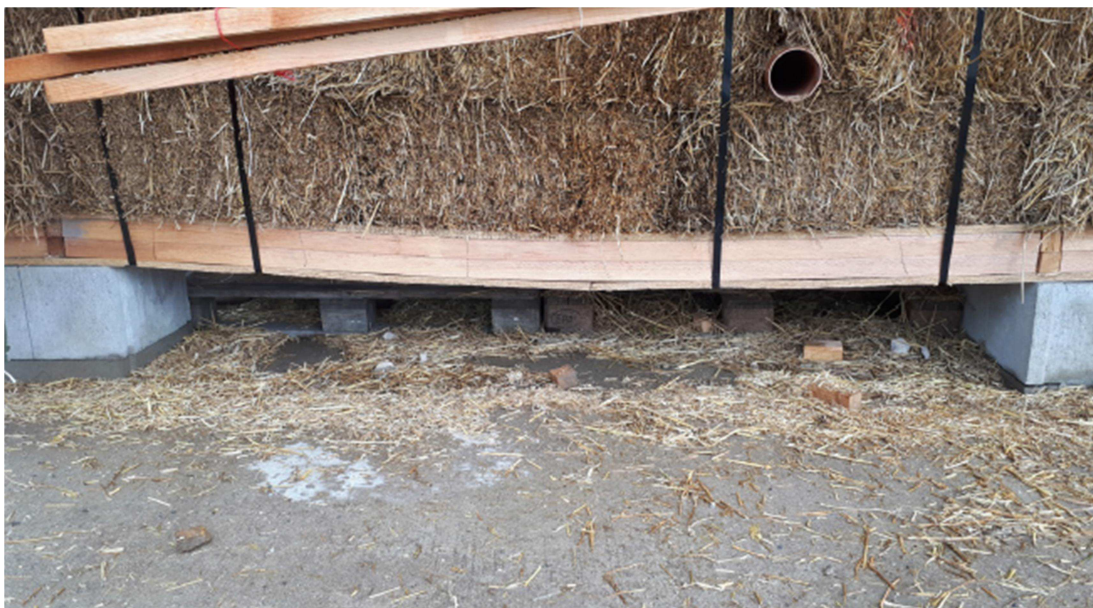
Obr. č. 18 Viditelný průhyb spodního nosného věnce

Jednou z úspor na výstavbě experimentálního objektu bylo snížení dimenzí dřevěných prvků, které ale zároveň dle statického výpočtu vyhověly na navržené zatížení. Z důvodu snížení dimenzí došlo k velkým průhybům spodního nosného věnce, který musel být během realizace provizorně podepřen, aby nedošlo ke kolapsu celé konstrukce.

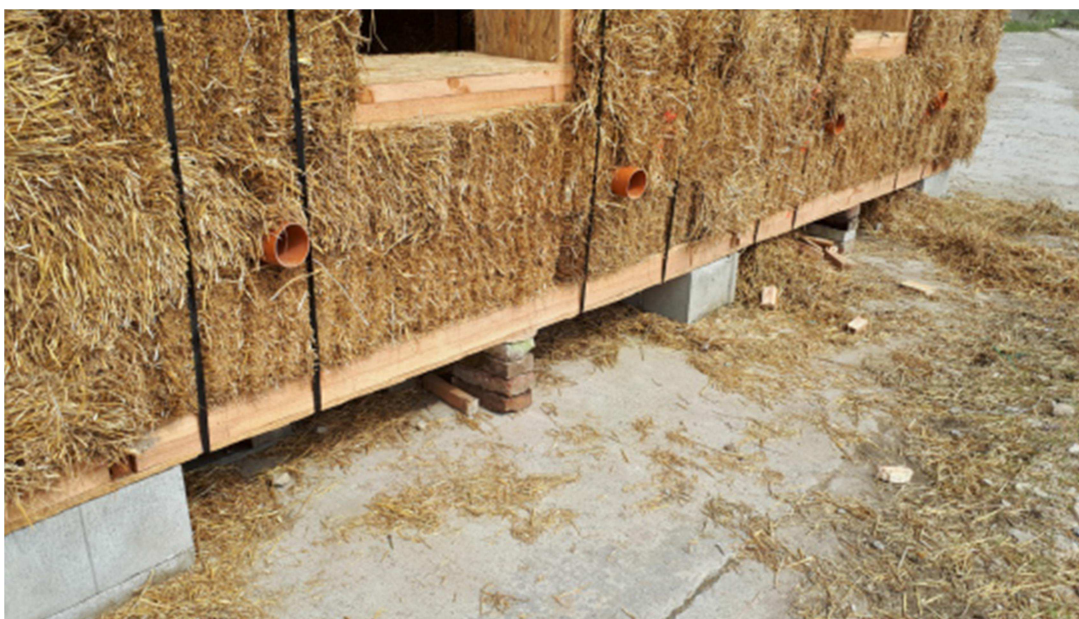
Obr. č. 19 Provizorní podepření spodního nosného věnce

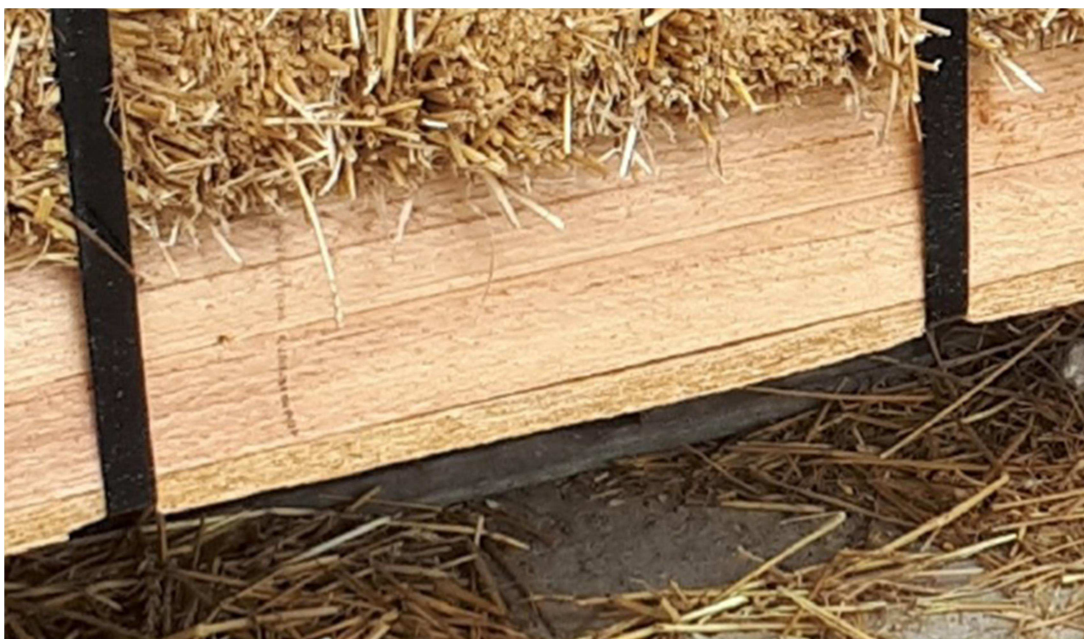
Obr. č. 20 Zařezávání ocelové pásky do dřevěné konstrukce nosného věnce

Dalším problémem, který vznikl během realizace, bylo zařezávání ocelových pásek do dřevěné konstrukce nosných věnců – konkrétně šlo o zařezávání do OSB desek. Jelikož bylo použito manuální páskovačky, díky které s jistotou nebyly pásky předepnuty na maximální navrhovanou hodnotu, lze předpokládat, že za použití automatické páskovačky by došlo k úplnému poškození OSB desek, ze kterých byly konstruovány nosné věnce. Ideální

variantou by tedy byla investice do podložek, které by zamezily opotřebování konstrukce, která je podkladem předepnutých pásek.

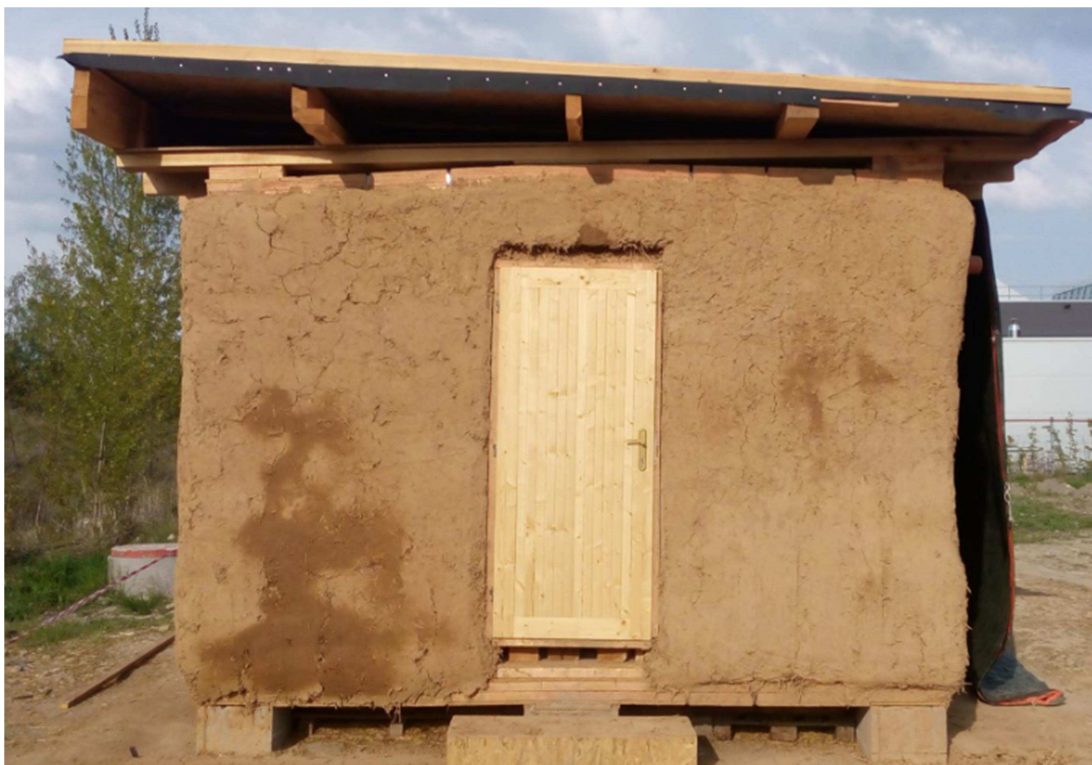
Obr. č. 21 Nerovnost stěny po nanesení hrubé vrstvy omítky

Dle normy pro navrhování geometrické přesnosti ČSN 73 0205 by měly být v projektové dokumentaci stanoveny požadavky geometrickou přesnost hrubých konstrukcí, dokončovacích prací a jejich kontrolu. V případě experimentálního objektu tomu tak naštěstí nebylo. Rovinnost hrubých konstrukcí se pohybovala v hodnotách zhruba 12 cm na 2 m délky, případně výšky. Pokud by se jednalo o běžnou stavební konstrukci, realizace v takové přesnosti by byla nepřijatelná. Tyto nerovnosti hrubých konstrukcí bylo snahou srovnat hrubou vrstvou omítky, ale logicky nebylo dosaženo požadavků, které jsou pro obytné budovy běžné. Podařilo se dosáhnout rovinnosti zhruba 4 cm na 2 m, což byl pro celý realizační tým úspěch. Značná nerovnost je viditelná na pravé hraně stěny, která je vyobrazena na následující fotografii.

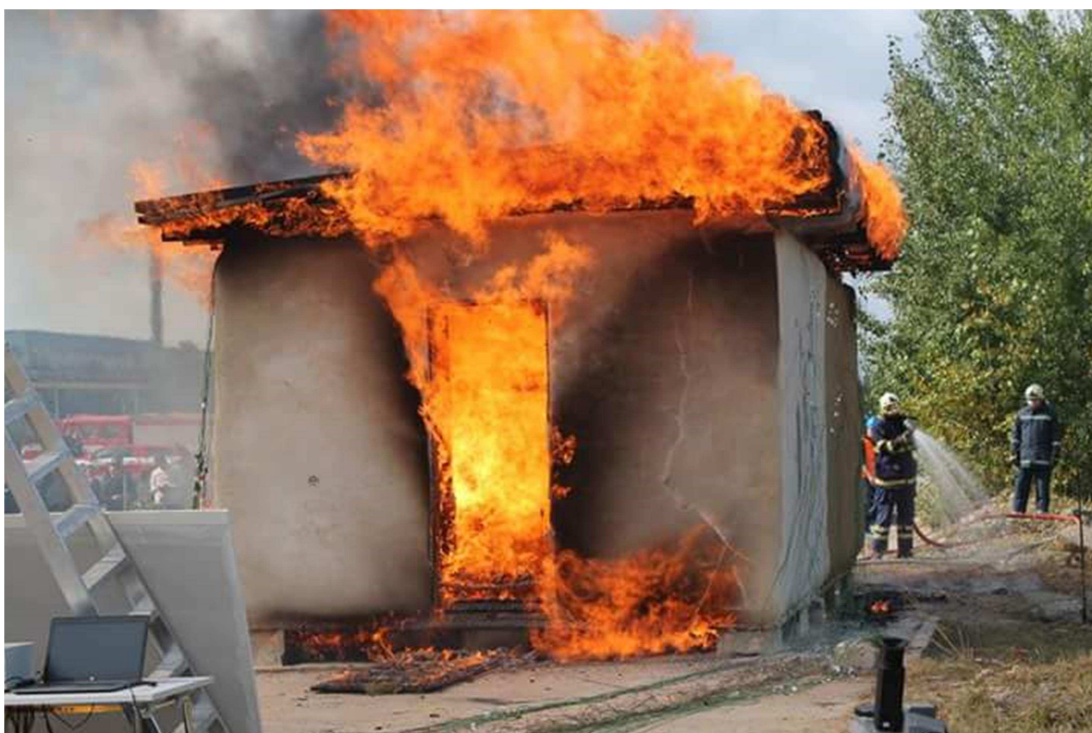
Obr. č. 23 Experimentální objekt při požáru

S přihlédnutím na veškeré špatně vyřešené detaily objektu a značnou finanční úsporu během použití některých materiálů, je nutné konstatovat, že experimentální dům splnil požadavky na požární odolnost u rodinných domů, dokonce je několikanásobně překročil. Ke kolapsu celé konstrukce došlo až několik minut po uplynutí 60 minut rozvinutého požáru.

Po dohodě se všemi účastníky projektu bylo rozhodnuto o realizaci střechy pouze s krytinou z asfaltových pasů. Toto řešení představovalo ideální stav, co se týče dalšího zatížení. Střecha tak byla lehká a nemusely tak vznikat obavy z případného kolapsu objektu. Z hlediska ekologie toto řešení bohužel nebylo úplně vhodné, jelikož se experimentální objekt v září roku 2017 vystavil požáru, ale jiné vhodné, případně vhodnější řešení bohužel nepřipadalo v úvahu.

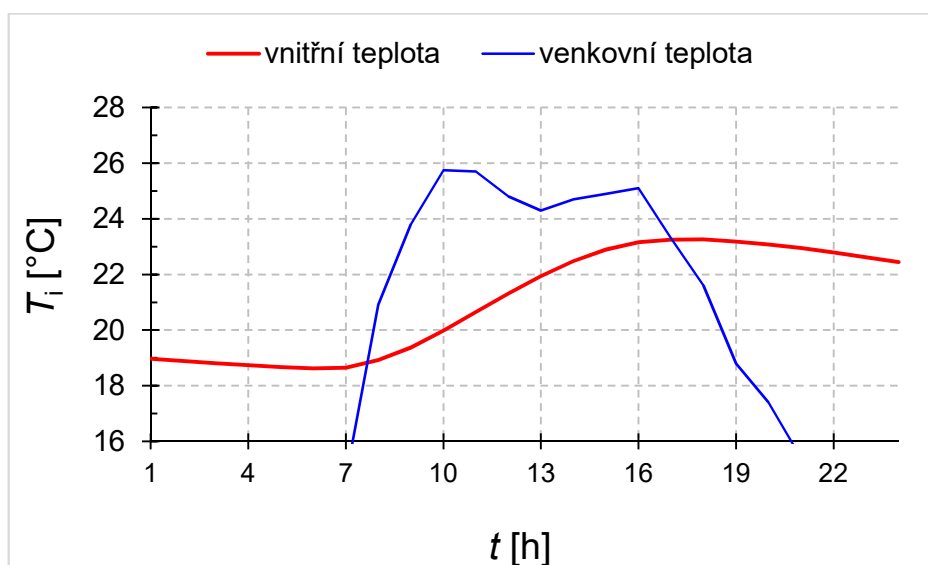
Obr. č. 27 Graf znázorňující průběh teplot vypočtený dle hodnot zadaných s použitím markýzy

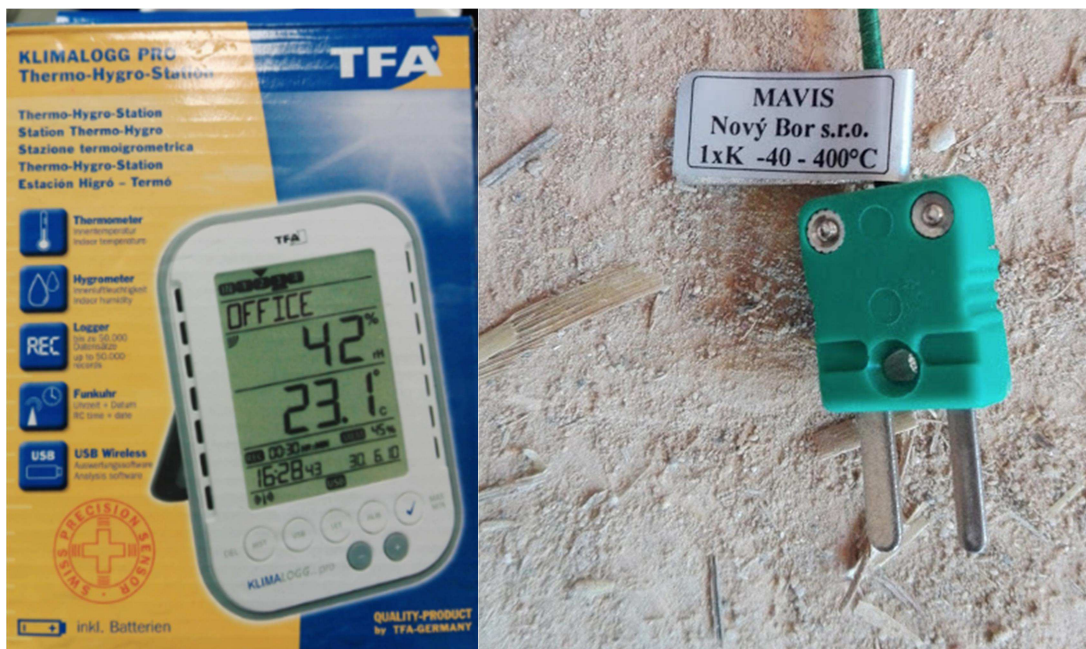
Obr. č. 29 Čidla měřící teplotu experimentálního objektu

Vlastní měření na experimentálním objektu probíhalo téměř tři měsíce, a to od 25. června 2017 do 4. září 2017. Vzhledem k načasování měření ostatních účastníků nebylo možné měření v delším časovém intervalu. K dispozici bylo 10 čidel pro měření teploty, ústředna, která zaznamenávala naměřené hodnoty a notebook, do kterého ústředna hodnoty převáděla do klasické podoby poznámkového bloku. Pro větší využití množství čidel, které bylo k dispozici, byla čidla rozmístěna na více místech, než bylo pro tuto diplomovou práci potřebné. Pro vznik této práce bylo nutné měření exteriérové teploty prostorovým čidlem a dalšími dvěma čidly stejného typu měření teploty interiérové v obou místnostech experimentálního objektu. Právě pro vyšší využití jak ústředny, která byla k dispozici, tak pro využití všech čidel, byla sledována i povrchová teplota konstrukcí. Tyto hodnoty byly využitelné v jiných diplomových pracích.

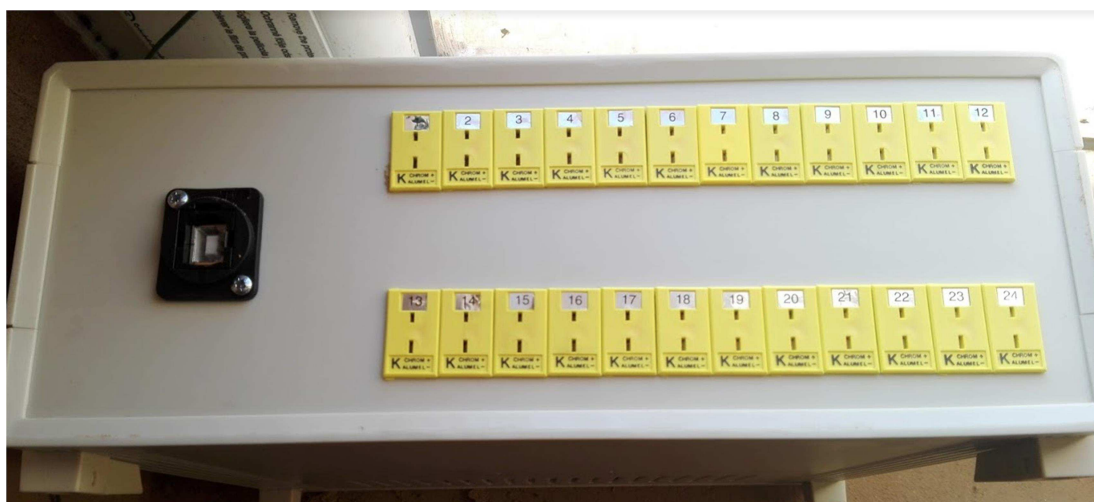
Obr. č. 30 Ústředna pro zaznamenávání naměřených dat

Měření čidly bylo nastaveno tak, aby zaznamenávala teplotu vždy jednou za 7 vteřin. Pro množství dat byly hodnoty redukovány, a to průměrově na jednu hodnotu za hodinu. Pro tuto diplomovou práci bylo takové množství hodnot dostatečné.

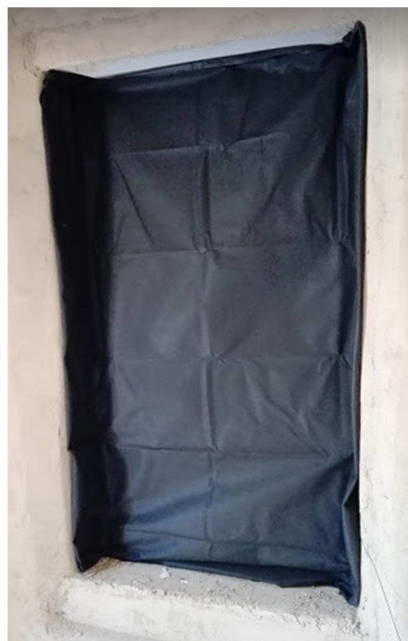
Obr. č. 35 Stínící prvek třetí varianty
