| Číslo přejezdu | P941 | | | | ZÁVAŽNOST | | NÁROČNOST OPATŘENÍ | |

IDENTIFIKACE DOPRAVNĚ BEZPEČNOSTNÍCH DEFICITŮ

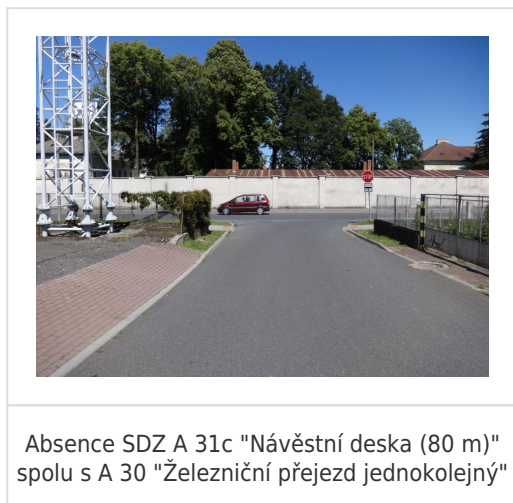
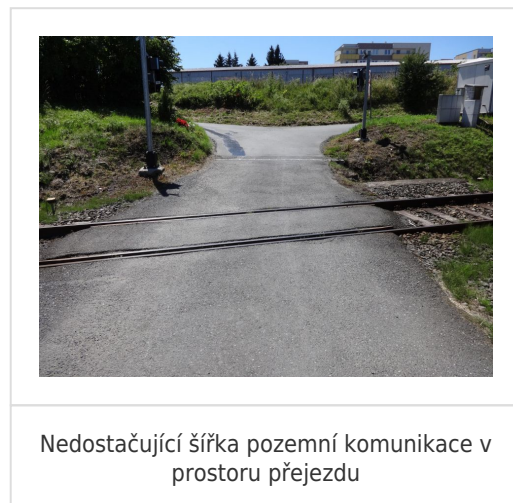
Evidována je absence SDZ A 31c "Návěstní deska (80 m)" spolu s A 30 "Železniční přejezd jednokolejný" a to v obou směrech. Vzhledem k umístění přejezdu na vedlejší pozemní komunikaci, 100 m od křižovatky, jedná se o jediné upozornění na blížící se přejezd a jeho absence je značným bezpečnostním deficitem. Problematické je i šířkové uspořádání pozemní komunikace v prostoru přejezdu a v jeho těsné blízkosti. Volná šířka pozemní komunikace v prostoru přejezdu činí 5,5 m, nicméně navazující komunikace disponuje šířkou pouze 3,8 m. Z toho vyplývá, že v tomto místě je prakticky nemožné minout se dvěma silničními vozidly a může zde docházet k nebezpečným interakcím mezi účastníky silničního provozu.

Neprodleně obousměrně doplnit chybějící SDZ A 31c "Návěstní deska (80 m)" spolu s A 30 "Železniční přejezd jednokolejný", neboť v současné chvíli nejsou účastníci silničního provozu před blížícím se přejezdem nijak varováni. V koordinaci se správcem dráhy, tedy se SŽDC, vyřešit nevhodné šířkové uspořádání pozemní komunikace rozšířením šířky navazující pozemní komunikace. V zájmu lepší postřehnutelnosti přejezdu doplnit na sloupky výstražníků PZS červenobílé pruhování. V rámci lepší postřehnutelnosti přejezdu SDZ A 32a "Výstražný kříž pro železniční přejezd jednokolejný" umístit na retroreflexní podklad. Realizovat údržbu zeleně podél trati.

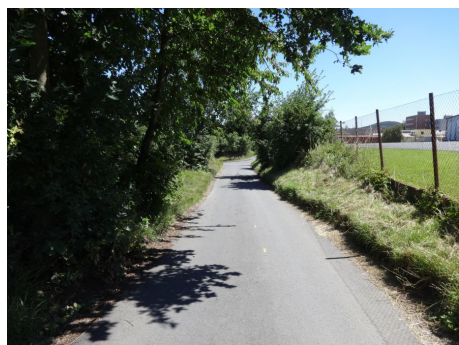
Absence SDZ A 31c "Návěstní deska (80 m)"
spolu s A 30 "Železniční přejezd jednokolejný"
dále patrná neudržované zeleň
