VYBĚR NÁLEŽOVÝCH SITUACÍ K POZDNĚ GOTICKÉ FÁZI

2. ETAPASTATICKÉHO ZAJIŠTĚNÍ A OBNOVY PLÁŠTĚ¹

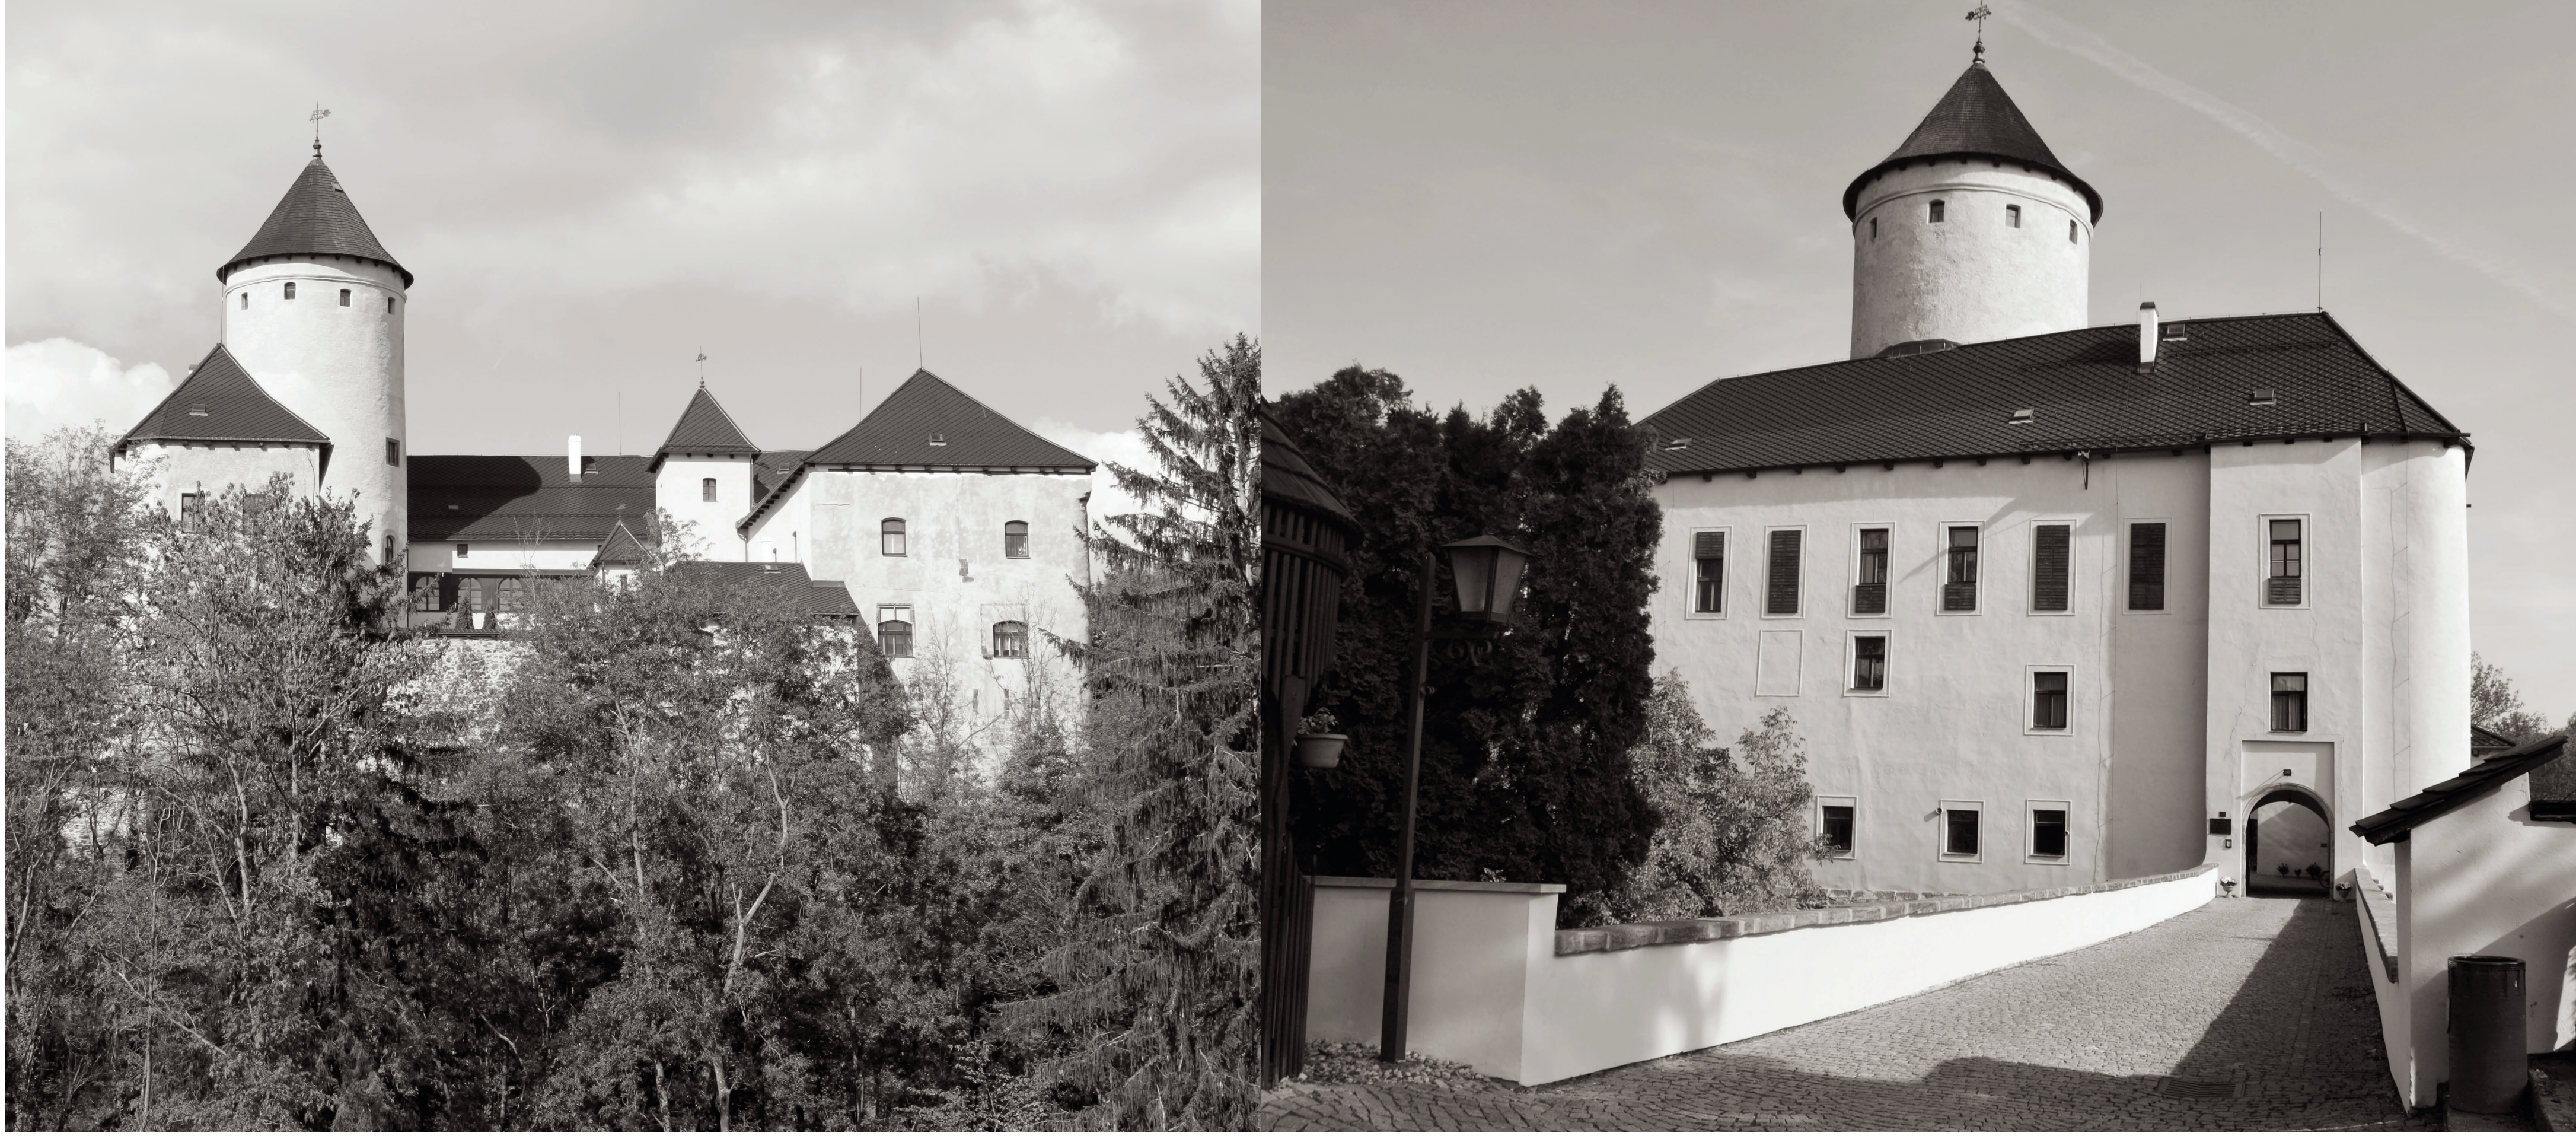
Text níže je závěrem vyzvojeným z průzkumu hradu. Vzhledem k absenci zbývajících částí textu na tomto plakátě je nutné říci, že na základě dostupných informací byly zjištěny tři pozdně gotické fáze přestavby hradu. Text níže se zabývá 3. a poslední z nich. Schémata „Schéma pozdně gotických fází“ je grafickým shrnutím poznatků k jednotlivým fázím. Ke 3. fázi jsou šipkami naznačeny možné provozy.

Pokud by ve sklepech byl v této fázi proražen průchod mezi S.03 a S.04, mohly být přístupné dvěma vstupy, jedním z chodby z místnosti 0.15 a šiji 0.16 a druhým z náhořní chodby S.01. S výhledem počítáme jako se sklady, černou kuchyní a dalšími obdobnými funkcemi.

Hlavní vertikální komunikaci spojují propojující patra hradu je vřetenové schodiště, na které v 1. patře severozápadního křídla navazuje pavlač. Zbývající části paláce byly pravděpodobně napojeny přímo ze schodištěvé věže (jestliže je třeba zvážit i zde zmíněnou možnost pavlače předřazenou před jihozápadní průčelí starého paláce). Z tohoto komunikacího schématu lze vyvodit přibližné dispoziční schéma v patrech. Pavlač a z ní přímo přístupné místnosti 1.06, 1.11 a 1.12 nasvědčují tomu, že zde nebyly plnohodnotné trojdielné ani dvoudielné dispozice. Počítáme zde s bud reprezentativními místnostmi, s obytnými místnostmi pro příležitostně reprezentativní využití nebo místnostmi pro spěšání hostů.

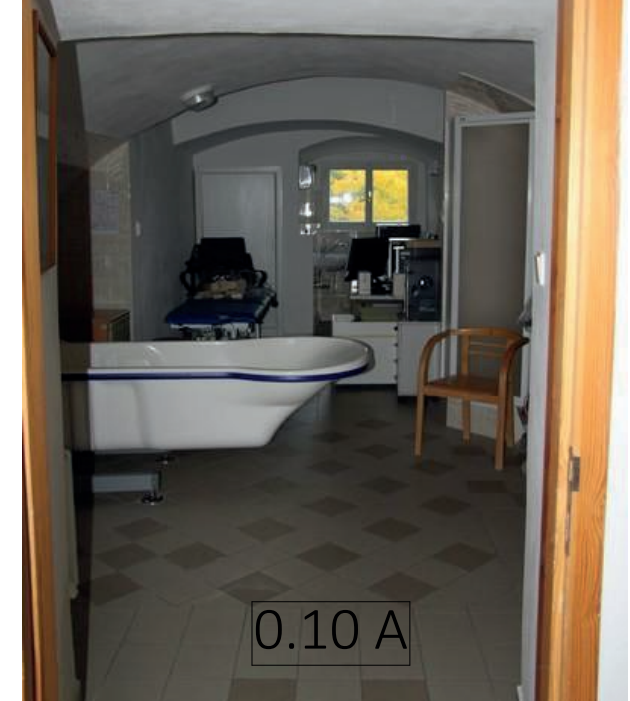
0.10 A: Místnost 0.10 mohla sloužit jako gotická černá kuchyně.

Tato hypotéza byla vyhodnocena na základě poznatků J. Slavíka a B. Šedy, kteří po průzkumu fasád vnějšího obvodového pláště poukázali na existenci staršího zděného objektu v západní části severozápadního paláce. Jeho podobu však v tuto chvíli nevíme. Další indicií při tomto závěr je způsob zaklenutí místnosti a její půdorysný tvar. Místnost je zaklenuta valenou klenbou ve třech výškových úrovních. Střední je vyšší a poukazuje na to, že mohla být zaklenuta později a zastropila by tak otvor po dymníku. Kuchyně zde mohla stát jako součást staršího objektu v 15. století a možná ještě v pozdní gotice na počátku 16. století. V této době byla totiž vystavěna krytá chodba, která směřuje do sklepa. Aby měla význam, je proto pravděpodobné, že chvíli zde ještě sloužila gotická černá kuchyně. Po výstavbě objektu v jihozápadní části, zmiňuje J. Slavík, že mohla být černá kuchyně zde.

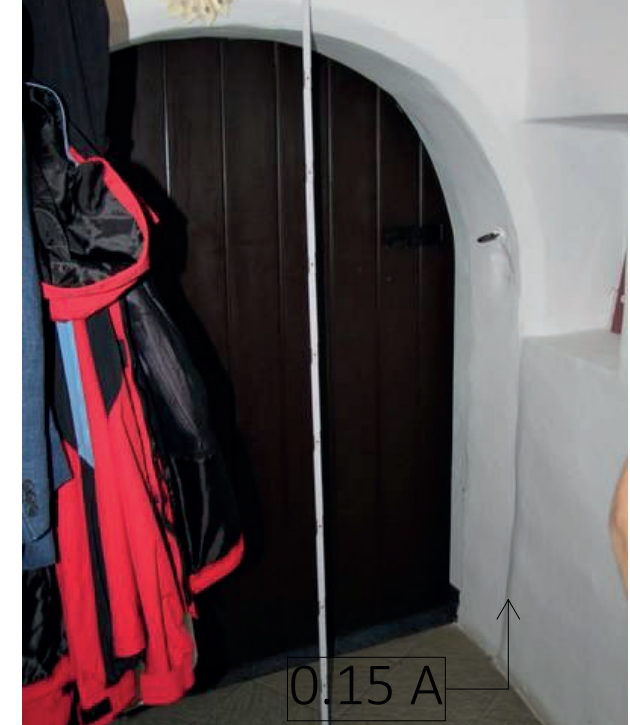
0.15 A: Kamenný portál z místnosti 0.15 do 0.15 zde byl dřív, než severozápadní stěna vřetenového schodiště.

Po omítku ostění dveřního otvoru mezi místnostmi 0.15 a 0.16 je okosený portál do sklepa. Stěna vřetenového schodiště, která k němu přiléhá, se otvoru půdorysně přizpůsobuje. Vstup do sklepa zde tedy byl dřív, než věž vřetenového schodiště.

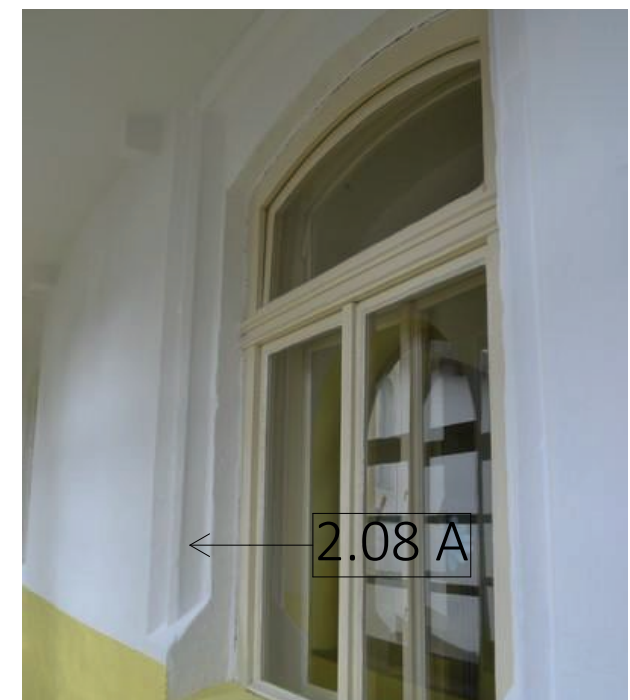
2.08 A: Okenní otvor v 2.07 jsou kamenná a jsou skryty pod omítkou. Tato profilovaná ostění jsou pozdně gotická.

Pod omítkou okenních otvorů mezi místnostmi 2.07 a 2.08 se rýsuji profily kamenných ostění oken. Tyto profily odpovídají zbytkům ostění v 1. patře jihozápadní a severovýchodní stěny starého paláce. Dnes jsou do těchto ostění vloženy novodobé okenní výplně. Vzhledem k podobě (přítlačné totožnosti) s ostěními starého paláce můžeme řadit přestavbu starého paláce a výstavbu, případně přestavbu, severozápadního paláce zařadit do jedné stavební etapy - tj. pozdně gotické.

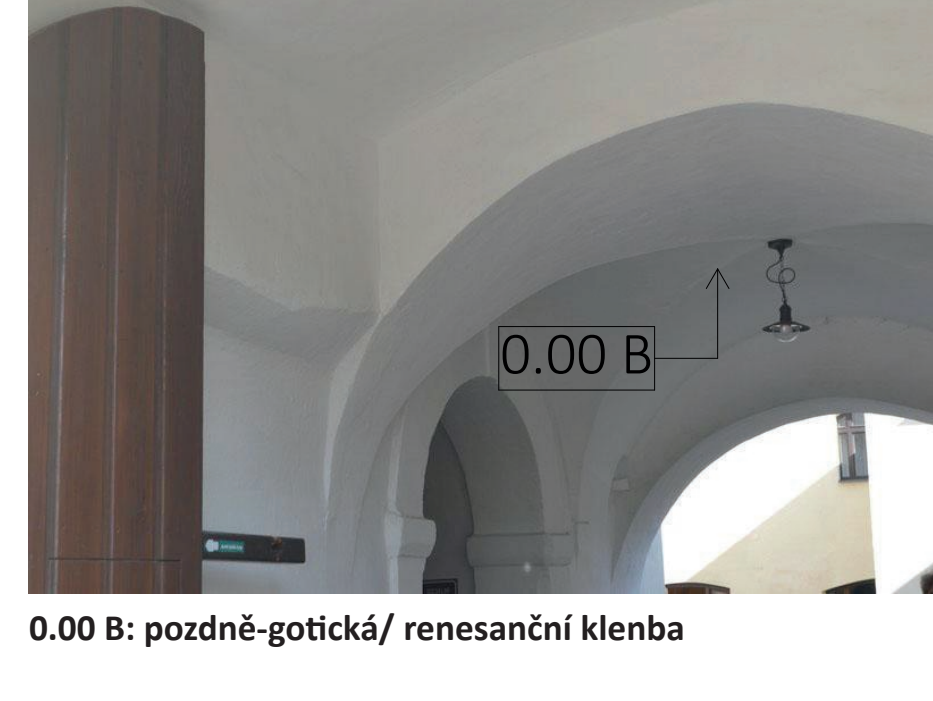
0.00 B: pozdně-gotická/ renesanční klenba

Klenba v průjezdu nad branou je starší, než zbylá část. Ta je pozdně gotická nebo renesanční. O rozdílném stáří svědčí na první pohled její tvar. Nad branou má klenba nepravidelný tvar, zatímco nad průjezdem je pravidelná křížová klenba, jejíž hrany jsou optatěny mírným štukovým náběhem (hřebinkem). Tato část klenby mohla vzniknout současně s profilovým kamenným ostění hradi brány. Ta je díle profilace také pozdně gotická nebo renesanční.

V části klenby nad branou uskazuje zdě směr do průjezdu, kvůli otvírání starší brány, která předcházelá pozdně gotickému nebo raně renesančnímu pískovcovému portálu. Pod barokním přístavkem schodiště je dnes nepřístupný prostor. Na archíválních plánech z poloviny 19. století je prostor pod schodištěm ještě přístupný. V současnosti nejsou na omítnuté stěně patrné stopy po vstupu do tohoto prostoru.

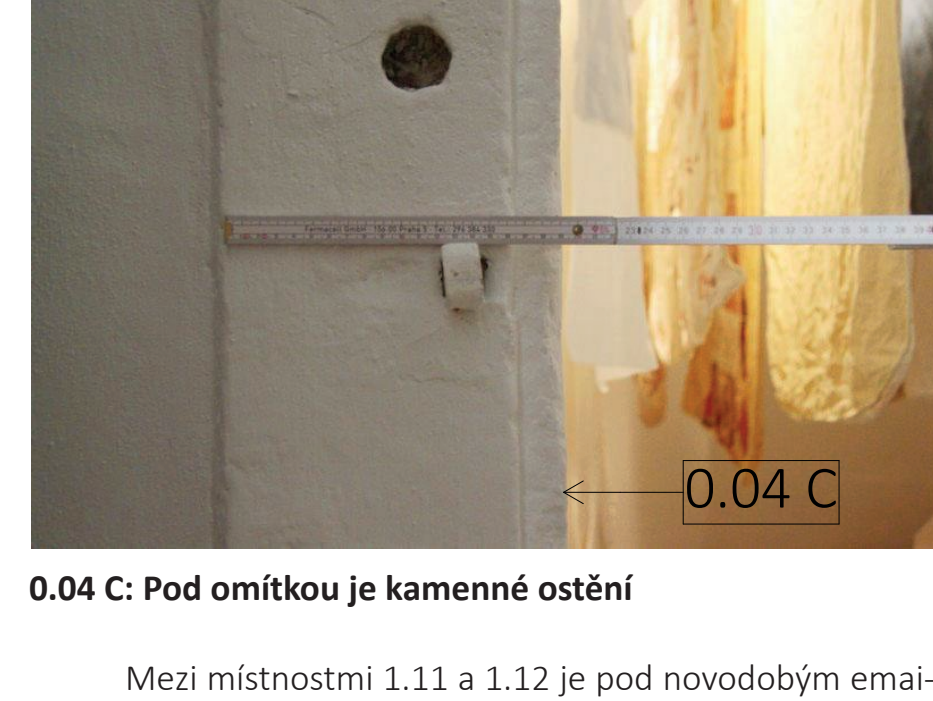
0.04 C: Pod omítkou je kamenné ostění

Mezi místnostmi 1.11 a 1.12 je pod novodobým emalem patrné kamenné ostění. Tento průchod zde tedy mohl vzniknout při pozdně gotické nebo renesanční přestavbě hradu.
