**STUDIE ÚPRAV KLÍŠKÉ ULICE V**

**ÚSTÍ NAD LABEM**

Diplomová práce

Předmětem diplomové práce „Studie úprav Klíšské ulice v Ústí nad Labem“ je provést analýzu stávajícího stavu úseku komunikace a na základě rozboru dopravních nehod navrhnout možná organizační a stavební opatření ke zvýšení bezpečnosti.

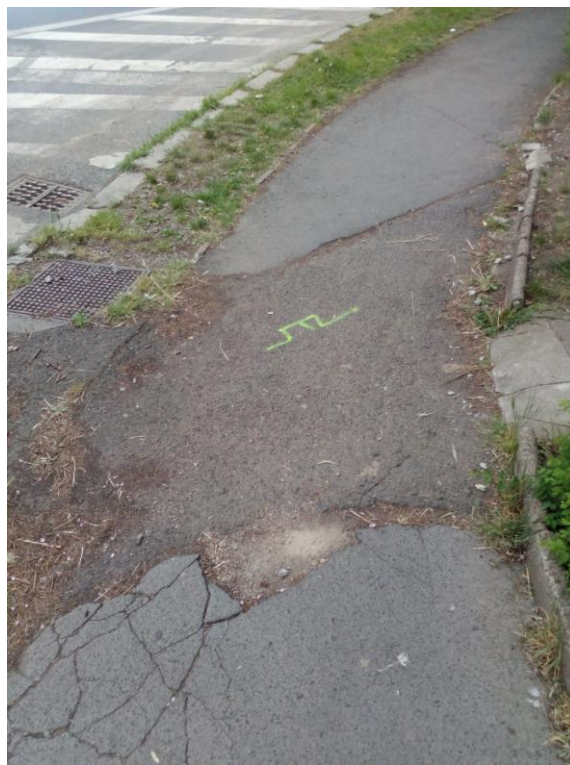
Obrázek 11 – poškození chodníku v ulici Klíšská (foto autor)

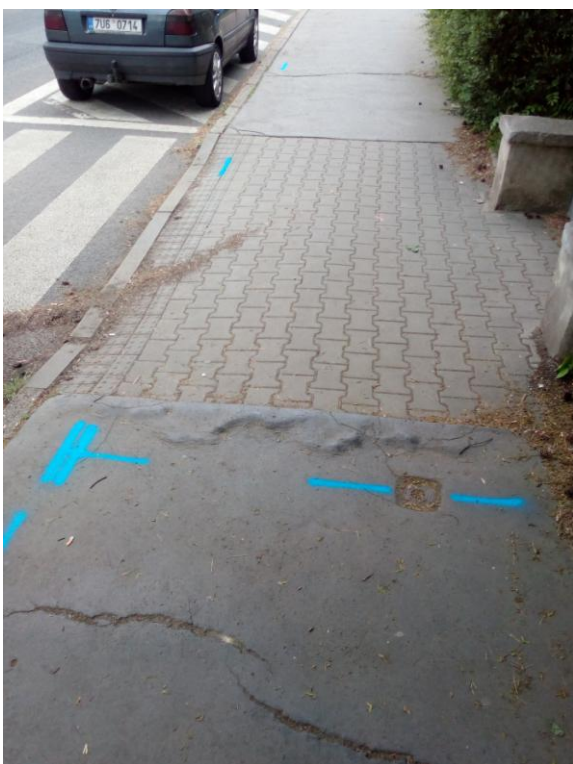
Obrázek 12 – řešení současného stavu prvků OOSPO  
(foto autor)

Chodníkové plochy přiléhající ke komunikacím mají nejednotný povrch, kdy v řešeném úseku najdeme celkem 3 typy povrchů. Nejčastěji se jedná o zámkovou dlažbu, dále se zde vyskytují plochy asfaltové a betonové dlaždice. Zejména v okolí průsečné křižovatky ulic Jateční x Klíšská x Černá cesta se povrchy často střídají, což nepříspěvá k pohodlnému pohybu pěších ani estetickému vjemu uličního prostoru. Na chodníkových plochách s asfaltovým krytem se velmi často vyskytují trhliny. V několika případech dochází až k odhalení konstrukčních vrstev chodníku. Prvky pro osoby s omezenou schopností pohybu a orientace ( dále jen OOSPO) ve většině případů v celé délce komunikace chybí. Občas se sice vyskytne varovný pás v kombinaci s pásem signálním, ale na tento pás nenavazuje žádná přirozené vodící linie, které by OOSPO vedla (viz Obr. 10).

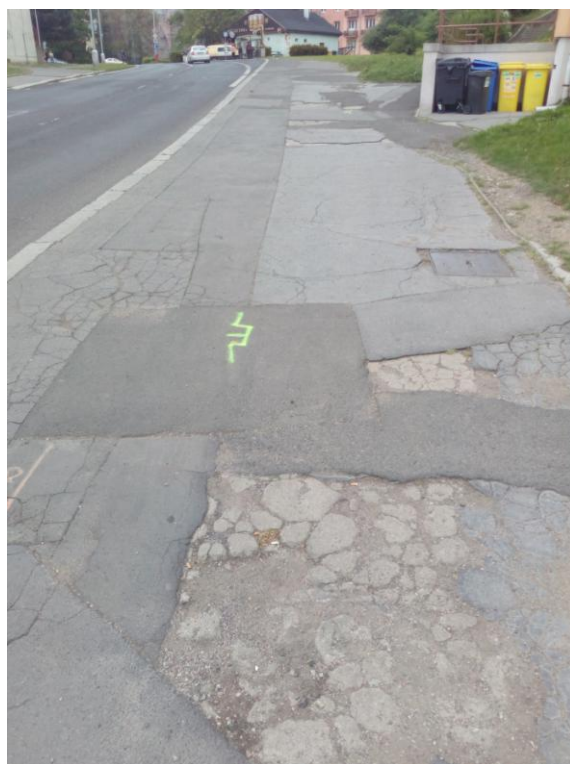
Obrázek 13 – poškození chodníkových ploch  
(foto autor)

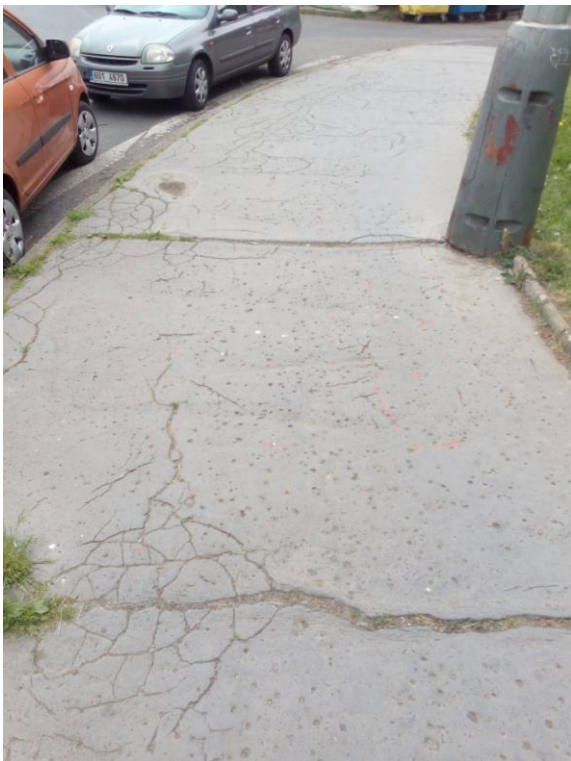
Obrázek 14 – poškození chodníkových ploch (foto autor)

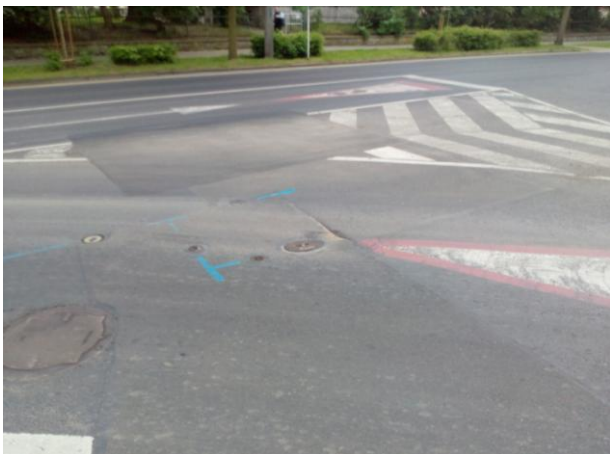
Obrázek 16 – dopravní stíny (foto autor)

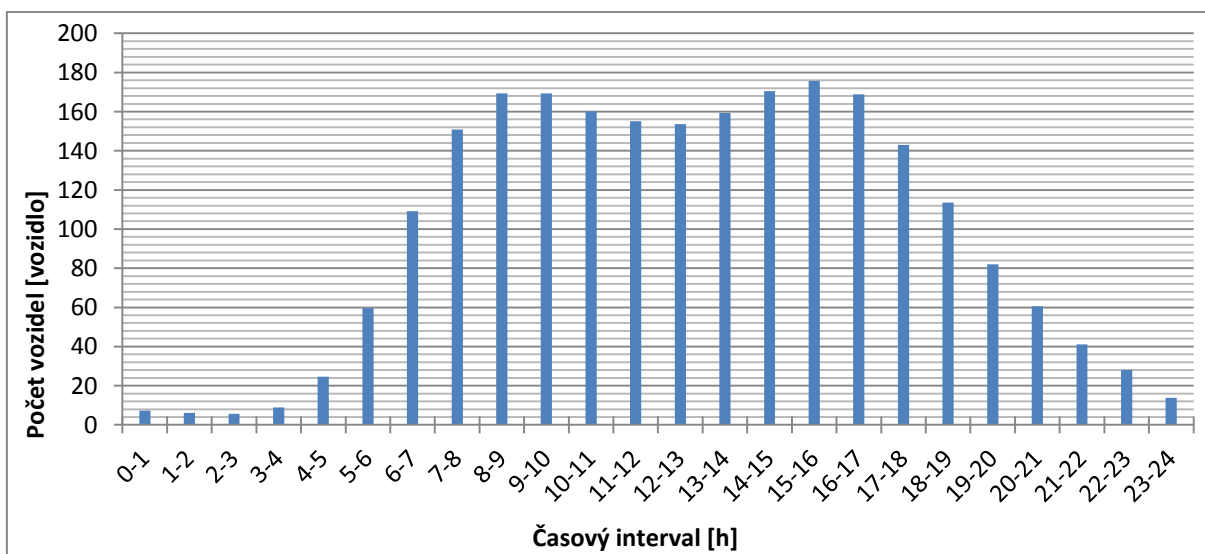
Obrázek 21 – graf počtu vozidel pro profil 1

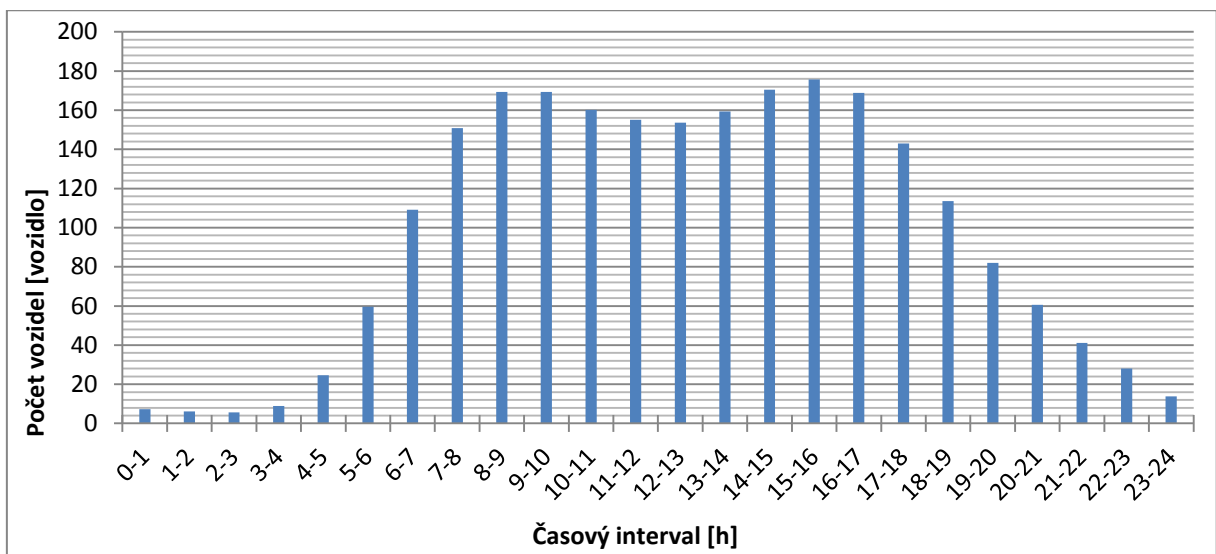
Obrázek 23 – graf počtu vozidel pro profil 2

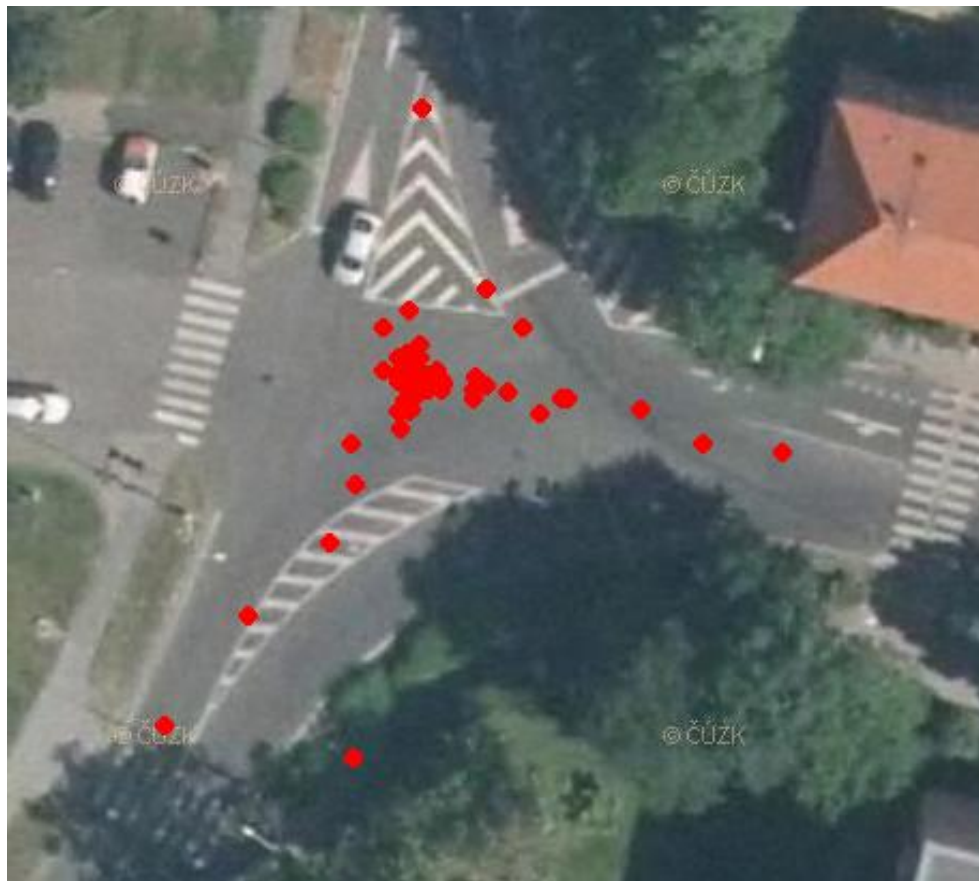
Jak je patrné z obrázku 26, většina zaznamenaných nehod je umístěna ve střední části křižovatky. Lze tedy odhadnout, že většina dopravních nehod se stala z důvodu nesrozumitelnosti a nepřehlednosti stávající křižovatky.

Obrázek 28 – záznam dopravních nehod v mapě

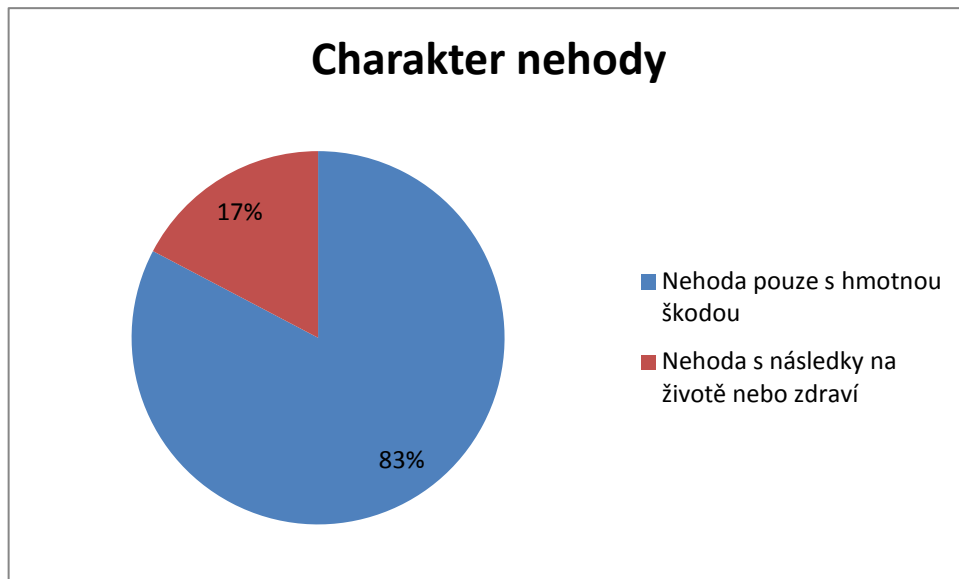
Obrázek 29 – graf procentuálního zastoupení charakteru dopravních nehod

Z celkového počtu 52 dopravních nehod je celkem 83 % nehod evidováno jako nehody pouze s hmotnou škodou a 81 % nehod jako nehody s jedoucím nekolejovým vozidlem.

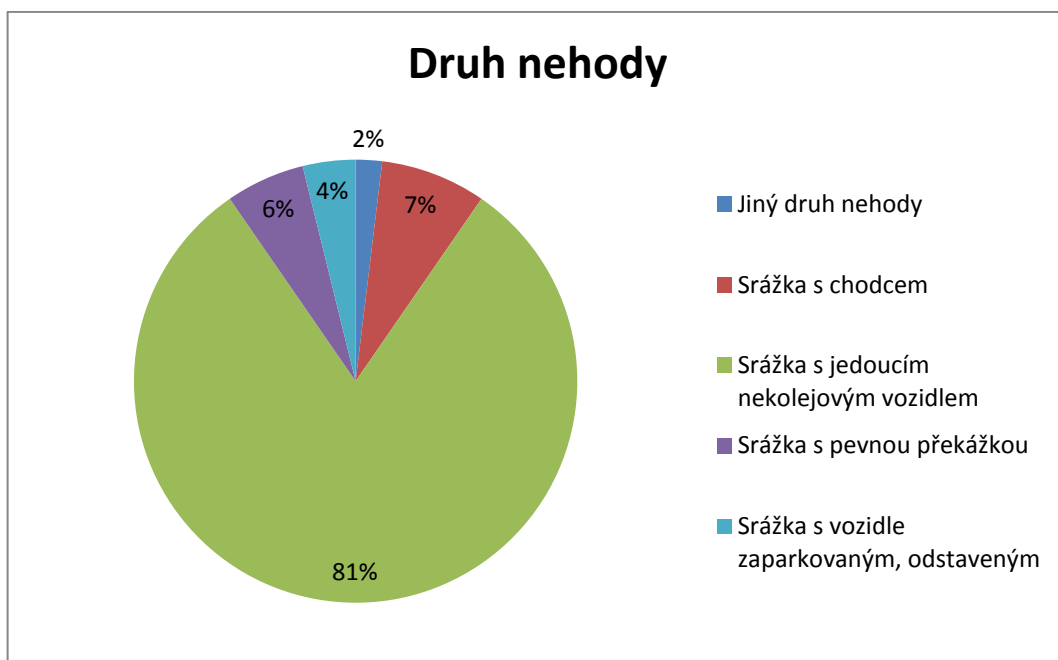
Obrázek 30 – graf procentuálního zastoupení druhu dopravních nehod

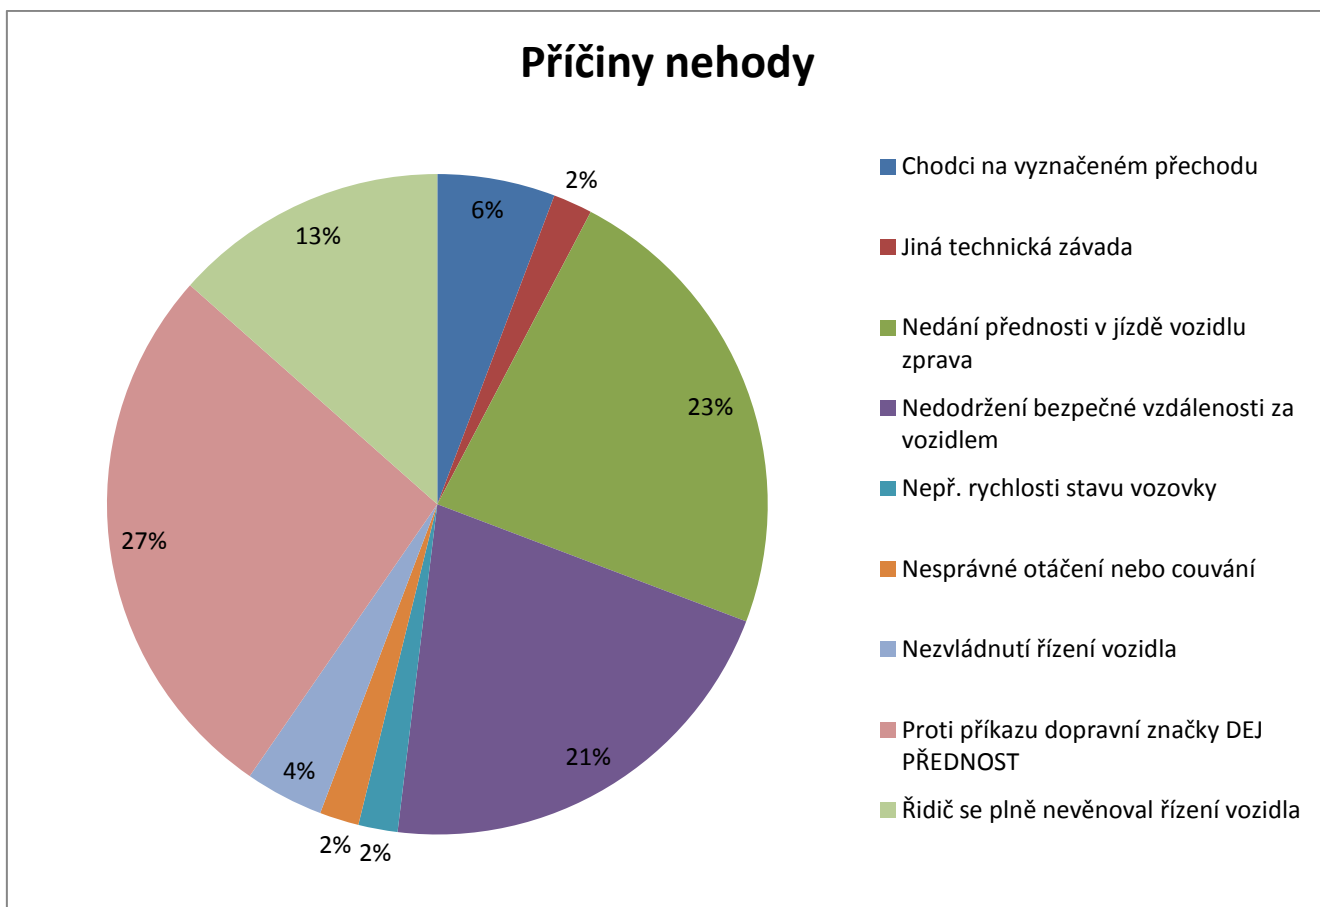
Obrázek 31 – graf procentuálního zastoupení příčin dopravních nehod

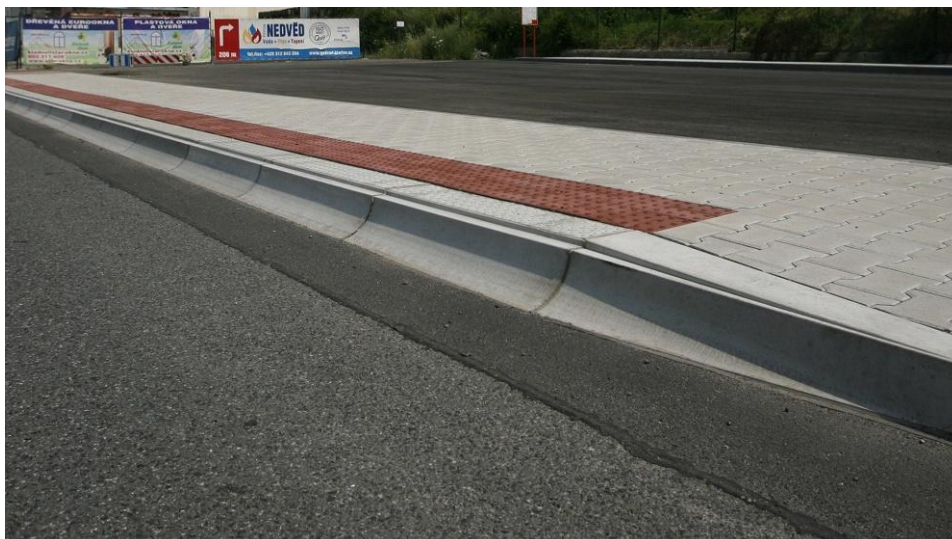
Autobusové zastávky jsou navrženy jako bezbariérové s výškou nástupní hrany + 20 cm na vozovkou. Jsou vybaveny kontrastním pásem v šířce 0,3 m a signálním pásem navádějící nevidomé do prvních dveří vozidel MHD. Pro pohodlné najetí vozidel MHD k nástupní hraně jsou navrženy zastávkové bezbariérové obrubníky viz. Obr. 29 (tzv. Kasselský obrubník). Tato obruba usnadňuje výstup a nástup OOSPO i cestujícím s kočárky. Urychluje také odbavení ostatních cestujících.

Obrázek 32 – Kasselský obrubník
