Bc. Kateřina Šulcová

**VLIV CHYBNÉ MANIPULACE S DĚTSKÝMI
ZÁDRŽNÝMI SYSTÉMY NA NÁSLEDKY DOPRAVNÍ
NEHODY**

DIPLOMOVÁ PRÁCE

2018

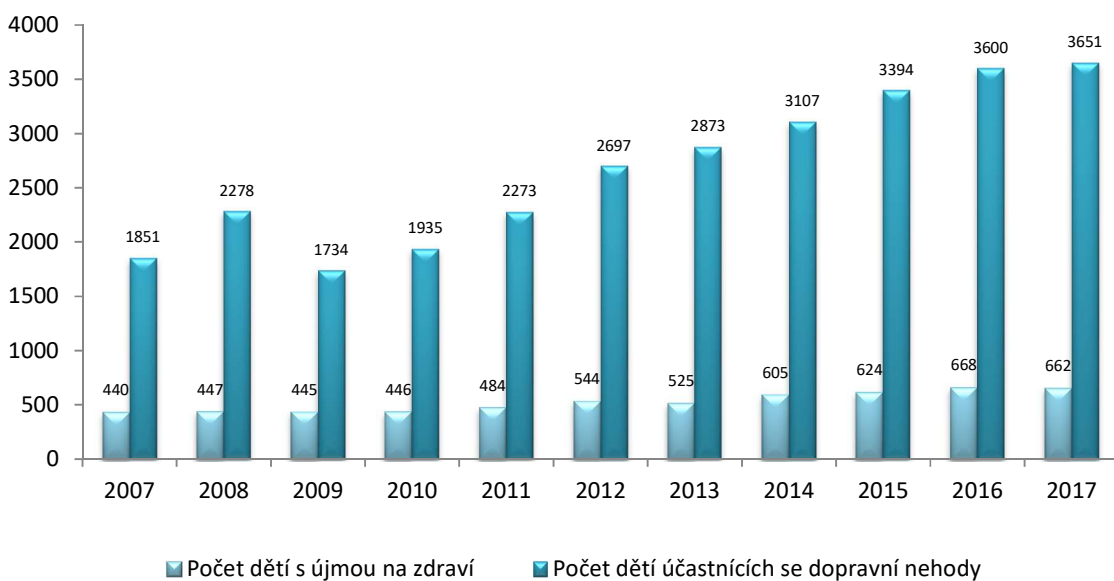
Obr. 1: Vývoj dopravní nehodovosti s účastí dětí vyžadujících DZS v roli spolujezdce (zdroj dat: Policie ČR)

Rovněž vzrůstá i počet dětí-spolujezdců, které se stali účastníky dopravní nehody i dětí, které jsou při ní zraněny (viz obr. 1). Za posledních 10 let došlo k nárůstu počtu dětí účastnících se dopravní nehody o 49 %. Přičemž nárůst zraněných, či usmrcených činí 34 %. Ve valné většině případů se jedná o lehká poranění. Navzdory výraznému zvýšení počtu dětí účastnících se nehod, množství těžce zraněných dětí zůstává relativně stabilní a pohybuje se v průměru kolem 18 dětí ročně. Nutno podotknout, že statistiky uvádějí pouze následky do 24 hodin, dojde-li tedy po této lhůtě u dítěte s vážnými následky k úmrtí, nebude tento fakt zaznamenán ve statistice PČR zaznamenán.

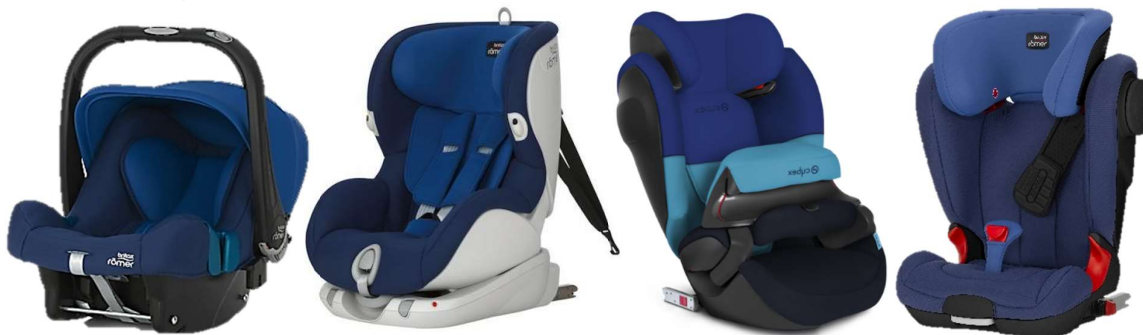
Obr. 2: Příklady DZS zleva: skupina 0+, skupina I, skupina I s bezpečnostním pultem, skupina II/III [40,41]

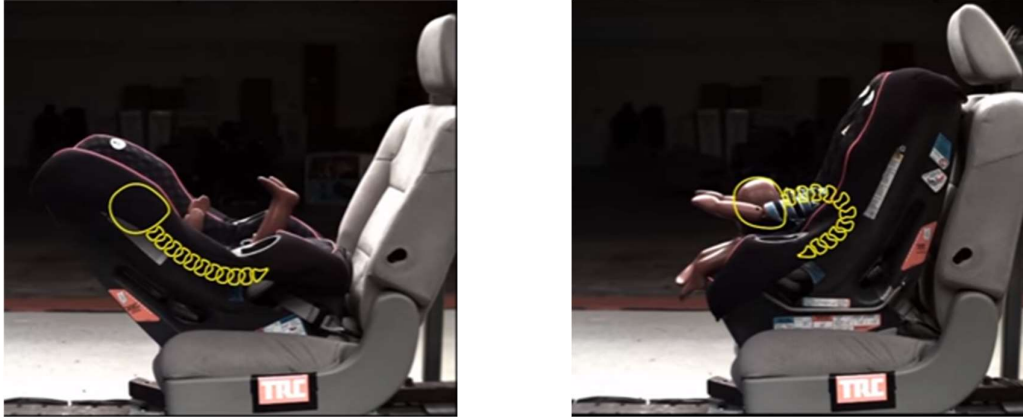
Obr. 3: Ohyb dětské páteře při nárazu v protisměrném DZS skupiny I (vlevo) a při přepravě po směru jízdy (vpravo) [43]

Největším rizikem smrtelného poranění je stejně jako u kojenců, poranění hlavy a krční páteře. U figuríny simulující dítě s váhou 18 kg, EEVC² uvádí limitní sílu, kterou je schopna unést jeho krční páteř bez vážných poranění na 1350 N. U DZS poutaných čelem po směru jízdy může však v případě nehody na krční páteř dítěte působit síla více než 2500 N. Hodnocení zátěže krční páteře však není součástí testování v rámci homologace a nebývá ani běžnou součástí vyhodnocení testů nezávislých organizací. Ve výsledcích nezávislého testování tak může DZS uspět v oblasti bezpečnosti s nejlepším hodnocením, ačkoliv by při dopravní nehodě mohlo dítě utrpět až smrtelná zranění [6].

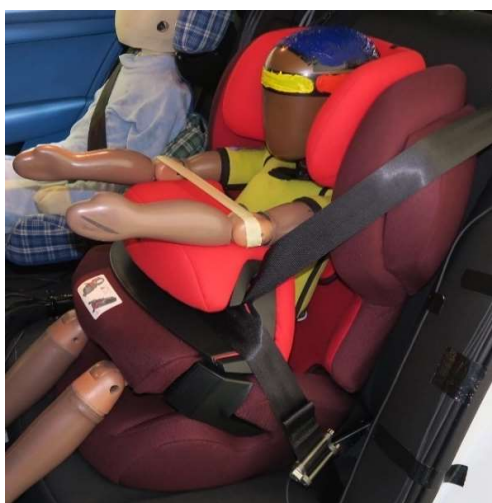
Obr. 5: DZS s bezpečnostním pultem Cybex Juno 2- fix (zdroj: fotodokumentace laboratoře ŠKODA AUTO)

DZS s bezpečnostním pultem jsou speciální kategorií systémů skupiny I. Ačkoliv zádržný systém není vybaven integrovanými pásy, jedná se o integrální zádržné systémy. Dítě je poutáno pomocí bezpečnostního pultu, který je fixován bezpečnostním pásem vozidla. Způsoby chybné manipulace jsou u těchto DZS do určité míry omezené. Autosedačky jsou instalovány pomocí systému isofix a vliv případného překroucení pásu je minimální. Jedním z potenciálních problémů je však chybné vedení pásu. Pro správné upevnění pultu je nutné, aby bederní i diagonální část pásu byla tažena vedením v pultu (viz obr. 5). Případné umístění diagonální části přes tělo dítěte (viz obr. 6) by mu vzhledem k možnostem vedení pravděpodobně způsobilo poranění v oblasti krku a žeber.

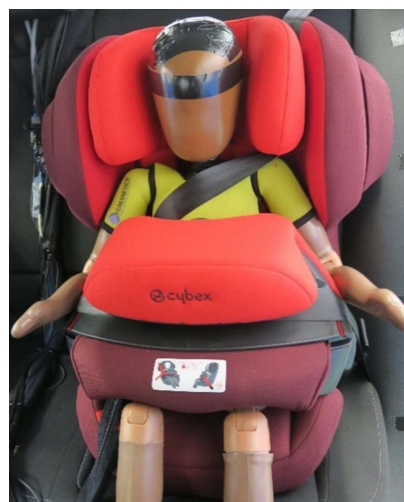
Obr. 6: Příklad chybného vedení diagonální části bezpečnostního pásu (zdroj: fotodokumentace laboratoře ŠKODA AUTO)

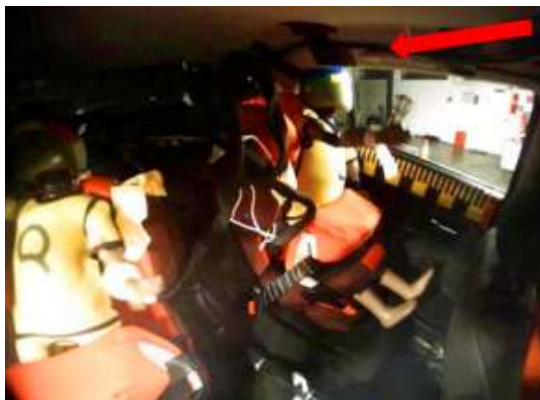
Obr. 7: Vypadnutí figuríny Q1 a Q3 z DZS během nárazové čelní zkoušky [9]

V rámci studie UN ECE GRSP⁴ [9], bylo provedeno srovnání DZS s 5 bodovými bezpečnostními pásy a DZS s bezpečnostními pulty. Podnětem ke vzniku této studie bylo zejména opakované vysoké hodnocení DZS s pulty ve spotřebitelských testech a silné veřejné mínění o těchto zádržných systémech v Evropě. K testování v rámci studie byly použity reálné vozy, které získaly nejlepší hodnocení EuroNCAP (viz kapitola 4.2.), a DZS s pultem, jež získaly velmi dobré hodnocení ve spotřebitelském testu Stiftung Warentest. Při testování v rámci studie došlo opakovaně k vyklouznutí figuríny ze zádržného systému a následnému nárazu hlavy o interiér vozidla.

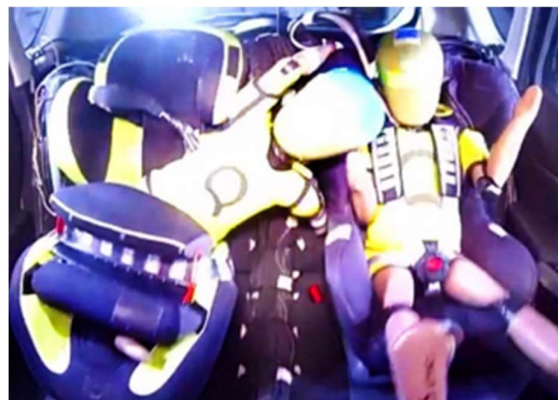
Obr. 8: Porovnání následků čelního nárazu mezi integrálním DZS a DZS s pultem [9]

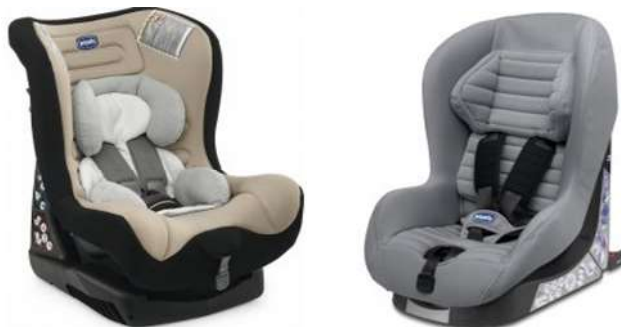
Obr. 10: DZS skupiny 0-I (vlevo) a DZS skupiny I (vpravo) použité v rámci průzkumu [46]

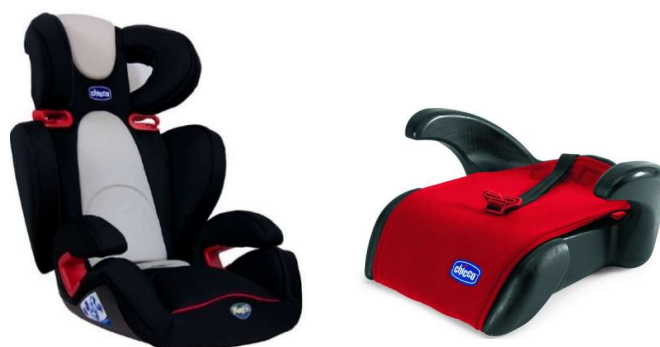
Obr. 11: DZS skupiny I-III (vlevo) a podsedák (vpravo) použité v rámci průzkumu [46]

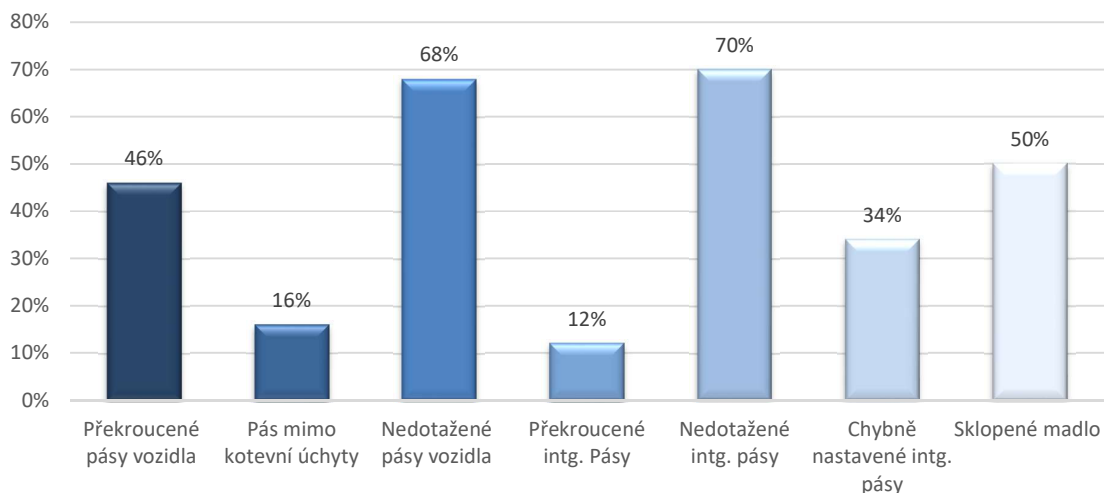
Obr. 12: Procentuální zhodnocení chybovosti skupiny 0

V této kategorii byly zaznamenány pouze 4 případy bezchybné instalace DZS a zároveň správného upoutání dítěte. U 80 % dětí byla zaznamenána více než jedna chyba. V 70 % všech případů byla pozorována chyba nejen v instalaci autosedačky, ale rovněž v upoutání dítěte. Nejčastějším problémem u těchto DZS byly nedotažené integrované pásy, nedotažené pásy vozidla a sklopené madlo DZS (viz obr. 12). Celkem 35 dětí (70%) bylo připoutáno tak, že mezi pásy a tělem dítěte byl prostor více než na dlaň. Z toho v 31 případech byly zároveň nedotažené pásy vozidla a DZS nebyl dostatečně stabilní. Celkově byly nedotažené pásy vozidla pozorované v 34 případech (68 %). Přesně v polovině případů bylo u zádržného systému sklopené madlo (nebylo uvedeno do cestovní polohy).

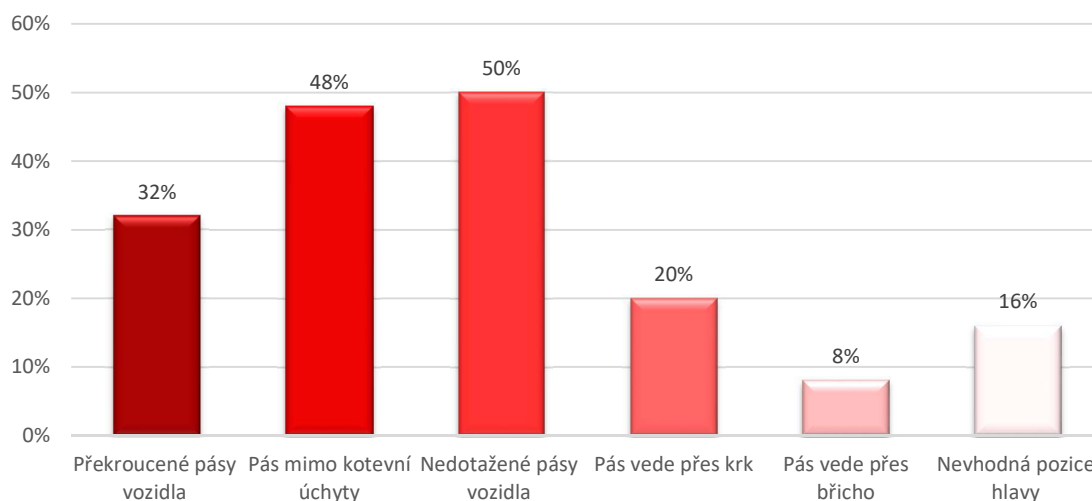
Obr. 14: Procentuální zhodnocení chybovosti skupiny II

body, ve 13 případech byla tato chyba pozorována současně s chybným vedením pásu mimo úchyty (52 % případů nedotažených pásů). Nicméně tyto typy DZS mají celkem tři kotevní místa a chyba „mimo kotevní úchyt“ byla zaznamenána v případě, že pás nebyl veden přes všechny současně. K nedotažení pásů mohlo dojít uvíznutím pásu pouze v jednom nebo ve dvou kotevních bodech. Další častou zaznamenávanou chybou byly překroucené pásy. Celkem se tento problém vyskytl u 16 dětí, přičemž se obvykle jednalo o jednorázové nebo dvoufázové přehnutí ke kterému obvykle došlo při vedení pásu přes některý z kotevních úchytů.

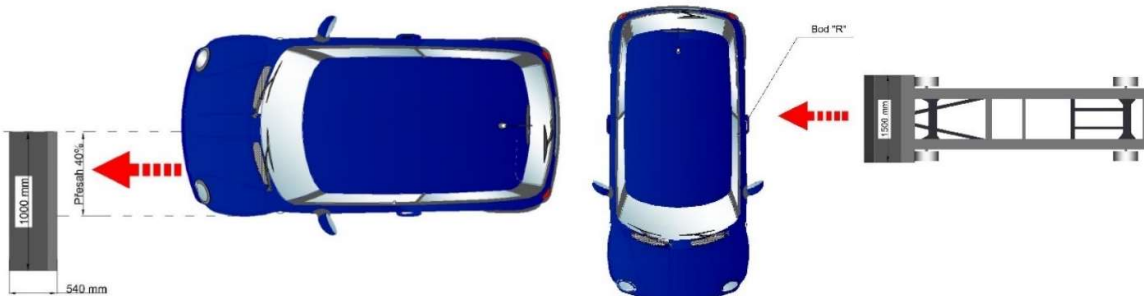
Obr. 18: Schéma zkoušky čelním nárazem

Obr. 19: Schéma zkoušky bočním nárazem

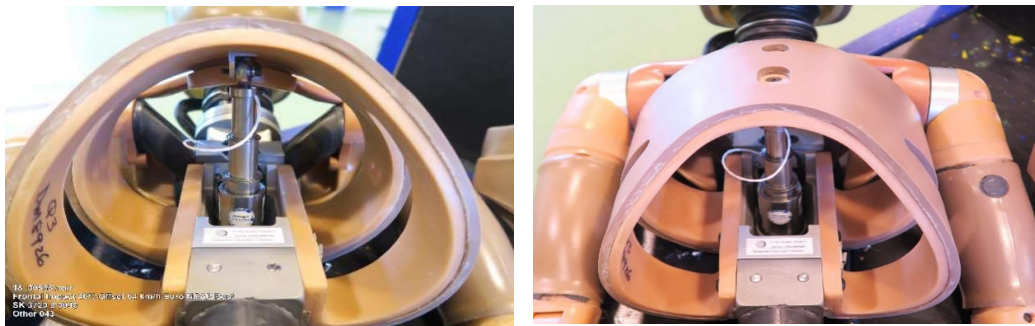
Obr. 21: Hrudní koš figuríny Q3 osazený snímačem IR-TRACC (zdroj: fotodokumentace laboratoře ŠKODA AUTO)

IR – TRACC (Infrared Telescope Rod for Assessment of Chest Compression) je zařízení navržené k měření průhybu hrudníku. Obecně je možné jej ve figurínách série Q instalovat pro měření ve směru osy x pro čelní náraz (Dx) nebo ve směru osy y pro boční náraz (Dy). Snímač je umístěn v dutině hrudní páteře přímo pod dutinou, v níž je umístěn akcelerometr (viz obr. 21).

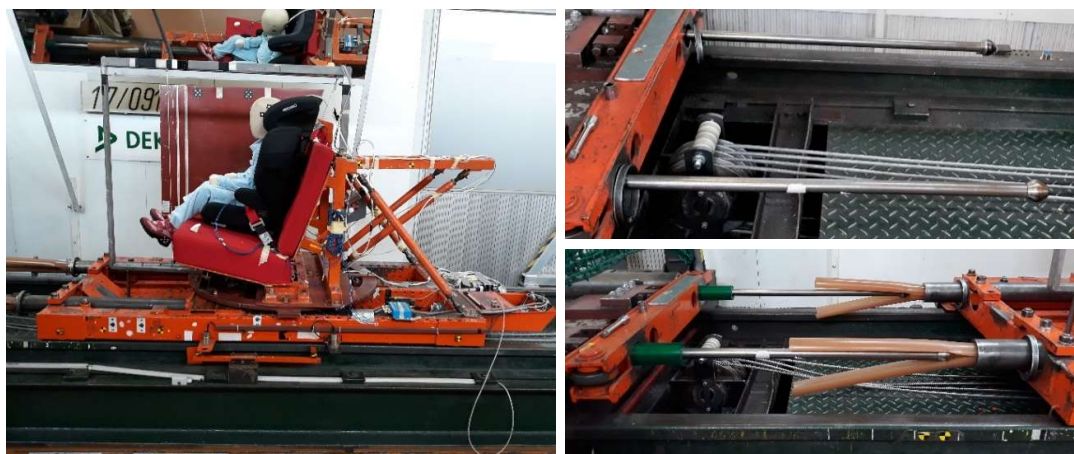
Obr. 23: Zkušební zařízení laboratoře: zkušební vozík osazený rámem vymežujícím roviny EHK 44 a zkušebním sedadlem (vlevo), ocelová konstrukce pro náraz s polyuretanovými výplněmi (vpravo)

nichž jsou před každou zkouškou vloženy polyuretanové výplně. Konec rozjezdové dráhy je opatřen dvojicí ocelových tyčí o shodné rozteči, které jsou zakončeny speciálně tvarovanými koncovkami. K simulaci nehodového děje dochází v důsledku zasunutí tyčí do polyuretanových výplní ve vozíku, čímž je způsobeno prudké zpomalení. Průběh zpomalení je možné ovlivnit kombinací druhů polyuretanových výplní a ocelových oliv. Pro experimenty byl použit pulz odpovídající požadavkům předpisu EHK 44 s odpovídající nárazovou rychlostí 50 km/h \pm 2 km/h. Za daných podmínek by nárazová zkouška měla odpovídat simulaci čelního nárazu vozidla do plné zdi. Výslednou nárazovou rychlost je možné ověřit integrací signálu zrychlení, které je měřeno pomocí akcelerometru umístěného na středovém nosníku v zadní části vozíku.

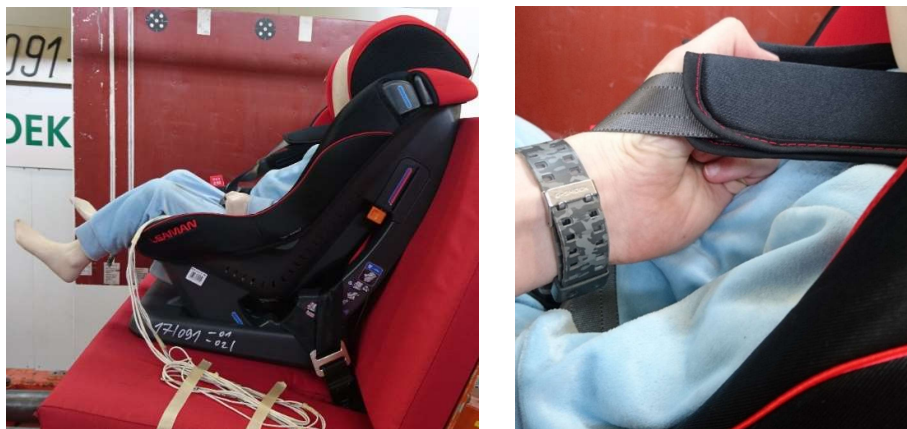
Obr. 24: Míra povolení integrovaných pásů – test 1

Při prvním testu byly simulovány případy, kdy bylo dítě poutáno výrazně volně. Bezpečnostní pás byl povolen do takové míry, aby mezi ním a tělem figuríny vznikl prostor pro pěst (cca 7-8 cm viz obr. 24).

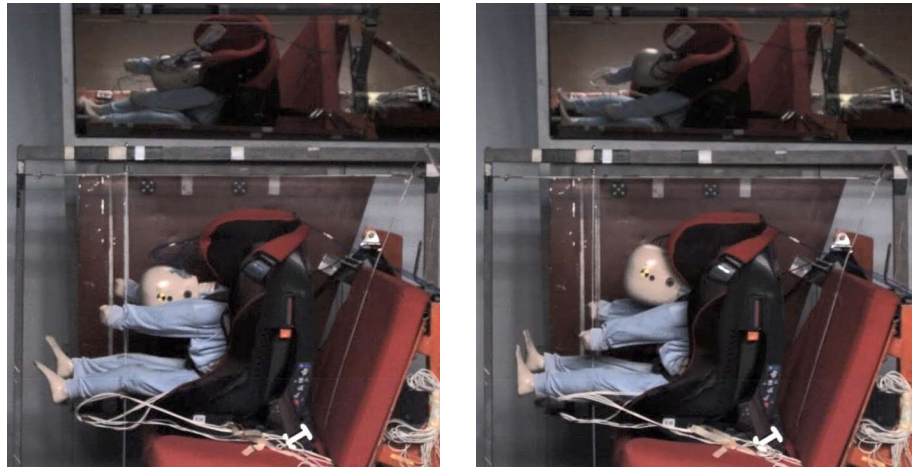
Obr. 29: Pohyb figuríny během nárazu – test 2

Stejně jako u prvního testu jsou v grafu výsledného zpomalení hlavy patrné dva extrémy. Při druhém testování došlo k největšímu zatížení hlavy při primárním nárazu torza figuríny do bezpečnostních pásů. Při tomto ději bylo naměřeno maximální výsledné zpomalení 70 g, přičemž hodnota 3ms kritéria byla stanovena na 62,6 g (viz tab. 10). Hodnota kritéria HIC₁₅ odpovídající primárnímu nárazu byla stanovena na 380, což odpovídá 23 % pravděpodobnosti vzniku poranění závažnosti AIS 3+, pravděpodobnost vzniku život ohrožujících poranění je velmi malá. Na obrázku 30 je rovněž patrný sekundární náraz hlavy figuríny do DZS. V tomto případě nedošlo při zpětném pohybu k silnému zatížení, maximální zpomalení naměřené při sekundárním nárazu bylo 36 g. Podle stanovené hodnoty HIC₁₅ odpovídající sekundárnímu nárazu by jen s minimální pravděpodobností došlo k vážným poraněním. V tomto případě nedošlo u žádného z vyhodnocených kritérií k překročení limitních hodnot. Pohyb figuríny během dynamické zkoušky je znázorněn na obrázku 29.

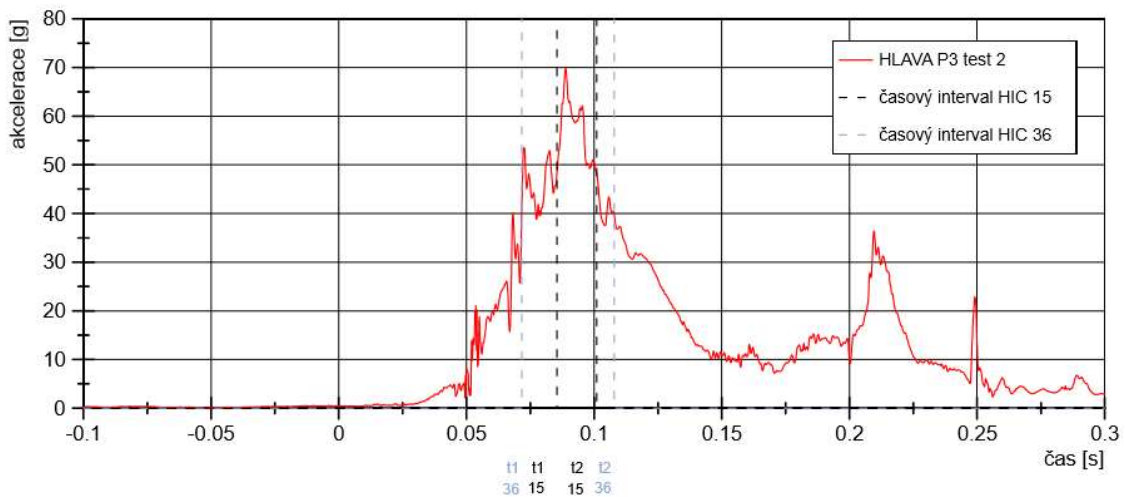
Obr. 30: Průběh výsledného zpomalení hlavy figuríny P3 – test 2

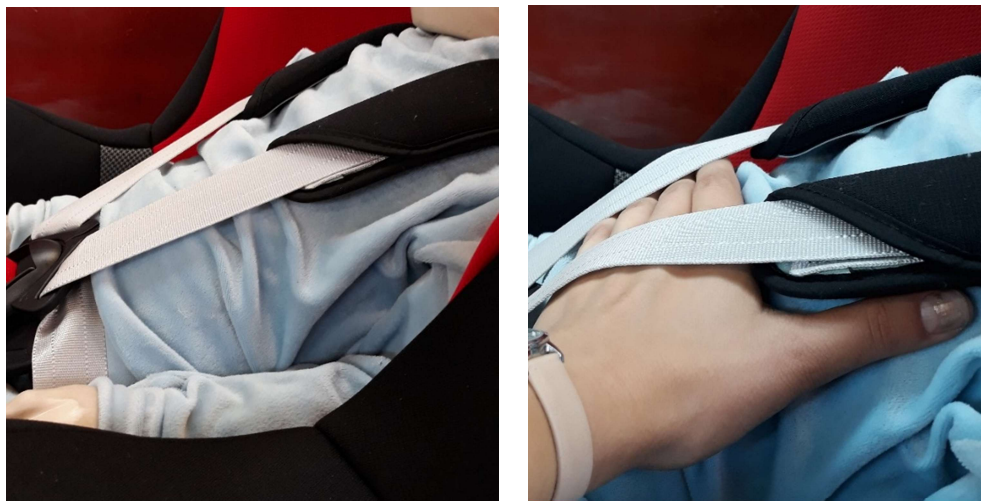
Obr. 32: Míra dotažení integrovaných pásů – test 3

Třetí test byl navržen jako referenční, proto byla instalace DZS i připoutání dětské figuríny (viz obr. 32) provedena dle návodu. Test odpovídal parametrům zkoušky dle EHK 44.

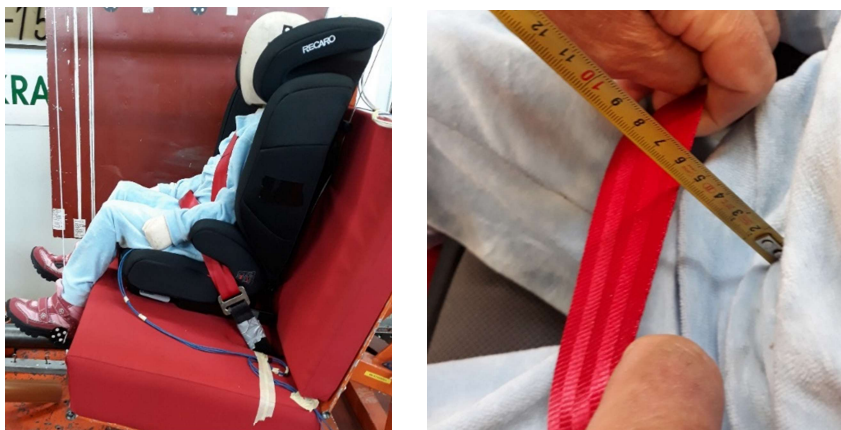
Obr. 38: Míra povolení bederní části bezpečnostního pásu

Při první testu byl bezpečnostní pás veden přes úchyty DZS dle návodu. Bederní část pásu byla povolena tak, aby mezi pásem a tělem figuríny vznikl volný prostor cca 5 cm (viz obr. 38). Míra povolení pásu byla zvolena na základě případů pozorovaných při průzkumu a simuluje situace, kdy byl pás pasažérem záměrně povolen pro získání vyššího komfortu.

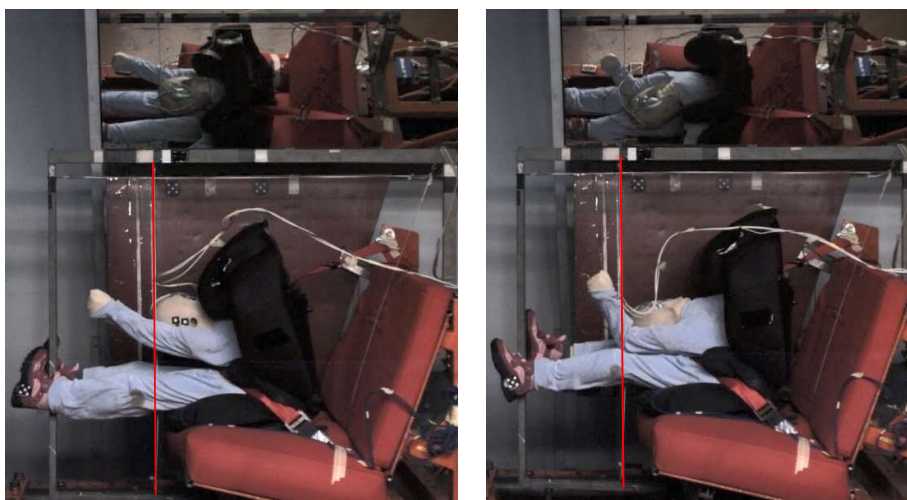
Obr. 39: Pohyb figuríny během nárazu – test 1

Z grafu výsledného zpomalení hlavy je patrné členění primárního nárazu figuríny do bezpečnostního pásu (viz obr.40). Po nárazu torza do diagonální části dochází díky povolené bederní části k prokluzu ve sponě pásu a tím k poklesu výsledného zpomalení. Následně je figurína zadržena oběma částmi pásu, přičemž dochází k největší deceleraci. Při primárním nárazu byla naměřena maximální hodnota zpomalení hlavy 87 g, přičemž hodnota 3ms kritéria byla stanovena na 76,26 g (viz tab. 17). Hodnota kritéria HIC_{15} odpovídající primárnímu nárazu byla spočtena na 423, což u šestiletého dítěte odpovídá 19 % pravděpodobnosti vzniku poranění závažnosti AIS 3+. Pravděpodobnost vzniku života ohrožujících poranění je minimální. Během primárního nárazu došlo v důsledku povolení bederního pásu v 98. ms k přesažení maximální povolené vzdálenosti hlavy ve směru osy x dle EHK 44 o 7 mm. Sekundární náraz hlavy do DZS nezpůsobil výrazné zatížení a nebyl by příčinou vzniku žádných vážných poranění. U žádného z kritérií nedošlo k překročení stanovených limitů. Pohyb figuríny během dynamické zkoušky je znázorněn na obrázku 39.

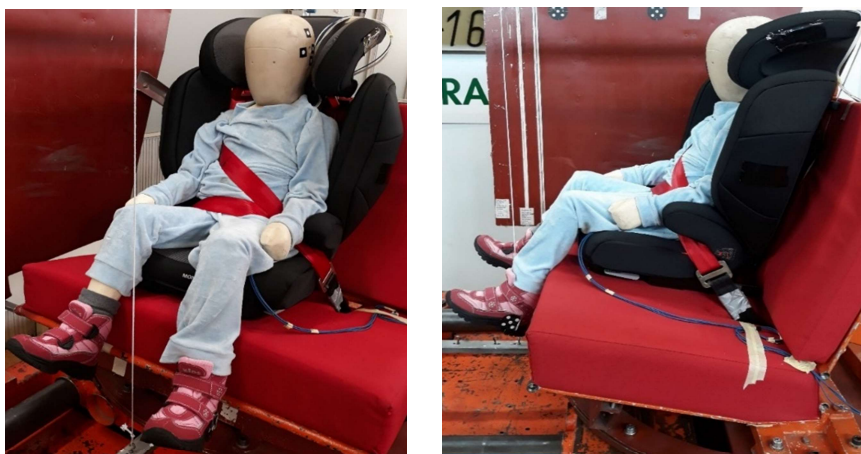
Obr. 42: Chybné vedení bezpečnostního pásu – test 2

Při druhém testu bylo simulováno chybné vedení diagonální části pásu mimo kotevní úchyt v podpaží figuríny (viz obr. 42). Bederní část pásu byla vedena kotevními místy dle návodu.

V tomto případě byl zaznamenán pouze primární náraz (viz obr. 44). Díky chybnému vedení diagonální části pásu byla figurína zadržena pouze v oblasti spodních žebér, pánve a břicha. Přes vyšší působení v oblasti molitanové výplně břicha nebyl zaznamenán viditelný otisk pásu v modelovací hmotě indukující průnik do měkkých tkání. Díky absenci působení diagonální části pásu v horní polovině trupu, došlo při setrvačném pohybu během testu k nárazu hlavy do

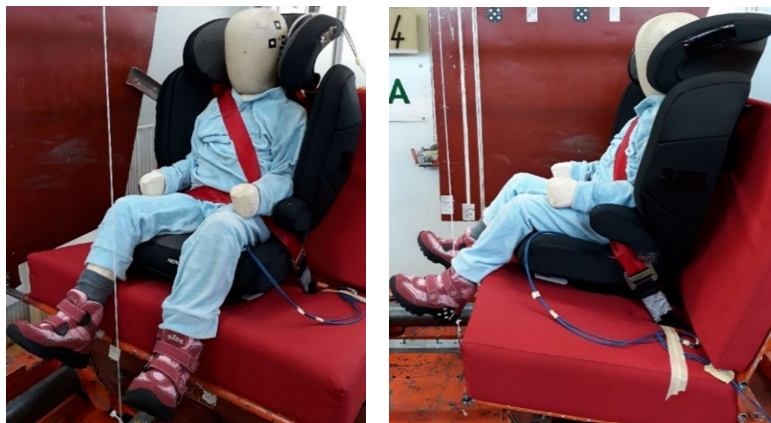
Obr. 46: Připoutání figuríny P6 – test 3

Třetí test byl uskutečněn jako referenční k porovnání případů chybného a bezchybného připoutání dítěte v DZS. Vedení a dotažení bezpečnostního pásu bylo provedeno dle návodu (viz obr. 46).

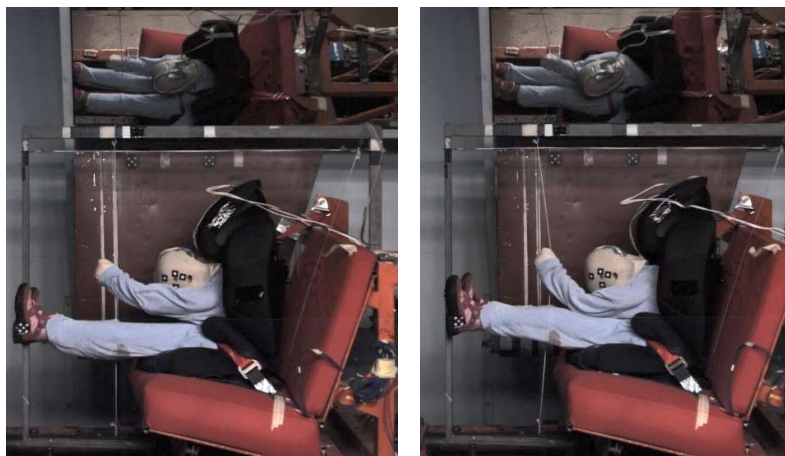
Obr. 47: Pohyb figuríny během nárazu – test 3

Při tomto testu byl zaznamenán jak primární tak sekundární náraz figuríny (viz obr. 48). Během primárního nárazu torza do bezpečnostního pásu bylo naměřeno maximální zpomalení hlavy 43 g. Hodnota 3ms kritéria byla stanovena na 40,9 g a hodnota HIC_{15} na 158. Při dosažení této hodnoty HIC_{15} je pravděpodobnost vzniku závažných poranění hlavy minimální. Při sekundárním nárazu hlavy do DZS bylo zatížení méně výrazné. Ačkoliv maximální naměřená hodnota zpomalení byla vyšší, hodnota 3ms kritéria je v porovnání s primárním nárazem nízká (viz tab. 21). Stejně tak hodnota HIC_{15} , podle které by sekundární náraz nebyl příčinou vzniku žádných závažných poranění. Na rozdíl od předchozích dvou testů nedošlo v tomto případě k přesažení maximální povolené vzdálenosti hlavy ve směru osy x. V nejvzdálenějším bodě se hlava nacházela 150 mm od limitu. Pohyb figuríny během dynamické zkoušky je znázorněn na obrázku 47.

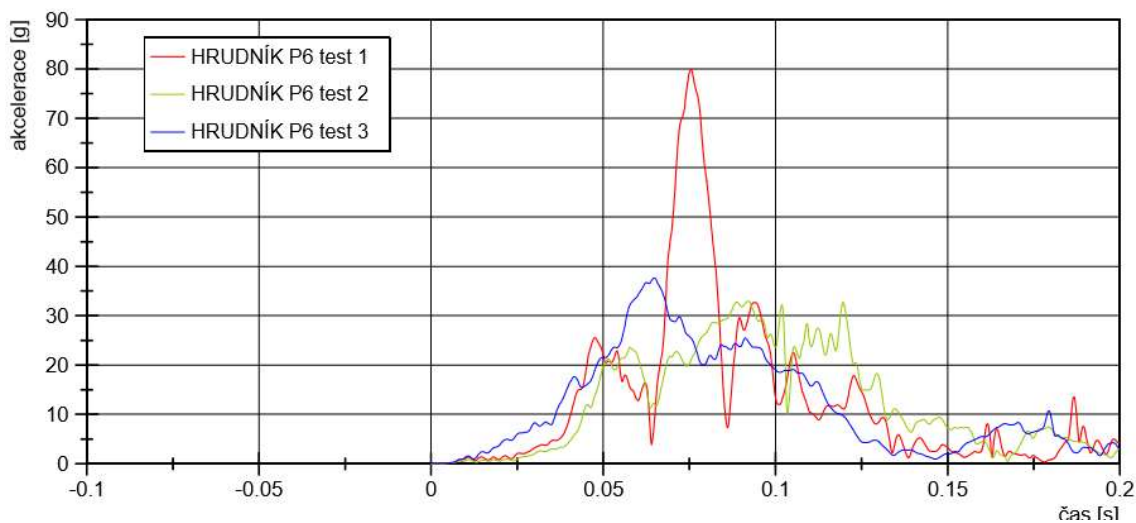
Obr. 51: Porovnání výsledného zpomalení hrudníku P6 mezi jednotlivými testy experimentu 2

V oblasti hrudníku byly nejrizikovější hodnoty naměřeny při prvním testu (viz obr. 51). Dle stanovených hodnot 3ms kritéria (viz tab. 24) bylo zatížení při povolení bederní části pásu dvakrát vyšší než v případě bezchybného připoutání. Rozdíl v pravděpodobnostech vzniku poranění ohrožujících život by byl v tomto případě 48 %. Při druhém testu bylo naopak zatížení hrudníku dle tohoto kritéria nižší. Rozdíl je způsoben přenesením působení diagonální částí pásu do molitanové výplně břicha. V oblasti hrudníku bylo jeho působení minimální a k naměření nejvyšších hodnot došlo až při nárazu torza do femuru.

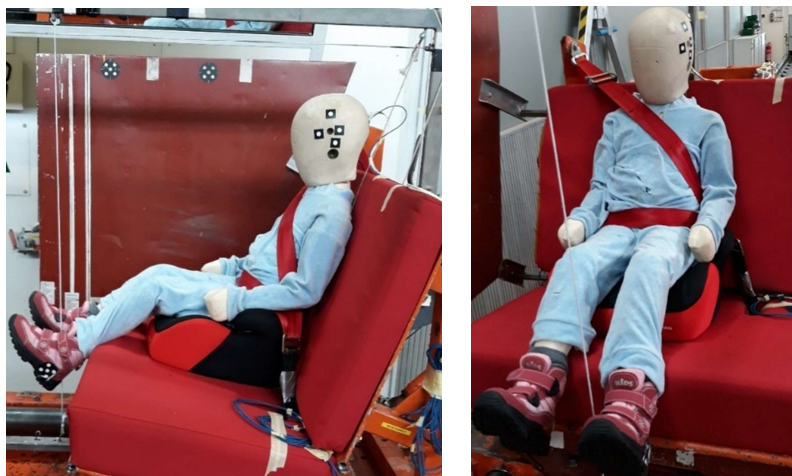
Obr. 52: Chybné vedení bezpečnostního pásu – test 1

Během prvního testu byla bederní část bezpečnostního pásu vedena nad kotevními úchyty. V důsledku toho byla jeho bederní část v kontaktu s figurínou v oblasti břicha nikoliv v oblasti pánevní kosti. To rovněž způsobilo změnu pozice spony pásu, což ovlivnilo vedení diagonální části, která byla přes klíční kost vedena dle doporučení, ale nevhodně v oblasti žeber (viz obr. 52).

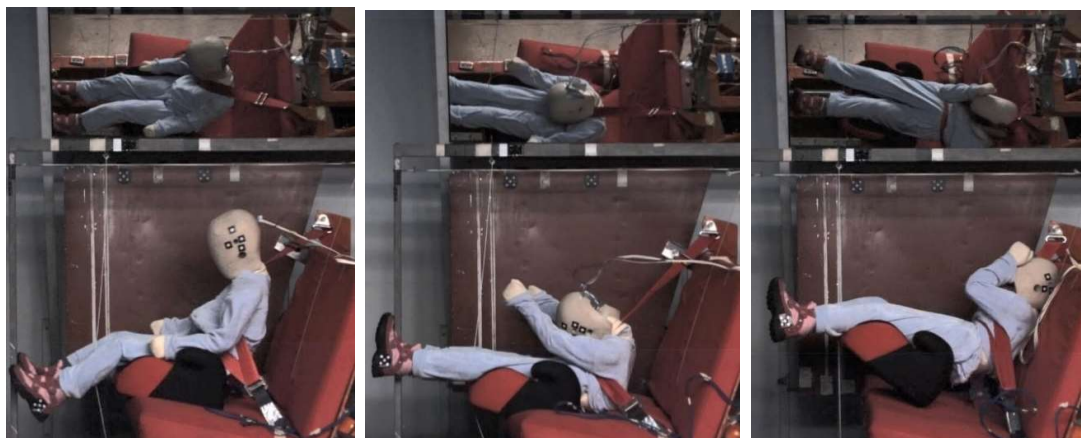
Obr. 53: Pohyb figuríny během nárazu – test 1

Z grafu výsledného zpomalení hlavy je patrné členění primárního zatížení (viz obr. 54). Při nárazu torza figuríny do bezpečnostního pásu byla naměřena maximální hodnota zpomalení 56,7 g, přičemž byla stanovena hodnota 3ms kritéria na 52,7 g. Výsledná hodnota HIC_{15} byla spočtena na 277, což představuje 8 % pravděpodobnost vzniku poranění závažnosti AIS 3+. Během primárního děje však došlo k prokluzu podsedačky, což mělo za následek pohyb figuríny ve směru osy z a opětovné zatížení hlavy. Hodnota HIC_{15} stanovená při tomto ději byla 195, což vypovídá o 4 % pravděpodobnosti vzniku vážných poranění. V důsledku prokluzu podsedačky došlo rovněž k odrazu figuríny a sekundárnímu nárazu hlavy do zkušebního sedadla. Při tomto ději byla naměřena maximální hodnota zpomalení 75,6 g, přičemž hodnota 3ms kritéria byla stanovena na 61,5 g a vypovídá o vyšším zatížení hlavy než při primárním nárazu. Naopak dle hodnot HIC_{15} je celkové zatížení hlavy při sekundárním nárazu menší a stejně tak pravděpodobnost vzniku závažných poranění. Žádné kritérium nepřesahuje stanovené limitní hodnoty. Během testu nebylo zaznamenáno přesažení maximální povolené vzdálenosti hlavy ve směru osy x. V nejvzdálenějším bodě se hlava nacházela 212 mm od limitu. Pohyb figuríny během dynamické zkoušky je znázorněn na obrázku 53.

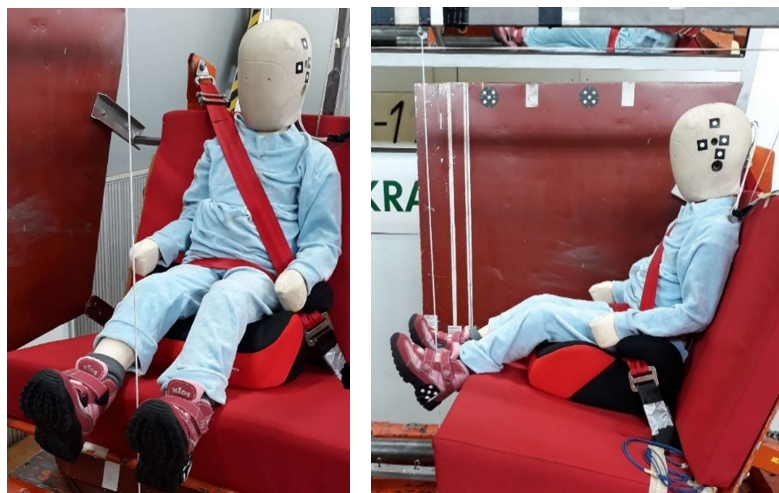
Obr. 56: Usazení figuríny P6 – test 2

Druhý test byl proveden jako referenční k porovnání chybného a bezchybného připoutání. Figurína byla usazena dle doporučení uvedených v návodu (viz obr. 56).

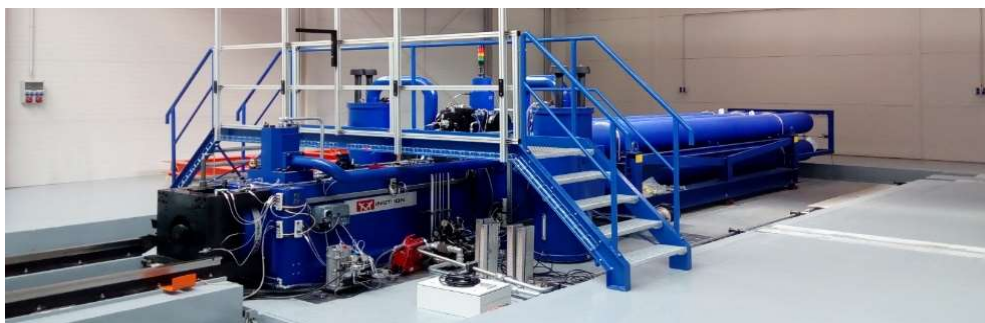
Obr. 62: Katapult CSA Advanced (zdroj: fotodokumentace laboratoře TÜV SÜD)

Dynamická zkouška byla provedena pomocí katapultu CSA Advanced společnosti INSTRON (viz obr. 62). Tento systém je založen na principu akcelerace, kdy je simulace nehodového děje provedena pomocí nárazu hydraulického pístu do pohyblivých saní. Dětský zádržný systém je v tomto případě instalován uvnitř zkušební vzorku, který je v podobě pancéřové karoserie s interiérem upevněn na saních. V případě simulace čelního nárazu do deformovatelné bariéry je celý vzorek natočen o několik stupňů kolem svislé osy, čímž je napodobeno chování vozidla při reálném provedení zkoušky tohoto mechanismu. Mezi samotným katapultem a saněmi je připojen tzv. pusher sled, který umožní přenos energie z hydraulického pístu do konstrukce. Píst je poháněn systémem pěti pneumatických akumulátorů s membránami, které jsou pod vysokým tlakem (max. 290 barů) naplněny olejem. Po dosažení nominální tlaku je kapalina vypuštěna skrz ventil s proměnlivým průtokem, který je regulován právě tímto systémem, čímž dochází k ovlivnění průběhu pulzu. Požadovaný pulz je zadáván do výpočtového softwaru, který je schopen při stanovení hmotnosti vzorku během několika iterací určit potřebnou sekvenci pohybů ventilu pro jeho dosažení. Simulace nehodového děje probíhá pouze po dobu kontaktu hydraulického pístu a pusher sledu. Ve zbylém čase je aktivován hydraulický brzdový systém.

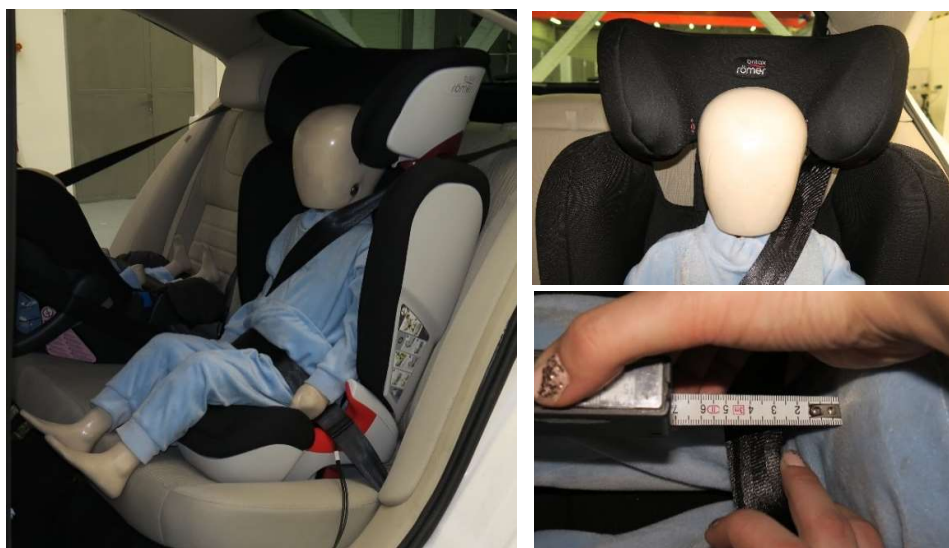
Obr. 63: Usazení figuríny P3 (zdroj: fotodokumentace laboratoře TÜV SÜD)

Na pozici 04 bylo simulováno usazení tříletého dítěte v nekompatibilním zádržném systému. DZS skupiny II-III je vybaven výškově nastavitelnou opěrkou hlavy. V případě správného připoutání je mezi opěrkou a rameny figuríny prostor na dva prsty. Chyba byla simulována záměrným nastavením opěrky do pozice odpovídající vyššímu jedinci (viz obr. 63). Bezpečnostní pás byl veden skrze kotevní úchyty, přičemž vedení diagonální části přes torzo figuríny bylo ovlivněno výškovým nastavením hlavové opěrky, což zároveň působí na míru volnosti pásu. Dále byl vynechán krok dotažení bezpečnostního pásu a mezi bederní částí a figurínou zůstal prostor cca 3 cm.

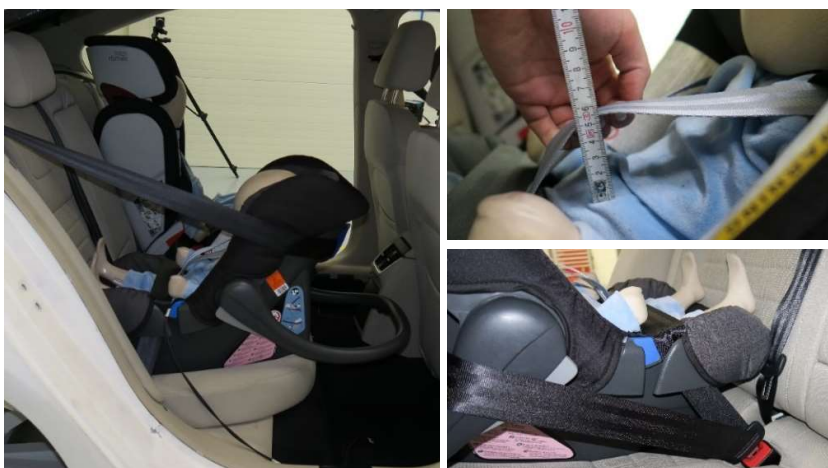
Obr. 67: Usazení figuríny P3/4 (zdroj: fotodokumentace laboratoře TÜV SÜD)

Na pozici 06 bylo testováno usazení 9měsíčního kojence v DZS skupiny 0+. Instalace byla provedena pomocí tříbodového bezpečnostního pásu, který byl veden kotevními úchyty dle návodu. Použitý zádržný systém disponuje madlem, které je v případě správné manipulace nastaveno do cestovní (vzpřímené) polohy. Během testu bylo toto madlo záměrně sklopeno. Dále by zkoumán vliv nedotažení integrovaných bezpečnostních pásů DZS. Míra povolení byla zvolena na základě případů pozorovaných při průzkumu tak, aby mezi pásy a torzem figuríny vznikl prostor více než na dlaň cca 5,5 cm (viz obr. 67).

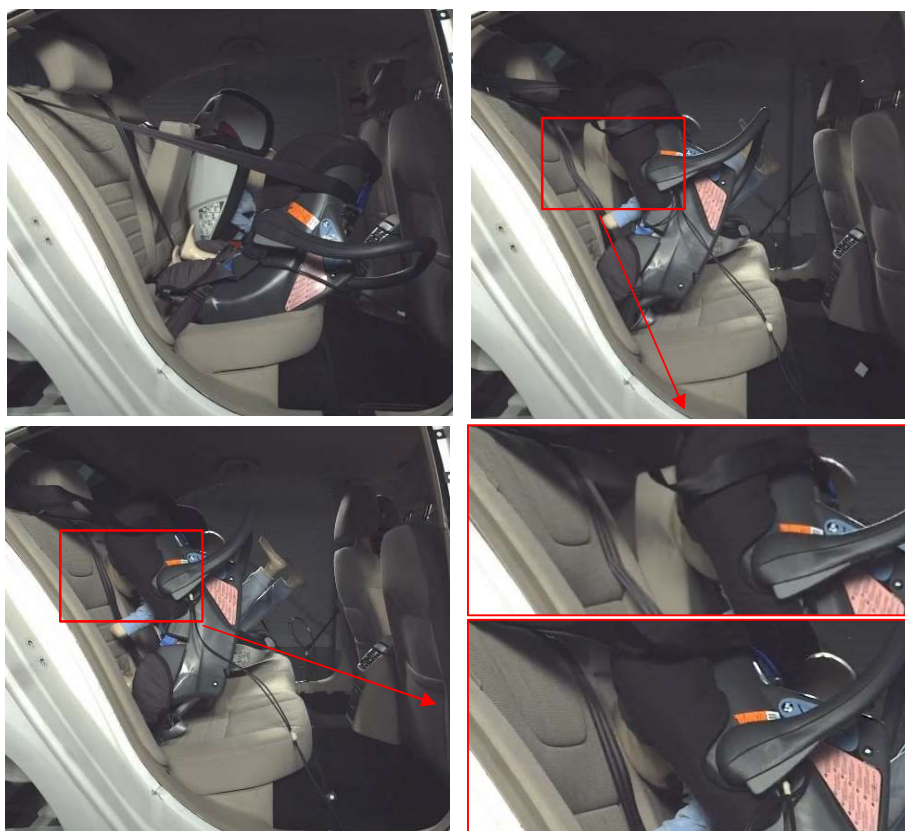
Obr. 68: Pohyb figuríny P3/4 během nárazu

Z grafu zpomalení hlavy jsou patrné dva extrémy odpovídající primárnímu a sekundárnímu nárazu (viz obr. 69). Nejvyšší hodnoty byly naměřeny při primárním nárazu, kdy došlo k podepření figuríny skořepinou DZS, která byla zadržena bezpečnostními pásy vozidla. Důsledkem interakce všech tří prvků bylo působení maximálního zpomalení 85,2 g. Výsledná hodnota HIC_{15} byla spočtena na 671. Tak vysoké hodnoty by u 12měsíčního kojence s vysokou pravděpodobností způsobily život ohrožující poranění (viz tab. 35). Sekundární náraz hlavy byl způsobený v důsledku zpětného pohybu, který vedl k rotaci DZS. Díky absenci působení madla byl zádržný systém otočen o více než 90° a došlo k úderu hlavy do opěradla a loketní opěry. Při tomto ději došlo k naměření maximálního zpomalení 25,3 g, přičemž stanovená hodnota 3ms kritéria odpovídá 16,7 g. Dle hodnoty HIC_{15} 18 by však sekundární náraz nebyl příčinou vzniku žádných závažných poranění. Pohyb figuríny během nárazové zkoušky je zobrazen na obrázku 68.

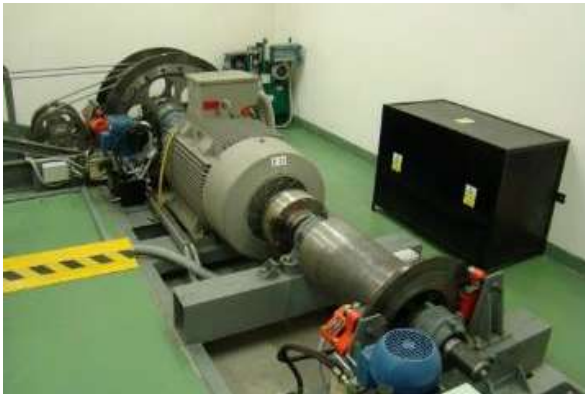
Obr. 71: Elektrická pohonná jednotka s lanovým pohonem se systémem Messring Microtrack [44]

Vozík je vybaven odpojovacím modulem a je veden v drážce v podlaze ve tvaru profilu T v níž je unášen pomocí lana v nekonečné smyčce. Nežádoucím vychýlení vozidla během rozjezdu je zamezeno uvedením lana do tahu, čímž je zajištěna přesnost nárazu. V momentě nárazu je však nutné, aby vozidlo narazilo vlastní energií bez vedení vnějších vlivů, k čemuž slouží zmíněný odpojovací modul. V místě odpojení je drážka opatřena ocelovým klínem se speciálním profilem, který v danou chvíli stlačí vačku přijíždějícího tažného vozíku. Tím dochází k uvolnění čepů, ke kterým jsou připojeny ocelové přípravky a vozidlo vlastní energií naráží do bariéry.

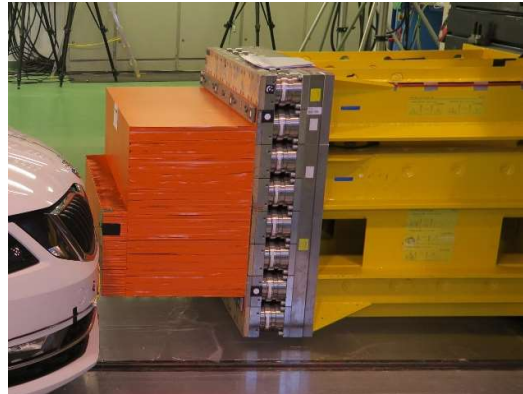
Obr. 72: Deformovatelná bariéra (zdroj: fotodokumentace laboratoře ŠKODA AUTO)

Deformační bariéra (viz obr. 72) je koncipována jako hliníkový voštinový blok s přesně definovanými parametry, který je umístěn na tuhý železobetonový blok ve vzdálenosti představující 10 % šířky vozidla od podélné osy drážky. Tím je zajištěn náraz s přesahem 40 % šířky vozidla. Přesnost nárazu je ovlivněna mnoha parametry včetně nastavení geometrie náprav zkušební vzorku, proto předpis umožňuje toleranci ± 20 mm v horizontální rovině a ± 25 mm v rovině vertikální. Konstrukce bariéry s voštinovým jádrem se vyznačuje velkou pevností v ose stlačení a celkovou konstantní tuhostí jednotlivých segmentů přípravku. Řízená deformace bloku je tak zajištěna skladbou elementů různé pevnosti, aby byly splněny všechny požadované parametry.

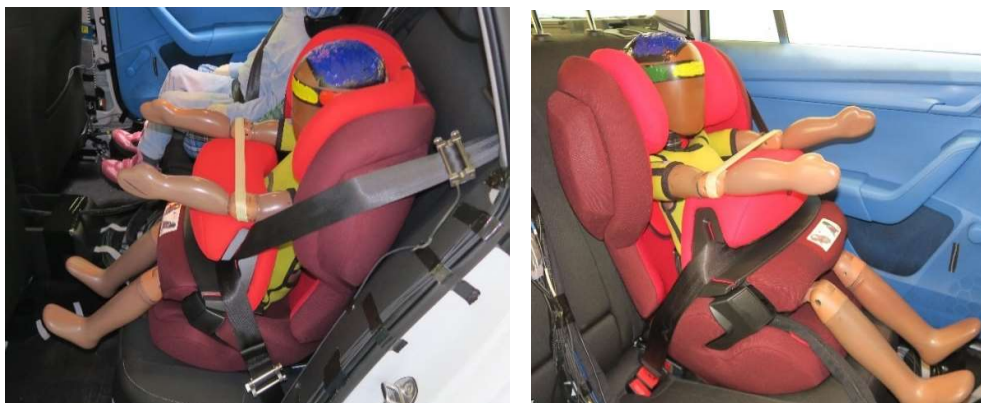
Obr. 73: Usazení figuríny Q3 (zdroj: fotodokumentace laboratoře ŠKODA AUTO)

Na rozdíl od předchozích experimentů nebyly při testu zkoumány žádné chyby instalace ani připoutání, ale byl navržen pouze pro ověření rizik zádržných systémů s bezpečnostním pultem. DZS i zkušební figurína byly ve vozidle upoutány dle návodu výrobce [40] (viz obr. 73). Konfigurace testu je uvedena v tabulce 37.

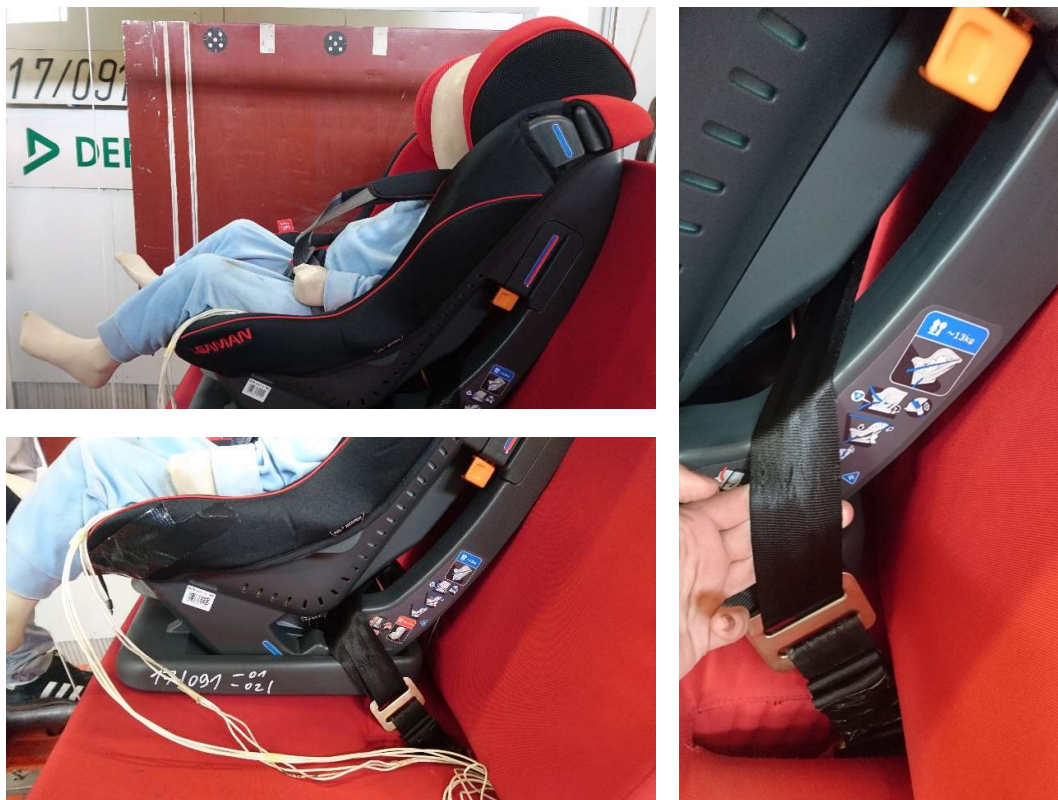
Obr. 1: Fotodokumentace před zkouškou test 1

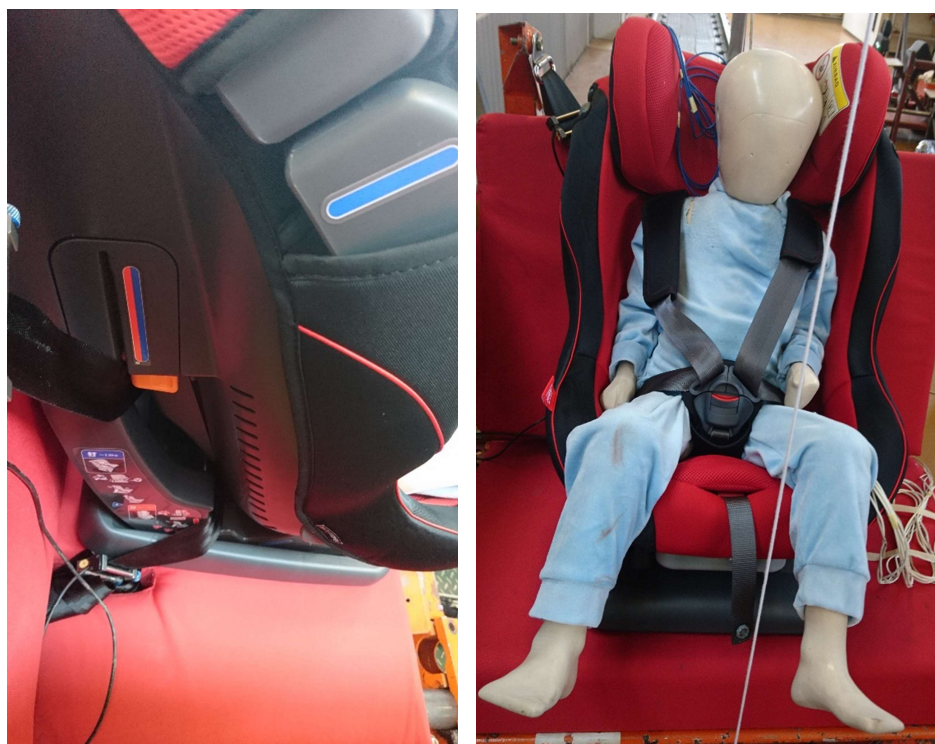
Obr. 2: Fotodokumentace po zkoušce test 1

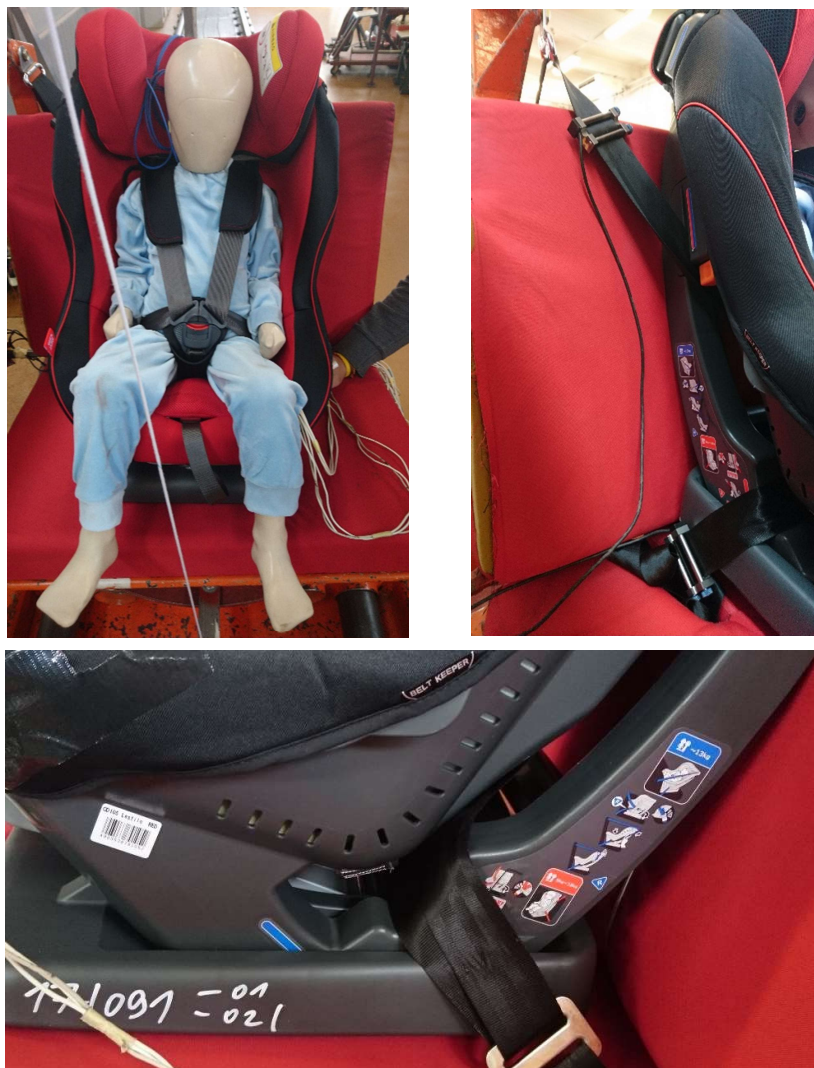
Obr. 6: Fotodokumentace před zkouškou test 2

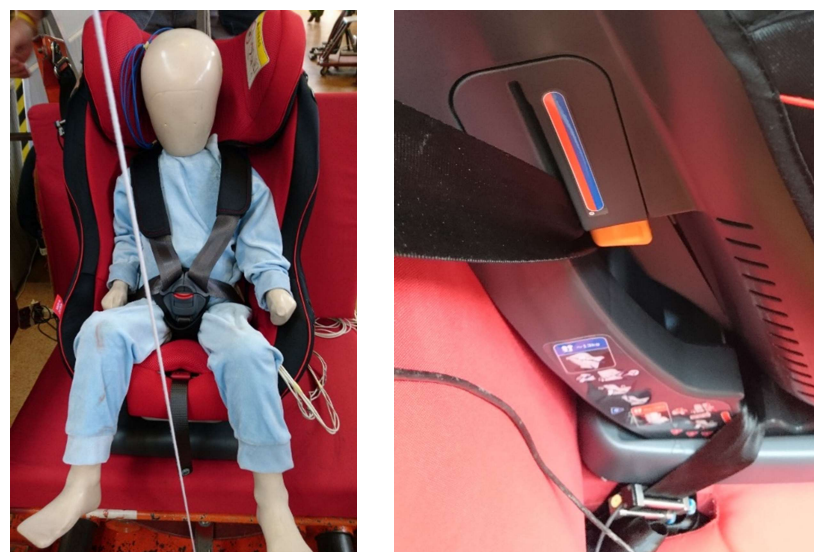
Obr. 7: Fotodokumentace po zkoušce test 2
