Bc. Kateřina Šulcová

**VLIV CHYBNÉ MANIPULACE S DĚTSKÝMI
ZÁDRŽNÝMI SYSTÉMY NA NÁSLEDKY DOPRAVNÍ
NEHODY**

DIPLOMOVÁ PRÁCE

2018

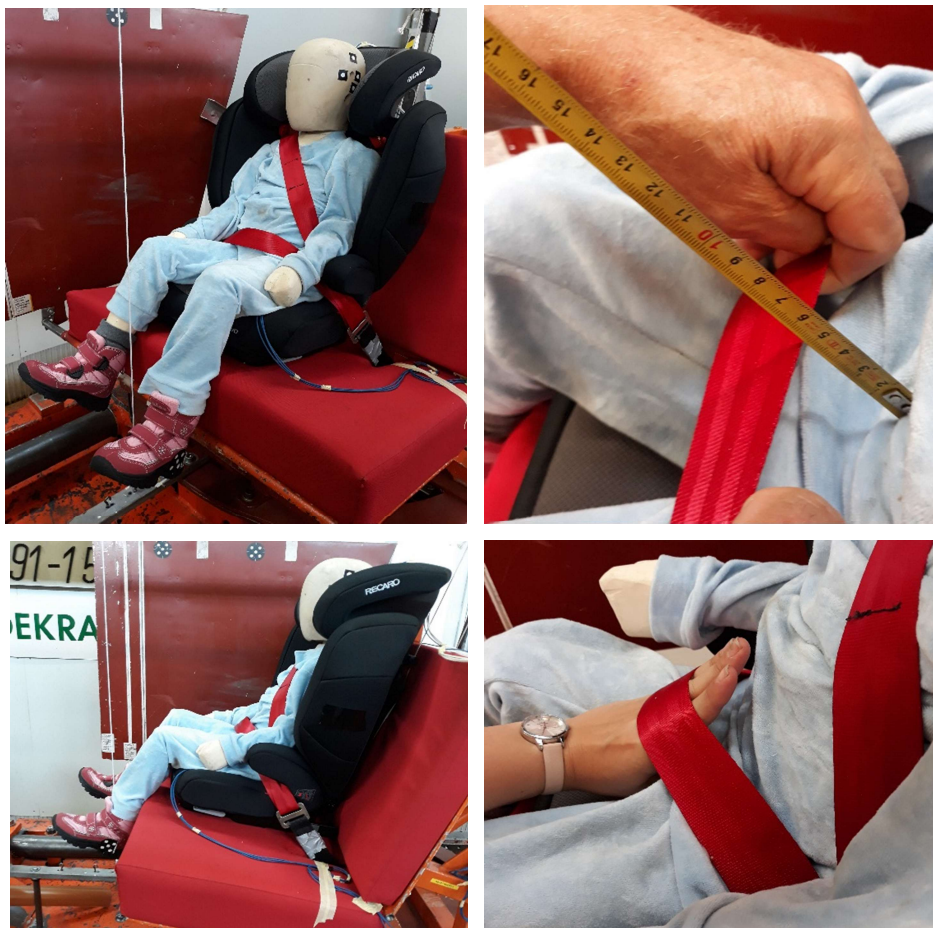
Obr. 1: Fotodokumentace před zkouškou test 1

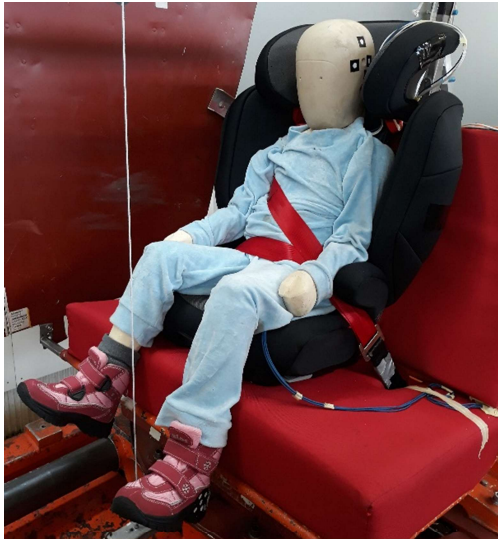
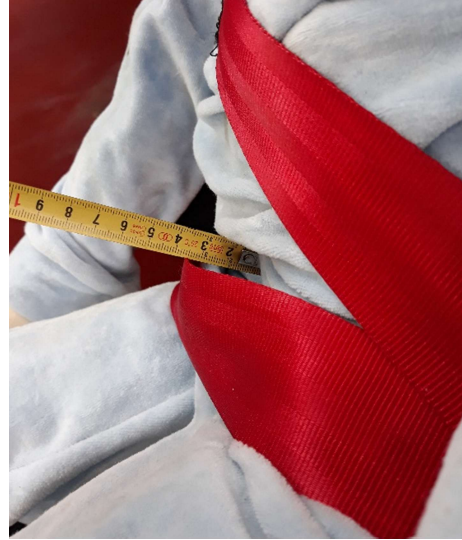
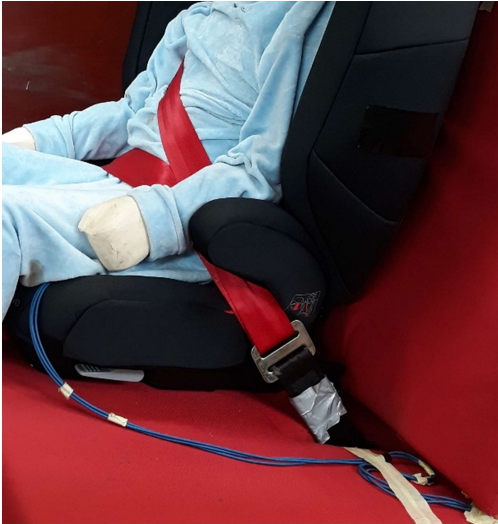
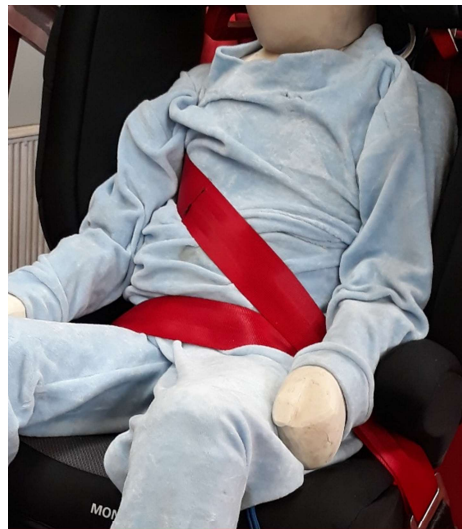
Obr. 6: Fotodokumentace před zkouškou test 2
